# PROCES-VERBAL DE DESCRIPTION

### PROCES VERBAL DE DESCRIPTION

LE LUNDI VINGT SIX MAI  
DEUX MILLE VINGT-CINQ

1008 rue de Compostel  
60650 ONS EN BRAY

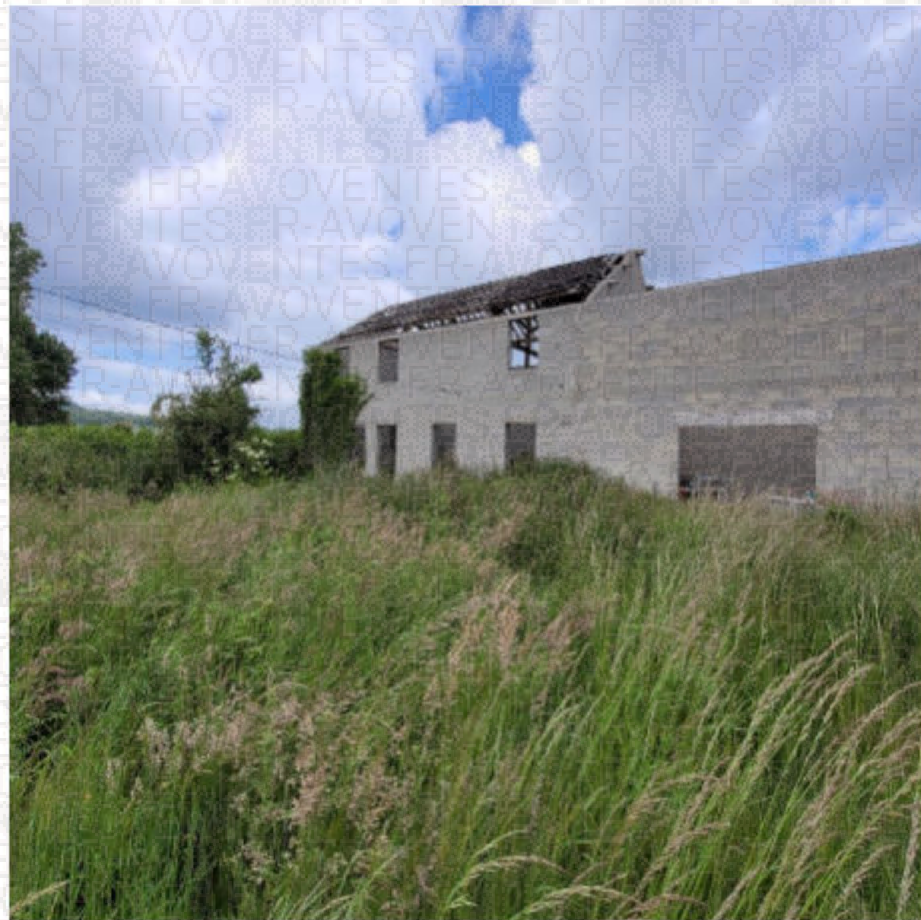
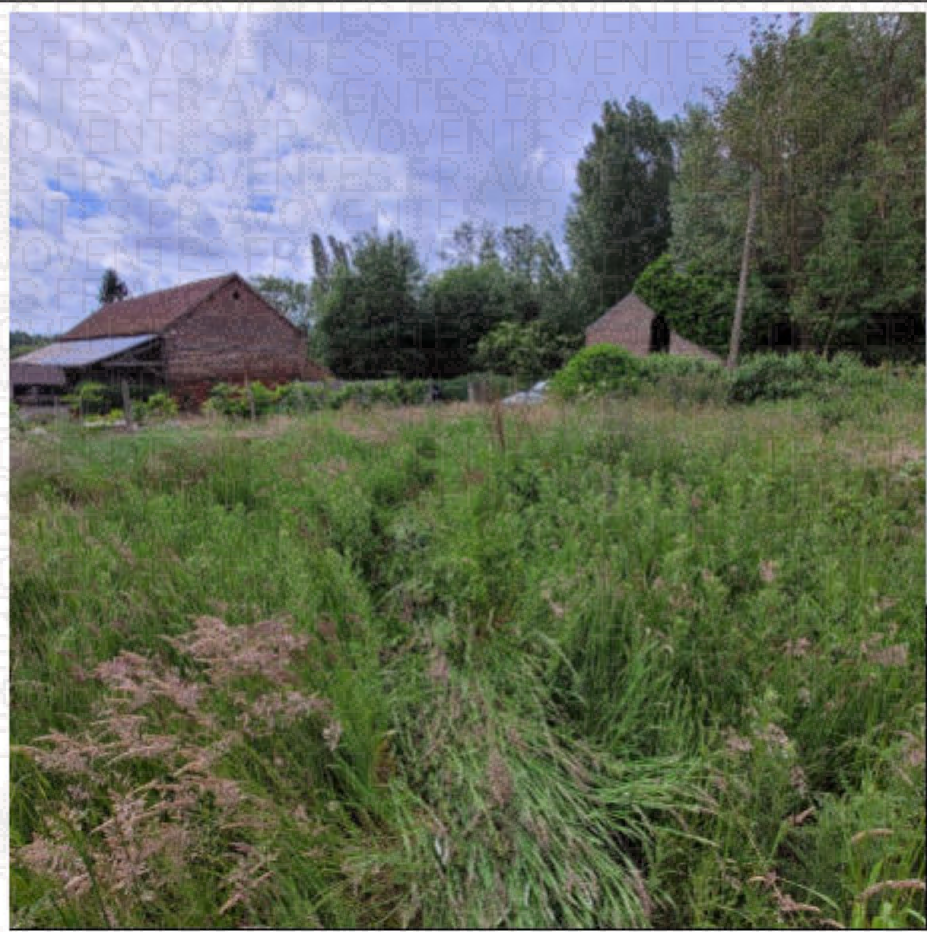
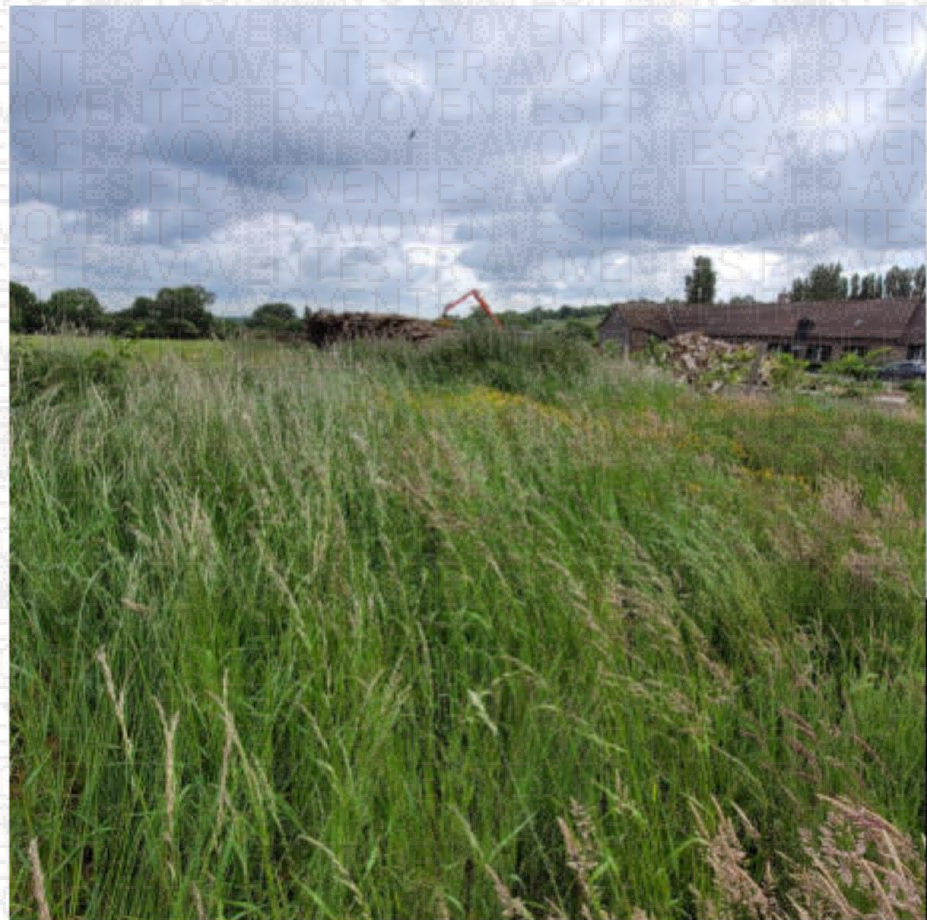
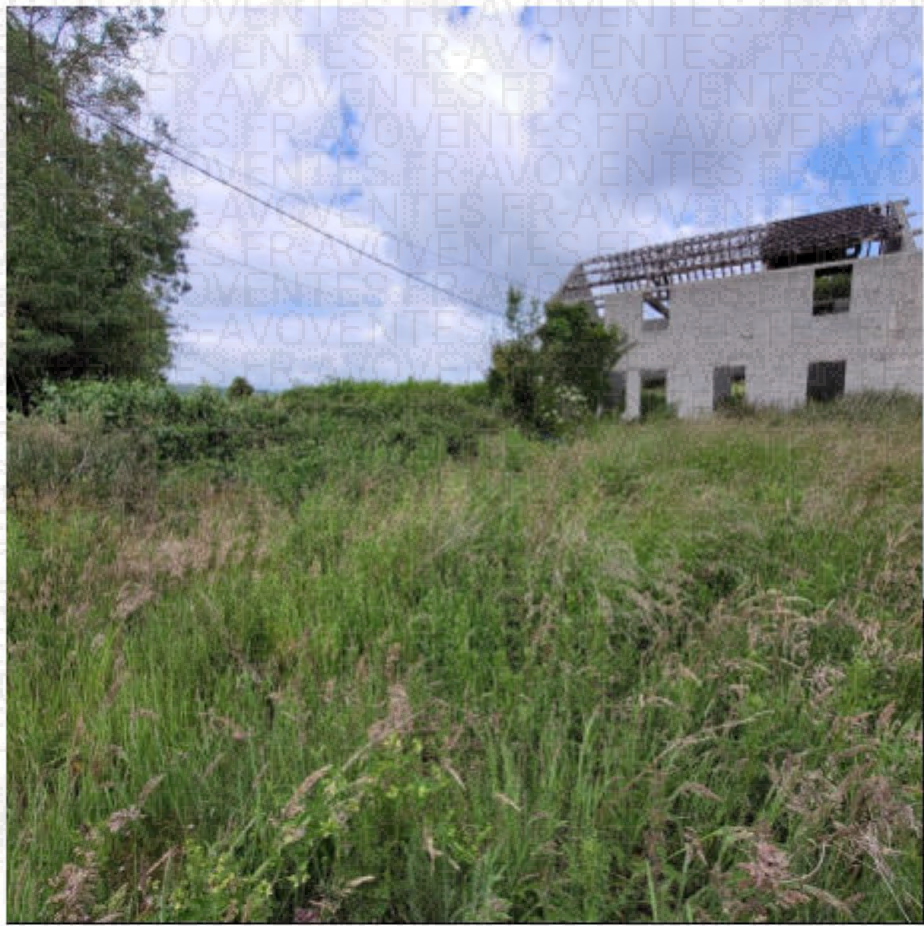
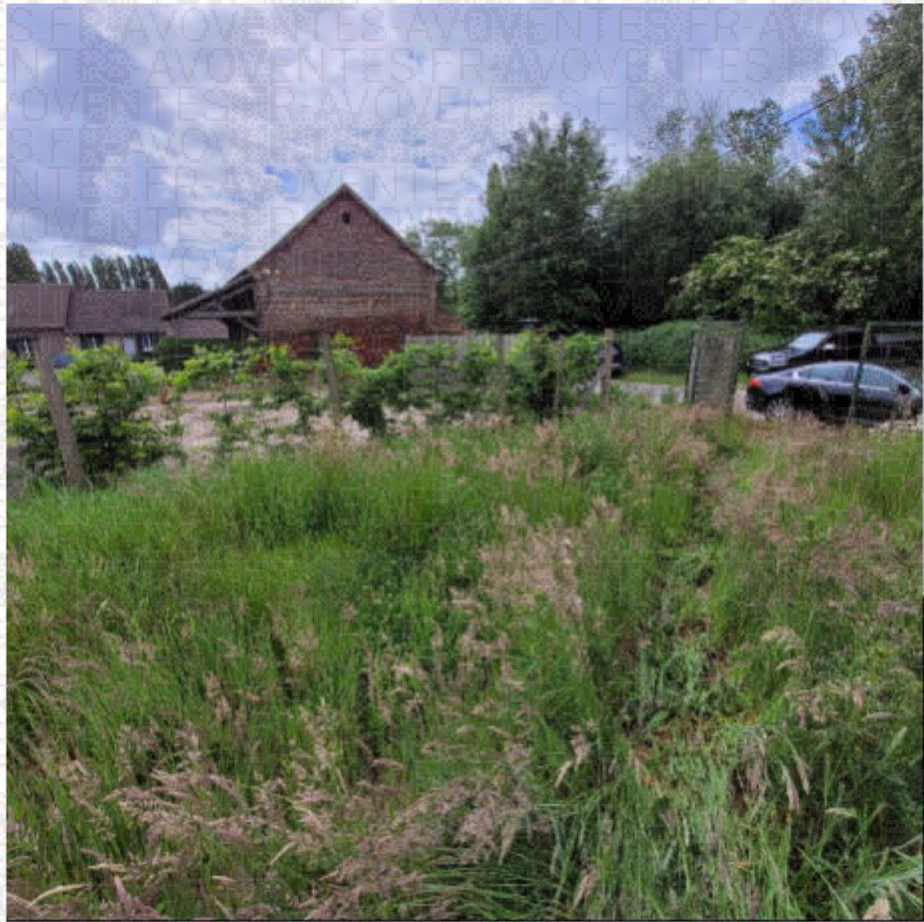
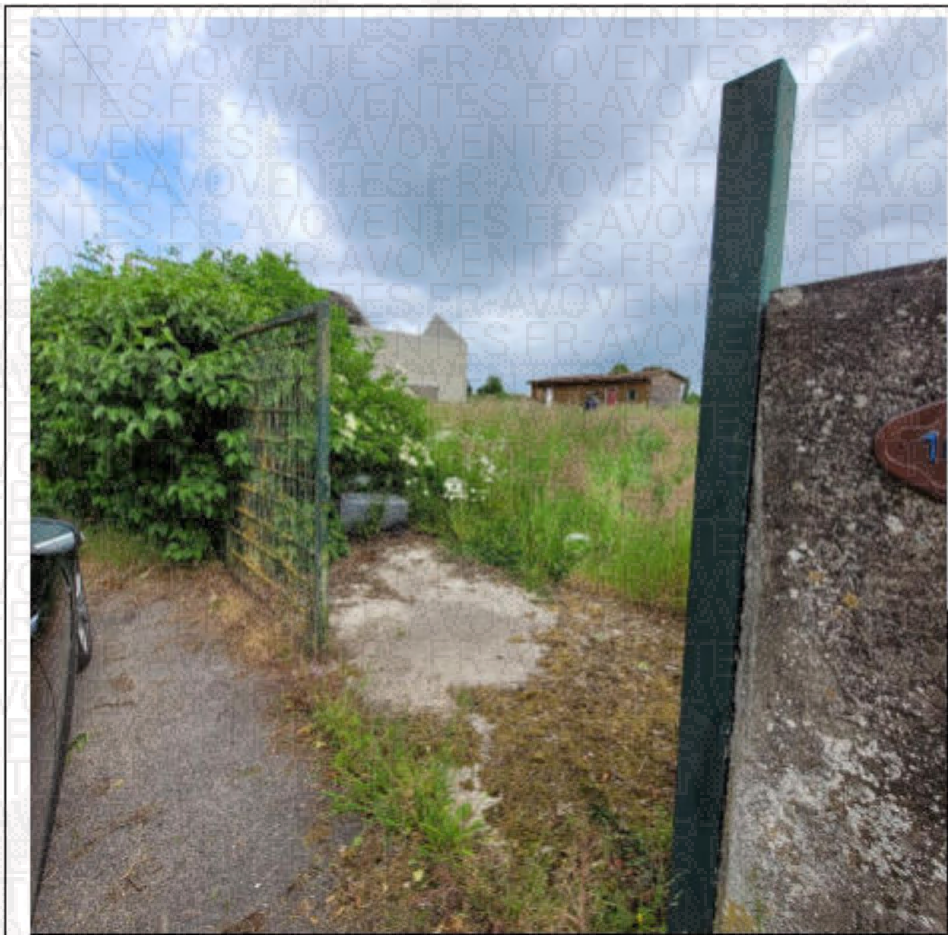
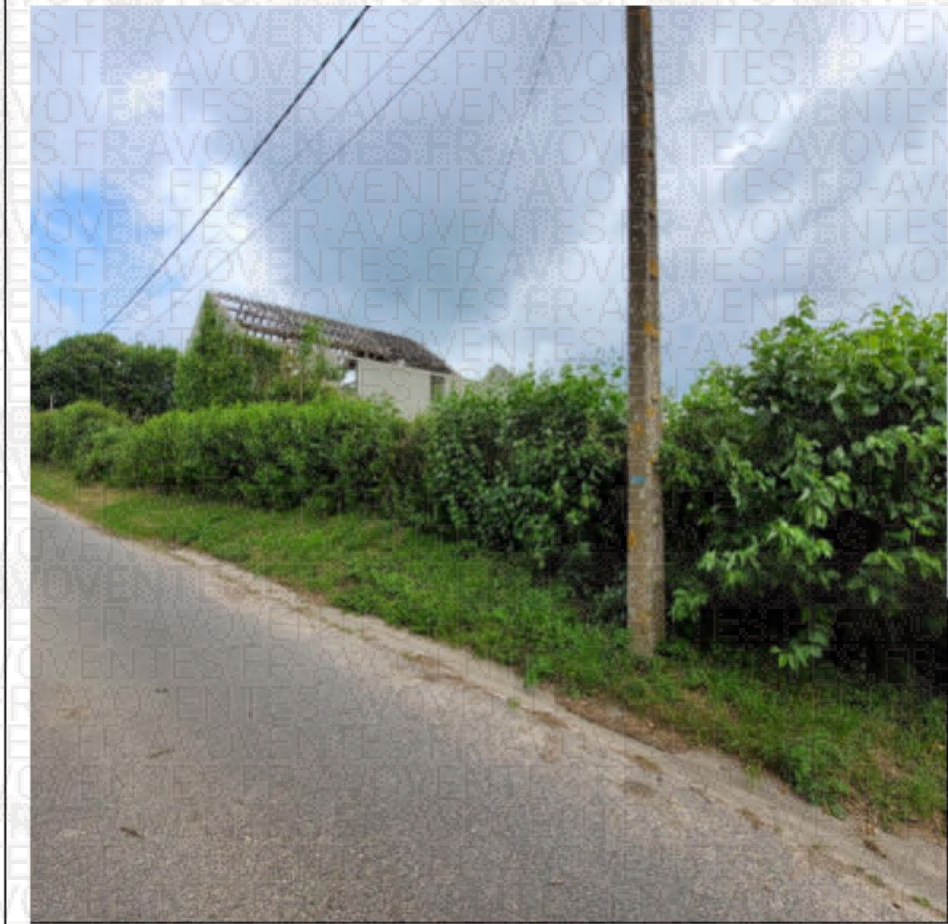
#### **CLICHES PHOTOGRAPHIQUES N°1 A 7**

Le bien saisi comporte un mobil home habillé d'un bardage extérieur en bois et d'une maison en cours de construction.

Le terrain situé autour de ces biens, à l'état de savart, est entouré de clôtures en grillage anciennes, vétustes, déformées et partiellement envahies de végétation.

L'accès au terrain est assuré de la voie publique par un portail unique ancien à deux vantaux dont le dispositif de fermeture est hors d'usage (fermeture assurée par une chaîne cadénassée).

À l'arrière de ce portail, présence d'une dalle béton ancienne et fissurée.

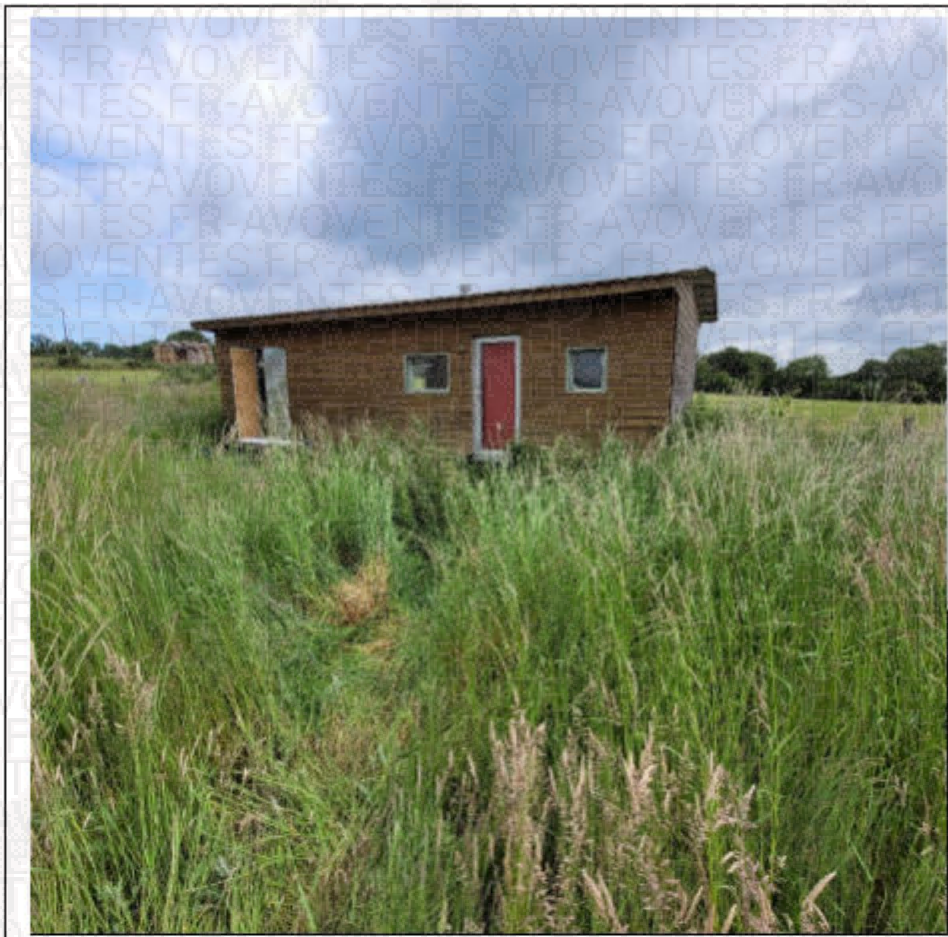
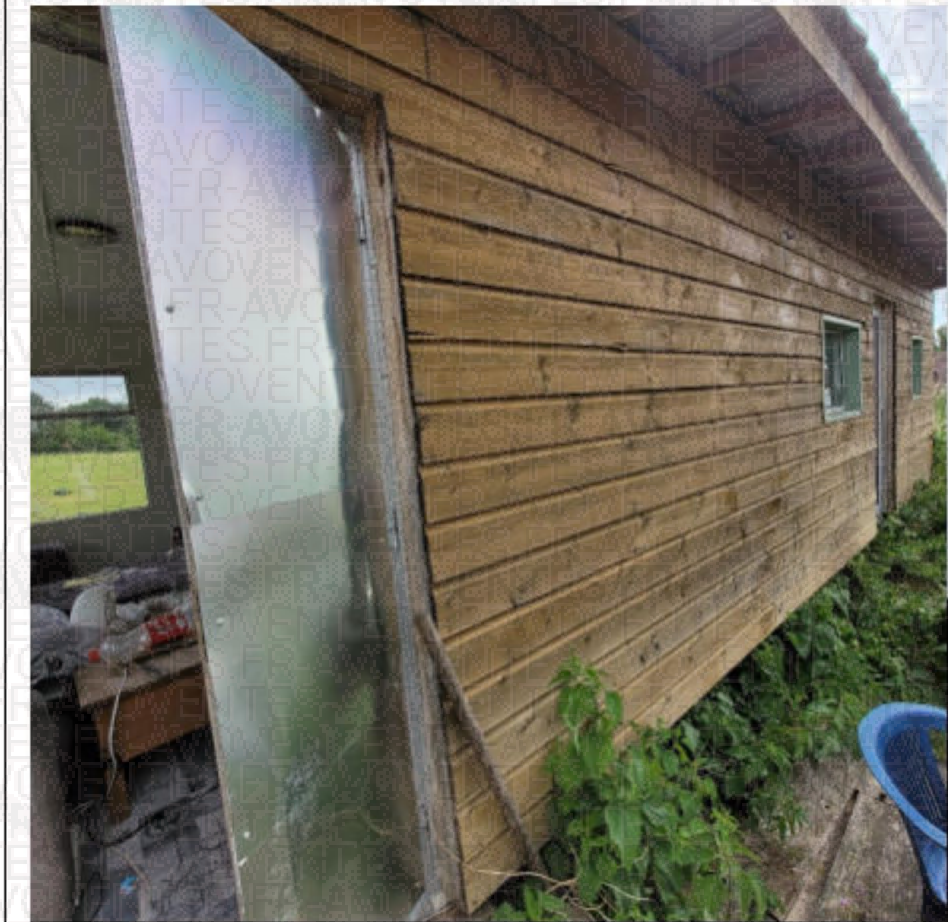
#### **CLICHES PHOTOGRAPHIQUES N°8 ET 9**

Le bardage extérieur du mobil home, en lames de bois, est ancien et en état d'usage.

Cette petite habitation est surmontée d'une toiture en tôles imitation tuiles mécaniques, l'ensemble en état d'usage à l'exception de quelques déformations.

À l'avant du mobil home, le sol est couvert d'un revêtement en bois et parpaings de béton à l'état brut, en mauvais état et envahi de végétation.

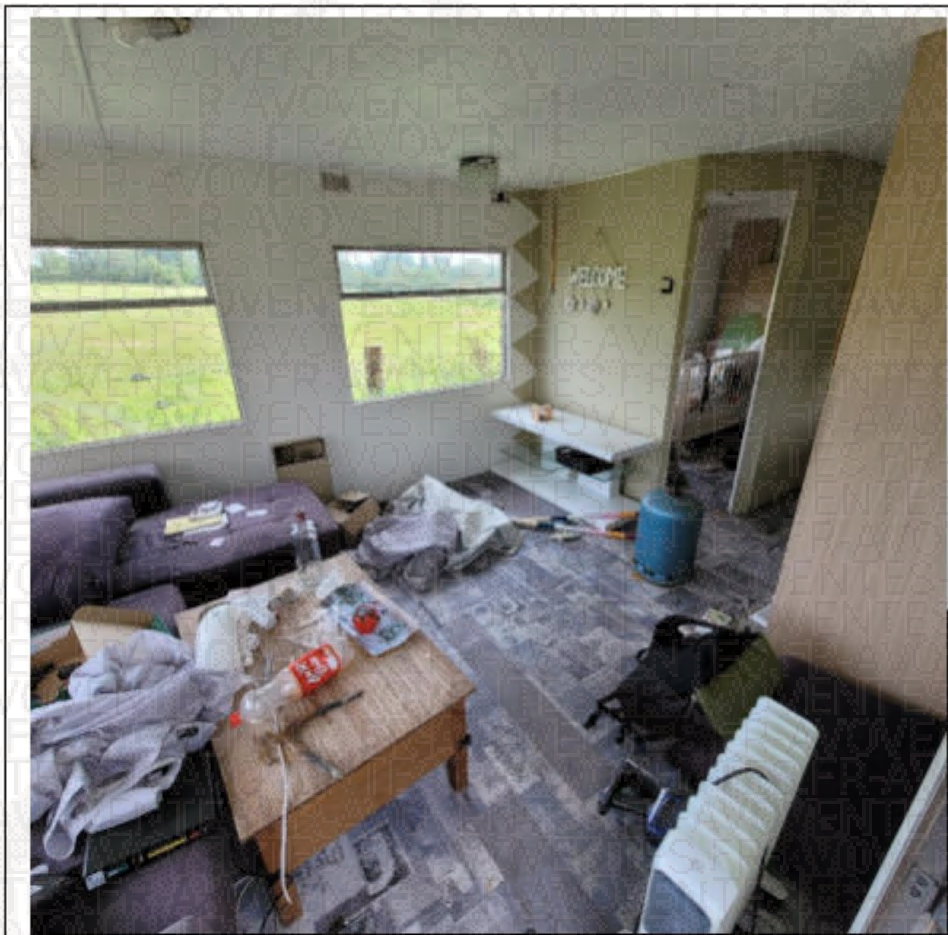
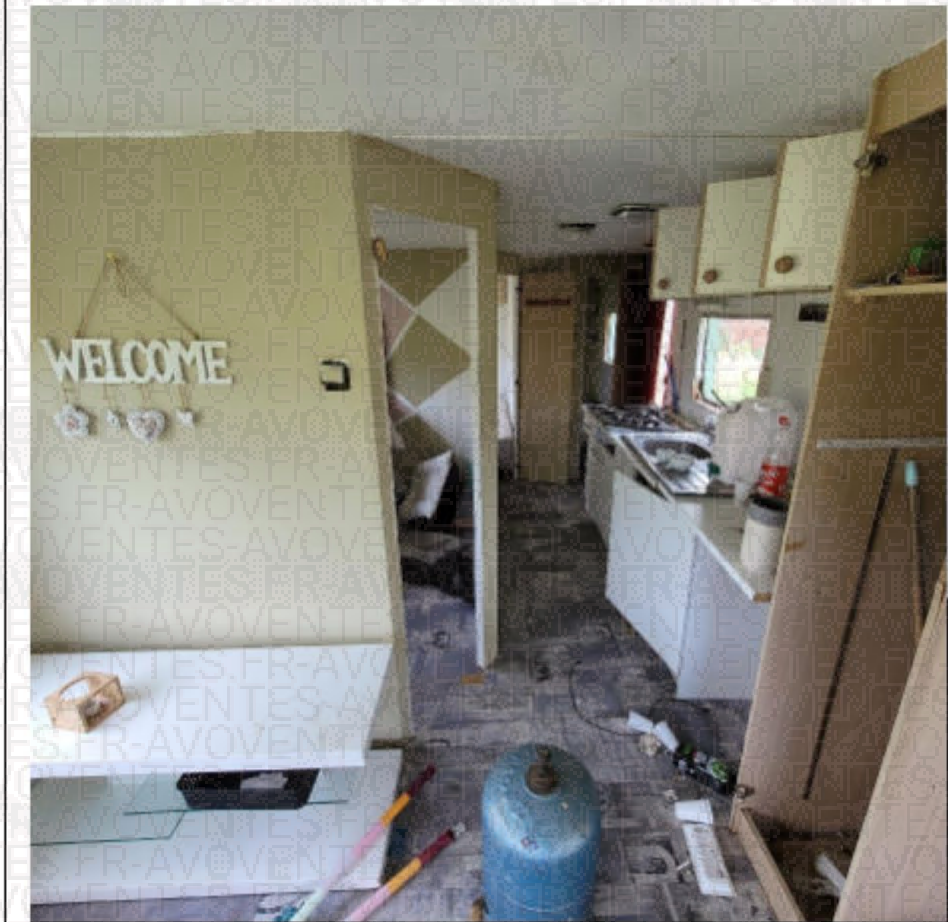
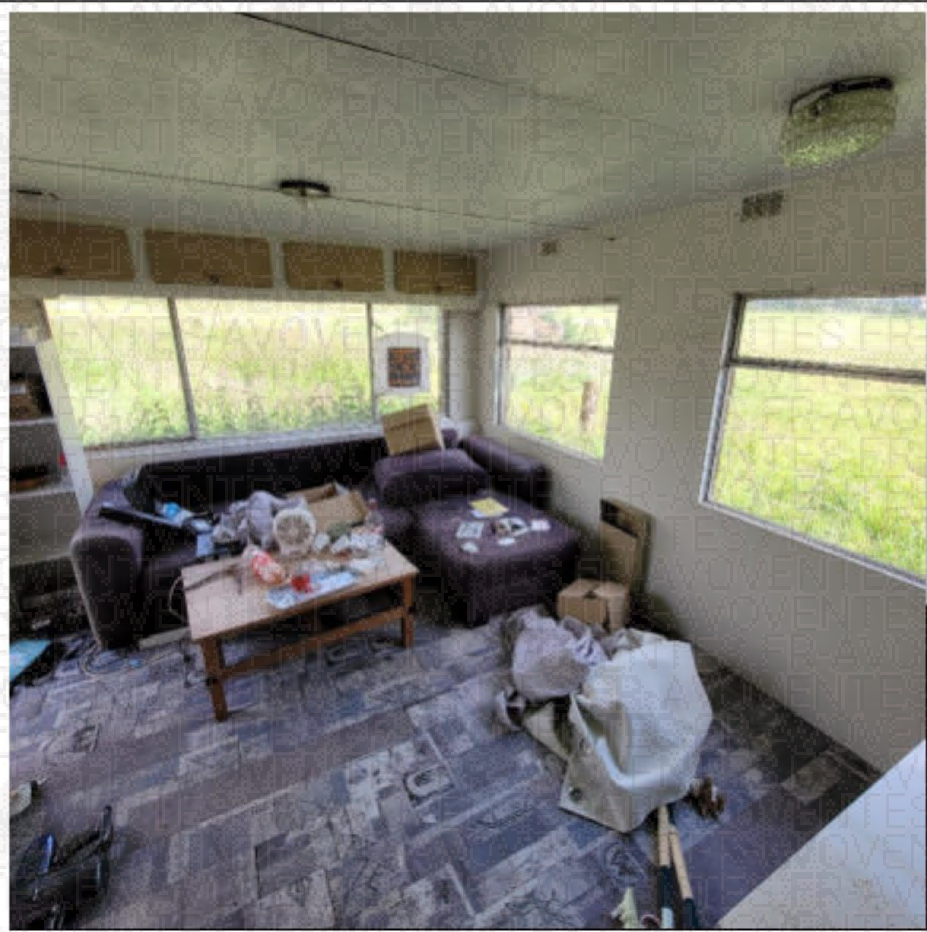
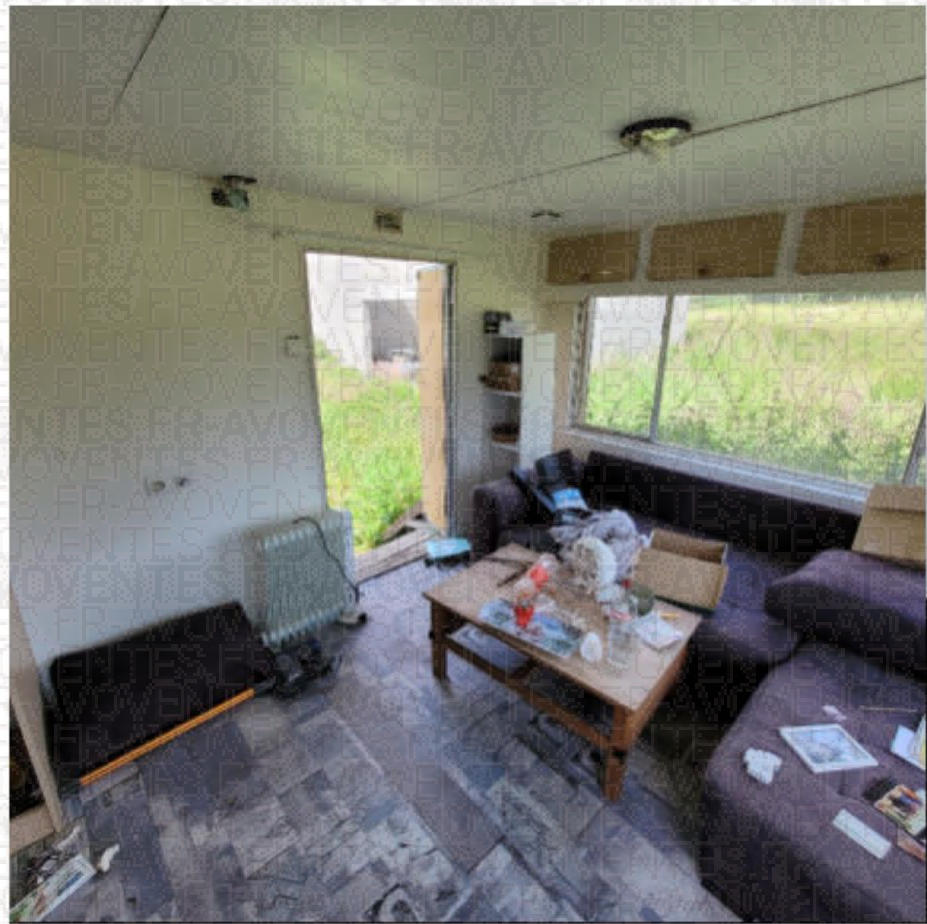
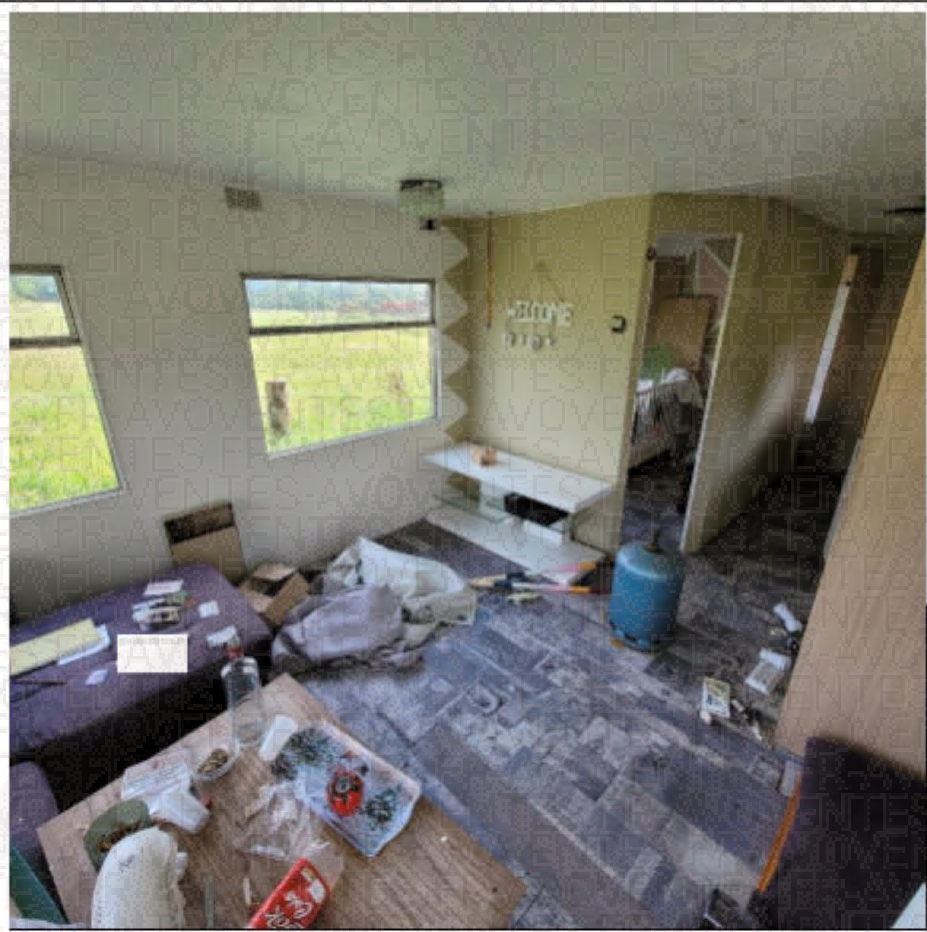
#### **CLICHES PHOTOGRAPHIQUES N°10 A 14**

Au sol, lames de linoléum grossièrement appliquées, en mauvais état, encrassées. Absence de plinthe.

Sur les murs et au plafond, papier peint et toile de verre couverts d'une peinture bicolore défraîchie. La toile de verre, grossièrement appliquée, est décollée en certains points.

L'accès à cet espace est assuré par une porte à deux vantaux en aluminium et simple vitrage. Cette huisserie est en très mauvais état (présence de rafistolages, visseries, calfeutrages à l'aide de plaques de médium, dispositif de fermeture est hors d'usage).

Cette pièce est éclairée par trois fenêtres en aluminium, simple vitrage, l'ensemble ancien et vétuste. Deux vitres de ces huisseries sont fortement fissurées et grossièrement recollées au scotch. Les dispositifs de fermeture sont anciens et vétustes.

Cet espace bénéficie d'une installation électrique ancienne dont il est impossible de tester le bon fonctionnement.

En partie supérieure, au plafond, présence d'une VMC dont la bouche en PVC est encrassée.

Cet espace est chauffé par un convecteur électrique dégradé, incomplet et défraîchi.

Dans cette pièce, je relève la présence de ventilations fermées par des grilles en très mauvais état.

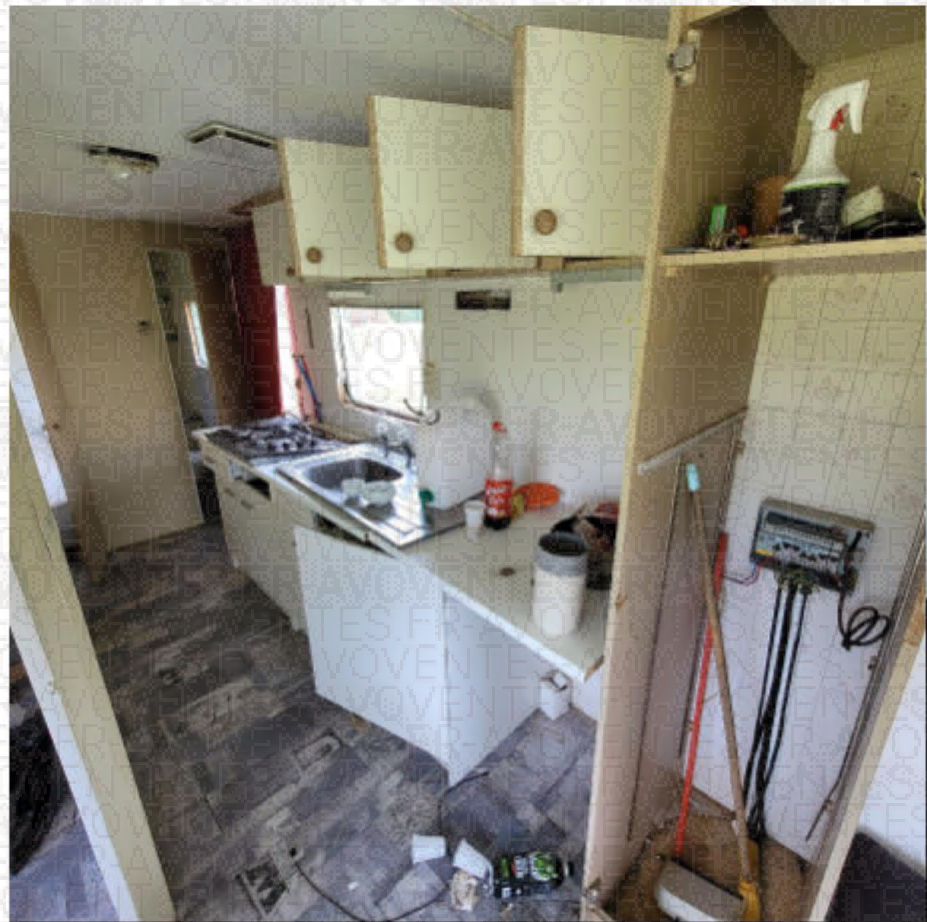
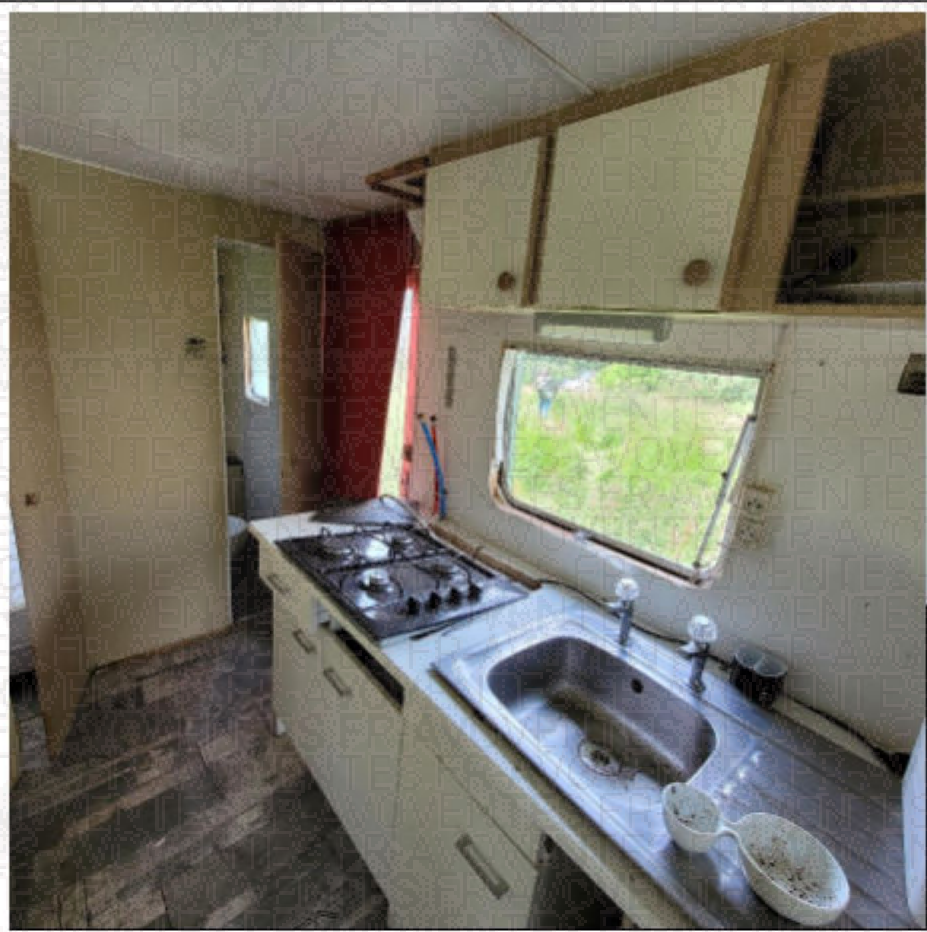
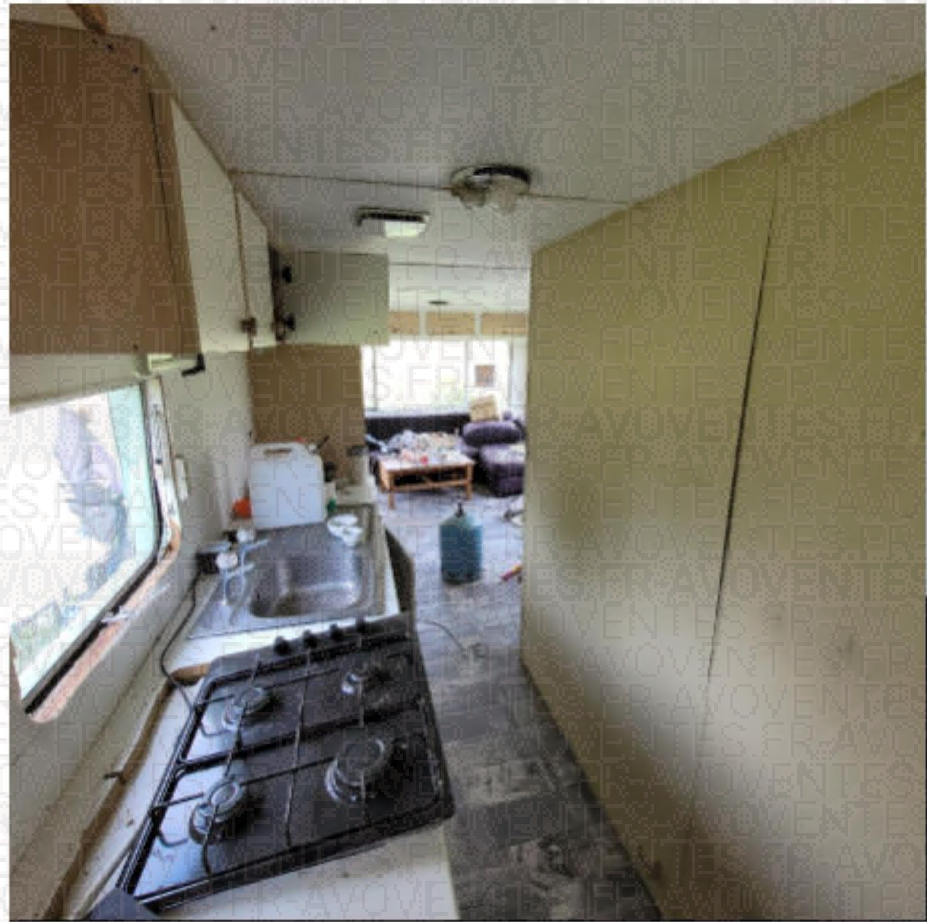
### **CLICHES PHOTOGRAPHIQUES N°15 A 17**

Sol identique à la pièce de séjour, encrassé et en état médiocre. Absence de plinthe.

Sur les murs, revêtements hétéroclites couverts d'une peinture grossièrement appliquée, encrassée et défraîchie.

Cet espace bénéficie d'un ensemble de meubles de cuisine intégrés de cuisine en stratifié en très mauvais état (mobilier incomplet, écorné et rafistolé).

Intégré au plan de travail, je relève la présence d'une plaque de cuisson au gaz quatre feux et un évier en inox avec robinet eau chaude et robinet d'eau froide, l'ensemble ancien, vétuste, encrassé et incomplet.

Les équipements électriques situés dans cet espace sont en état d'usage apparent. Certains terminaux sont incomplets. Je ne peux en tester le bon fonctionnement. Absence de dispositif de chauffage.

Au plafond et sur les murs, je relève la présence d'ouvertures destinées à assurer la ventilation dont les grilles de protection sont incomplètes ou manquantes.

À noter la présence d'une gaine de ventilation au plafond, dépourvue de bouche.

Cet espace est accessible directement de l'extérieur par une porte vitrée en aluminium et vitrage dépoli, ancienne, vétuste et dont le dispositif de fermeture est hors d'usage (huisserie fermée uniquement de l'intérieur par une targette).

Cette cuisine est éclairée par une fenêtre basculante en aluminium, simple vitrage vétuste et en mauvais état (dispositif de maintien tordu et hors d'usage).

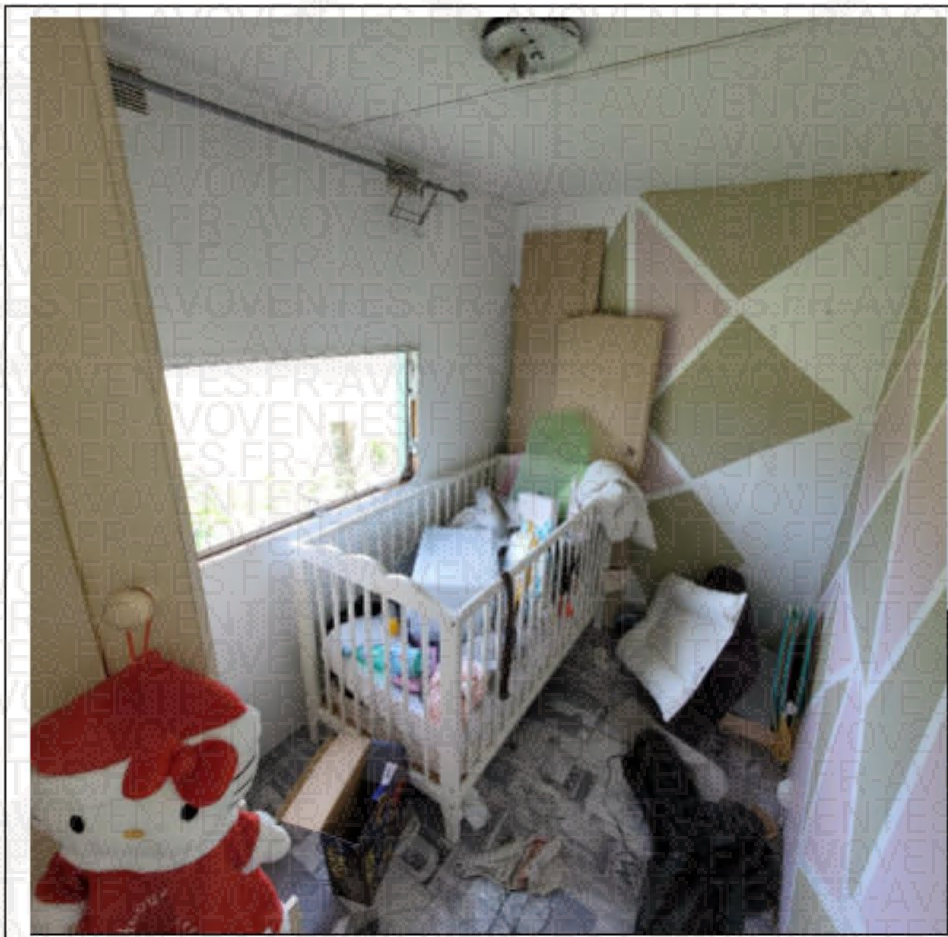
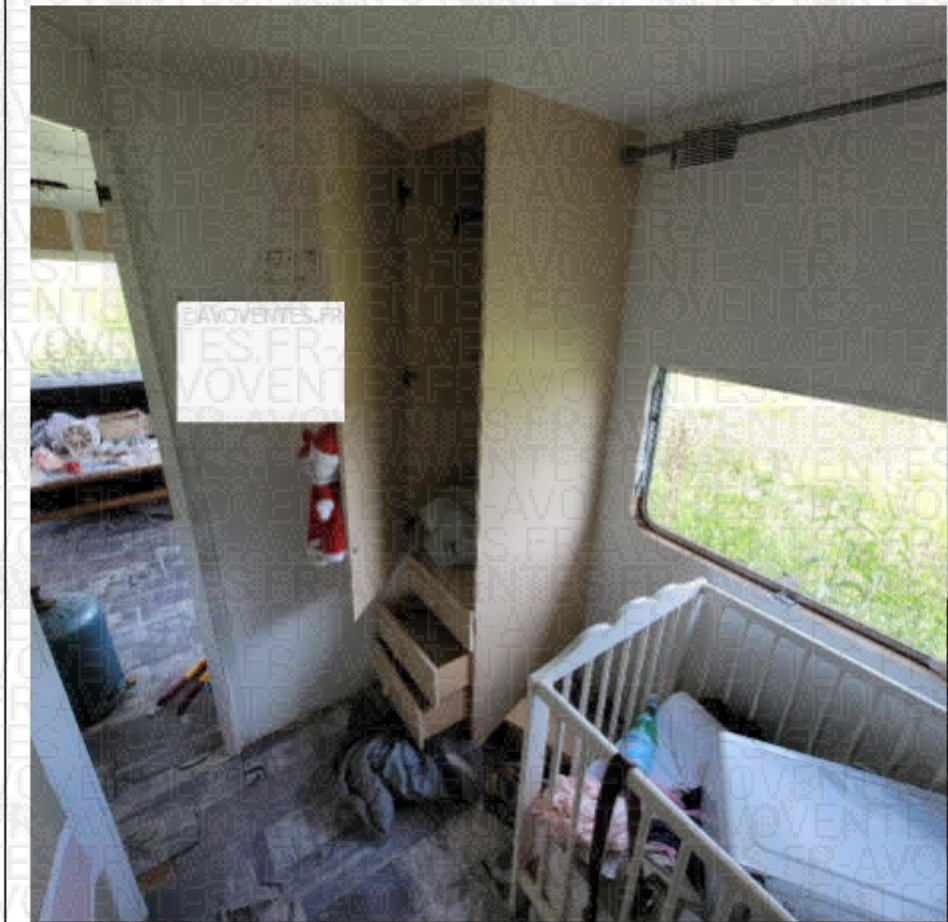
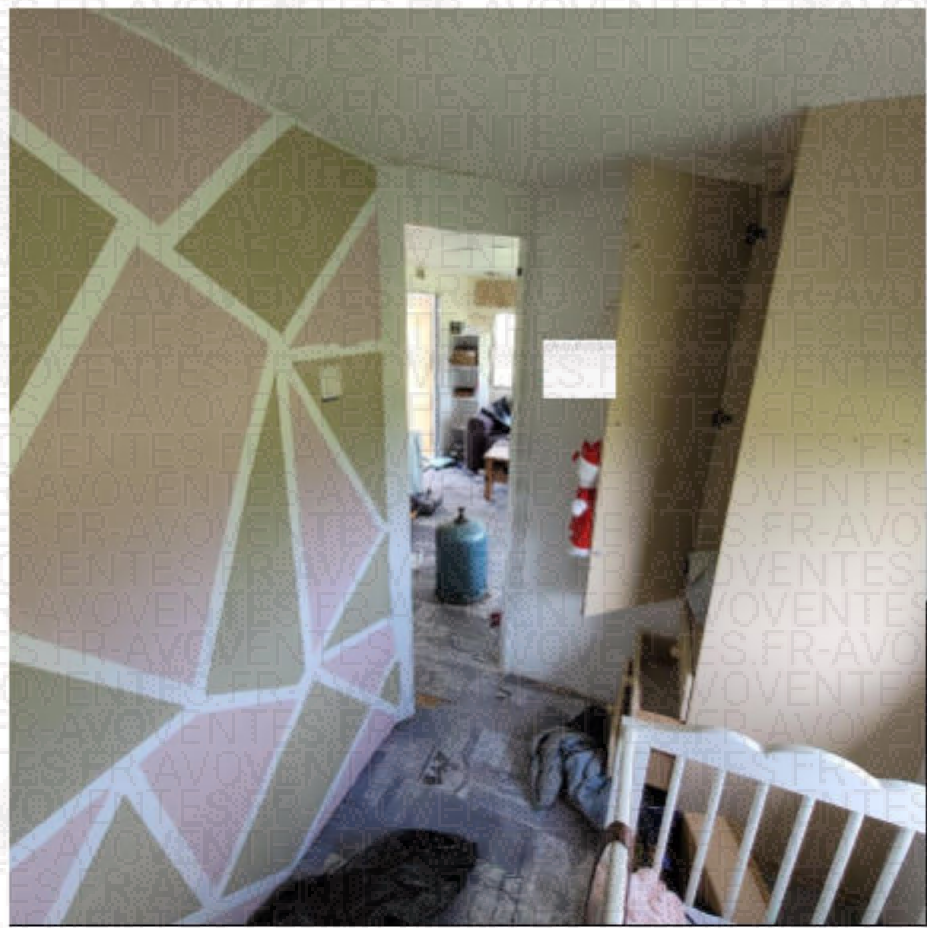
## **CLICHES PHOTOGRAPHIQUES N°18 A 20**

Au sol, linoléum grossièrement appliqué et en mauvais état.

Sur les murs et au plafond, papier peint et toile de verre couverts d'une peinture multicolore très grossièrement appliquée. Je constate que ce revêtement s'écaille en cueillie de plafond.

L'accès à cet espace est assuré par une ouverture dépourvue d'hubriserie dont le cadre en PVC présente plusieurs percements et rafistolages.

Les équipements électriques situés dans cette pièce sont en état d'usage apparent. Les terminaux sont néanmoins encrassés ou tachés de peinture et je ne peux en tester le bon fonctionnement.

À noter la présence de plusieurs ventilations fermées par des grilles en PVC jaunies.

Cet espace est éclairé par une fenêtre basculante en aluminium vétuste et en état médiocre (dispositifs de fermeture et de maintien tordus).

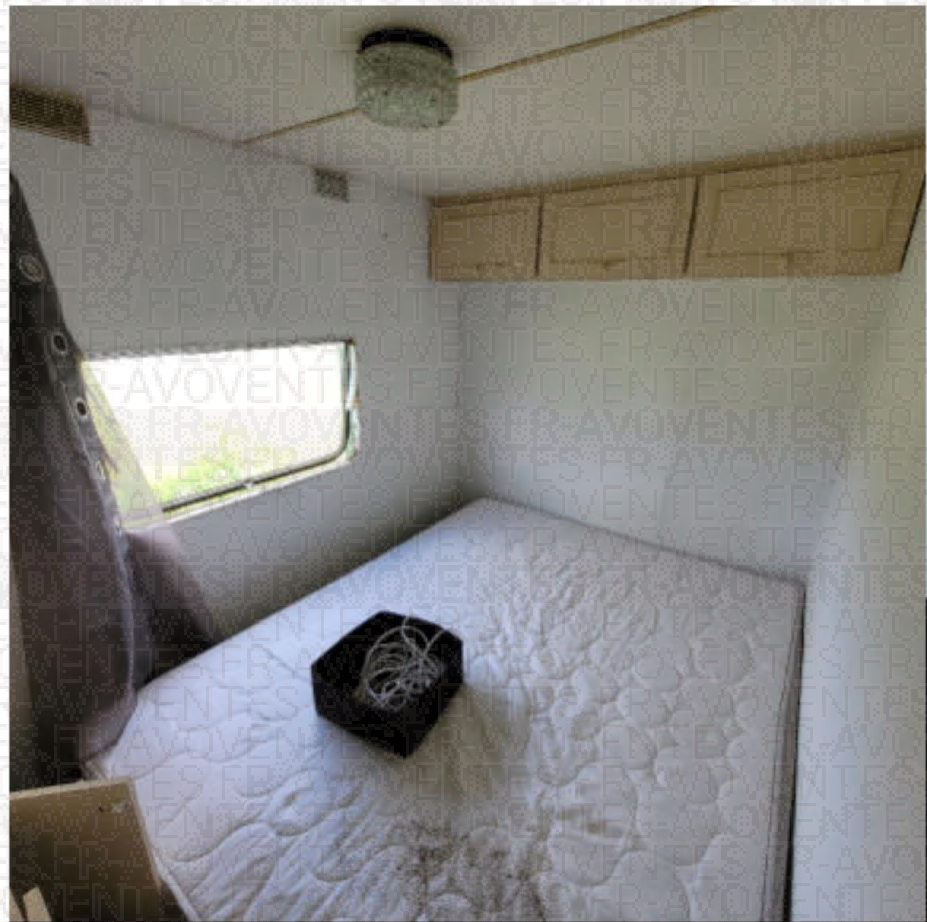
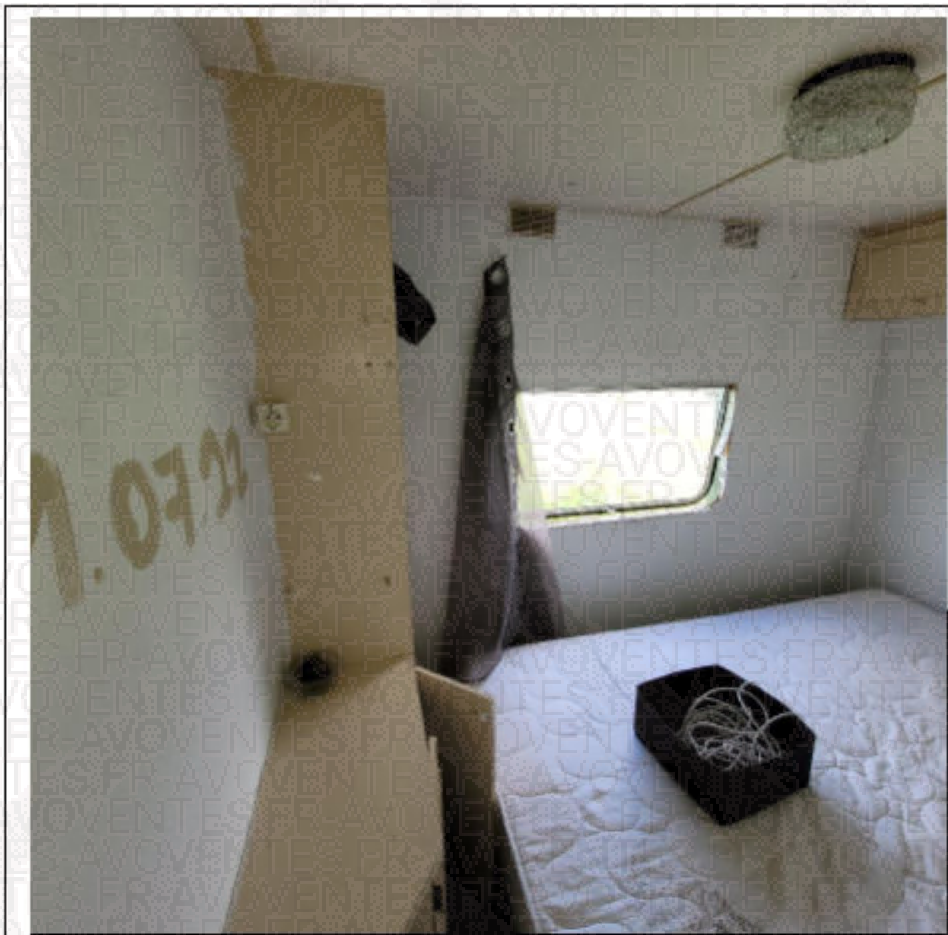
## **CLICHES PHOTOGRAPHIQUES N°21 ET 22**

Au sol, linoléum ancien, défraîchi et encrassé. Plusieurs éléments de ce revêtement sont manquants. Absence de plinthe.

Sur les murs et au plafond, papier peint et toile de verre couverts d'une peinture blanche encrassée, défraîchie, jaunie, grossièrement appliquée, comportant plusieurs inscriptions au feutre ou à la peinture.

L'accès à cette pièce est assuré par une porte en stratifié défraîchie dont le gond central est arraché. Le cadre de cette porte, en PVC, est défraîchi, jauni et rafistolé.

Cette pièce est éclairée par une fenêtre basculante en aluminium, simple vitrage. La vitre est entièrement brisée et le dispositif de fermeture hors d'usage.

Dans cet espace, je relève la présence de compartiments de rangement fermés par des porte en stratifié en mauvais état (plusieurs éléments manquants ou écornés).

Les équipements électriques situés dans cet espace sont en état d'usage apparent. Les terminaux sont néanmoins encrassés et je ne peux en tester le bon fonctionnement.

En partie supérieure, présence de deux ventilations fermées par des grilles en PVC jaunies et encrassées.
