# PROCES-VERBAL DE DESCRIPTION

### PROCES VERBAL DE DESCRIPTION

LE LUNDI VINGT SIX MAI  
DEUX MILLE VINGT-CINQ

1008 rue de Compostel  
60650 ONS EN BRAY

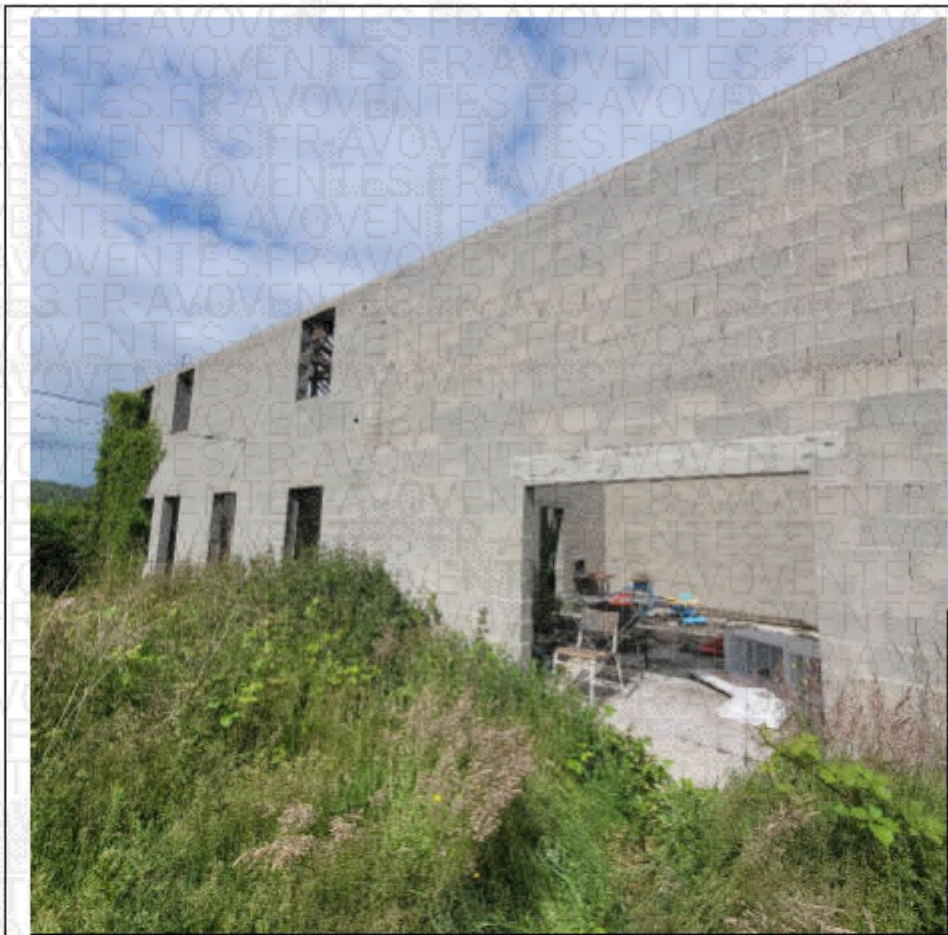
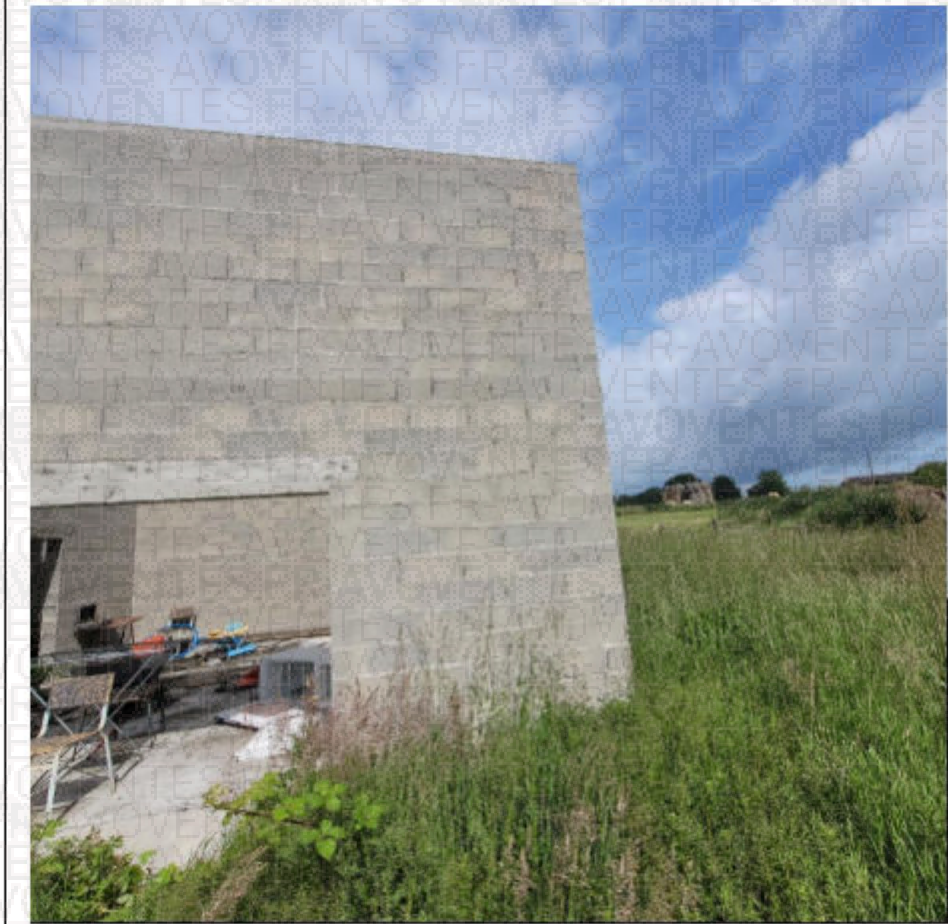
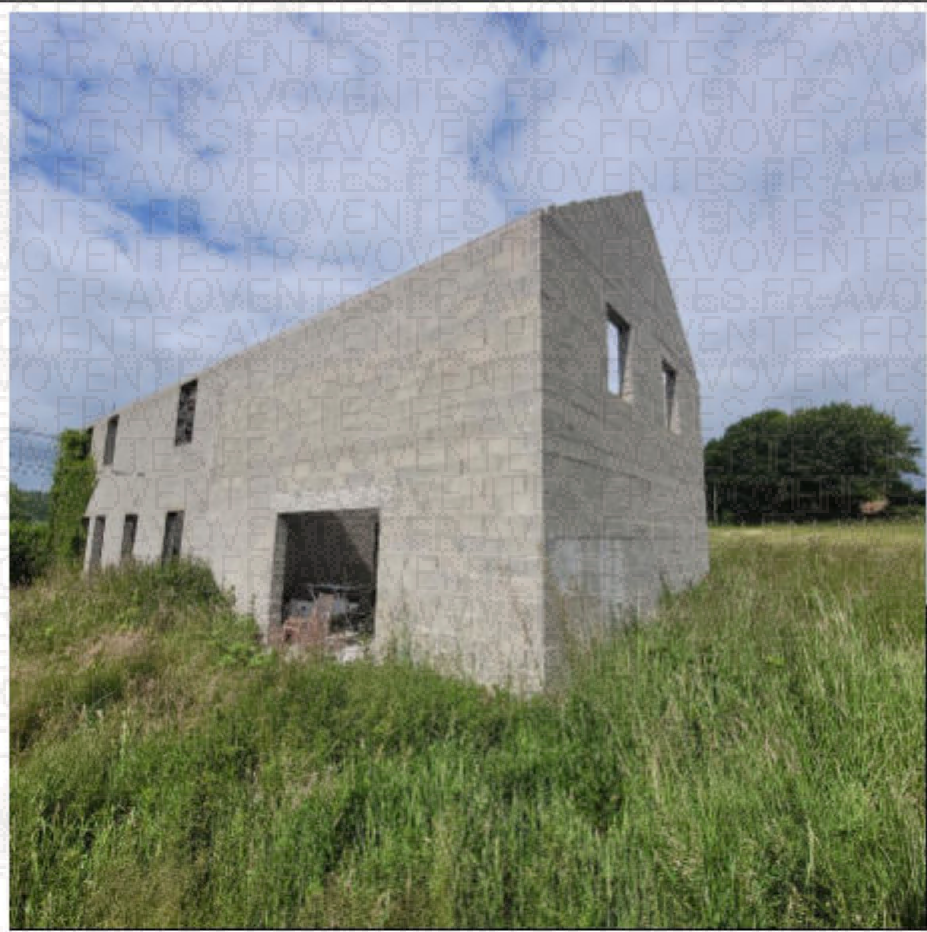
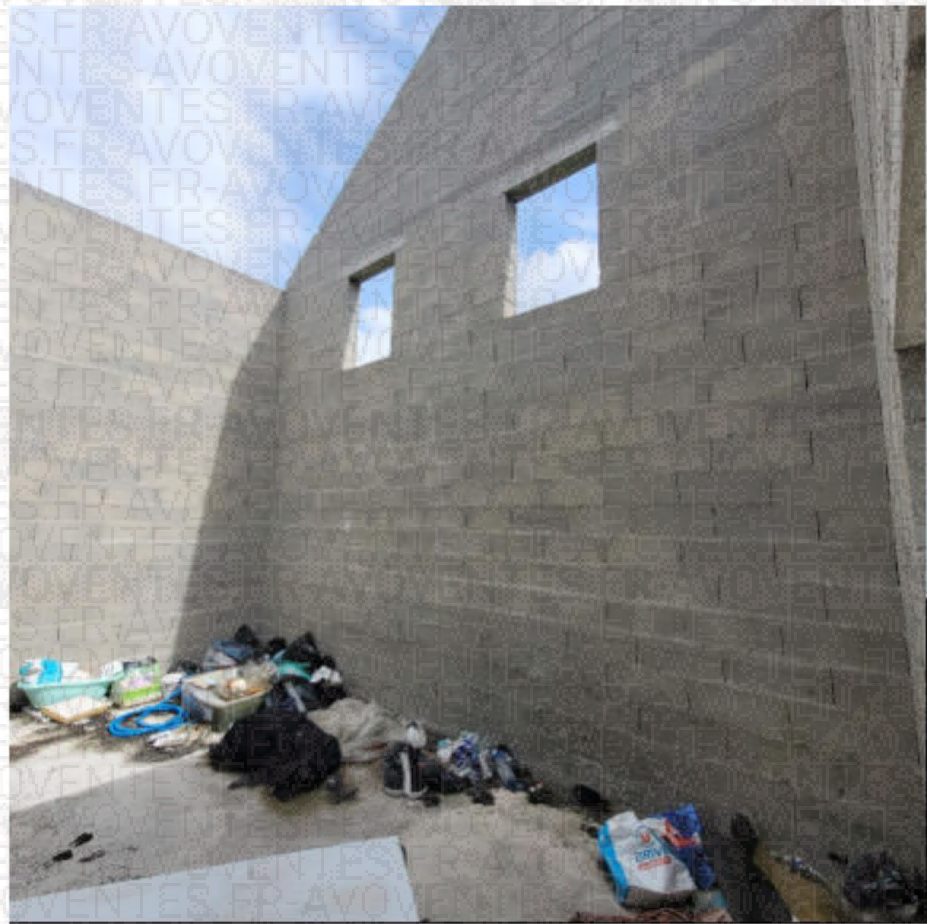
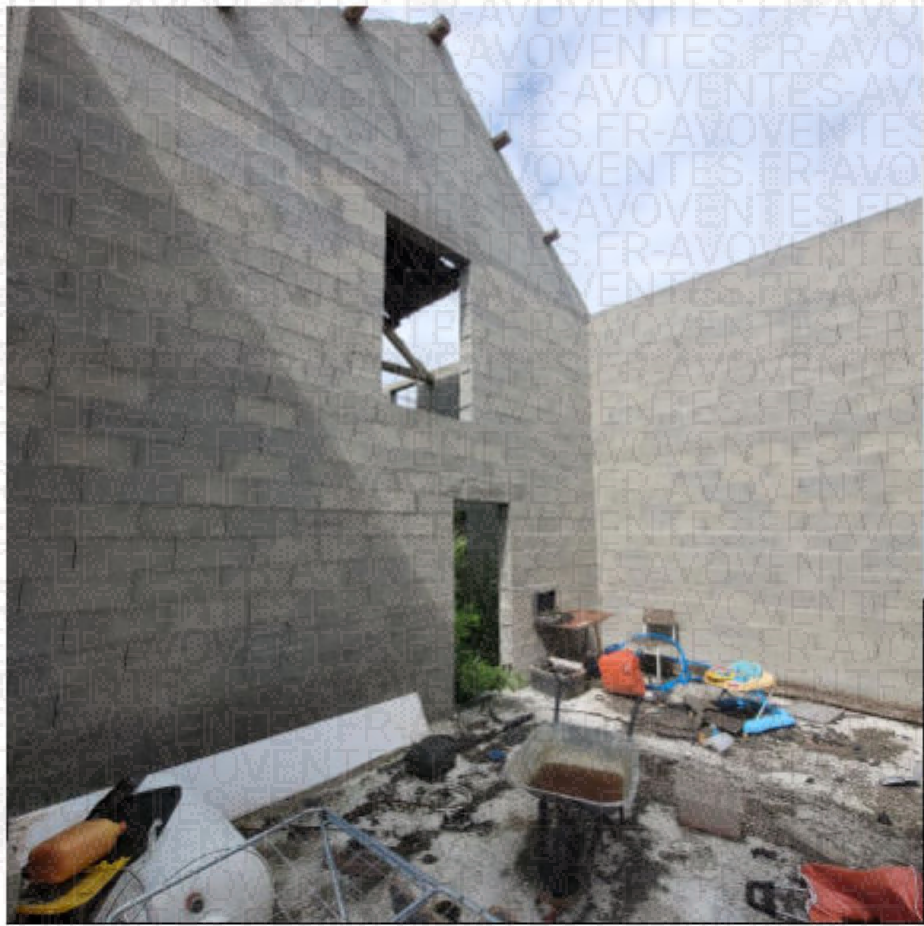
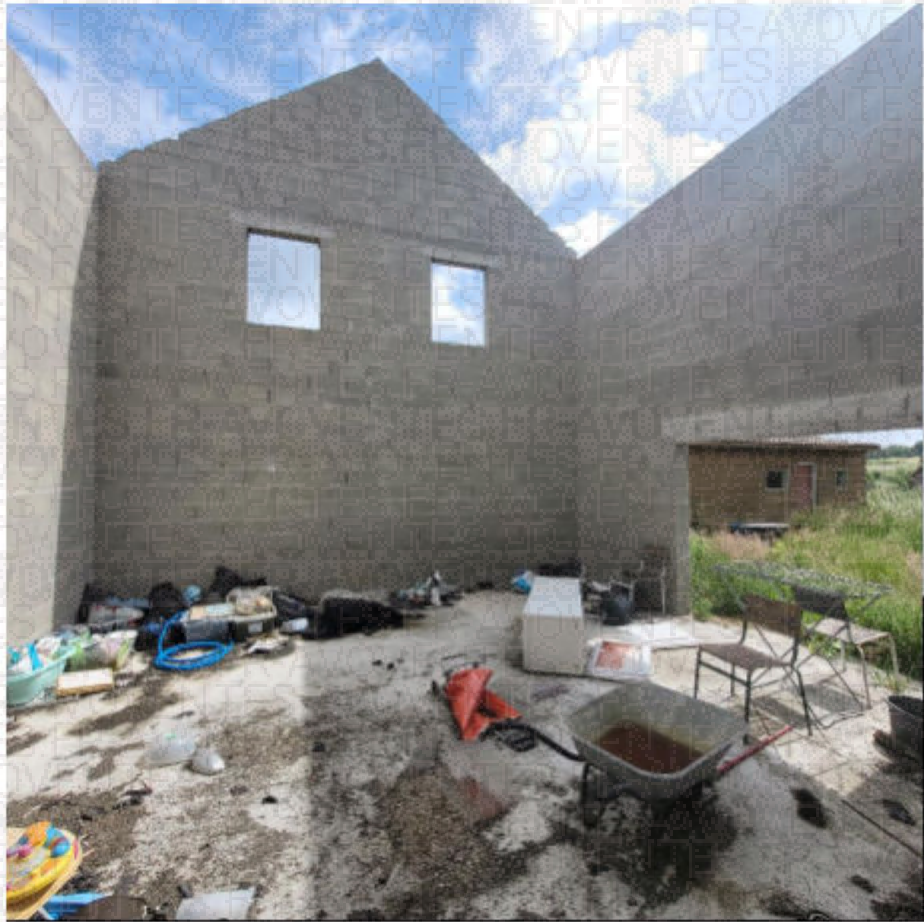
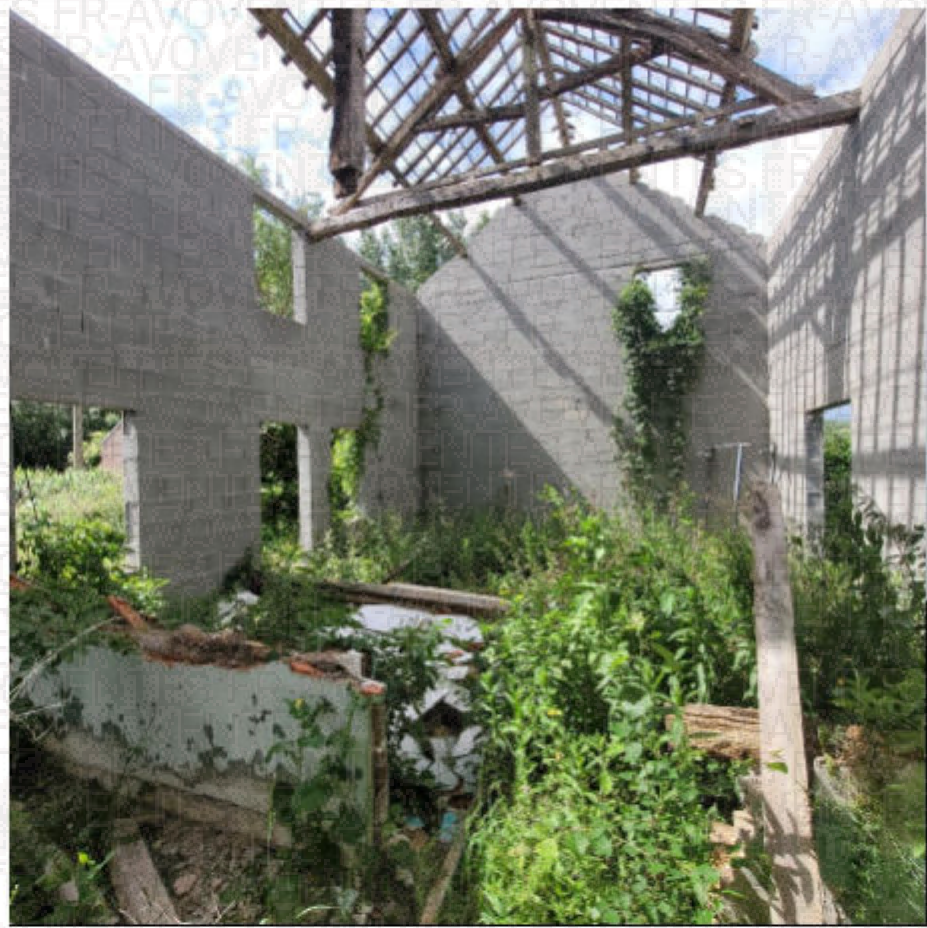
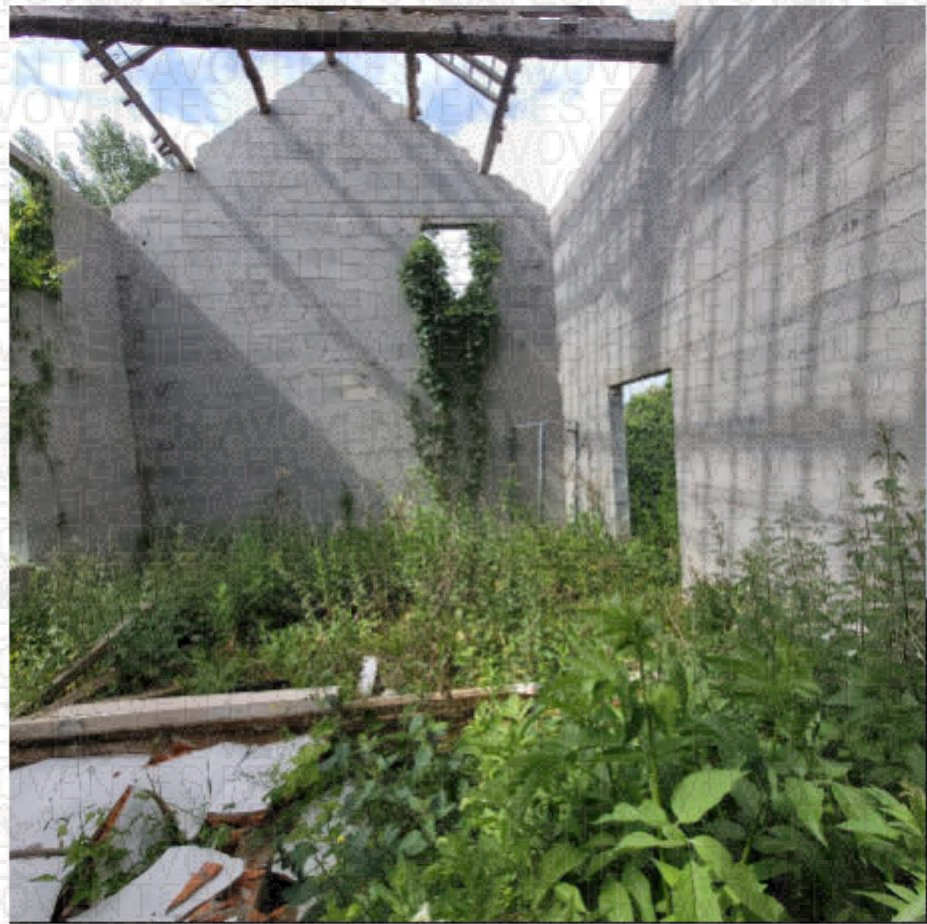
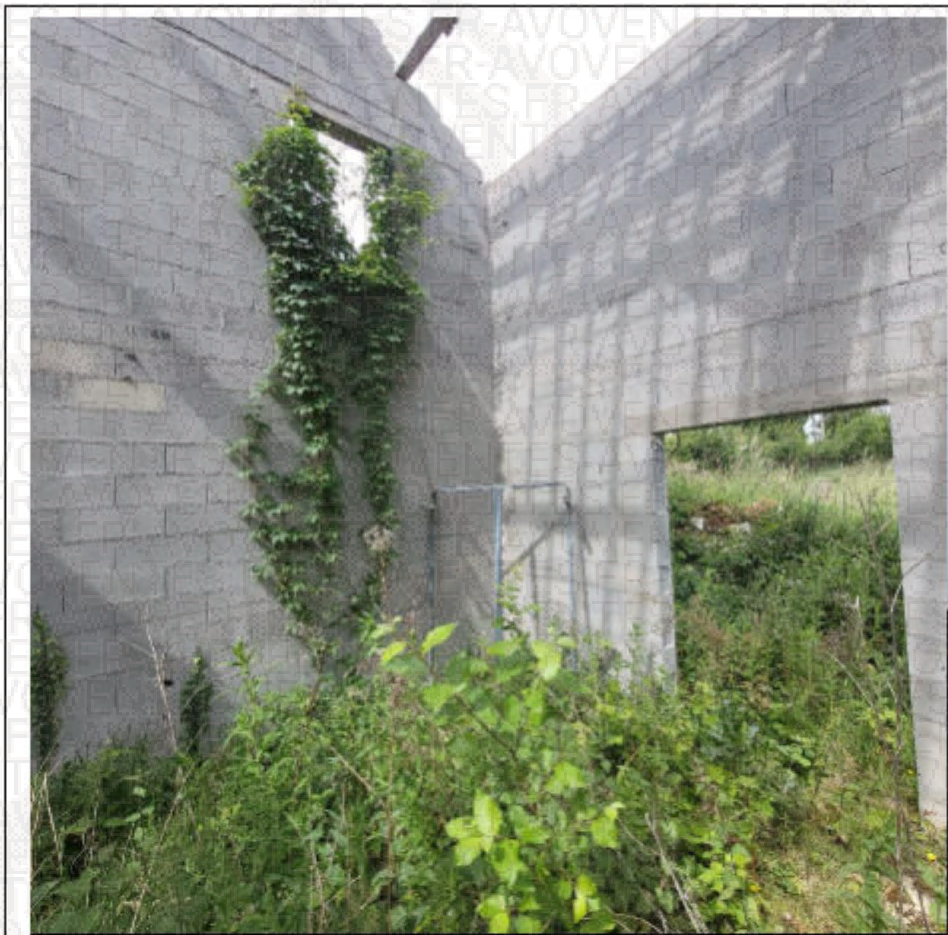
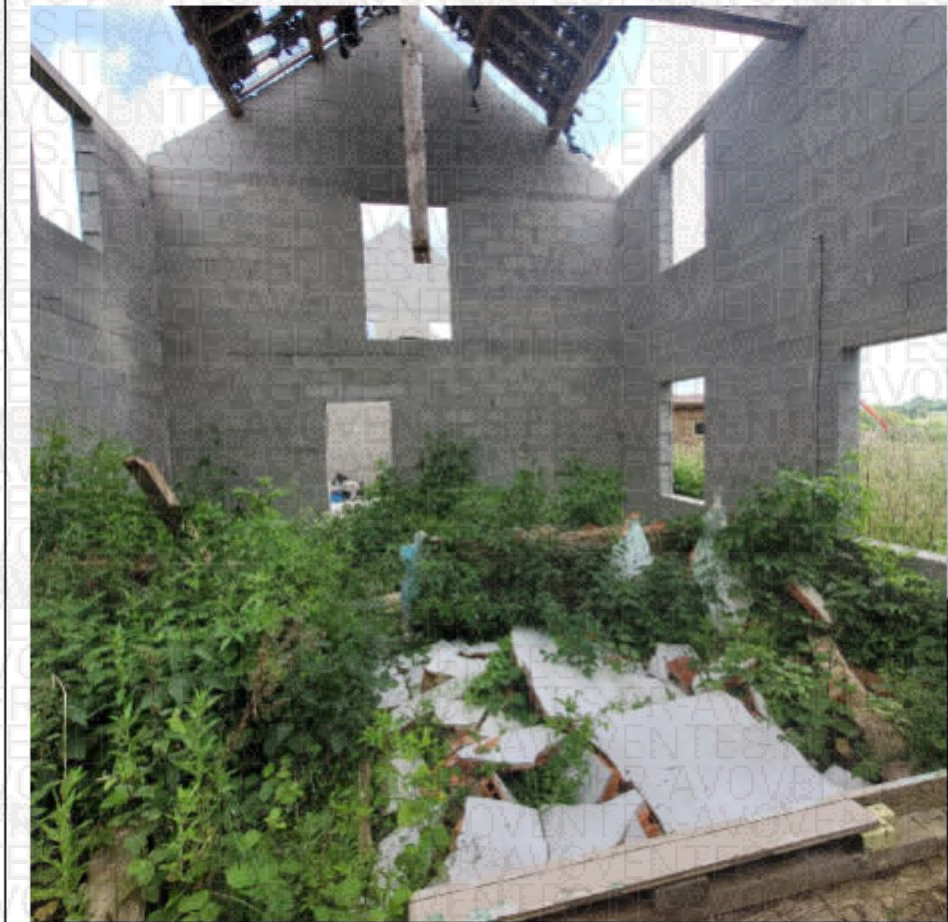
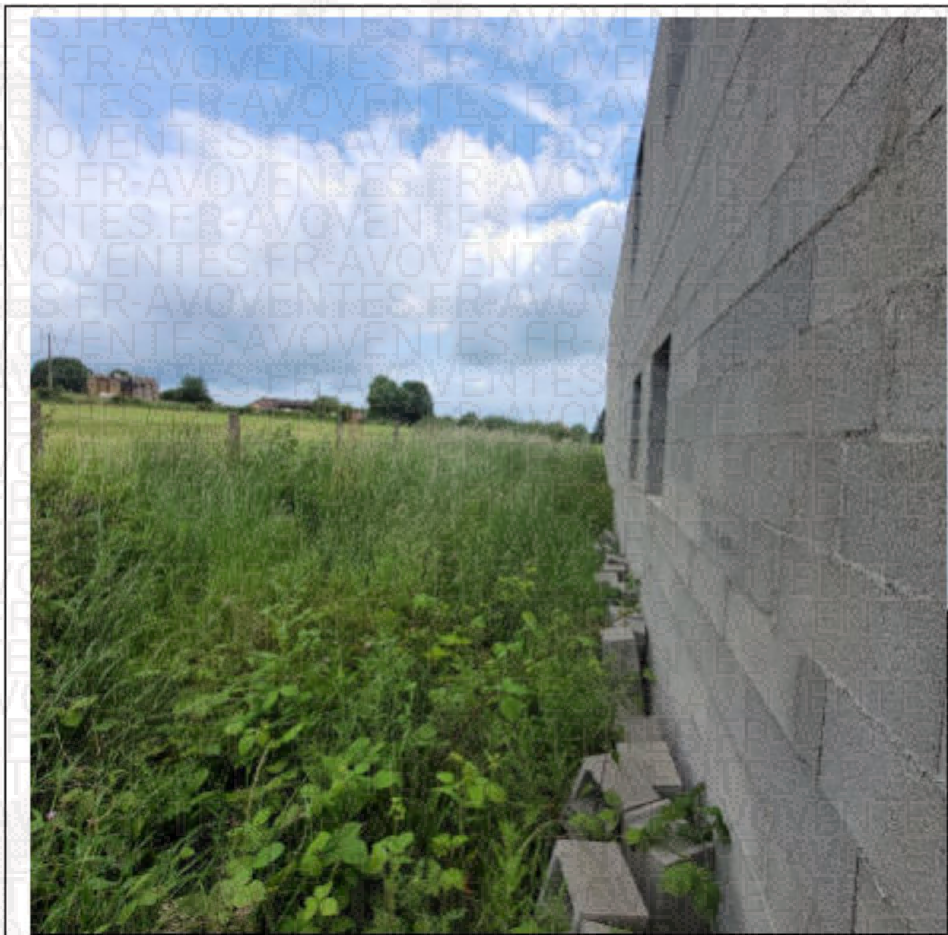
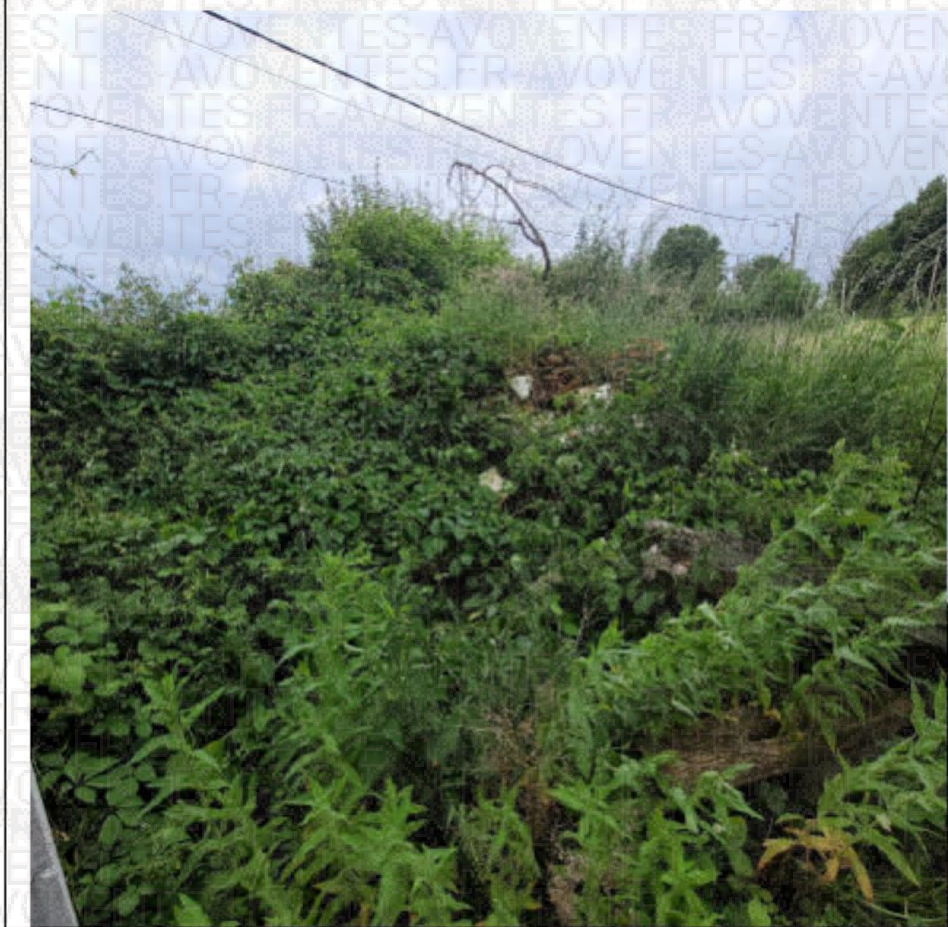
**CLICHES PHOTOGRAPHIQUES N°26 A 37**

Au fond du terrain, en partie gauche, je relève également la présence d'une maison en construction édifiée en parpaings de béton à l'état brut.

Cet ensemble est actuellement composé de deux espaces principaux. Le sol du premier espace est couvert d'une dalle béton à l'état brut.

En partie supérieure, absence de charpente. **La superficie au sol de ce premier espace est de 33.40 m<sup>2</sup>.**

Le sol du second espace, en nature de terre, est envahi de végétation.

Ce second espace est surmonté d'une charpente en bois ancienne, instables et dépourvues de couverture. **La superficie au sol de ce second espace est de 72.50 m<sup>2</sup>.**

À l'arrière de la maison en construction, la bande de terrain attenante, à l'état de savart, est encombrée de gravats de chantier.

À l'avant de cette construction, partiellement envahie de végétation, je relève la présence d'une dalle en béton à l'état brut, épauprée et fissurée.
