# PROCES-VERBAL DE DESCRIPTION

### PROCES VERBAL DE DESCRIPTION

59 Rue de Fulaines  
60890 MAREUIL SUR OURCQ

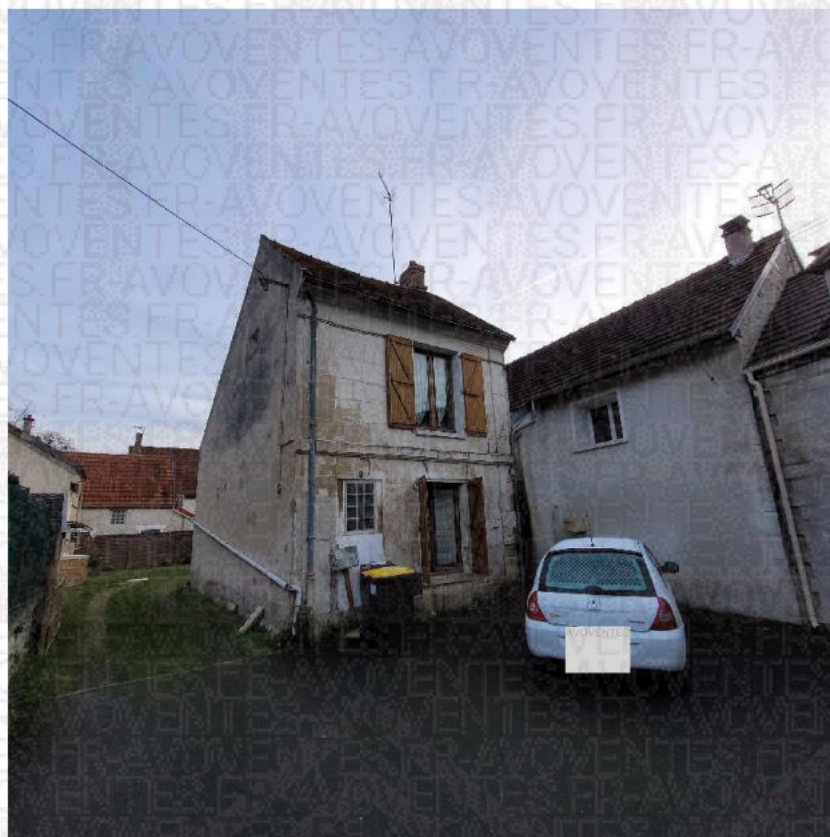
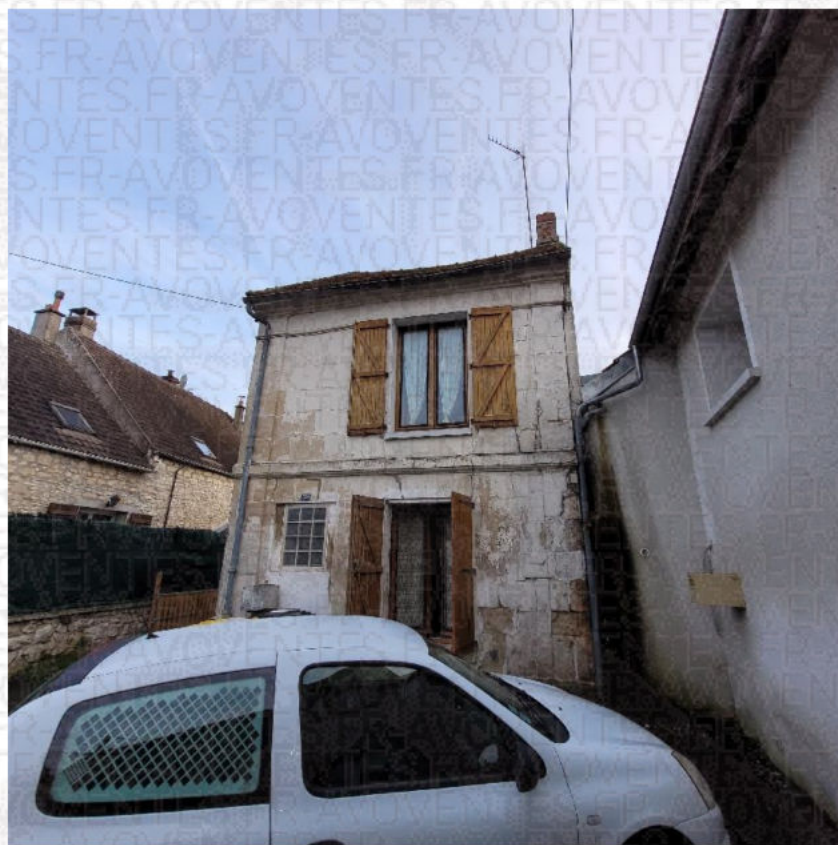
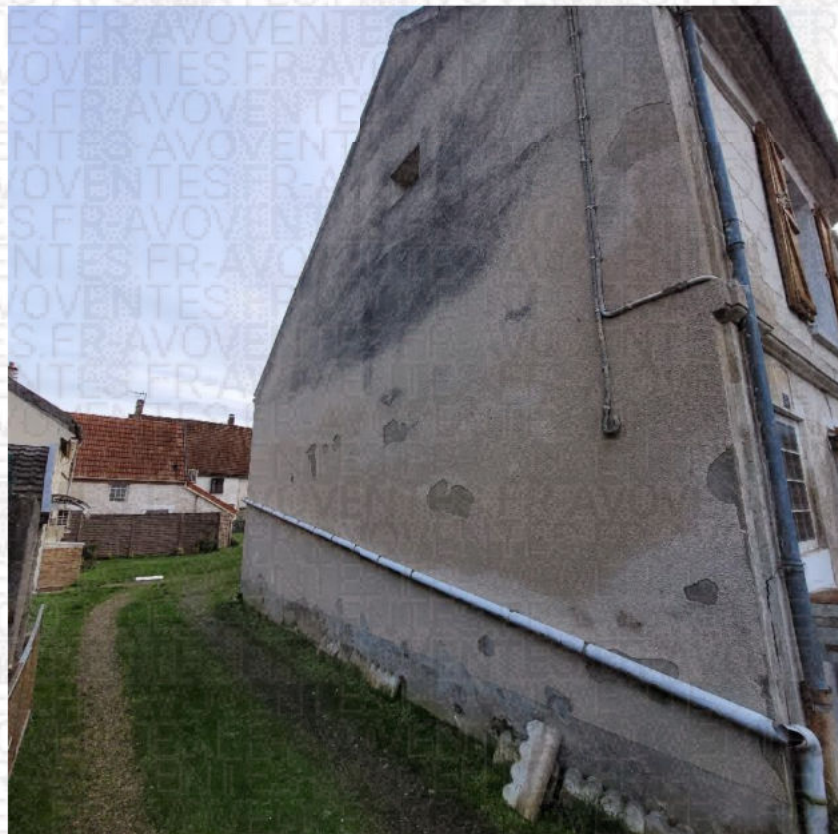
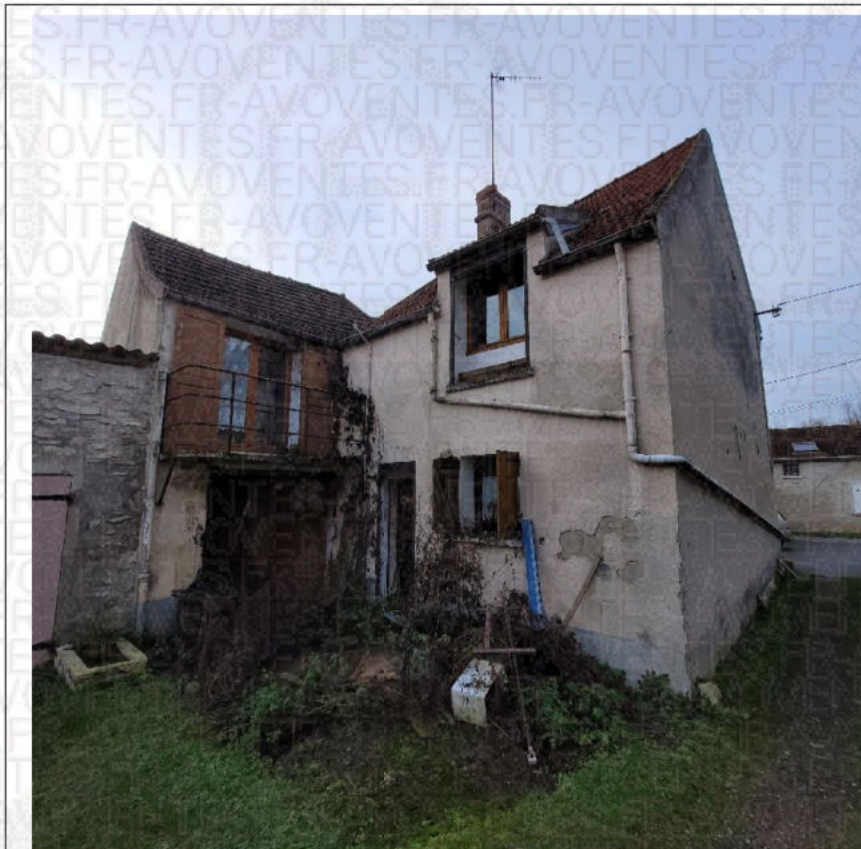
##### **CLICHES PHOTOGRAPHIQUES N°1 A 4**

Il s'agit d'une maison de village, mitoyenne sur un côté dont la façade arrière et le pignon visibles sont couverts d'un crépi béton, partiellement repeint, vétuste et légèrement délité. A l'avant, la façade en pierre de taille est ancienne et présente quelques dégradations et reprises nettement visibles

La maison est couverte de deux toitures en tuiles mécaniques et tuiles plates. L'ensemble ancien, en état d'usage. À noter néanmoins l'affaissement du faîtage en partie centrale, ainsi qu'une accumulation de mousse sur le pan de toiture avant. Les gouttières et descentes d'eau sont anciennes, déformées, présentant quelques dégradations.

Les huisseries extérieures de la maison, ainsi que les volets, anciens, sont en état d'usage, quelque peu vétustes.

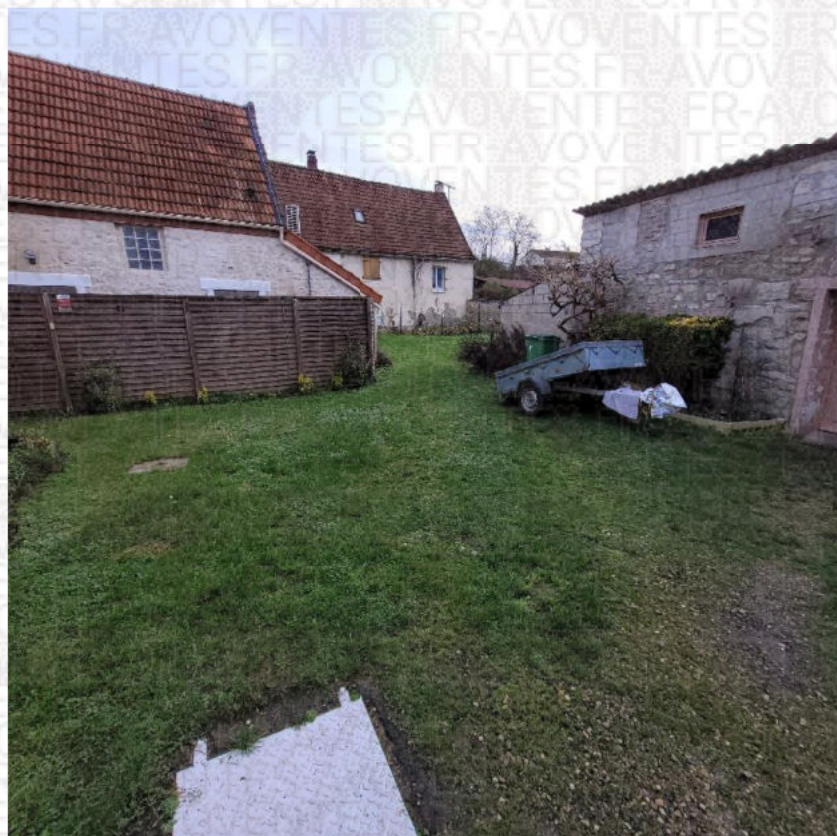
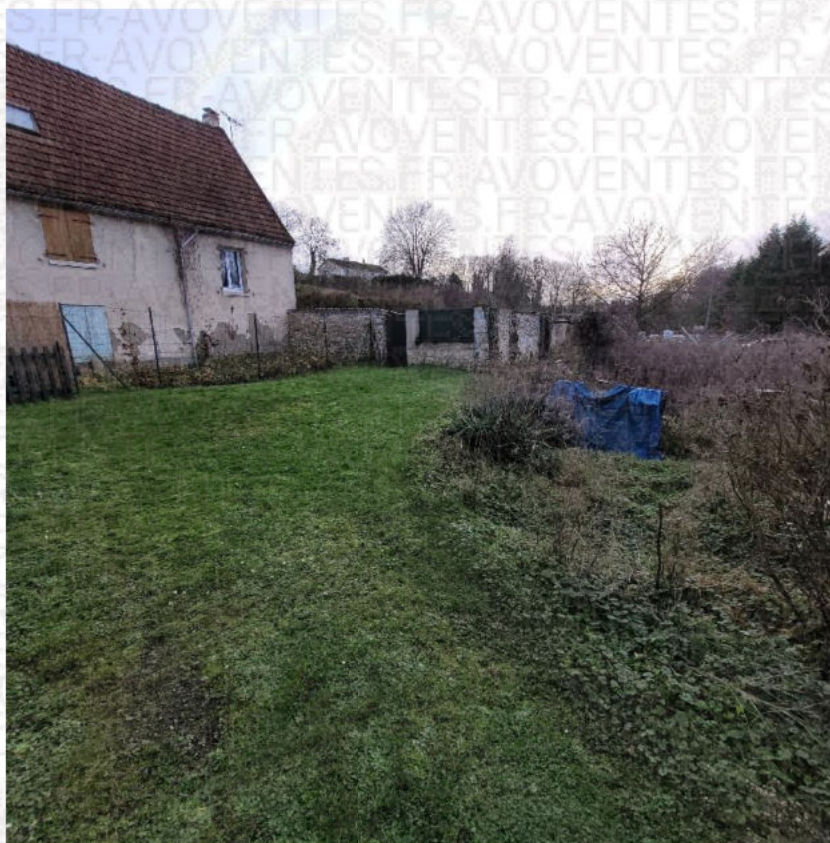
##### **CLICHES PHOTOGRAPHIQUES N°5 ET 6**

La propriété est accessible par un chemin débouchant sur une cour commune enherbée. L'ensemble en état d'usage.

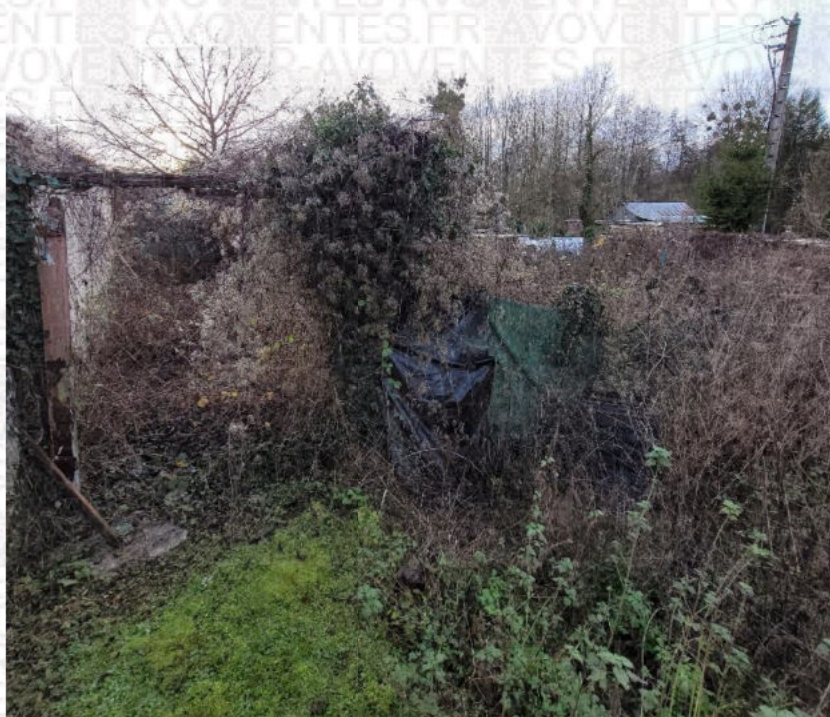
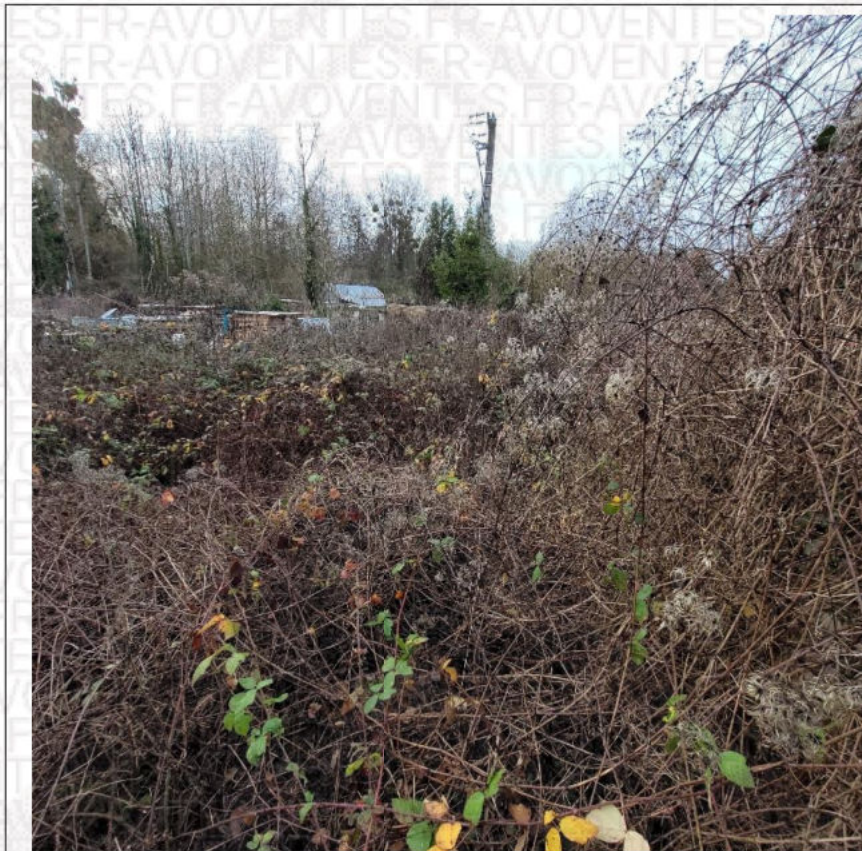
##### **CLICHES PHOTOGRAPHIQUES N°7 ET 8**

Cette cour permet d'accéder directement à un petit jardin déporté (parcelle indépendante cadastrée section B numéro 802), lequel est séparé des propriétés voisines par un grillage et un mur en moellons de pierre anciens, l'ensemble déformé, envahi de végétation et en mauvais état. Cette surface, non entretenue depuis de nombreuses années, est à l'état de savat.

Ce jardin est accessible de la cour commune par une ancienne porte en bois entièrement démontée et dont le cadre est verrouillé.

L'accès à la partie habitation est assuré de l'arrière par une porte en bois ancienne, quelque peu vétuste. Celle-ci est protégée de l'extérieur par un volet roulant manuel, ancien et vétuste.

À l'avant de cet accès, je constate que le terrain est encombré de quelques débris mélangés à des mauvaises herbes.

Cet espace permet d'accéder directement à un garage, occupant le rez-de-chaussée de l'aile arrière. Ce garage est accessible par une large porte à deux vantaux en planches de bois, surmontée de surfaces vitrées, l'ensemble ancien et vétuste. Dispositif de fermeture et poignées en bon état.

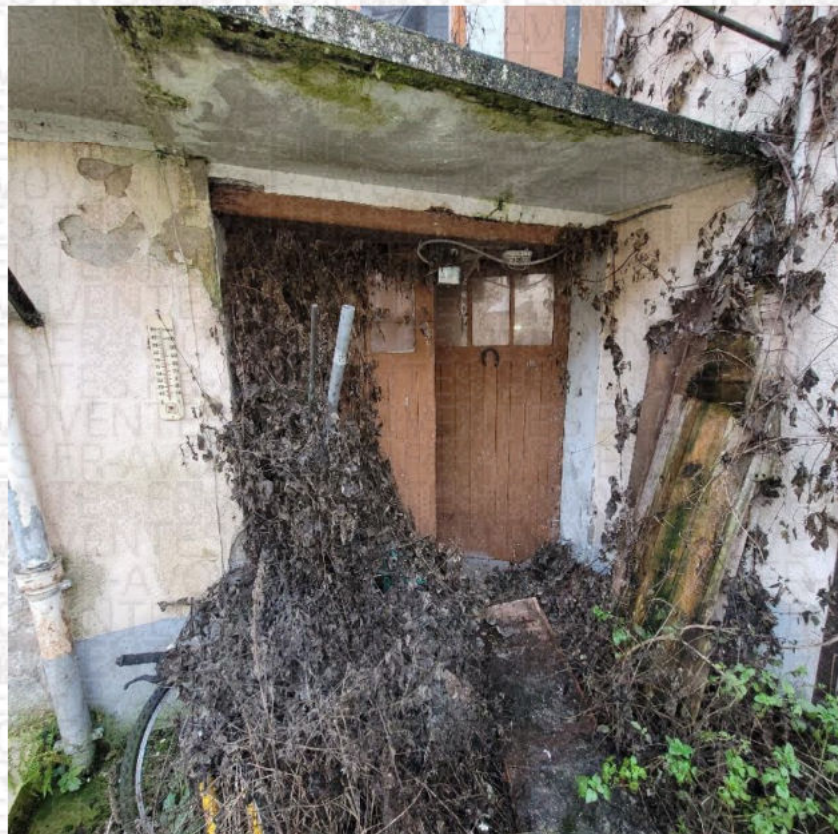
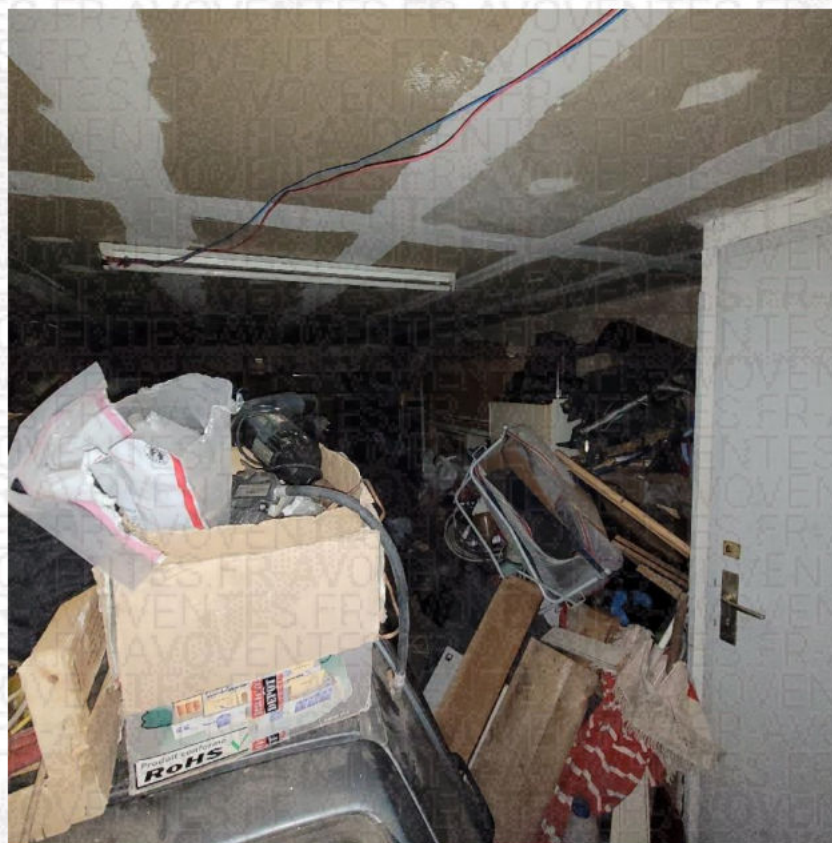
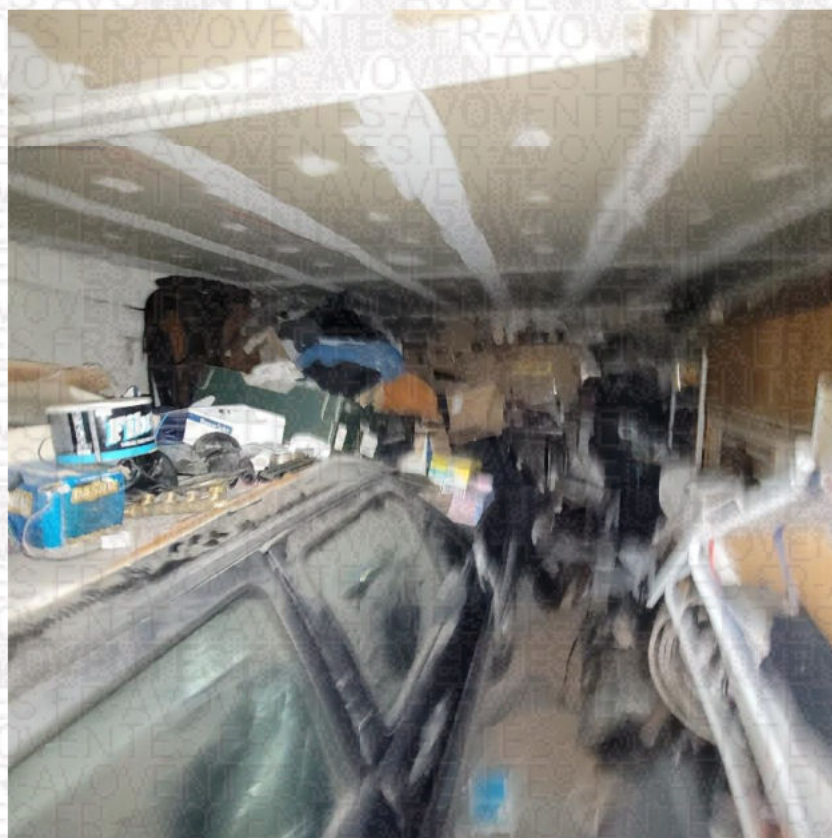
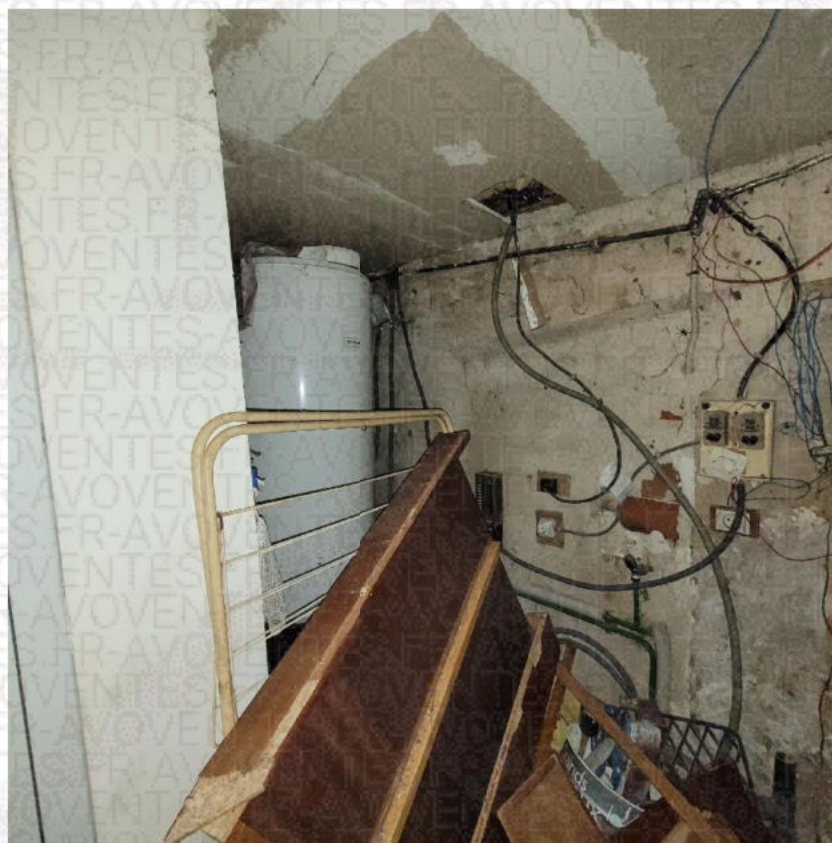
## CLICHES PHOTOGRAPHIQUES N°9 A 12

À l'intérieur du garage, le sol est couvert d'une dalle béton à l'état brut.

Murs et plafond constitués d'une structure en plâtre, béton et doublage de Placoplatre, à l'état brut.

Les équipements électriques situés dans cet espace sont manifestement rafistolés. Ils sont néanmoins en état d'usage apparent. À noter la présence d'un chauffe-eau électrique ancien, en état d'usage apparent. À proximité de cet équipement, je relève la présence d'une arrivée d'eau et d'une évacuation d'eaux usées, anciennes, en état d'usage.

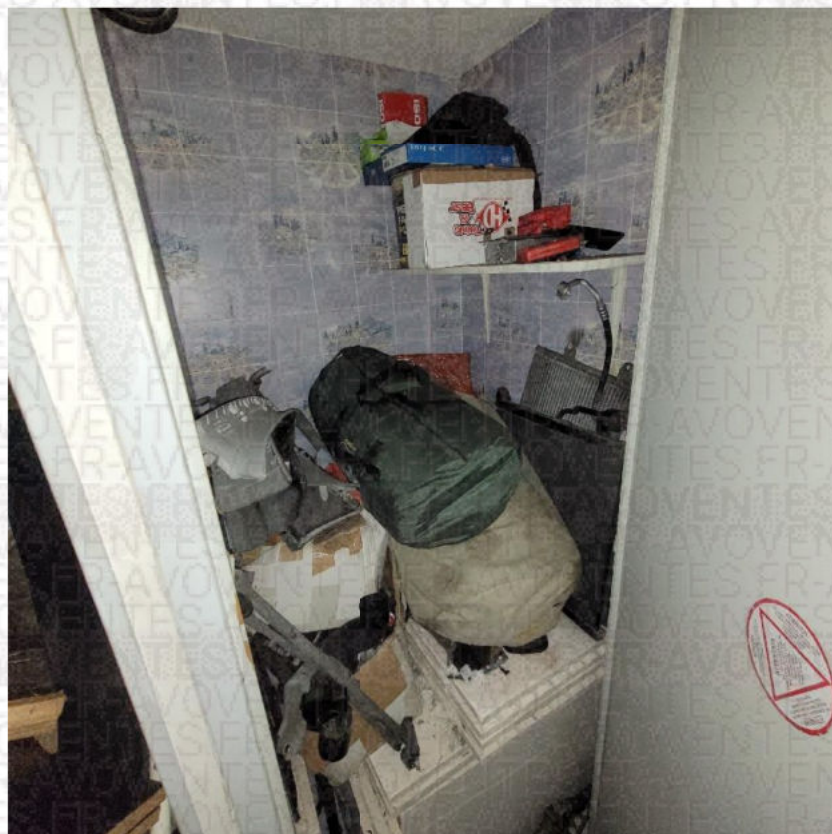
## CLICHE PHOTOGRAPHIQUE N°13

Ce garage dispose d'une petite pièce indépendante, anciennement à usage de WC, dont le sol est couvert d'un carrelage à joints ciment, ancien et vétuste.

Murs, doublage couvert de papier peint et faïence à joints ciment, ancien et vétuste.

Plafond, dalles de polystyrène repeintes, défraîchies.

Les équipements électriques situés dans cet espace sont anciens, en état d'usage apparent.

Cette pièce est fermée sur le garage par une porte en bois latté, couverte sur ses deux faces d'une peinture ancienne et défraîchie. Dispositif de fermeture, poignées et verrou intérieur en état d'usage. La porte d'accès au garage est surmontée d'un balcon, dont la structure en béton, prolongée par un acier galvanisé avec rampe métallique, est vétuste et encrassée.

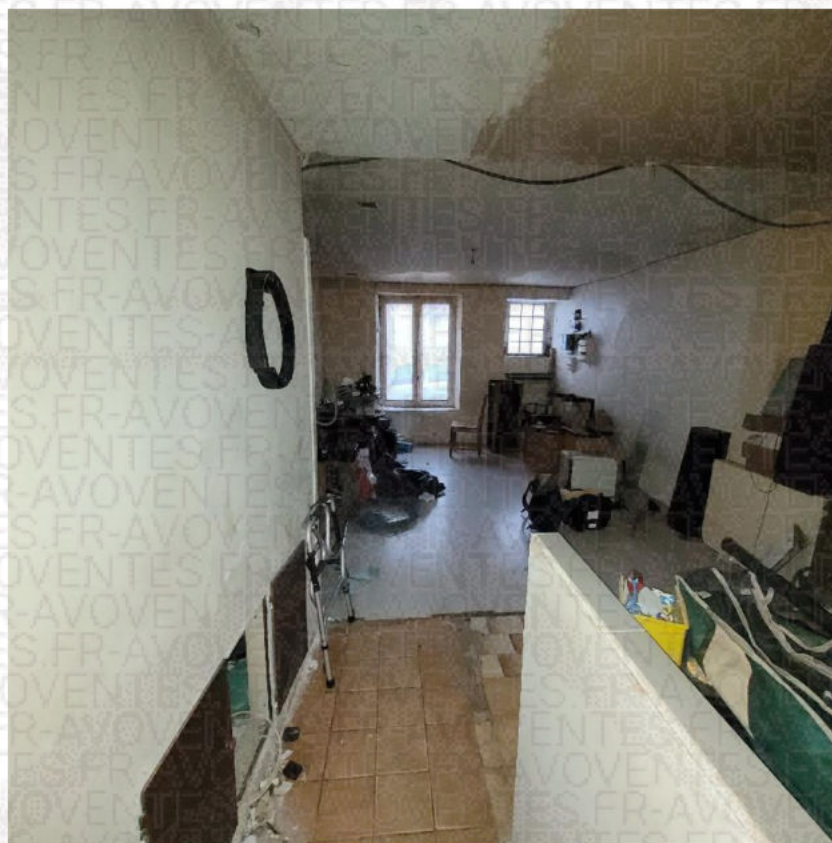
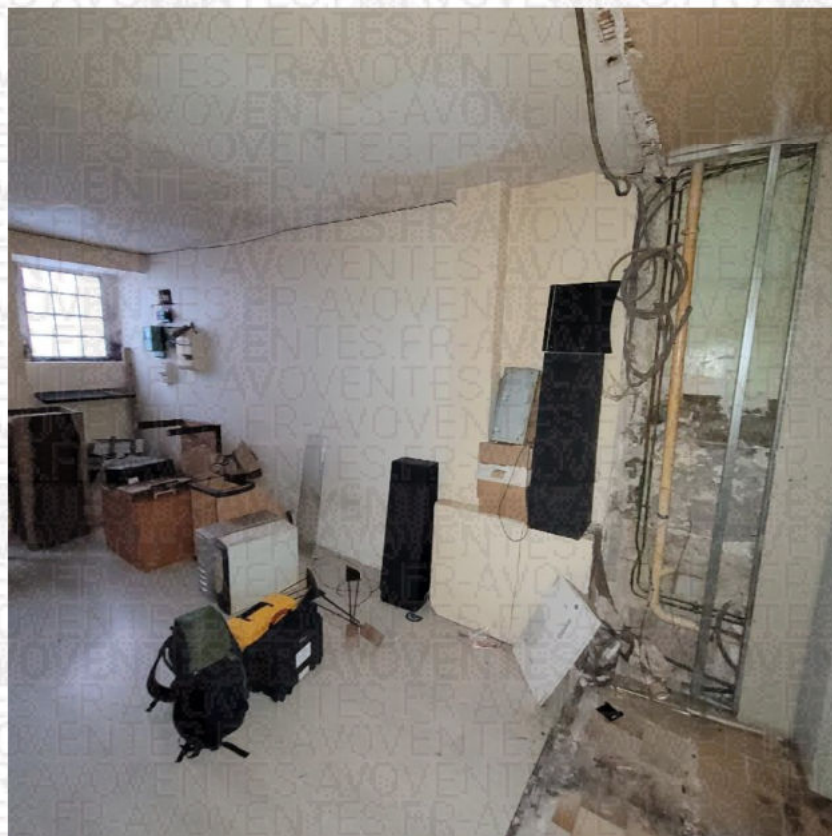
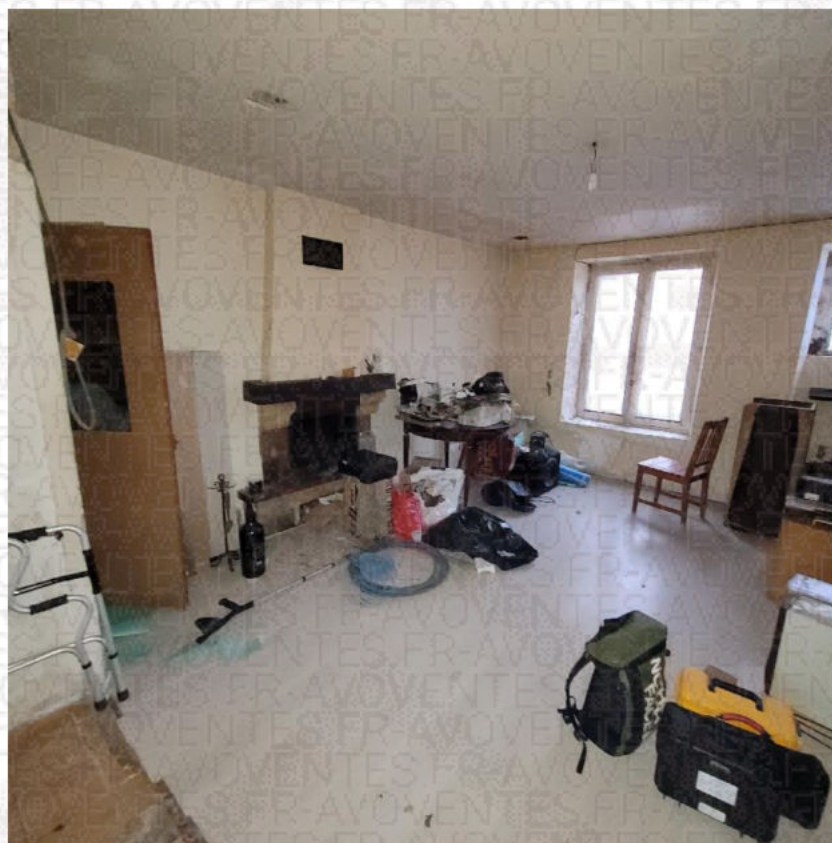
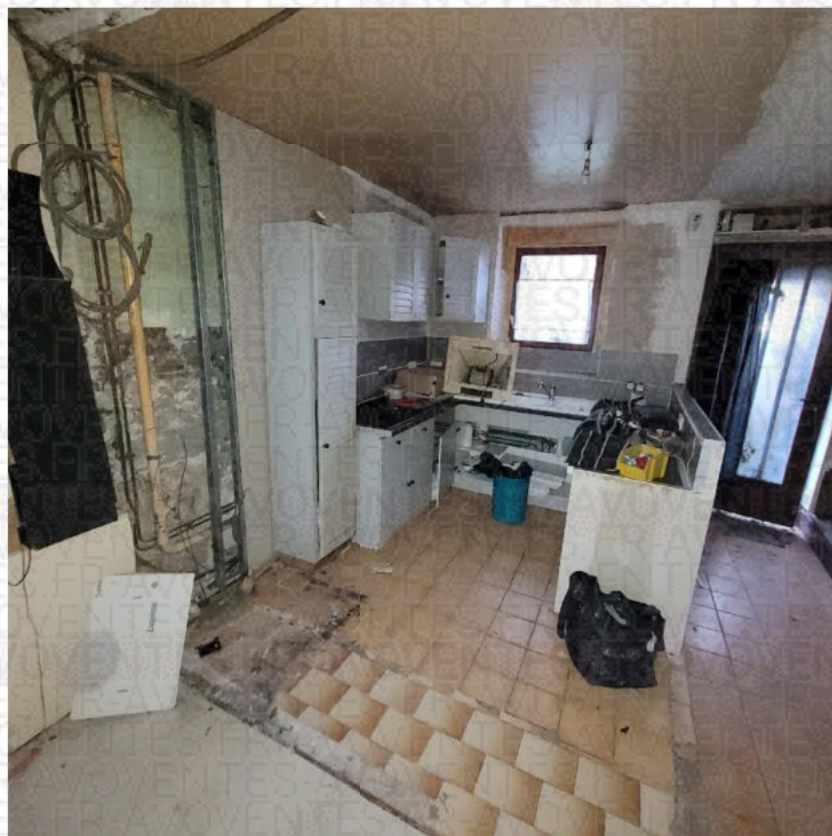
## CLICHES PHOTOGRAPHIQUES N°14 A 17

Sol, carrelage ancien, en mauvais état, épaufré, partiellement couvert d'un revêtement stratifié imitation parquet, ancien et vétuste.

Murs, structure plâtre et doublage de Placoplatre, couverts d'une peinture ancienne, vétuste et

en mauvais état. Je constate la présence de nombreuses traces d'humidité, boursofflures et dégradations diverses sur ce revêtement, particulièrement en partie basse et autour de la fenêtre principale donnant sur la façade avant. Je note également la présence d'ouvertures laissées béantes dans le doublage et d'où apparaissent des gaines électriques et canalisations.

Plafond, structure plâtre ancienne et doublage de Placoplatre partiellement déposé, couvert d'une peinture ancienne, vétuste et défraîchie.

Cette pièce est éclairée d'une part par un ensemble de pavés de verre anciens, défraîchis et présentant de nombreuses marques de moisissures sur leurs pourtours et par une fenêtre ancienne, en bois, avec double vitrage rapporté, l'ensemble couvert d'une peinture ancienne, vétuste et défraîchie. Dispositif de fermeture difficile, mais en état d'usage.

Les équipements situés dans cet espace ont fait l'objet d'un début de travaux, non finalisés. Je note la présence d'un tableau de disjoncteurs, d'une coupure générale et d'un compteur ancien, en état d'usage apparent.

Au sein de l'espace cuisine, cette pièce est équipée de meubles intégrés en stratifié, anciens et en état médiocre (éléments manquants, structures encrassées et présentant des marques d'usure diverses).

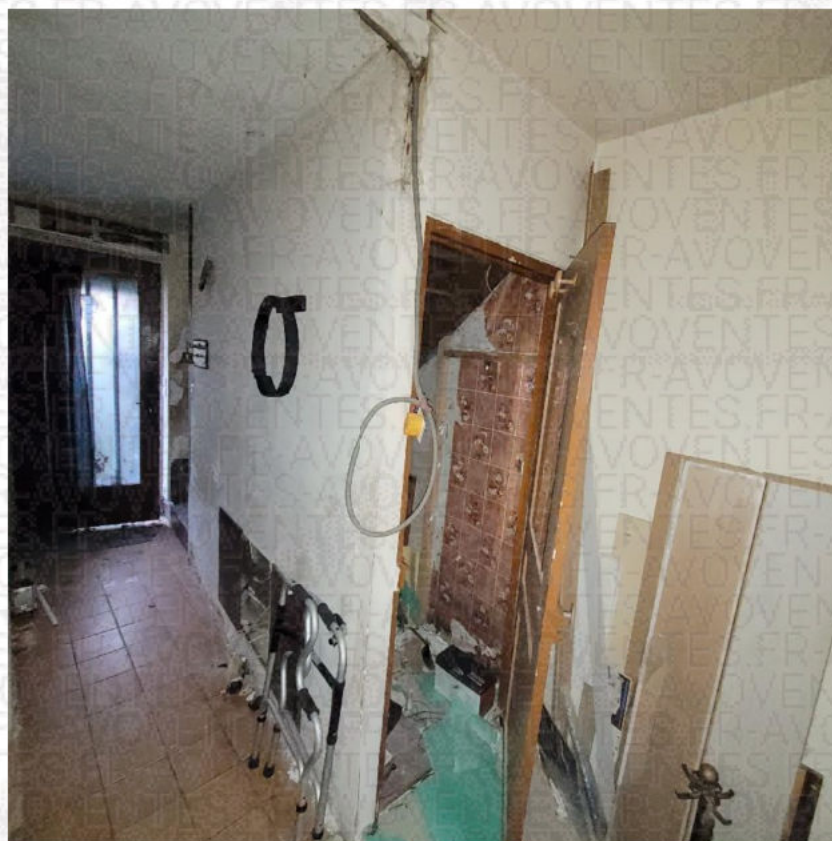
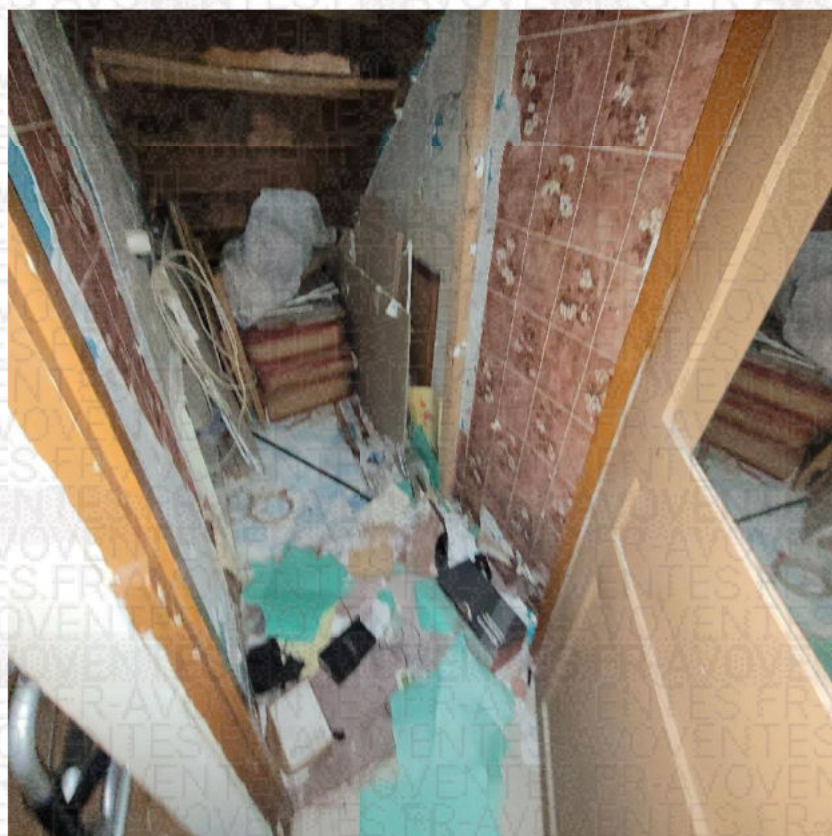
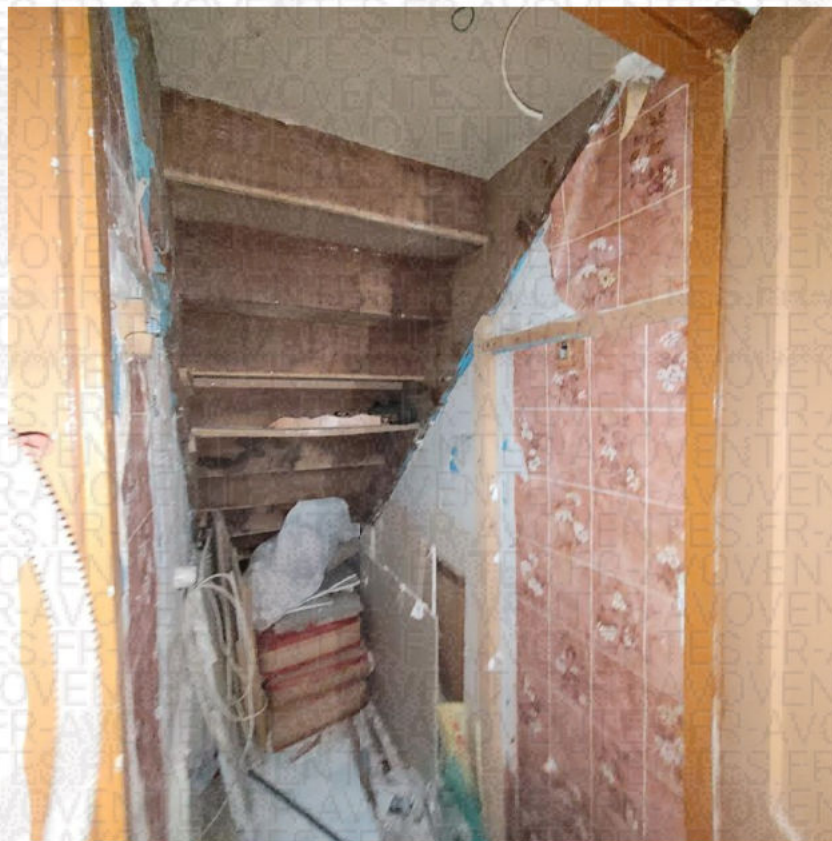
#### **CLICHES PHOTOGRAPHIQUES N°18 A 20**

Sol, dalle béton, couverte de matériaux hétéroclites (moquette rase, linoléum et faïence ancienne), l'ensemble dégradé et en mauvais état.

Murs, structure plâtre couverte de matériaux hétéroclites, anciens et vétustes (vinyle, papier peint et film de polystyrène).

Ce placard est fermé sur la pièce de séjour par une porte en bois mouluré, ancienne, couverte sur ses deux faces d'une peinture défraîchie et vétuste. Dispositif de fermeture et poignées en état d'usage. Cadre de porte en bois également vétuste.

Au bas du mur situé à gauche en entrant dans cet espace, je relève la présence d'une ouverture, encadrée d'une structure en bois vétuste. L'ouverture est protégée par deux portes en contreplaqué verni, dont le dispositif de fermeture aimanté est incomplet.

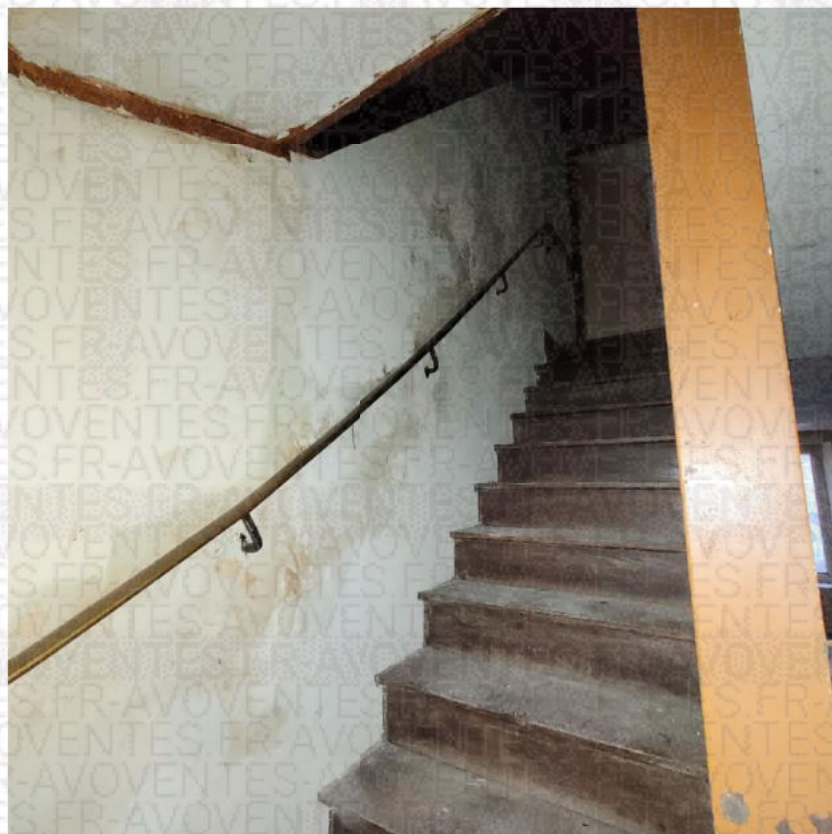
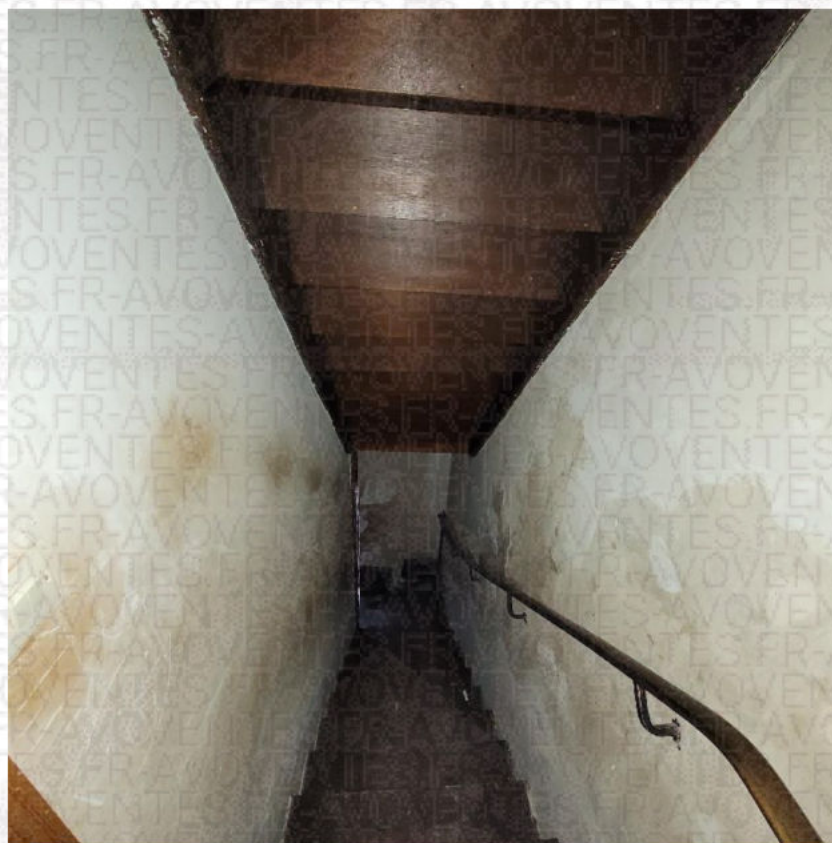
#### **CLICHES PHOTOGRAPHIQUES N°21 ET 22**

L'accès au premier étage est assuré par un escalier, dont les marches et contremarches en bois ciré sont vétustes et défraîchies.

Murs, structure plâtre ancienne, couverte d'une peinture vétuste, écaillée, encrassée et éraflée.

Plafond, doublage de Placoplatre, identique aux murs. À noter la présence d'une sous-face d'escalier menant au deuxième étage, en contreplaqué verni, en état d'usage. Cet escalier bénéficie d'une main courante, en PVC et métal, en état d'usage.

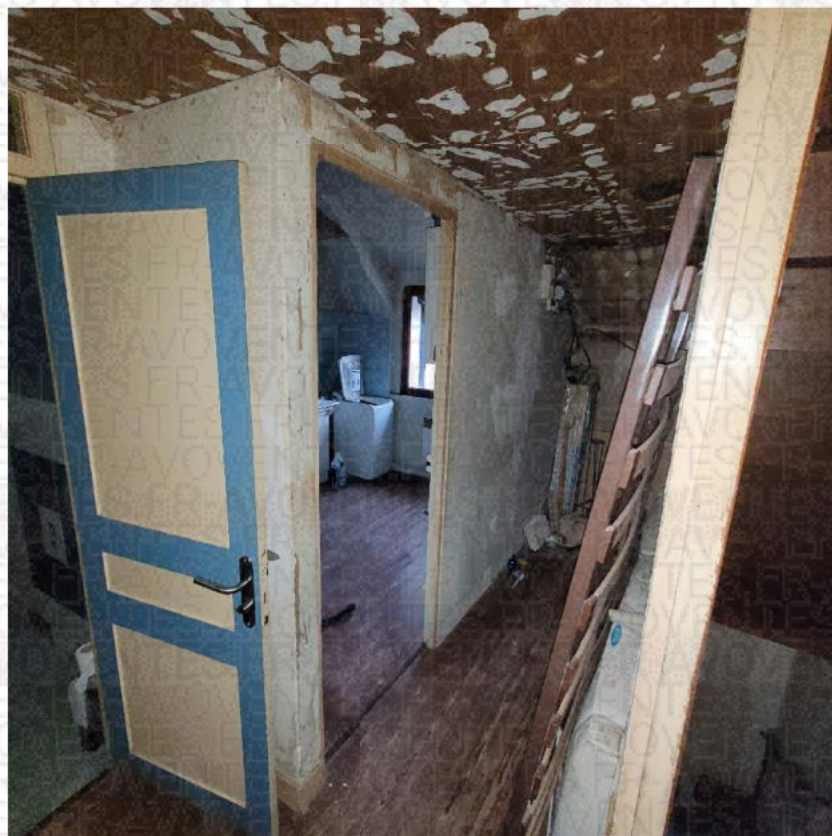
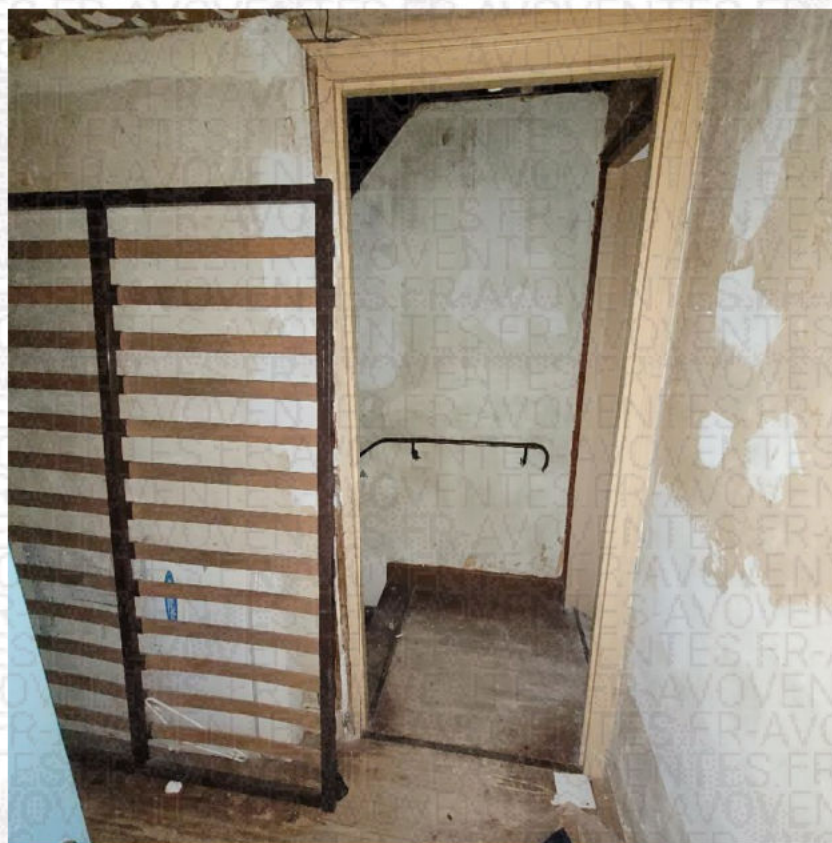
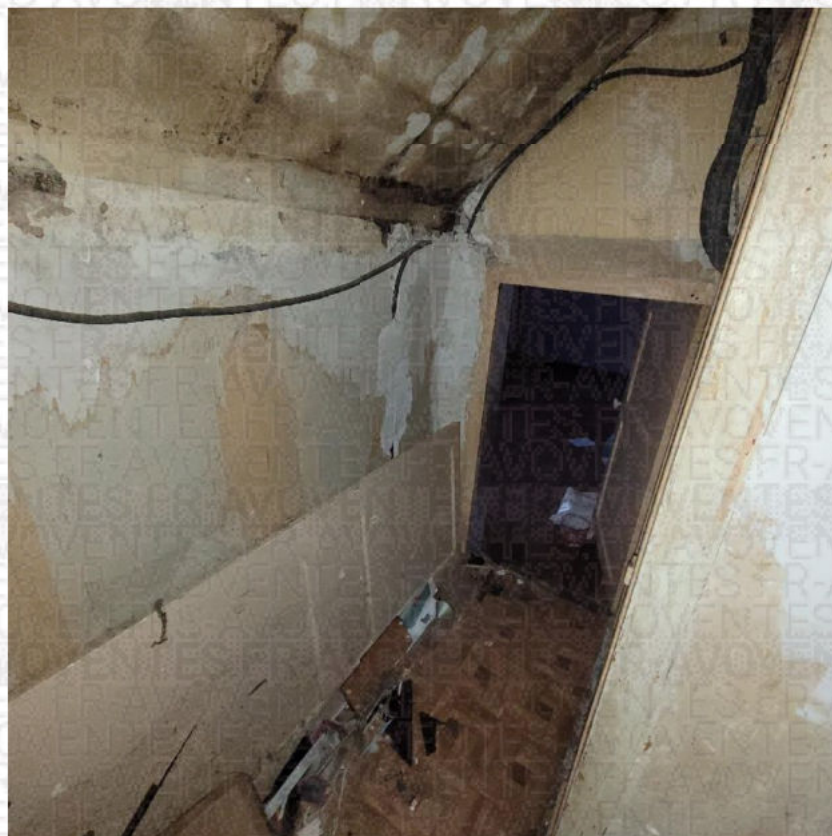
#### **CLICHES PHOTOGRAPHIQUES N°23 A 25**

Sol, parquet en pitchpin ancien, défraîchi, taché et éraflé.

Murs, plâtre et doublage de Placoplatre, couverts d'une peinture défraîchie, en mauvais état. La structure en plâtre présente plusieurs dégradations, particulièrement au fond de cet espace.

Plafond et soupente, plâtre ancien et contreplaqué, à l'état brut, présentant de nombreuses taches, dégradations et percements. Je constate que ces structures sont par ailleurs noircies.

Je constate que plusieurs goulottes électriques en bois, anciennes, sont partiellement arrachées.

Dans cet espace, présence d'un tableau de disjoncteurs et d'une coupure générale, dépourvus de coffret. Autour de cette installation, je relève la présence de nombreuses gaines électriques apparentes.

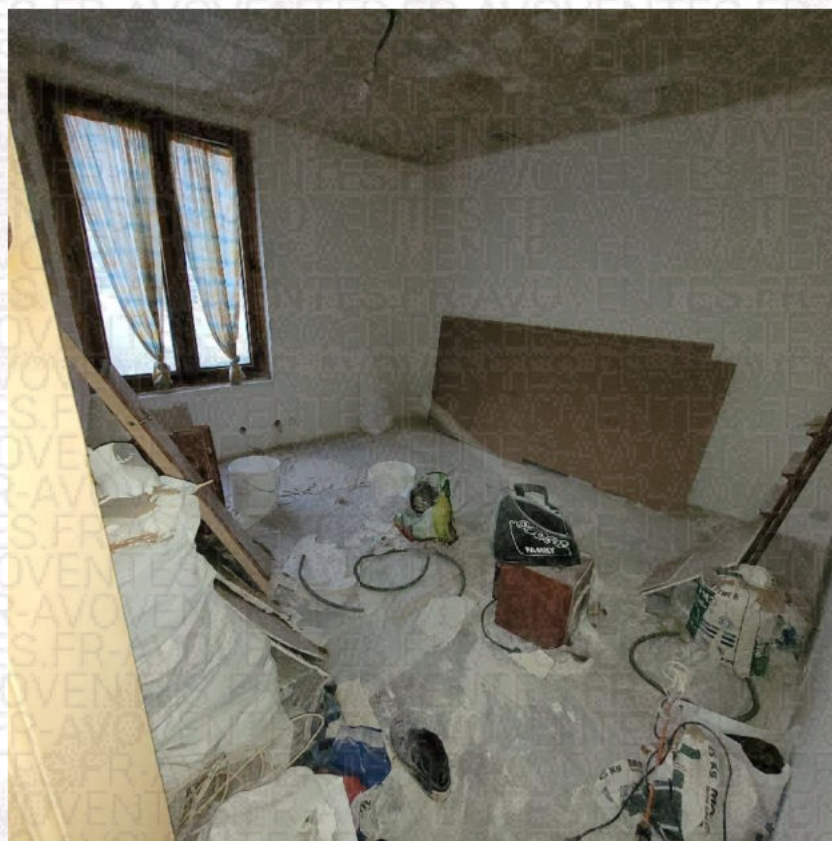
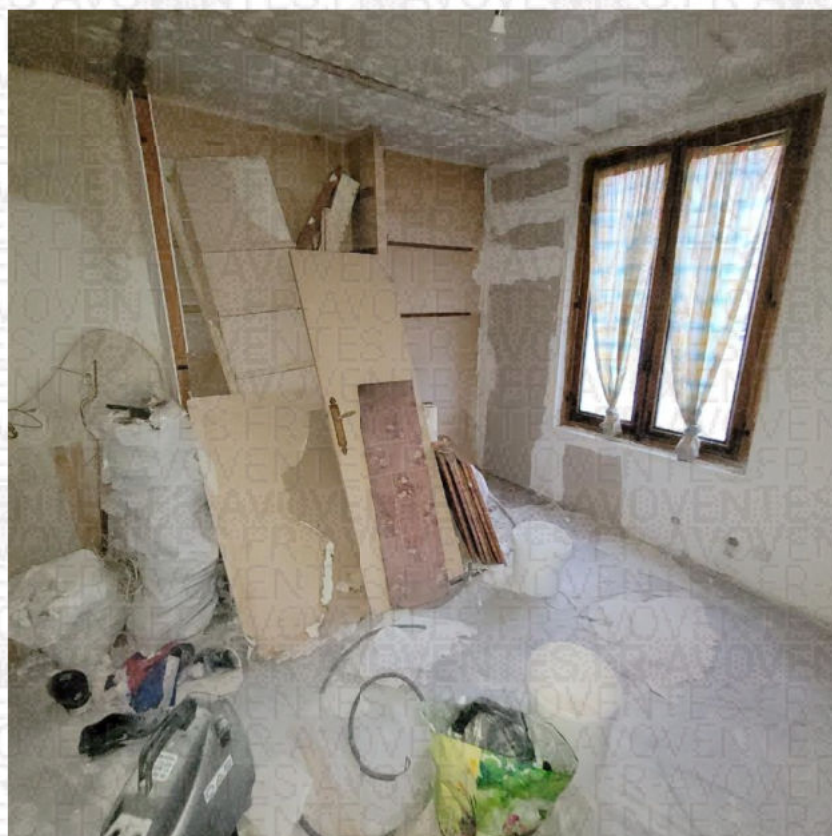
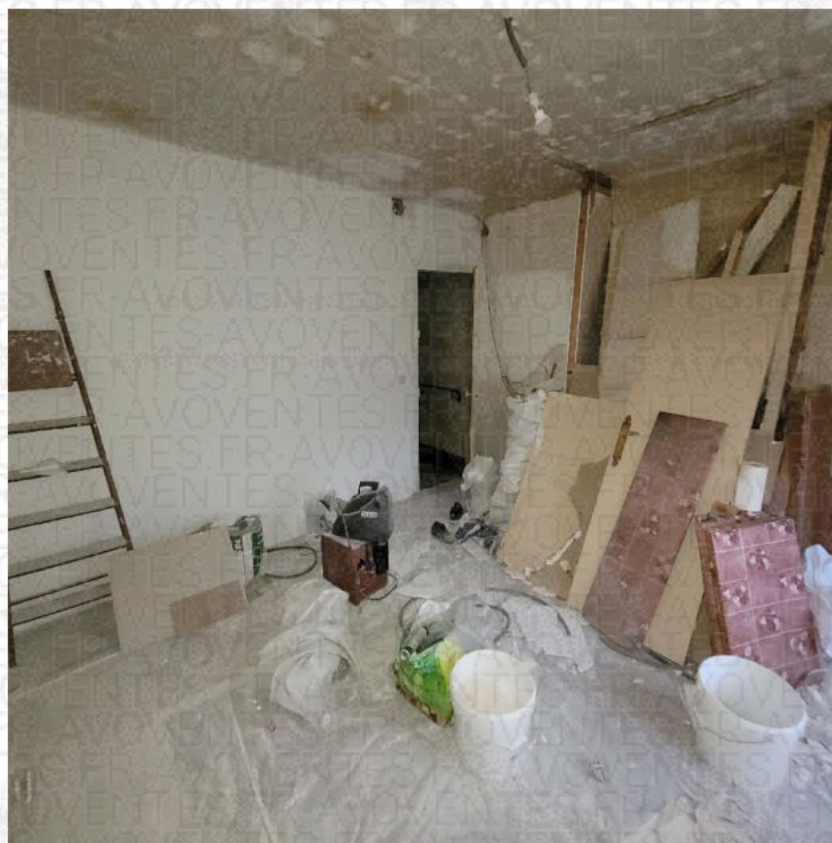
#### **CLICHES PHOTOGRAPHIQUES N°26 A 28**

Sol, parquet en pitchpin ancien, à l'état brut, présentant de nombreuses taches et résidus de plâtre.

Murs, pour partie doublage de Placoplatre, partiellement couverts d'une couche d'apprêt et structure plâtre ancienne, habillée d'un papier peint vétuste et défraîchi. À noter la présence de vestiges d'un ancien placard, partiellement arraché et en mauvais état.

Plafond, structure plâtre ancienne, à l'état brut, en cours de rénovation.

Les équipements électriques situés dans cette pièce sont en état d'usage apparent. Je constate néanmoins que certains terminaux sont manquants.
