# PROCES-VERBAL DE DESCRIPTION

### PROCES VERBAL DE DESCRIPTION

59 Rue de Fulaines  
60890 MAREUIL SUR OURCQ

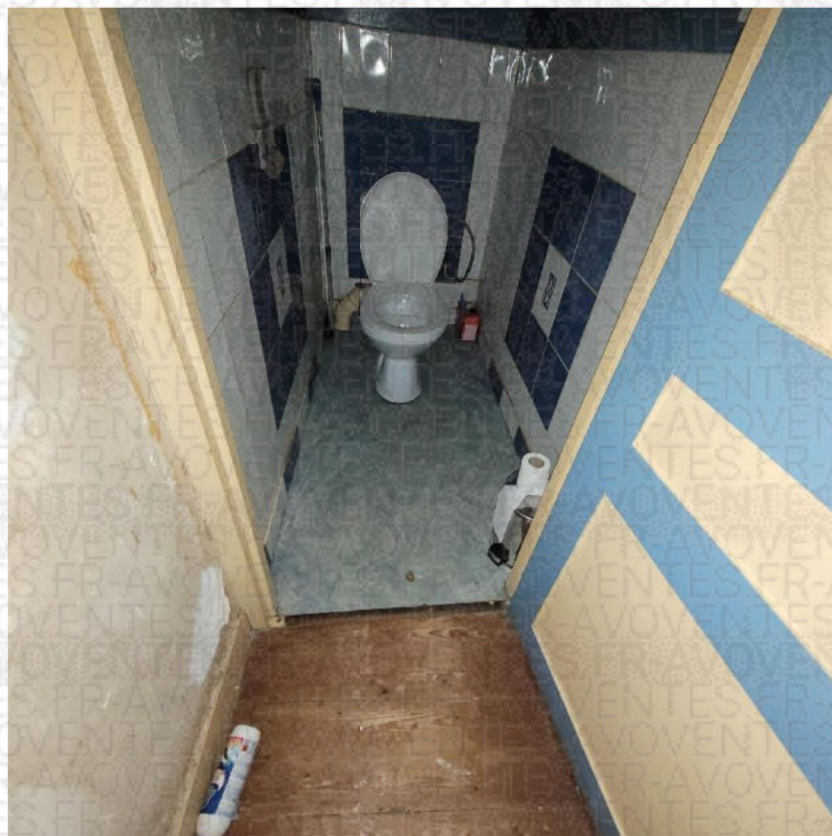
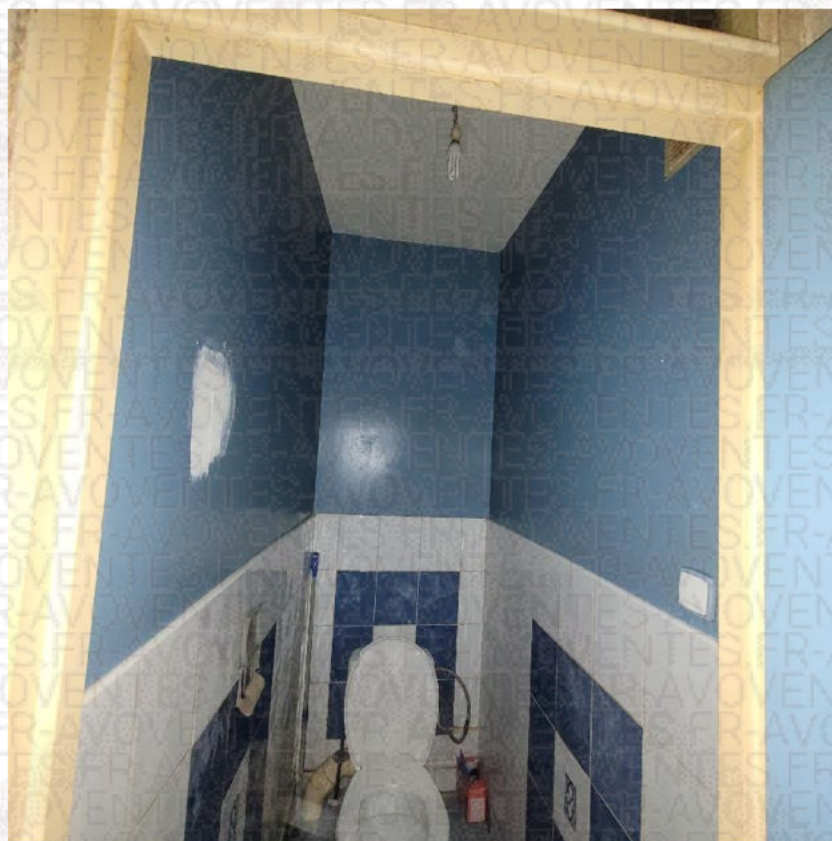
## **CLICHES PHOTOGRAPHIQUES N°29 ET 30**

Sol, linoléum ancien, défraîchi et jauni.

Plafond, peinture blanche sur structure plâtre ancienne, jaunie sur toute sa surface.

Cette pièce est accessible par une porte ancienne en bois mouluré, couverte sur ses deux faces d'une peinture ancienne, bicolore, défraîchie et vétuste. Cette porte est surmontée d'une imposte fixe, en état d'usage. Au sol, présence d'une barre de seuil en laiton vissée, ancienne, en état d'usage, mais partiellement tachée de peinture.

Cette pièce est équipée d'une cuvette de toilette en faïence blanche, à réservoir dorsal deux débits et double abattant en plastique, en état d'usage. Je constate néanmoins que le fond et les parois de la cuvette sont fortement entartrés.

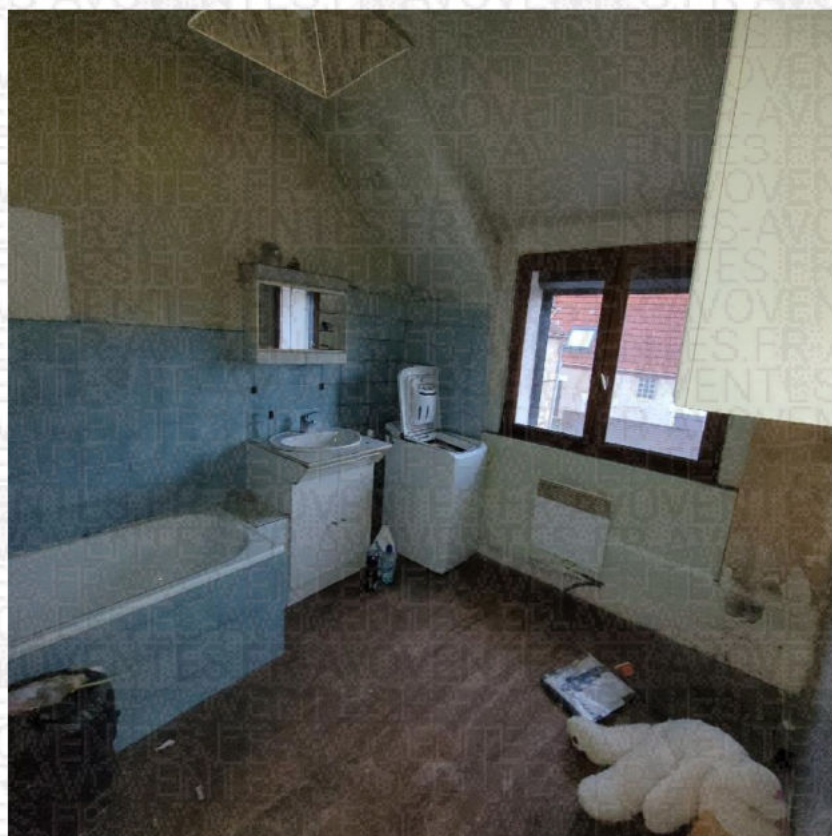
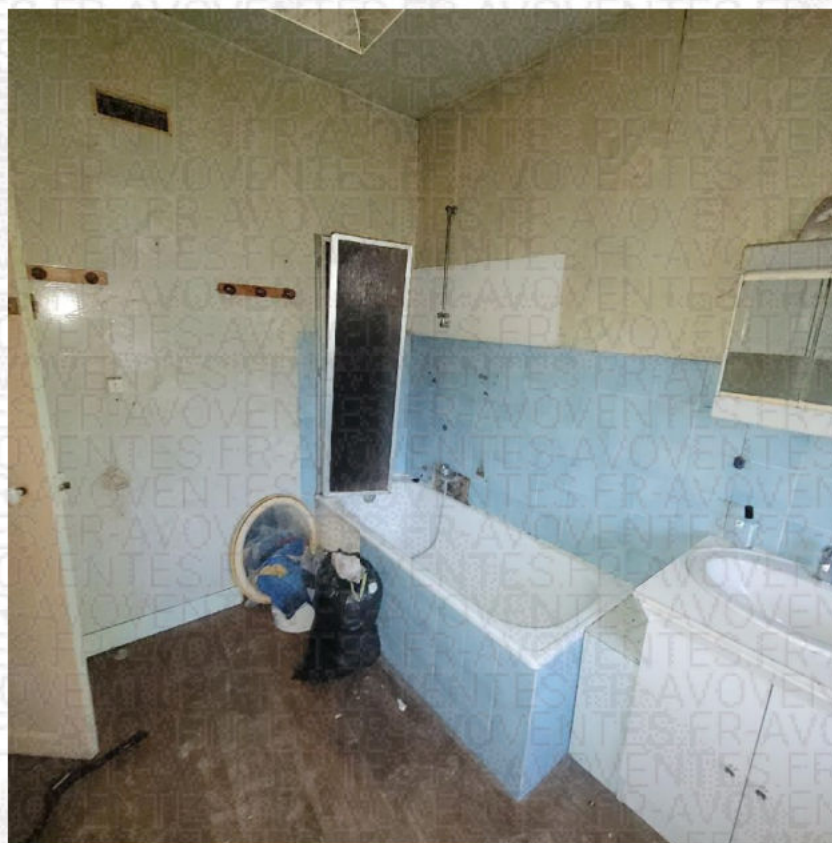
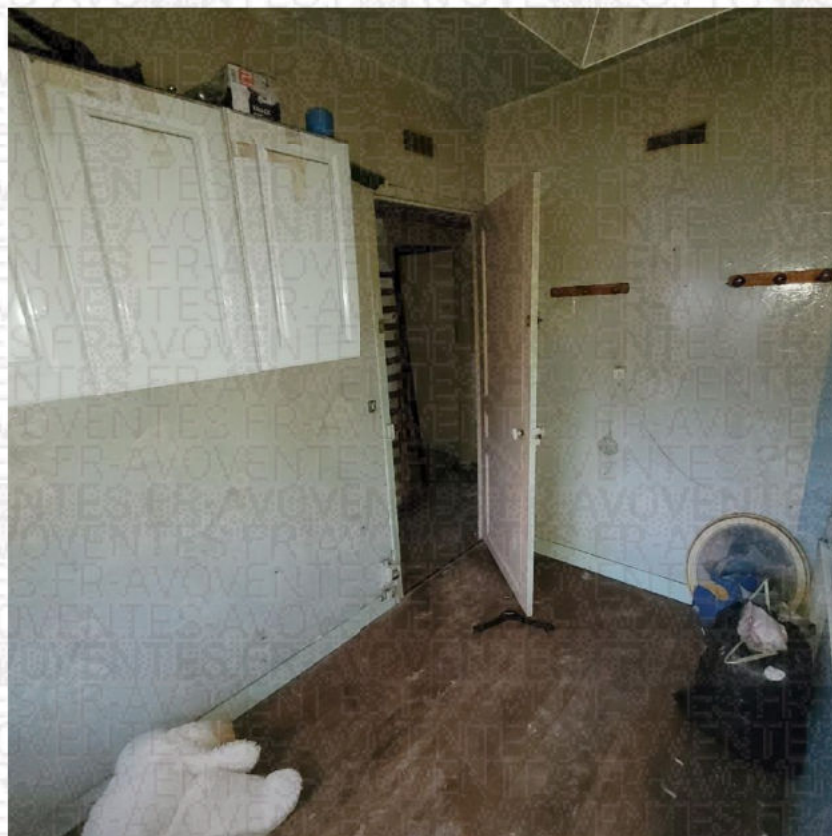
## **CLICHES PHOTOGRAPHIQUES N°31 A 33**

Sol, parquet en pitchpin ancien, présentant plusieurs éraflures et dégradations de surface.

Plinthes anciennes, en grande partie arrachées.

Murs, structure plâtre, couverte de revêtements hétéroclites, défraîchis, anciens et vétustes (papier peint partiellement arraché, vinyle imitation carrelage décollé et encrassé, faïence à joints ciment, dont les joints sont fortement noircis et certains carreaux manquants).

Plafond et soupente, structure plâtre, couverte d'une peinture ancienne, défraîchie, encrassée et écaillée.

Les équipements électriques situés dans cette pièce, anciens, ont fait l'objet de rafistolages. Plusieurs terminaux sont dégradés. Je relève également la présence de gaines électriques sortant des murs.

En partie haute, présence de deux ventilations, dont les bouches en PVC, anciennes, sont fortement jaunies et empoussiérées.

Cette pièce est équipée d'une baignoire en tôle émaillée, ancienne, présentant quelques marques d'usure et de tartre. Elle est alimentée par un robinet-mitigeur eau chaude-eau froide en inox, avec flexible, pomme de douche et colonne, en état d'usage, mais entartrés. À l'avant de la baignoire, présence d'un tablier partiellement cassé et habillé d'une faïence à joints ciment blanc identique aux murs, vétuste. Dans le prolongement de ce tablier, je note la présence d'un petit caisson en bois contreplaqué couvert d'une peinture écaillée et vétuste. Cette baignoire est protégée par une porte basculante à trois feuilles, ancienne, dégradée et entartrée.

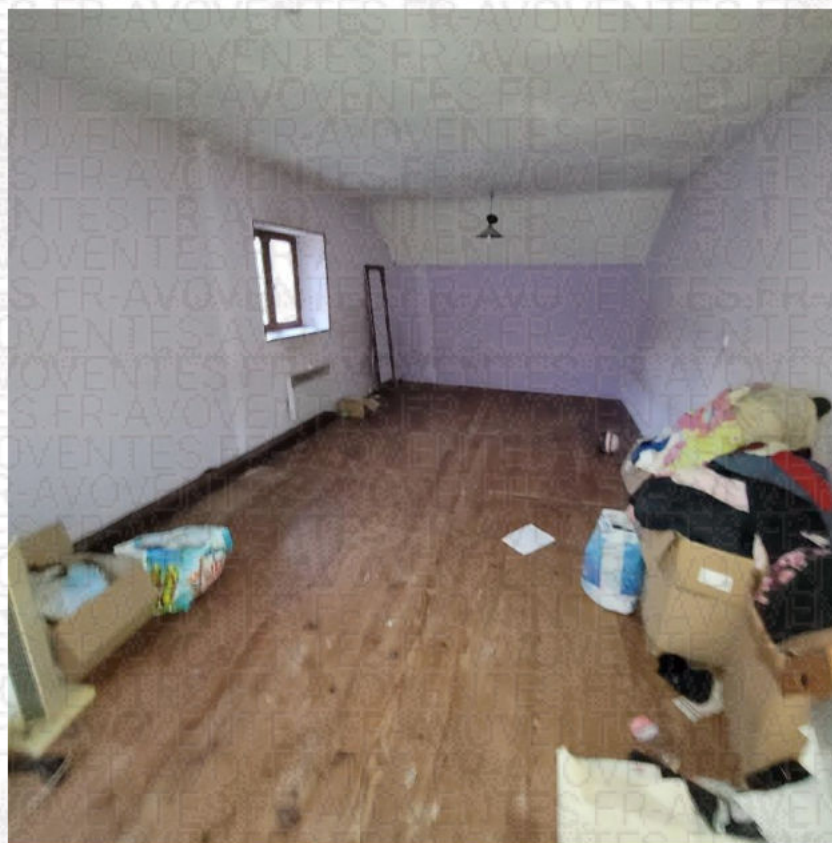
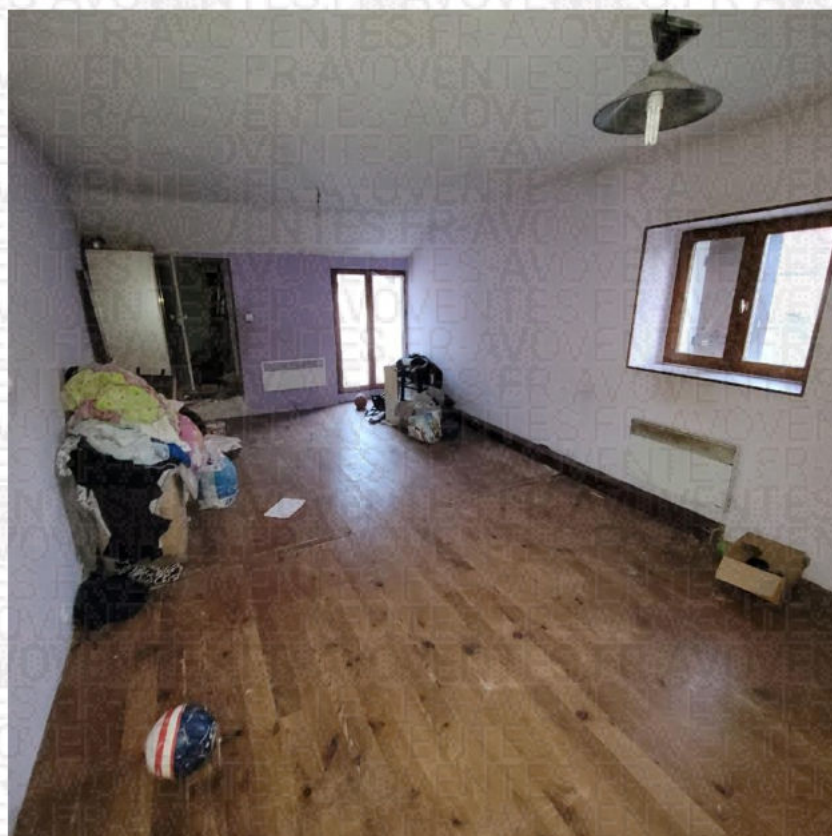
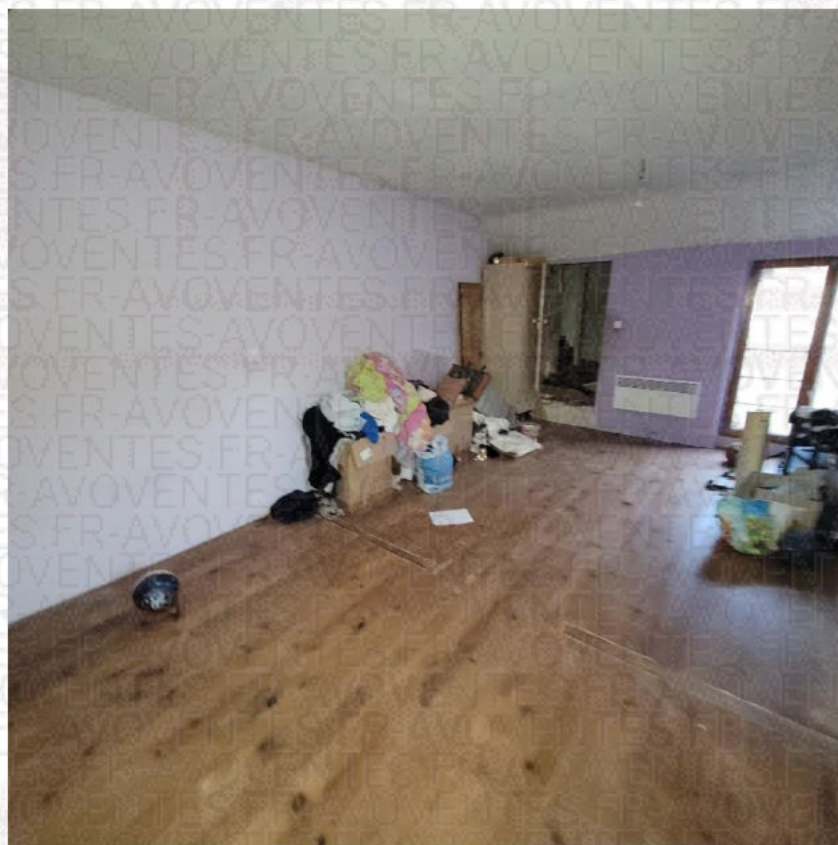
#### **CLICHES PHOTOGRAPHIQUES N°34 A 36**

Murs, doublage de Placoplatre, couvert d'une peinture bicolore, appliquée sur un support irrégulier. Je constate que ce revêtement, encrassé et jauni, présente quelques éraflures.

Plafond et soupente, structure plâtre ancienne, couverte d'une peinture blanche grossièrement appliquée, jaunie et encrassée, particulièrement en cueillie.

Cette pièce est accessible du palier par une petite porte ancienne, en bois mouluré, couverte sur ses deux faces d'une peinture bicolore, défraîchie et encrassée. Je constate que le panneau supérieur de cette porte est fissuré. Dispositif de fermeture et poignées en bon état. Cadre de porte en bois mouluré couvert d'une peinture identique et défraîchie.

Cette pièce est chauffée par deux convecteurs électriques, en état médiocre (structure déformée, jaunissement de ces équipements, particulièrement au niveau des ailettes).

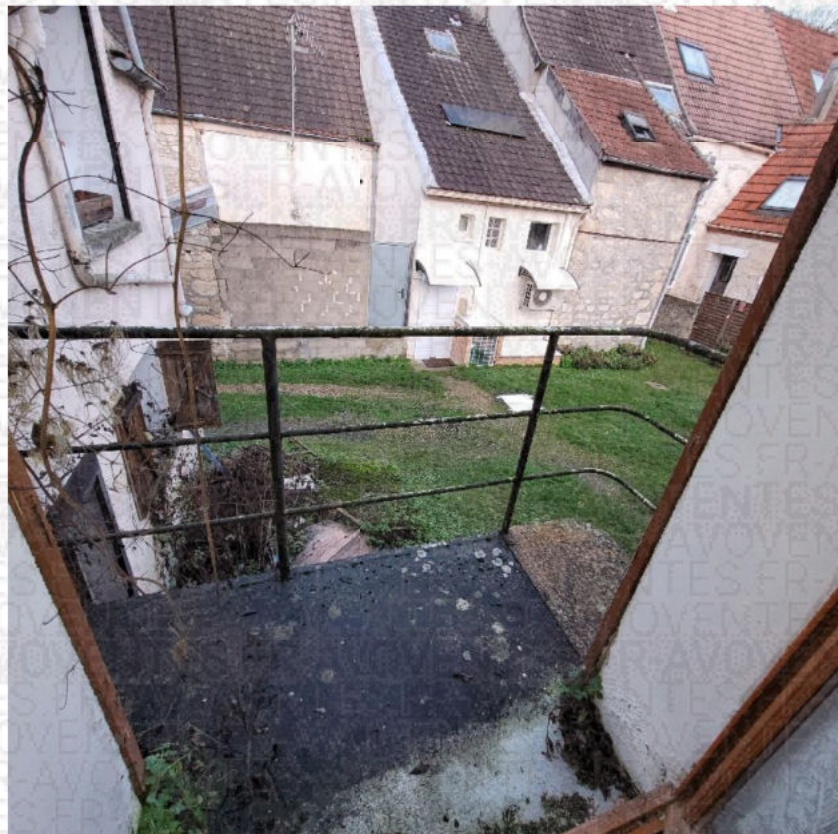
en bon état. Cette porte-fenêtre permet d'accéder directement au balcon extérieur (**CLICHE PHOTOGRAPHIQUE N°37**).

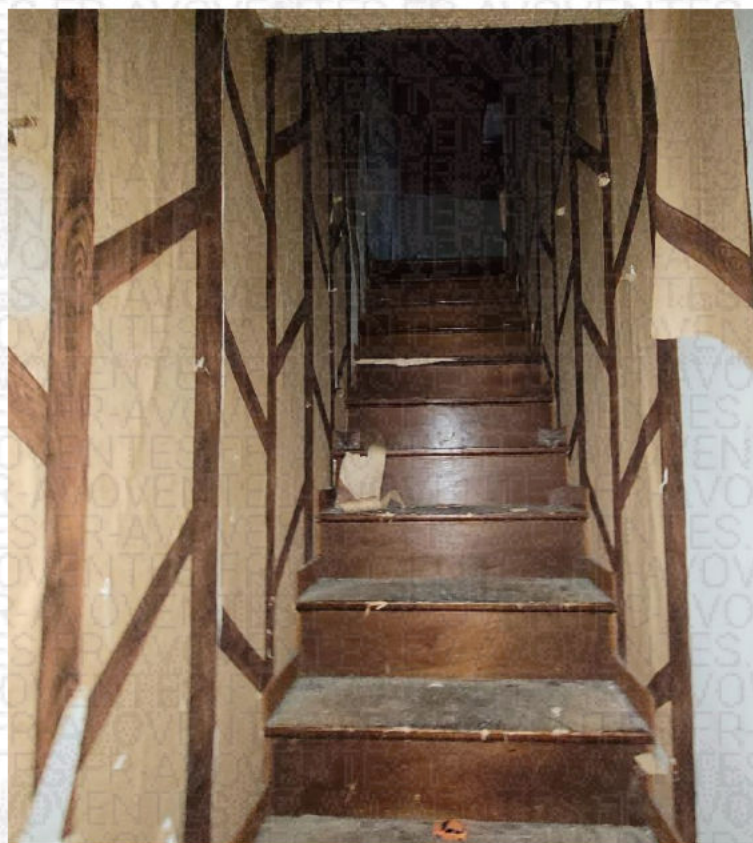
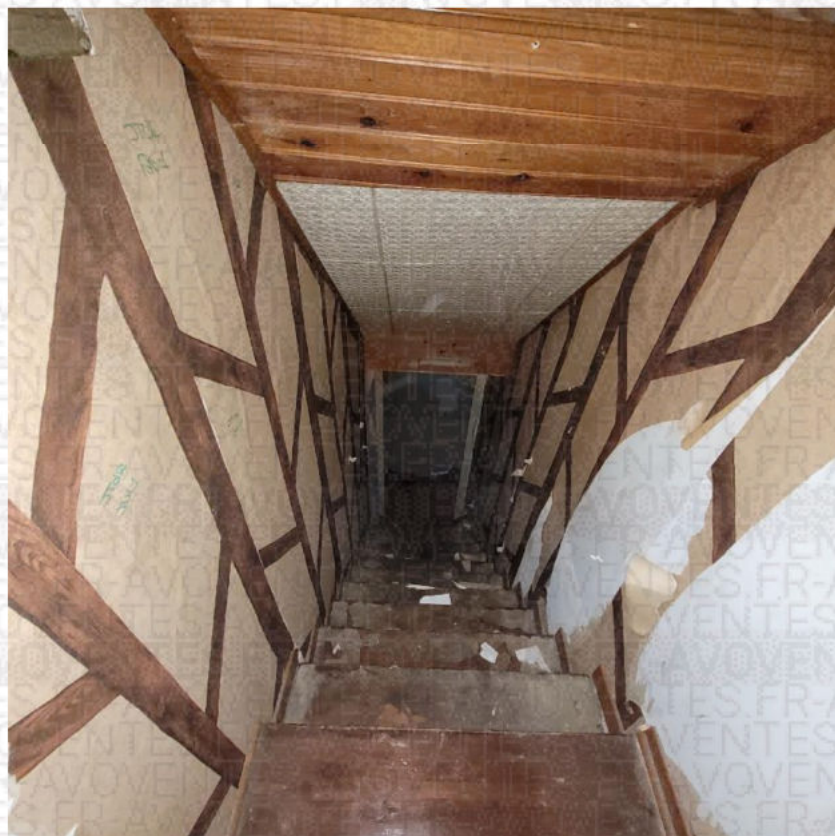
#### CLICHES PHOTOGRAPHIQUES N°38 ET 39

L'accès au deuxième étage est assuré par un escalier, dont les marches et contremarches en bois verni sont en état médiocre (nombreuses dégradations visibles, particulièrement au niveau des nez-de-marche).

Murs, structure plâtre ancienne, couverte d'un papier peint ancien, vétuste, partiellement arraché.

Plafond et soupende, dalles de polystyrène vétustes et jaunies. En partie supérieure, présence également d'une frisée de sapin vernie, en état d'usage.

Absence de rampe.

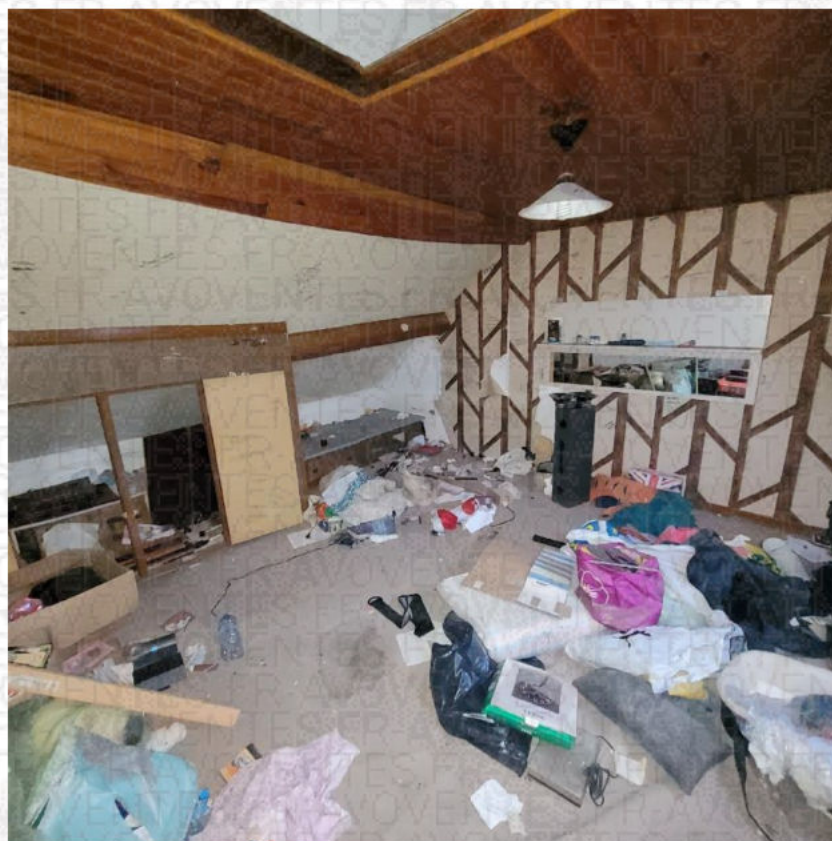
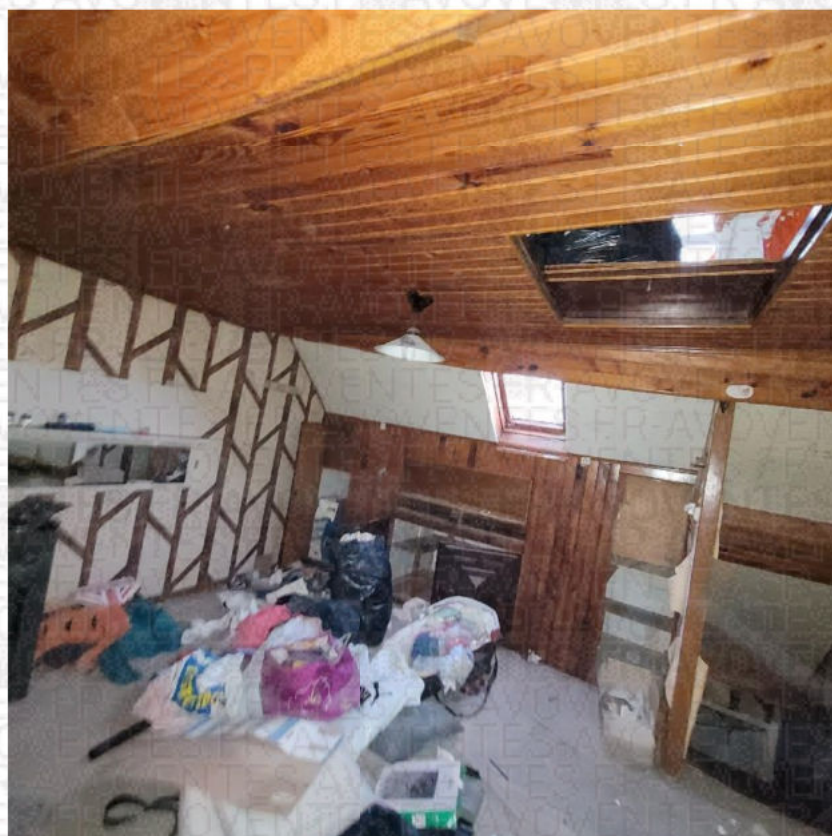
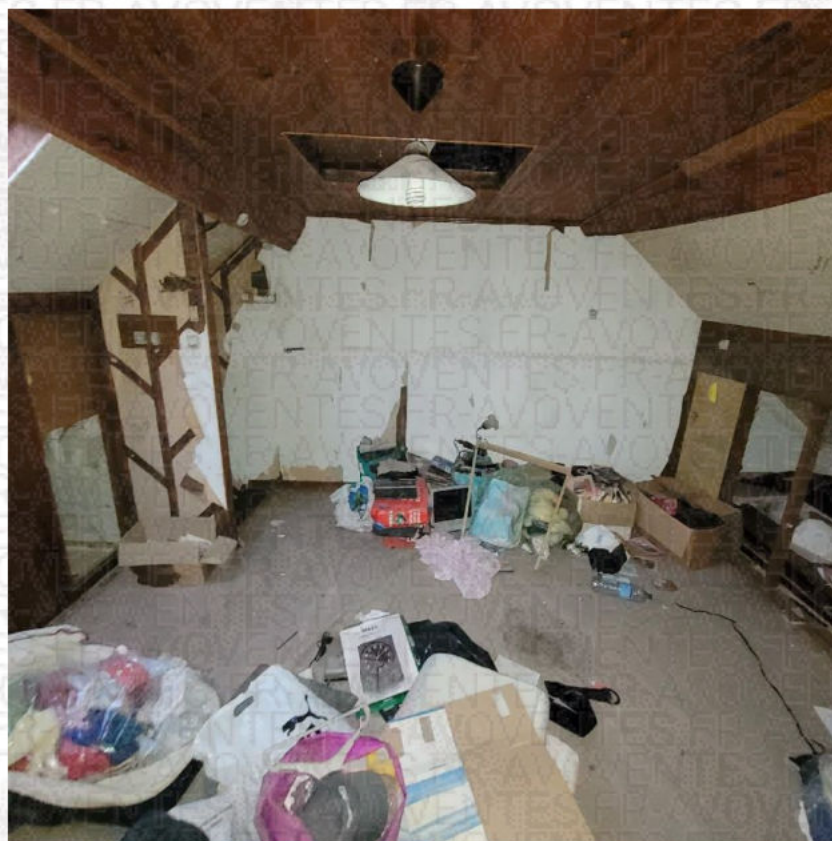
#### CLICHES PHOTOGRAPHIQUES N°40 A 42

Le **deuxième étage** comporte une chambre unique, dont le sol est couvert d'une moquette rase, ancienne, en très mauvais état (revêtement fortement taché, vétuste et présentant de nombreux plis).

Plinthes en bois verni, anciennes et vétustes. Certaines longueurs de plinthes sont par ailleurs arrachées.

Murs et soupende, papier peint et dalles de polystyrène. L'ensemble ancien, défraîchi et partiellement arraché.

Aménagés à l'extrémité des combles, je relève la présence de compartiments et rangements réalisés de façon artisanale, en stratifié, éléments de meubles rapportés et frisée de sapin vernier, l'ensemble ancien, vétuste et incomplet.

Les équipements électriques situés dans cet espace, anciens, sont en état d'usage apparent. Je relève néanmoins la présence de plusieurs gaines et câbles non raccordés.
