# PROCES-VERBAL DE DESCRIPTION

### PROCES VERBAL DE DESCRIPTION

LE LUNDI VINGT NEUF DÉCEMBRE  
DEUX MILLE VINGT-CINQ

35 Rue de la Carrière Suzon  
60350 HAUTEFONTAINE

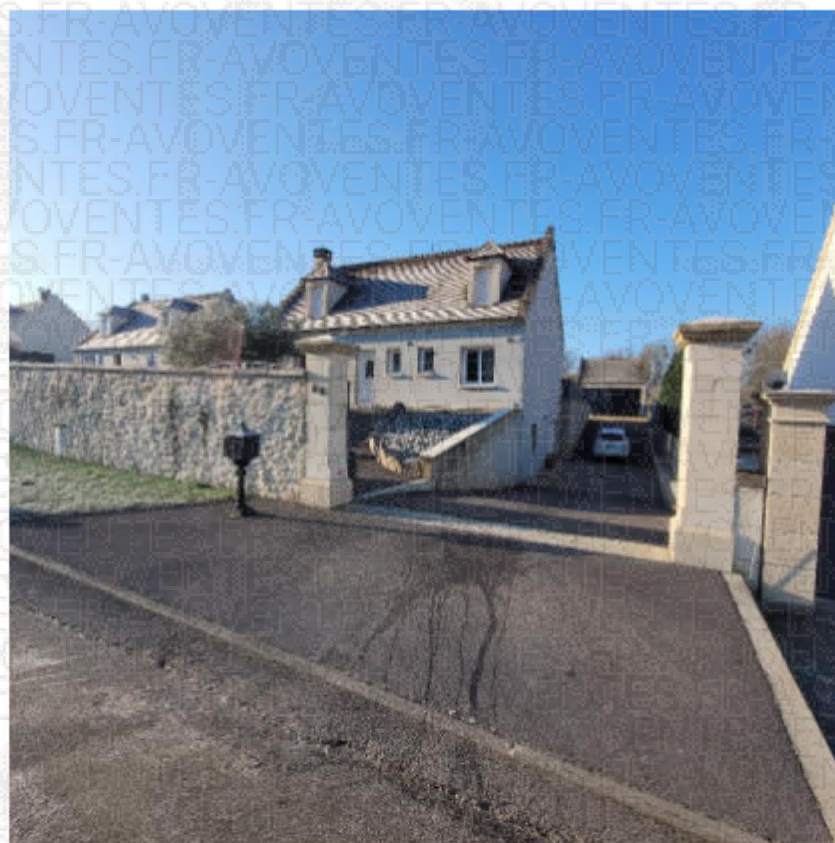
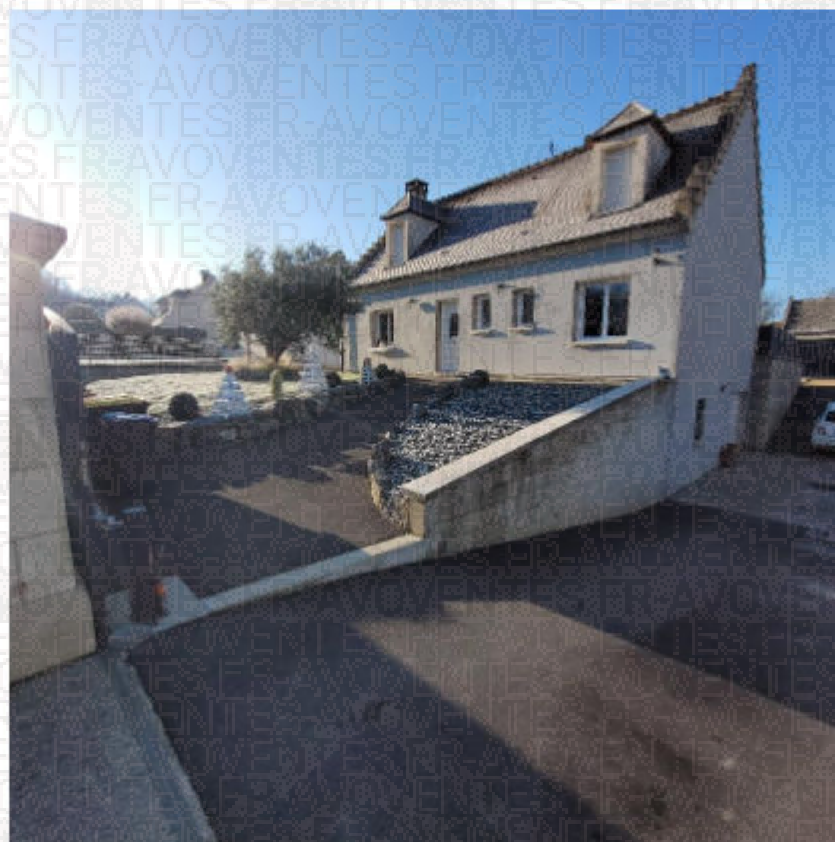
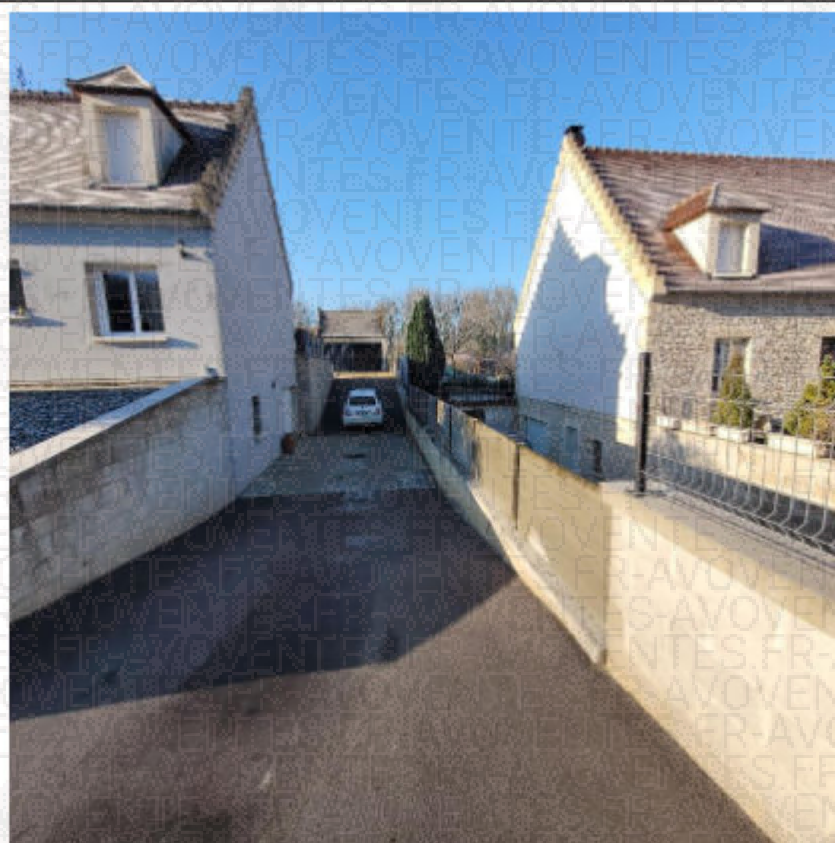
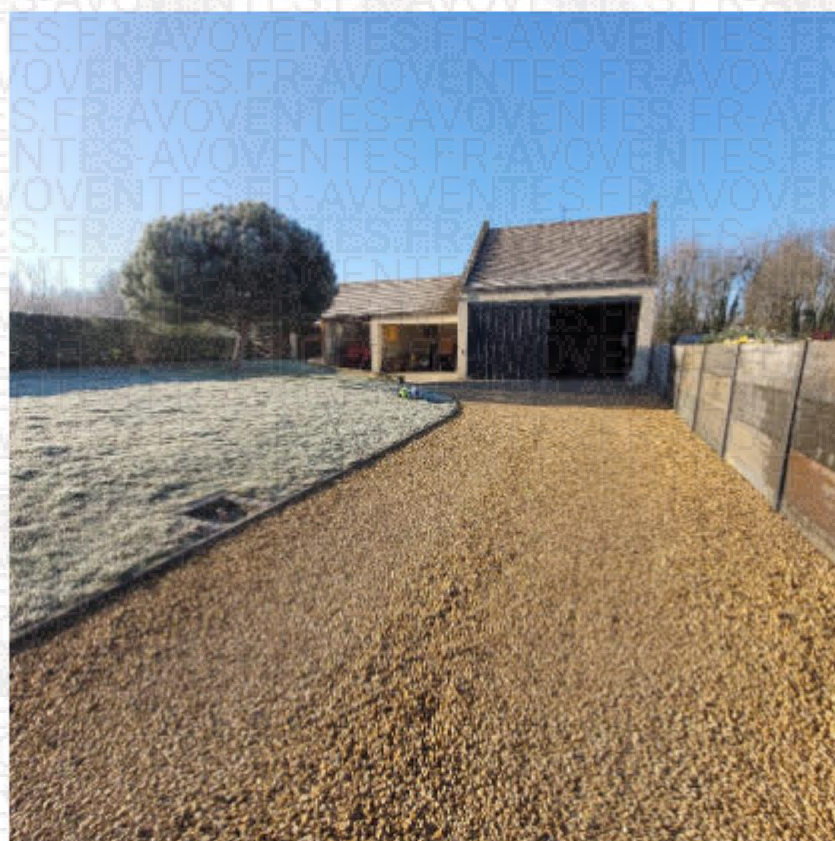
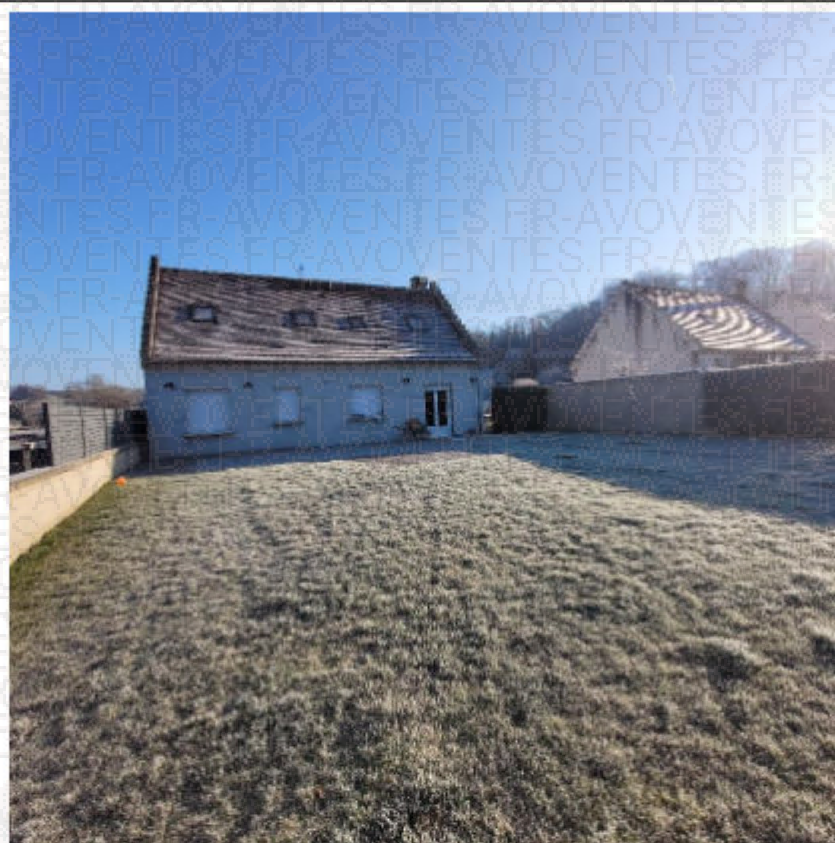
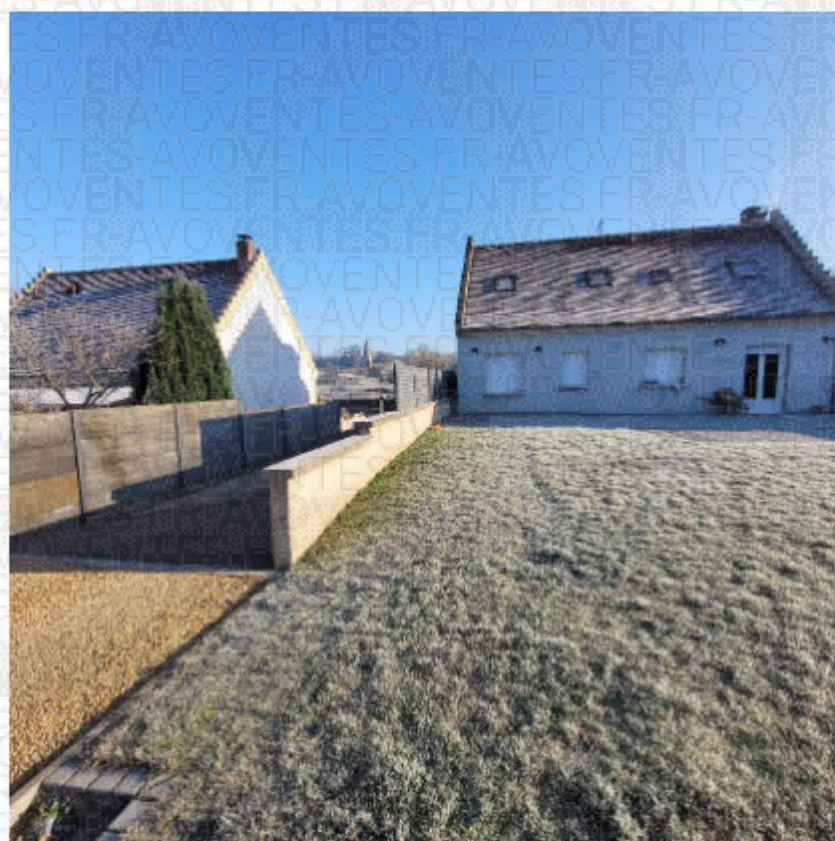
##### **CLICHES PHOTOGRAPHIQUES N°1 A 6**

Il s'agit d'un pavillon indépendant édifié en 2015 dont les façades et pignons sont couverts d'un revêtement de support à base de ciment, non finalisé.

La maison est couverte d'une toiture deux pans en tuiles plates récente et en parfait état. Celle-ci est encadrée des créneaux en pierre surmontant les pignons.

Les huisseries extérieures, gouttières et descentes d'eau sont en parfait état.

La propriété est fermée par une clôture en béton habillé de moellons de pierre jointoyés de ciment et surmontés d'un chapeau en éléments béton, l'ensemble récent et en très bon état. À noter également la présence de piliers intermédiaires en pierre de taille en bon état.

Cette clôture s'ouvre en partie latérale par un portail coulissant à simple vantail manuel en très bon état. Au bas de ce portail, je relève la présence de gaines électriques non raccordées destinées à l'alimentation d'un futur moteur électrique.

À la suite du portail, je relève la présence d'une rampe d'accès au sous-sol de la maison et au jardin arrière ainsi qu'une allée menant à la porte d'entrée, l'ensemble couvert d'un bitume enrobé récent et en très bon état. Cette rampe est encadrée par deux murets en parpaings de béton à l'état brut.

Autour du chemin d'accès à la maison, présence de parterres enherbés, arborés et encadrés de petits rochers en grès en très bon état d'entretien.

Au bas de la rampe, je constate que le sol est couvert d'un pavage récent et en très bon état.

Au milieu de cette surface, je relève également la présence d'une évacuation. Le regard est fermé par un tampon en fonte en très bon état.

À l'extrémité de cette rampe, je relève la présence d'un accès gravillonné prolongé d'une surface en béton et béton désactivé partiellement agrémenté de pavés avec dispositif d'évacuation, l'ensemble en très bon état. Une partie de cette surface est encadrée d'un muret crépi surmonté d'éléments béton en très bon état.

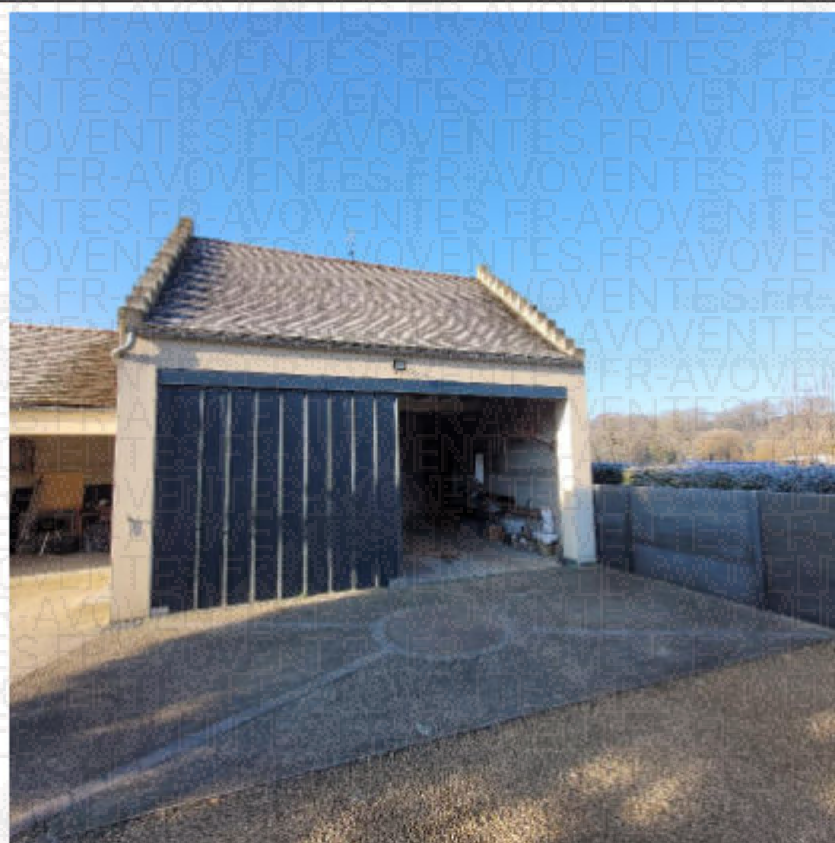
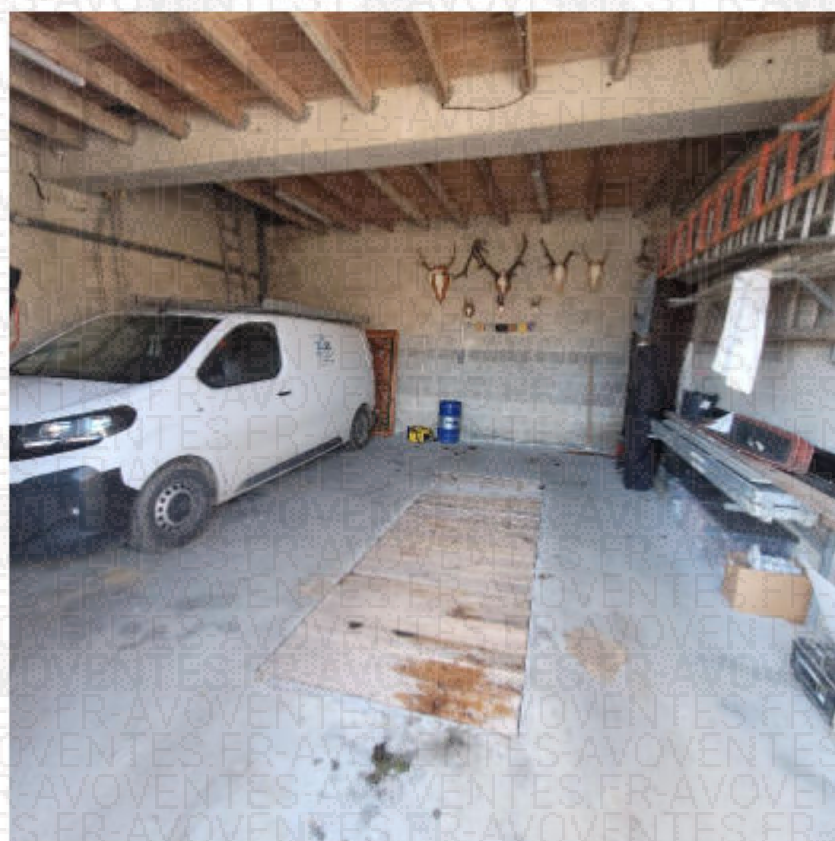
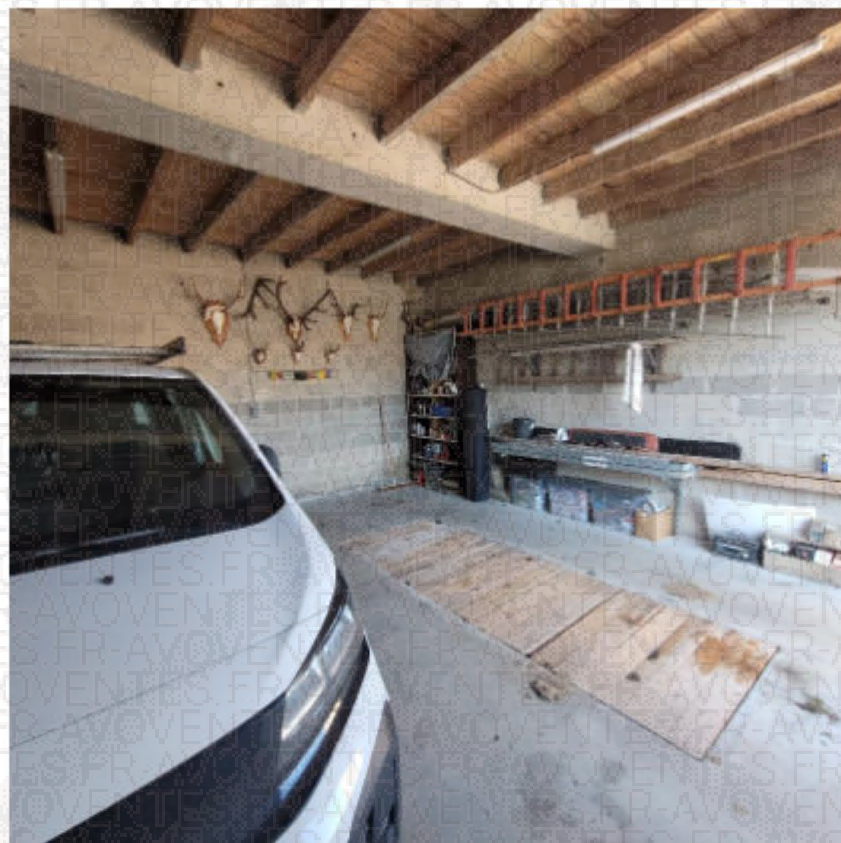
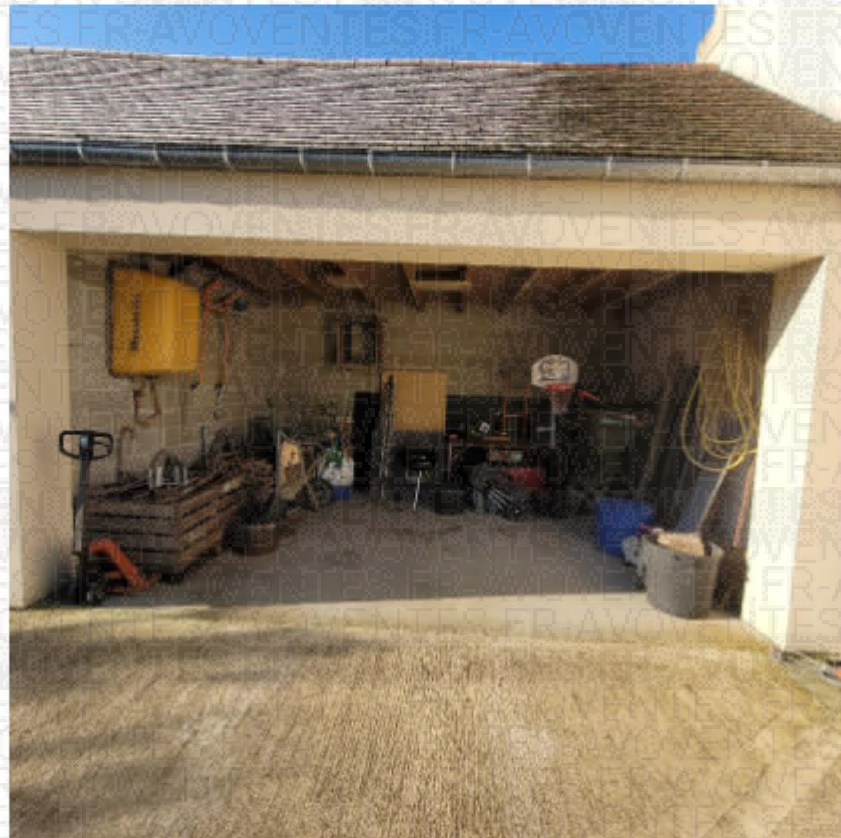
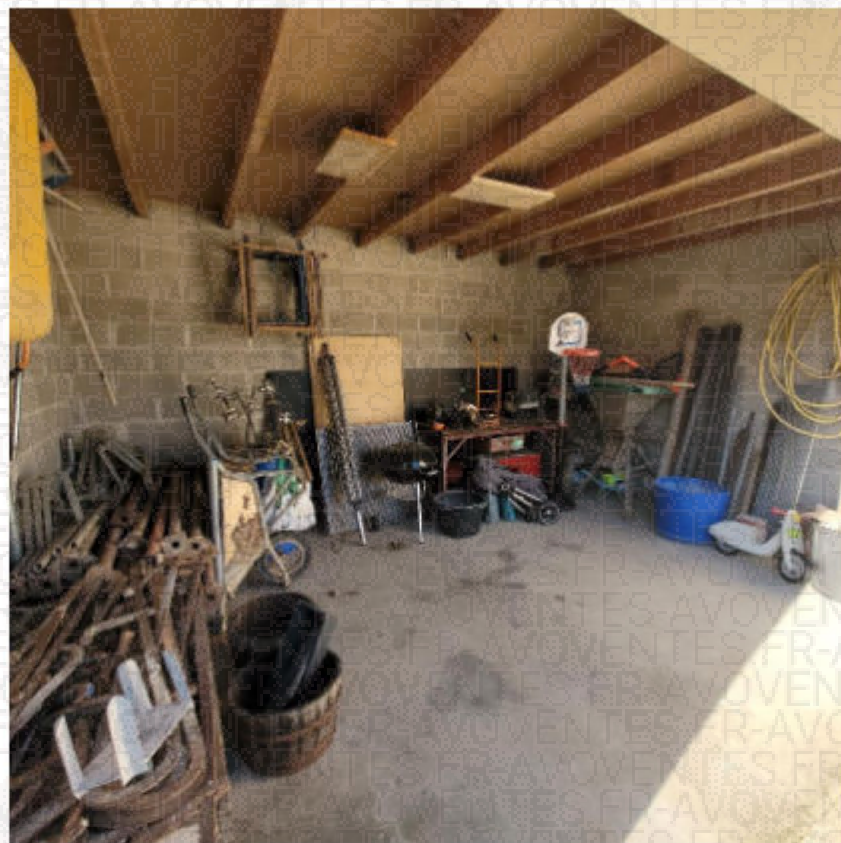
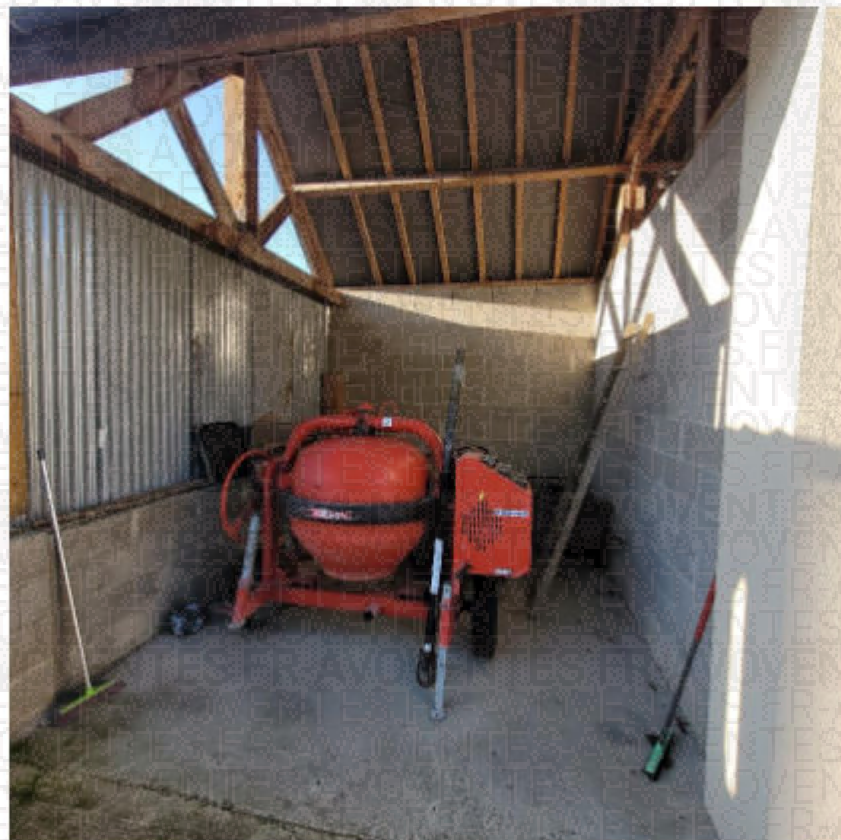
##### **CLICHES PHOTOGRAPHIQUES N°7 A 12**

Le fond du jardin est fermé par un grand garage, un abri ouvert comportant deux pièces et un bûcher. Le garage et l'abri attenant sont édifiés en parpaings de béton couverts d'un crépi récent et en très bon état. L'ensemble est couvert de deux toitures en tuiles plates en parfait état.

Les descentes d'eaux et gouttières en zinc sont en parfait état.

À noter la présence à la sommité des deux pignons de créneaux en pierre en parfait état.

Le garage est fermé par deux portes coulissantes en acier galvanisé réalisées de façon artisanale et en bon état.

À l'intérieur, les sol, murs et plafond en béton, parpaings de béton et bois sont à l'état brut.

Je constate la présence d'installations électriques en bon état.

À l'avant de la porte d'accès au garage, je relève la présence d'un acodrain récent et en parfait état.

Au milieu de la dalle de ce garage, je relève la présence d'une fosse fermée par des bastaings en bois alignés.

Ce garage est surmonté d'une mezzanine accessible uniquement par une échelle, également à l'état brut.

L'abri attenant au garage, entièrement ouvert, est à l'état brut (sol et murs en béton et parpaings de béton à l'état brut). Au plafond, charpente en bois et plaques de médium à l'état brut. Absence d'installation électrique.

Dans le prolongement la deuxième pièce de cet abri, en parpaings de béton à l'état brut, tôle ondulée, charpente en bois apparente, est en état d'usage.

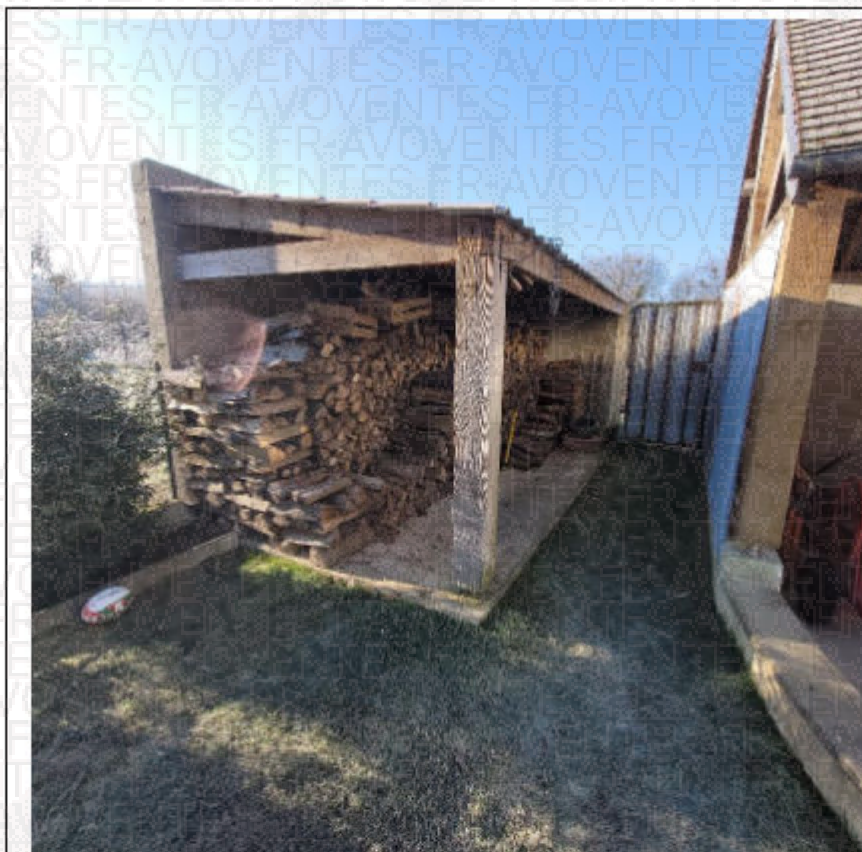
#### **CLICHE PHOTOGRAPHIQUE N°13**

Au fond du jardin, à l'extrémité gauche, je relève la présence d'un bûcher dont les murs extérieurs et le sol sont en béton à l'état brut. Celui-ci est surmonté d'une structure en bois supportant une toiture en PVC imitation tuiles en bon état d'ensemble.

Entre le bûcher et la deuxième pièce de l'abri, la propriété est fermée sur le champ voisin par une porte en acier et tôles ondulées, réalisée de façon artisanale.

Le jardin arrière de la propriété est constitué d'une large zone enherbée plantée de deux arbres, l'ensemble en bon état. Cette surface est encadrée de claustras en bois, haies arbustives et d'un mur en parpaings de béton, l'ensemble en bon état.

Au bas de la façade arrière, la maison dispose d'une terrasse pavée en bon état d'ensemble. Je constate néanmoins que certains joints de cette surface ne sont pas finalisés. Je relève également la présence de quatre supports métalliques fixés directement aux pavés et destinés à recevoir une structure de type pergola.

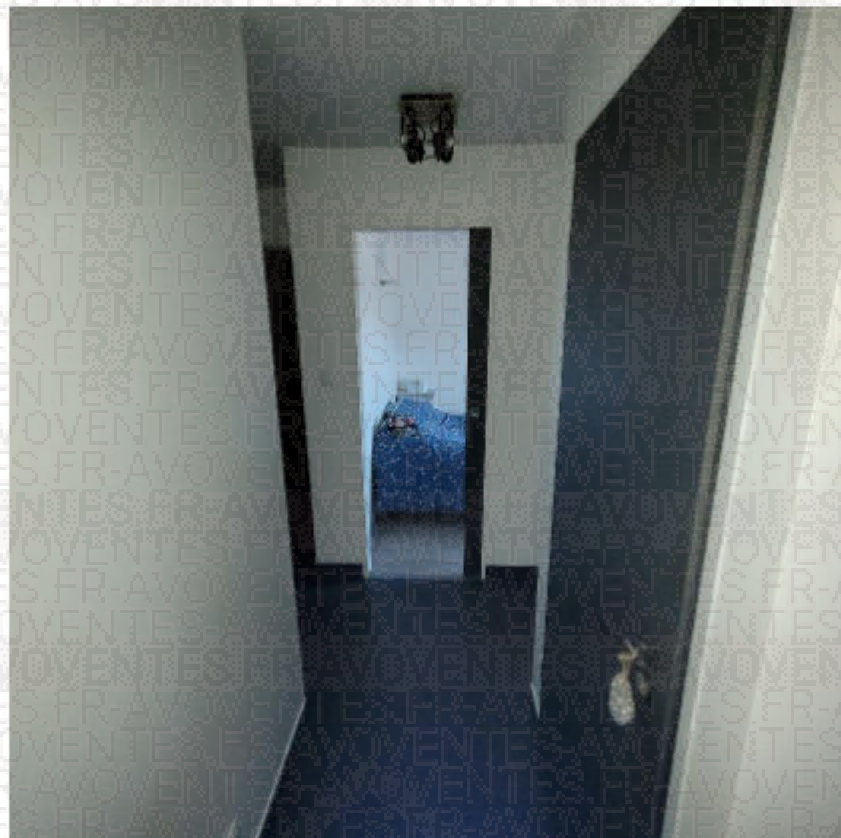
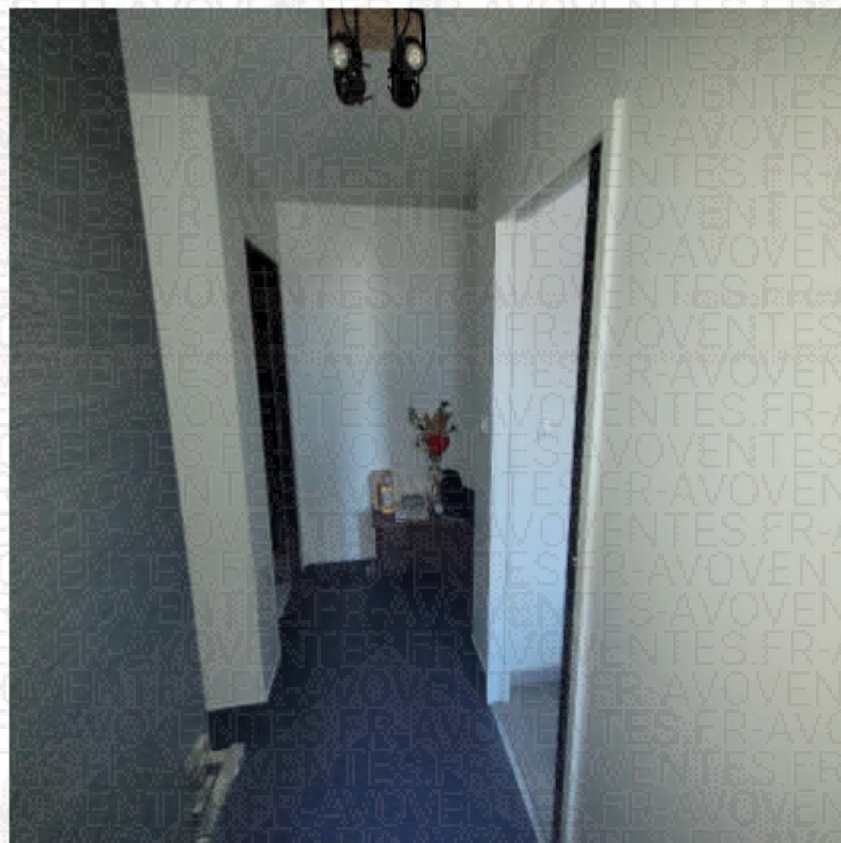
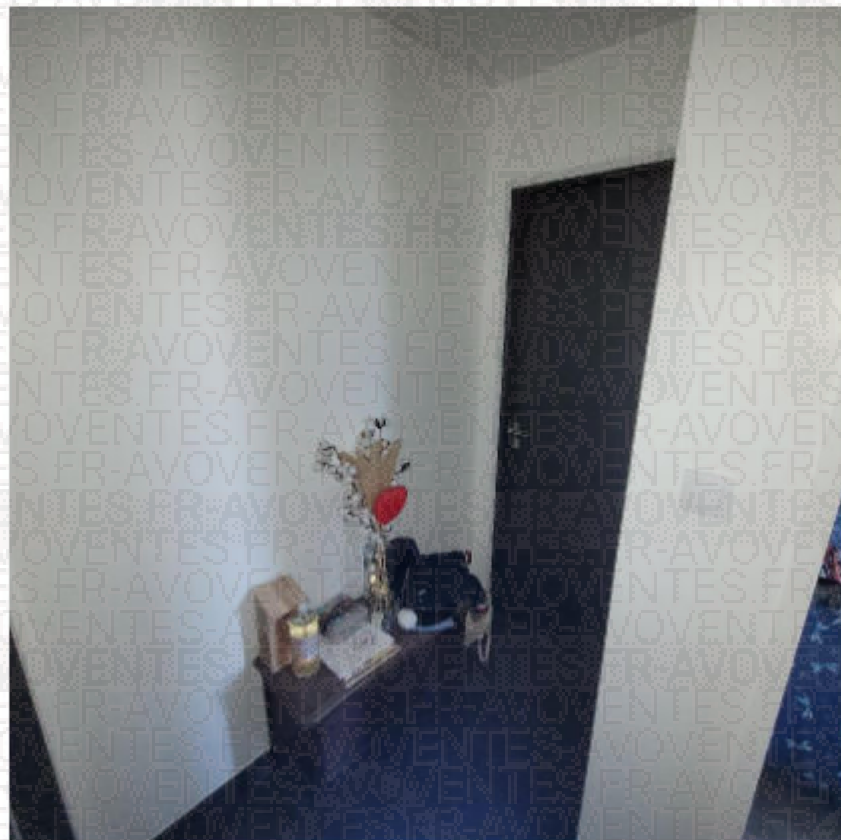
#### **CLICHES PHOTOGRAPHIQUES N°22 A 24**

Sol et plinthes, carrelage à joints ciment récent et en parfait état.

Sur les murs et au plafond, doublage de placoplâtre couvert d'une peinture blanche en bon état à l'exception d'un raccord au plâtre nettement visible.

Cet espace est entièrement ouvert sur la pièce de séjour.

Les équipements électriques situés dans ce dégagement sont en très bon état.

Absence de dispositif de chauffage.

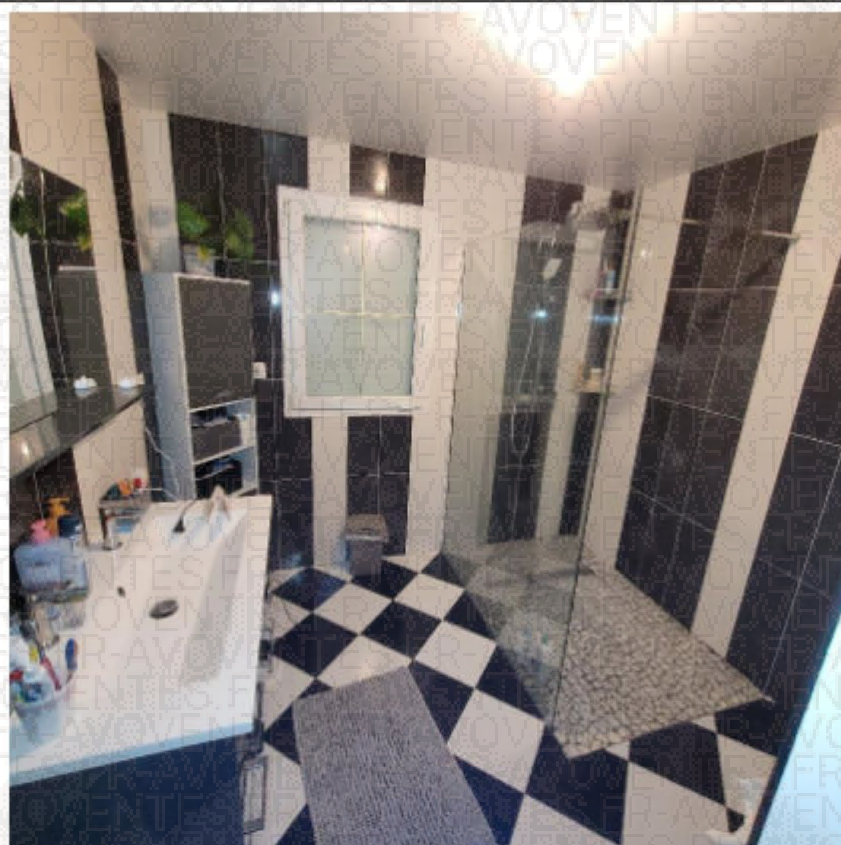
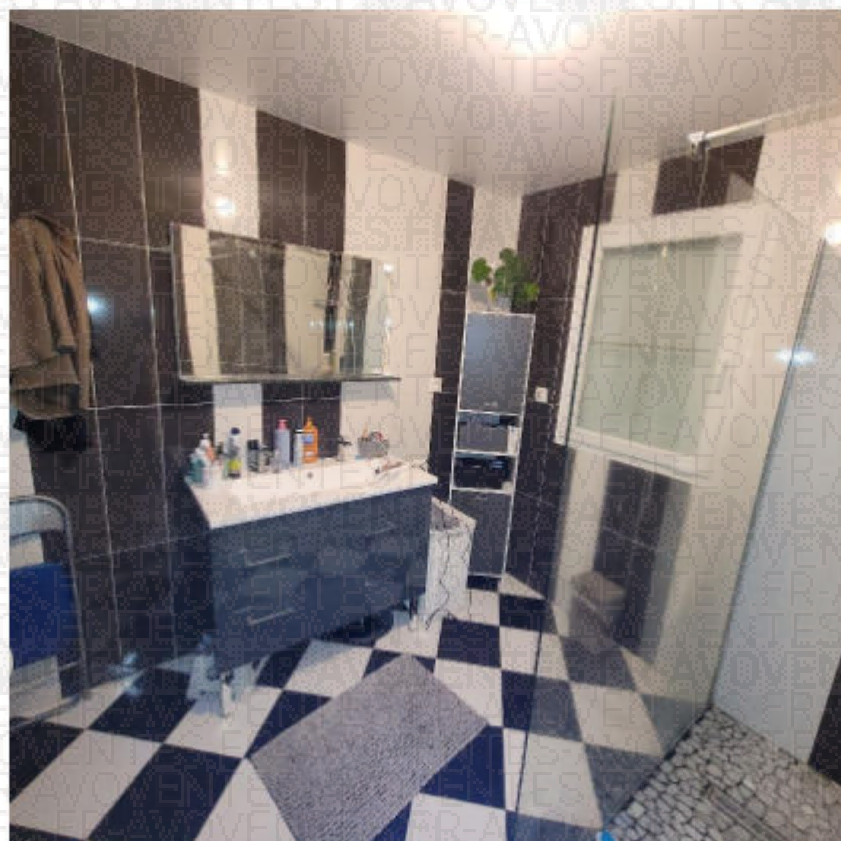
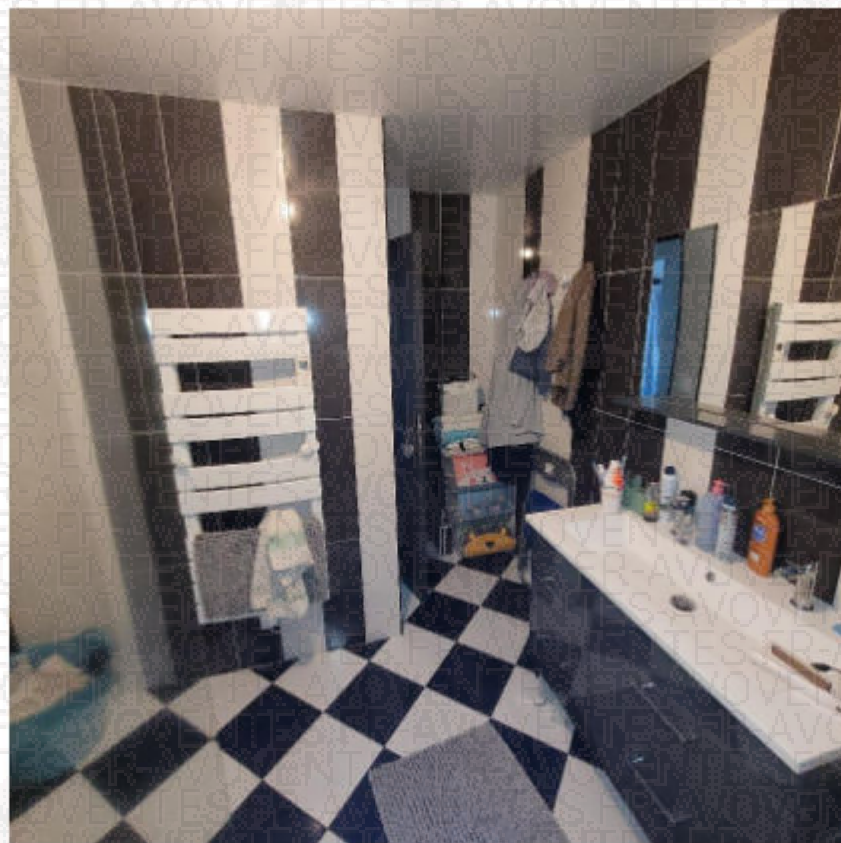
#### **CLICHES PHOTOGRAPHIQUES N°25 A 27**

Sol et murs, faïence à joints ciment en très bon état. Absence de plinthe.

Au plafond, doublage de placoplâtre couvert d'une peinture blanche en très bon état.

L'accès à cette pièce est assuré par une porte en stratifié avec poignées inox et dispositif de fermeture, l'ensemble récent et en très bon état.

Cette pièce est éclairée par une fenêtre à simple vantail, en PVC blanc, double vitrage dépoli, récente et en parfait état. Elle dispose d'un mécanisme à oscillo-battant en très bon état. Cette fenêtre est protégée à l'extérieur par un volet roulant électrique à commande latérale en parfait état.

Les équipements électriques situés dans cette pièce sont en très bon état.

Au plafond, présence d'une VMC dont la bouche en PVC en très bon état.

Cette pièce est chauffée par un radiateur électrique de type sèche-serviette récent et en très bon état.

Cet espace bénéficie d'une cabine de douche à l'italienne dont le sol est couvert d'un pavage en marbre jointoyé de ciment en très bon état. L'évacuation intégrée en inox brossé est en parfait état. Cette cabine est protégée sur sa partie extérieure par une large vitre translucide soutenue par une structure en inox, l'ensemble en bon état. La cabine est alimentée par un robinet mitigeur thermostatique eau chaude et eau froide avec flexible, pomme, colonne et ciel de douche en très bon état, légèrement entartrés.

Dans cette pièce, je relève également la présence d'un lavabo en longueur en résine, alimenté par deux robinets mitigeurs eau chaude et eau froide en inox, l'ensemble en très bon état. Le mécanisme de bouchon de bonde est en bon état.

Ce lavabo est soutenu par un meuble en stratifié s'ouvrant par quatre tiroirs avec jambages métalliques avant en très bon état.

L'ensemble est surmonté d'un miroir assorti avec étagère en état d'usage.

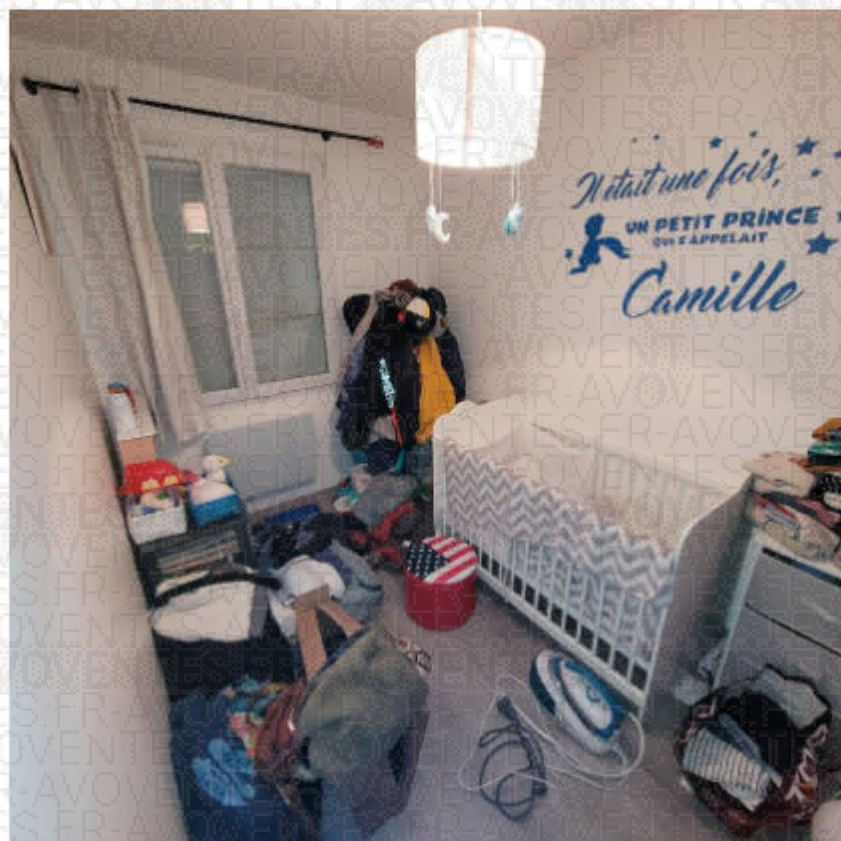
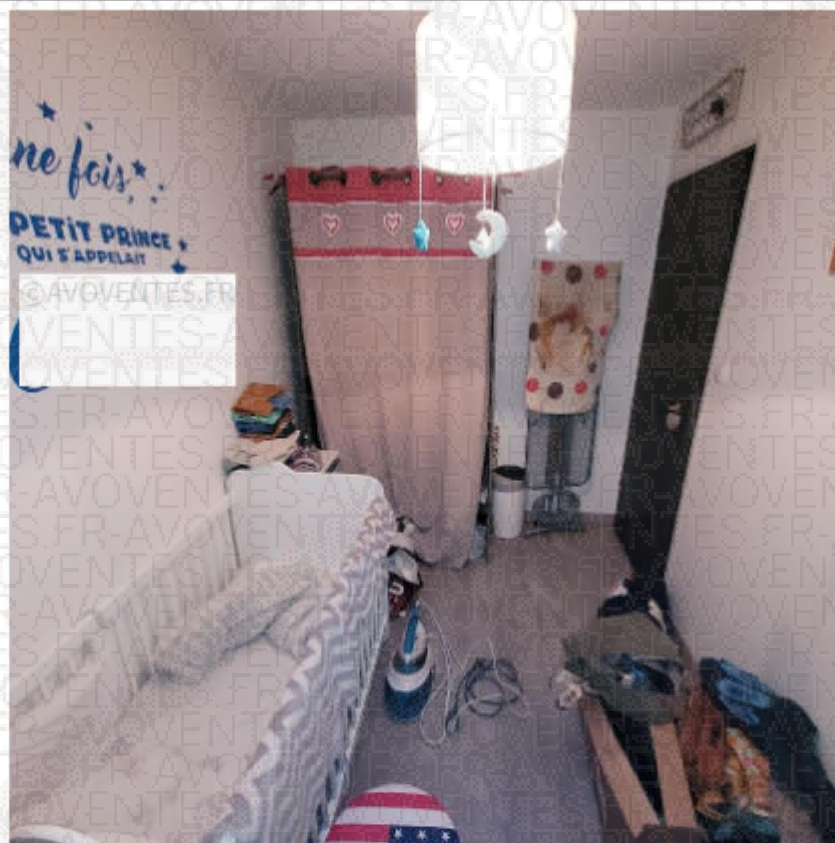
#### **CLICHES PHOTOGRAPHIQUES N°28 ET 29**

Au sol, stratifié imitation parquet en bon état.

Les plinthes sont en stratifié, assorties au revêtement de sol, en bon état.

Sur les murs et au plafond, doublage de placoplâtre couvert d'une peinture blanche en bon état à l'exception de quelques stickers laissés en place.

Cette pièce est accessible par une porte en stratifié avec poignées en inox en bon état.

Cet espace est éclairé par une fenêtre à deux vantaux, en PVC blanc, double vitrage, protégée à l'extérieur par un volet roulant électrique à commande latérale en très bon état. Cette fenêtre bénéficie d'un mécanisme à oscillo-battant en bon état.

Les équipements électriques situés dans cette pièce sont en bon état d'ensemble.

Cette pièce est chauffée par un convecteur électrique récent et en très bon état.

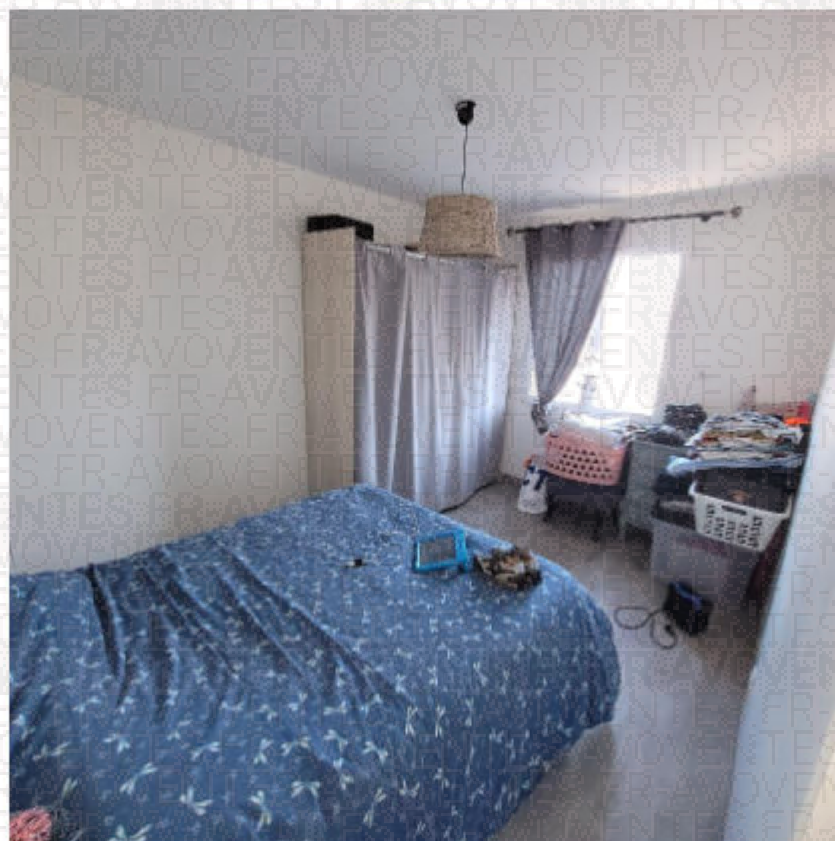
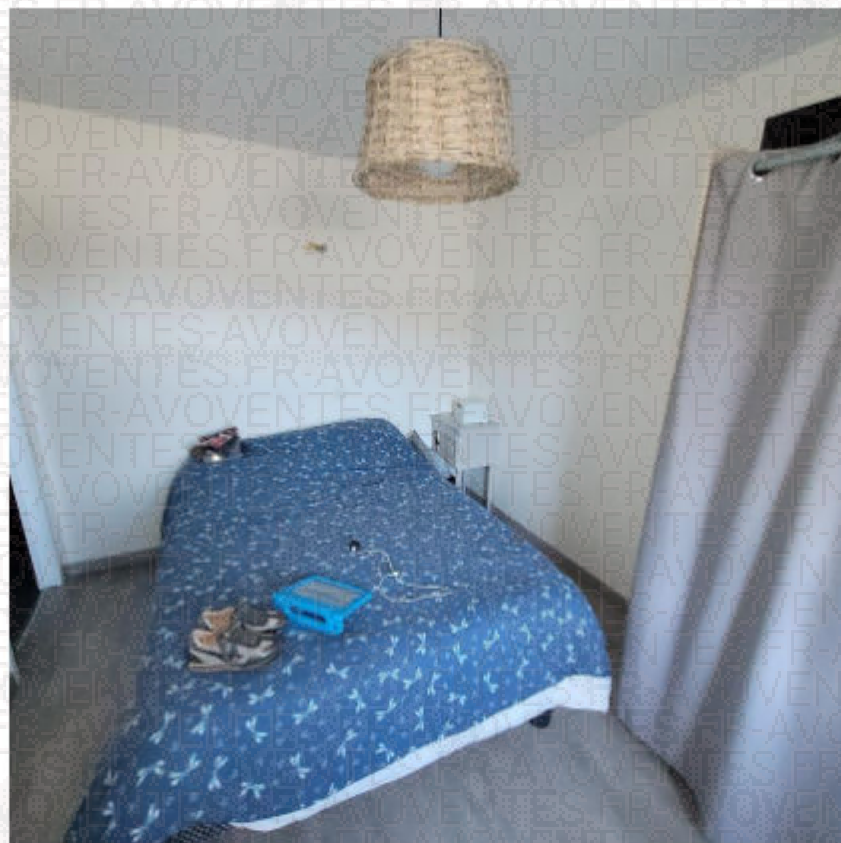
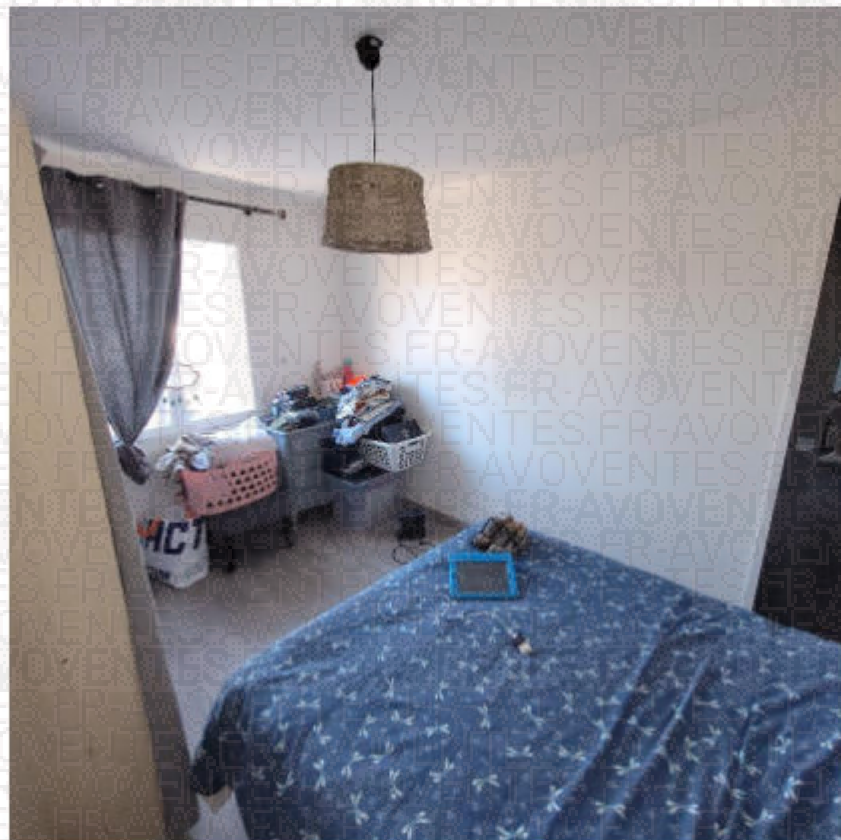
**CLICHES PHOTOGRAPHIQUES N°30 A 32**

Sol et plinthes, stratifié imitation bois en très bon état.

Sur les murs et au plafond, doublage de placoplâtre couvert d'une peinture blanche en état d'usage à l'exception des quelques éraflures en partie basse et d'une réparation au plâtre nettement visible.

Cette pièce est accessible par une porte à galandage en stratifié avec poignées en inox en très bon état. Le cadre de porte, en bois, est couvert d'une peinture blanche en très bon état.

Cette pièce est éclairée par une fenêtre à deux vantaux, en PVC blanc, double vitrage, récente et en très bon état. Celle-ci est dotée d'un mécanisme à oscillo-battant et d'un volet roulant électrique à commande latérale en parfait état.

Les équipements électriques situés dans cette pièce sont récents et en très bon état.

Absence de dispositif de chauffage. En revanche, les câbles d'alimentation destinés à recevoir un convecteur électrique sont tirés.

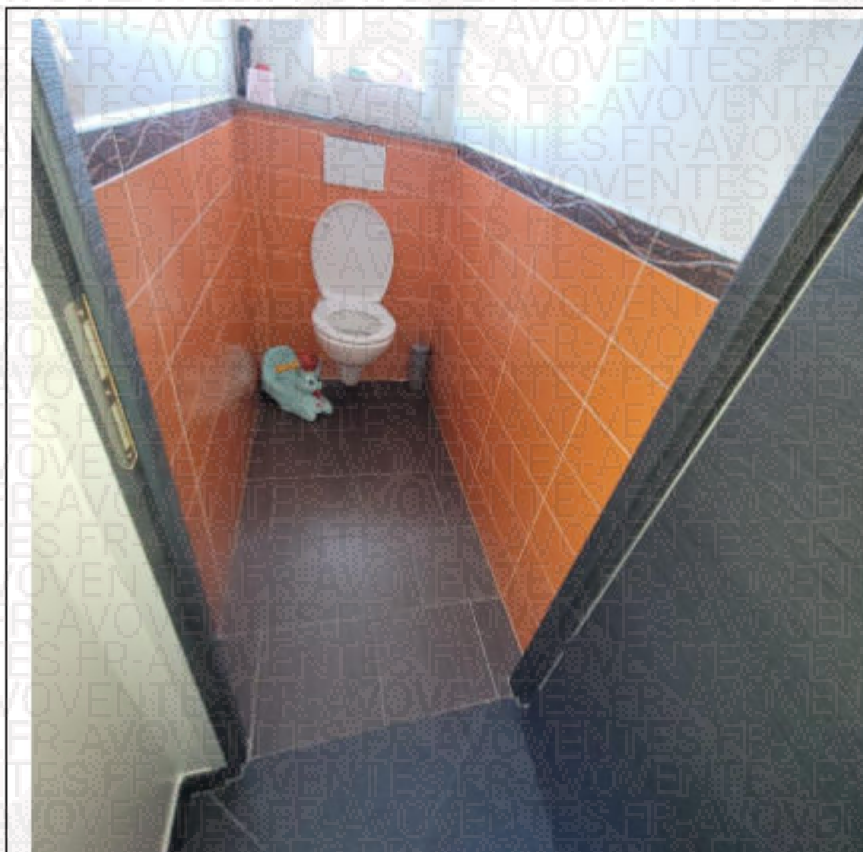
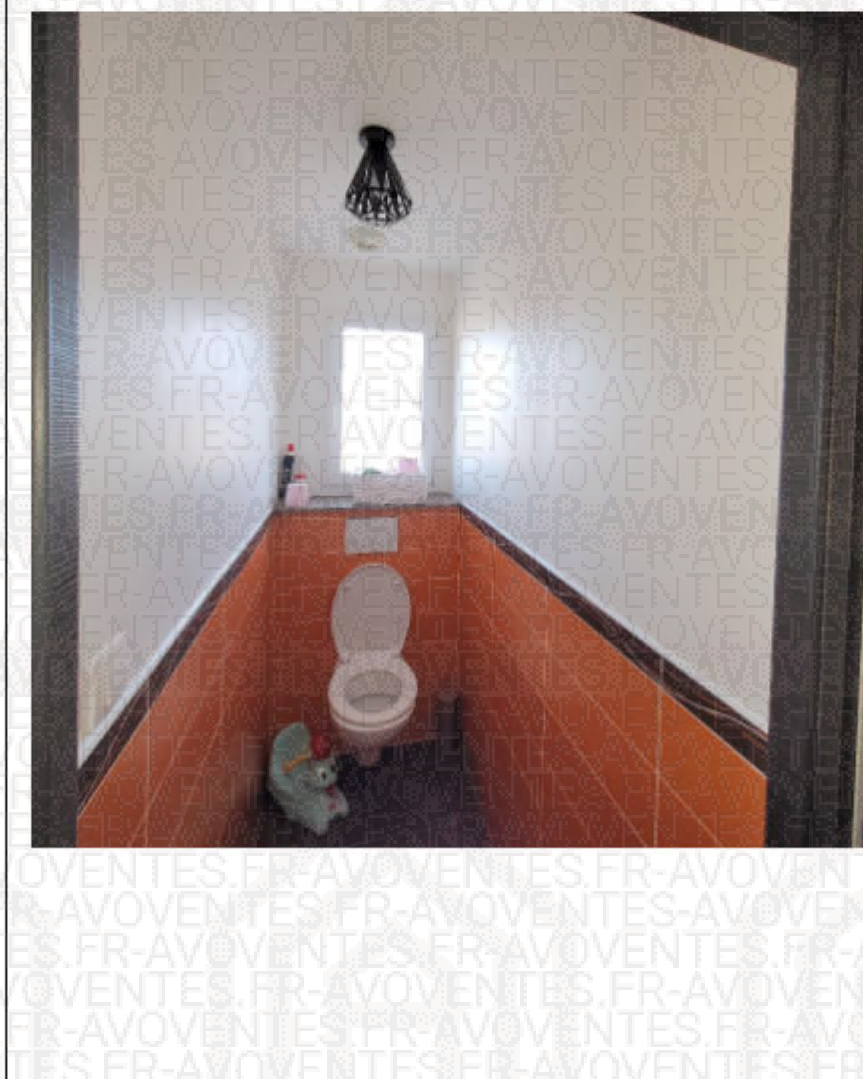
**CLICHES PHOTOGRAPHIQUES N°33 ET 34**

Au sol, carrelage à joints ciment en très bon état.

Les plinthes hautes sont en carrelage à joints ciment avec finition par cornières de PVC récentes et en très bon état.

Sur les murs et au plafond, doublage de placoplâtre couvert d'une peinture blanche en très bon état.

Cette pièce est accessible par une porte en stratifié avec cadre assorti et poignées en inox en parfait état.

Cette pièce est éclairée par une fenêtre à simple vantail, en PVC blanc, double vitrage dépoli, en très bon état. Elle est dotée d'un mécanisme à oscillo-battant en parfait état.

Les équipements électriques situés dans cet espace sont récents et en bon état.

Au plafond, présence d'une VMC dont la bouche en PVC est en très bon état.

Absence de dispositif de chauffage.

Cette pièce bénéficie d'une cuvette de toilette suspendue en faïence blanche avec double abattant en plastique et déclencheur GEBERIT à deux débits en très bon état d'usage et de propreté. Le réservoir de la cuvette est intégré dans un caisson habillé d'une faïence à joints

ciment assortie aux plinthes et surmonté d'un plateau en stratifié en très bon état d'ensemble.

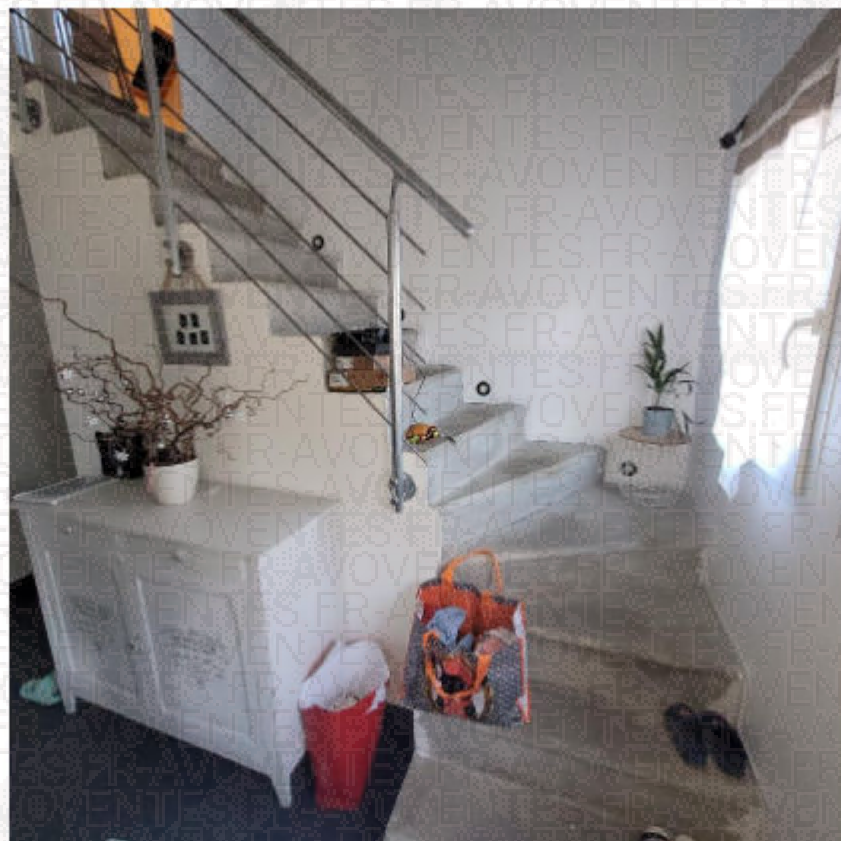
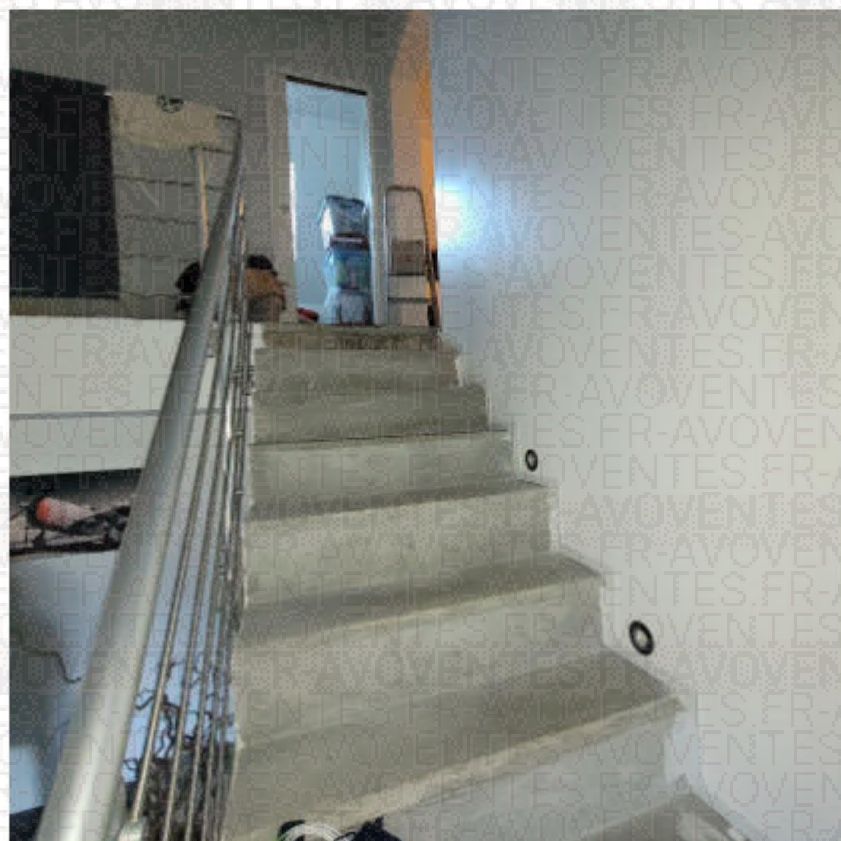
#### **CLICHES PHOTOGRAPHIQUES N°35 ET 36**

L'accès au premier étage est assuré par un escalier en béton à l'état brut. Celui-ci bénéficie d'une rampe en inox récente et en très bon état. Les marches sont éclairées par des éclairages latéraux récents et en bon état.

Sur les murs, au plafond et en soupente, doublage de placoplâtre couvert d'une peinture blanche en très bon état.

Les équipements électriques situés dans cet espace sont en bon état d'ensemble.

Ces escaliers sont éclairés en partie basse par une fenêtre à simple vantail, en PVC blanc, double vitrage, avec mécanisme à oscillo-battant en très bon état.

À proximité de cette fenêtre, je relève la présence d'un boîtier d'alarme récent et en très bon état.
