# PROCES-VERBAL DE DESCRIPTION

### PROCES VERBAL DE DESCRIPTION

LE LUNDI VINGT NEUF DÉCEMBRE  
DEUX MILLE VINGT-CINQ

35 Rue de la Carrière Suzon  
60350 HAUTEFONTAINE

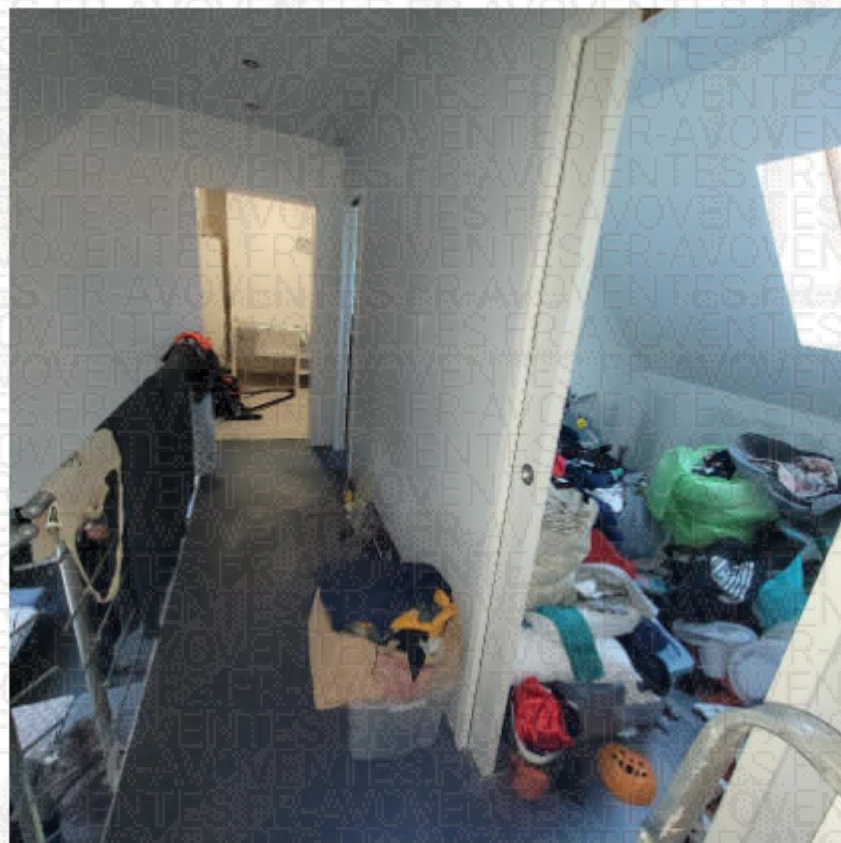
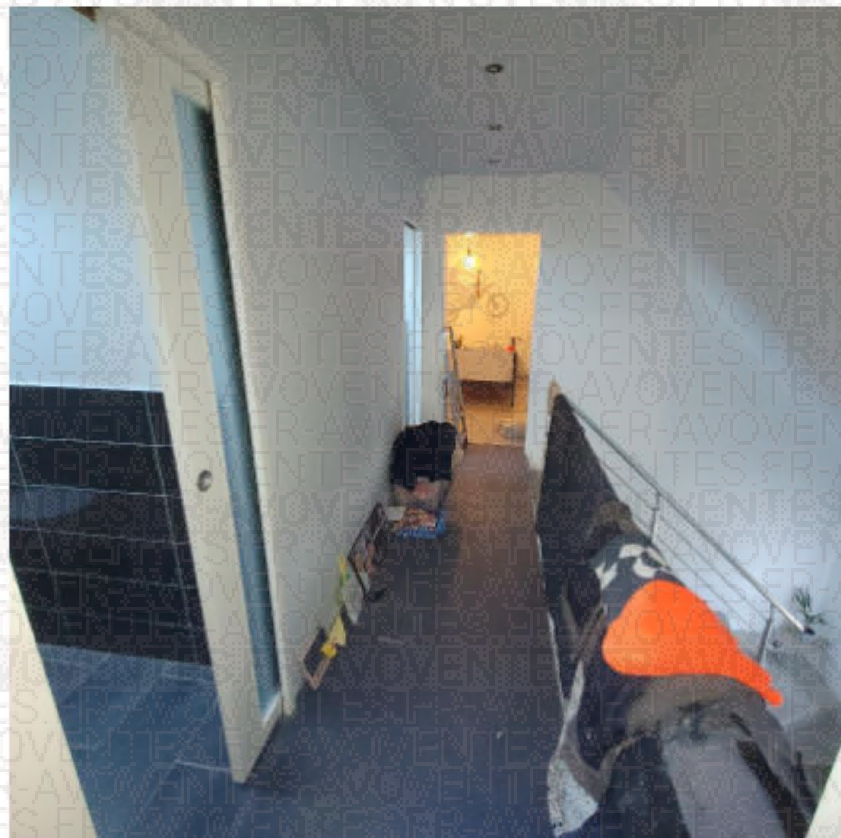
#### **CLICHES PHOTOGRAPHIQUES N°37 ET 38**

Au sol, dalle béton couverte d'une peinture époxy et grise en état d'usage. Absence de plinthe.

Sur les murs et au plafond, doublage de placoplâtre couvert d'une peinture bicolore en bon état.

Ce palier est protégé sur les escaliers par un garde-corps assorti à la rampe précitée, en bon état d'ensemble.

Les équipements électriques situés dans cet espace sont en bon état.

Absence de dispositif de chauffage.

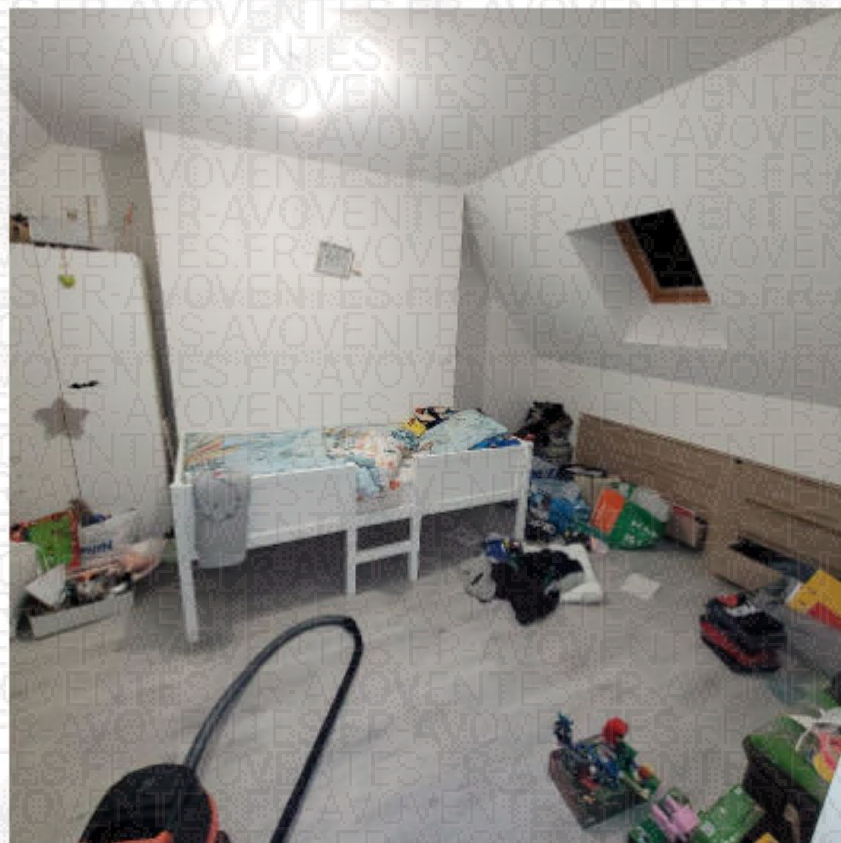
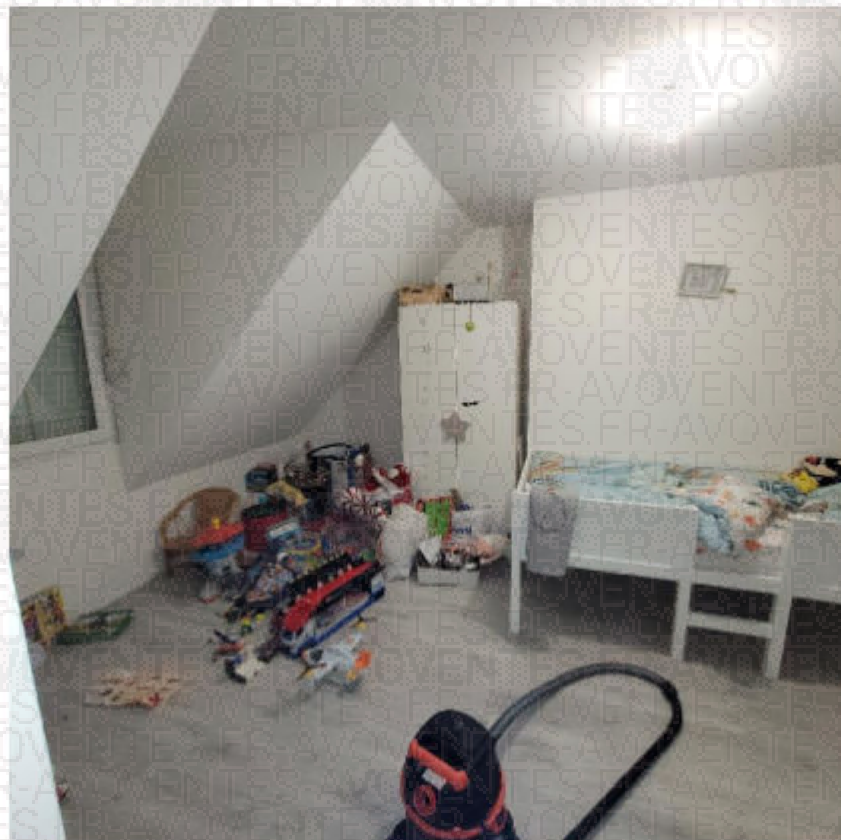
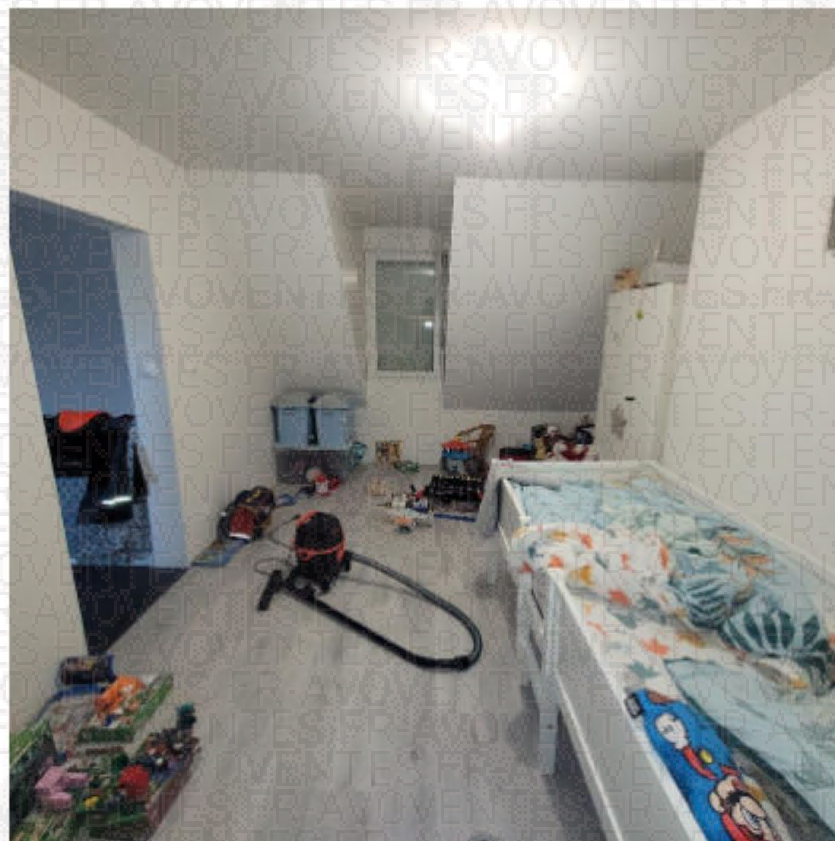
#### **CLICHES PHOTOGRAPHIQUES N°39 A 41**

Au sol, stratifié imitation parquet en bon état. Absence de plinthe.

Sur les murs, au plafond et en soupente, doublage de placoplâtre couvert d'une peinture blanche en bon état.

À noter la présence d'une trappe de visite aux combles perdus dont le cadre et la porte en métal thermolaqué sont en bon état.

Cette pièce, dépourvue de porte, est entièrement ouverte sur le palier.

Les équipements électriques situés dans cette pièce sont en bon état d'ensemble.

Cet espace est éclairé par une fenêtre de toit et une fenêtre à simple vantail, en PVC blanc, double vitrage, avec mécanisme à oscillo-battant, protégée à l'extérieur par un volet roulant à sangle en bon état d'ensemble. La fenêtre de toit en bois de marque Vélux est par ailleurs dotée d'un store occultant manuel en très bon état.

Absence de dispositif de chauffage. Les arrivées électriques destinées à recevoir les convecteurs sont néanmoins en place.

Aménagés en soupente, je relève la présence de tiroirs intégrés en stratifié en très bon état.

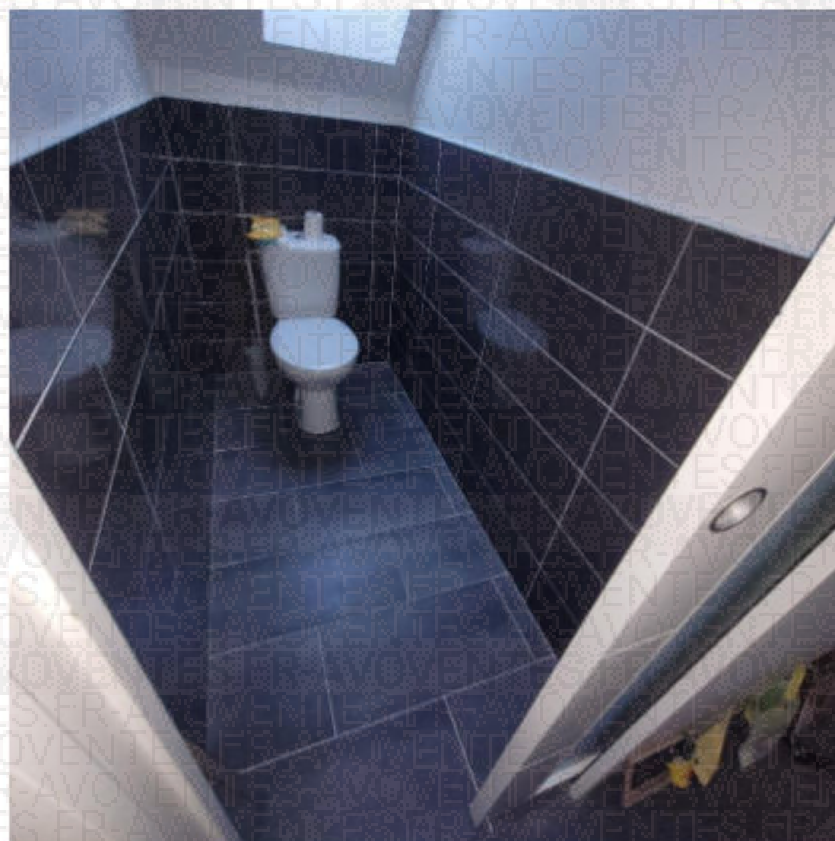
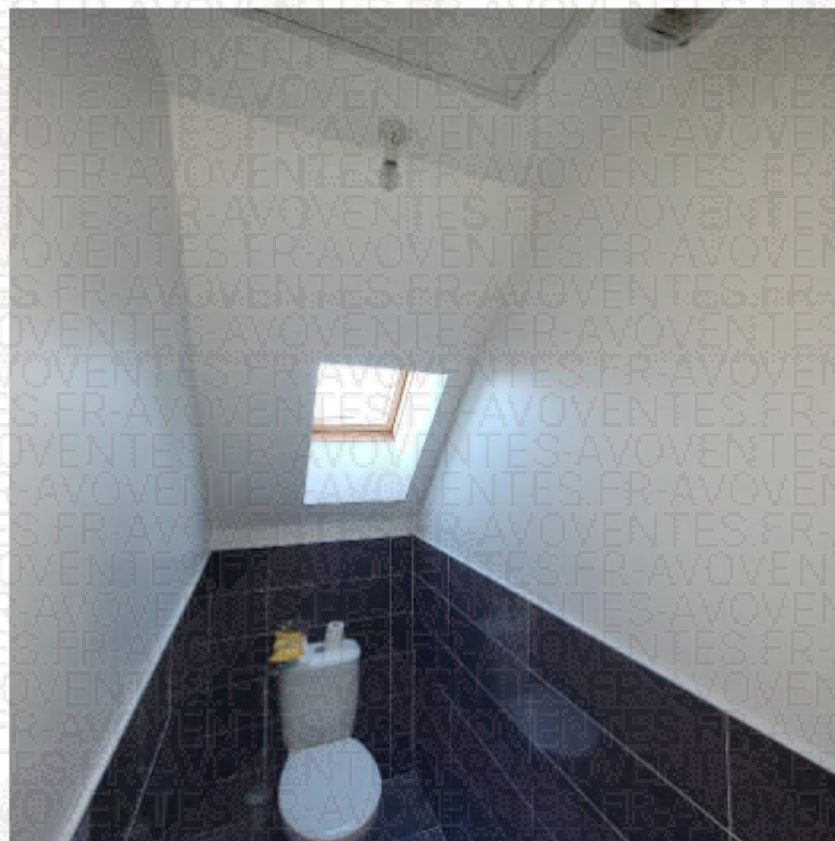
#### **CLICHES PHOTOGRAPHIQUES N°42 ET 43**

Au sol, carrelage à joints ciment en bon état.

Plinthes hautes en carrelage à joints ciment avec finition par cornières PVC récentes et en bon état.

Sur les murs, au plafond et en soupente, doublage de placoplâtre couvert d'une peinture blanche en parfait état.

À noter la présence d'une trappe de visite aux combles perdus dont la porte et le cadre en métal thermolaqué sont en très bon état.

Cette pièce est accessible par une porte à galandage avec partie centrale vitrée et en vitre sérigraphiée en bon état d'ensemble. Le dispositif de fermeture est en état d'usage. Je constate néanmoins que cette huisserie frotte fortement sur la structure d'encadrement.

Les équipements électriques situés dans cet espace sont en bon état d'ensemble.

Au plafond, présence d'une VMC dont la bouche en PVC est en bon état.

Absence de dispositif de chauffage.

Cet espace est éclairé par une fenêtre de toit de marque Vélux en bois, double vitrage, en bon état.

Cette pièce bénéficie d'une cuvette de toilette en faïence blanche, à réservoir dorsal deux débits et double abattant en plastique en très bon état d'usage et de propreté.

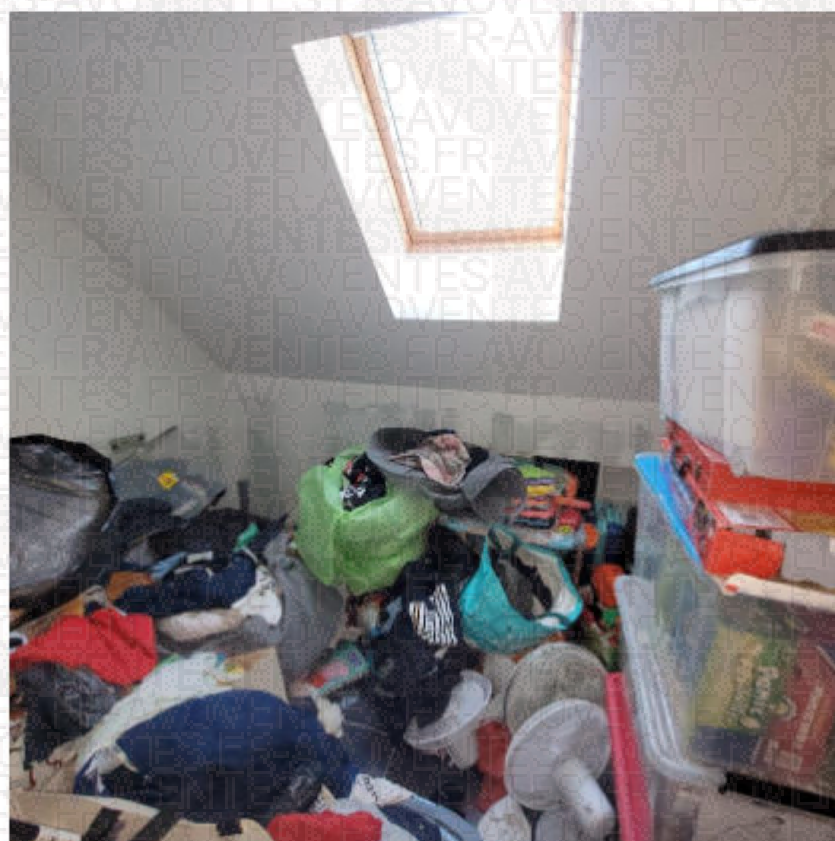
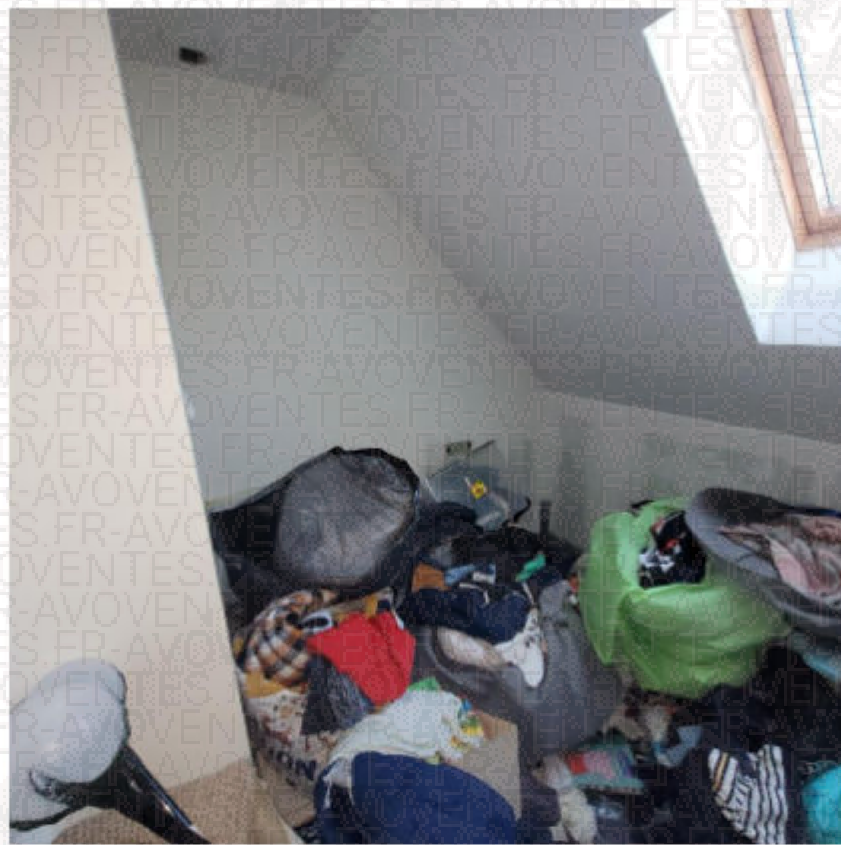
## **CLICHES PHOTOGRAPHIQUES N°44 ET 45**

Au sol, carrelage à joints ciment en très bon état. Absence de plinthe.

Sur les murs, au plafond et en soupente, doublage de placoplâtre en cours de finition, en état d'usage.

Cette pièce est éclairée par une fenêtre de toit de marque Vélux en bois, double vitrage, en état d'usage.

Les équipements électriques situés dans cet espace sont en bon état d'ensemble.

À noter la présence d'une VMC dont la bouche en PVC est en état d'usage, quelque peu empoussiérée.

Cette pièce est accessible par une porte à galandage avec partie centrale en verre sérigraphié, couverte d'une peinture beige en état d'usage à l'exception de quelques éraflures. Cette porte frotte légèrement sur la structure d'encadrement.

Je constate que les arrivées et les évacuations sont en place afin de recevoir des sanitaires, lesquels ne sont pour l'instant pas installés.

Absence de dispositif de chauffage. À noter néanmoins la présence des arrivées électriques destinées à recevoir les convecteurs.

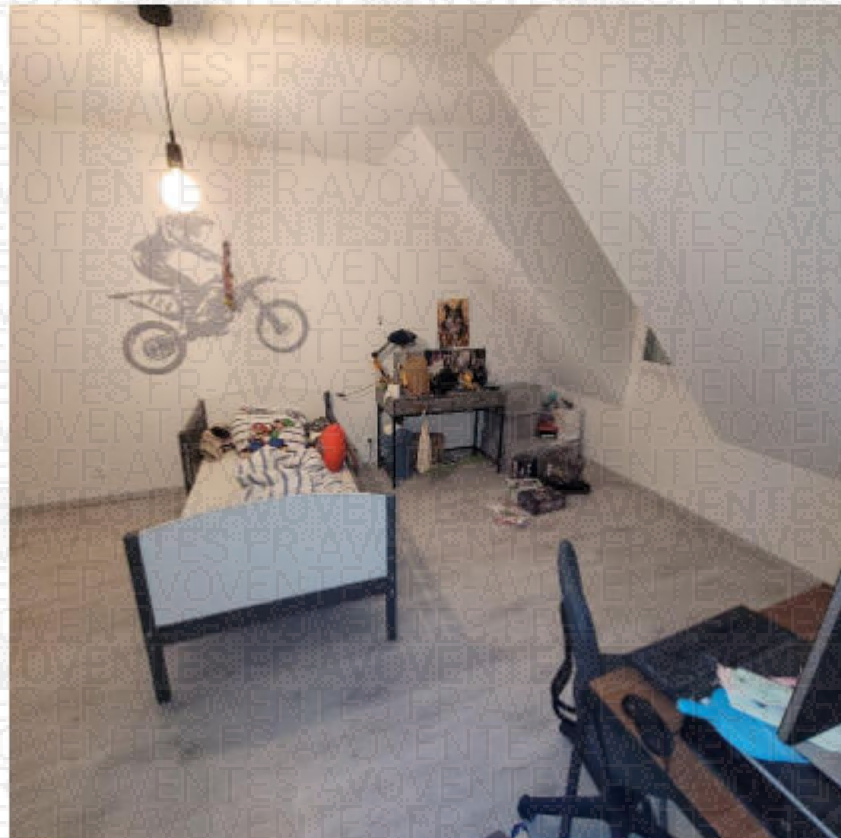
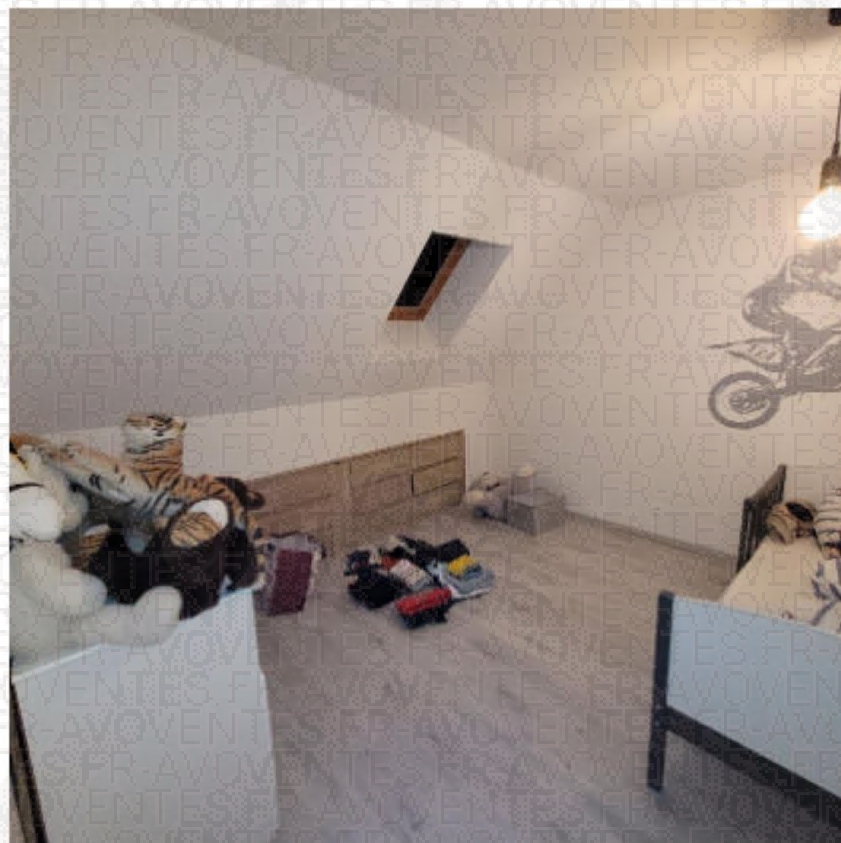
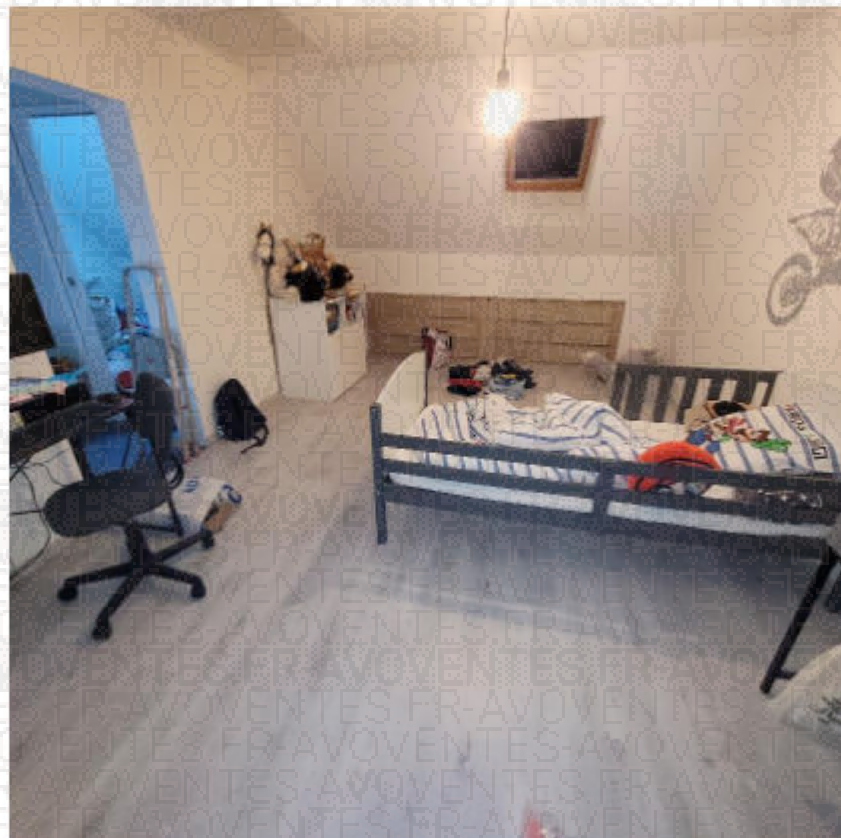
## **CLICHES PHOTOGRAPHIQUES N°46 A 48**

Sol et plinthes, stratifié imitation parquet en état d'usage.

Sur les murs, au plafond et en soupente, doublage de placoplâtre couvert d'une peinture blanche en état d'usage.

À noter la présence d'une trappe de visite aux combles perdus dont le cadre et la porte en métal thermolaqué sont en état d'usage.

Cette pièce est accessible du palier par une ouverture dépourvue d'hubriserie en état d'usage. Le seuil au sol n'est pas réalisé.

Cette pièce est éclairée par une fenêtre de toit de marque Vélux avec store occultant manuel et une fenêtre à deux vantaux, en PVC blanc, double vitrage et simple vantail protégée à l'extérieur par un volet roulant à sangle en très bon état avec mécanisme à oscillo-battant également en très bon état.

Les équipements électriques situés dans cette pièce sont en bon état d'ensemble.

Absence de dispositif de chauffage. L'arrivée électrique destinée à recevoir un convecteur est néanmoins en place.

Aménagés à l'extrémité des combles, je relève la présence de plusieurs tiroirs en stratifié récents et en très bon état.
