# PROCES-VERBAL DE DESCRIPTION

### PROCES VERBAL DE DESCRIPTION

LE MARDI PREMIER JUILLET  
DEUX MILLE VINGT-CINQ

82 Bis Rue Victor Hugo  
Bâtiment D, Etage 2, porte droite,  
60100 CREIL

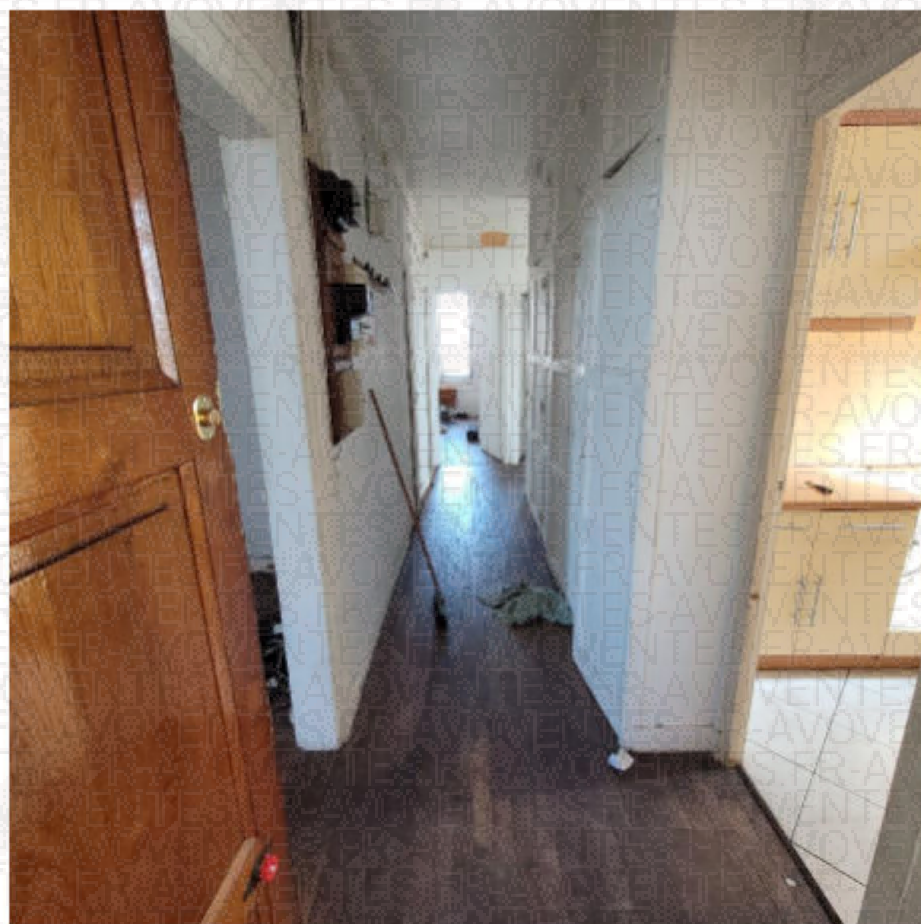
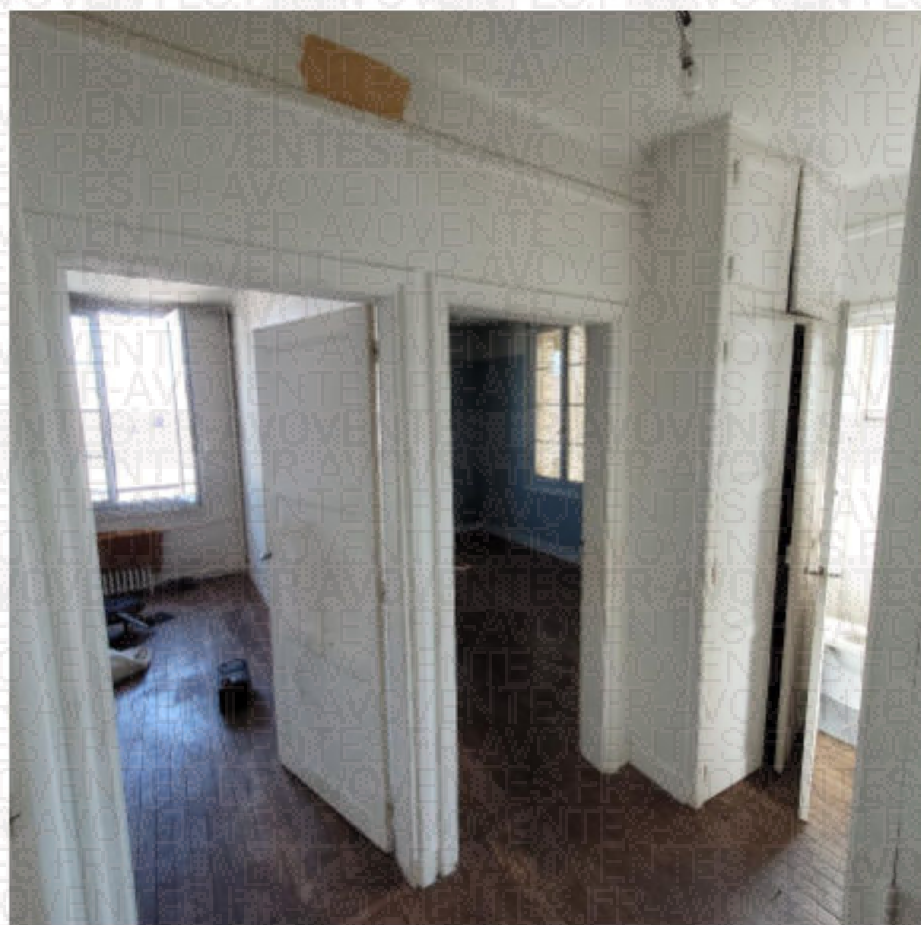
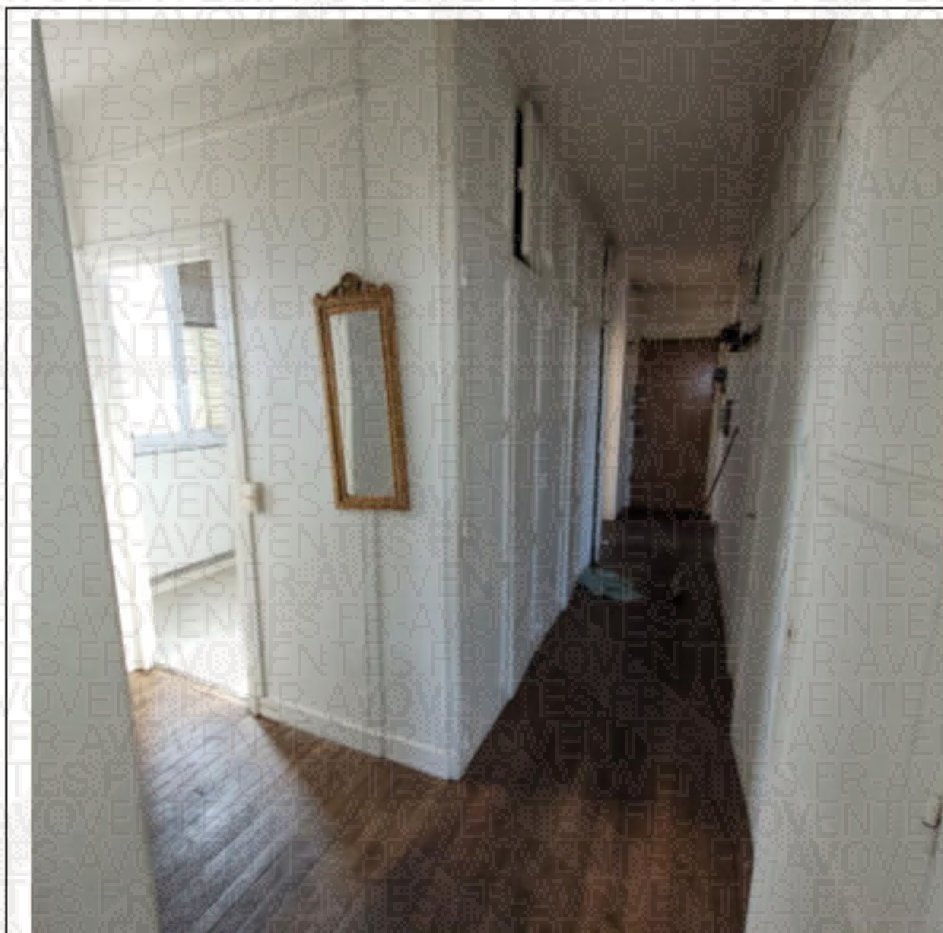
#### **CLICHES PHOTOGRAPHIQUES N°1 A 3**

Au sol parquet en chêne ancien, ciré, noirci et encrassé en de nombreux points.

Les plinthes sont en bois, couvertes d'une peinture blanche défraîchie et écaillée.

Sur les murs, structure plâtre couverte d'une peinture blanche défraîchie, grossièrement appliquée et présentant de nombreuses taches en partie basse.

Au plafond, structure plâtre et cimaises en bois couverts d'une peinture ancienne, partiellement reprise à la peinture blanche, l'ensemble défraîchi et grossièrement réalisé.

L'accès à l'appartement est assuré des parties communes par une porte à caissons en bois verni couverte sur sa face intérieure d'un renfort métallique habillé d'un revêtement vinylique, l'ensemble défraîchi et encrassé. Le judas est obturé. Le dispositif de fermeture est hors d'usage à l'exception du verrou supérieur. Le cadre de porte, en bois mouluré, est couvert d'une peinture beige défraîchie et présentant des dégradations et chocs autour des entrées de gâches.

Les équipements électriques situés dans cette pièce, anciens, sont en état d'usage apparent. Les terminaux sont néanmoins encrassés.

Je relève la présence dans cet espace d'un tableau disjoncteurs, une coupure générale et un compteur anciens, en état d'usage, quelque peu jaunis.

Cette pièce dispose en outre de sept placards intégrés chacun fermé par quatre portes en bois mouluré couvertes d'une peinture blanche défraîchie et jaunie. À l'intérieur de ces placards, présence d'aménagements anciens, en bois, réalisés de façon artisanale. À l'exception de l'un de ces placards, les portes de ces derniers sont dépourvues de leurs clefs.

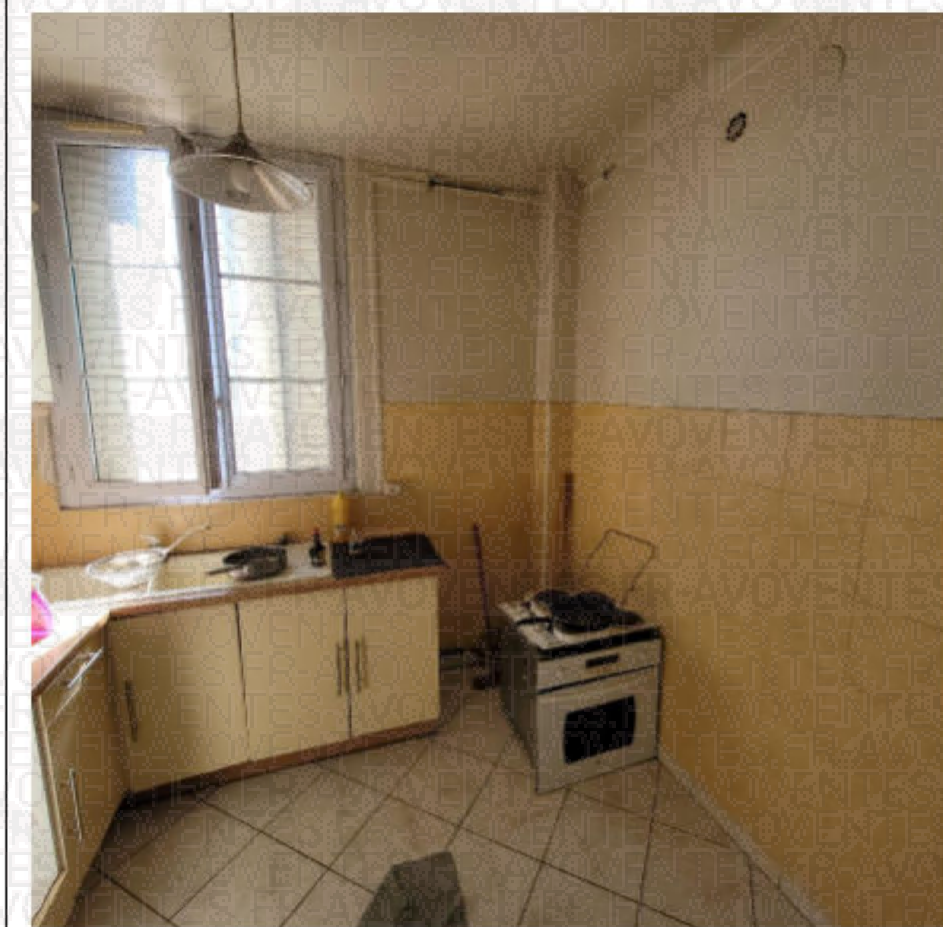
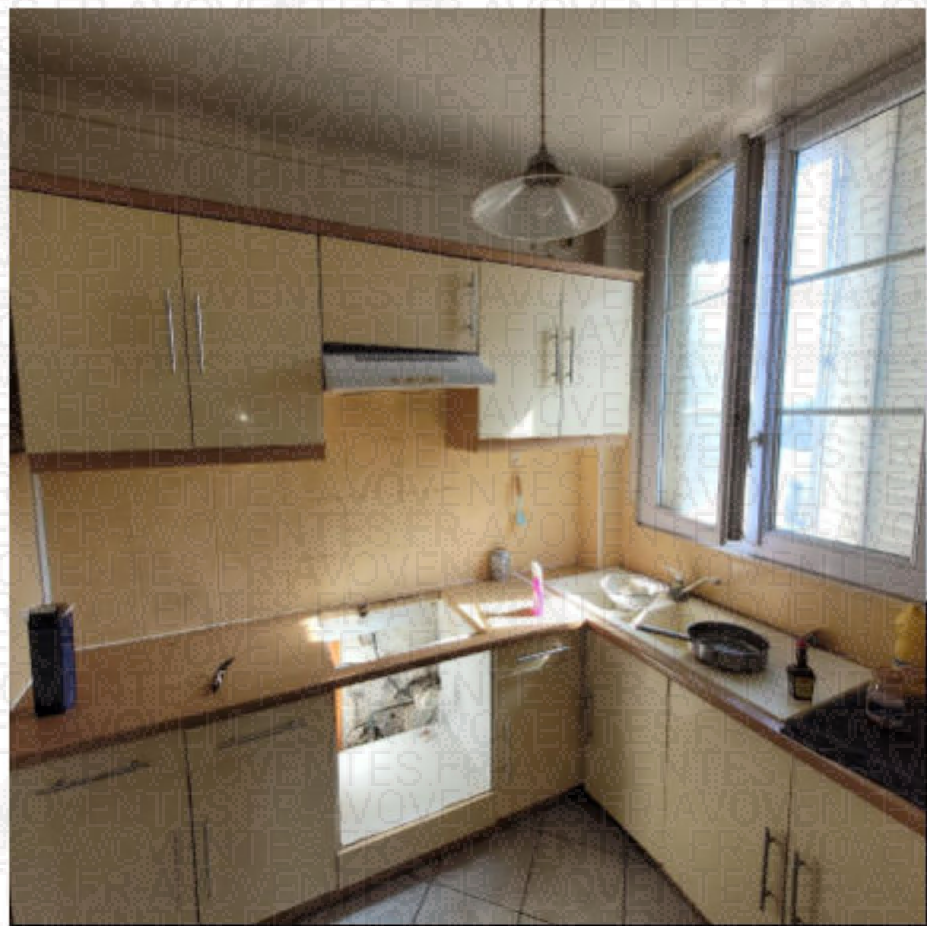
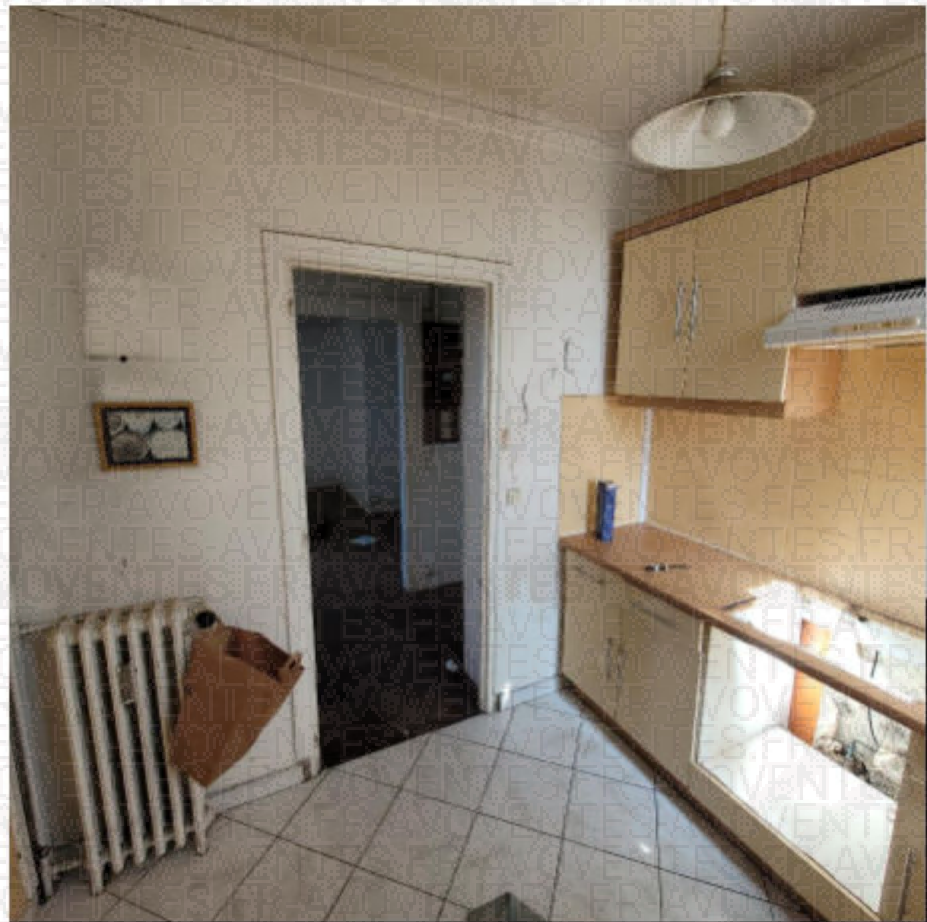
#### **CLICHES PHOTOGRAPHIQUES N°4 A 6**

Sol et plinthes, carrelage à joints ciment encrassé. Deux éléments de plinthe sont manquants de part et d'autre de la porte d'accès.

Sur les murs et au plafond, structure plâtre couverte d'une peinture en très mauvais état

(revêtement fortement écaillé, jauni, encrassé et présentant de nombreux résidus alimentaires).

L'accès à cette pièce est assuré de l'entrée par une ouverture dépourvue d' huisserie dont le cadre en bois est couvert d'une peinture ancienne, défraîchie et écaillée. Au sol, présence d'une barre de seuil métallique fortement encrassée.

Cette pièce est éclairée par une fenêtre à deux vantaux, en PVC blanc, double vitrage, en état d'usage, mais encrassée et jaunie. Les dispositif de fermeture et poignée sont en bon état.

Les équipements électriques situés dans cette pièce sont en état d'usage apparent. Les terminaux sont néanmoins fortement encrassés.

Cette pièce est chauffée par un radiateur en fonte ancien avec robinet d'alimentation simple, couvert d'une peinture beige encrassée, écaillée et présentant des marques de corrosion.

Cette pièce est équipée d'un ensemble de meubles en stratifié en mauvais état (nombreuses écornures, gonflements, marques d'usure), l'ensemble fortement encrassé.

En partie supérieure, présence de placards muraux assortis, également en mauvais état.

Ce mobilier est surmonté d'un plan de travail en stratifié imitation bois en mauvais état (marques d'usure, écornures, surfaces insolées, encrassé). Je constate la présence dans ce plan de travail d'une ouverture laissée béante destinée à recevoir une plaque de cuisson.

Au-dessus de cette ouverture, présence d'une hotte aspirante partiellement arrachée et fortement encrassée.

Également intégré au plan de travail, je relève la présence d'un évier en résine blanche à deux vasques et paillasse latérale rainurée alimenté par un robinet mitigeur eau chaude et eau froide en inox thermolaqué, l'ensemble fortement encrassé et entartré. La base du robinet a fait l'objet d'un rafistolage. Je constate par ailleurs que le brise-jet de celui-ci est manquant.

À l'arrière du plan de travail, je relève la présence d'un joint d'étanchéité en silicone blanc noirci, encrassé et partiellement décollé.

À l'arrière du mobilier intégré et en retour, les murs sont couverts en partie basse d'une faïence à joints ciment avec cornières de finition en PVC, l'ensemble fortement encrassé.

En partie supérieure, je relève la présence d'une ventilation fermée par une grille métallique peinte et encrassée.

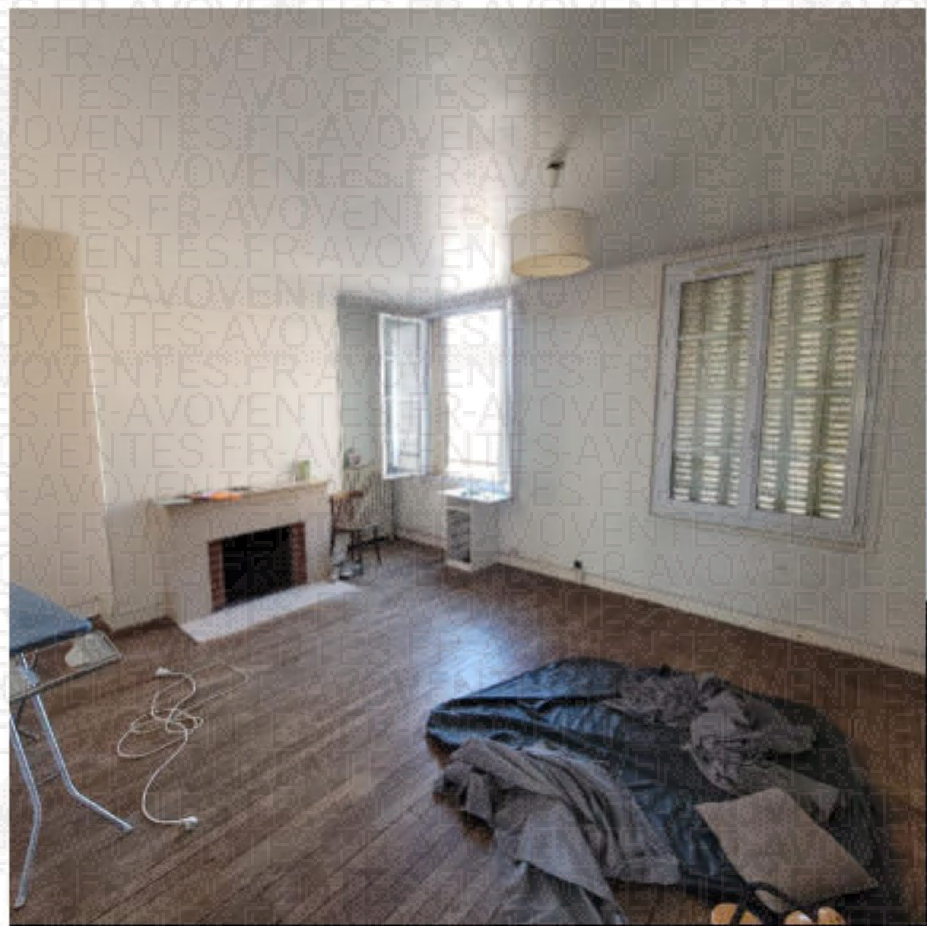
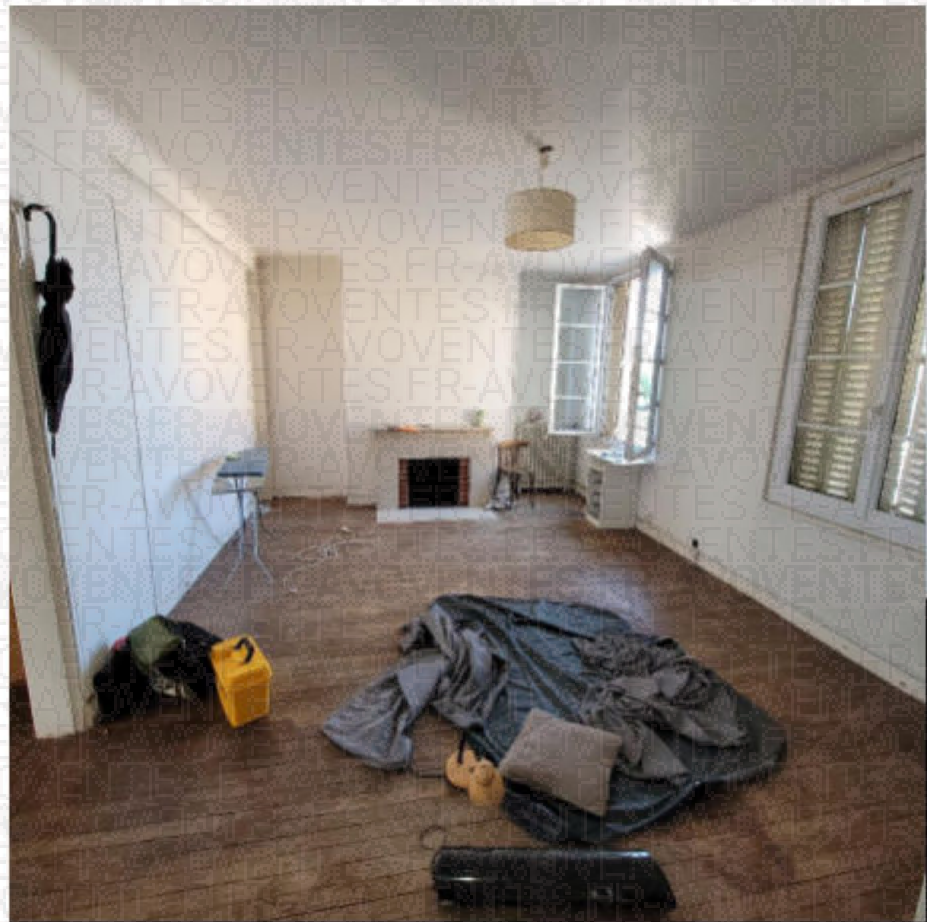
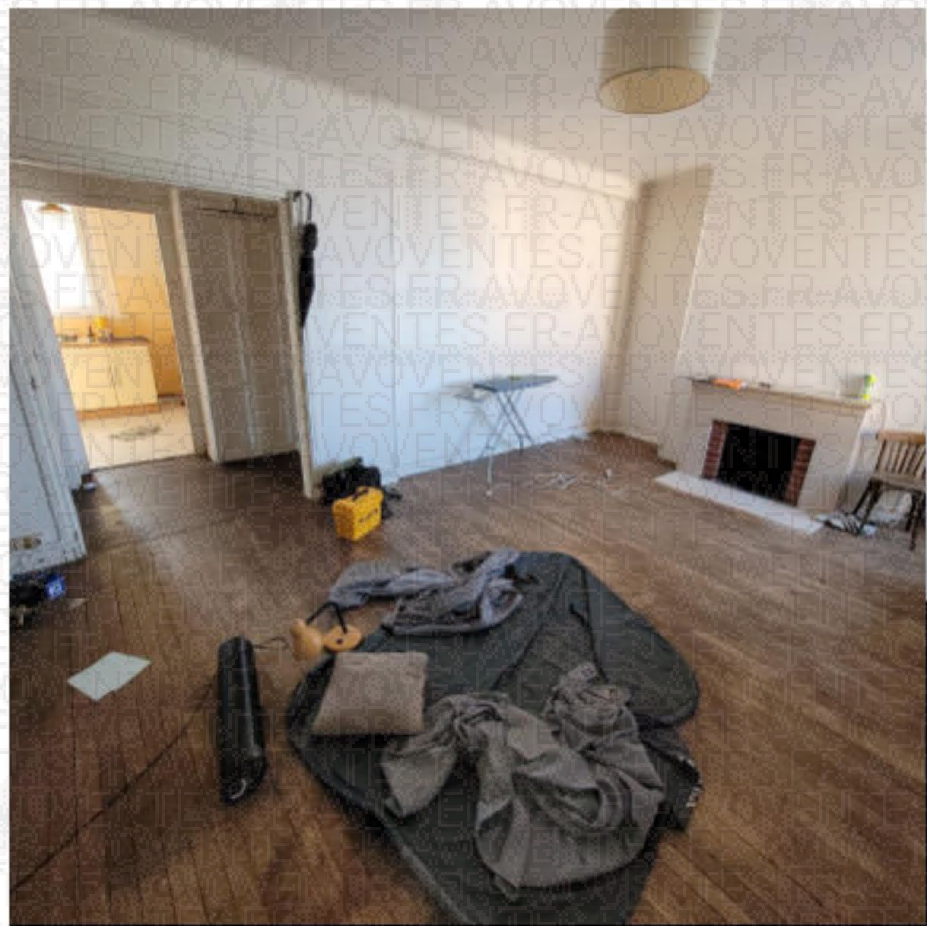
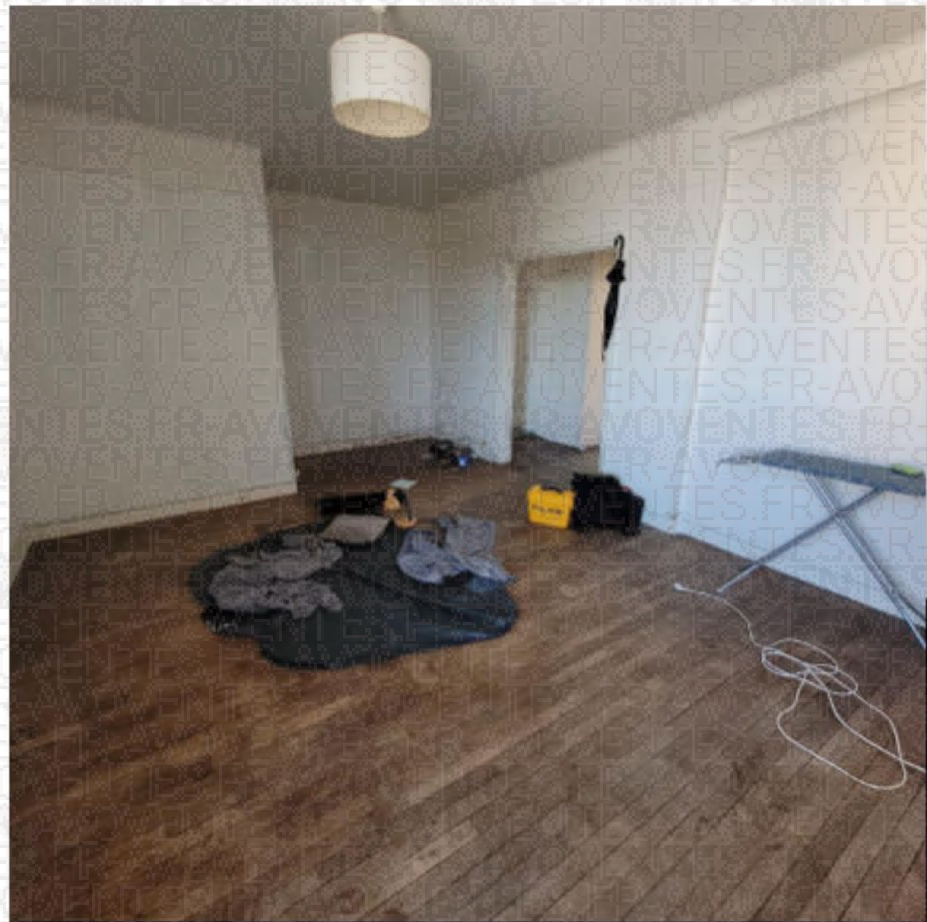
#### **CLICHES PHOTOGRAPHIQUES N°7 A 10**

Au sol, parquet en chêne ancien, ciré, encrassé, présentant de nombreuses taches et marques d'insolation.

Les plinthes sont en bois, couvertes d'une peinture blanche défraîchie et écaillée, particulièrement à leur sommité.

Sur les murs et au plafond, structure plâtre et cimaises en bois, l'ensemble couvert d'une peinture ancienne et en mauvais état (revêtement jauni et encrassé, présentant de nombreuses traces de meubles, quelques percements et des zones importantes d'écaillage).

Cette pièce est accessible de l'entrée par une ouverture double dépourvue d'hubriserie dont le cadre en bois mouluré est couvert d'une peinture beige ancienne et défraîchie, présentant quelques marques d'écaillage, ainsi que des percements légers.

Cette pièce est éclairée par deux fenêtres à deux vantaux, en PVC blanc, double vitrage, en état d'usage. Les dispositifs de fermeture et poignées sont en bon état. Autour de ces fenêtres, présence de cadres en bois couverts d'une peinture beige défraîchie.

Les équipements électriques situés dans cet espace sont en état d'usage apparent. Les terminaux sont néanmoins encrassés. Je relève la présence de deux prises arrachées.

Cette pièce est chauffée par un radiateur en fonte avec robinet d'alimentation simple, couvert d'une peinture beige encrassée et écaillée.

Cette pièce bénéficie d'une cheminée en marbre et brique en état d'usage à l'exception de plusieurs fissures visibles sur la plaque foyère. Cette cheminée dispose d'un rideau métallique couvert d'une peinture noire en état d'usage.

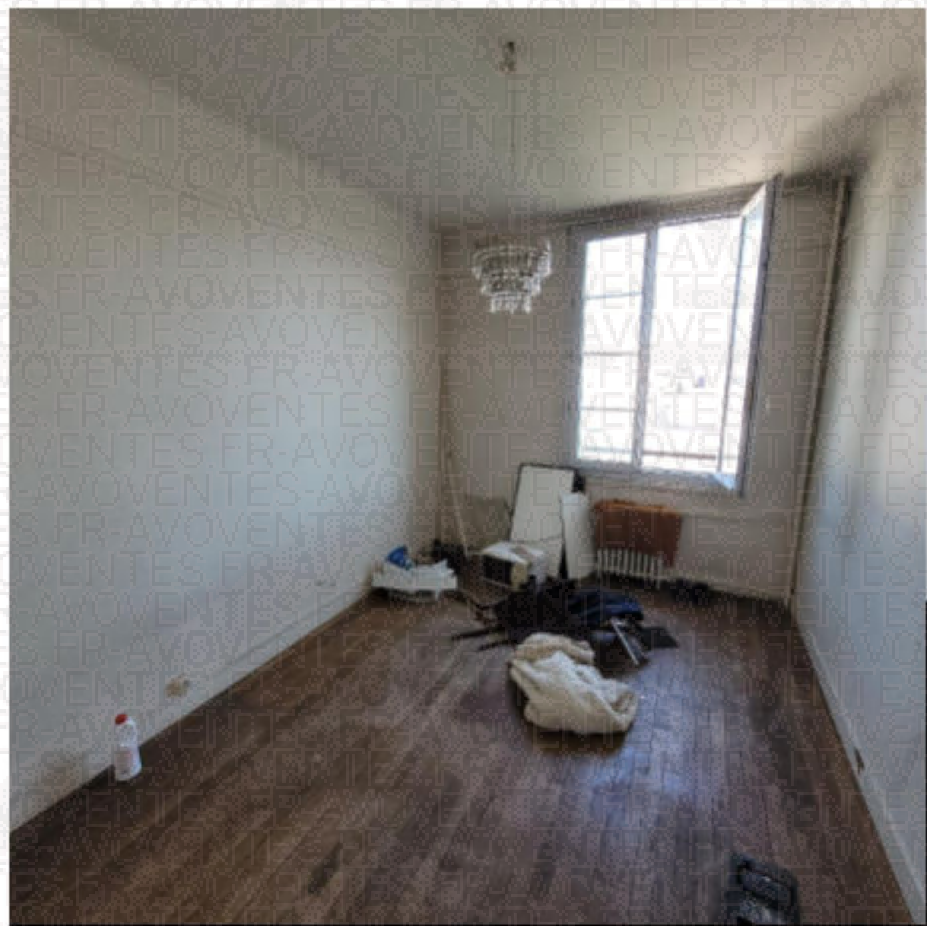
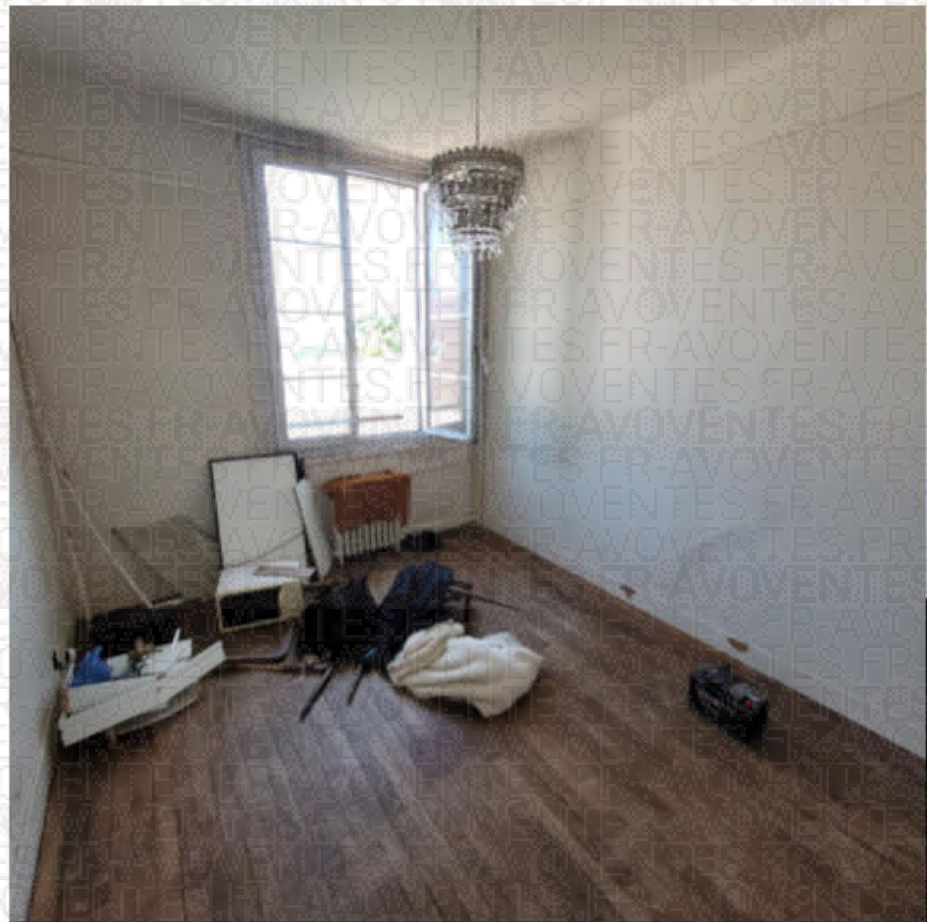
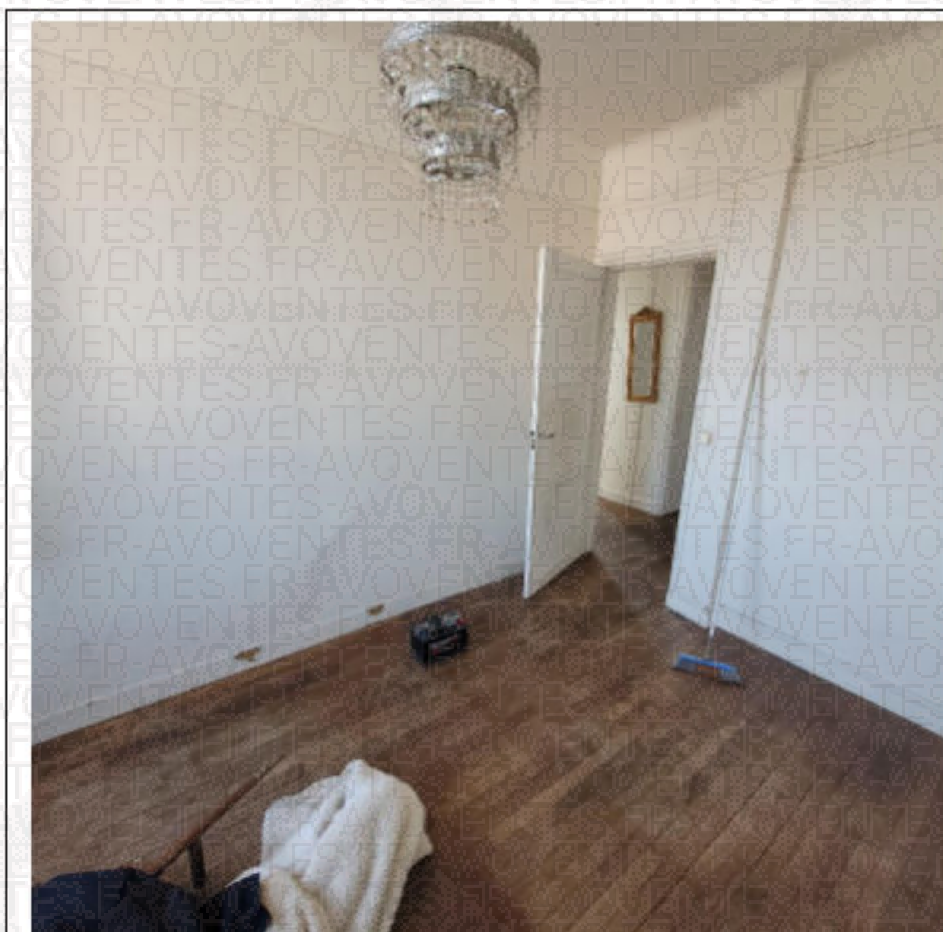
#### **CLICHES PHOTOGRAPHIQUES N°11 A 13**

Au sol, parquet en chêne ancien et ciré, encrassé, présentant quelques chocs, taches et zones insolées.

Les plinthes sont en bois, couvertes d'une peinture beige ancienne, défraîchie et écaillée.

Sur les murs et au plafond, structure plâtre et cimaises bois, l'ensemble couvert d'une peinture beige défraîchie, jaunie et encrassée. Je relève la présence de plusieurs taches en partie basse des murs sur ce revêtement, ainsi qu'une zone d'écaillage sous la fenêtre.

L'accès à cette pièce est assuré du couloir par une porte en bois mouluré couverte sur ses deux faces d'une peinture défraîchie et encrassée. Les dispositifs de fermeture et poignées sont en bon état. Le cadre de porte, en bois mouluré, est couvert d'une peinture blanche défraîchie et écaillée.

Cette pièce est éclairée par une fenêtre à deux vantaux, en PVC blanc, double vitrage, en état d'usage, quelque peu jaunie. Les dispositifs de fermeture et poignée sont en bon état. Autour de cette hubriserie, présence d'un cadre en bois couvert d'une peinture défraîchie.

Les équipements électriques situés dans cette pièce sont en état d'usage apparent. Les terminaux sont néanmoins fortement encrassés. Je constate qu'une prise est par ailleurs arrachée.

Cette pièce est chauffée par un radiateur en fonte ancien, avec robinet d'alimentation simple, couvert d'une peinture blanche écaillée et défraîchie.

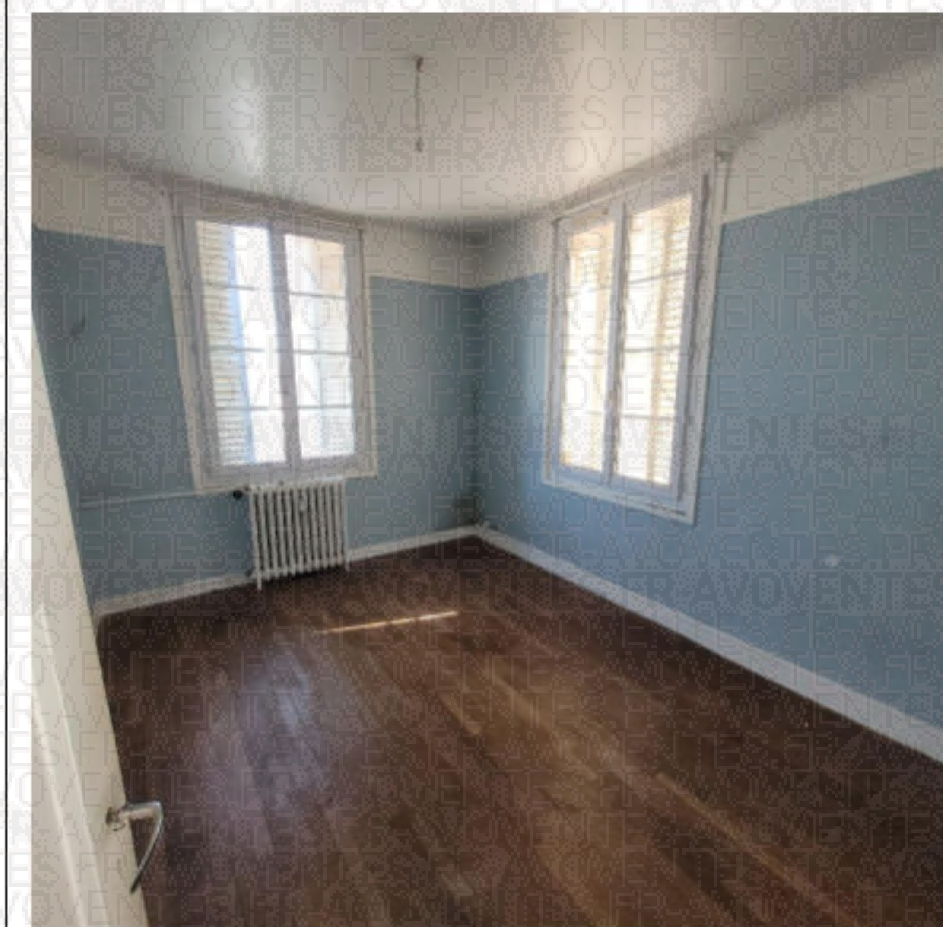
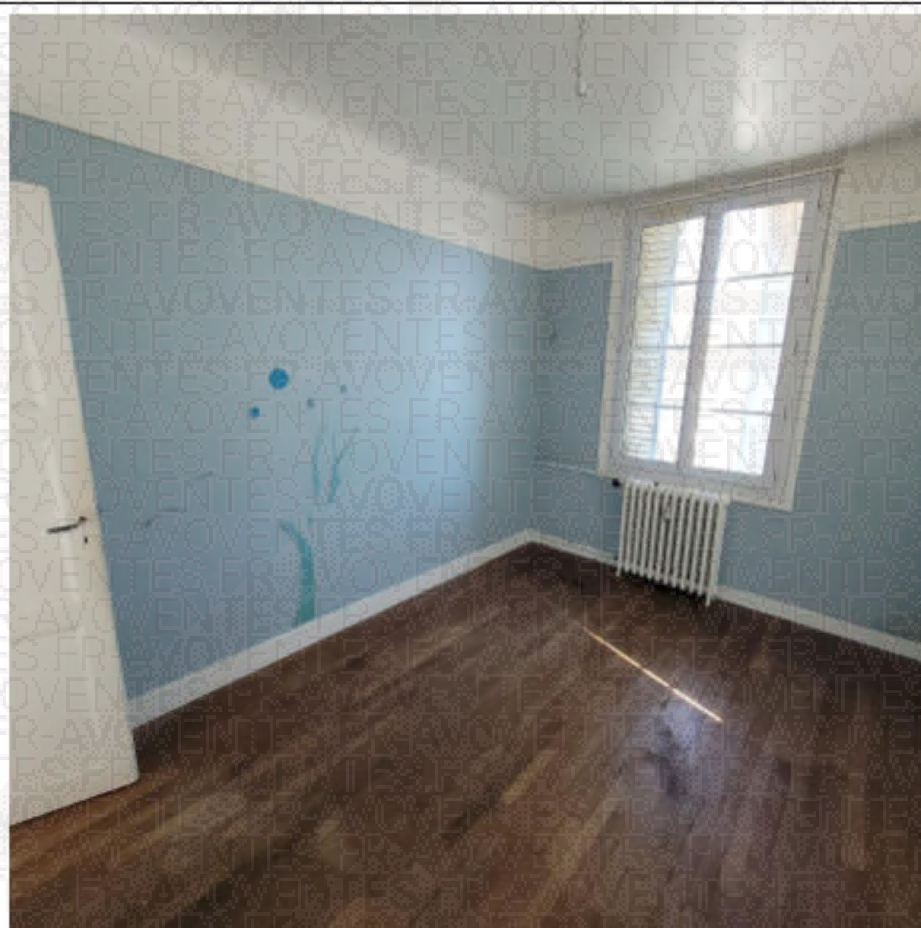
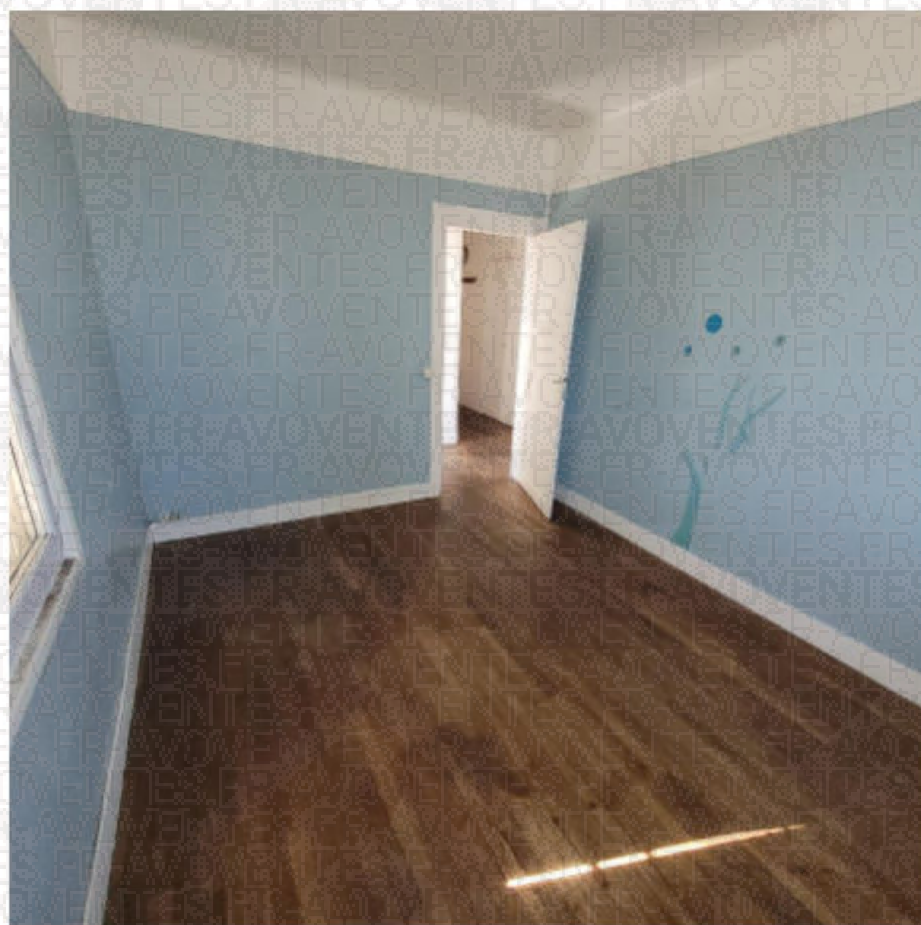
**CLICHES PHOTOGRAPHIQUES N°14 A 16**

Au sol, parquet en chêne ancien, ciré, encrassé sur toute sa surface.

Les plinthes sont en bois, couvertes d'une peinture blanche ancienne et défraîchie.

Sur les murs et au plafond, structure plâtre et cimaises en bois couverts d'une peinture bicolore en mauvais état (zones écaillées, taches, éraflures, vestiges de stickers, percements avec chevilles Molly laissés en l'état et marques de moisissure dans un angle).

L'accès à cette pièce est assuré par une porte à caissons en bois couverte sur ses deux faces d'une peinture beige défraîchie et encrassée. À la sommité de la face extérieure, présence de deux patères encrassées.

Cette pièce est éclairée par deux fenêtres à deux vantaux, en PVC blanc, double vitrage, en état d'usage, quelque peu jaunies. Les dispositifs de fermeture et poignées sont en bon état. Autour de ces fenêtres, présence de cadres en bois couverts d'une peinture beige défraîchie et écaillée. Fixées à la sommité de ces cadres, je relève la présence de deux tringles en bois en état médiocre.

Les équipements électriques situés dans cet espace sont en état d'usage apparent. Les terminaux sont néanmoins encrassés.

Cette pièce est chauffée par un radiateur en fonte avec robinet d'alimentation simple, couvert d'une peinture blanche défraîchie et encrassée.

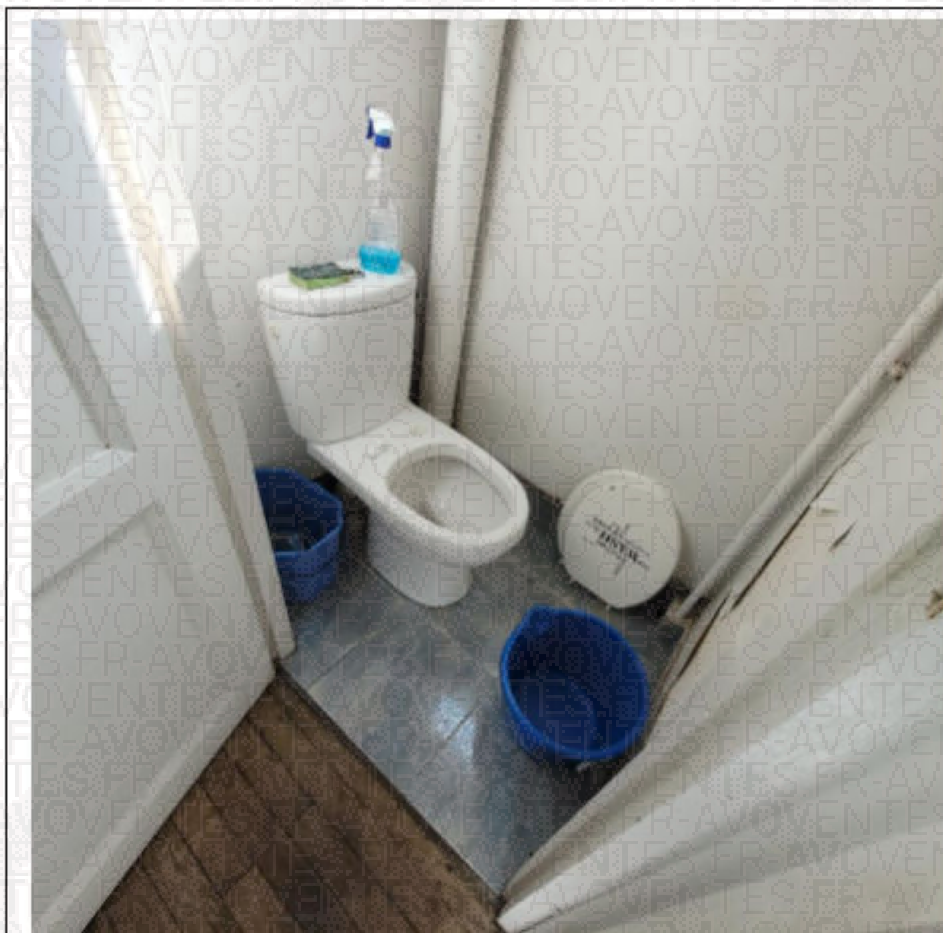
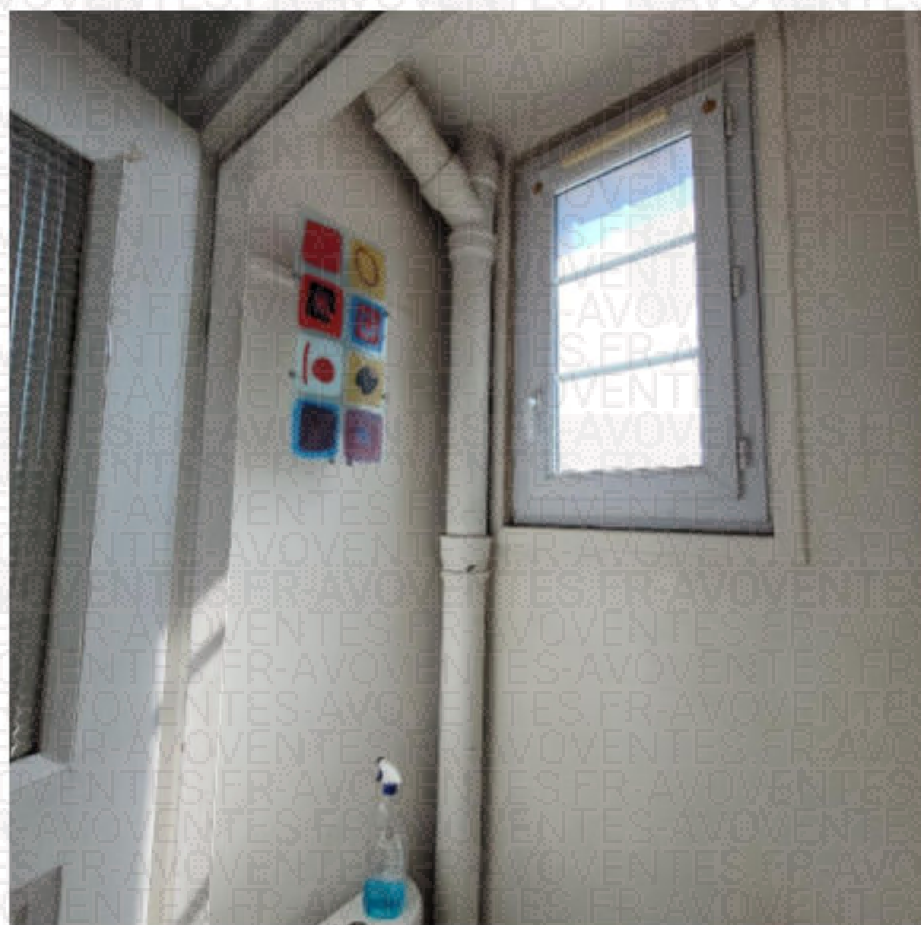
**CLICHES PHOTOGRAPHIQUES N°17 ET 18**

Sol et plinthes, carrelage à joints ciment fortement encrassé.

Sur les murs et au plafond, structure plâtre couverte d'une peinture ancienne, en mauvais état (surfaces écaillées, présence de plusieurs percements, l'ensemble est jauni et encrassé).

L'accès à cette pièce est assuré du couloir par une porte à caissons en bois mouluré et oculus supérieur translucide couverte sur ses deux faces d'une peinture beige défraîchie et encrassée. Les dispositifs de fermeture et poignées sont en état d'usage. La plaque d'hygiène de la face intérieure est néanmoins manquante. Cette porte est équipée d'une targette rafistolée autour de laquelle je relève la présence de plusieurs percements.

Cette pièce est éclairée par une fenêtre haute en PVC blanc, double vitrage en état d'usage, mais encrassée. Les dispositifs de fermeture et poignée sont en bon état. Autour de cette fenêtre, présence d'un cadre en bois couvert d'une peinture beige défraîchie et écaillée.

Les équipements électriques situés dans cet espace sont en état d'usage. Les terminaux sont néanmoins encrassés.

À noter la présence d'une canalisation apparente couverte d'une peinture beige défraîchie et écaillée.

Cette pièce est équipée d'une cuvette de toilette en faïence blanche, à réservoir dorsal deux débits. Je constate que le mécanisme de cet équipement est hors d'usage et que le double abattant est arraché.

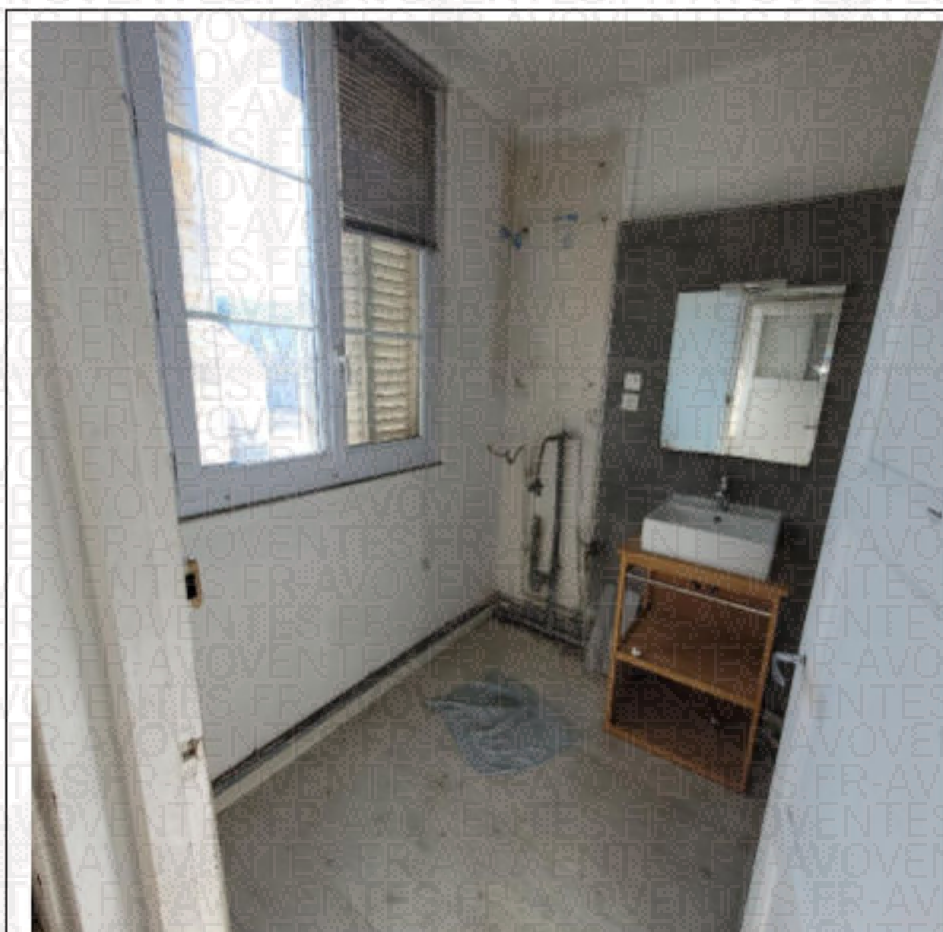
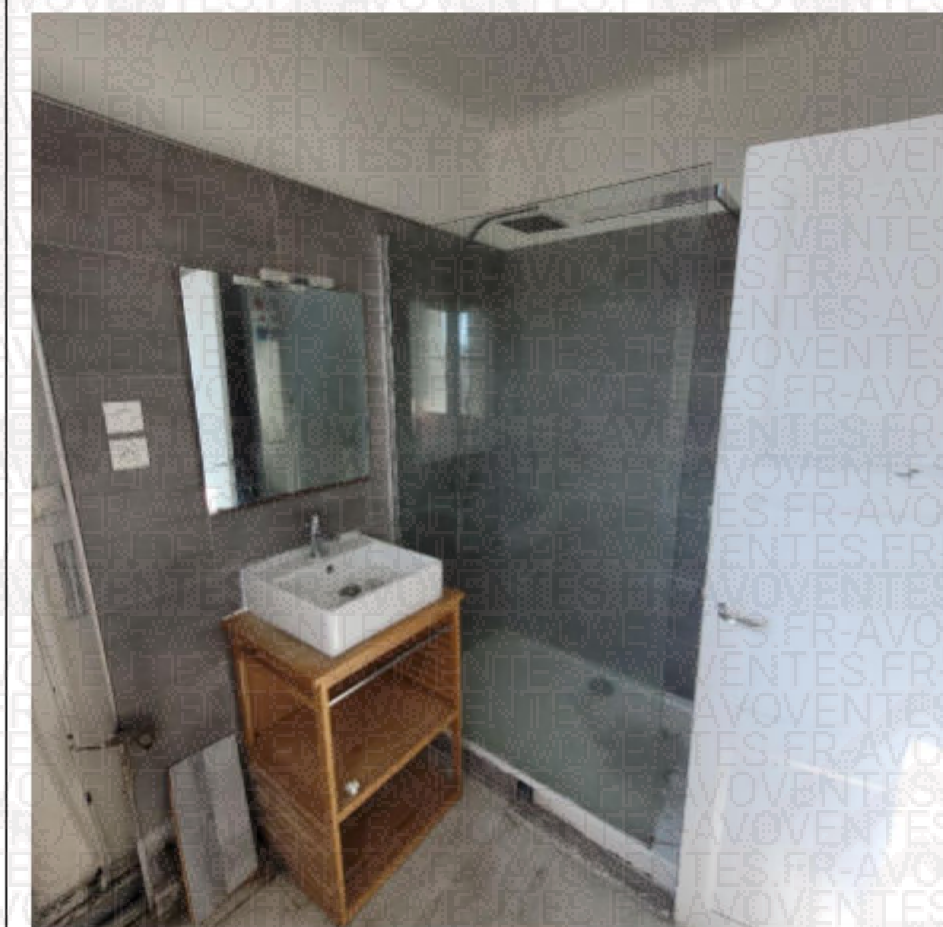
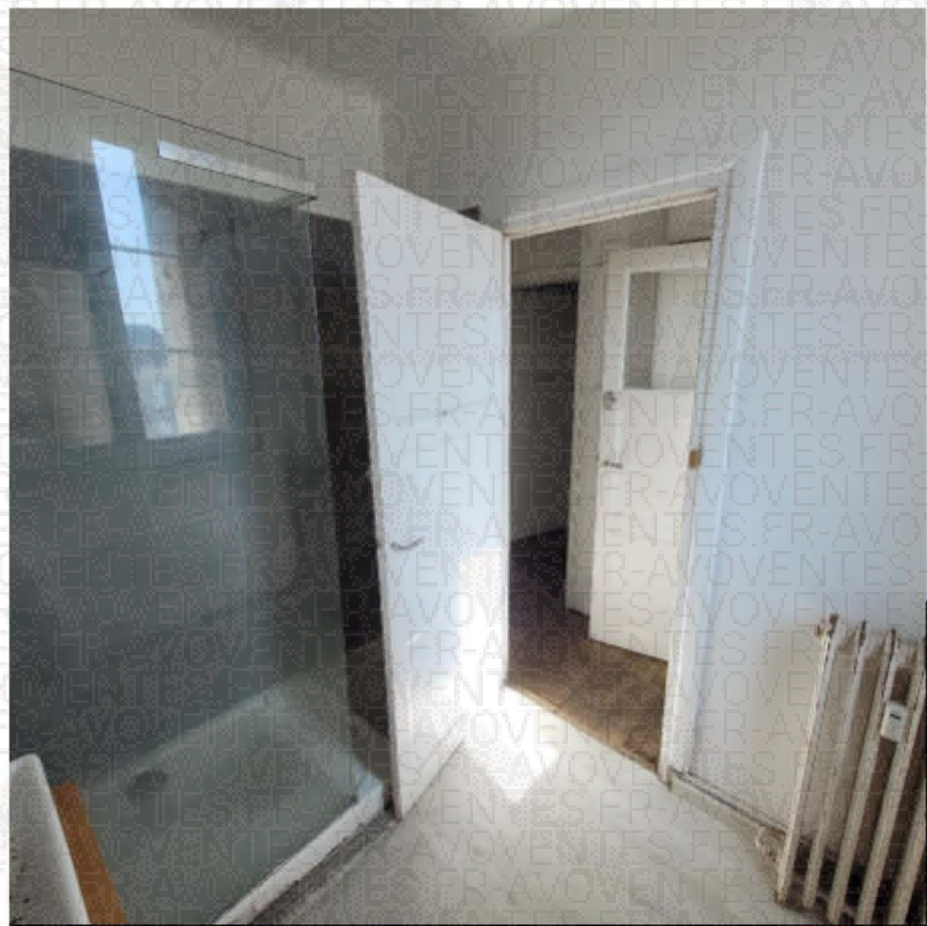
#### **CLICHES PHOTOGRAPHIQUES N°19 A 21**

Au sol, lames de linoléum imitation parquet grossièrement installées et fortement encrassées sur toute leur surface.

Les plinthes sont en carrelage sur lesquelles ont été appliquées en partie des surplinthes en stratifié fortement encrassées.

Sur les murs et au plafond, structure plâtre couverte d'une peinture blanche très grossièrement appliquée et de façon partielle. Je constate que ce revêtement est en mauvais état (présence de nombreuses taches, percements, dégradations et zones non repeintes laissant apparaître la couche de peinture inférieure défraîchie et encrassée).

L'accès à cette pièce est assuré par une porte à caissons couverte sur ses deux faces d'une peinture blanche en état médiocre (revêtement encrassé et écaillé). Les dispositif de fermeture et poignées sont en bon état. Cette porte est munie d'un petit verrou intérieur en état d'usage.

Cette salle de bain est éclairée par une fenêtre à deux vantaux, en PVC blanc, double vitrage, en état d'usage, mais jaunie et encrassée. Les dispositif de fermeture et poignée sont en bon état. Le cache de la ventilation supérieure est manquant. Autour de cette fenêtre, présence d'un cadre en bois couvert d'une peinture écaillée et encrassée.

Les équipements électriques situés dans cet espace sont en état d'usage.

Je constate que cette pièce est équipée d'une cabine de douche dont le bac receveur en résine blanche est encrassé et entartré. Celui-ci est installé sur un massif carrelé en mauvais état (revêtement décollé et dégradations nombreuses). Cette cabine bénéficie d'une paroi fixe translucide encrassée et entartrée. Elle est alimentée par un robinet thermostatique eau chaude et eau froide avec flexible, pomme, ciel et colonne de douche en inox en état d'usage, légèrement entartrés. Les parois intérieures de la cabine et les murs en retour sont couverts d'une faïence à joints ciment avec cornières de finition en inox en état d'usage, mais encrassée et entartrée. Au bas de cette surface, le long du bac à douche, présence d'un joint d'étanchéité en silicone blanc encrassé et partiellement décollé.

Cette pièce bénéficie en outre d'un lavabo posé en faïence blanche alimenté par un robinet mitigeur eau chaude et eau froide en inox encrassé et entartré. Le bouchon de bonde est hors d'usage.

Ce sanitaire est installé sur un meuble en bambou usagé.

À l'arrière du lavabo, présence d'un joint d'étanchéité en silicone blanc très grossièrement réalisé.

Ce lavabo est surmonté d'un miroir avec éclairage intégré en état médiocre (importante dégradation du tain à ses extrémités).

À gauche du lavabo, je relève la présence des alimentations et évacuations d'un ballon d'eau chaude, lequel a été déposé.
