# PROCES-VERBAL DE DESCRIPTION

### PROCES VERBAL DE DESCRIPTION

LE MARDI PREMIER JUILLET  
DEUX MILLE VINGT-CINQ

82 Bis Rue Victor Hugo  
Bâtiment D, Etage 2, porte droite,  
60100 CREIL

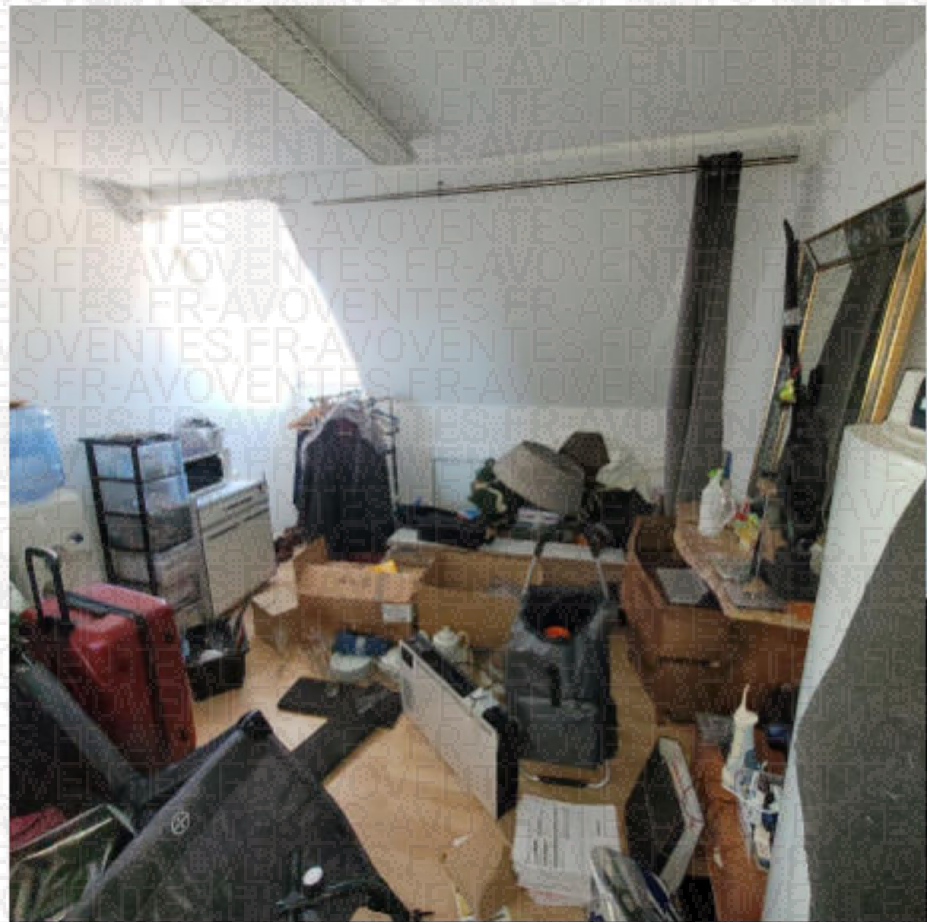
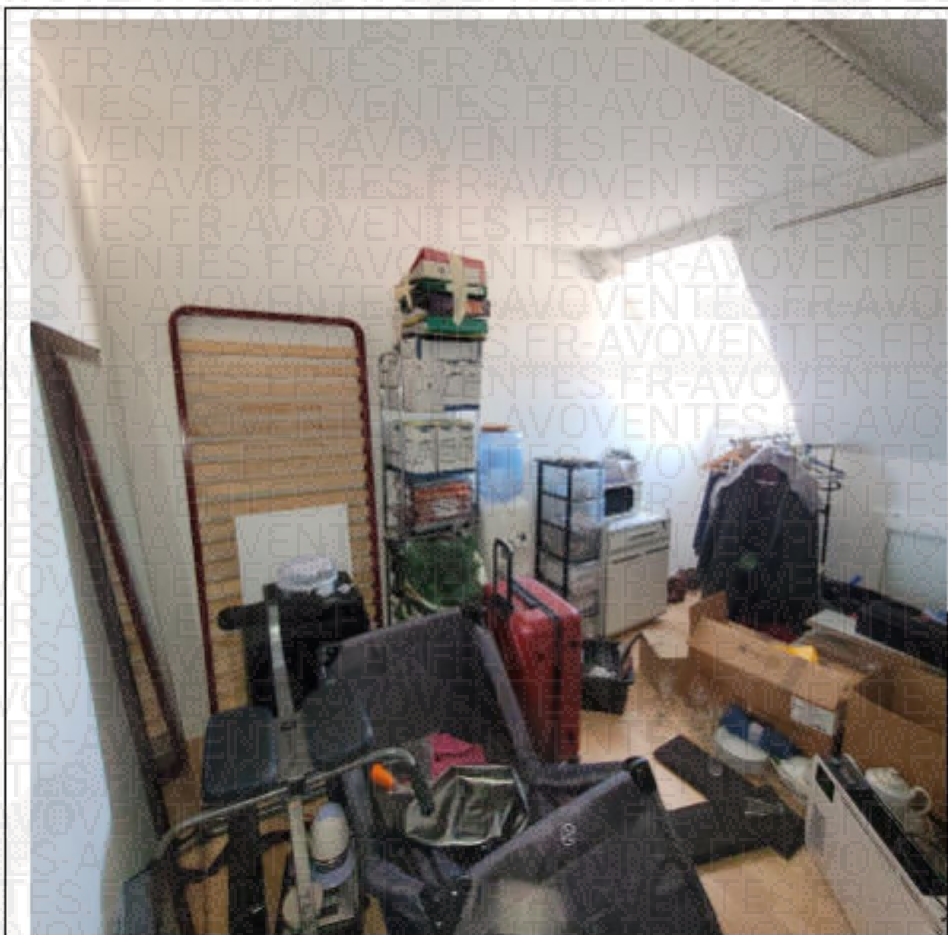
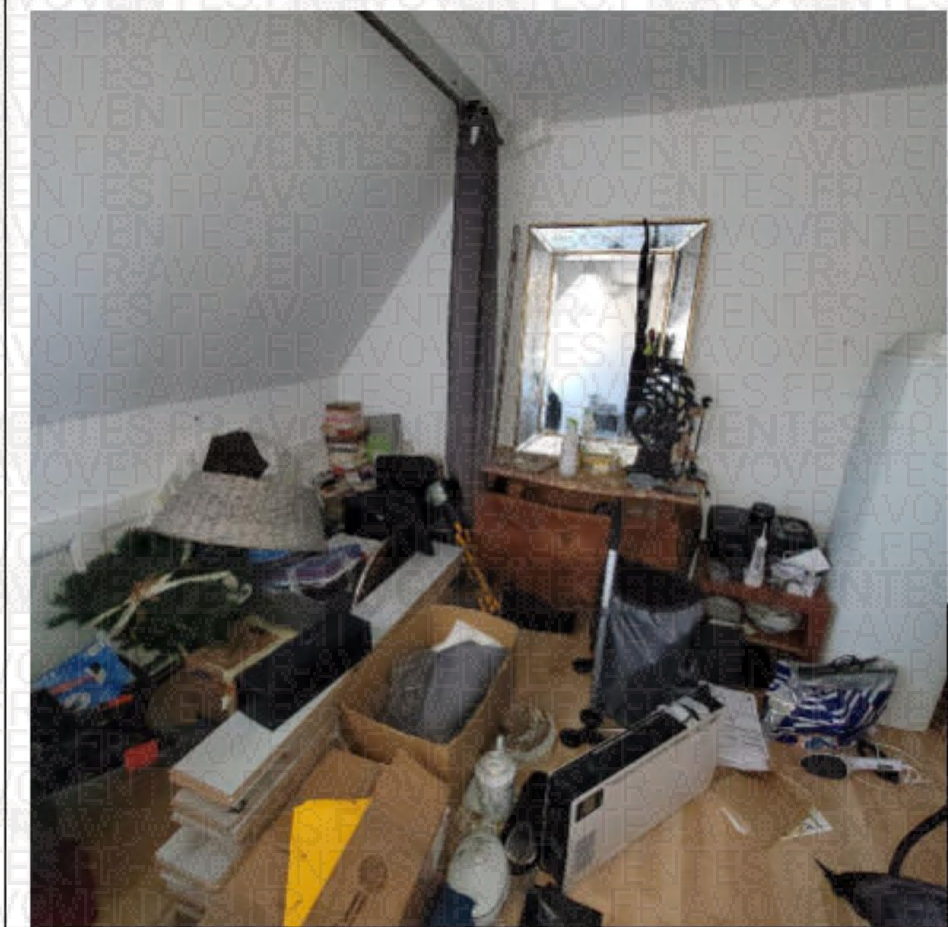
#### **CLICHES PHOTOGRAPHIQUES N°22 A 24**

L'appartement dispose d'un grenier situé au dernier étage. Cet espace a été aménagé en chambre.

Au sol, stratifié imitation parquet en état d'usage.

Les plinthes sont en bois, couvertes d'une peinture blanche défraîchie.

Sur les murs et au plafond, plâtre et doublage de placoplâtre couverts d'une peinture blanche appliquée sur un support irrégulier, présentant plusieurs taches, surtout en partie basse.

Je relève également la présence de poutres apparentes anciennes, couvertes d'une peinture blanche en bon état.

L'accès à cette pièce est assuré du couloir commun par une porte renforcée de façon artisanale au moyen de planches de contreplaqué et d'aggloméré laissées à l'état brut.

Cette pièce est éclairée par une fenêtre à simple vantail, en PVC blanc, double vitrage, en bon état.

Les équipements électriques situés dans cet espace sont en bon état d'ensemble. Les terminaux sont néanmoins encrassés.

Je relève la présence d'un tableau de disjoncteurs en état d'usage.

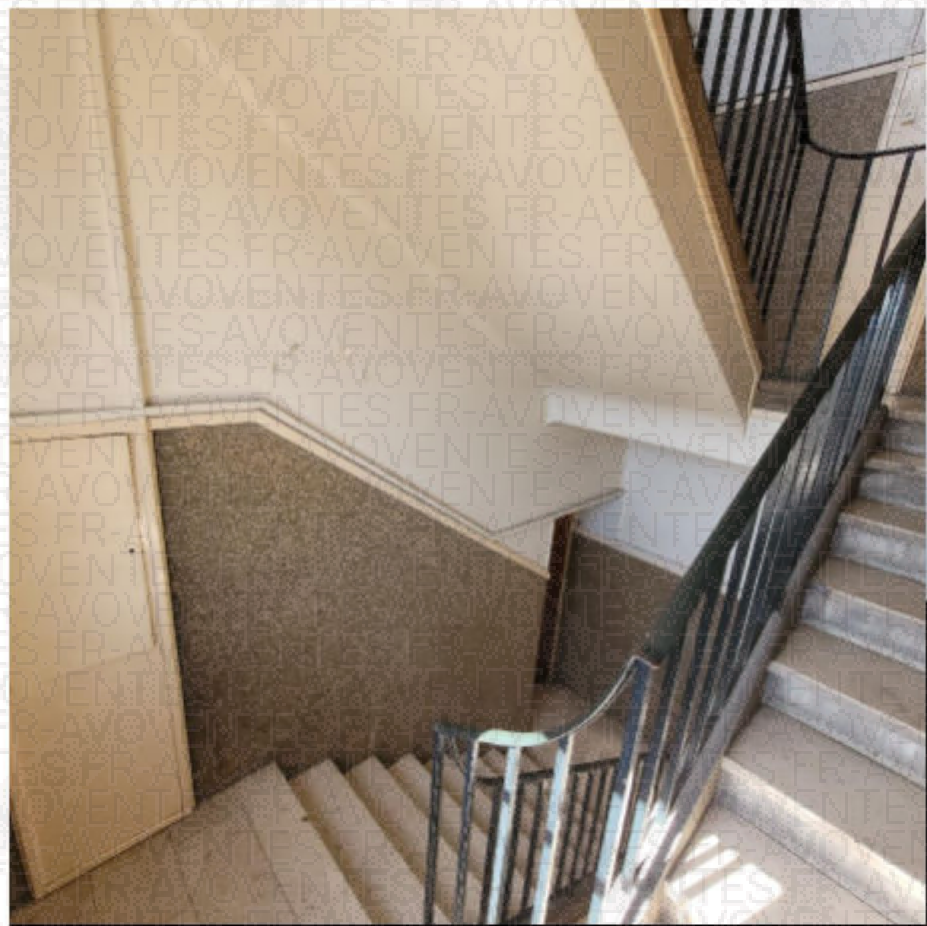
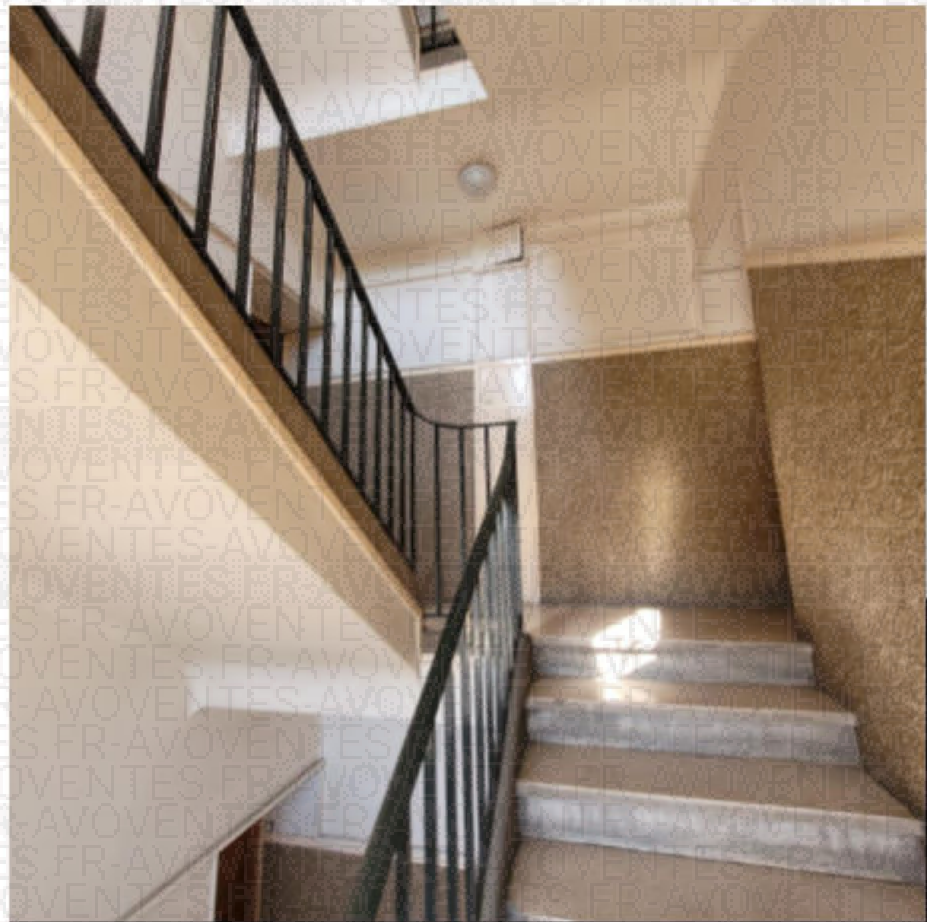
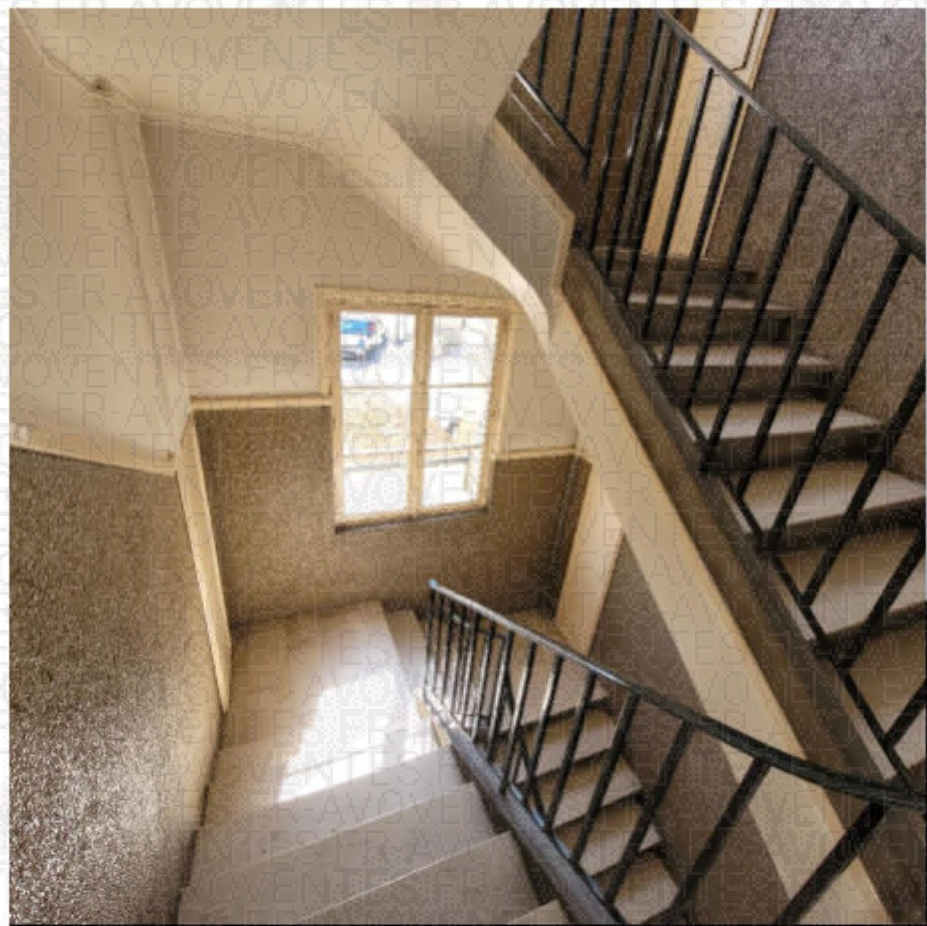
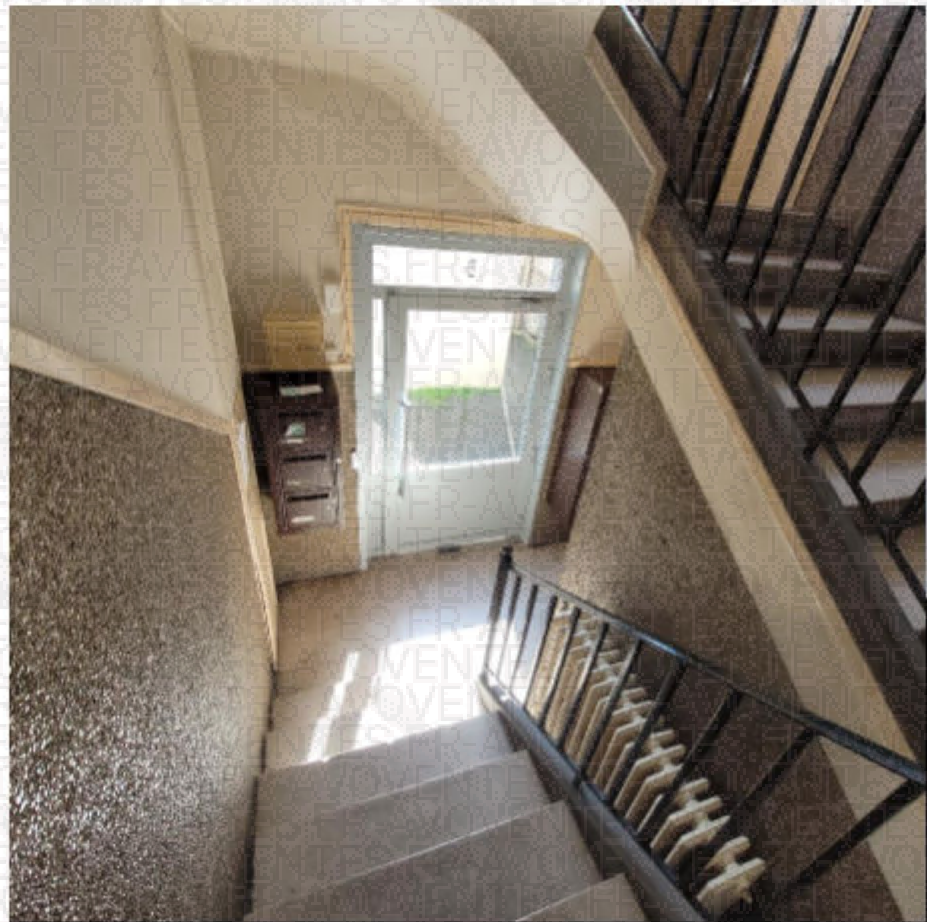
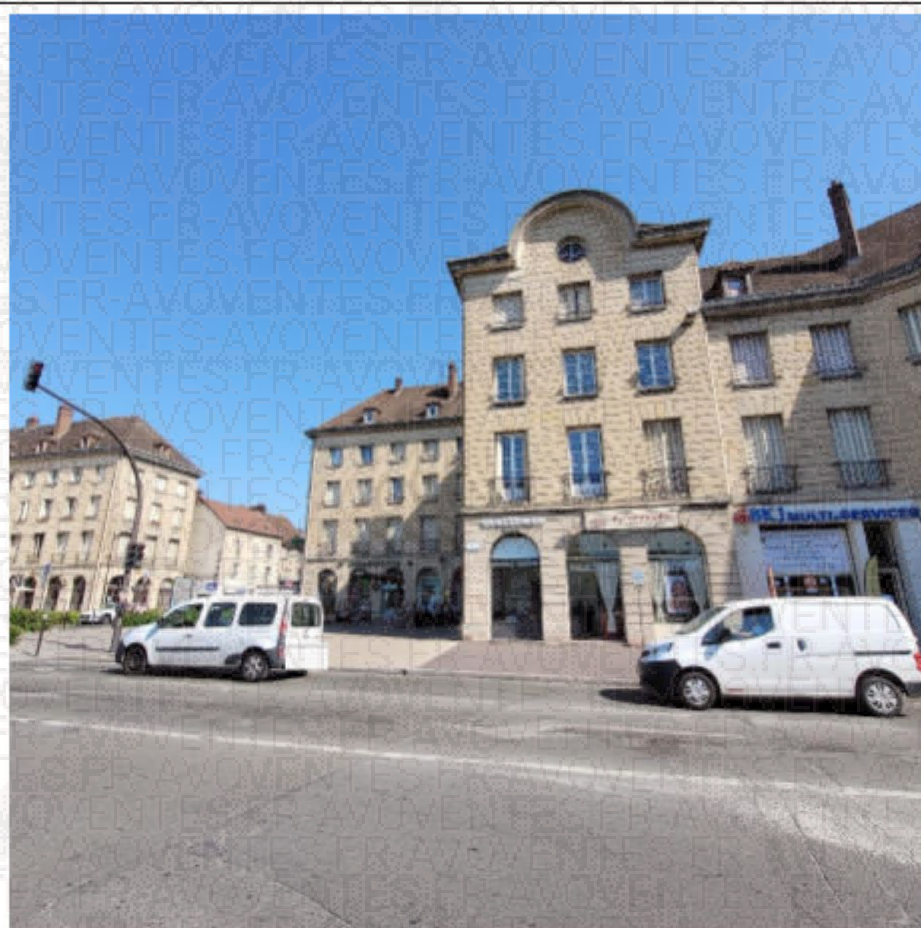
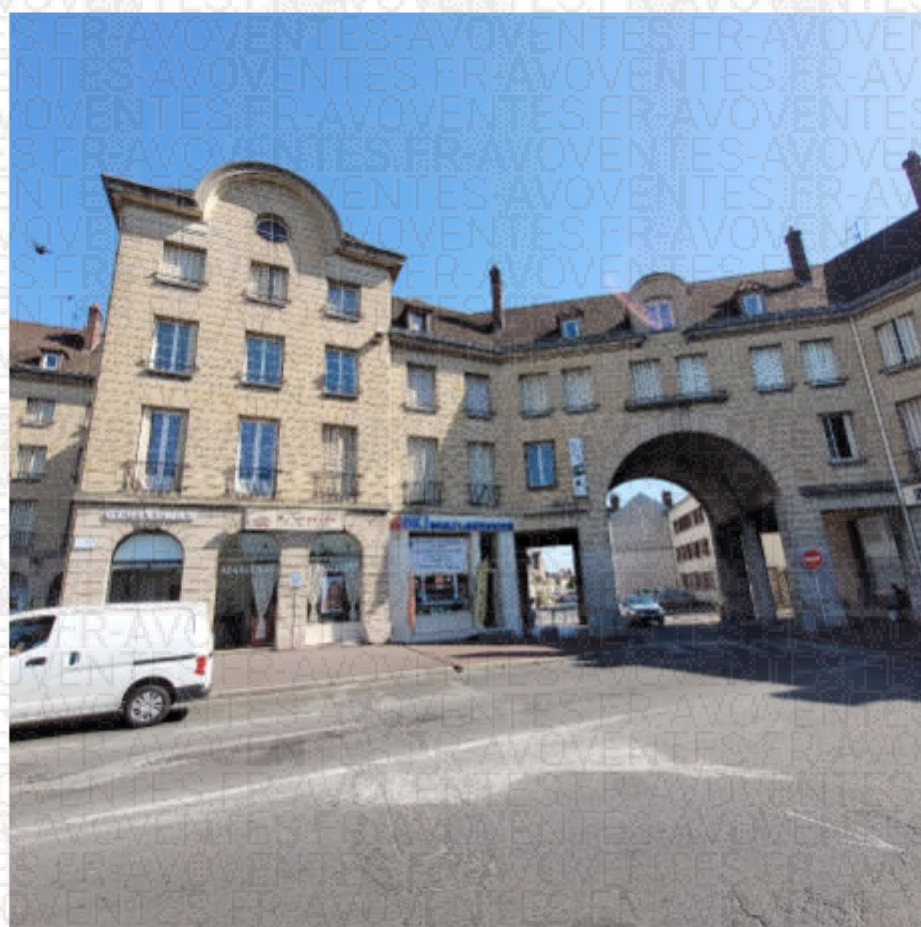
#### **CLICHES PHOTOGRAPHIQUES N°25 A 28 – 31 ET 32**

Le bien saisi est situé dans un ensemble immobilier dont les parties communes sont en état d'usage et d'entretien.

Les façades de cet ensemble en pierre de taille et béton ainsi que la toiture, chéneaux et

descentes d'eau, sont en bon état d'ensemble

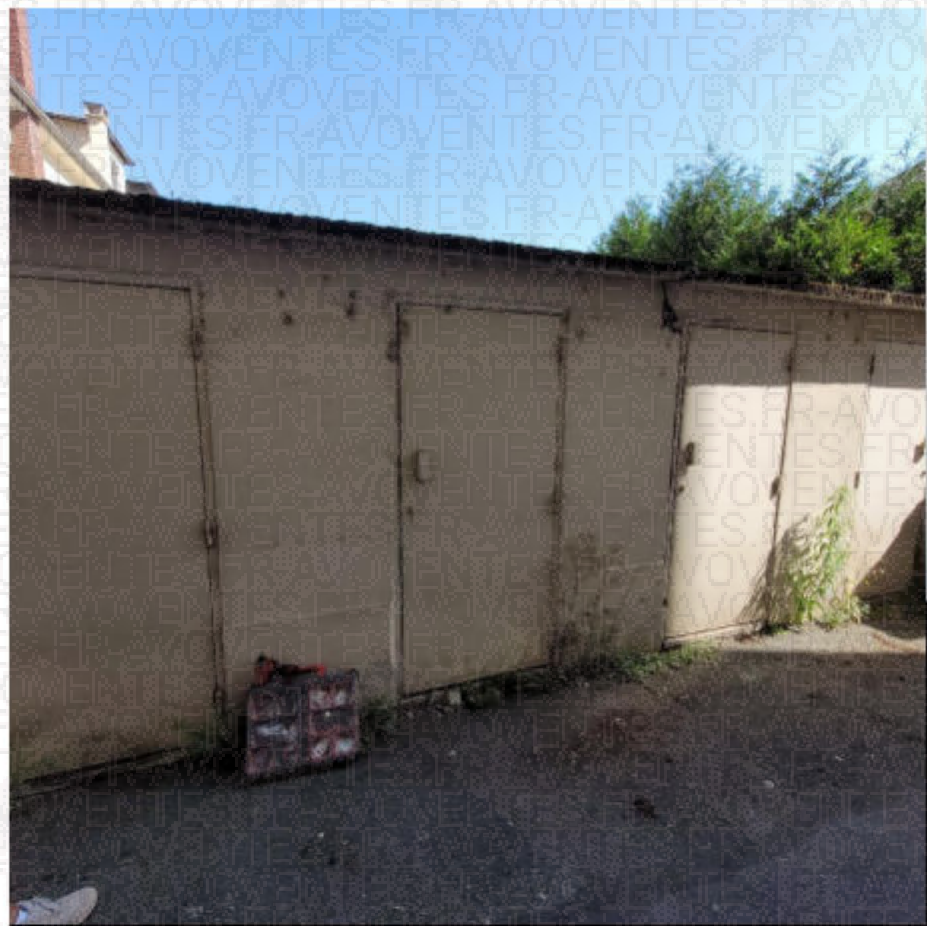
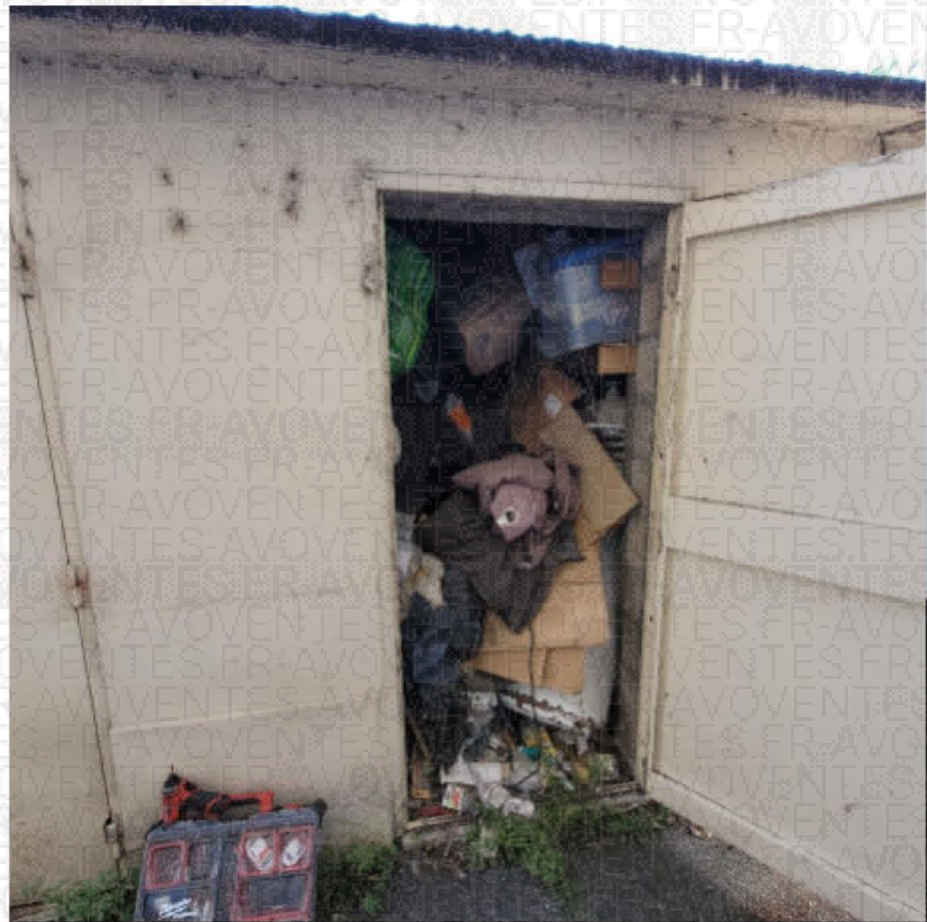
#### **CLICHES PHOTOGRAPHIQUES N°29 ET 30**

Le logement dispose d'une remise indépendante donnant sur la cour arrière de l'immeuble. Ce local est fermé par une porte métallique ancienne, en état d'usage.

À l'intérieur, cet espace est inaccessible en raison d'une importante accumulation de meubles et effets hétéroclites.
