## PROCES-VERBAL DE DESCRIPTION

Certifie m'être transporté ce jour à l'adresse suivante : 7 rue de la Malette 58420 SAINT-REVERIEN

**DEUXIEME PARTIE : DESCRIPTION**

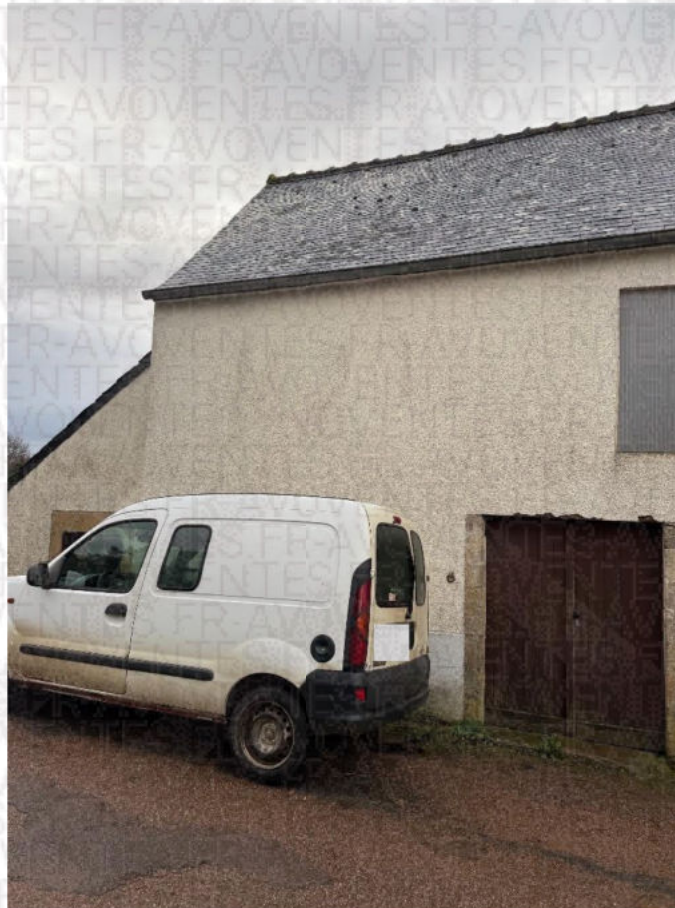
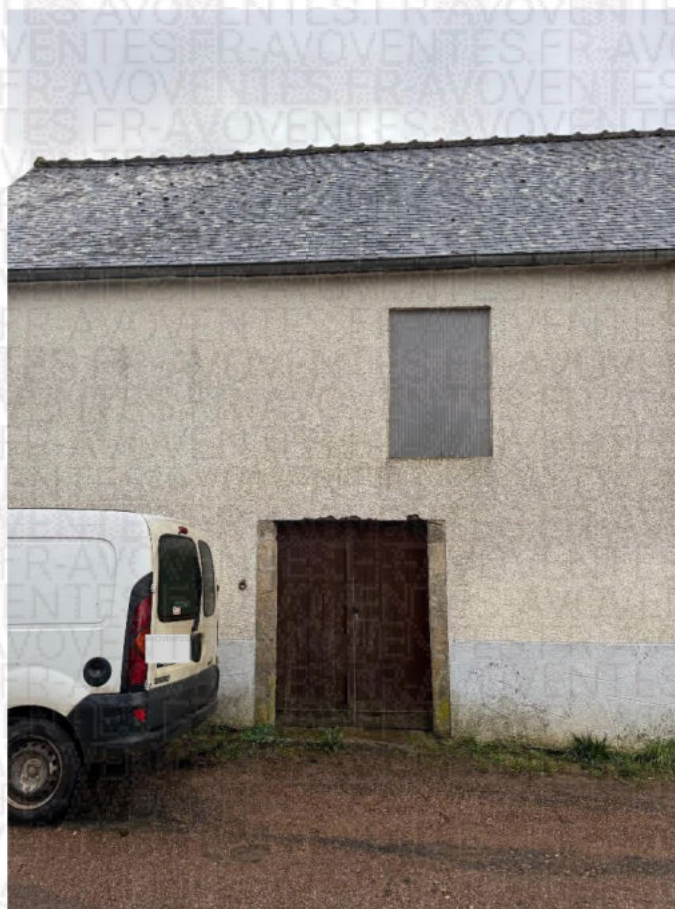
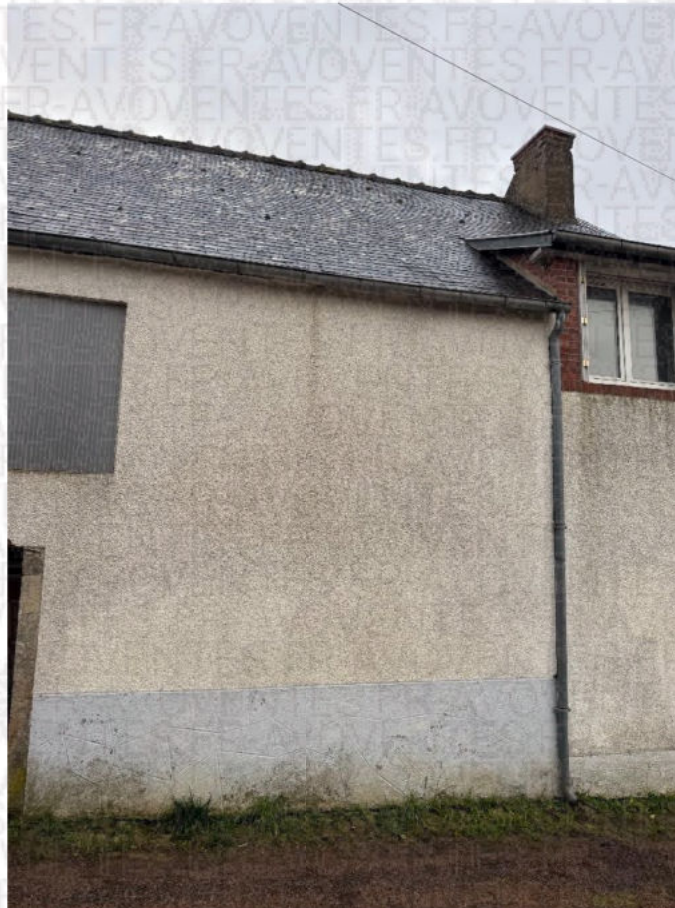
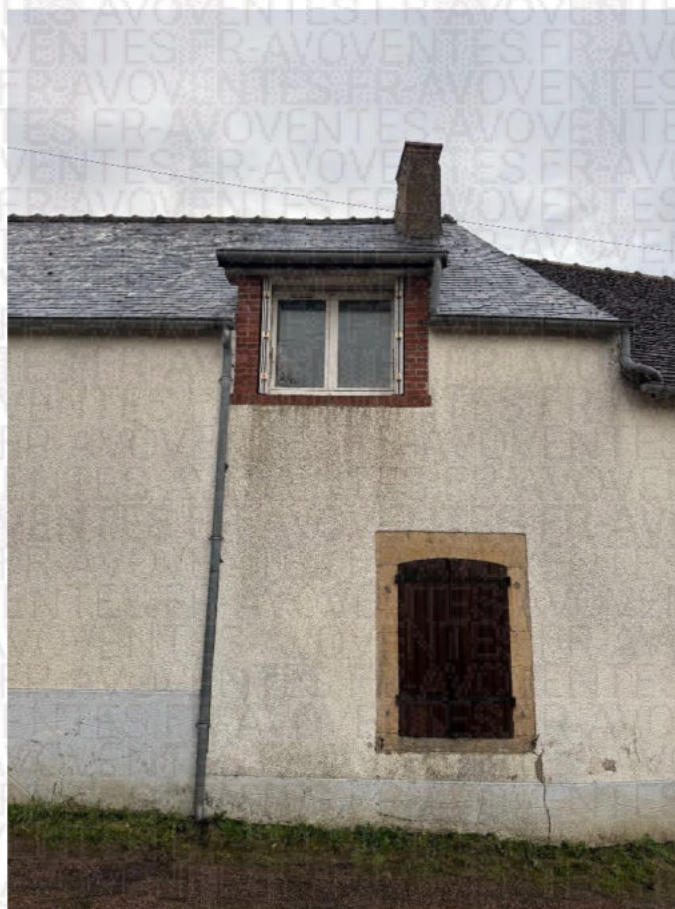
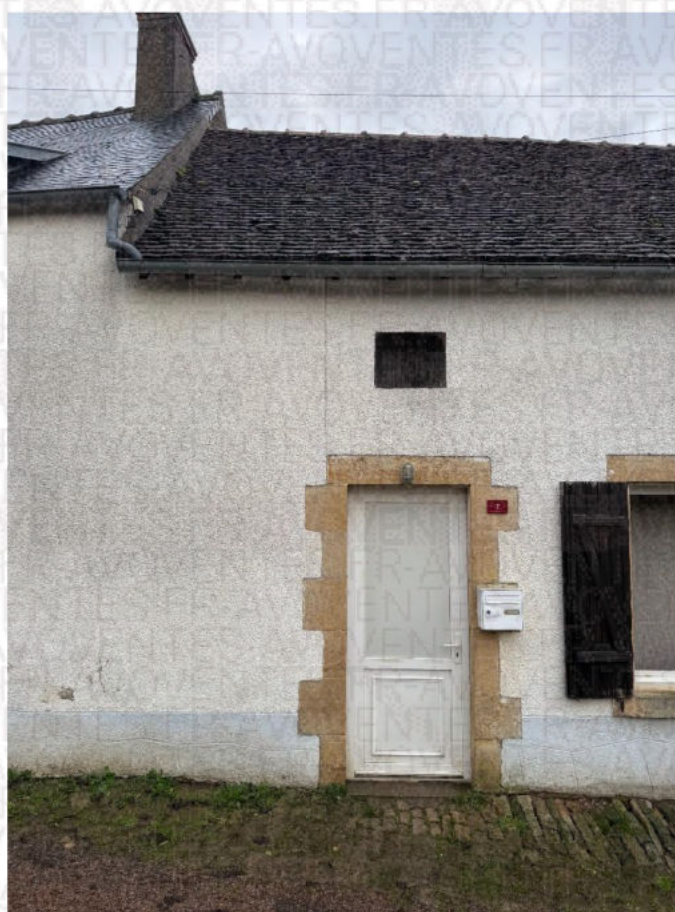
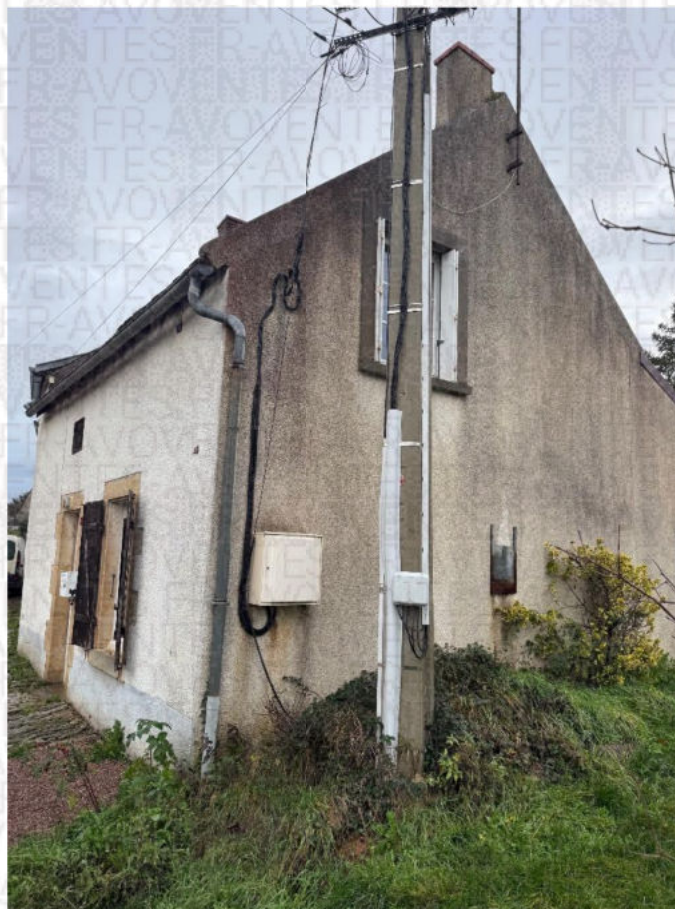
Les extérieurs sont entretenus.

La propriété est clôturée par des murs en pierre et par une haie naturelle en contrebas.

Sur le terrain sont édifiés une maison à usage d'habitation, un enclos pour chiens, un abri bois et un poulailler à reconstruire.

Un véhicule n'appartenant pas aux époux AVOVENTES est à l'abandon sur le terrain.

La toiture, à deux pans, est recouverte d'une part d'ardoises et de tuiles mécaniques en état d'usage.

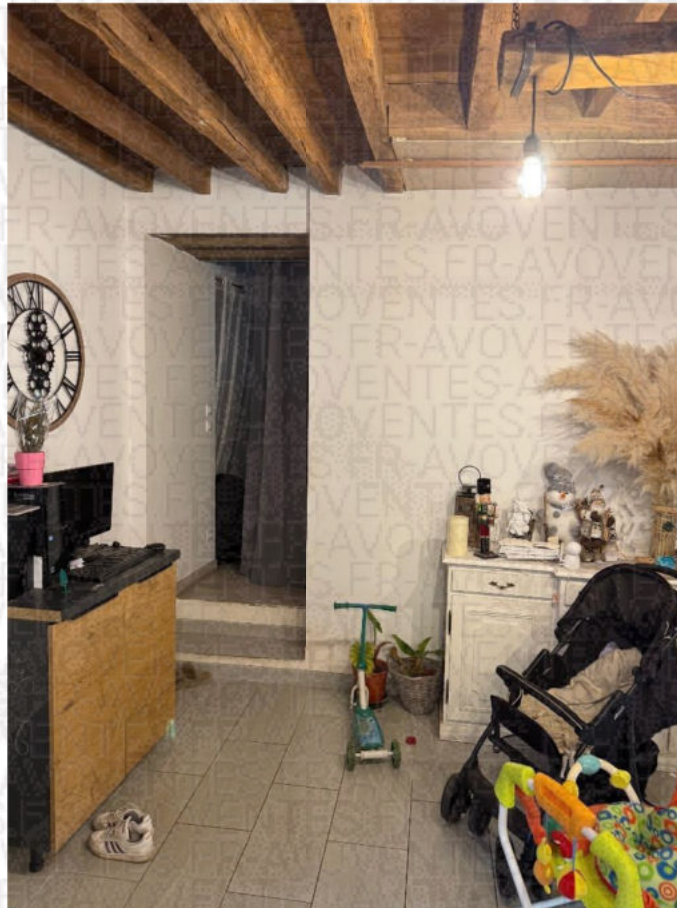
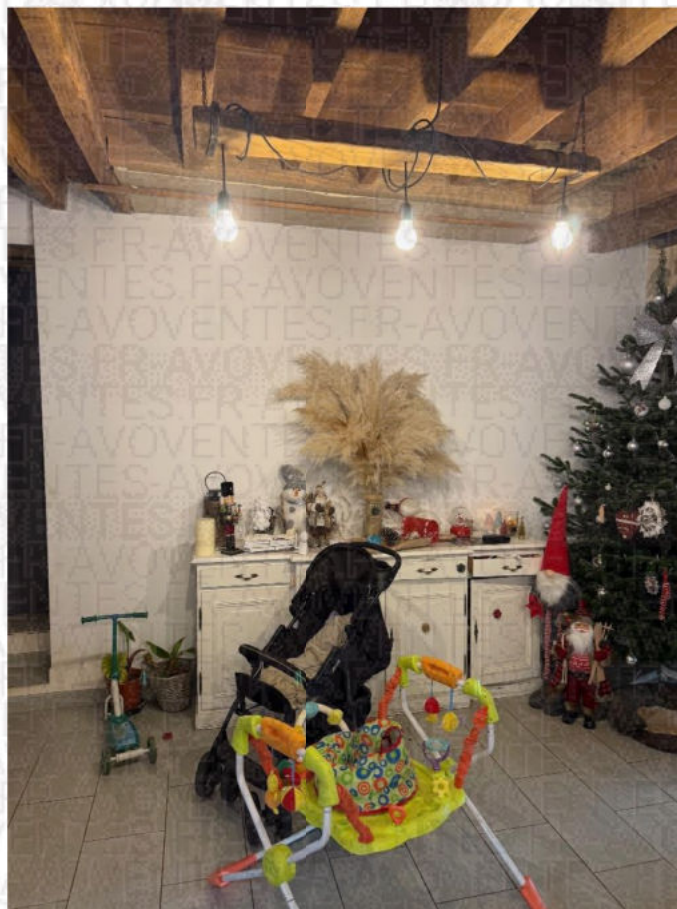
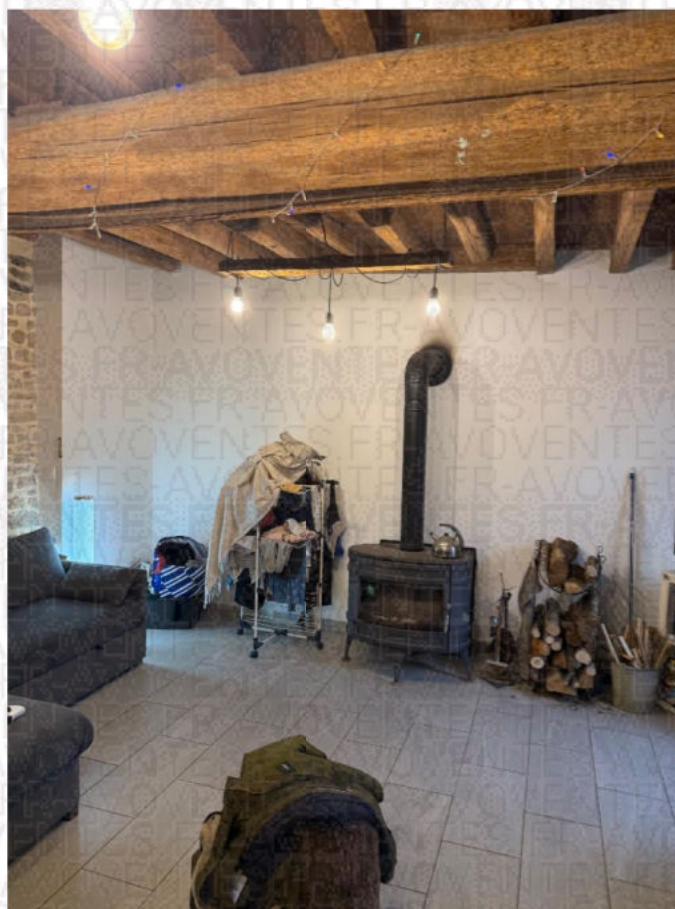
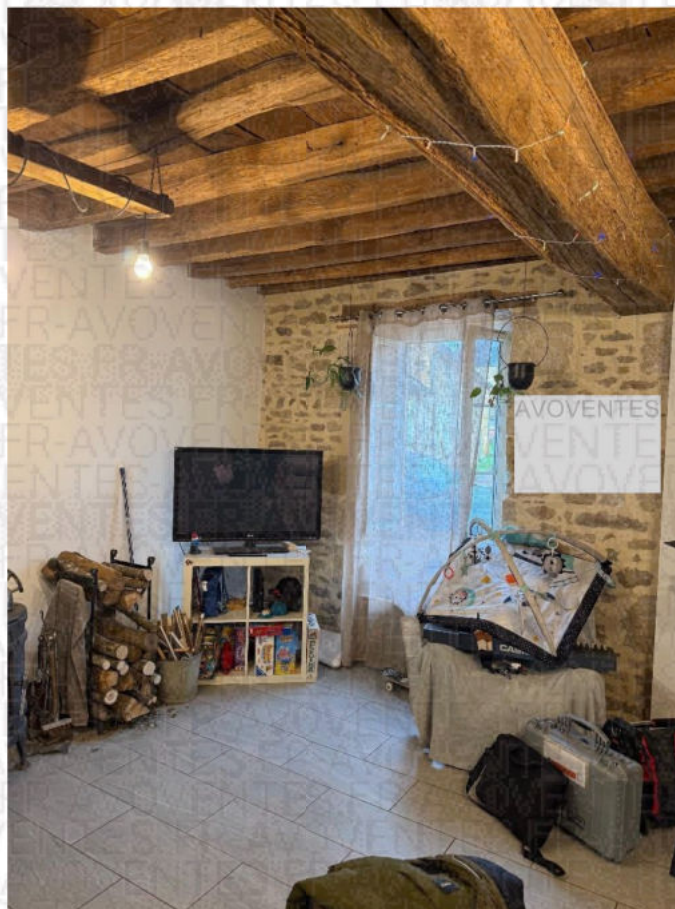
❖ **ENTREE-SEJOUR**

L'accès s'effectue depuis la façade avant par une porte d'entrée en PVC avec partie supérieure vitrée. Ensemble en état d'usage.

Le sol est recouvert de carrelage en bon état.

Murs : pierres apparentes en bon état et plaques de placoplâtre peintes en bon état.

Plafond : solives bois en bon état.

La pièce est éclairée par une fenêtre en P.V.C double battant double vitrage en bon état. Elle s'occulte via des volets en bois en état d'usage.

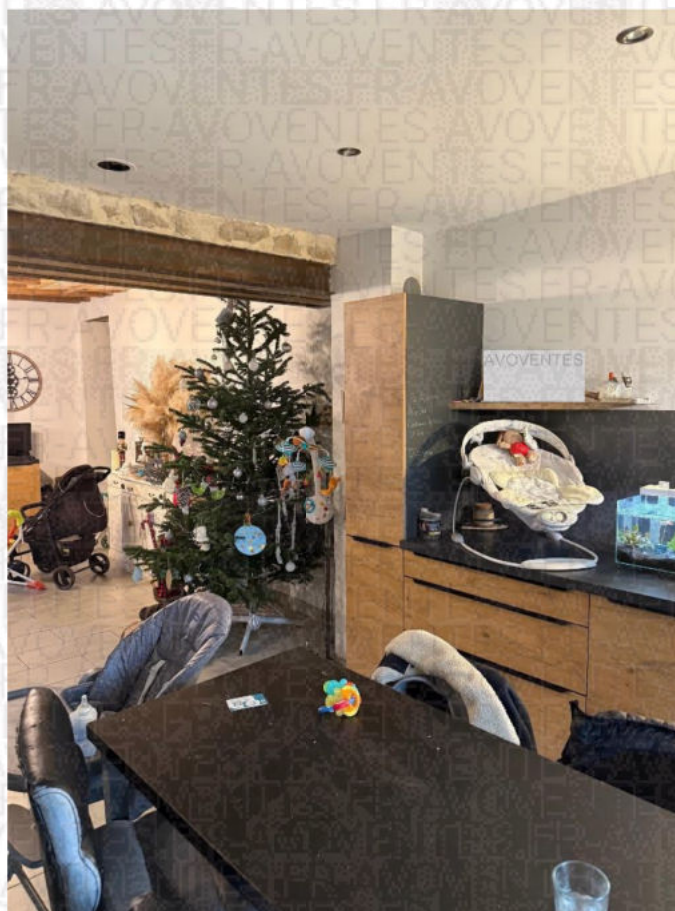
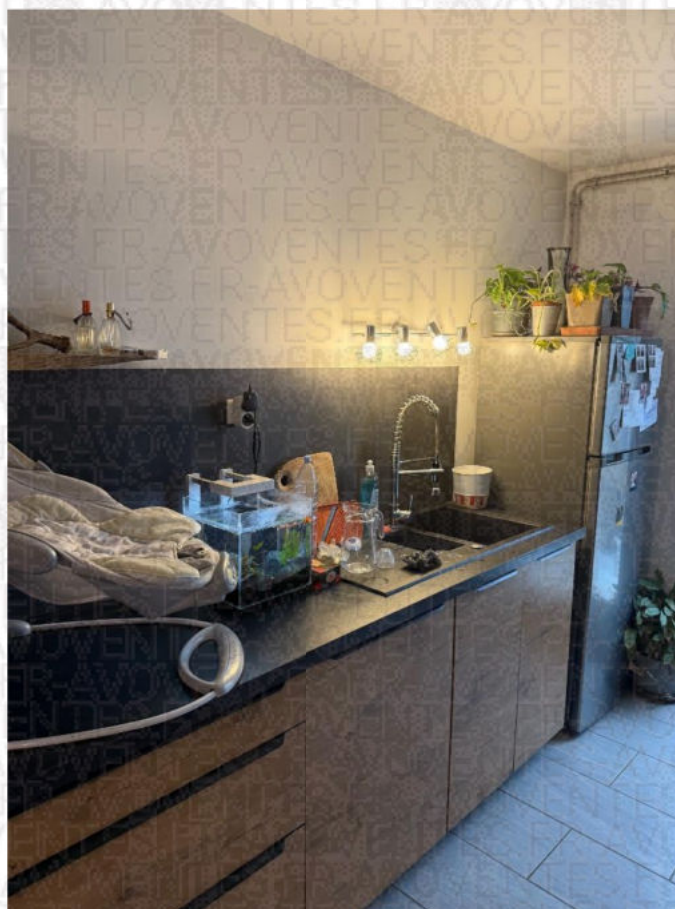
## ❖ CUISINE

Le mur préexistant entre le séjour et la cuisine a été démoli. Un I.P.N a été posé par AVOVENTES

Murs : en placoplâtre peint en état d'usage.

Plafond : en placoplâtre peint en état d'usage. Bandes apparentes.

Equipements particuliers : une cuisine aménagée en bon état avec un premier ensemble composé d'un meuble colonne deux portes et de quatre meubles bas avec plan de travail en mélaminé et un évier deux bacs en résine avec mitigeur eau chaude/eau froide. Un second ensemble composé d'un meuble quatre portes, d'un plan de travail en mélaminé accueillant une plaque de cuisson encastrée et en partie basse trois portes accueillant un four encastré.

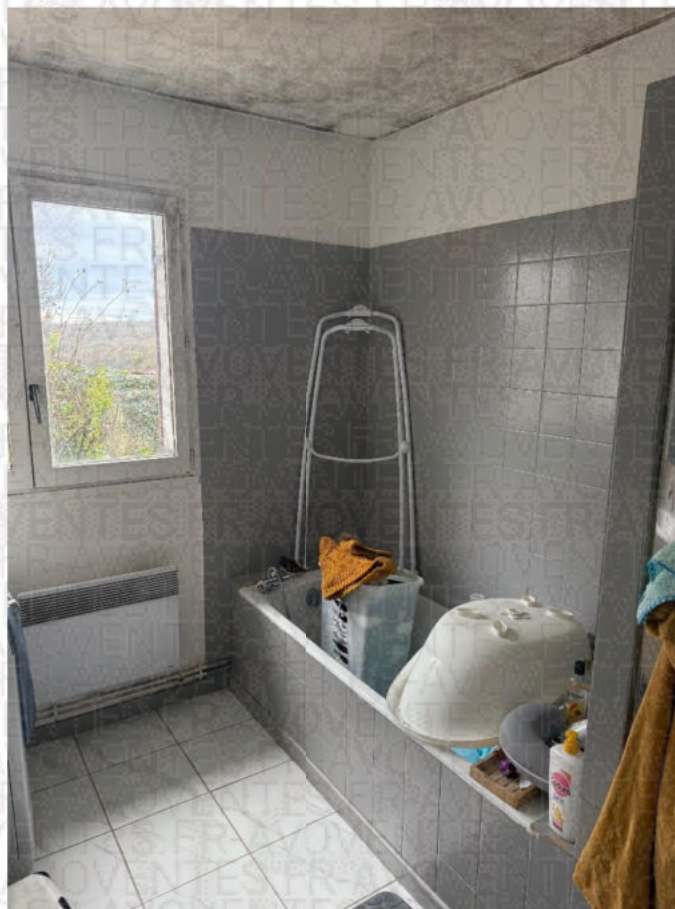
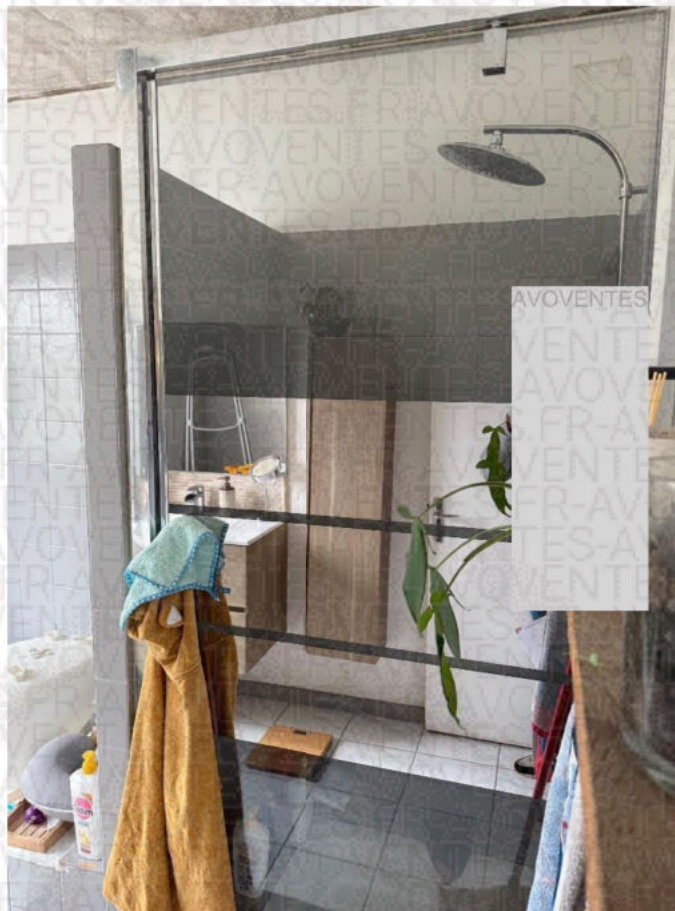
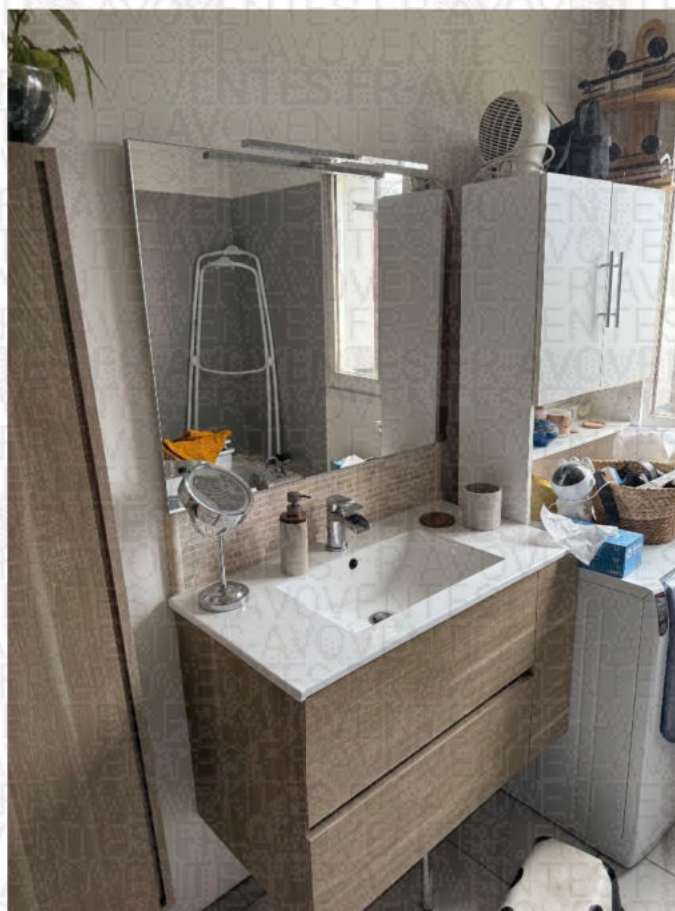
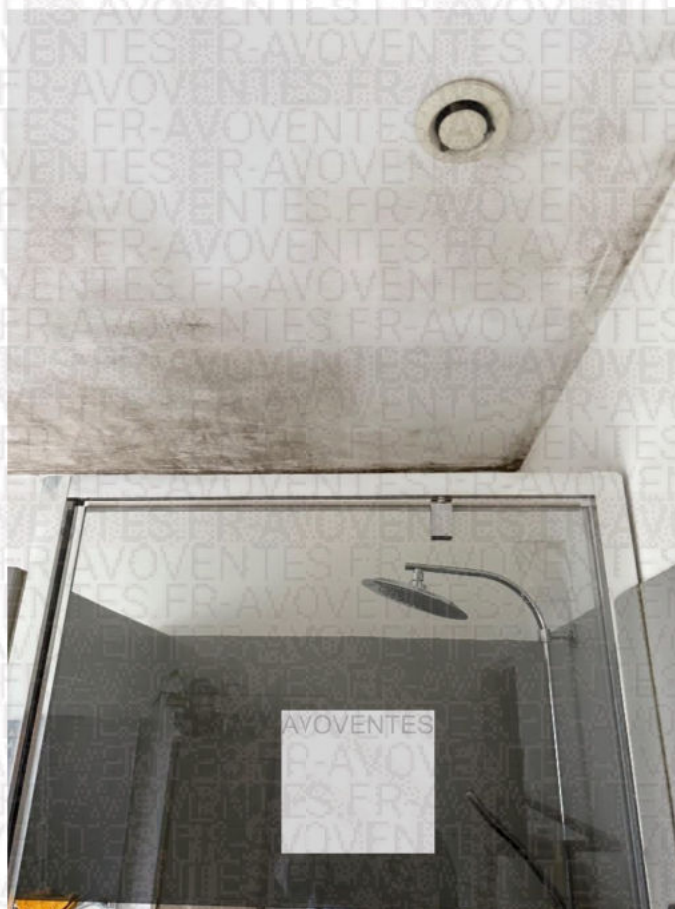
#### ❖ **SALLE DE BAINS**

Plafond : peint de couleur blanche présentant des tâches de moisissures.

Menuiserie extérieure : une fenêtre double battant ossature bois peinte de couleur blanche simple vitrage en état d'usage. Cette fenêtre s'occulte via des volets de type persienne en bois en état d'usage mais non entretenus.

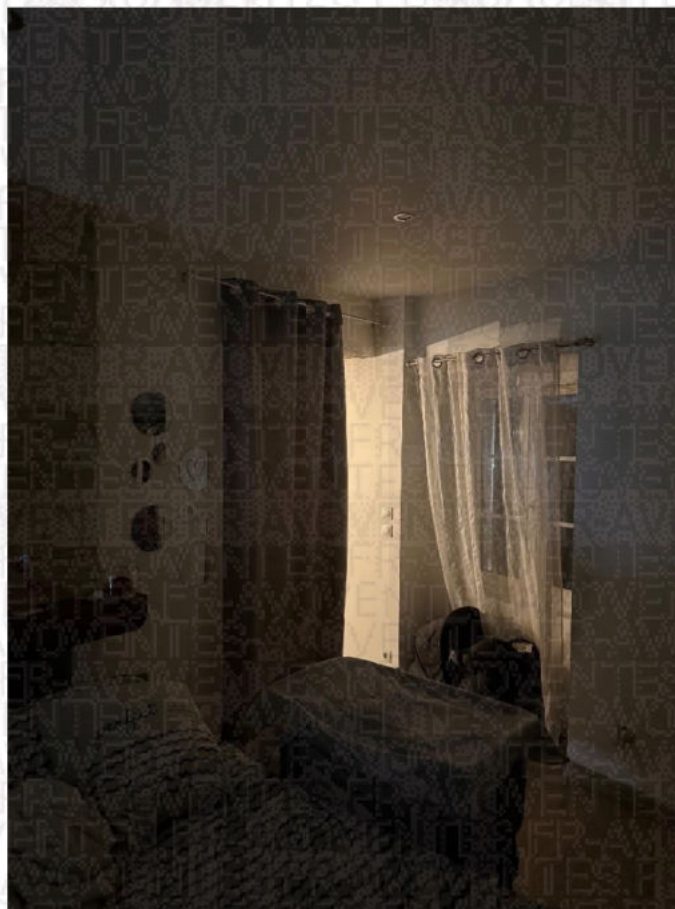
## ❖ CHAMBRE

Le sol est recouvert de parquet flottant en bon état.

Murs : plaques de placoplâtre peintes de couleur blanche en bon état.

La pièce est éclairée en façade donnant côté rue par une fenêtre en P.V.C double battant double vitrage en bon état s'occultant via des volets de type persienne en bois en état d'usage. En façade donnant côté jardin, une baie vitrée ossature aluminium double vitrage équipée de volets roulants électriques.

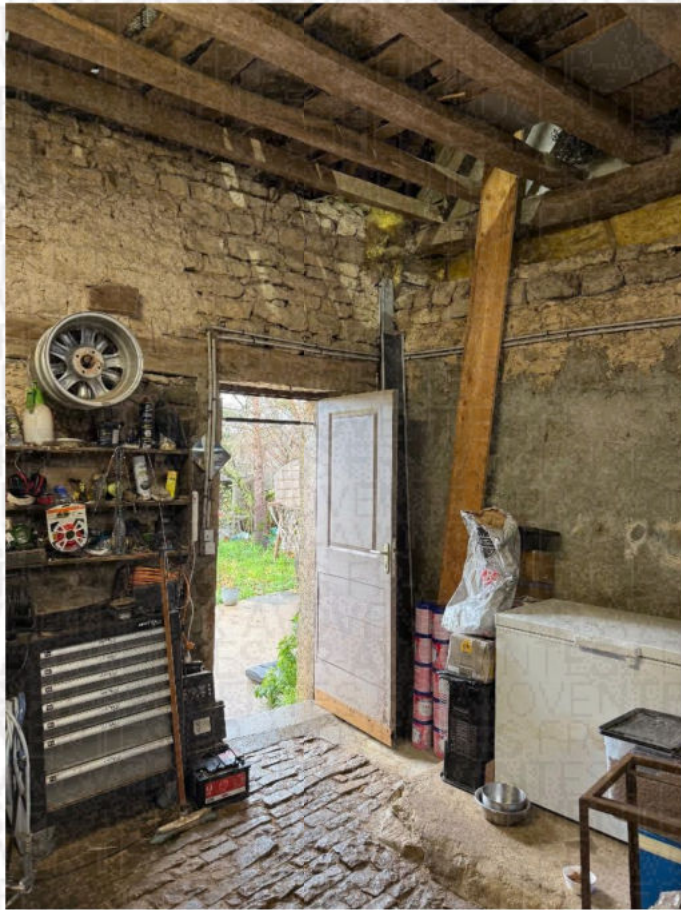
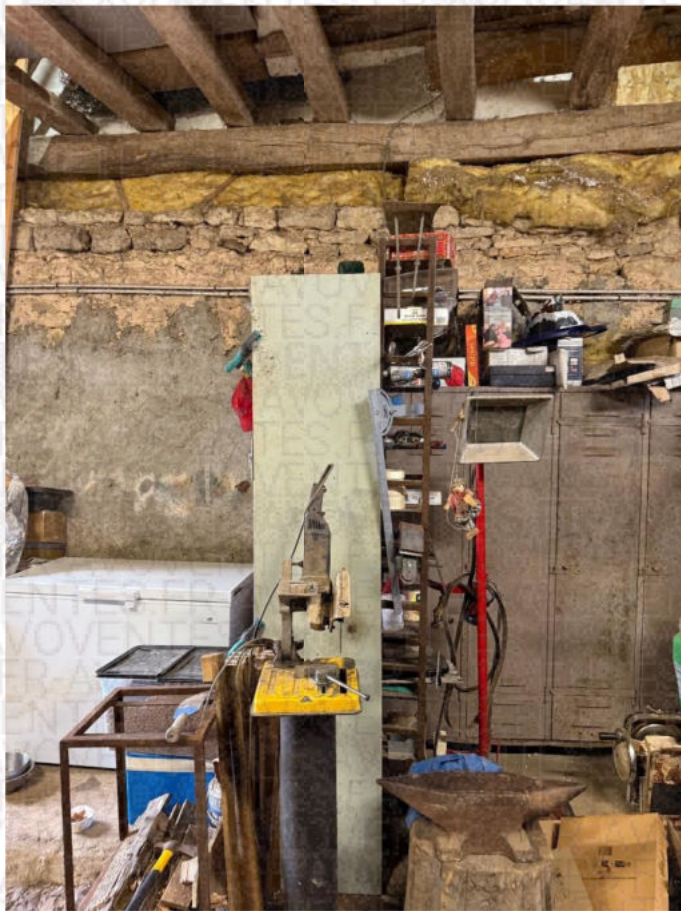
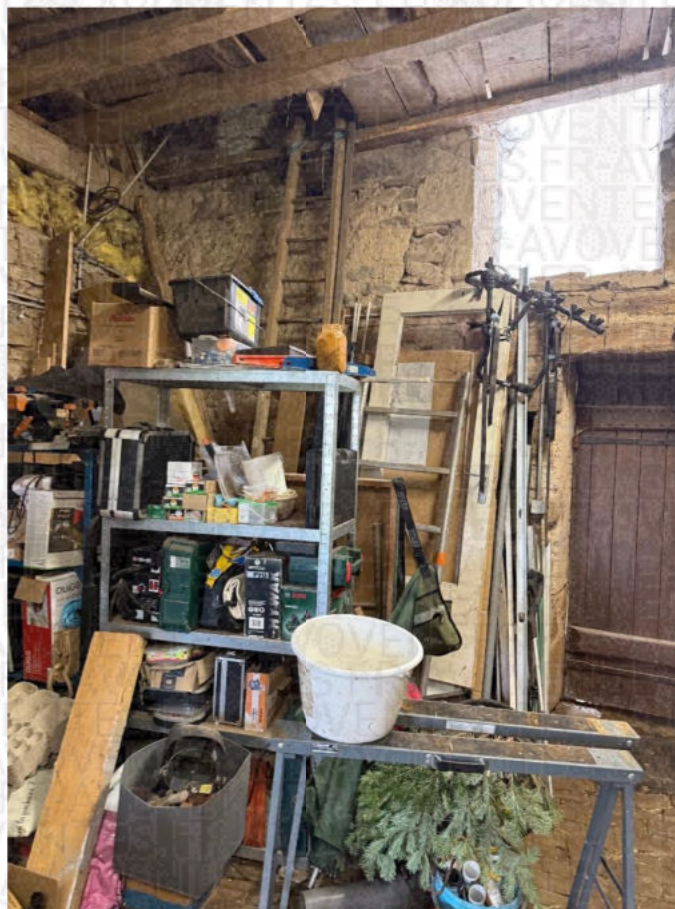
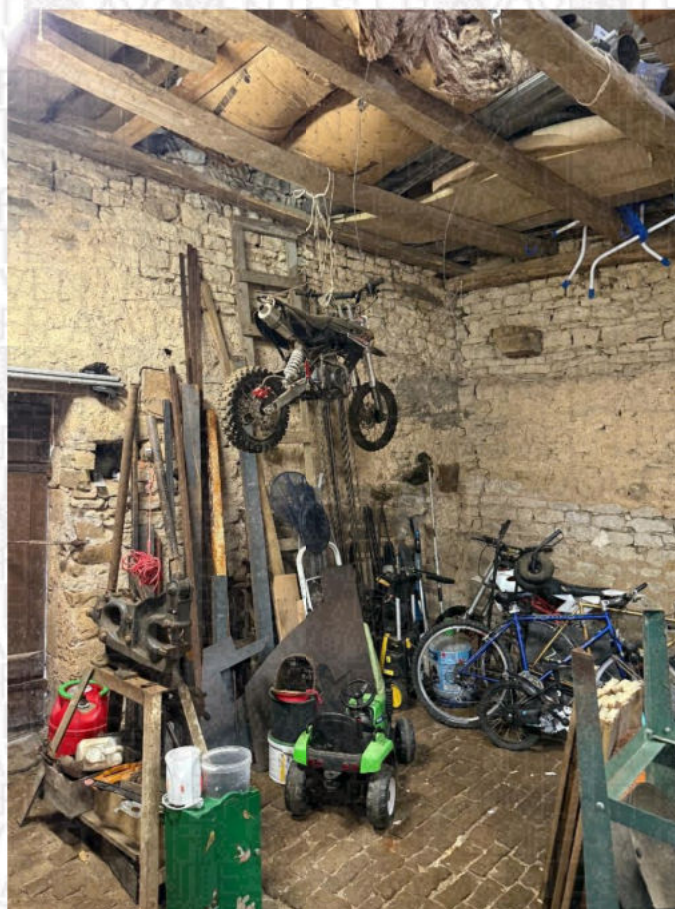
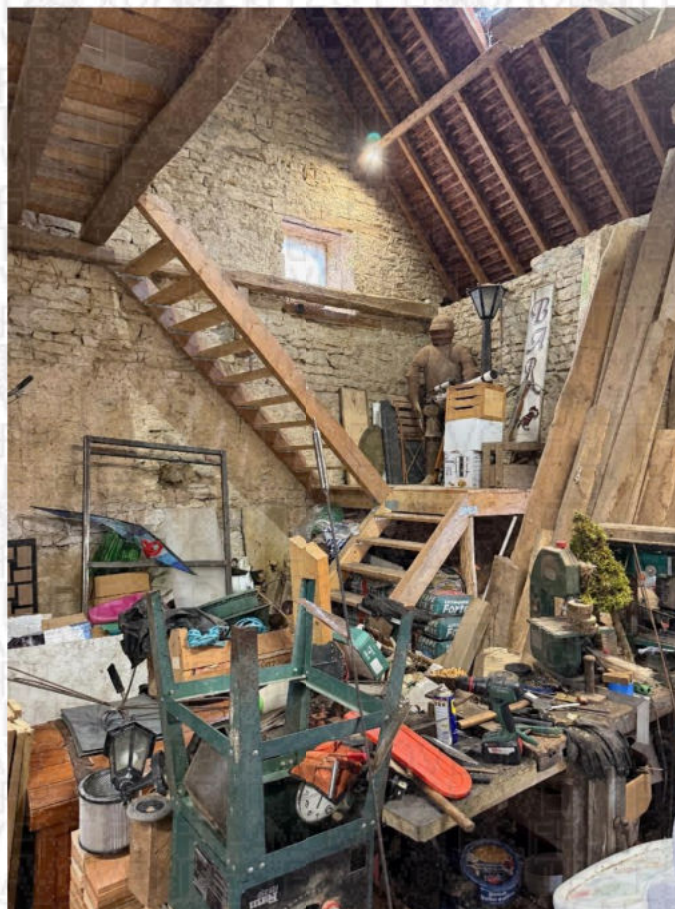
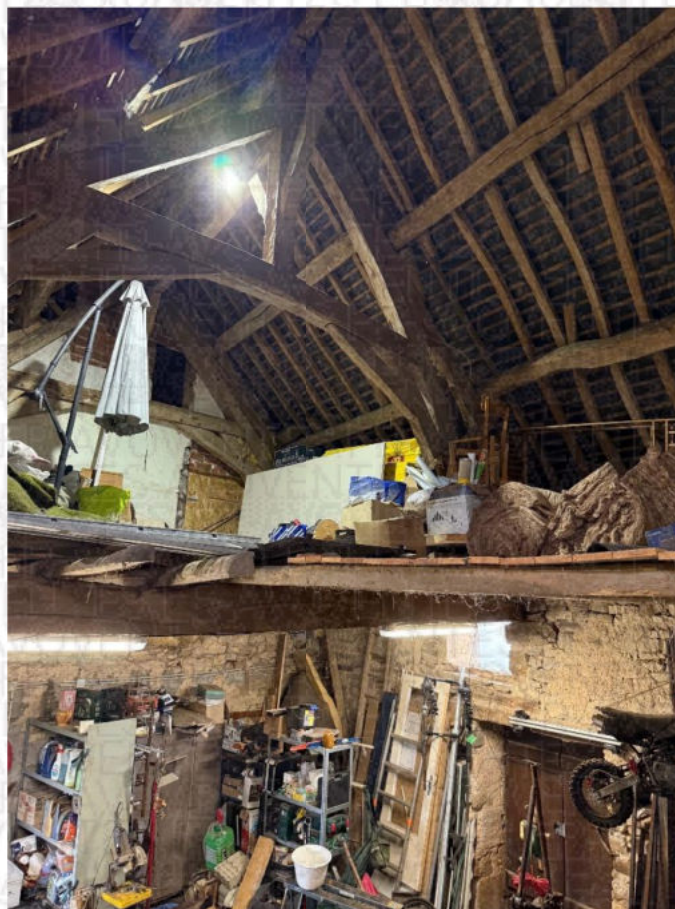
#### ❖ GRANGE

Elle est ancienne et est mal isolée. Ossature aluminium.

Sol en pierres en bon état.

Murs en pierres en bon état.

Toiture en tuiles de pays. Ensemble dépourvu d'isolation.

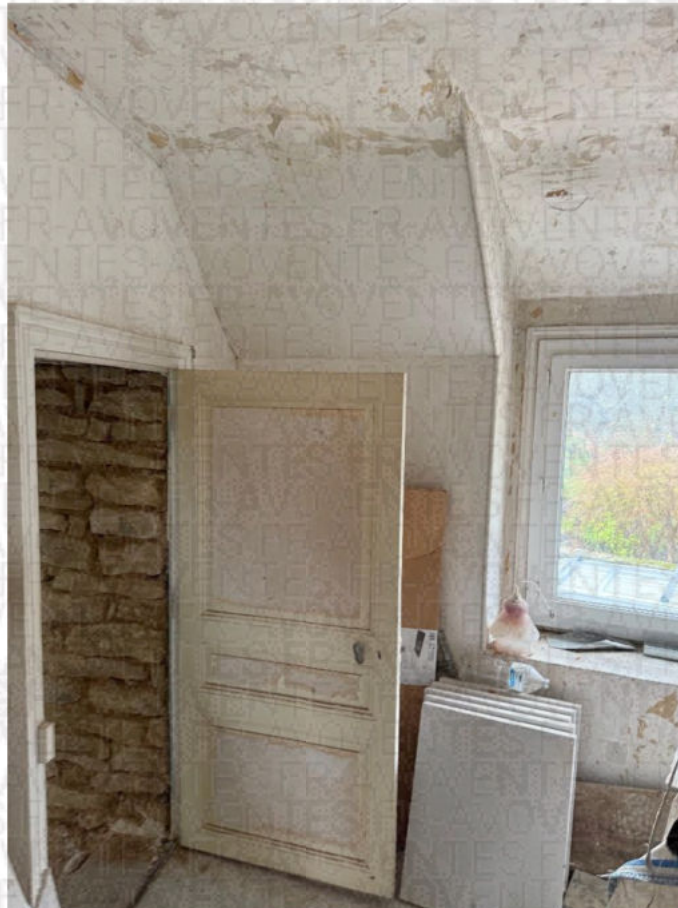
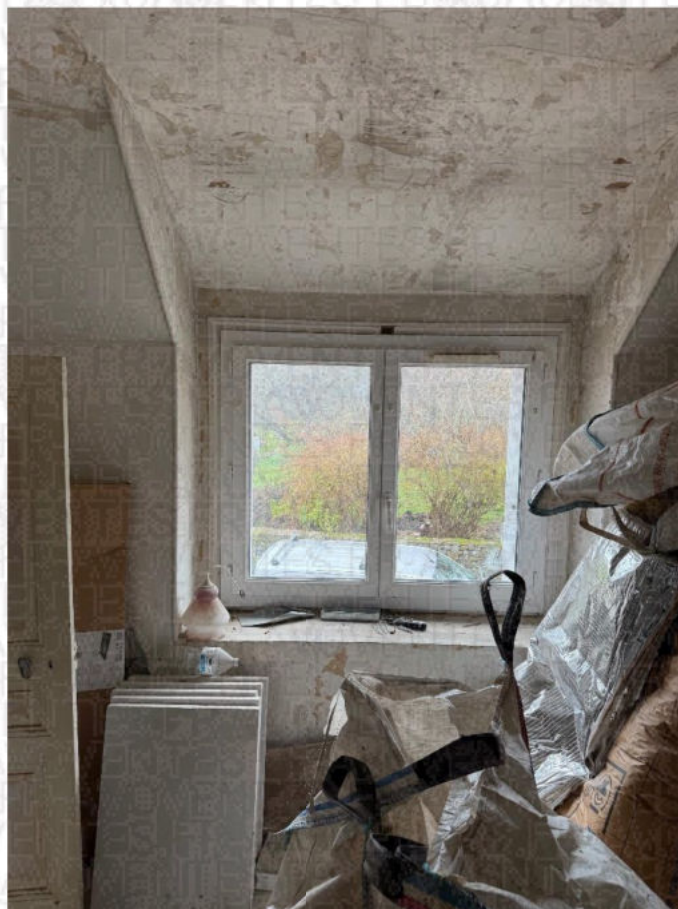
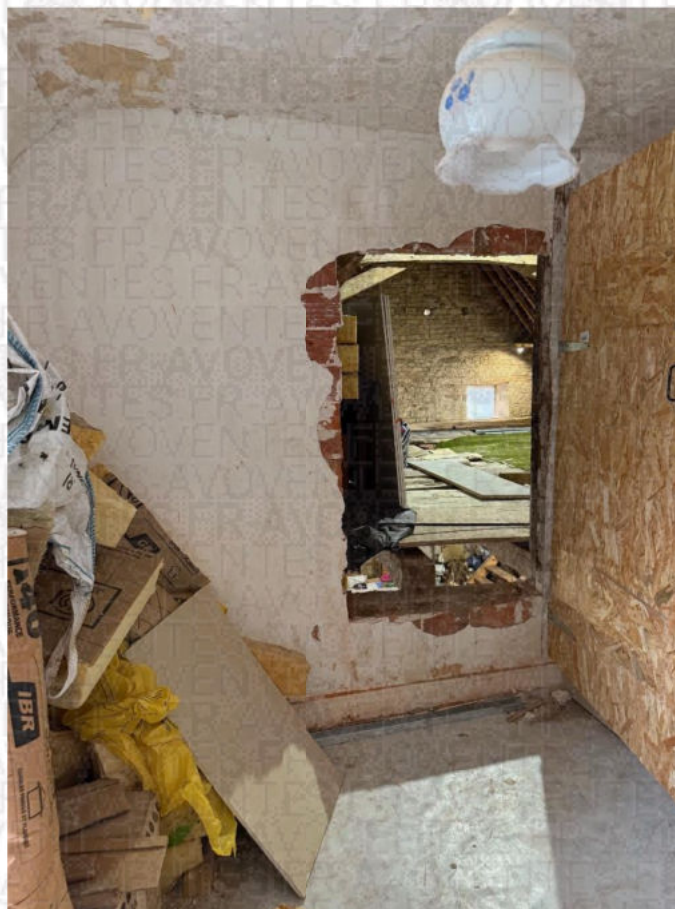
❖ **PIECE COTE GRANGE COTE RUE**

Aucune rénovation n'a été effectuée à ce jour dans cette pièce.

Sol en P.V.C en mauvais état.

Plinthes en bois peintes de couleur blanche en mauvais état.

Murs en plâtre en mauvais état.

Plafond en plâtre en mauvais état.

Le mur entre cette pièce et la grange devra être rebouché.

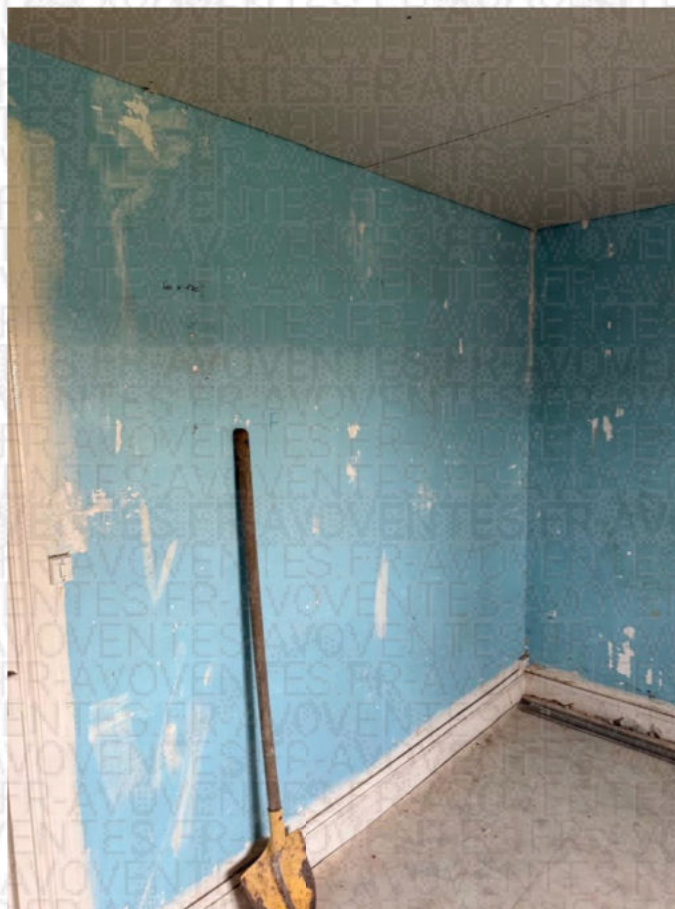
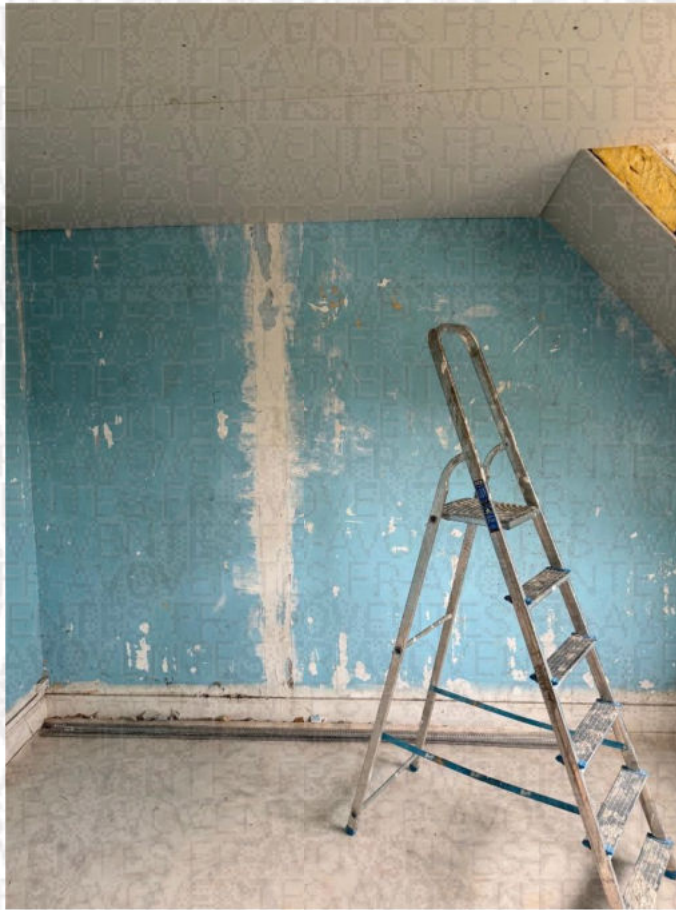
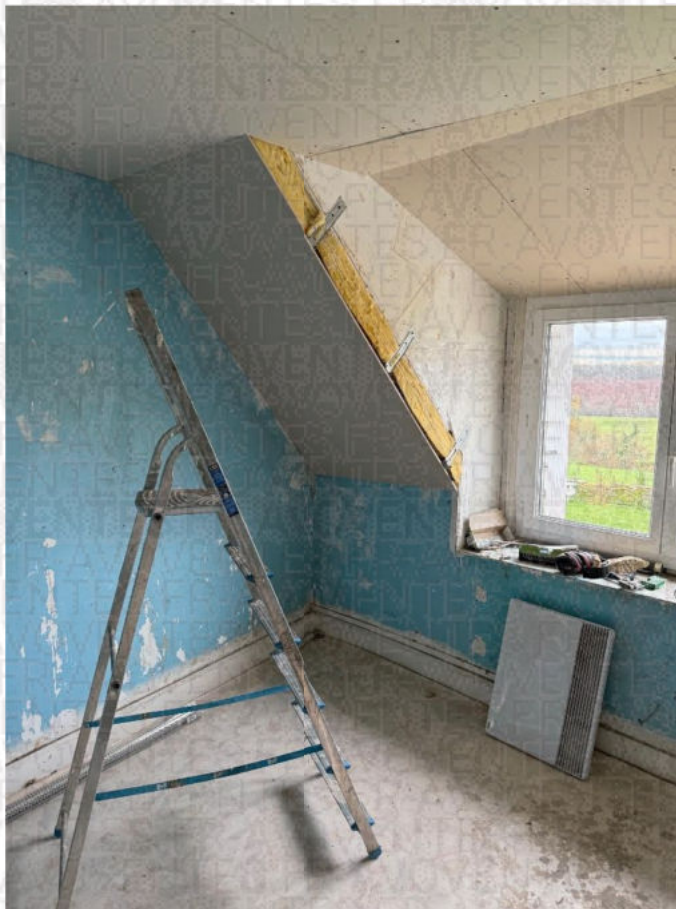
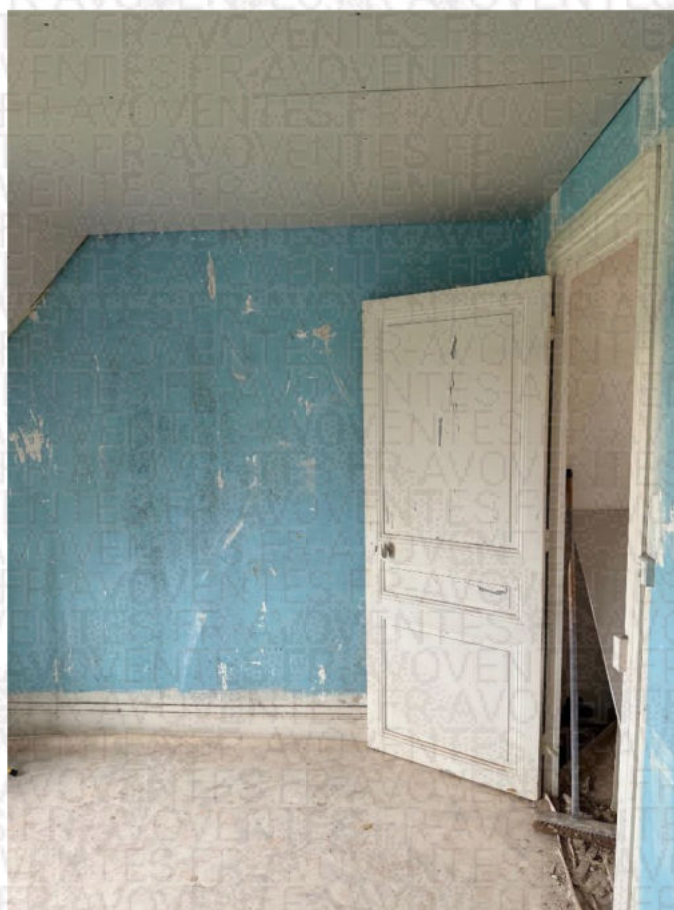
❖ **PIECE COTE GRANGE COTE JARDIN**

Des travaux d'isolation ont débuté dans cette pièce au niveau du plafond et des sous-pentes.

Sol en P.V.C en mauvais état.

Murs en plâtre en mauvais état.

Plafond en plaques isolantes en cours d'installation.

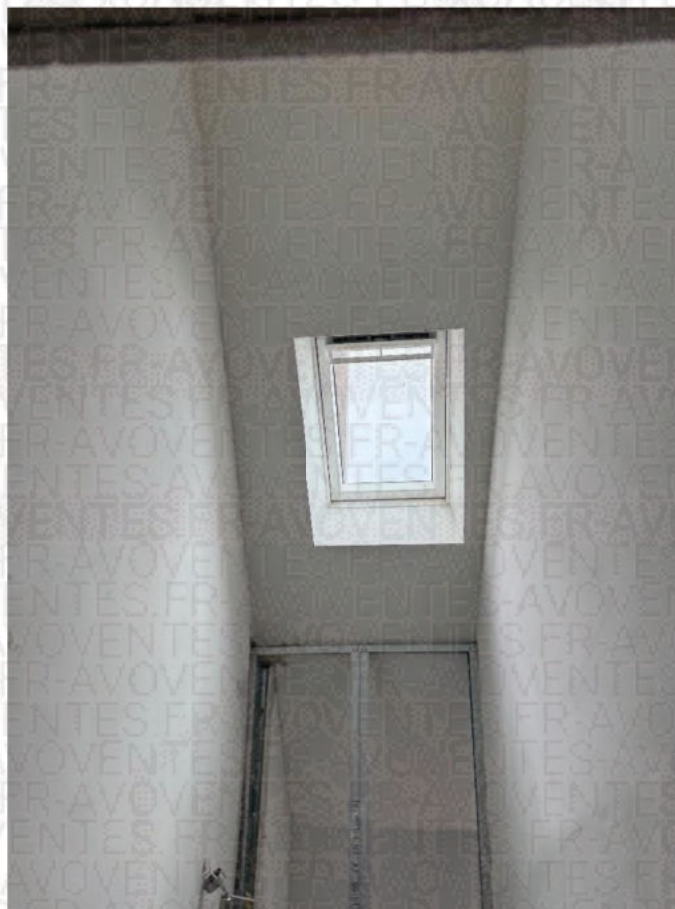
❖ **PIÈCE DESTINÉE A ACCUEILLIR LA FUTURE CAGE D'ESCALIER**

Pièce en cours de rénovation éclairée par une fenêtre de toit.

Le sol devra être percé pour permettre d'accéder à l'étage depuis la pièce servant de chambre à l'heure actuelle au rez-de-chaussée.
