## PROCES-VERBAL DE DESCRIPTION

Certifie m'être transporté ce jour à l'adresse suivante : 7 rue de la Malette 58420 SAINT-REVERIEN

**DEUXIEME PARTIE : DESCRIPTION**

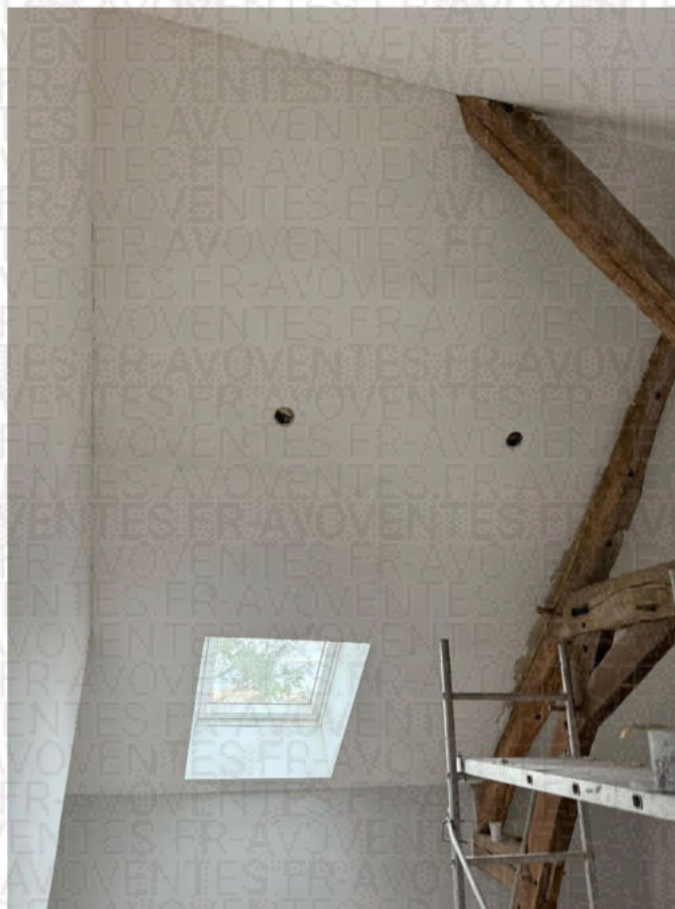
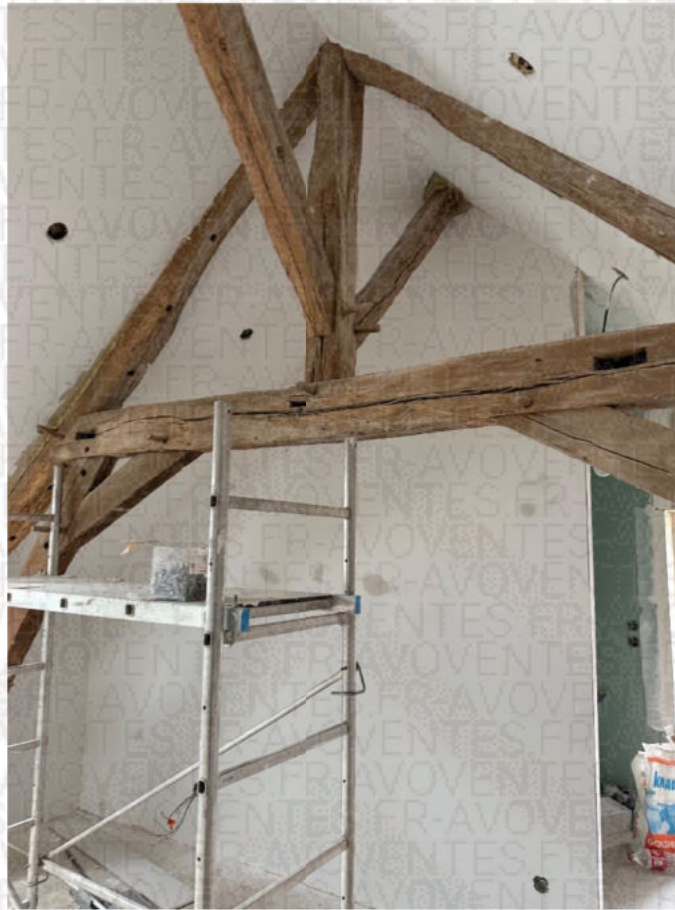
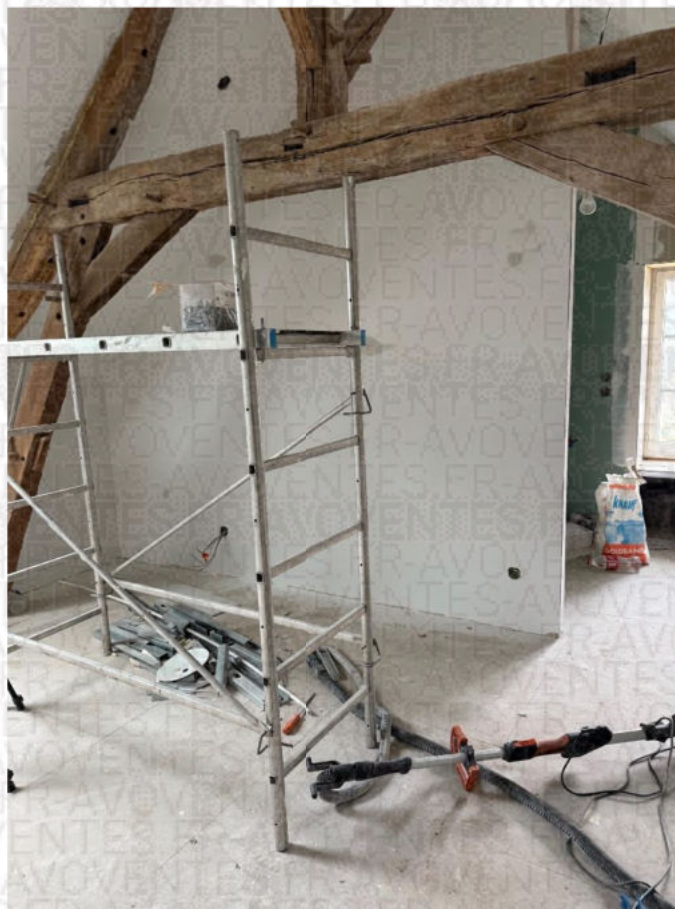
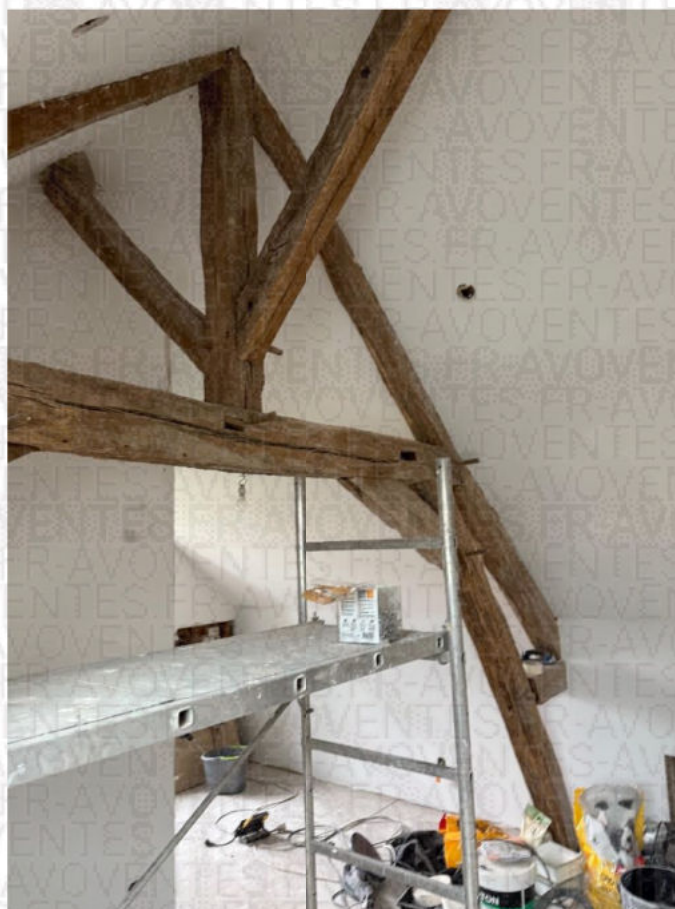
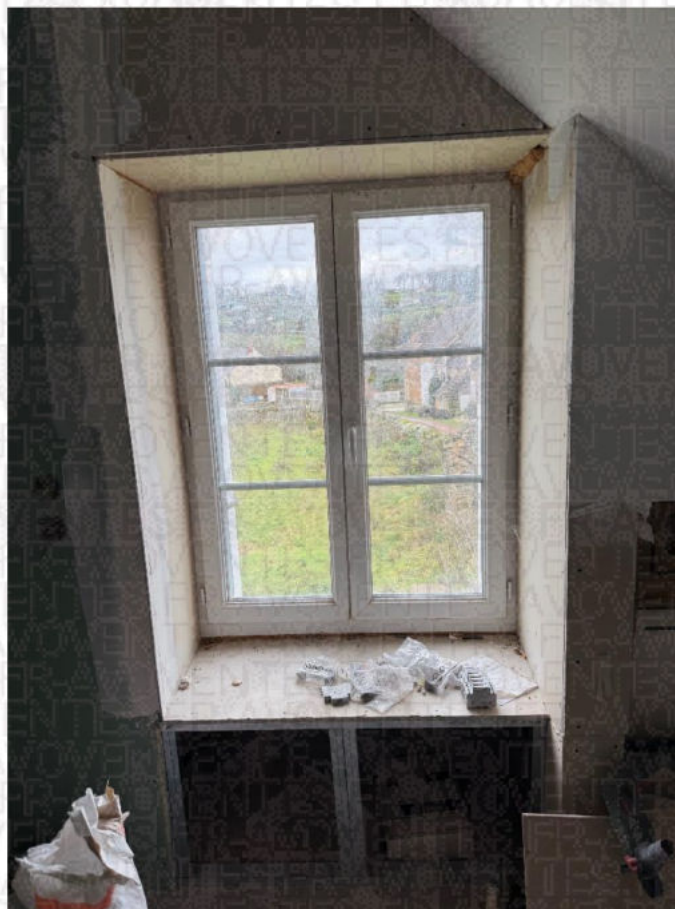
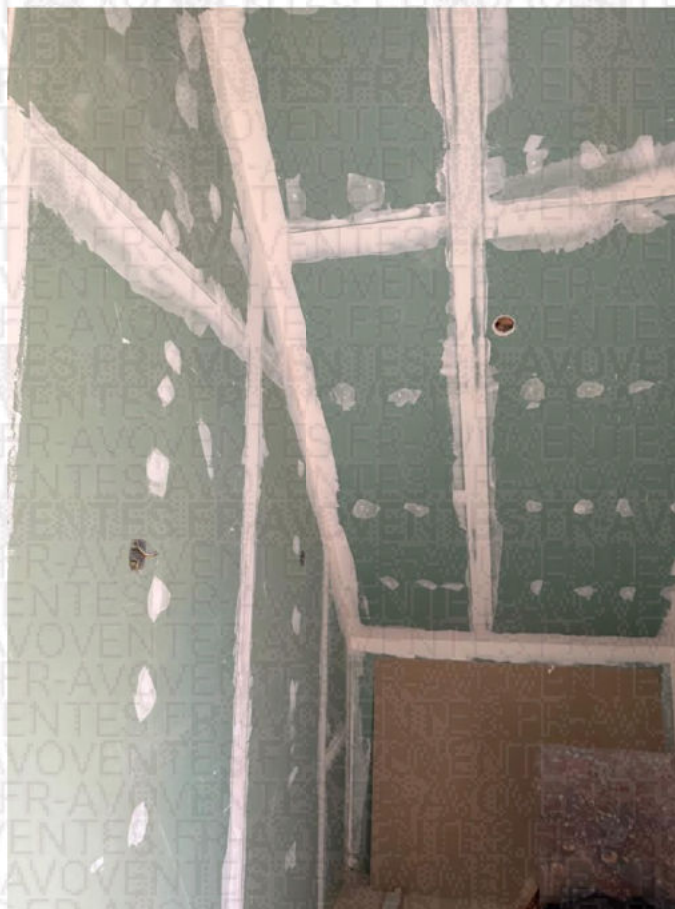
❖ **PIECE DEVANT DEVENIR LA CHAMBRE PARENTALE AVEC SALLE D'EAU**

Cette pièce est en cours de rénovation.

Sol : plaques d'O.S.B

Murs : plaques de placoplâtre en cours de finition.

Plafond : plaques de placoplâtre en cours de finition.

Electricité : en cours.
