# PROCES-VERBAL DE DESCRIPTION

### PROCES VERBAL DE DESCRIPTION

126 Rue Mulot  
02100 SAINT QUENTIN

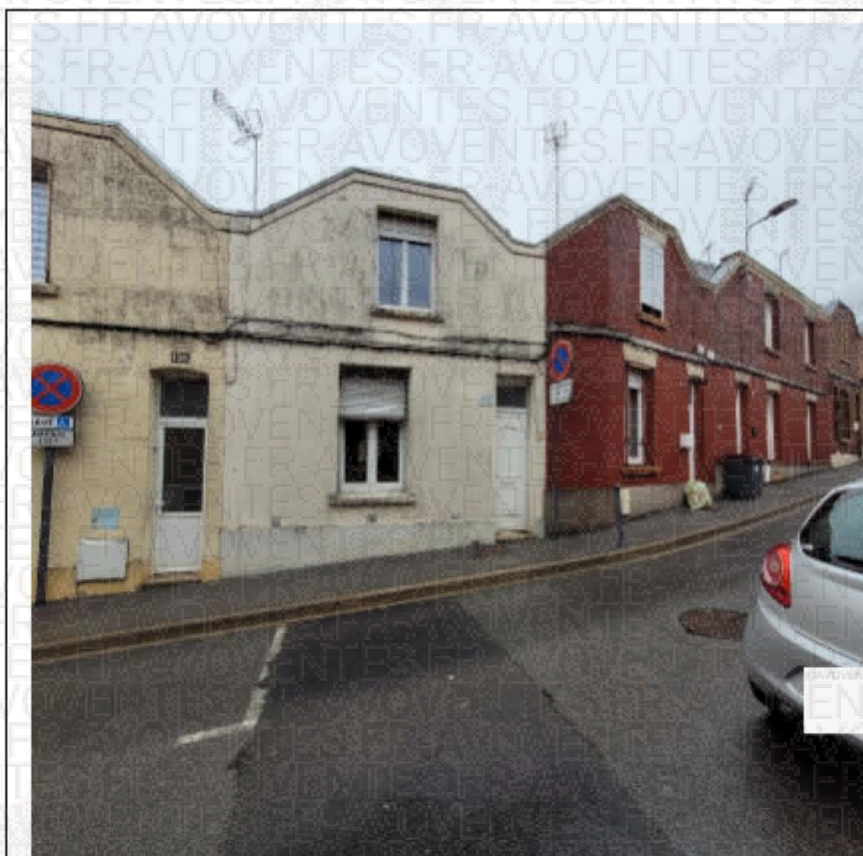
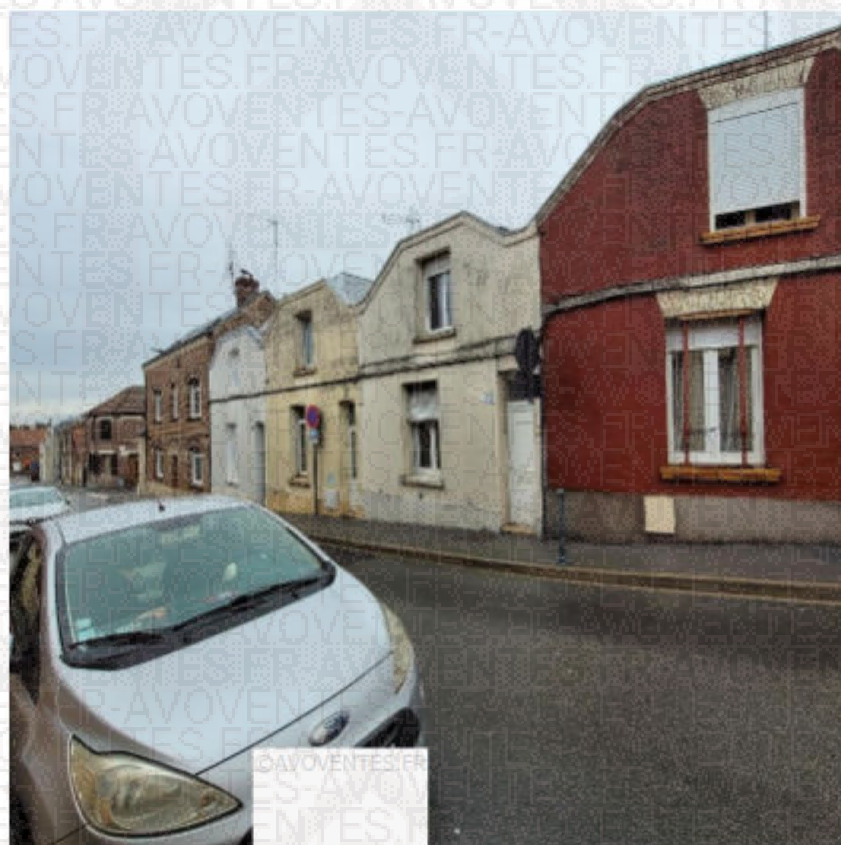
#### **CLICHES PHOTOGRAPHIQUES N°1 ET 2**

Il s'agit d'une maison de ville, mitoyenne, dont les façades avant et arrière sont couvertes d'un crépi ancien et défraîchi.

La maison est couverte d'une toiture en ardoises, en bon état apparent.

Les huisseries extérieures de cette maison, en PVC, sont en état d'usage, à l'exception du volet roulant protégeant l'unique fenêtre en façade, lequel est hors d'usage.

La maison bénéficie d'une extension adossée à la façade arrière, édifiée en béton et couverte d'un crépi défraîchi. Cette extension est couverte d'une toiture en bacs acier ancienne, en état d'usage. Les descentes d'eau et gouttières en zinc sont également en état d'usage.

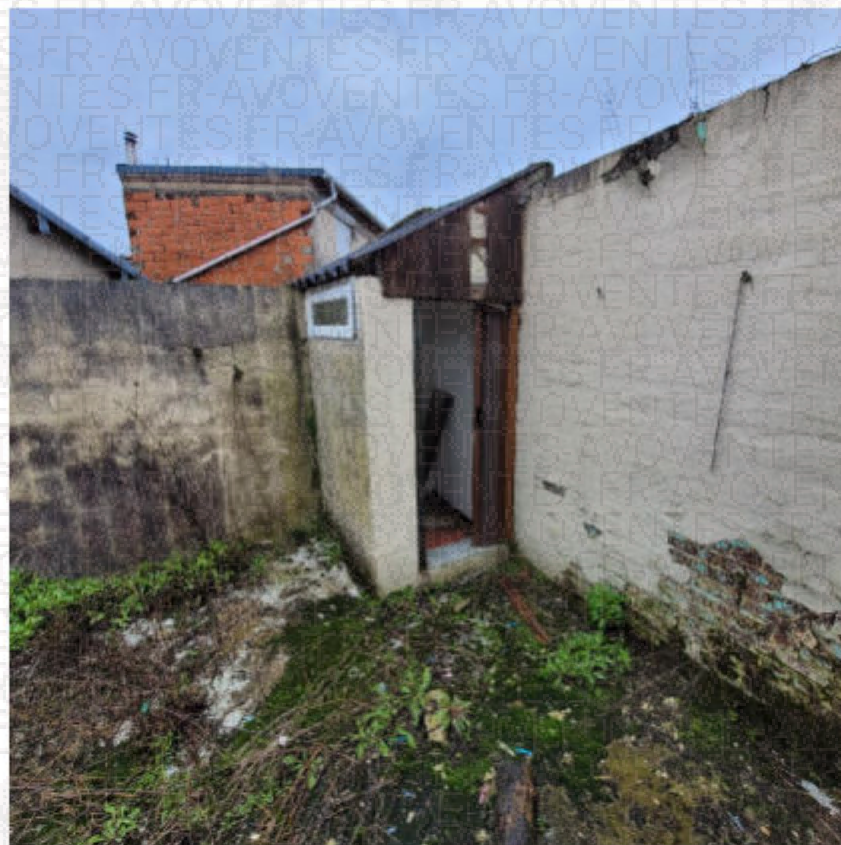
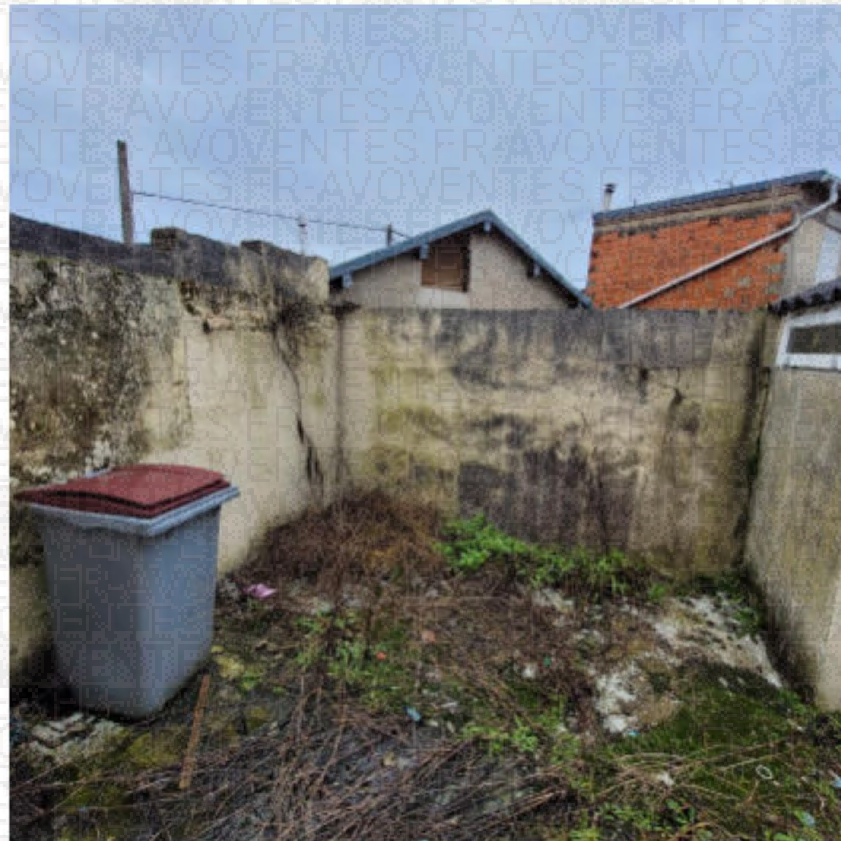
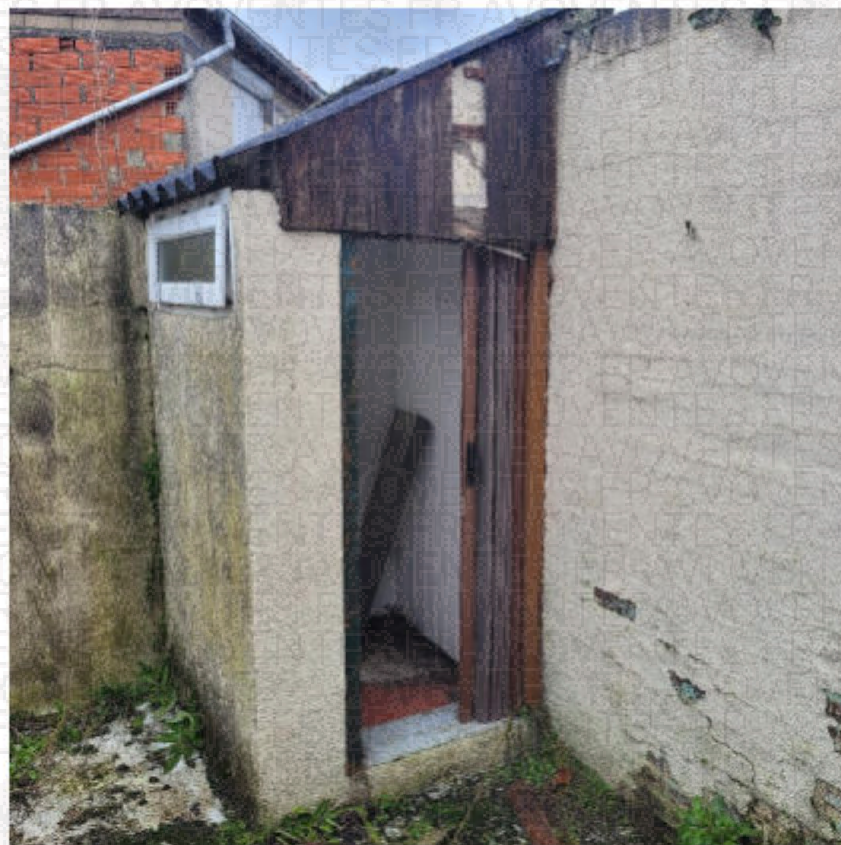
#### **CLICHES PHOTOGRAPHIQUES N°3 A 5**

À l'arrière, la maison bénéficie d'une petite cour intérieure, dont le sol en béton bénéficie d'une évacuation latérale, l'ensemble couvert d'un important développement de mousse et d'herbes folles.

Cet espace est encadré de murs anciens, couverts de revêtements de finition hétéroclites en mauvais état et fissurés.

À noter la présence d'un petit cabanon, édifié en béton et couvert d'un crépi défraîchi, l'ensemble surmonté d'une toiture en fibrociment, ancienne et vétuste.

Ce cabanon est accessible par une porte-accordéon en PVC, ancienne et vétuste.

Ce cabanon est éclairé en partie latérale, avec une fenêtre basculante, en PVC blanc, double vitrage, ancienne et défraîchie.

En partie avant du cabanon, présence d'un habillage extérieur en frisée de sapin, partiellement arraché et en mauvais état.

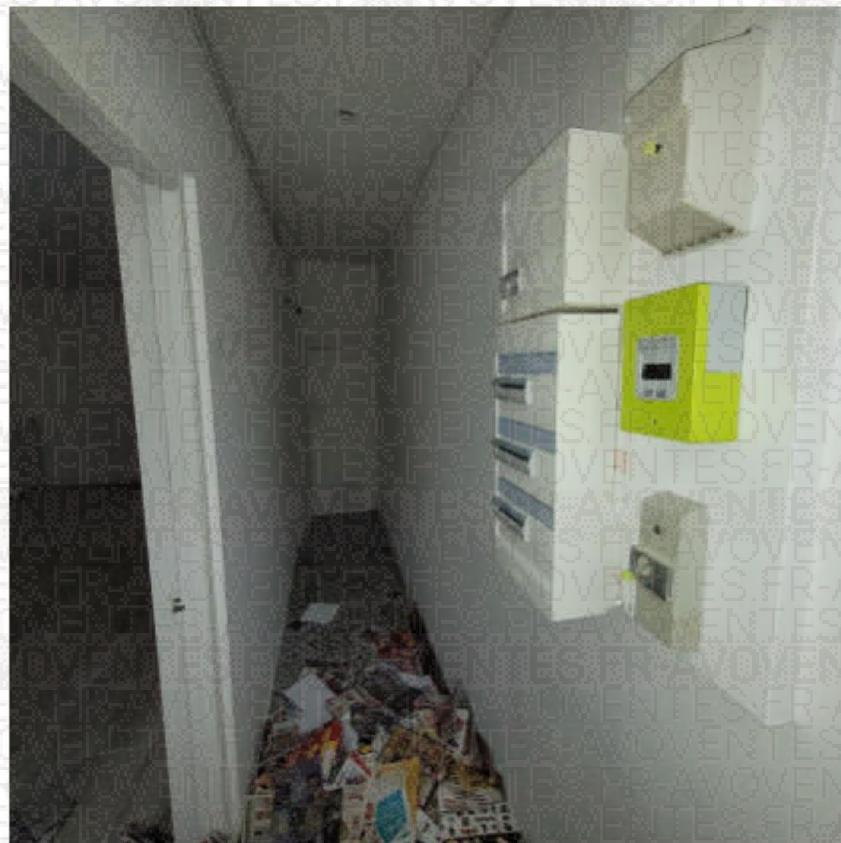
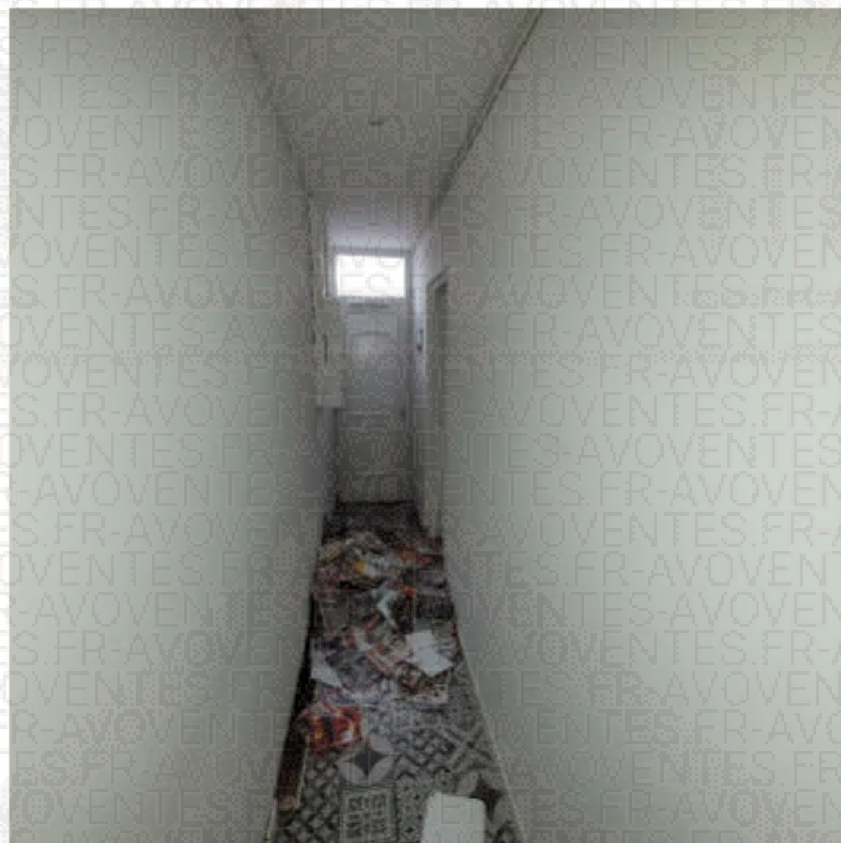
| Description intérieure |
|---|
| <p><b>CLICHES PHOTOGRAPHIQUES N°6 ET 7</b></p> |

| Description intérieure |
|---|
| <p>Sol, carrelage à joints ciment, récent et en bon état. Au milieu du passage, présence d'une demi-marche.</p> |
| <p>Plinthes en carrelage et bois, couvertes d'une peinture blanche, en état d'usage, à l'exception d'une longueur de plinthe arrachée et à l'arrière de laquelle je relève la présence d'un développement de moisissures.</p> |
| <p>Murs et plafond, doublage de Placoplatre couvert d'une peinture blanche, en état d'usage, à l'exception de quelques taches.</p> |
| <p>Système de fermeture et poignées en bon état. À l'arrière de la porte, je relève la présence d'un choc dans le doublage à hauteur du cache de ventilation.</p> |

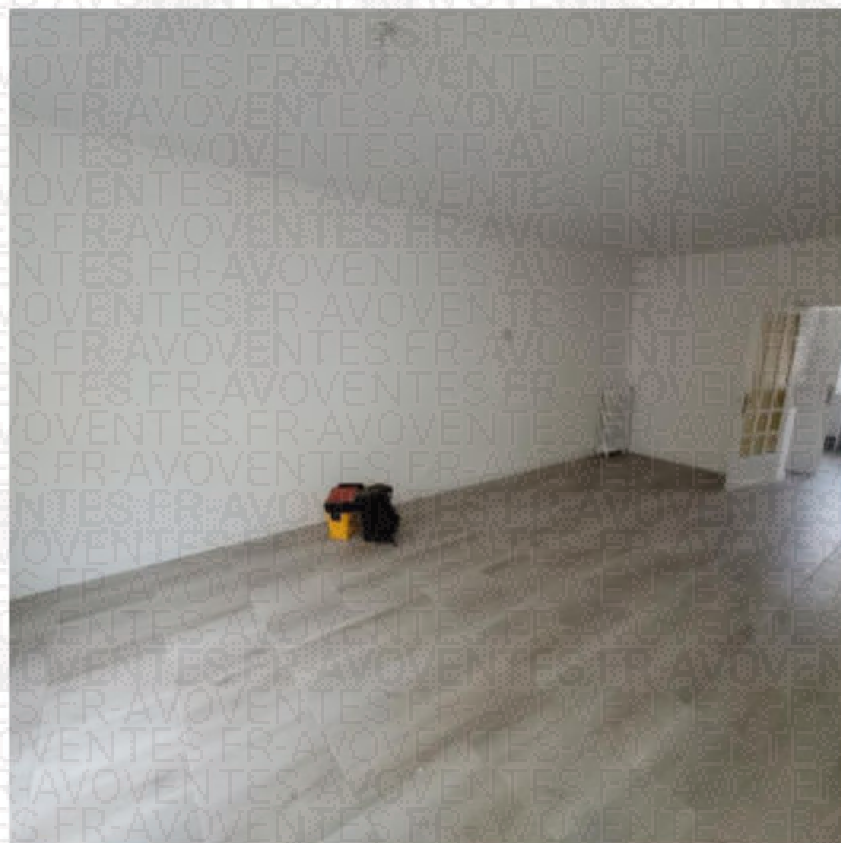
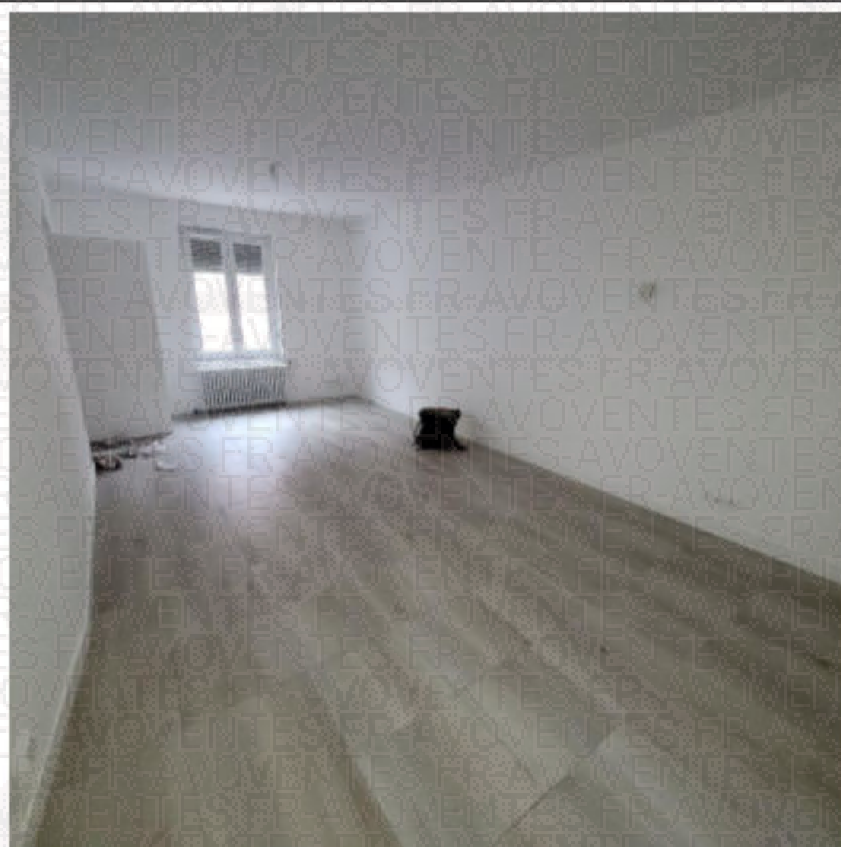
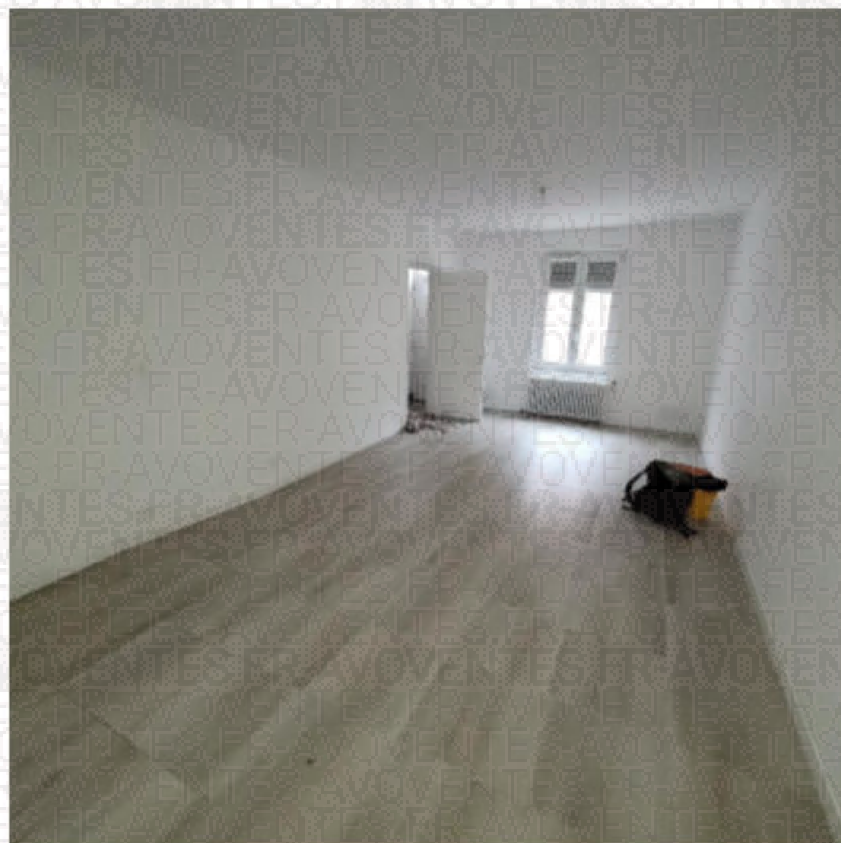
| Description intérieure |
|---|
| <p><b>CLICHES PHOTOGRAPHIQUES N°8 A 10</b></p> |

| Description intérieure |
|---|
| <p>Murs et plafond, doublage de Placoplatre couvert d'une peinture blanche, légèrement jaunie.</p> |
| <p>Cette pièce est chauffée par deux radiateurs en fonte, anciens, avec robinets d'alimentation simples, couverts d'une peinture blanche, en état d'usage, à l'exception de quelques chocs. Je note que les poignées des robinets, anciennes, sont dégradées sur leurs bords.</p> |

Intégrée dans un caisson en doublage de Placoplatre, je relève la présence d'un compteur d'eau, l'ensemble en bon état mais dépourvu de trappe.

Cette pièce est éclairée par une fenêtre à deux vantaux, en PVC blanc, double vitrage, avec mécanisme à oscillo-battant, en bon état. À l'extérieur, cette fenêtre est protégée par un volet roulant à sangle, lequel est hors d'usage. À la sommité du vantail gauche, présence d'une ventilation, dont le cache est en parfait état.

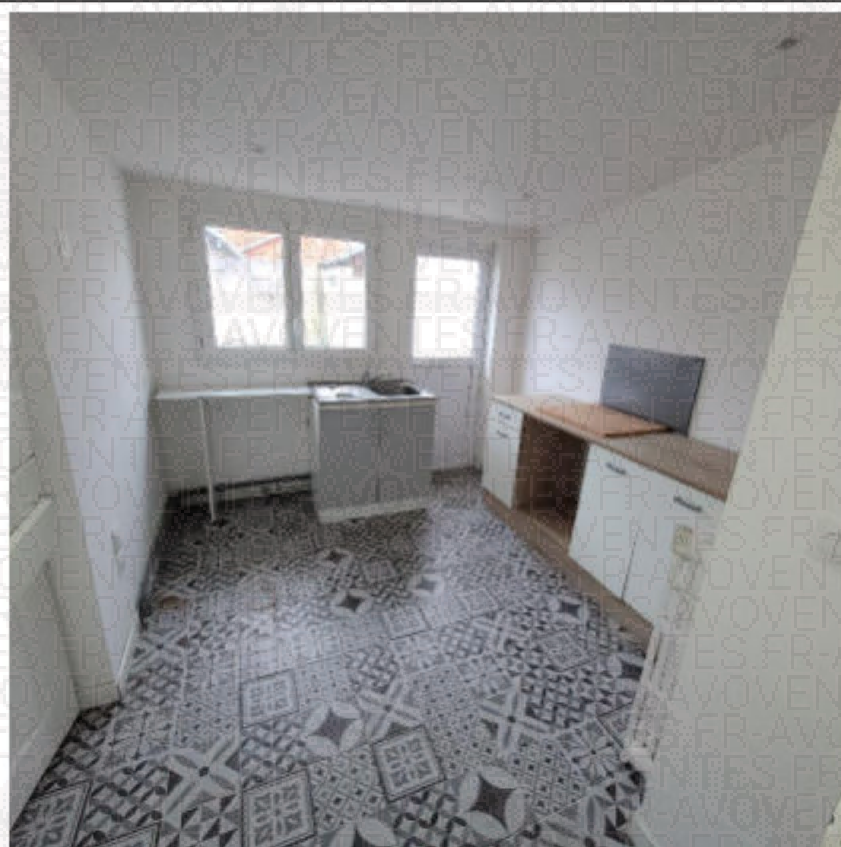
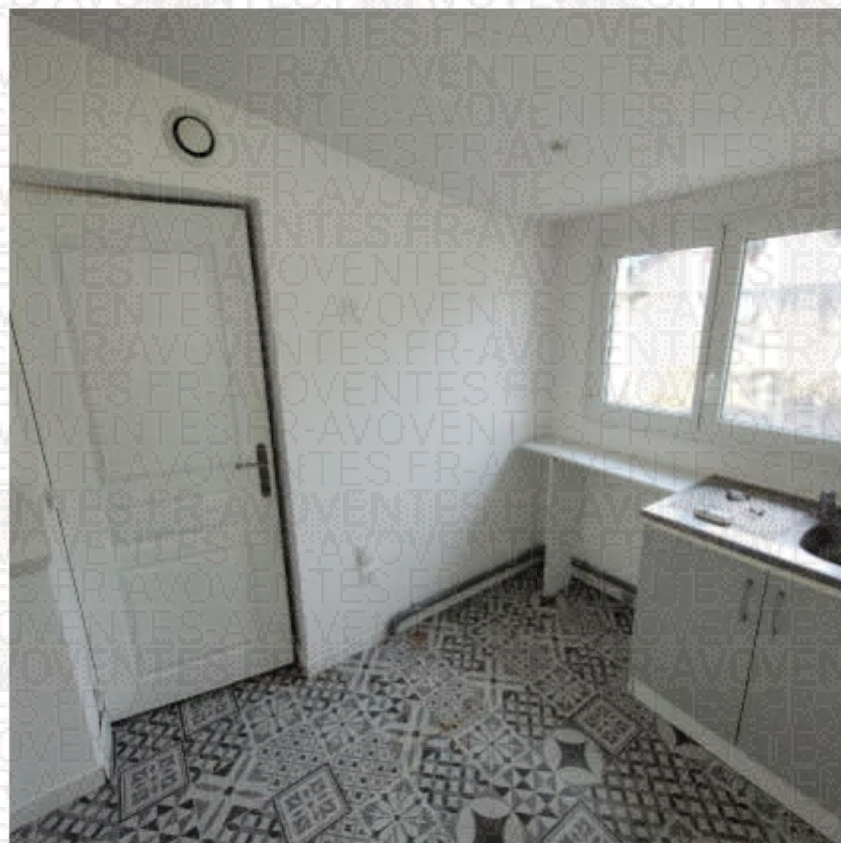
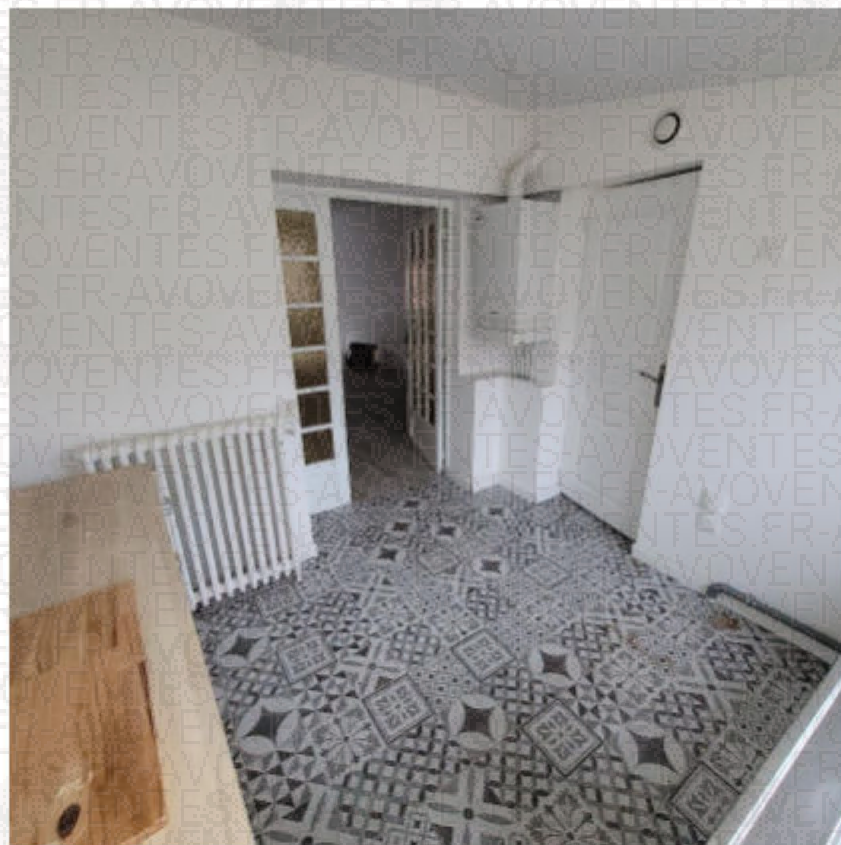
### **CLICHES PHOTOGRAPHIQUES N°11 A 13**

Plinthes en stratifié blanc, en état d'usage, à l'exception de plusieurs marques de gonflement au niveau des angles saillants.

Cette pièce est équipée d'un évier, simple vasque et paillasse latérale rainurée en inox, alimenté par un robinet-mitigeur eau chaude-eau froide de même nature, l'ensemble en état d'usage, quelque peu entartré.

À gauche cet évier, présence d'un petit support en stratifié, réalisé de façon artisanale. Cet évier est soutenu par un meuble en stratifié, s'ouvrant par deux portes, en état d'usage. À l'intérieur, les étagères intermédiaires sont néanmoins manquantes.

Dans cette pièce, je relève en outre la présence d'un élément de meuble intégré, en stratifié bicolore, en état d'usage et non fixé au mur. À l'arrière de cet élément, une plaque en inox brossé est vissée directement au doublage du mur.

Cette pièce est chauffée par un radiateur ancien, en fonte, avec robinet thermostatique, couvert d'une peinture blanche, jaunie et écaillée.

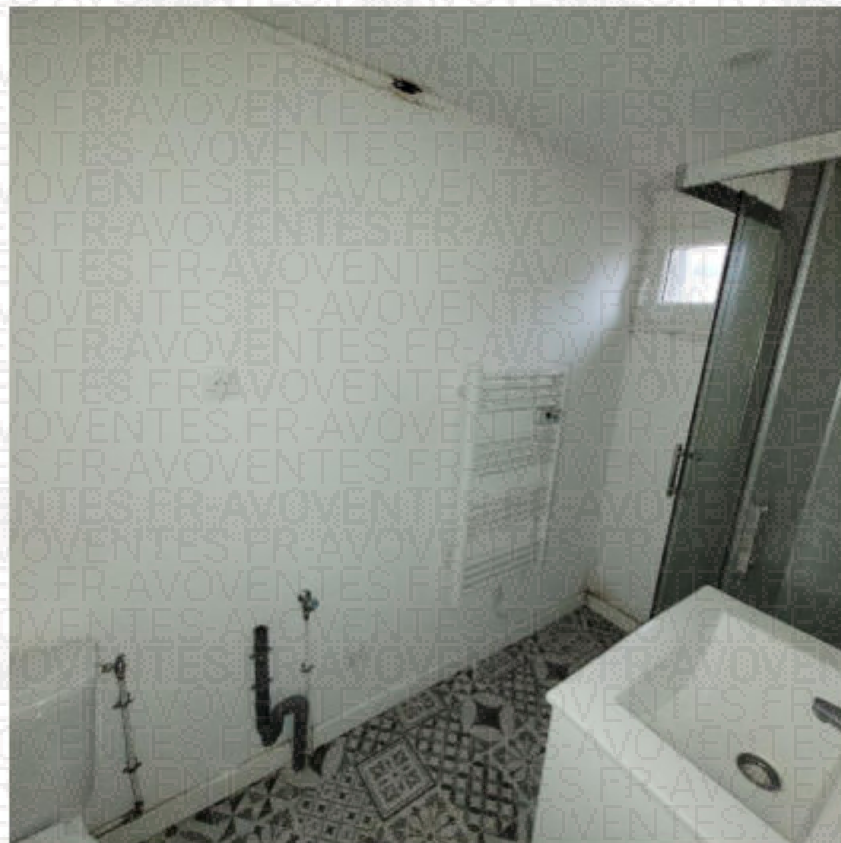
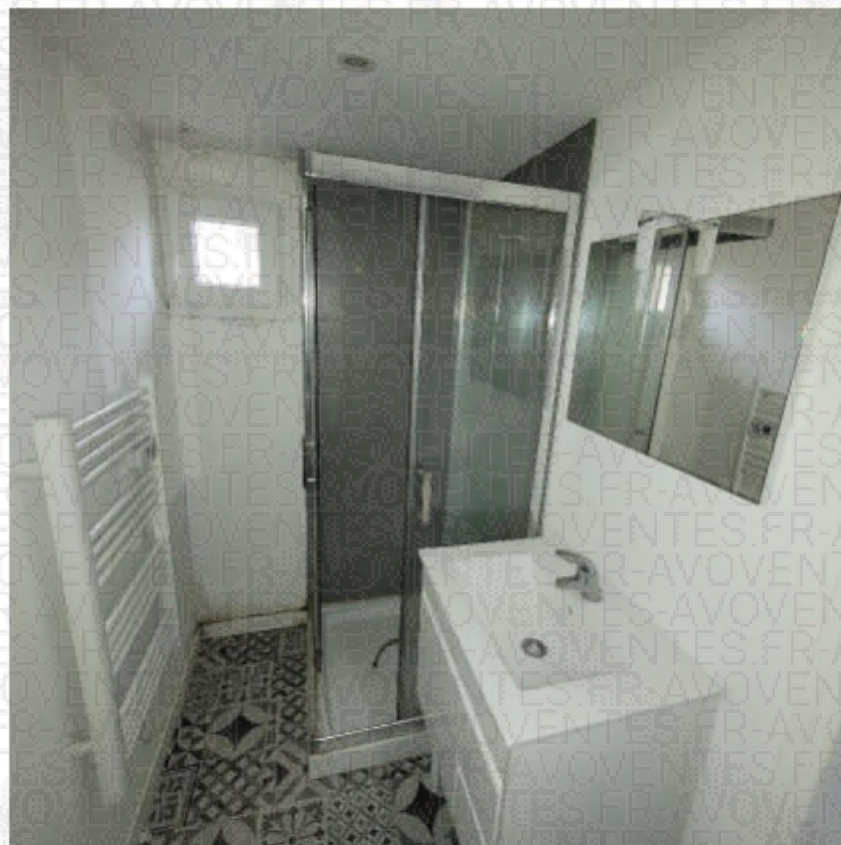
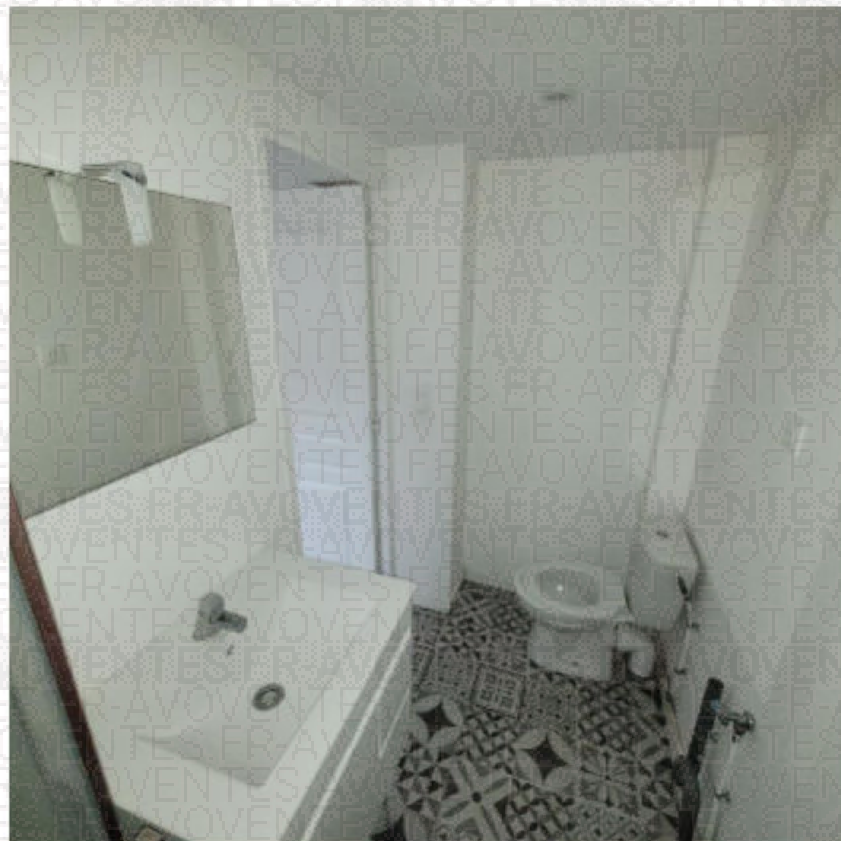
#### **CLICHES PHOTOGRAPHIQUES N°14 A 16**

Plinthes en stratifié, gonflées en plusieurs points et présentant des traces de moisissures.

Murs et plafond, doublage de Placoplatre, couvert d'une peinture blanche, présentant des traces de moisissures, particulièrement au-dessus de la cabine de douche, autour de la fenêtre, le long de certaines plinthes et en cueillie de plafond.

La salle de bain est éclairée par une petite fenêtre haute, en PVC blanc, double vitrage à simple vantail, en état d'usage. Autour de cette fenêtre, présence d'une structure en bois, couverte d'une peinture blanche, légèrement noircie.

Cette salle de douche est équipée d'une cuvette de toilettes en faïence blanche, à réservoir dorsal deux débits et double abattant en plastique, en état d'usage, mais encrassée et entartrée sur les parois et au fond. Par ailleurs, le double abattant est incomplet.

Je note également la présence d'un lavabo en faïence blanche, dépourvu de son bouchon de bonde et alimenté par un robinet-mitigeur eau chaude-eau froide en inox, en bon état.

Enfin, cette pièce bénéficie d'une cabine de douche, dont le bac receveur en faïence blanche est en état d'usage. Le cache de l'évacuation est en revanche incomplet.

Cette cabine est alimentée par un robinet-mitigeur eau chaude-eau froide en inox, avec flexible dépourvu de pomme et colonne de douche, l'ensemble quelque peu entartré. Les parois intérieures de la cabine sont couvertes d'une faïence à joints ciment en état d'usage, mais quelque peu noircie, particulièrement au niveau des angles et joints inférieurs.

L'accès à cette cabine est assuré par deux portes coulissantes en verre translucide, encadrées de deux châssis fixes de même nature, avec dispositif de fermeture aimanté, l'ensemble, en état d'usage, mais entartré.

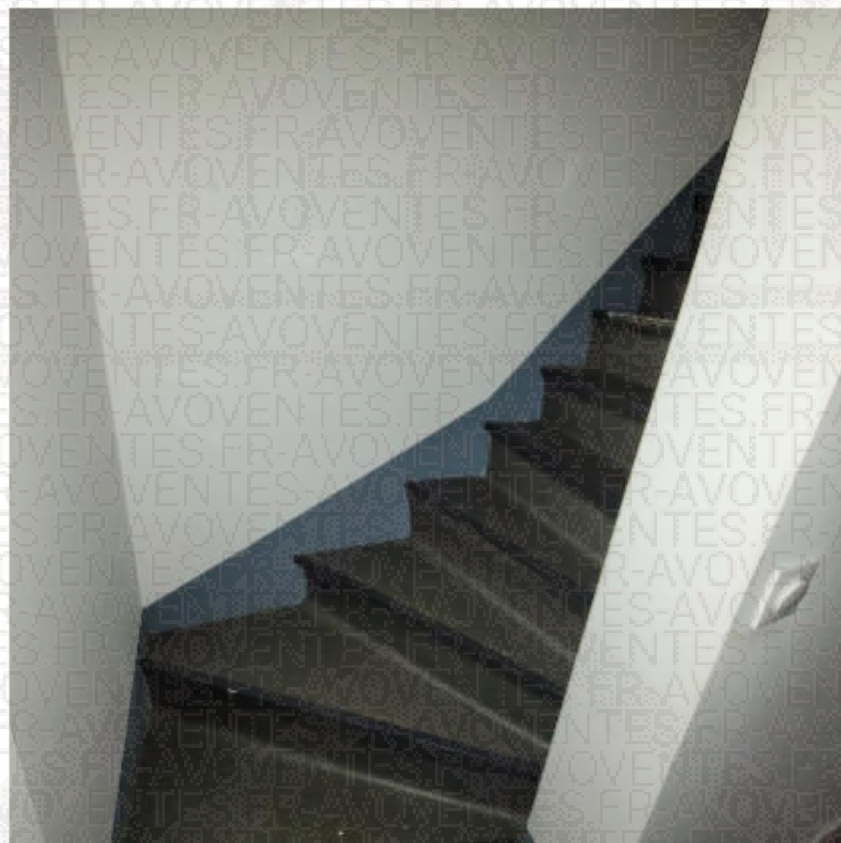
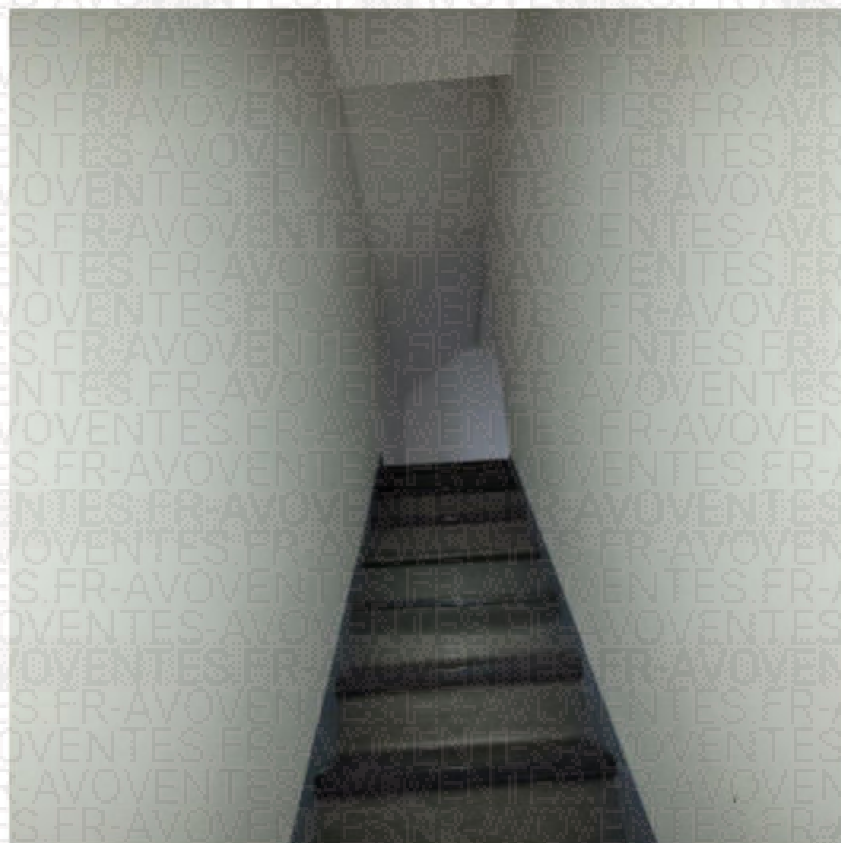
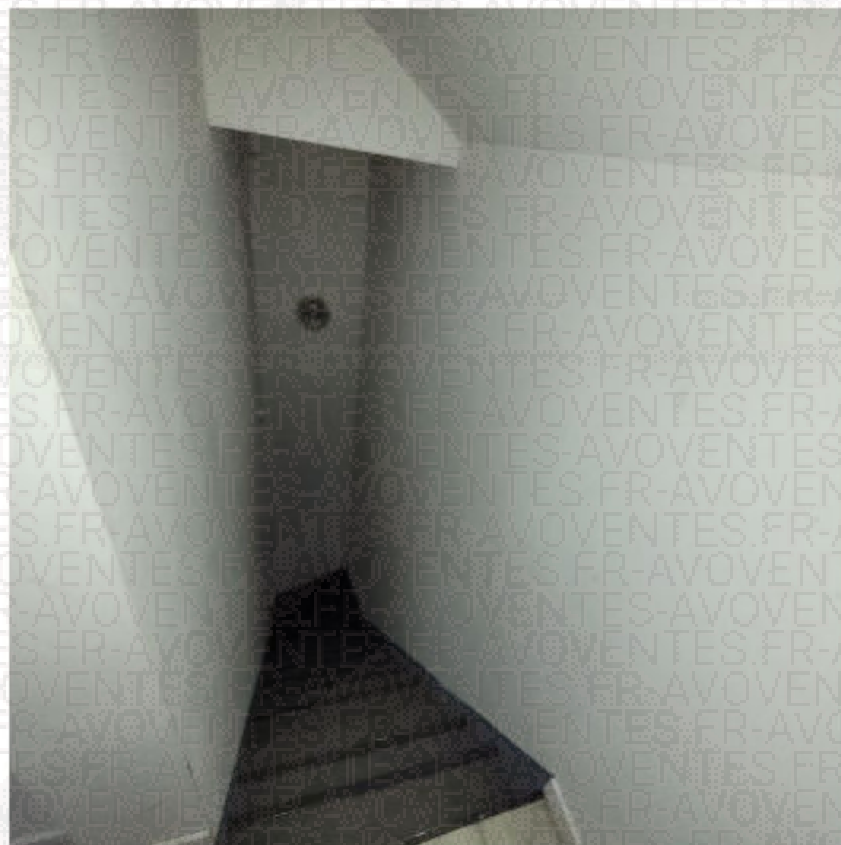
#### **CLICHES PHOTOGRAPHIQUES N°17 A 19**

L'accès au premier étage est assuré par un escalier ancien, dont les marches et contremarches sont habillées de linoléum, avec cornières de finition en plastique repeintes. Cet habillage est en état d'usage, à l'exception d'un nez cassé.

Murs et plafond, doublage de Placoplatre couvert d'une peinture bicolore, en état d'usage, à l'exception de quelques taches, marques d'infiltration et de moisissures, particulièrement en cueillie de plafond.

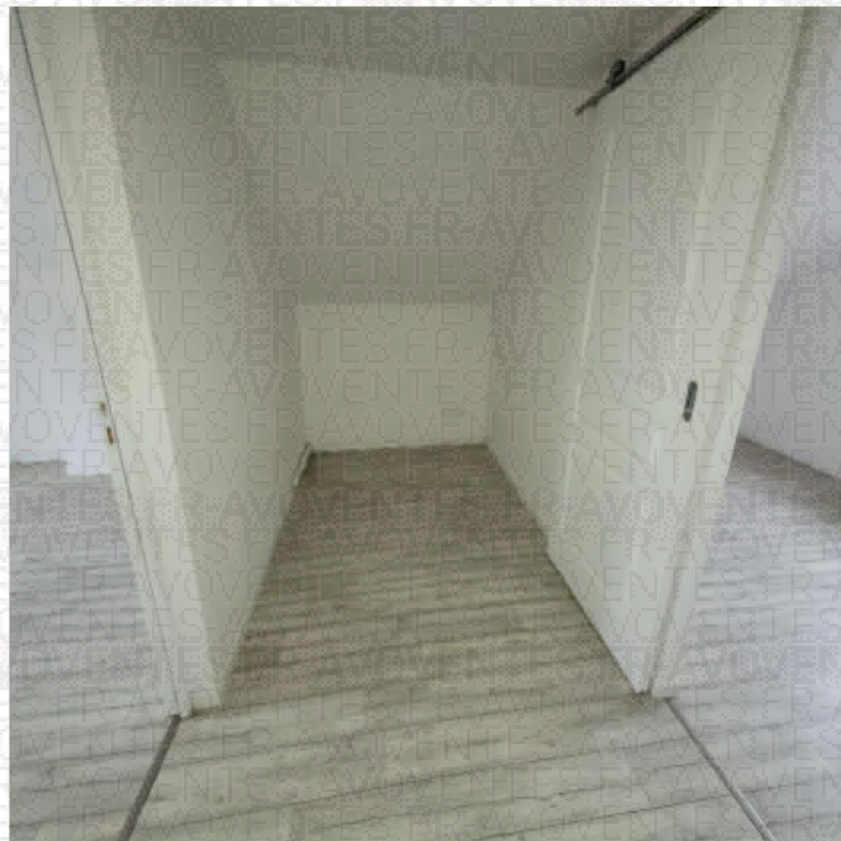
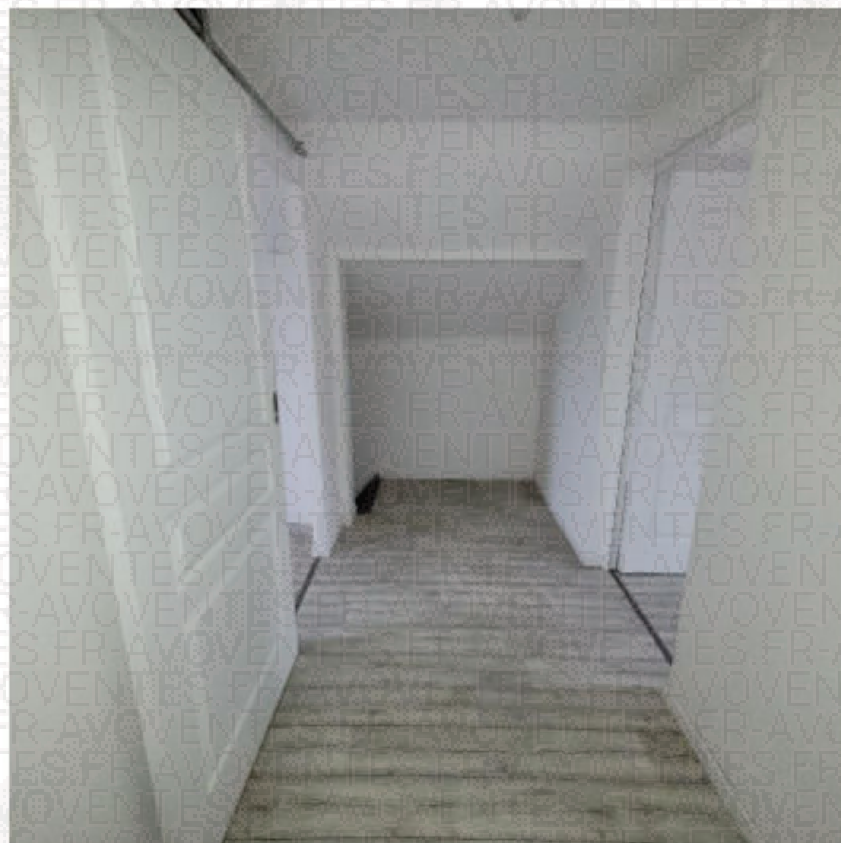
#### **CLICHES PHOTOGRAPHIQUES N°20 ET 21**

Sol, linoléum imitation parquet, en bon état.

Plinthes en stratifié blanc, en bon état.

Murs, plafond et soupente, doublage de Placoplatre couvert d'une peinture blanche, en bon état.

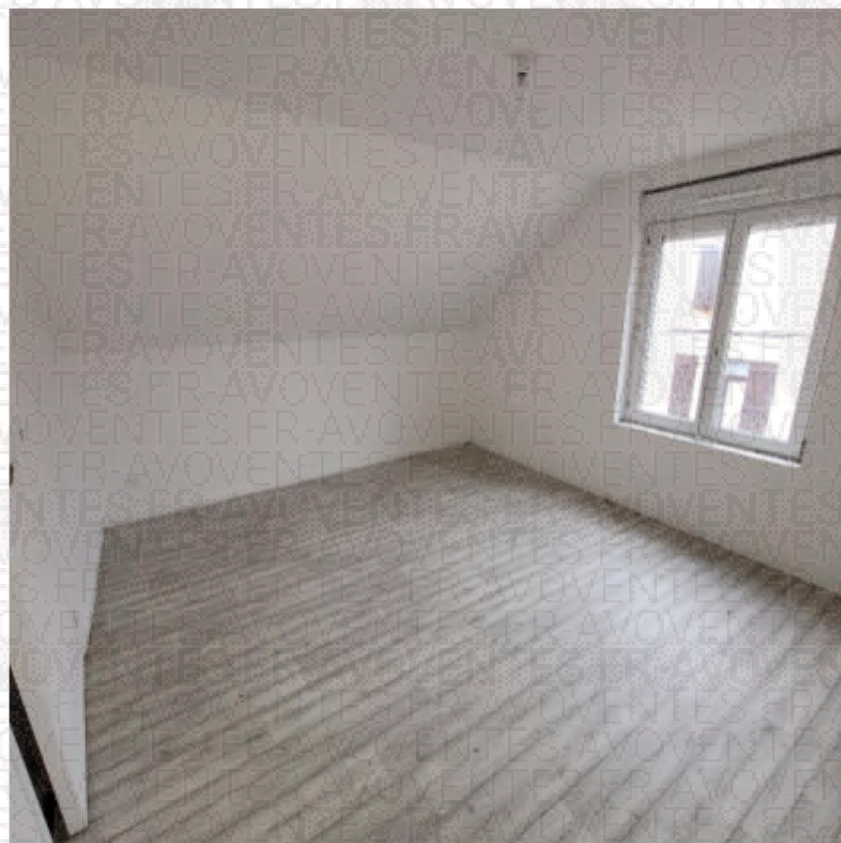
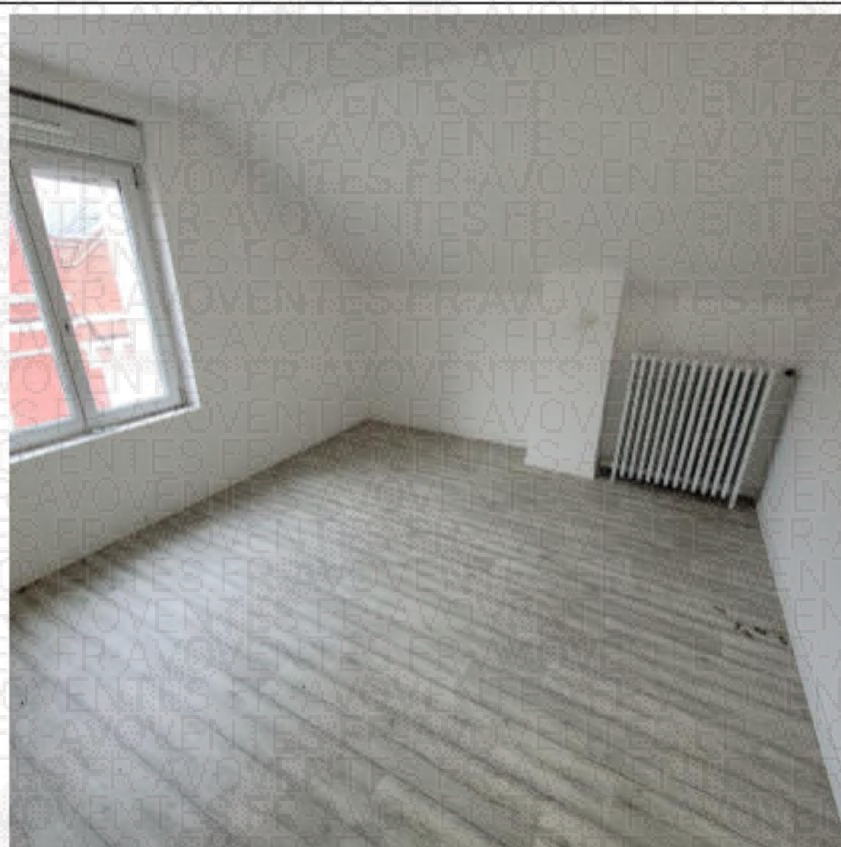
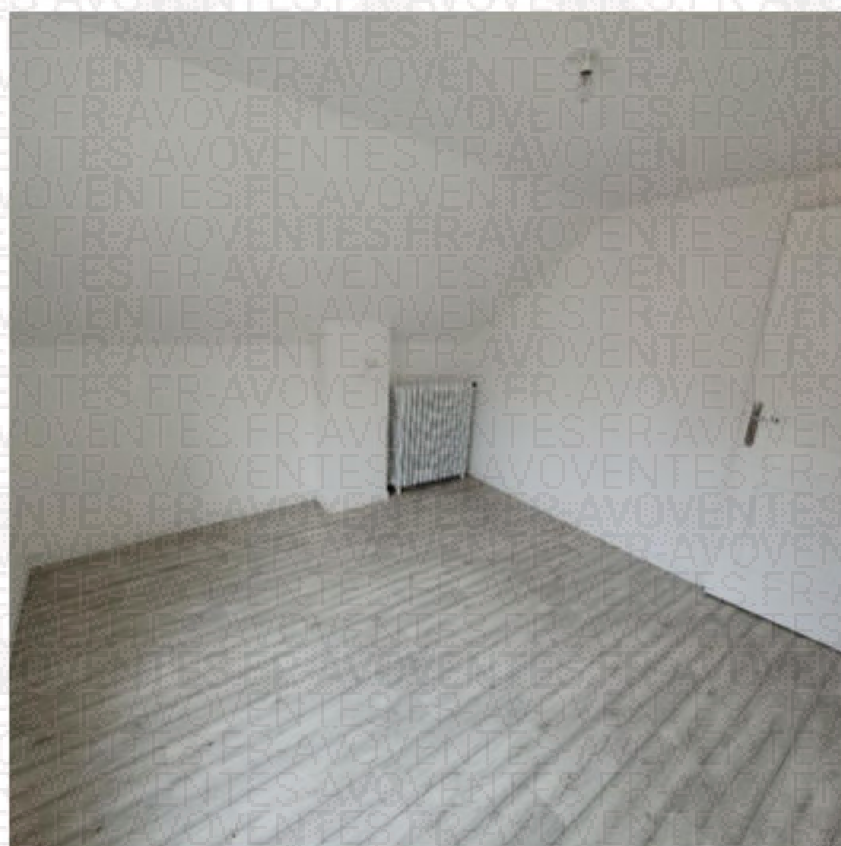
#### **CLICHES PHOTOGRAPHIQUES N°22 A 24**

Murs, plafond et soupente, doublage de Placoplatre couvert d'une peinture blanche en bon état, à l'exception d'une surface dégradée autour d'un caisson masquant un ancien conduit de cheminée situé à gauche du radiateur chauffant cette pièce (peinture gonflée et écaillée).

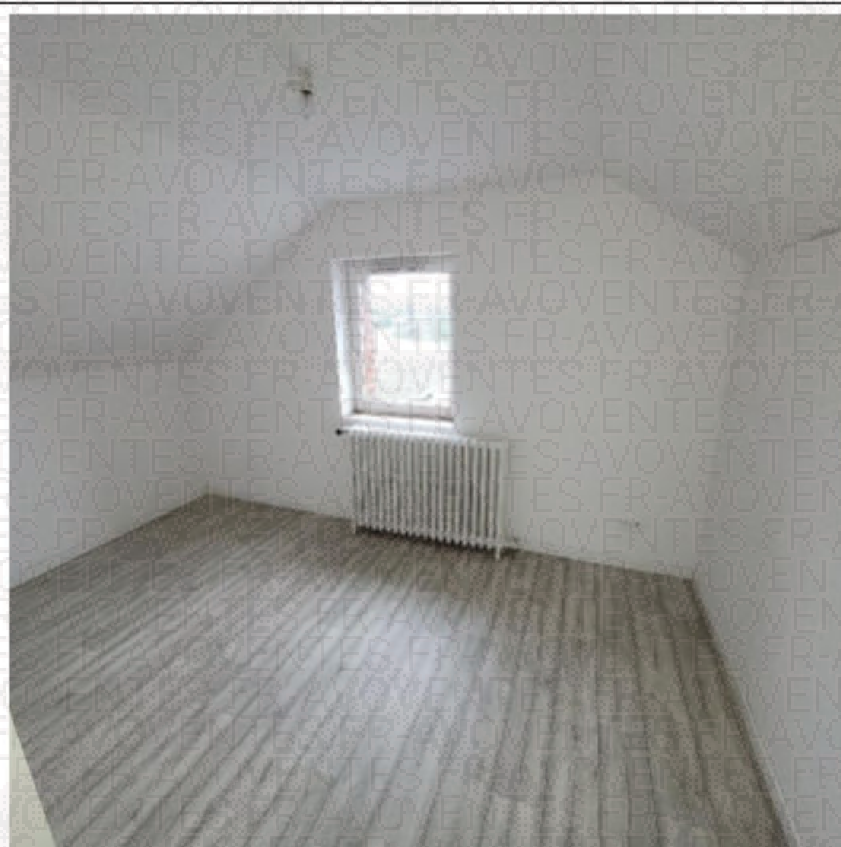
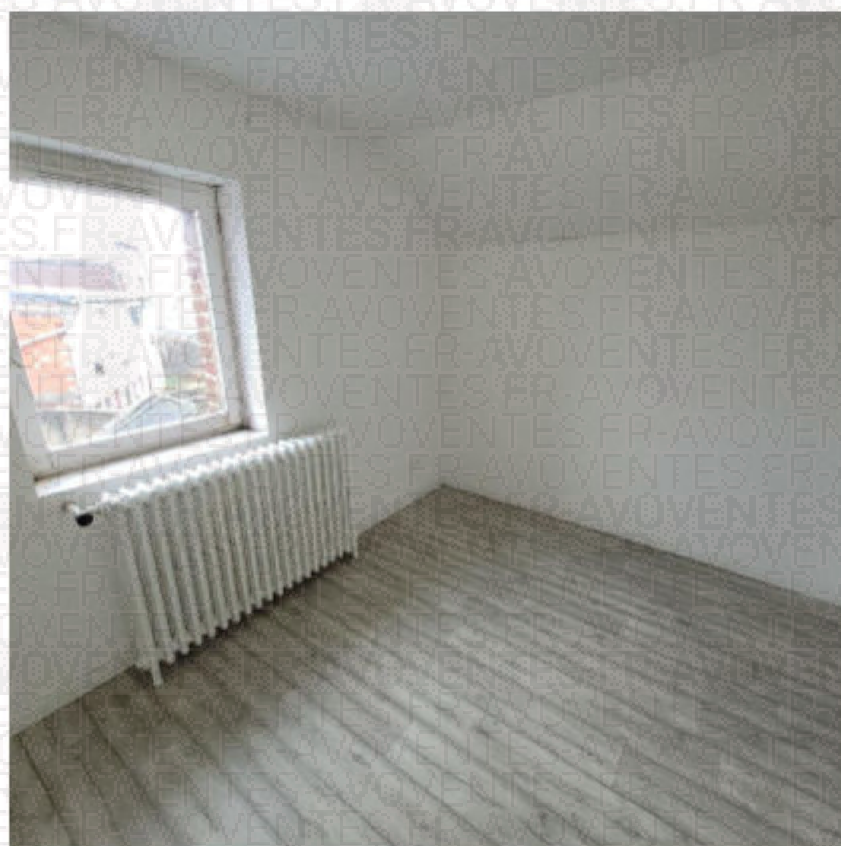
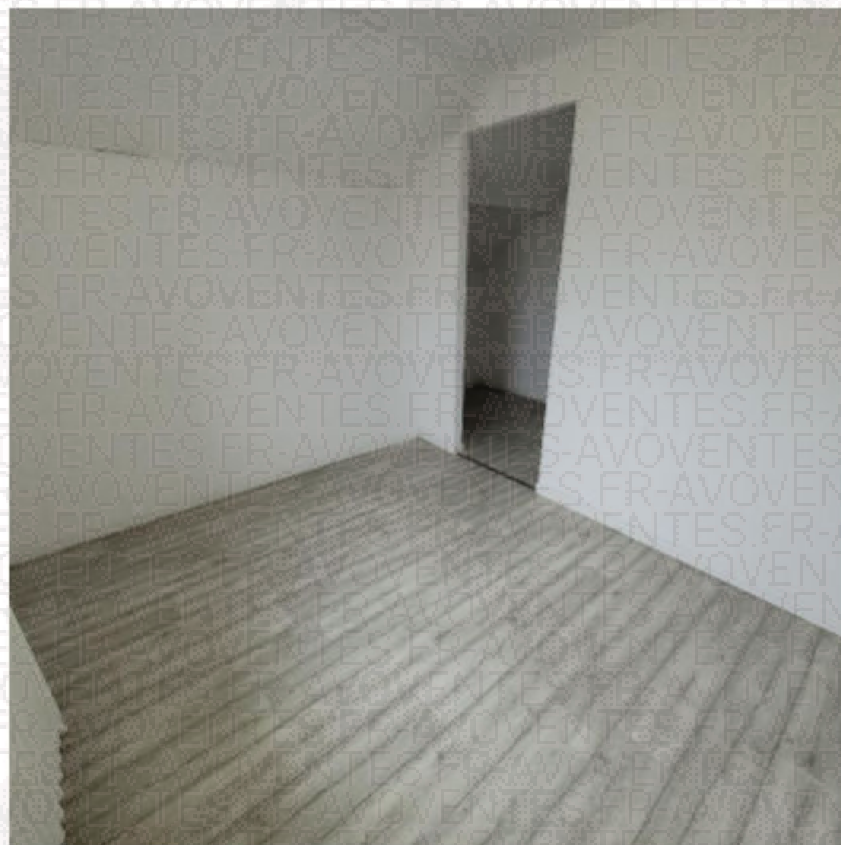
#### **CLICHES PHOTOGRAPHIQUES N°25 A 27**

Murs, plafond et soupente, doublage de Placoplatre couvert d'une peinture blanche, en état d'usage, à l'exception de quelques traces de moisissures au niveau d'une soupente. Je constate également que le doublage est noirci autour de la fenêtre éclairant cet espace.

Cette pièce est éclairée par une fenêtre à simple vantail en bois, double vitrage, couverte d'une peinture blanche noircie. Dispositif de fermeture et poignée en bon état. À l'intérieur,
