# PROCES-VERBAL DE DESCRIPTION

### PROCES VERBAL DE DESCRIPTION

126 Rue Mulot  
02100 SAINT QUENTIN

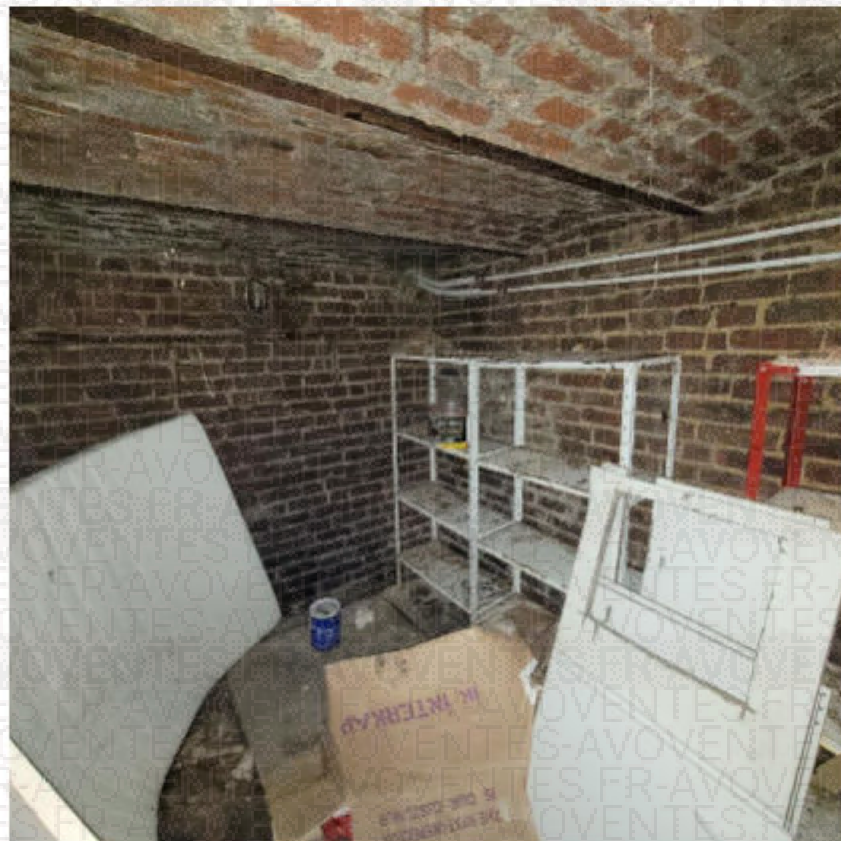
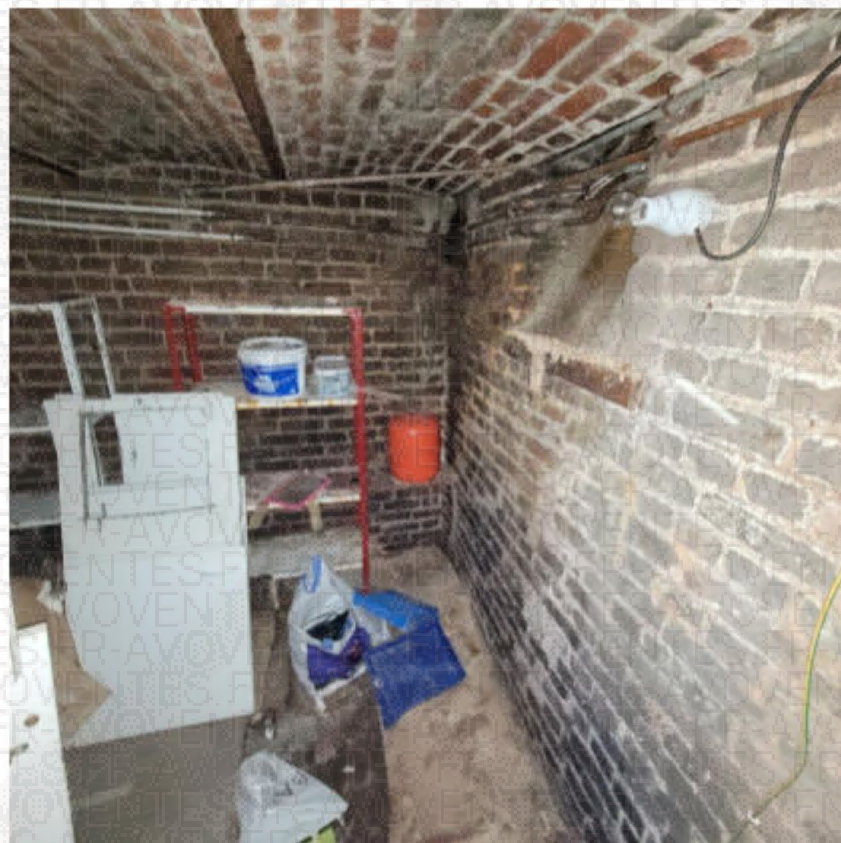
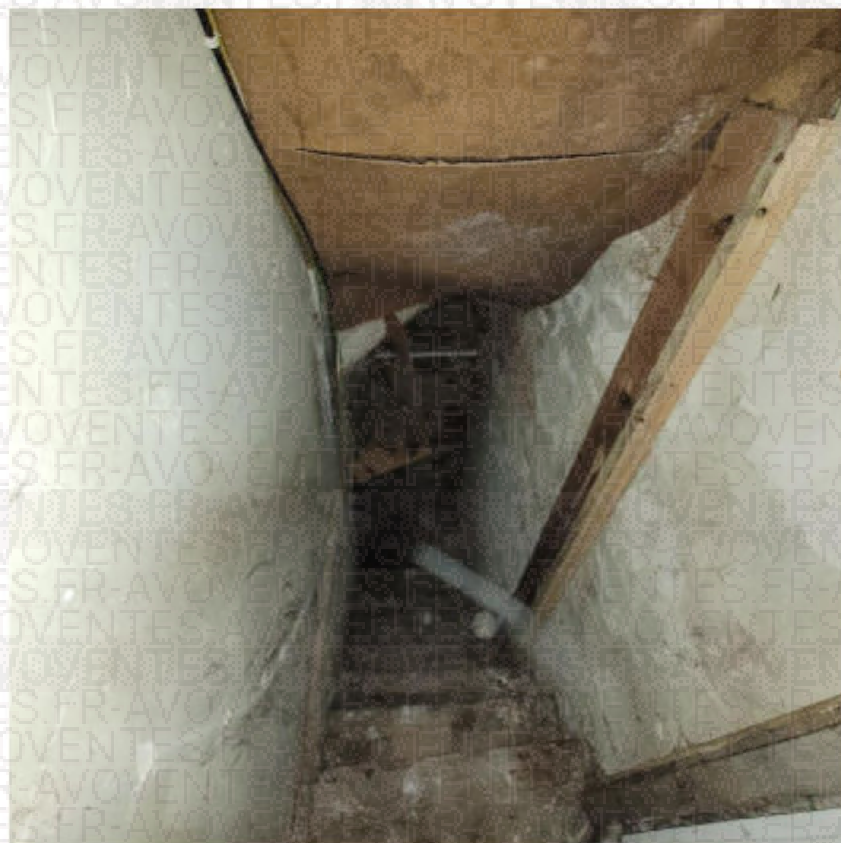
#### **CLICHES PHOTOGRAPHIQUES N°28 A 30**

À l'arrière de cette porte, l'escalier d'accès à la cave, ancien, est à l'état brut.

À noter la présence d'un habillage en médium, fixé en sous-face de l'escalier menant au premier étage, présentant plusieurs traces de moisissures. Cette structure est par ailleurs partiellement délitée et soutenue par un poteau en bois.

**La cave**, proprement dite, est composée d'une pièce unique, dont le sol est en terre battue, les murs et le plafond en briques à l'état brut.

Donnant sur la cour arrière, le soupirail éclairant cet espace a été obturé.
