# PROCES-VERBAL DE DESCRIPTION

### PROCES VERBAL DE DESCRIPTION

LE MARDI VINGT SIX AOÛT  
DEUX MILLE VINGT-CINQ

31 Grande Rue  
60810 RULLY

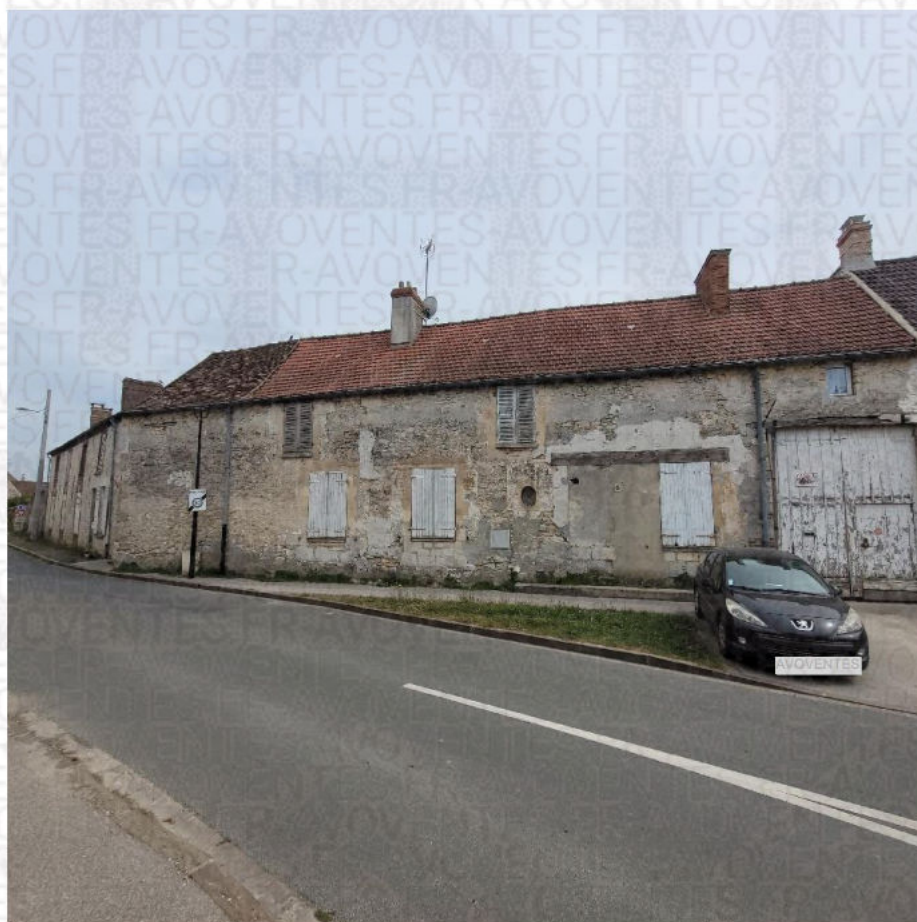
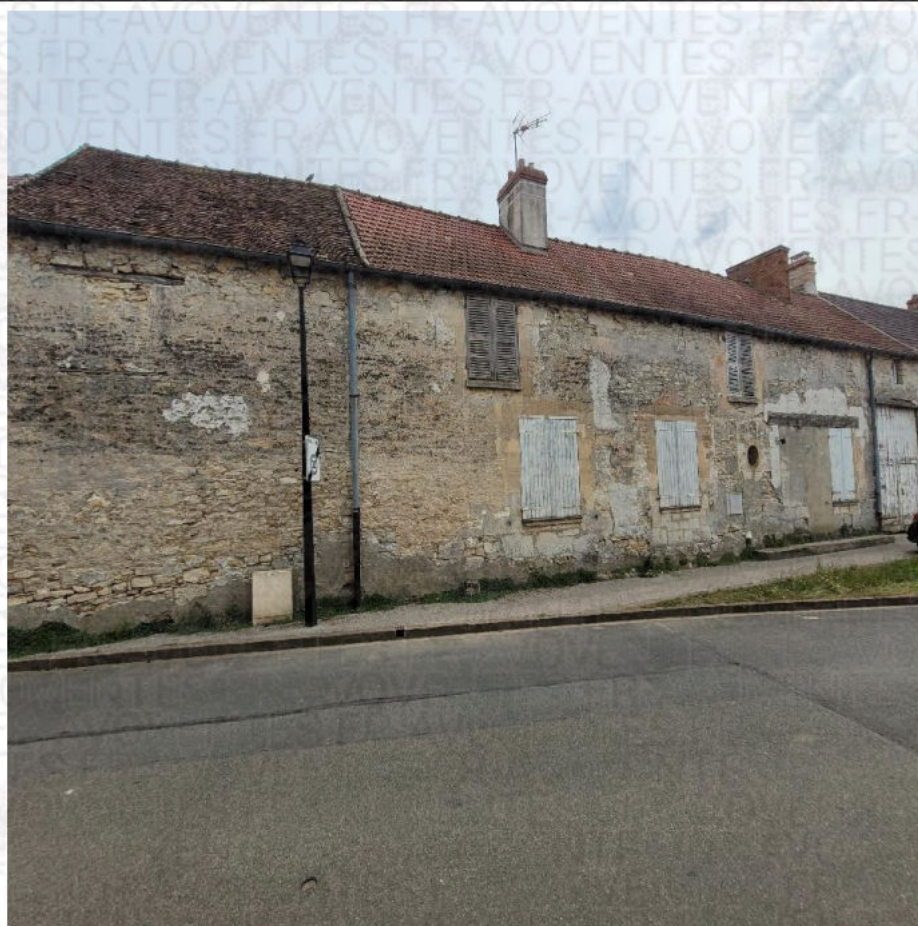
L'ensemble immobilier concerné est aménagé au sein d'un ancien bâtiment d'origine agricole édifié en moellons de pierre.

La façade sur rue de cet ensemble, mitoyenne sur ses deux côtés, est couverte d'un crépi en plâtre, ancien, présentant de nombreuses dégradations et épaufures. Je note également la présence de nombreux raccords au béton grossièrement réalisés.

La partie principale de l'habitation est couverte d'une toiture en tuiles mécaniques ancienne, en état d'usage, quelque peu déformée.

À gauche de cette toiture, l'extrémité du bâtiment est couverte d'une toiture en tuiles plates ancienne, déformée et en état médiocre (tuiles déchaussées, développement de mousse, importantes déformations).

Les descentes d'eau et gouttières en zinc anciennes, sont en état d'usage, légèrement déformées.

Les huisseries extérieures donnant sur cette façade sont protégées par des volets en bois couverts d'une peinture défraîchie.

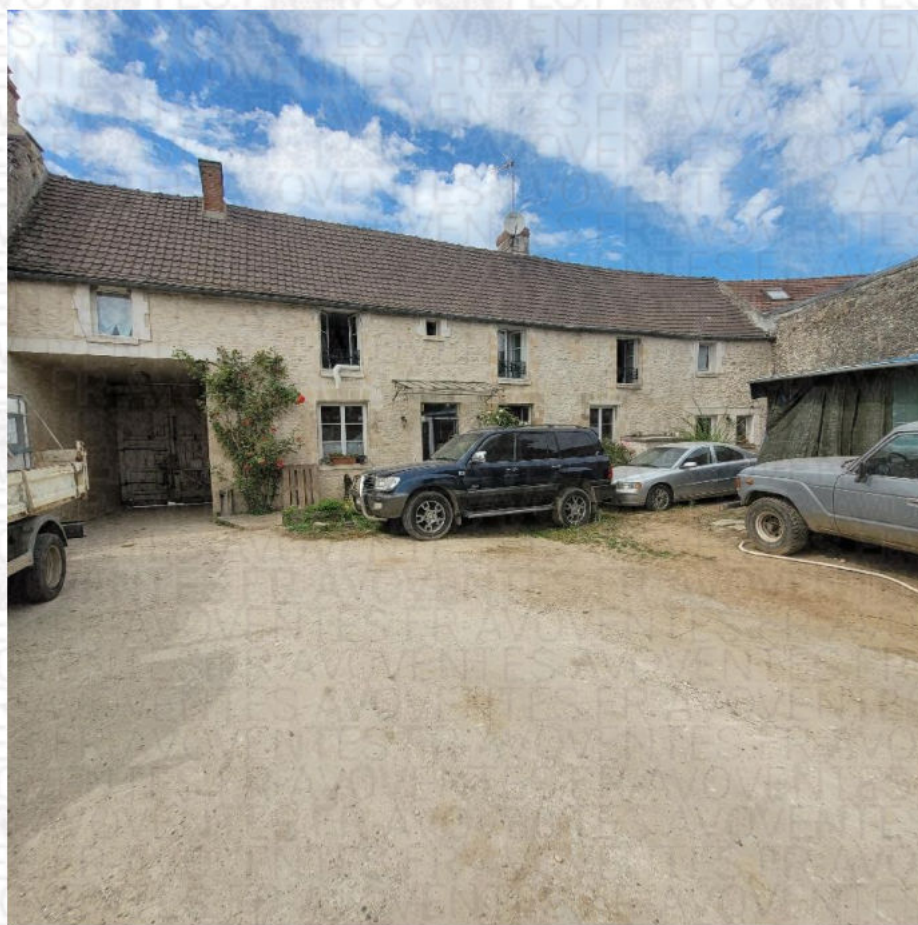
Photo 3

La façade arrière de l'habitation, en moellons de pierre jointoyés de ciment avec modénatures en pierres de taille, a été restaurée et est en bon état général.

La toiture en tuiles mécaniques est en bon état général.

Les gouttières et descentes d'eau sont également en bon état.

Les huisseries extérieures de la maison, récentes, sont en très bon état.

La porte d'entrée est protégée par une marquise dont la structure métallique forgée peinte en noir soutient des vitres aux extrémités arrondies, l'ensemble en bon état.

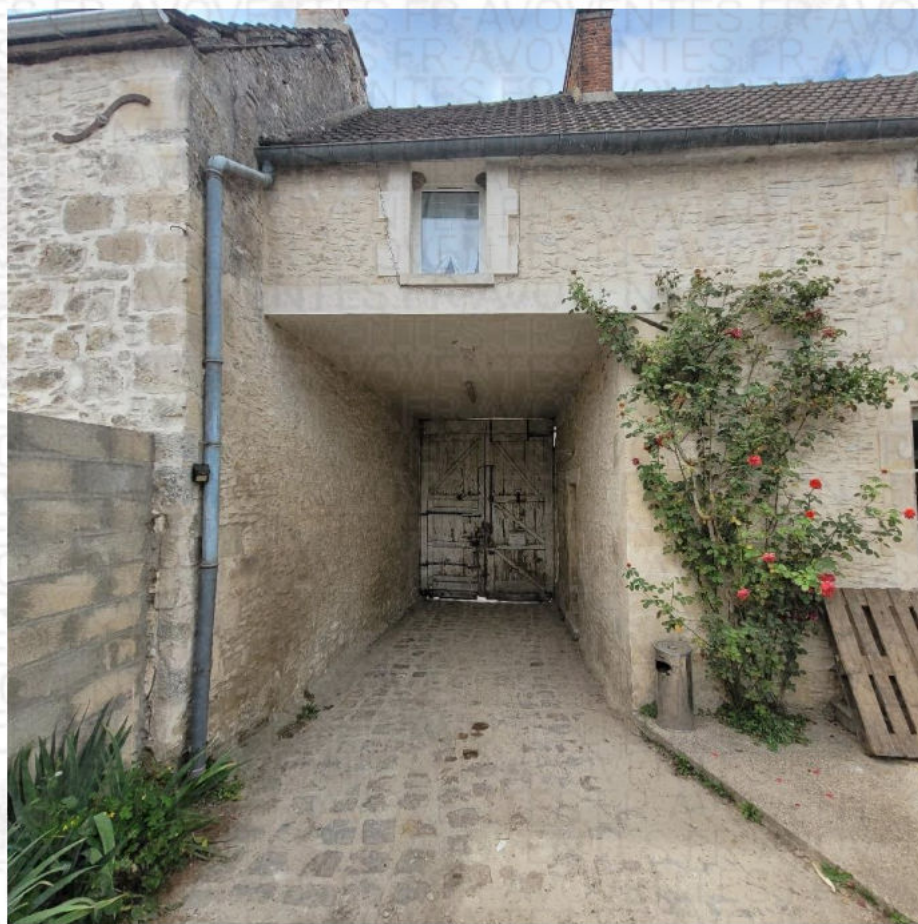
Photo 4

L'accès à la propriété est assuré par une importante porte cochère à deux battants en bois couverte d'une peinture défraîchie. Les dispositif de fermeture et serrure sont en état d'usage. La structure de cette porte a fait l'objet d'un rafistolage en partie basse et les traverses inférieures sont partiellement vermoulues.

À l'arrière de la porte d'accès, je relève la présence d'un porche dont le sol est couvert d'un pavage jointoyé de ciment ancien, en bon état.

Les murs en moellons de pierre jointoyés de ciment ont été récemment restaurés.

Au plafond, doublage de placoplâtre couvert d'une peinture blanche dégradée, présentant quelques chocs et percements laissés en l'état.

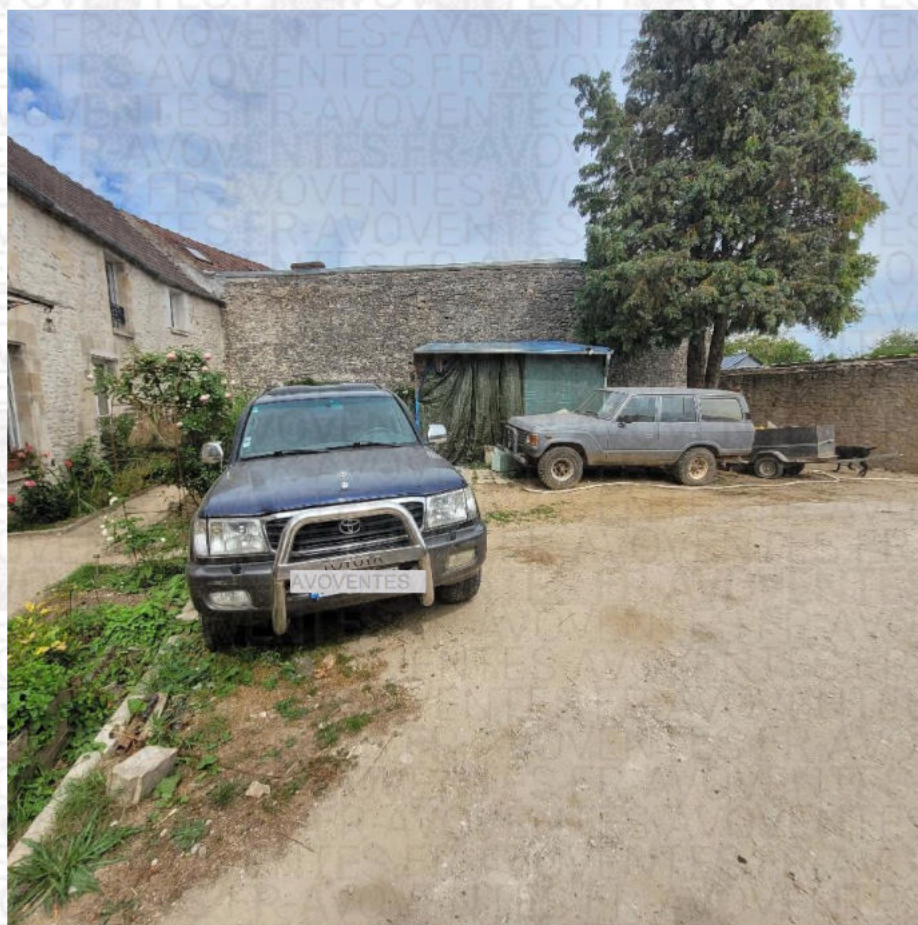
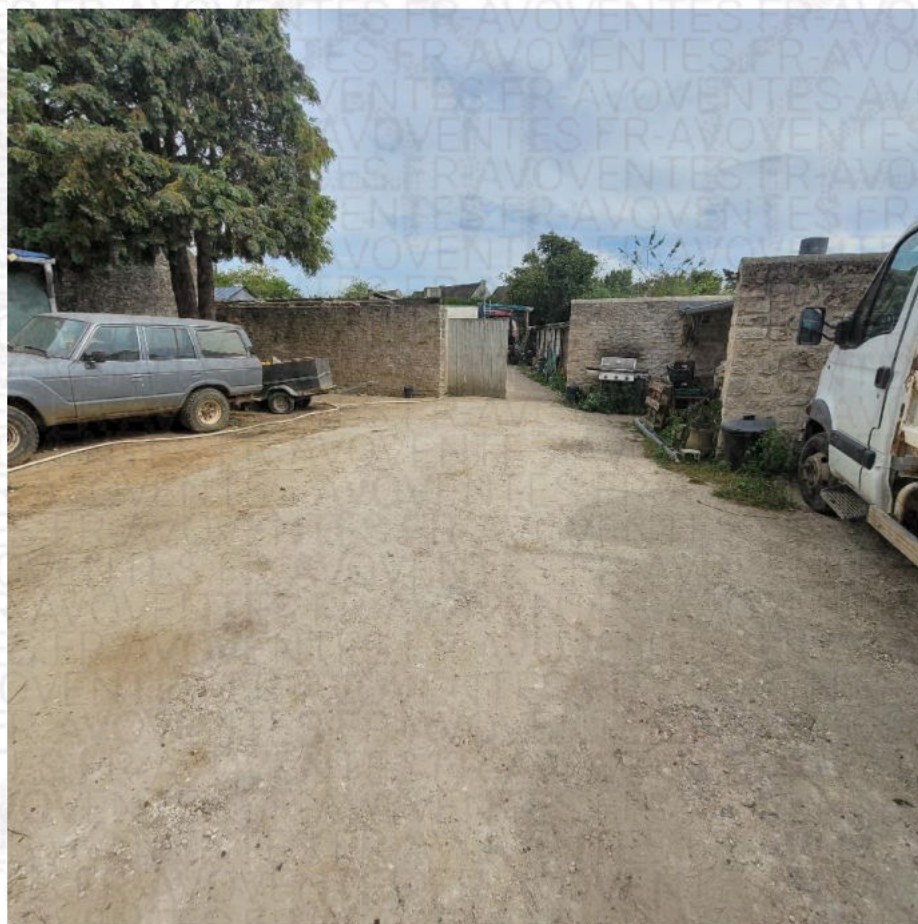
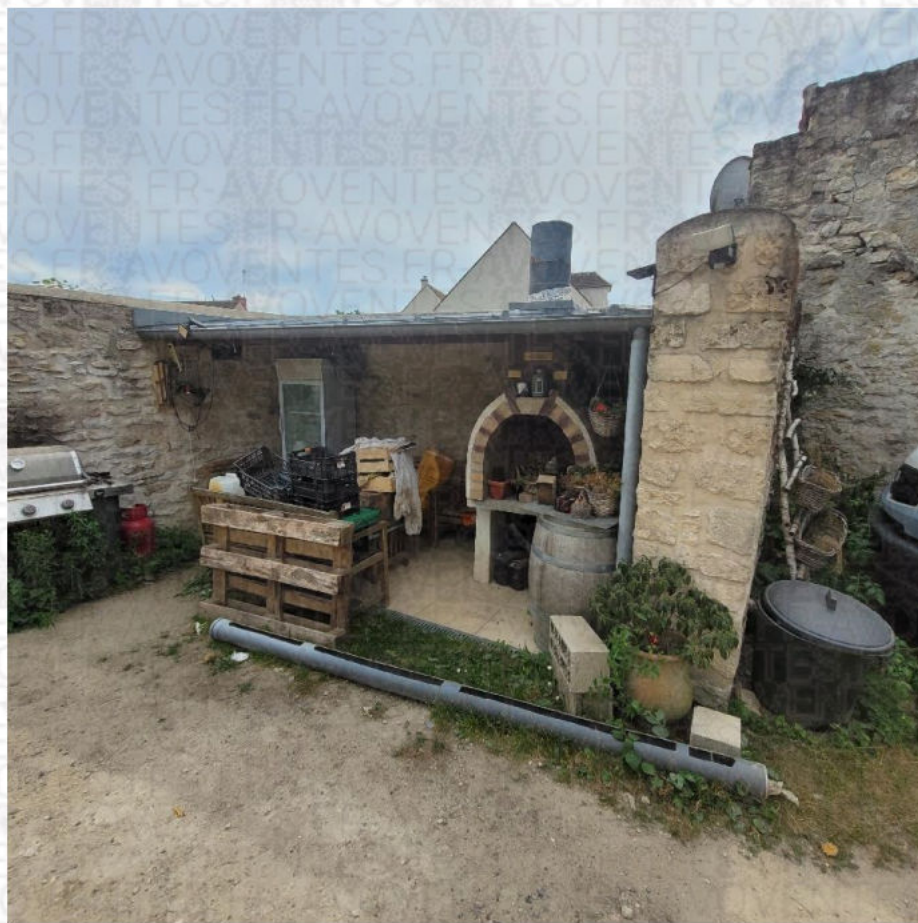
Le long de cette façade, je relève la présence d'une première cour dont le sol est principalement constitué d'un mélange de gravillons, de terre et de dalles de béton anciennes et épaufrées.

Le soubassement de la façade arrière est longé d'une terrasse en béton désactivé agrémentée de parterres encadrés de bordures en béton présentant des marques d'usure et d'épaufrures.

À l'extrémité de cet espace, présence d'une demi-marche renforcée par une structure métallique ancienne.

Cette terrasse permet d'accéder directement à la cave de la maison par une structure saillante en moellons de pierre jointoyés de ciment et surmontée d'un chapeau en béton en bon état. L'ouverture percée dans cette structure est dépourvue de porte.

Cette première cour est encadrée par les murs et pignons des propriétés attenantes, en moellons de pierre jointoyés de ciment et parpaings de béton à l'état brut.

Dans cette première cour, je relève la présence d'un appentis en bois et bâches réalisé de façon artisanale.

Cette première cour bénéficie par ailleurs d'un petit appentis en dur supporté par un mur en moellons de pierre jointoyés de ciment et surmonté d'une toiture en zinc avec descentes d'eau et gouttières, l'ensemble en bon état.

Au sol de cet espace, je relève la présence d'un carrelage à joints ciment précédé d'un acodrain en inox en bon état.

Disposé sur cette surface, ce local bénéficie d'un petit barbecue en béton, en enduit et briques réfractaires en bon état. Le conduit supérieur apparent, en zinc, est également en bon état.

La première cour est séparée de la cour suivante par un mur intermédiaire édifié en moellons de pierre jointoyés de ciment en bon état d'ensemble à l'exception d'une dégradation du chapeau en béton. Je constate par ailleurs que cette structure est doublée sur sa face arrière de rangs de parpaings de béton à l'état brut.

Ce mur intermédiaire s'ouvre par un portail à deux vantaux en bois ancien et vétuste.

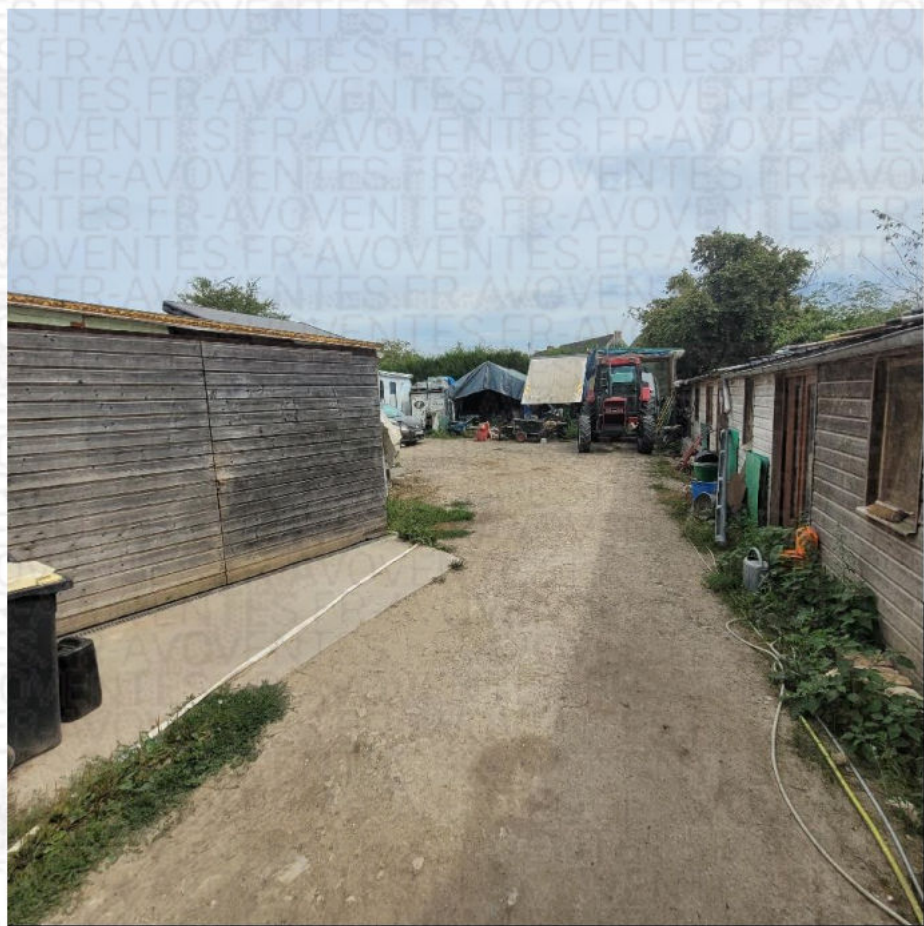
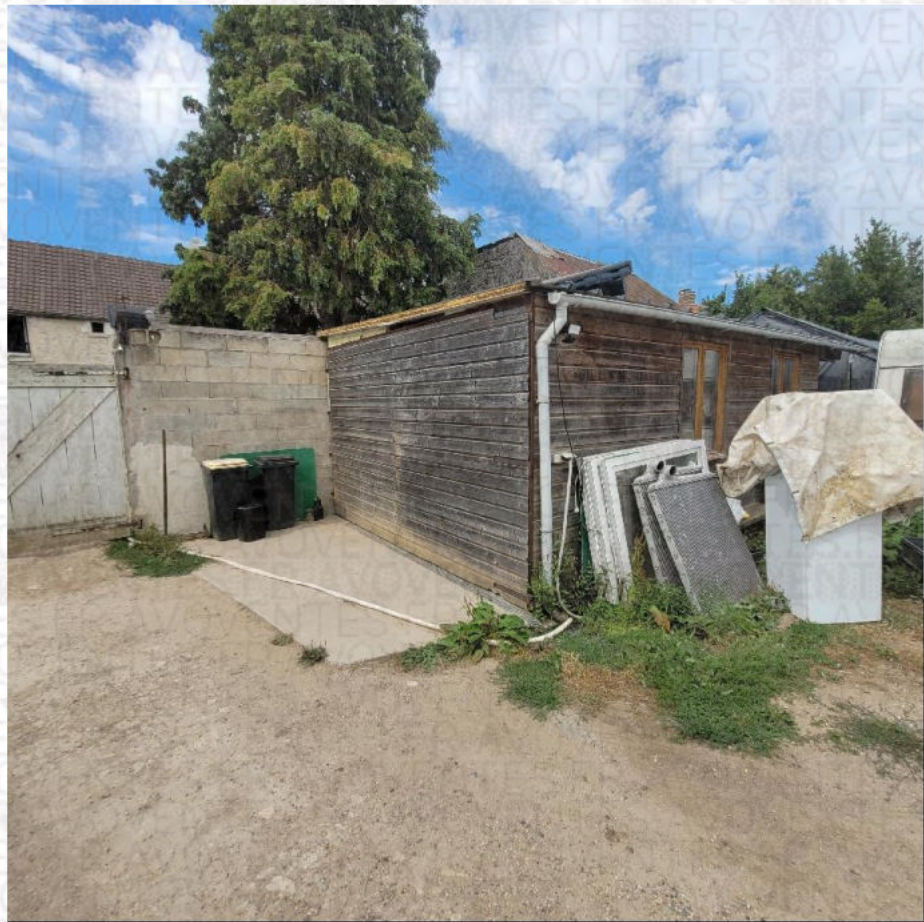
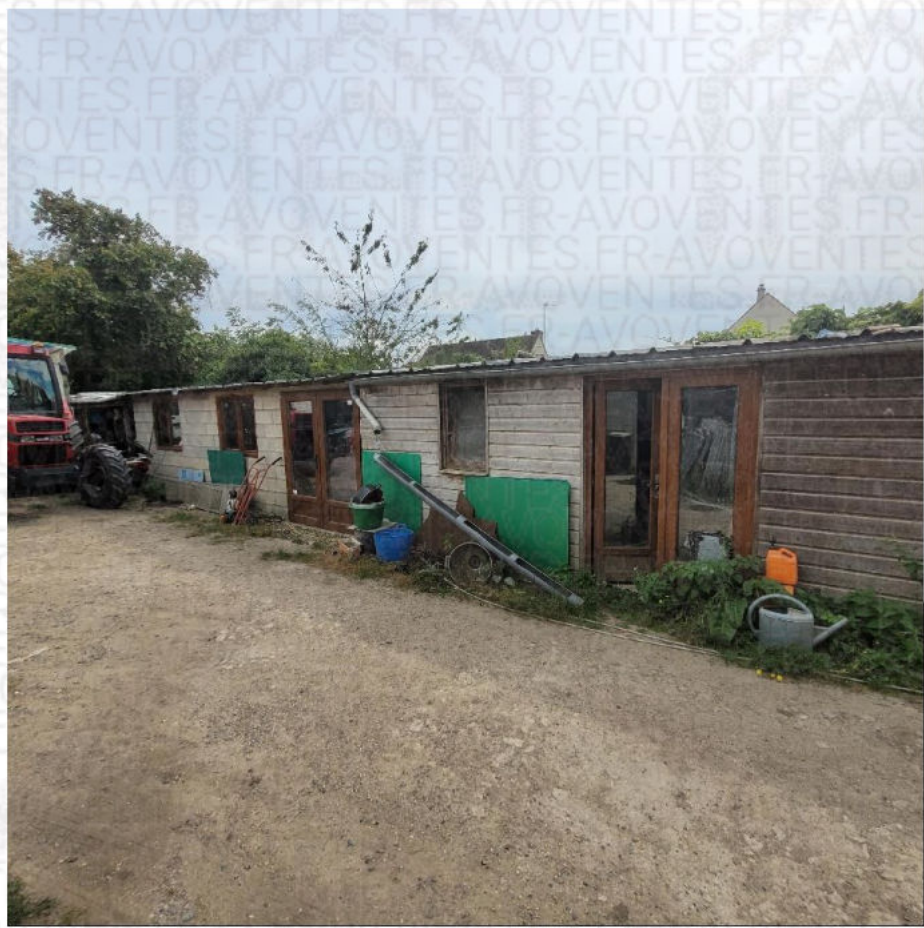
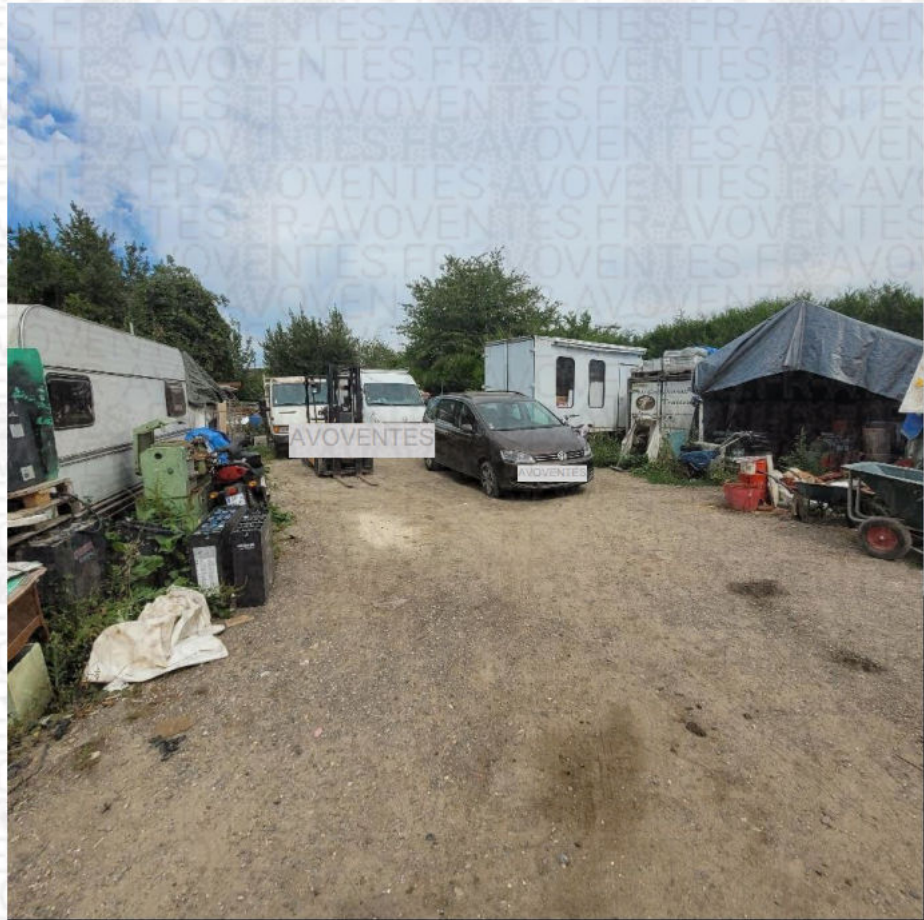
Le sol de la deuxième cour est constitué d'un mélange de terre et de gravier irrégulier partiellement envahi de mauvaises herbes.

Autour de cet espace, je relève la présence de divers locaux édifiés en parpaings de béton et habillés de structures en bois partiellement manquantes. Ces locaux sont surmontés de tôles en bac acier. L'ensemble de ces constructions légères est en état médiocre.

Celles-ci sont fermées et accessibles par des huisseries en bois et PVC imitation bois, double vitrage, en état d'usage.

Les gouttières et descentes d'eau de ces bâtiments, en zinc et PVC, sont incomplètes et dégradées.

Le premier bâtiment de droite comporte deux pièces en béton à l'état brut.

Cet ensemble se poursuit par un appentis ouvert, à l'état brut.

À gauche en entrant, le premier local, de construction légère, est inaccessible.

Accolé à ce local, je relève la présence d'un abri en bâches et tôles de bac acier également inaccessible.

Le fond de la deuxième cour est fermé par une haie de thuyas en mauvais état d'entretien.

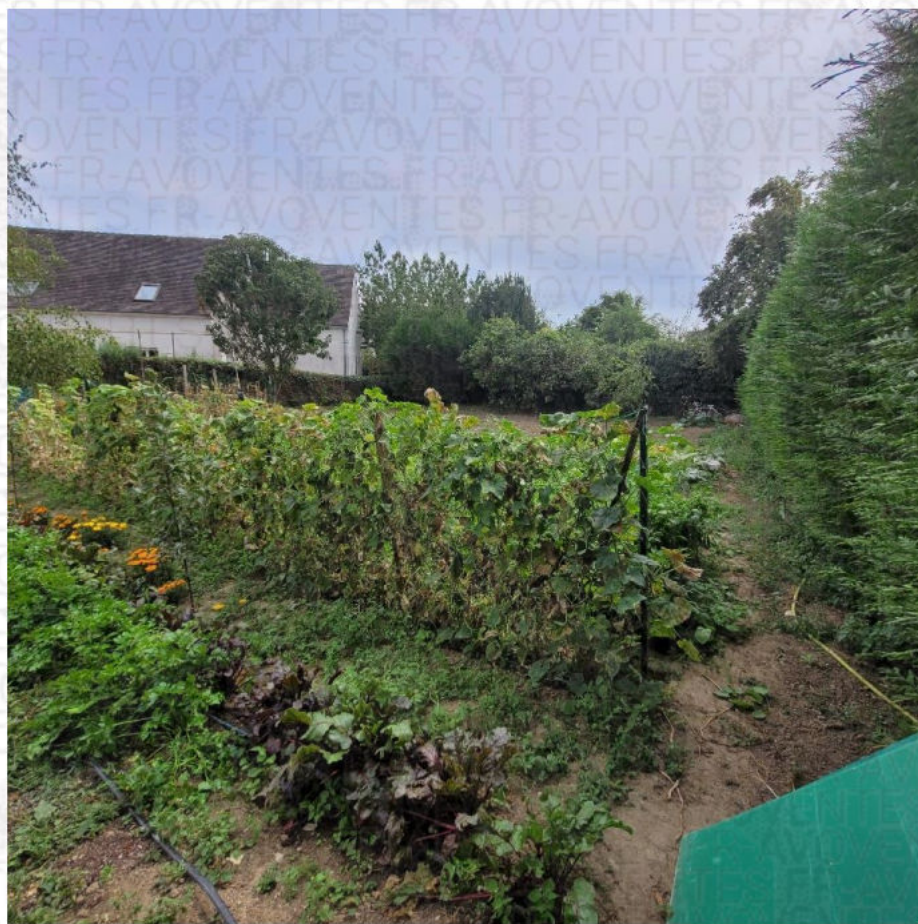
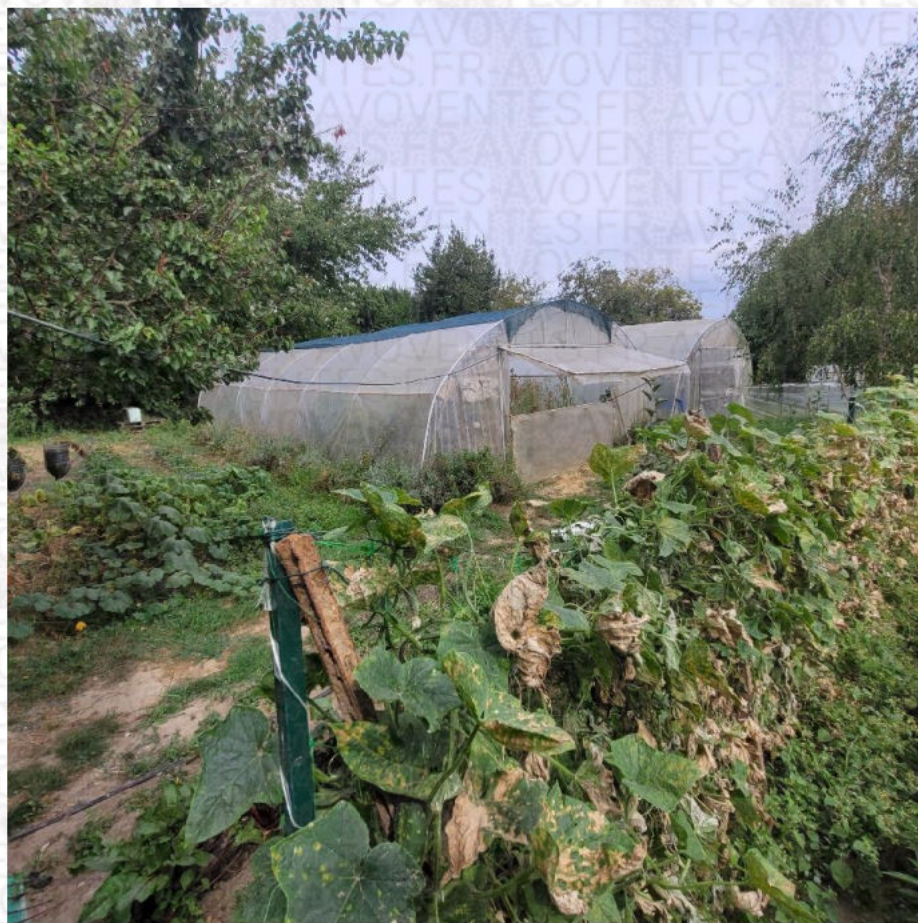
À la suite de cette haie, le fond de la propriété est occupé par un jardin potager en bon état d'ensemble. Celui-ci bénéficie en outre de deux serres anciennes en état d'usage.

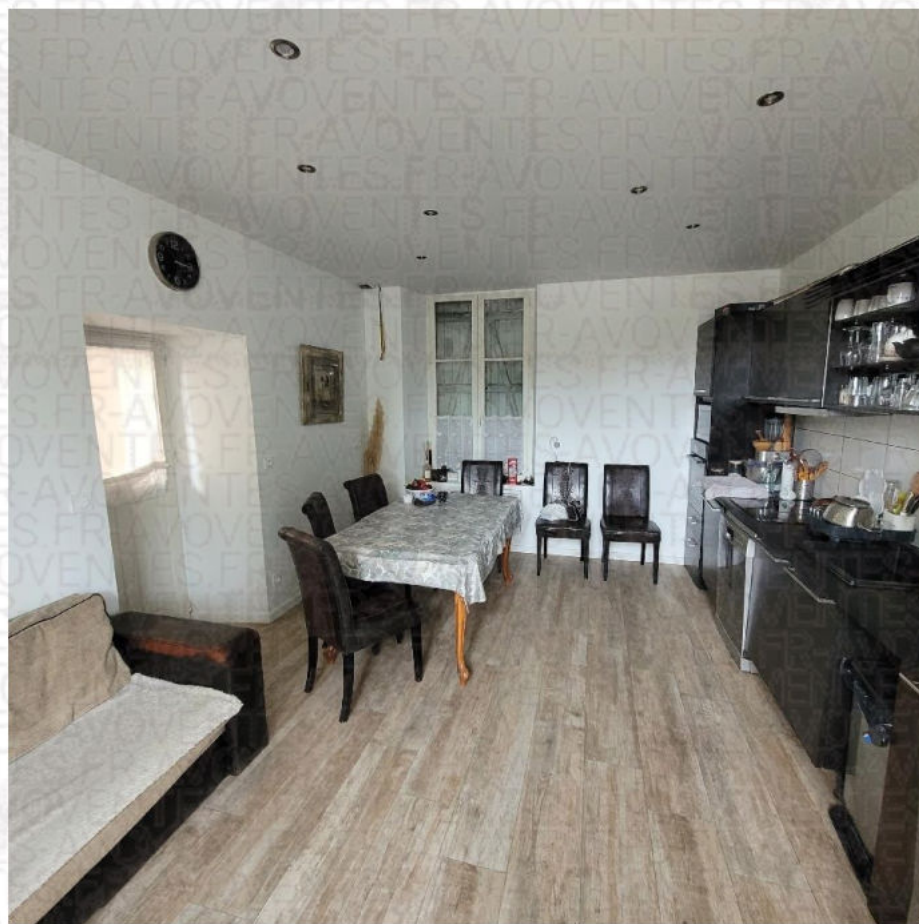
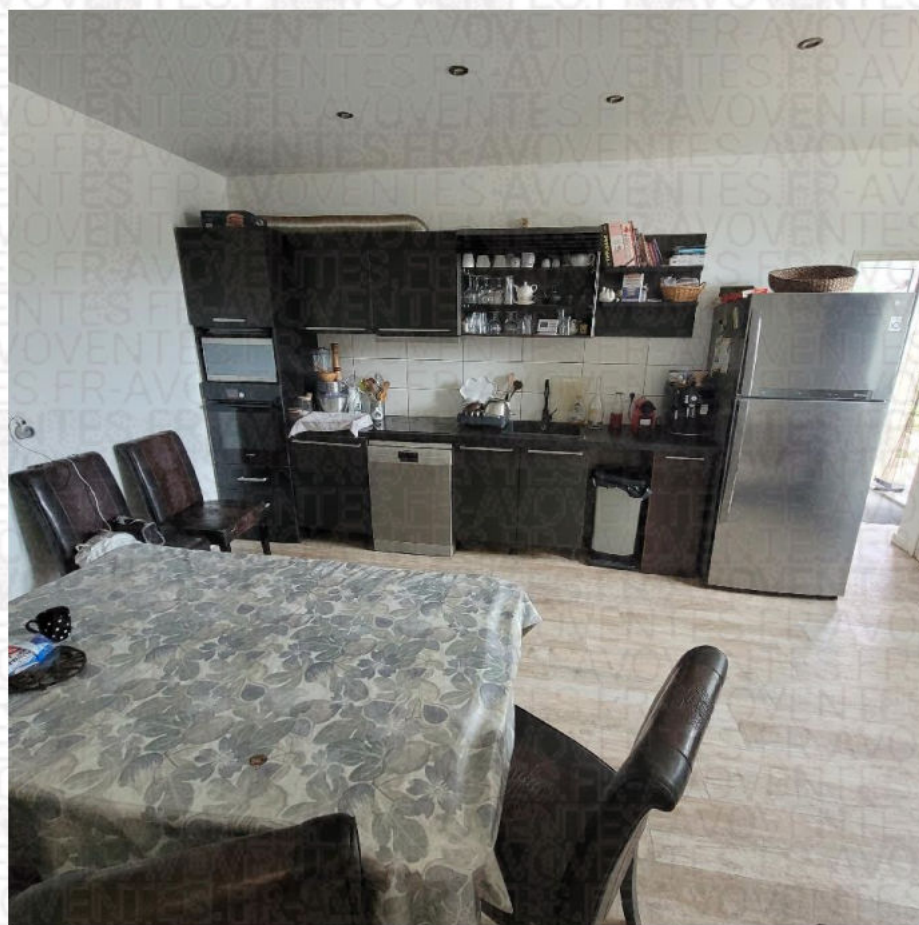
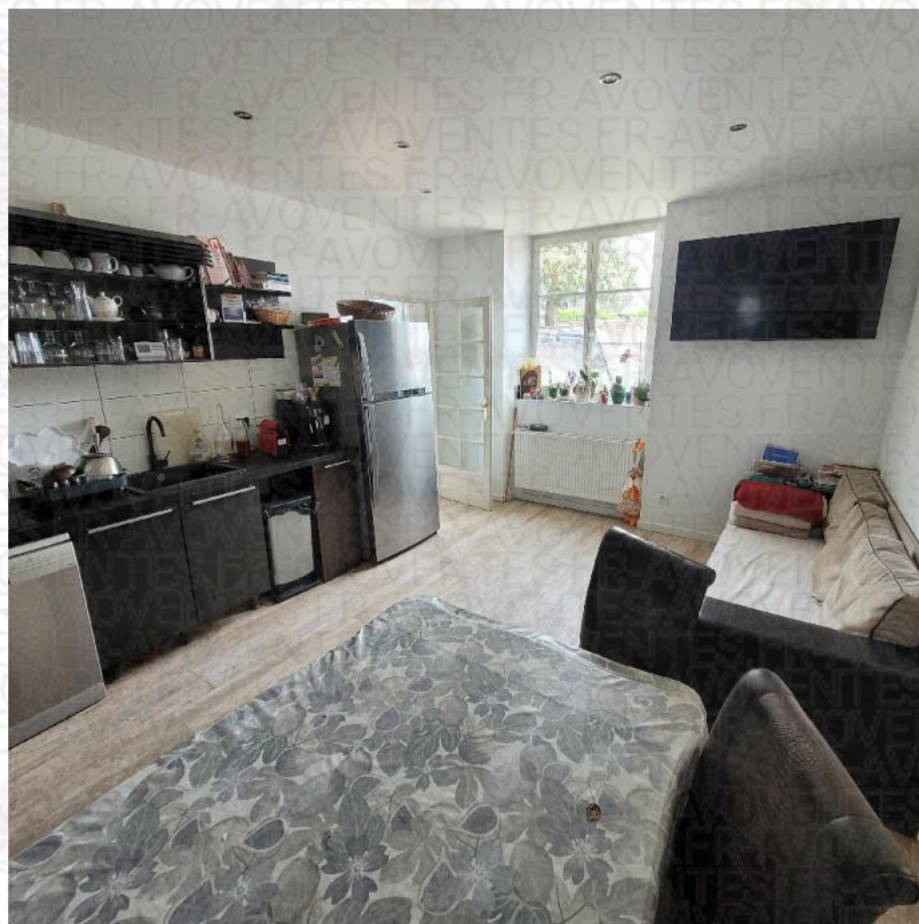
Au sol, carrelage à joints ciment imitation parquet en bon état.

Les plinthes sont en stratifié blanc, en bon état à l'exception de quelques dégradations au niveau des angles saillants.

Sur les murs et au plafond, doublage de placoplâtre couvert d'une peinture blanche en bon état à l'exception de quelques taches en partie basse.

Cette pièce est accessible de l'entrée par une porte vitrée dépolie couverte sur ses deux faces d'une peinture blanche en état d'usage à l'exception de quelques marques d'usure. Les dispositif de fermeture et poignées sont en bon état. Le cadre de porte, en bois mouluré, est couvert d'une peinture blanche en bon état.

En partie haute, présence d'une VMC dont la bouche en PVC est encrassée.

Cette pièce est chauffée par un convecteur électrique en bon état. A noter la présence d'un radiateur en tôle non connecté placé sous la fenêtre.

Ce mobilier est surmonté d'un plan de travail en stratifié imitation granit noir au sein duquel est intégré un évier à simple vasque en résine noire alimenté par un robinet mitigeur eau chaude et eau froide en inox thermolaqué noir en état d'usage à l'exception de quelques marques d'usure et d'entartrement.

À gauche de l'évier, je relève la présence d'une plaque de cuisson à induction quatre feux présentant quelques marques d'usure, ainsi qu'une importante fissure centrale.

Celle-ci est surmontée d'une hotte aspirante intégrée au mobilier, en inox brossé, encrassée.

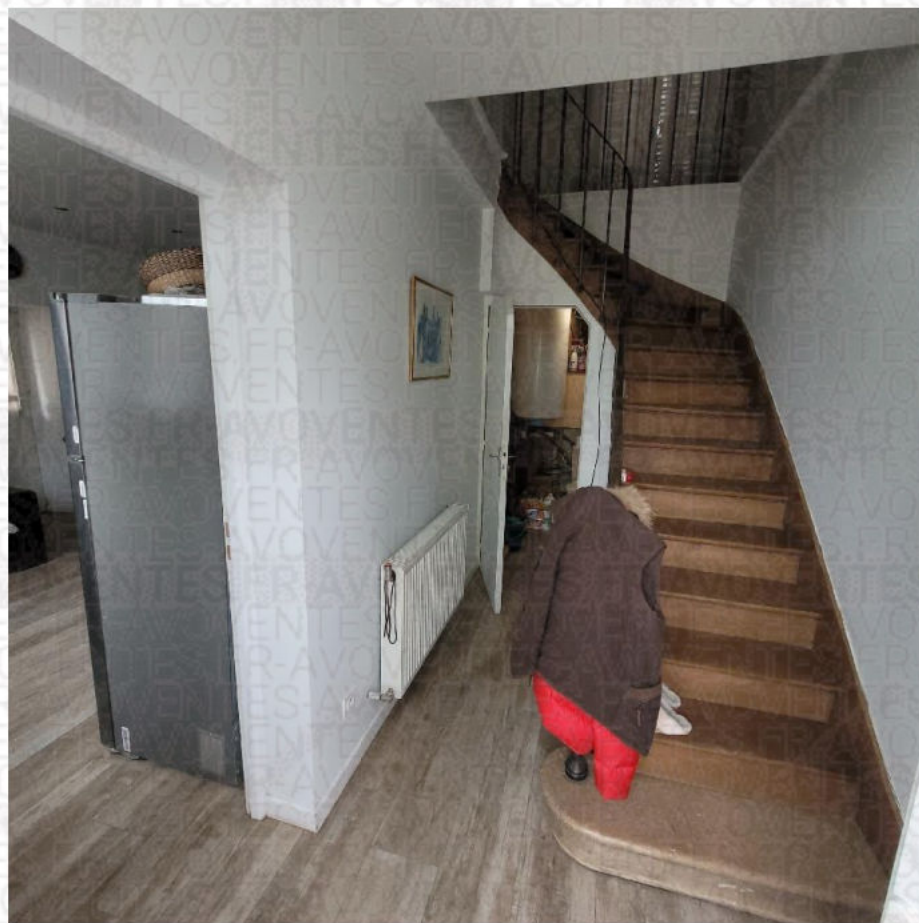
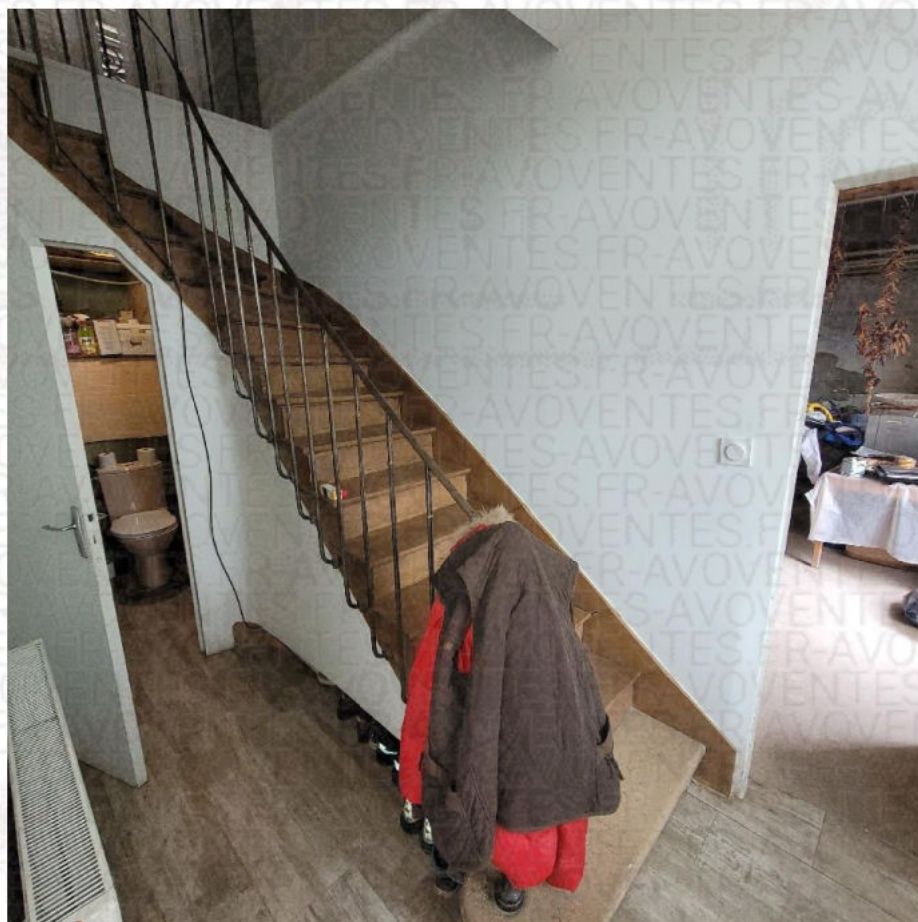
Au sol, carrelage à joints ciment imitation parquet en bon état.

Les plinthes sont en stratifié partiellement arrachées et présentant plusieurs chocs et dégradations.

Sur les murs et au plafond, doublage de placoplâtre couvert d'une peinture blanche en bon état. À noter la présence d'une ouverture du doublage sous la montée d'escalier en partie basse.

Absence de dispositif de chauffage. À noter la présence d'un radiateur en tôle avec robinet

d'alimentation simple, lequel est déconnecté.

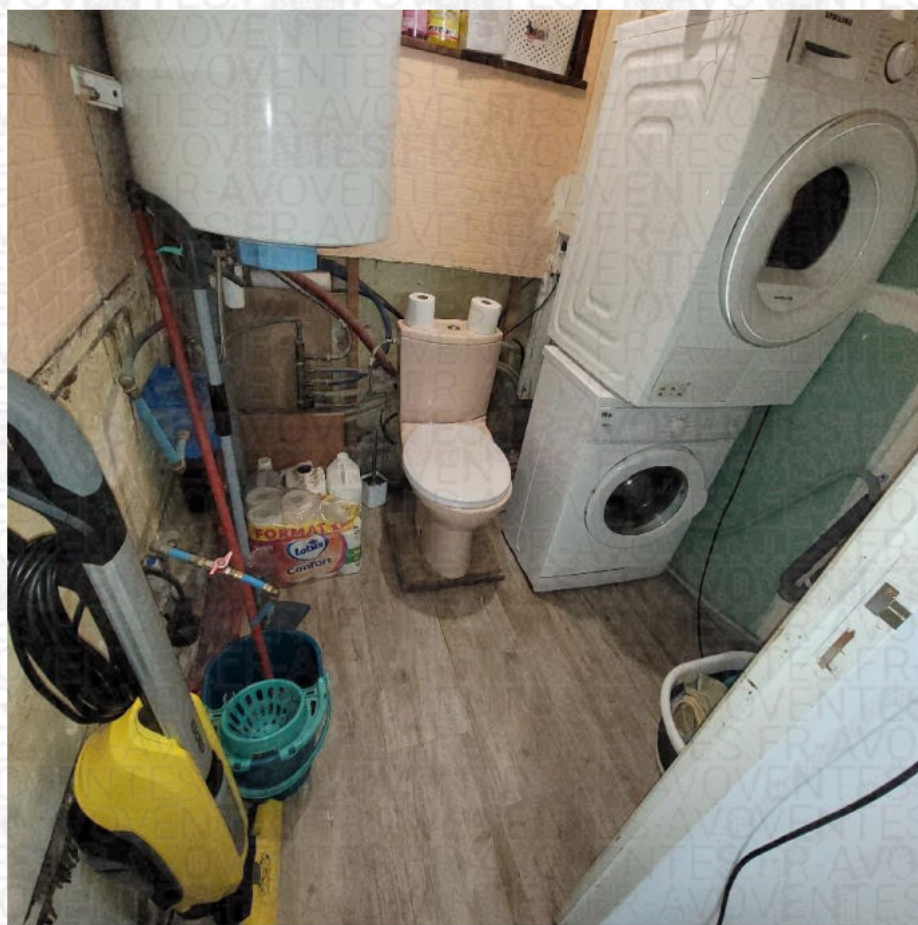
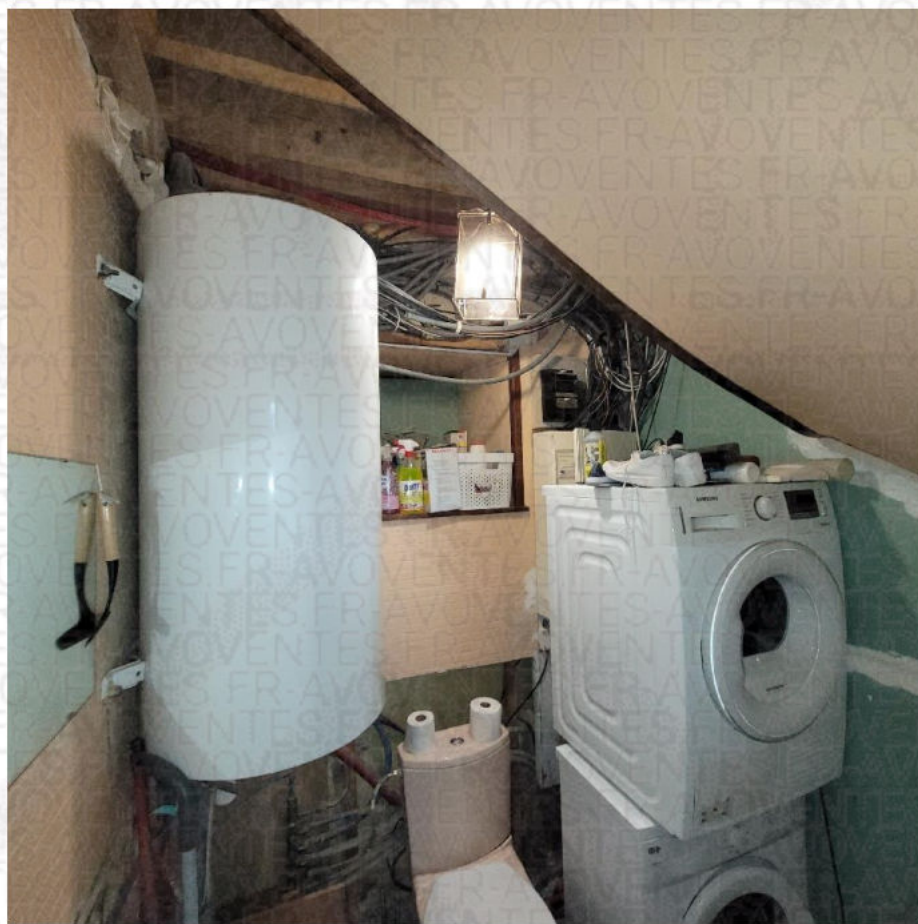
Au sol, carrelage à joints ciment imitation parquet en bon état. Absence de plinthes.

Sur les murs, structure d'origine et doublage de placoplâtre à l'état brut. À noter également la présence d'un revêtement en papier peint ancien, vétuste et dégradé.

Au plafond, sous-face d'escalier couverte d'une peinture défraîchie et structure bois apparente à l'état brut.

Cette pièce est accessible de l'entrée par une porte en bois latté couverte sur ses deux faces d'une peinture blanche en état d'usage à l'exception de quelques chocs le long de la tranche. Les dispositif de fermeture, poignées et verrou à ailette intérieur sont en état d'usage. Le cadre de porte, en bois, est couvert d'une peinture blanche éraflée.

Les équipements électriques situés dans cet espace sont en état d'usage apparent. Je note la présence de nombreuses gaines et canalisations apparentes.

Cet espace est équipé d'une cuvette de toilettes en faïence beige à réservoir dorsal deux débits et double abattant en plastique, l'ensemble ancien, en état d'usage et de propreté. Cet équipement est installé sur une structure en bois réalisée de façon artisanale.

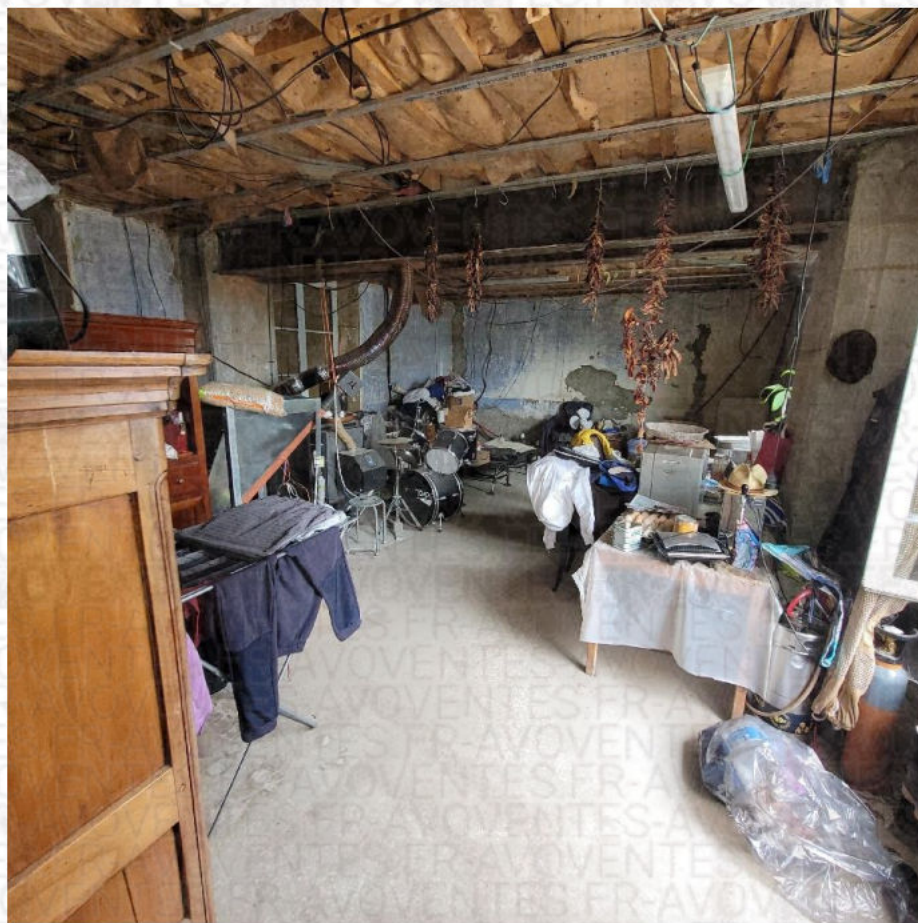
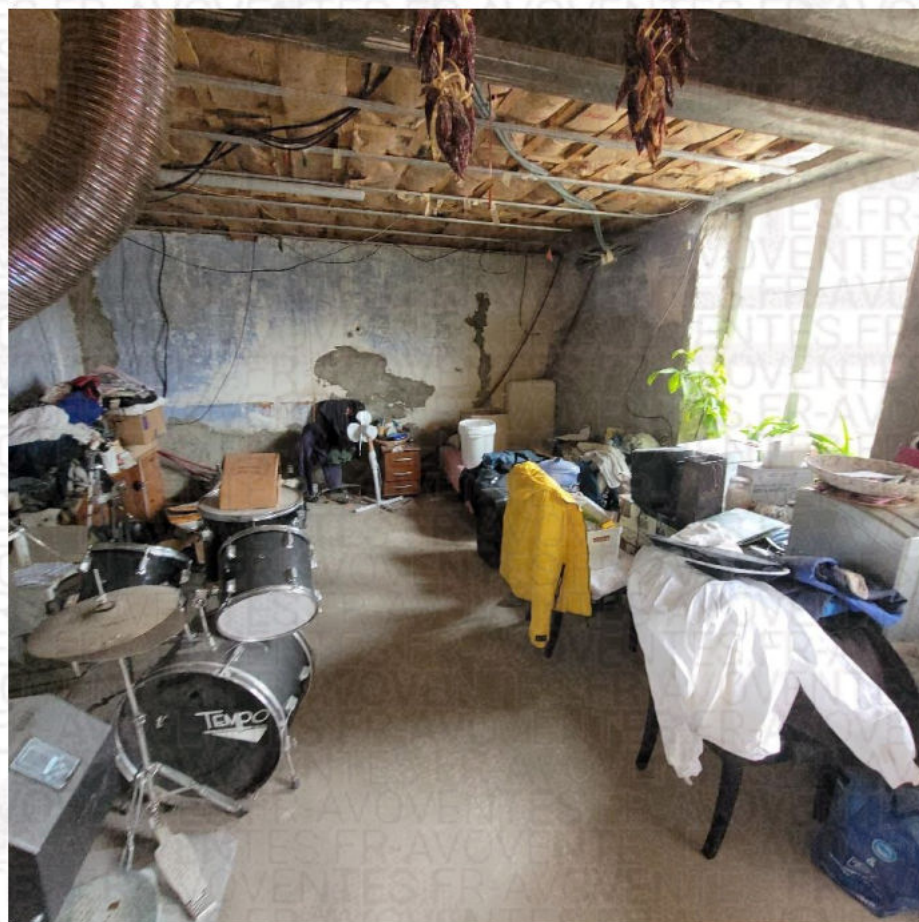
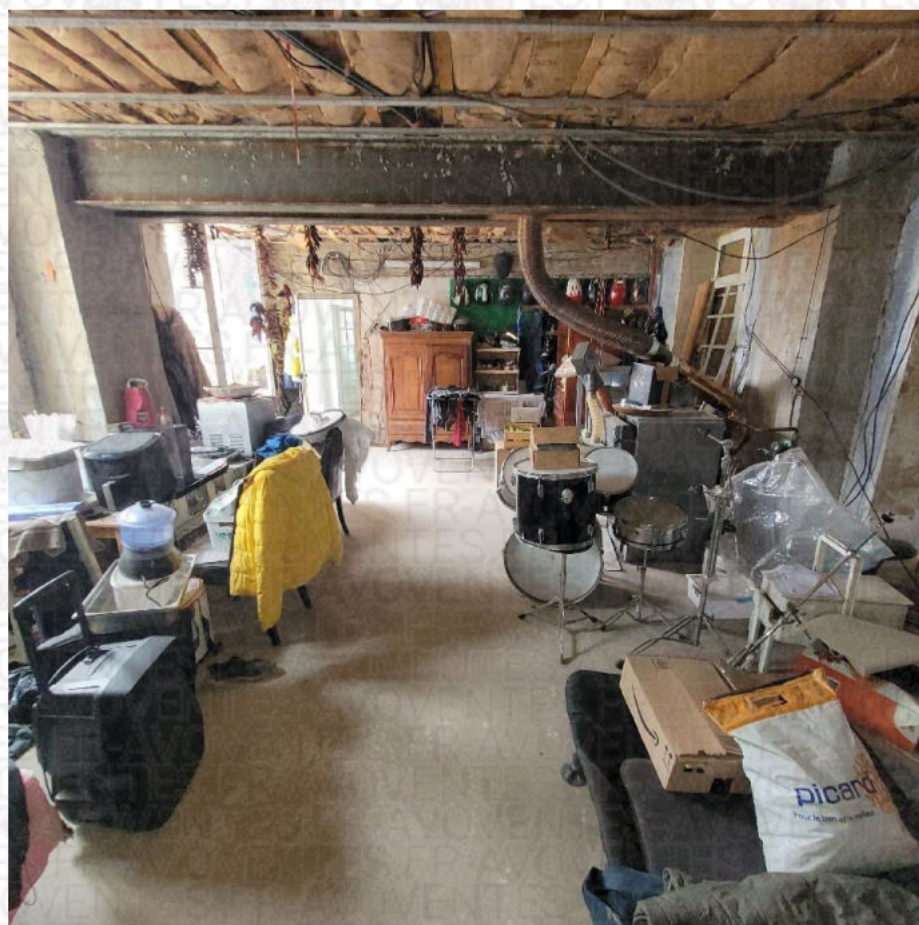
Au sol, dalle béton à l'état brut.

Sur les murs, structure d'origine en plâtre, béton et bois à l'état brut.

Au plafond, structure en bois et isolant visible à l'état brut. À noter la présence de nombreuses gaines et câbles métalliques apparents, ainsi qu'un début d'installation de doublage de placoplâtre (rails métalliques fixés).

Cette pièce est accessible de l'entrée par une porte ancienne à caissons, rafistolée et couverte d'une peinture blanche défraîchie et encrassée. Le cadre de porte, en bois mouluré, présente d'importants chocs et dégradations.

Installée en partie centrale de cette pièce, je relève la présence d'une chaudière à pellets récente et en bon état. Il convient de préciser que cet équipement n'est actuellement pas connecté au réseau de chauffage de la maison.
