# PROCES-VERBAL DE DESCRIPTION

### PROCES VERBAL DE DESCRIPTION

LE MARDI VINGT SIX AOÛT  
DEUX MILLE VINGT-CINQ

31 Grande Rue  
60810 RULLY

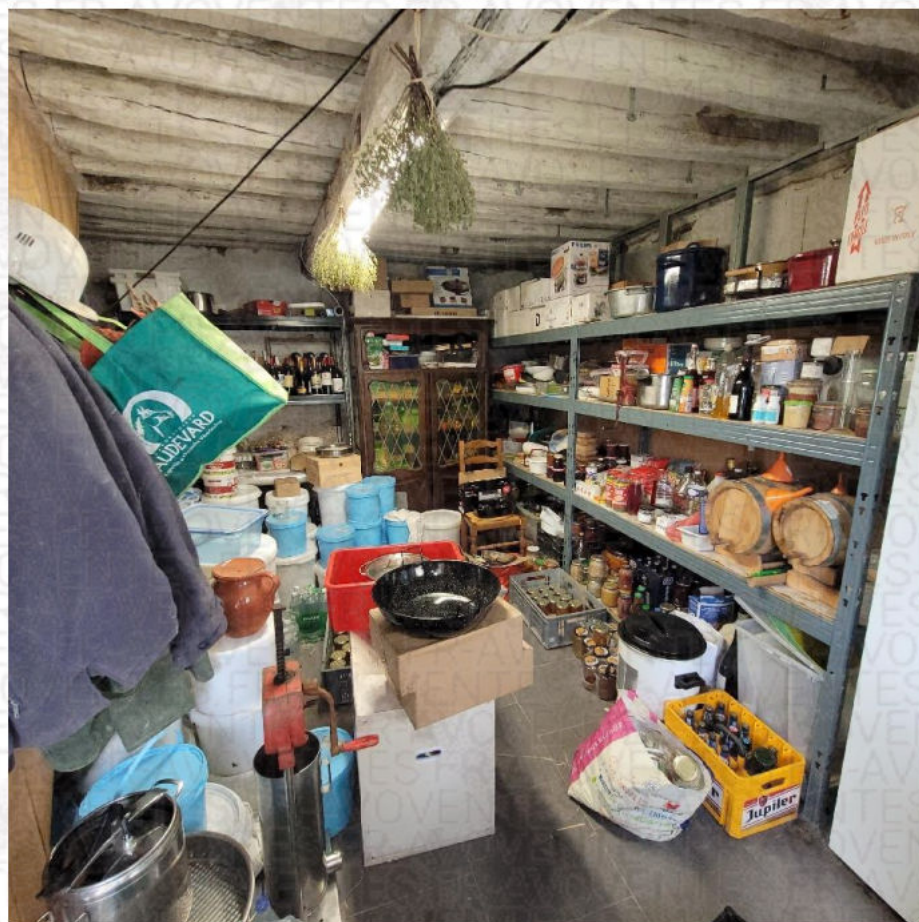
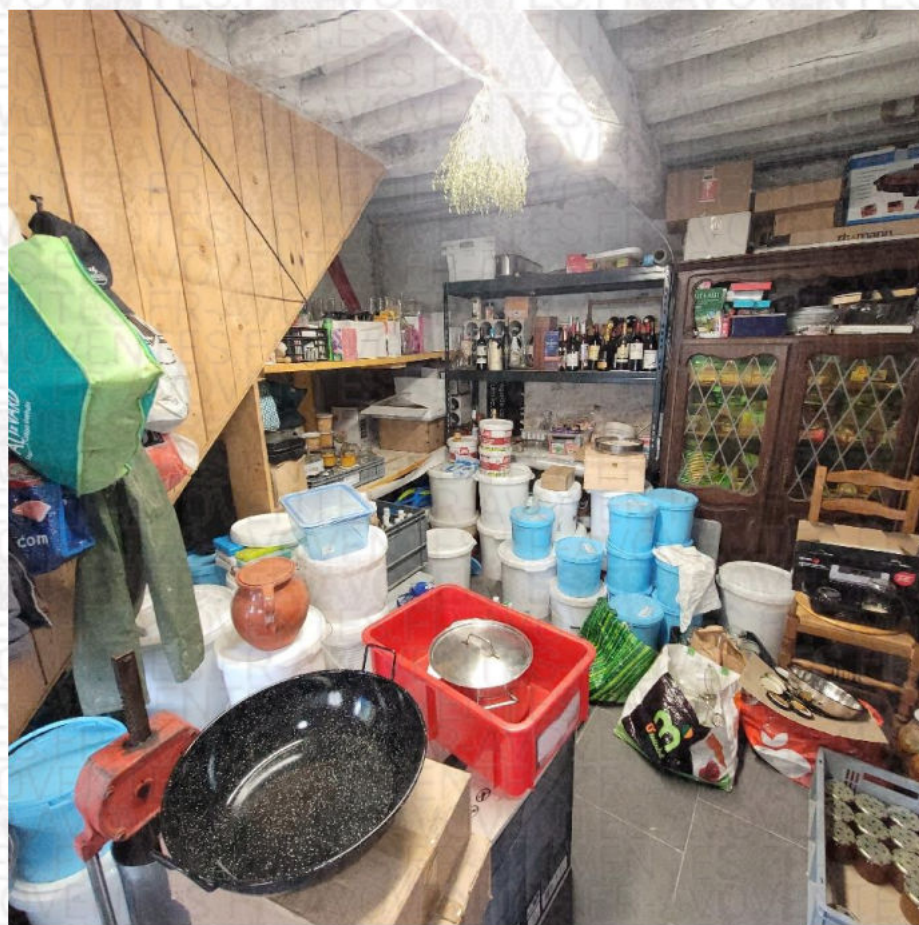
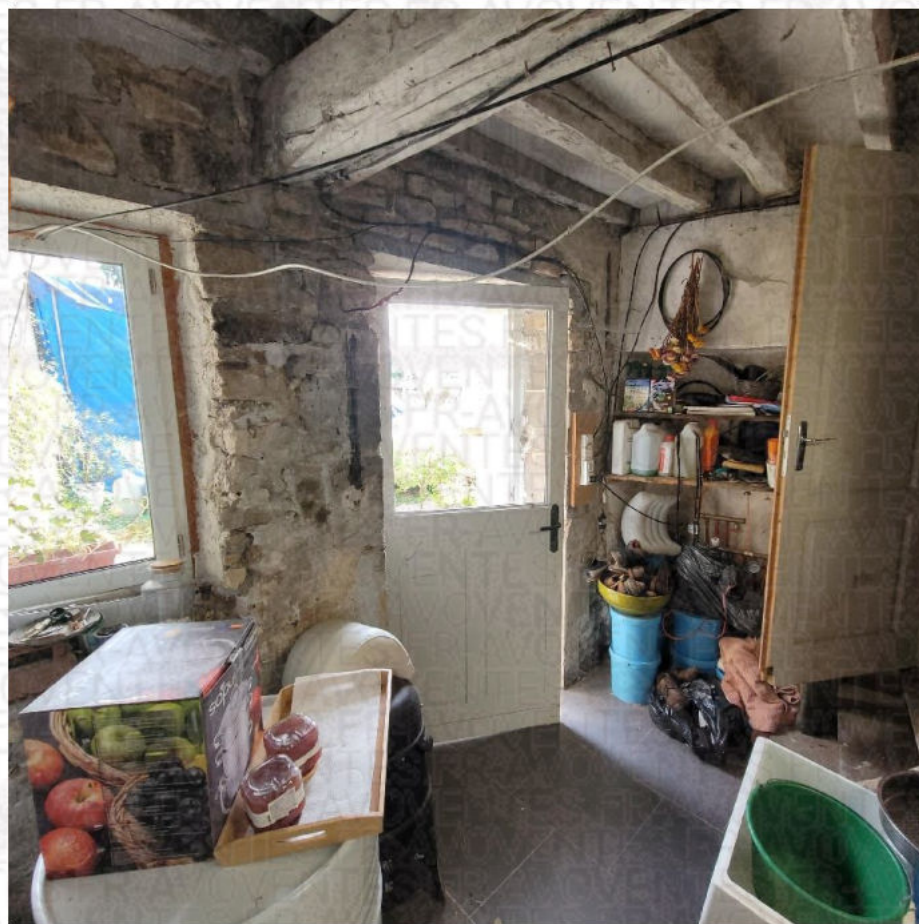
Au sol, carrelage à joints ciment en bon état. Absence de plinthe.

Sur les murs, structure plâtre et moellons de pierre jointoyés de ciment à l'état brut.

Au plafond, plancher en bois et remplissages en plâtre apparents couverts d'une peinture vétuste.

Cet espace est accessible uniquement de l'extérieur par une porte située à l'extrémité de la façade arrière, en bois exotique, surmontée d'un oculus double vitrage et couverte sur ses deux faces d'une peinture blanche en état d'usage à l'exception de quelques dégradations en partie extérieure. Les dispositifs de fermeture et poignées sont en bon état.

Cette pièce est éclairée par une fenêtre de même nature, à simple vantail, récente et en bon état. Le cache de la ventilation est manquant.

Les équipements électriques situés dans cet espace, grossièrement installés, sont fonctionnels.

Le long de certains murs, je relève la présence d'une structure métallique destinée à recevoir un doublage de placoplâtre.

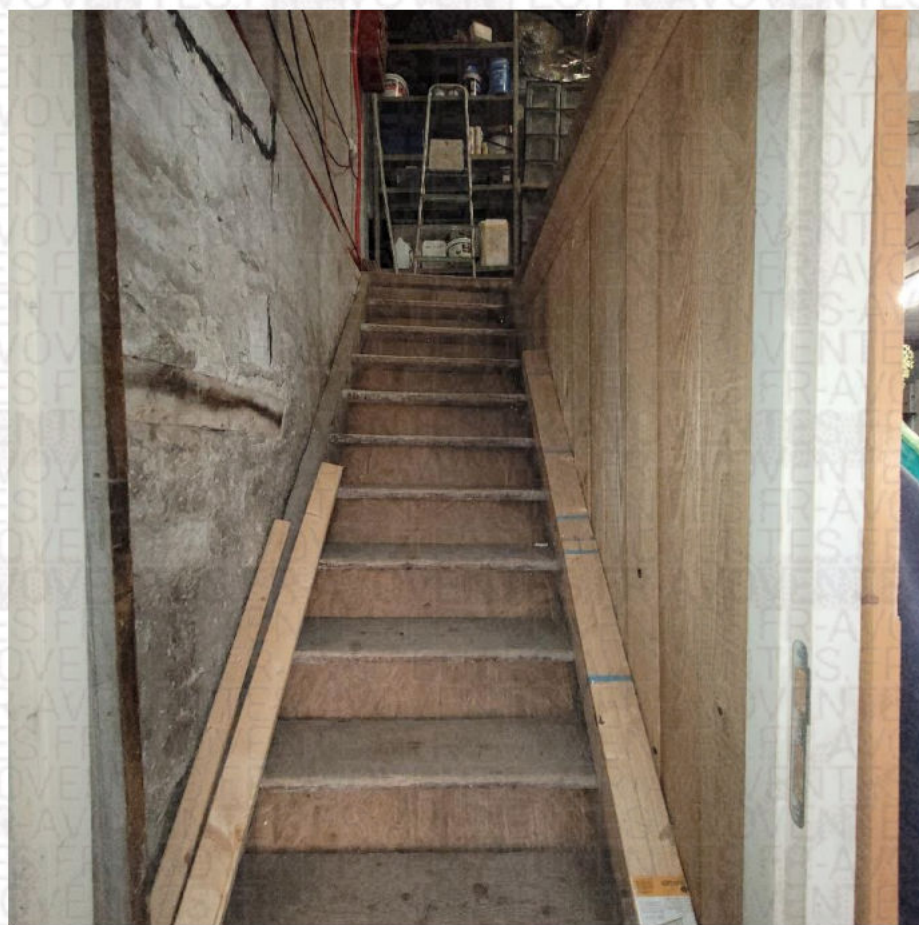
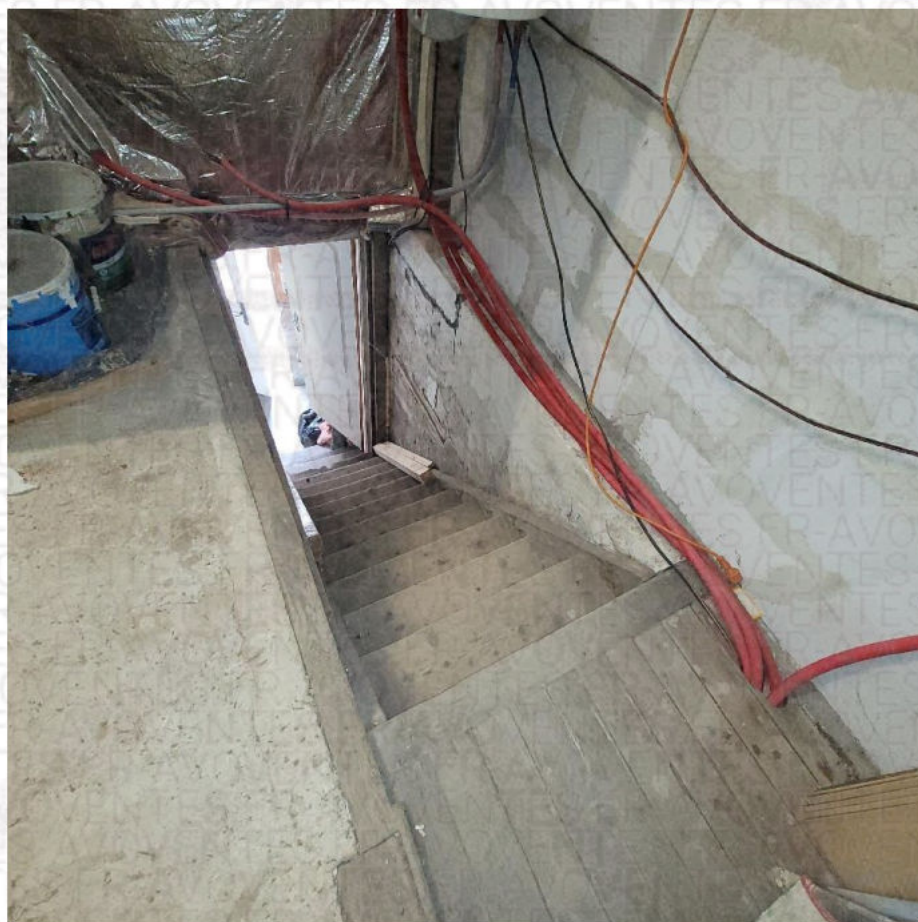
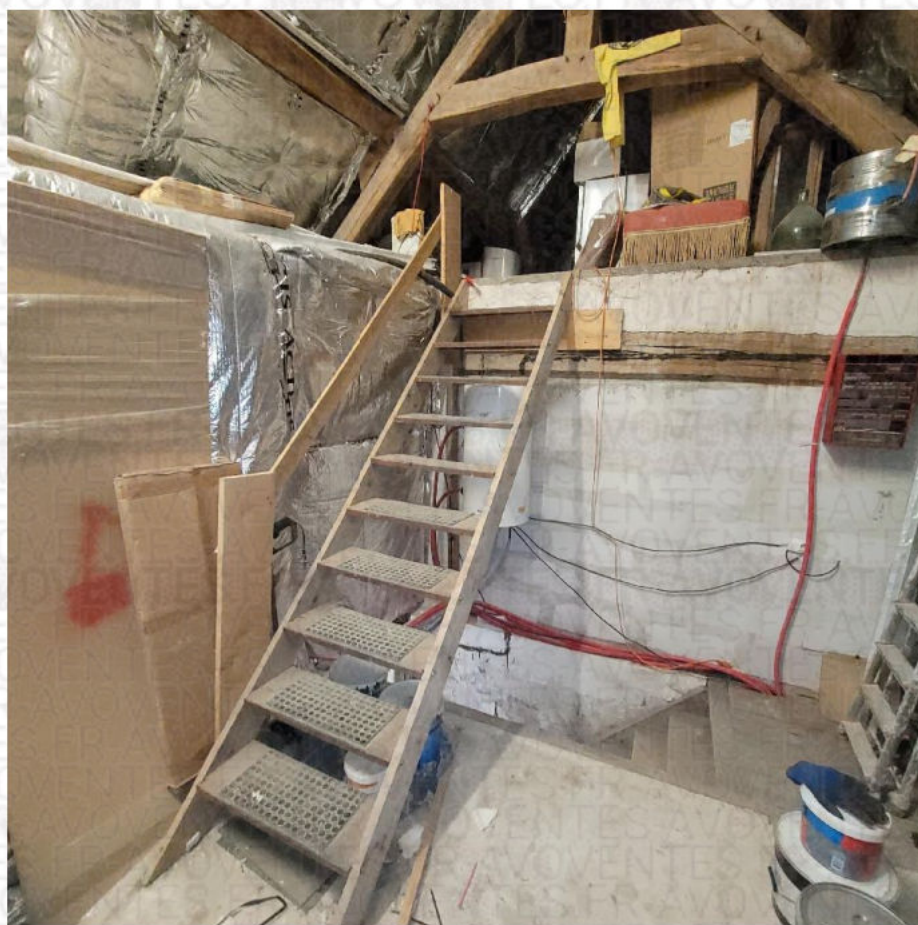
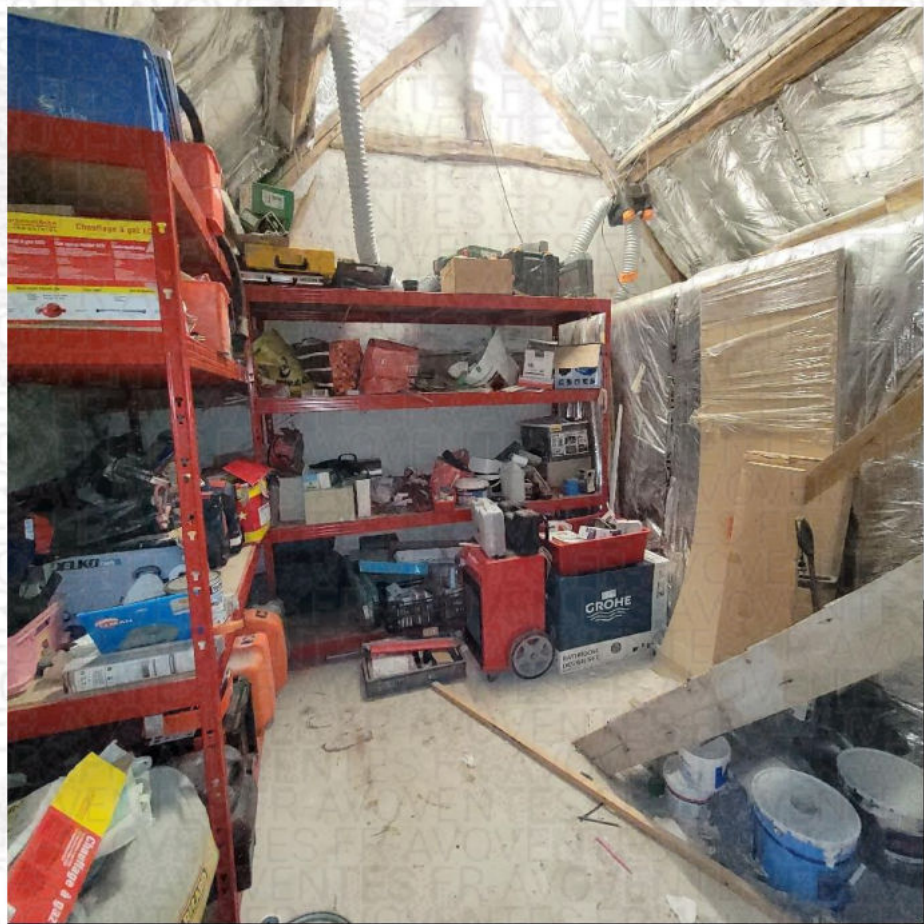
Le cellier est surmonté d'un grenier indépendant dont le sol en bois et plâtre est à l'état brut. Absence de plinthe.

Les murs en plâtre et Ciporex sont également à l'état brut. À noter la présence d'importantes

surfaces couvertes d'un isolant apparent en très bon état.

Au plafond, charpente apparente et isolant apparent à l'état brut.

L'accès à cet espace est assuré du cellier par un escalier de meunier en bois ancien, à l'état brut, présentant plusieurs marques d'usure.

À noter également la présence d'un moteur de VMC fixée sur câbles à la charpente, en bon état apparent.

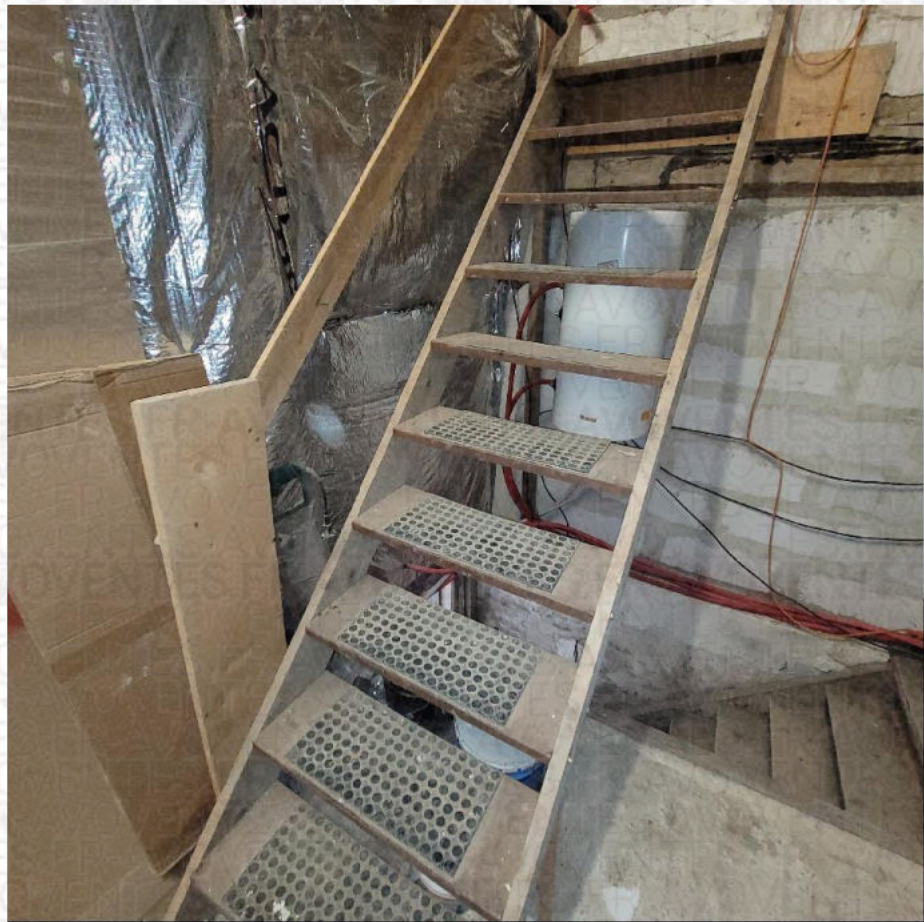
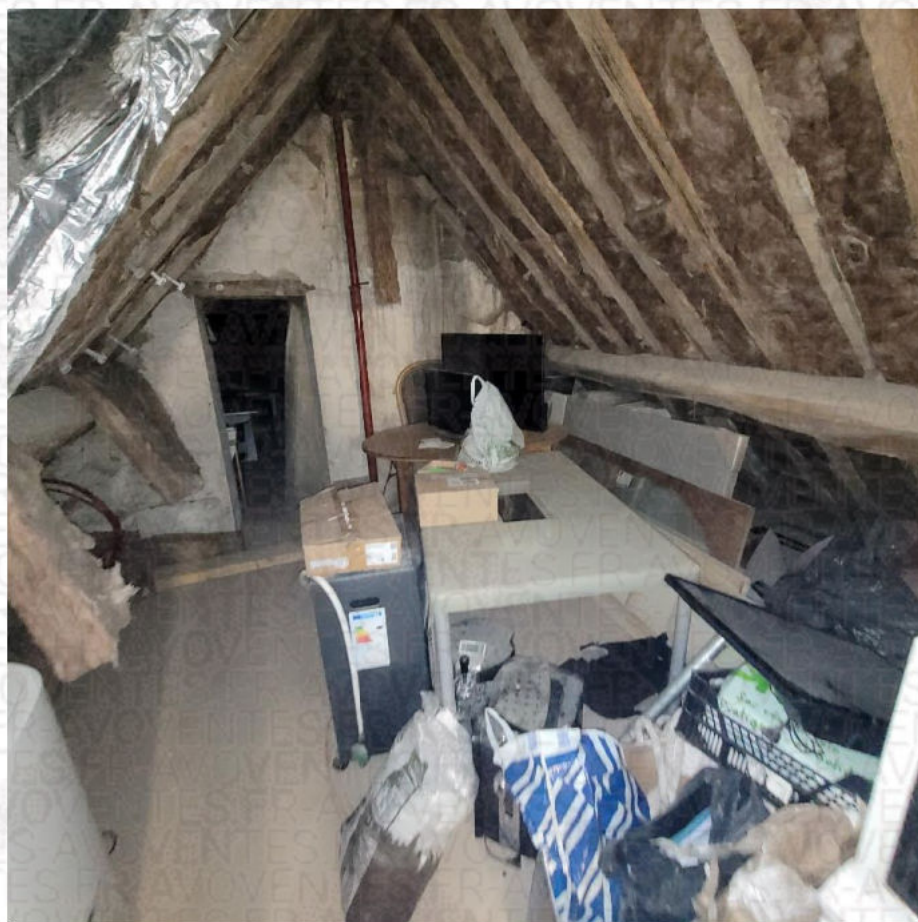
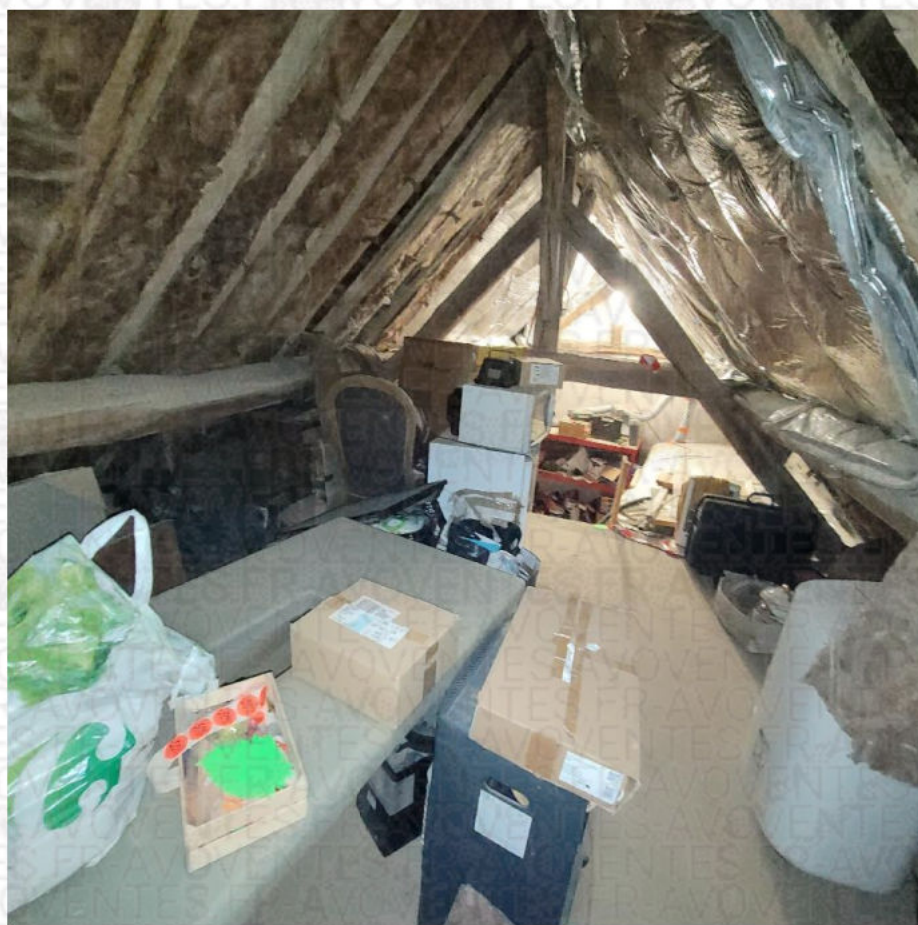
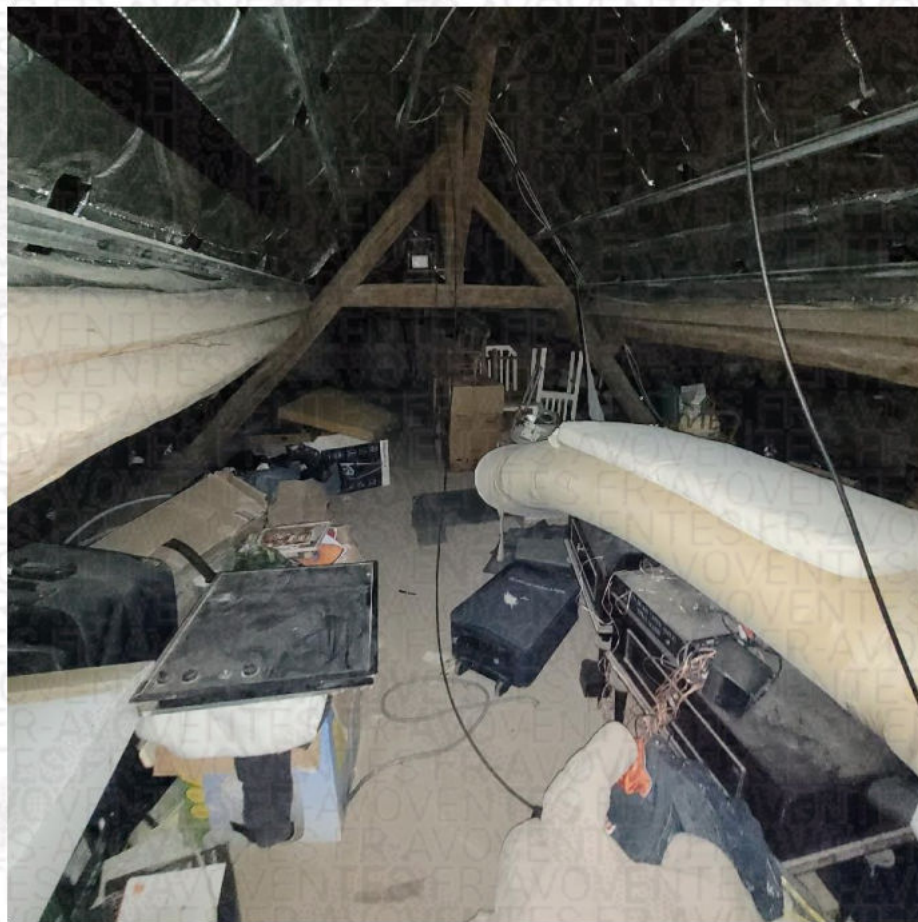
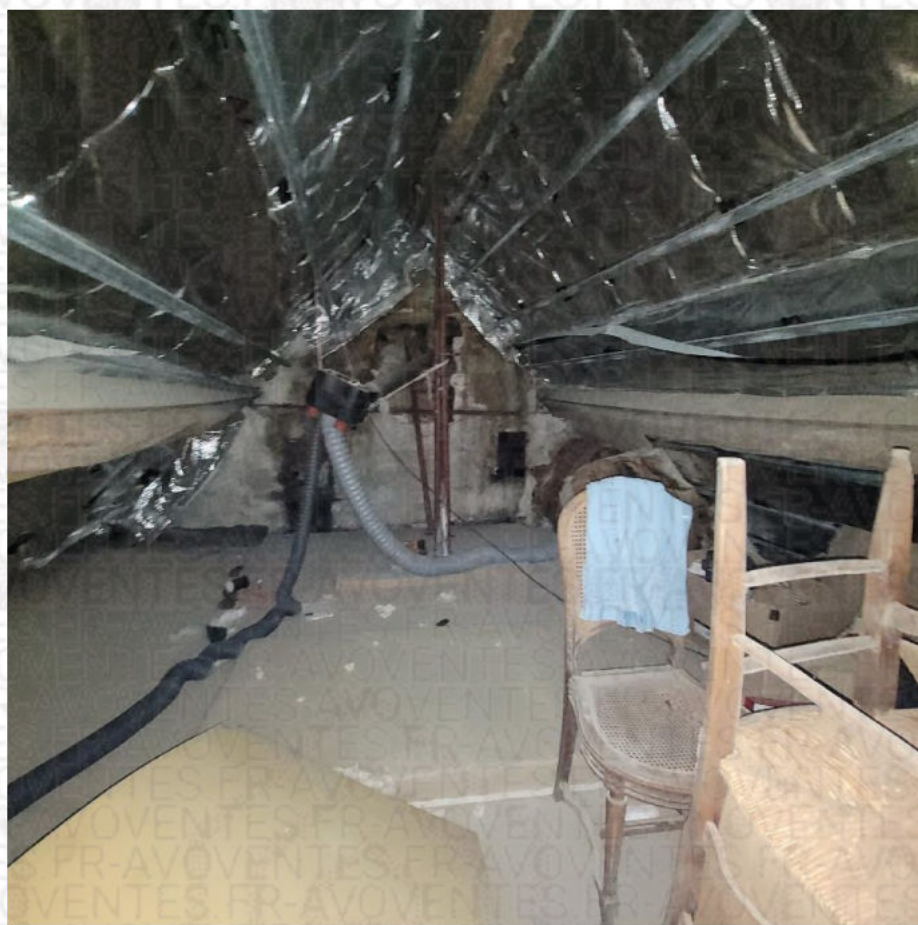
Ce premier grenier permet d'accéder au grenier principal situé au-dessus de la partie habitation. Cet accès est assuré par un escalier en bois réalisé de façon artisanale à l'état brut et instable.

Ce grenier comporte deux pièces en enfilades. Les sols de ces espaces sont couverts de dalles de médium à l'état brut.

La charpente et l'isolant apparent sont à l'état brut. Ces structures sont en bon état général. À noter néanmoins la présence d'un bastaing supportant un étau fixé sous la poutre faîtière surmontant la première pièce du grenier.

Les deux pièces du grenier sont dépourvues de dispositif électrique fixe (éclairage par des dispositifs branchés à des rallonges).

Au fond du grenier, je relève la présence d'un moteur de VMC en état d'usage.

À proximité de cet équipement, je note la présence d'un second étau destiné à soutenir la poutre de faîtière de la toiture de la maison.

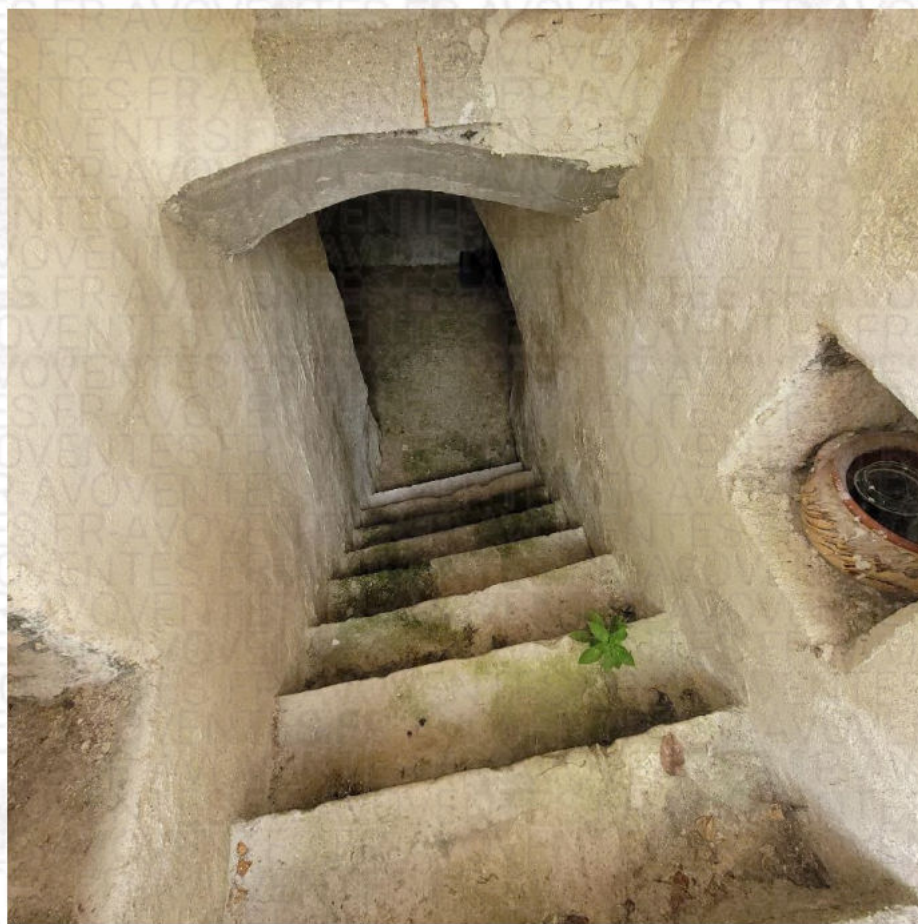
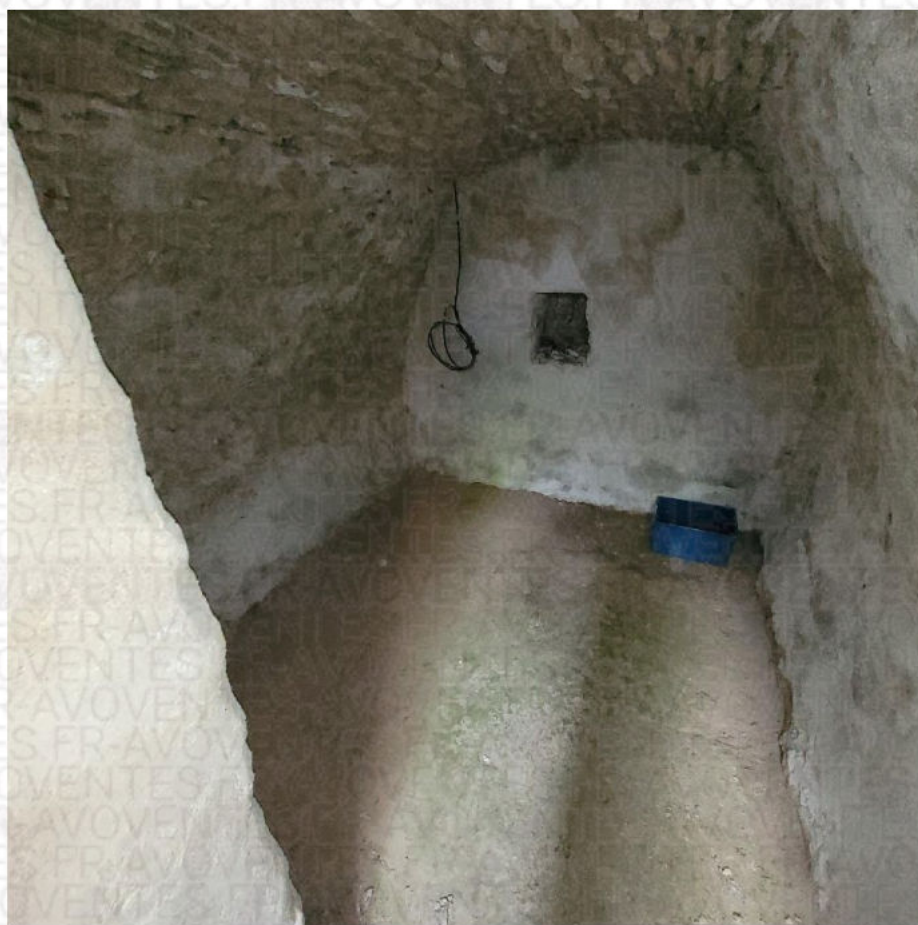
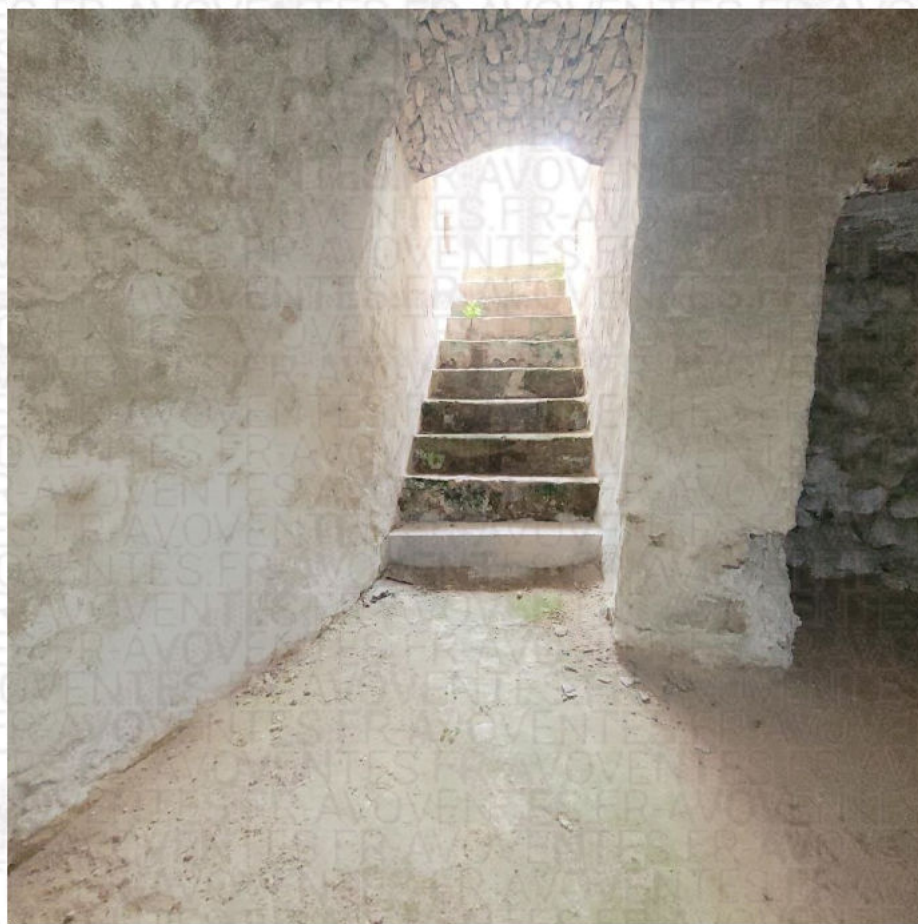
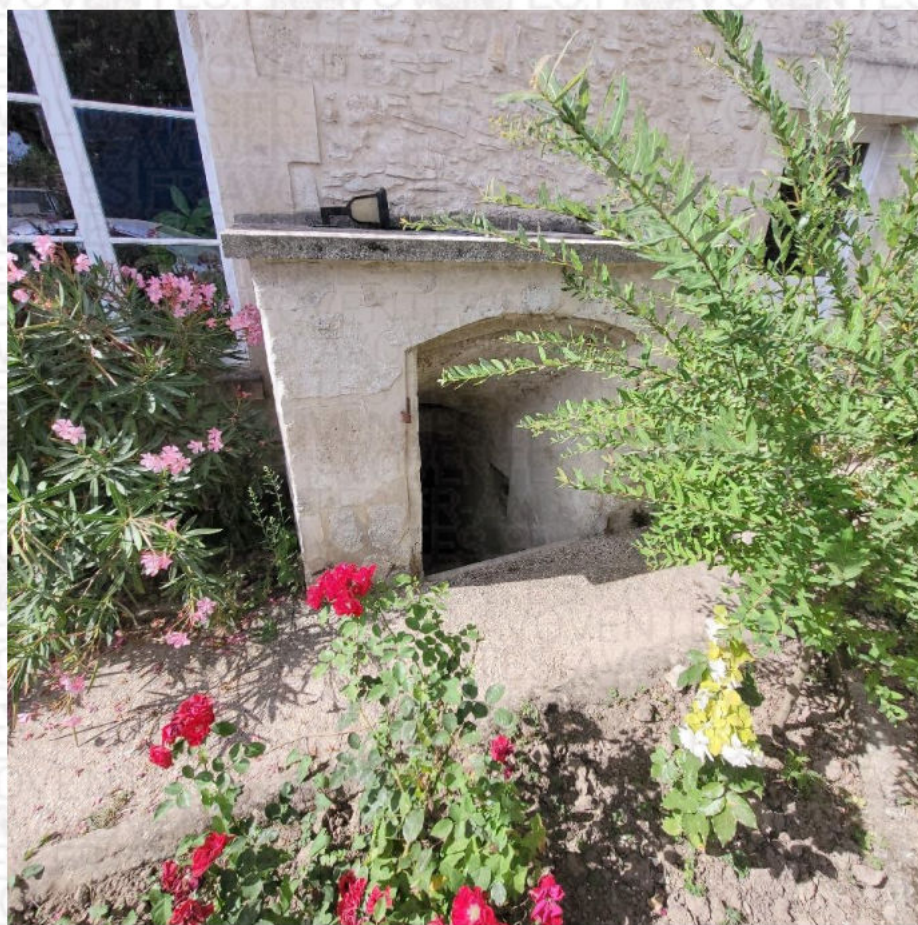
La cave de la maison est accessible directement de l'extérieur par des escaliers en pierre présentant d'importantes marques d'usure. Je constate que la dernière marche de cet ensemble a été reconstituée en béton.

La cave de la maison est constituée d'une pièce unique, voûtée, en moellons de pierre jointoyés de plâtre et ciment, l'ensemble ancien, en bon état.

Au sol, terre battue.

À noter la présence de deux alcôves donnant sur cet espace, à l'état brut.

Cet espace est dépourvu d'équipement électrique. À noter néanmoins la présence d'une gaine électrique sortant de la voûte de cette cave.

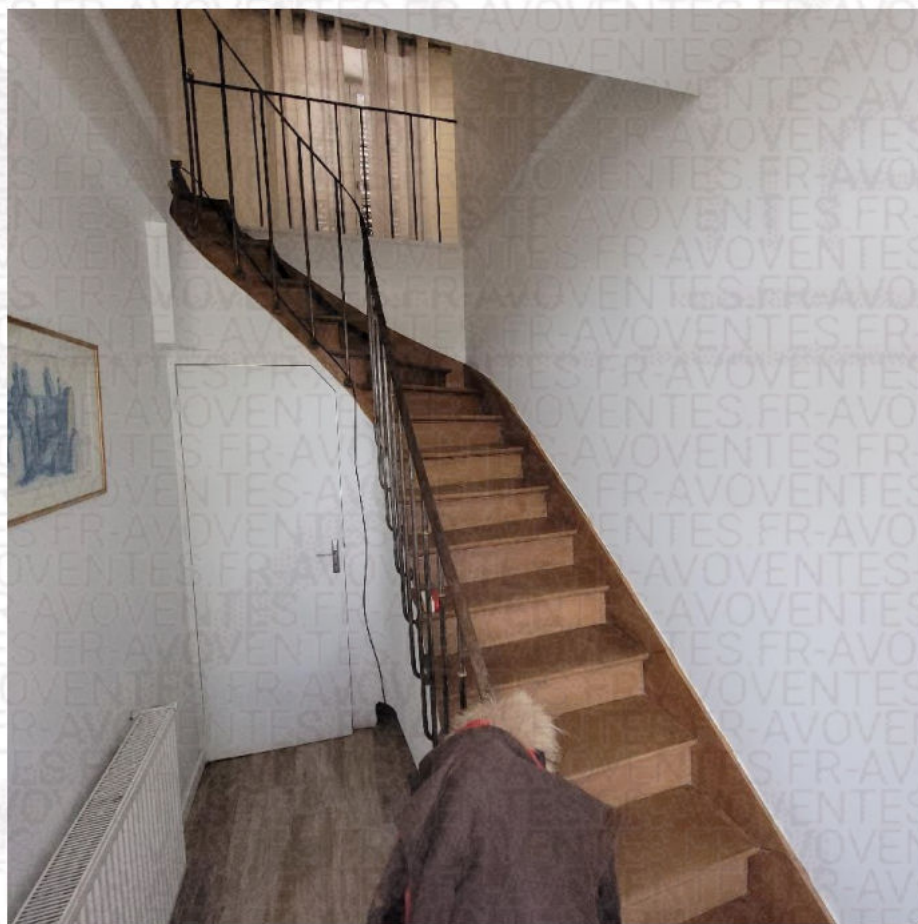
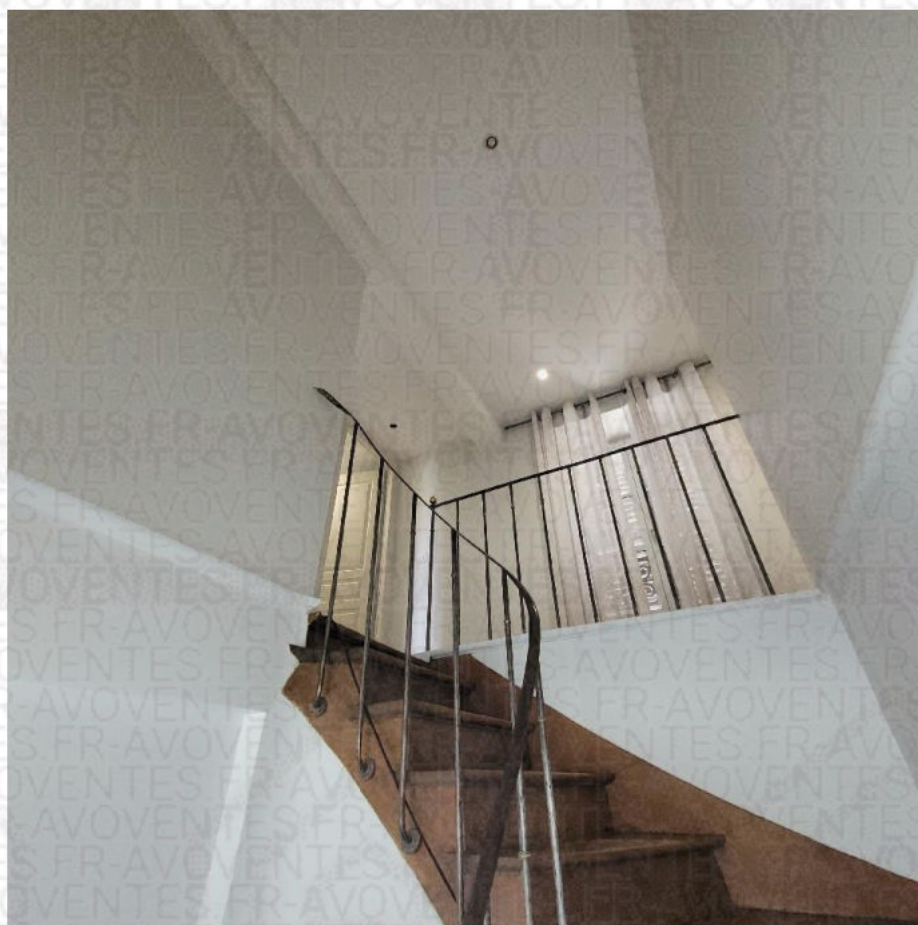
L'accès au premier étage de la partie habitation est assuré par un escalier en bois ancien dont les marches, contremarches et plinthes sont couvertes d'une vitrification en bon état. La main courante métallique à barreaux, ancienne, est en bon état.

Sur les murs et au plafond, doublage de placoplâtre, plâtre, structure en bois et cimaises en bois couverts d'une peinture blanche en bon état.

Les équipements électriques situés dans cet espace sont en bon état.

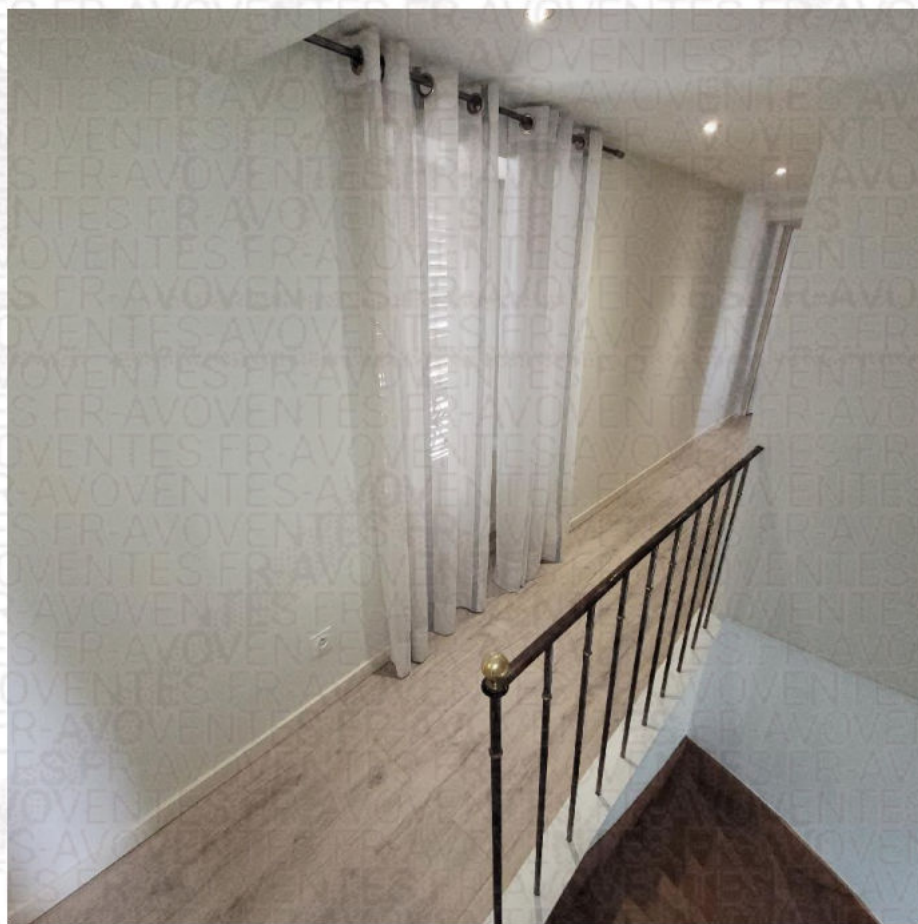
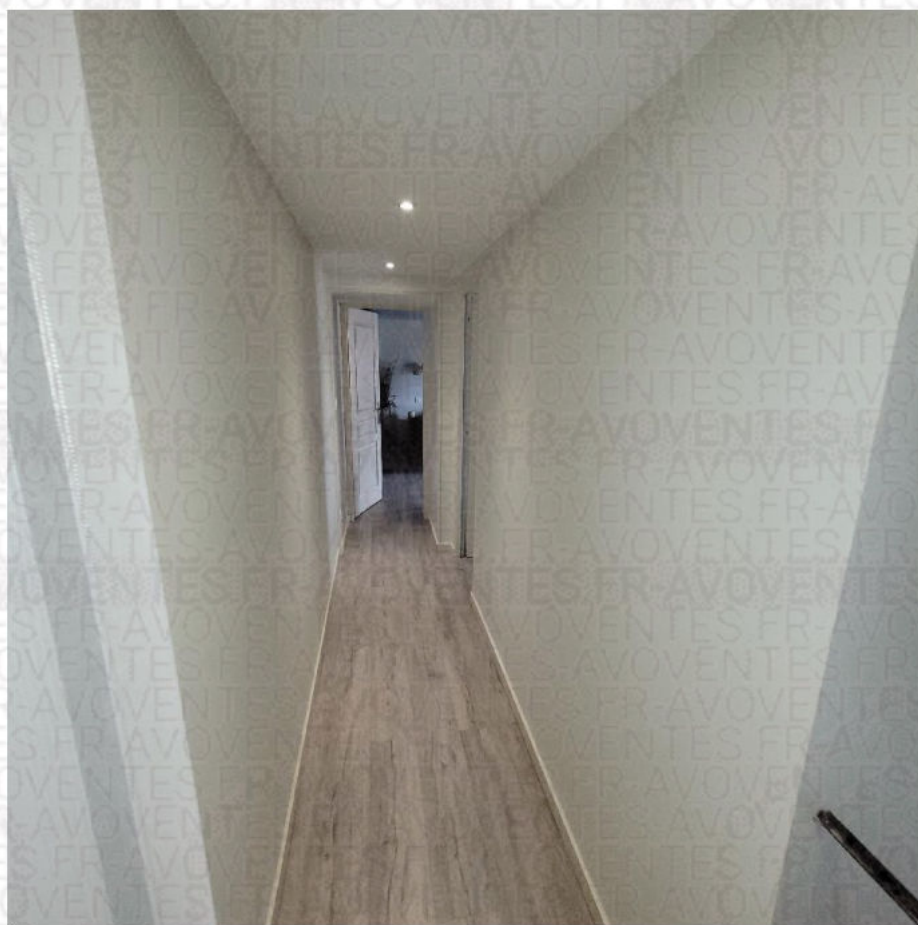
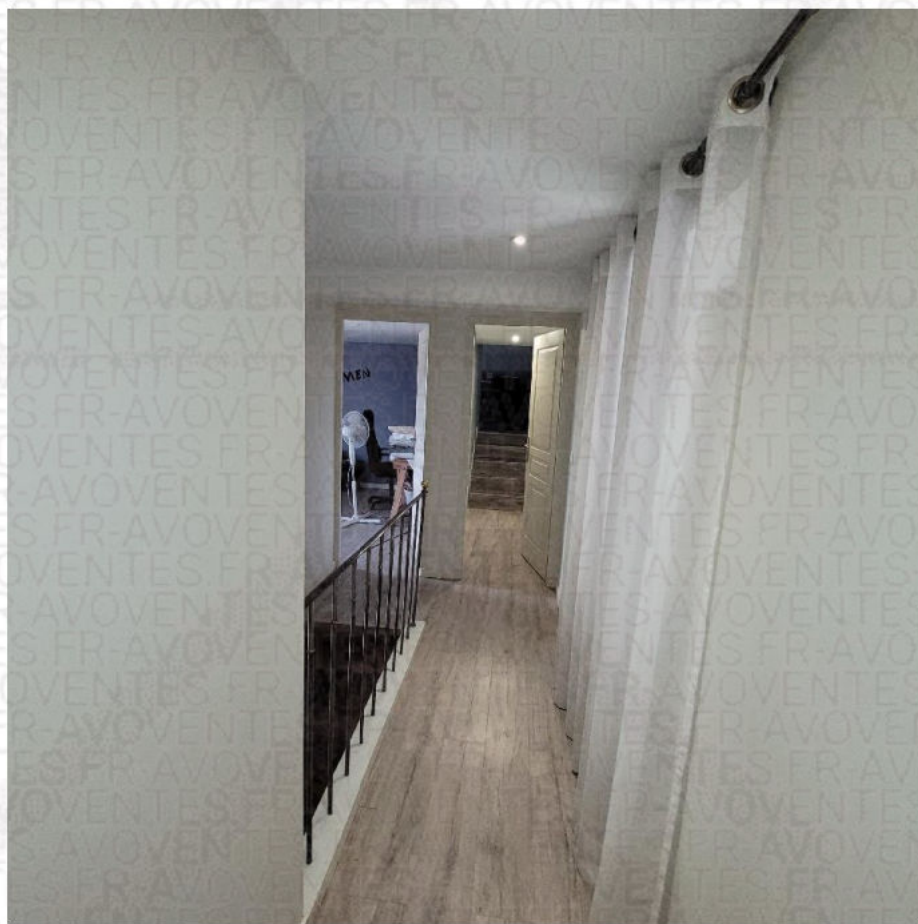
Au sol, stratifié imitation parquet en bon état.

Les plinthes sont en stratifié blanc jaunies.

Sur les murs et au plafond, doublage de placoplâtre et finitions bois couverts d'une peinture bicolore en bon état d'ensemble.

Le palier est protégé sur les escaliers par un garde-corps assorti à la rampe précitée, en bon état.

Ce palier est éclairé par une fenêtre à deux vantaux, en bois, double vitrage, couverte d'une peinture blanche en bon état. Les dispositif de fermeture et poignée sont en bon état.

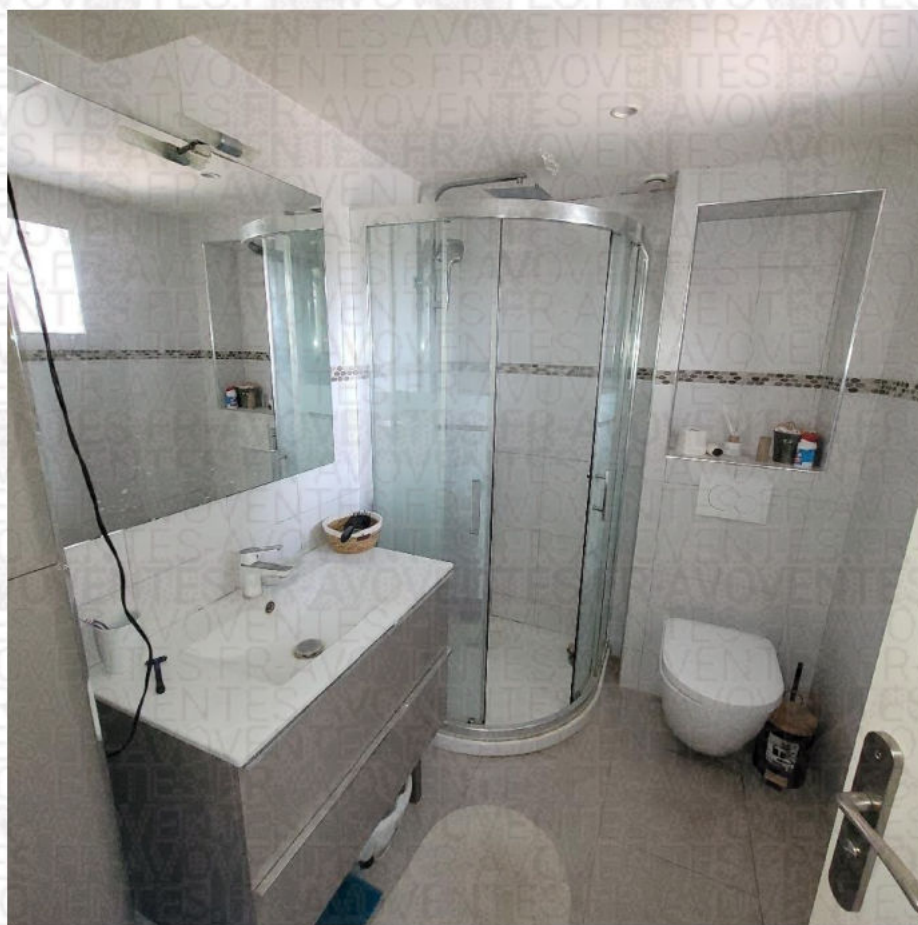
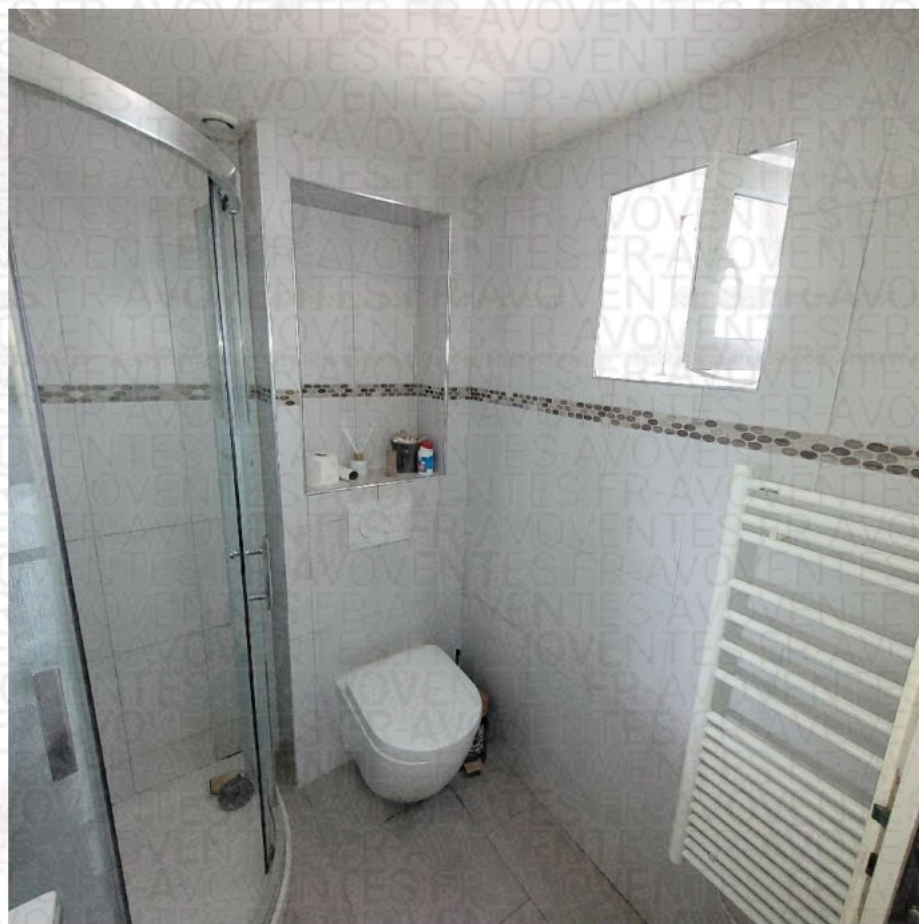
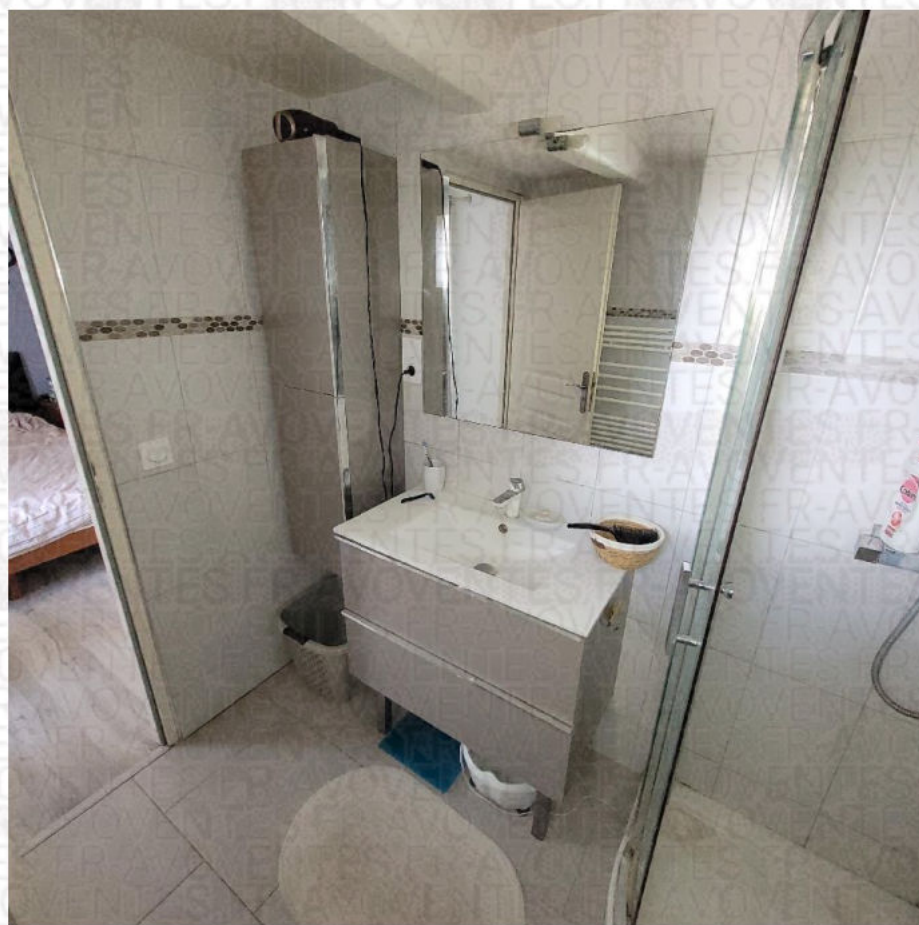
Au sol, carrelage à joints ciment en bon état. Absence de plinthes.

Sur les murs, faïence à joints ciment avec bandeau intermédiaire et niche aménagée dont les

angles sont finis par des cornières en métal, l'ensemble en bon état.

Au plafond, doublage de placoplâtre et poutres apparentes, l'ensemble couvert d'une peinture blanche jaunie et écaillée, particulièrement au-dessus de la cabine de douche.

L'accès à cet espace est assuré de la chambre numéro 1 par une porte thermomoulée à caissons couverte sur ses deux faces d'une peinture blanche en état d'usage, quelque peu encrassée au niveau de la tranche. Les dispositif de fermeture, poignées et verrou à ailette intérieur sont en bon état. Le cadre de porte, de même nature, est en état d'usage.

Cette pièce est éclairée par une fenêtre haute en bois, double vitrage, couverte d'une peinture blanche en bon état. Je constate néanmoins que les soufflets d'étanchéité sont déformés.

Cette pièce est chauffée par un radiateur électrique de type sèche-serviette thermolaqué en état d'usage, légèrement jauni.

Ce mobilier est surmonté d'un miroir fixé directement à la faïence murale, avec éclairage intégré, présentant quelques dégradations, particulièrement au niveau du tain.
