# PROCES-VERBAL DE DESCRIPTION

### PROCES VERBAL DE DESCRIPTION

LE JEUDI DIX SEPT JUILLET  
DEUX MILLE VINGT-CINQ

16 Rue de la Vacherie  
60127 FRESNOY-LA-RIVIERE

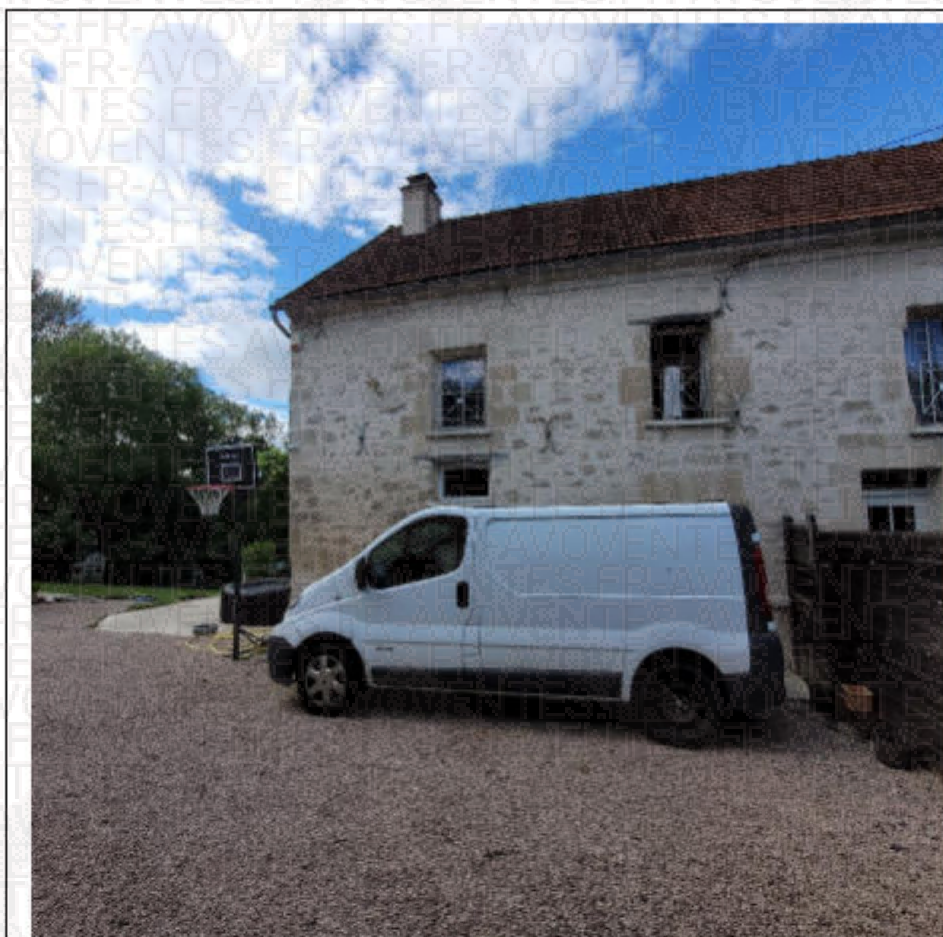
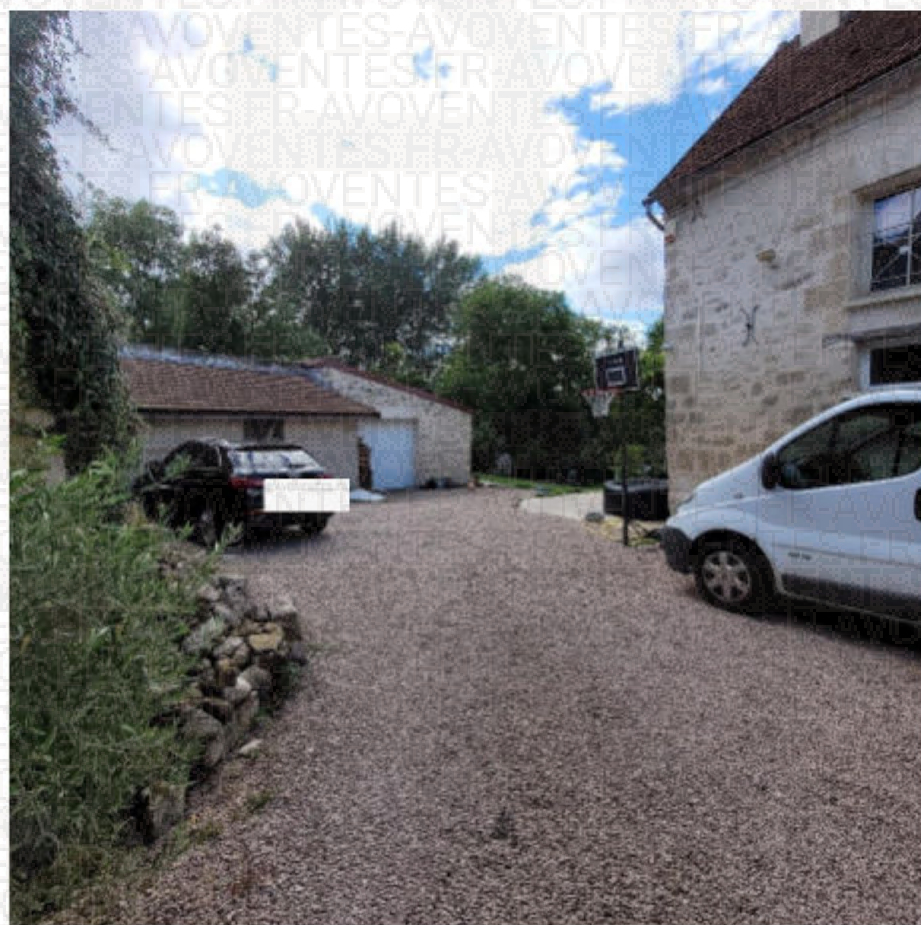
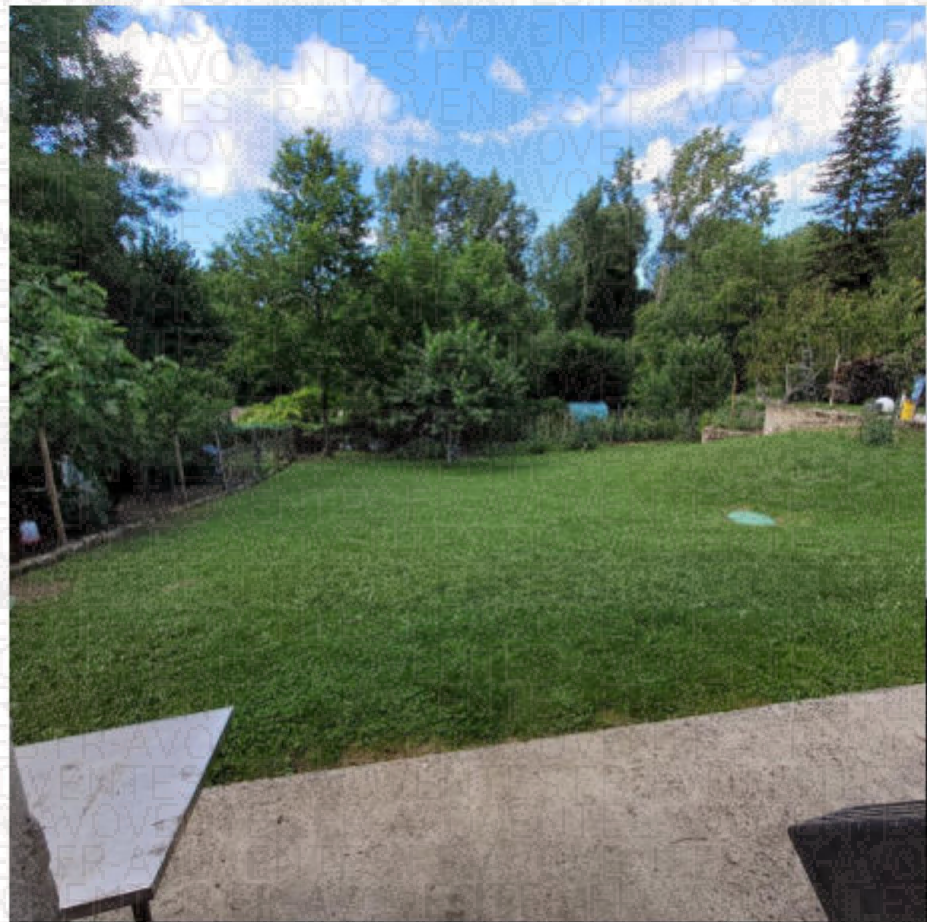
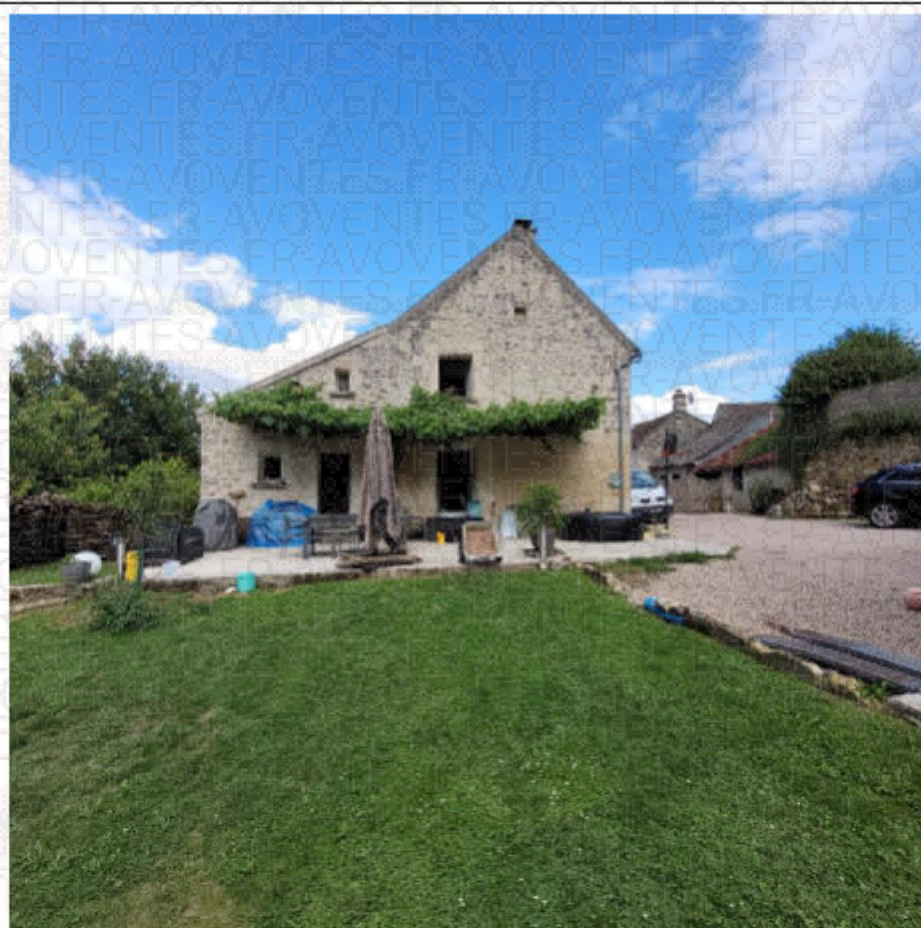
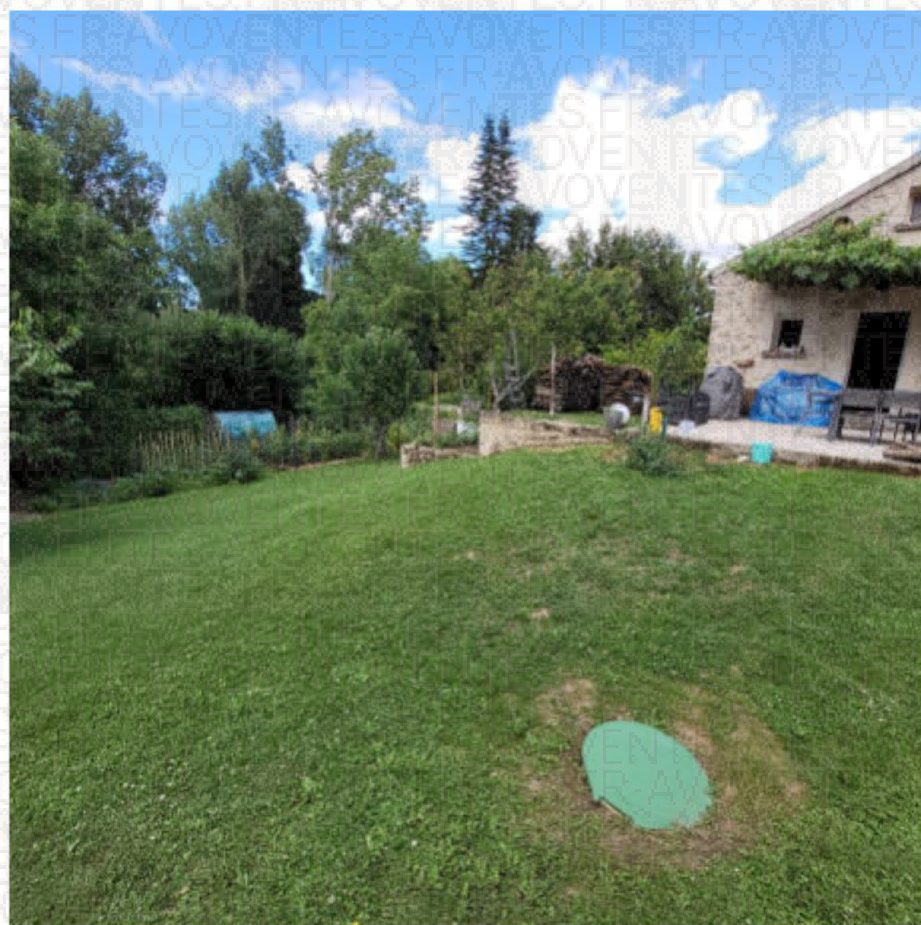
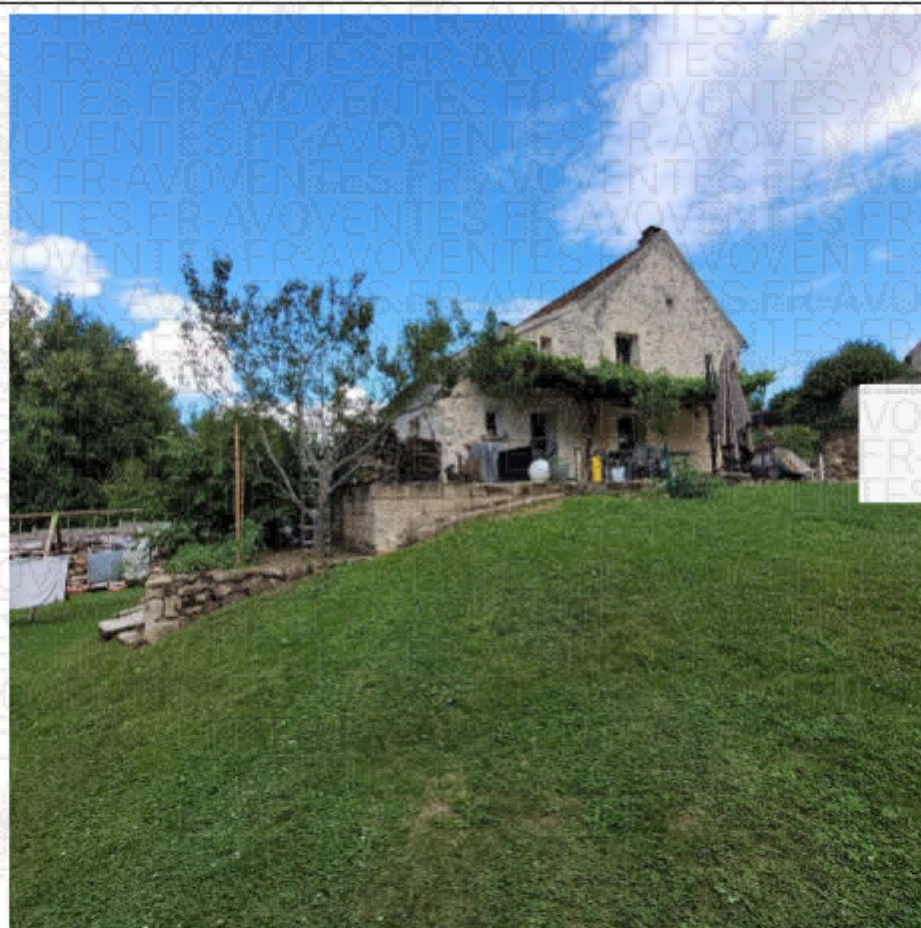
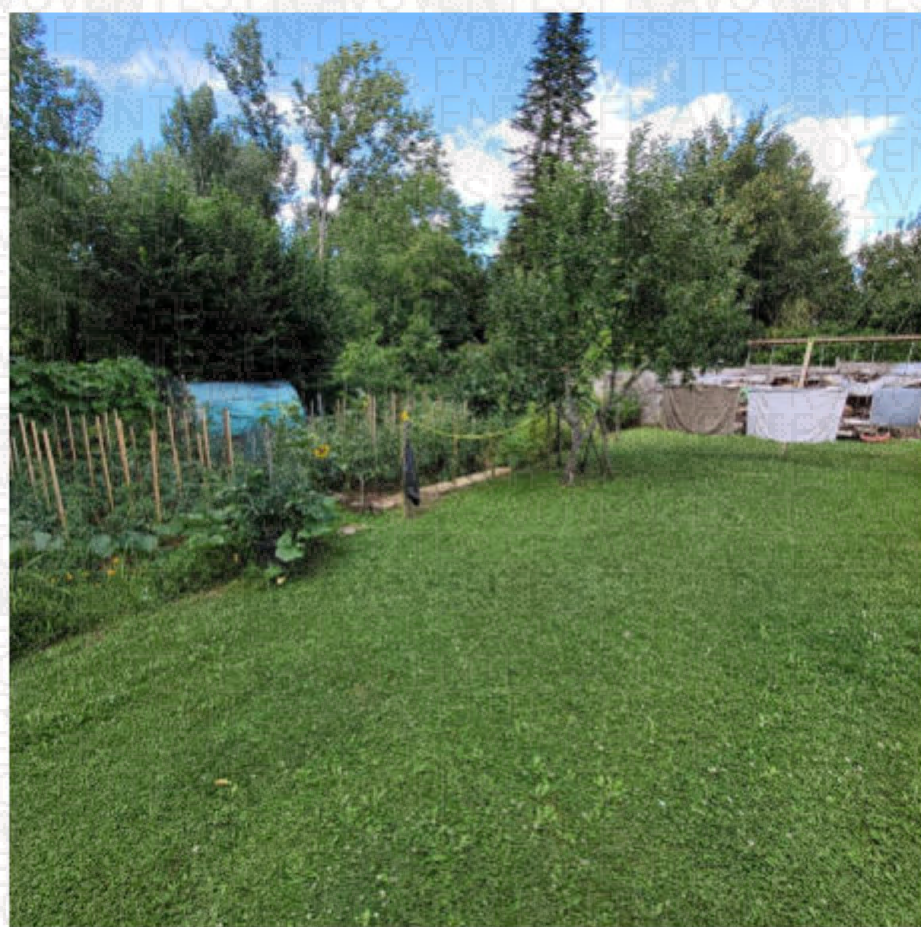
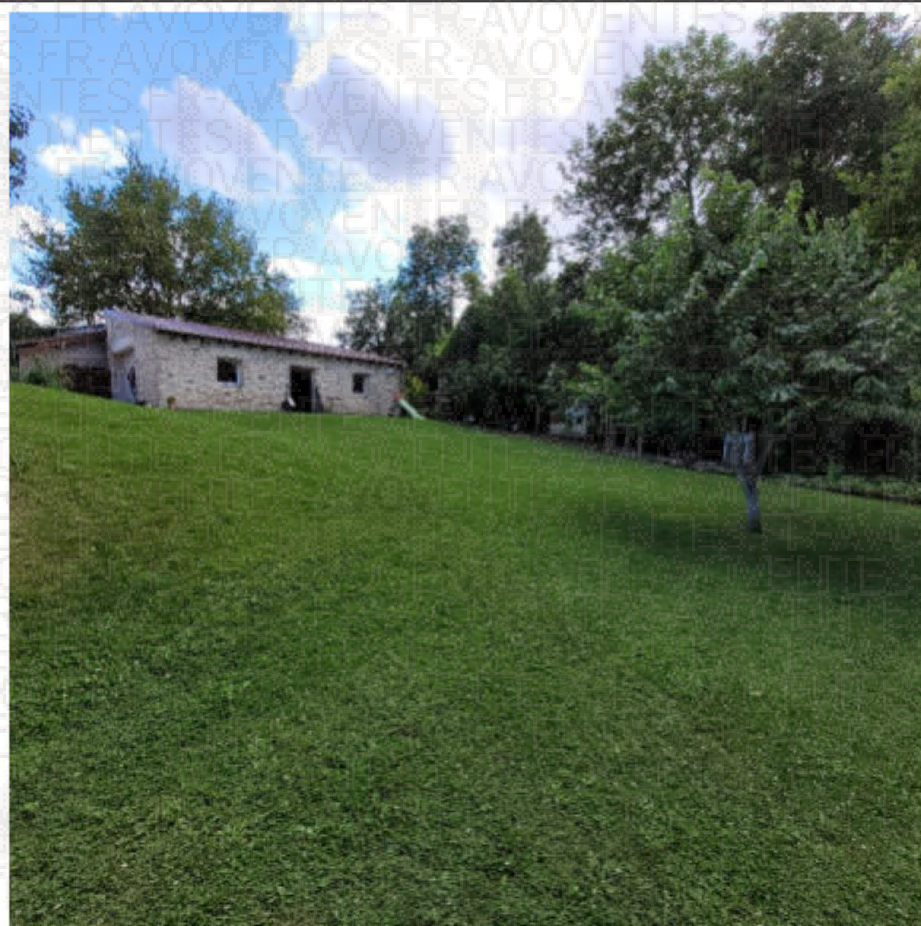
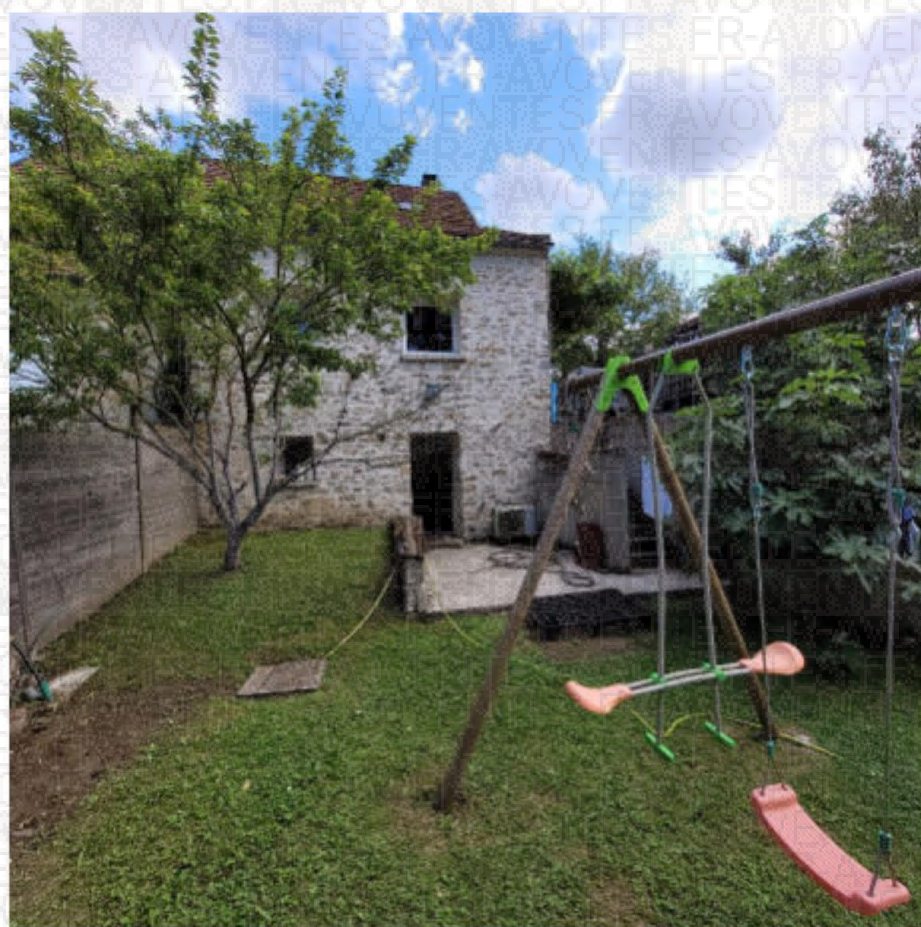
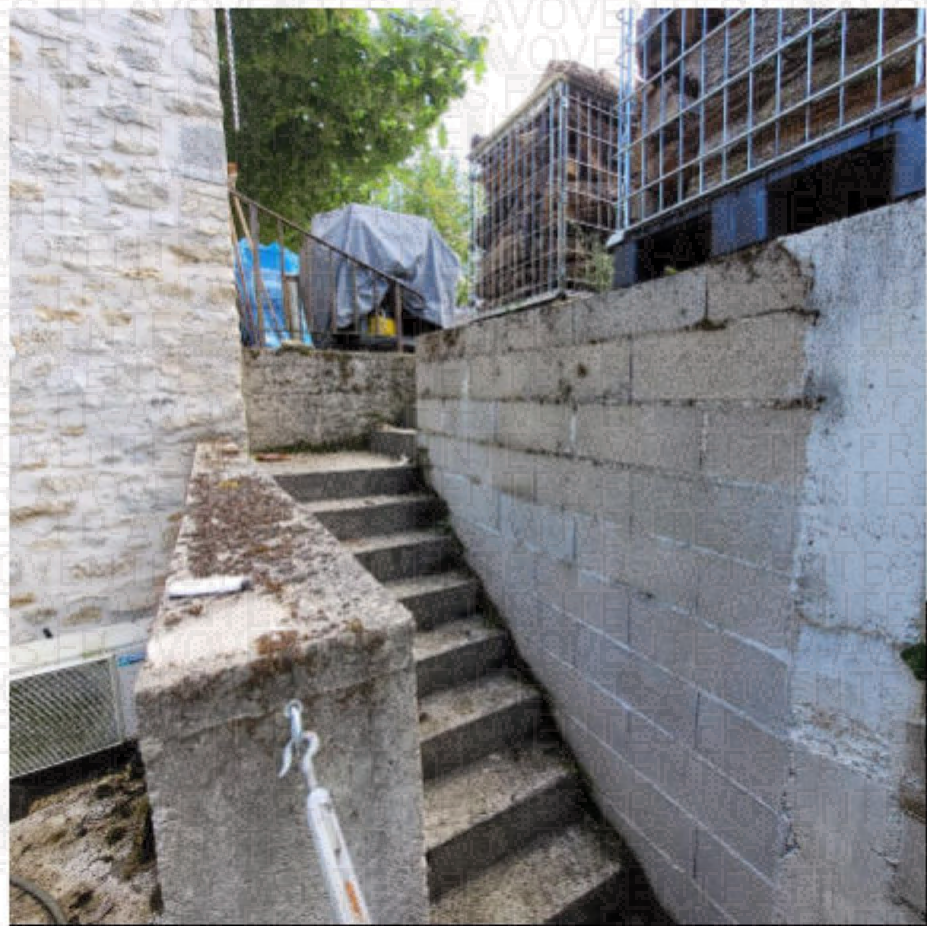
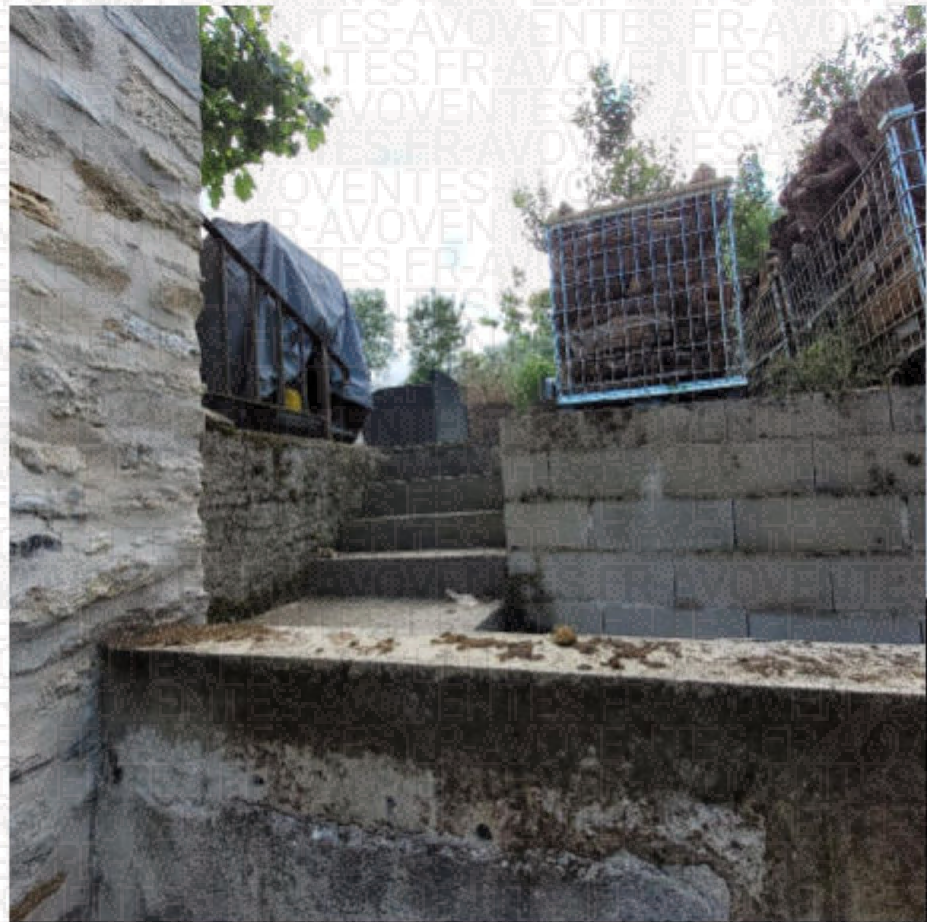
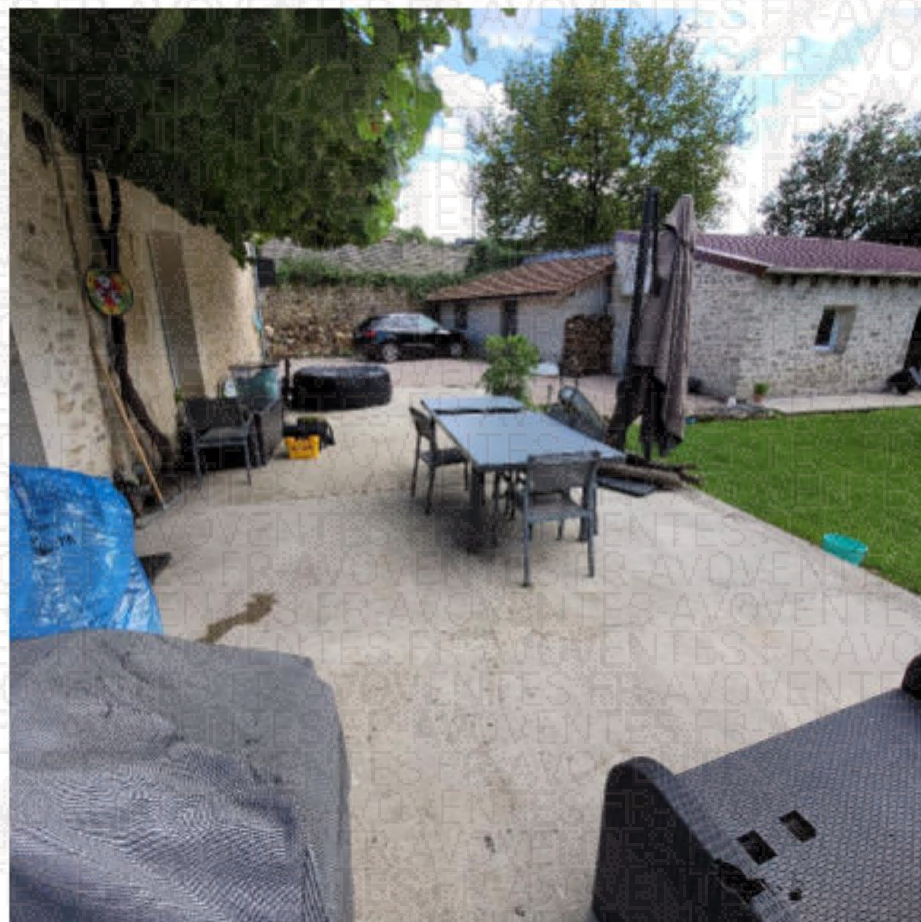
##### **CLICHES PHOTOGRAPHIQUES N°1 – 2 ET 14 A 23**

Il s'agit d'une maison ancienne accolée à une construction de même nature, édifiée en moellons de pièces jointoyés de ciment, couverte d'une toiture en tuiles mécaniques ancienne, en bon état d'ensemble.

À noter la présence de cheminées en pierres de taille au niveau du faîtage, en très bon état.

Cette maison dispose d'une extension à l'arrière édifiée en béton et moellons de pierre jointoyés de ciment et couverte par une toiture en tuiles mécaniques récente et en bon état.

Les gouttières et descentes d'eau en zinc sont en bon état d'ensemble.

Les huisseries extérieures de la maison sont également en très bon état.

À l'arrière de la maison, je relève la présence d'une terrasse en béton à l'état brut. Celle-ci donne directement sur le jardin arrière de la propriété.

La propriété bénéficie d'un jardin dont la partie centrale enherbée est encadrée de massifs et d'arbres, l'ensemble en très bon état.

Le long de la façade arrière, je relève la présence de parterres suspendus en béton partiellement habillés de moellons de pierre.

Cet espace est fermé sur le fond voisin par une clôture en claustra de bois ancienne et usagée.

Le fond du jardin est occupé par un potager en parfait état d'entretien.

Le long des structures suspendues, je relève la présence d'un escalier en béton à l'état brut. Celui-ci est encadré de murs de soutènement en béton et parpaings de béton à l'état brut.

L'accès au sous-sol est assuré directement du jardin par l'arrière de la propriété au moyen d'une terrasse en béton à l'état brut, encadrée partiellement d'un mur en pierres de taille jointées de ciment.

Sur cette terrasse, je relève la présence d'un groupe extérieur de ballon thermodynamique en état d'usage.

Cet équipement est surmonté d'une évacuation de chaudière basse température alimentée par une cuve de butagaz, laquelle est enterrée au milieu de la zone enherbée du jardin (seul est visible sur cette surface le couvercle d'accès).

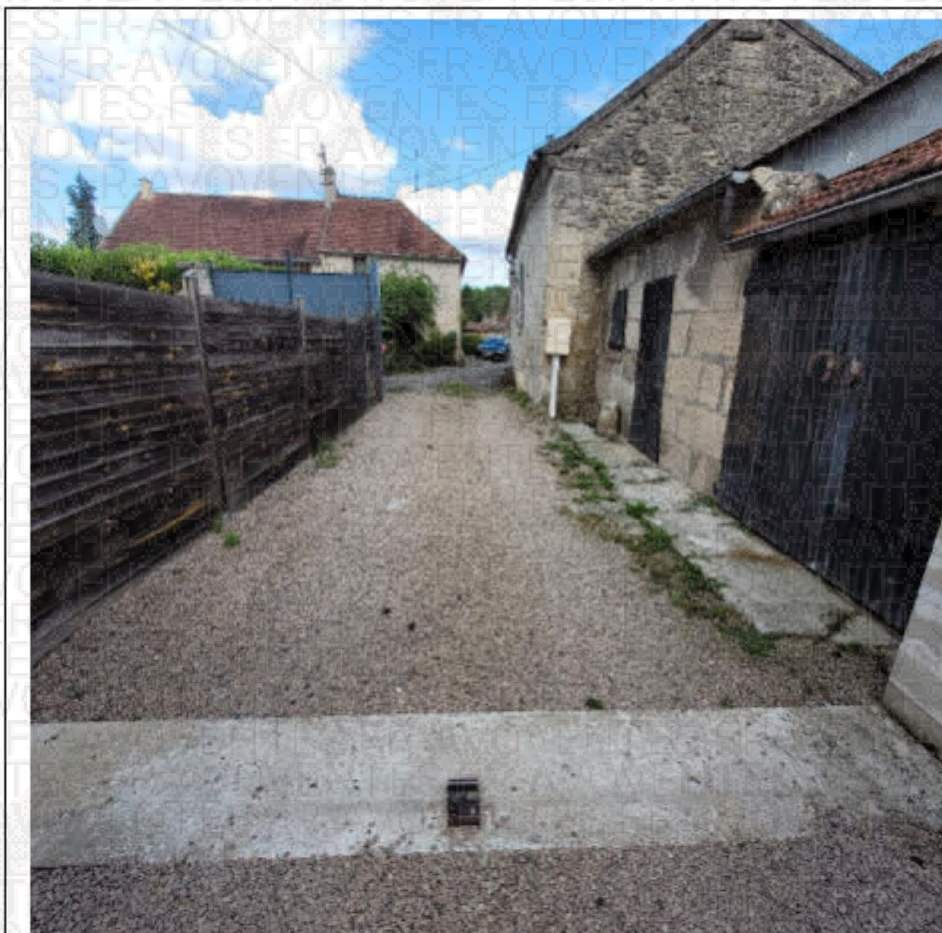
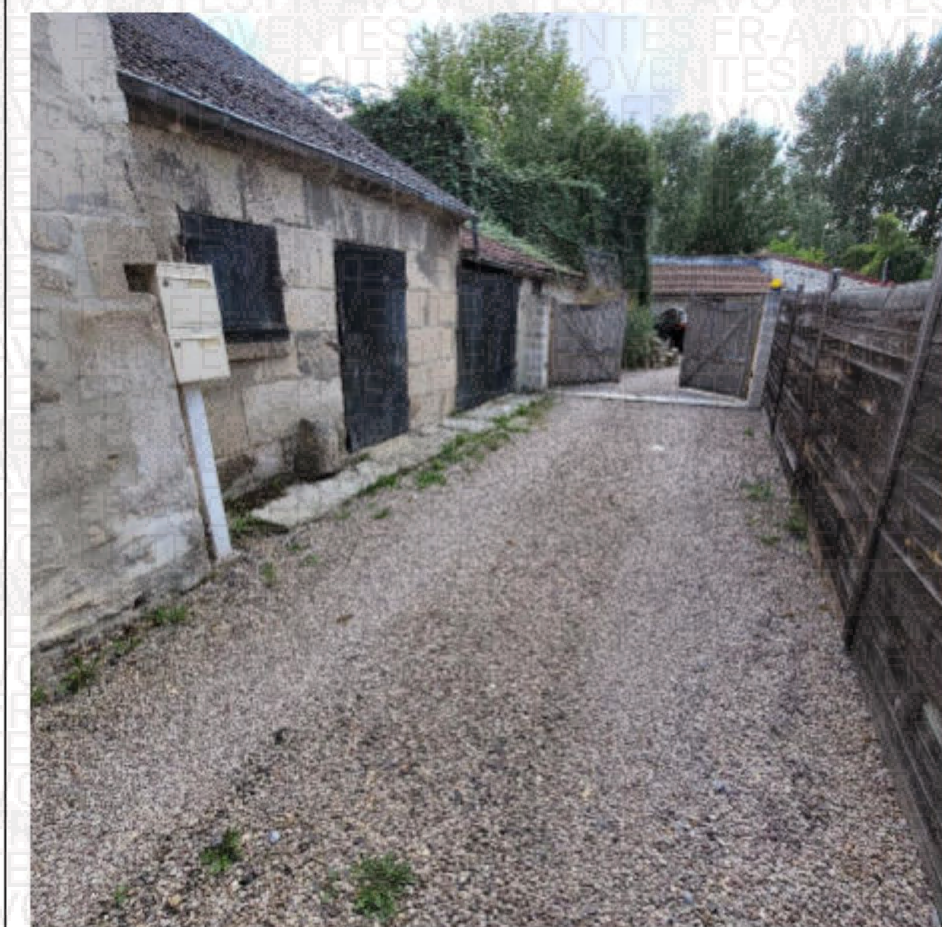
##### **CLICHES PHOTOGRAPHIQUES N°3 ET 4**

La maison est accessible de la voie publique par un chemin gravillonné encadré par une clôture en claustra ancienne, quelque peu affaissée et deux abris anciens édifiés en pierres de taille (accès situé à cheval sur les parcelles cadastrées section AB numéros 414 et 413).

Cette allée est fermée par un portail à deux vantaux en bois électrifié dont la structure est quelque peu vétuste. Les dispositif de fermeture et moteur électrique sont en bon état.

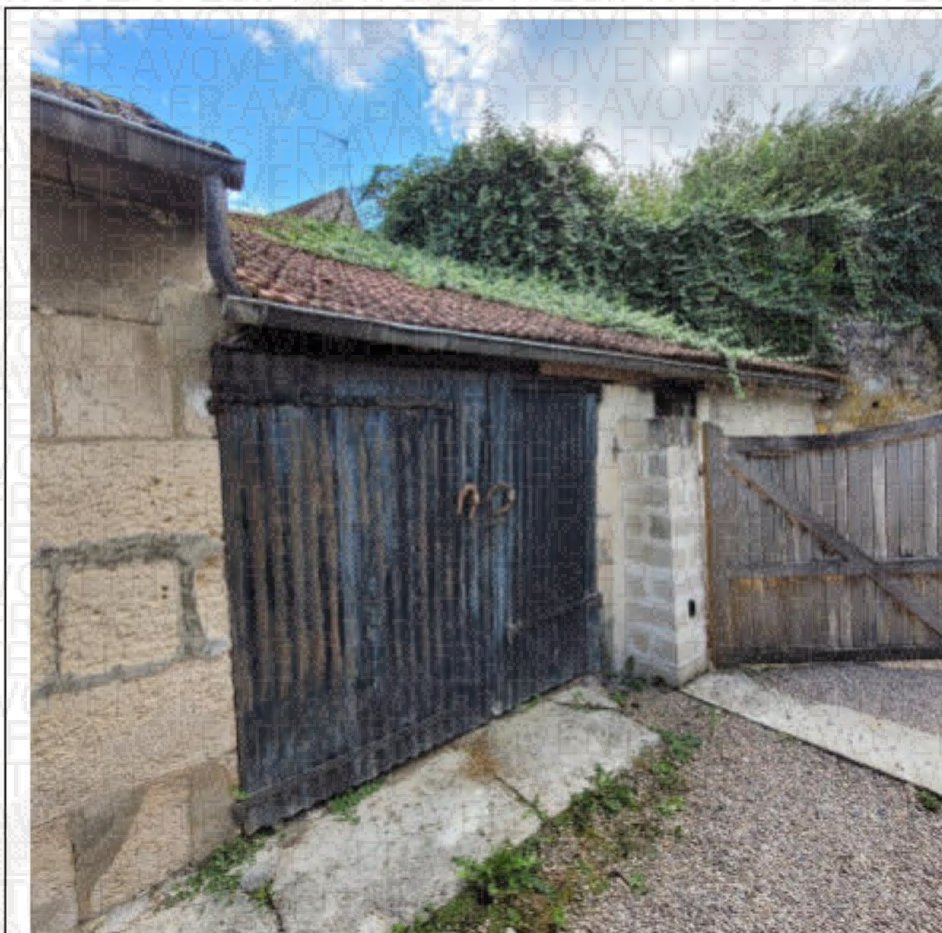
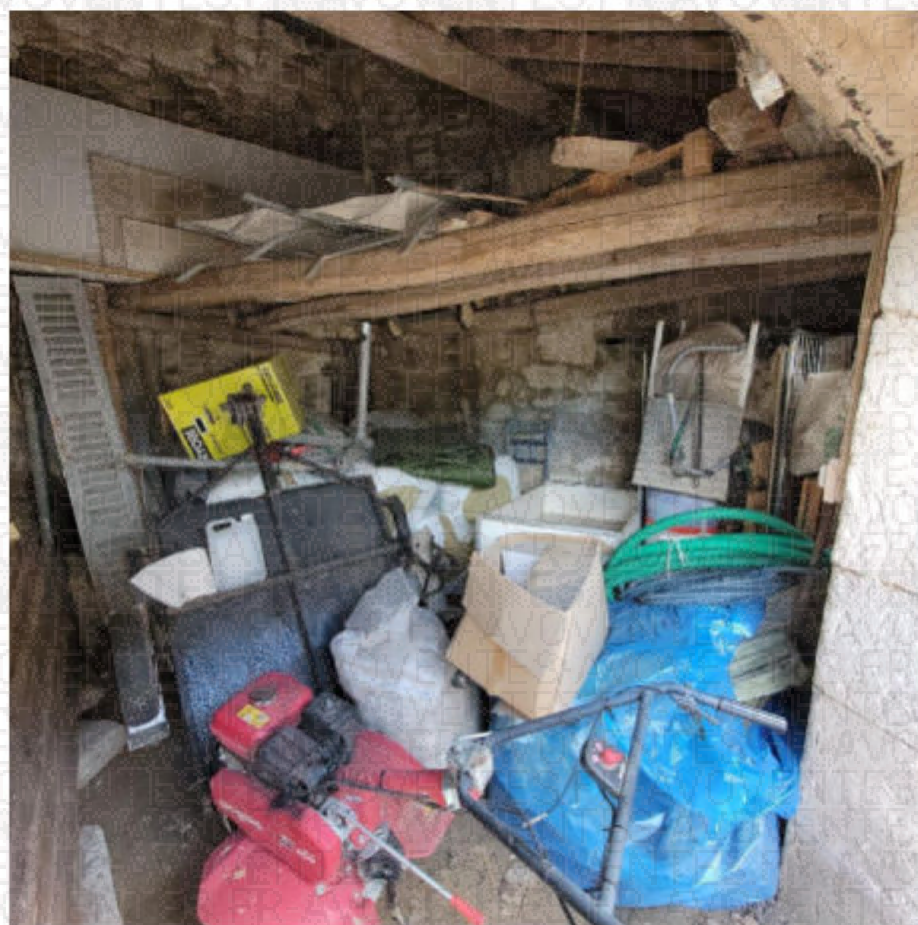
#### **CLICHES PHOTOGRAPHIQUES N°5 ET 6**

L'abri occupant une partie de la parcelle cadastrée section AB numéro 413 et appartenant à est à l'état brut. À l'intérieur, sol en terre battue, murs en moellons de pierre jointoyés de ciment et charpente apparente.

Cet espace est fermé par une porte en tôle s'ouvrant par deux vantaux, l'ensemble l'ancien et vétuste.

Cet espace est éclairé par une fenêtre ancienne également vétuste.

Dans cet espace, je relève la présence d'installations électriques anciennes et vétustes.

À l'avant de la porte d'accès, le sol est couvert d'un dallage en pierres de taille ancien, fissuré et épaufré.

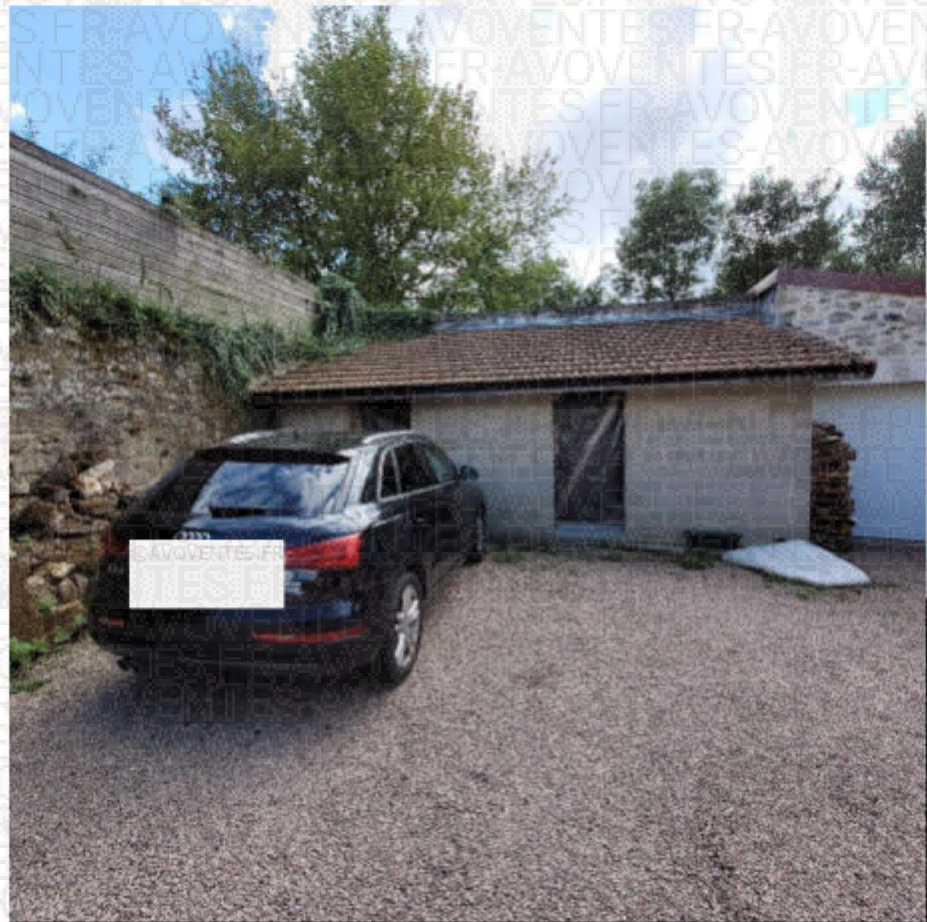
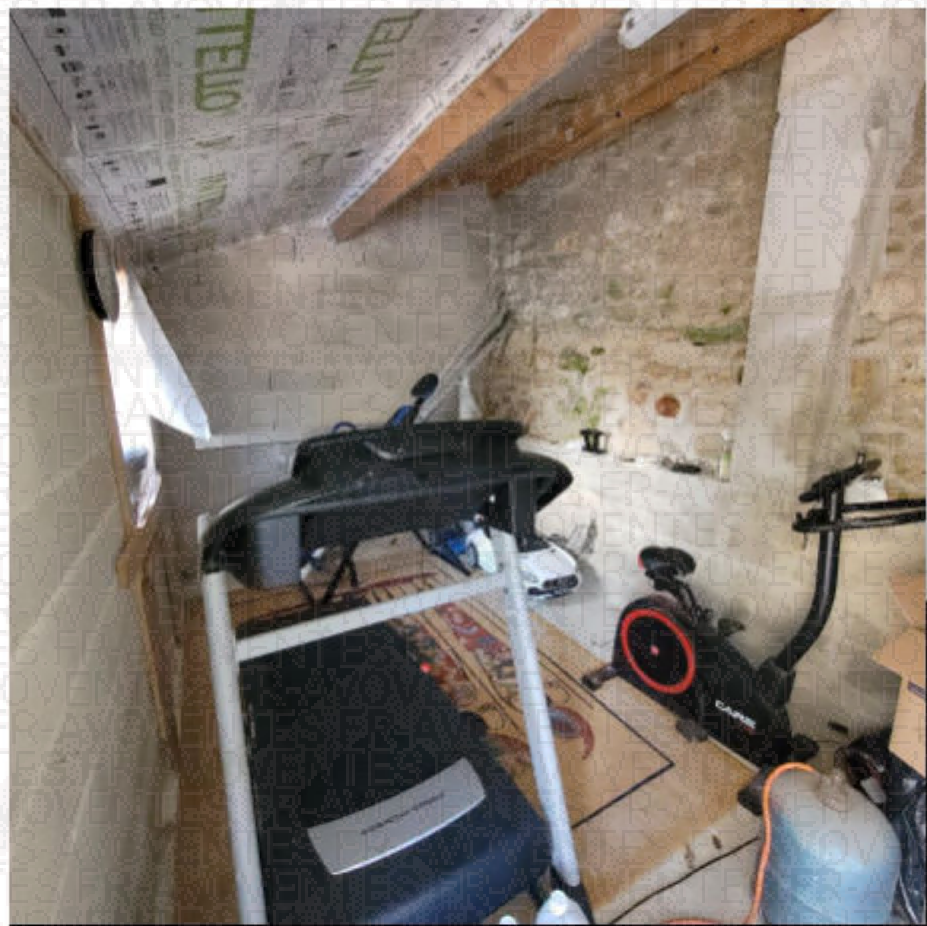
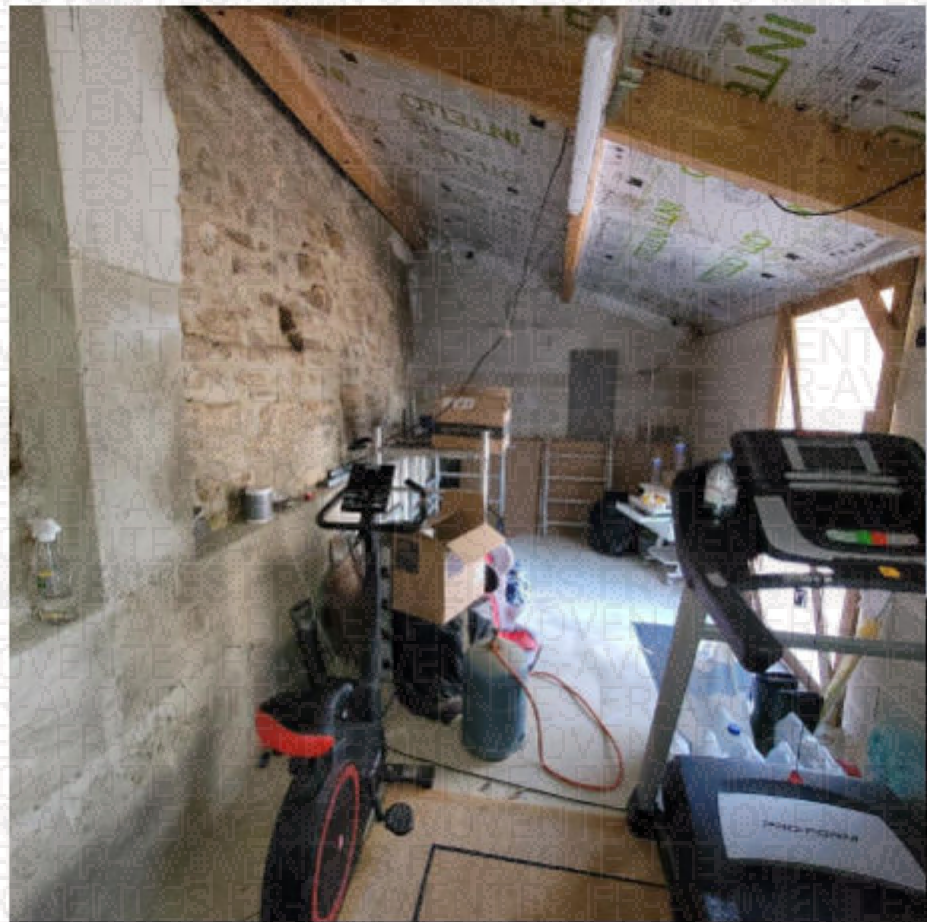
#### **CLICHES PHOTOGRAPHIQUES N°8 A 10**

Au fond de cet espace, présence d'un abri édifié en parpaings de béton à l'état brut et surmonté d'une toiture en tuiles mécaniques en très bon état.

L'accès à cet espace est assuré par une porte réalisée de façon artisanale au moyen d'un film plastique et d'une structure en bois fermée par un simple crochet.

Cet espace est également éclairé par une ouverture calfeutrée à l'aide un simple film plastique fixé sur des tasseaux en bois.

À l'intérieur, cet espace est à état brut (au sol, dalle béton à l'état brut, murs en parpaings de béton à l'état brut et moellons de pierre jointoyés de ciment avec soubassements en béton à l'état brut).

Au plafond, charpente isolée apparente à l'état brut.

Cette pièce dispose d'équipements électriques en état d'usage apparent.

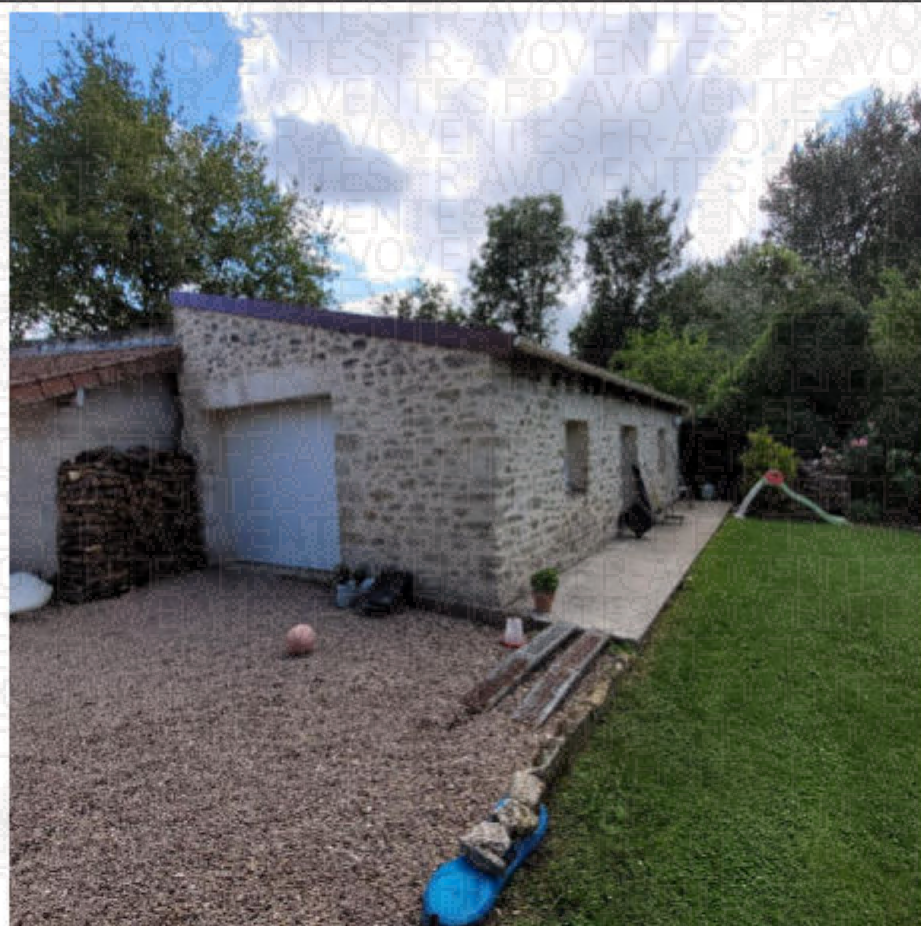
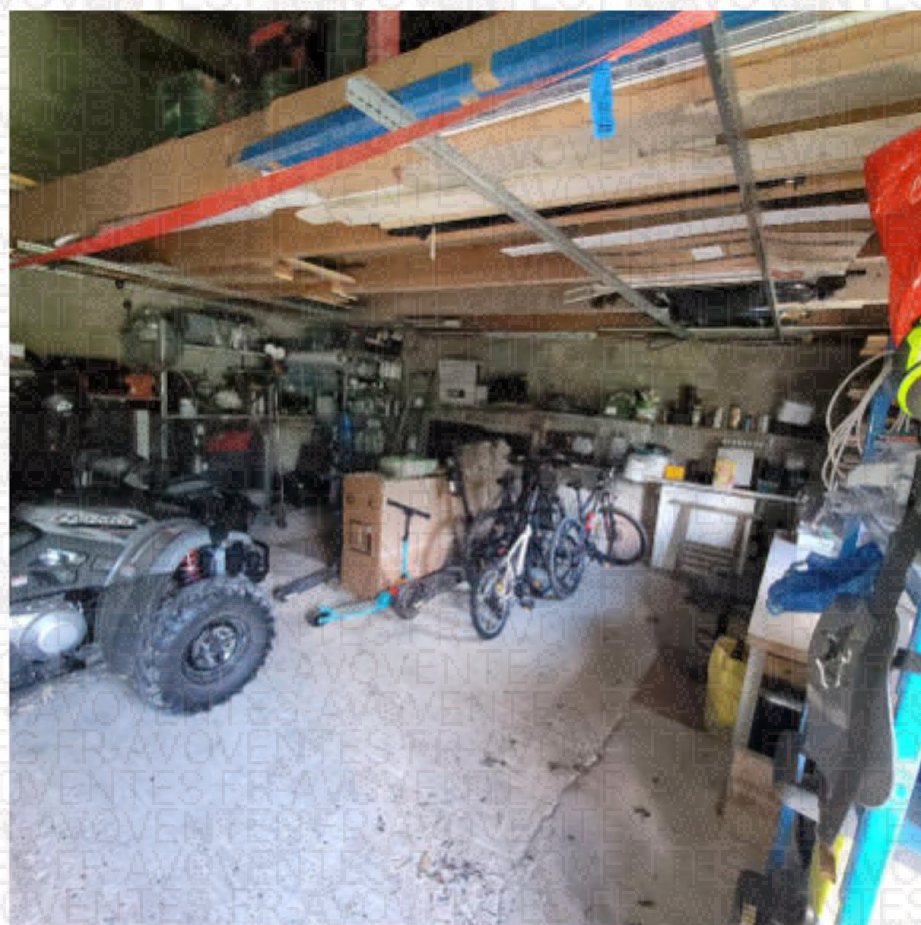
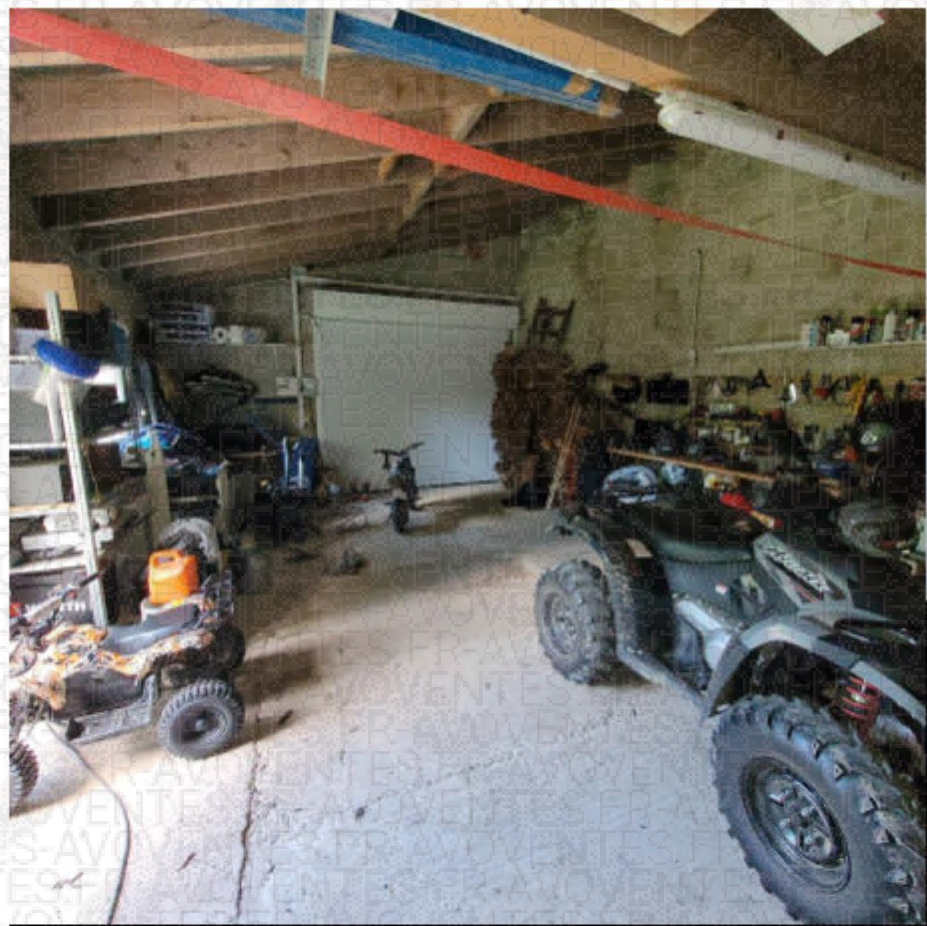
#### **CLICHES PHOTOGRAPHIQUES N°11 A 13**

Donnant directement sur la partie du jardin située au fond à gauche, je relève la présence d'un garage édifié en béton et habillée à l'extérieur de moellons de pierres jointoyés de ciment, l'ensemble surmonté d'une toiture en bac acier avec descentes d'eau et gouttières en PVC en très bon état.

L'accès à cet espace est assuré par une ouverture dépourvue d'huisserie et protégée par un

volet roulant électrique en très bon état.

Cet espace est également accessible par une porte de garage coulissante électrique en parfait état.

Ce local est longé à l'extérieur par un terrasson en béton à l'état brut.

À l'intérieur, le local est à l'état brut (sol et murs en parpaings de béton et béton). La charpente apparente est à l'état brut.

Cette pièce est éclairée par deux fenêtres à simple vantail, en PVC blanc, double vitrage, récentes et en bon état.

En partie droite de cet espace, je relève la présence d'une petite mezzanine dont la structure en bois est à l'état brut.

Les équipements électriques situés dans cet espace sont récents et en bon état.
