# PROCES-VERBAL DE DESCRIPTION

### PROCES VERBAL DE DESCRIPTION

LE JEUDI DIX SEPT JUILLET  
DEUX MILLE VINGT-CINQ

16 Rue de la Vacherie  
60127 FRESNOY-LA-RIVIERE

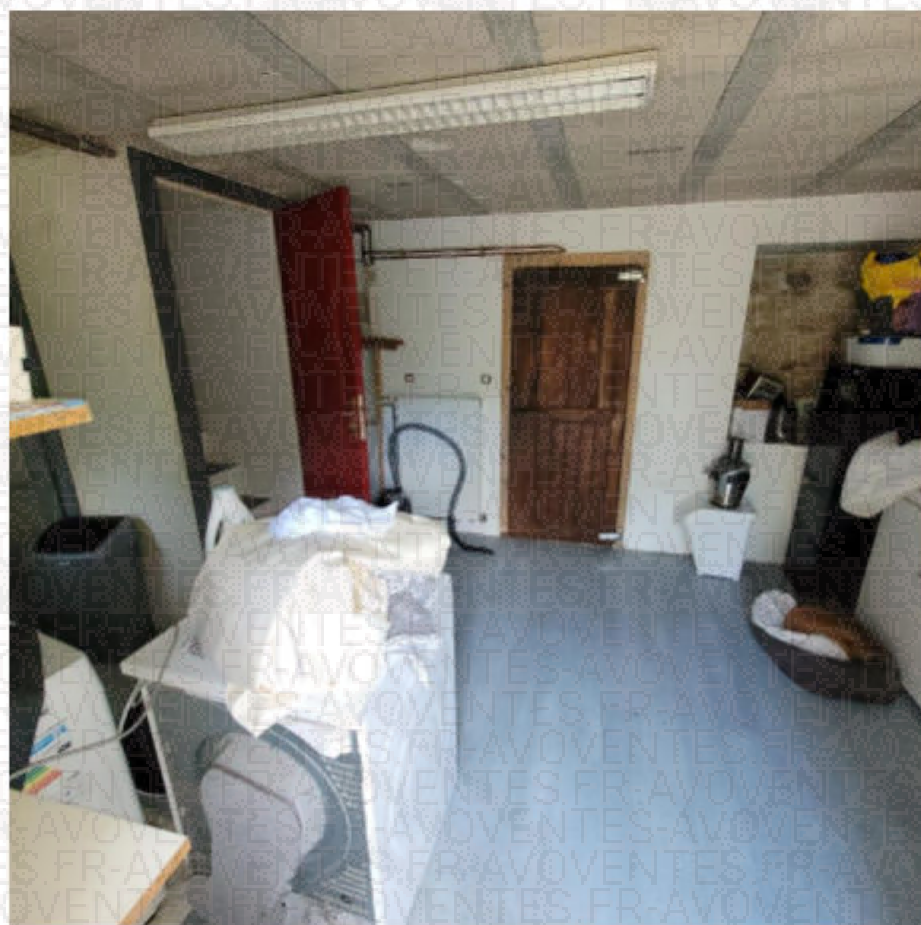
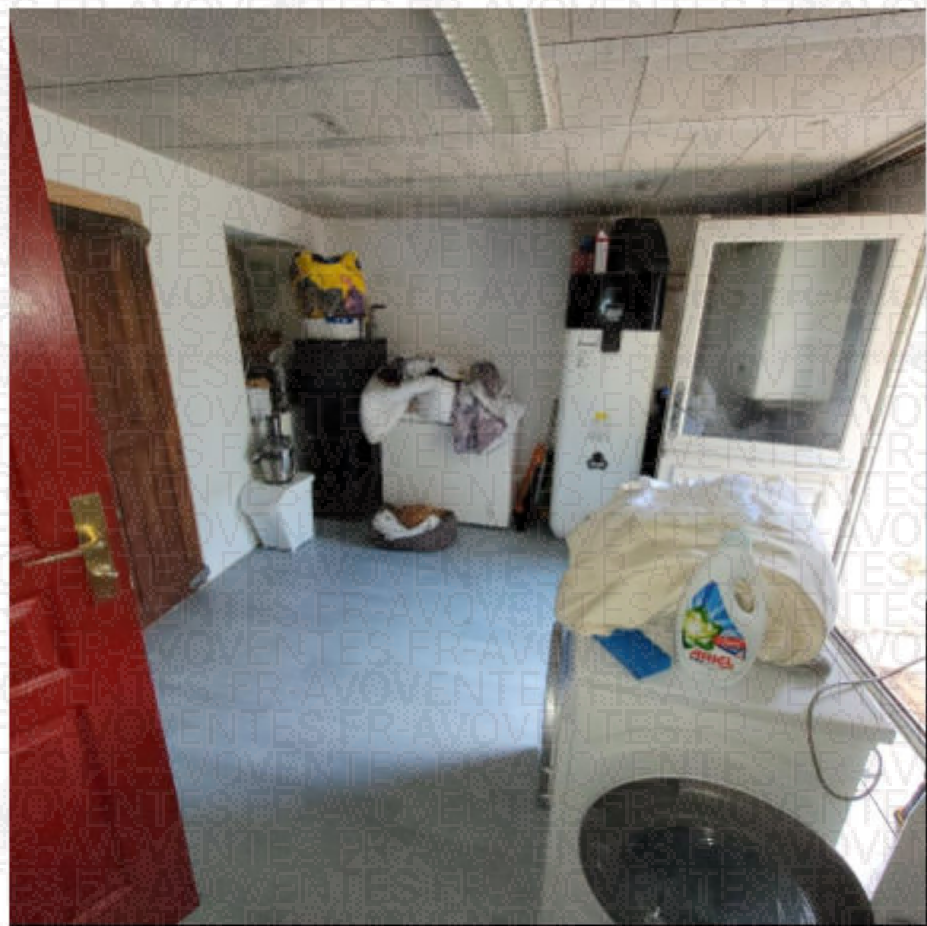
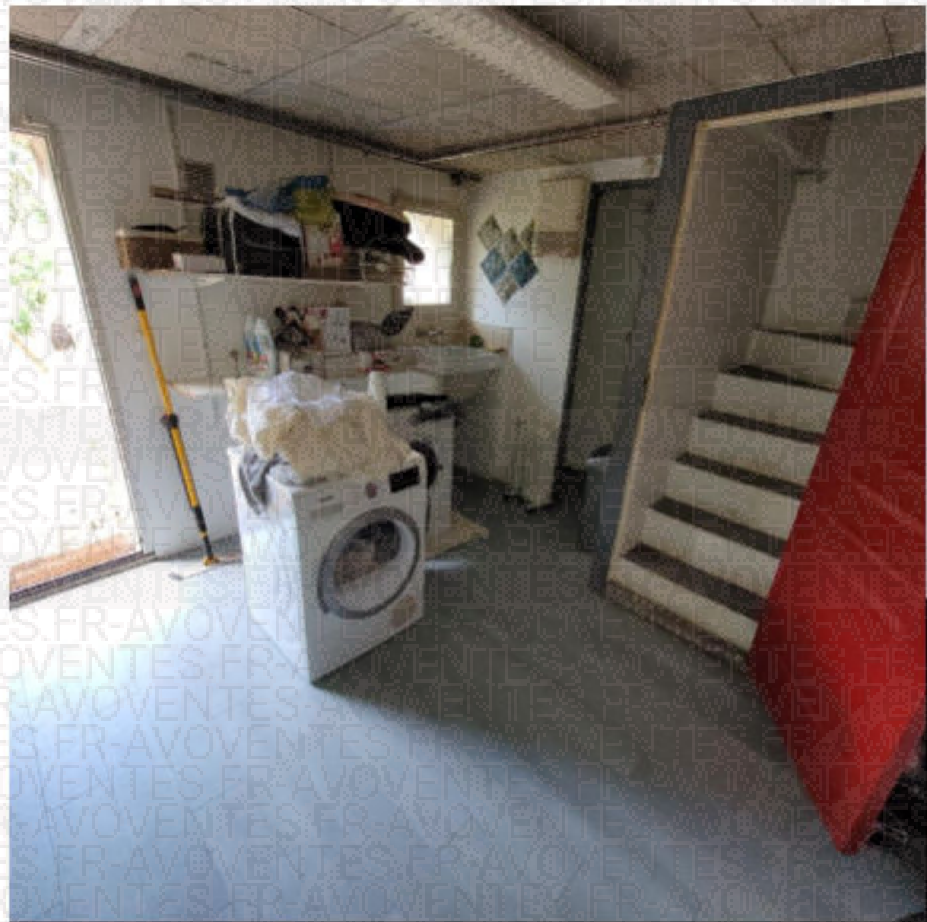
#### CLICHES PHOTOGRAPHIQUES N°24 A 26

Au sol, revêtement plastifié en état d'usage. Absence de plinthe.

Sur les murs, doublage placoplâtre partiellement couvert de peinture blanche. Les finitions ne sont pas achevées.

Au plafond, structure en béton à l'état brut.

L'accès à cet espace assuré de la terrasse arrière par une porte double en bois exotique et oculus double vitrage supérieur translucide, couverte d'une peinture beige en bon état d'ensemble. Les dispositif de fermeture et poignées sont en bon état. Le cadre de porte est en parfait état.

Les équipements électriques situés dans cette pièce sont en bon état d'ensemble. Je constate néanmoins que les plastrons des équipements électriques sont manquants.

Au fond cet espace, je relève la présence d'une coupure générale, un compteur Linky et un tableau de disjoncteurs dépourvu de son coffret, en bon état.

Cet espace est chauffé par un radiateur en tôle thermolaqué avec robinet d'alimentation simple en état d'usage.

À droite de la porte d'accès à la cave, je relève la présence d'une alcôve à l'état brut dont la partie du fond est constituée de moellons de pierre jointoyés de ciment apparents.

Cette pièce bénéficie d'une chaudière ventouse de marque FRISQUET en bon état.

À proximité de cet équipement, je relève également la présence d'un adoucisseur d'eau et d'un ballon thermodynamique. Ces équipements sont en bon état d'ensemble.

Dans cette pièce, je relève également la présence d'un évier en faïence blanche alimenté par un robinet col de cygne eau chaude et eau froide en inox en bon état à l'exception de quelques marques d'usure. Cet équipement est installé sur des jambages en plâtre à l'état brut.

À l'arrière de l'évier, les murs sont couverts d'une faïence à joints ciment en bon état.

Au-dessus du lavabo, cette pièce est éclairée par une fenêtre à simple vantail, en bois exotique, double vitrage, couverte d'une peinture beige en bon état d'ensemble. Les dispositif de fermeture et poignée sont en bon état.

Entre cette pièce et les toilettes attenants, le mur dispose d'un système d'éclairage par pavés de verre bicolores en bon état.

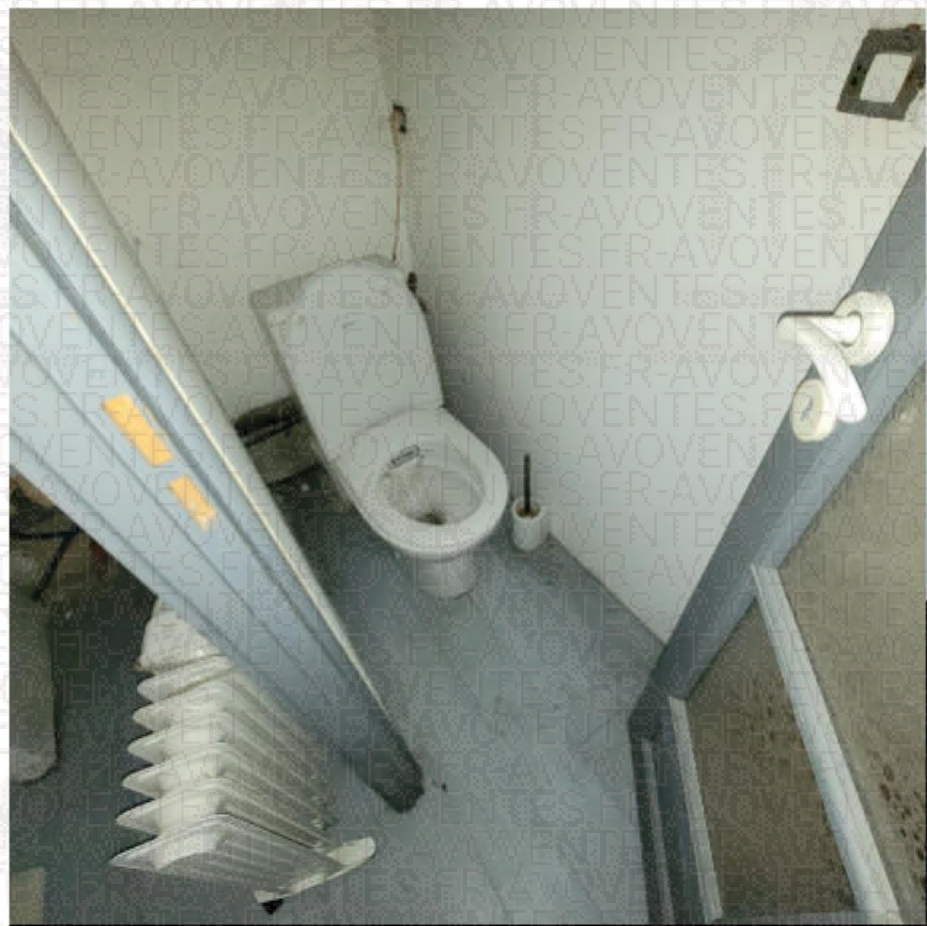
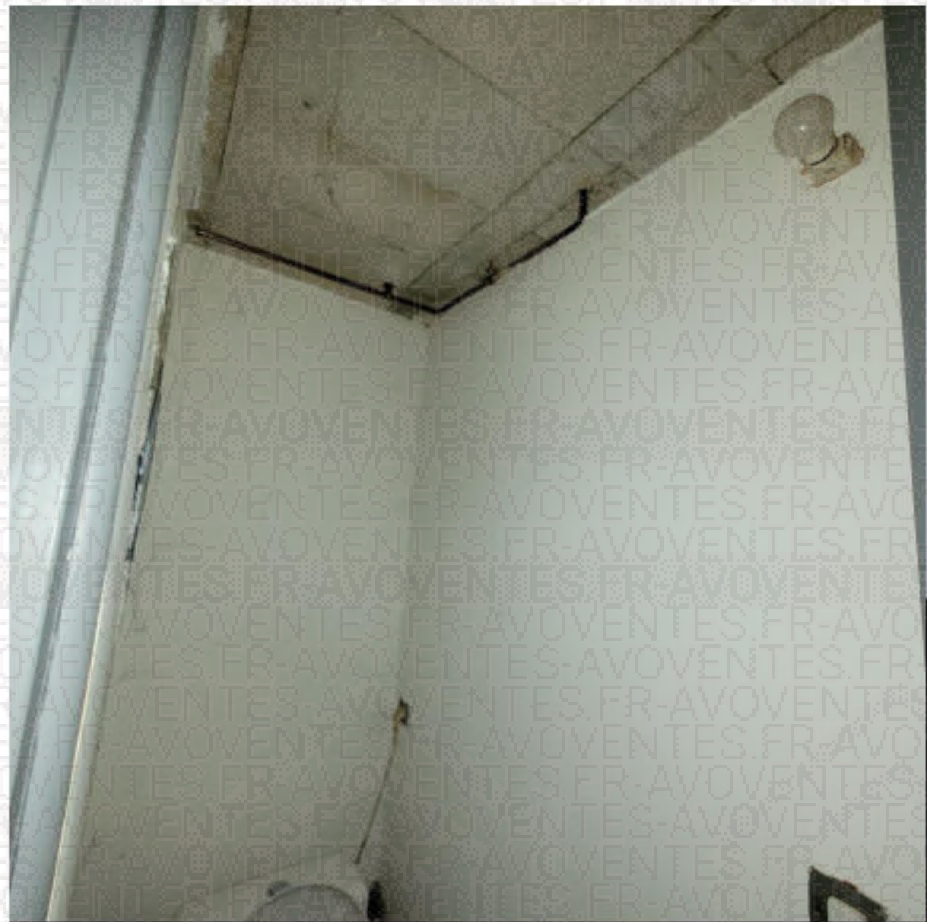
#### **CLICHES PHOTOGRAPHIQUES N°27 ET 28**

Au sol, revêtement plastifié en état d'usage, encrassé. Absence de plinthe.

Sur les murs, structure plâtre et placoplâtre couverts d'une peinture blanche grossièrement appliquée.

Au plafond, structure béton à l'état brut.

Les équipements électriques situés dans cette pièce sont en bon état d'ensemble. Les plastrons des terminaux sont néanmoins manquants.

Cette pièce est accessible par une porte à petits carreaux en bois couverte d'une peinture grise en bon état. Je constate en revanche que plusieurs carreaux de cette porte sont manquants. Les dispositif de fermeture et poignées sont en bon état.

Cette pièce bénéficie d'une cuvette de toilette en faïence blanche à réservoir dorsal deux débits et double abattant en plastique avec mécanisme sanibroyeur en bon état, quelque peu entartrée, particulièrement sur les parois et au fond de la cuvette.

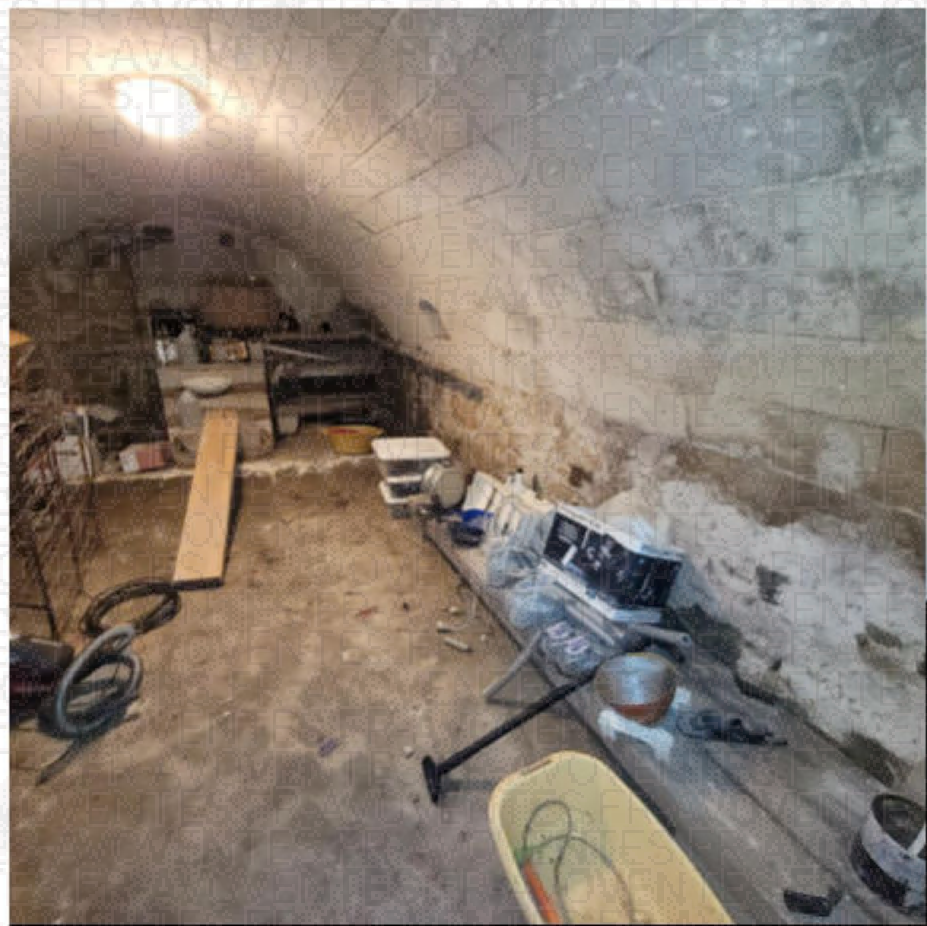
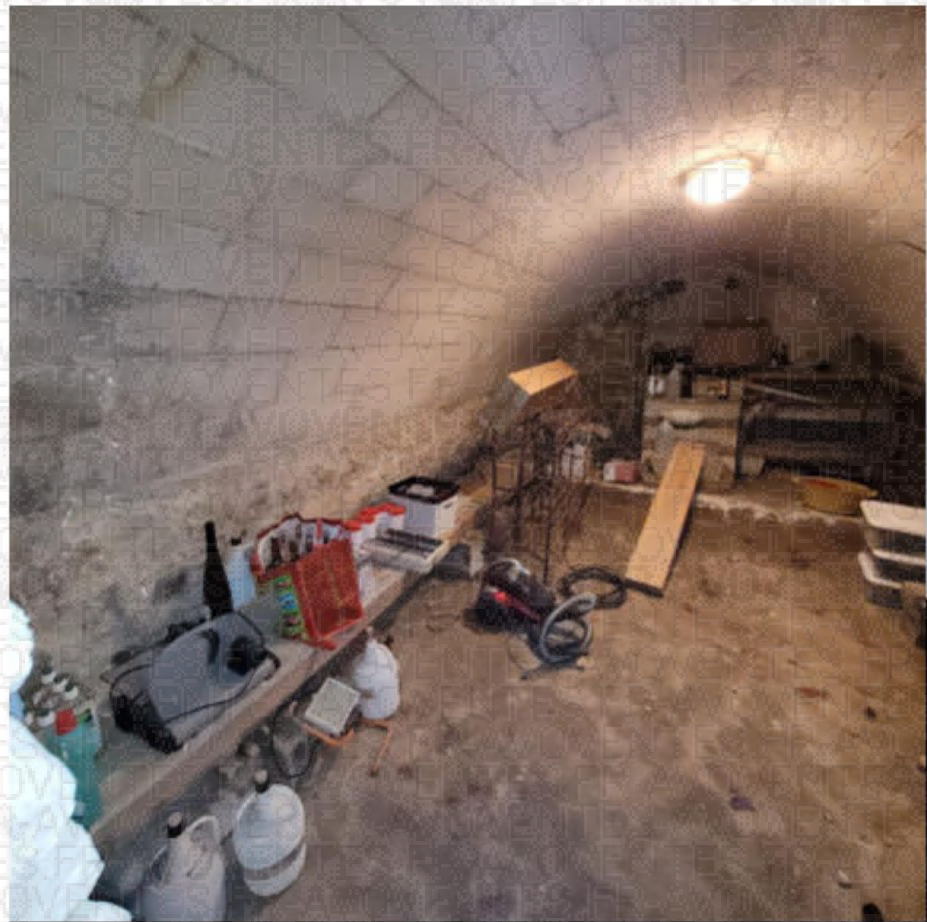
#### **CLICHES PHOTOGRAPHIQUES N°29 ET 30**

Structure voûtée en pierre de taille, ancienne et en bon état.

Au sol, terre battue et massif en plâtre ancien et usagé.

Je relève la présence de vestiges d'anciens escaliers en état médiocre.

Les équipements électriques situés dans cette pièce sont en bon état d'ensemble.

Cette pièce est séparée de la lingerie par une porte renforcée en bois ancienne (ancienne porte de chambre froide) en état d'usage. Les dispositif de fermeture et poignées sont en bon état. Le cadre de porte, en bois, est à l'état brut.

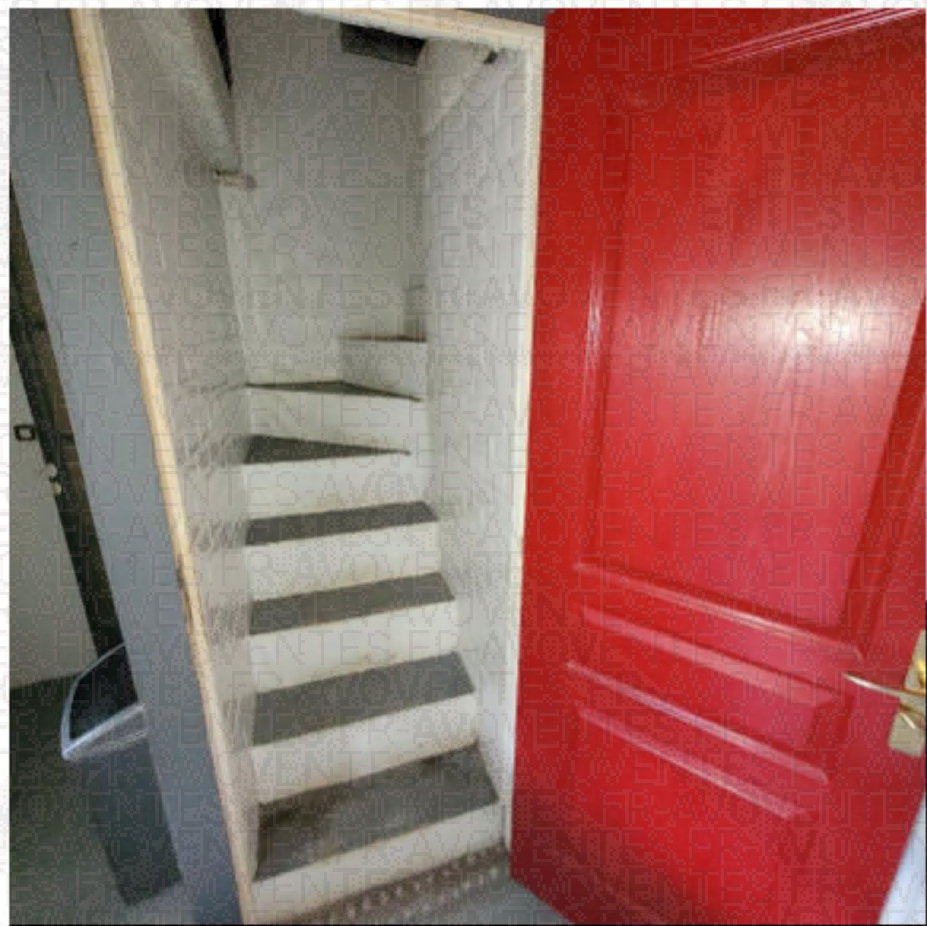
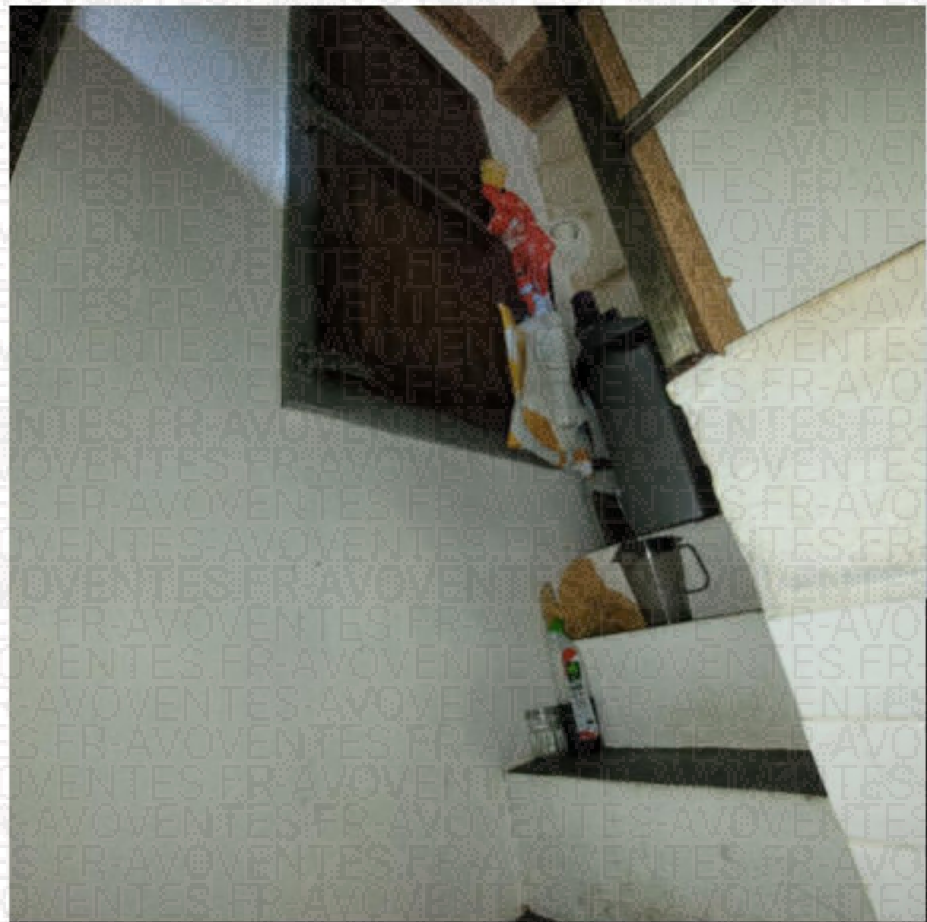
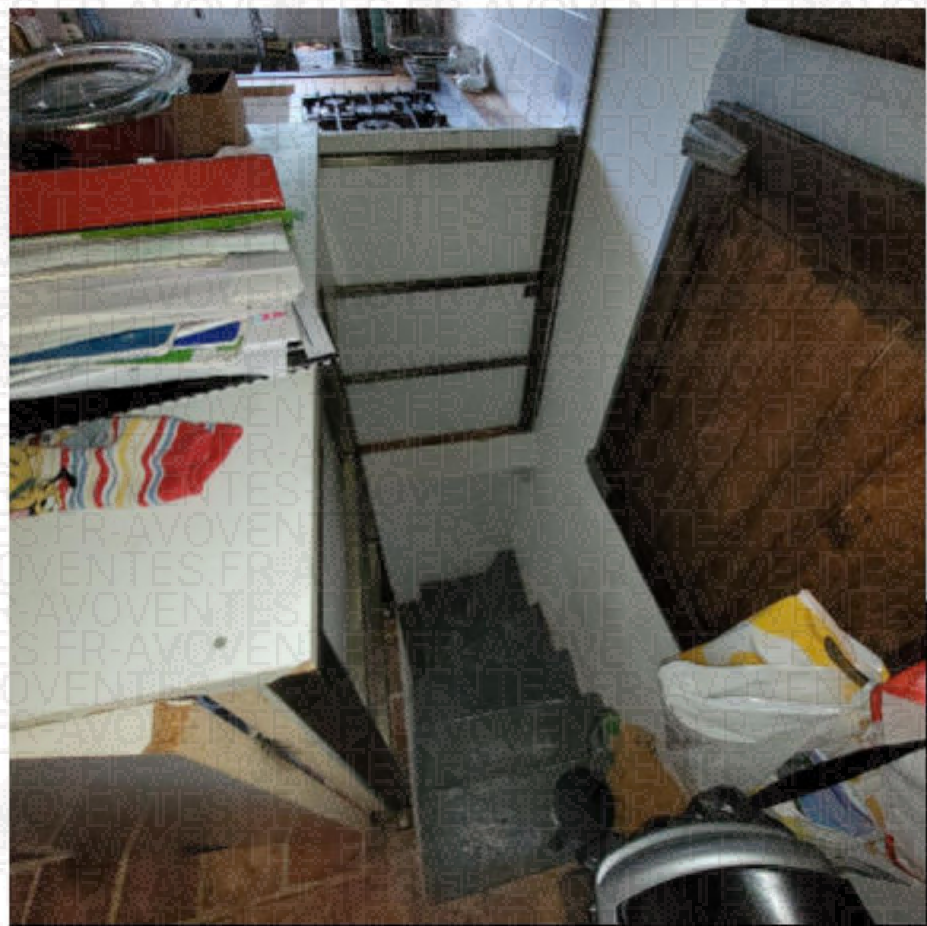
#### **CLICHES PHOTOGRAPHIQUES N°31 A 33**

Du sous-sol, l'accès au rez-de-jardin est assuré par un escalier en béton couvert d'une peinture bicolore en état d'usage à l'exception de marques d'usure.

Les murs en partie basse sont couverts d'une faïence à joints ciment style Métro en état d'usage. La partie supérieure est constituée d'une structure en plâtre couverte d'une peinture blanche appliquée grossièrement sur un support irrégulier.

La partie supérieure des escaliers est fermée par une structure en stratifié installée sur une armature métallique en bon état.

Ces escaliers sont fermés sur la cave par une porte à caissons thermomoulée couverte sur ses deux faces d'une peinture bicolore en état d'usage. Les système de fermeture, poignées et verrou à ailette intérieur sont en bon état.

Le mur séparatif situé en partie supérieure des escaliers est agrémenté de deux portes de chambres froides anciennes, en bois, installées à titre décoratif, sur un cadre en bois couvert d'une peinture grise pailletée en bon état.

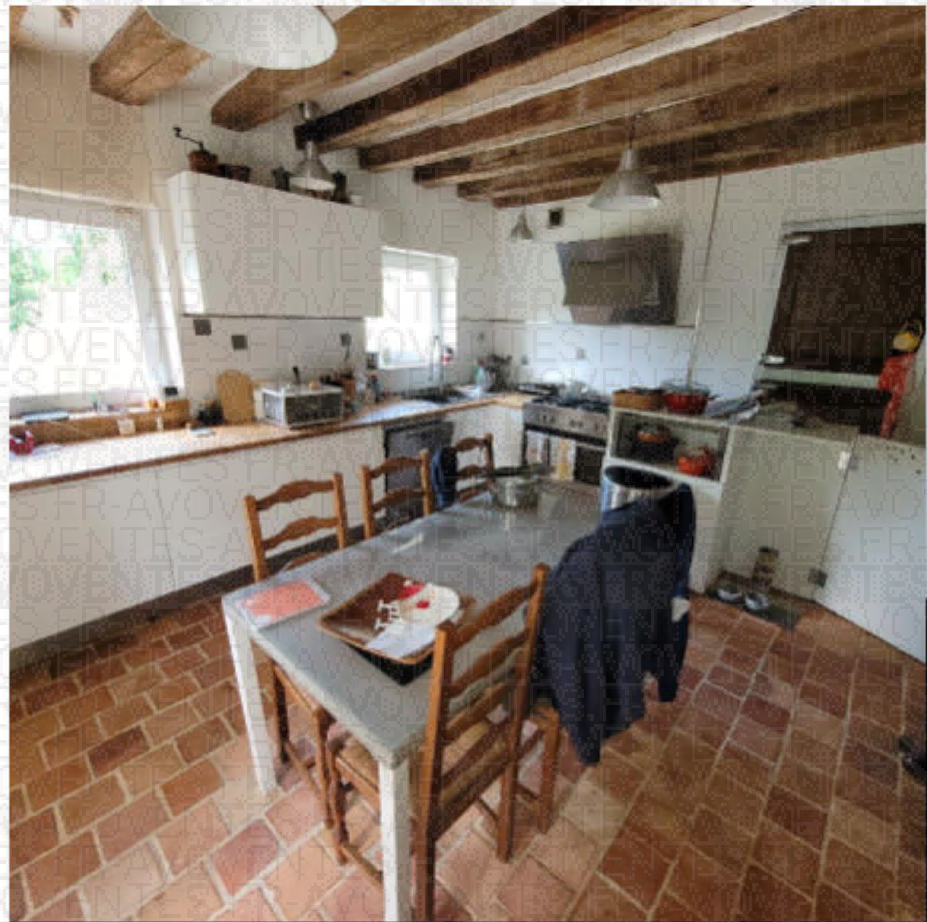
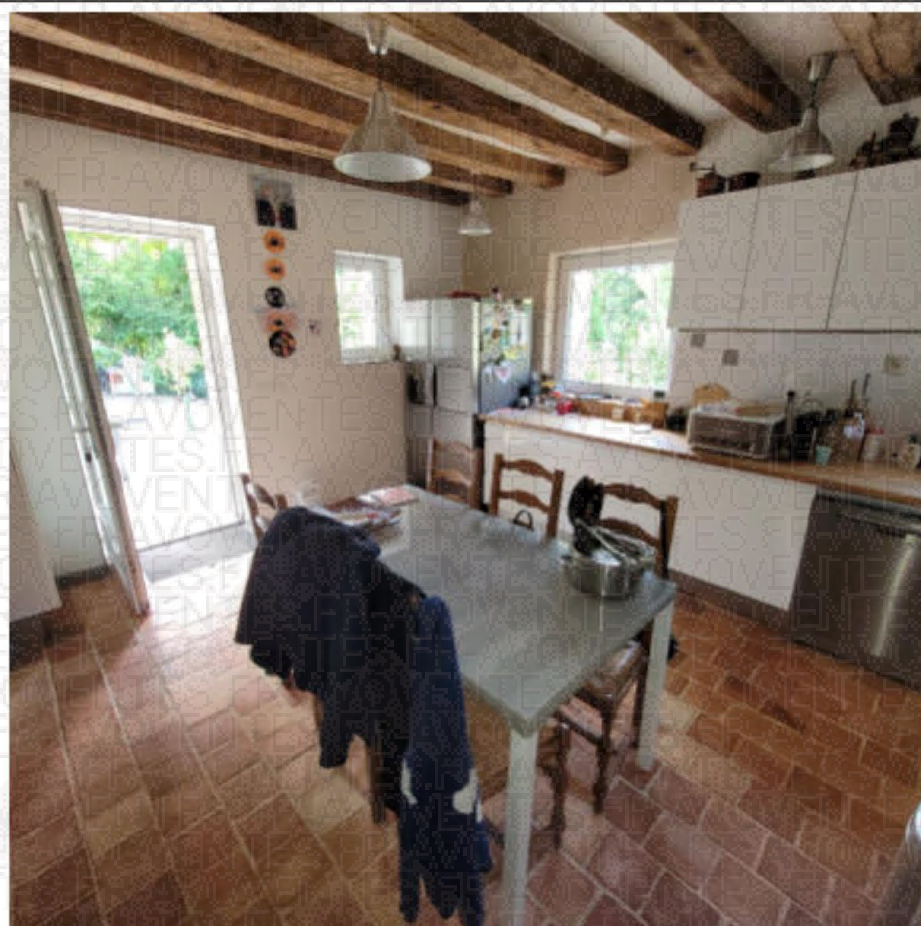
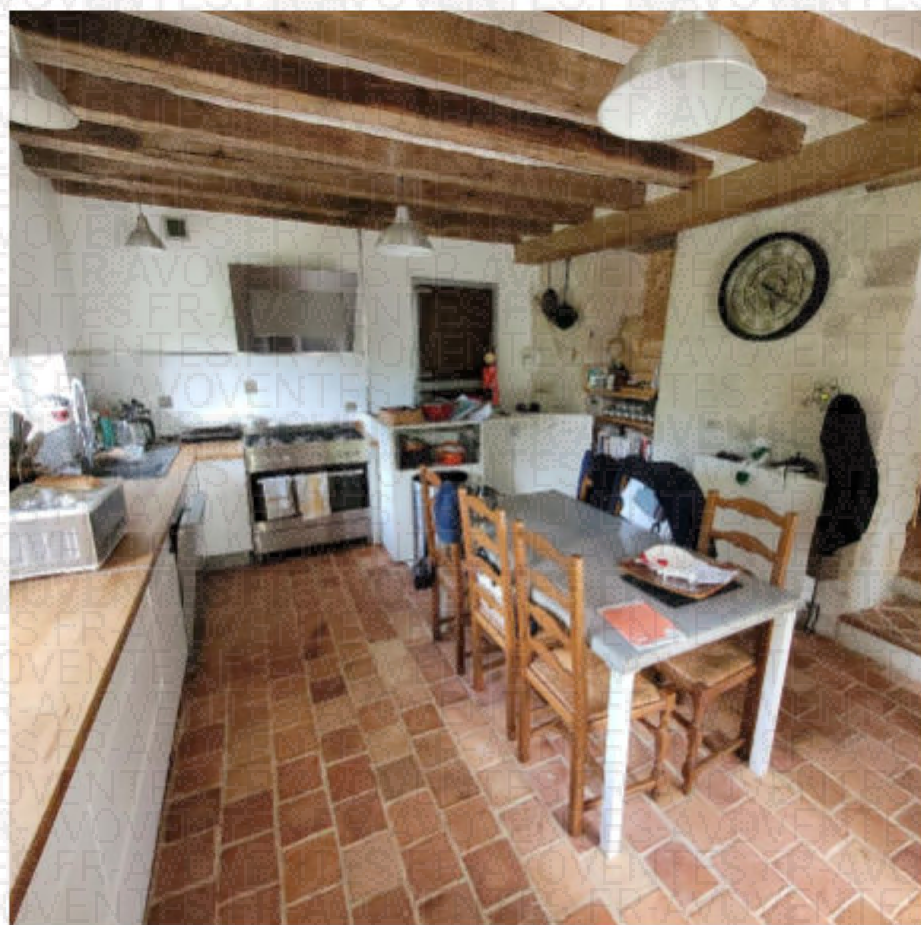
#### **CLICHES PHOTOGRAPHIQUES N°34 A 36**

Au sol, tomettes anciennes en bon état à l'exception de quelques chocs et fissures. Les joints de ce revêtement sont légèrement jaunis.

Sur les murs, pour partie, moellons de pierre jointoyés de ciment, pour autre partie, revêtement taloché et enfin doublage de placoplâtre et structure plâtre couverts d'une peinture blanche, l'ensemble en très bon état.

Le mur en moellons de pierre bénéficie d'une ouverture correspondant à une ancienne fenêtre laissée à l'état brut.

Au plafond, charpente apparente en bois à l'état brut et remplissages en plâtre couverts d'une peinture blanche, l'ensemble en très bon état.

Cette pièce est éclairée par trois fenêtres à simple vantail, en PVC blanc, double vitrage, avec mécanismes à oscillo-battants en parfait état d'ensemble.

Cette pièce est accessible directement de la terrasse latérale par une porte-fenêtre en PVC blanc en parfait état. Les dispositifs de fermeture et poignées sont en très bon état. Autour de cette ouverture, je relève la présence de finitions par cornières métalliques en très bon état.

Les équipements électriques situés dans cet espace sont en parfait état d'ensemble.

Cette pièce est chauffée par un radiateur en tôle avec robinet thermostatique dont le thermolaquage est quelque peu jauni.

Cette pièce bénéficie d'un ensemble de meubles intégrés en stratifié avec poignées de tirage intégrées en bon état d'ensemble.

Ce mobilier est surmonté d'un plan de travail en L en lamellé de bois vitrifié en état d'usage à l'exception de quelques marques d'usure.

À l'arrière du plan de travail, je relève la présence d'une crédence carrelée à joints ciment blanc en bon état.

Je note la présence d'un appui de fenêtre assorti au plan de travail, en bon état.

Dans le prolongement du plan de travail, à droite, fermant la montée d'escaliers, présence de compartiments en stratifié présentant plusieurs chocs et dégradations.

À l'extrémité de cette structure, les escaliers menant au sous-sol sont fermés par une porte basculante de même nature présentant également quelques chocs.

Intégré au plan de travail, la cuisine dispose d'un évier en résine à deux vasques et paillasse latérale rainurée alimentée par un robinet mitigeur eau chaude et eau froide en inox avec douchette intégrée en bon état.

Au-dessus de l'espace réservé à la gazinière, la cuisine dispose d'une hotte aspirante en métal brossé en parfait état.

Au-dessus de cet équipement, je note la présence d'une ventilation fermée par une grille métallique en état d'usage.

À l'arrière de la porte d'accès, je relève la présence d'une colonne de rangement assortie au reste du mobilier, s'ouvrant par deux portes en très bon état.

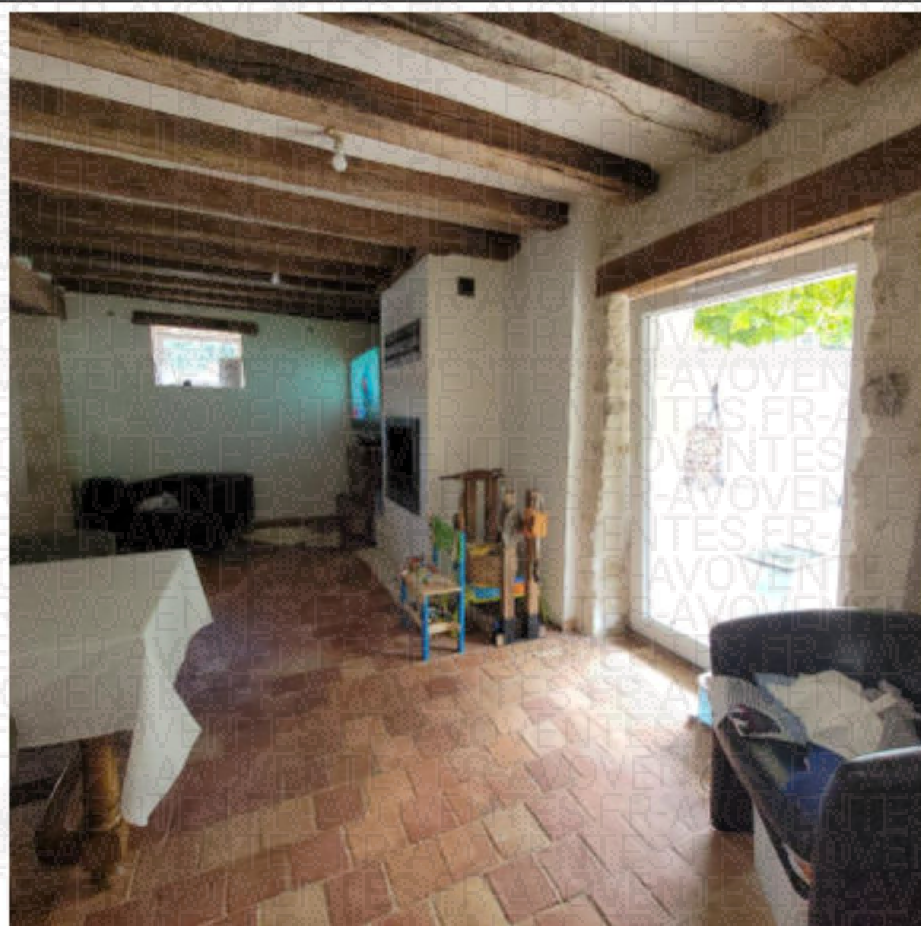
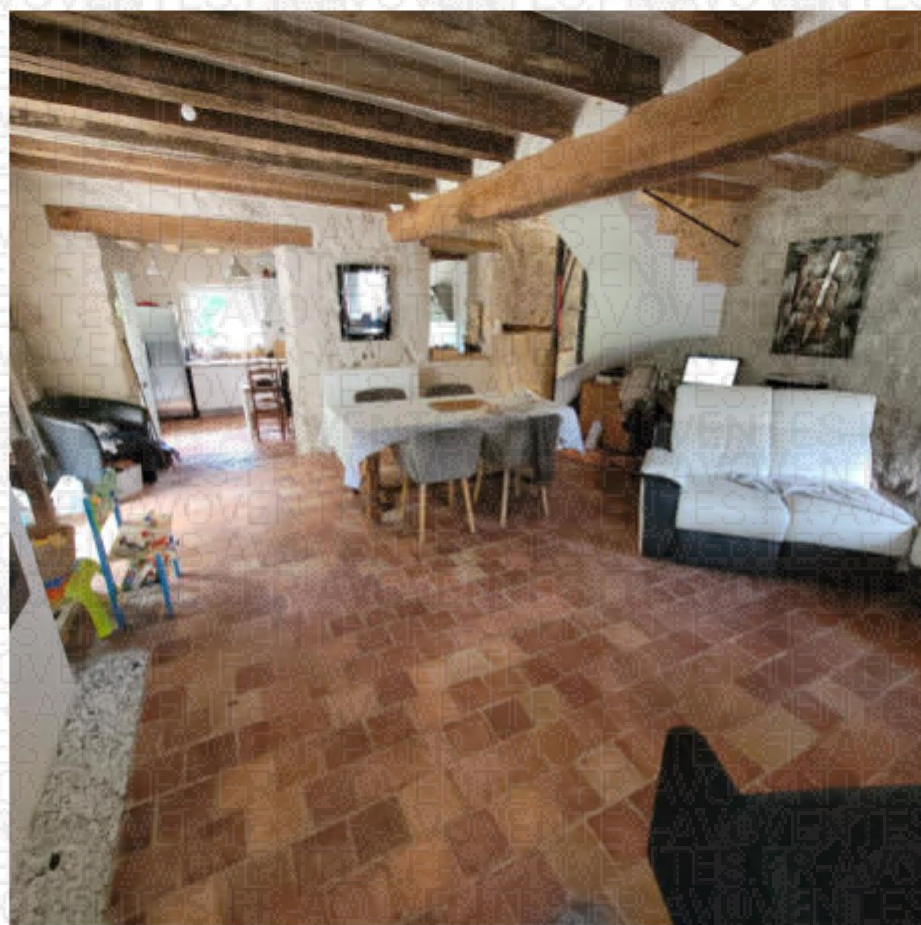
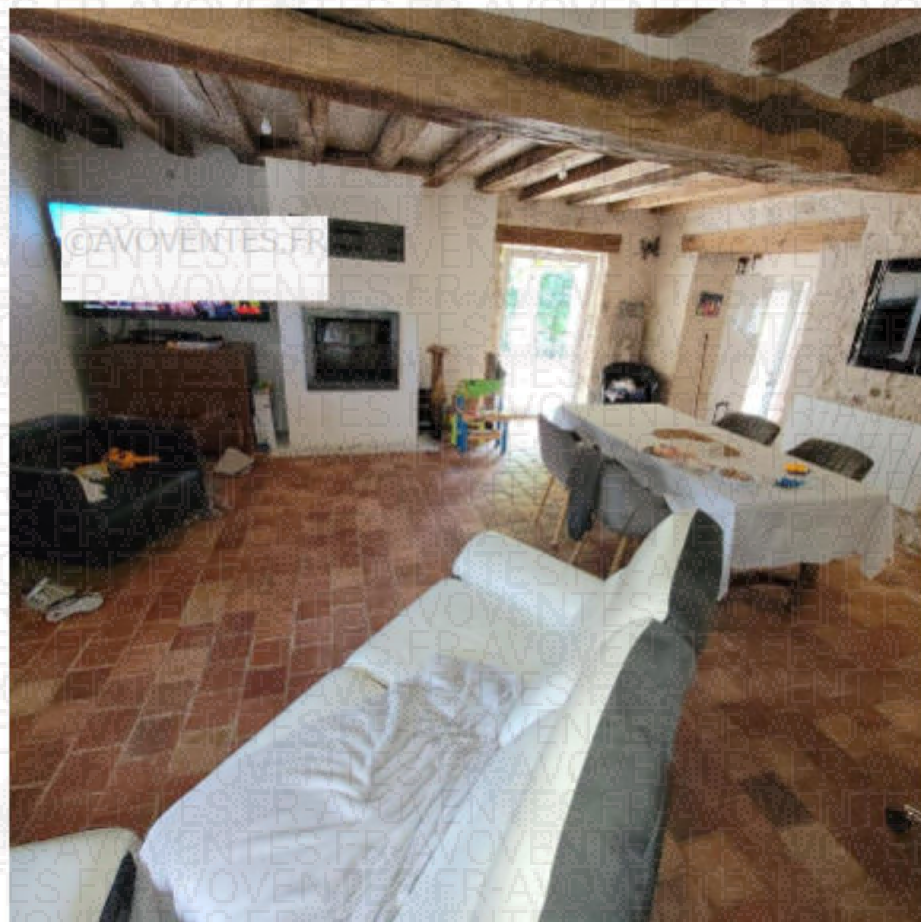
**CLICHES PHOTOGRAPHIQUES N°37 A 39**

Au sol, tomettes anciennes, en bon état.

Les plinthes partielles en stratifié sont en état d'usage. Je constate néanmoins que certaines longueurs de plinthes sont manquantes.

Sur les murs, pour partie, moellons de pierre jointoyés de ciment et, pour autre partie, structure plâtre couverte d'une peinture blanche en très bon état.

À noter également la présence d'une colonne de soutènement en pierres de taille récente et en très bon état.

Au plafond, charpente apparente en bois à l'état brut et remplissages en plâtre couverts d'une peinture blanche, l'ensemble en très bon état.

Cette pièce est éclairée par une porte-fenêtre à simple vantail et mécanisme à oscillo-battant, en PVC blanc, double vitrage, récente et en parfait état. Cette huisserie est surmontée d'un linteau constitué de poutres anciennes en parfait état. Je relève également la présence de deux châssis fixes de même nature en très bon état. Ces structures fixes sont surmontées de linteaux en poutres anciennes également en parfait état.

Les équipements électriques situés dans cette pièce sont récents et en très bon état.

Cet espace est chauffé par un radiateur électrique de marque ATLANTIC récent et en très bon état.

Dans cette pièce, je relève la présence d'un insert fermé intégré dans une structure en doublage de placoplâtre avec ventilation supérieure. L'installation récente est en bon état d'ensemble. L'habillage de placoplâtre peint situé autour de cet insert est néanmoins encrassé. Autour de cet équipement, au sol je relève la présence d'un entourage d'agrément en galets blancs.

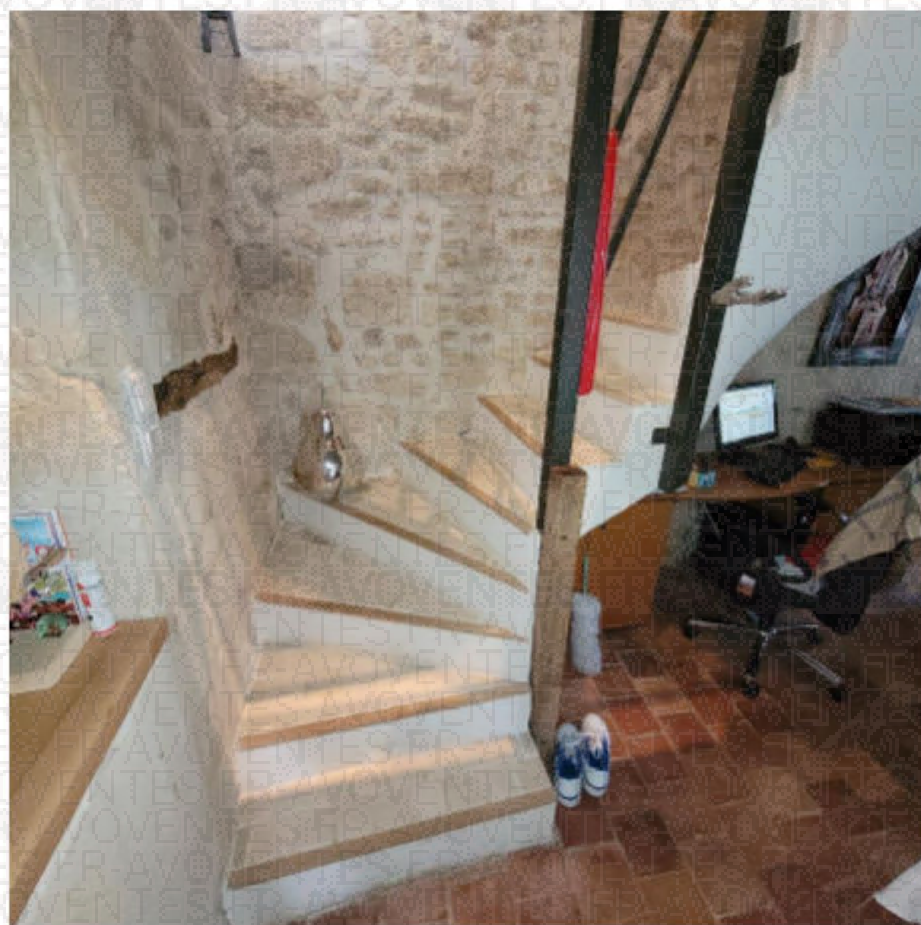
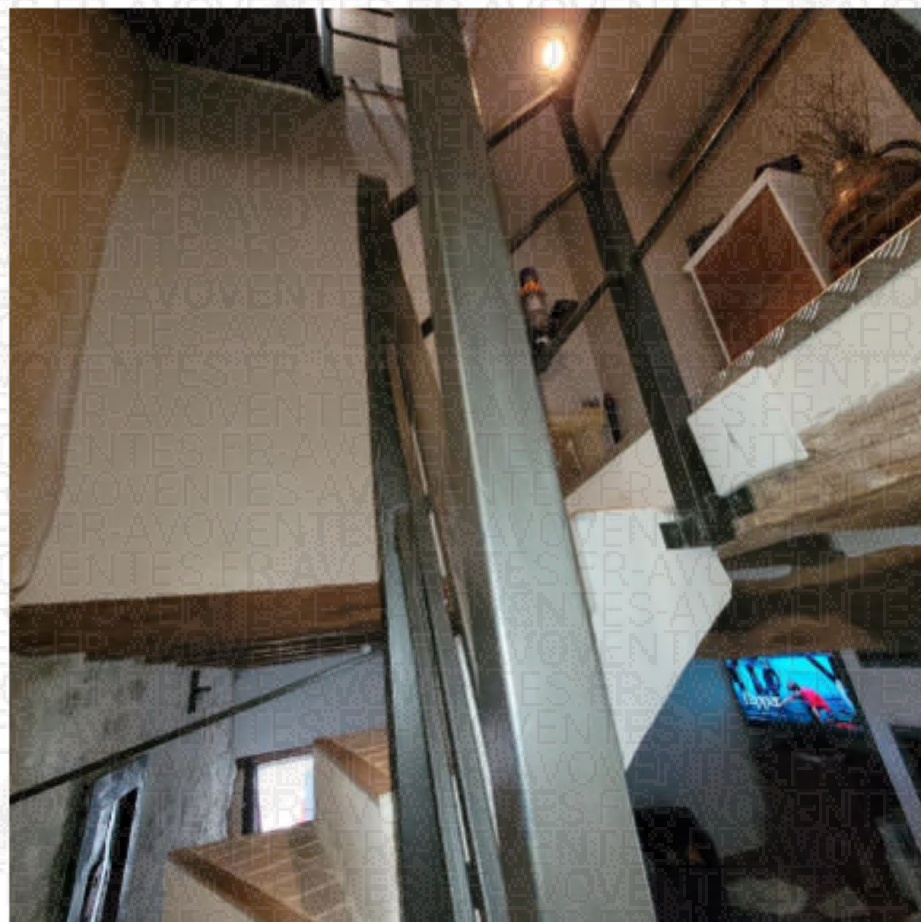
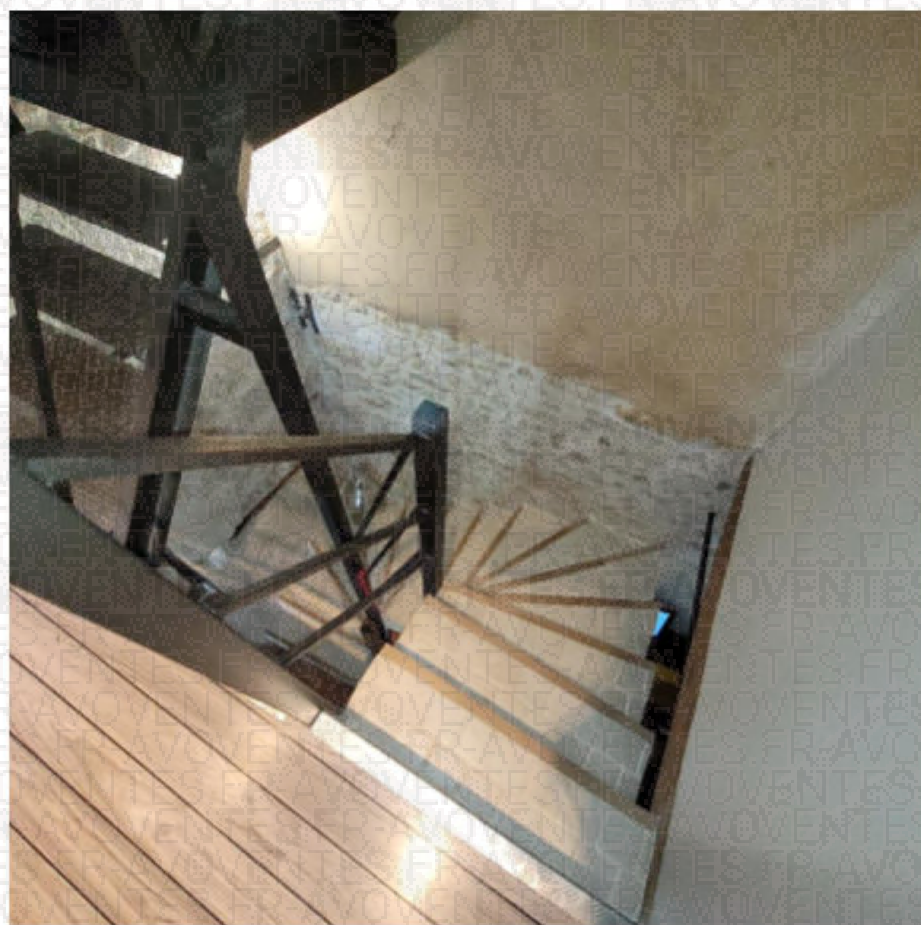
#### **CLICHES PHOTOGRAPHIQUES N°40 A 42**

L'accès au premier étage est assuré par un escalier en béton récent, habillé d'un carrelage jointé de ciment et des nez de marche en bois avec rampe métallique peinte en gris, l'ensemble en très bon état.

Les murs sont constitués de moellons de pierre jointoyés de ciment et d'un revêtement un taloché en bon état.

Les équipements électriques situés dans cette montée d'escalier sont récents et en très bon état.

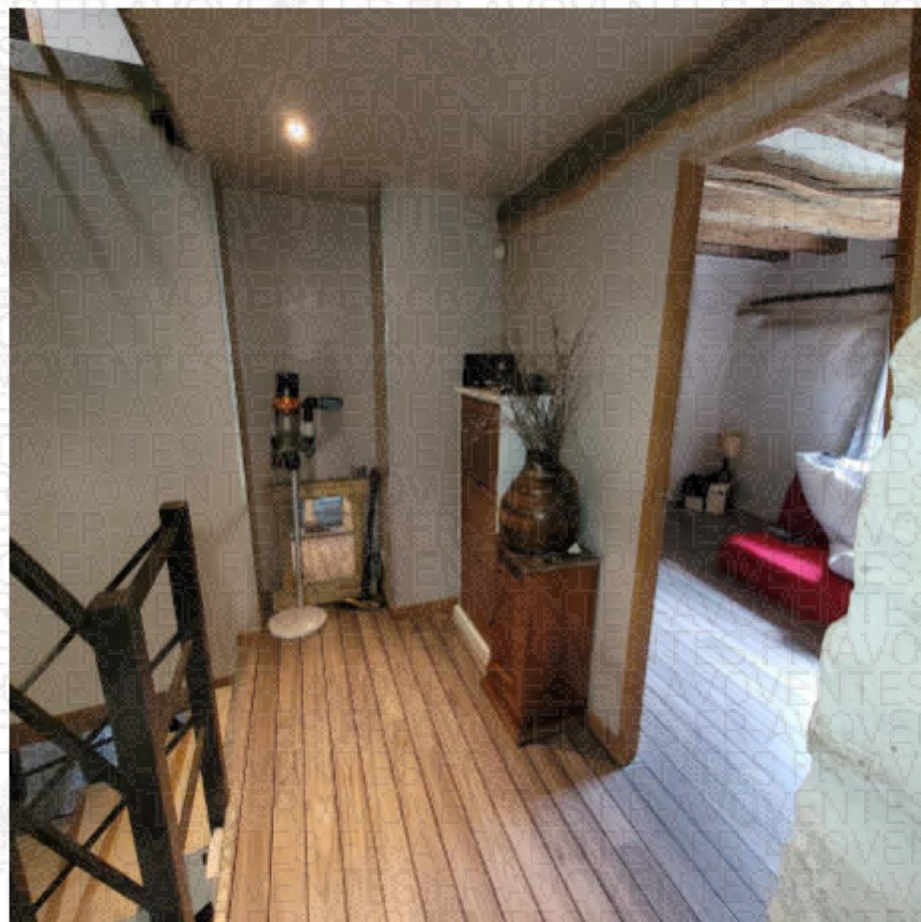
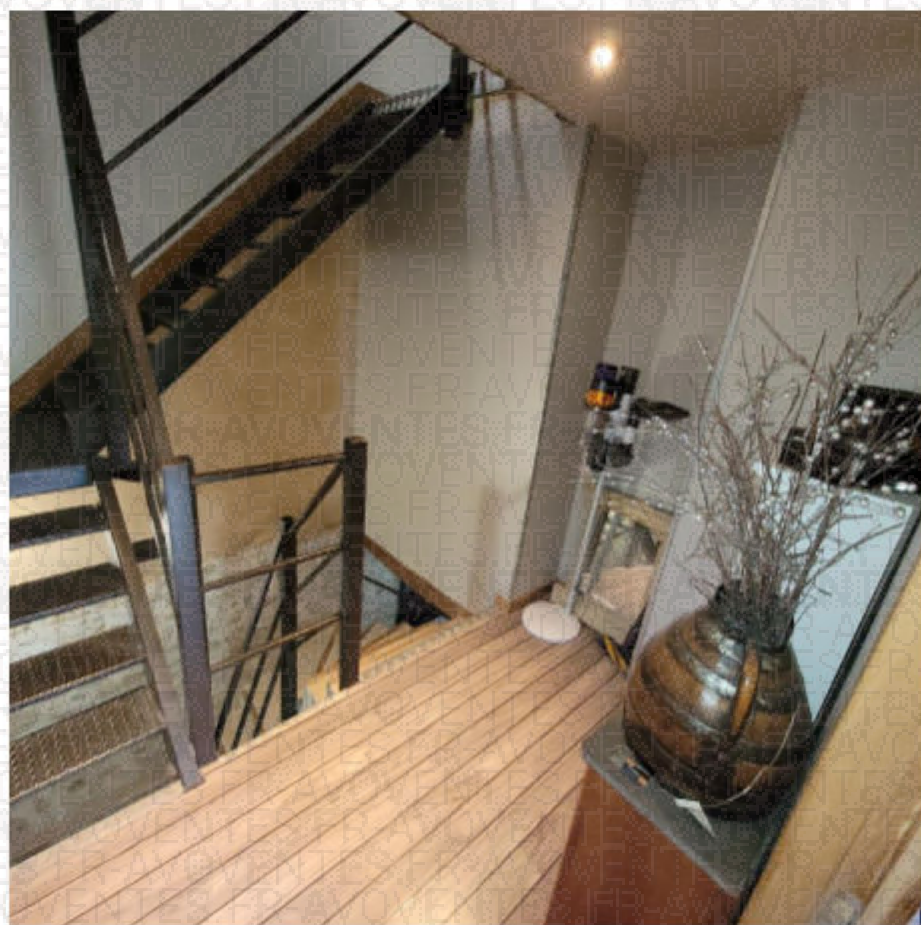
#### **CLICHES PHOTOGRAPHIQUES N°43 ET 44**

Au sol, stratifié imitation parquet bateau en bon état.

Les plinthes partielles sont en bois, vernies, en bon état.

Sur les murs, moellons de pierre jointoyés de ciment et doublage de placoplâtre couverts d'une peinture beige avec cornières de finition, l'ensemble en très bon état.

À noter la présence de poutres et de structures métalliques de renfort apparentes en bon état.

Au plafond, doublage de placoplâtre avec éclairage intégré, couvert d'une peinture blanche en très bon état.

Cet espace est protégé sur les escaliers par une rambarde métallique assortie à la rampe de ce dernier, en très bon état. Sous cette rampe, le long de la trémie, je relève la présence de cornières de finition en acier galvanisé en très bon état.

Les équipements électriques situés dans cet espace sont récents et en très bon état.
