# PROCES-VERBAL DE DESCRIPTION

### PROCES VERBAL DE DESCRIPTION

LE JEUDI DIX SEPT JUILLET  
DEUX MILLE VINGT-CINQ

16 Rue de la Vacherie  
60127 FRESNOY-LA-RIVIERE

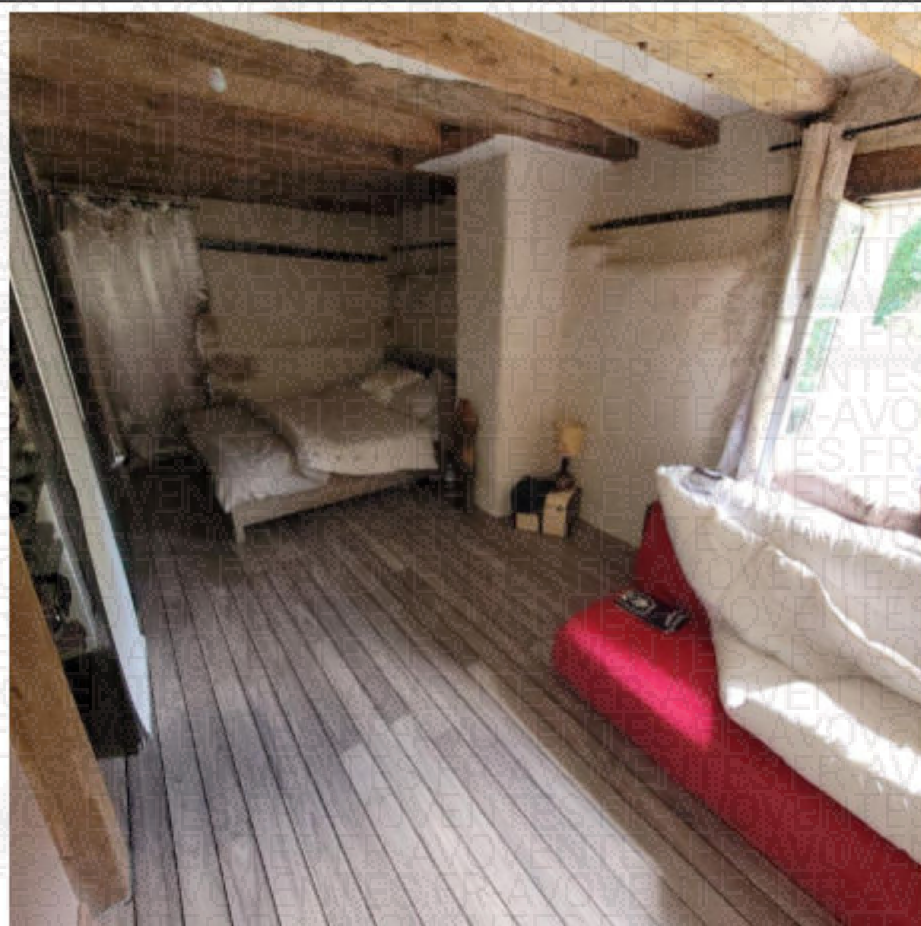
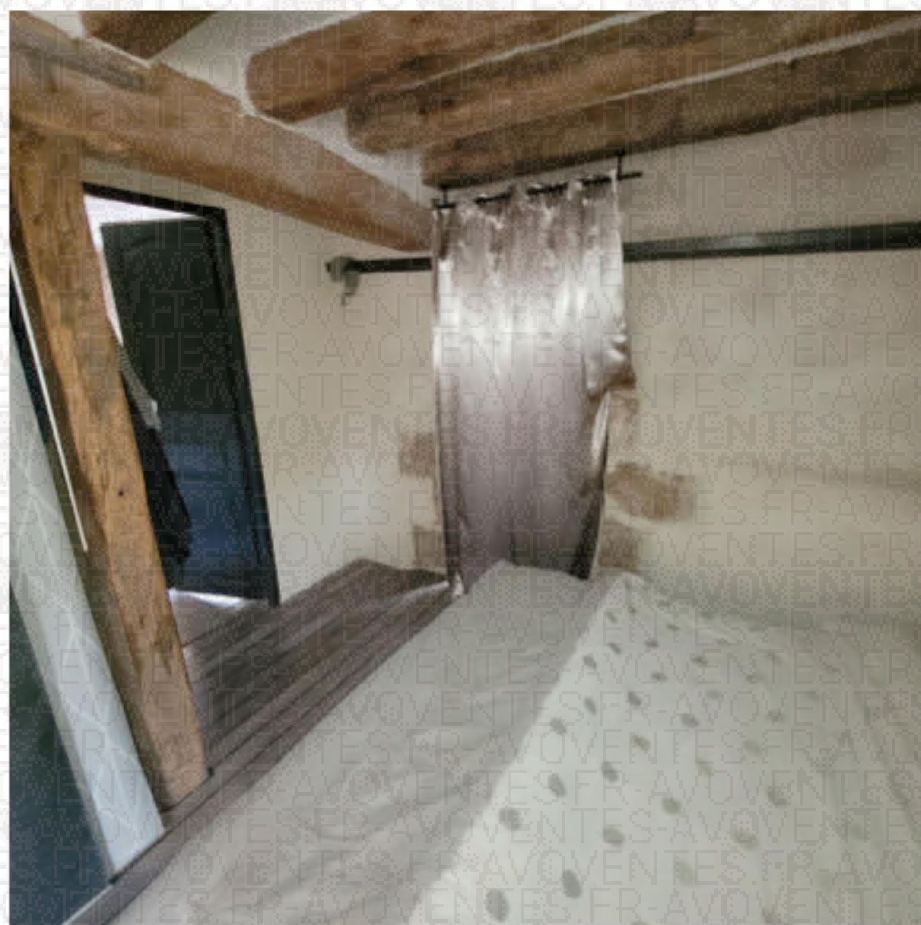
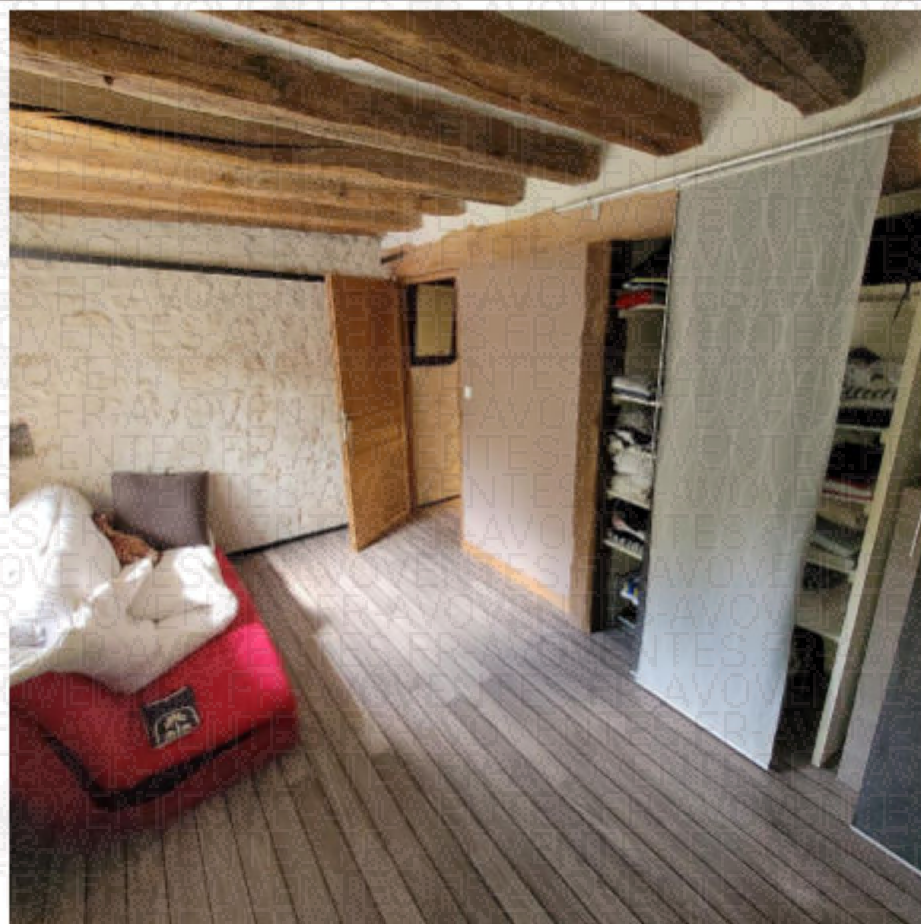
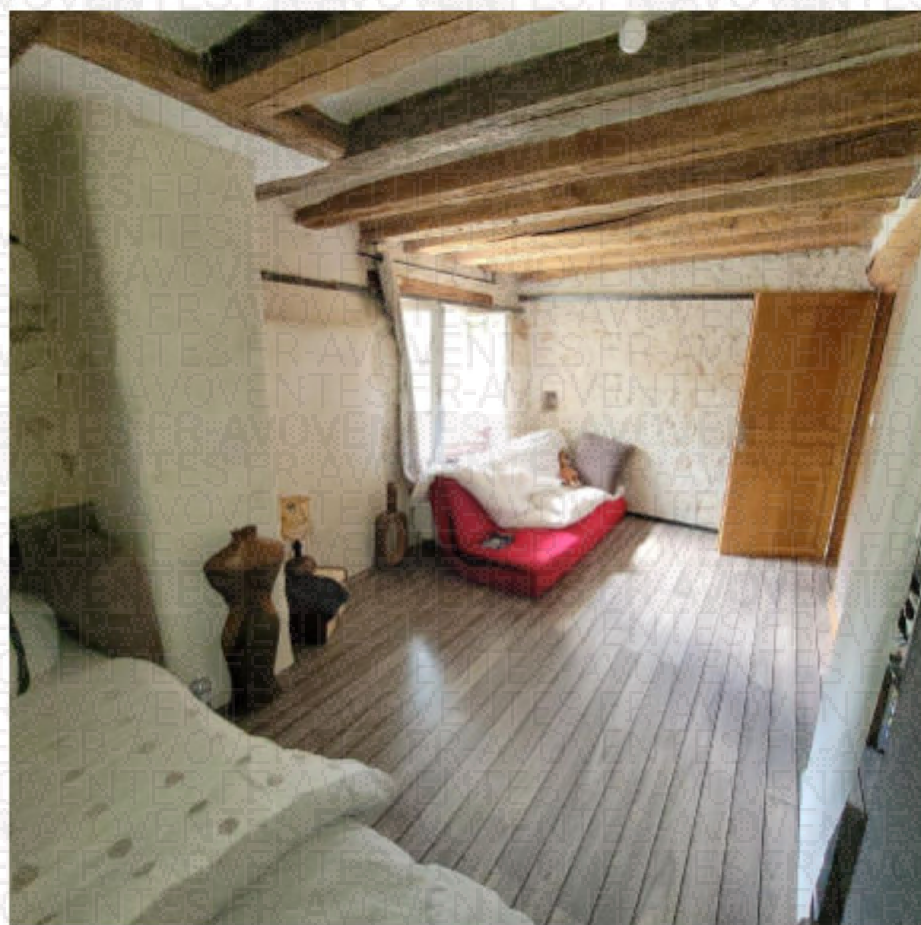
#### **CLICHES PHOTOGRAPHIQUES N°45 A 48**

Au sol, stratifié imitation parquet bateau récent et en bon état.

Les plinthes partielles sont en bois, vernies, en bon état.

Sur les murs, moellons de pierre jointoyés de ciment, revêtement taloché et doublage de placoplâtre peint, en bon état d'ensemble.

À noter la présence de poutres et de renforts métalliques apparents en bon état.

Au plafond, poutres anciennes apparentes à l'état brut et remplissages en plâtre couverts d'une peinture blanche en très bon état.

L'accès à cette pièce est assuré par une porte à caissons en bois exotique vernie en très bon état. Les dispositif de fermeture et poignées sont en très bon état. Le cadre de porte, de même nature, est en parfait état.

Les équipements électriques situés dans cet espace sont récents et en bon état.

Cette pièce est éclairée par deux fenêtres en bois et double vitrage (l'une à deux vantaux et l'une à simple vantail), couvertes d'une peinture blanche quelque peu noircie. Les dispositifs de fermeture et poignées sont en bon état.

Dans cet espace, je relève la présence d'une penderie intégrée dont l'entourage est constitué de poutres anciennes à l'état brut. À l'intérieur, présence d'aménagements et rayonnages en stratifié en bon état.

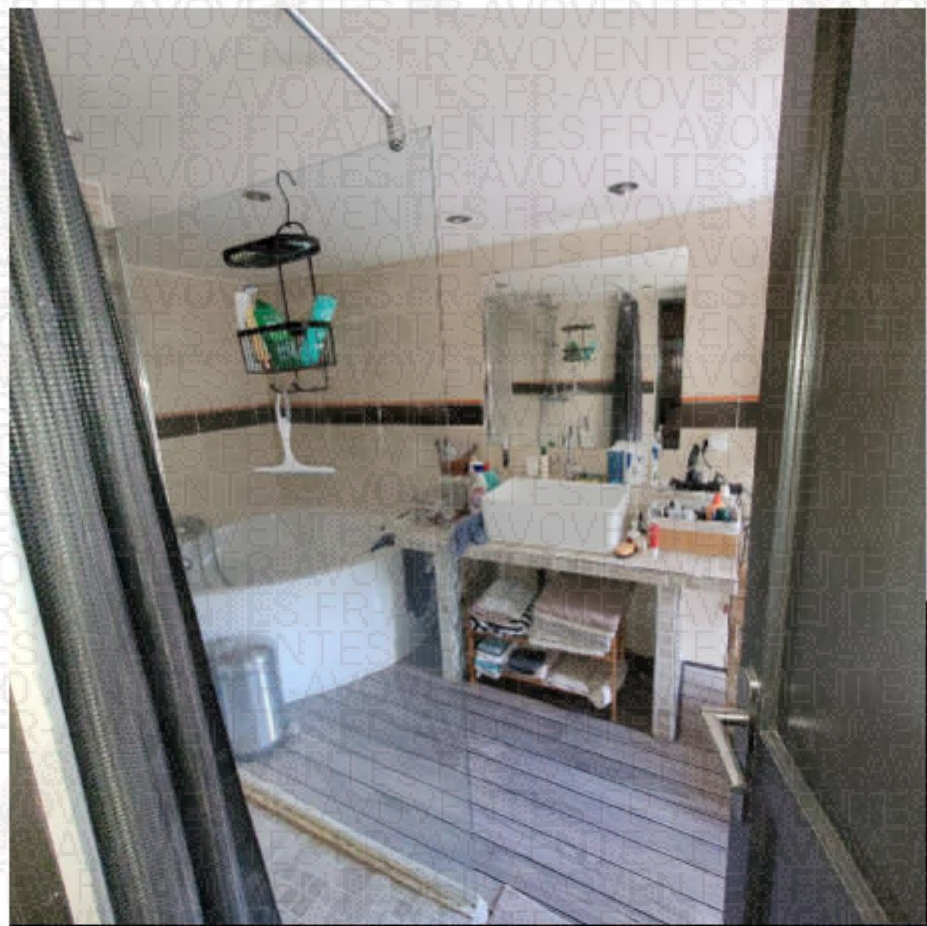
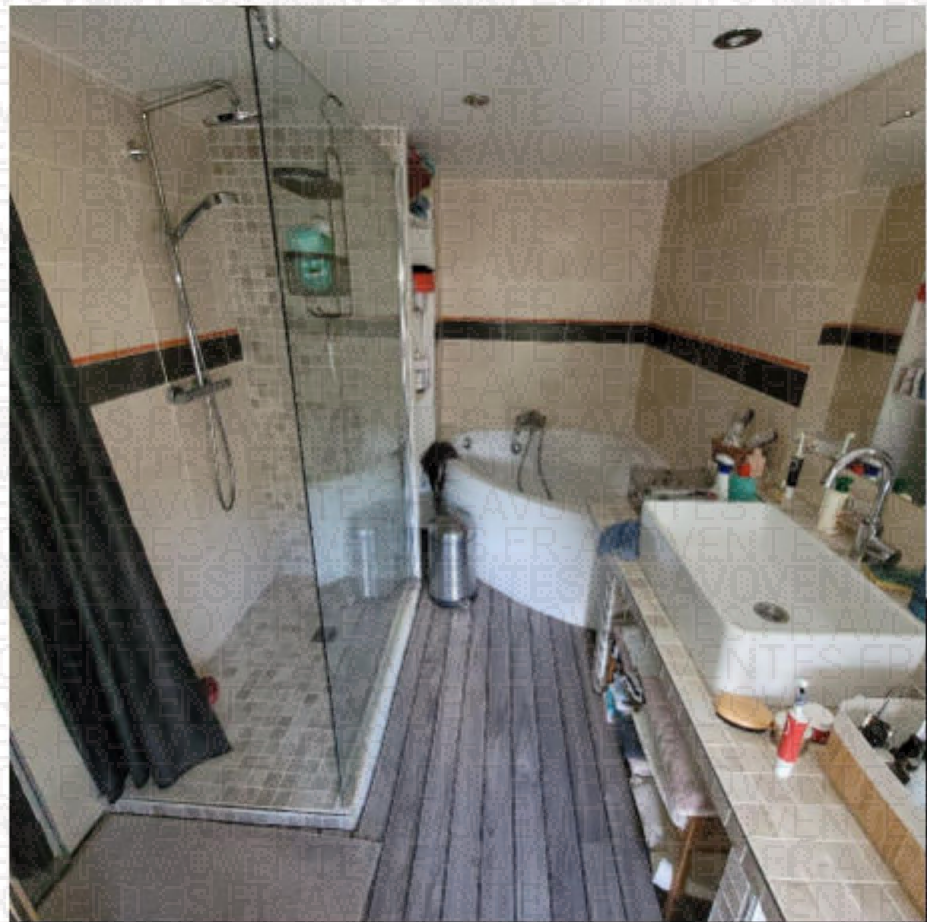
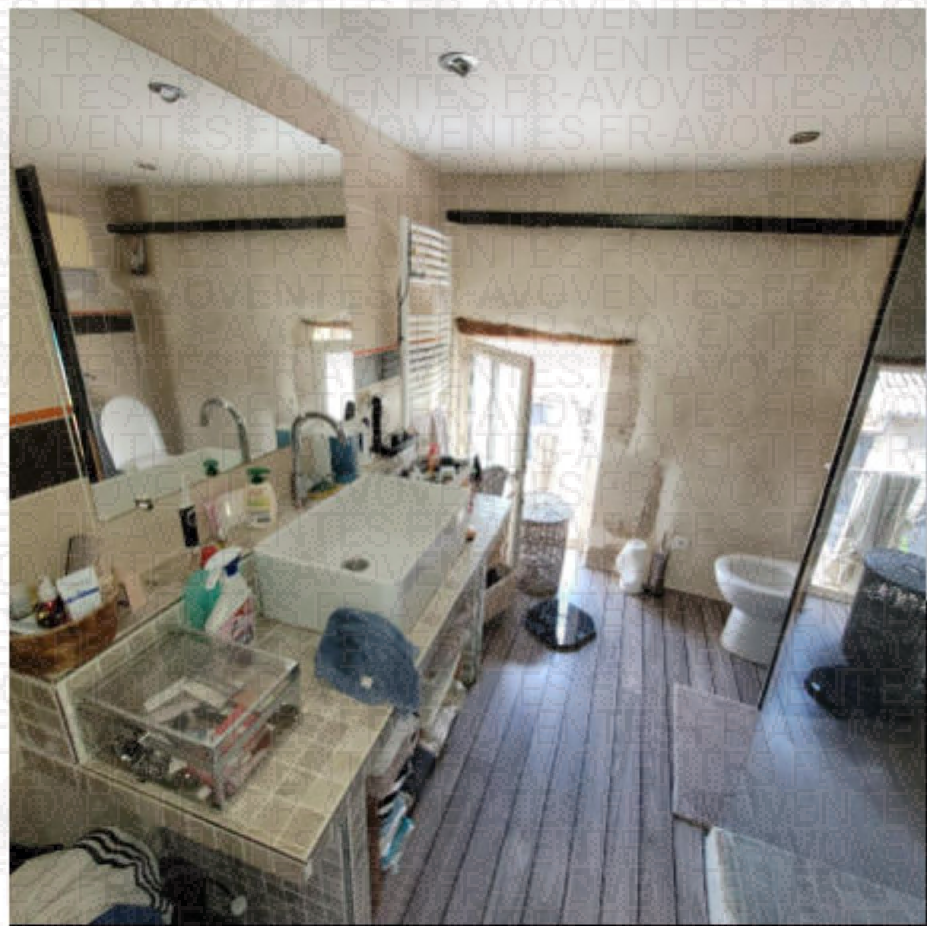
## CLICHES PHOTOGRAPHIQUES N°49 A 51

Au sol, stratifié imitation parquet bateau bon état. Absence de plinthe.

Sur les murs, pour partie, revêtement taloché et moellons de pierre apparent et, pour autre partie, faïence à joints ciment blanc avec bandeau intermédiaire en très bon état.

Dans cette pièce, je relève la présence d'une structure de soutien métallique apparente en bon état.

Au plafond, doublage de placoplâtre avec éclairage intégré, couvert d'une peinture blanche en bon état.

Cet espace est accessible directement de la chambre numéro 1 par une porte à caissons thermomoulée couverte sur ses deux faces d'une peinture grise usagée, particulièrement au niveau de sa tranche. Les poignées sont en bon état. Le dispositif de fermeture est hors d'usage. Cette porte dispose de sa clef.

Cette pièce est éclairée par une fenêtre basse en bois, double vitrage dépoli, couverte d'une peinture blanche en état d'usage, mais grisée. Les dispositif de fermeture et poignée sont en bon état. Cette fenêtre est surmontée d'une poutre ancienne à l'état brut.
