# PROCES-VERBAL DE DESCRIPTION

### PROCES VERBAL DE DESCRIPTION

LE JEUDI VINGT SIX MARS  
DEUX MILLE VINGT-SIX

10 Rue du Préau  
60530 ERQUIS

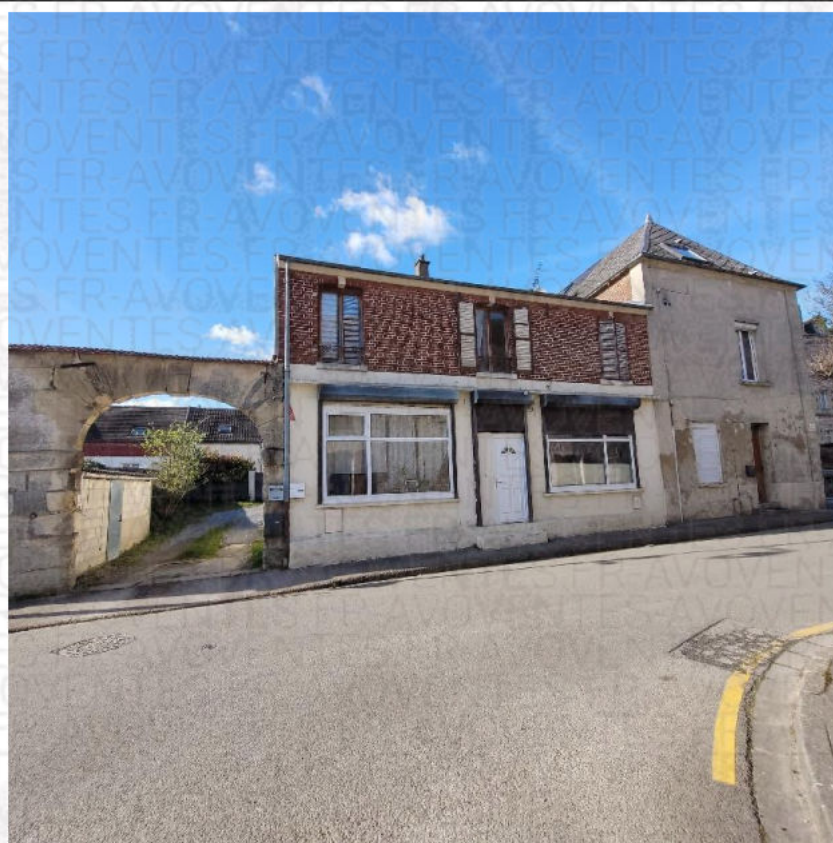
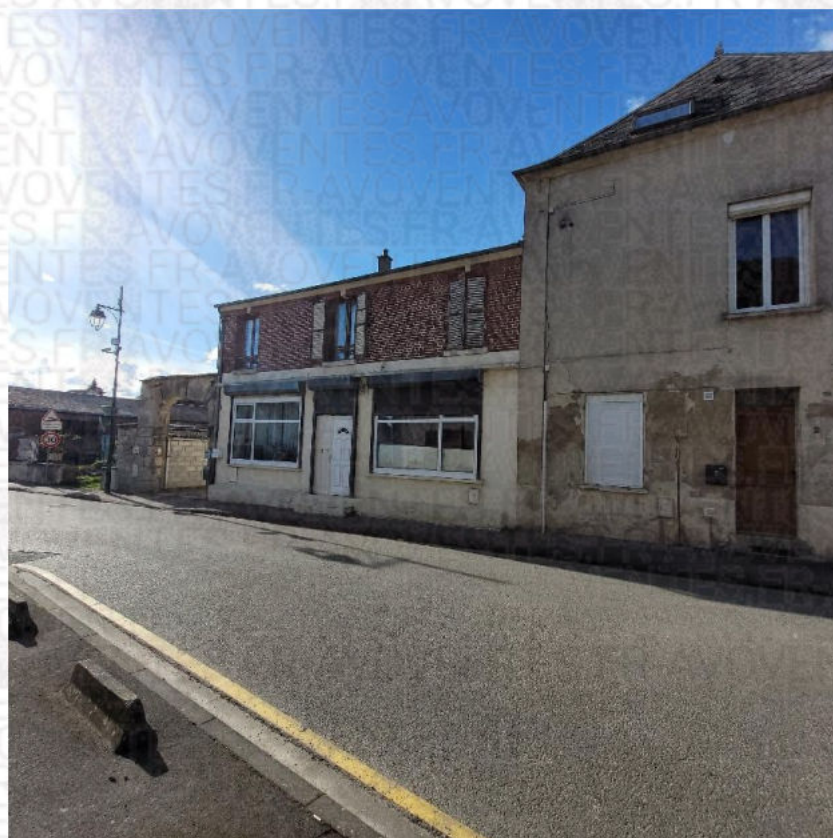
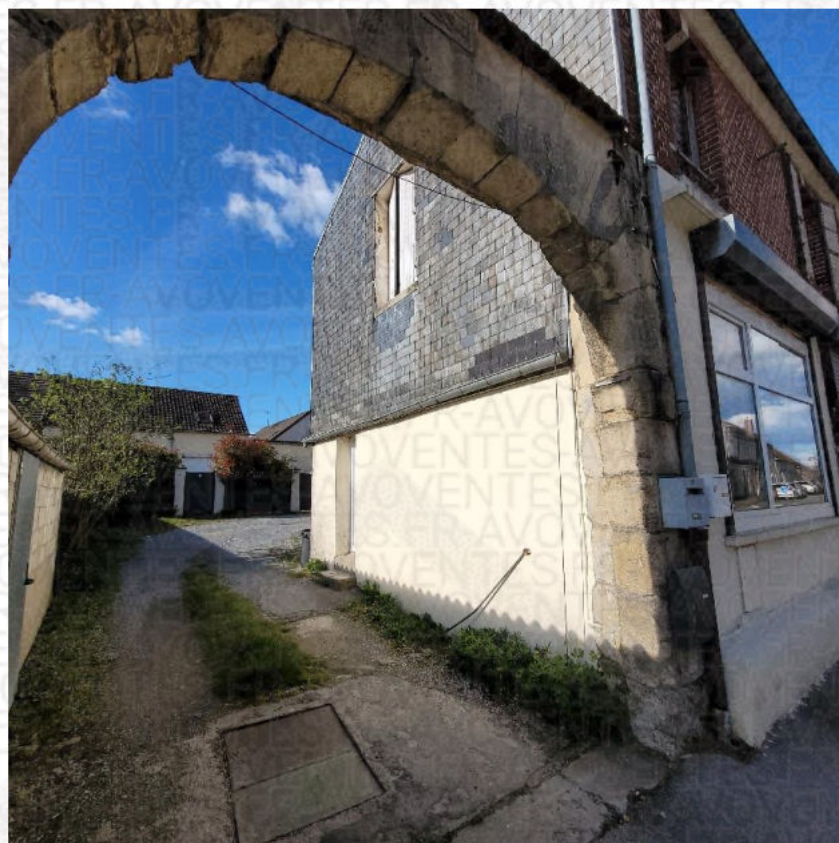
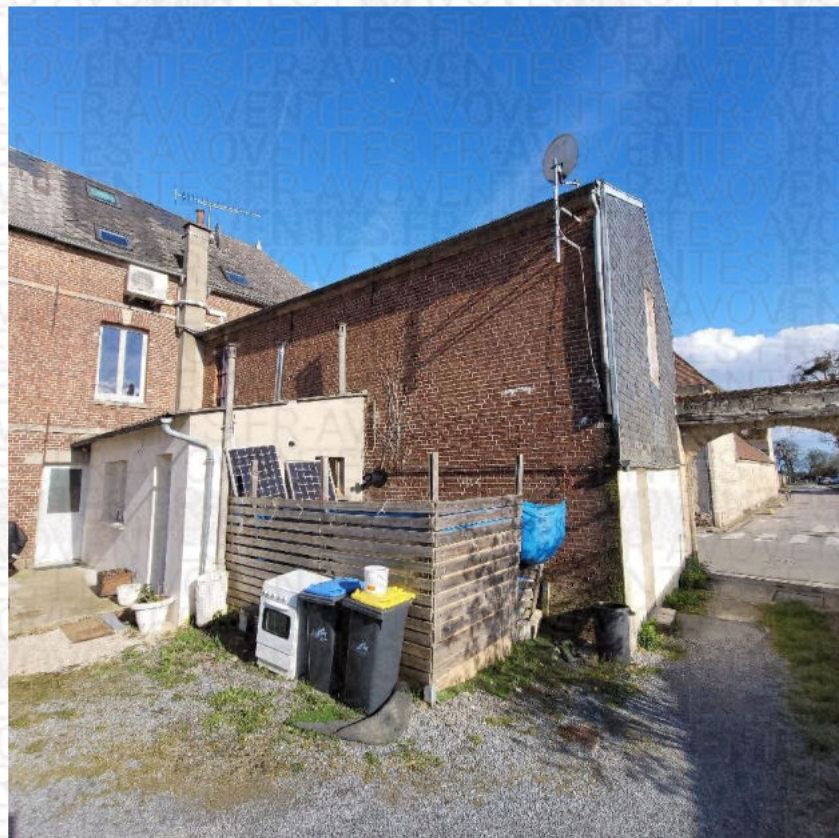
Le bien saisi est situé dans un immeuble ancien, édifié en briques et couvert d'une toiture en ardoises synthétiques anciennes, partiellement remaniée.

Le pignon gauche de la copropriété est protégé par un revêtement en ardoises, ancien, quelque peu défraîchi.

L'accès aux pièces d'habitation du rez-de-chaussée est assuré directement de la voie publique à partir du numéro 8 par une porte récente en PVC en bon état. Celle-ci est protégée à l'extérieur par un volet roulant électrique en état d'usage apparent.

De part et d'autre de cette porte, présence de baies vitrées en PVC récentes, en état d'usage, protégées par des volets électriques anciens.

Ce logement est également accessible au numéro 10, par une cour commune, laquelle dessert deux portes d'entrée au bien saisi, récentes et en bon état. L'accès à la cour commune est assuré par une ouverture cintrée en pierres de taille ancienne, présentant des marques d'usure et dépourvue de d'huisserie.

Adossée à la façade arrière de l'immeuble, le bien saisi bénéficie d'une extension donnant directement sur la cour commune édifié en béton partiellement peint, l'ensemble en état d'usage. Cette extension est couverte d'une toiture en fibrociment ancienne.

À noter la présence de deux conduits de ventilation en fibrociment sortant de cette toiture.

Les gouttière et descentes d'eaux pluviales de l'immeuble présentent des déformations, ainsi que plusieurs éléments manquants.

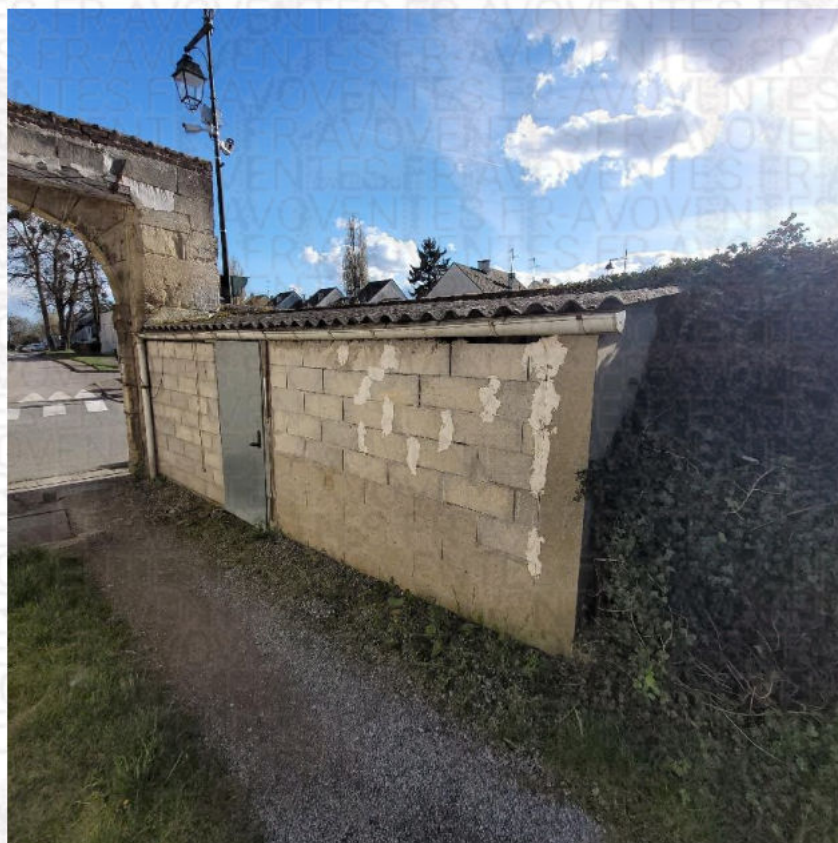
Photo 5

Ce logement bénéficie d'une petite remise indépendante (lot numéro 5) située à gauche de l'accès à la cour commune, édifiée en béton à l'état brut et surmontée d'une toiture en fibrociment ancienne. À l'intérieur, cet espace est à l'état brut. La gouttière située à l'avant de la toiture, en PVC, est déformée et affaissée. L'accès à ce local est assuré par une porte

ancienne métallique à l'état brut dont le dispositif de fermeture et les poignées sont en état d'usage.

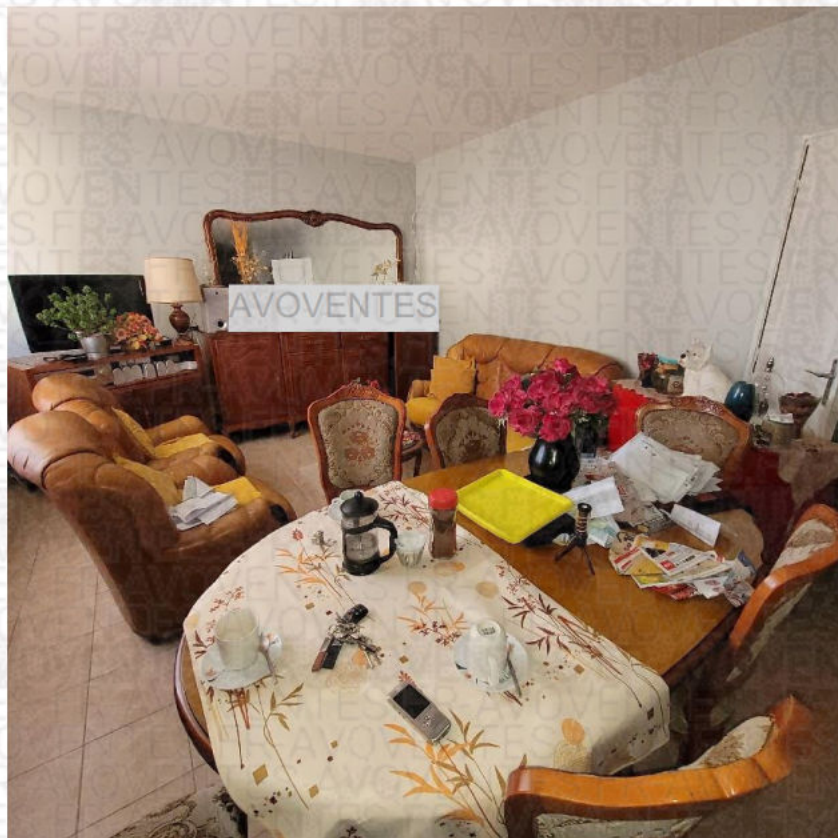
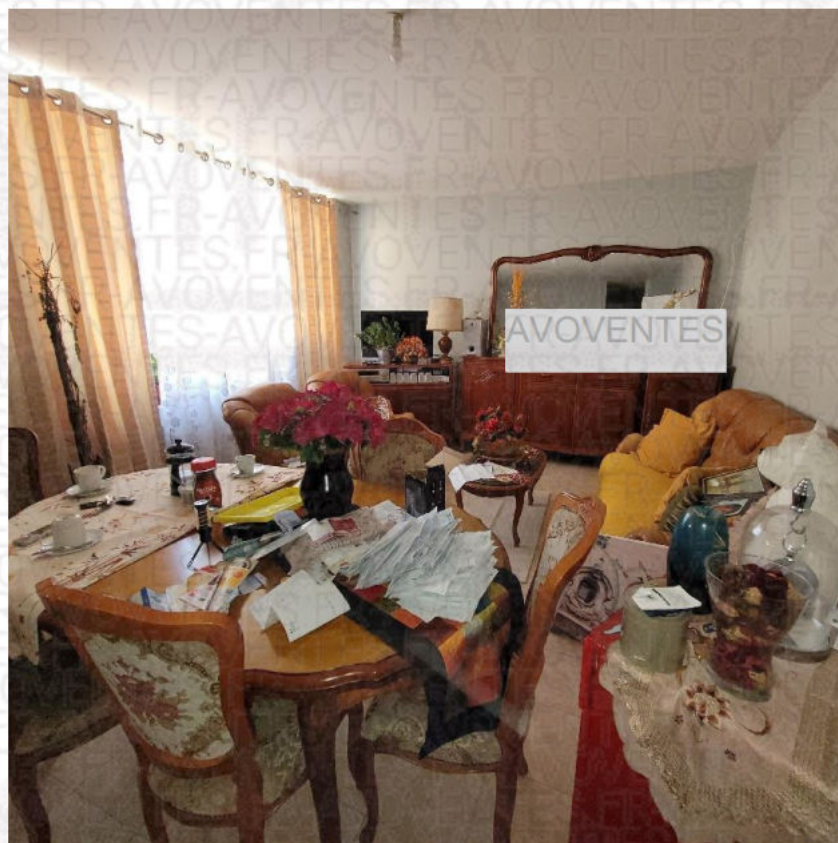
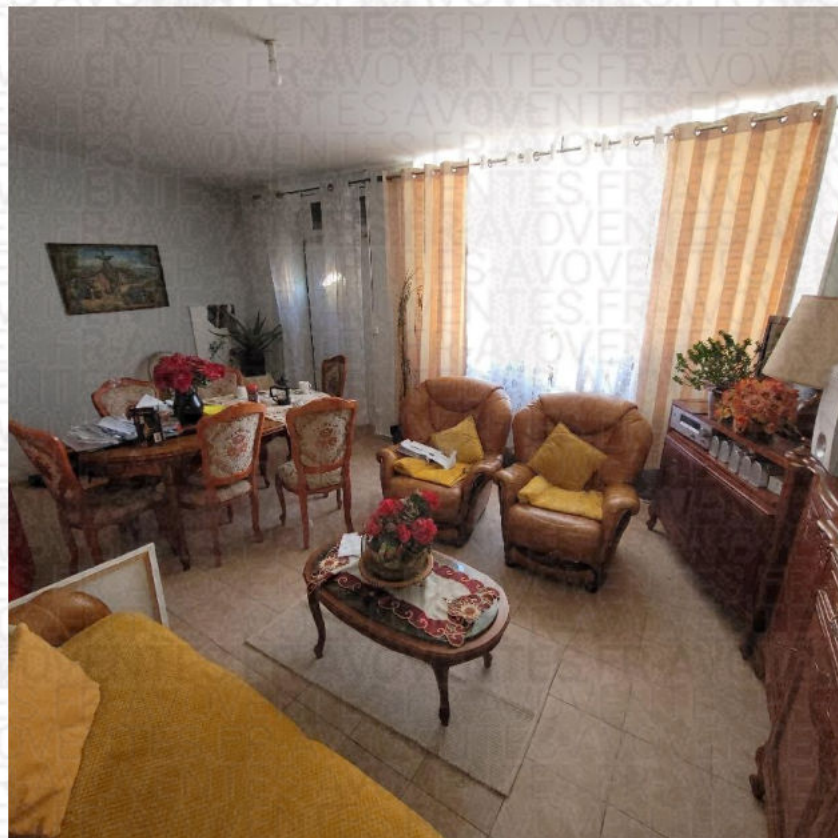
Au sol, carrelage à joints ciment en état d'usage.

Les plinthes sont pour partie en carrelage, assorties au revêtement de sol et, pour autre partie, en bois, couvertes d'une peinture grise en état d'usage.

Sur les murs et au plafond, doublage de placoplâtre couvert d'une peinture bicolore en bon état général. À noter la présence en façade d'un habillage en frisette de sapin couvert d'une peinture grise en bon état.

À droite de la porte, présence d'un coffrage en doublage de placoplâtre couvert d'une peinture blanche en bon état. Au bas de ce coffrage, absence de plinthe.

Sous le bac installé le long de l'ancienne vitrine, je relève la présence d'un ancien radiateur en tôle non fonctionnel. Le radiateur électrique situé dans cet espace a été démonté.

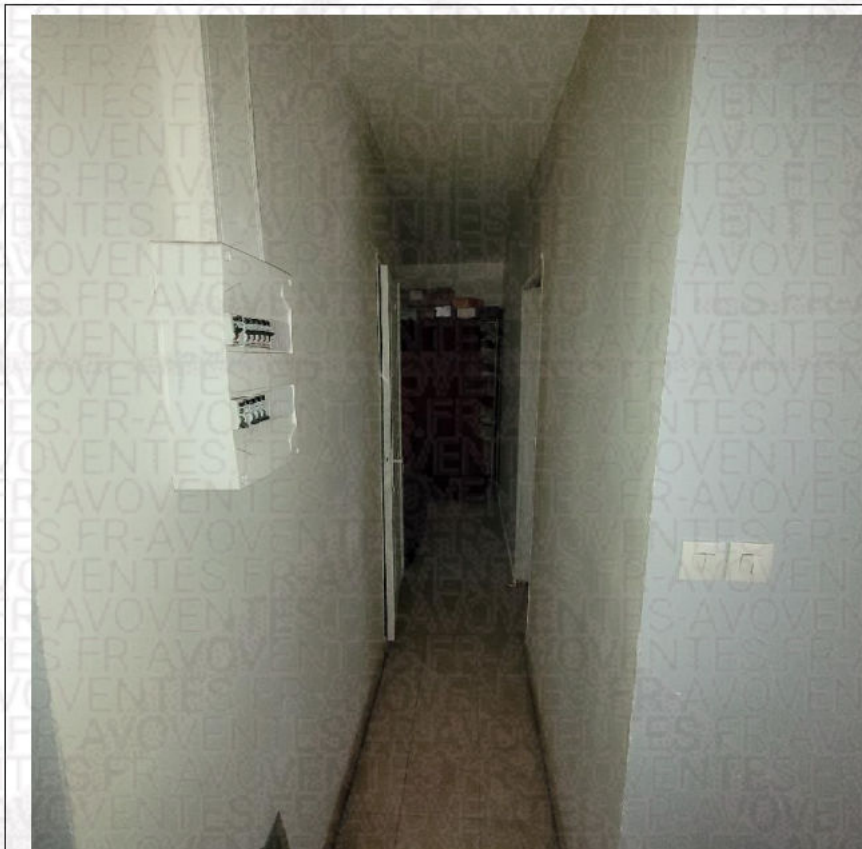
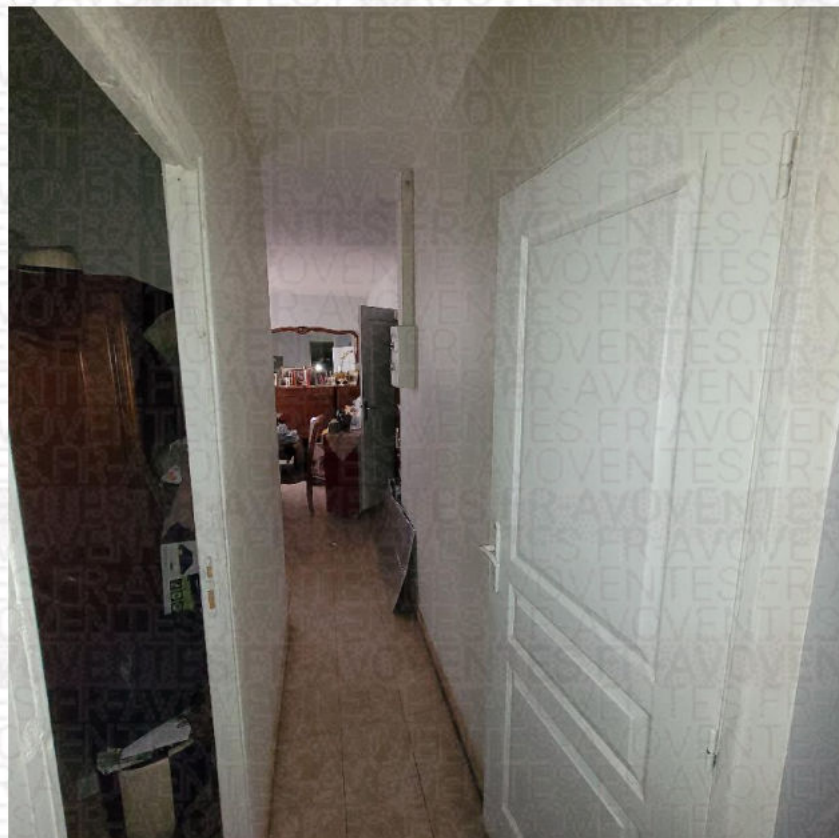
Au sol, carrelage à joints ciment en bon état.

Les plinthes sont en bois, vernies, présentant quelques marques d'usure.

Sur les murs et au plafond, doublage de placoplâtre en état d'usage, légèrement jauni.

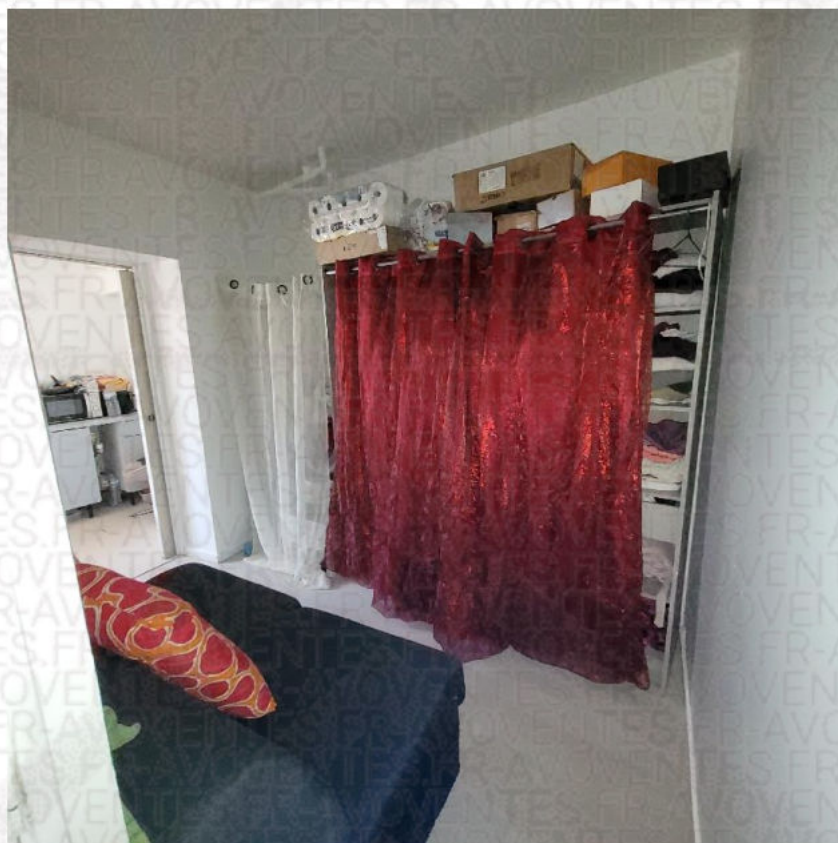
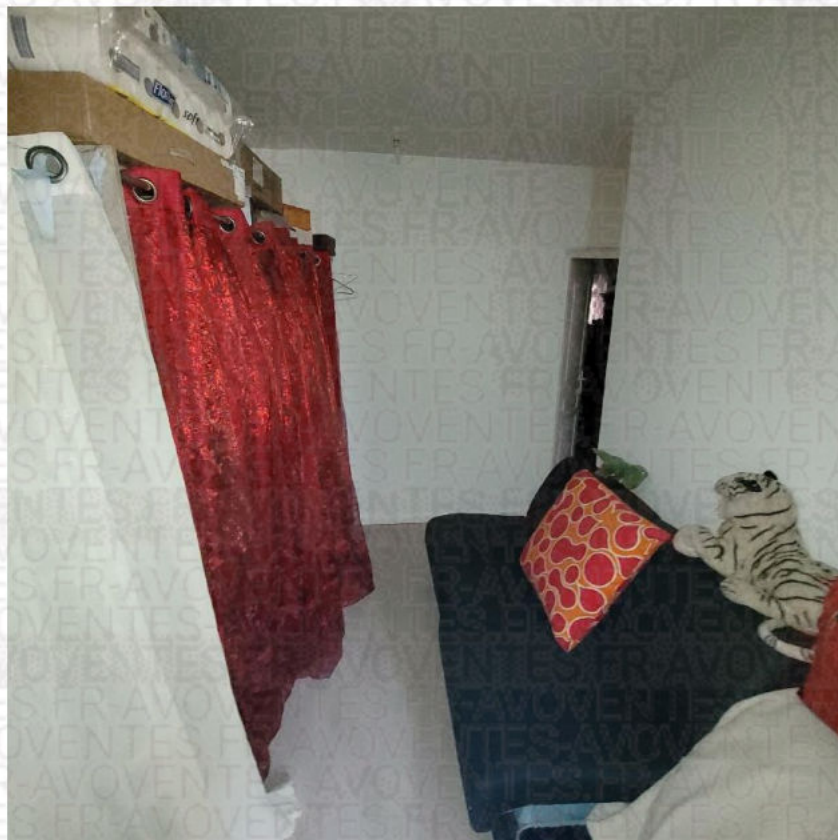
Au sol, stratifié imitation parquet en état d'usage, mais appliqué sur un support irrégulier. Je constate que les premières lames de ce revêtement sont déchaussées.

Les plinthes sont en bois, couvertes d'une peinture blanche défraîchie. À noter la présence de plusieurs raccords au plâtre nettement visibles à la sommité de ces plinthes.

Sur les murs et au plafond, doublage de placoplâtre couvert d'une peinture blanche en bon état, mais appliquée sur un support irrégulier.

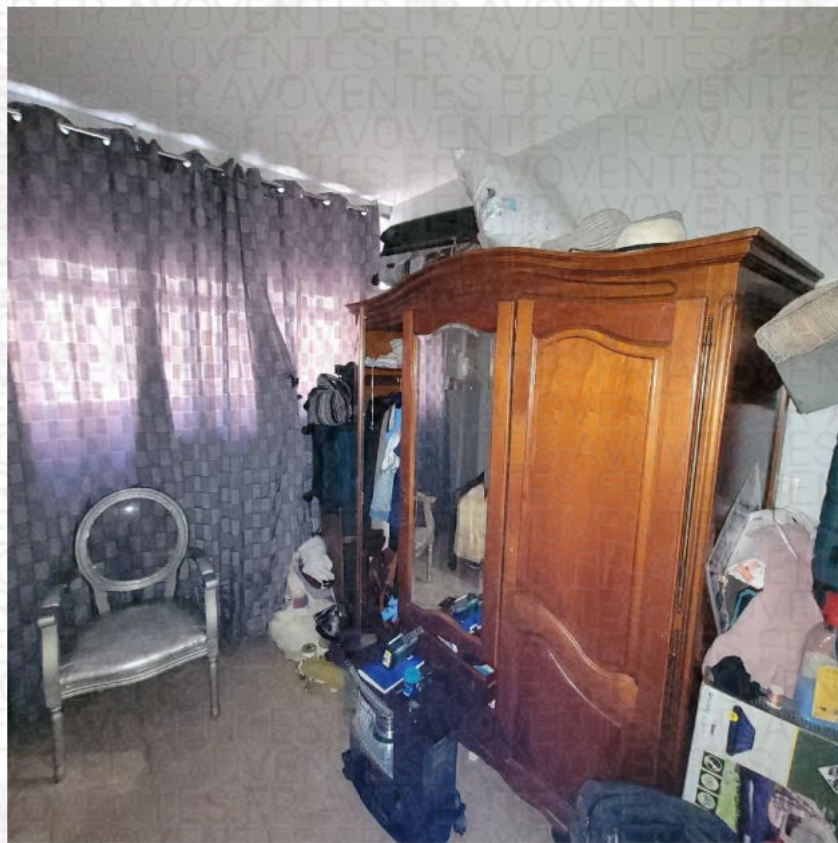
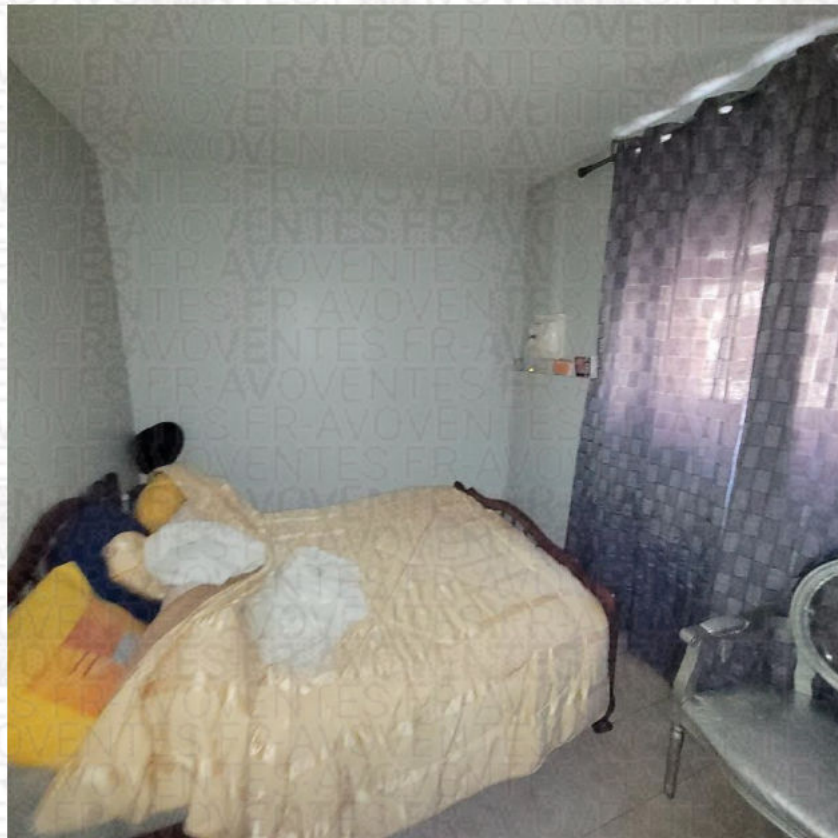
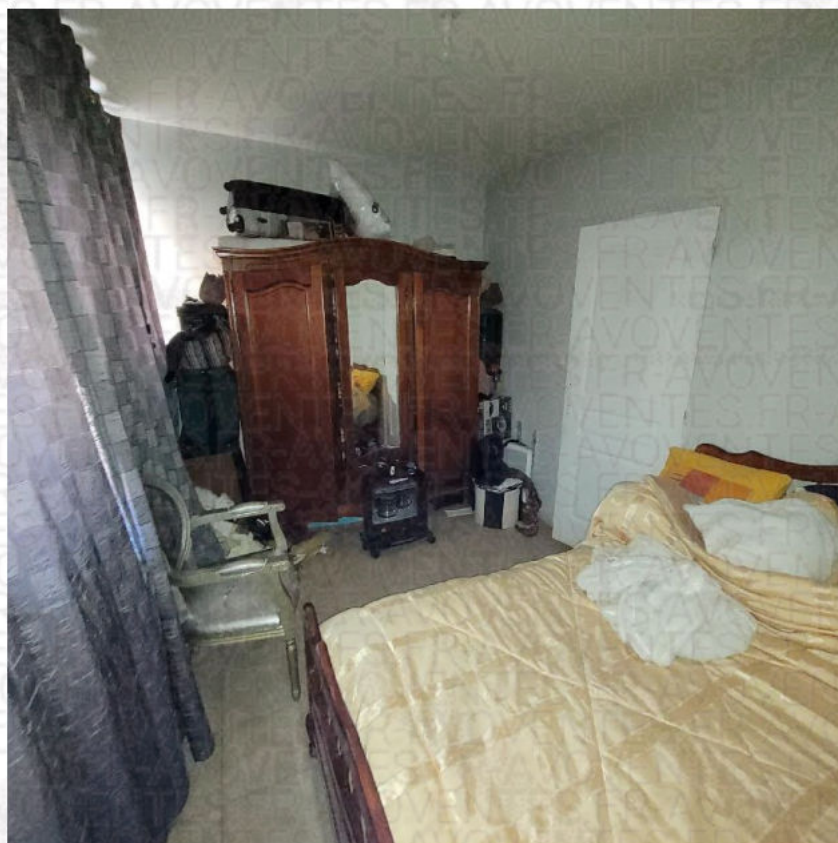
Les plinthes sont en bois, couvertes d'une peinture grise défraîchie et jaunie.

Sur les murs et au plafond, doublage de placoplâtre couvert d'une peinture blanche en état d'usage. À noter néanmoins la présence de dégradations et boursouflures de ce revêtement situées au niveau de l'angle gauche en façade.

Cette pièce est accessible du premier dégagement par une porte à caissons thermomoulée couverte sur ses deux faces d'une peinture blanche grossièrement appliquée, en état d'usage. Les dispositif de fermeture et poignées sont en bon état. Le cadre de porte, en bois, est couvert d'une peinture grossièrement appliquée.

Cette pièce est chauffée par un convecteur électrique récent et en état d'usage. Cet équipement est actuellement déposé au sol.

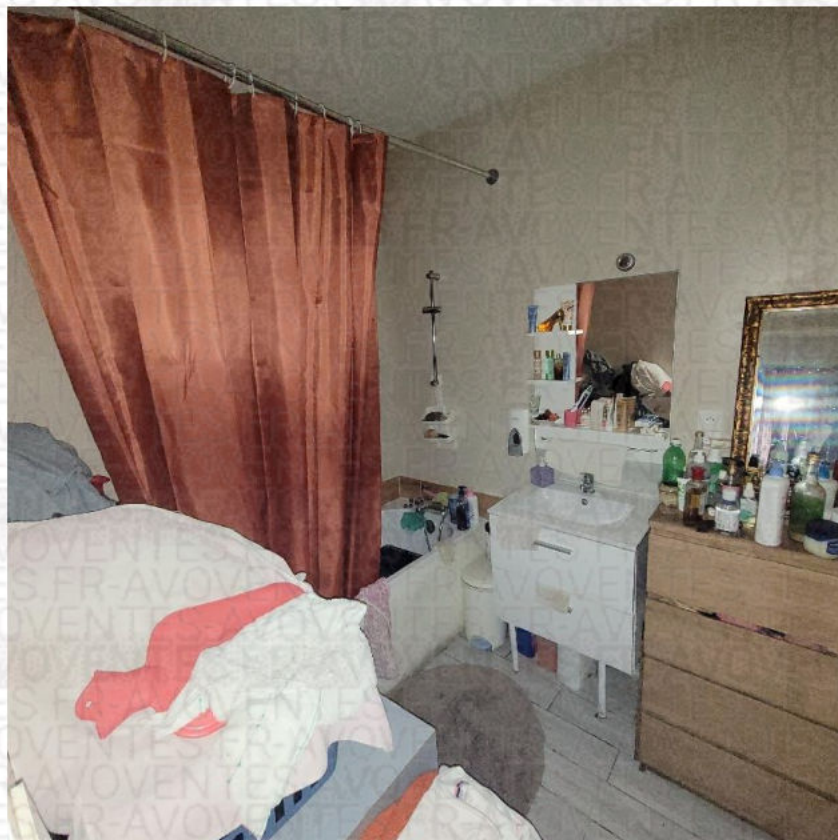
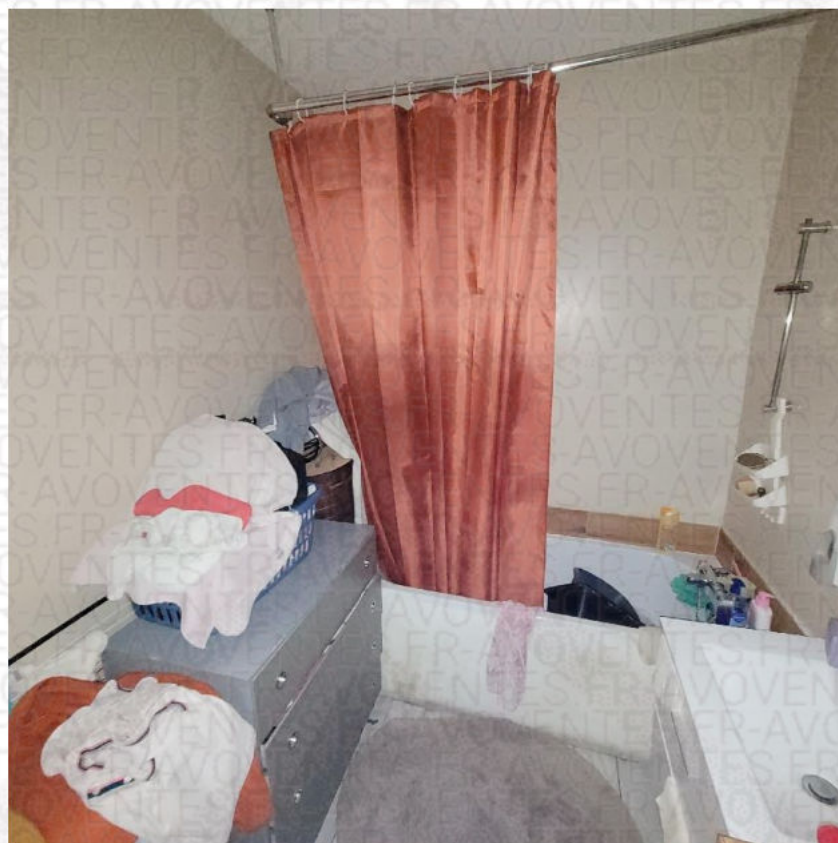
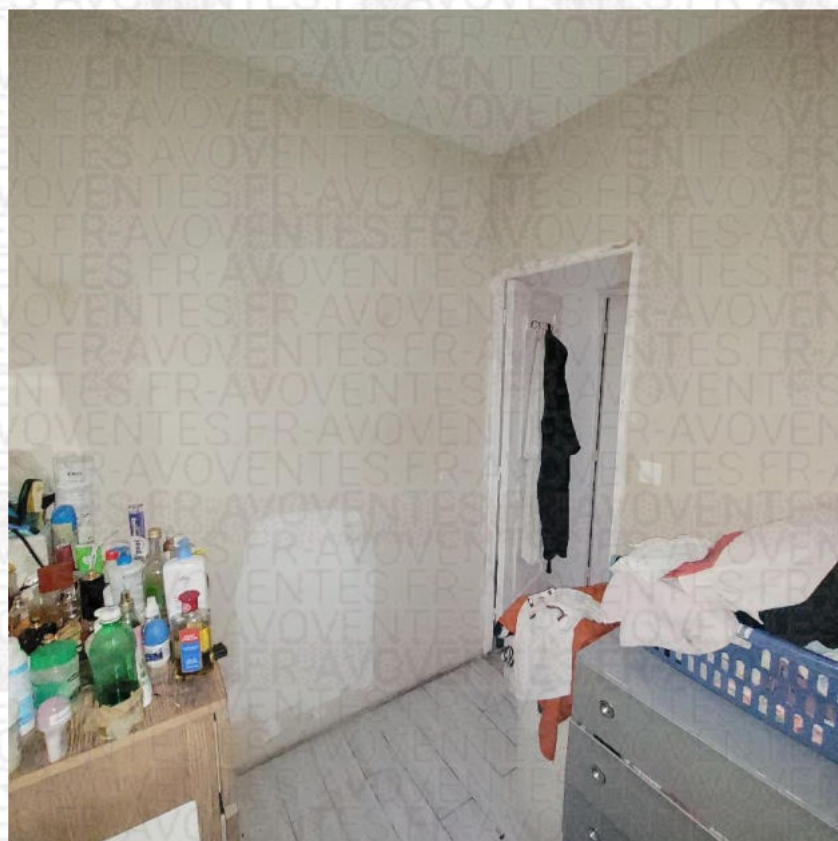
Au sol, carrelage à joints ciment imitation parquet en état d'usage. Absence de plinthe.

Sur les murs et au plafond, doublage de placoplâtre couvert d'une peinture bicolore défraîchie et présentant quelques taches. À noter la présence de reprises au plâtre laissées à l'état brut.

L'accès à cet espace est assuré du dégagement numéro 1 par une porte à caissons thermomoulée couverte sur ses deux faces d'une peinture blanche grossièrement appliquée et légèrement jaunie. Les dispositif de fermeture et poignées sont en bon état. Le cadre de porte, en bois, est couvert d'une peinture blanche grossièrement appliquée.

Cette pièce est équipée d'un lavabo en faïence blanche alimenté par un robinet mitigeur eau chaude et eau froide en inox avec mécanisme de bouchon de bonde en état d'usage, quelque peu entartré.

Celui-ci est soutenu par un meuble en stratifié s'ouvrant par deux tiroirs jaunis et légèrement écornés.

L'ensemble est surmonté d'un miroir avec étagère de même nature présentant des marques d'usure.

Dans cet espace, je relève également la présence d'une baignoire en résine blanche alimentée par un robinet thermostatique eau chaude et eau froide en inox avec flexible, pomme et colonne de douche en état d'usage. Le mécanisme de bouchon de bonde est en bon état. Autour de cette baignoire, les murs sont partiellement couverts en partie basse d'une faïence identique au sol avec joint d'étanchéité au silicone blanc en bon état. Certains éléments de cet habillage sont néanmoins décollés. À l'avant de la baignoire, présence d'un tablier en bois couvert d'un revêtement identique aux murs, encrassé et taché.

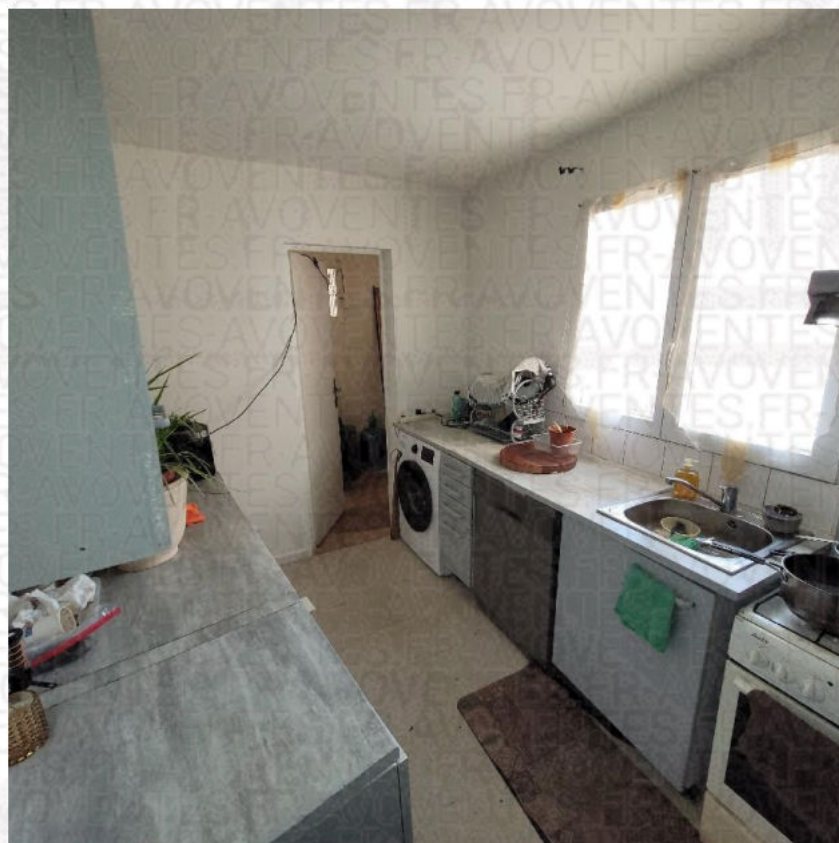
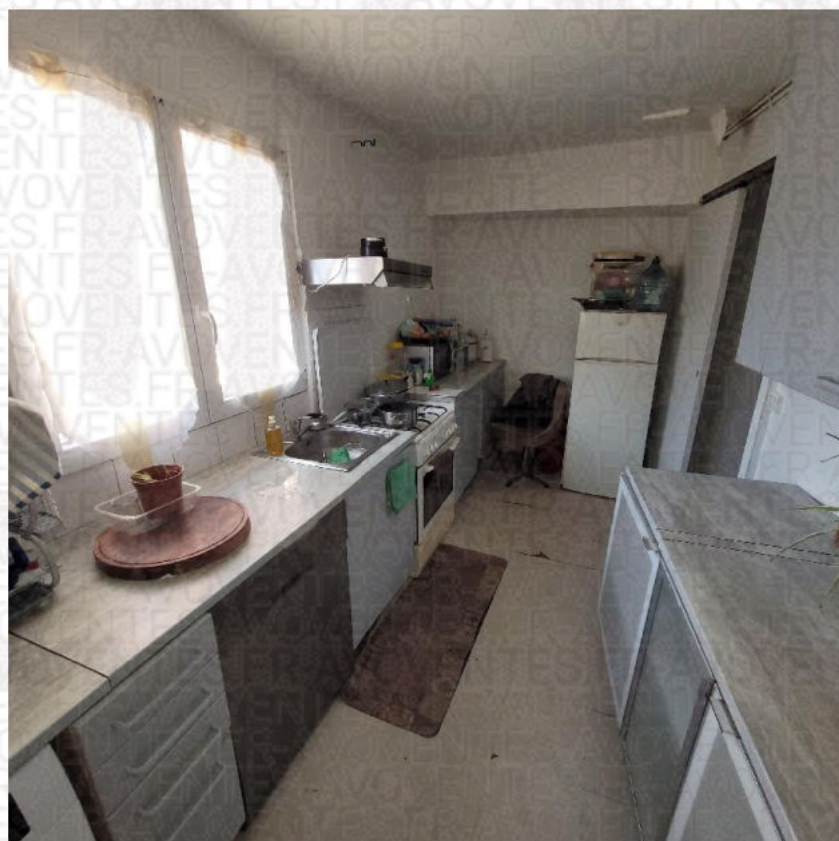
Au sol, dalles de linoléum posées sur un support en dalles d'OSB, l'ensemble en mauvais état (dalles écornées, éraflées et décollées).

Les plinthes sont en bois, couvertes d'une peinture blanche en état d'usage. Je constate néanmoins que plusieurs longueurs de plinthe sont manquantes.

Sur les murs et au plafond, doublage de placoplâtre couvert d'une peinture blanche en état médiocre (surface jaunie et marques d'écaillement au plafond, particulièrement au-dessus de la porte d'accès à partir du dégagement numéro 2). Je relève également la présence de plusieurs raccords au plâtre nettement visibles.

Cette pièce bénéficie de meubles intégrés en stratifié repeints en gris de façon grossière. Cet ensemble est surmonté de plans de travail en stratifié imitation béton dont les profils sont également grossièrement repeints en gris. La découpe de ces plans de travail, grossière, présente plusieurs écornures et dégradations. Ces structures sont par ailleurs quelque peu gonflées et déformées.

Intégré à l'un des plans de travail, la cuisine est équipée d'un évier à simple vasque en inox alimenté par un robinet mitigeur eau chaude et eau froide de même nature en état d'usage, mais dépourvu de son bouchon de bonde.

Cette pièce bénéficie également d'une hotte aspirante encrassée et dont l'une des fixations est défaillante.

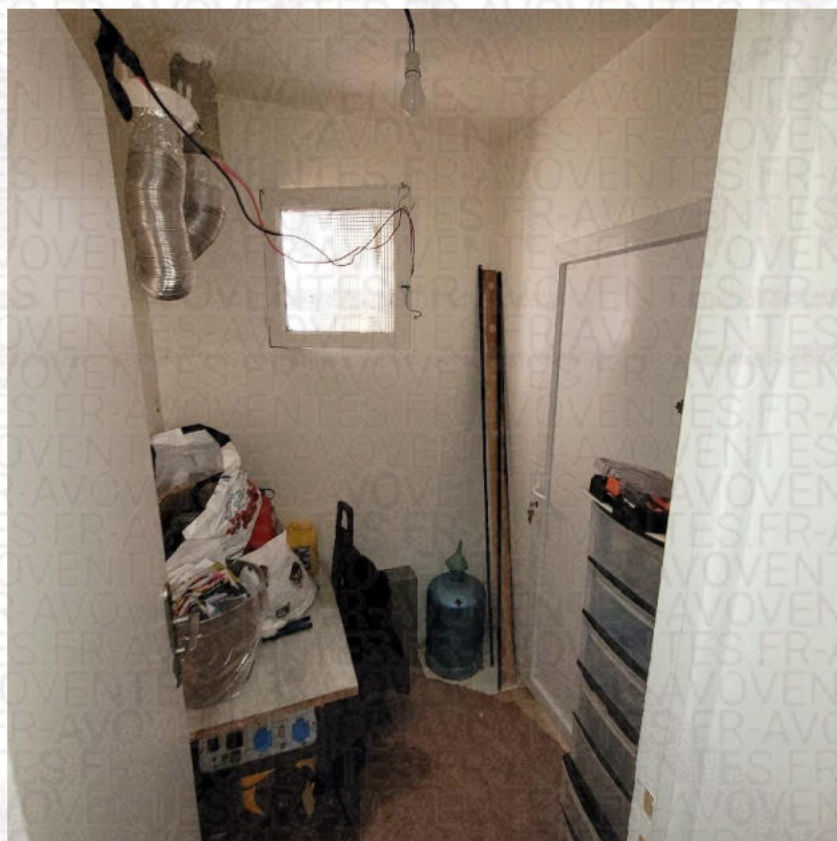
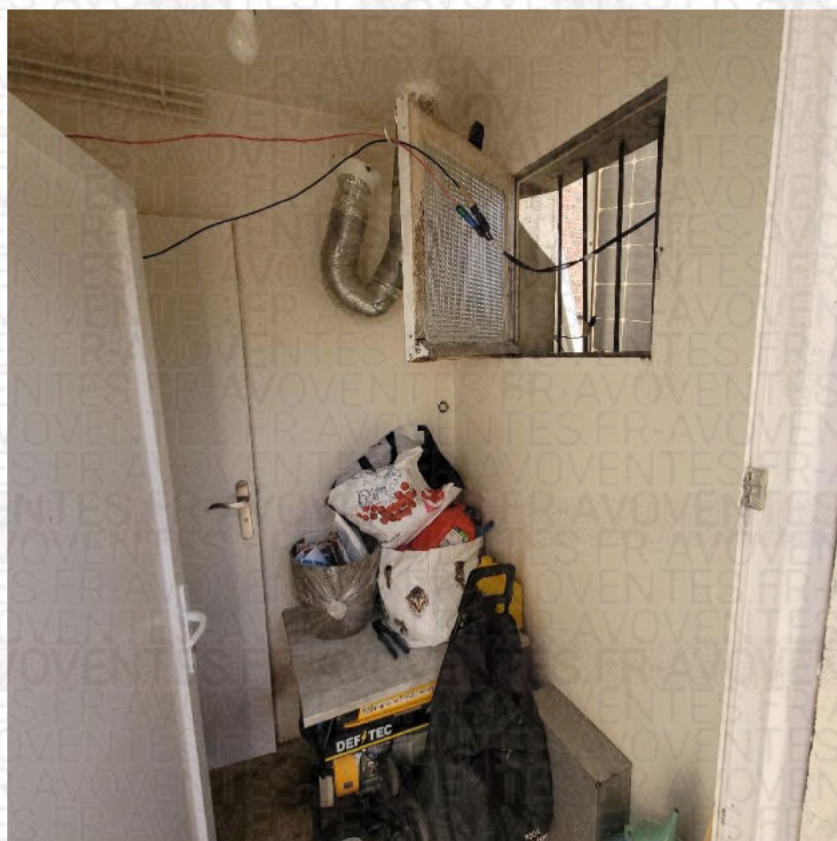
Au sol, carrelage à joints vif ancien, défraîchi, ayant fait l'objet de quelques raccords et rafistolages. Absence de plinthe.

Sur les murs et au plafond, doublage de placoplâtre couvert d'une peinture blanche jaunie. Je constate également que ce revêtement est écaillé ou cloqué en plusieurs points.

L'accès à cet espace est assuré de la cuisine par une porte en bois latté couverte sur ses deux faces d'une peinture blanche en état d'usage. Les dispositif de fermeture et poignées sont en bon état. Le cadre de porte, en bois, est couvert d'une peinture identique, en état d'usage. Au sol, je constate que la finition de raccords entre les revêtements n'est pas achevée.

Cet espace est éclairé par une fenêtre haute ancienne, à simple vitrage, couverte d'une peinture blanche grossièrement appliquée. Le dispositif de fermeture est assuré par un rafistolage au fil de fer.

Dans cet espace était installé un chauffe-eau au gaz, lequel a été démonté. Seul demeure en place le conduit d'évacuation visible au plafond. À proximité de ce conduit, je relève en outre la présence d'une ouverture laissée béante.

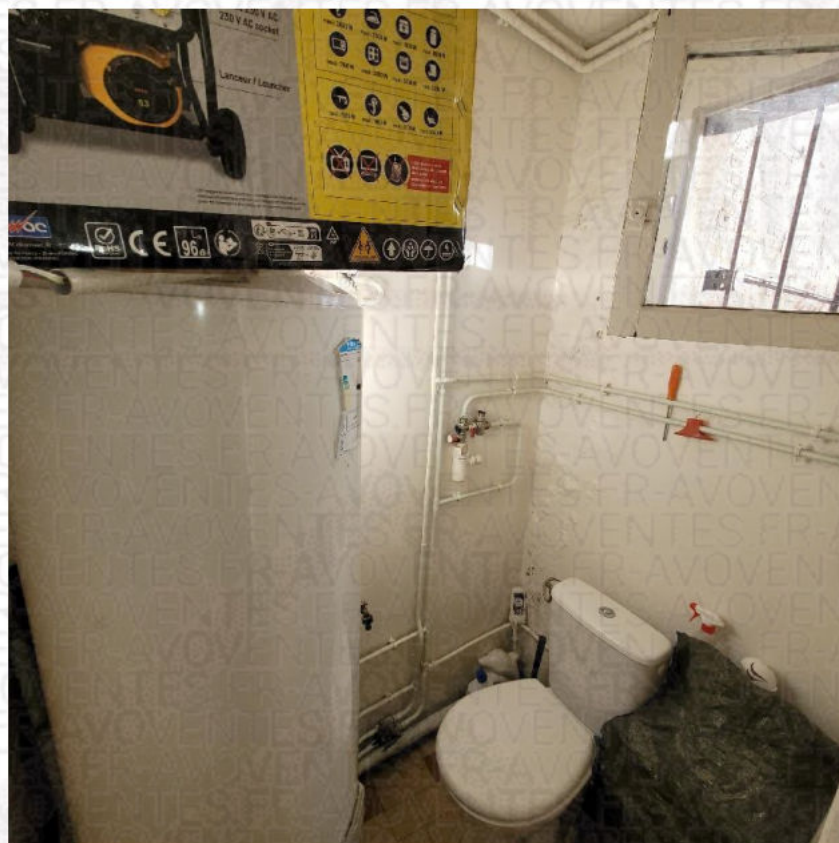
Photo 23

Au sol, carrelage à joints vif ancien et défraichi.

Sur les murs et au plafond, structure plâtre ancienne couverte d'une peinture blanche en mauvais état (revêtement fortement écaillé et boursoufflé, particulièrement sur la façade extérieure).

Cette pièce est éclairée par une fenêtre haute ancienne, en bois, à simple vitrage, couverte d'une peinture blanche défraichie. Je constate que le dispositif de fermeture de cette fenêtre est hors d'usage.

Je relève la présence d'un chauffe-eau électrique également en état d'usage apparent. Disposée sur cet équipement, à noter la présence d'une gaine électrique pendante reliée à une boîte de dérivation.

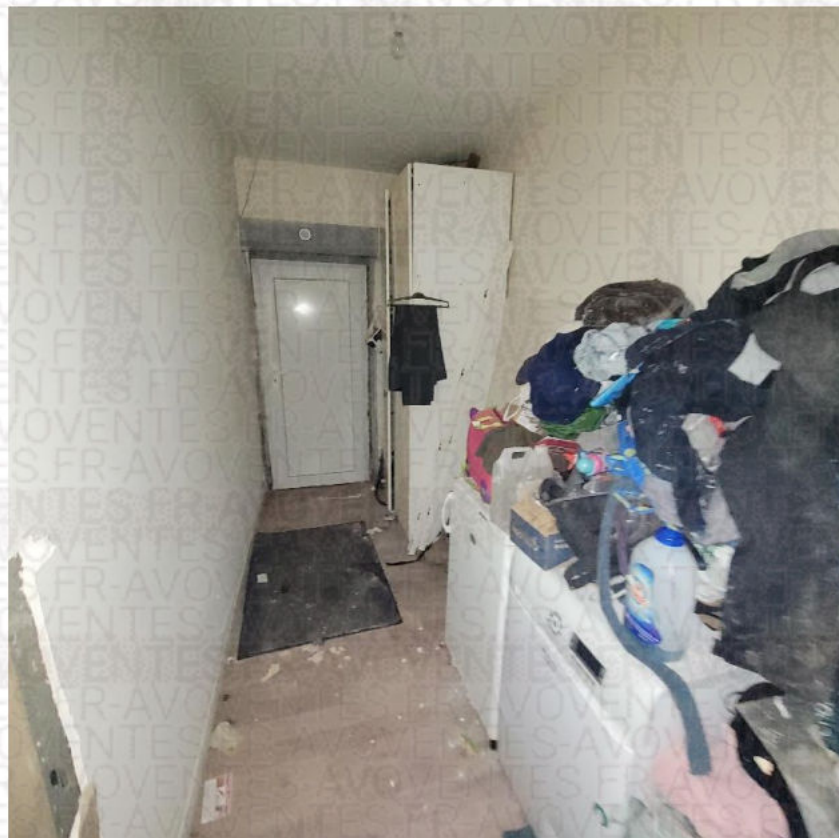
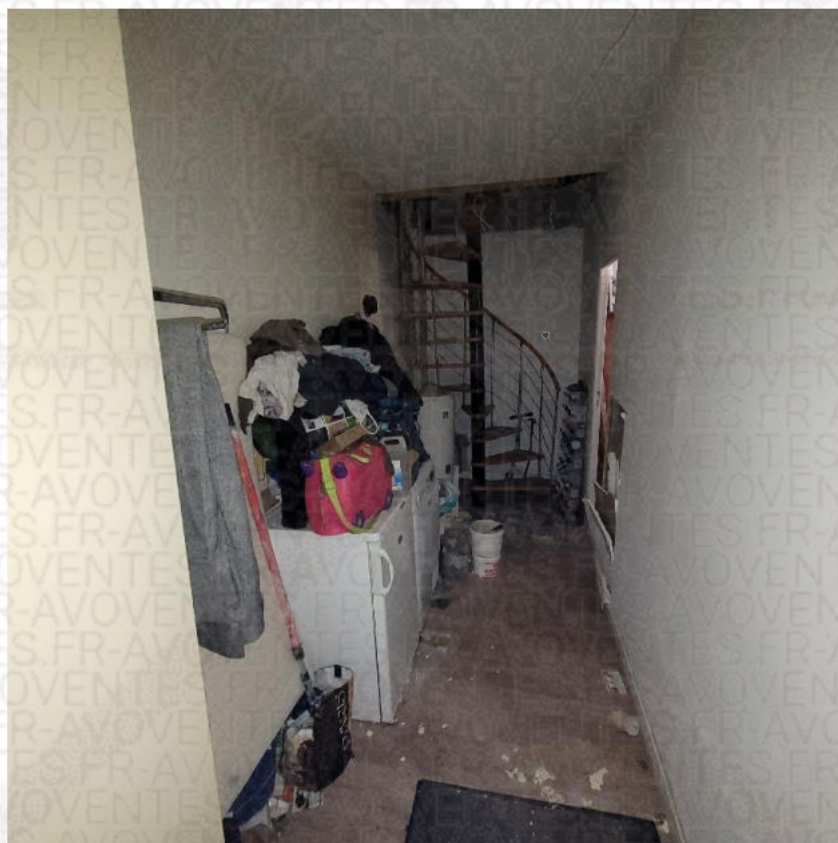
Au sol, pour partie, stratifié imitation parquet et, pour autre partie, carrelage à joints ciment imitation carreaux de ciment en état d'usage, mais encrassé. Je constate que certaines lames du revêtement en stratifié sont légèrement cornées au niveau de la porte d'accès extérieur.

Sur les murs et au plafond, doublage de placoplâtre couvert d'une peinture bicolore en mauvais état et défraichie. Je constate qu'une partie de ce revêtement est arrachée autour des

escaliers. Une partie de celui-ci est par ailleurs démontée à droite de la porte d'accès à la pièce de séjour. Dans l'un des murs, je relève la présence d'une ouverture avec gaine laissée béante.

Au plafond, doublage de placoplâtre couvert d'une peinture blanche défraîchie et grisée en cueillie.

Autour de la trémie d'escalier, je relève en outre la présence d'un l'habillage en panneaux de particules, l'ensemble réalisé de façon grossière, partiellement affaissé et arraché.

Cet espace est également accessible directement de la cour commune par une porte en PVC récente et en bon état. Celle-ci est protégée à l'extérieur par un volet roulant manuel récent et en état d'usage. Je constate en revanche que celui-ci est dépourvu de dispositif de fermeture. Entre le cadre de la porte et les rails de ce volet, la structure de l'immeuble, apparente, est à l'état brut et boursouflée.

Les équipements électriques situés dans cet espace sont en état d'usage apparent. Les terminaux sont néanmoins dépourvus de leurs plastrons.

Au-dessus de ce dispositif, présence d'un caisson en lames de PVC partiellement démonté et encrassé.

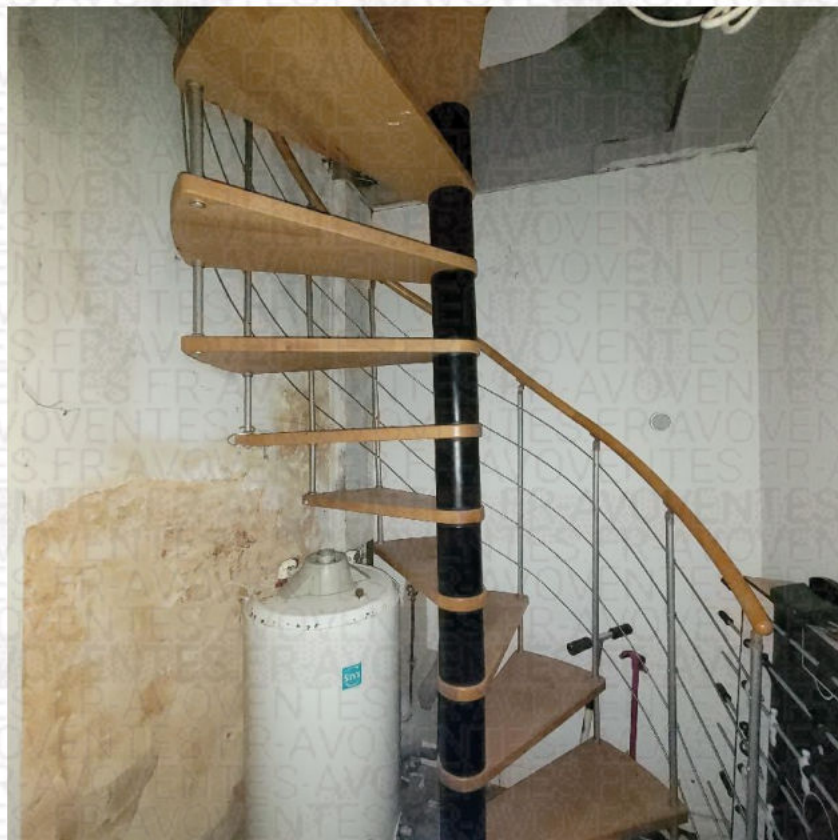
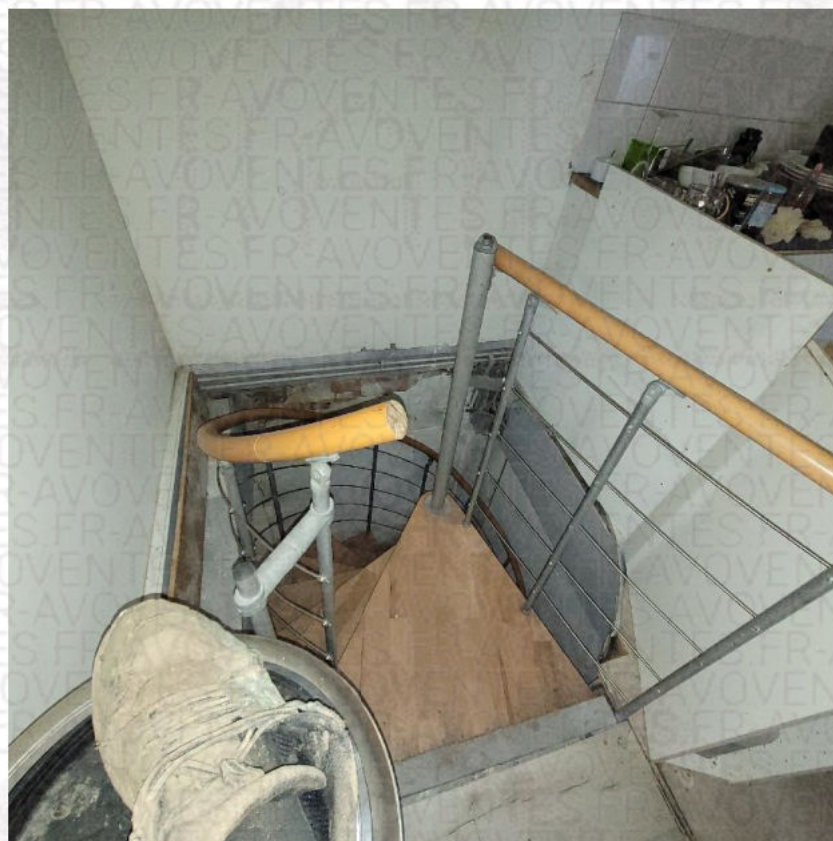
L'accès au premier étage est assuré par un escalier en colimaçon dont la structure en bois et métal thermolaqué récente est en état d'usage. Certains éléments de finition sont néanmoins manquants. Autour de cette structure, les murs, anciens, sont à l'état brut et épaufrés.
