# PROCES-VERBAL DE DESCRIPTION

### PROCES VERBAL DE DESCRIPTION

LE JEUDI VINGT SIX MARS  
DEUX MILLE VINGT-SIX

10 Rue du Préau  
60530 ERQUIS

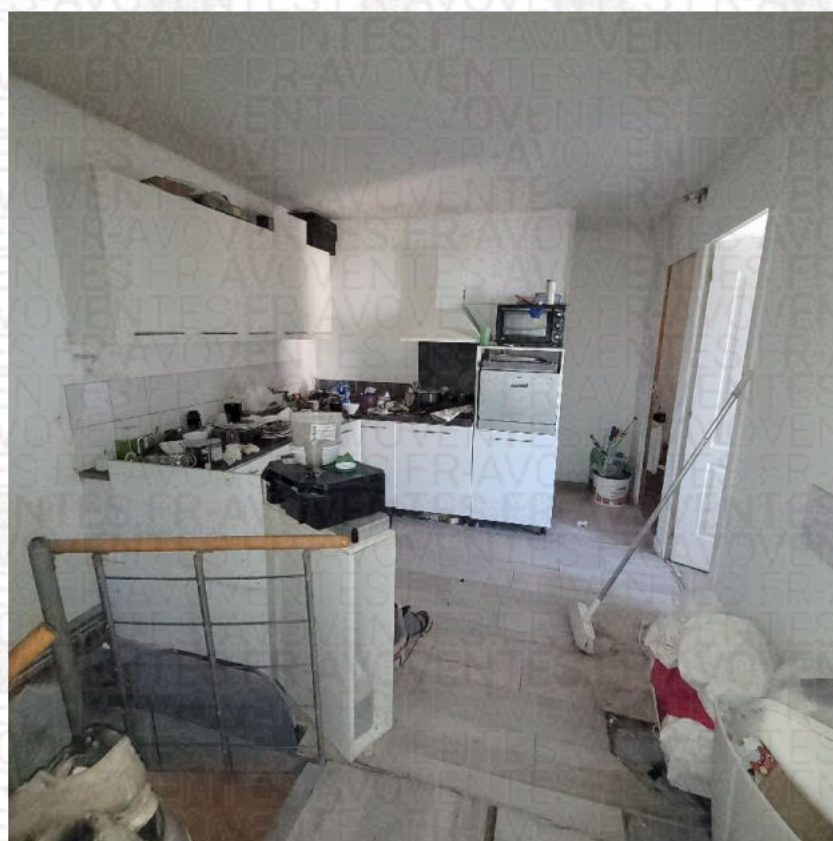
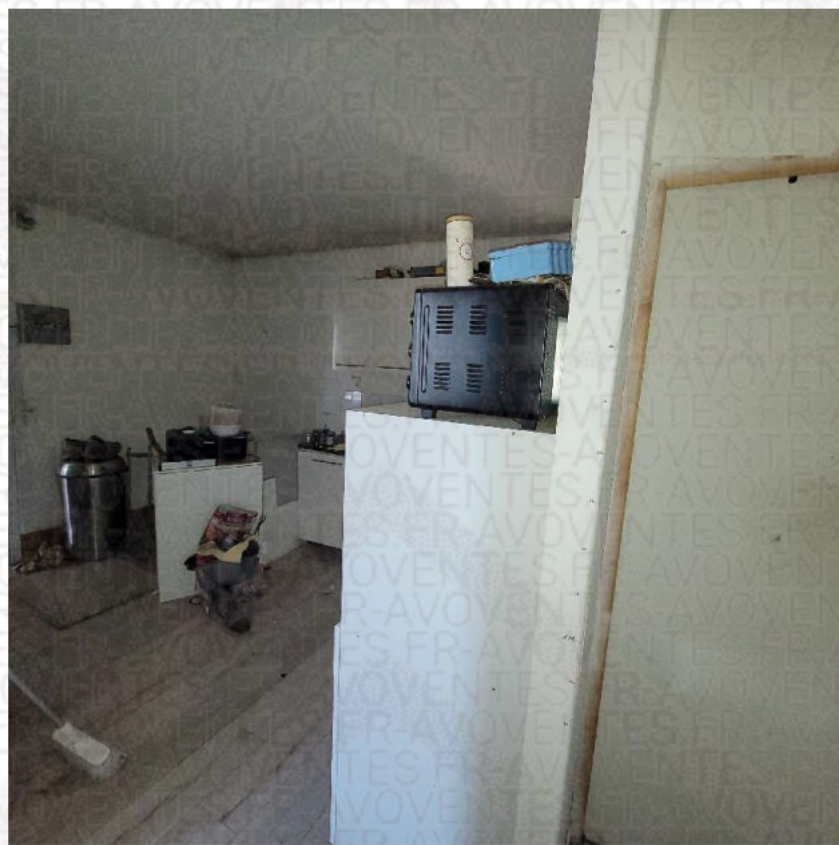
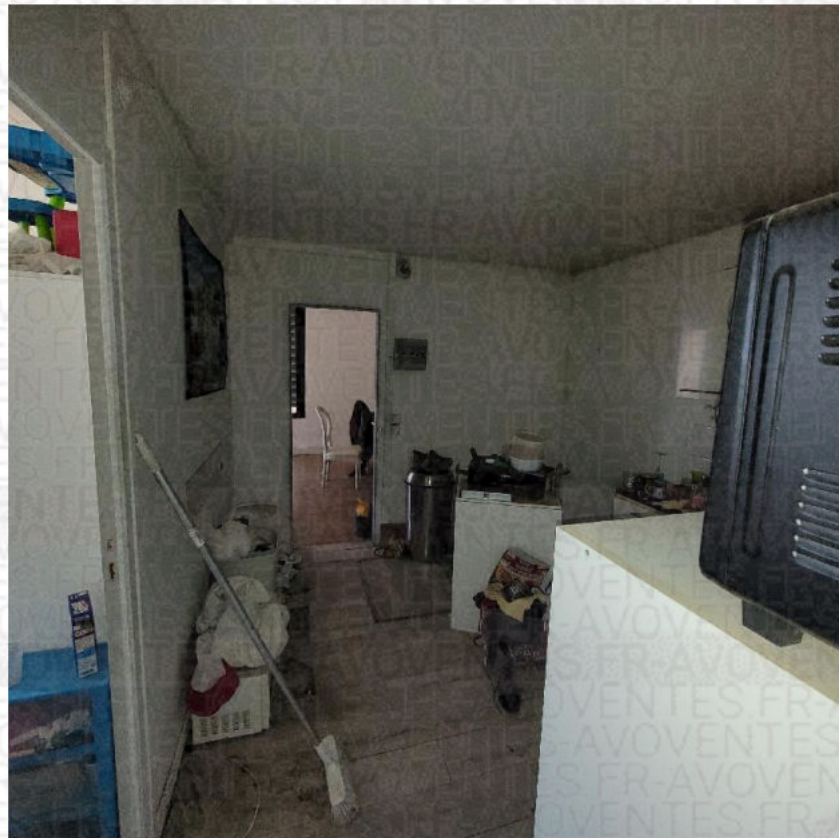
Au sol, stratifié imitation parquet en mauvais état (revêtement corné, fortement encrassé, éléments manquants, rafistolages grossiers).

Les plinthes sont en bois, couvertes d'une peinture blanche grossièrement appliquée et encrassée.

Sur les murs et au plafond, doublage de placoplâtre couvert d'une peinture blanche défraîchie et encrassée. Je constate par ailleurs que ce revêtement est grisé et boursoufflé en cueillie.

Les équipements électriques situés dans cet espace sont en état d'usage apparent. Les terminaux sont néanmoins encrassés et certains dépourvus de leurs plastrons.

À noter la présence d'un tableau de disjoncteurs dont le boîtier en PVC est repeint et encrassé.

Cette pièce bénéficie d'un ensemble de meubles en stratifié en mauvais état (éléments manquants, charnières dégradées, surfaces éraflées et fortement encrassées).

Intégré au plan de travail en L, je relève la présence d'un évier rond à simple vasque en aluminium alimenté par un robinet mitigeur eau chaude et eau froide en inox, l'ensemble fortement encrassé et entartré.

La cuisine bénéficie également d'une plaque de cuisson quatre feux au gaz très fortement encrassée.

Elle est surmontée par une hotte aspirante en métal thermolaqué fortement encrassée.

À l'extrémité de ce mobilier, l'escalier d'accès au premier étage est protégé par un assemblage grossier réalisé en panneaux de stratifié.

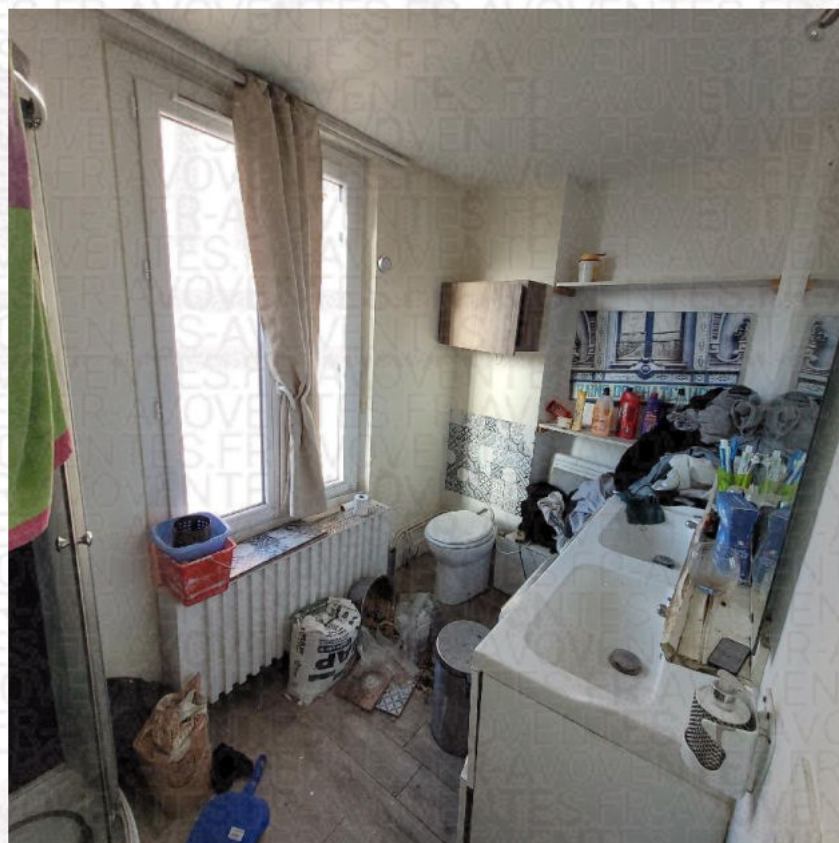
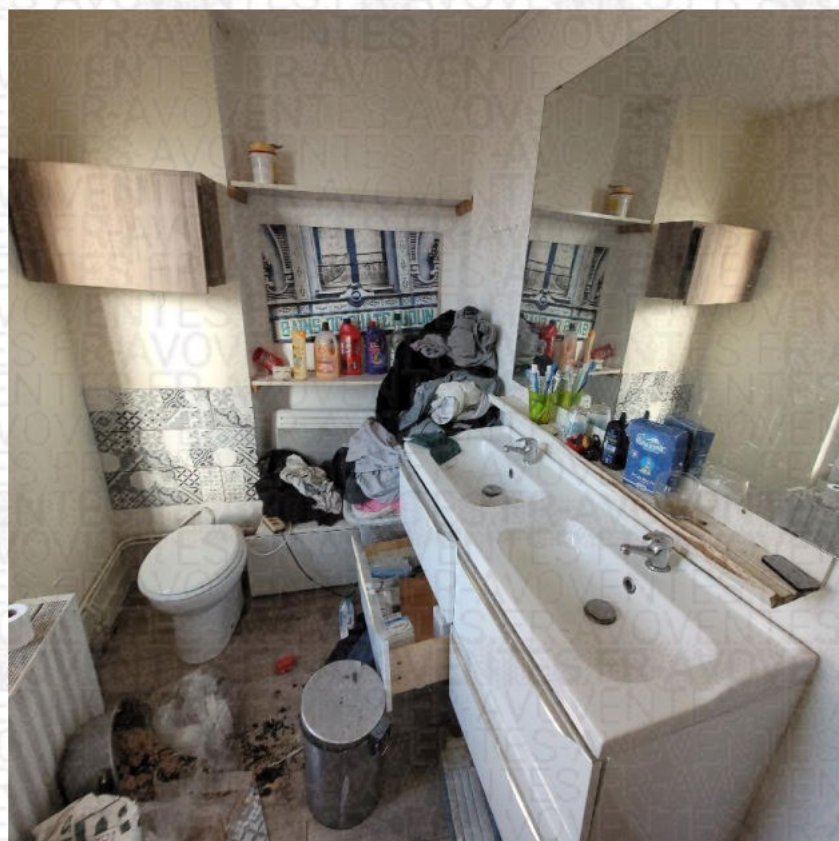
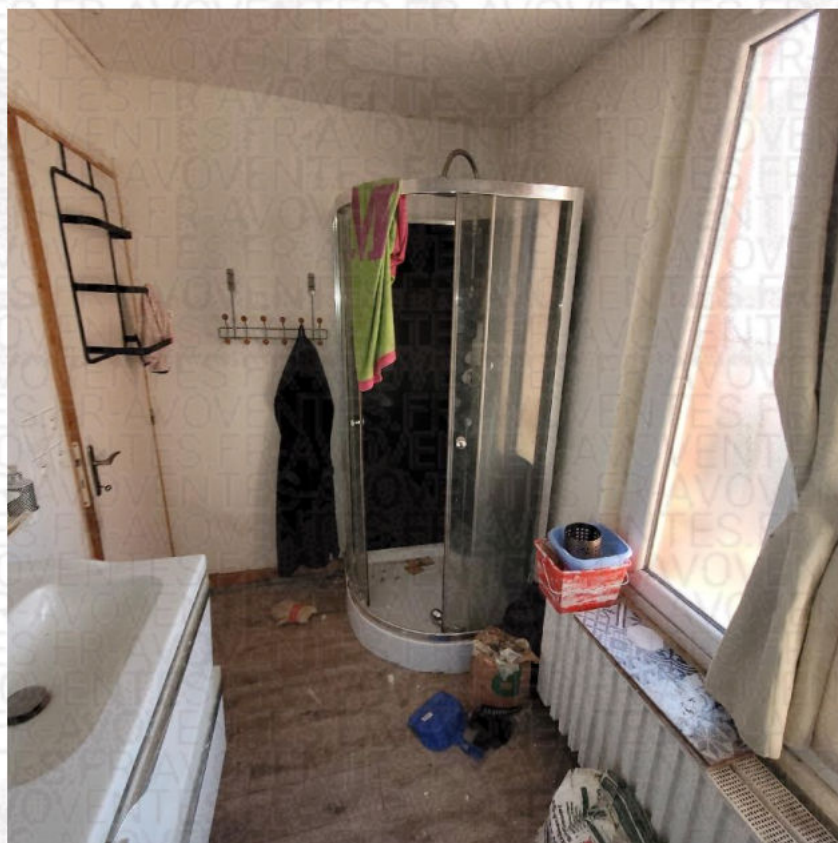
Au sol, lames de GERFLOR en mauvais état et très grossièrement découpées. À noter la présence d'un percement du plancher en partie centrale.

Les plinthes sont en bois à l'état brut, partiellement tachées de peinture.

Sur les murs et au plafond, plâtre et doublage de placoplâtre couverts d'une peinture blanche en mauvais état (nombreuses reprises, surfaces écaillées, jaunies et encrassées). Je relève également la présence de plusieurs traces de moisissure sur cette surface, particulièrement autour de la fenêtre, ainsi qu'au-dessus de la cabine de douche.

L'accès à cette pièce est assuré de la cuisine par une porte en bois latté à l'état brut, encrassée. Les dispositif de fermeture et poignées sont en bon état. Le cadre de porte, en bois à l'état brut, est partiellement taché de peinture et de plâtre. Au sol, présence d'une barre de seuil en inox vissée grossièrement.

Cette pièce est éclairée par une fenêtre à deux vantaux, en PVC blanc, double vitrage dépoli, avec mécanisme à oscillo-battant, l'ensemble en état d'usage. Les dispositif de fermeture et poignée sont en bon état. Autour de cette fenêtre, l'encadrement en doublage de placoplâtre présente plusieurs dégradations.

À l'avant de cette fenêtre, je relève la présence d'un radiateur en tôle ancien, lequel n'est plus fonctionnel. Cette pièce est par ailleurs chauffée par un convecteur électrique récent et en état d'usage, mais quelque peu encrassé.

Ces lavabos sont supportés par un meuble en stratifié s'ouvrant par quatre tiroirs, l'ensemble encrassé et dégradé (marques d'usure, écornures et charnières faussées).
