PROCES-VERBAL DE DESCRIPTION DE BIENS A SAISIR AVEC RELEVÉ DE SURFACES

Certifié m'être transporté ce jour VINGT CINQ JUIN DEUX MILLE VINGT QUATRE à 14 heures 30 sis 2 Allée du 8 mai 1945 93390 CLICHY SOUS BOIS

Le bien immobilier est situé 2 Allée du 8 mai 1945 93390 CLICHY SOUS BOIS cadastré section AT n°18 et section AT n° 21 dans le bâtiment B au 2^{ème} étage porte droite ascenseur

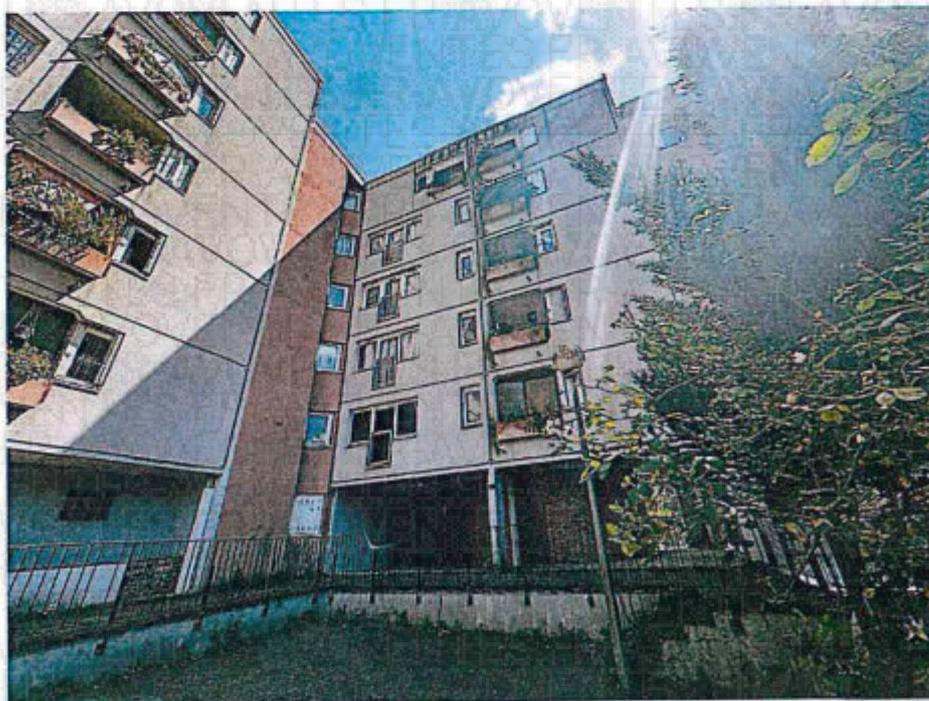
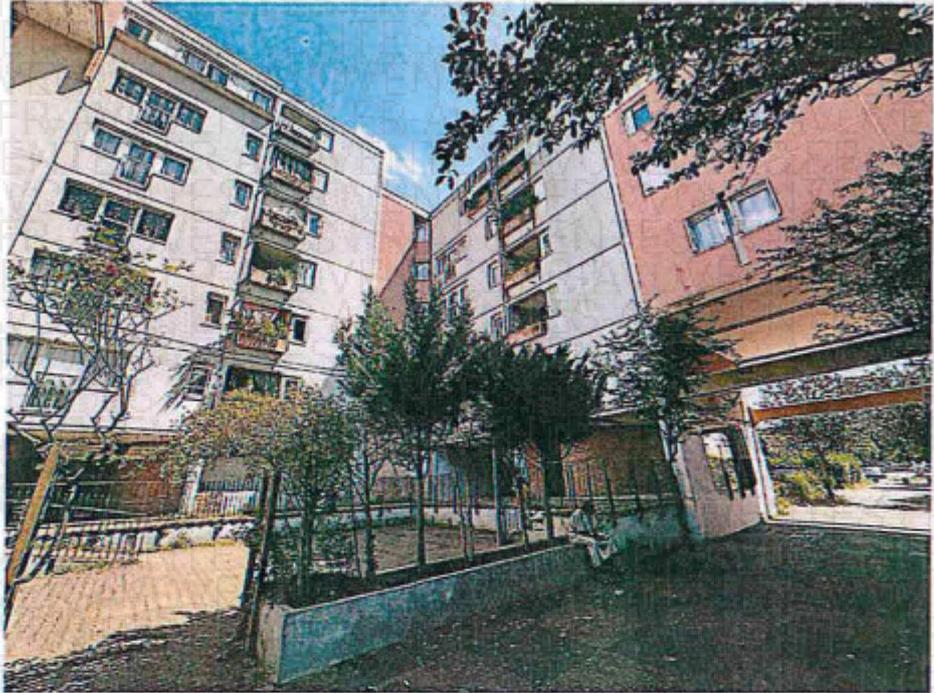
Le gros-œuvre est édifié de béton et les façades sont sous enduit vieillissant et rythmées par des petits balcons encastrés et la toiture est plate de type toiture terrasse. Le style architectural du bâtiment est moderne sans charme particulier.

Les parties communes du bâtiment sont entretenues et en état d'usage.

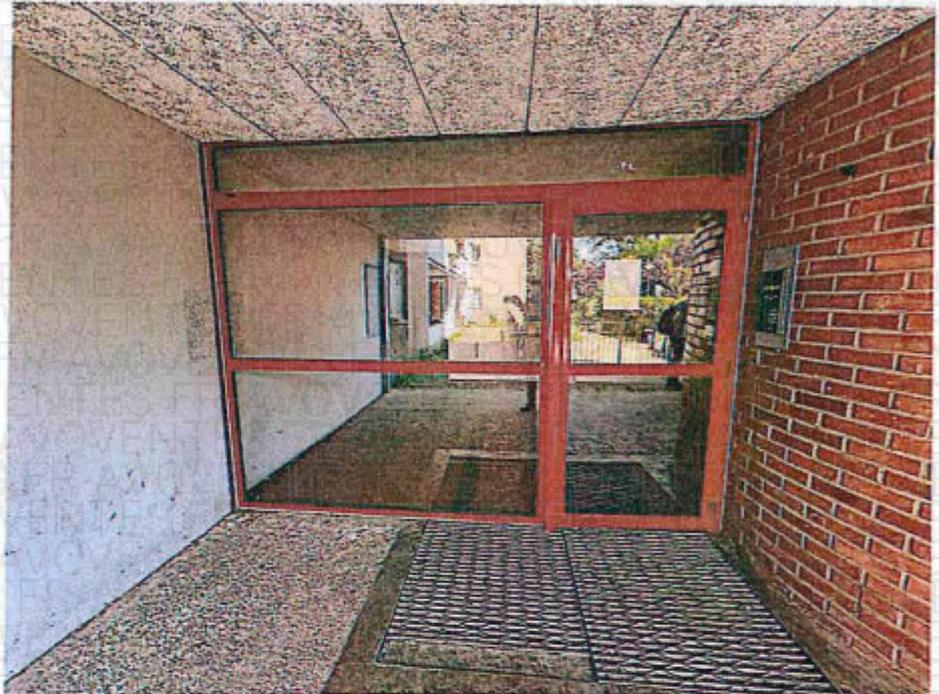
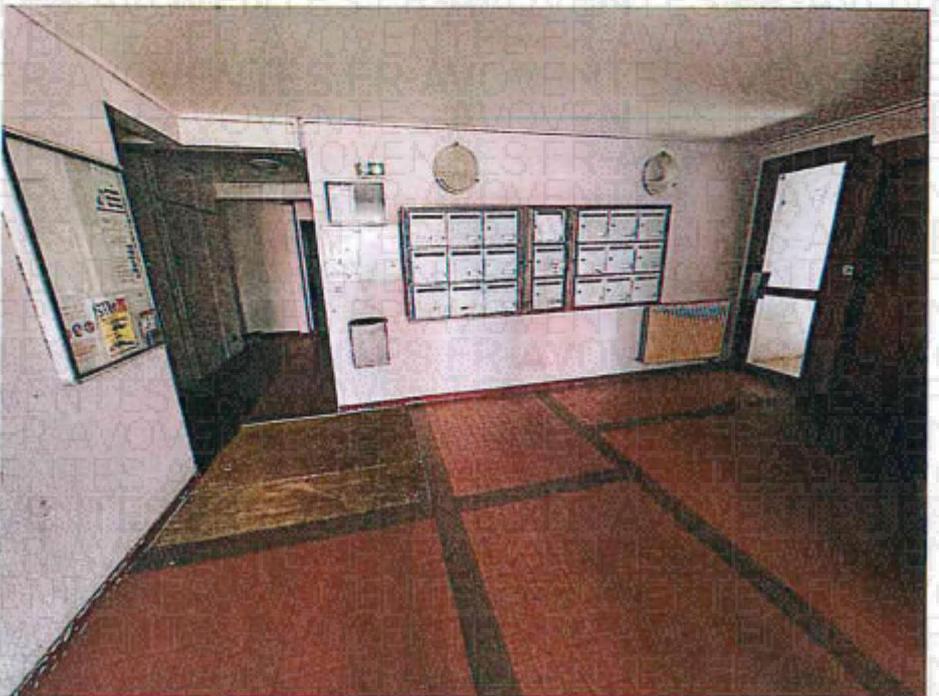
Rez-de-chaussée hall :

L'accès se réalise par une porte sécurisée vitrée avec badge vigik et interphone donnant sur un hall avec batterie de boîtes aux lettres et ascenseur.

Sol : le sol est recouvert de carrelage en état d'usage.

Murs : les murs sont recouverts de peinture type crépi en état d'usage et de parements briques en état d'usage.

Plafond : le plafond est recouvert de peinture de type crépi en état d'usage.

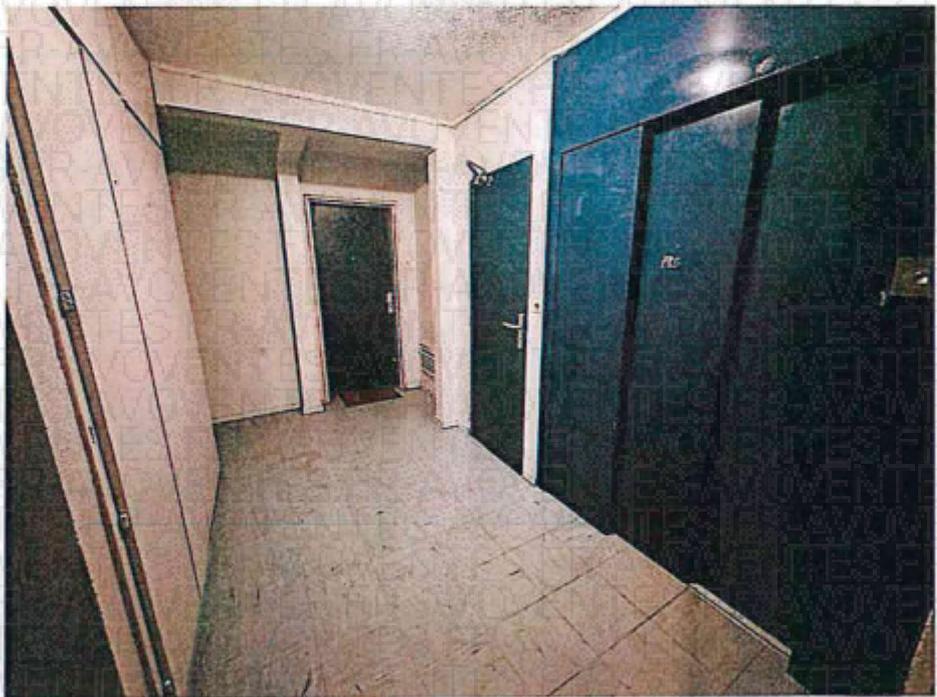
Etage 2 :

Sol : le sol est recouvert de linoléum en état d'usage.

Murs : les murs sont recouverts de peinture type crépi en état d'usage.

Plafond : le plafond est recouvert de peinture type crépi en état d'usage.

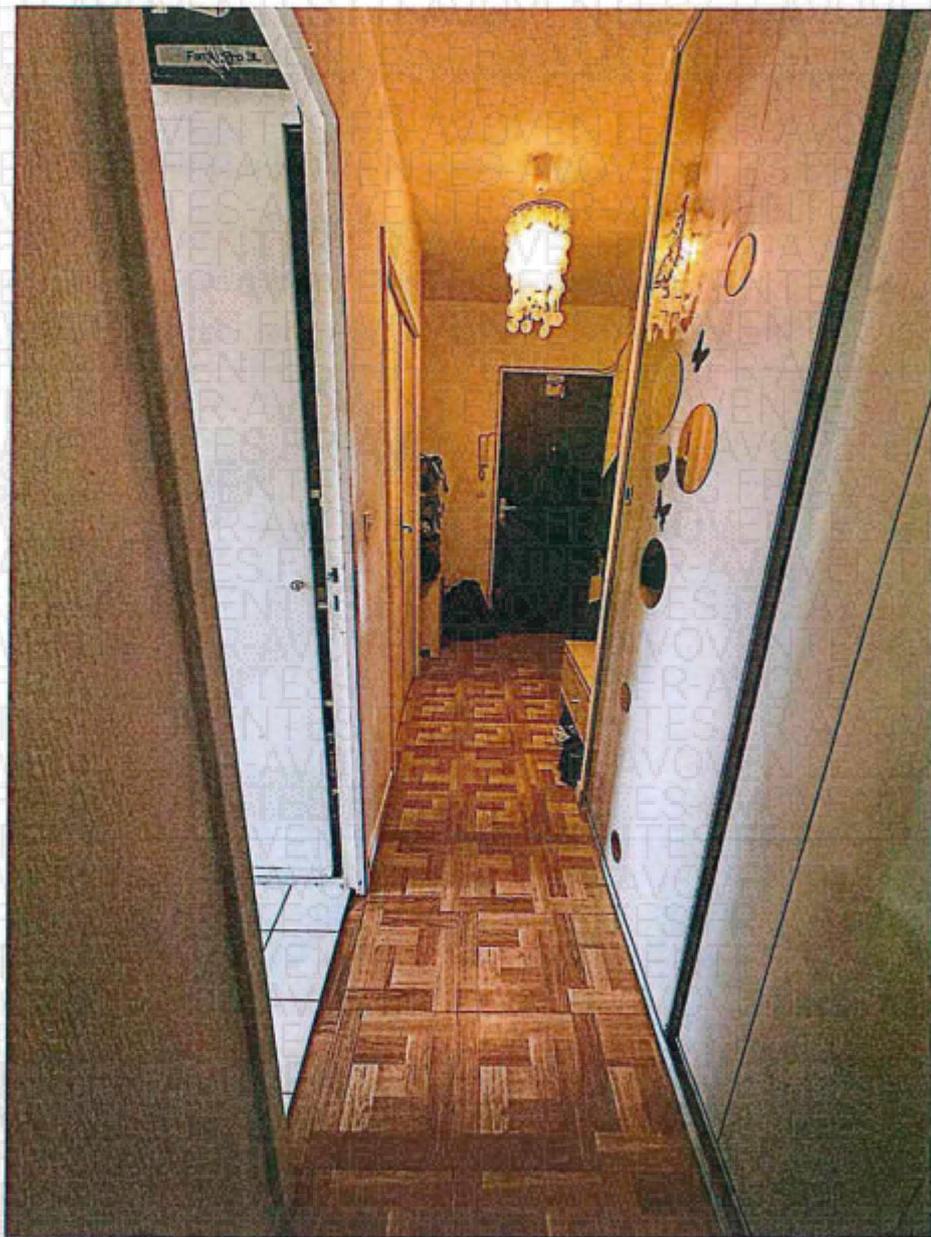
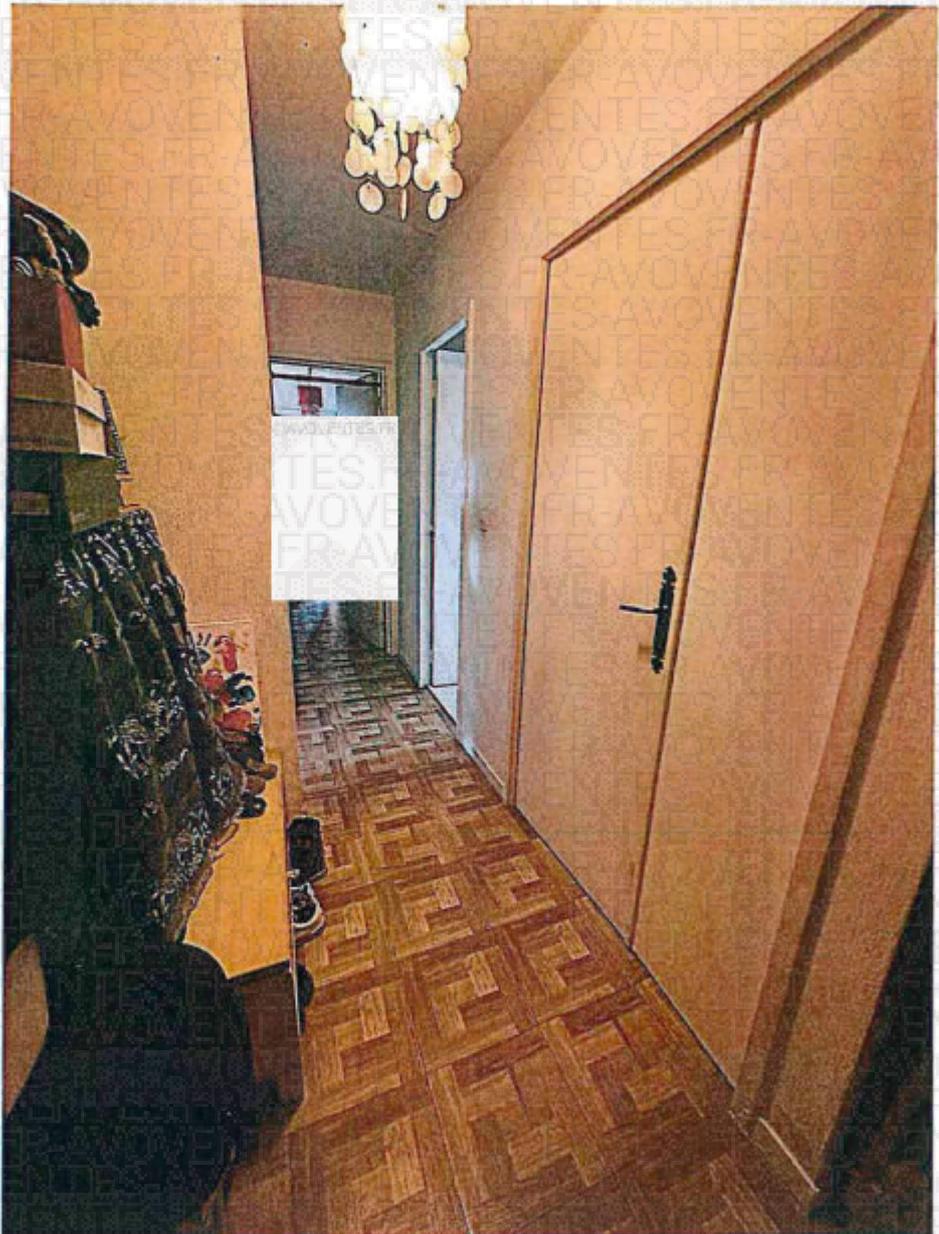
ENTREE ET COULOIR :

L'entrée se réalise par une porte serrure simple en état d'usage.

Sol : le sol est recouvert de linoléum en état d'usage.

Murs : les murs sont recouverts de toile de verre peinte en état d'usage avec placard deux portes coulissantes.

Plafond : le plafond est recouvert de peinture en état d'usage.

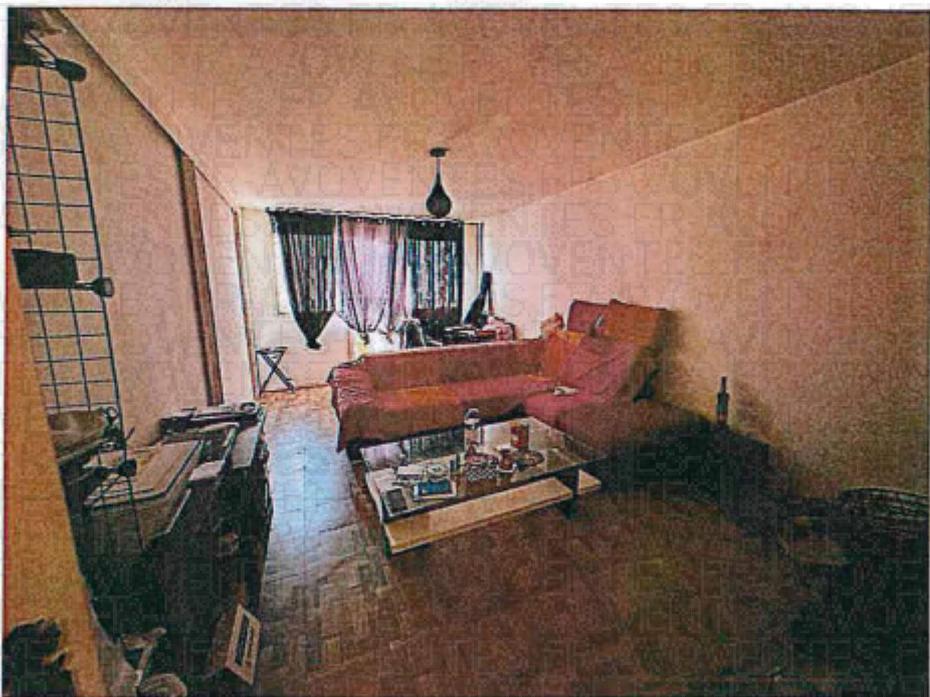
SALON :

L'accès se réalise depuis le couloir par une porte battante en bois en état d'usage ou depuis la cuisine par une porte coulissante en bois en état d'usage.

Sol : le sol est recouvert de linoléum en état d'usage.

Murs : les murs sont recouverts de toile de verre peinte en état d'usage.

Plafond : le plafond est recouvert de peinture type crépi en état d'usage.

Fenêtre : présence d'une porte-fenêtre simple vantail en bois ouvrante en bois simple vitrage entourée de deux baies fixes en bois simple vitrage en état d'usage avec garde-corps en aluminium et vitré.

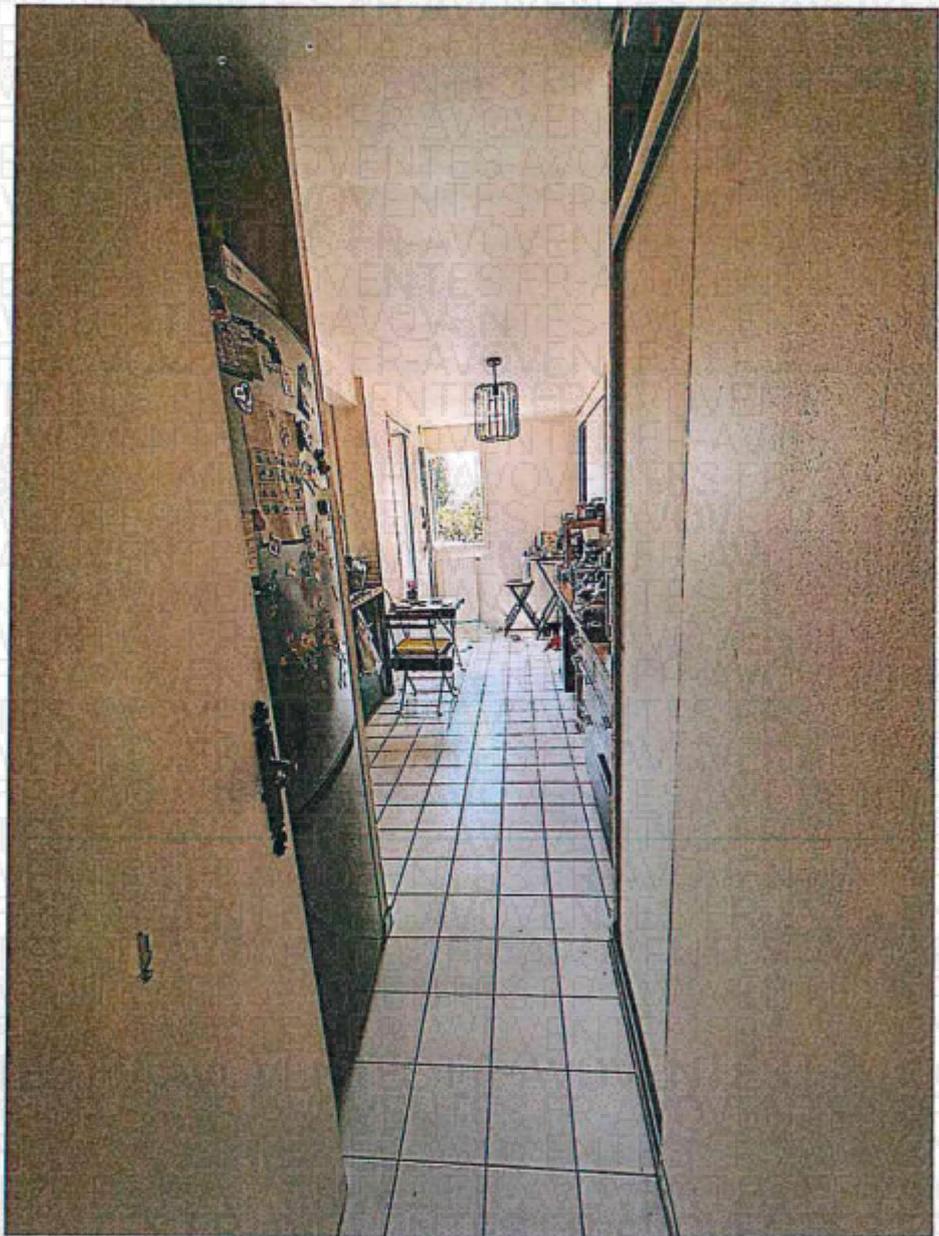
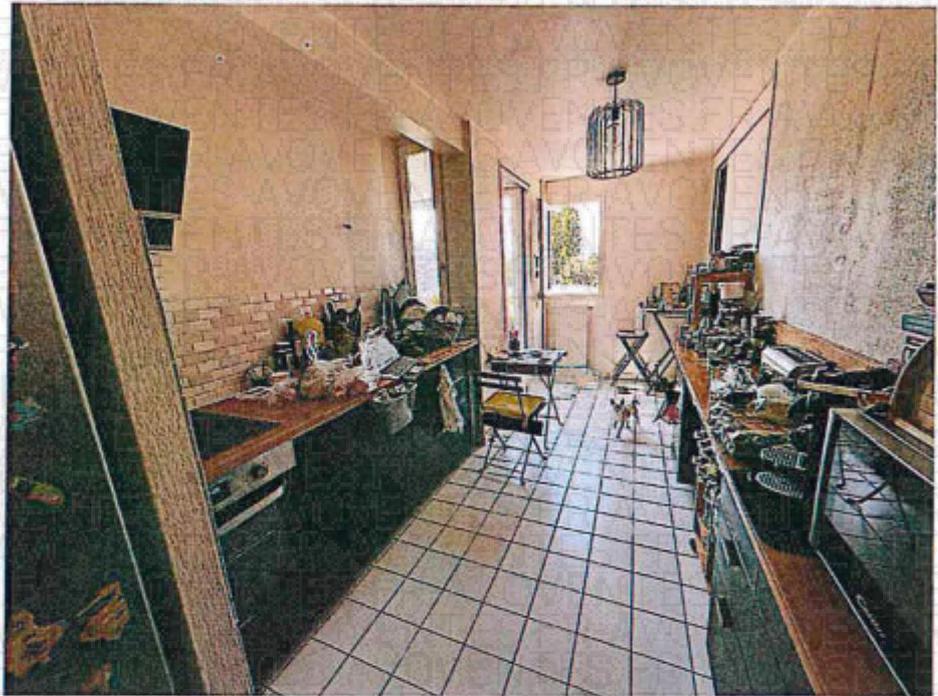
CUISINE :

L'accès se réalise depuis le couloir par une porte en bois en mauvais état avec un trou ou depuis le salon par une porte coulissante en bois en état d'usage. La cuisine est équipée de meubles en bois bas en état d'usage avec électroménager encastré, four, hotte aspirante et évier un bac.

Sol : le sol est recouvert de carrelage en état d'usage.

Murs : les murs sont recouverts de toile de verre peinte en état d'usage avec crédence recouverte de carrelage en état d'usage.

Plafond : le plafond est recouvert de peinture en état d'usage.

Fenêtre : présence d'une fenêtre simple vantail ouvrante en bois simple vitrage en état d'usage.

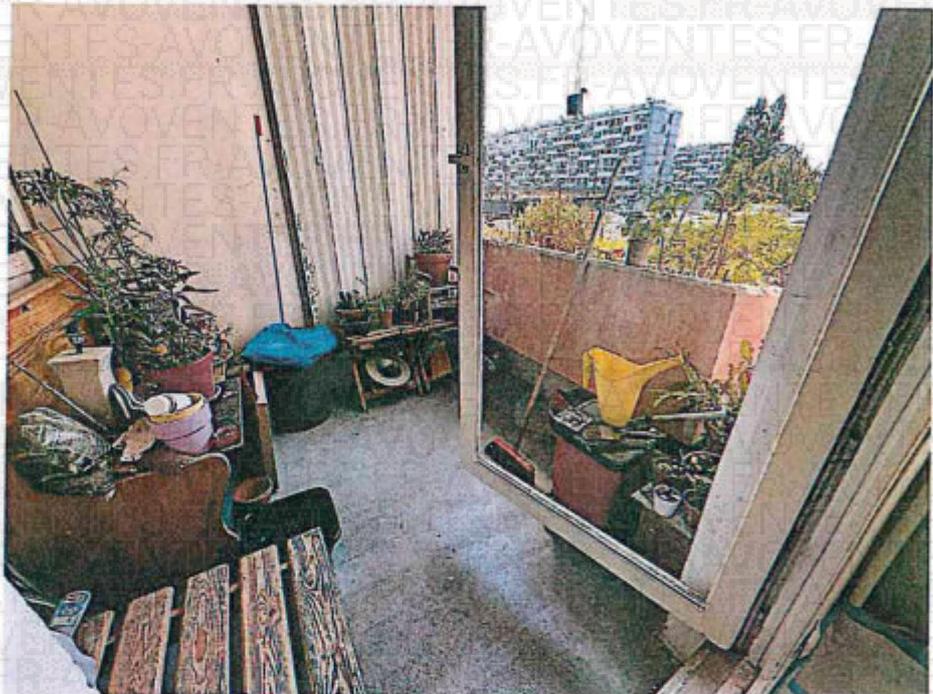
BALCON :

Le sol est en béton brut et le garde-corps est composé d'une jardinière en béton.

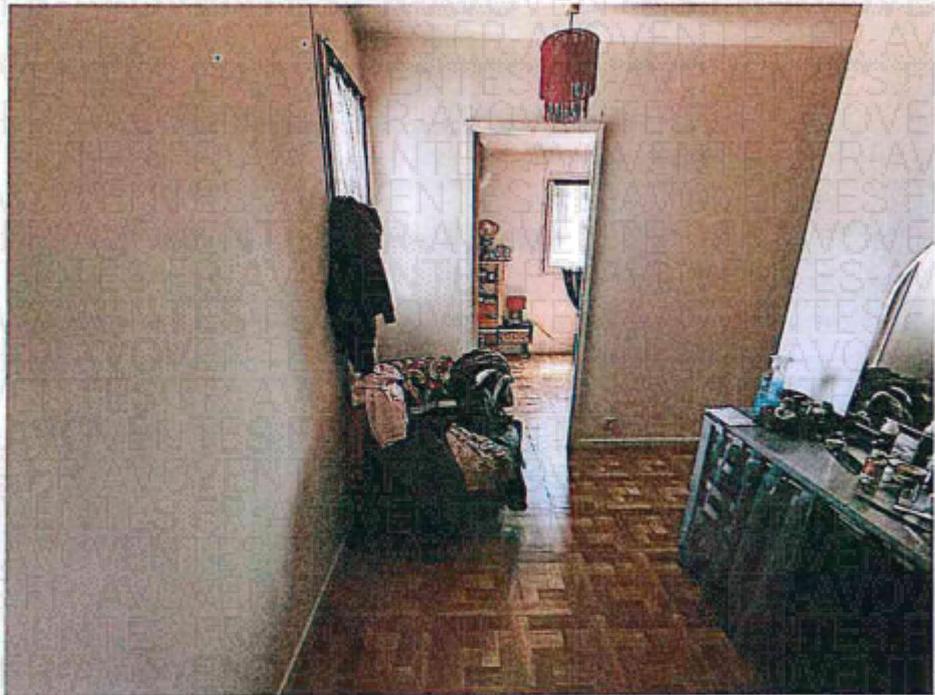
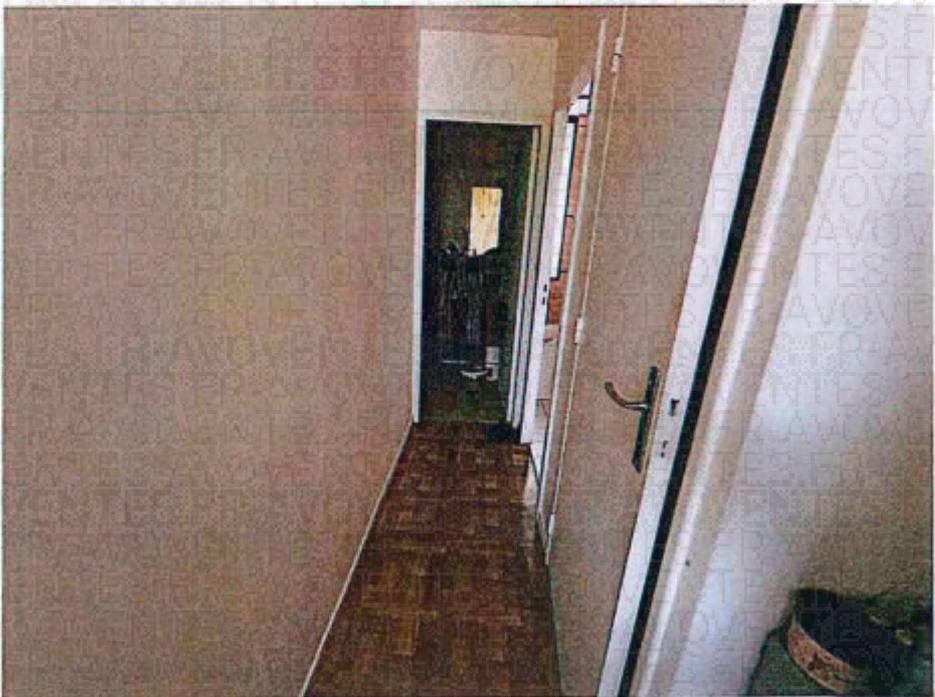
COULOIR :

Sol : le sol est recouvert de linoléum en état d'usage.

Murs : les murs sont recouverts de peinture en état d'usage.

Plafond : le plafond est recouvert de peinture type crépi en état d'usage.

Fenêtre : présence d'une fenêtre simple vantail ouvrante en bois simple vitrage en état d'usage.

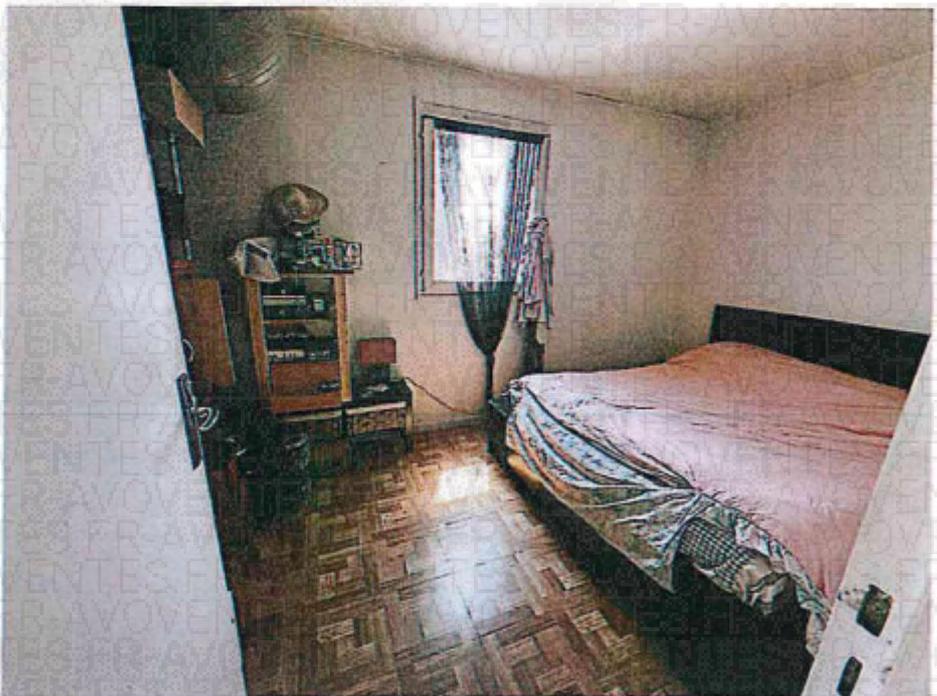
CHAMBRE 1 :

L'accès se réalise par une porte en bois en état d'usage.

Sol : le sol est recouvert de linoléum en état d'usage.

Murs : les murs sont recouverts de papier peint en état d'usage.

Plafond : le plafond est recouvert de peinture type crépi en état d'usage.

Fenêtre : présence d'une fenêtre simple vantail ouvrante en bois simple vitrage en état d'usage avec volets de type persiennes en PVC en état d'usage.

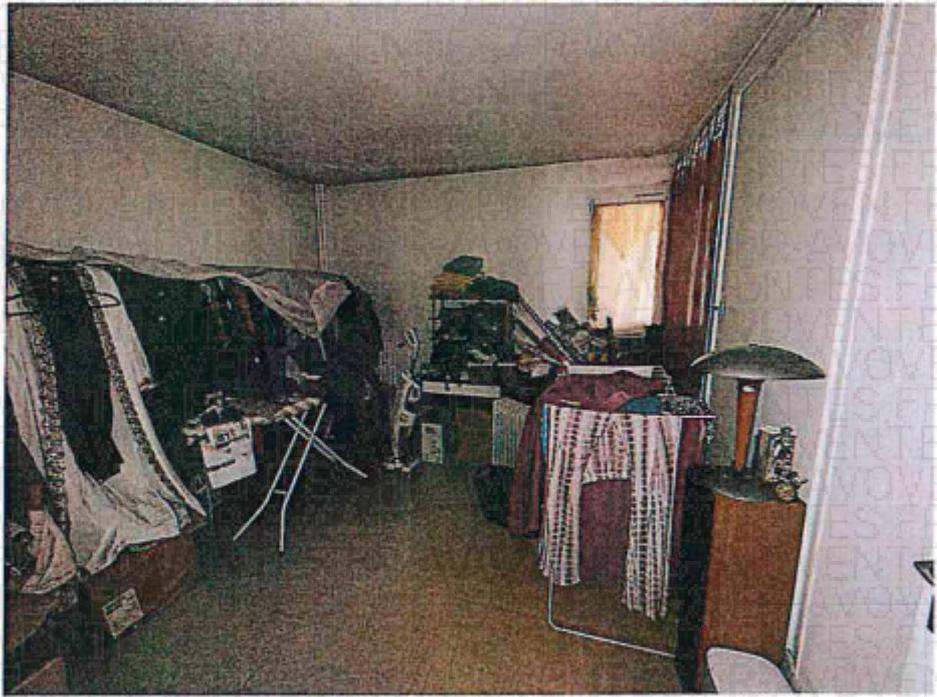
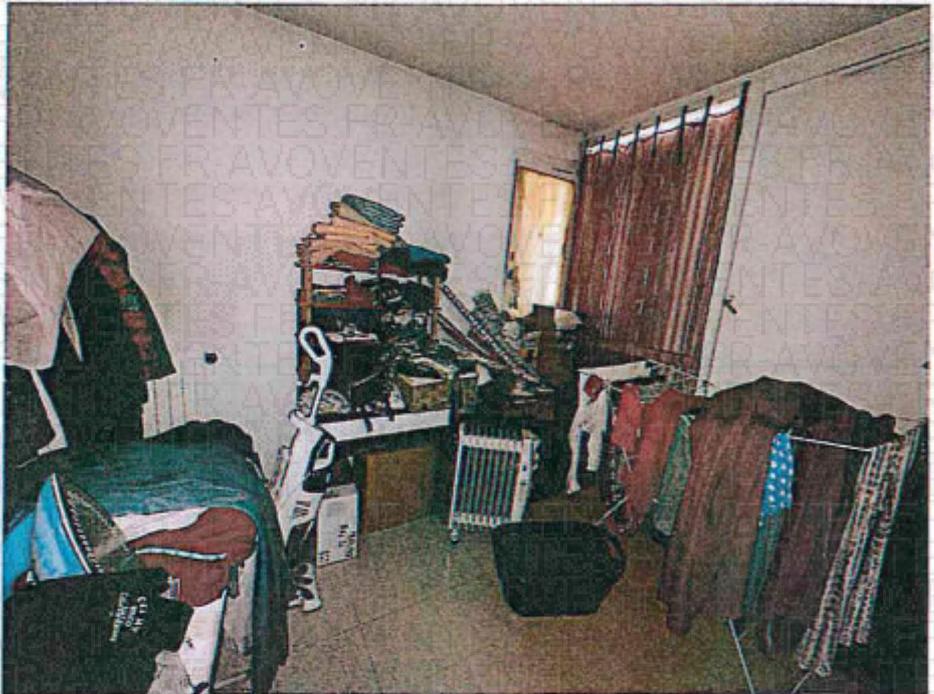
CHAMBRE 2 :

L'accès se réalise par une porte en bois en état d'usage.

Sol : le sol est recouvert de linoléum en état d'usage.

Murs : les murs sont recouverts de papier peint en état d'usage.

Plafond : le plafond est recouvert de peinture type crépi en état d'usage.

Fenêtre : présence d'une fenêtre simple vantail ouvrante en bois simple vitrage en état d'usage avec volets de type persiennes en PVC en état d'usage.
Présence d'une baie vitrée en bois fixe simple vitrage en état d'usage.
Présence d'une porte pleine en bois donnant accès au balcon commun avec la cuisine en état d'usage.

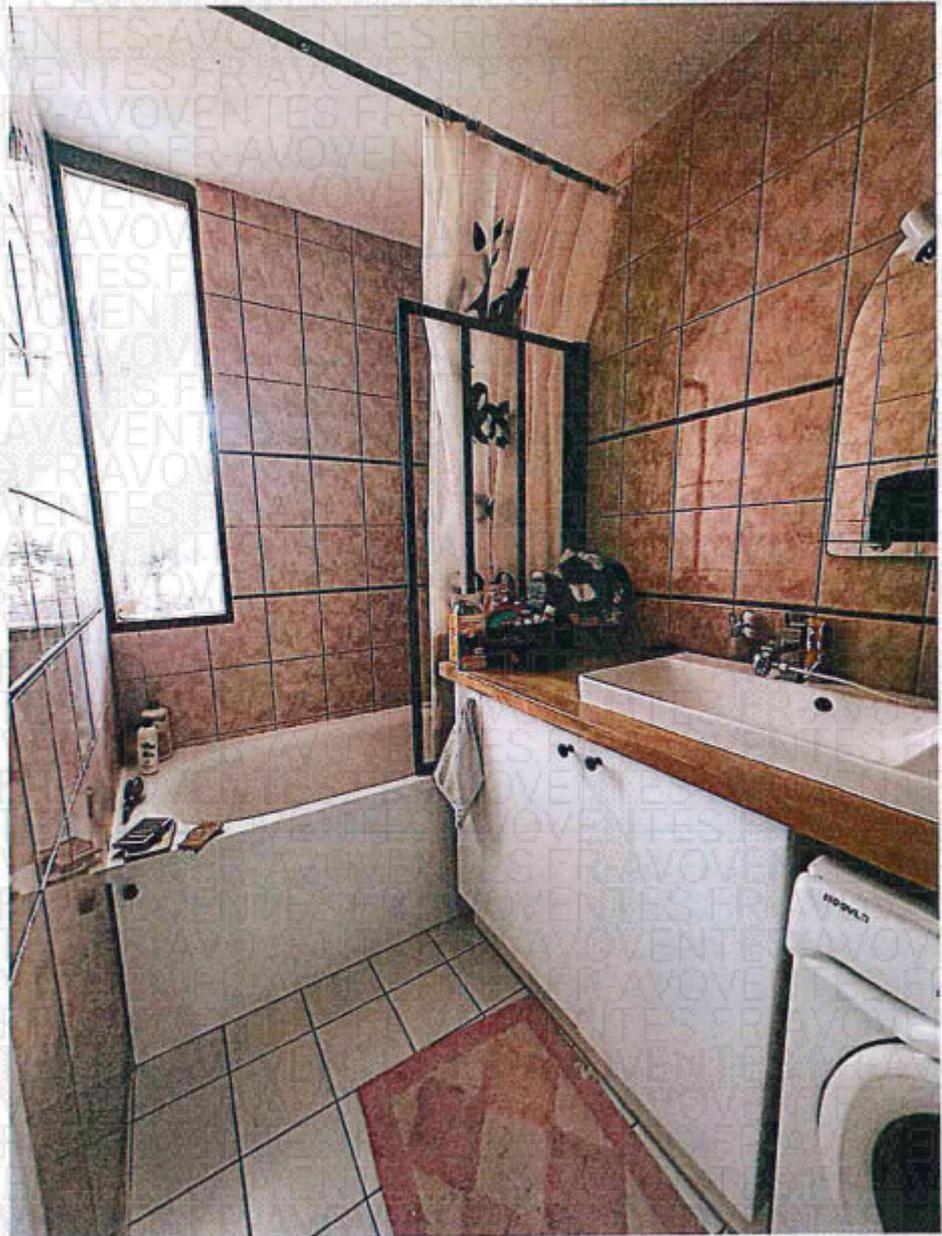
SALLE DE BAINS :

L'accès se réalise par une porte en bois en état d'usage.

Sol : le sol est recouvert de carrelage en état d'usage.

Murs : les murs sont recouverts de carrelage sur toute la hauteur en état d'usage et sur le mur droite de papier peint en état d'usage.

Plafond : le plafond est recouvert de peinture en état d'usage.

Fenêtre : présence d'une fenêtre fixe de type meurtrière en bois simple vitrage en état d'usage.

Généralités et équipements : présence d'une baignoire en état d'usage, d'un plan de travail surmonté d'un lavabo en état d'usage.
