**LE VENDREDI TREIZE MARS
DEUX MILLE VINGT SIX
de 09 heures 25 à 12 heures 30**

11 Place Nicole Neuburger

93140 BONDY

OÙ ÉTANT J'AI PROCÉDÉ AUX CONSTATATIONS SUIVANTES :

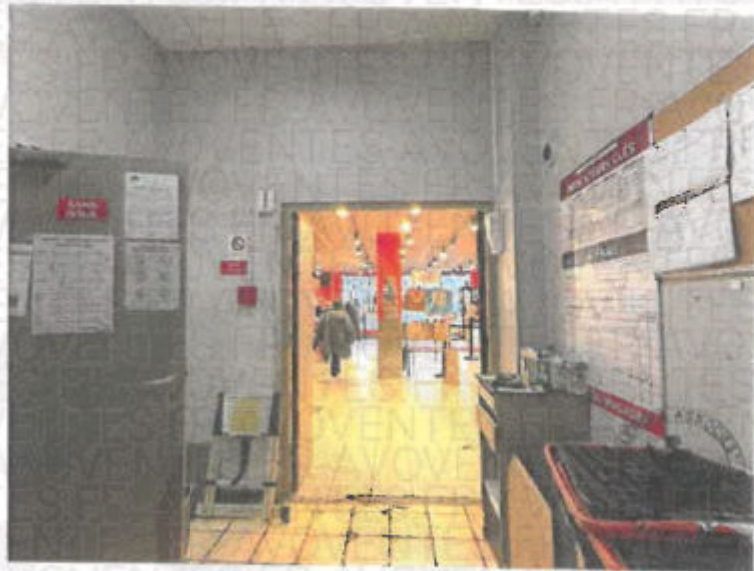
Photographie n°1

Le sol est recouvert d'un carrelage à l'état d'usage. Plusieurs carreaux sont brisés.

Les murs sont peints en gris. Des dégradations sont visibles à proximité de la porte menant à la zone de livraison.

Le faux plafond est composé de dalles. Celles-ci présentent des traces noires et d'anciennes traces d'infiltrations. Une dalle est manquante au fond à gauche de la pièce.

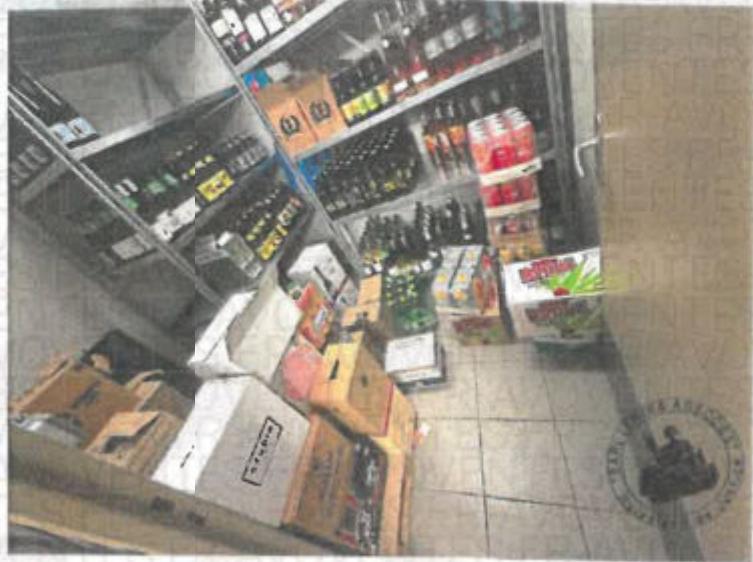
Photographie n°1

- Rien à relever dans cette pièce. La porte d'accès est fonctionnelle.
- Le sol, les murs et plafond sont en bon état.
- L'éclairage est fonctionnel.

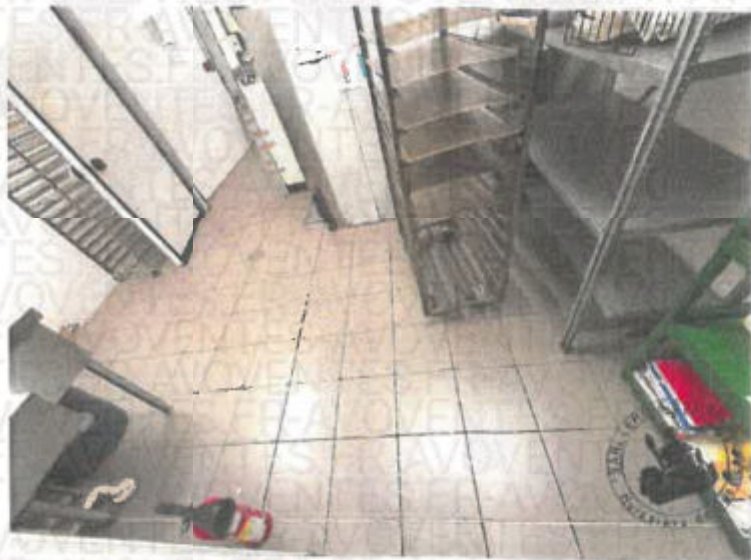
Photographie n°1

Plusieurs carreaux sont brisés en partie basse du mur de gauche.

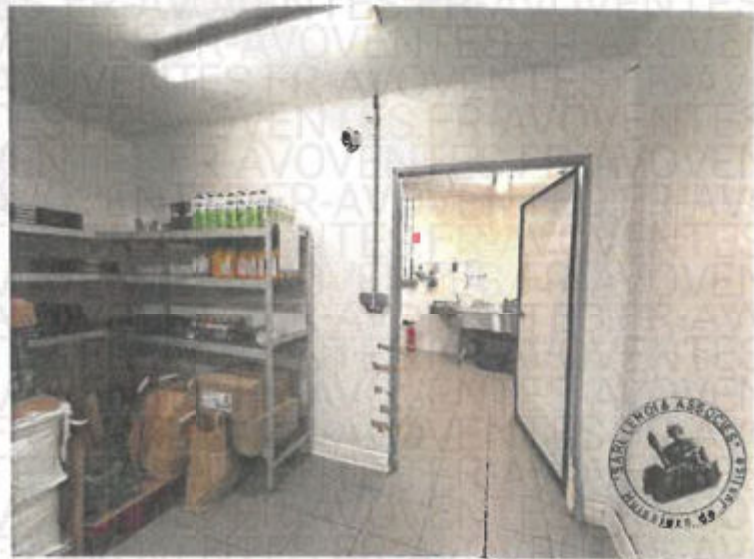
Photographie n°1

L'encadrement de la porte est endommagé en partie basse.

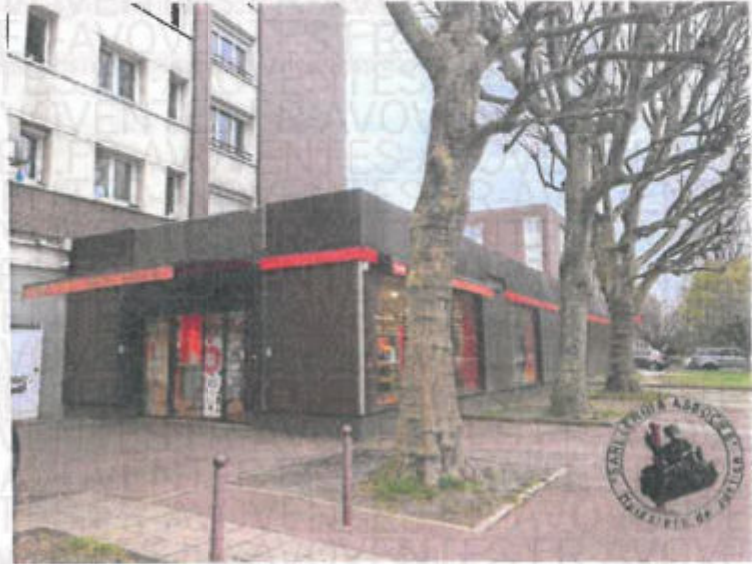
Photographie n°2

Sont visibles sur le bardage des tags et salissures.

Le bardage est manquant près des places de stationnement.
