PROCES-VERBAL DESCRIPTIF

du 08 JANVIER 2019

Saisie-immobilière
lots 8, 9 et 13 de l'immeuble sis
15 rue Azéma à 34000 Montpellier

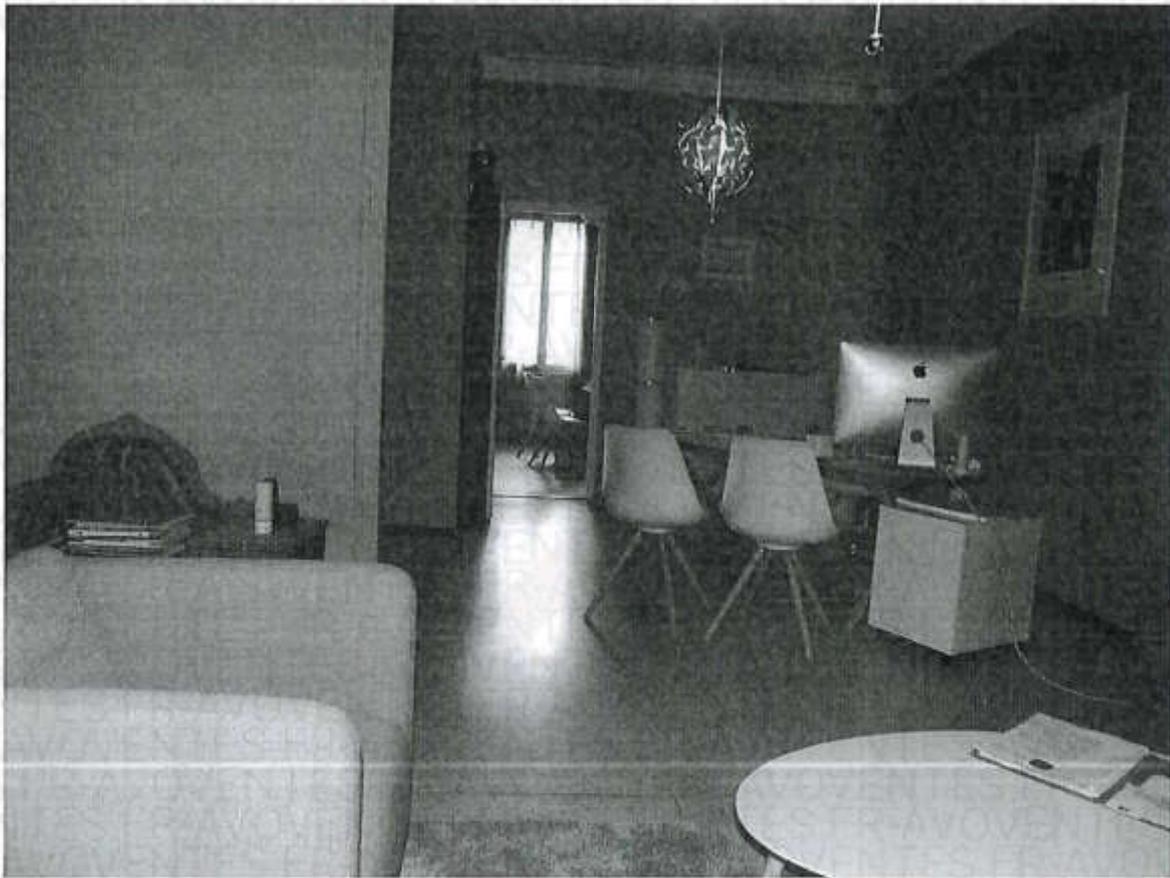
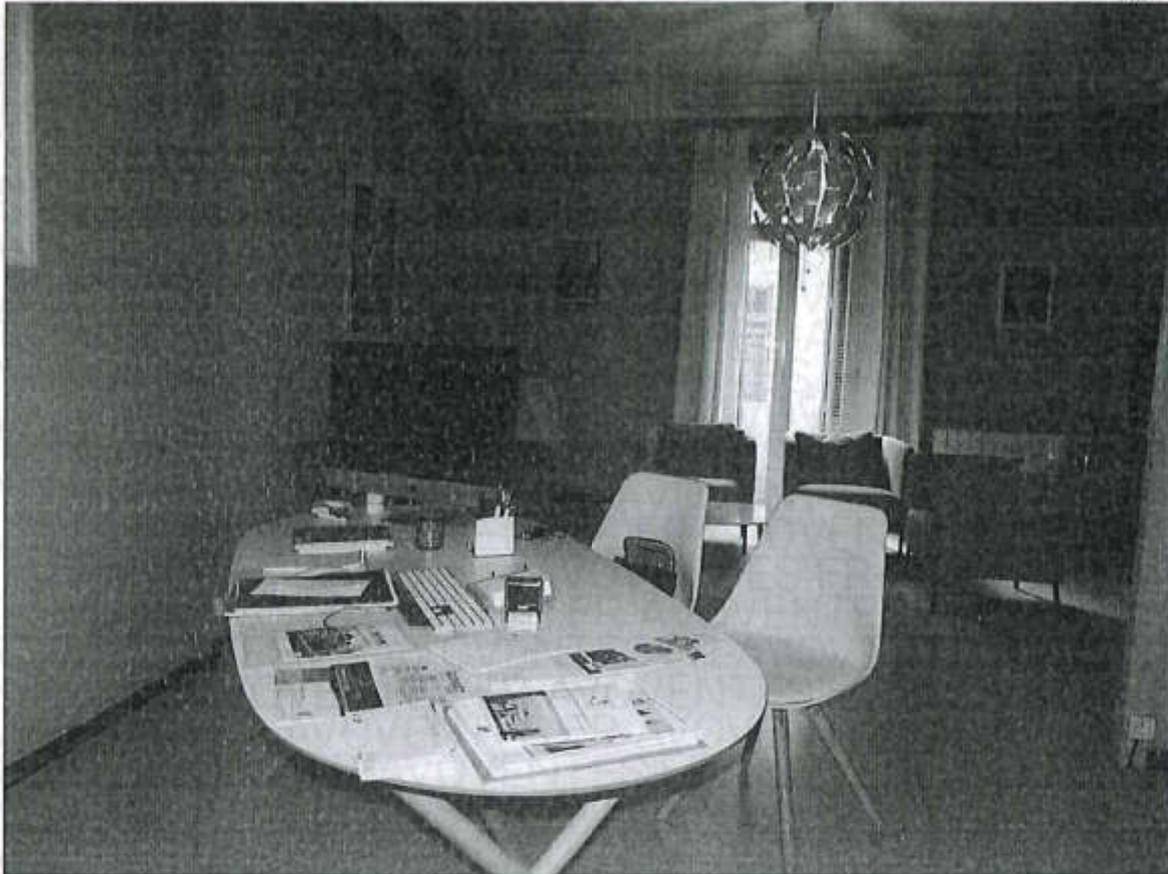
Grande pièce utilisée en qualité de grand bureau

Les murs sont revêtus d'une peinture de couleur grise, en bon état général.

Au niveau du sol, je constate la présence de granito de couleur claire, ancien, rayé par endroits mais en bon état général. Je ne constate pas de grosse dégradation.

Cette pièce est ouverte sur l'extérieur, côté Rue AZEMA, par une porte-fenêtre double battant, ouverture à la française, structure PVC (Polychlorure de Vinyle), double-vitrage avec imposte en partie haute. Cette dernière ferme sur l'extérieur au moyen de volets bois de type persiennes, anciens, eux-mêmes protégés par une grille revêtue d'une peinture de couleur grise et ancienne.

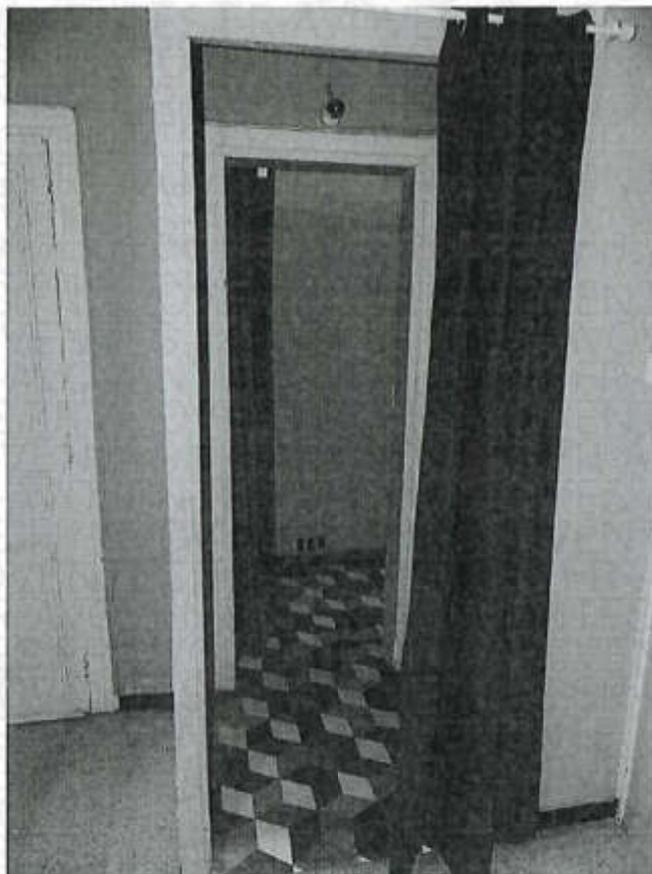
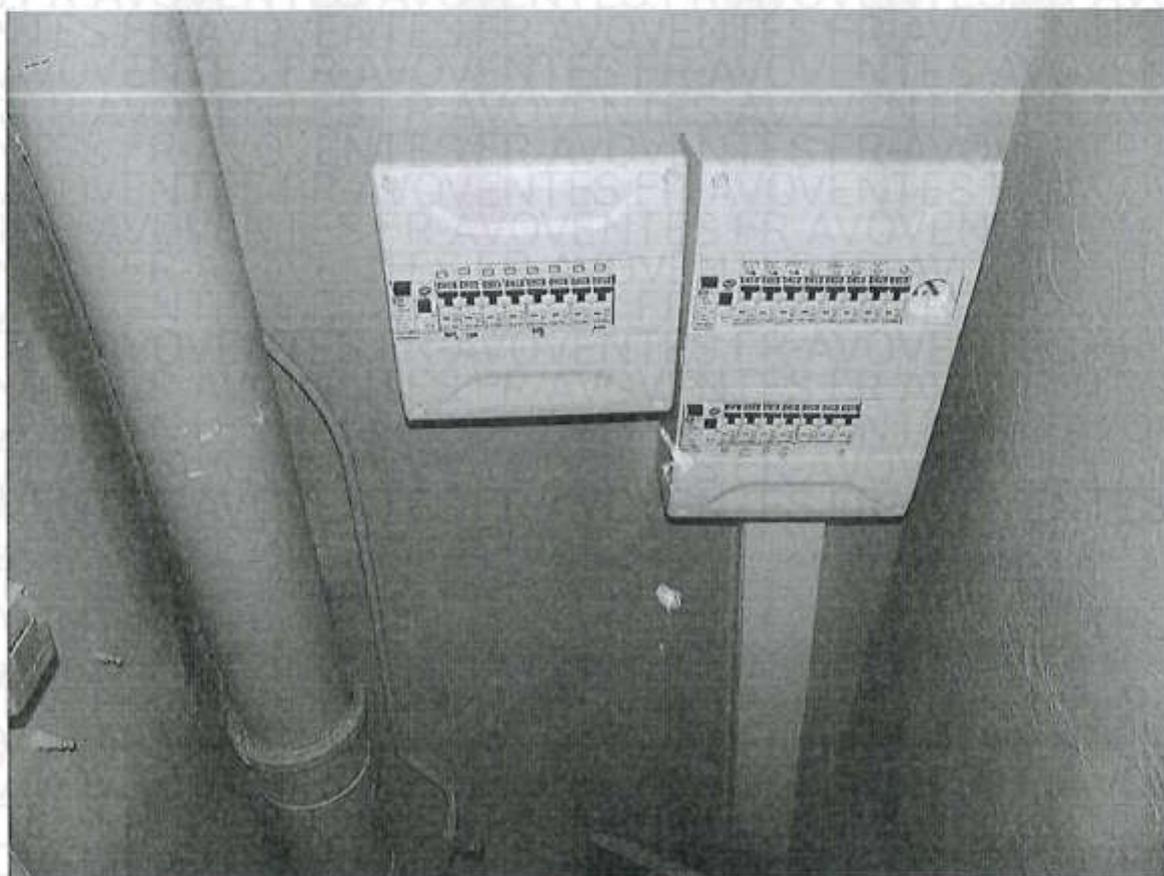
➤ **Petit cagibi :**

Dans cette pièce, présence d'un petit cagibi, un ancien W-C, traversant, donnant sur la porte numéro deux (2) précédemment constatée depuis les parties communes.

Je constate dans ce local la présence d'un TGBT (Tableau Général Basse Tension) en bon état apparent.

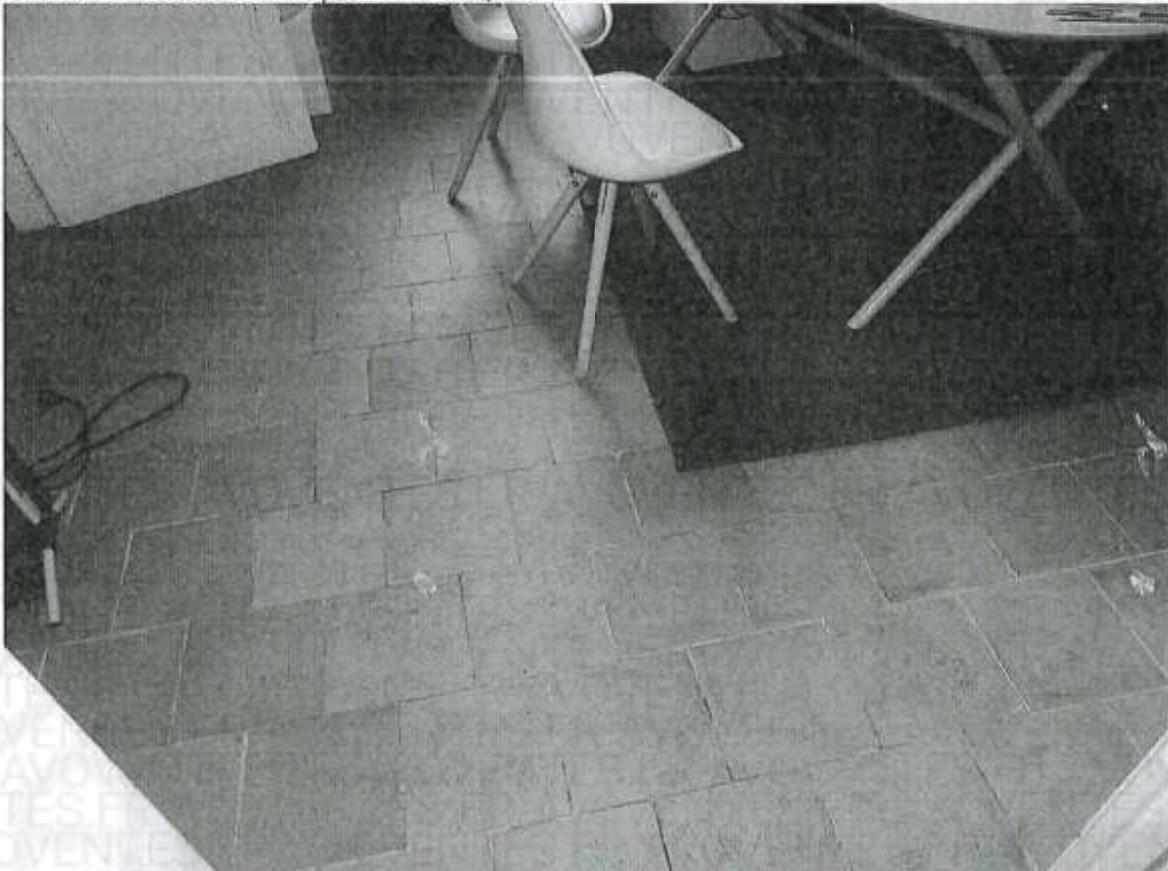
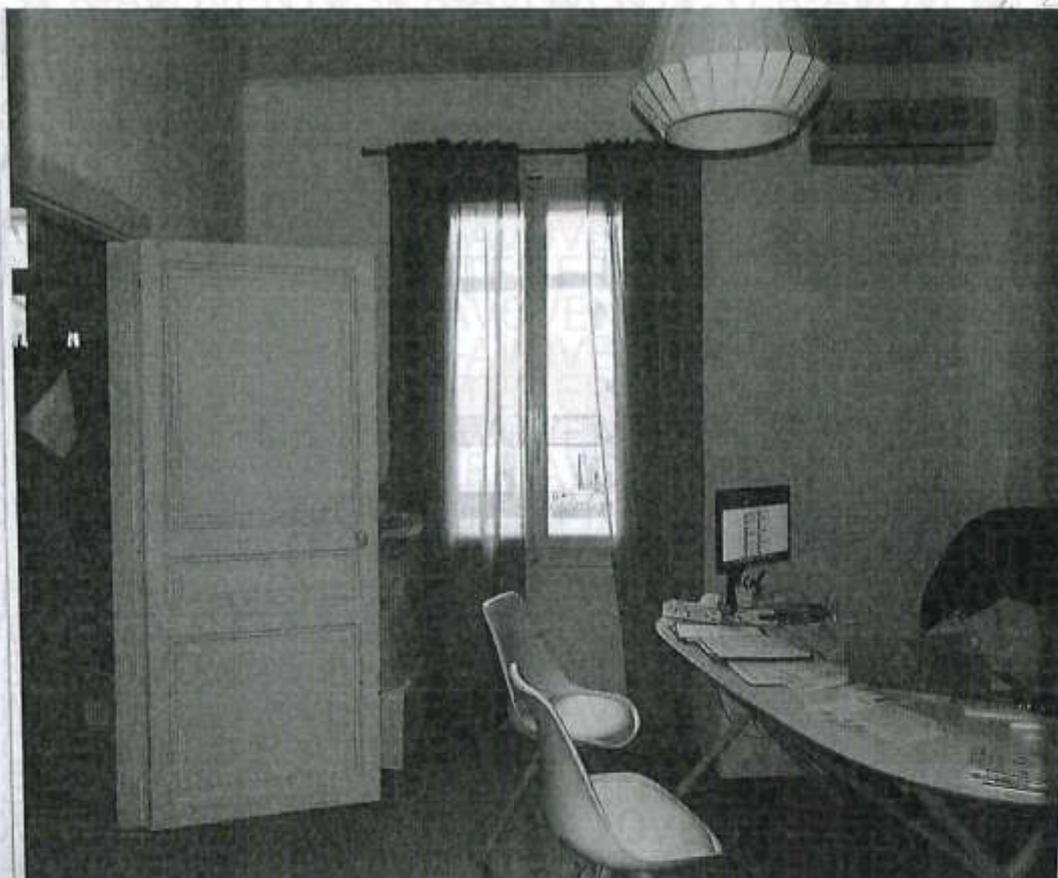
Pièce numéro deux : pièce à usage de bureau

Le plafond est revêtu de plâtre ancien lui-même revêtu d'une peinture de couleur blanche.
Je constate quelques fissures.

Le sol est constitué de carreaux de carrelage avec un défaut de planéité.
Le carrelage est ancien mais en bon état.

Ce bureau donne sur le jardin par une fenêtre en PVC, double-vitrage, ouverture à la française, en parfait état.
Je constate la présence d'un volet à battant très ancien, certainement d'origine avec une peinture très ancienne.

Je constate sur le mur extérieur donnant sur le jardin des traces jaunes jusqu'à environ un mètre (1m).
m'indique que cette pièce subit l'humidité.

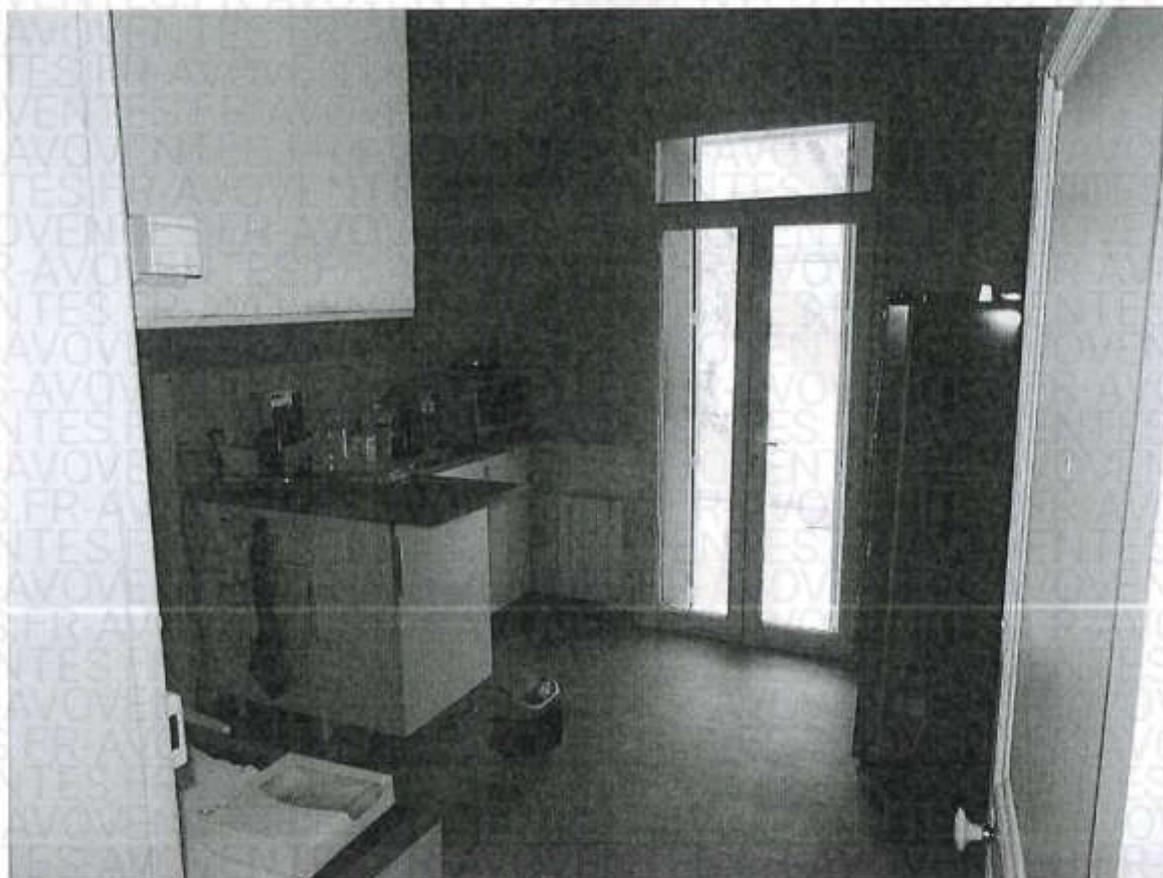
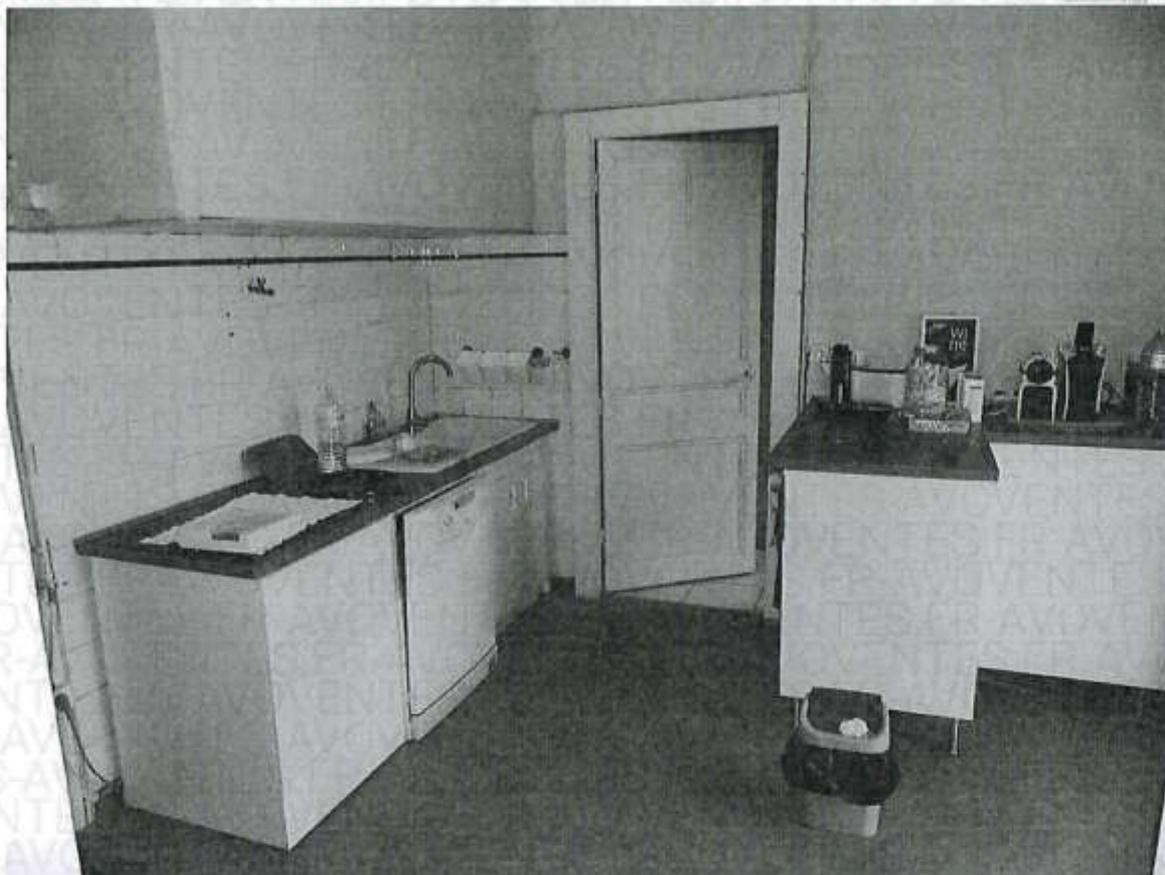
Pièce numéro trois : pièce à usage de cuisine

Le plafond est revêtu du même type de crépi lui-même revêtu d'une peinture de couleur blanche, en état moyen.

Cette pièce donne également sur la porte numéro deux à droite de l'escalier depuis les parties communes. Elle donne également sur le jardin par une porte-fenêtre avec imposte en partie haute, structure PVC, double battant, ouverture à la française, double-vitrage, en parfait état, fermant sur l'extérieur au moyen de deux volets en bois, anciens, revêtus d'une peinture de couleur blanche, ancienne et craquelée.

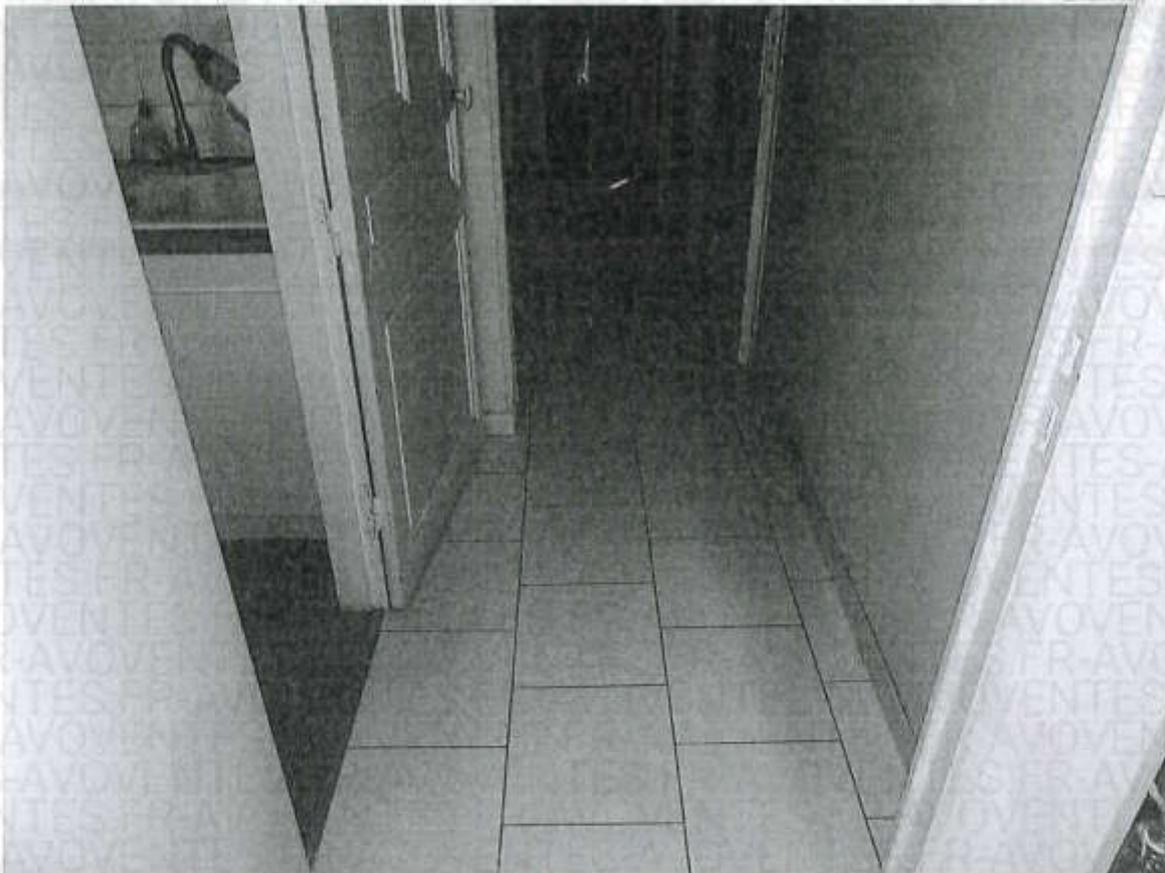
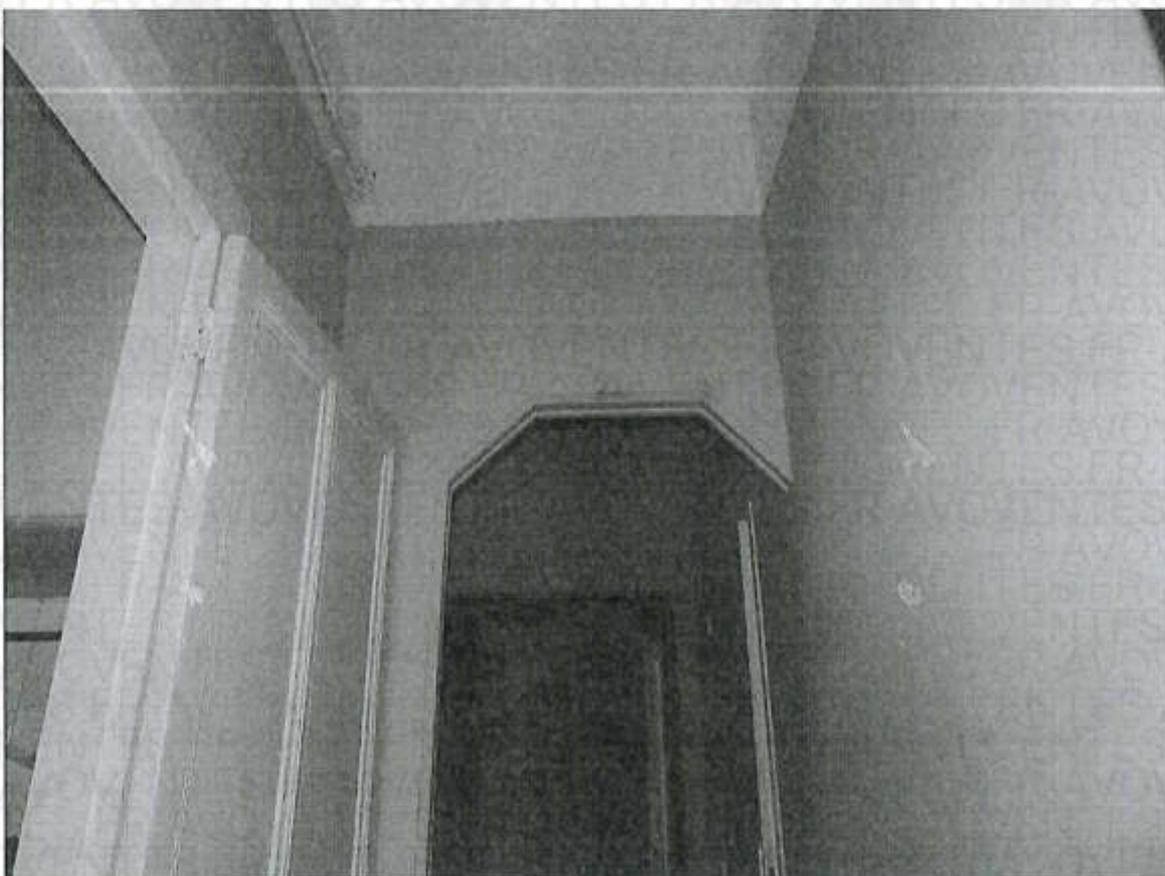
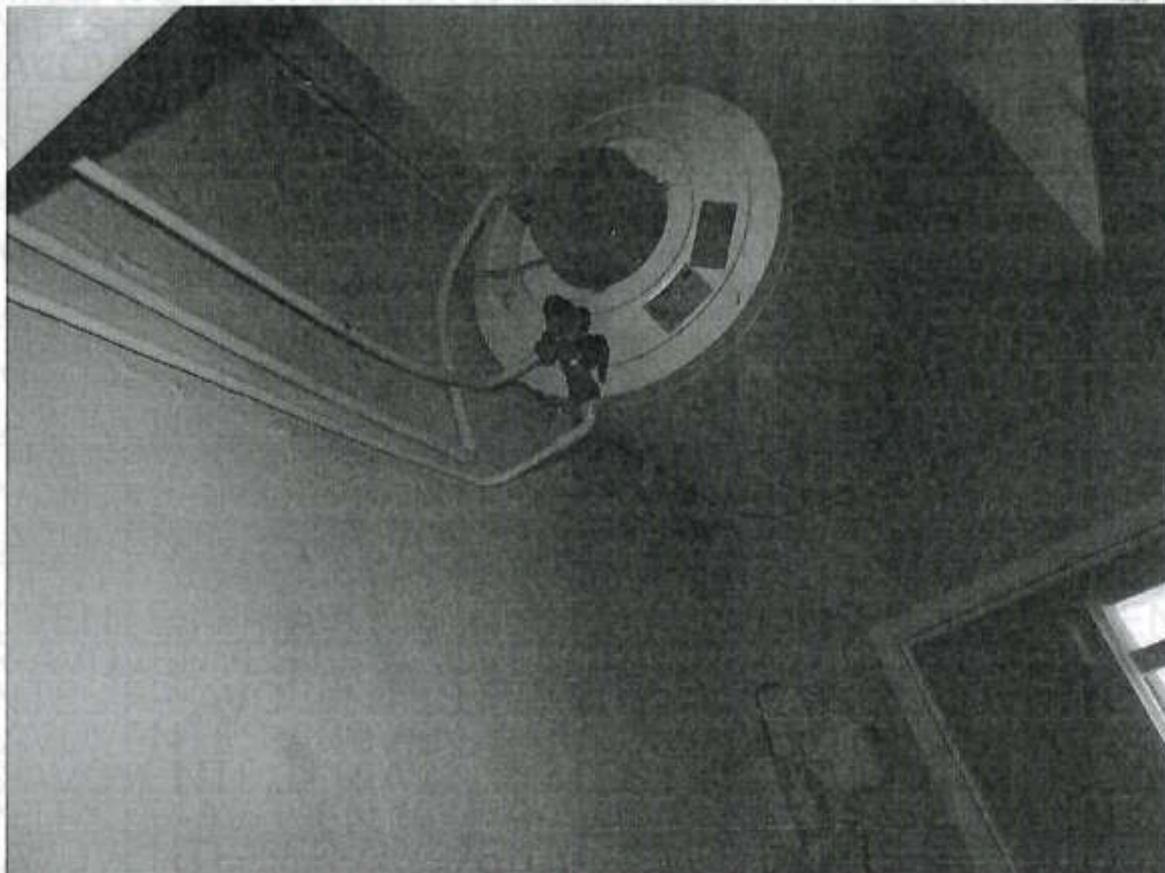
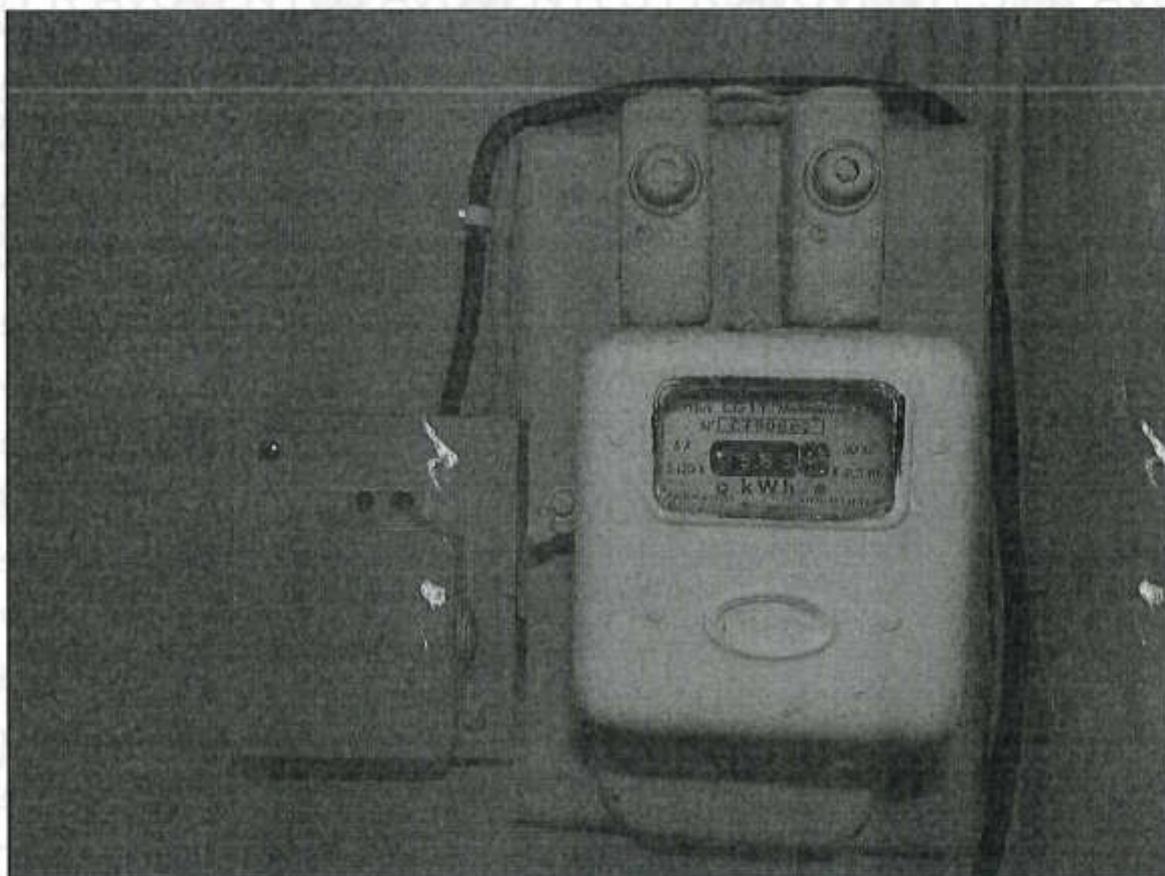
Couloir desservant probablement l'ancienne partie nuit

Le sol est revêtu de carreaux de carrelage de couleur blanche, en bon état général hormis une légère fissure de structure en plein milieu du couloir.

Le plafond est revêtu de toile de verre elle-même revêtue d'une peinture de couleur blanche, peinture en bon état laissant apparaître des auréoles (suspicion d'humidité au niveau de ce plafond).

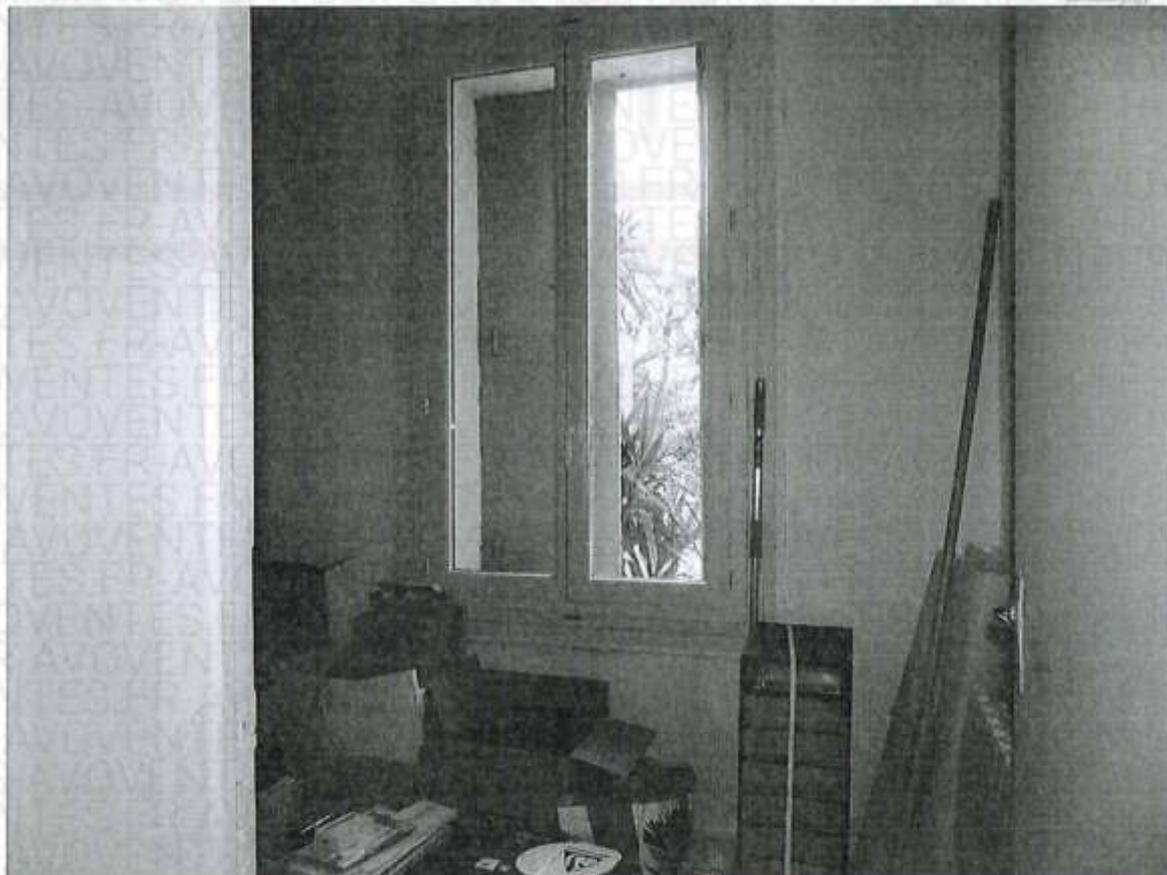
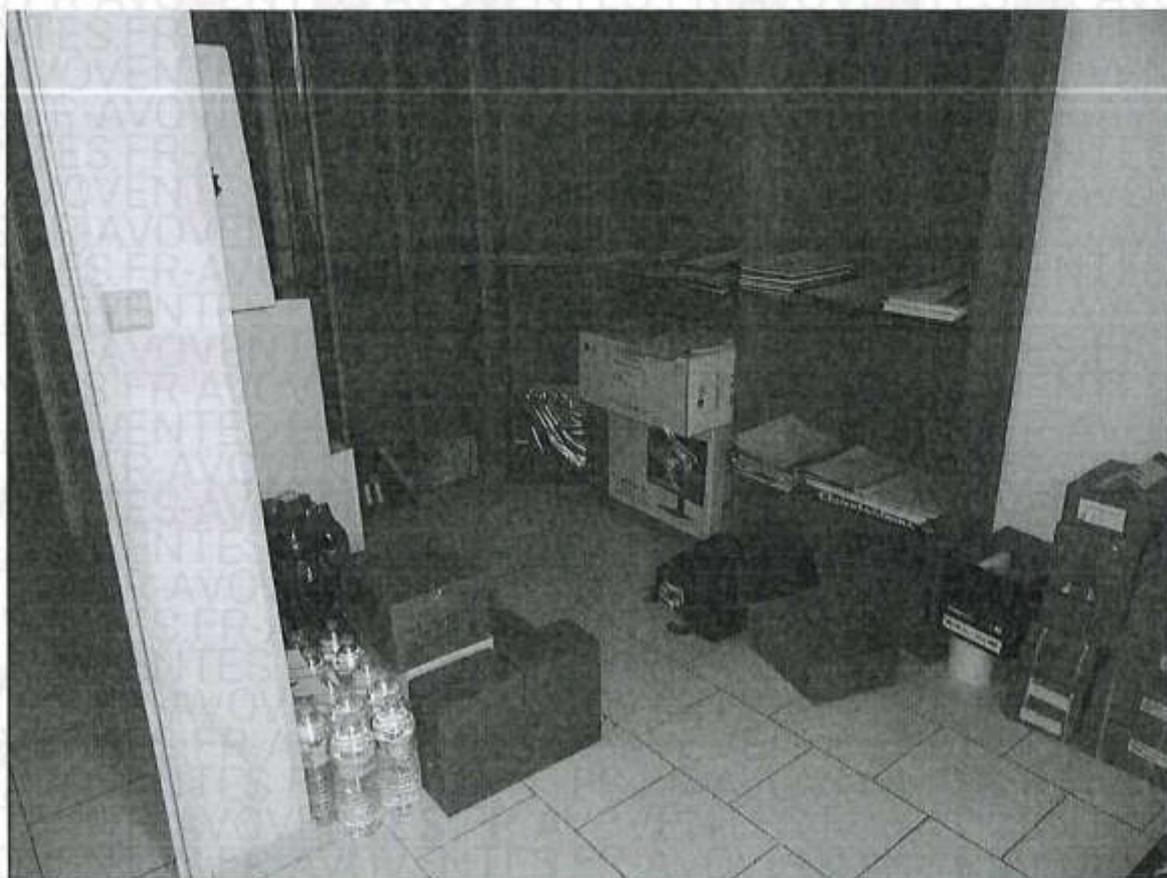
Pièce suivante desservie par le couloir

Les murs de cette pièce sont revêtus d'une peinture de couleur blanche sur une toile de verre, en état très moyen.

Le mur côté jardin laisse apparaître également des traces jaunes, certainement des traces d'humidité.

Le plafond est revêtu de plâtre ancien lui-même revêtu d'une peinture de couleur blanche avec quelques fissures de structure anciennes, classiques.

Je constate le même carrelage que dans le couloir, en bon état général hormis cinq carreaux abîmés.

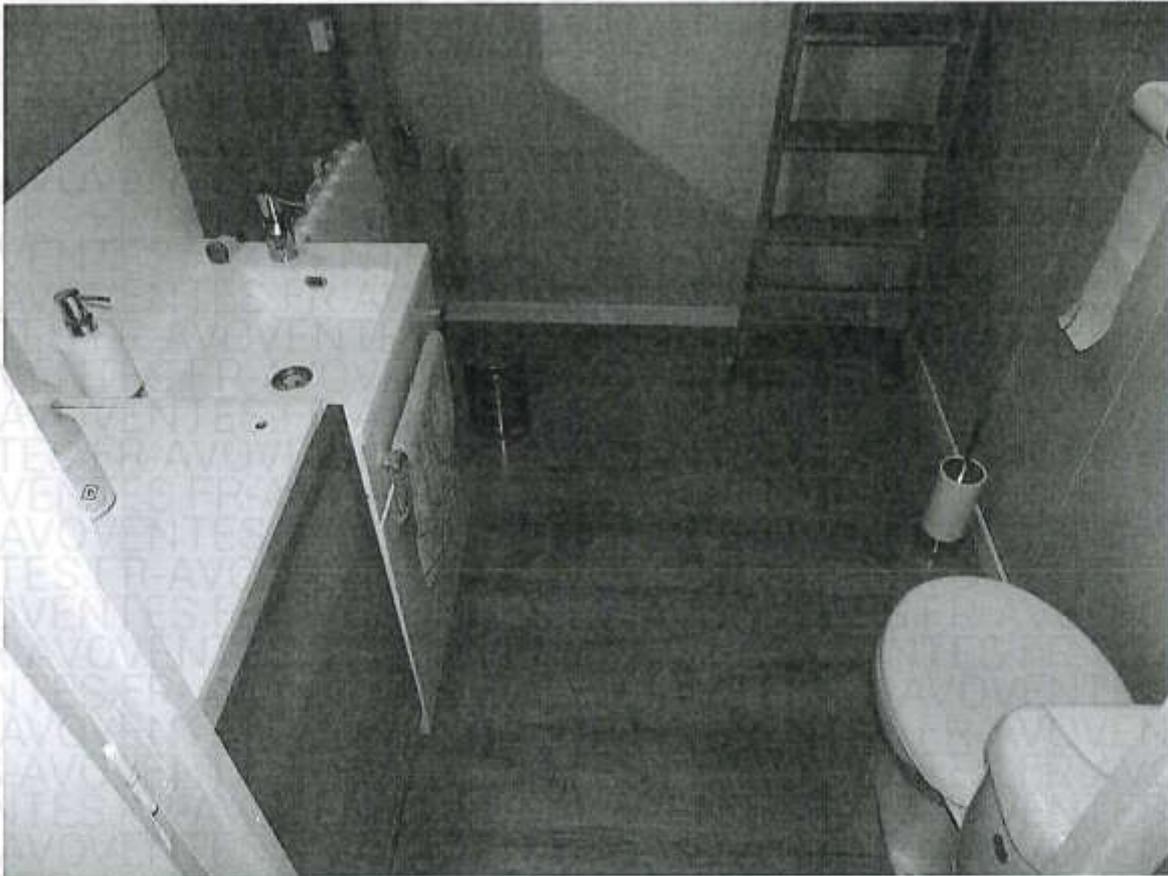
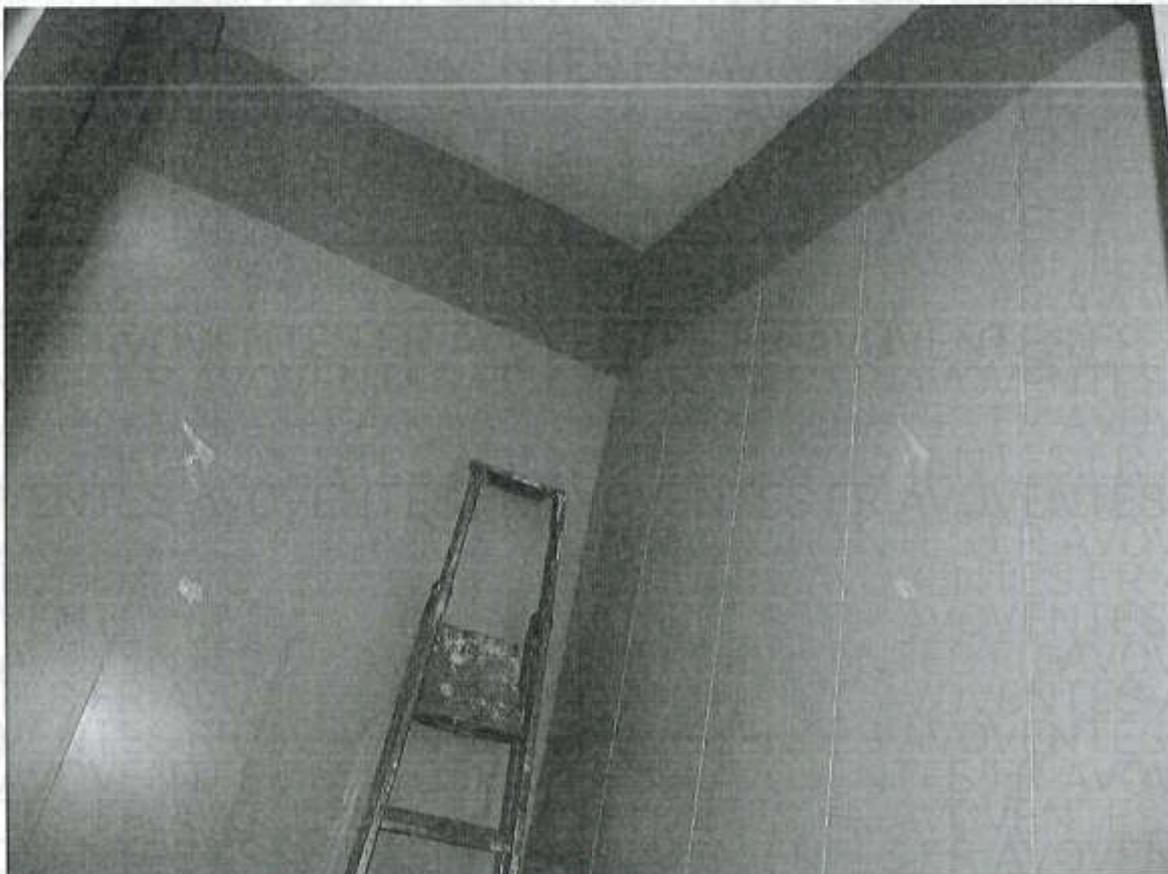
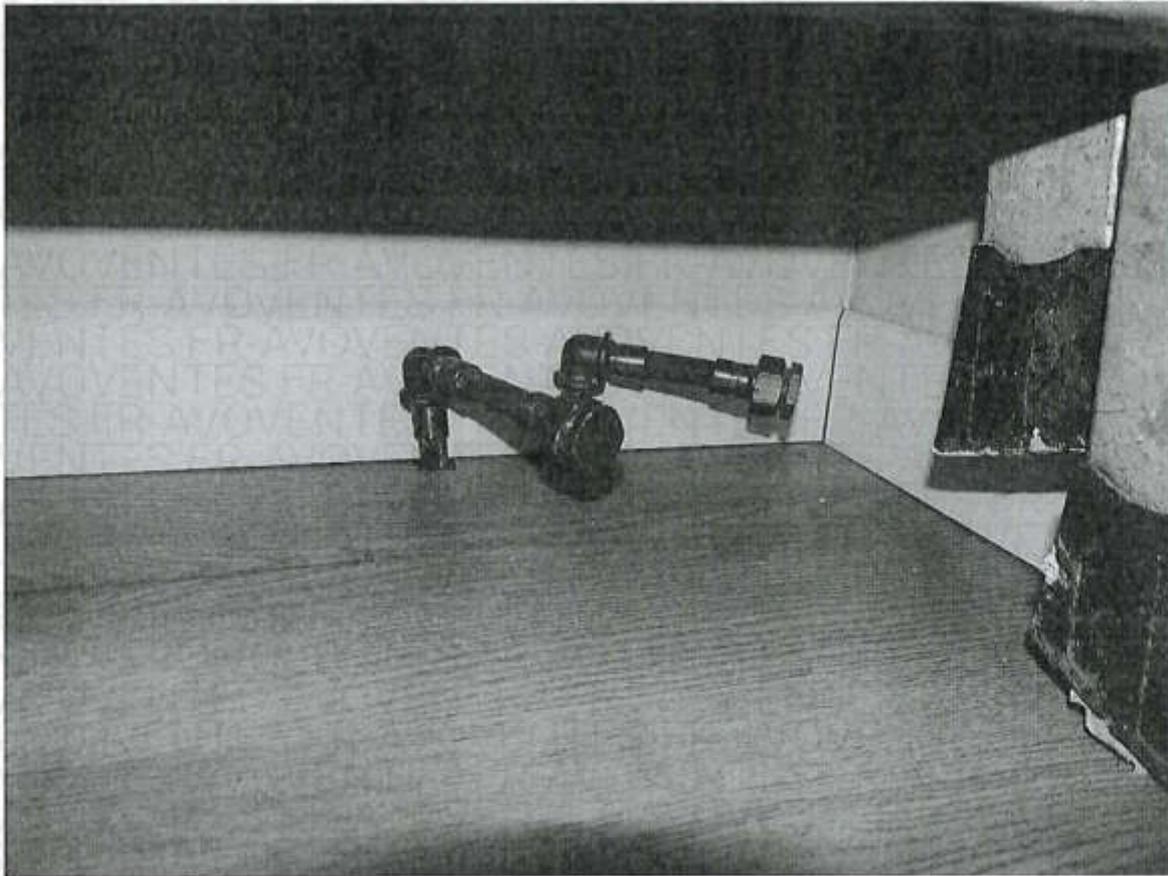
Salle de bains desservie par le couloir

Les murs numéros deux et trois sont recouverts d'un PVC imitation bois jusqu'à environ trois mètres (3m) de hauteur.

La locataire m'indique qu'il s'agit de cache-misère et que de l'humidité se trouve au niveau de la cloison.

me précise que la pièce était équipée d'une douche, que les arrivées d'eau sont toujours présentes mais qu'il a enlevé l'ensemble à cause de l'humidité provoquée par cette dernière. Effectivement, je constate la présence des arrivées d'eau.

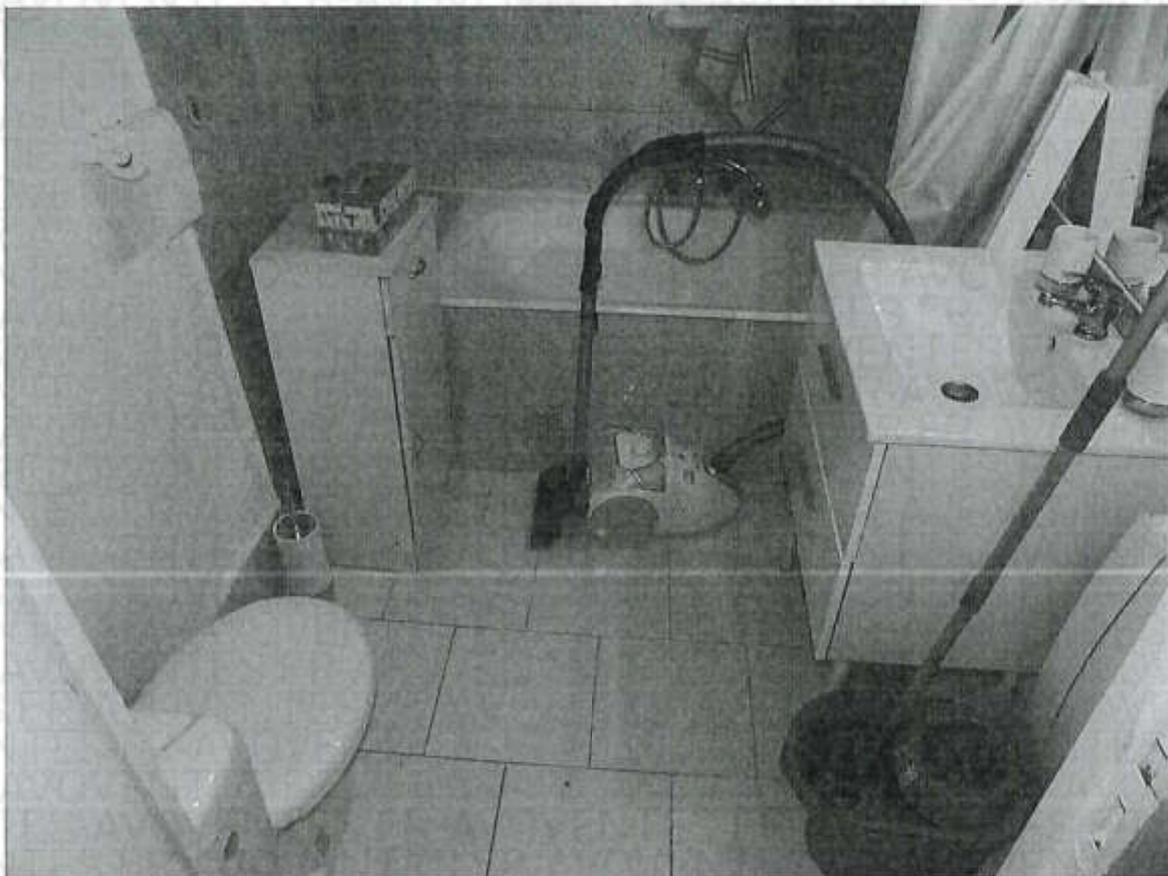
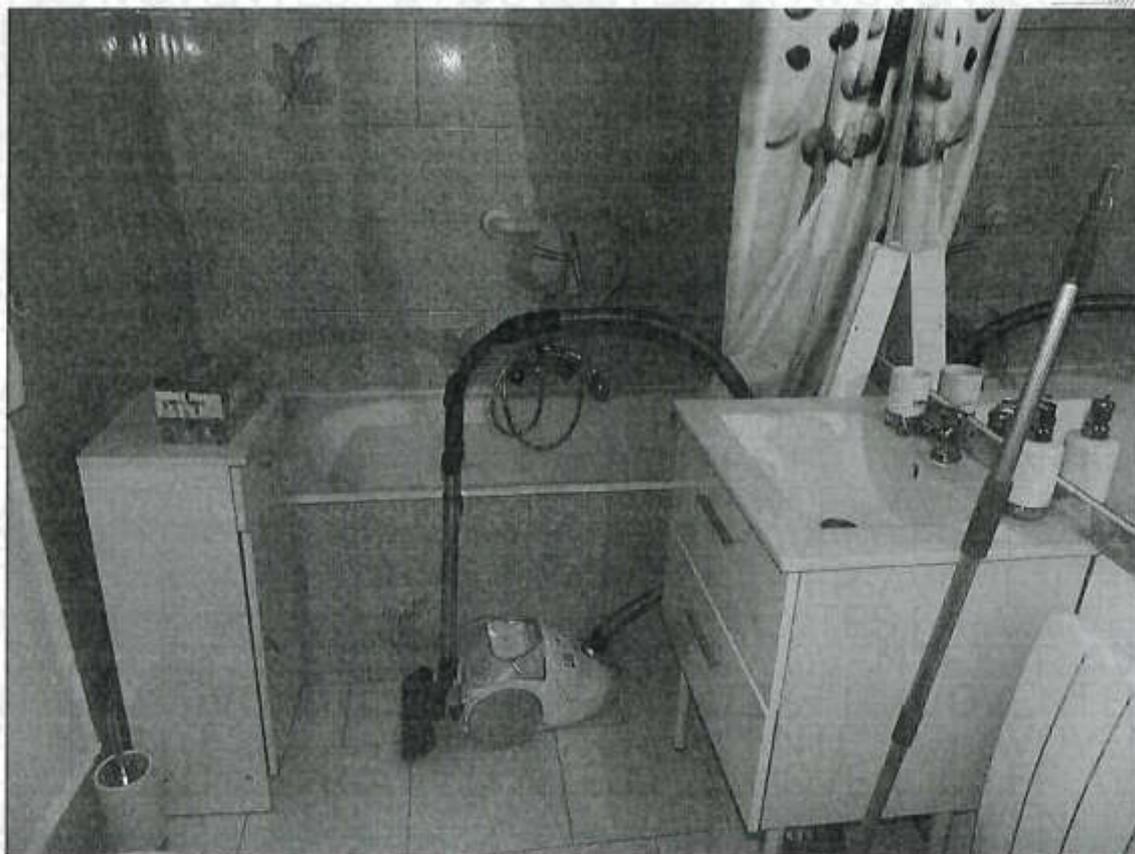
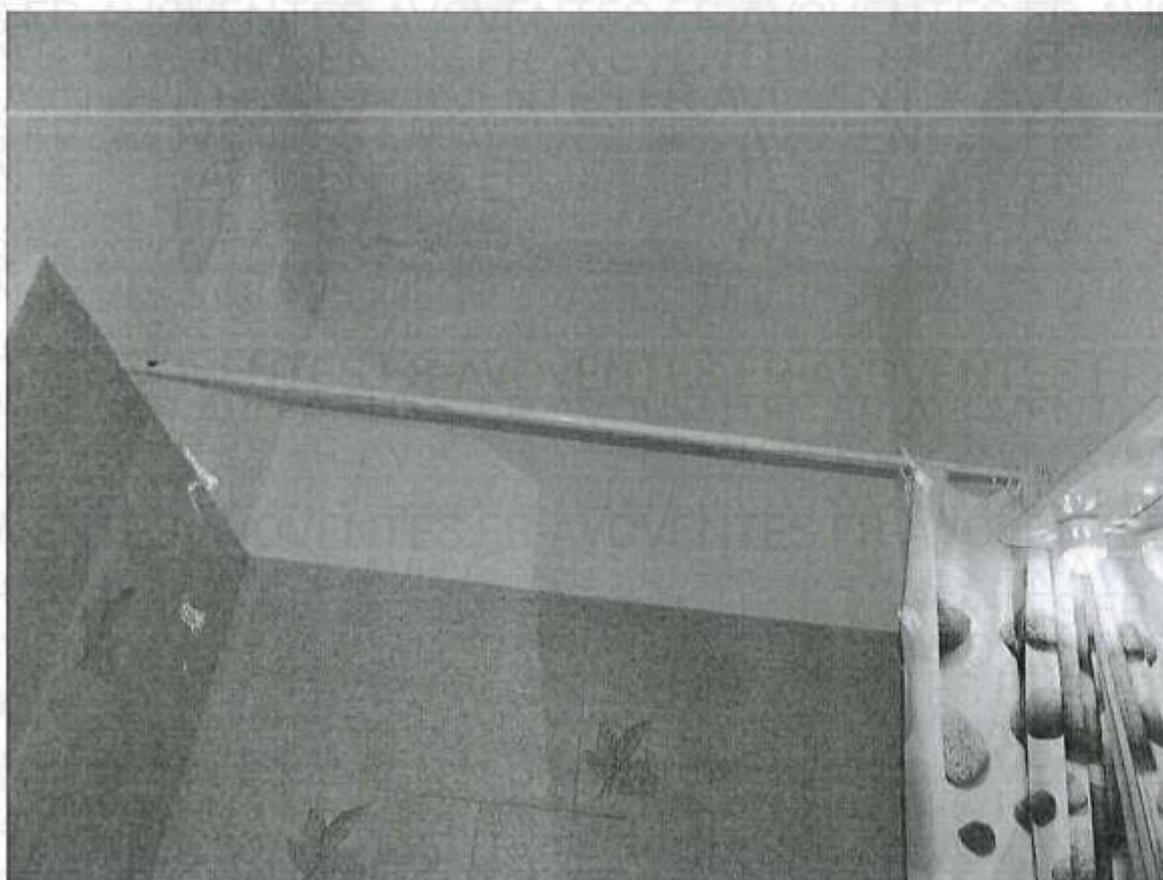
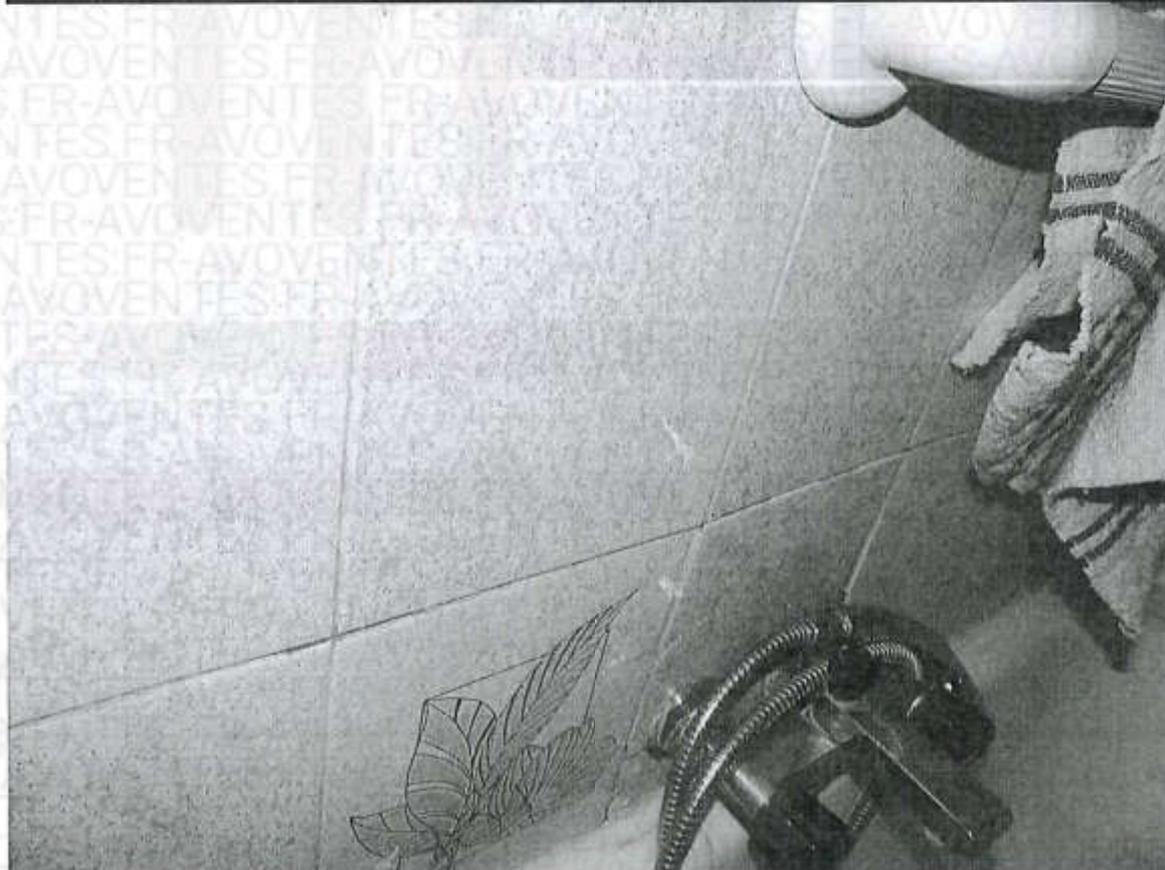
Seconde salle de bains également desservie par le couloir

Au niveau de la douche, les murs sont revêtus de faïence de couleur rosée dont environ un mètre carré (1m²) se décolle.

Deux carreaux sont abîmés au sol.
