PROCES-VERBAL DESCRIPTIF

du 08 JANVIER 2019

Saisie-immobilière
lots 8, 9 et 13 de l'immeuble sis
15 rue Azéma à 34000 Montpellier

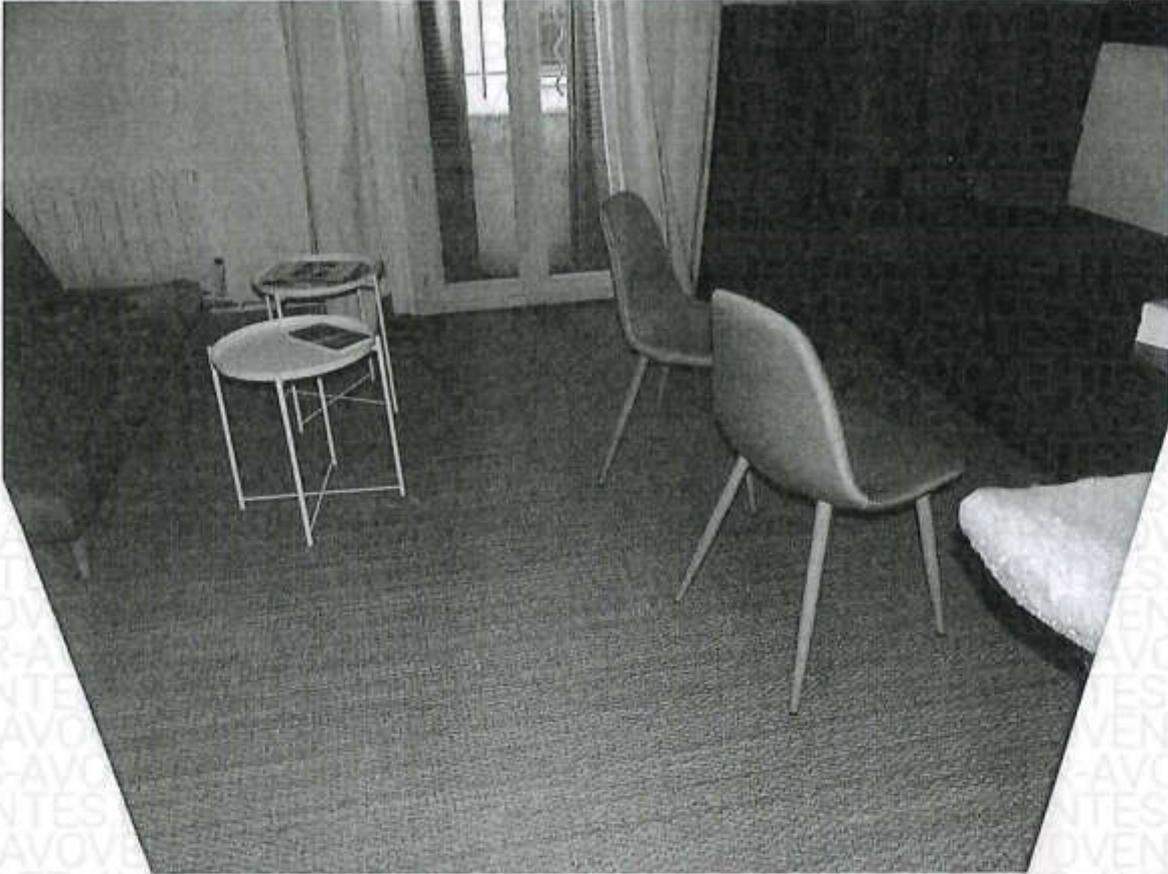
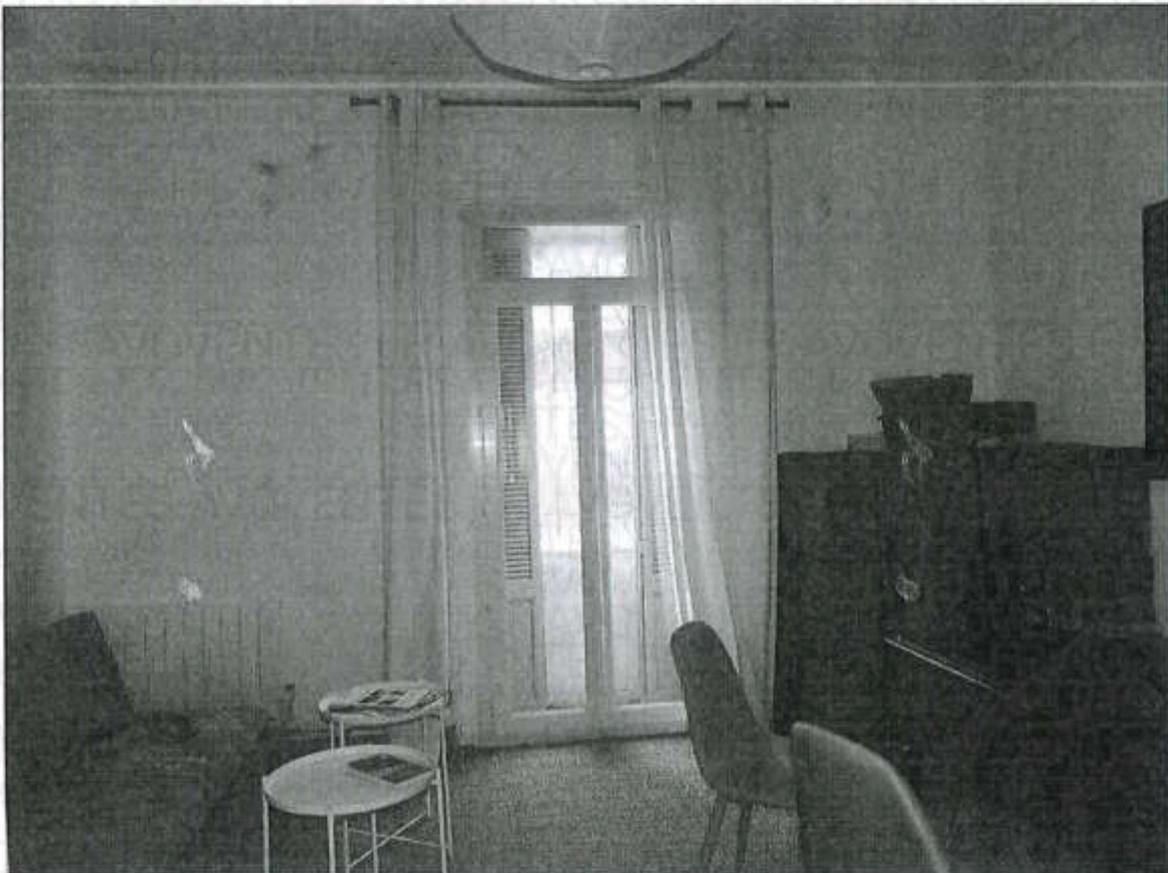
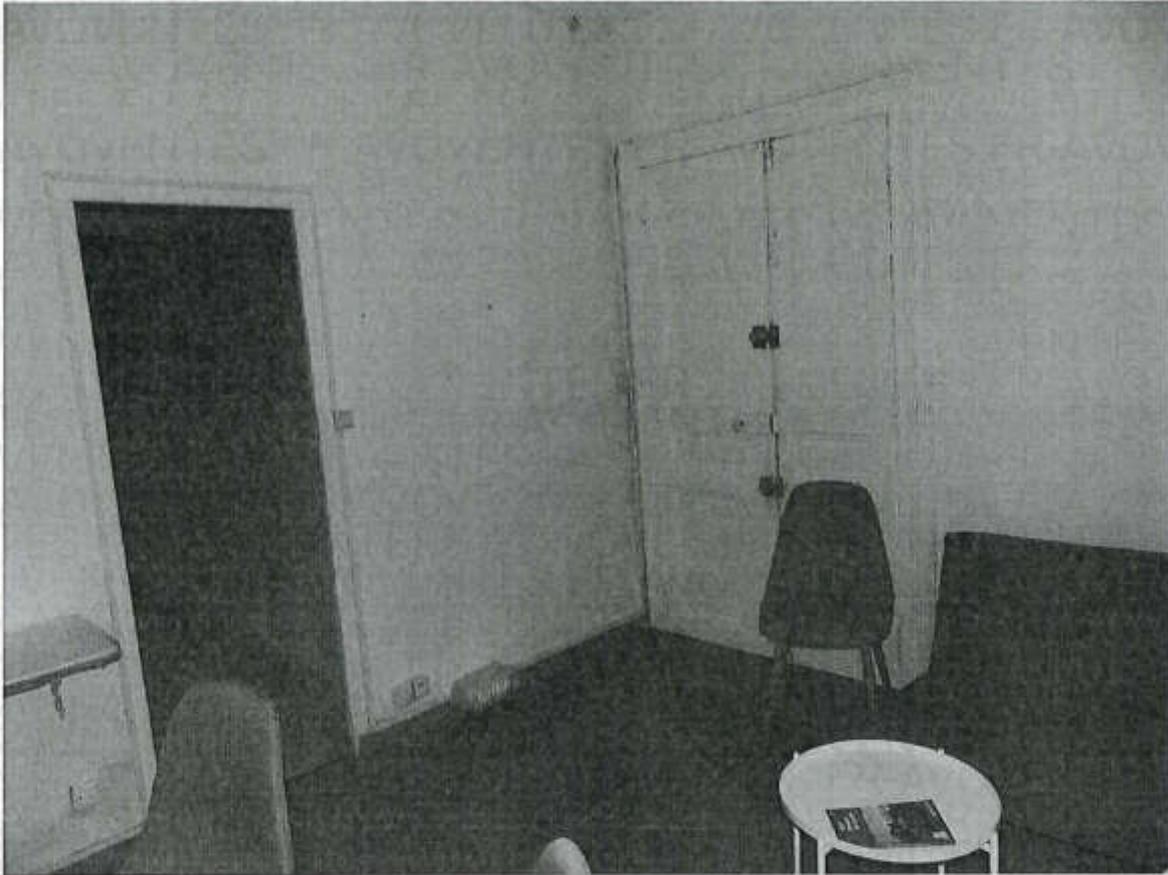
Dernière pièce desservie par le couloir

Les murs de cette pièce sont revêtus d'une peinture de couleur blanche sommairement passée avec des traces en partie haute de trous sommairement rebouchés.

Elle ferme sur l'extérieur par des volets de type persiennes, en bois, très anciens. La peinture est très ancienne, en mauvais état.

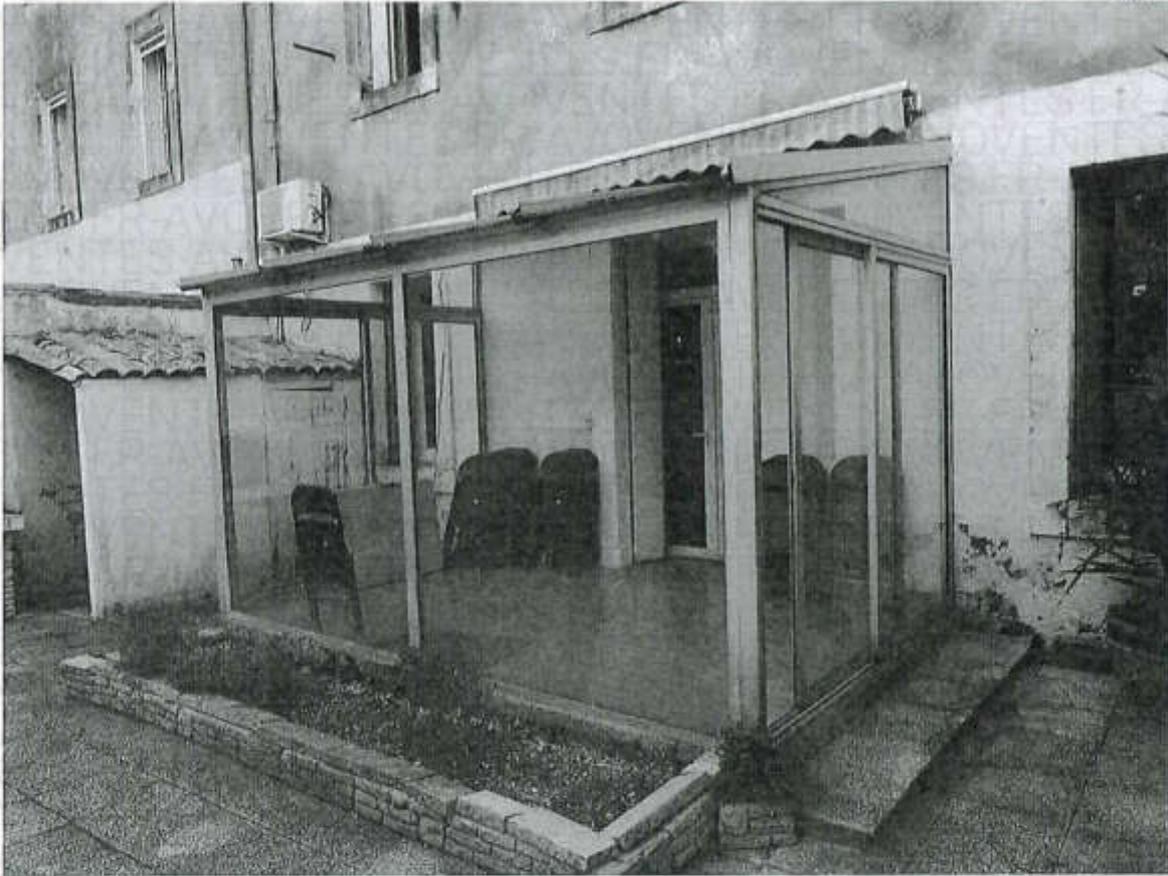
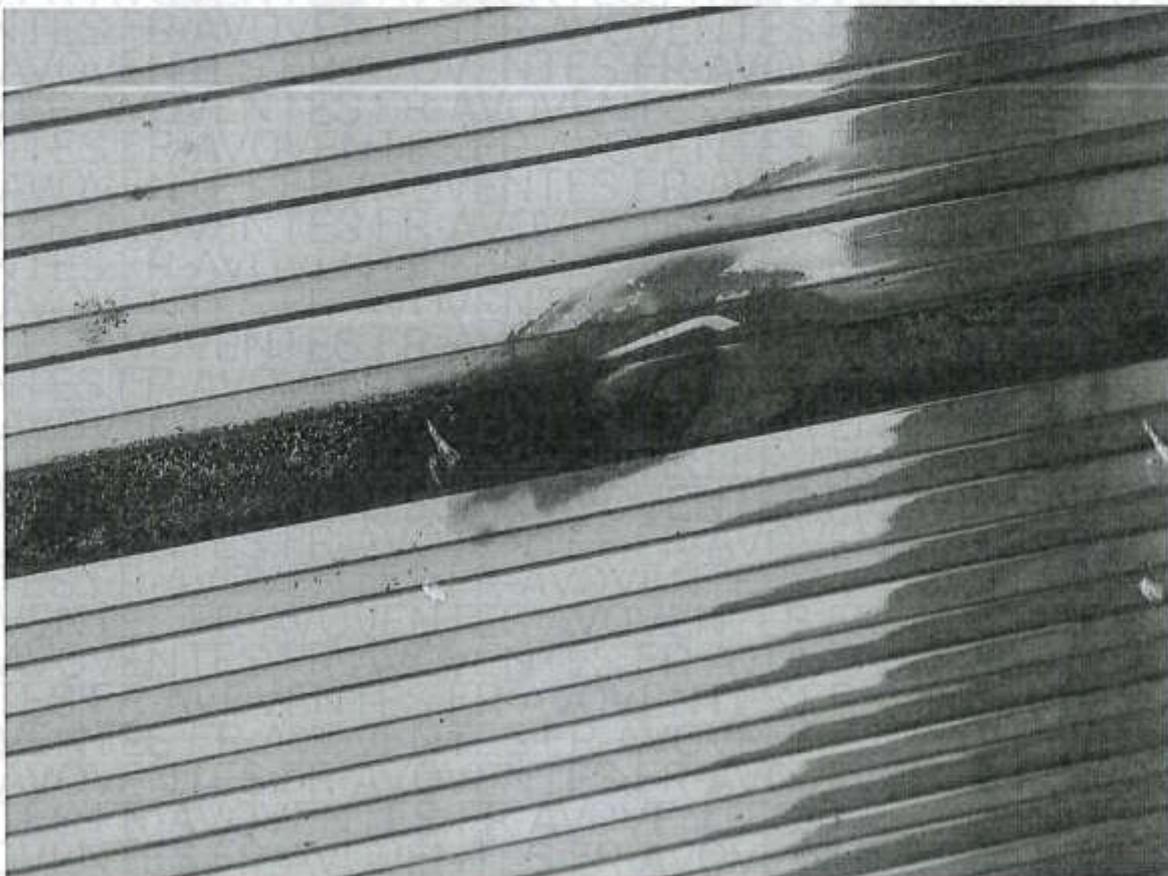
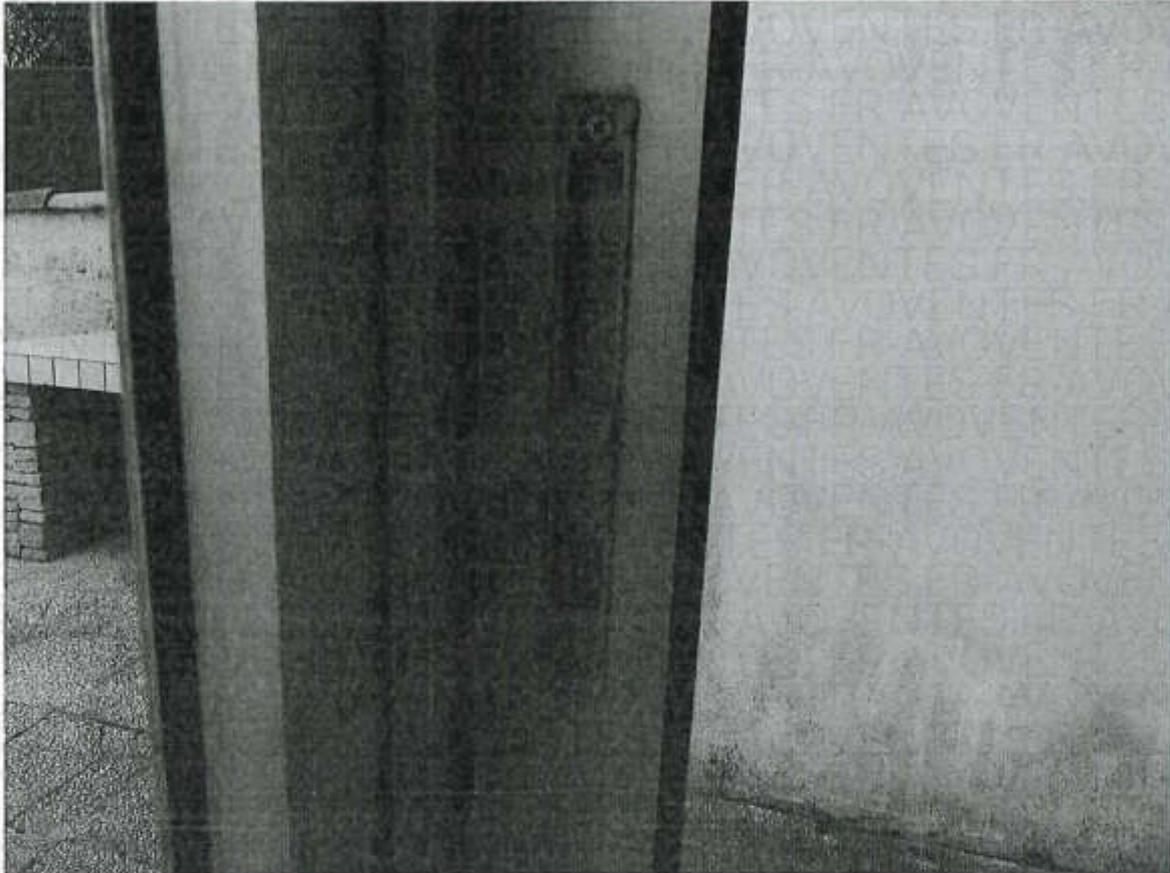
Véranda

Les serrures fonctionnent difficilement.

En partie haute, je constate la présence de doubles plaques PVC, abîmée pour une des plaques.

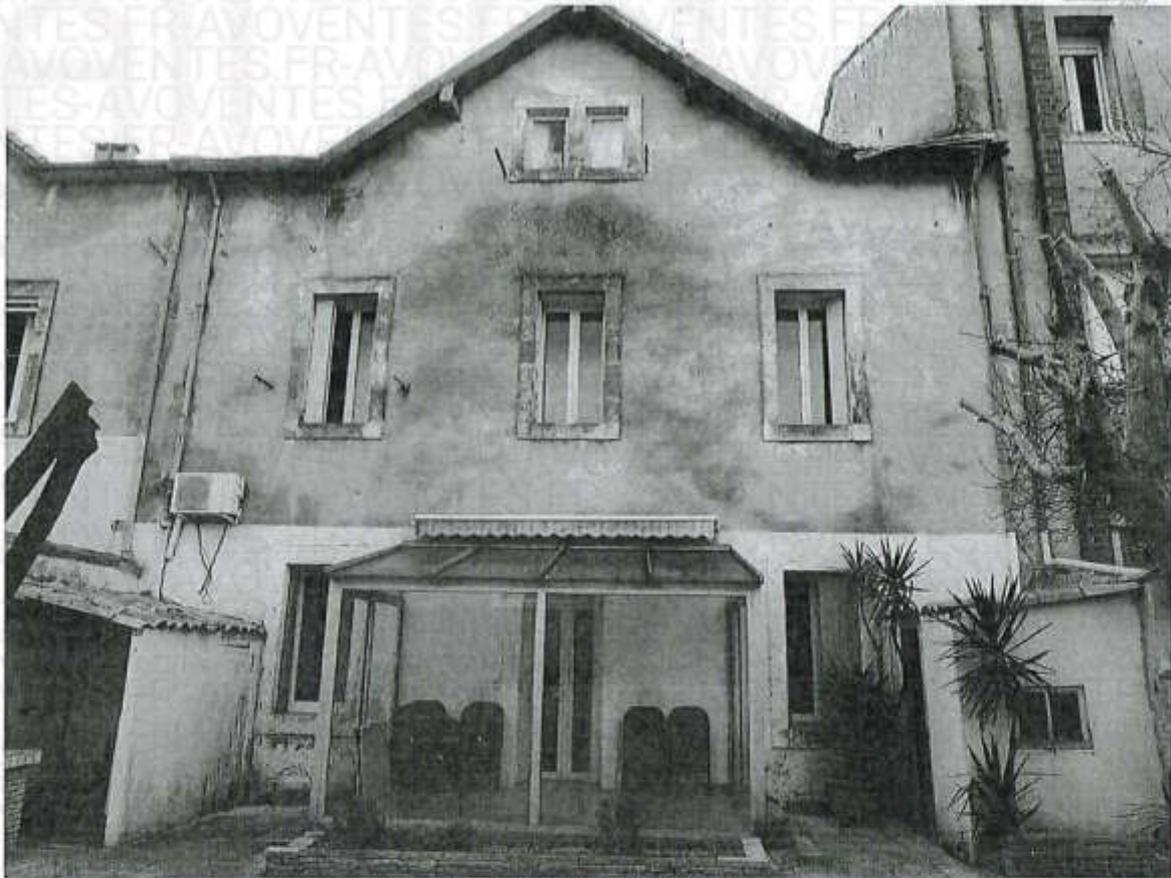
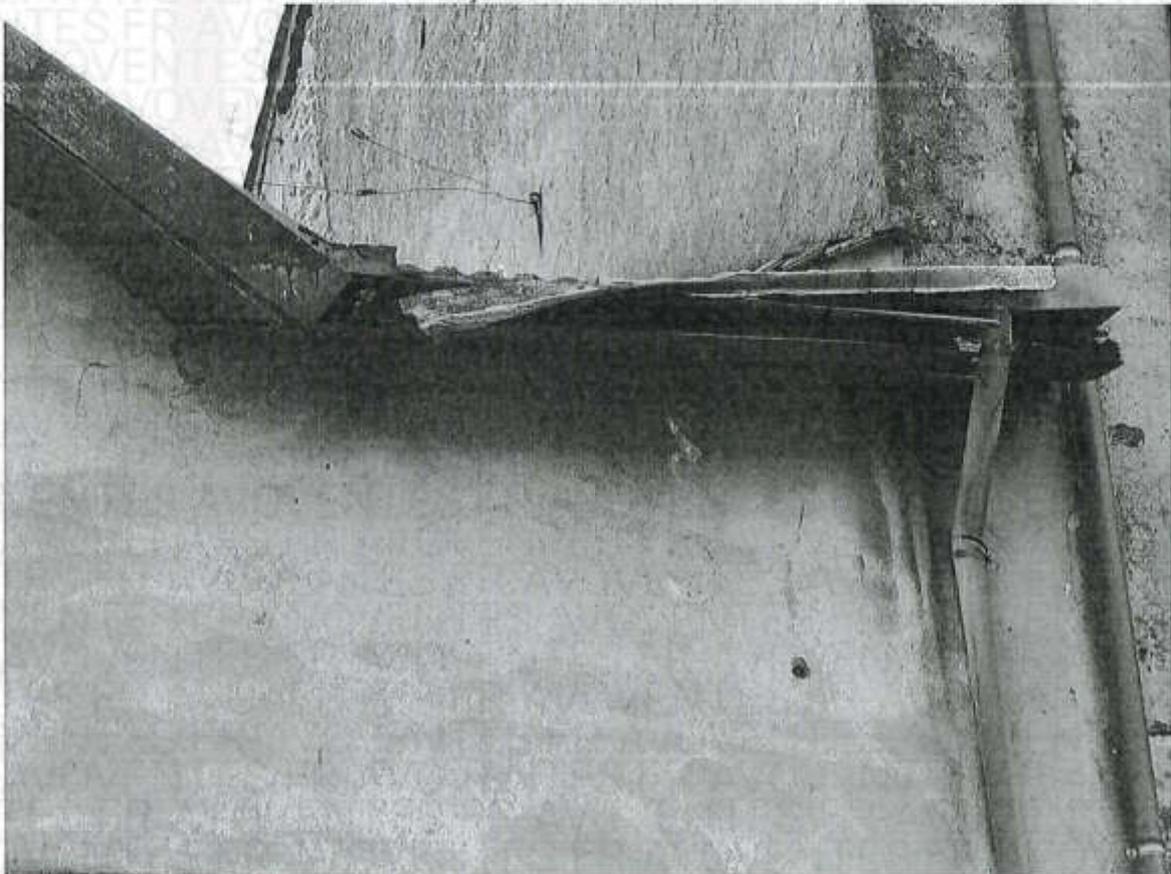
Façade arrière du bâtiment

La façade côté jardin est en mauvais état avec des planches de rive qui se détachent.

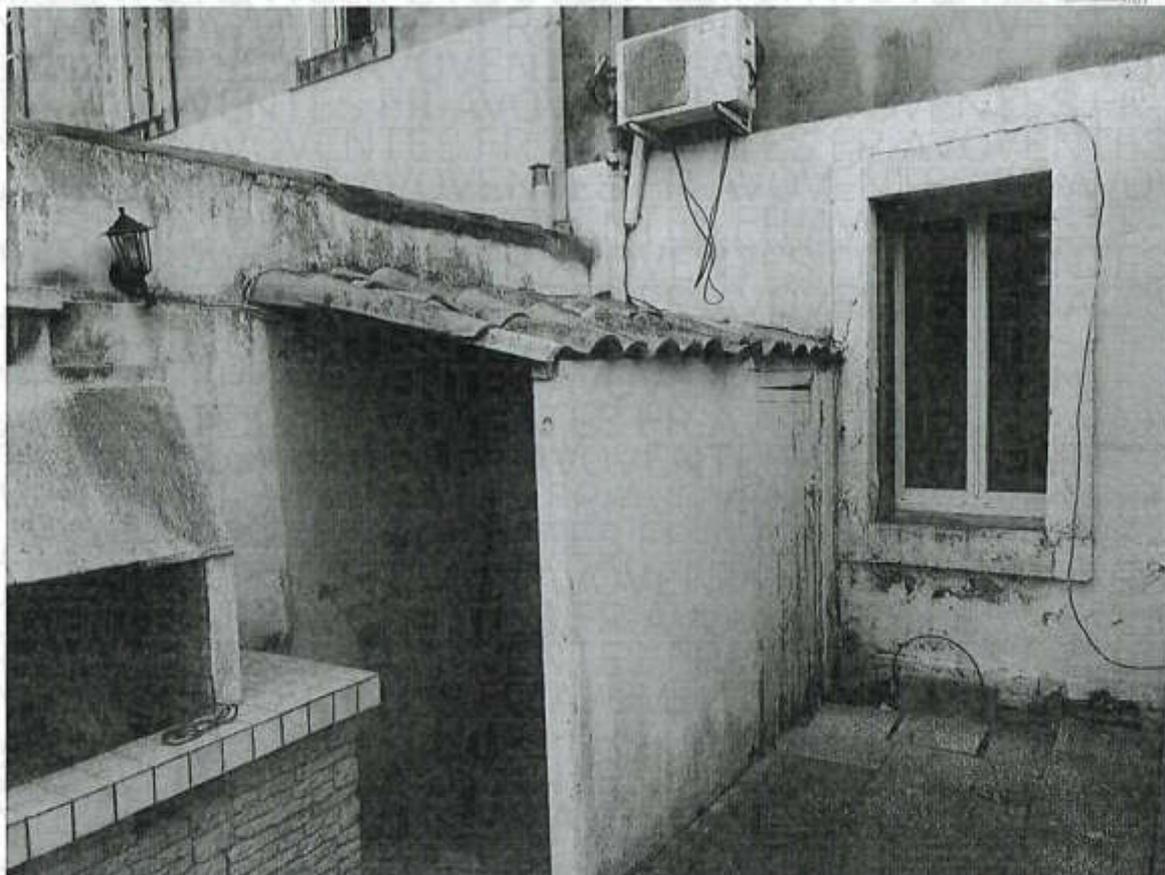
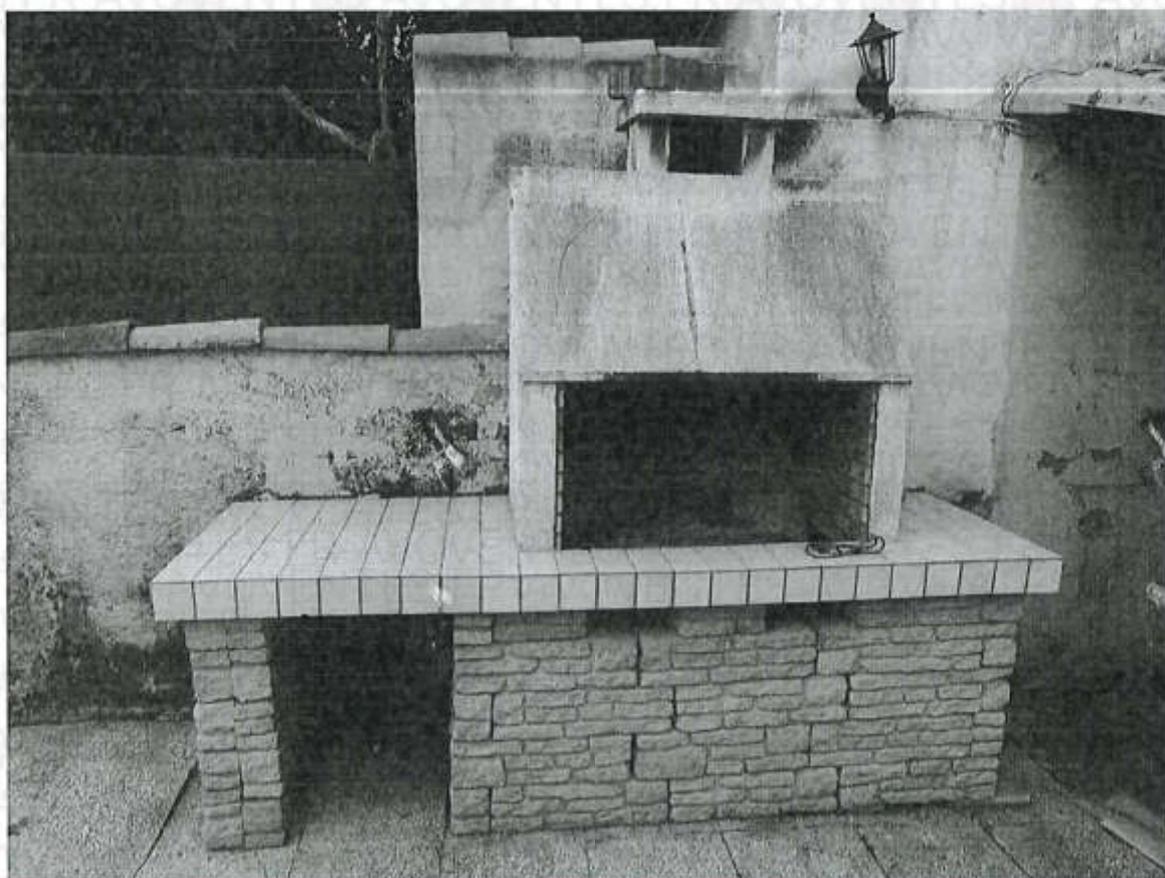
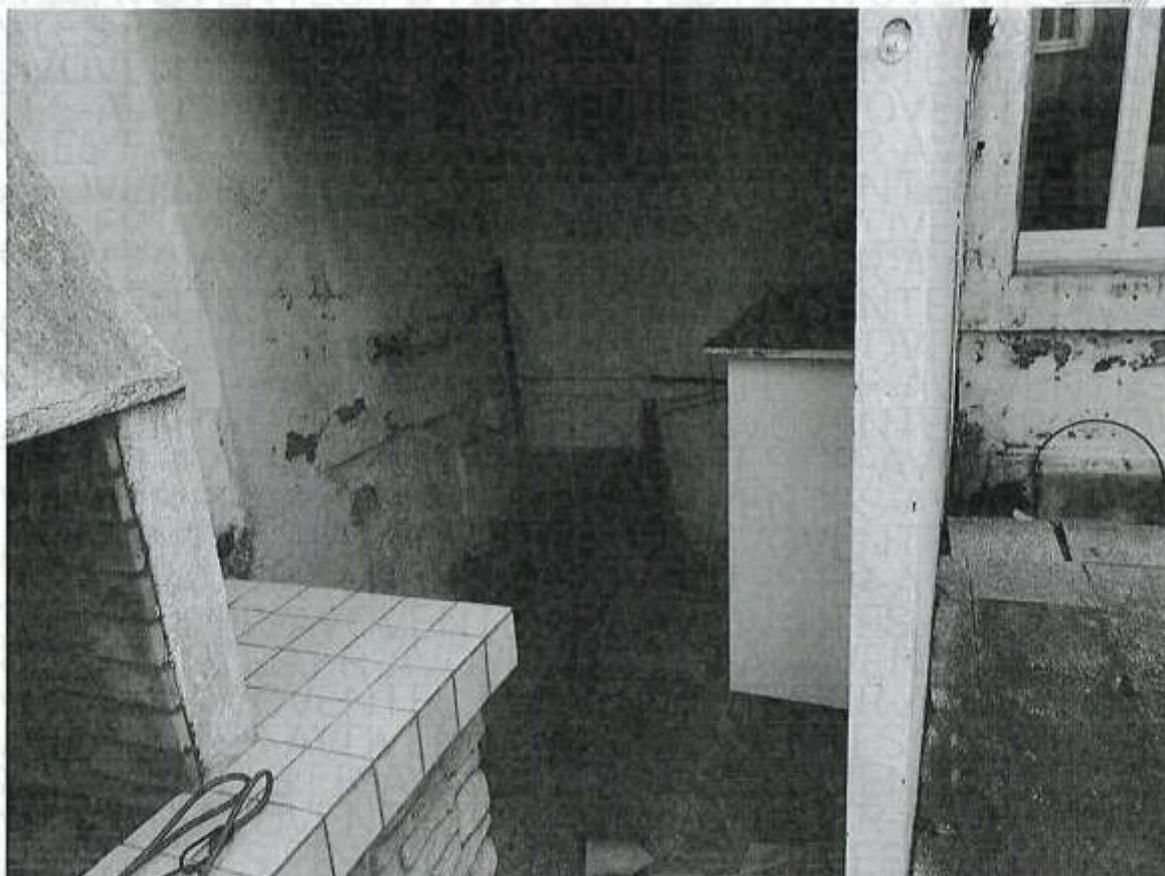
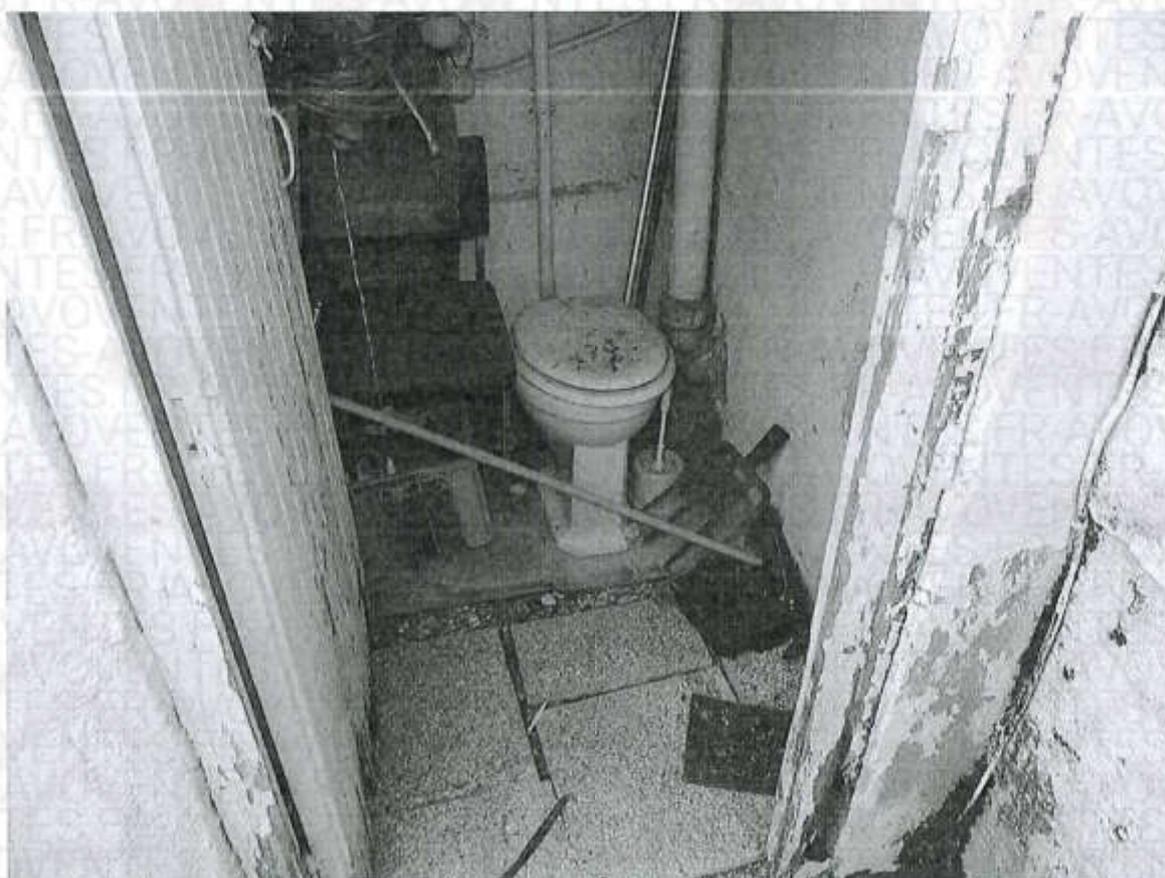
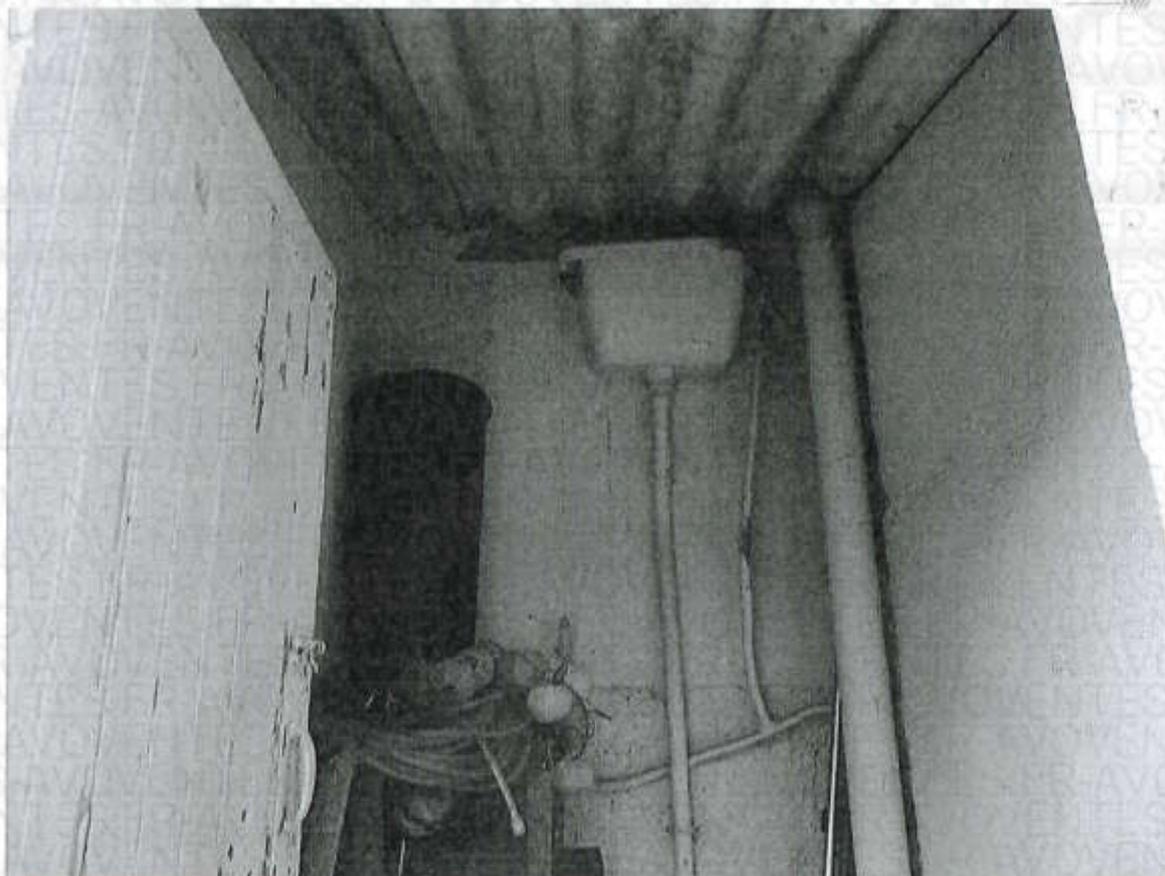
Jardin

Dans le jardin, de part et d'autre de la maison, présence de deux petits cagibis ouverts dont un contient un petit espace fermé. La porte est condamnée et très abîmée. Les deux cagibis sont en mauvais état.

Le jardin est aménagé au sol de dalles directement sur terre, en état très moyen.

Je constate la présence d'un petit W-C d'extérieur auquel on accède par une porte en très mauvais état avec une toiture en tôles ondulées, très certainement de l'éverite.

Le deuxième cagibi est également protégé en partie supérieure par des tôles ondulées de type éverites (voir certificat du technicien) surmontées de tuiles canal.

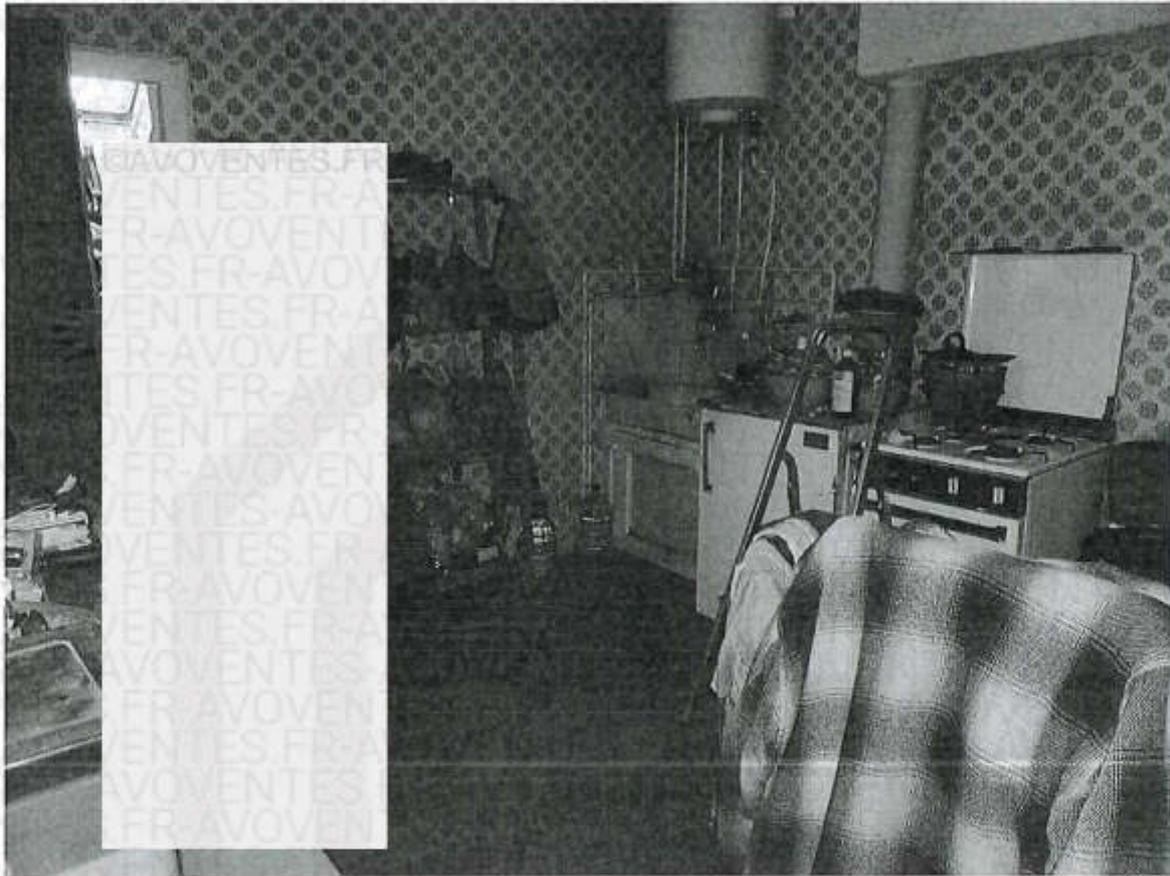
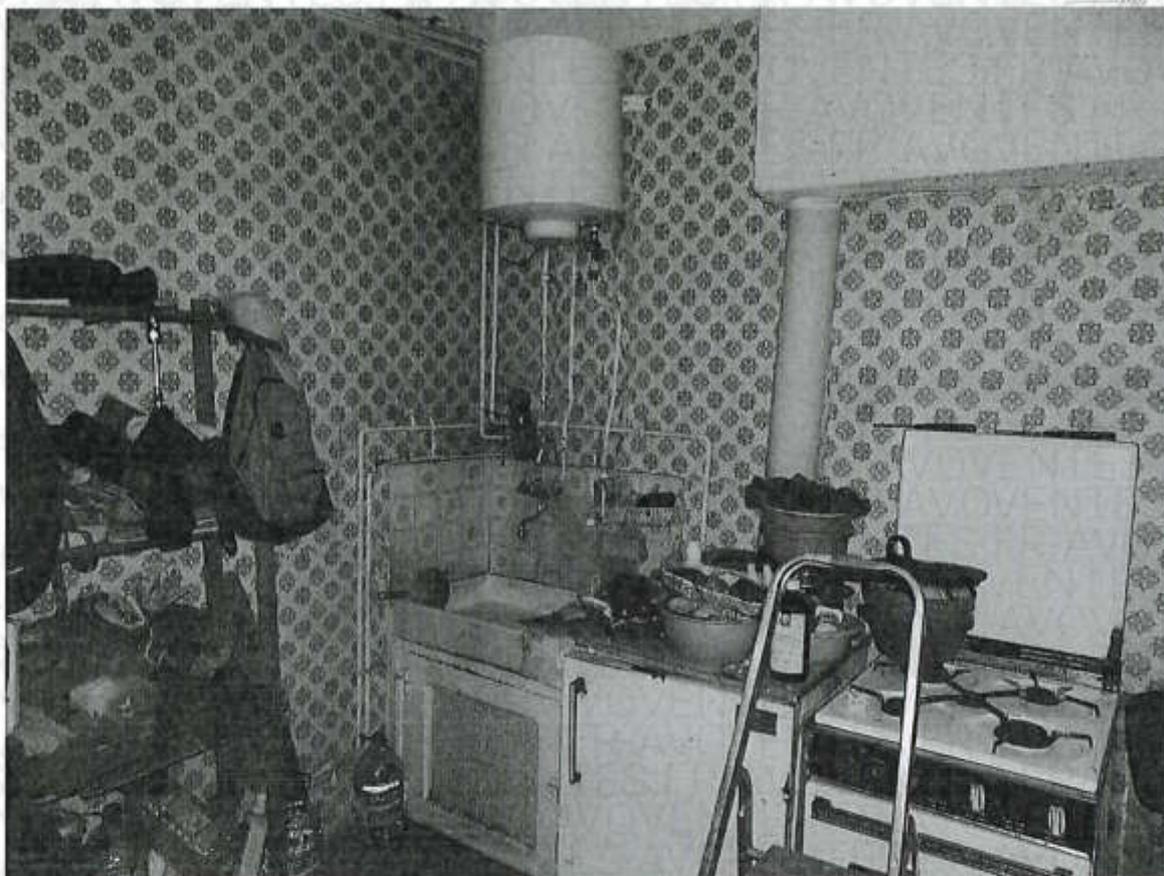
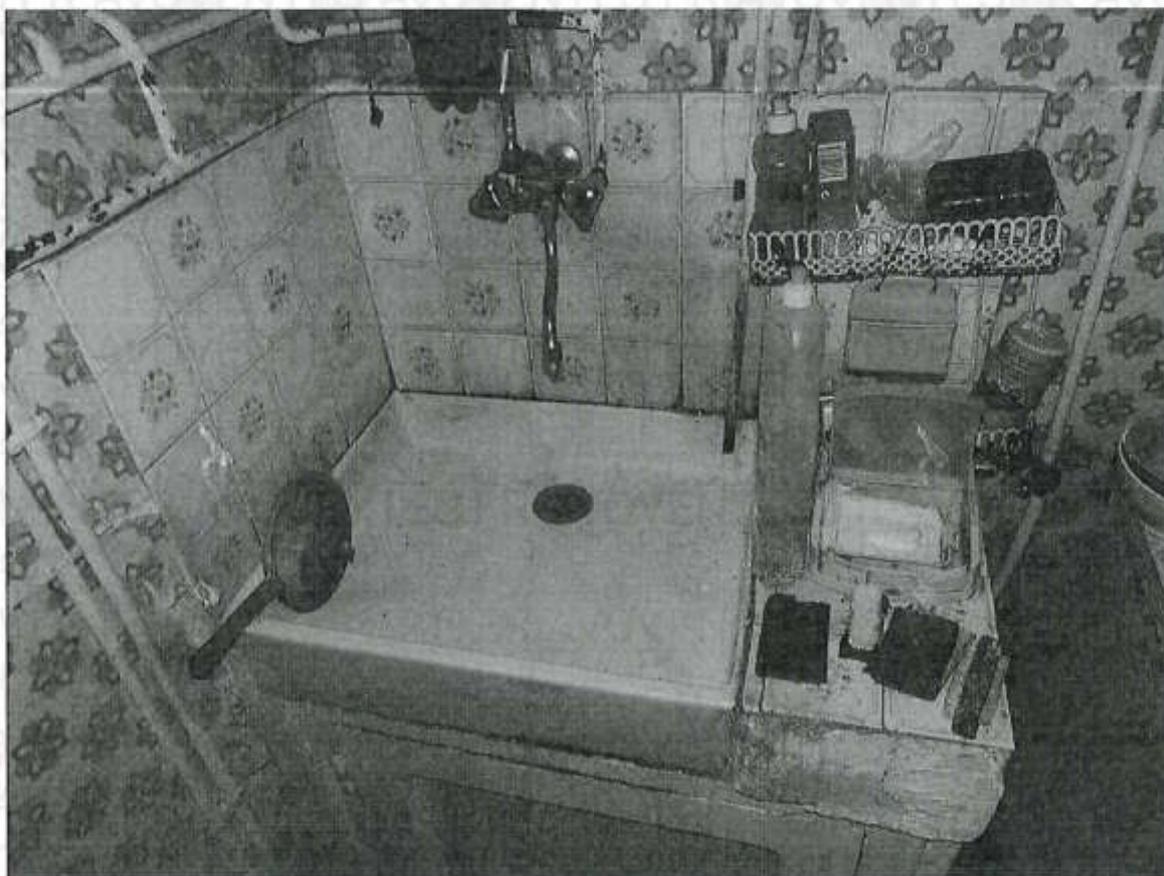
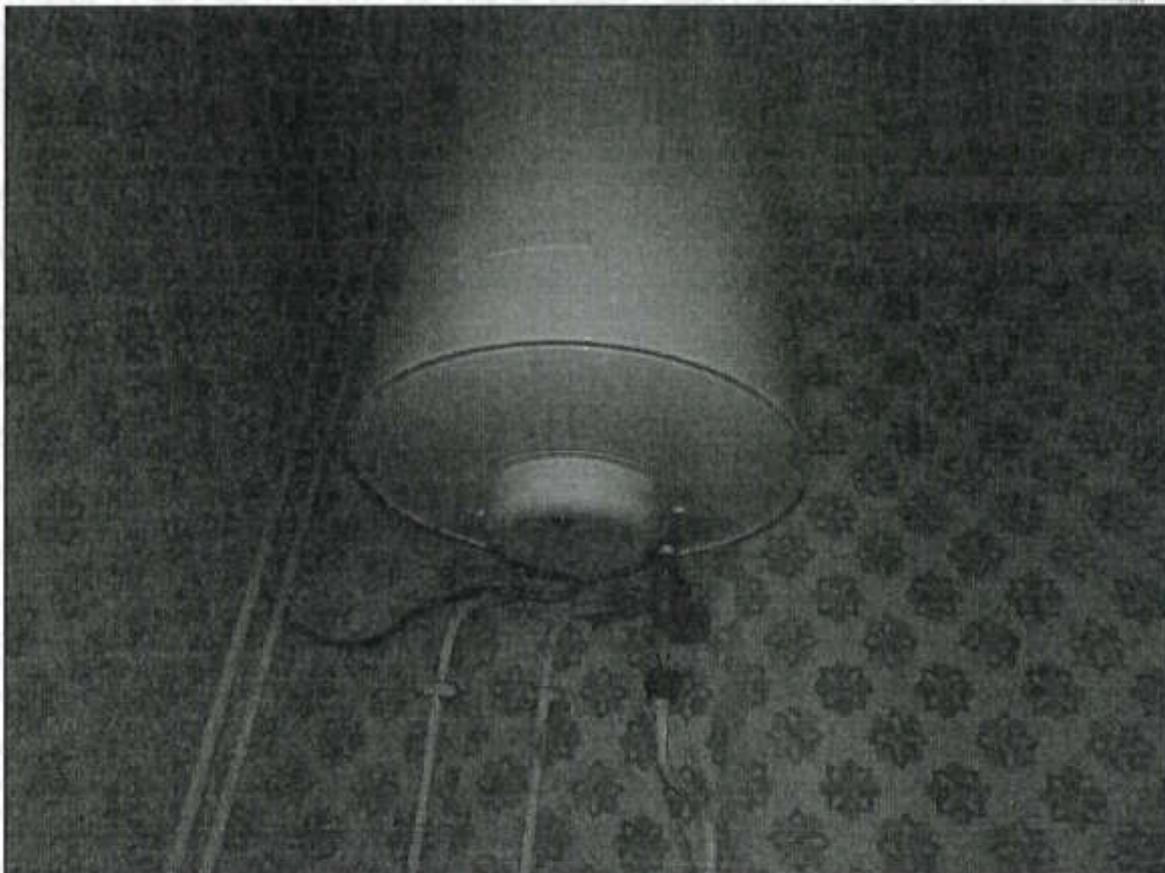
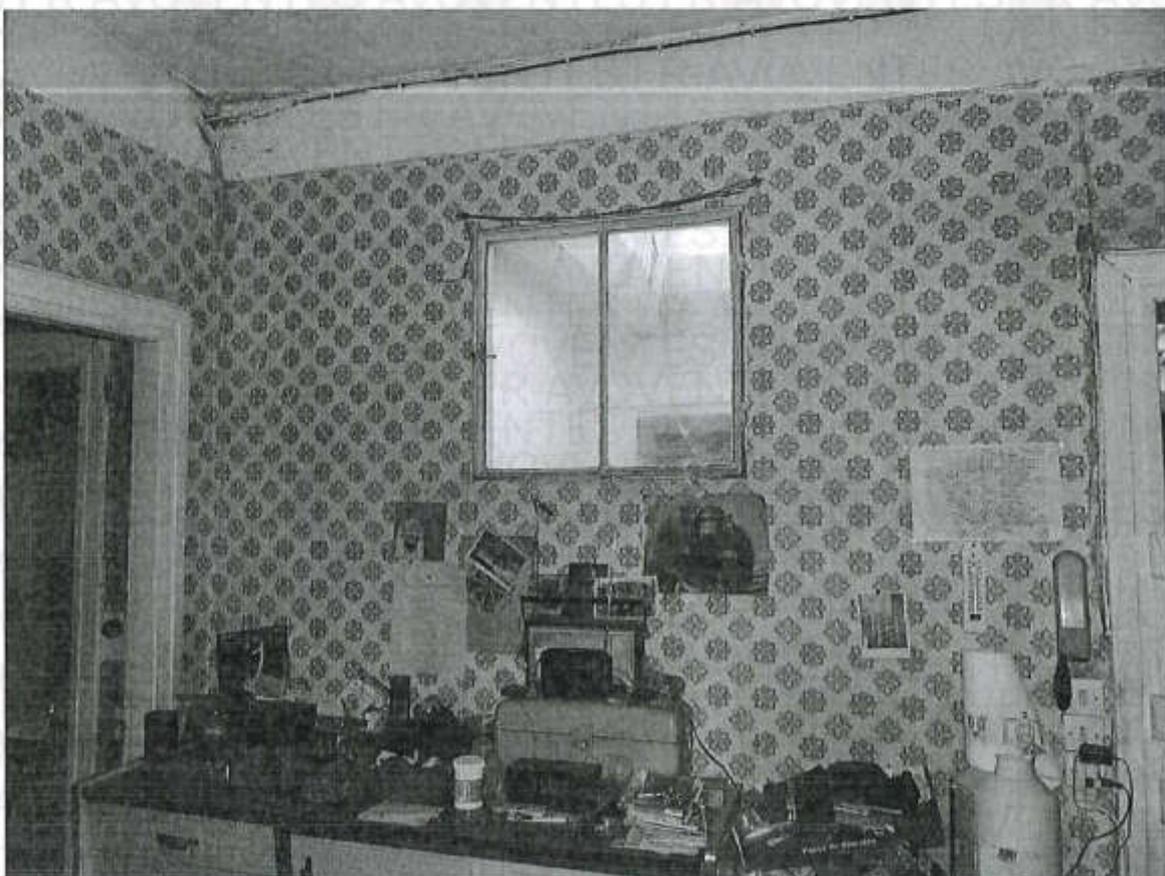
Première pièce : pièce à usage de cuisine

Les murs sont revêtus de papier peint ancien, en mauvais état.

Le plafond est revêtu de papier peint lui-même revêtu d'une peinture de couleur blanche, très ancienne, en mauvais état.

- Un évier très ancien, en émail, en mauvais état.
- Un chauffe-eau d'environ cinquante litres (50l), en bon état apparent.
- Une fenêtre simple vitrage, structure fer, donnant sur la cage d'escalier.
- Une trappe donnant sur les combles avec une évacuation de type hotte à l'ancienne pour évacuer certains gaz provenant du rez-de-chaussée ou en tout cas des étages inférieurs.

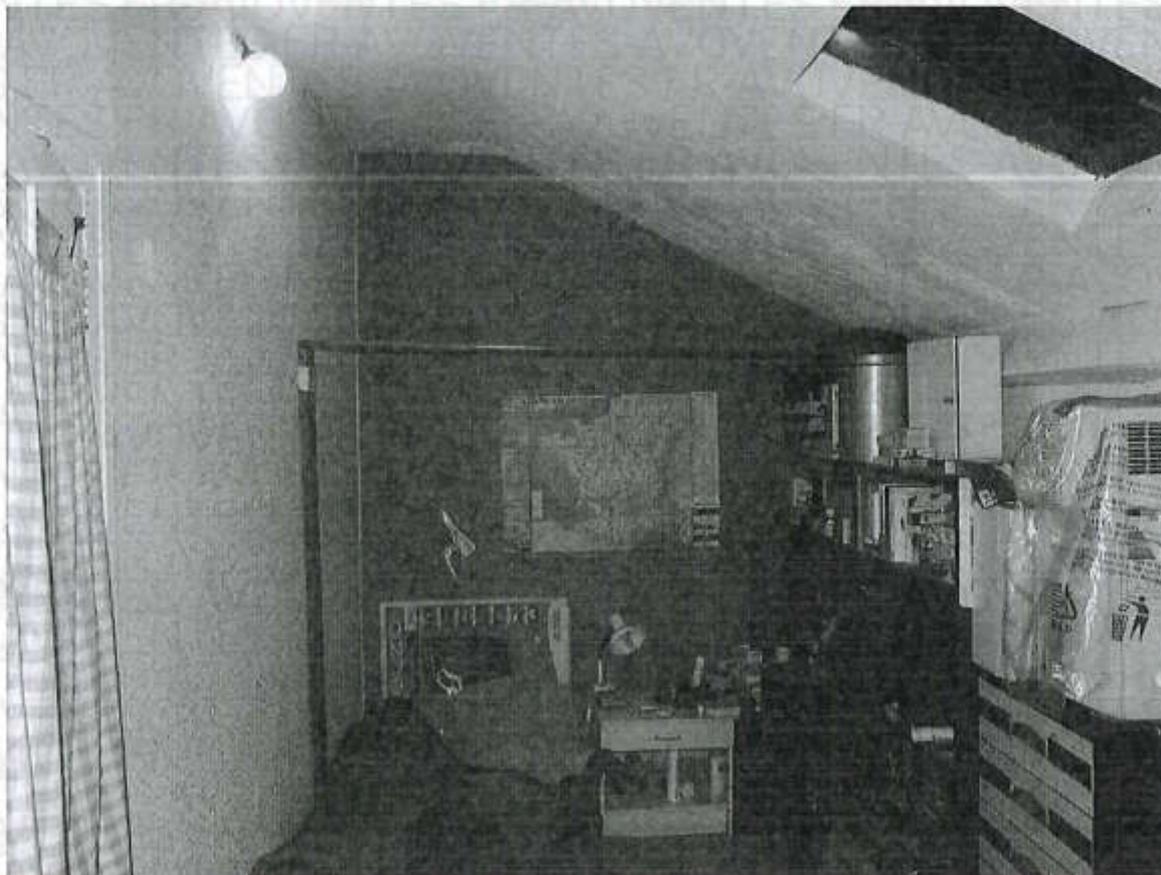
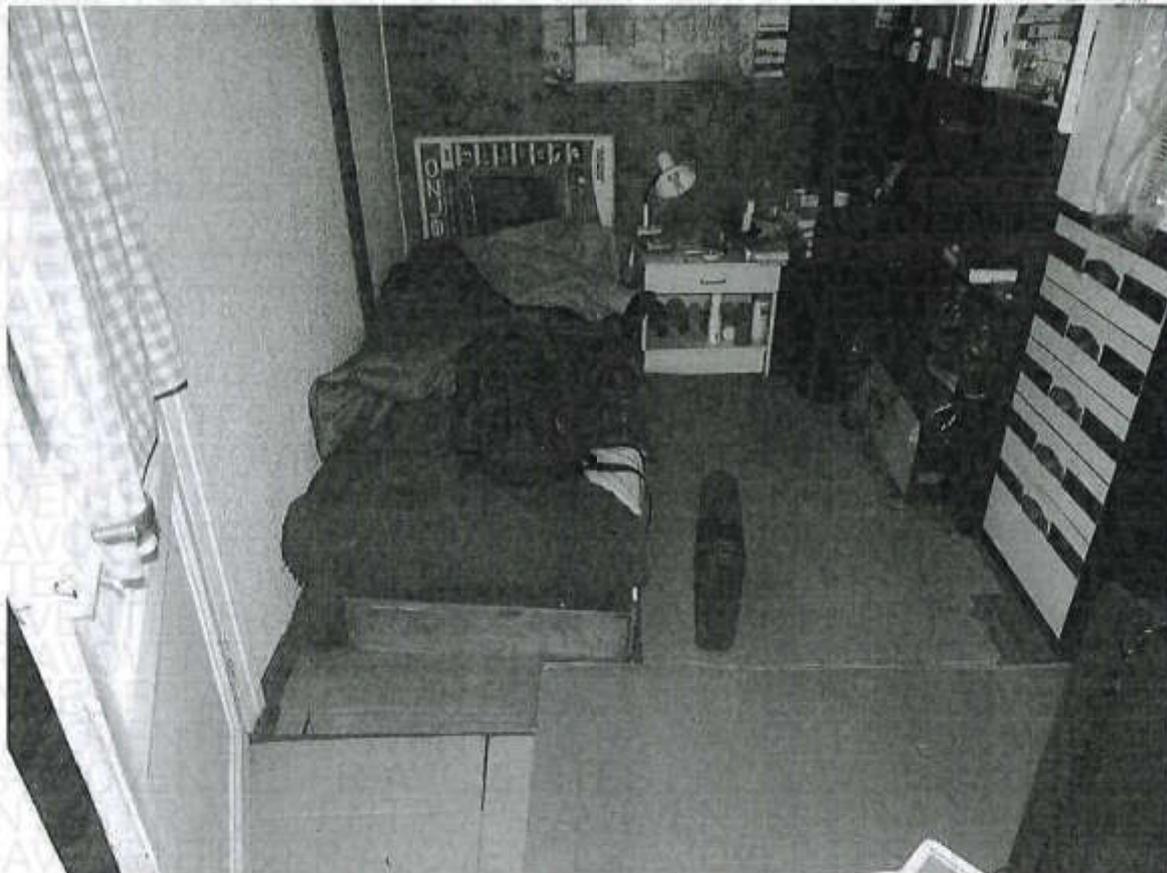
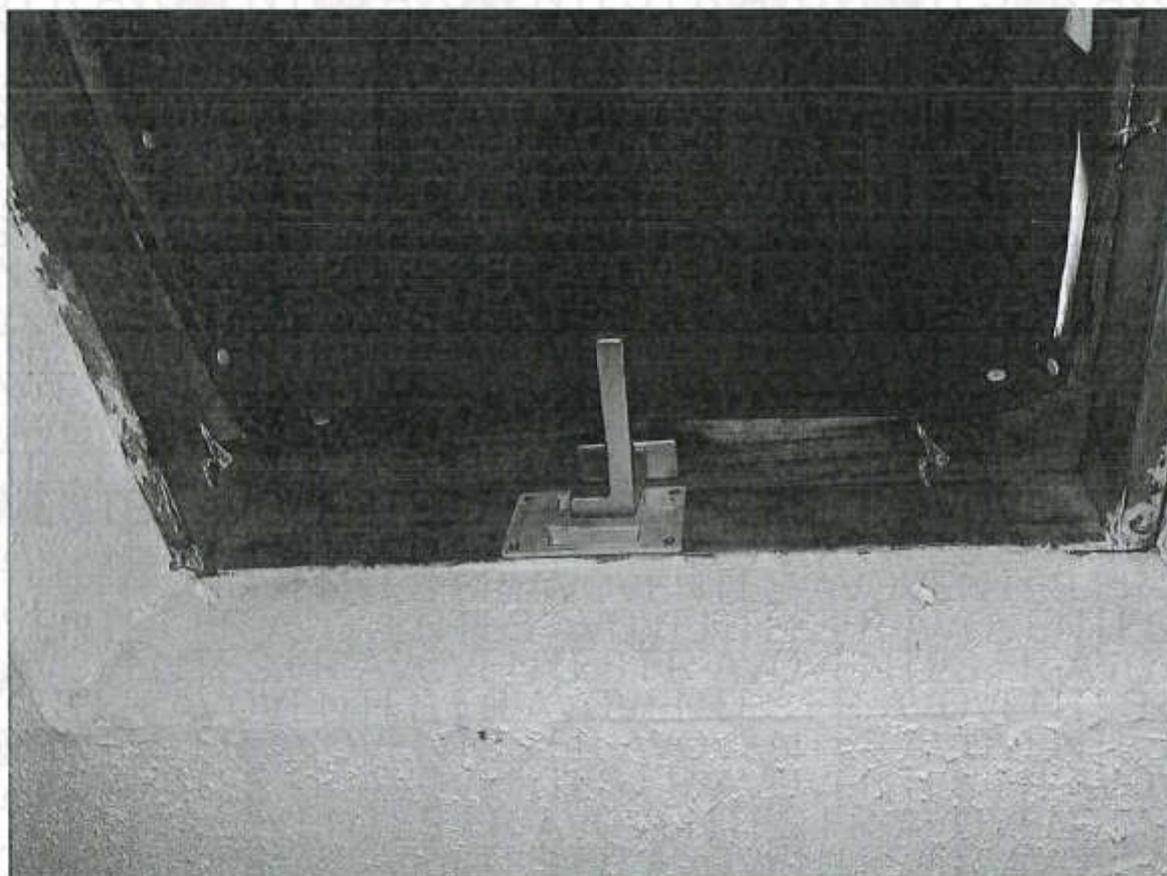
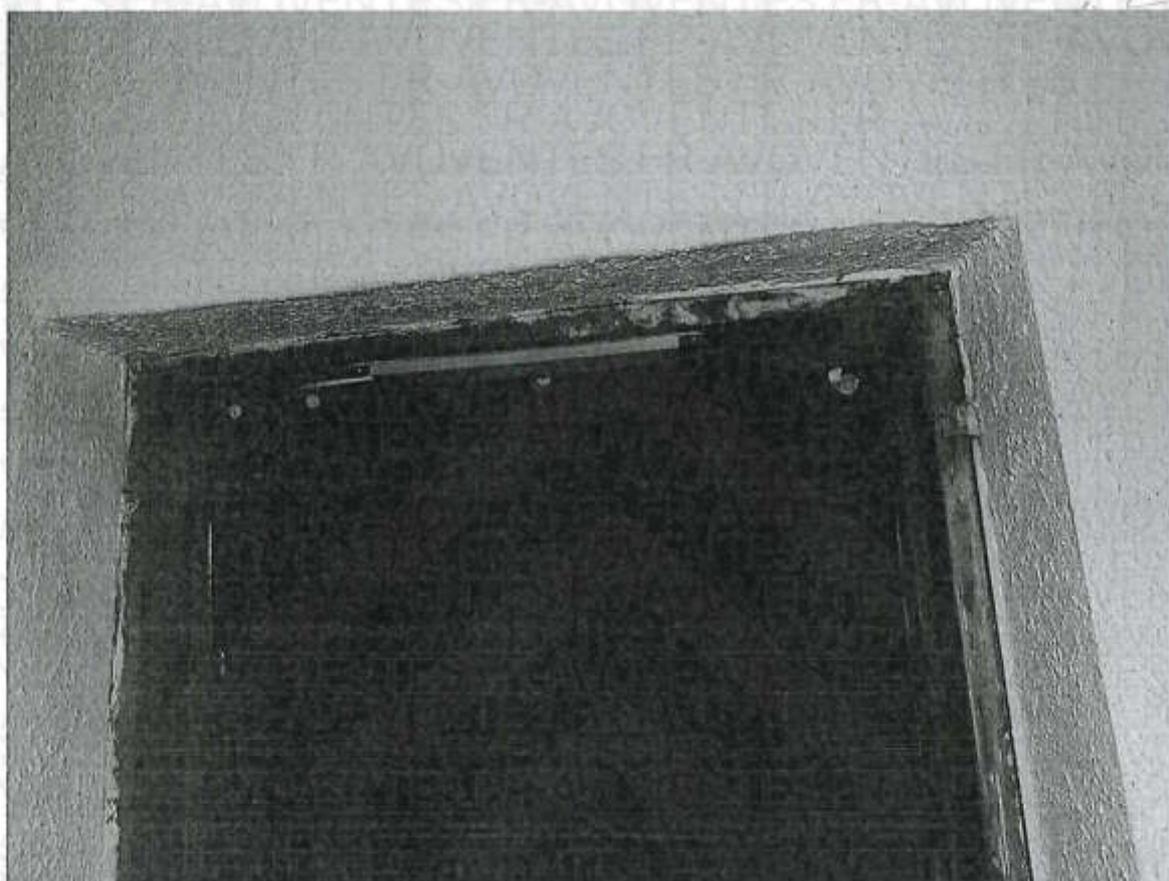
Pièce à usage de chambre

Les murs sont revêtus d'un crépi ancien, en mauvais état.

Je constate la présence de traces d'infiltration.
