PROCES-VERBAL DESCRIPTIF

du 08 JANVIER 2019

Saisie-immobilière
lots 8, 9 et 13 de l'immeuble sis
15 rue Azéma à 34000 Montpellier

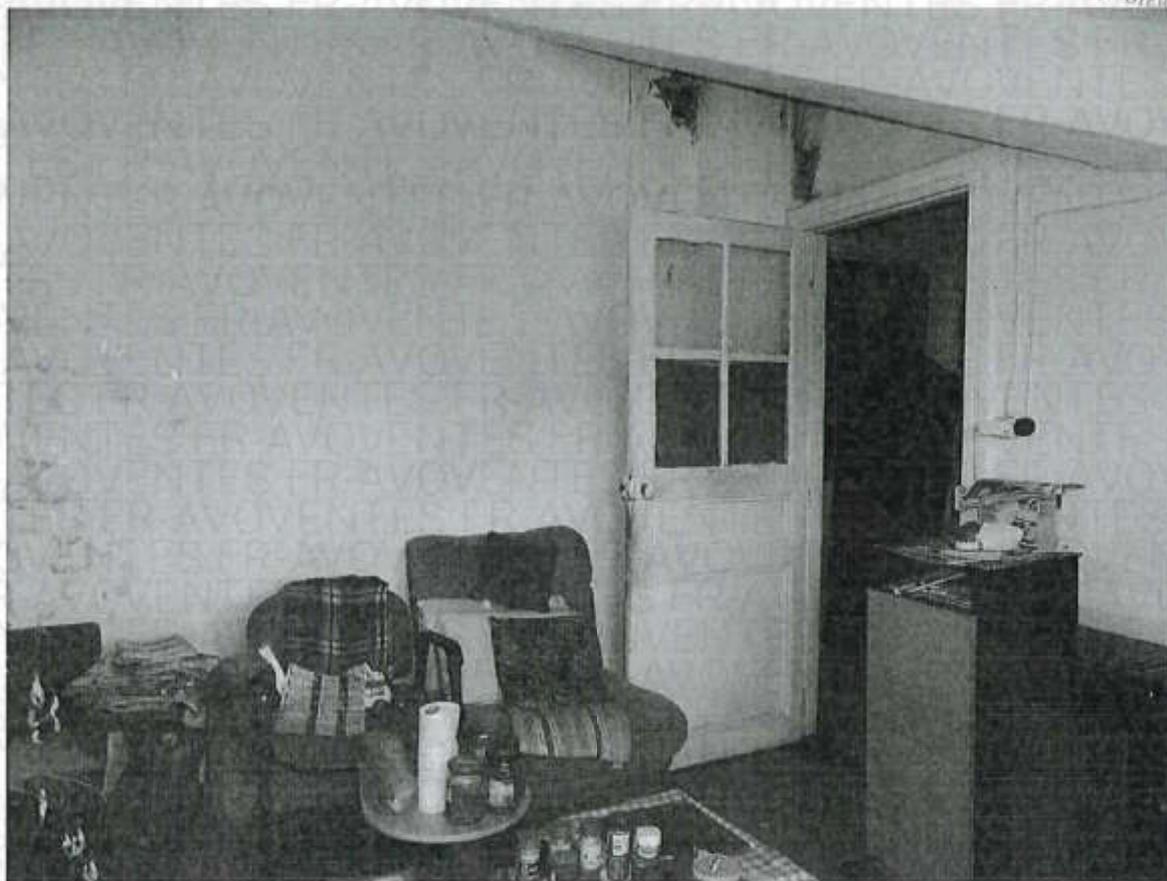
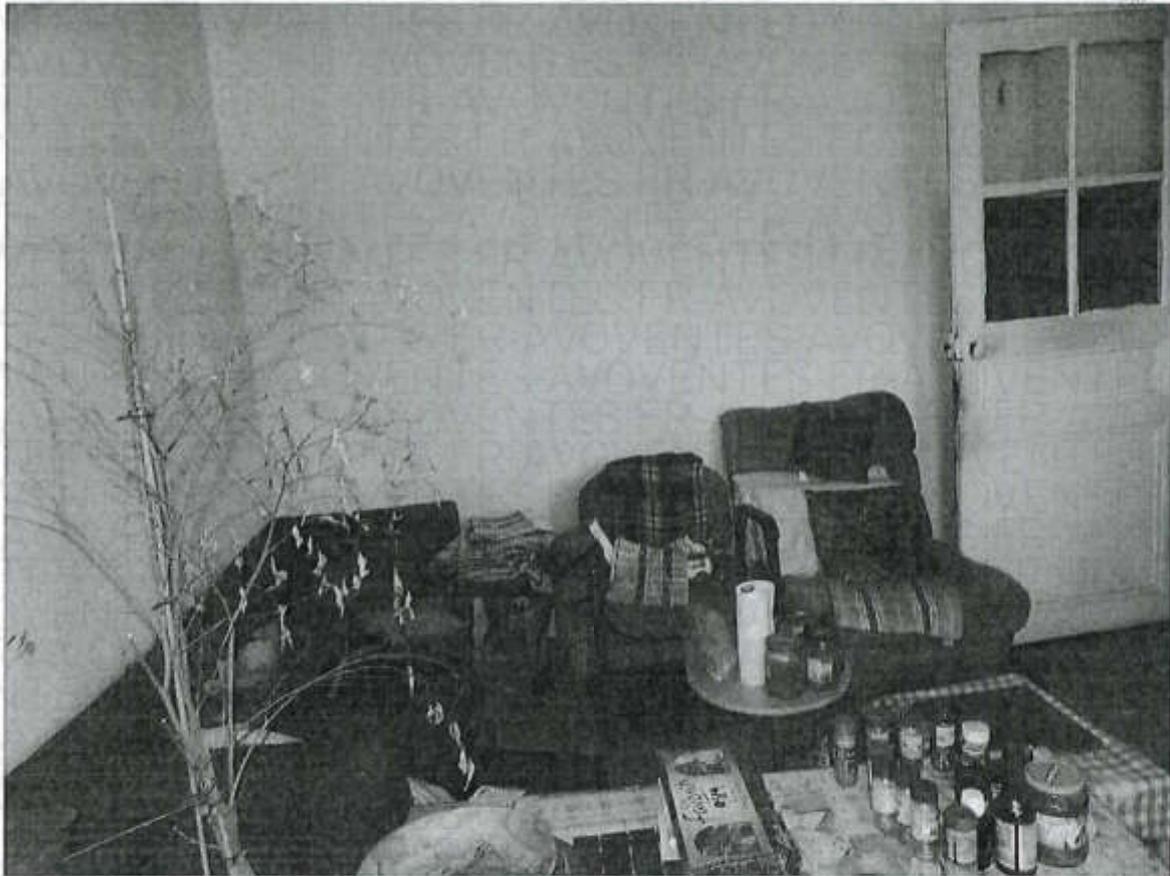
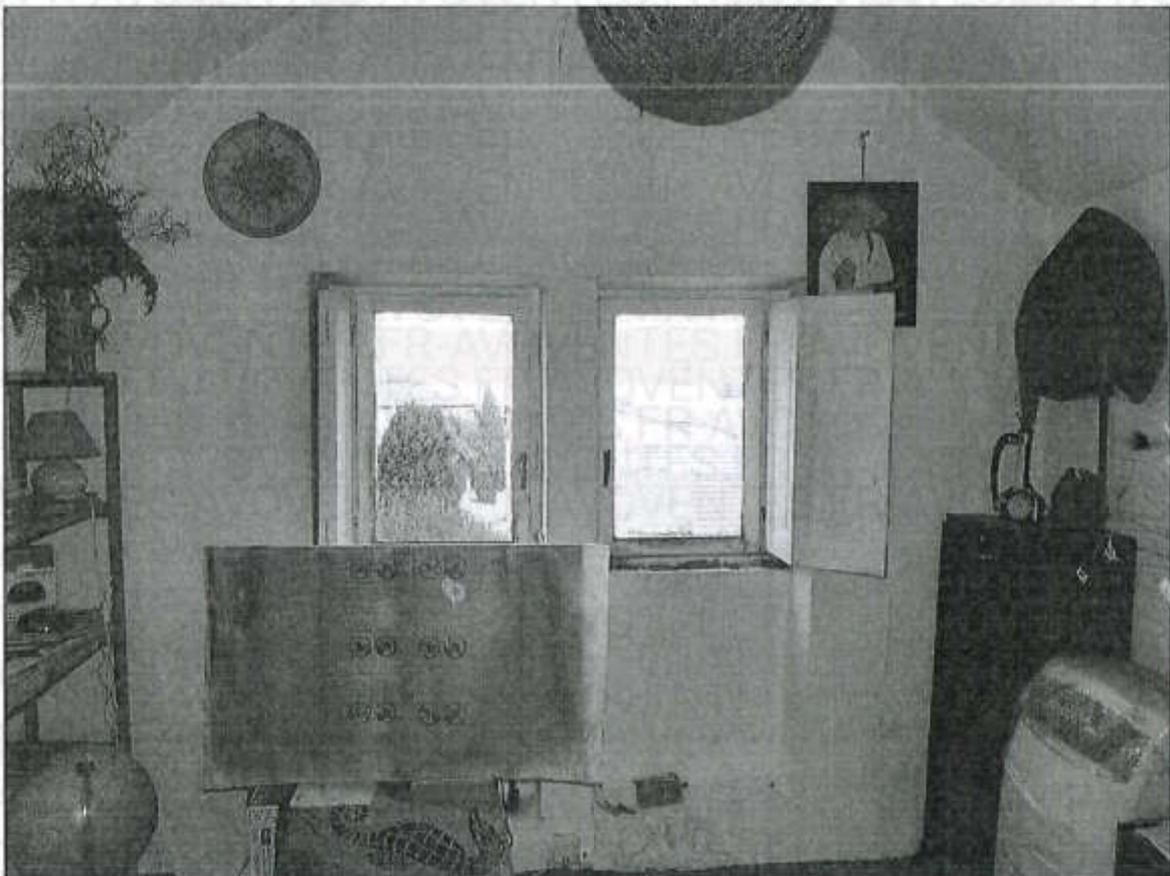
Pièce suivante

On accède à cette pièce depuis la chambre par une porte en bois, vitrée, quatre vitrages dont un cassé, simple vitrage, porte ancienne.

Le plafond est revêtu d'une peinture de couleur blanche, très ancienne avec une trace d'infiltration importante au-dessus de la porte.

Les fenêtres sont composées d'une structure bois, simple vitrage, non étanches à l'eau ni à l'air.

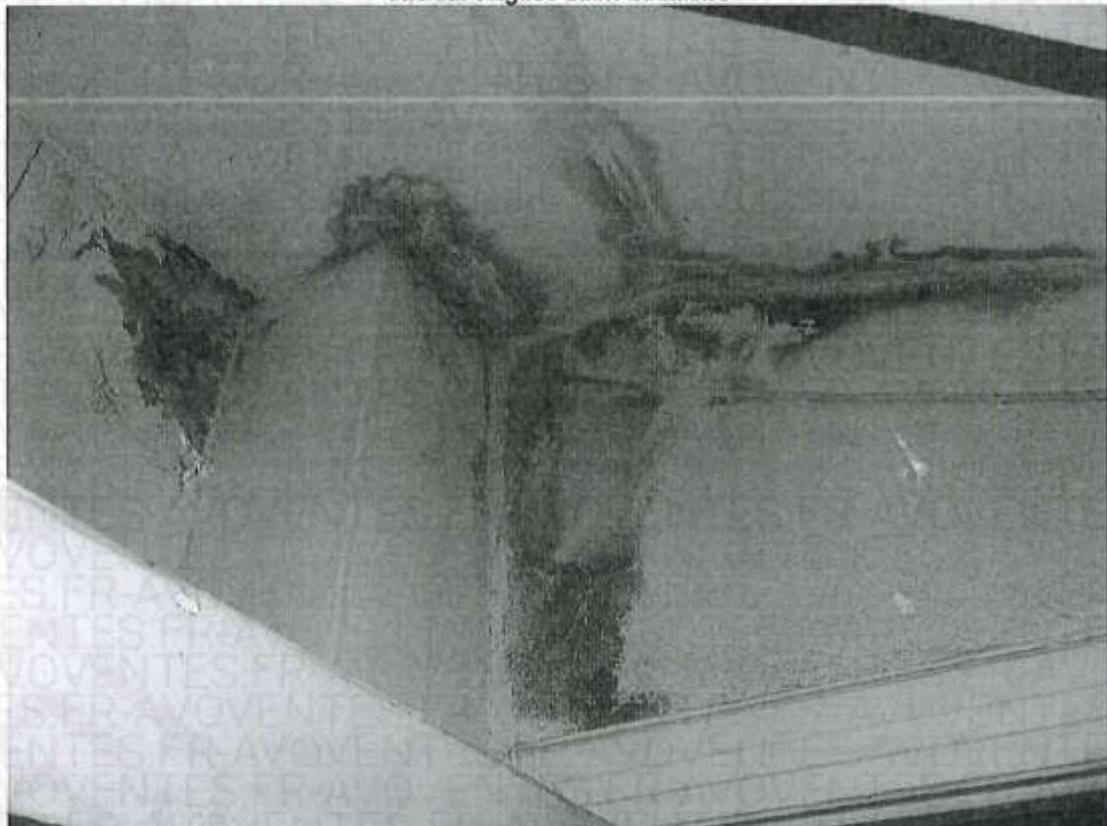
Traces d'infiltrations

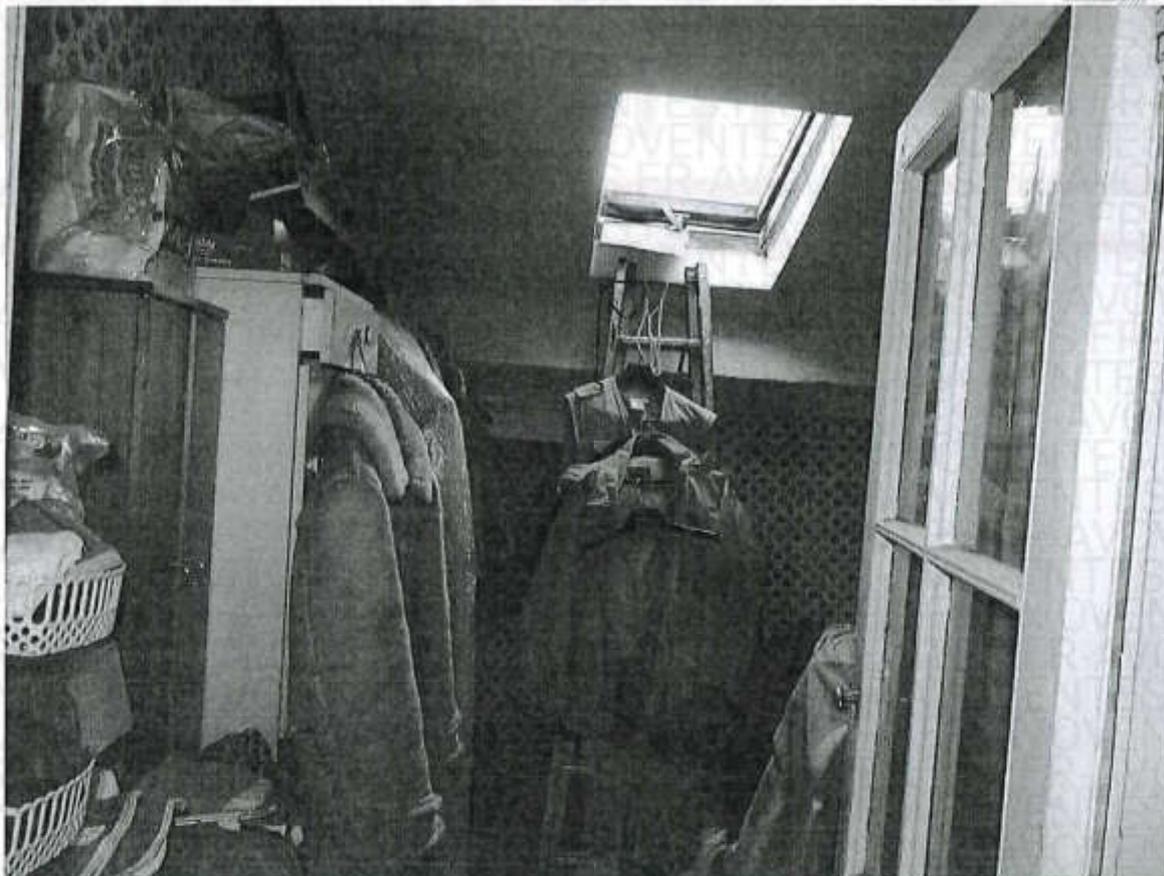
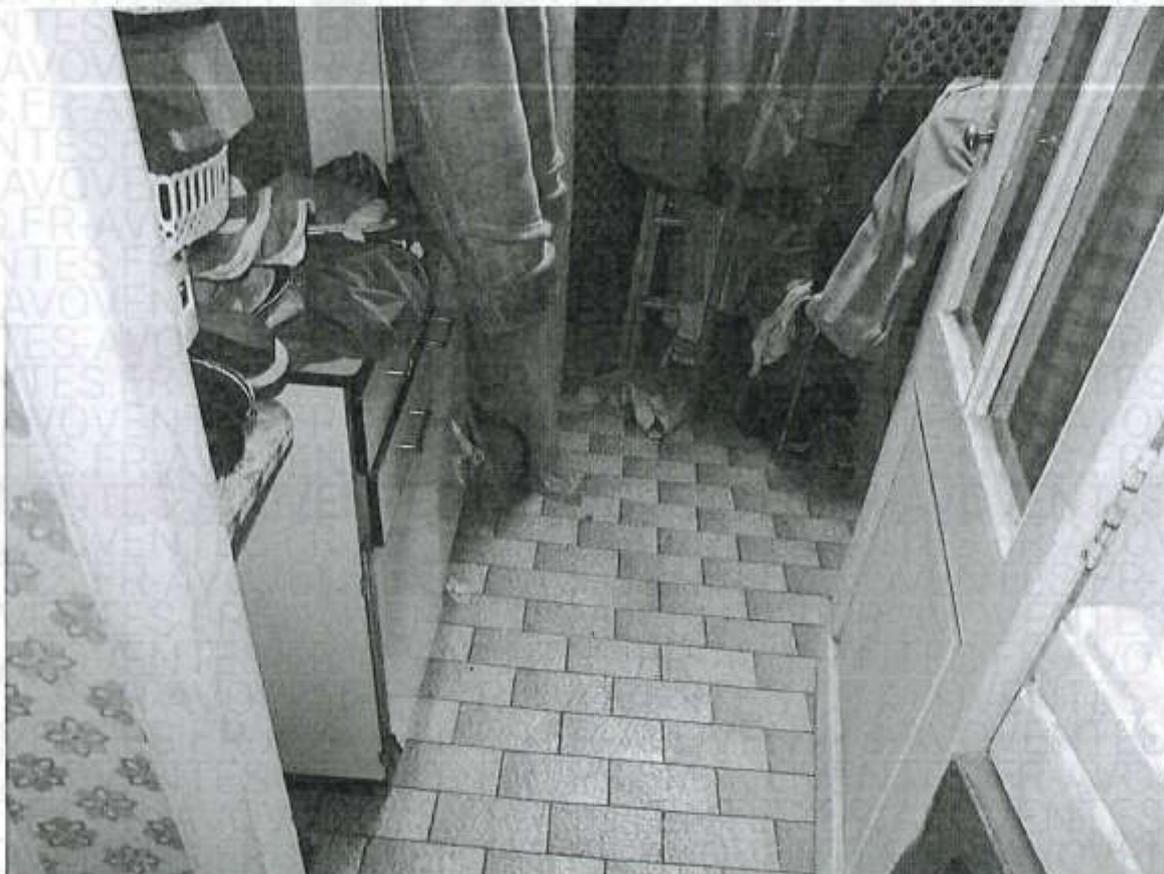
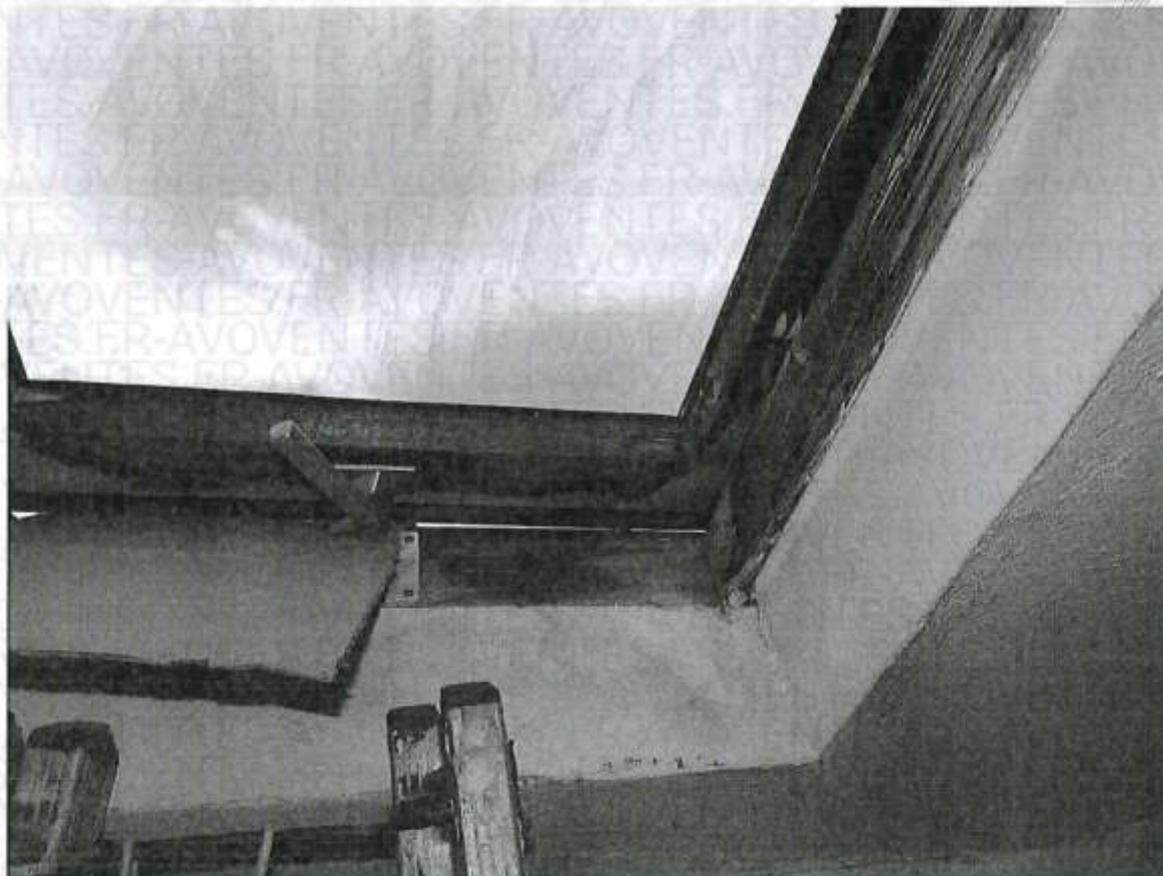
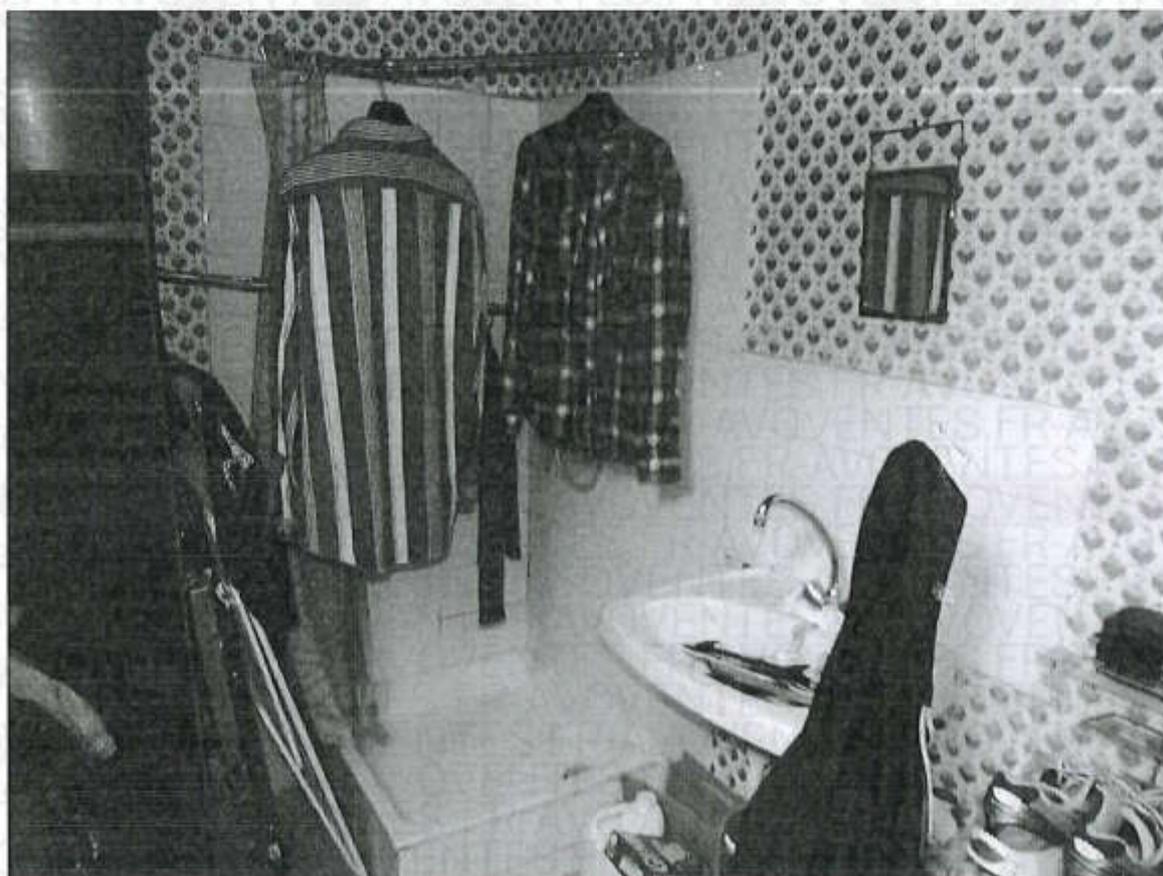
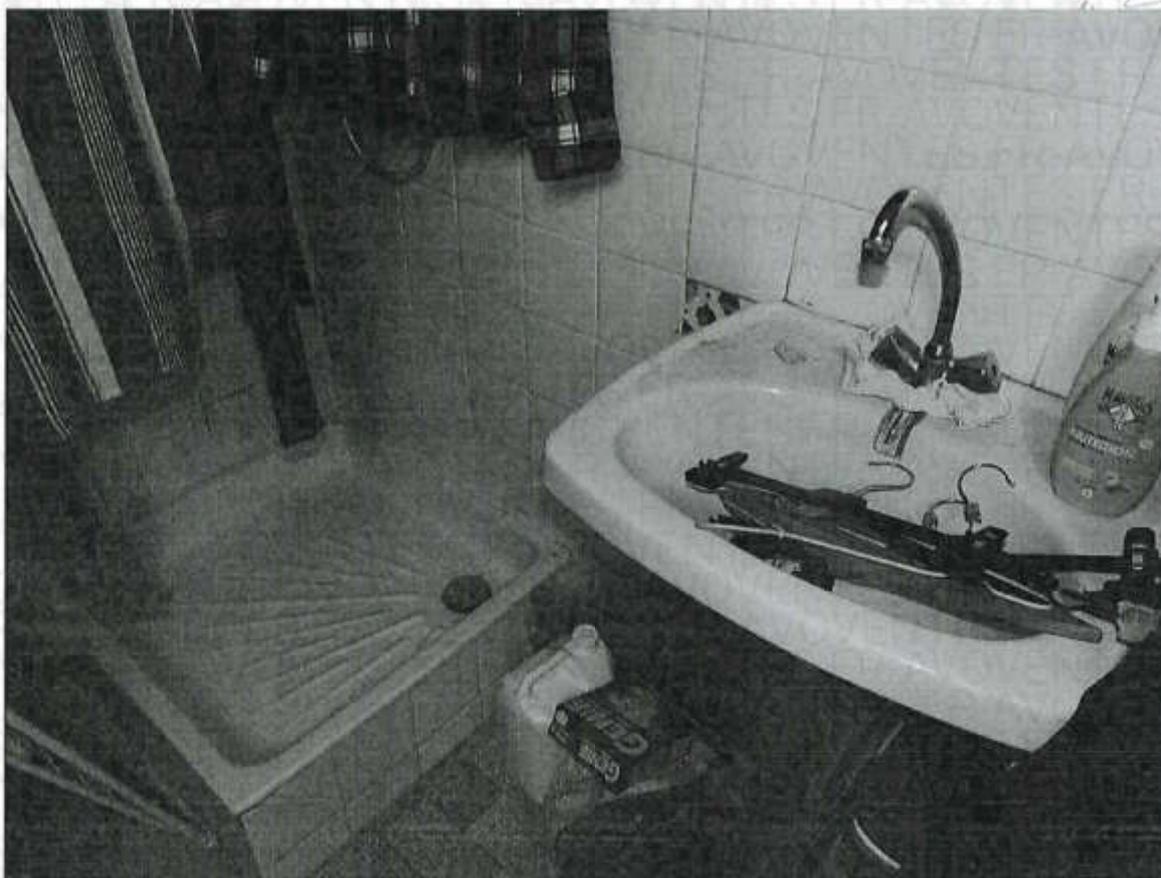
Dernière pièce : côté gauche de la cuisine en entrant

Le plafond est un plafond mansardé avec plâtre et crépi de couleur blanche, en mauvais état, anciens.
Je constate la présence de traces d'infiltration importantes.

Je constate la présence d'une fenêtre de toit avec trace d'infiltration.
