PROCES-VERBAL DESCRIPTIF

du 08 JANVIER 2019

**lots 8, 9 et 13 de l'immeuble sis
15 rue Azéma à 34000 Montpellier**

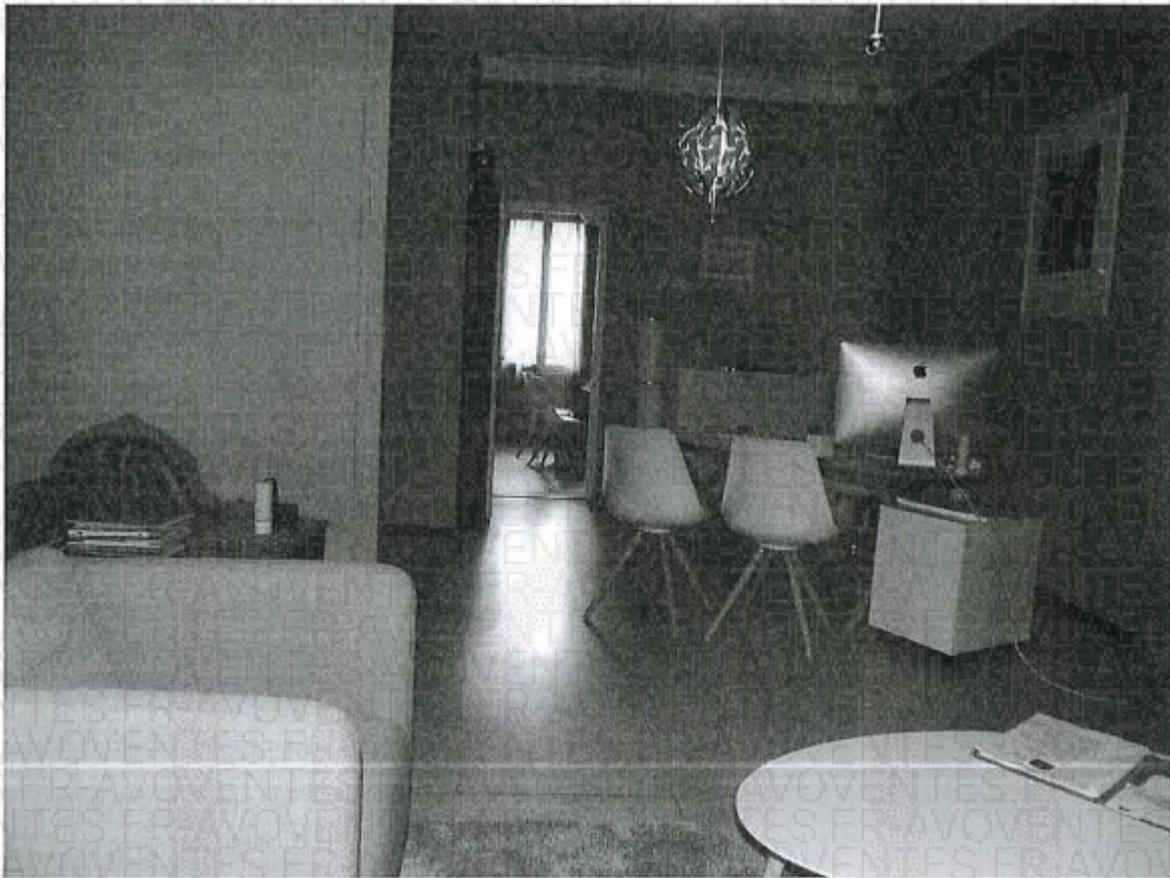
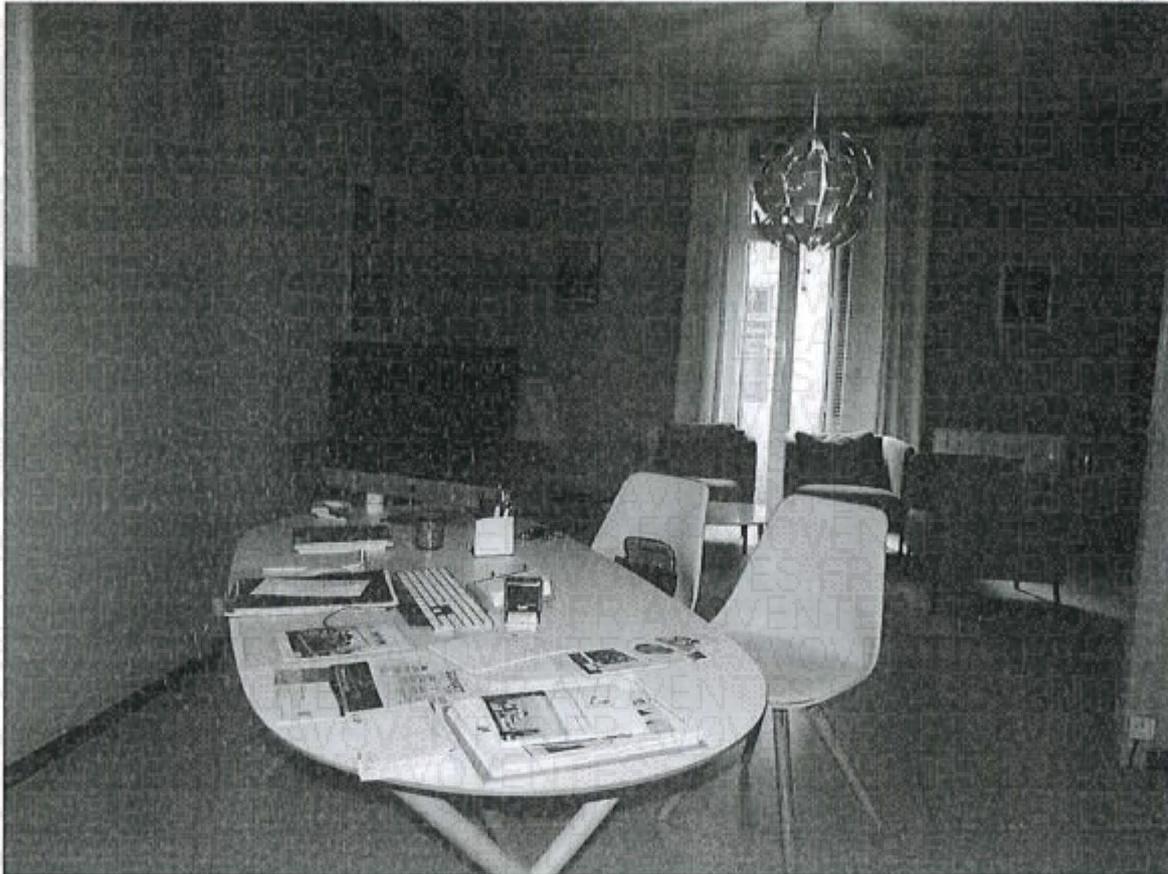
Grande pièce utilisée en qualité de grand bureau

Les murs sont revêtus d'une peinture de couleur grise, en bon état général.

Au niveau du sol, je constate la présence de granito de couleur claire, ancien, rayé par endroits mais en bon état général. Je ne constate pas de grosse dégradation.

Le plafond est revêtu d'une toile de verre elle-même revêtue d'une peinture de couleur blanche.

Cette pièce est ouverte sur l'extérieur, côté Rue AZEMA, par une porte-fenêtre double battant, ouverture à la française, structure PVC (Polychlorure de Vinyle), double-vitrage avec imposte en partie haute. Cette dernière ferme sur l'extérieur au moyen de volets bois de type persiennes, anciens, eux-mêmes protégés par une grille revêtue d'une peinture de couleur grise et ancienne.

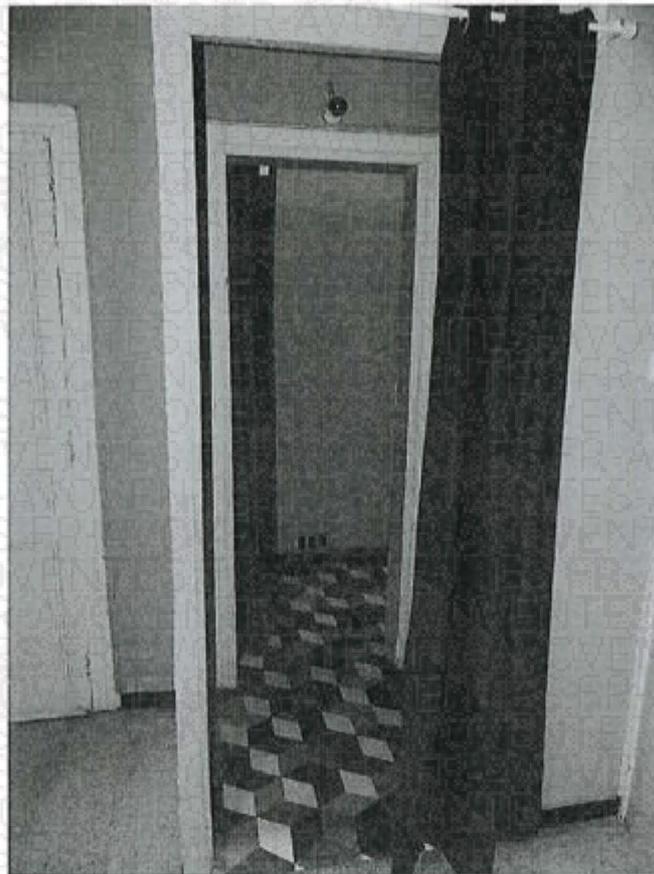
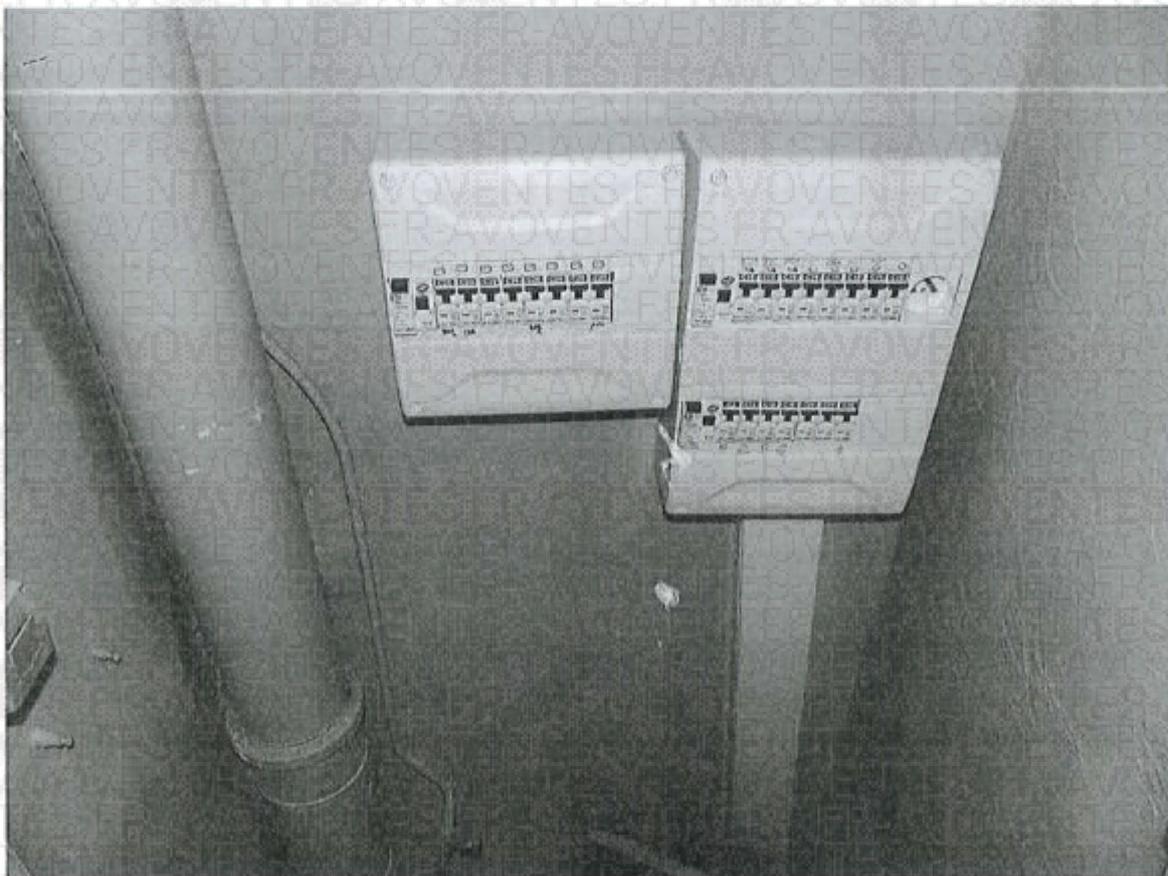
➤ **Petit cagibi :**

Dans cette pièce, présence d'un petit cagibi, un ancien W-C, traversant, donnant sur la porte numéro deux (2) précédemment constatée depuis les parties communes.

Je constate dans ce local la présence d'un TGBT (Tableau Général Basse Tension) en bon état apparent.

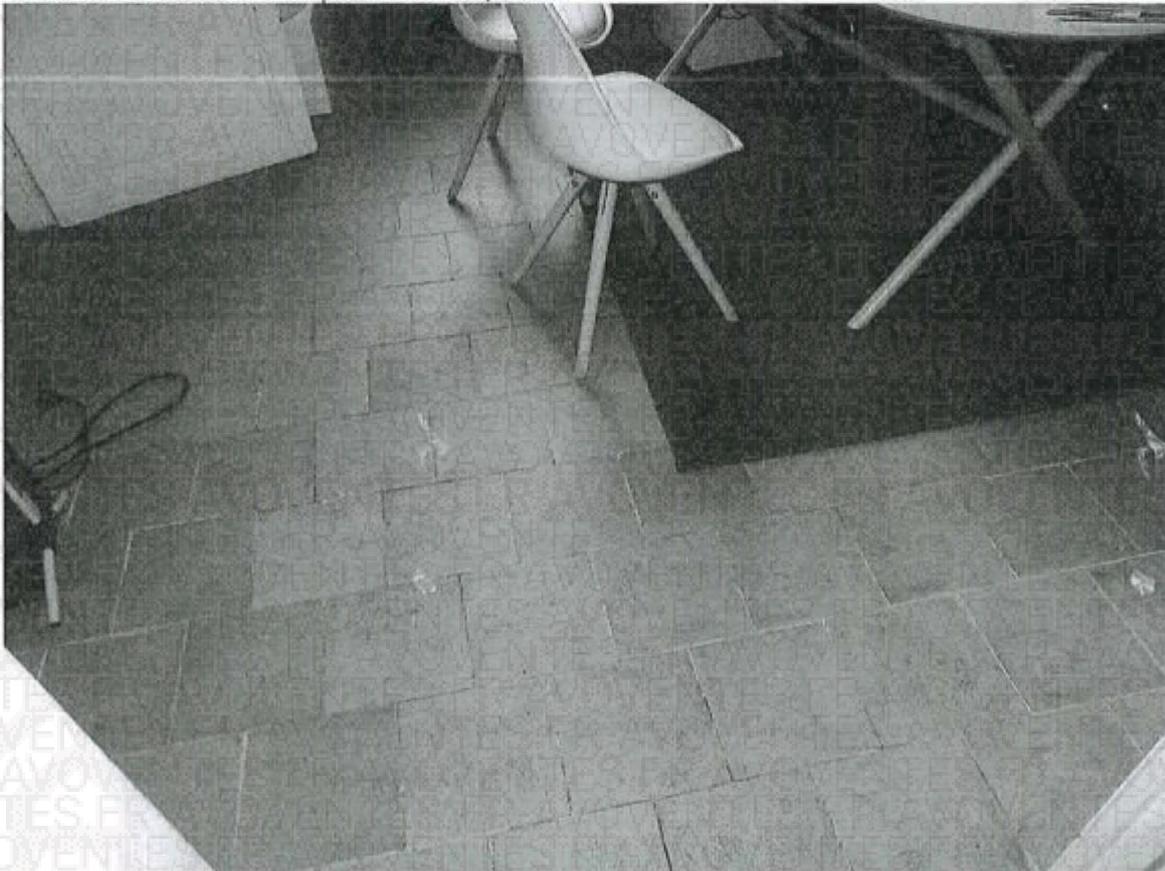
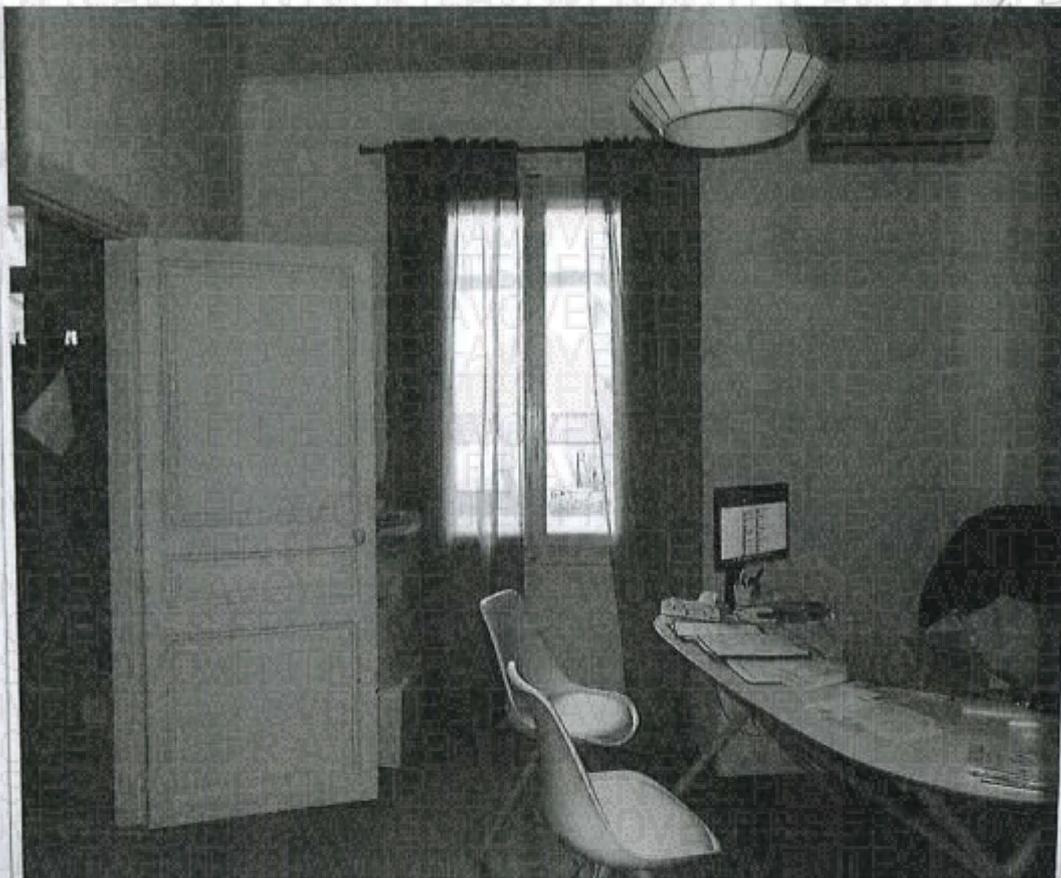
Pièce numéro deux : pièce à usage de bureau

Le plafond est revêtu de plâtre ancien lui-même revêtu d'une peinture de couleur blanche.
Je constate quelques fissures.

Le sol est constitué de carreaux de carrelage avec un défaut de planéité.
Le carrelage est ancien mais en bon état.

Ce bureau donne sur le jardin par une fenêtre en PVC, double-vitrage, ouverture à la française, en parfait état.
Je constate la présence d'un volet à battant très ancien, certainement d'origine avec une peinture très ancienne.

Je constate sur le mur extérieur donnant sur le jardin des traces jaunes jusqu'à environ un mètre (1m).
Cela indique que cette pièce subit l'humidité.

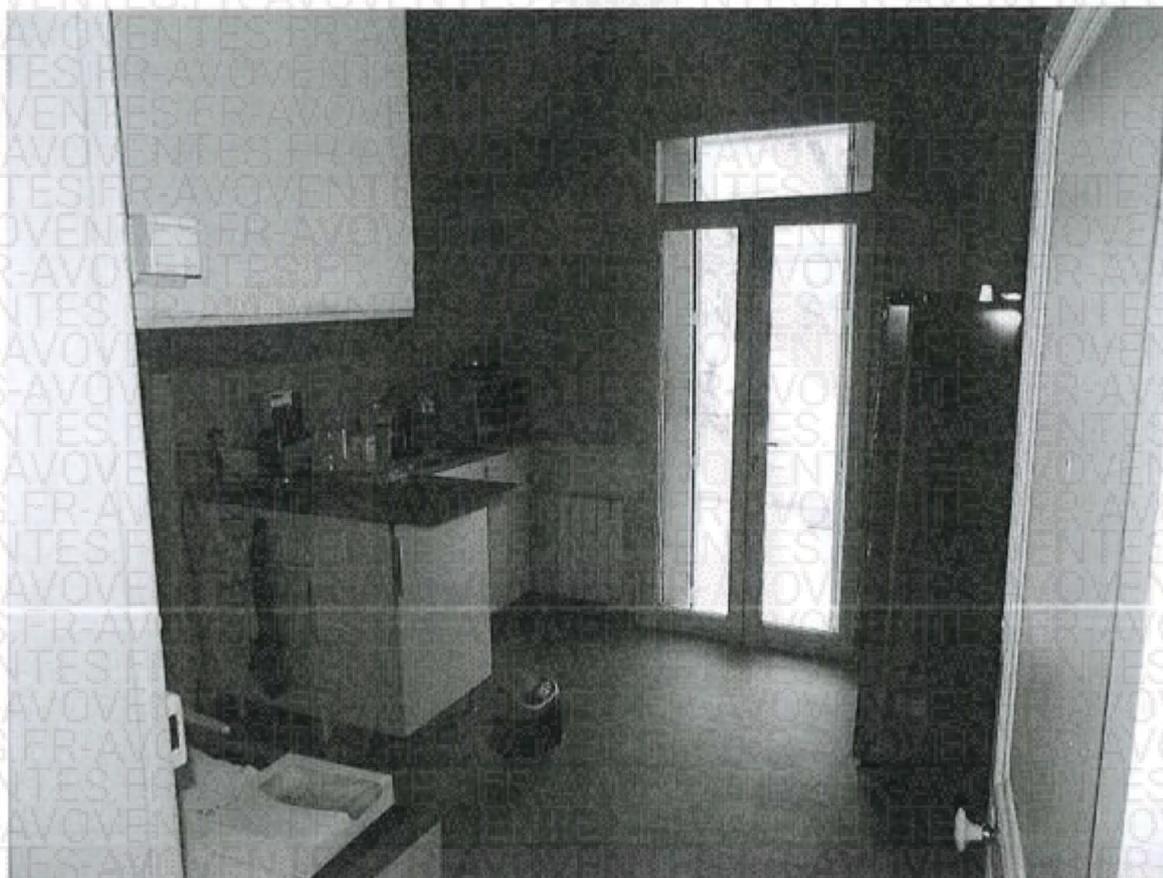
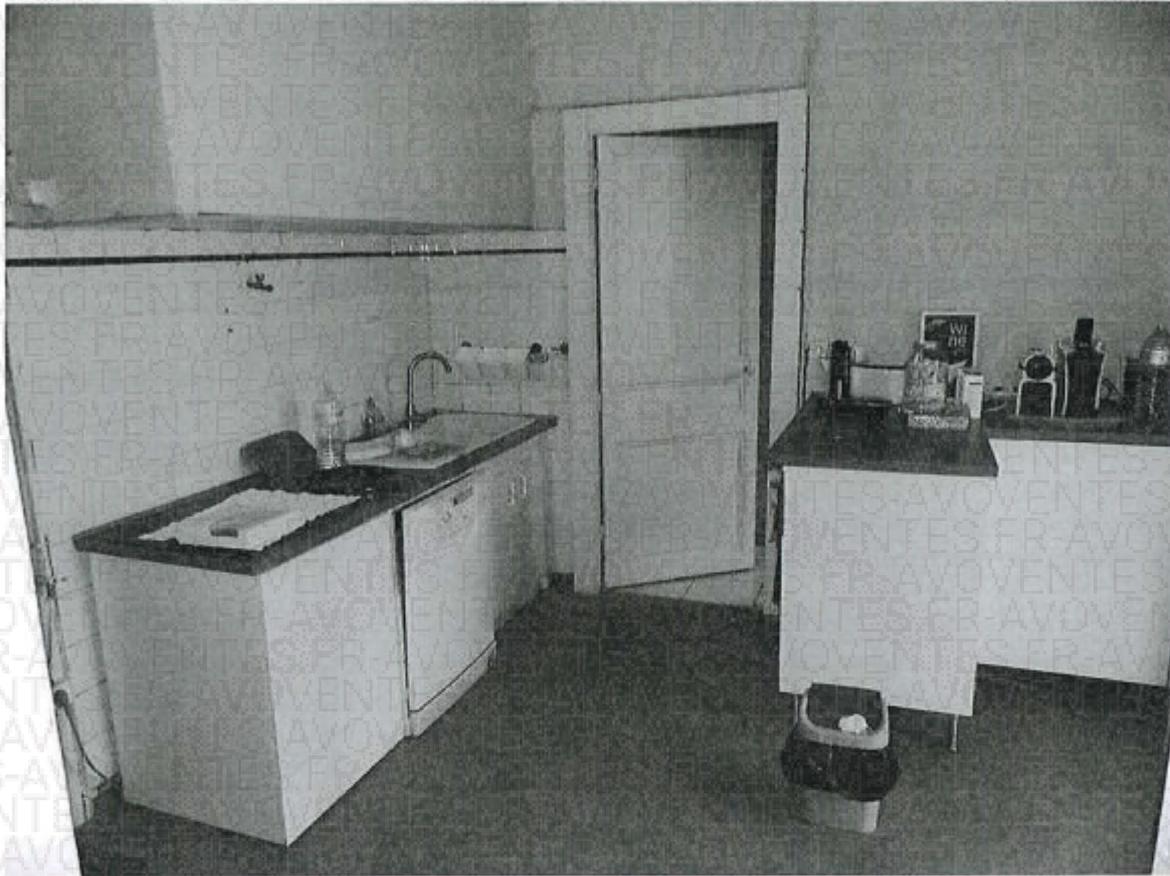
Pièce numéro trois : pièce à usage de cuisine

Les murs sont revêtus d'un crépi d'intérieur ancien lui-même revêtu d'une peinture de couleur grise.

Le plafond est revêtu du même type de crépi lui-même revêtu d'une peinture de couleur blanche, en état moyen.

Cette pièce donne également sur la porte numéro deux à droite de l'escalier depuis les parties communes.
Elle donne également sur le jardin par une porte-fenêtre avec imposte en partie haute, structure PVC, double battant, ouverture à la française, double-vitrage, en parfait état, fermant sur l'extérieur au moyen de deux volets en bois, anciens, revêtus d'une peinture de couleur blanche, ancienne et craquelée.

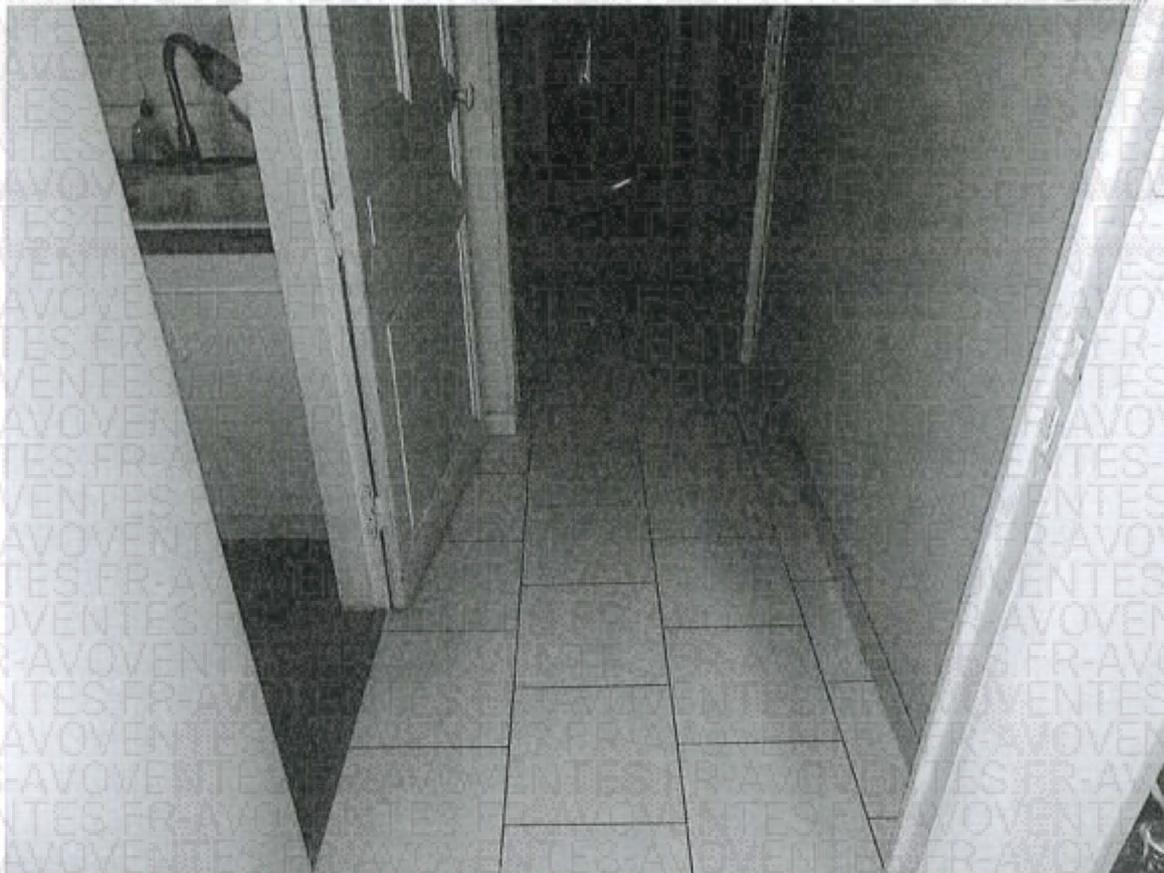
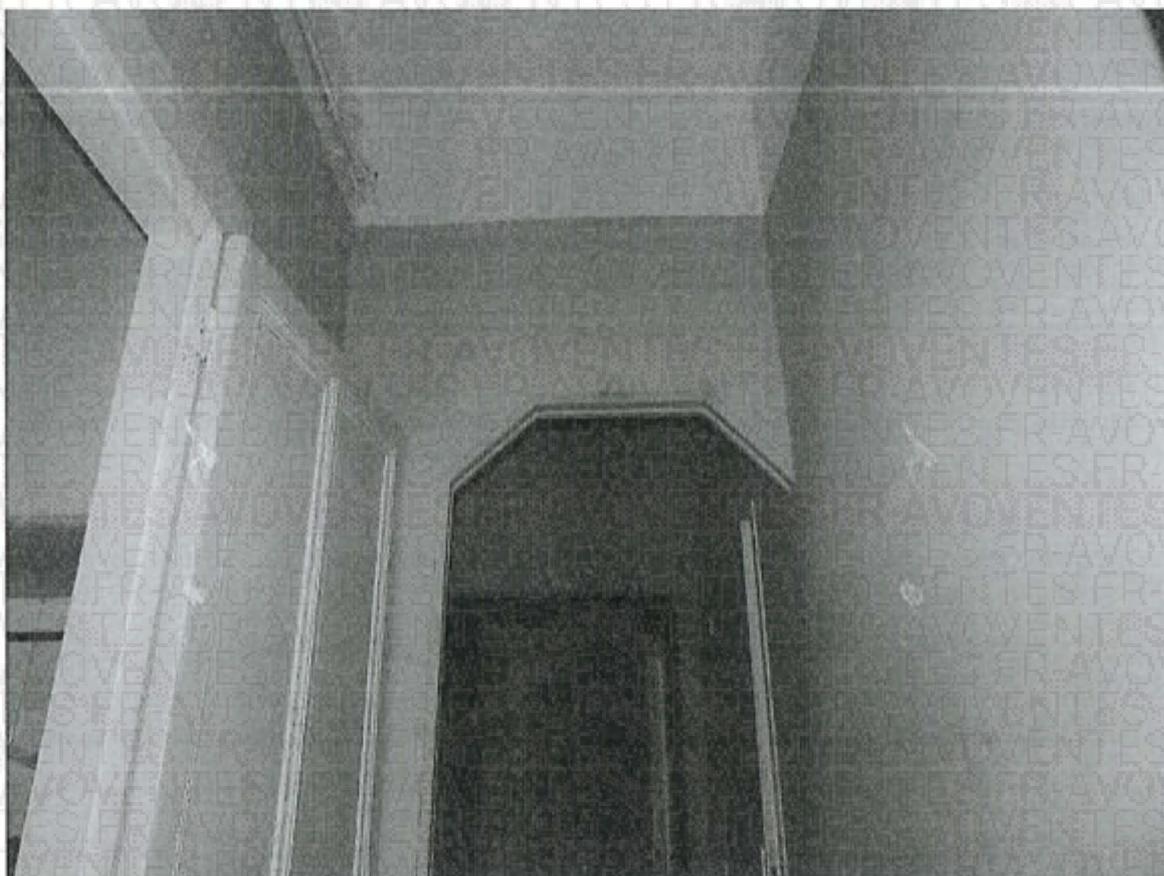
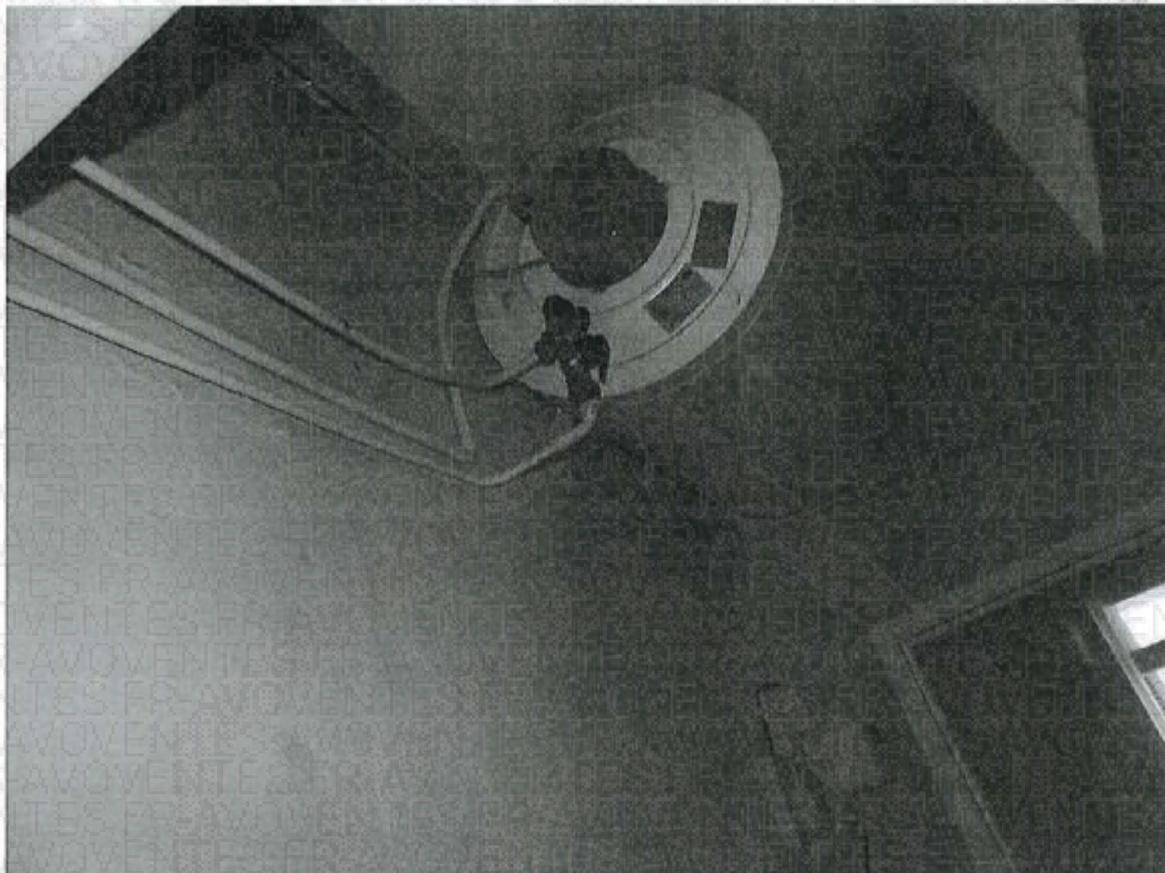
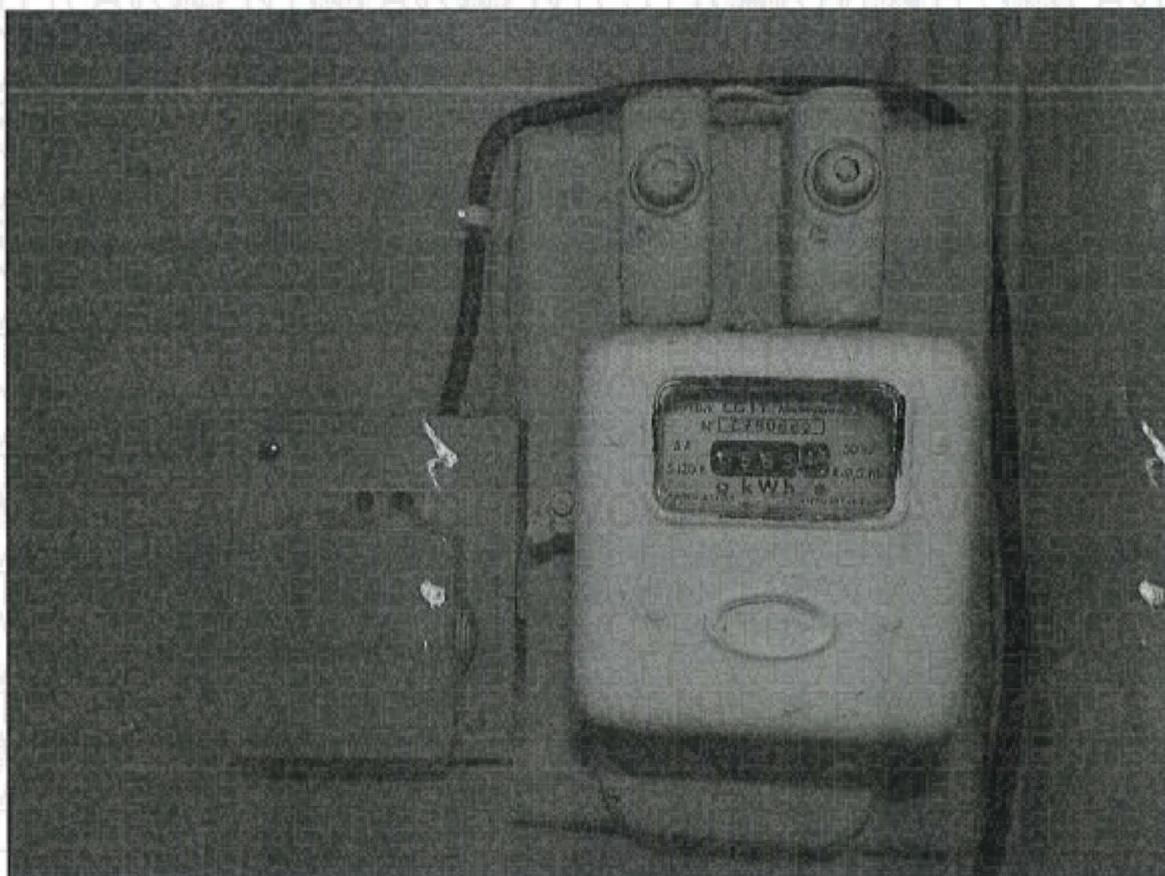
Couloir desservant probablement l'ancienne partie nuit

Le sol est revêtu de carreaux de carrelage de couleur blanche, en bon état général hormis une légère fissure de structure en plein milieu du couloir.

Le plafond est revêtu de toile de verre elle-même revêtue d'une peinture de couleur blanche, peinture en bon état laissant apparaître des auréoles (suspicion d'humidité au niveau de ce plafond).

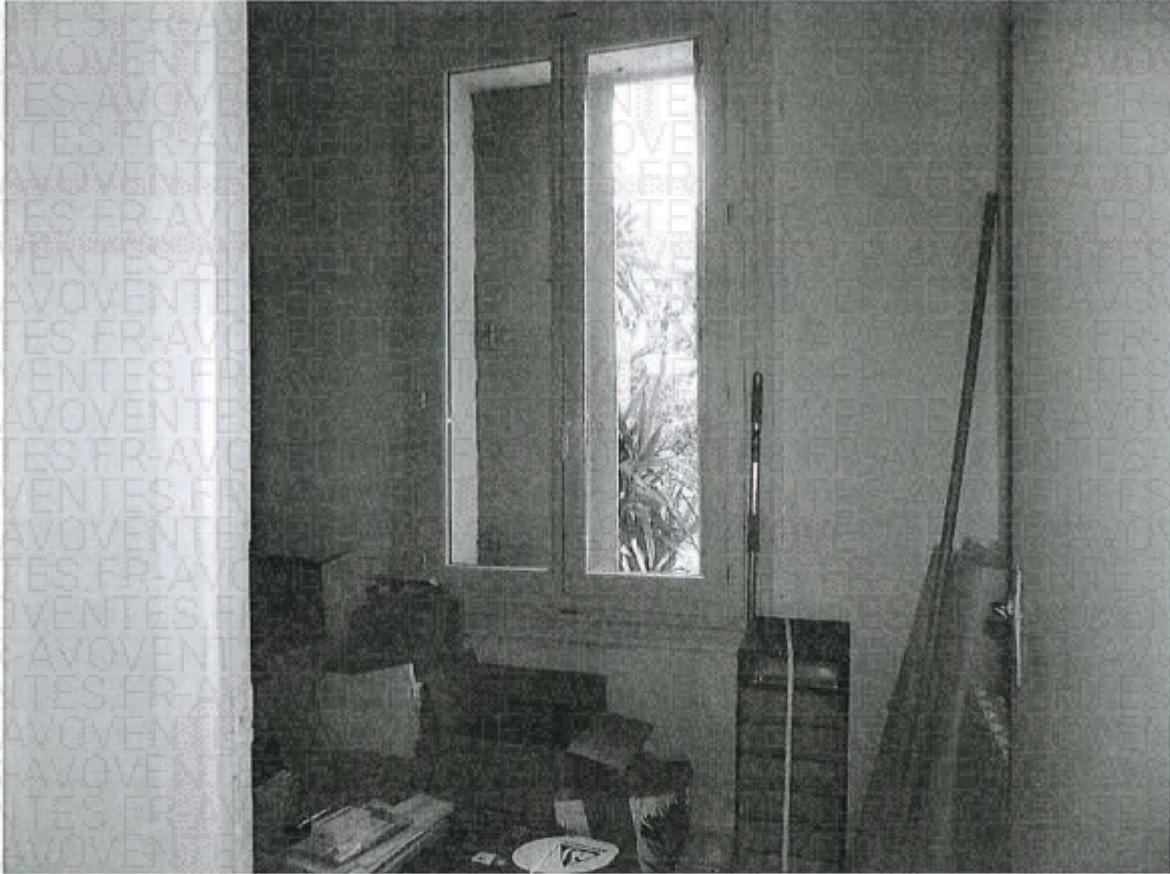
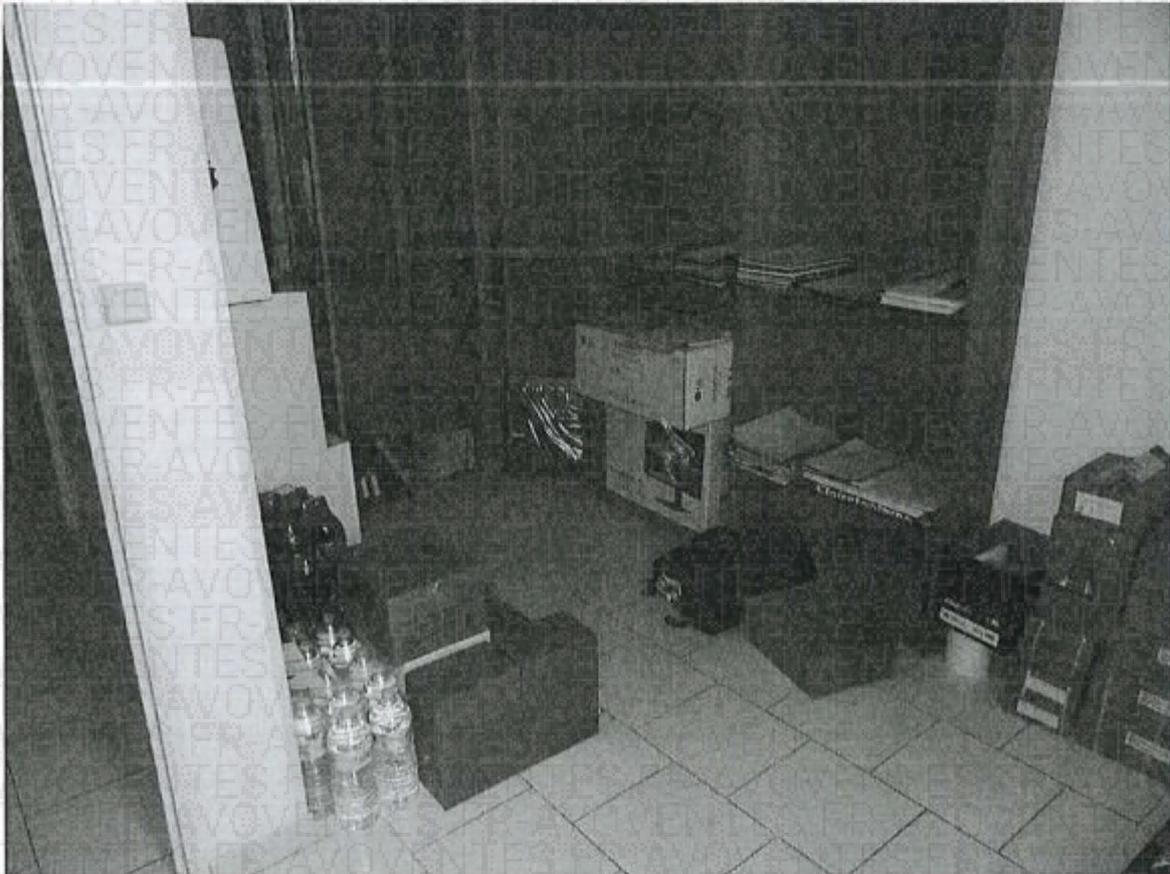
Pièce suivante desservie par le couloir

Les murs de cette pièce sont revêtus d'une peinture de couleur blanche sur une toile de verre, en état très moyen.

Le mur côté jardin laisse apparaître également des traces jaunes, certainement des traces d'humidité.

Le plafond est revêtu de plâtre ancien lui-même revêtu d'une peinture de couleur blanche avec quelques fissures de structure anciennes, classiques.

Je constate le même carrelage que dans le couloir, en bon état général hormis cinq carreaux abîmés.

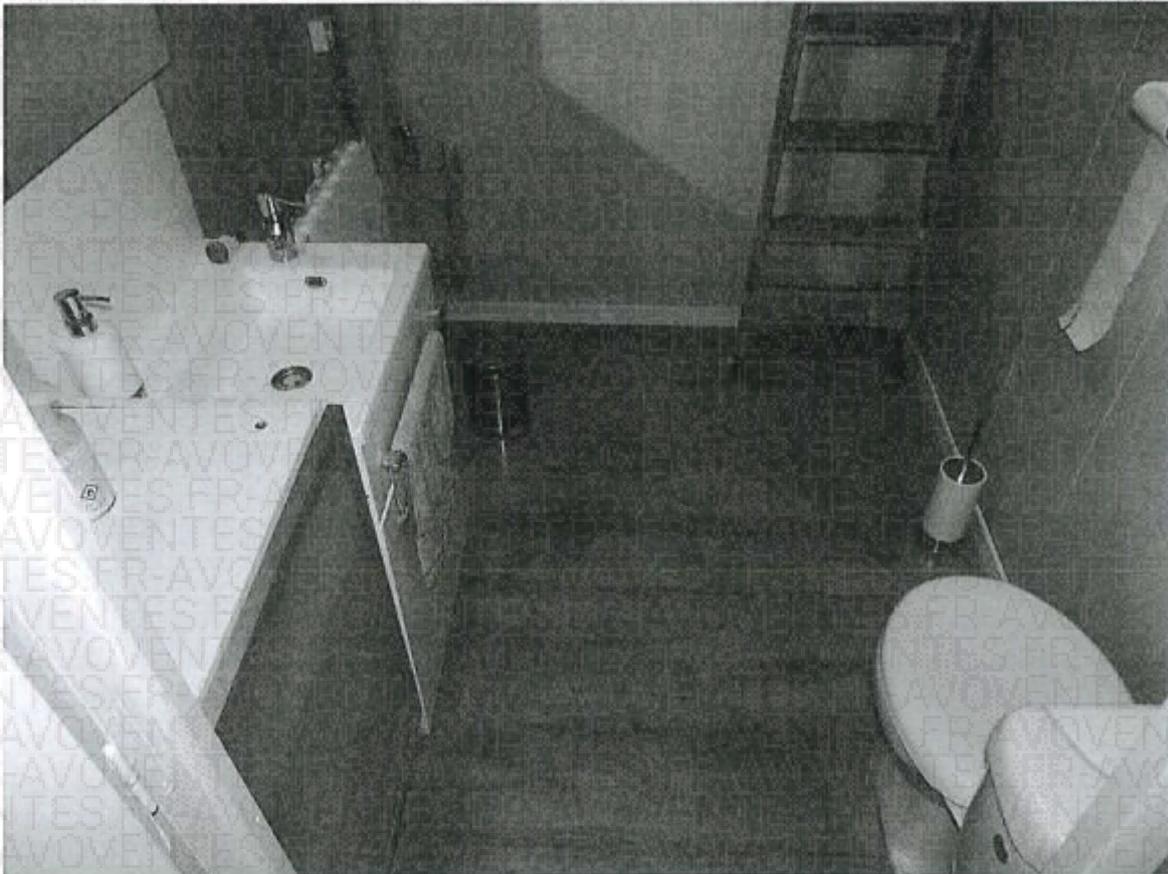
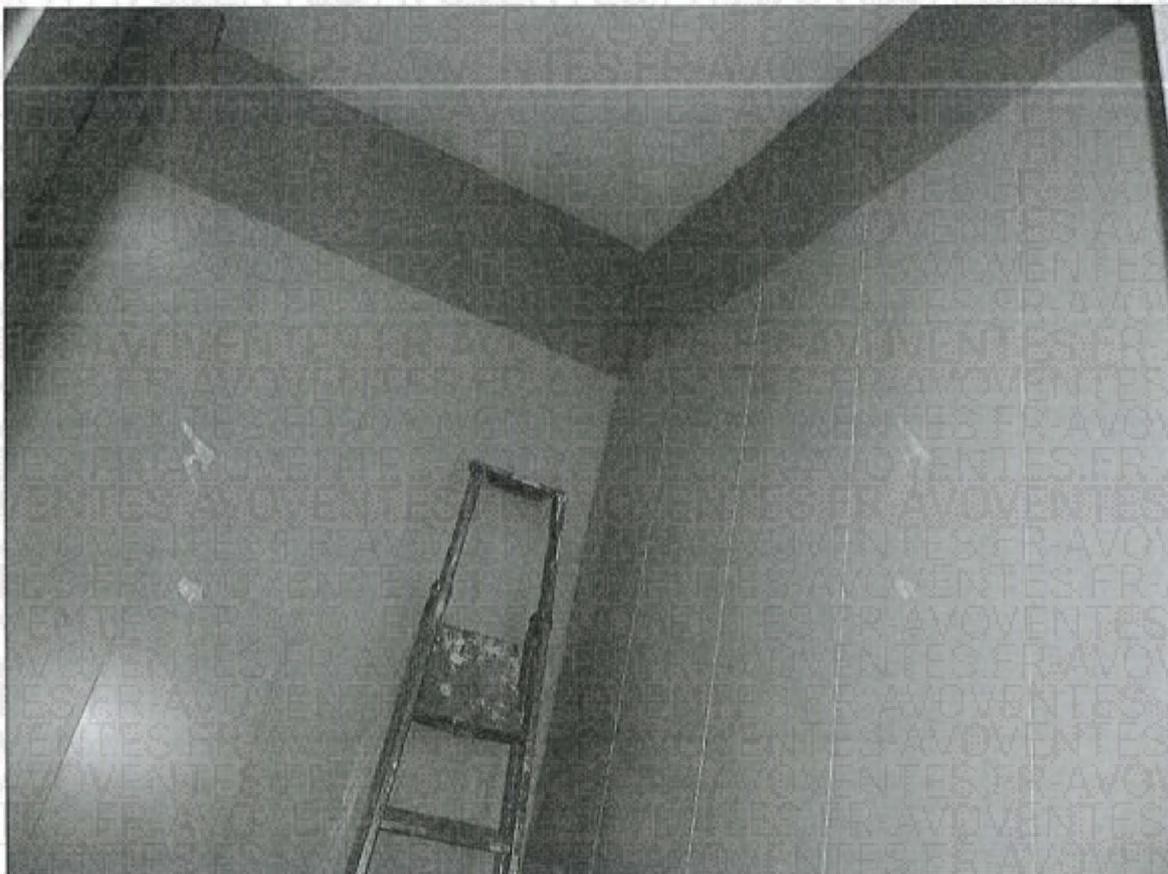
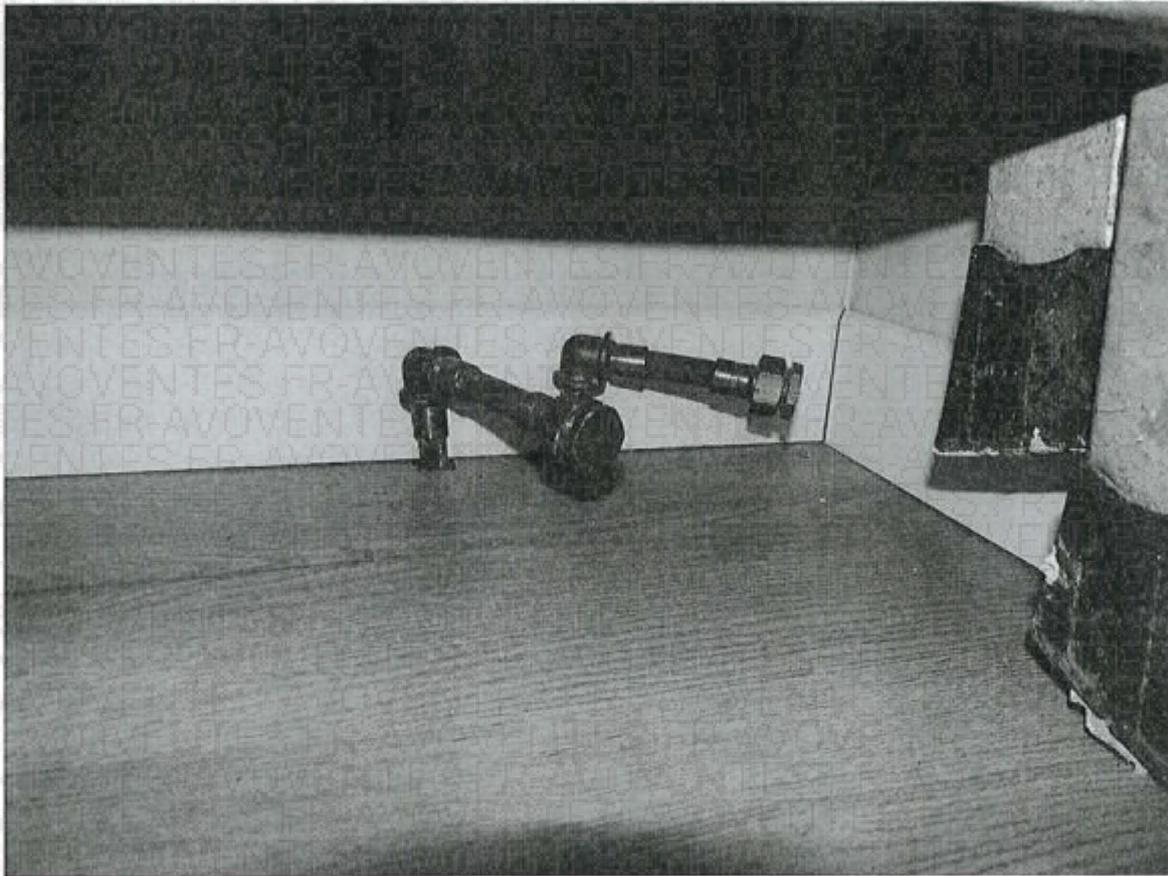
Salle de bains desservie par le couloir

Les murs numéros deux et trois sont recouverts d'un PVC imitation bois jusqu'à environ trois mètres (3m) de hauteur.

La locataire m'indique qu'il s'agit de cache-misère et que de l'humidité se trouve au niveau de la cloison.

ne précise que la pièce était équipée d'une douche, que les arrivées d'eau sont toujours présentes mais qu'il a enlevé l'ensemble à cause de l'humidité provoquée par cette dernière. Effectivement, je constate la présence des arrivées d'eau.

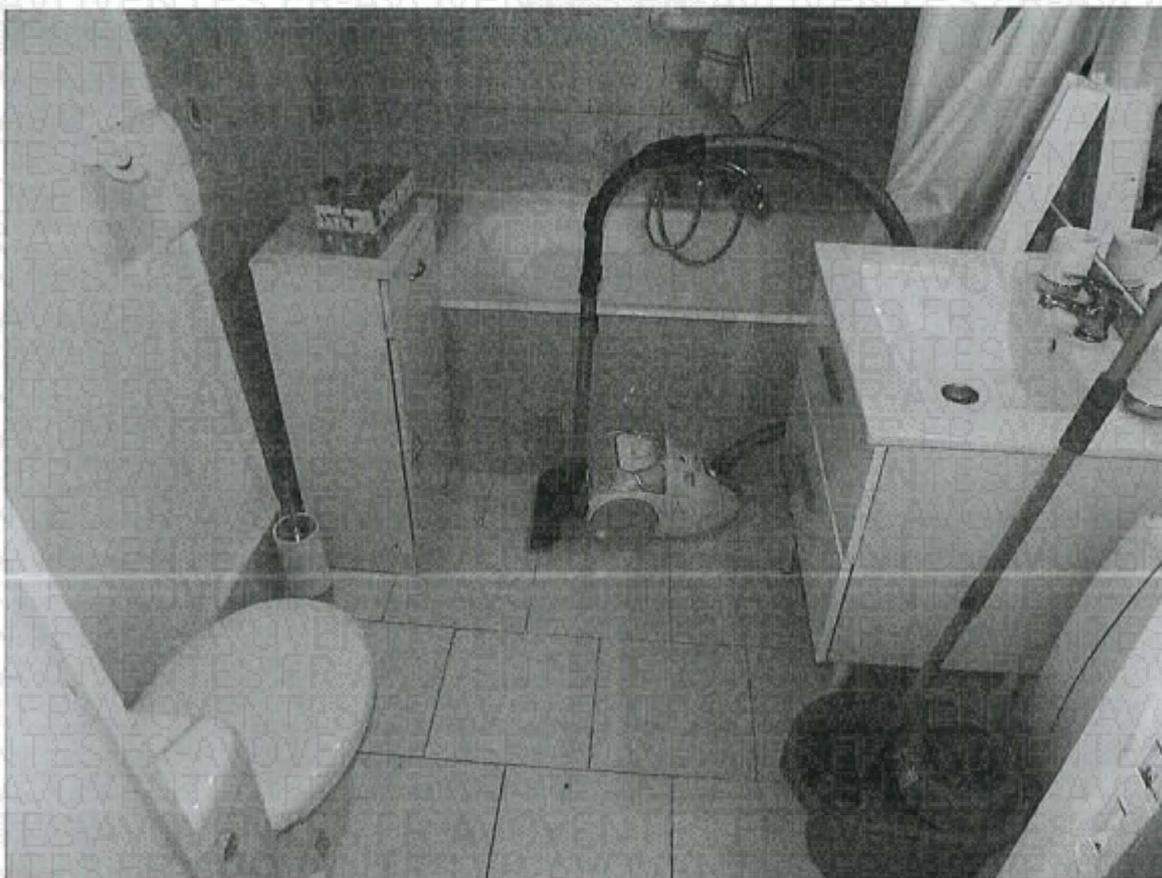
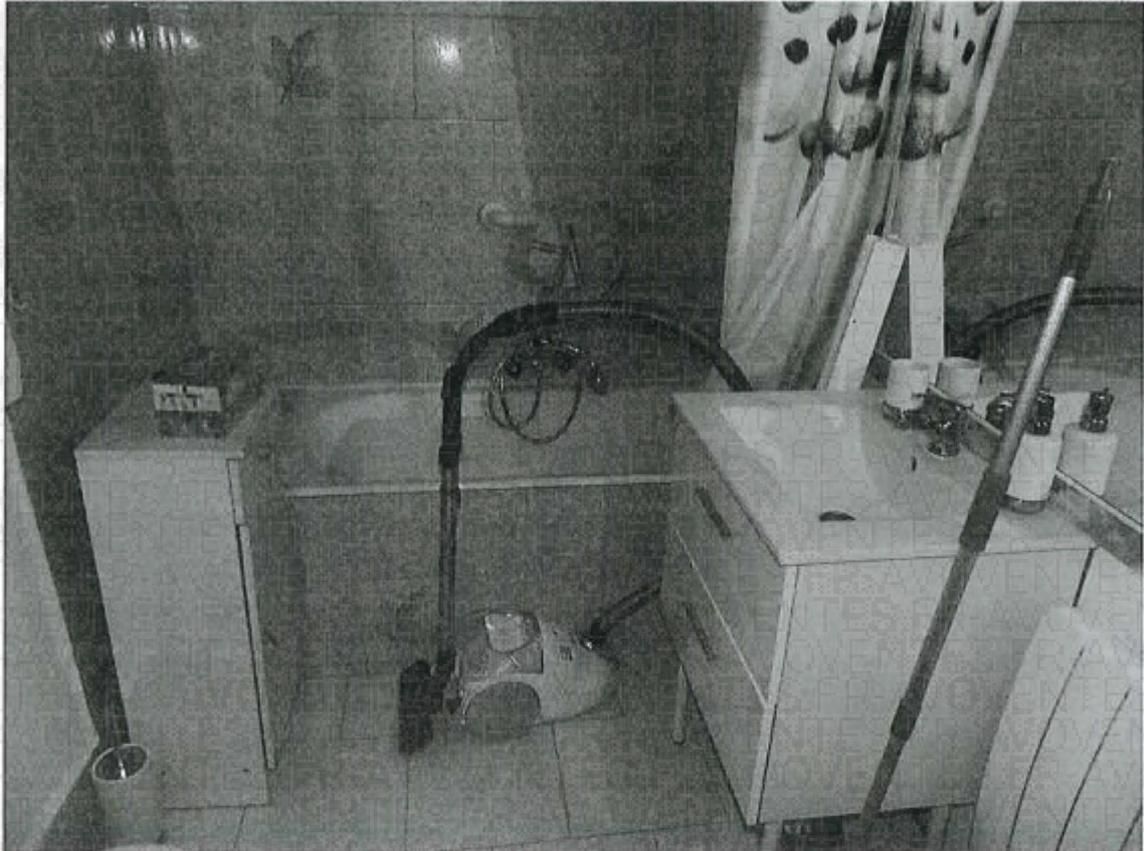
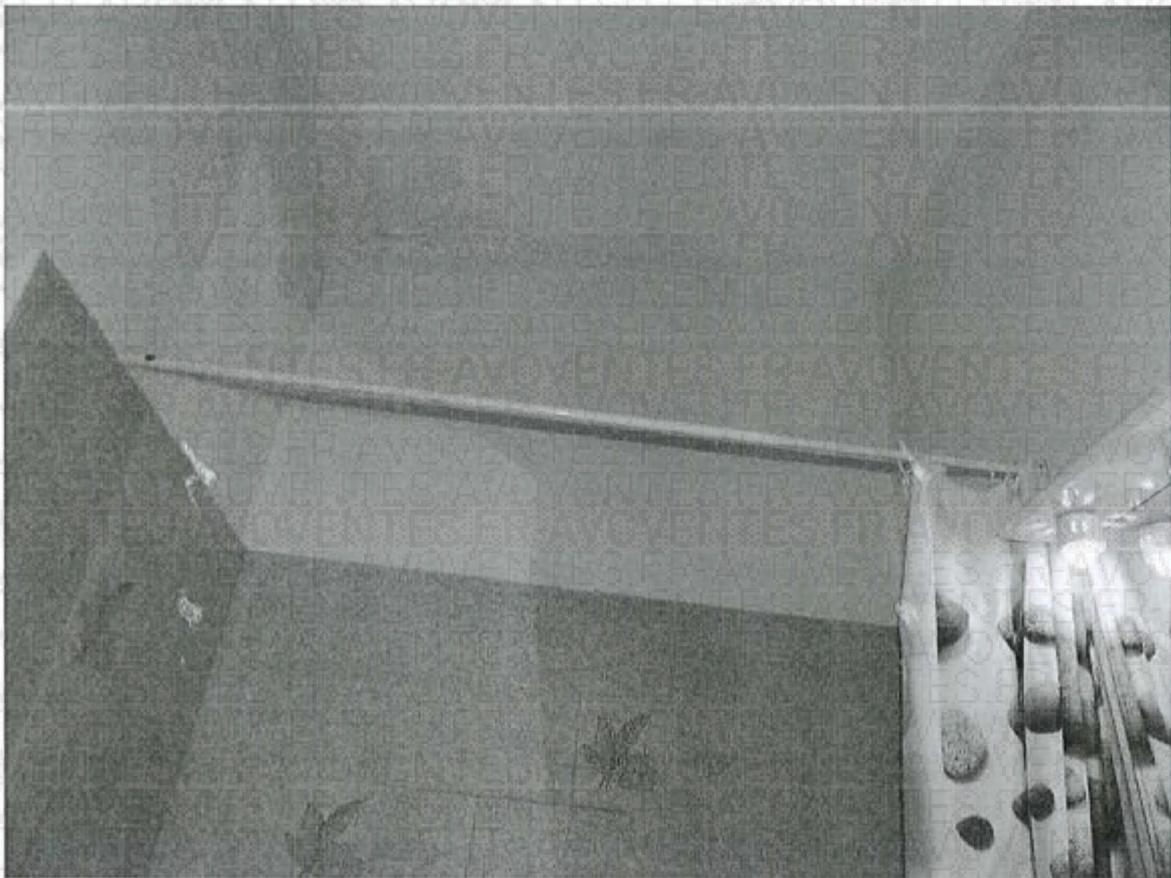
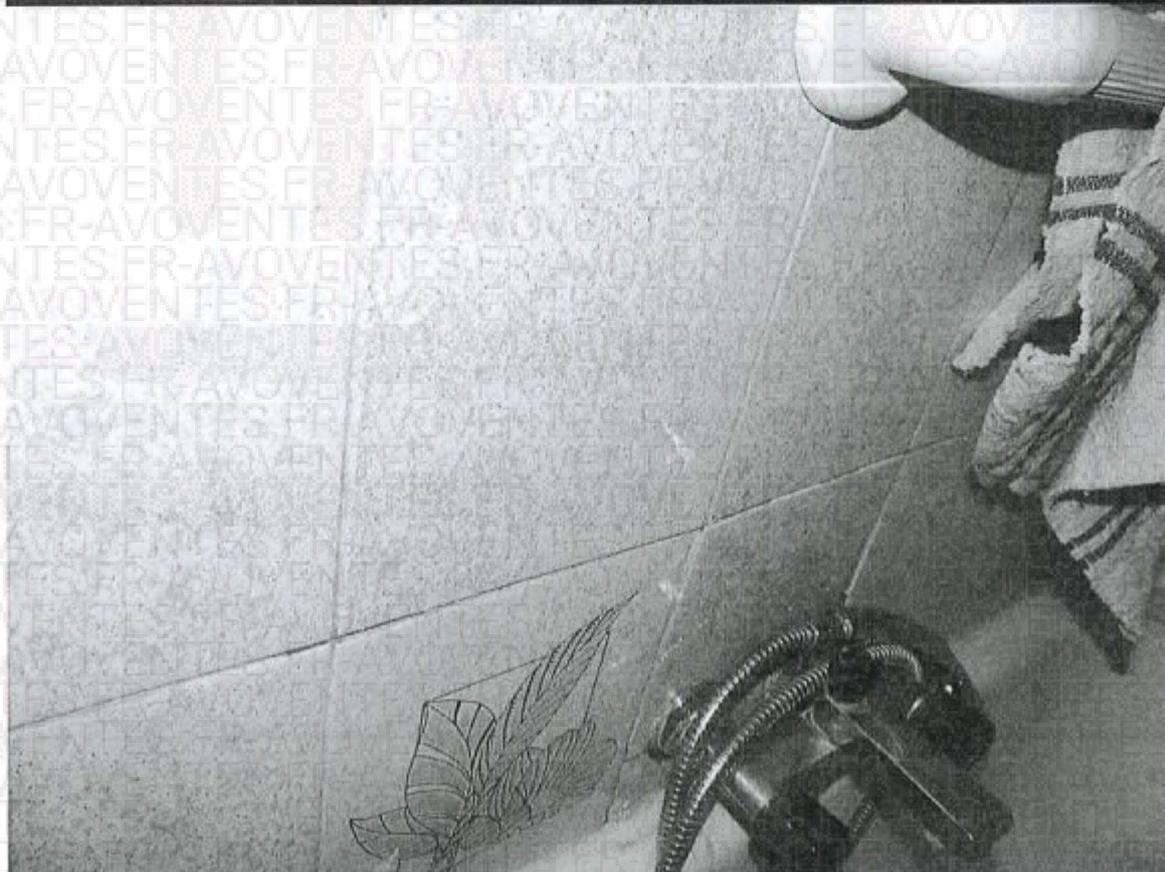
Seconde salle de bains également desservie par le couloir

Au niveau de la douche, les murs sont revêtus de faïence de couleur rosée dont environ un mètre carré (1m²) se décolle.

Deux carreaux sont abîmés au sol.
