PROCES-VERBAL DESCRIPTIF

du 08 JANVIER 2019

**lots 8, 9 et 13 de l'immeuble sis
15 rue Azéma à 34000 Montpellier**

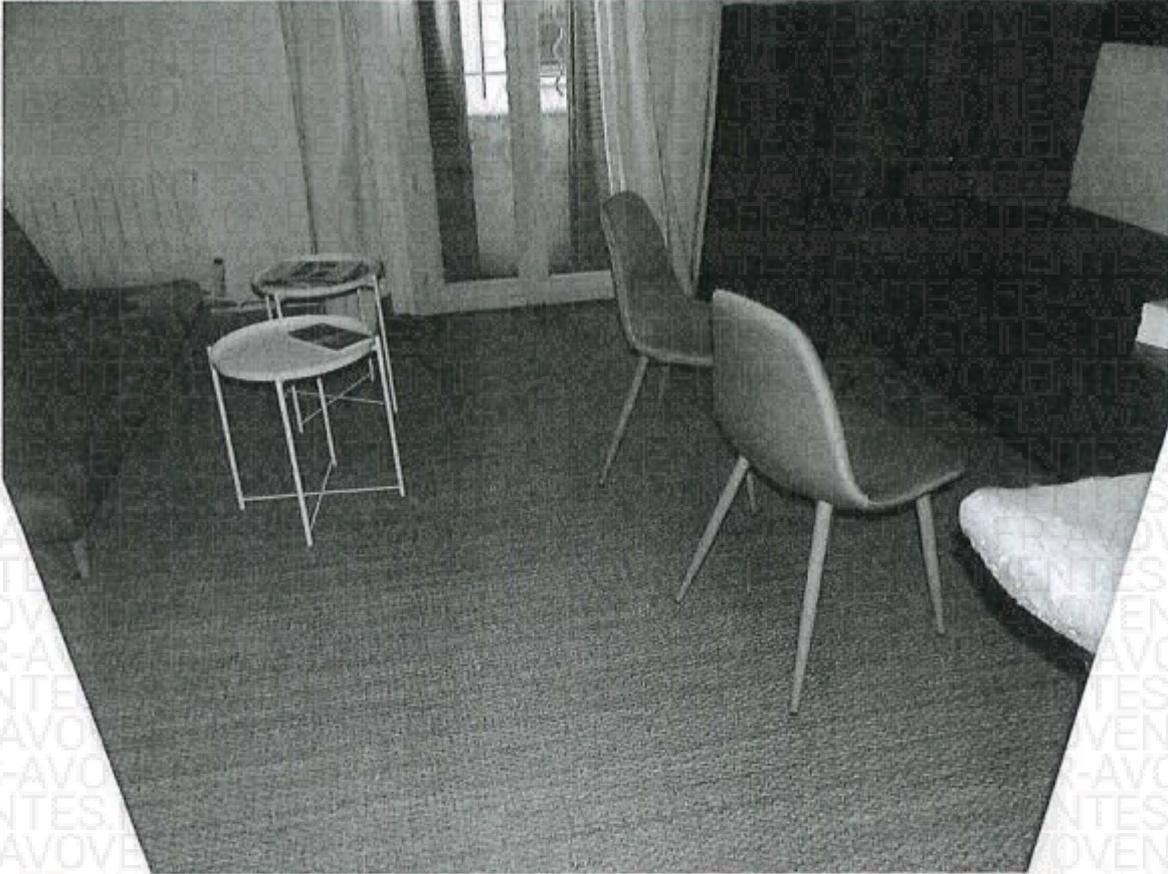
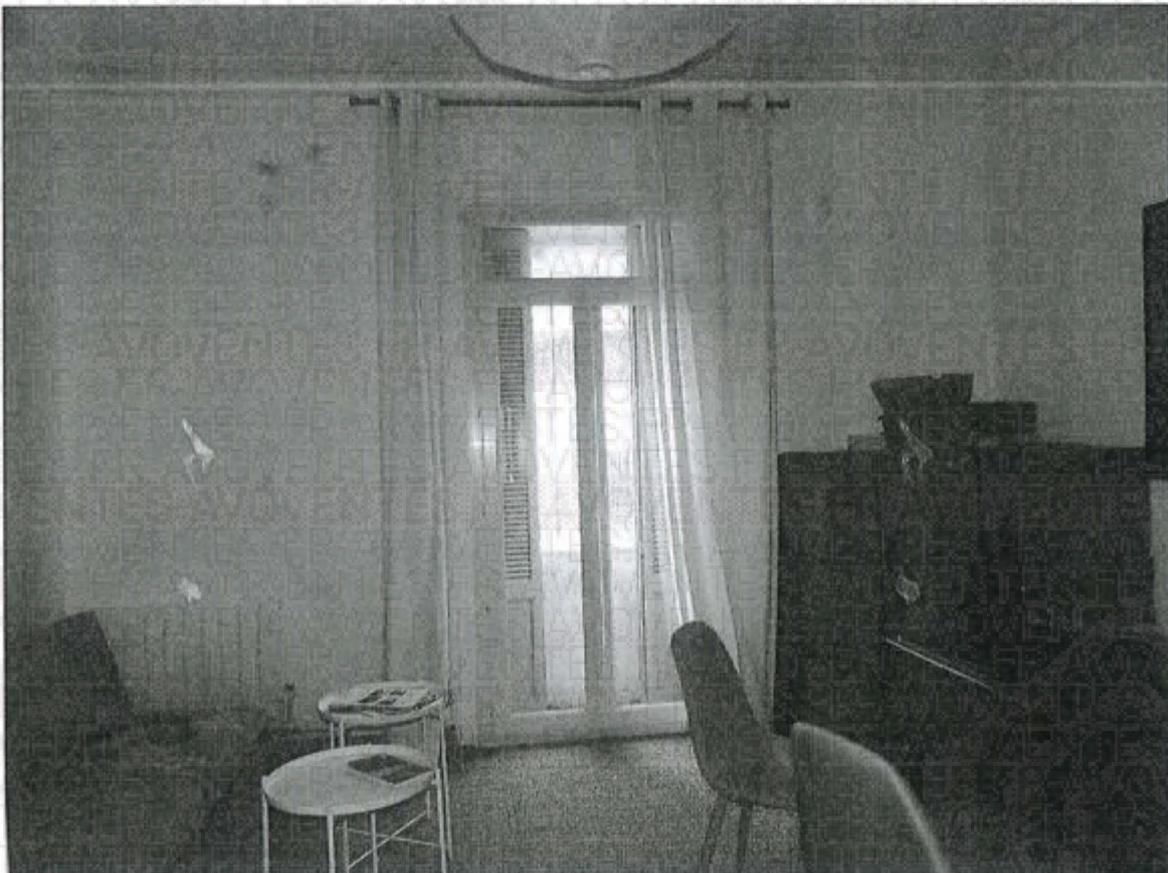
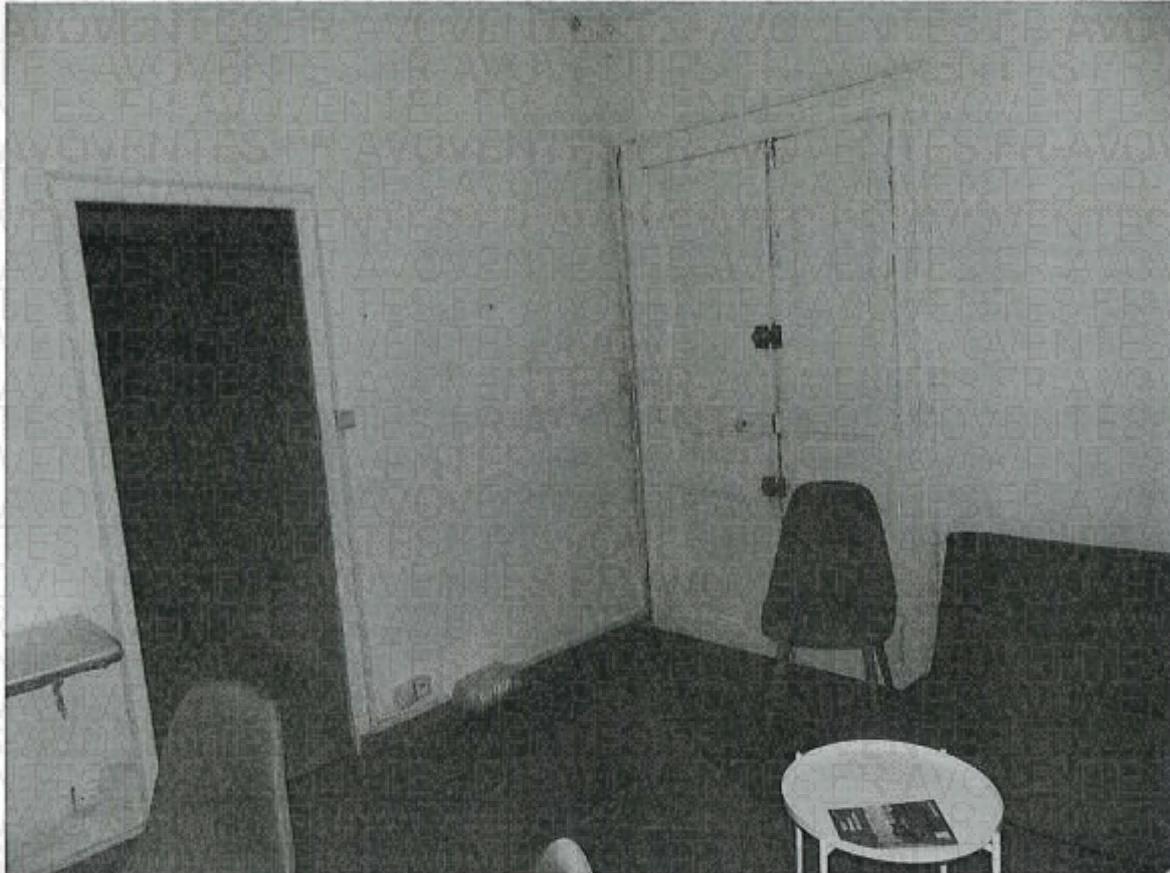
Dernière pièce desservie par le couloir

Les murs de cette pièce sont revêtus d'une peinture de couleur blanche sommairement passée avec des traces en partie haute de trous sommairement rebouchés.

Elle ferme sur l'extérieur par des volets de type persiennes, en bois, très anciens. La peinture est très ancienne, en mauvais état.

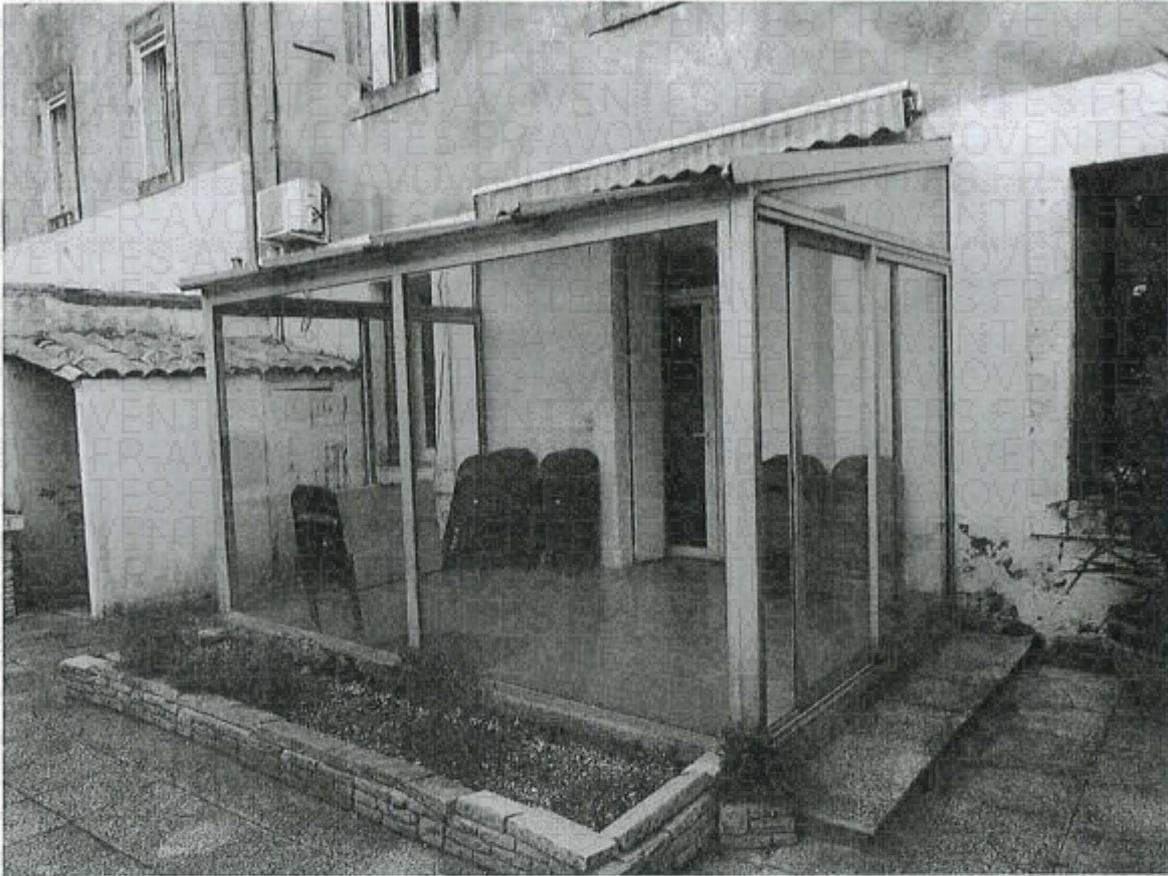
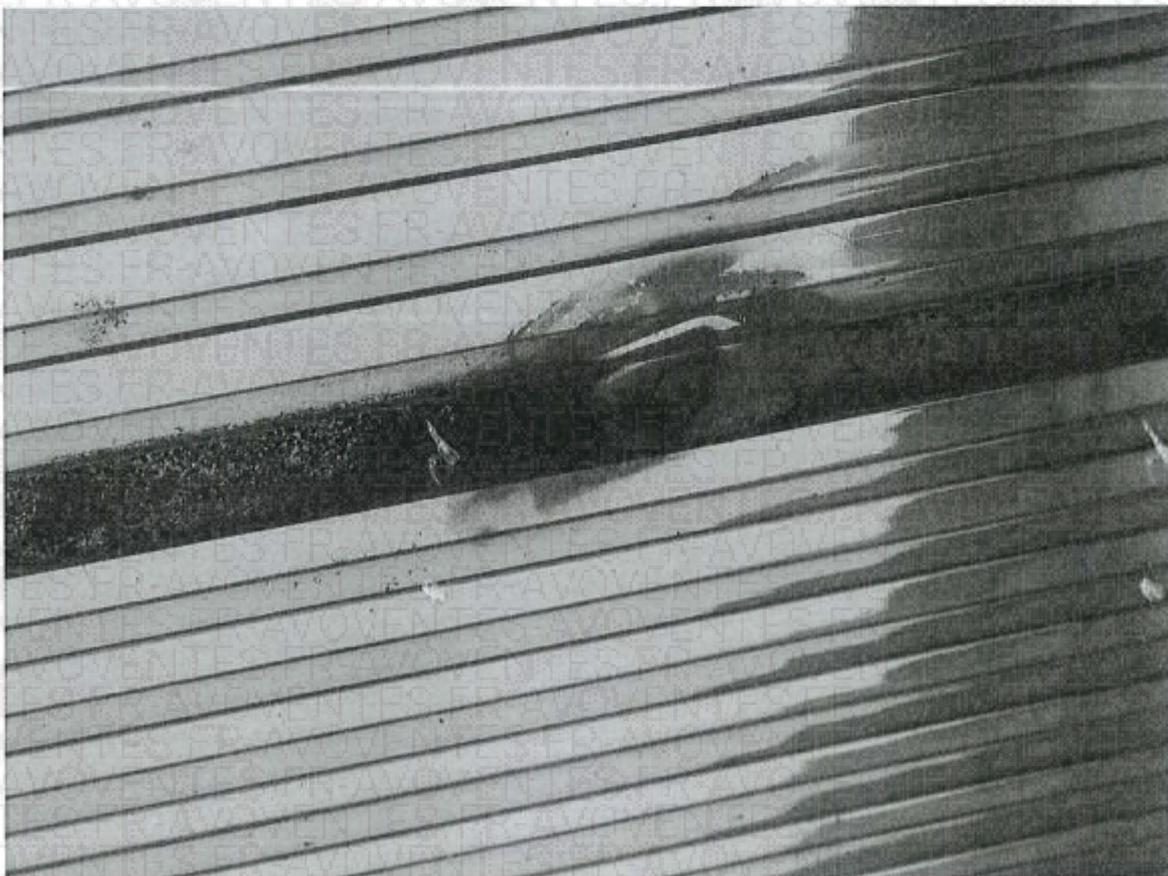
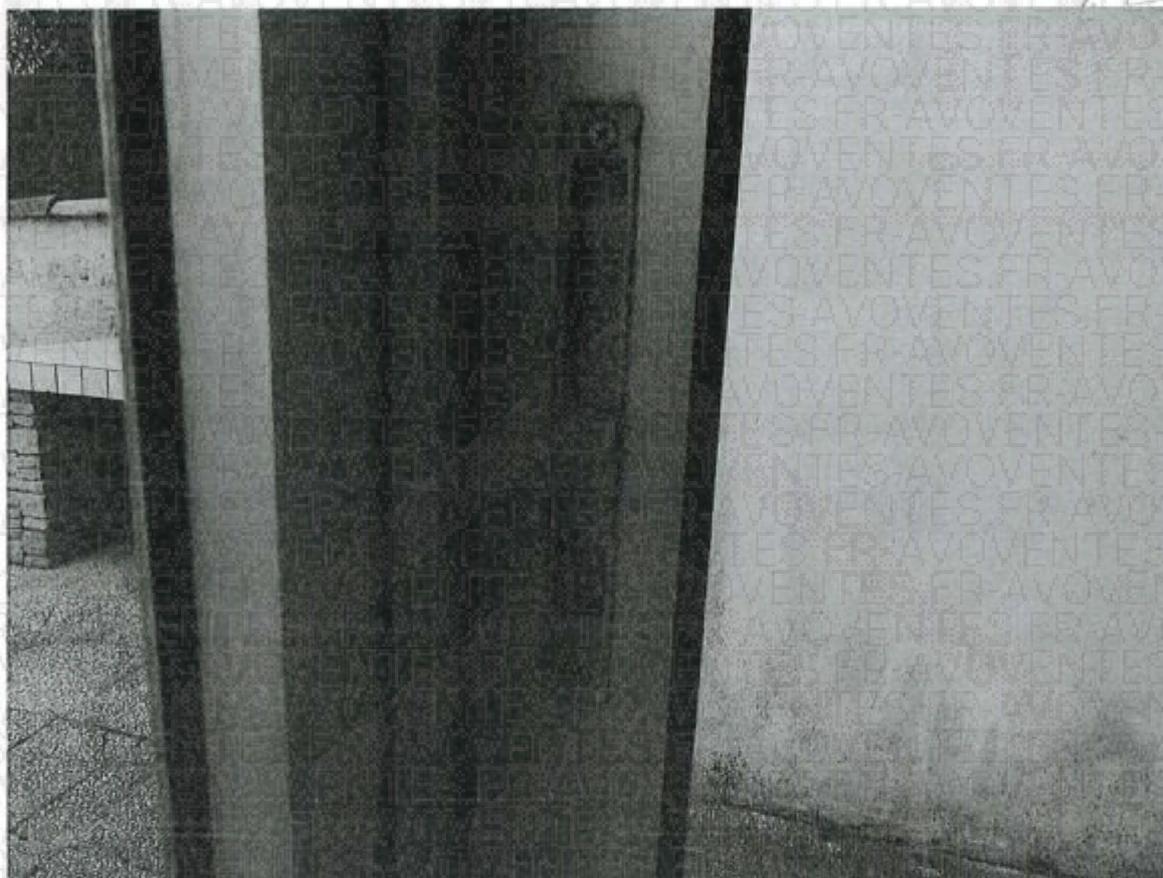
Véranda

La structure est une structure aluminium, ancienne, en bon état.

Les serrures fonctionnent difficilement.

En partie haute, je constate la présence de doubles plaques PVC, abîmée pour une des plaques.

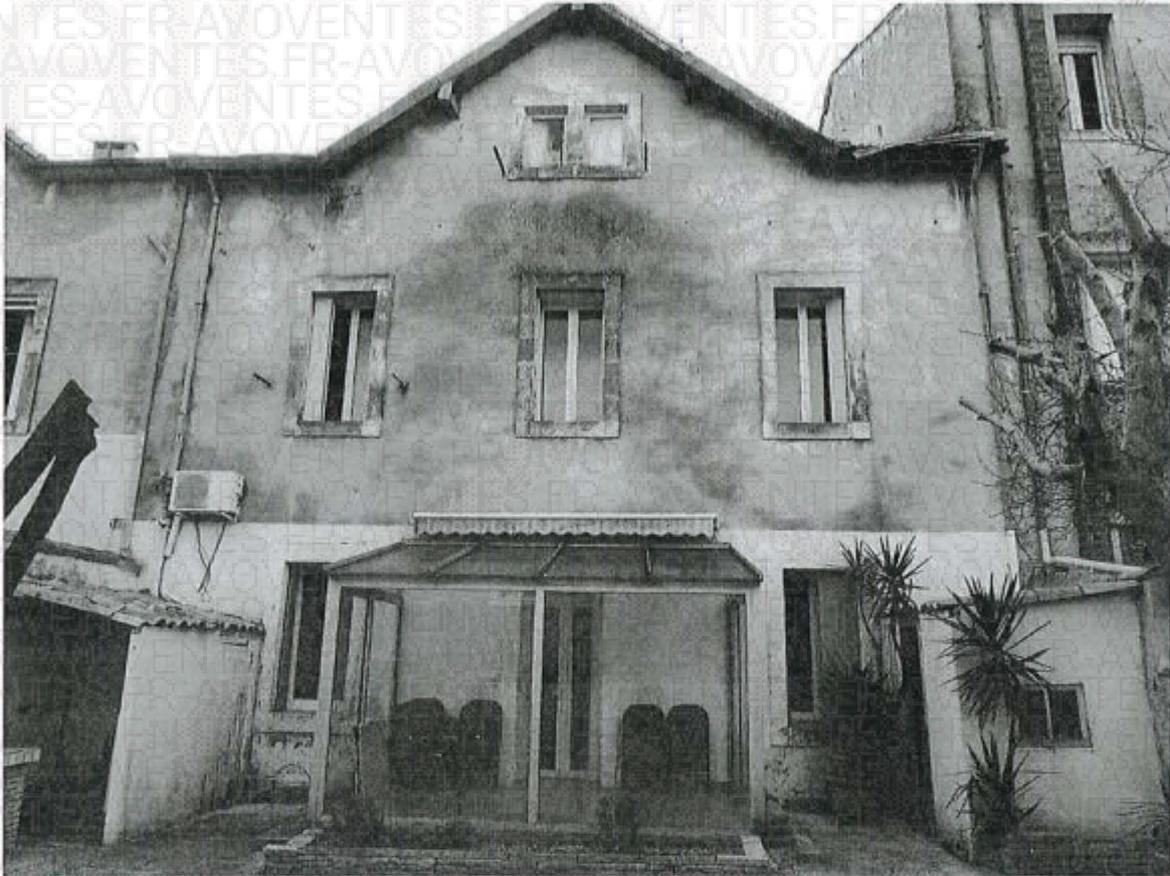
Dans le jardin, de part et d'autre de la maison, présence de deux petits cagibis ouverts dont un contient un petit espace fermé. La porte est condamnée et très abîmée.
Les deux cagibis sont en mauvais état.

Le jardin est aménagé au sol de dalles directement sur terre, en état très moyen.

La façade côté jardin est en mauvais état avec des planches de rive qui se détachent.

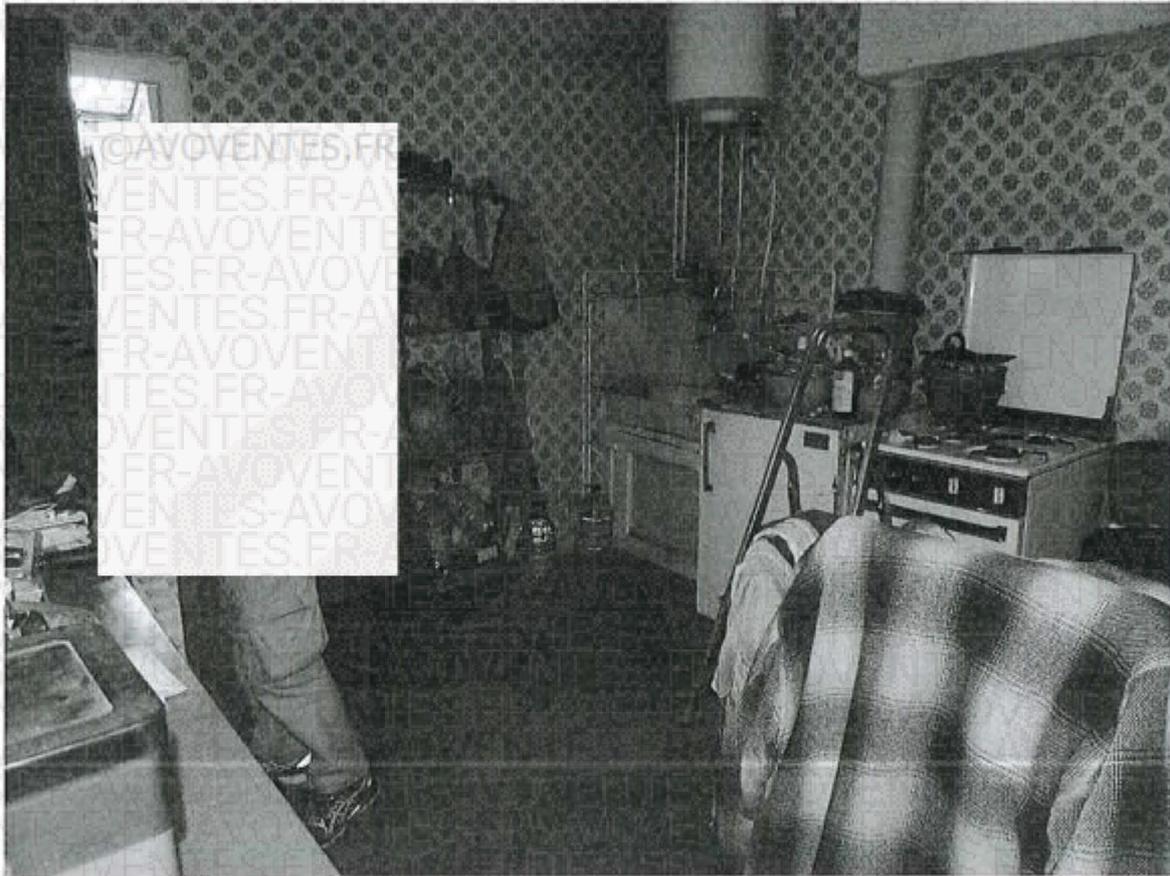
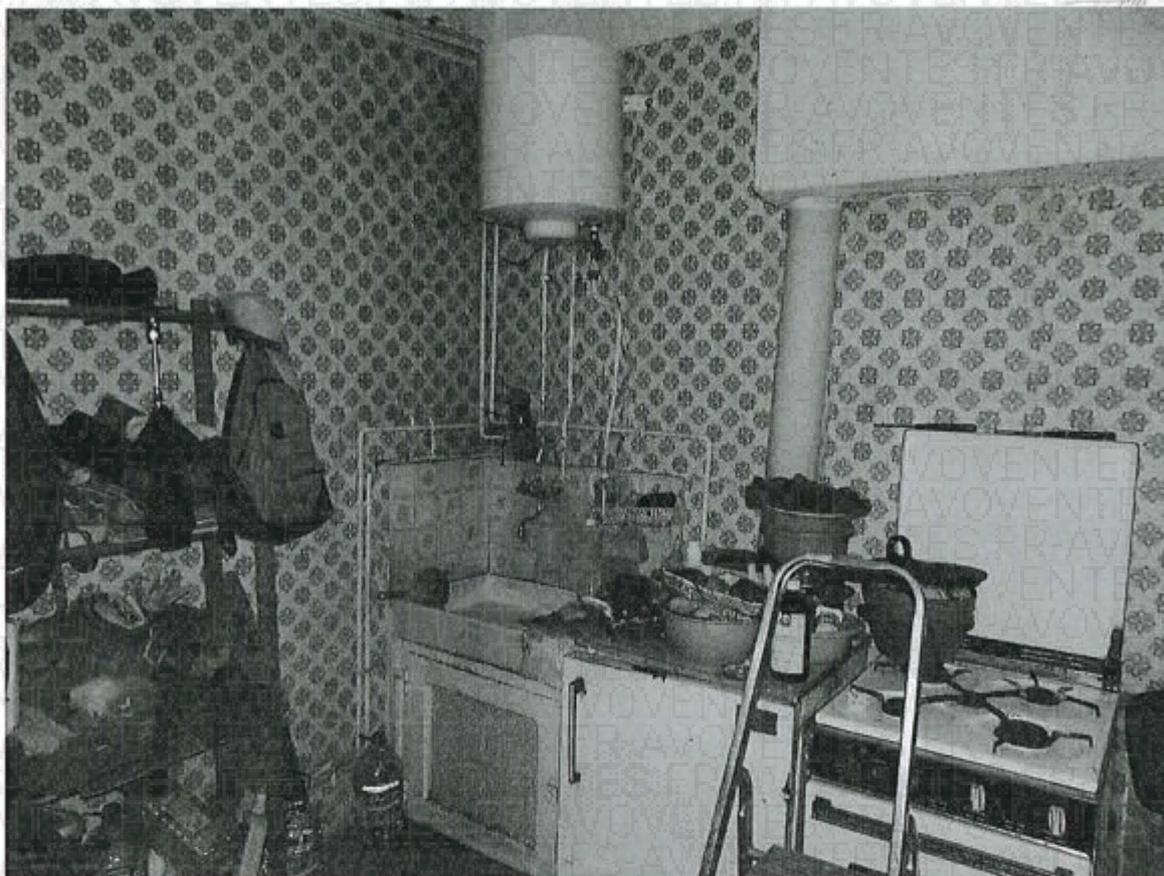
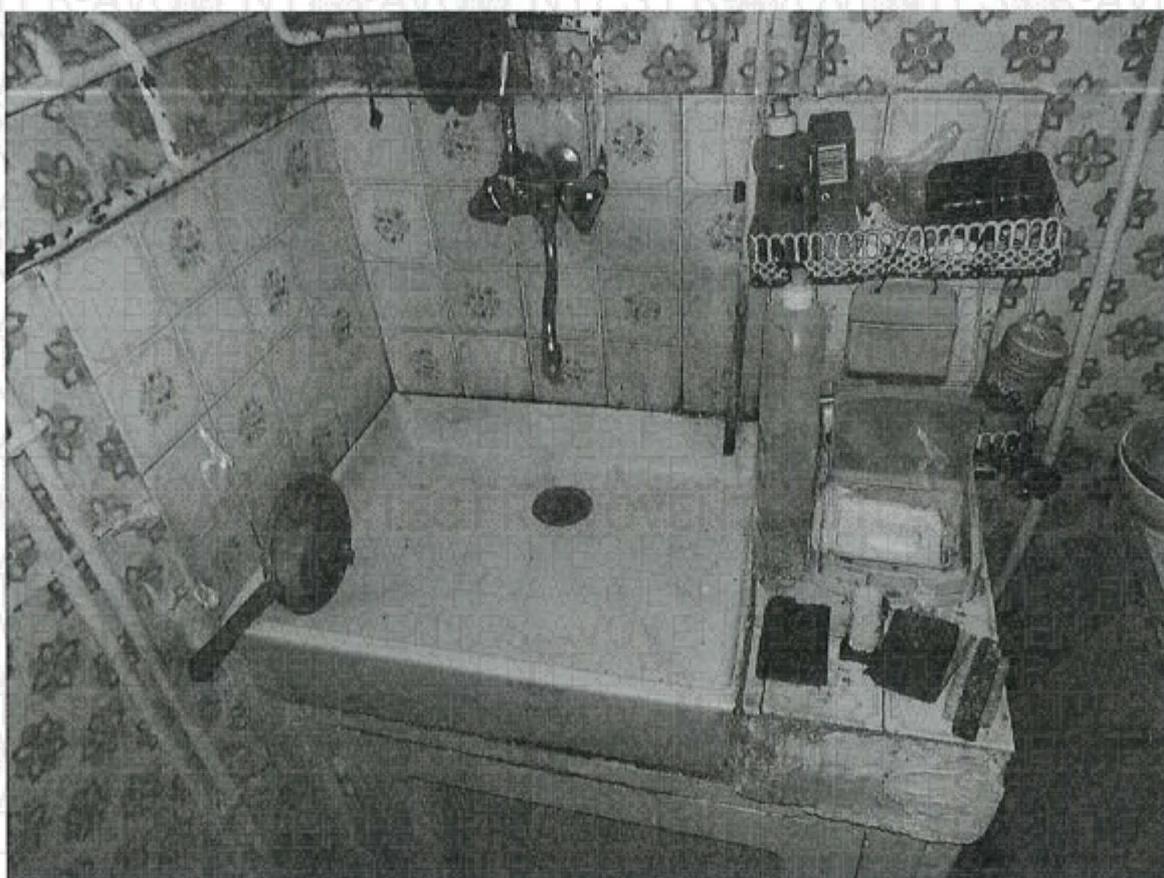
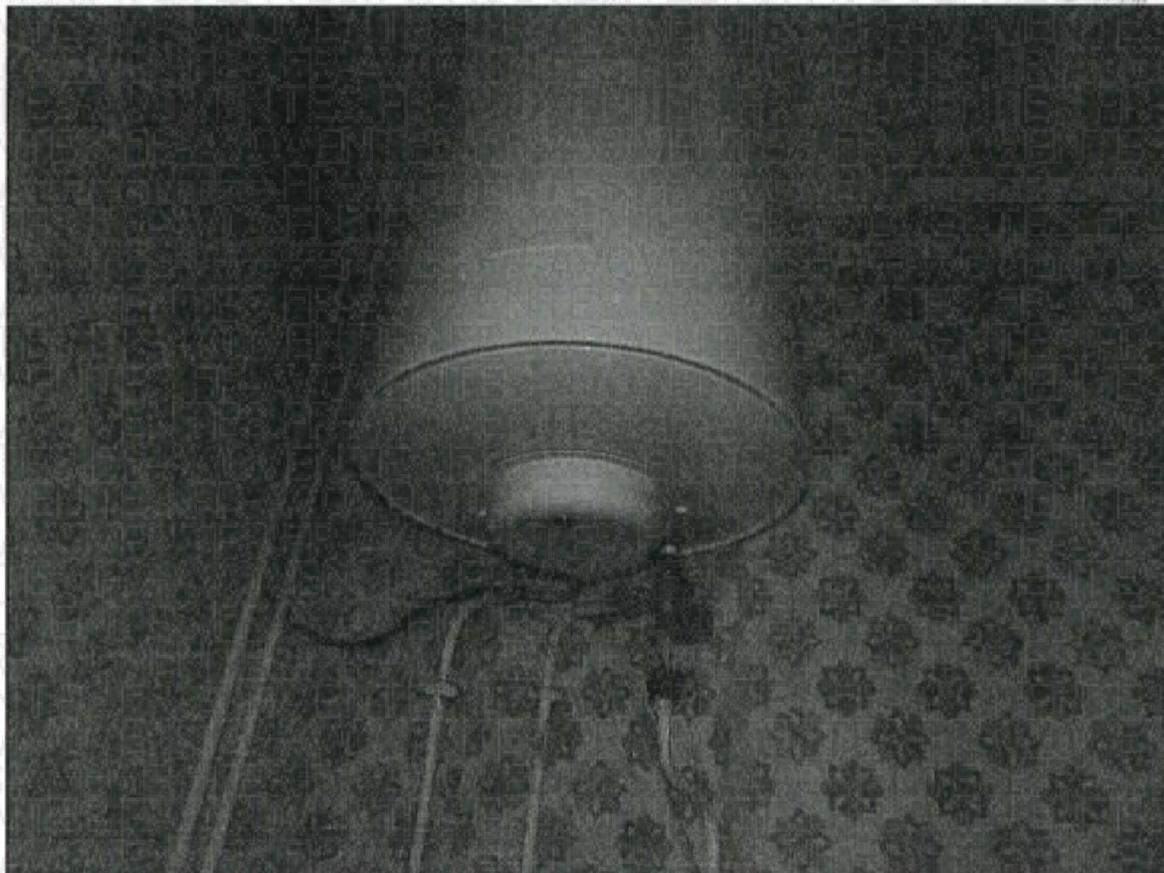
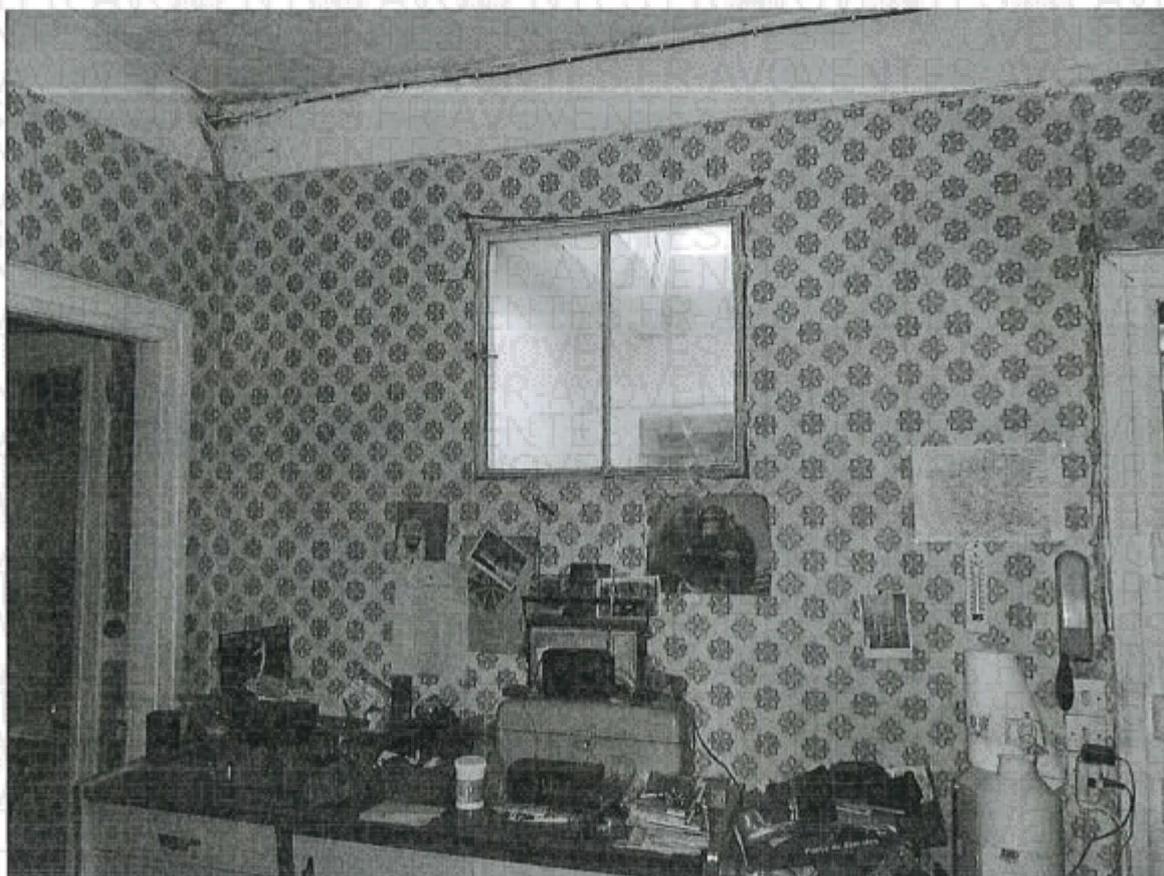
Première pièce : pièce à usage de cuisine

Les murs sont revêtus de papier peint ancien, en mauvais état.

Le plafond est revêtu de papier peint lui-même revêtu d'une peinture de couleur blanche, très ancienne, en mauvais état.

- Un évier très ancien, en émail, en mauvais état.
- Un chauffe-eau d'environ cinquante litres (50l), en bon état apparent.
- Une fenêtre simple vitrage, structure fer, donnant sur la cage d'escalier.
- Une trappe donnant sur les combles avec une évacuation de type hotte à l'ancienne pour évacuer certains gaz provenant du rez-de-chaussée ou en tout cas des étages inférieurs.

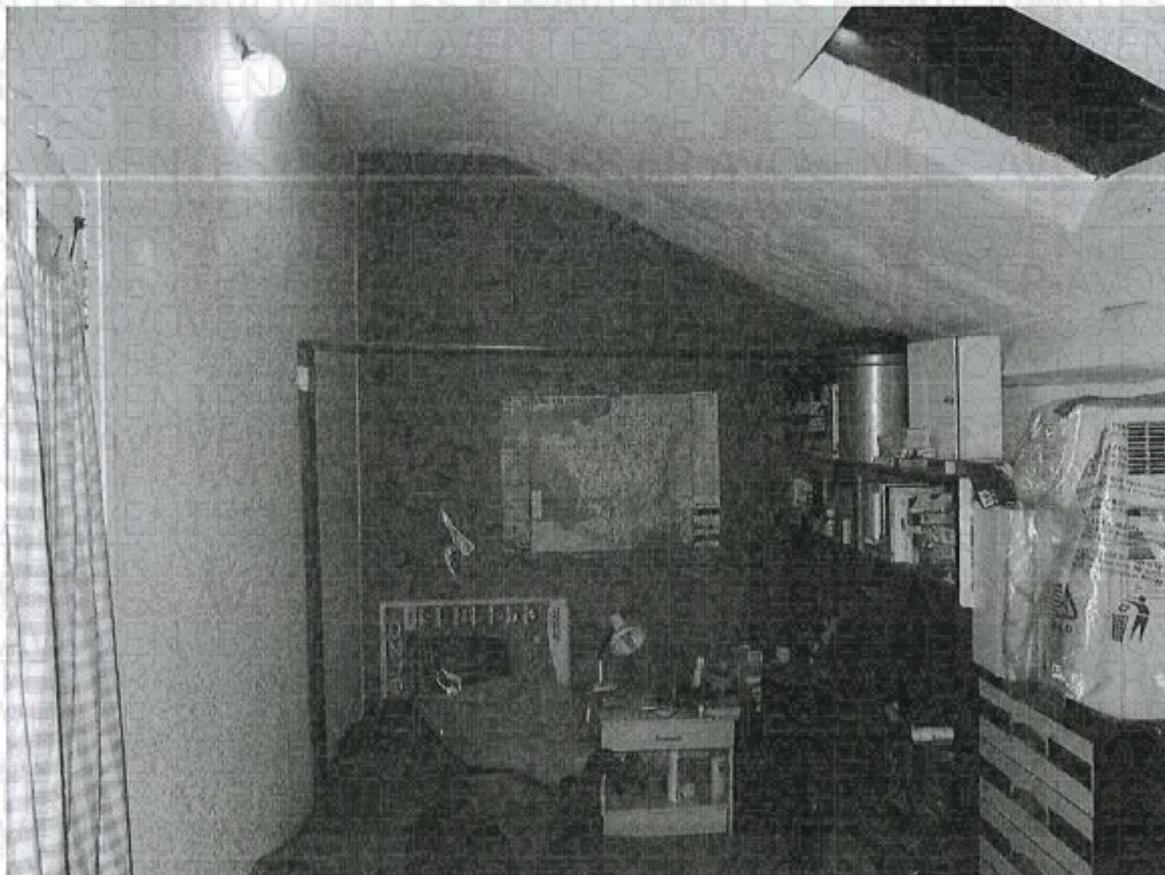
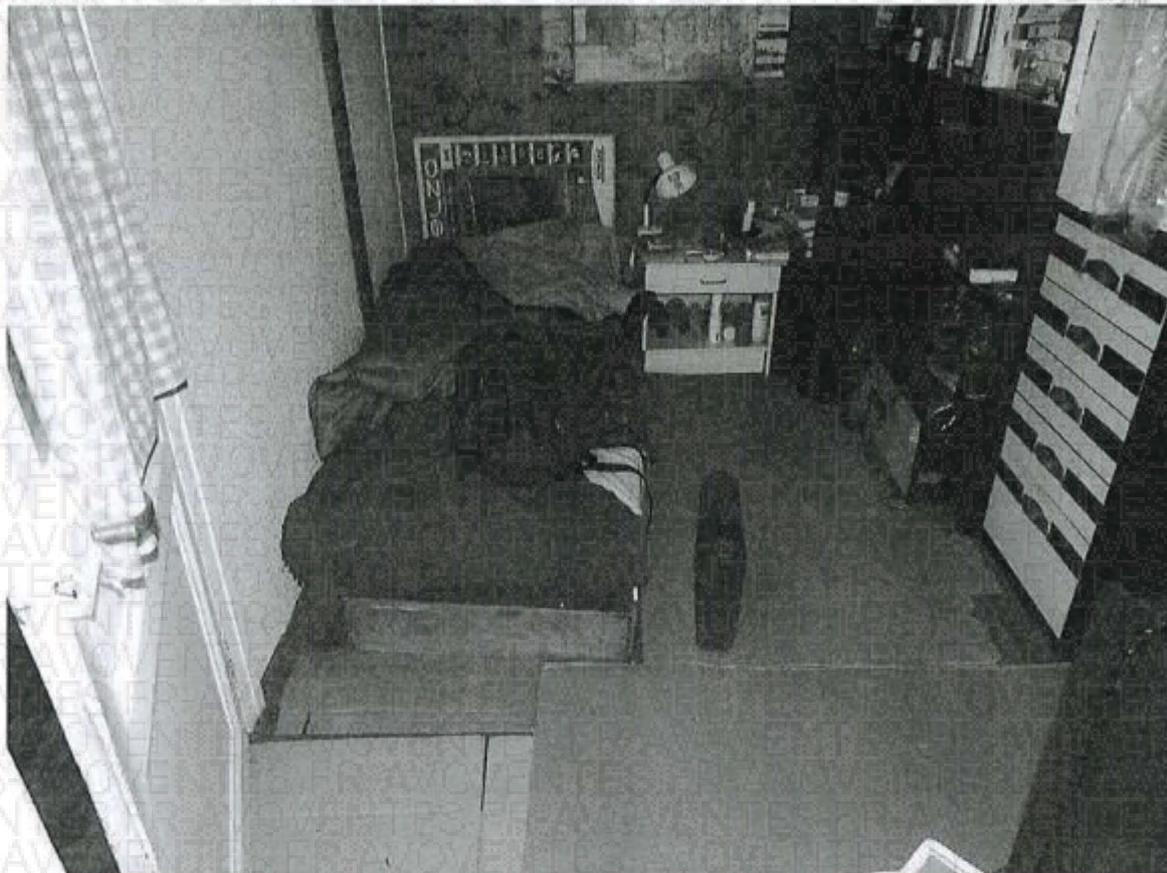
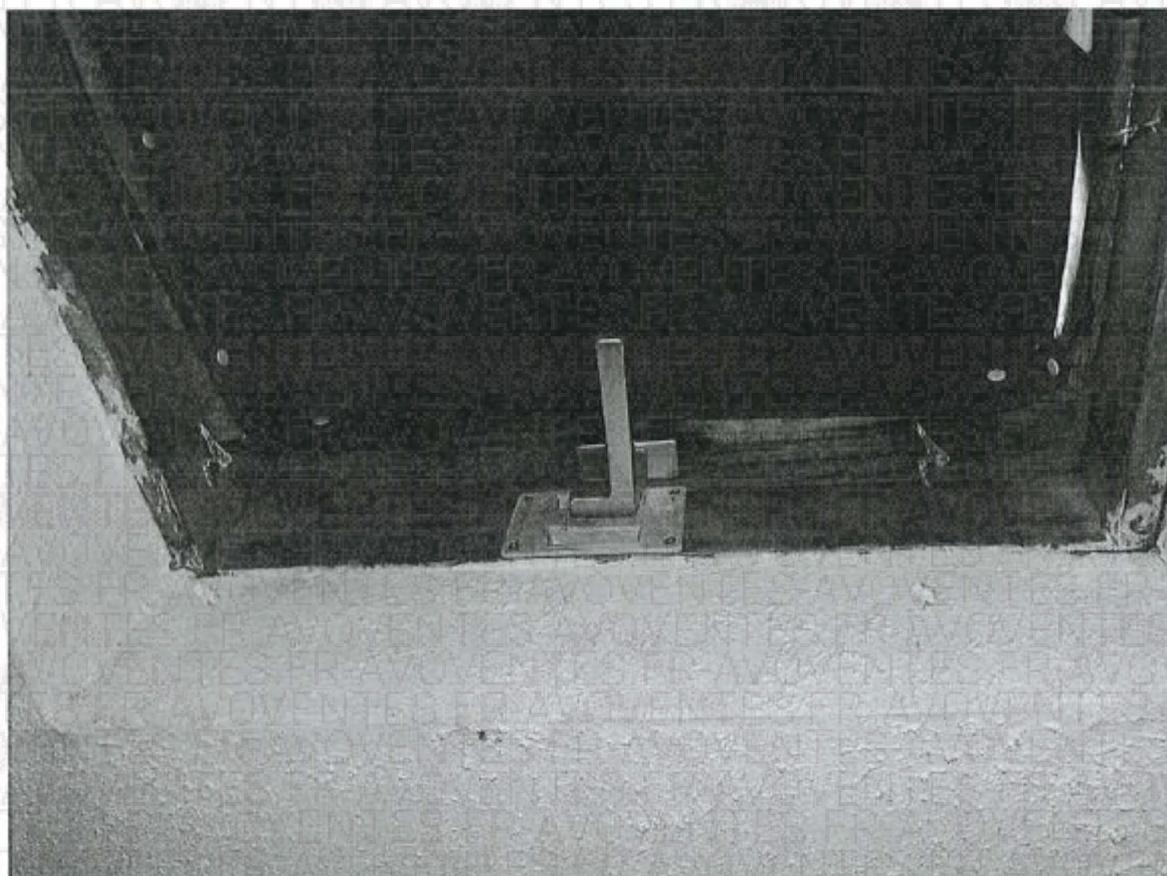
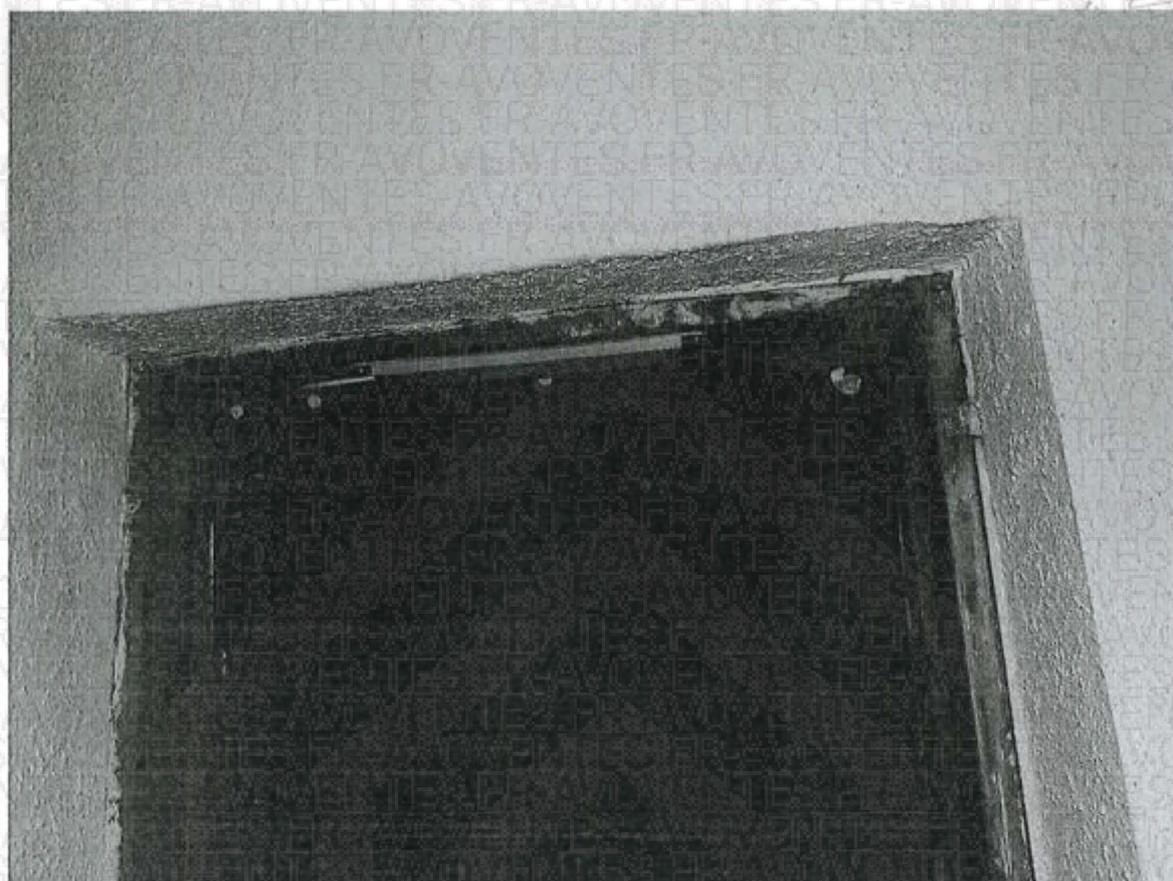
Pièce à usage de chambre

Les murs sont revêtus d'un crépi ancien, en mauvais état.

Je constate la présence de traces d'infiltration.

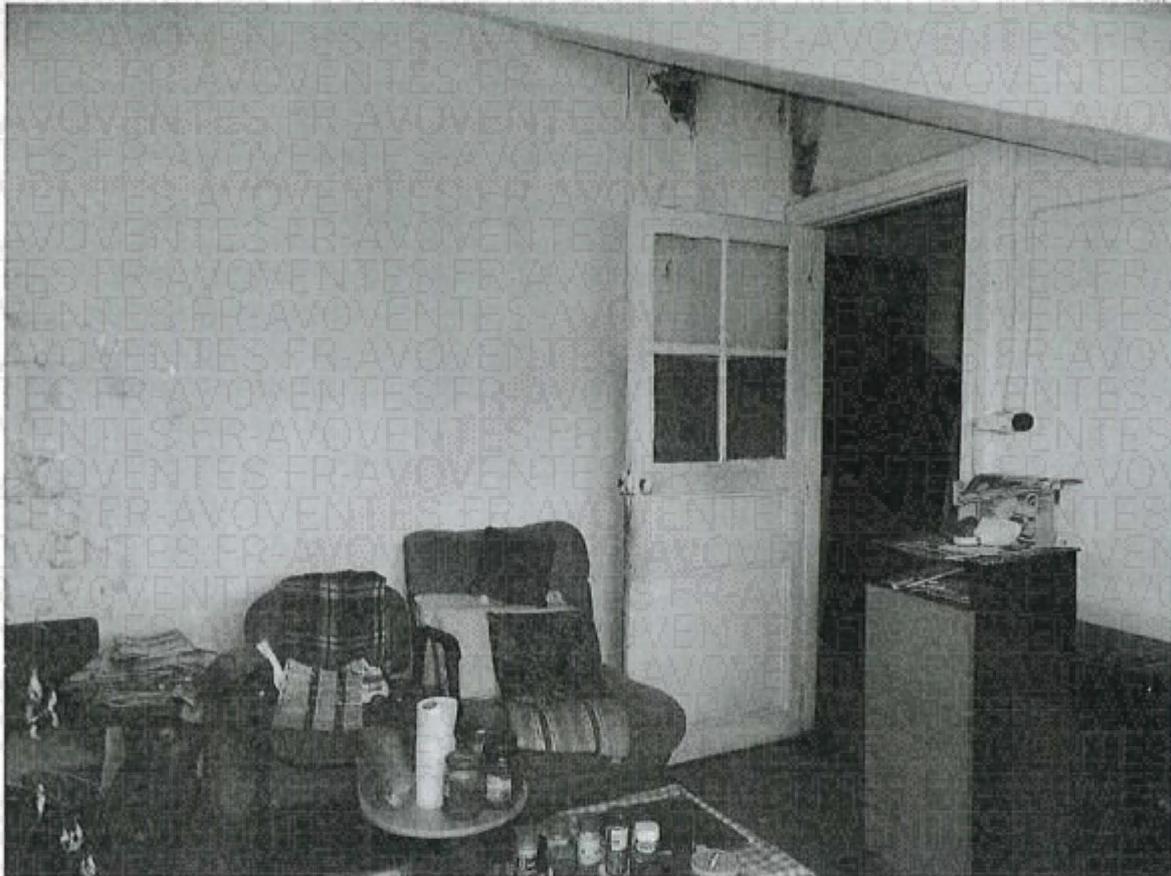
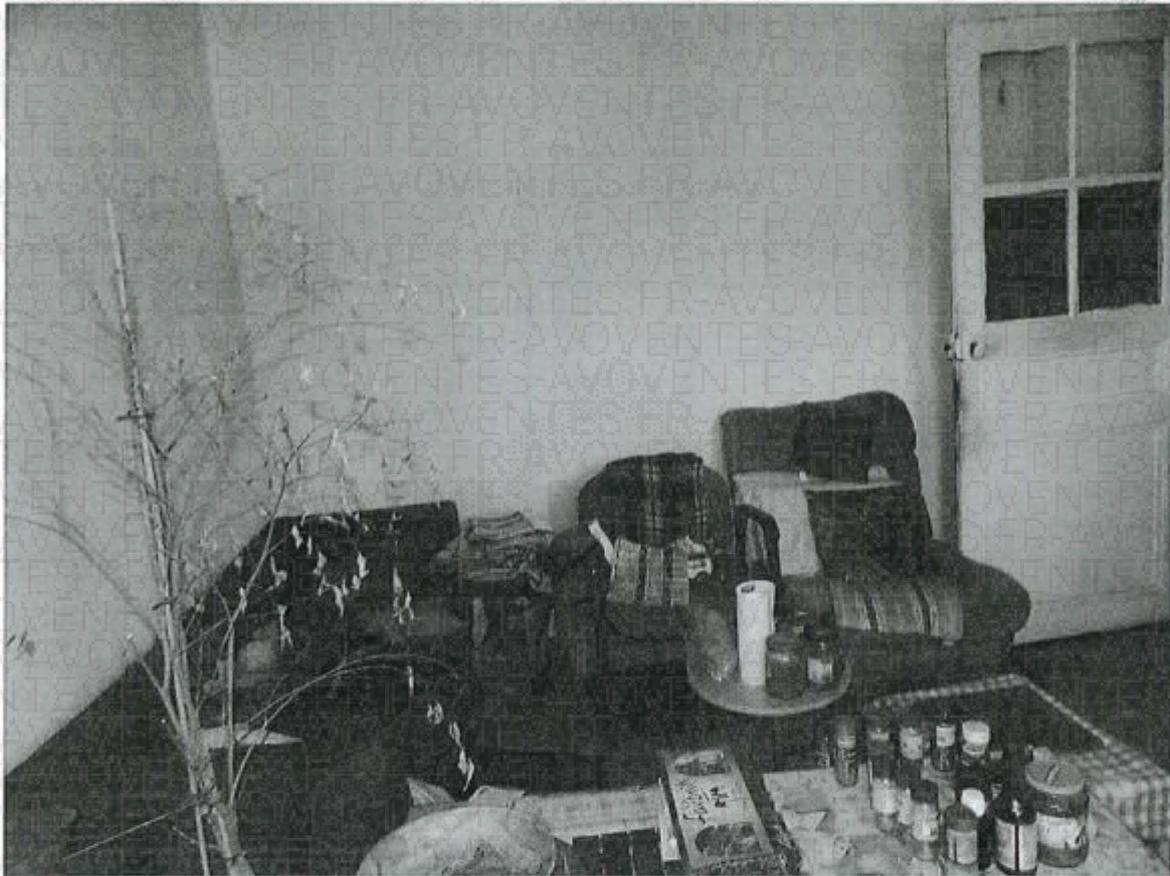
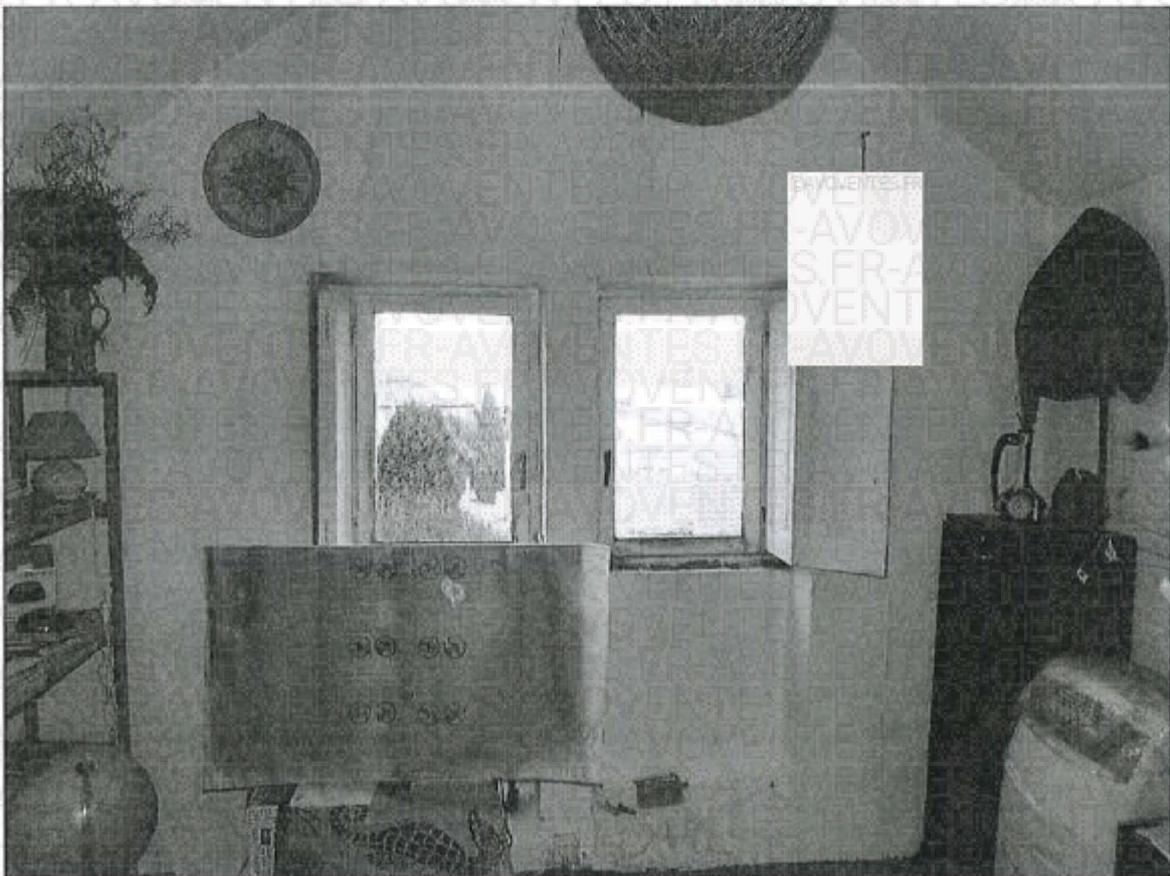
Pièce suivante

On accède à cette pièce depuis la chambre par une porte en bois, vitrée, quatre vitrages dont un cassé, simple vitrage, porte ancienne.

Le plafond est revêtu d'une peinture de couleur blanche, très ancienne avec une trace d'infiltration importante au-dessus de la porte.

Les fenêtres sont composées d'une structure bois, simple vitrage, non étanches à l'eau ni à l'air.

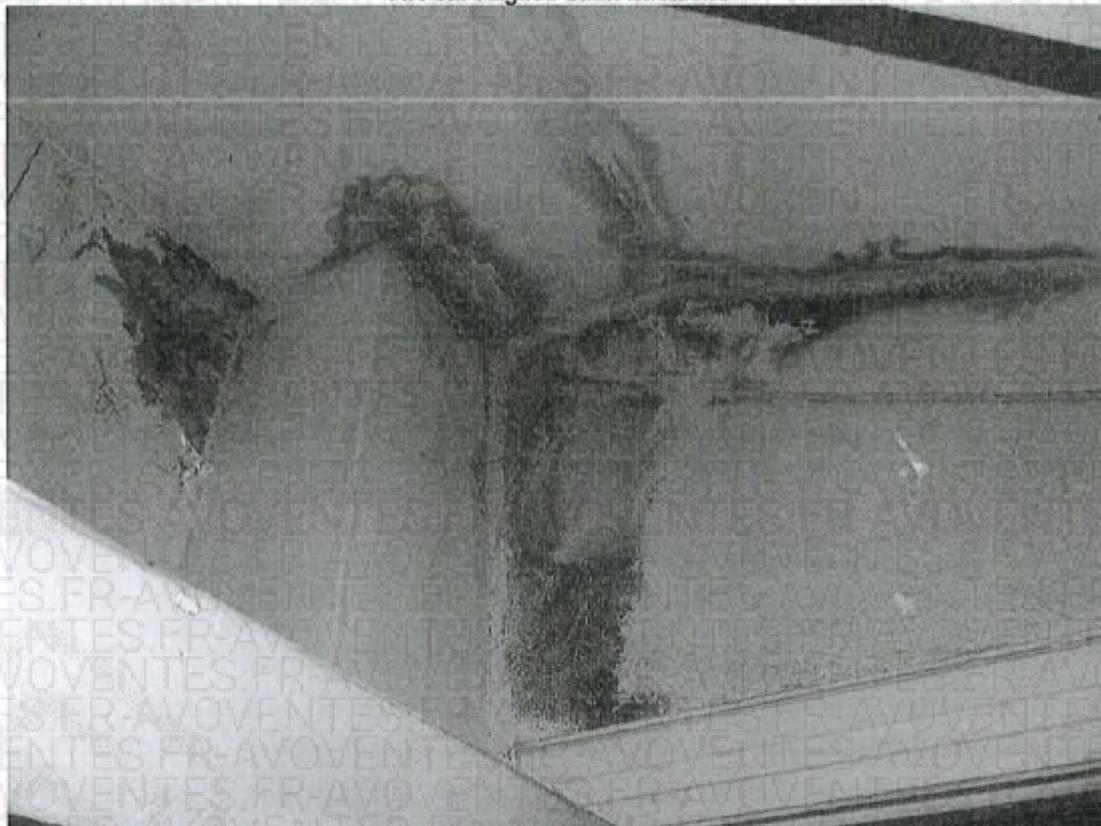
Traces d'infiltrations
