PROCES-VERBAL DESCRIPTIF

du 08 JANVIER 2019

**lots 8, 9 et 13 de l'immeuble sis
15 rue Azéma à 34000 Montpellier**

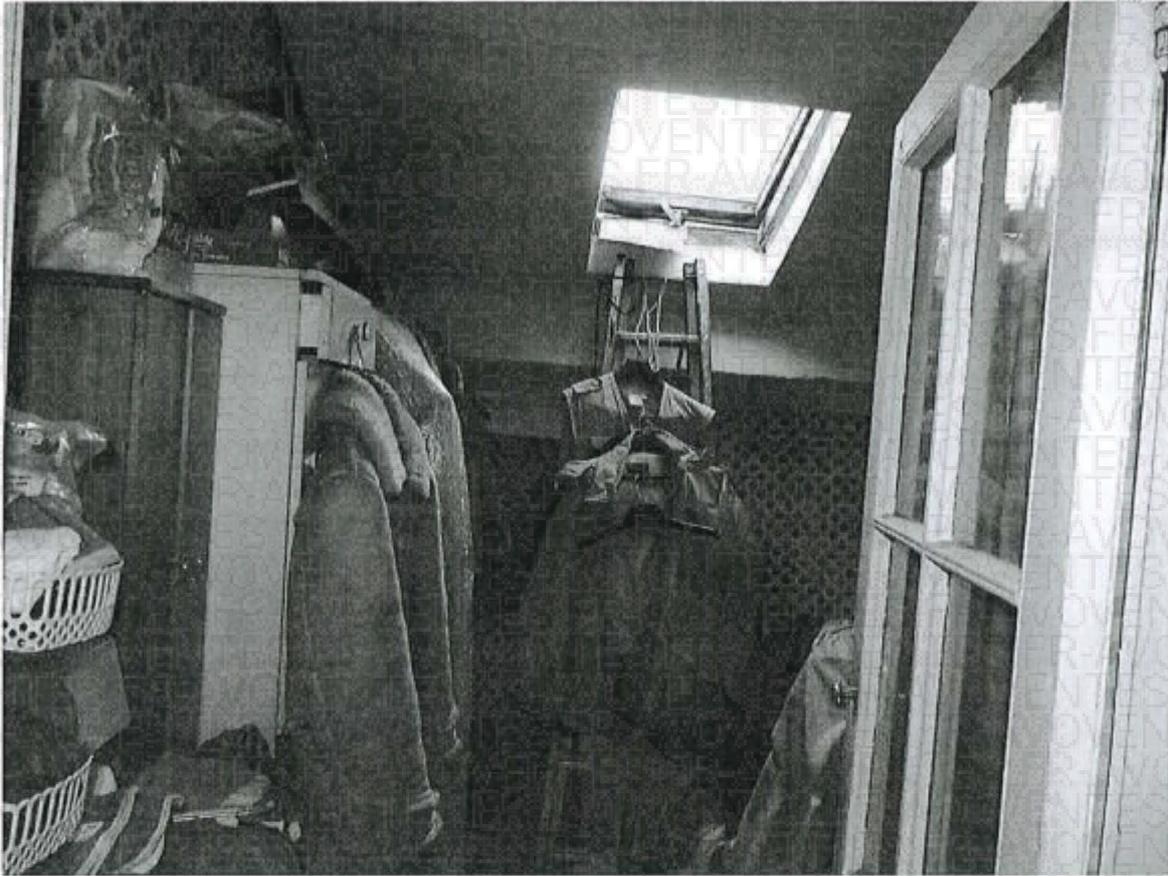
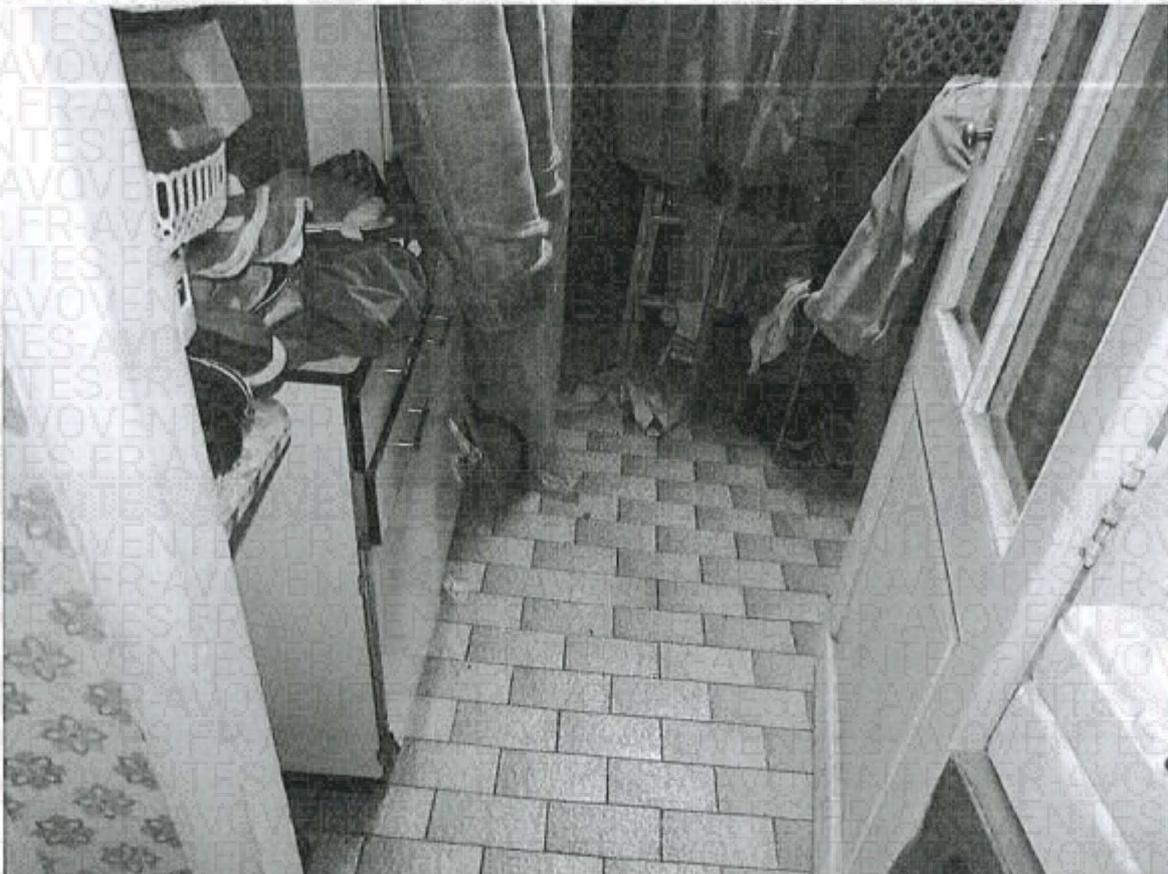
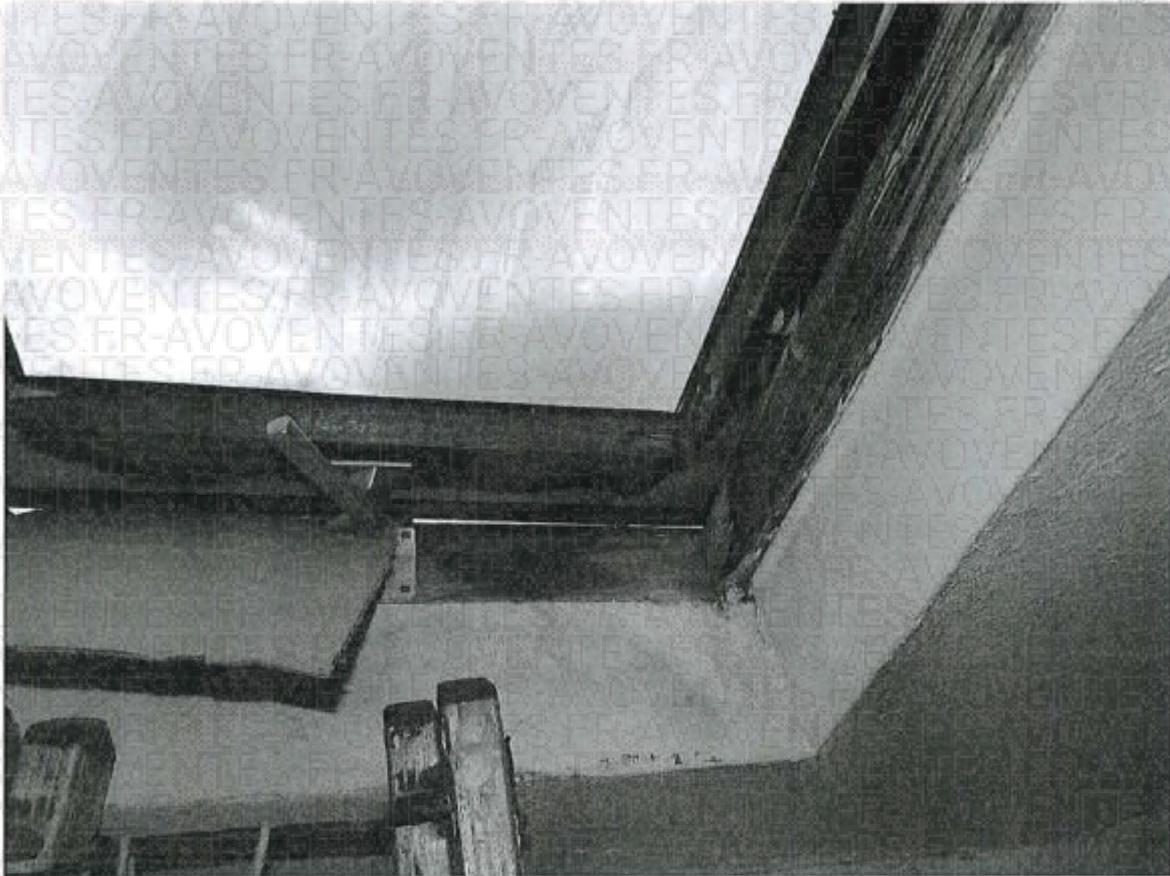
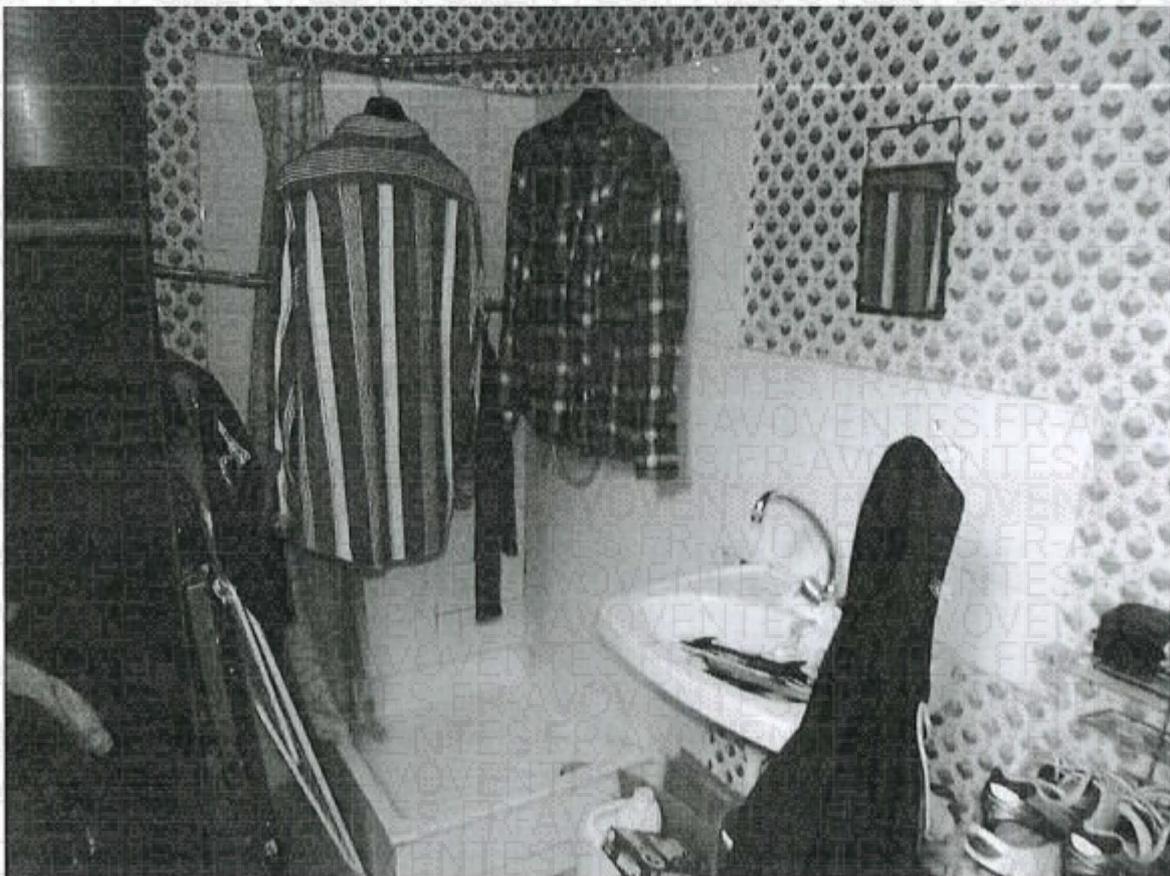
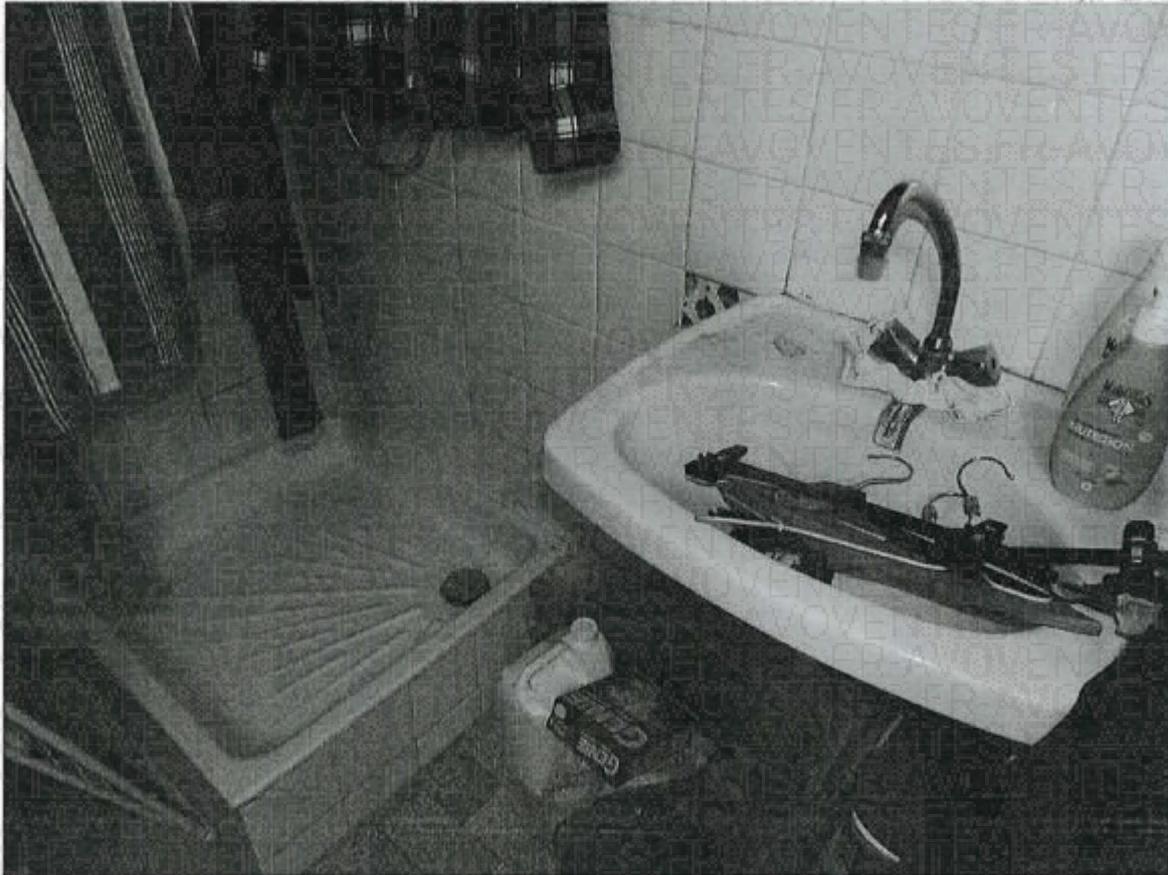
Dernière pièce : côté gauche de la cuisine en entrant

On accède à cette pièce par une porte en bois, ancienne, revêtue d'un vitrage quatre carreaux simple vitrage, en bon état mais qui ne ferme pas.

Le plafond est un plafond mansardé avec plâtre et crépi de couleur blanche, en mauvais état, anciens.
Je constate la présence de traces d'infiltration importantes.

Je constate la présence d'une fenêtre de toit avec trace d'infiltration.
