# PROCES VERBAL DESCRIPTIF DE BIEN

# PROCES VERBAL DESCRIPTIF

Me suis transporté sur la commune de LUNEL ( HERAULT) 972 Chemin du Pont des Anes, à l'effet de procéder à la description exacte et détaillée des biens qui y sont situés et appartiennent à :

Les biens et droits immobiliers ci-après désignés, sis à LUNEL (HERAULT), 972 chemin du Pont des Anes, une petite propriété comprenant un plain-pied avec séjour-cuisine, une chambre simple, une chambre avec dressing, une chambre avec salle d'eau, une chambre avec mezzanine, un espace terrasse, une remise comprenant un garage et le surplus de la remise aménagé à usage d'habitation, un abri à voiture, un cabanon en bois indépendant à usage actuel de bureau, un abri piscine avec une pièce vide et une pièce à usage de local technique piscine, un terrain de pétanque et un espace terrasse poolhouse, cadastrée section AA n° 386 pour 54 a 65 ca

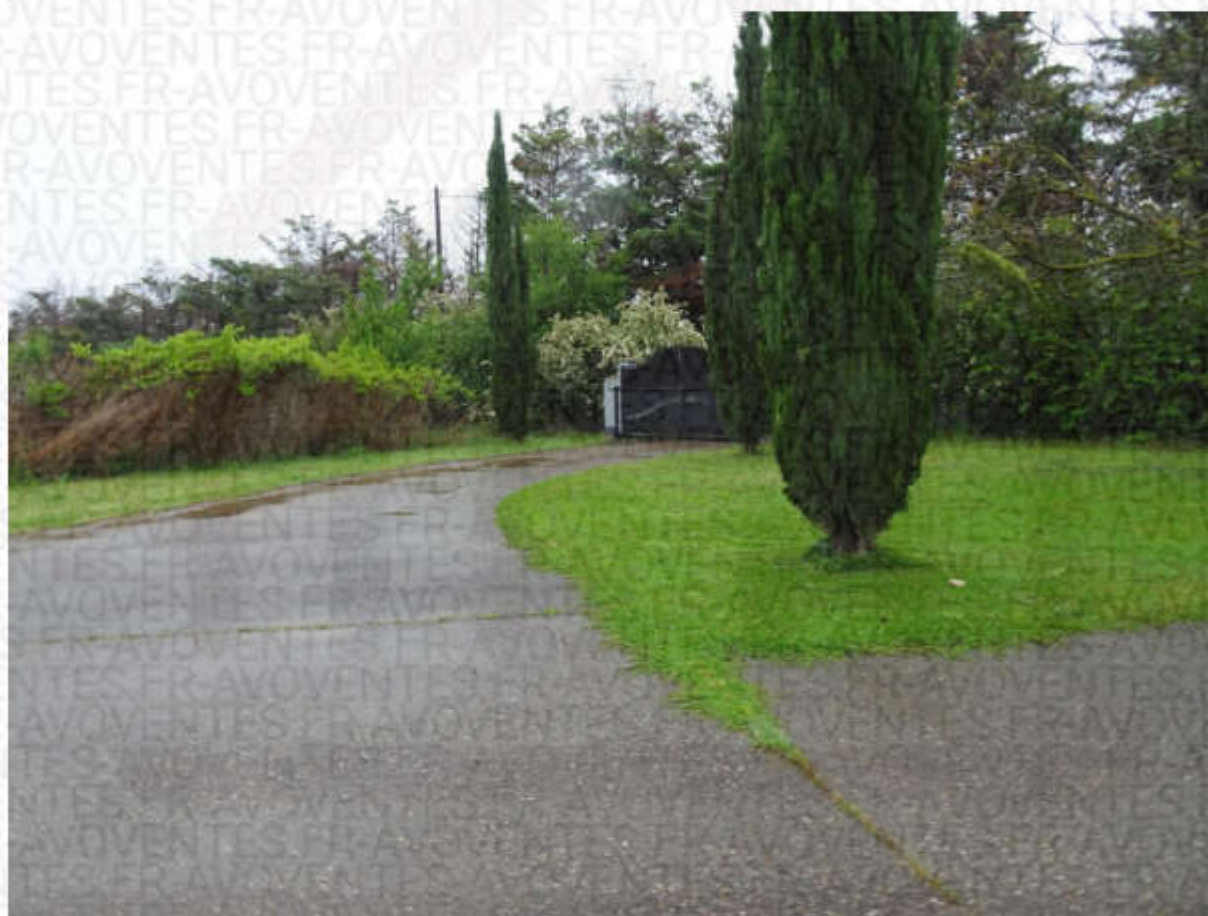
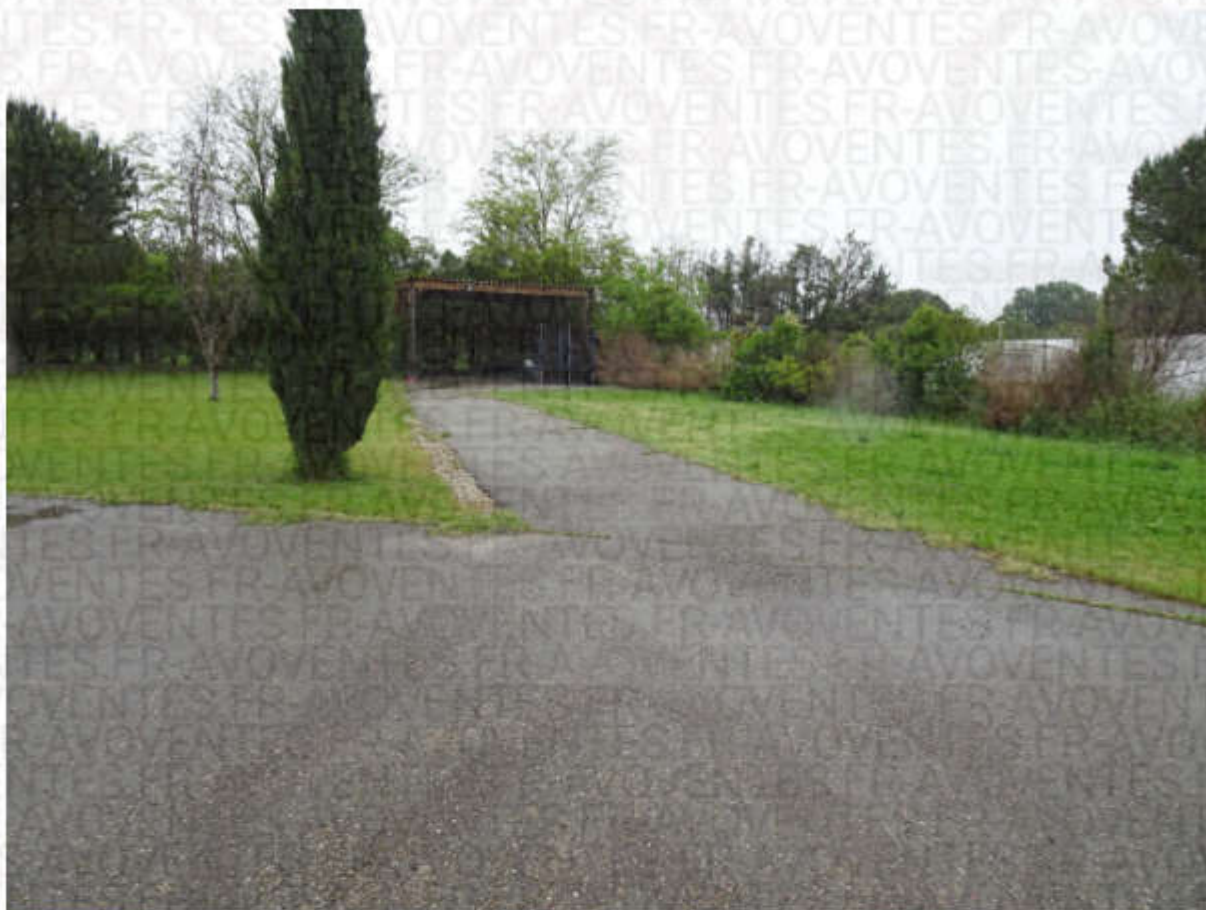
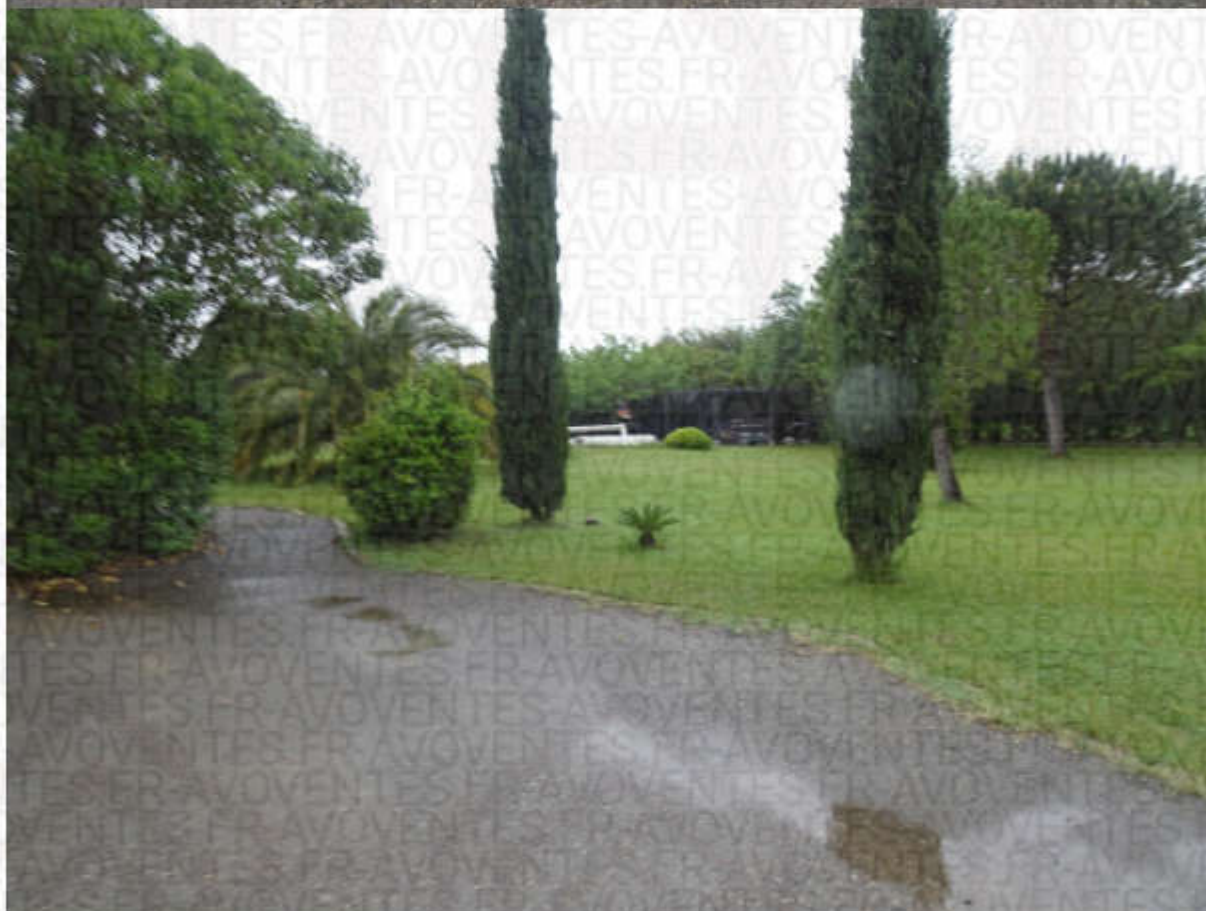
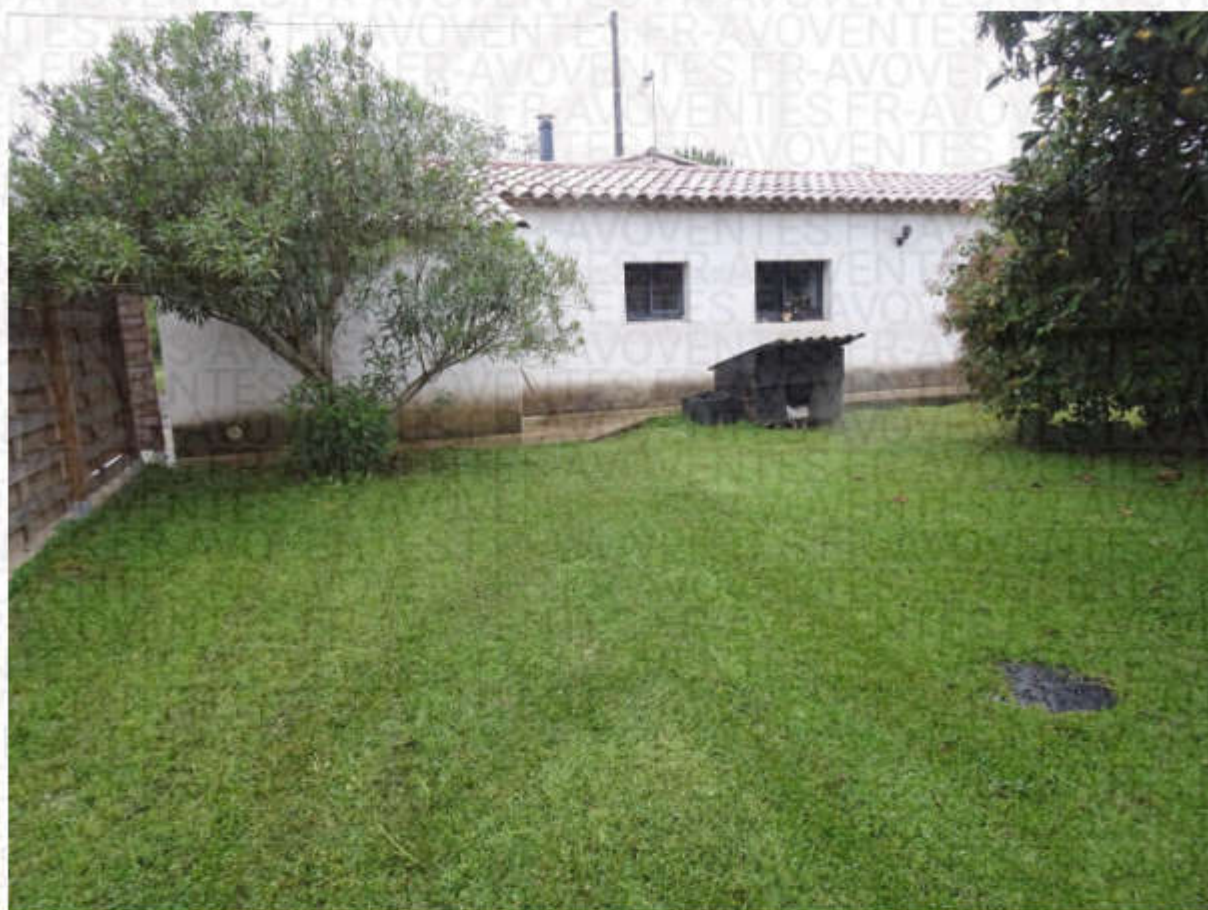
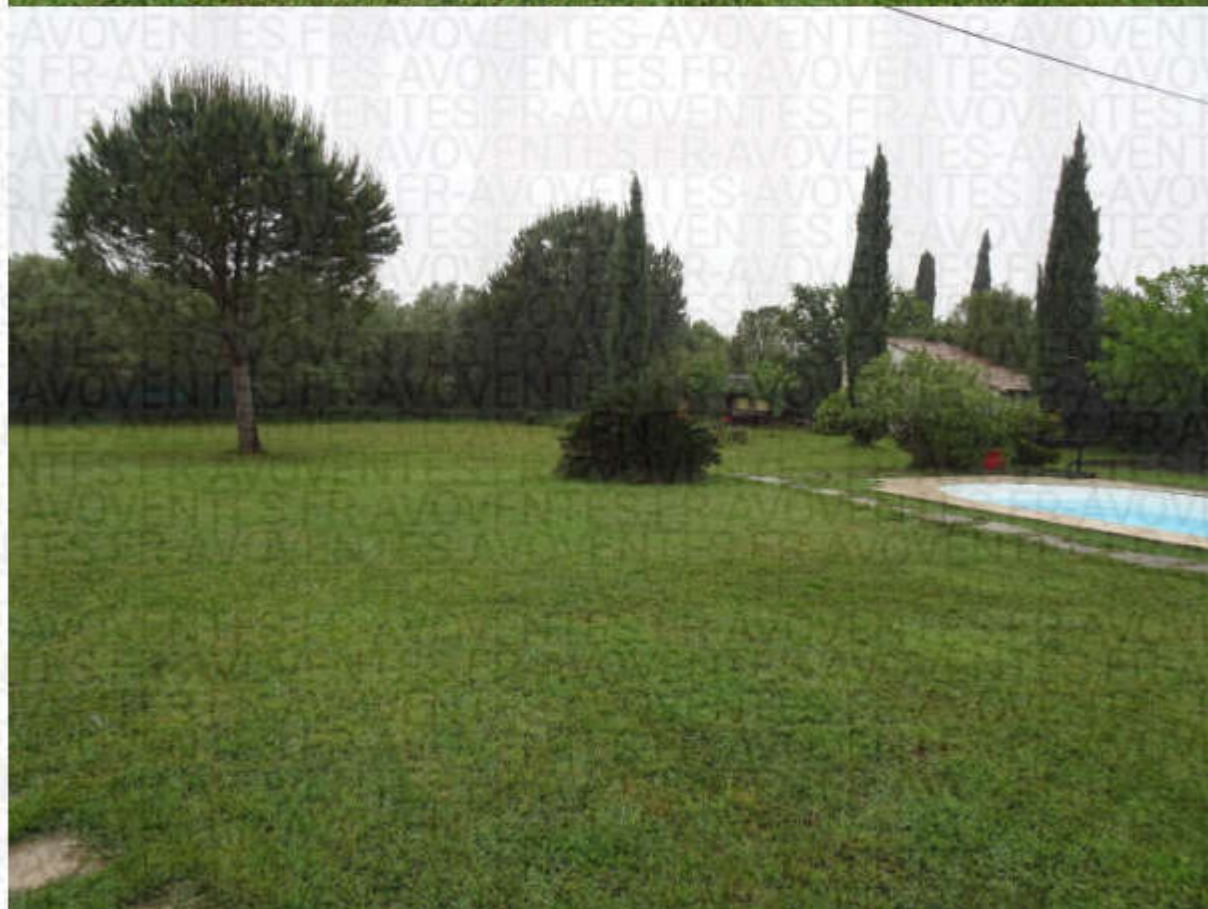
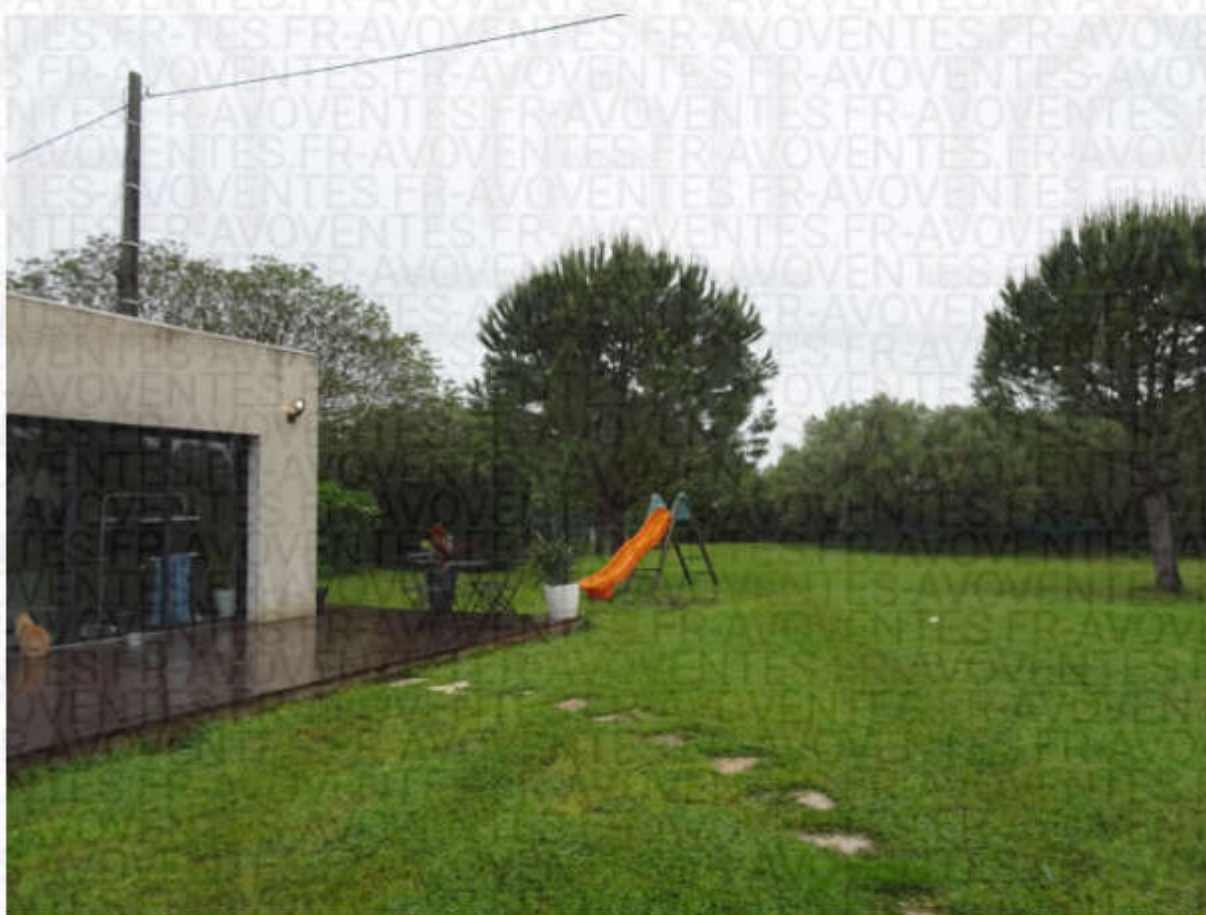
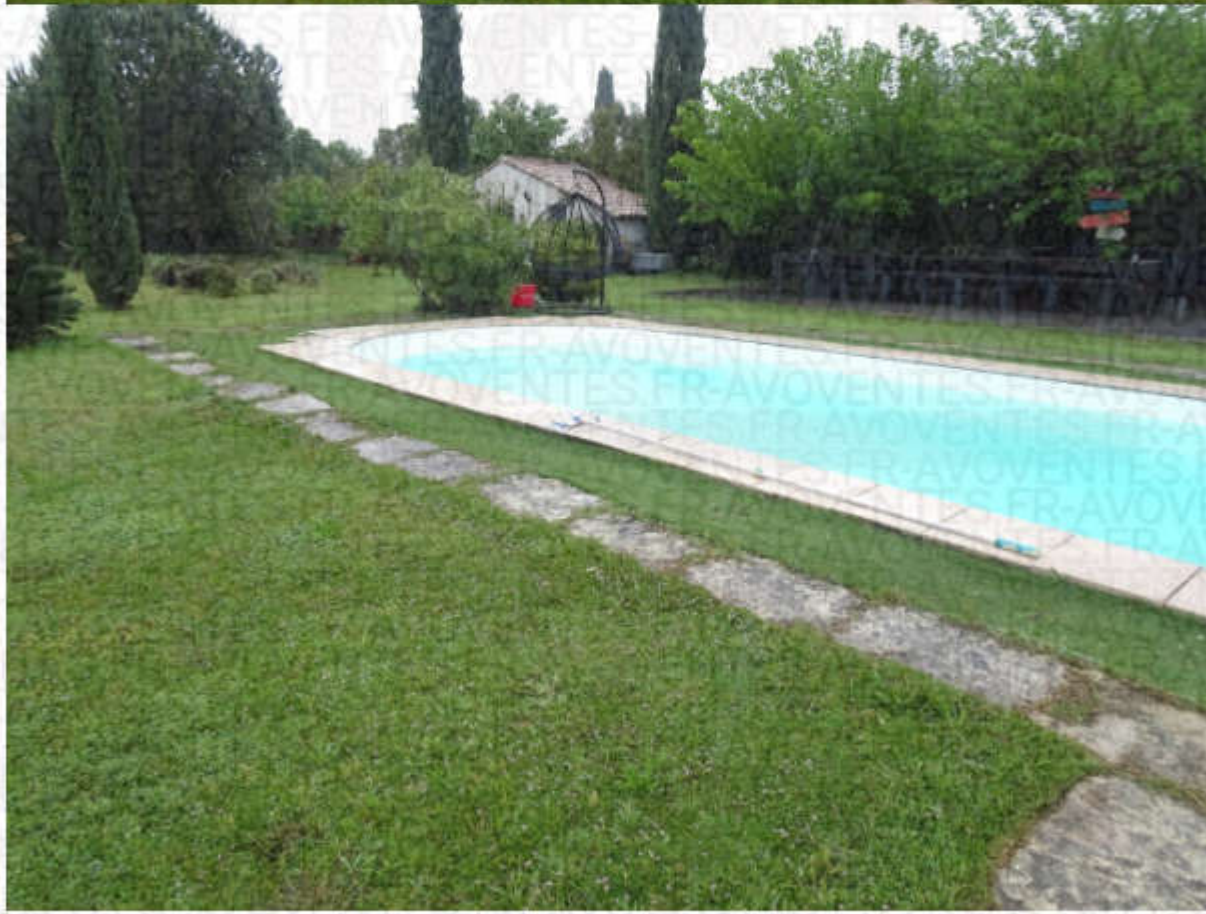
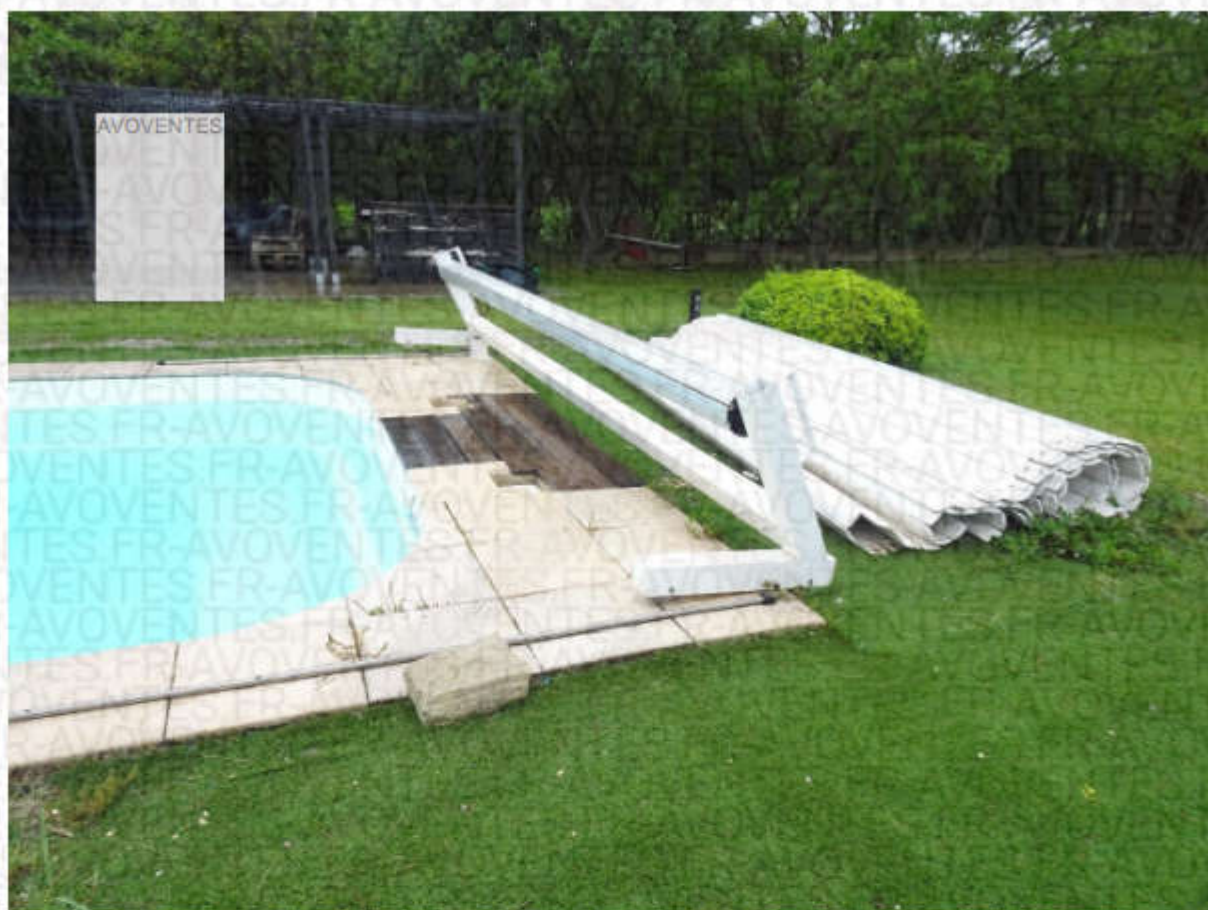
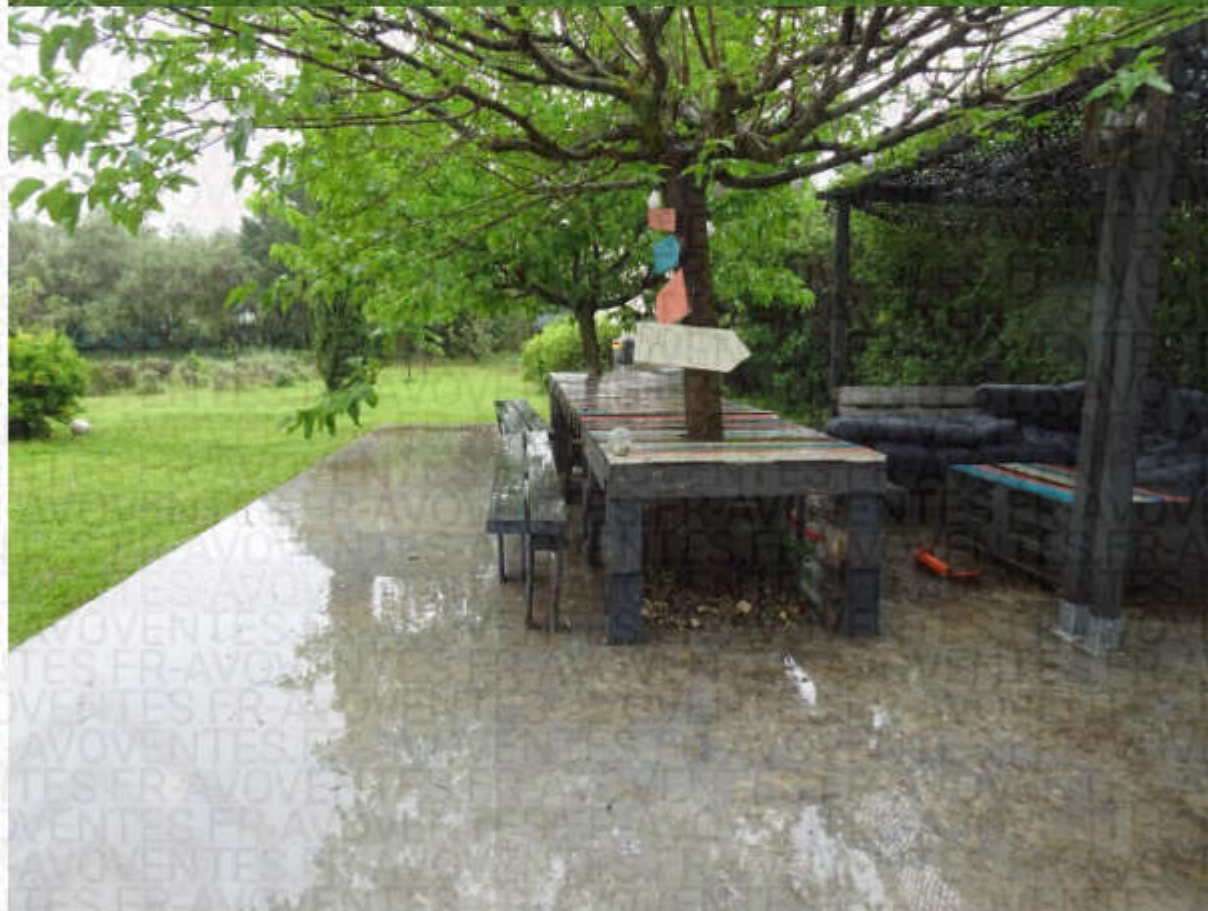
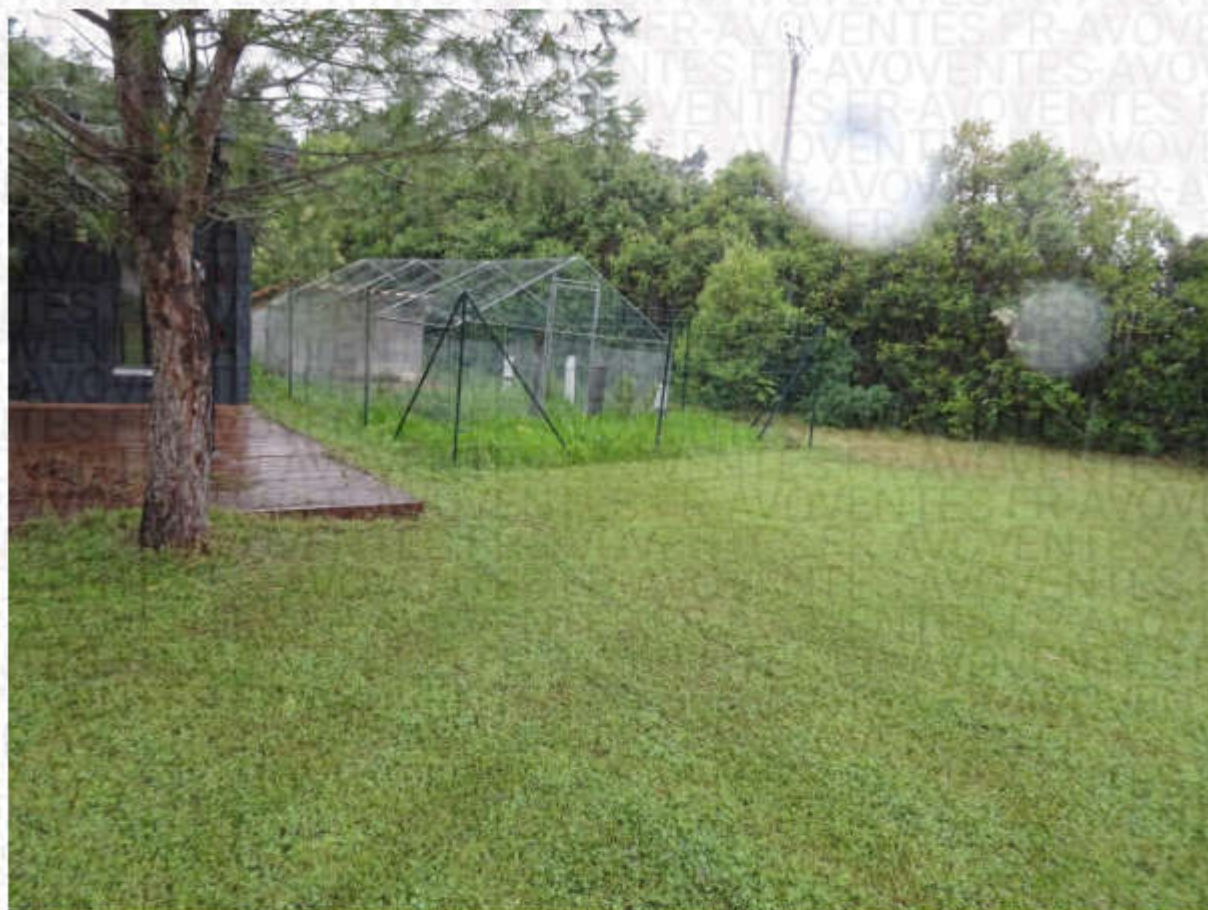
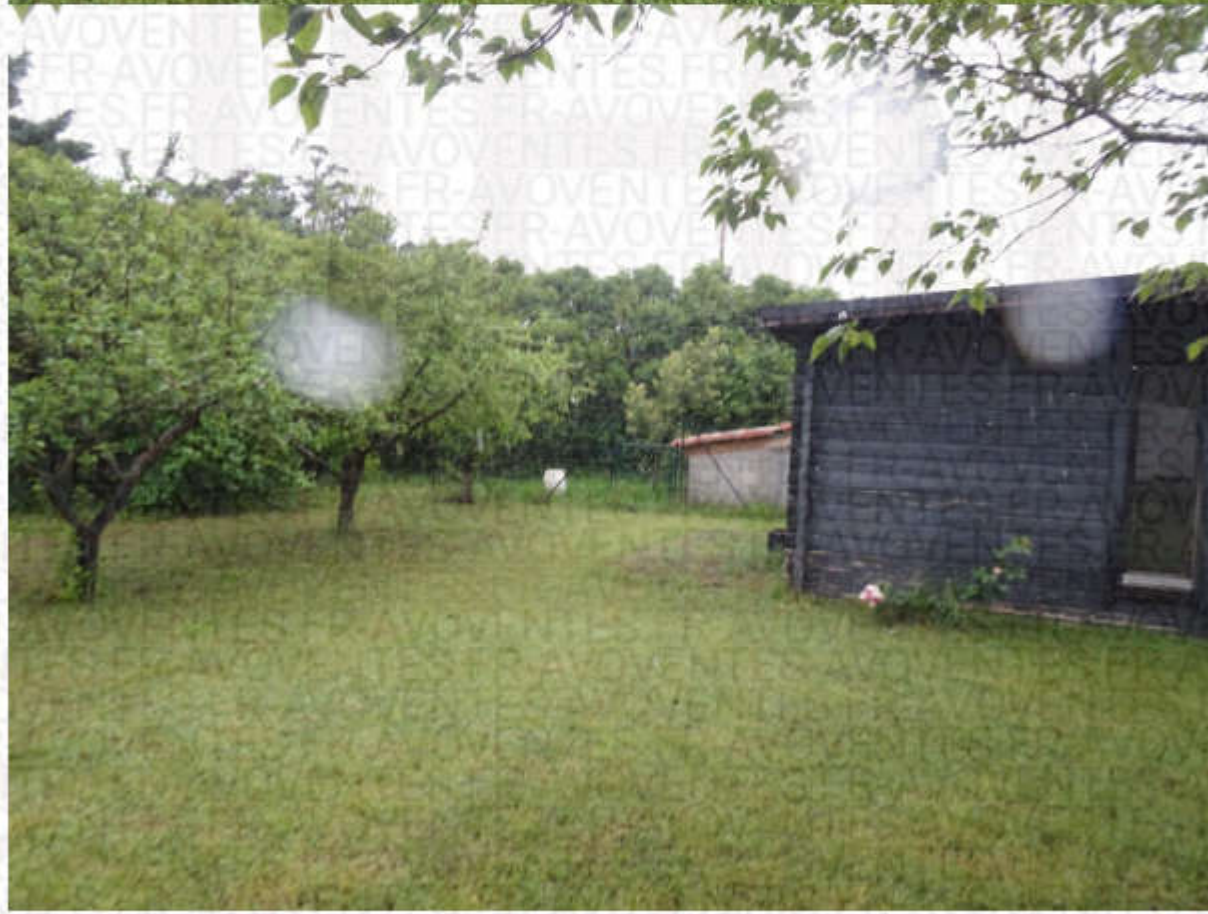
## EXTERIEUR COTE JARDIN

La propriété est entièrement clôturée.

L'entrée se fait par un portail métallique automatisé, qui donne accès à un espace largement goudronné avec possibilité de cheminement et parking.

Le jardin est paysagé est parfaitement entretenu.

Une piscine maçonnée est présente face à la villa, un volet PVC HS posé à côté.

La parcelle accueille deux logements annexes, une villa, un garage, un carport, un cabanon en bois et un local technique.

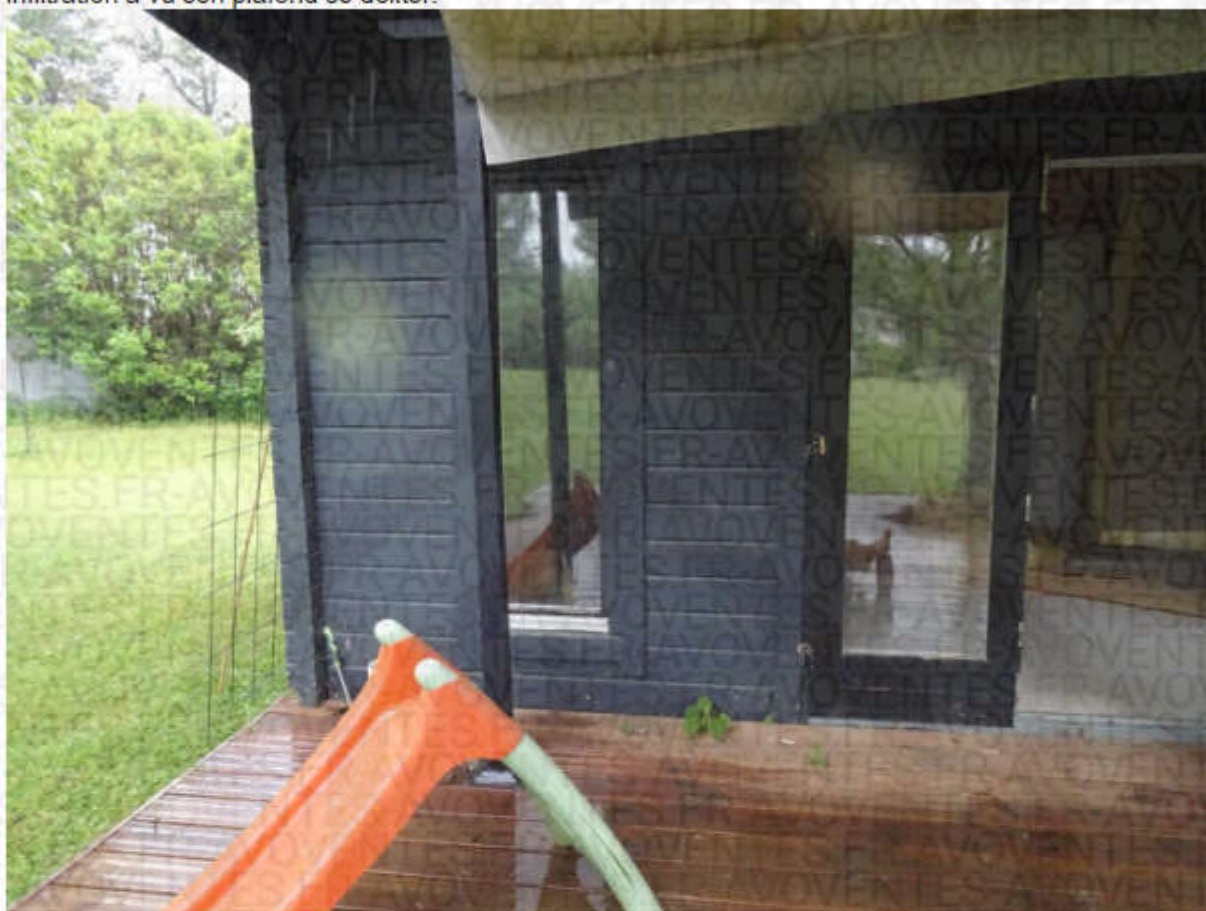
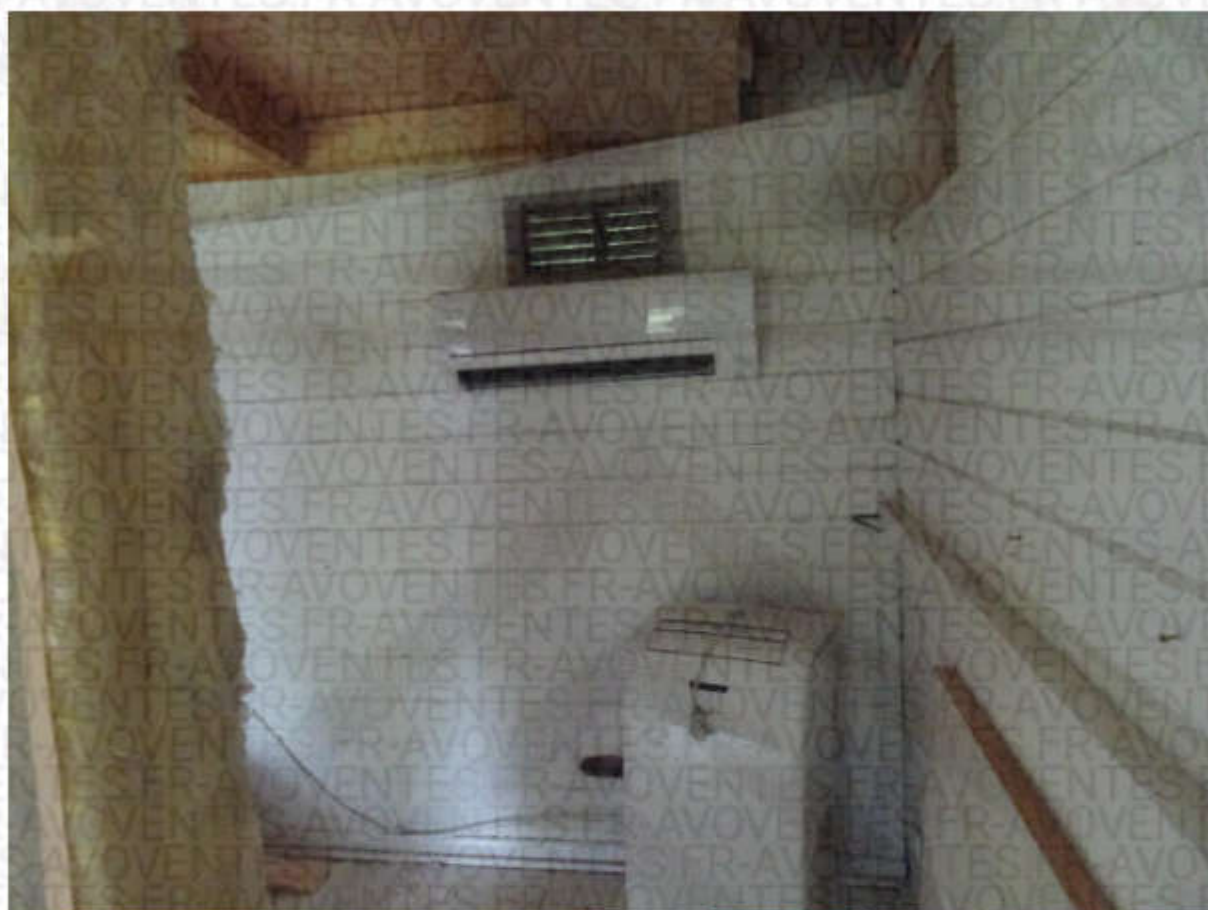
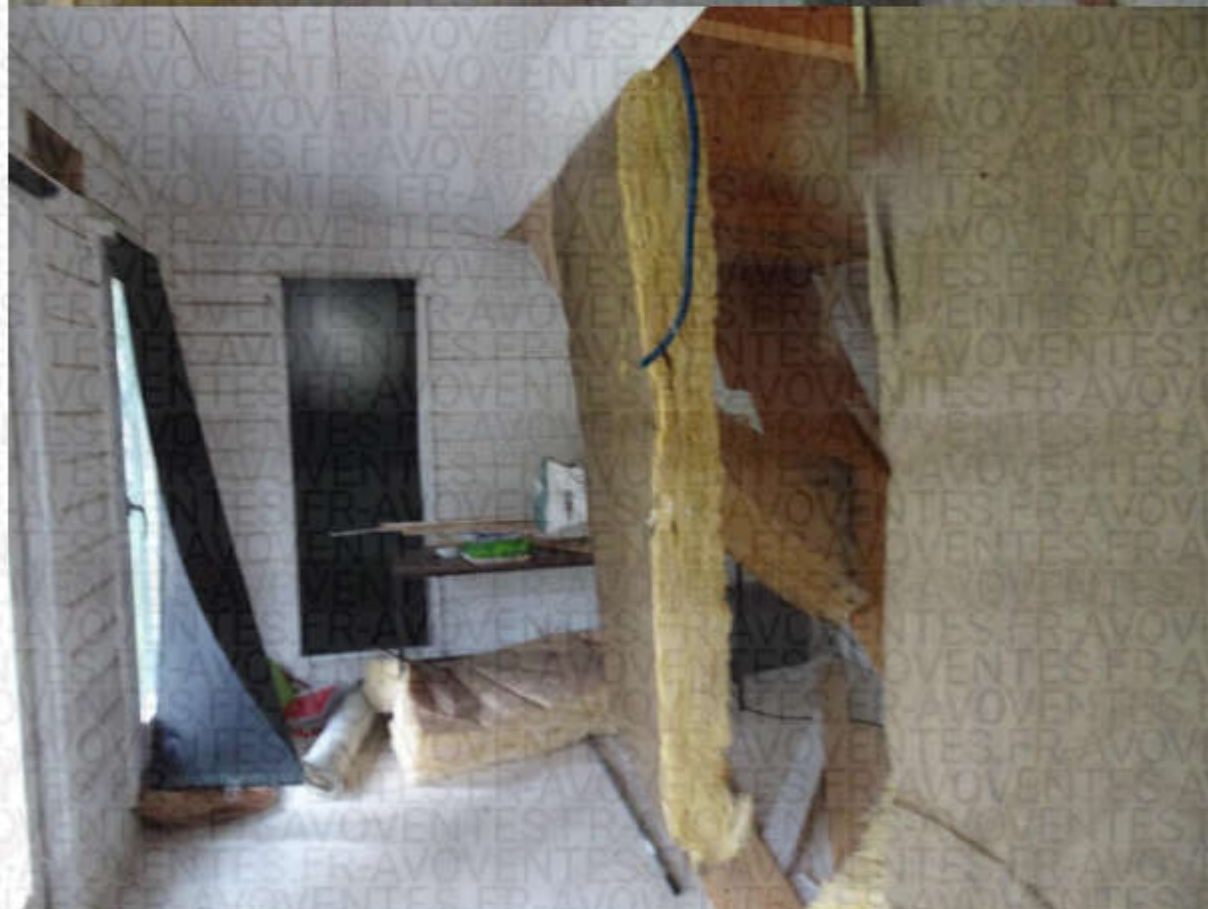
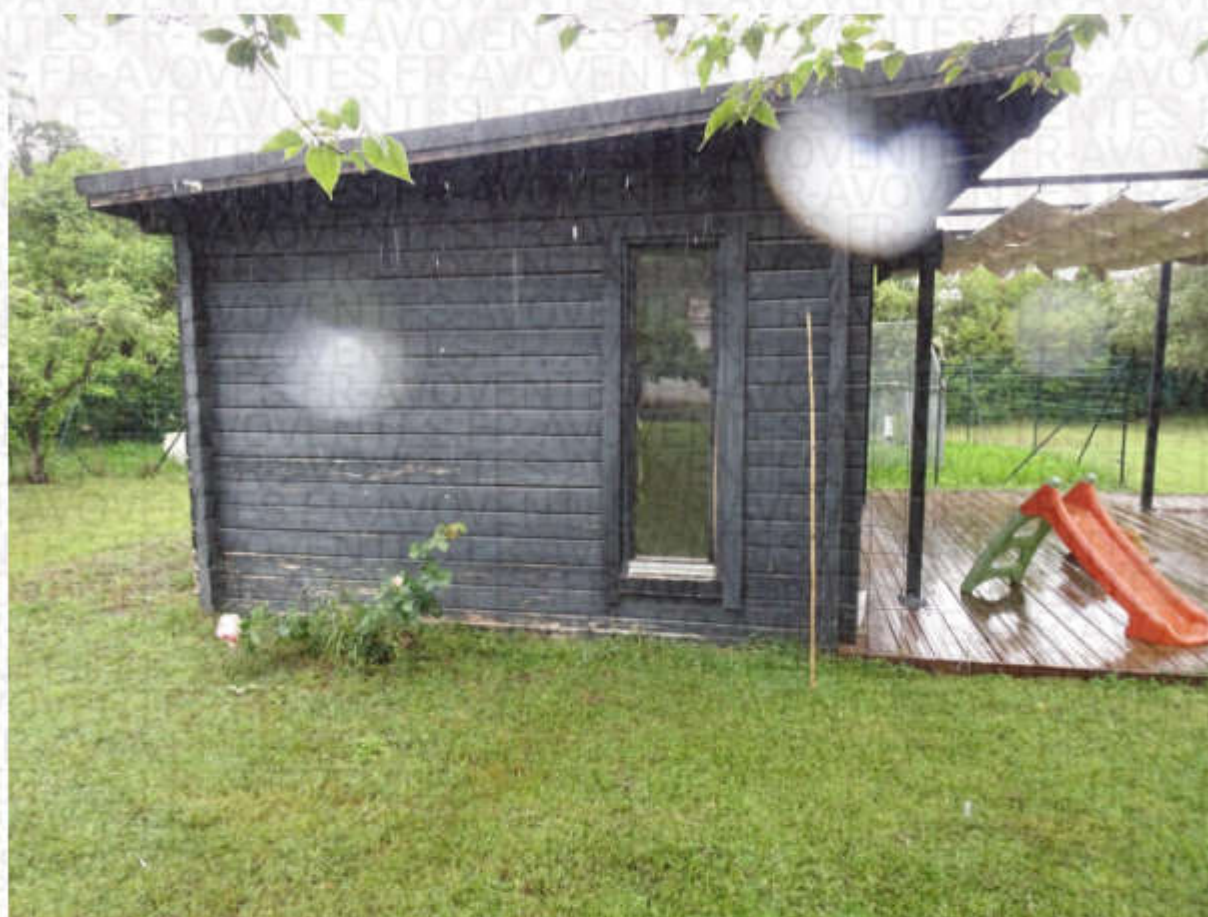
## CABANON BOIS

Le propriétaire présent me déclare que ledit cabanon est un bureau à l'abandon, celui-ci victime d'une infiltration a vu son plafond se déliter.

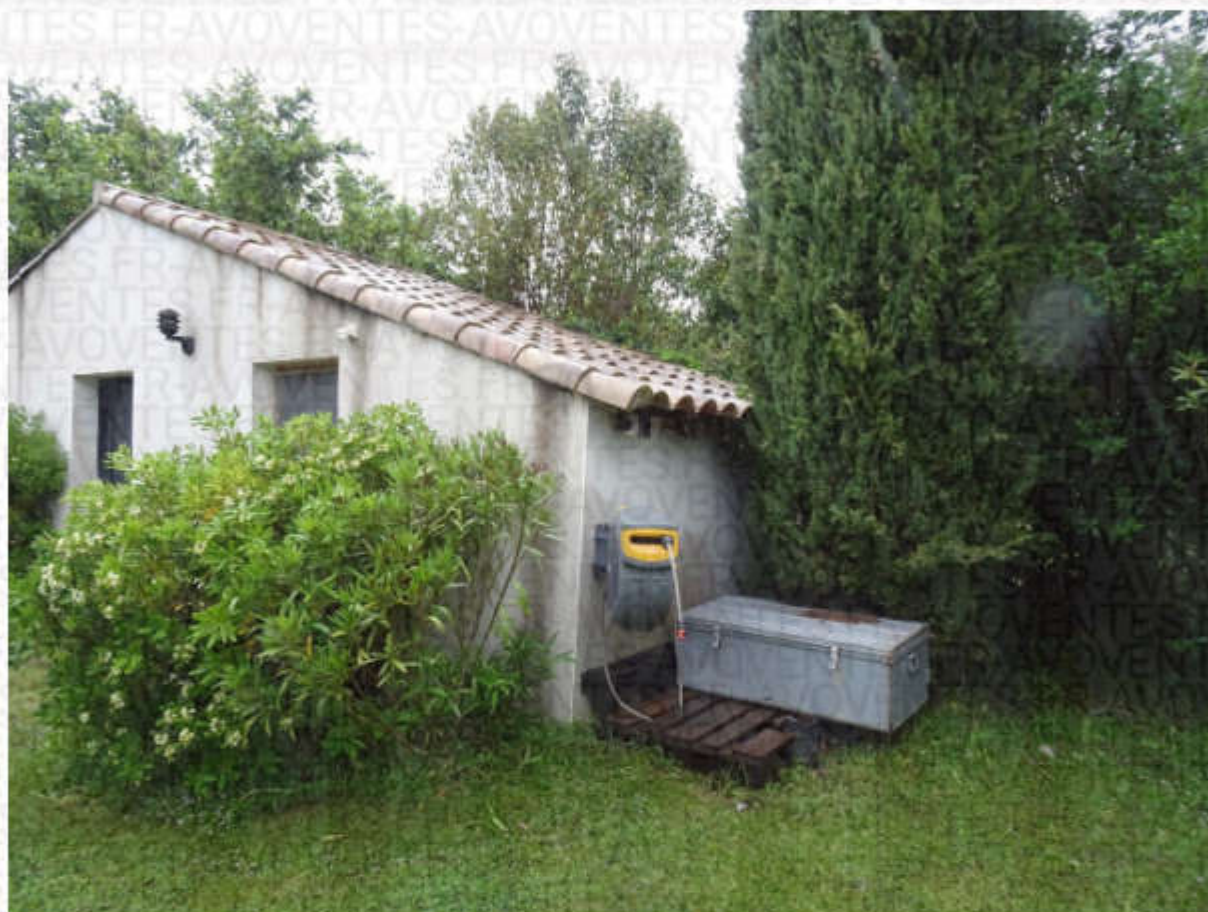
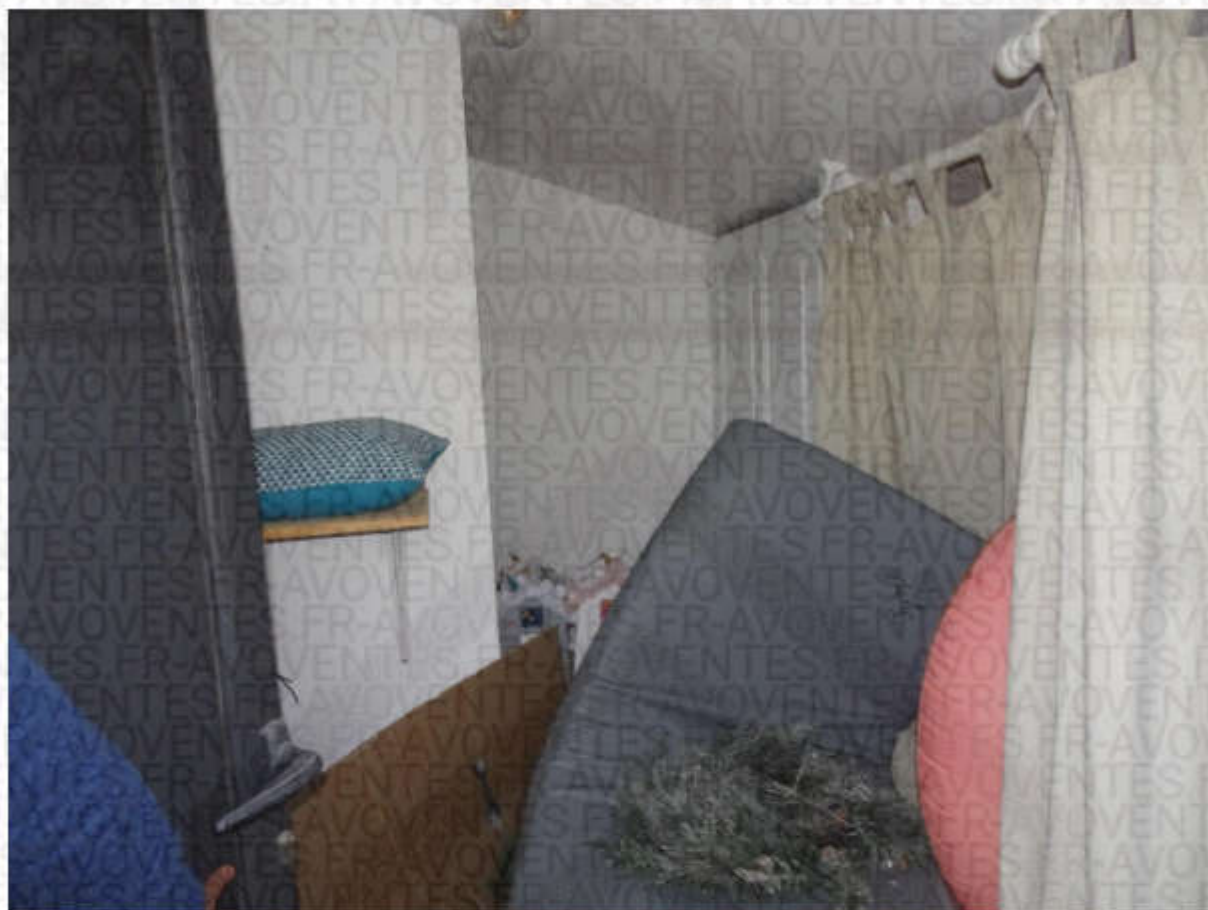
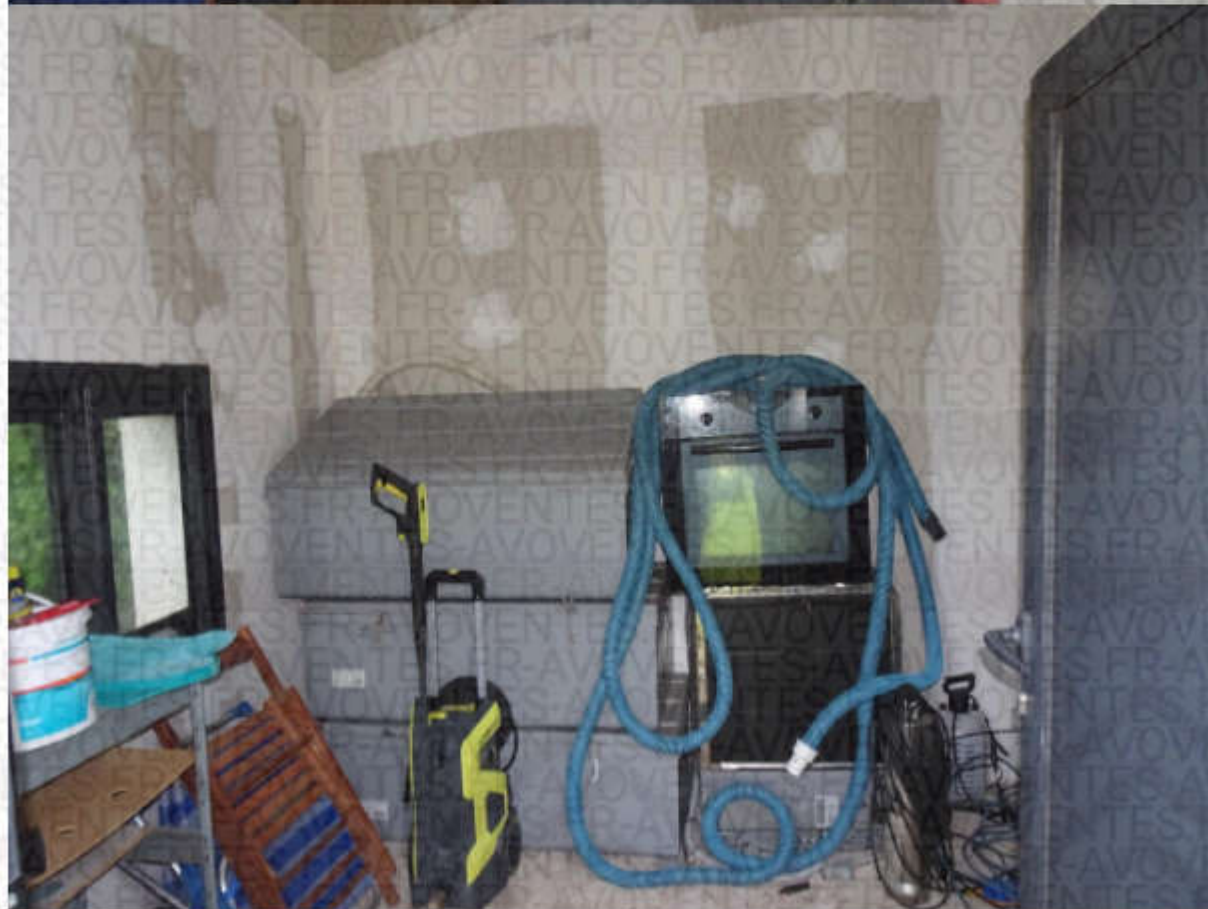
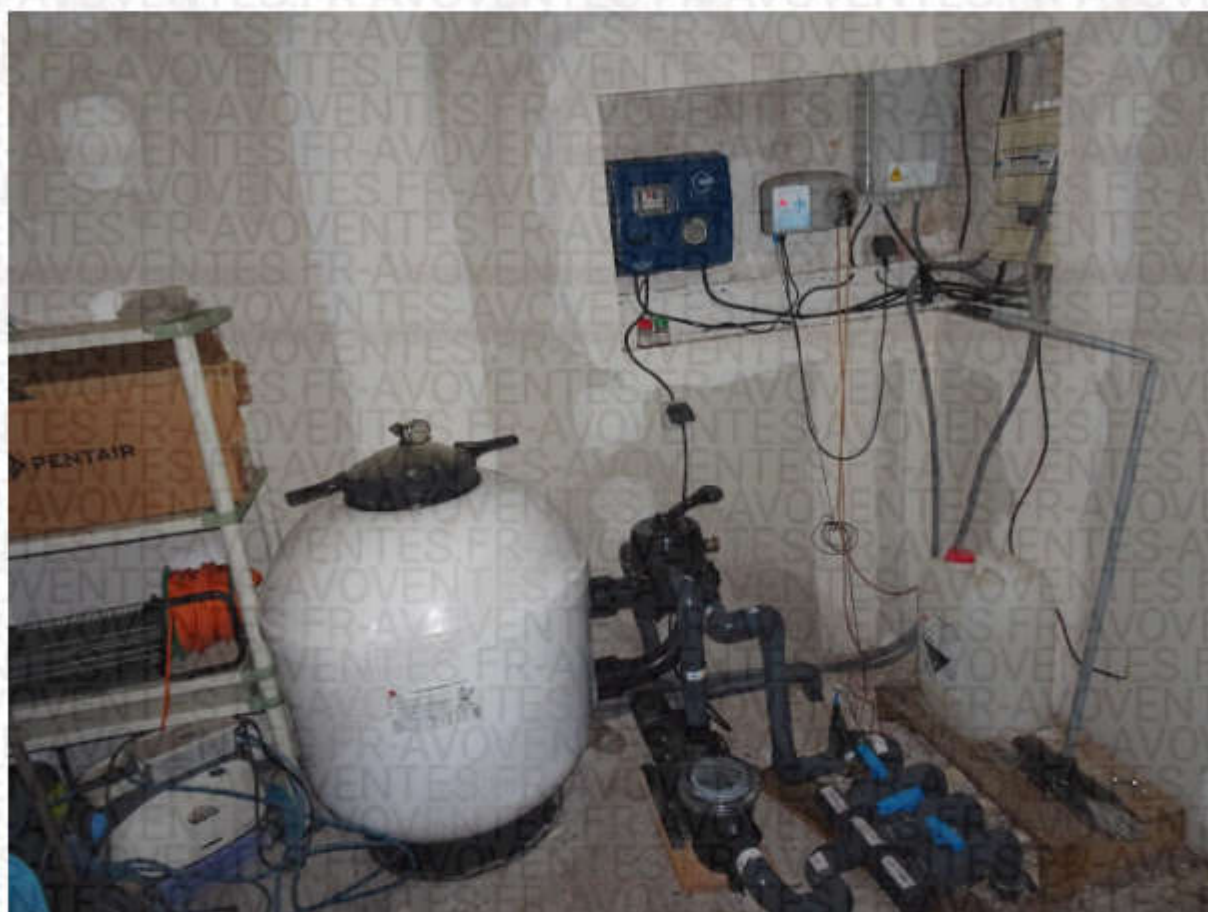
## LOCAL TECHNIQUE

Il s'agit d'une construction indépendante au fond du jardin, laquelle contient les équipements nécessaires au bon fonctionnement de la piscine et un espace de rangement.

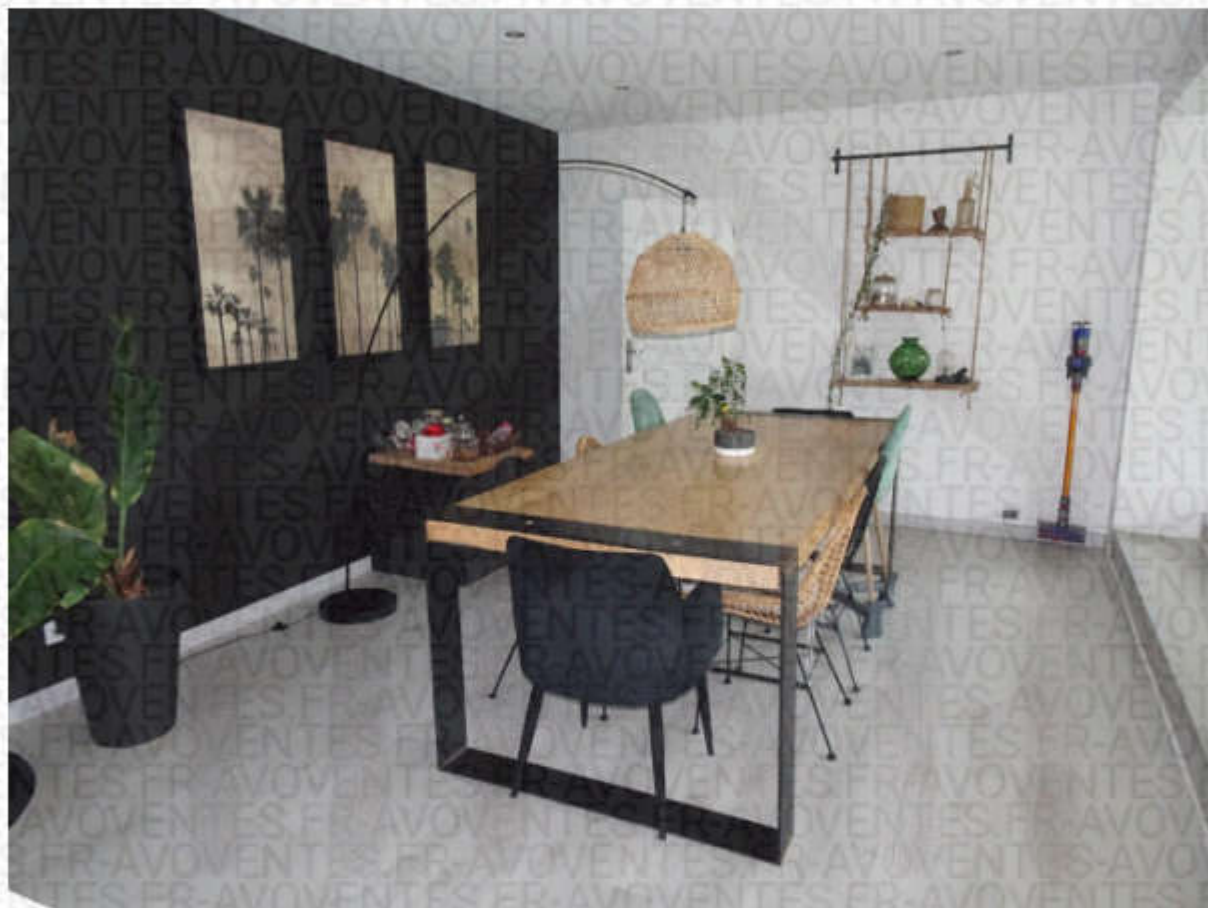
## SALON

Les murs et le plafond en Placoplatre peint sont en très bon état.

Le sol possède un revêtement en parquet flottant de couleur claire, état neuf.

La pièce est équipée d'une cheminée suspendue.
