# PROCES VERBAL DESCRIPTIF DE BIEN

# PROCES VERBAL DESCRIPTIF

Me suis transporté sur la commune de LUNEL ( HERAULT) 972 Chemin du Pont des Anes, à l'effet de procéder à la description exacte et détaillée des biens qui y sont situés et appartiennent à :

Les biens et droits immobiliers ci-après désignés, sis à LUNEL (HERAULT), 972 chemin du Pont des Anes, une petite propriété comprenant un plain-pied avec séjour-cuisine, une chambre simple, une chambre avec dressing, une chambre avec salle d'eau, une chambre avec mezzanine, un espace terrasse, une remise comprenant un garage et le surplus de la remise aménagé à usage d'habitation, un abri à voiture, un cabanon en bois indépendant à usage actuel de bureau, un abri piscine avec une pièce vide et une pièce à usage de local technique piscine, un terrain de pétanque et un espace terrasse poolhouse, cadastrée section AA n° 386 pour 54 a 65 ca

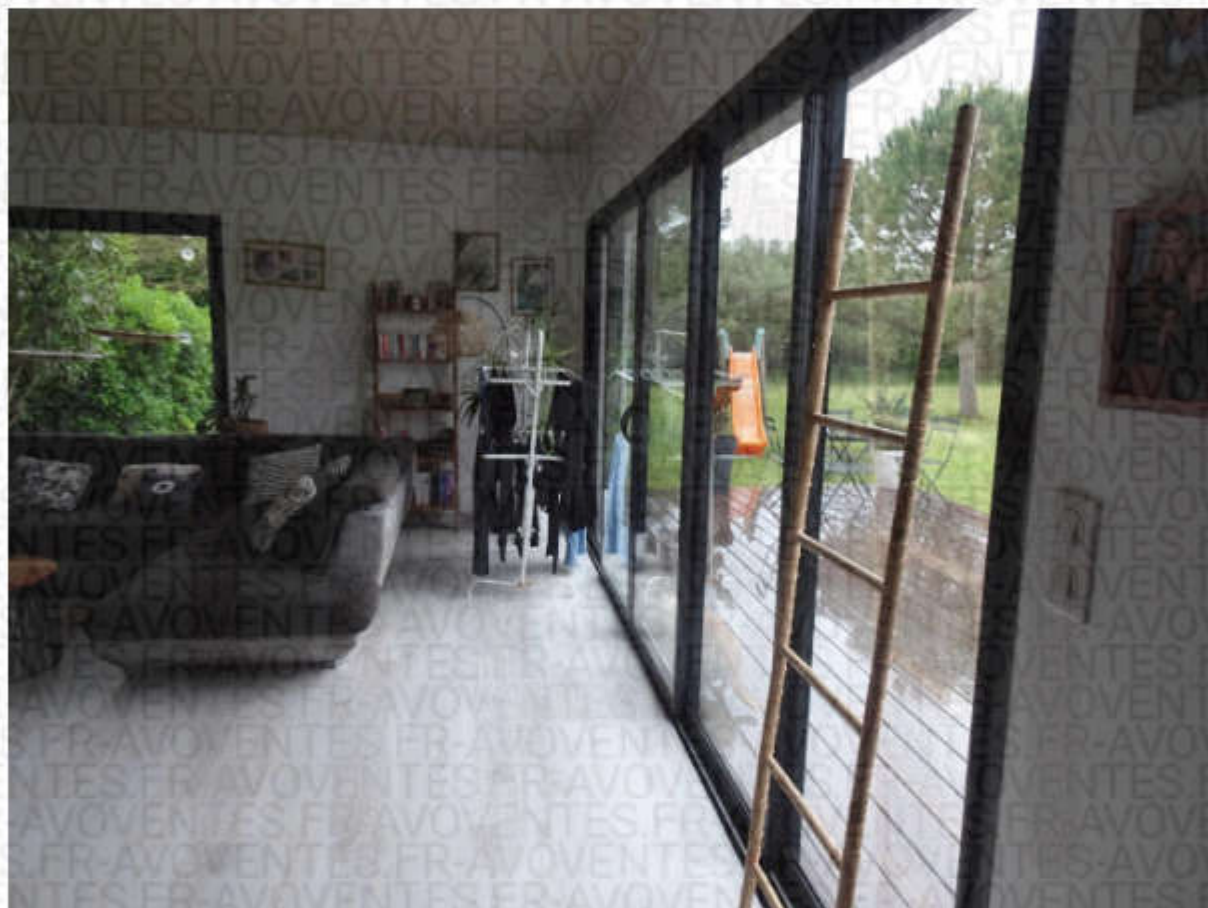
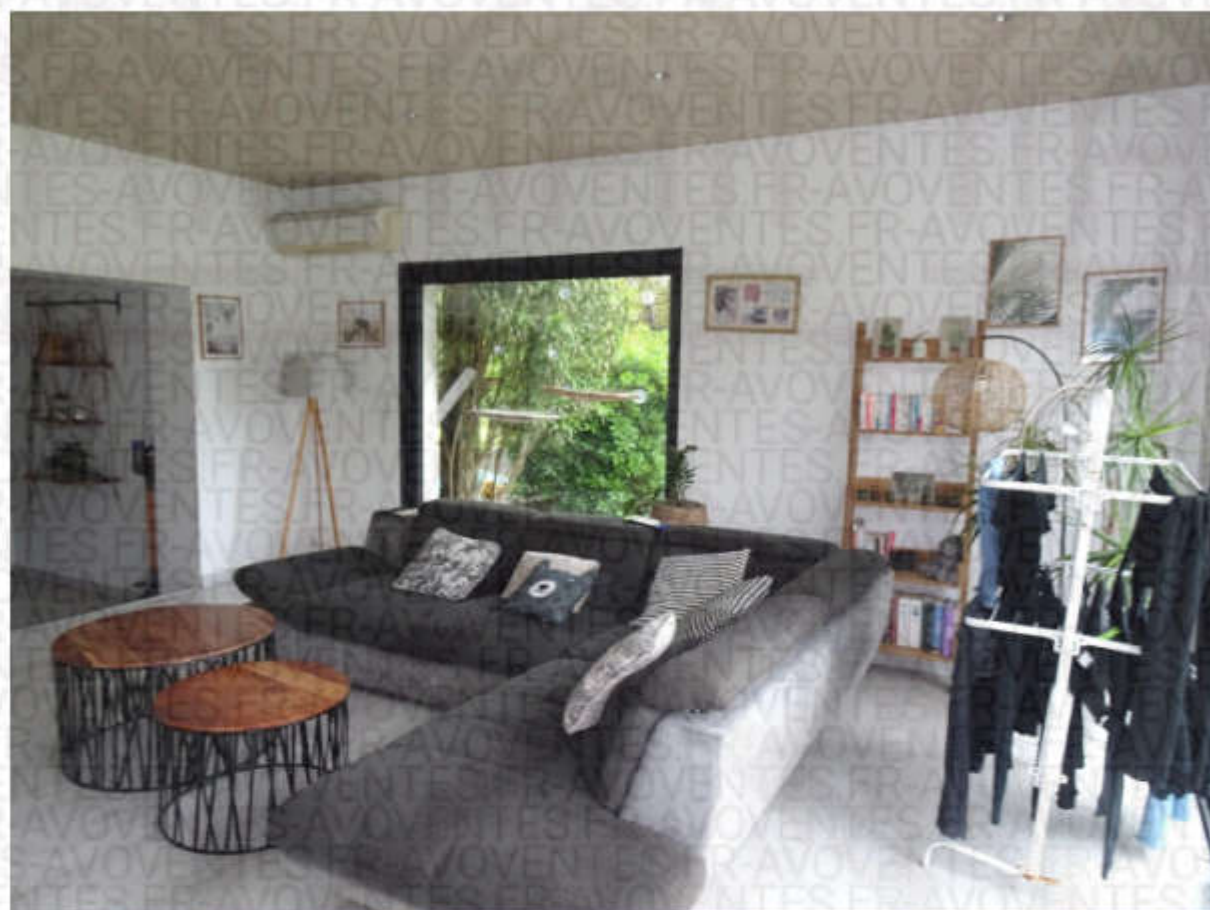
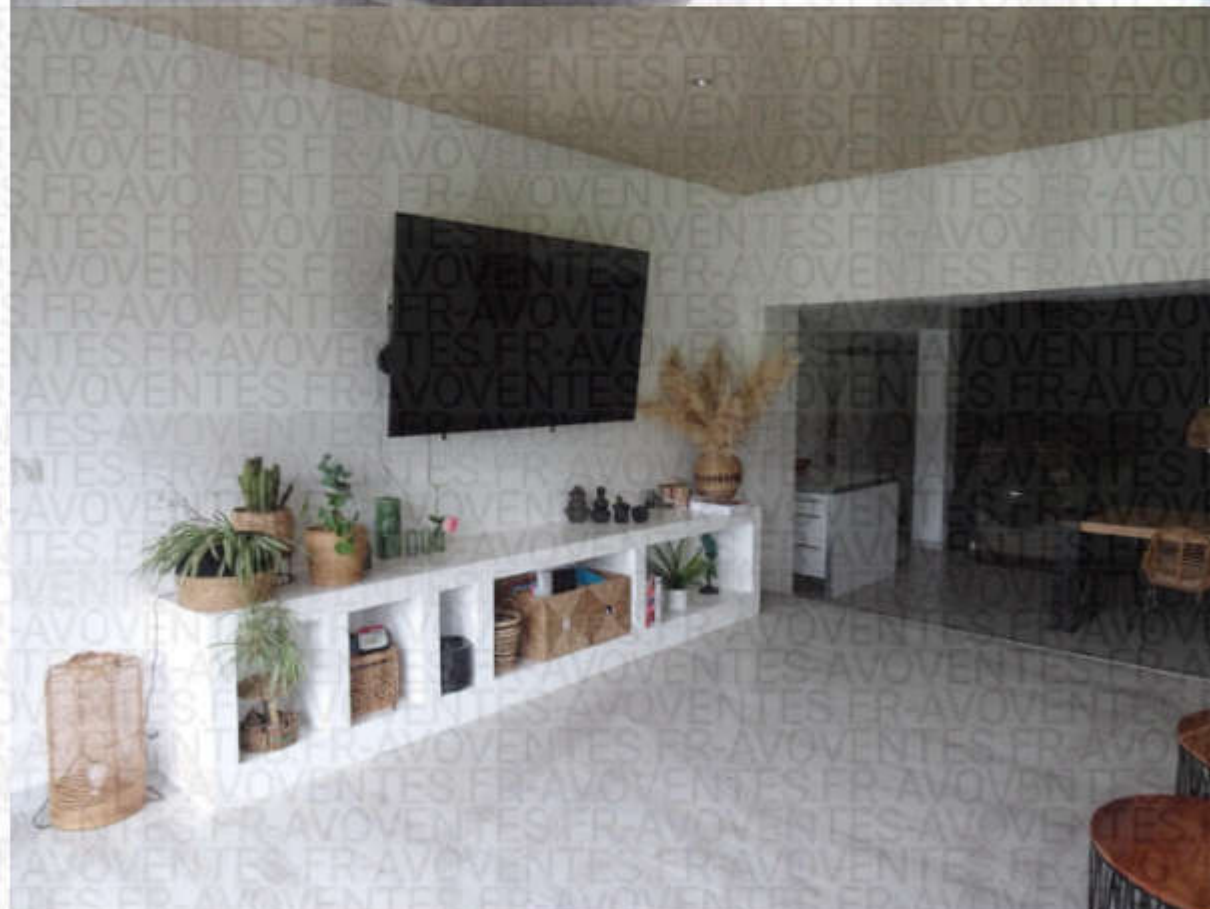
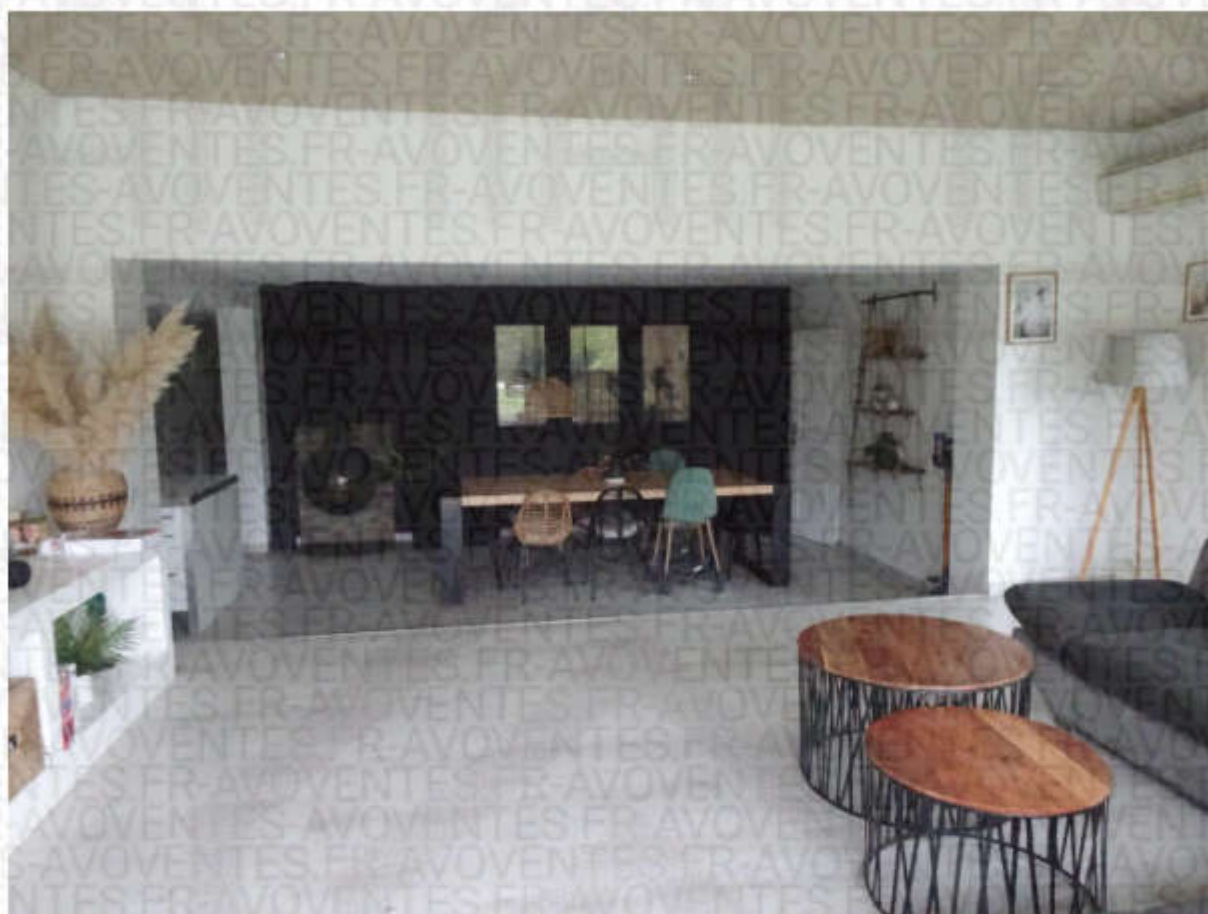
## SEJOUR

La pièce est ajourée par une large baie vitrée coulissante 4 vantaux, une seconde partie vitrée fixe est située sur un autre mur.

Les murs et le plafond en Placoplatre peint sont en très bon état

Le sol possède un revêtement en parquet flottant de couleur claire, état neuf.

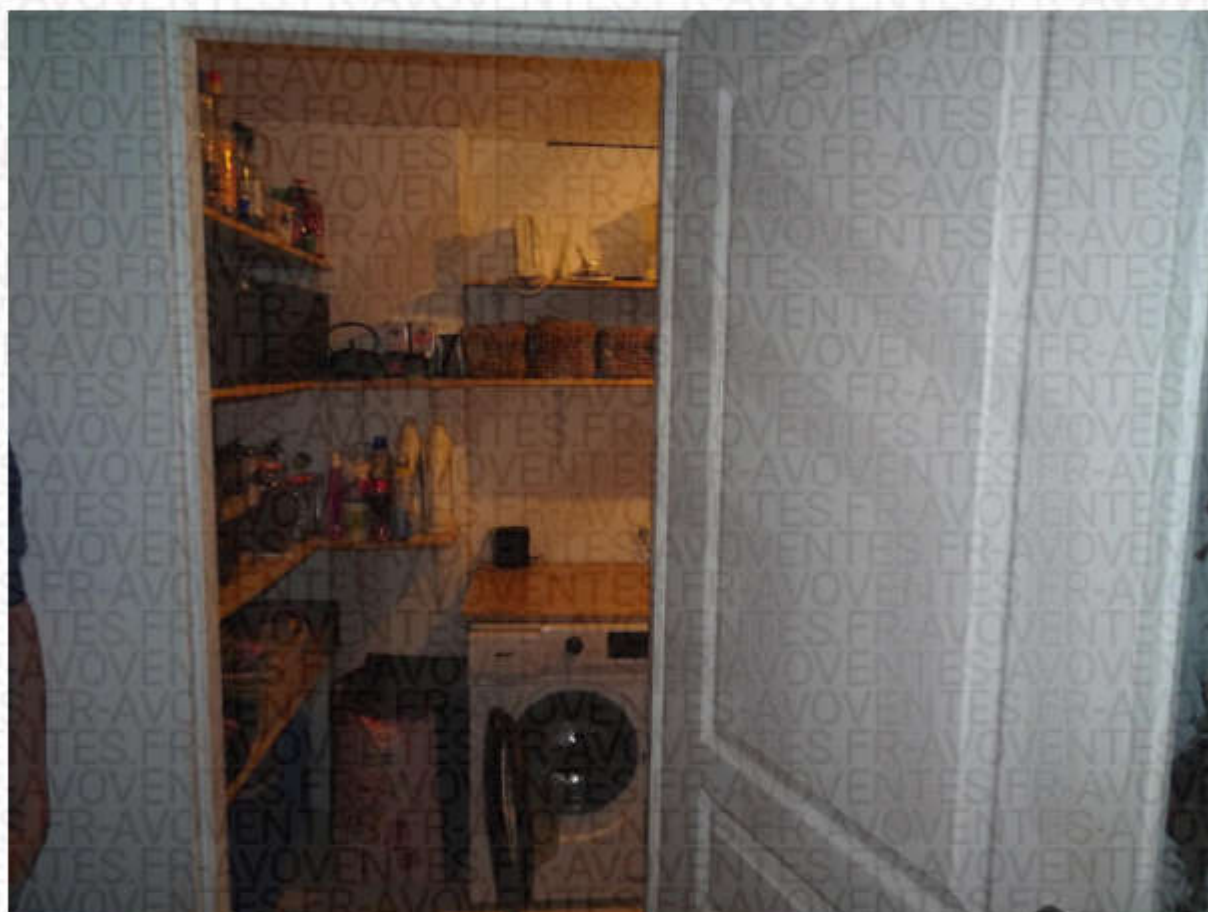
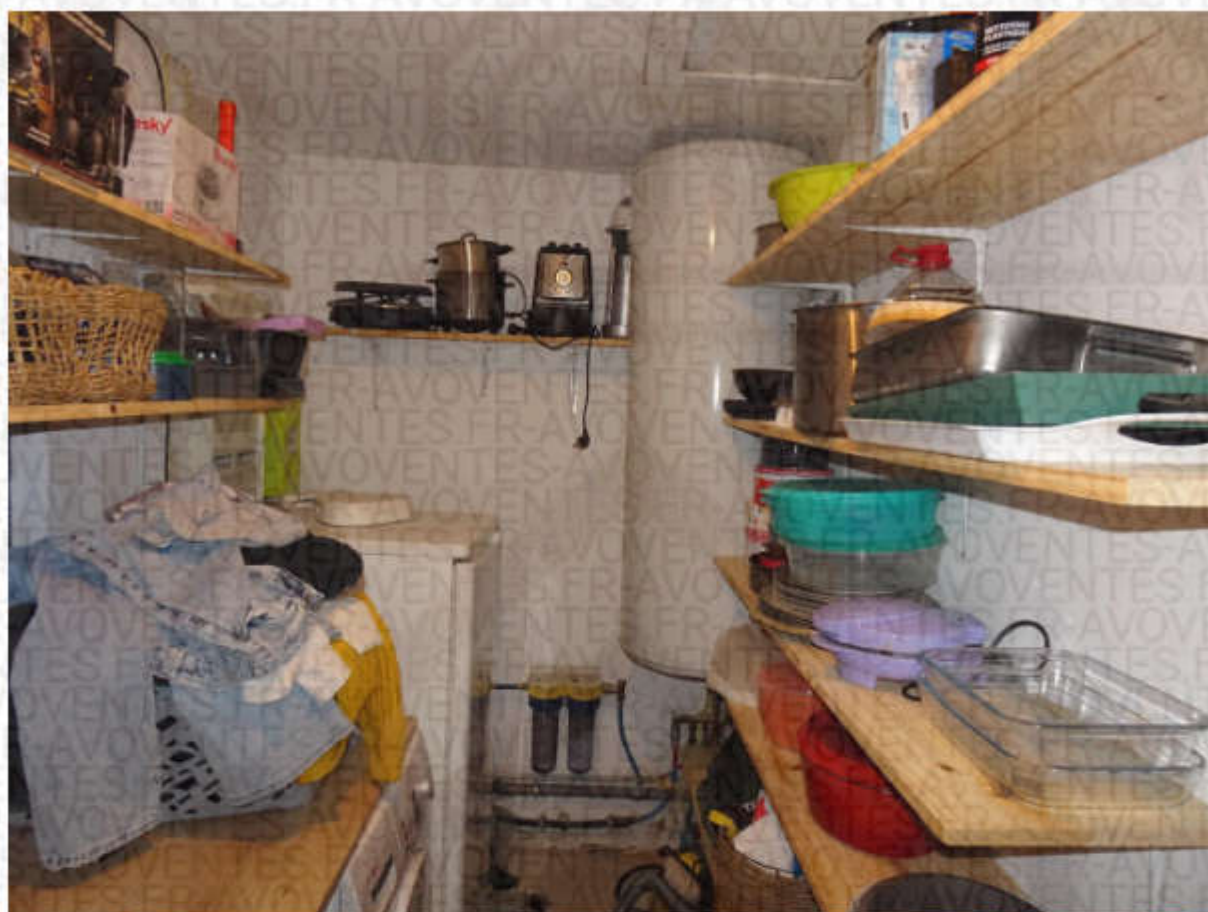
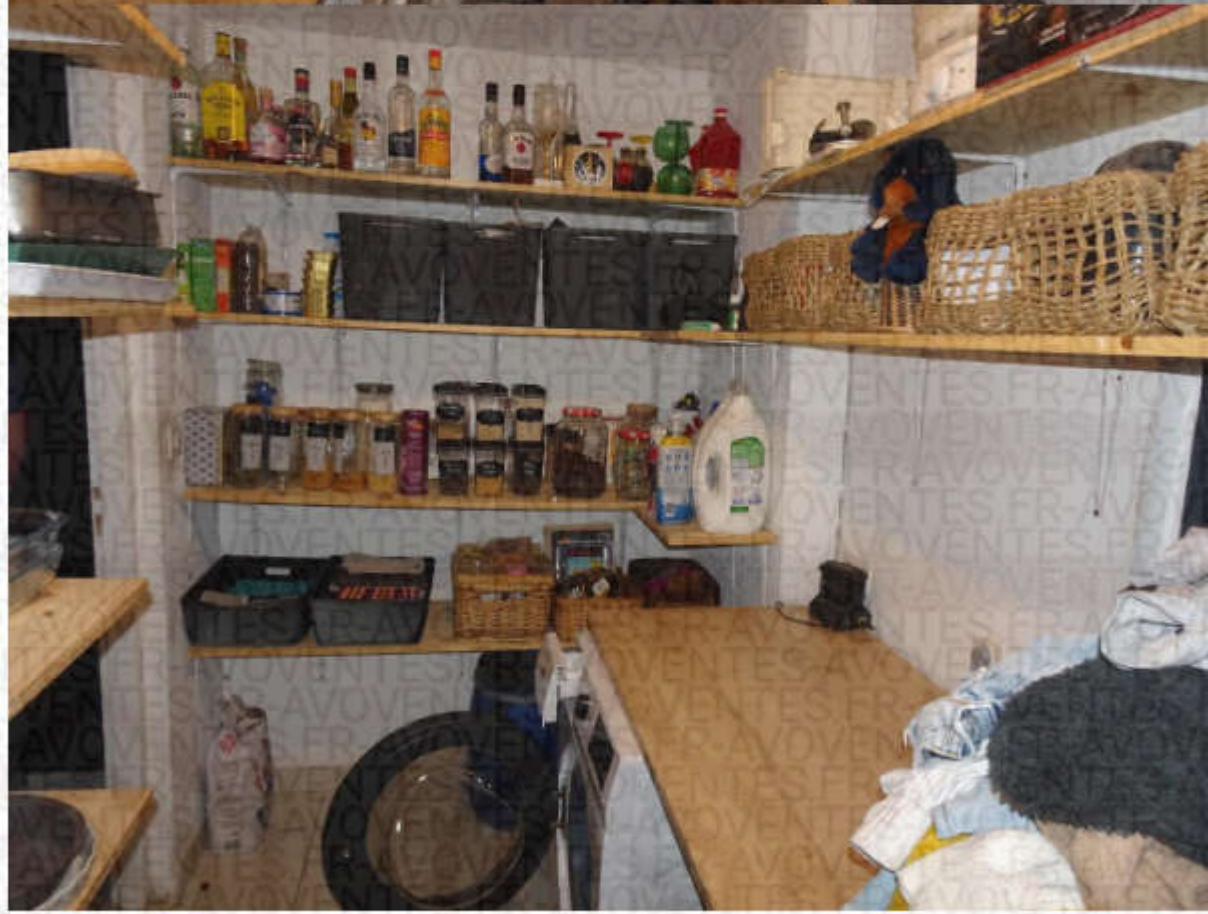
## BUANDERIE

Les murs se composent de Plâtre Peint sans défaut notable

Le sol possède un revêtement en carrelage de couleur claire.

Le plafond peint en blanc ne présente pas de marque visible

La pièce est équipée de nombreuses étagères sur équerres.

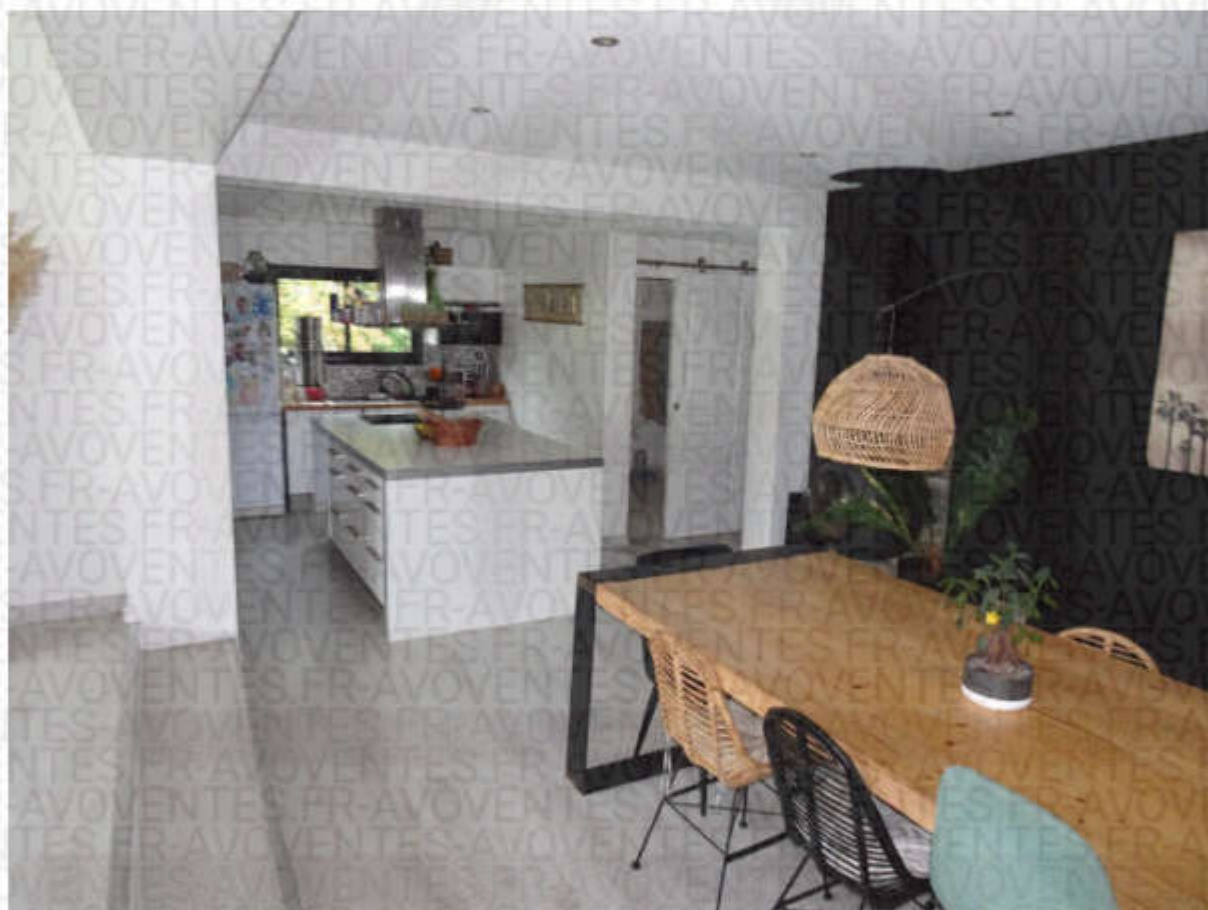
## CUISINE

Les murs de la cuisine sont constitués de peinture claire et d'un parquet flottant similaire au reste de la maison sans trace de d'usure notable.

Un carrelage mosaïque est présent au niveau du plan de travail.

La pièce est ajourée par une fenêtre coulissante deux vantaux

La pièce est équipée d'un bloc de meubles bas central avec hotte aspirante et table de cuisson et d'un évier en résine deux bacs, un égouttoir.

La pièce est équipée d'un évier inox un bac, un égouttoir.

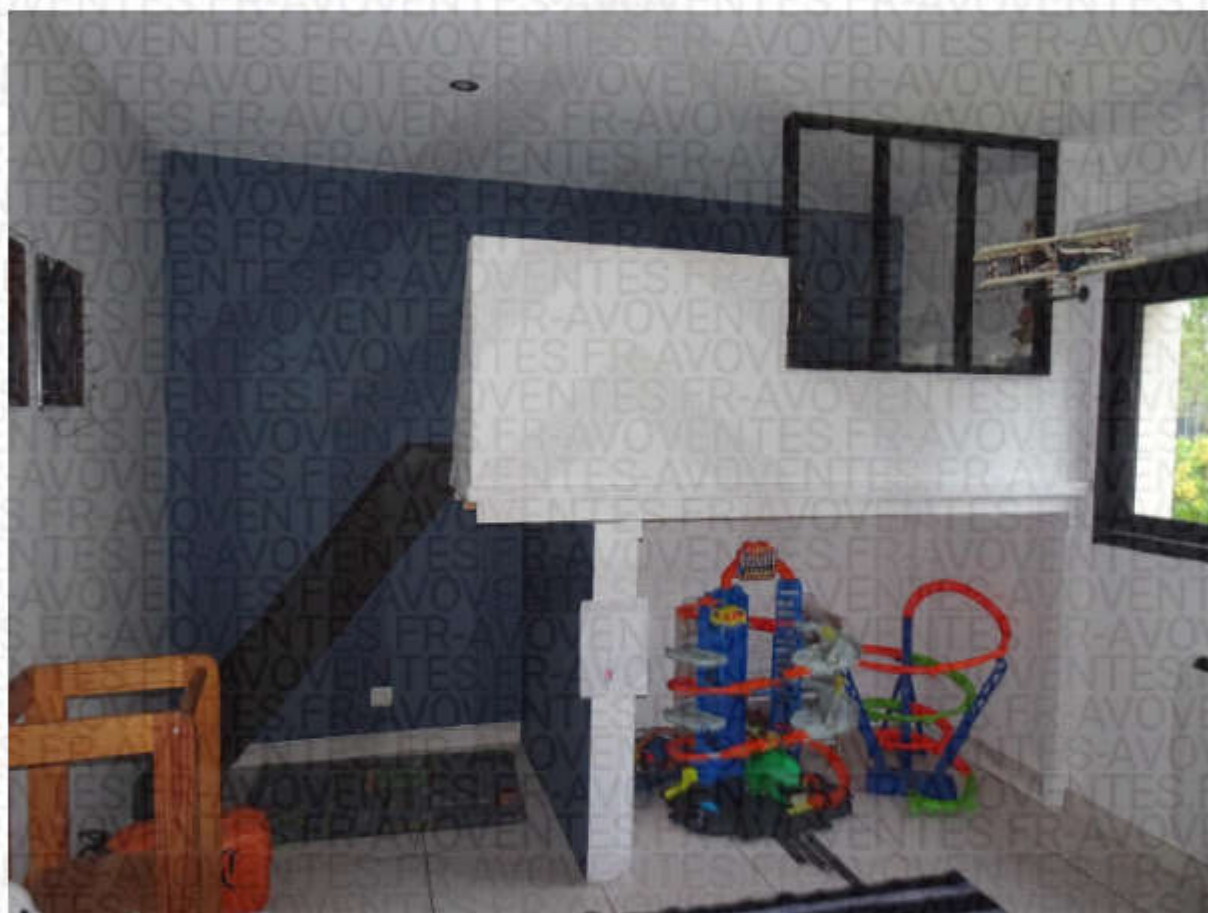
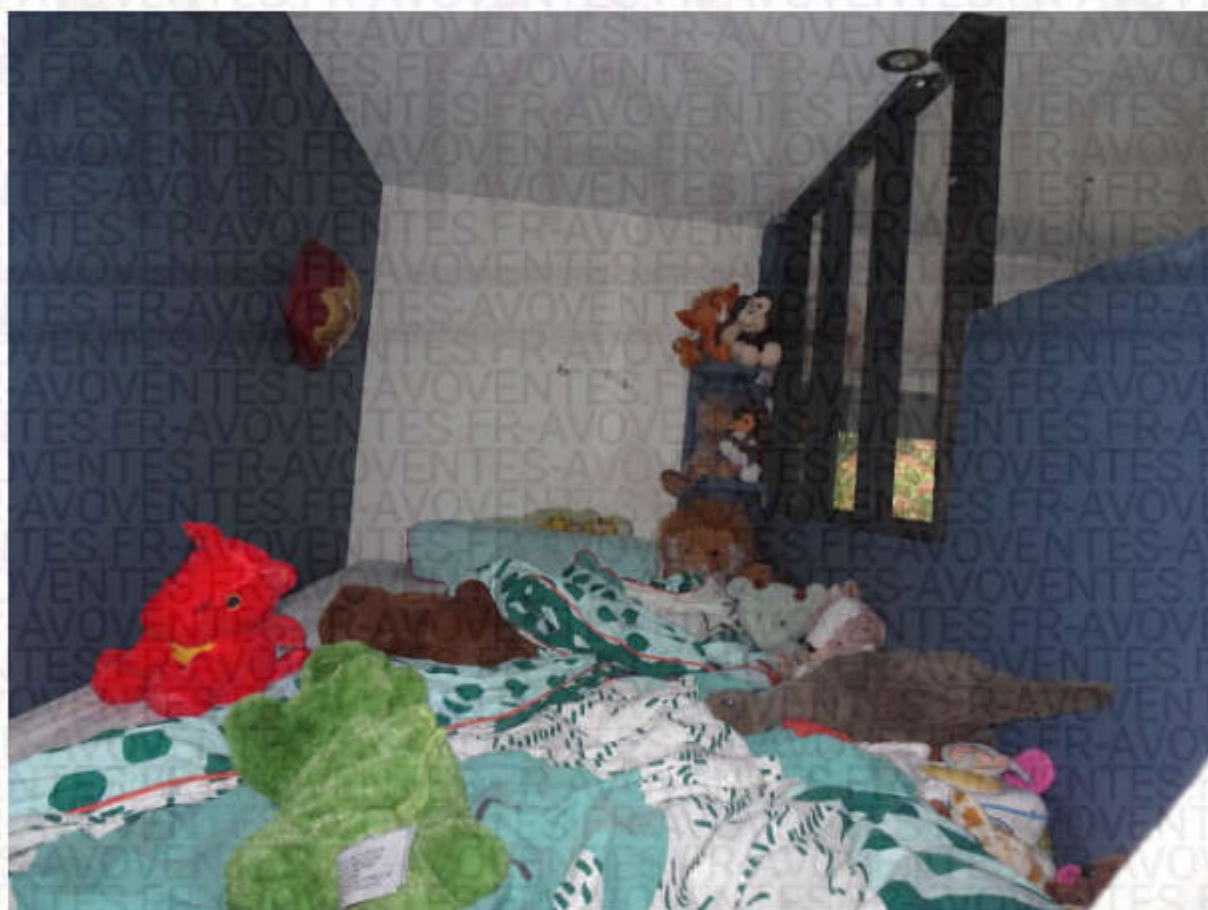
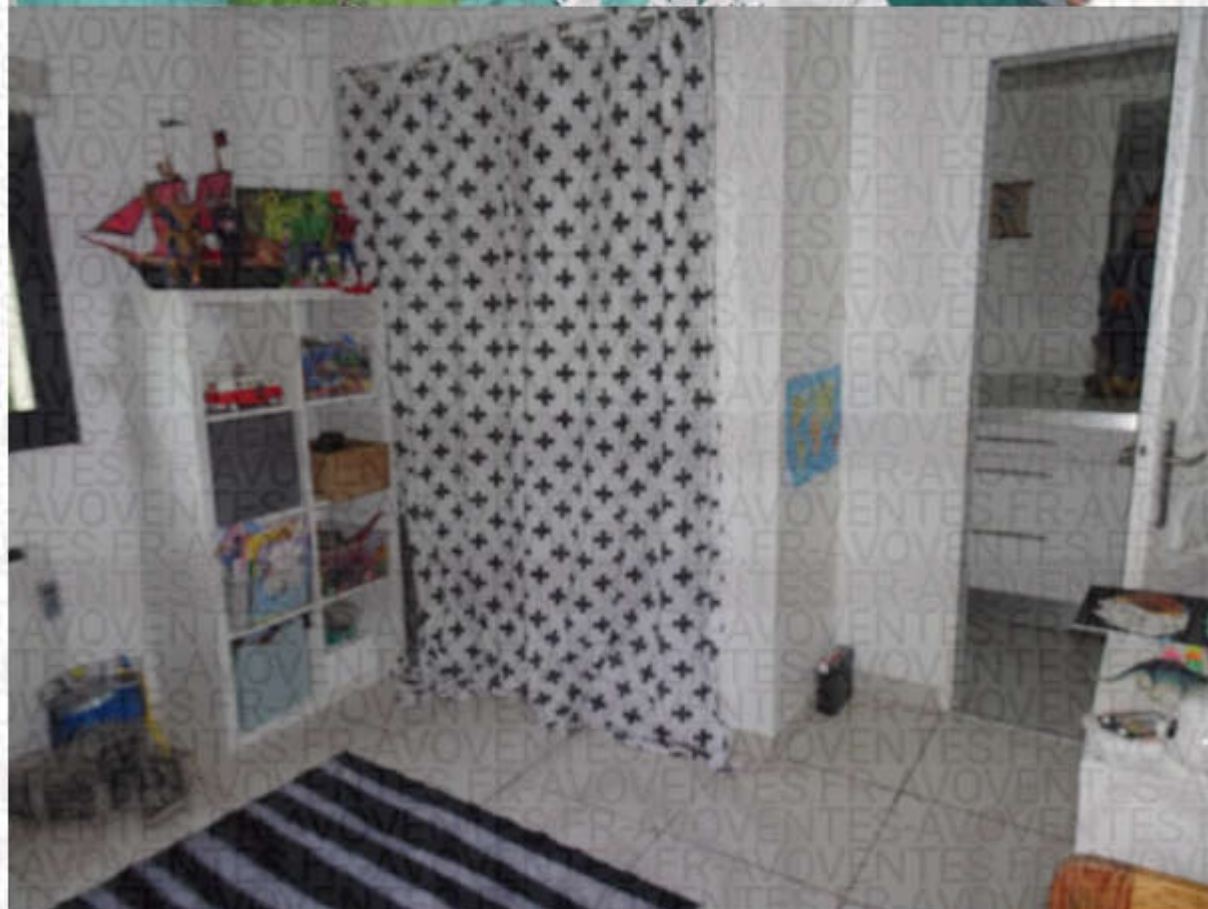
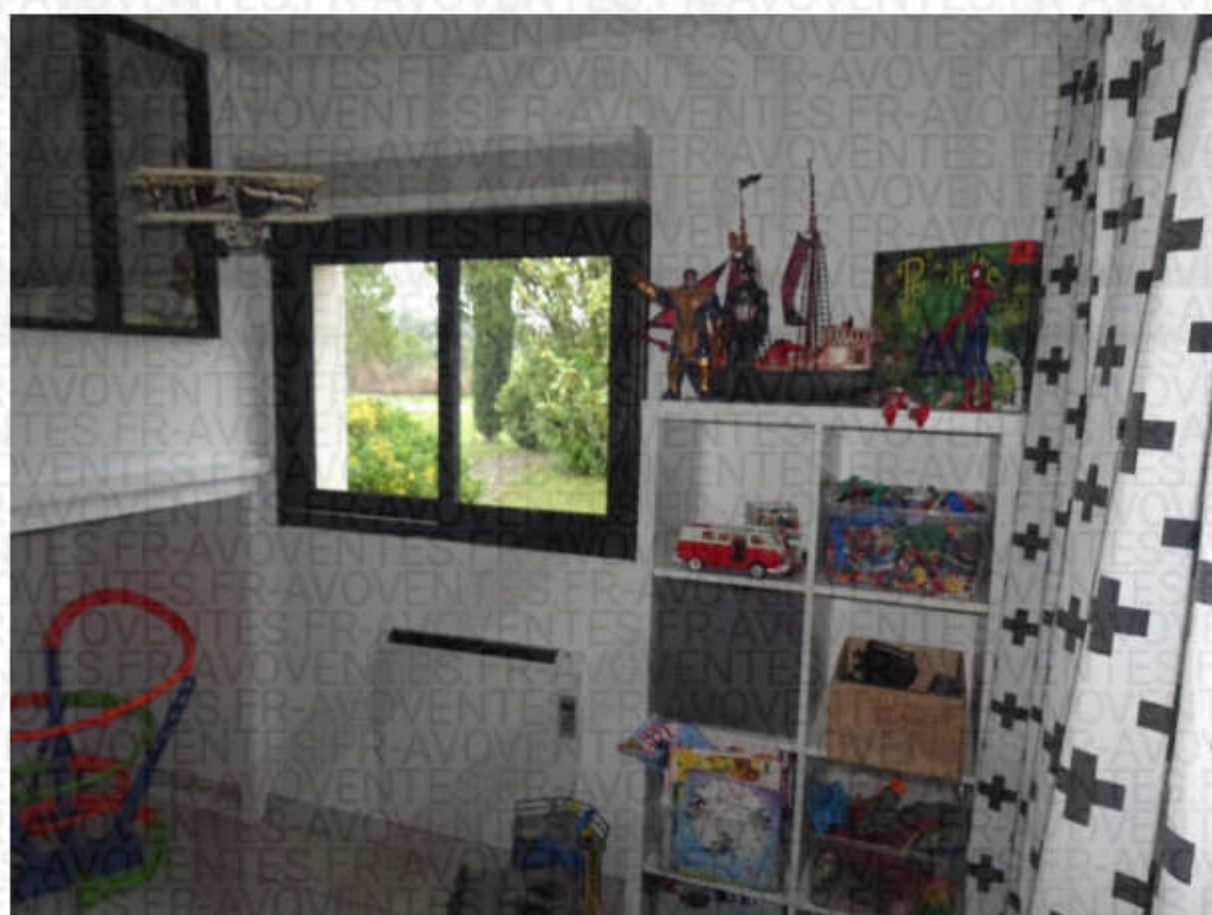
## CHAMBRE N°1

Le revêtement de sol est constitué d'un carrelage de couleur claire.

Les cloisons ainsi que les plafonds peints ne présentent aucune détérioration flagrante.

Cette pièce comprend une ouverture menuiserie double vitrage avec volet l'ensemble maintenu en bon état d'entretien et de fonctionnement.

Cet espace comporte un lit en mezzanine.

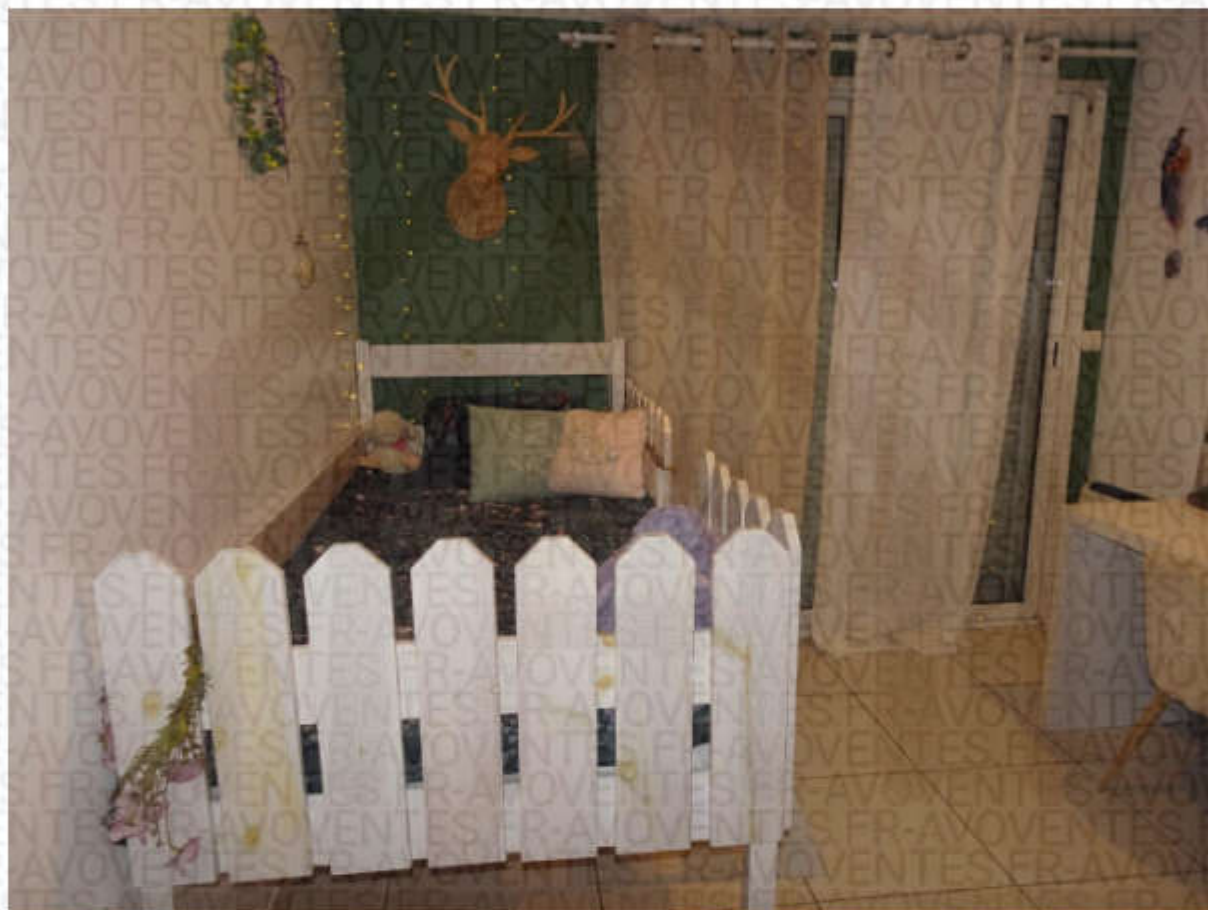
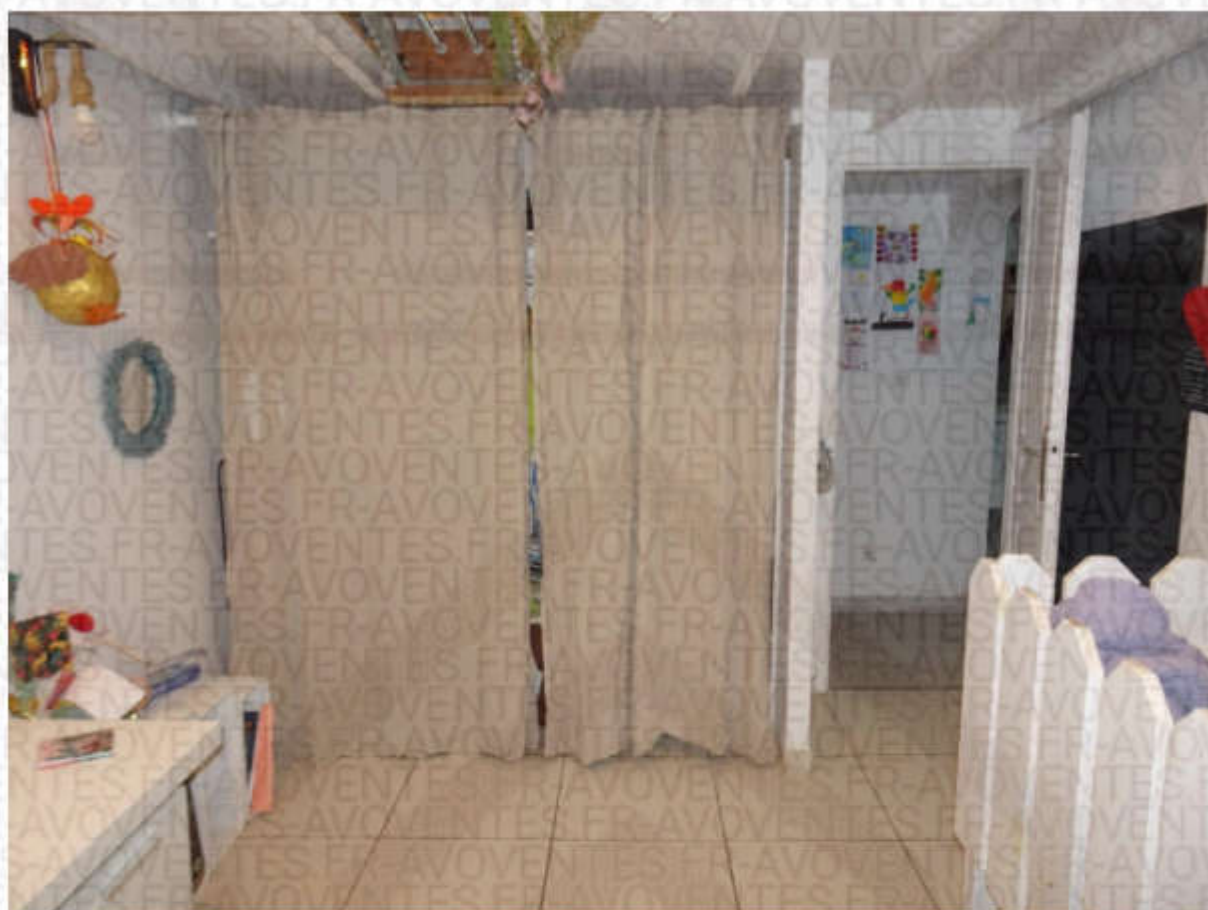
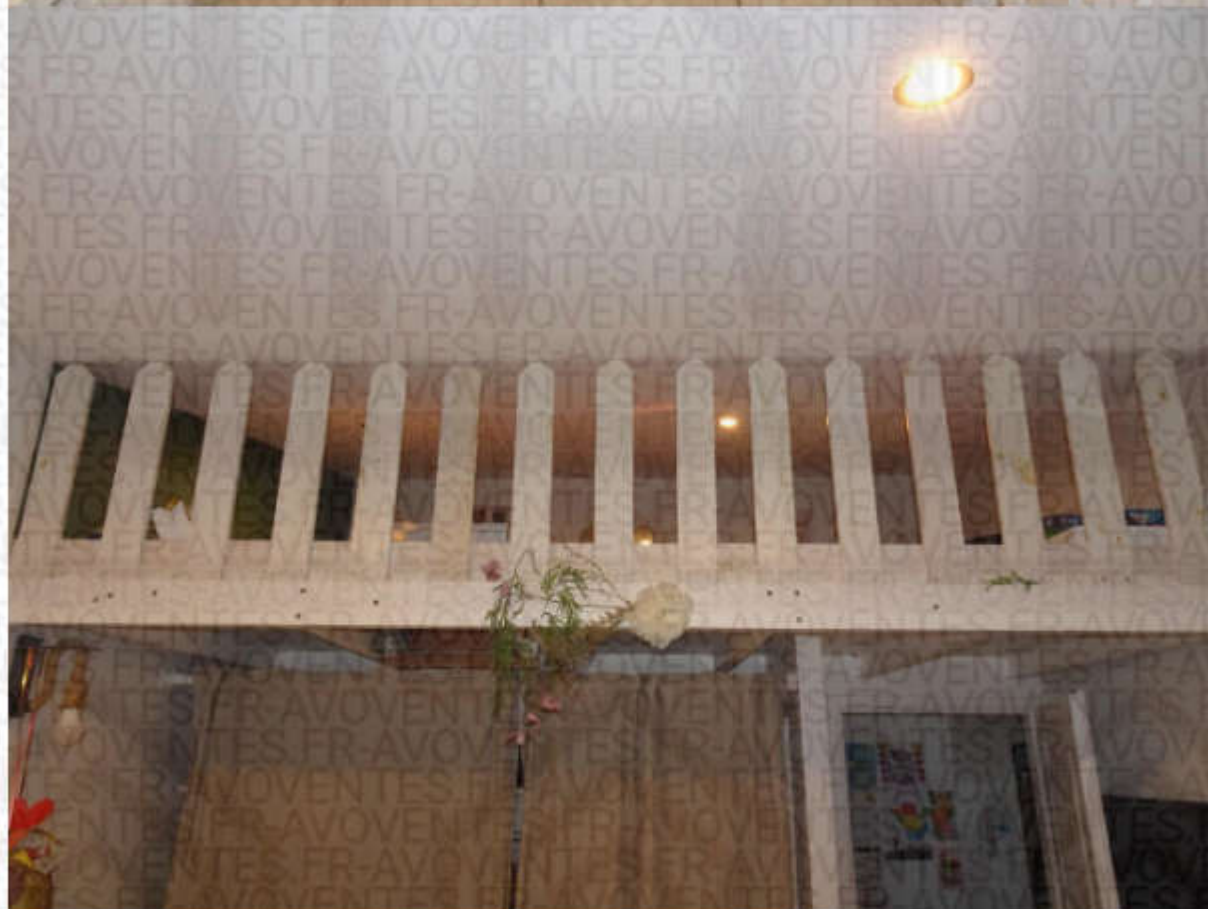
## CHAMBRE N°2

Le revêtement de sol est constitué d'un carrelage de couleur claire.

Les cloisons ainsi que les plafonds peints ne présentent aucune détérioration flagrante.

Cette pièce comprend une ouverture menuiserie double vitrage avec volet l'ensemble maintenu en bon état d'entretien et de fonctionnement.

Cet espace comporte un lit en mezzanine.

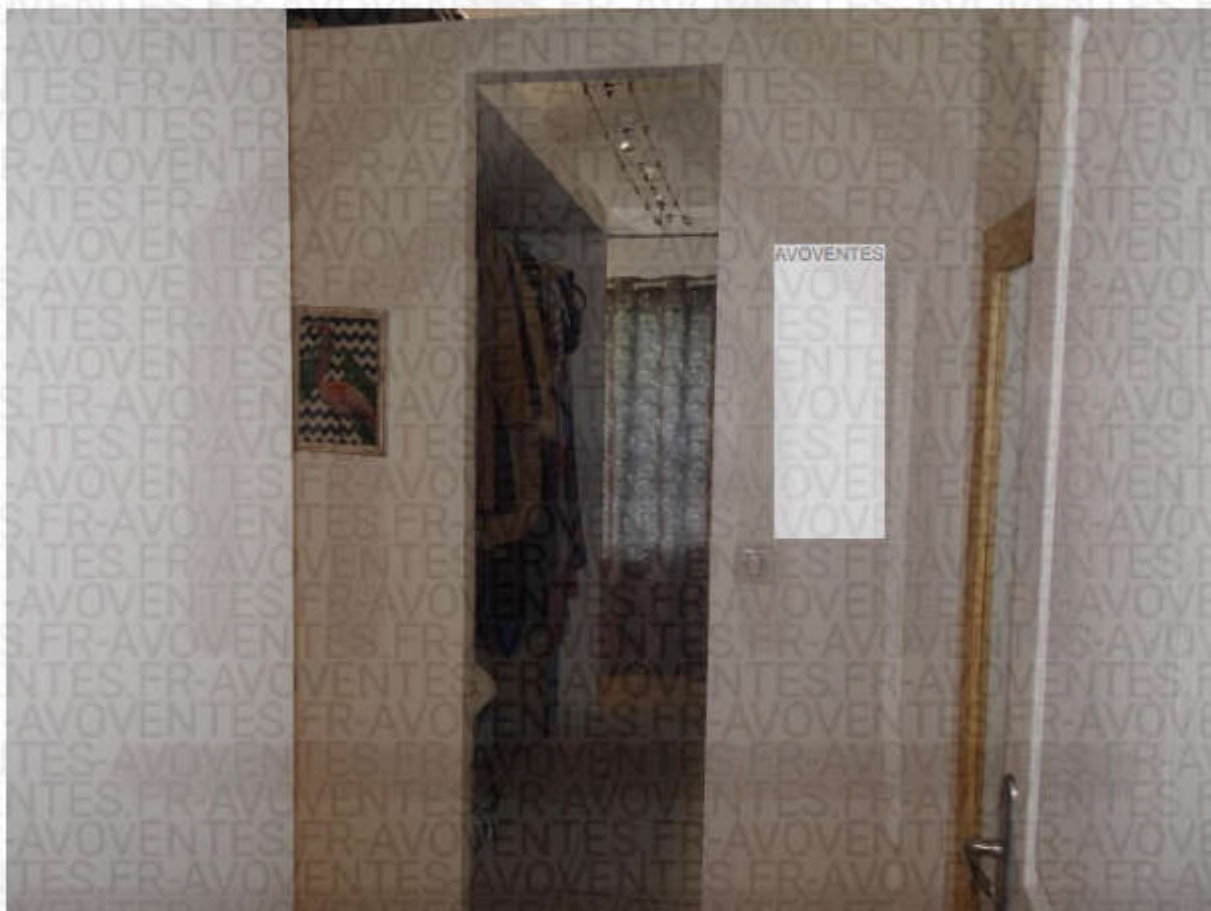
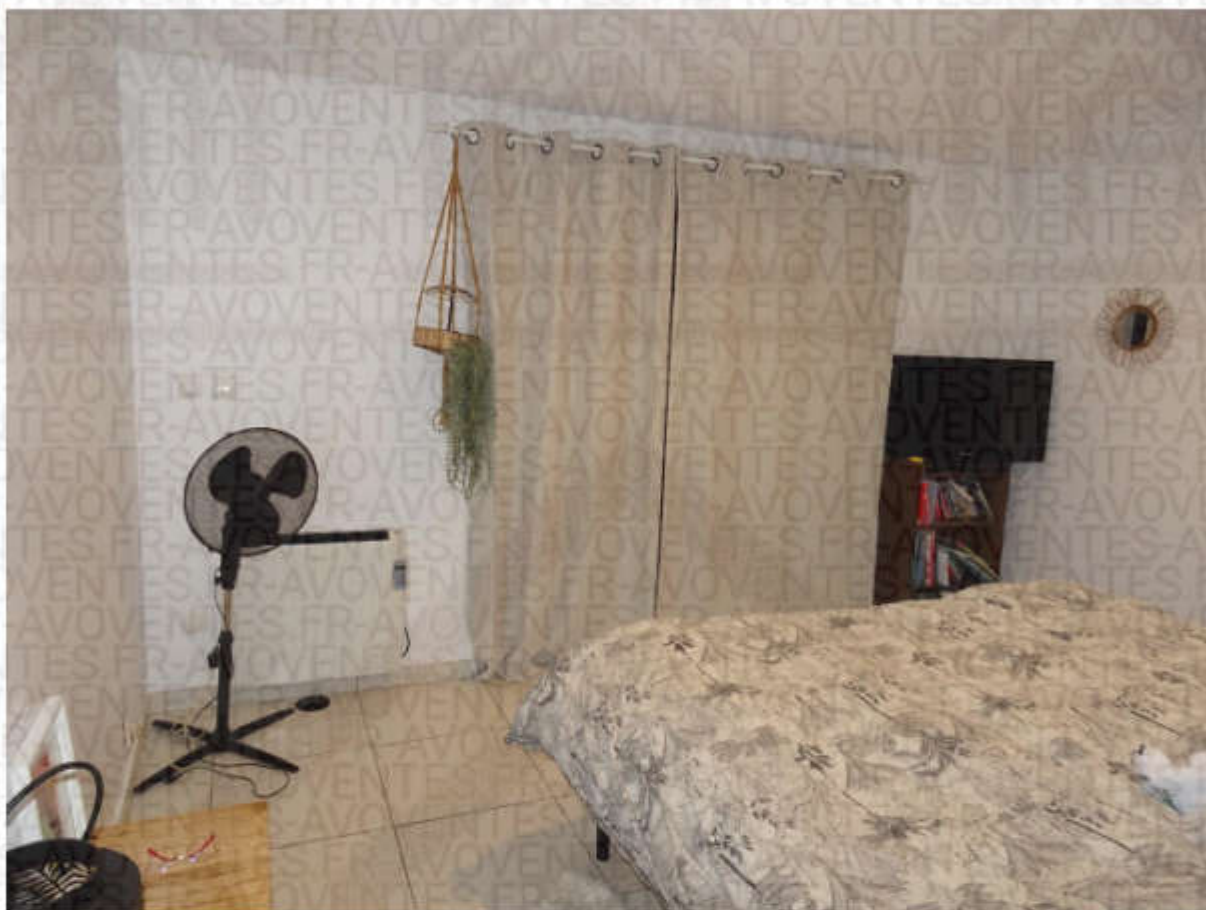
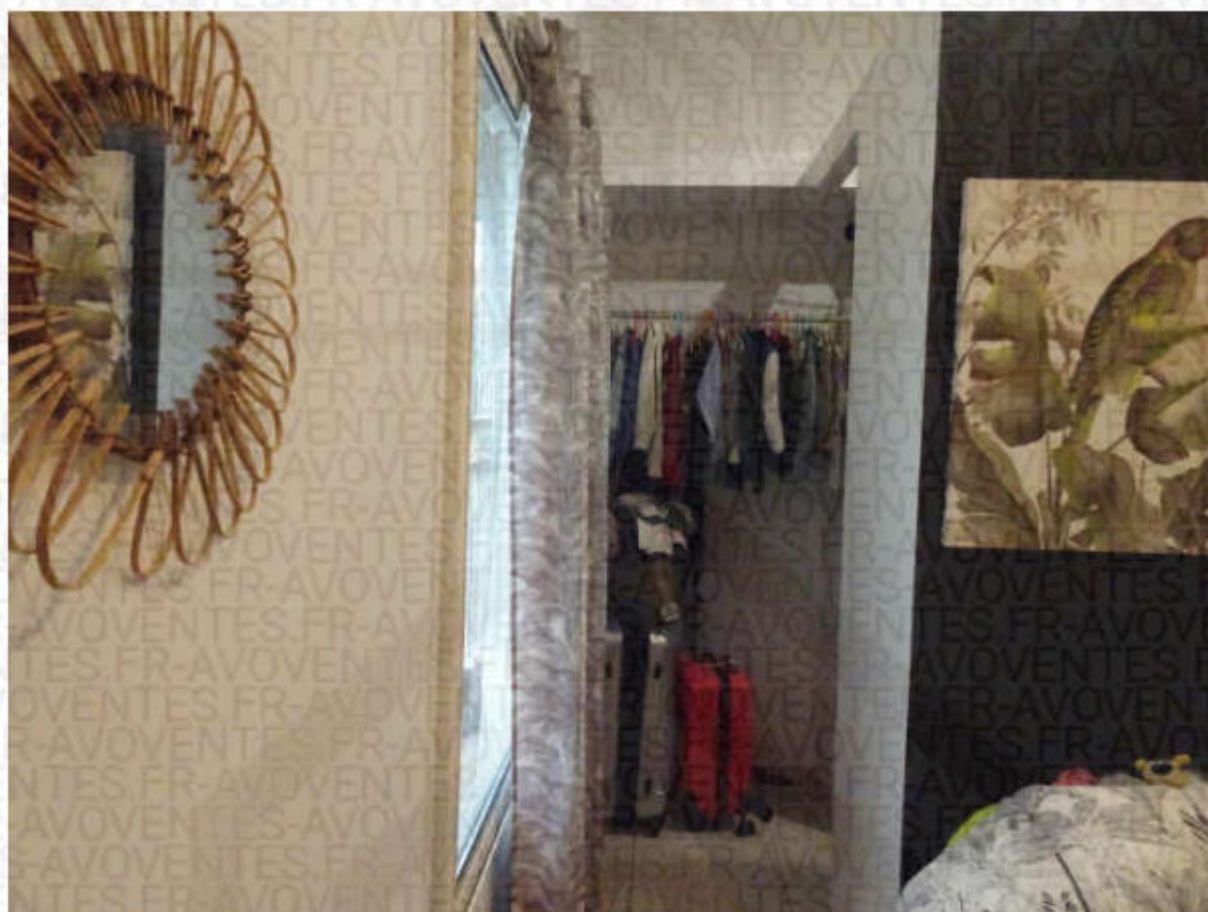
## CHAMBRE N°3

Le revêtement de sol est constitué d'un carrelage de couleur claire.

Les cloisons ainsi que les plafonds peints ne présentent aucune détérioration flagrante.

Cette pièce comprend une ouverture menuiserie double vitrage avec volet l'ensemble maintenu en bon état d'entretien et de fonctionnement.

Il existe une cloison  $\frac{3}{4}$  qui vient scinder la pièce en créant une partie dressing sur l'arrière de la tête de lit.

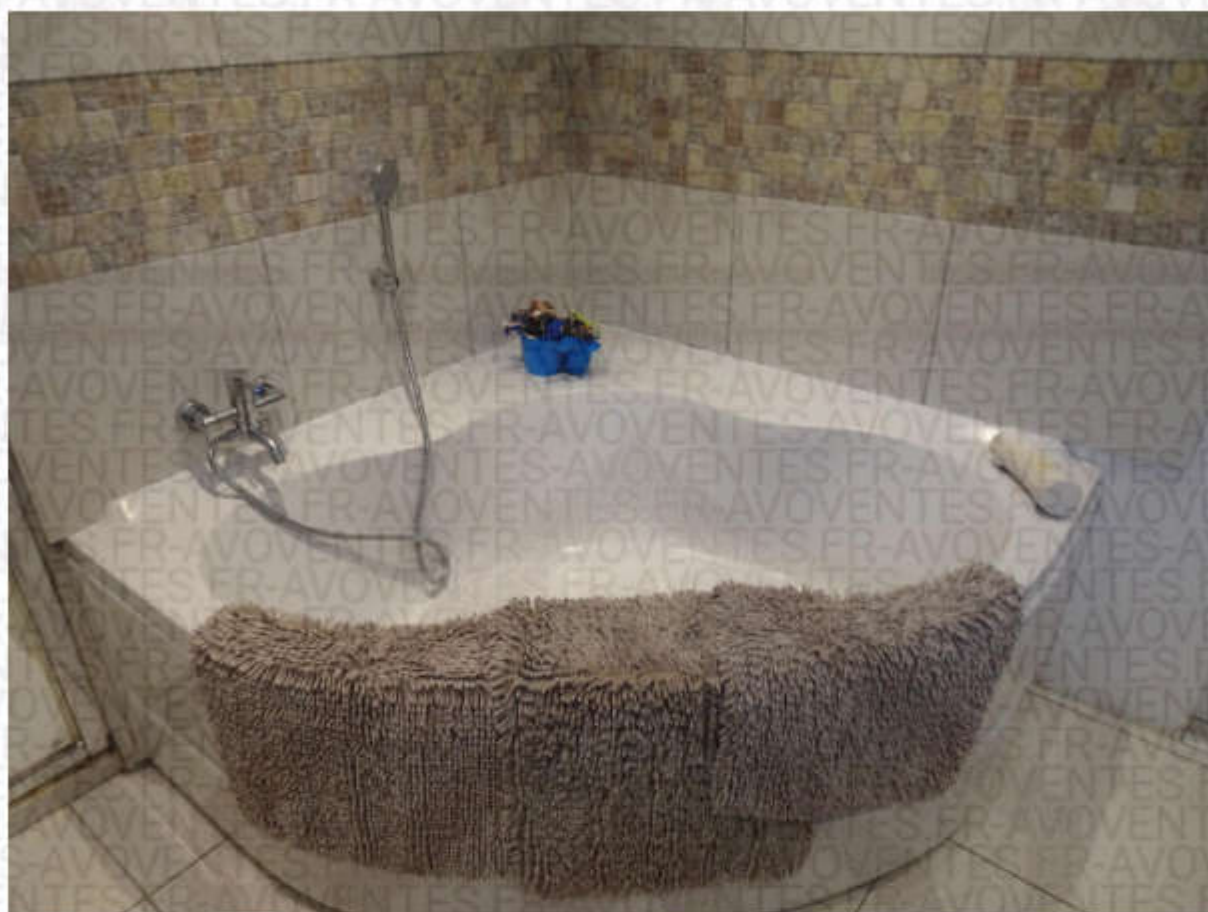
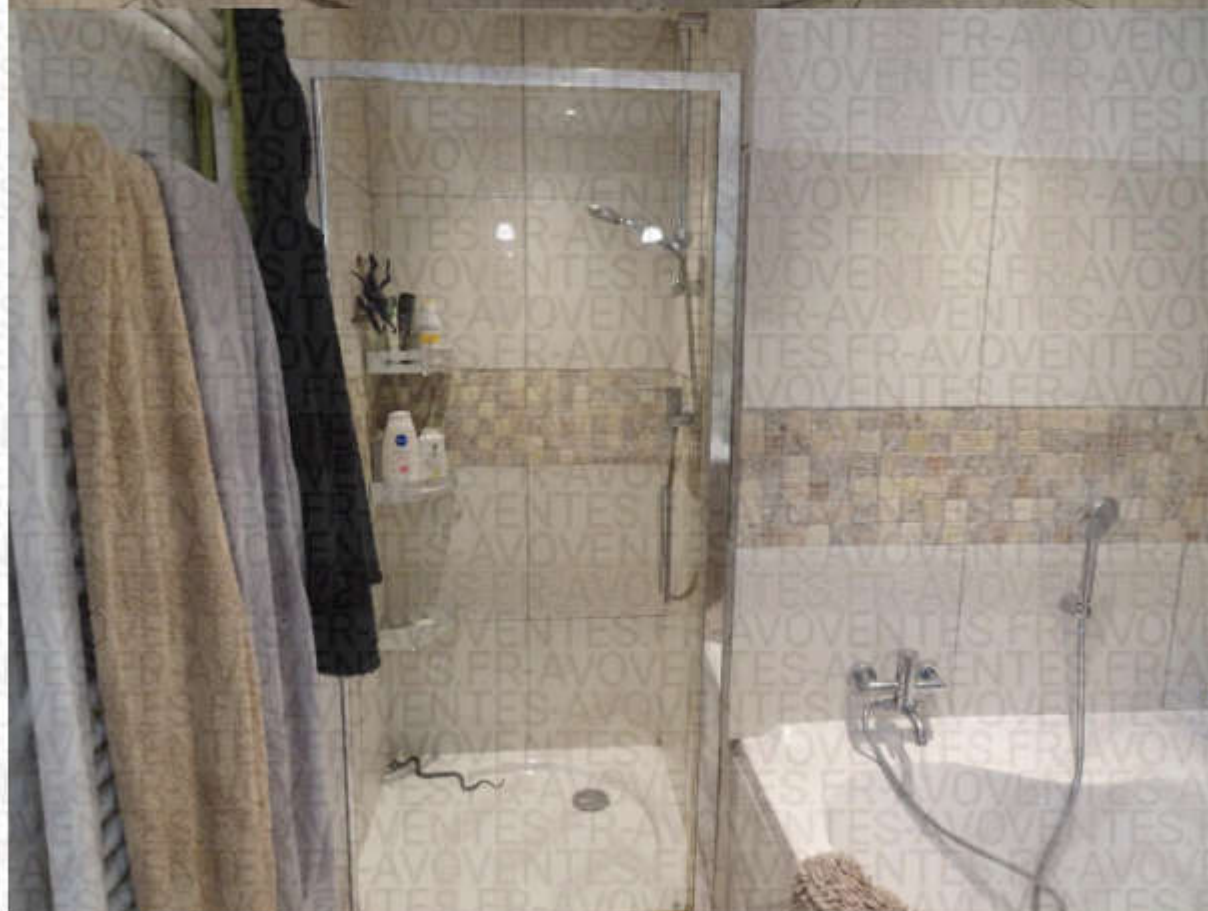
## SALLE DE BAIN

Le revêtement de sol est constitué d'un carrelage de couleur claire laissé en bon état.

Les murs faïencés et peints demeurent sans dégradation pour les parties visibles.

Cette salle de bain se compose d'un meuble avec double vasque, d'une colonne de douche, paroi vitrée, et d'une baignoire d'angle, l'ensemble en très bon état.

Cet espace bénéficie d'une ouverture double vitrage double coulissant.
