# PROCES VERBAL DESCRIPTIF DE BIEN

# PROCES VERBAL DESCRIPTIF

Me suis transporté sur la commune de LUNEL ( HERAULT) 972 Chemin du Pont des Anes, à l'effet de procéder à la description exacte et détaillée des biens qui y sont situés et appartiennent à :

Les biens et droits immobiliers ci-après désignés, sis à LUNEL (HERAULT), 972 chemin du Pont des Anes, une petite propriété comprenant un plain-pied avec séjour-cuisine, une chambre simple, une chambre avec dressing, une chambre avec salle d'eau, une chambre avec mezzanine, un espace terrasse, une remise comprenant un garage et le surplus de la remise aménagé à usage d'habitation, un abri à voiture, un cabanon en bois indépendant à usage actuel de bureau, un abri piscine avec une pièce vide et une pièce à usage de local technique piscine, un terrain de pétanque et un espace terrasse poolhouse, cadastrée section AA n° 386 pour 54 a 65 ca

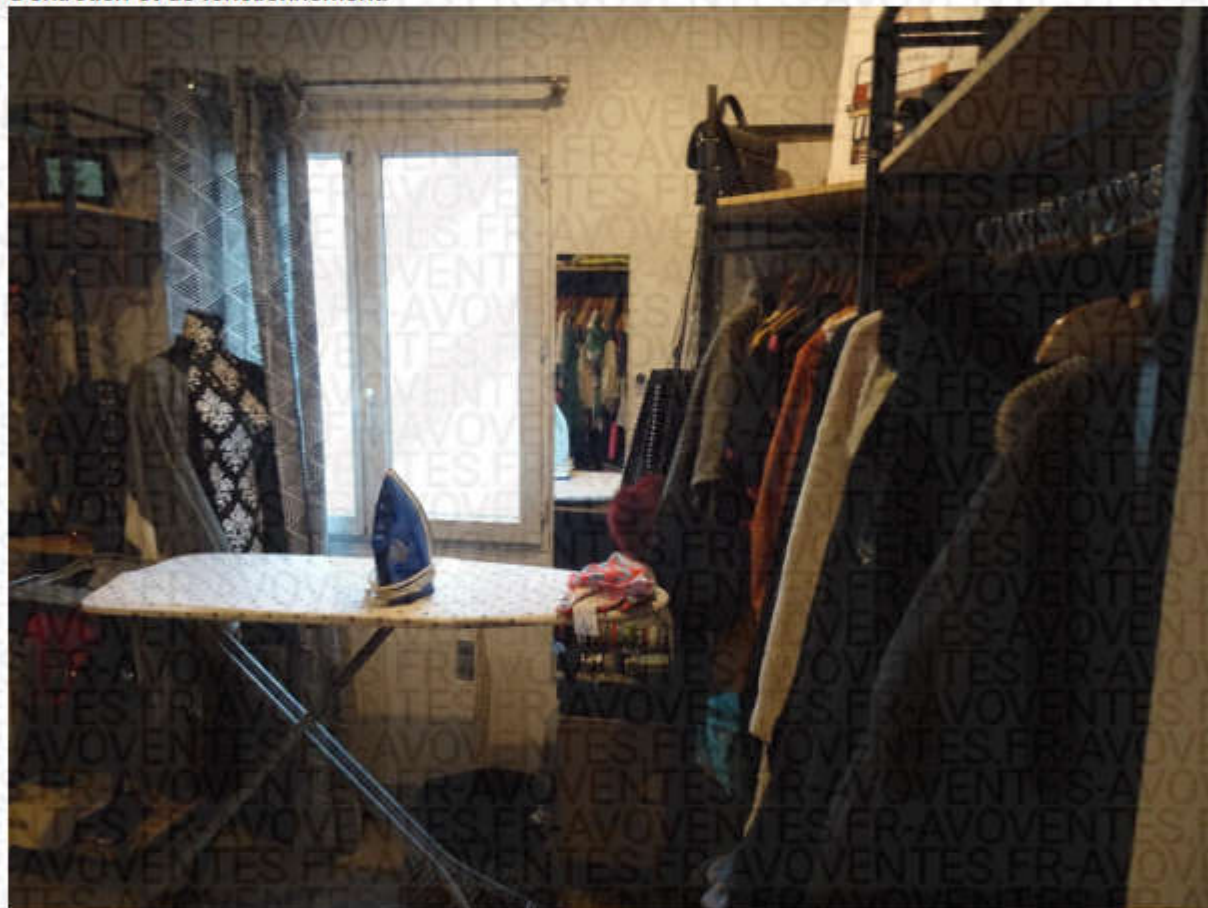
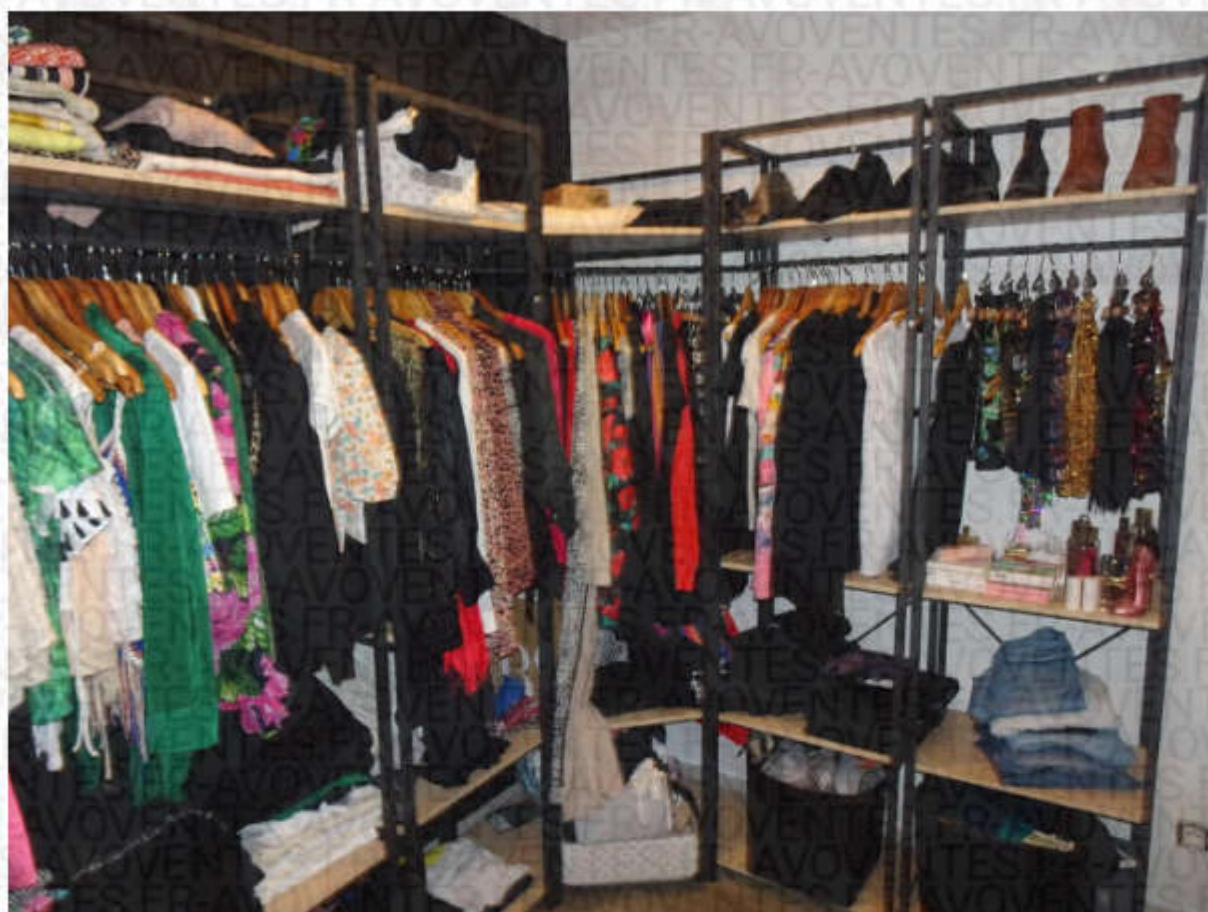
## DRESSING

Le revêtement de sol est constitué d'un parquet stratifié de couleur claire maintenu en bon état pour les parties laissées visibles.

Les cloisons ainsi que le plafond peint ne présentent aucune détérioration flagrante.

Cette pièce comprend une ouverture PVC double vitrage avec volet , l'ensemble maintenu en bon état d'entretien et de fonctionnement.

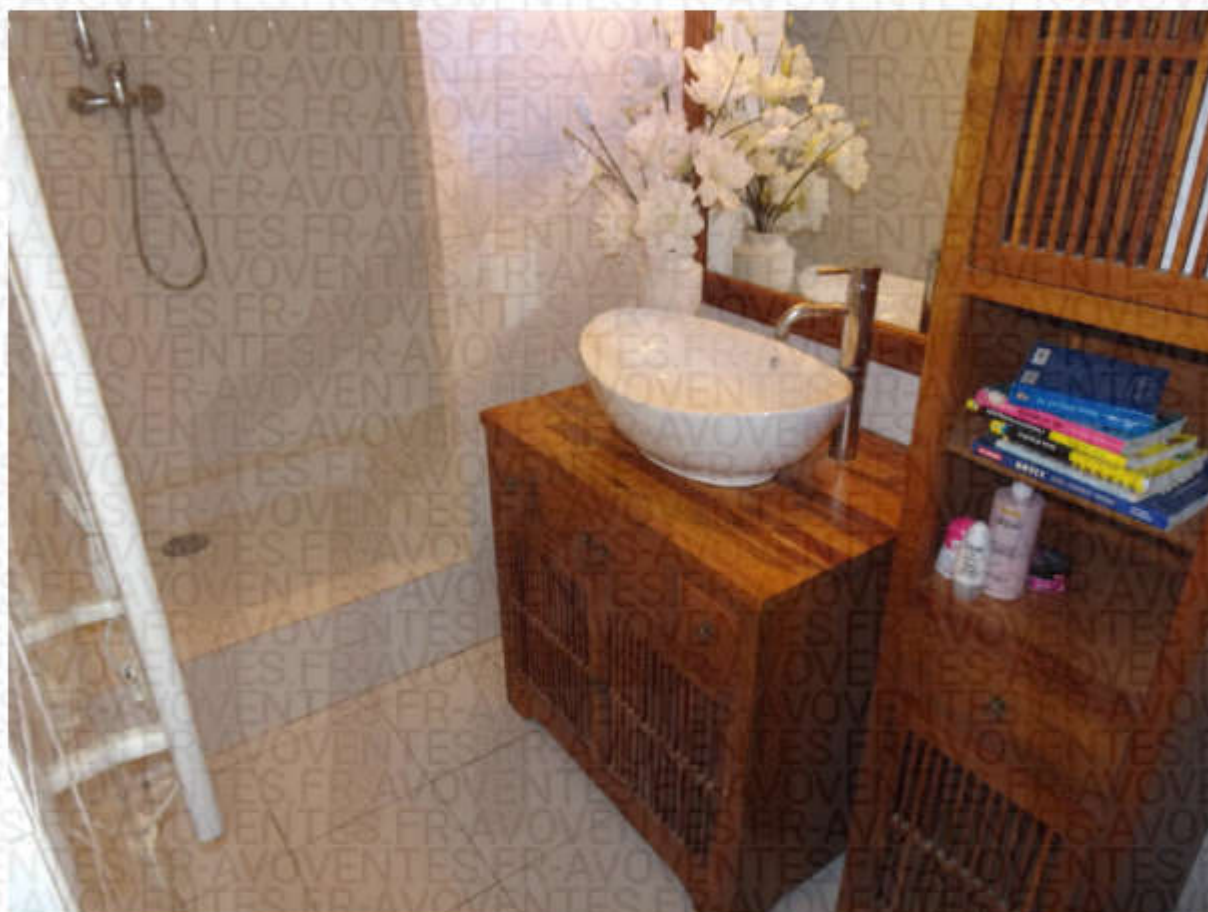
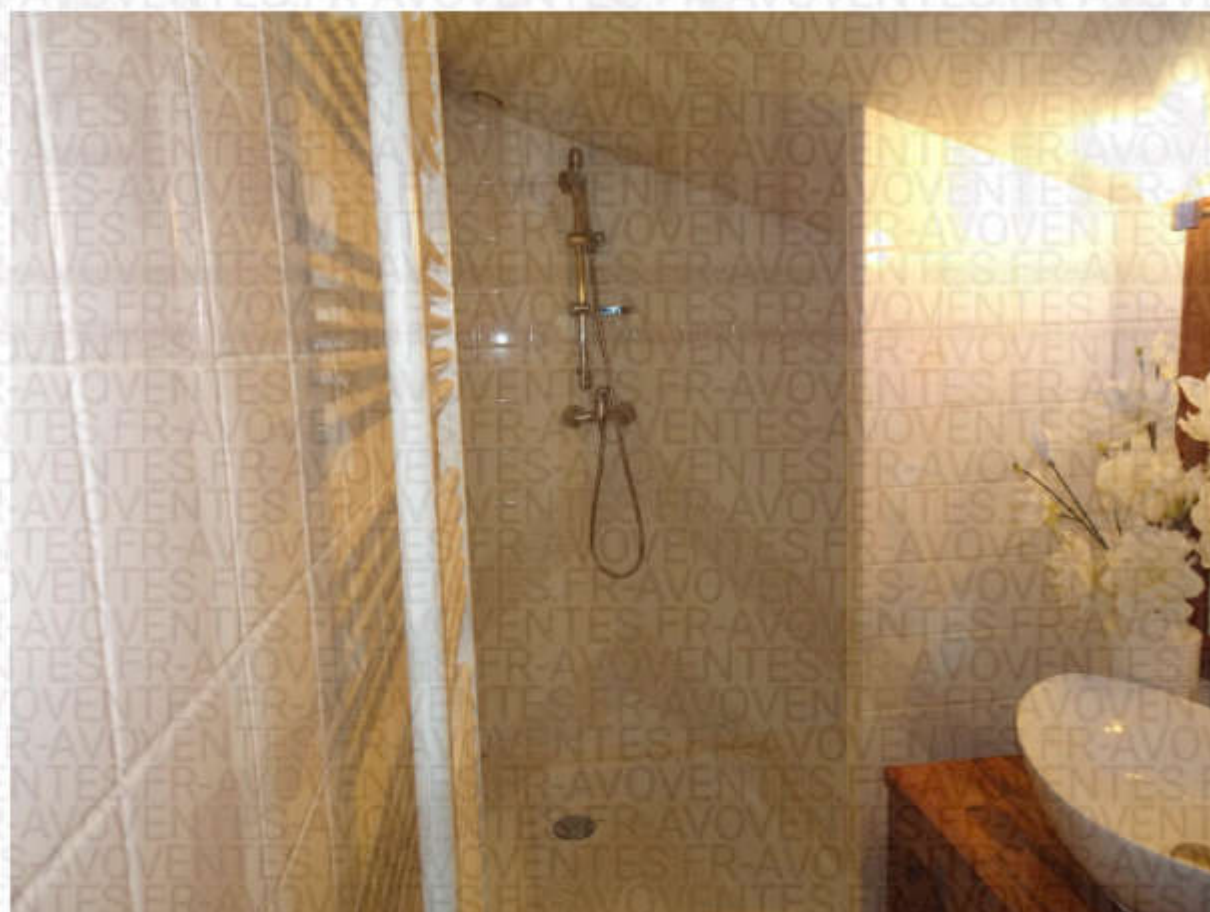
## SALLE D'EAU

Le revêtement de sol est constitué d'un carrelage de couleur claire laissé en bon état.

Les murs faïencés et peints demeurent sans dégradation pour les parties visibles.

Cette salle de bain se compose d'un meuble avec simple vasque, d'un bac à douche,

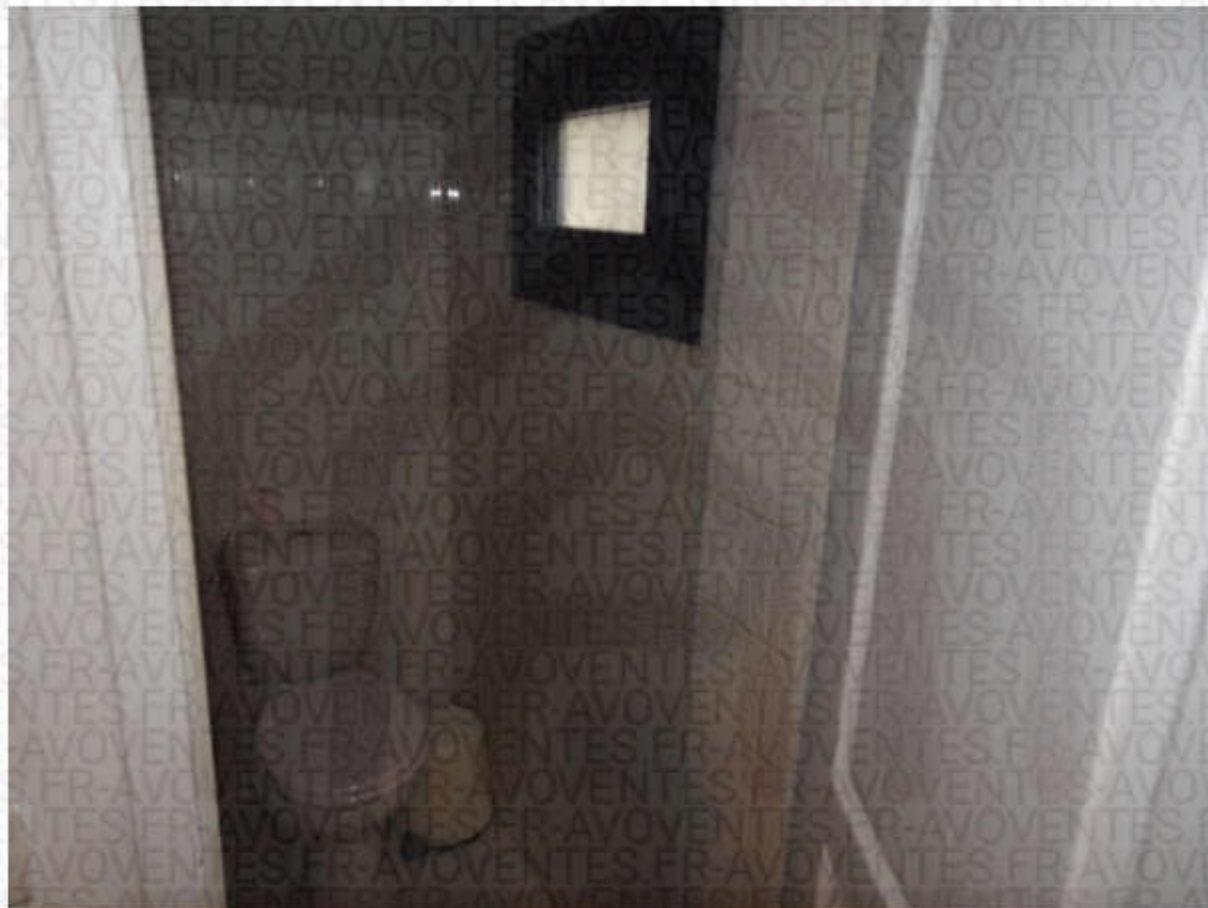
## WC

Il se compose exclusivement d'un WC avec réservoir de chasse maintenu en bon état d'entretien et de fonctionnement.

Le revêtement de sol y est constitué d'un carrelage beige ne présentant aucun dommage flagrant.

Les murs sont recouverts d'une faïence qui demeure sans dégât notable.

La pièce est ajourée par un fenestron simple battant.

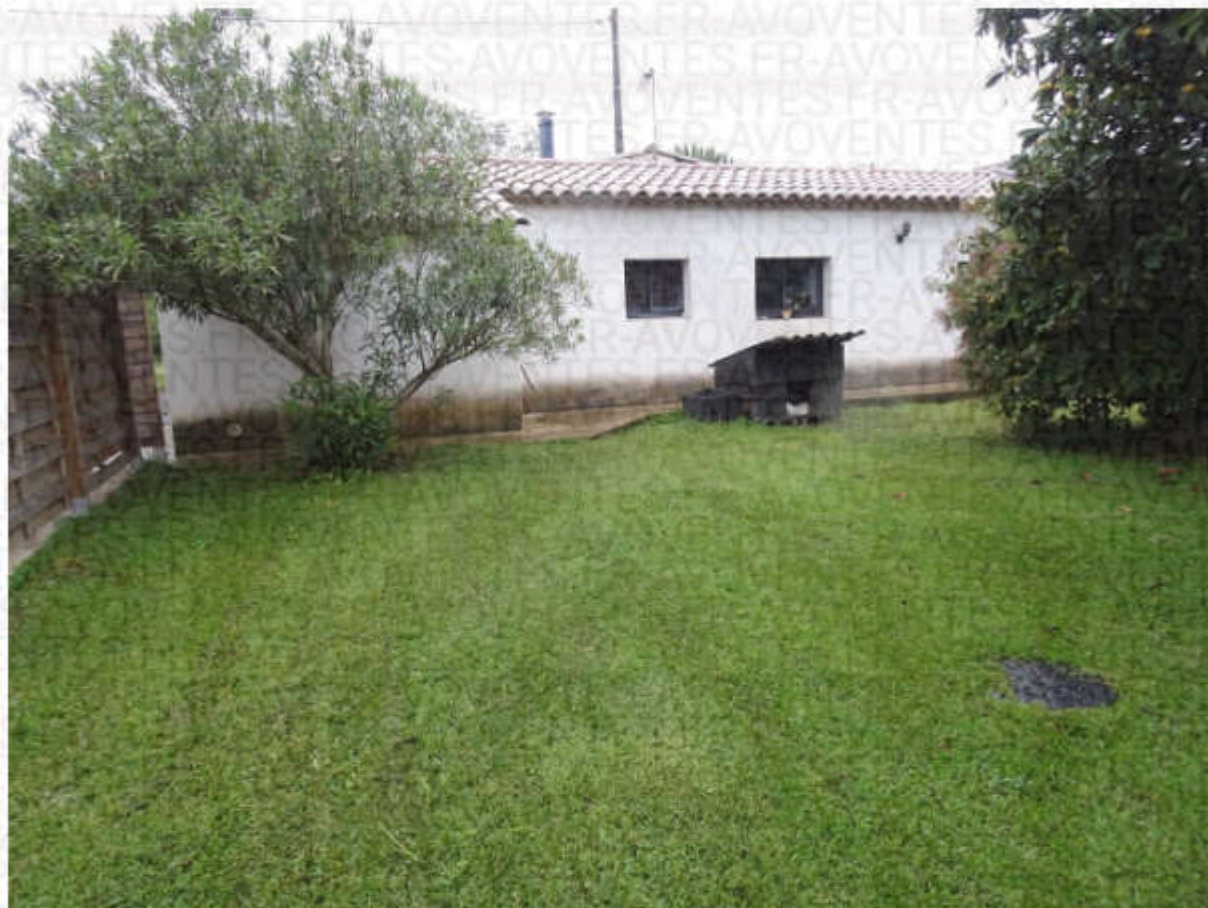
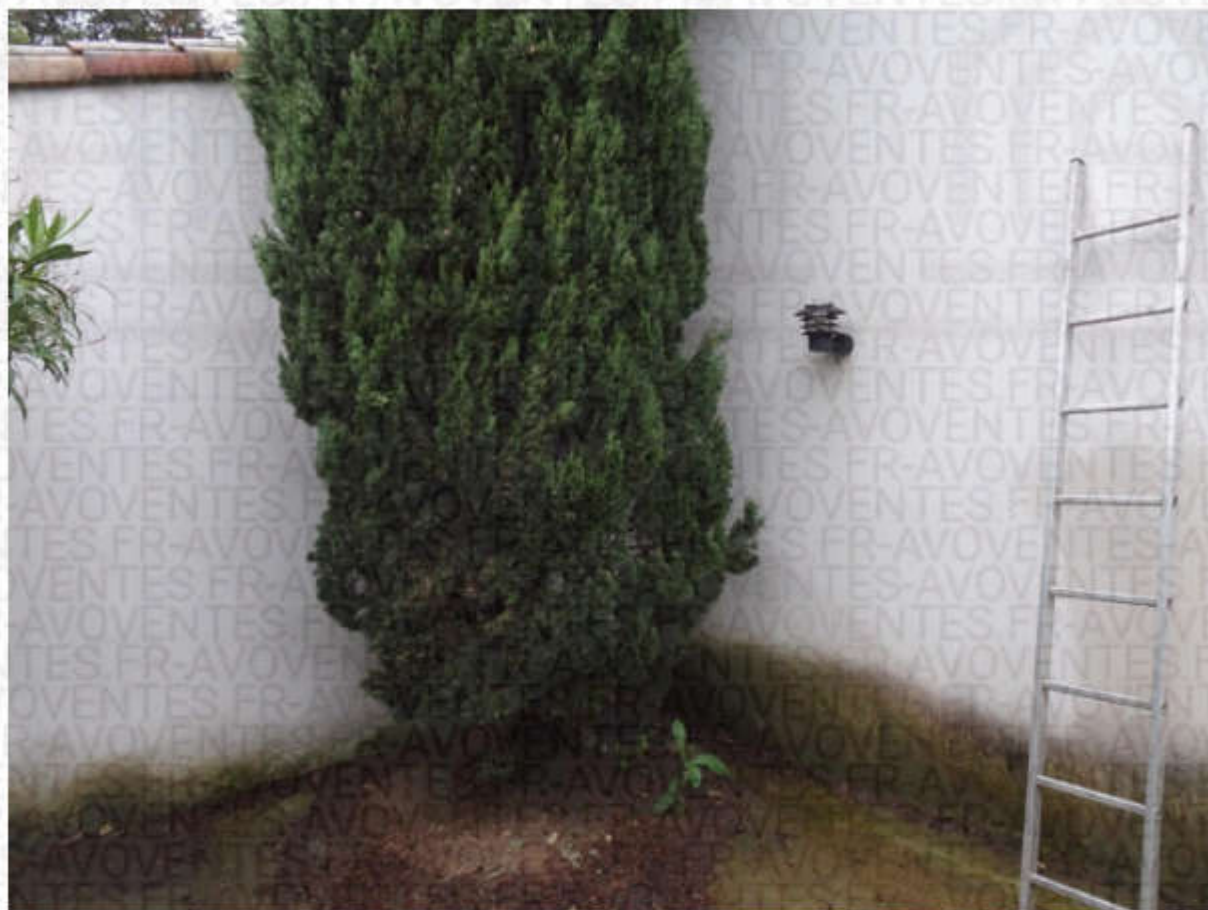
## DEPENDANCE 1

Une petite parcelle délimitée est dévolue à cette dépendance, l'état d'entretien est très bon.

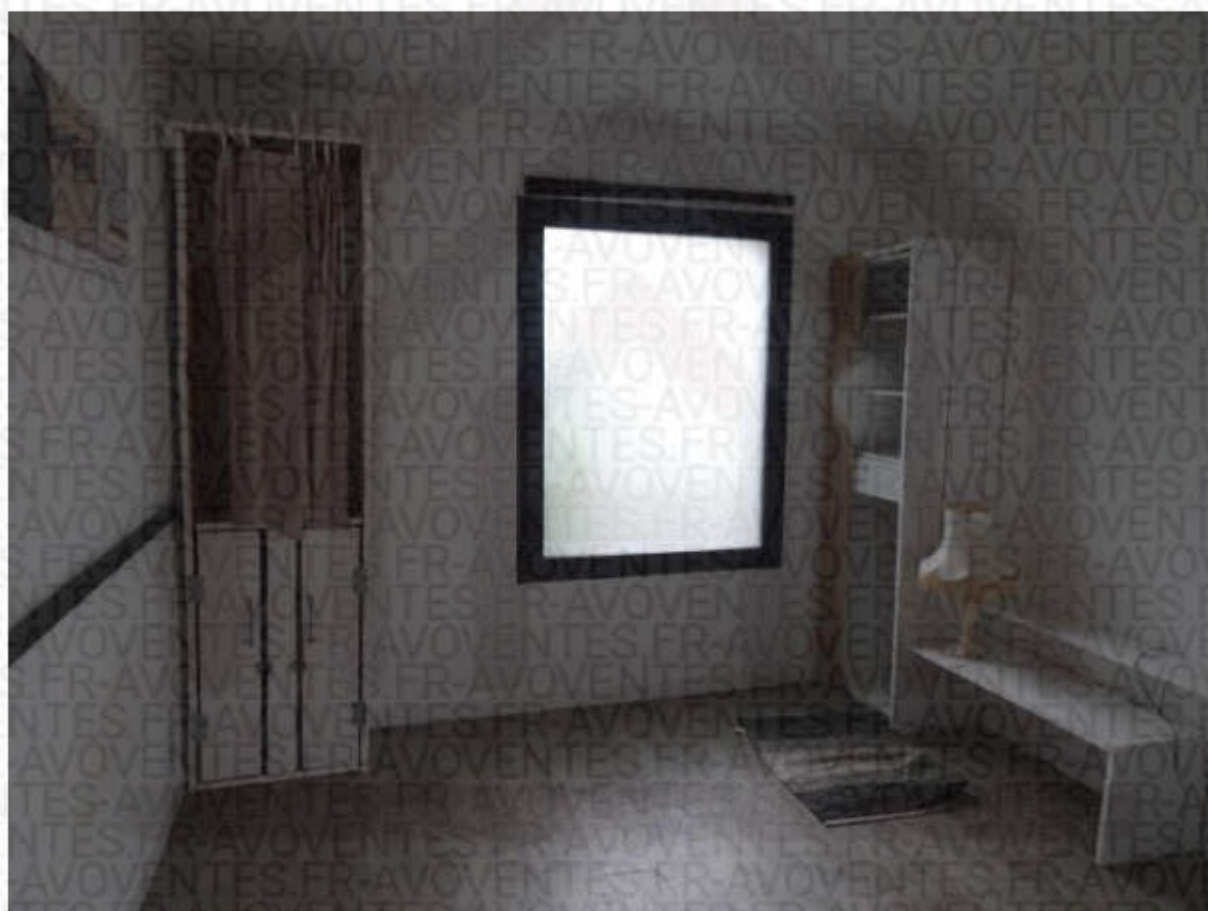
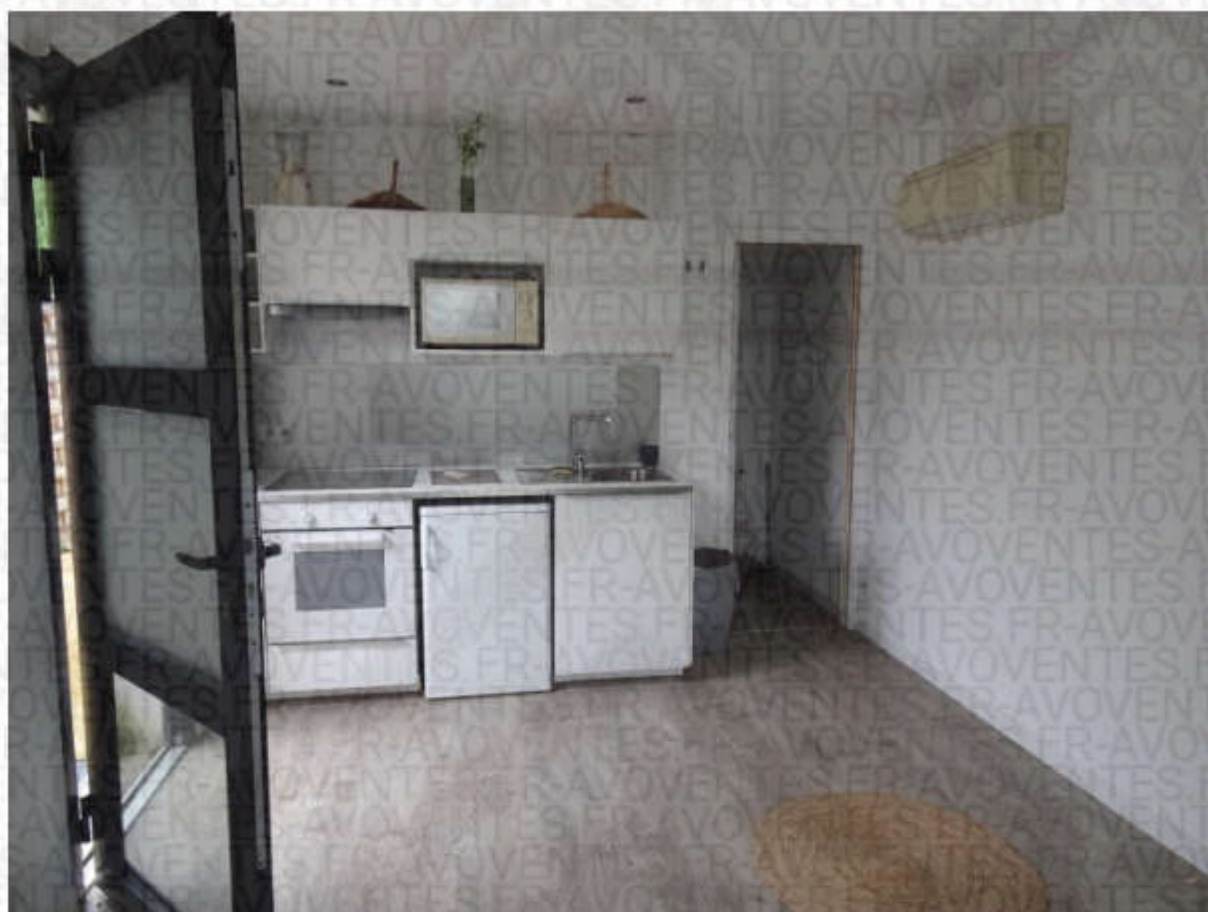
## PIECE

Le revêtement de sol est constitué d'un parquet stratifié de couleur claire maintenu en bon état pour les parties laissées visibles.

Les cloisons ainsi que le plafond peint ne présentent aucune détérioration flagrante.

Cette pièce comprend une ouverture aluminium double vitrage avec volet électrique et un second simple battant, l'ensemble maintenu en bon état d'entretien et de fonctionnement.

Il existe une coin cuisine équipé de meubles hauts et bas, d'une plaque de cuisson avec four encastré et d'un évier en inox.

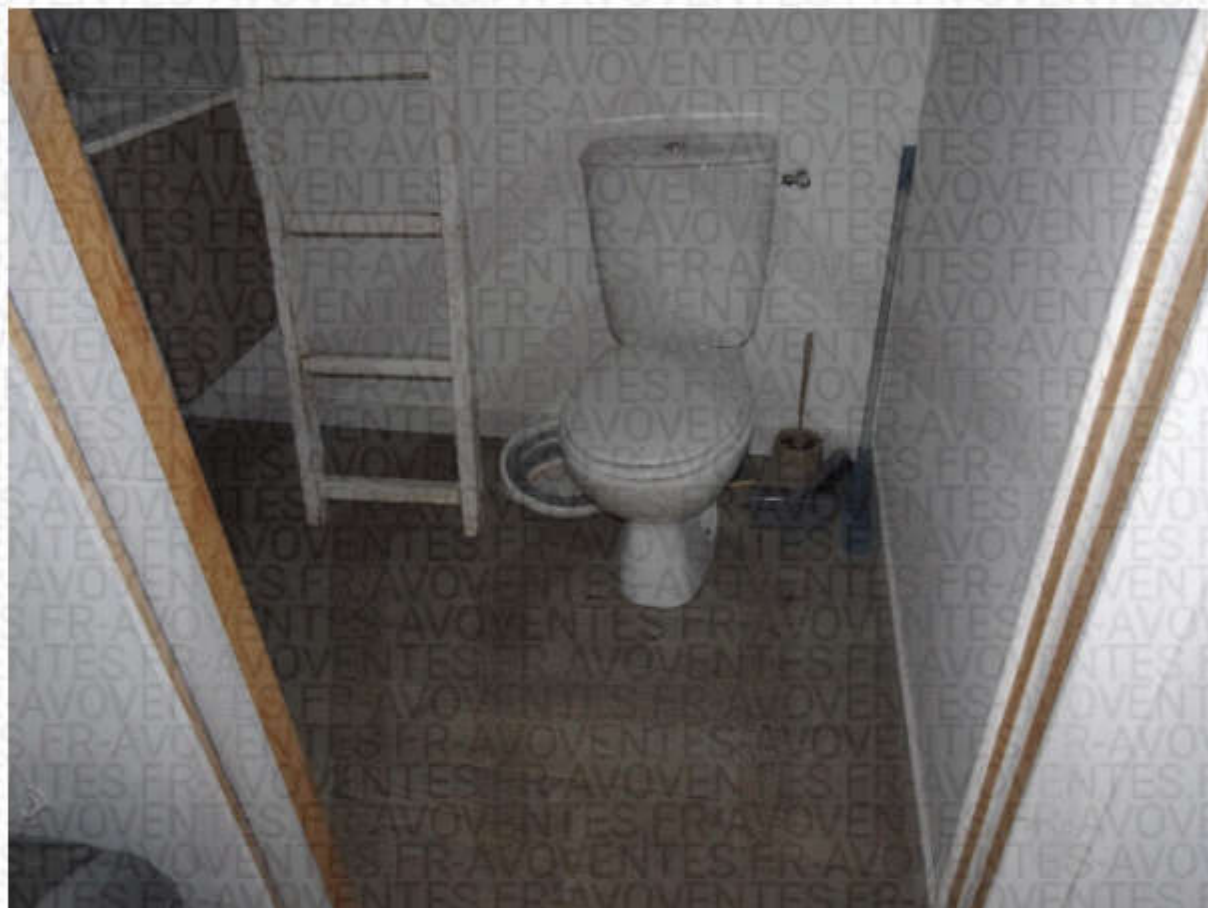
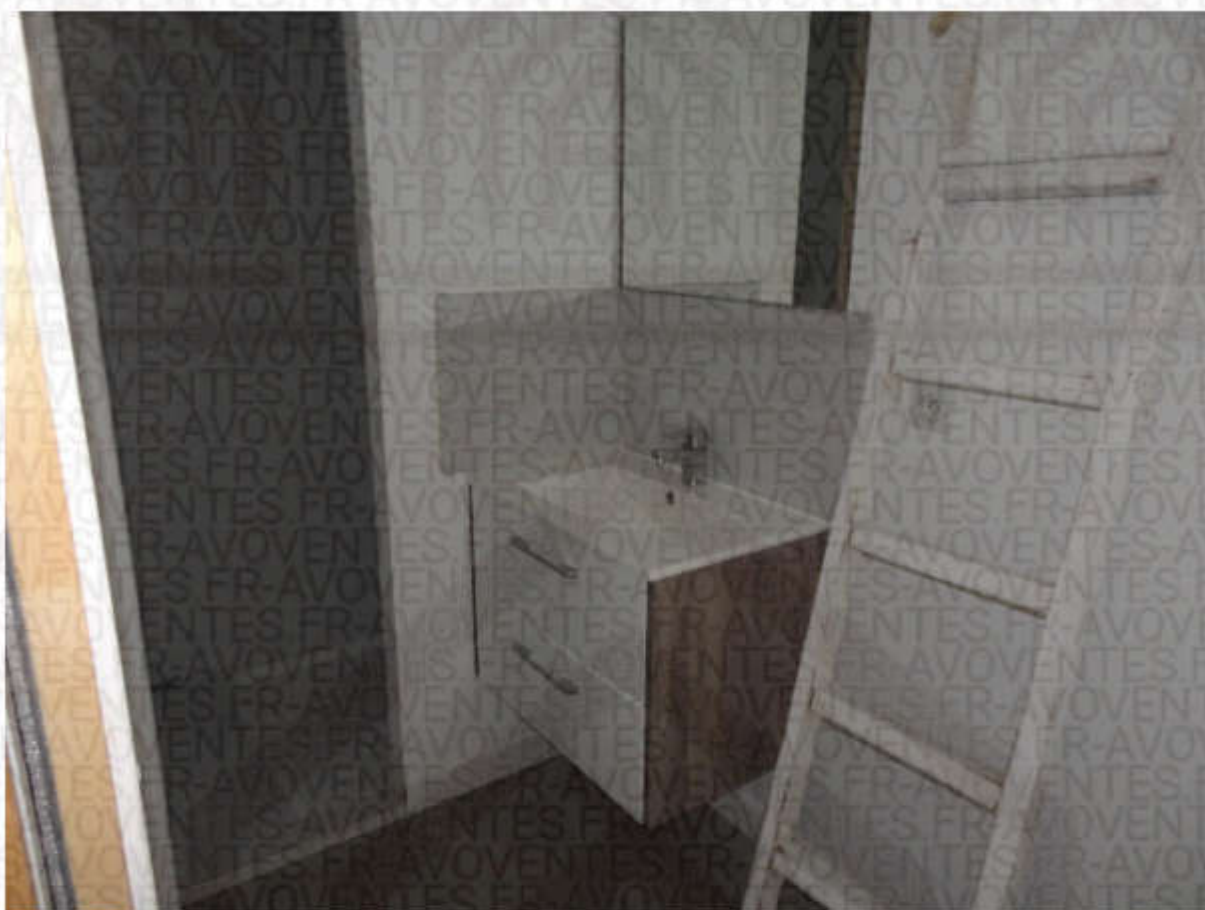
## SALLE D EAU / WC

Le revêtement de sol est constitué d'un carrelage de couleur claire laissé en bon état.

Les murs faïencés et peints demeurent sans dégradation pour les parties visibles.

Cette salle de bain se compose d'un meuble avec simple vasque, d'un bac de douche et d'un WC avec réservoir de chasse,.

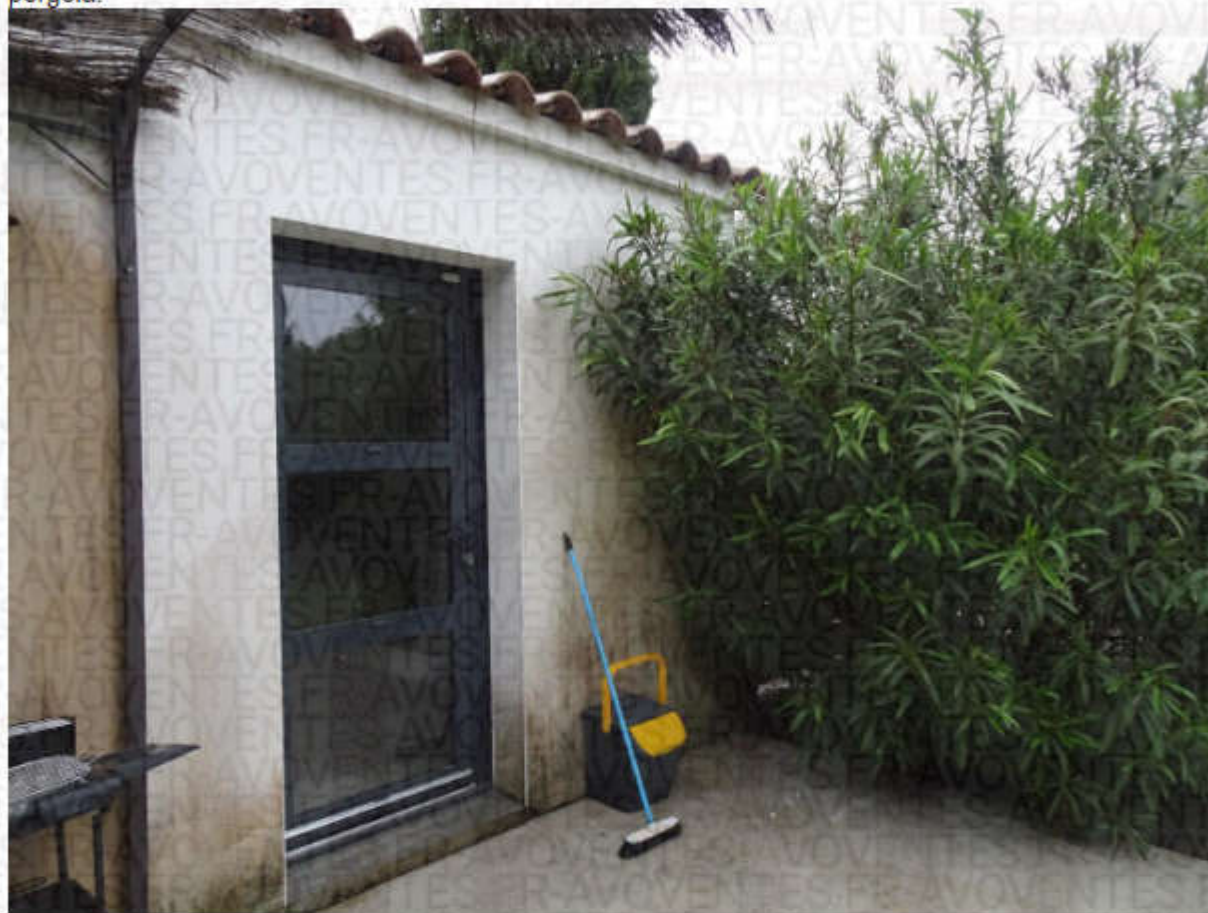
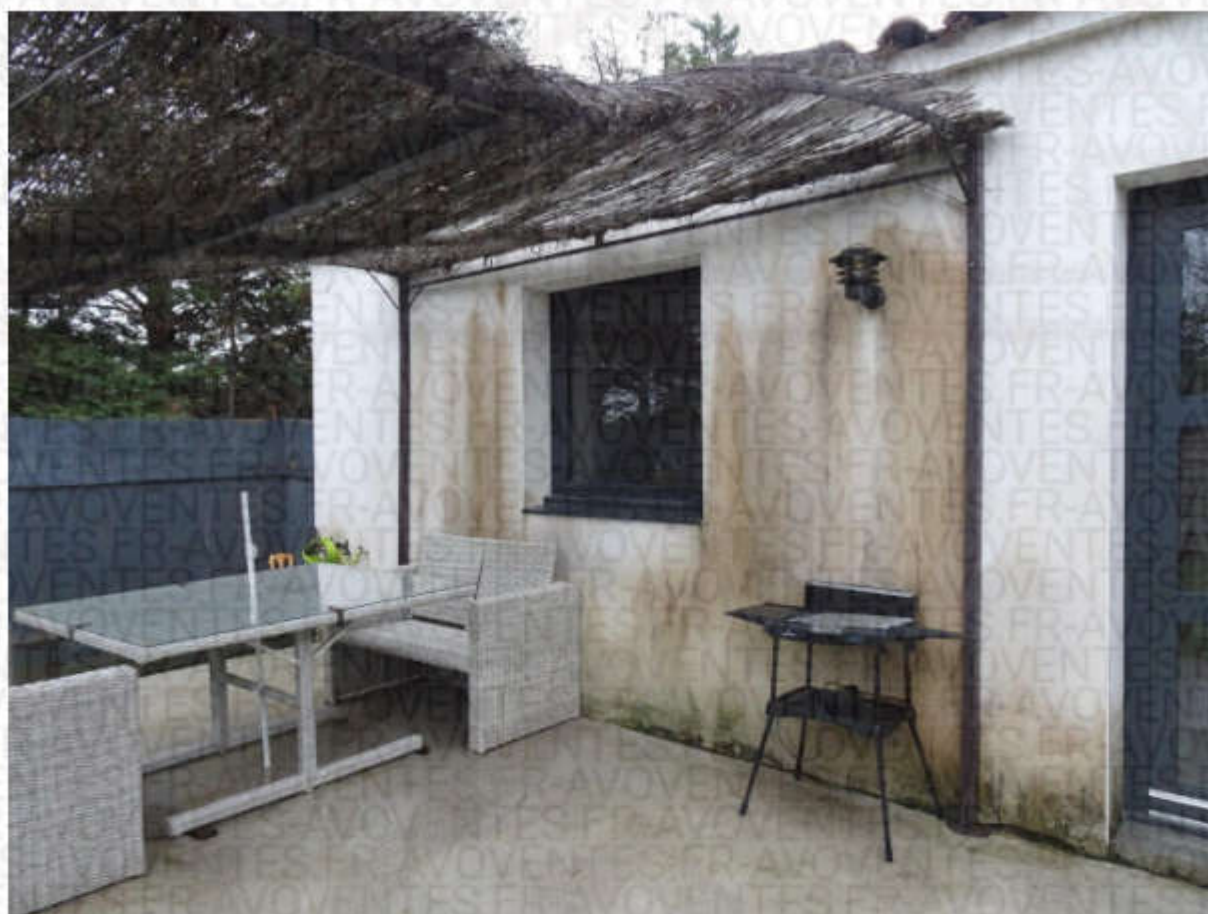
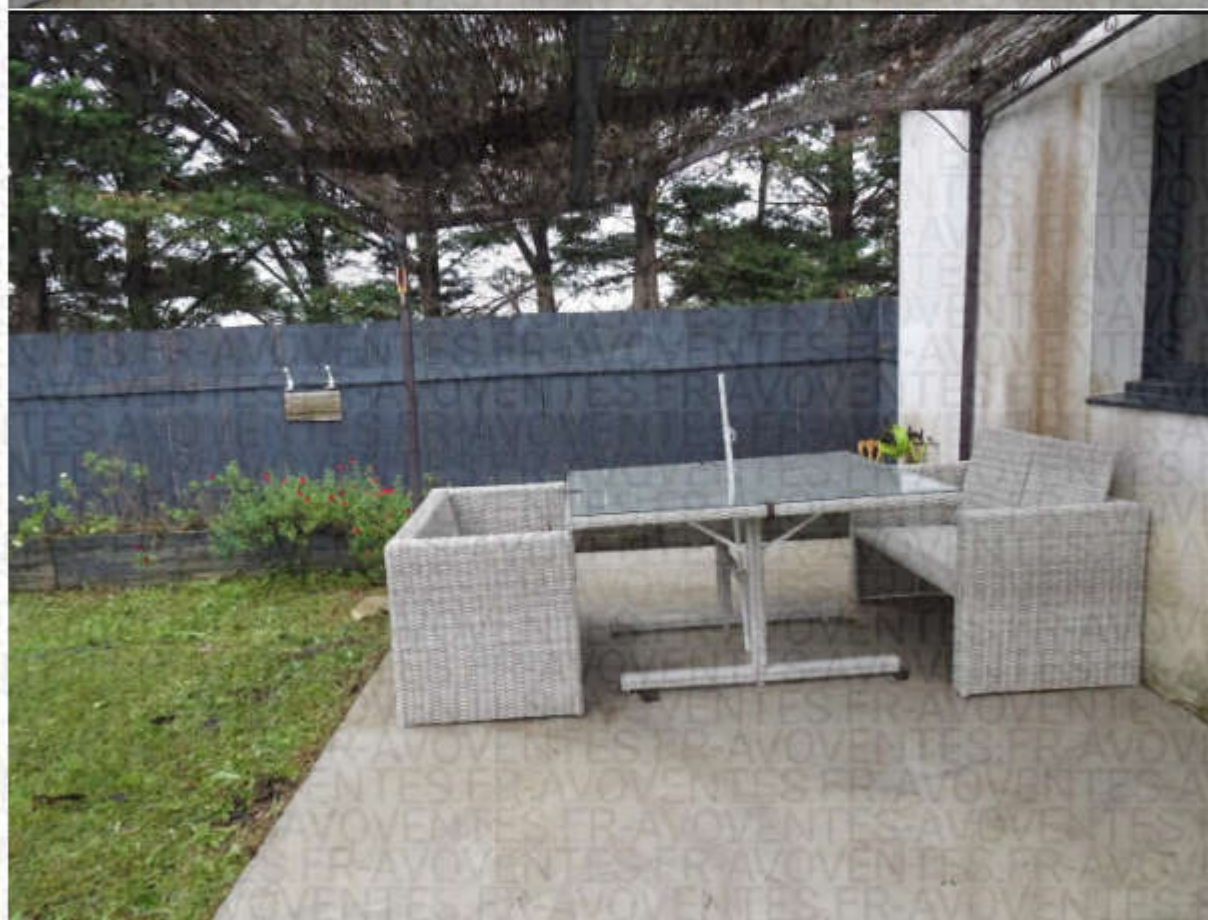
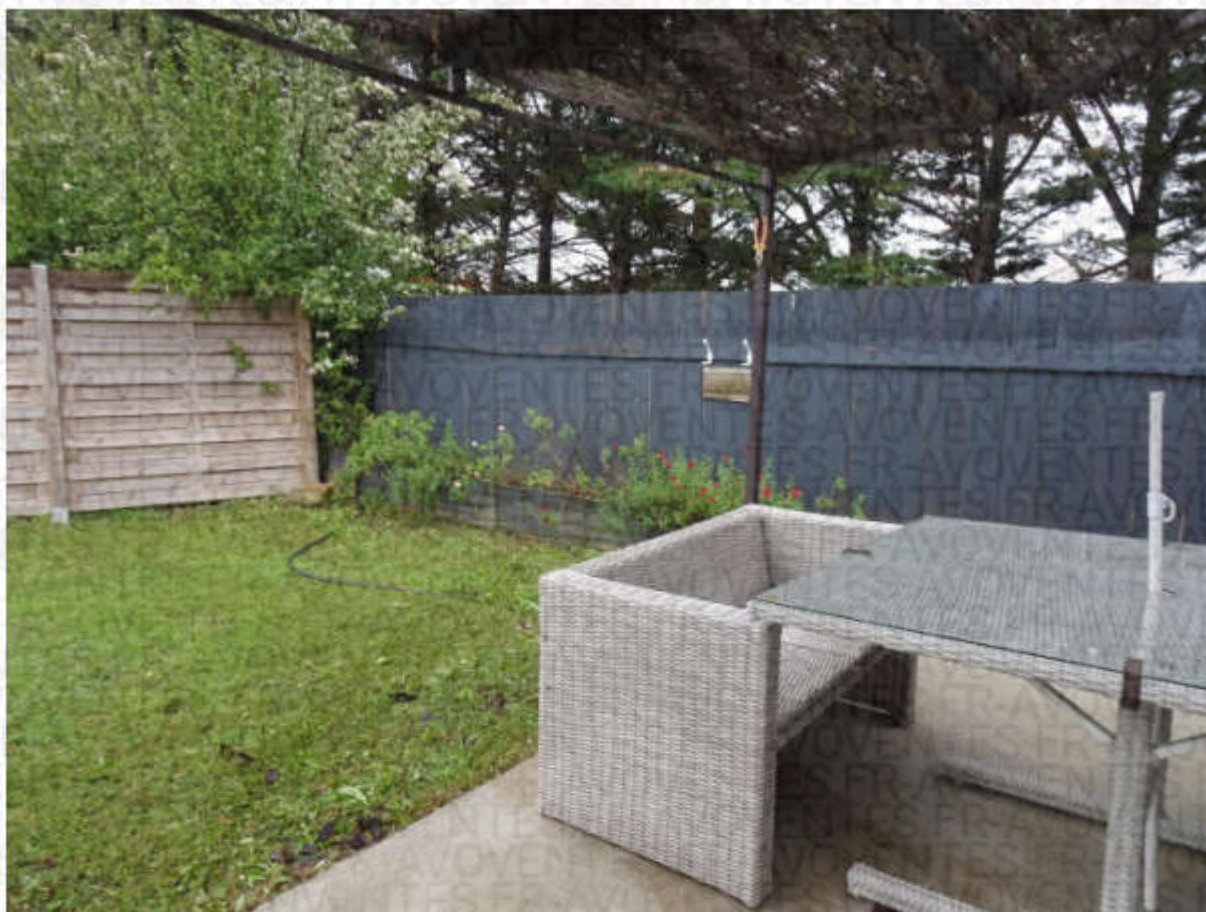
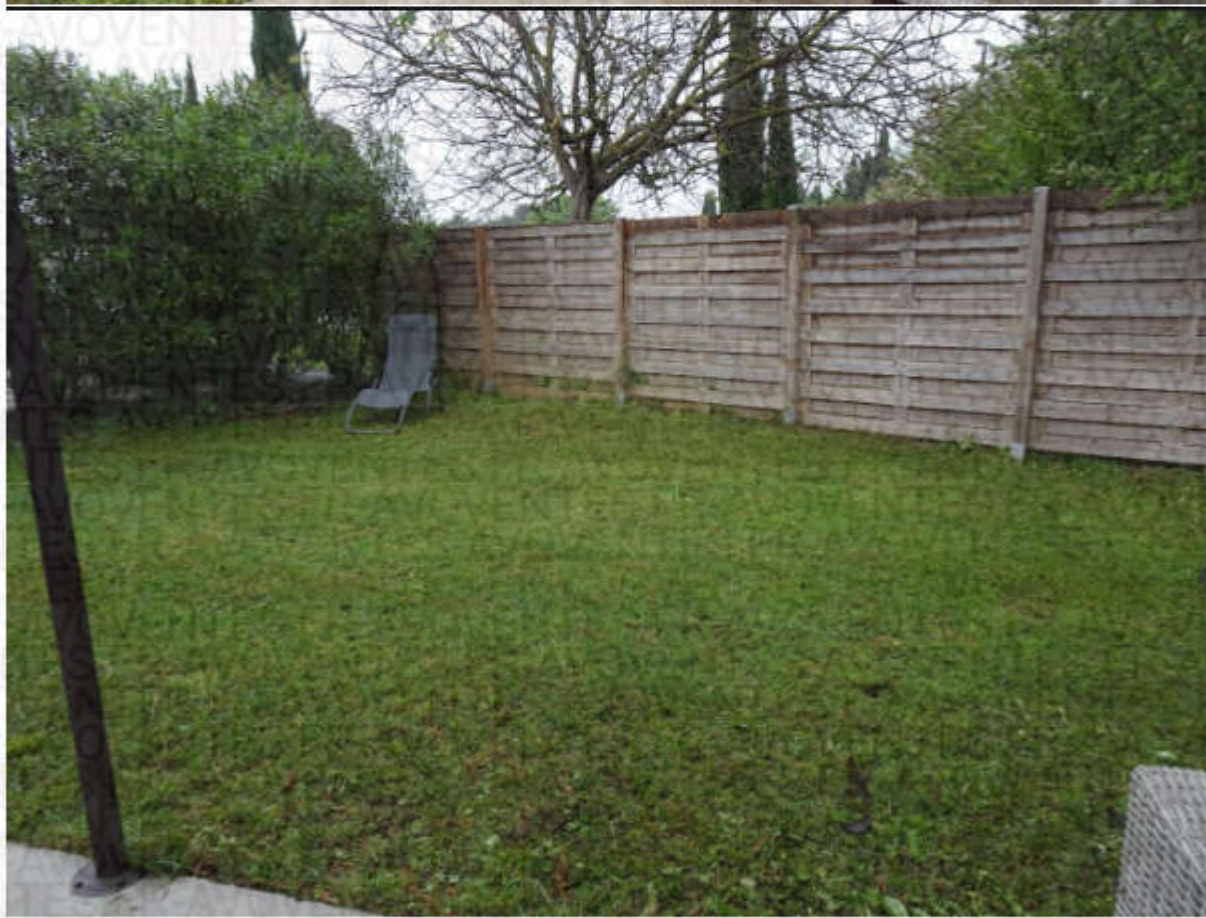
## DEPENDANCE 2

Une partie du jardin est dédiée à cette seconde dépendance qui bénéficie de sa propre terrasse et d'une pergola.

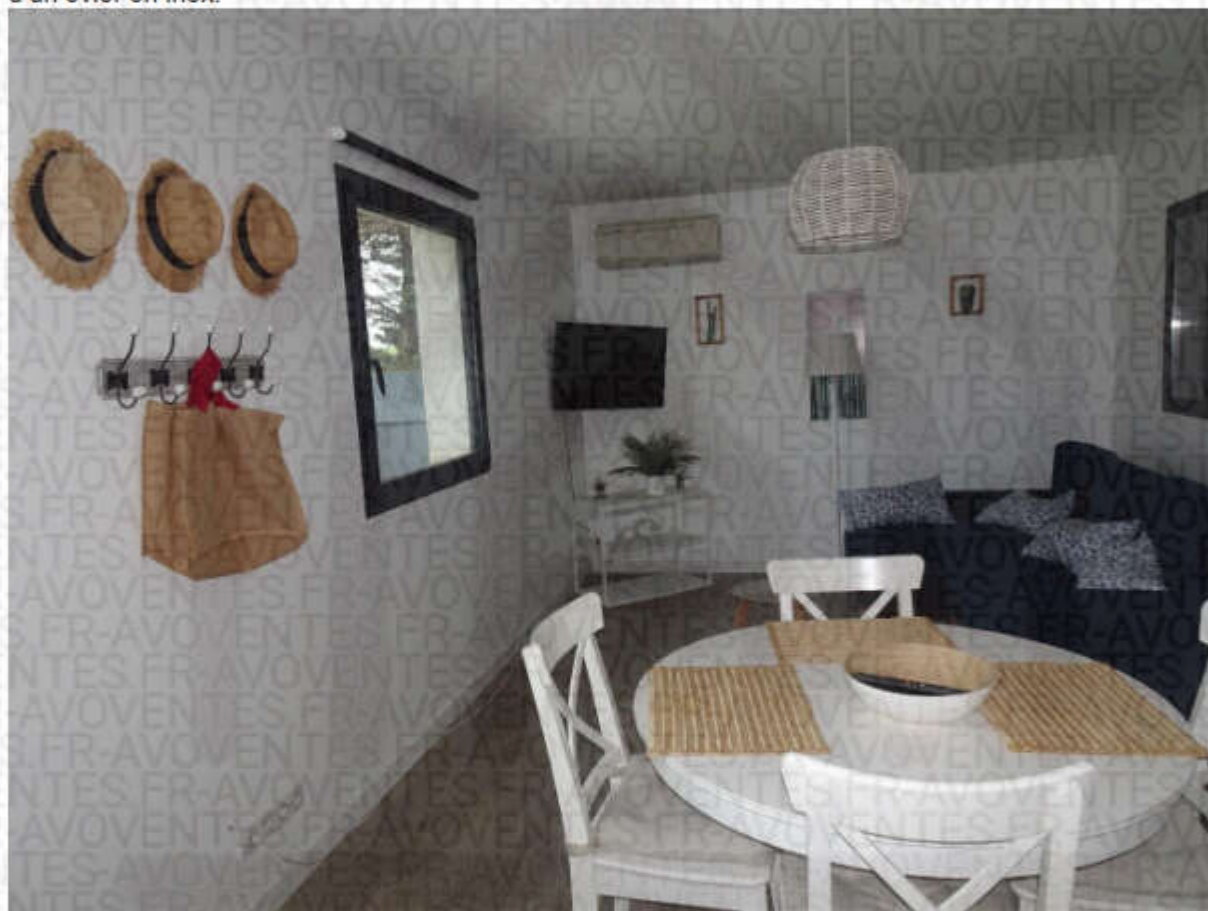
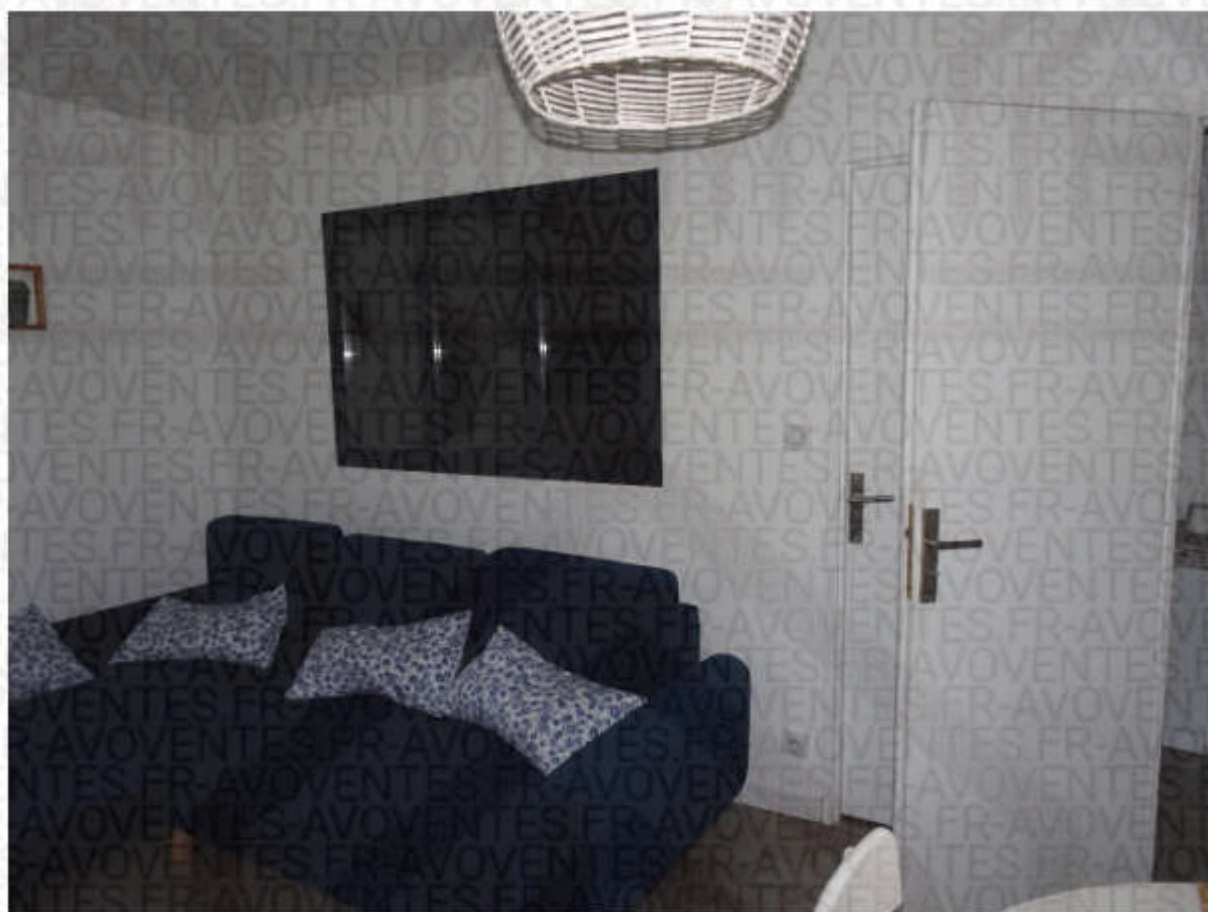
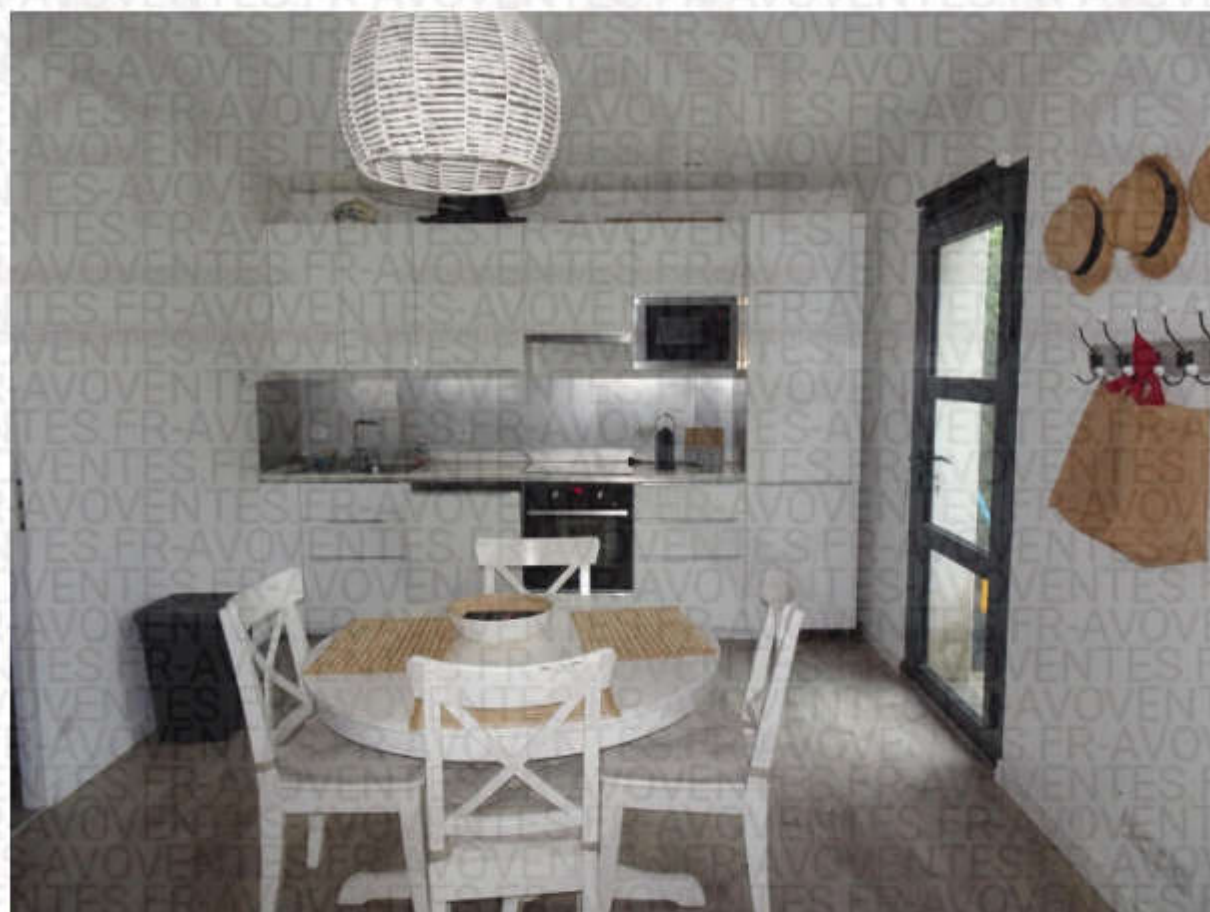
## PIECE

Le revêtement de sol est constitué d'un parquet stratifié de couleur claire maintenu en bon état pour les parties laissées visibles.

Les cloisons ainsi que le plafond peint ne présentent aucune détérioration flagrante.

Cette pièce comprend une ouverture aluminium double vitrage avec volet électrique et un second simple battant, l'ensemble maintenu en bon état d'entretien et de fonctionnement.

Il existe une coin cuisine équipé de meubles hauts et bas, d'une plaque de cuisson avec four encastré et d'un évier en inox.
