# PROCES VERBAL DESCRIPTIF DE BIEN

# PROCES VERBAL DESCRIPTIF

Me suis transporté sur la commune de LUNEL ( HERAULT) 972 Chemin du Pont des Anes, à l'effet de procéder à la description exacte et détaillée des biens qui y sont situés et appartiennent à :

Les biens et droits immobiliers ci-après désignés, sis à LUNEL (HERAULT), 972 chemin du Pont des Anes, une petite propriété comprenant un plain-pied avec séjour-cuisine, une chambre simple, une chambre avec dressing, une chambre avec salle d'eau, une chambre avec mezzanine, un espace terrasse, une remise comprenant un garage et le surplus de la remise aménagé à usage d'habitation, un abri à voiture, un cabanon en bois indépendant à usage actuel de bureau, un abri piscine avec une pièce vide et une pièce à usage de local technique piscine, un terrain de pétanque et un espace terrasse poolhouse, cadastrée section AA n° 386 pour 54 a 65 ca

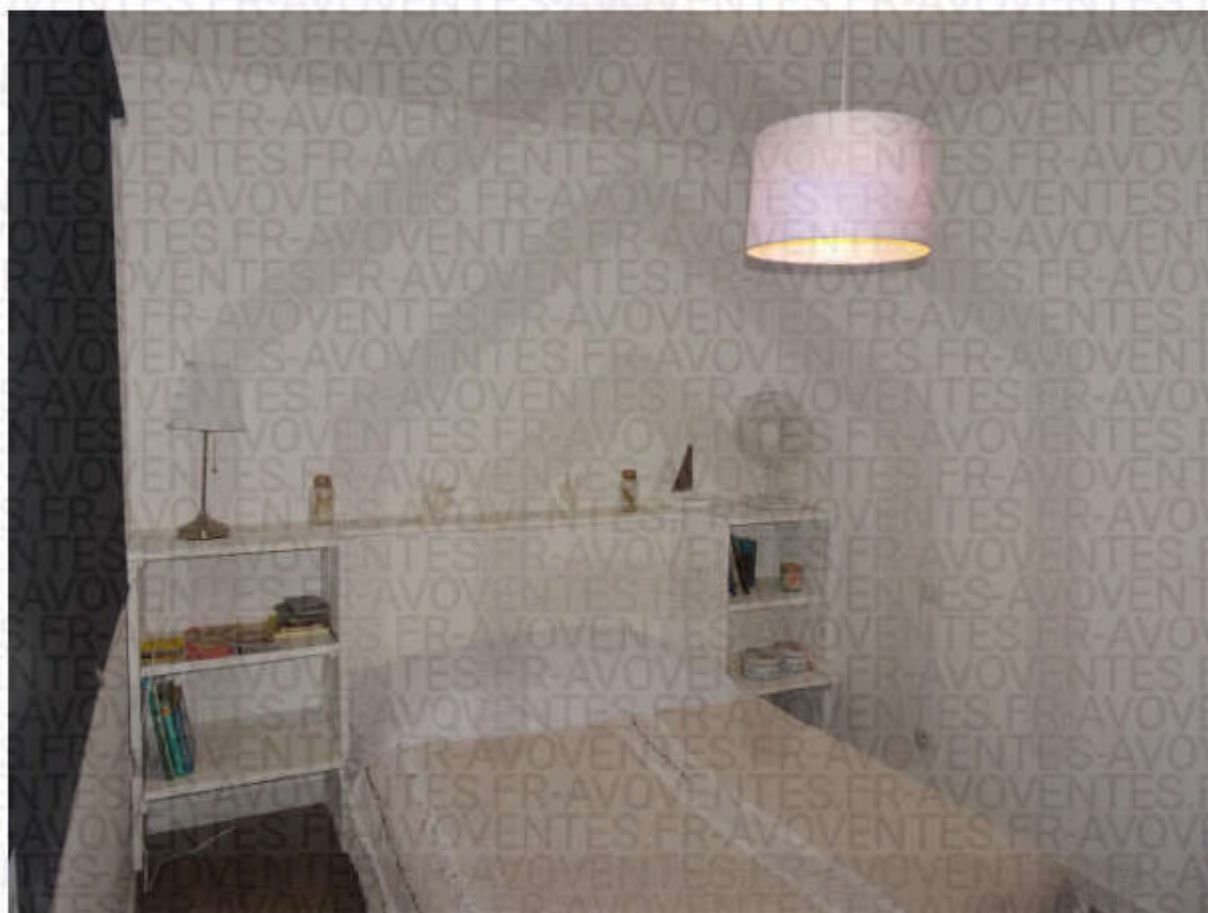
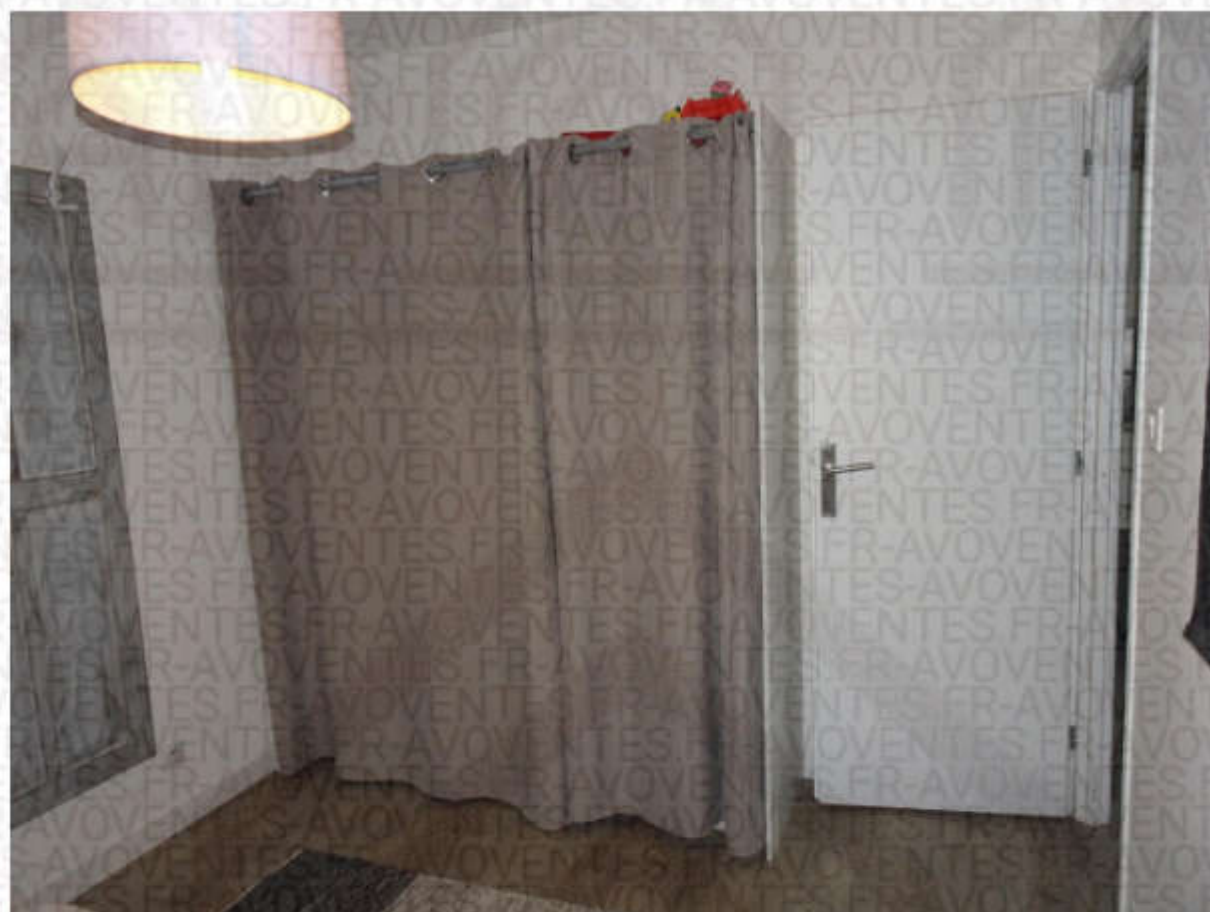
## CHAMBRE

Le revêtement de sol est constitué d'un parquet stratifié de couleur claire maintenu en bon état pour les parties laissées visibles.

Les cloisons ainsi que le plafond peint ne présentent aucune détérioration flagrante.

Cette pièce comprend une ouverture double vitrage avec volet électrique, l'ensemble maintenu en bon état d'entretien et de fonctionnement.

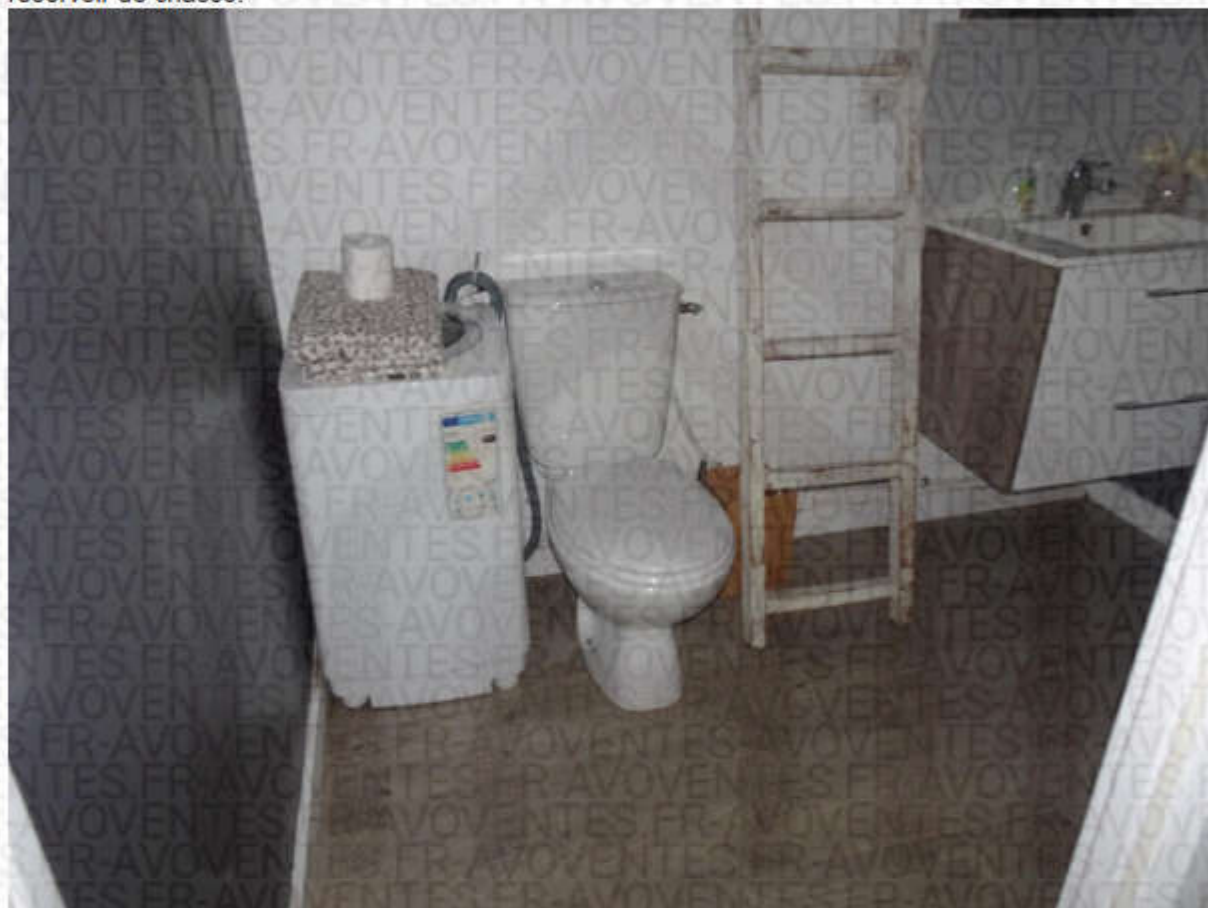
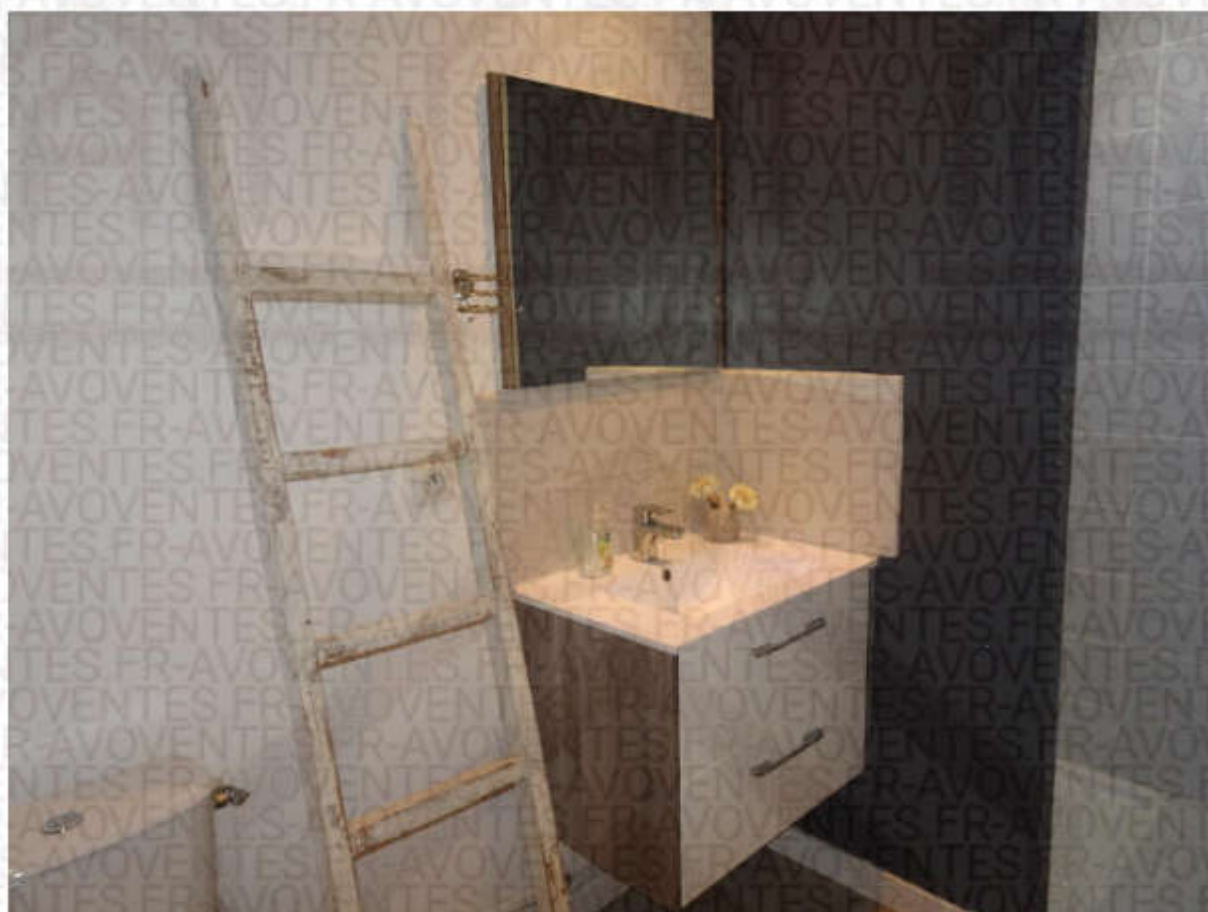
## SALLE D EAU / WC

Le revêtement de sol est constitué d'un parquet stratifié de couleur gris clair laissé en bon état.

Les murs faïencés et peints demeurent sans dégradation pour les parties visibles.

Cette salle de bain se compose d'un meuble avec simple vasque, d'un bac de douche et d'un WC avec réservoir de chasse.

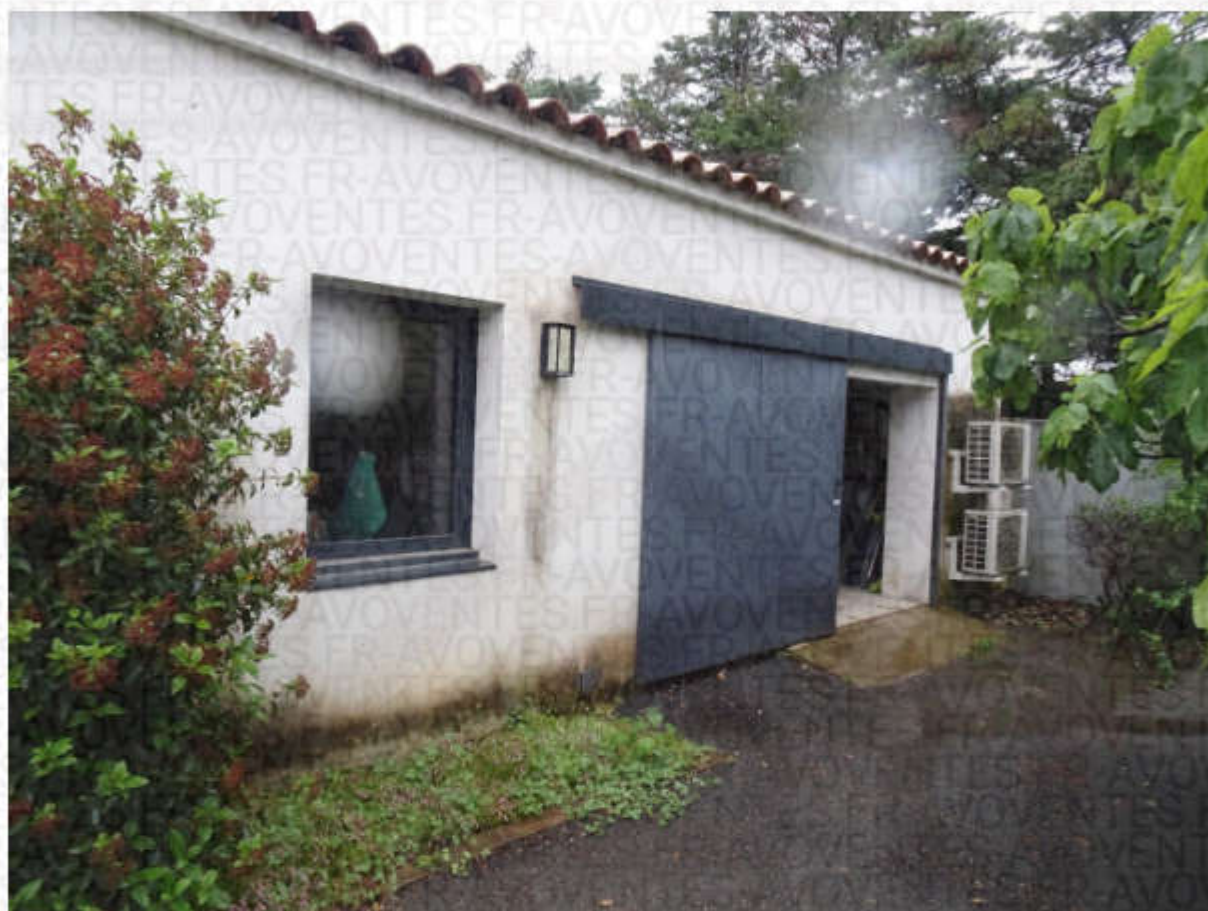
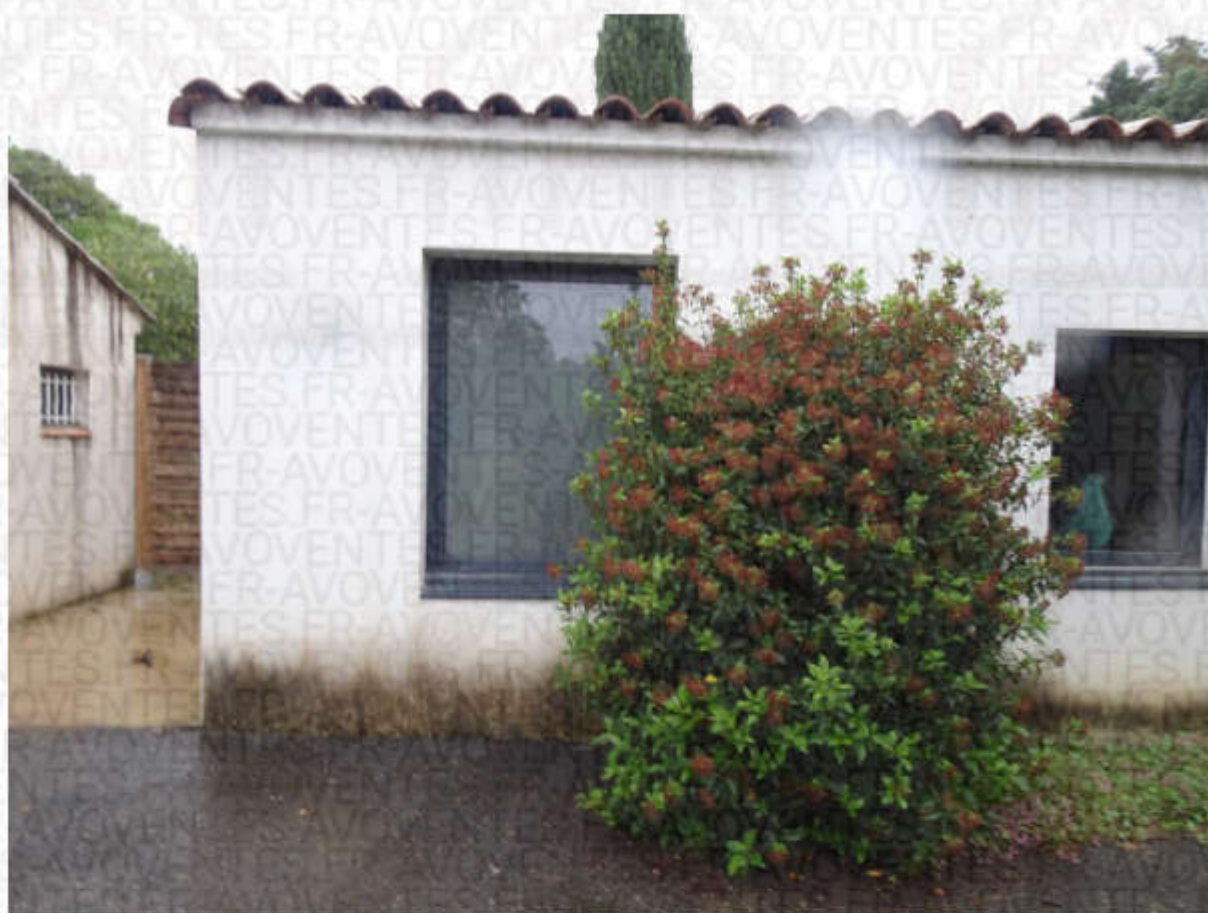
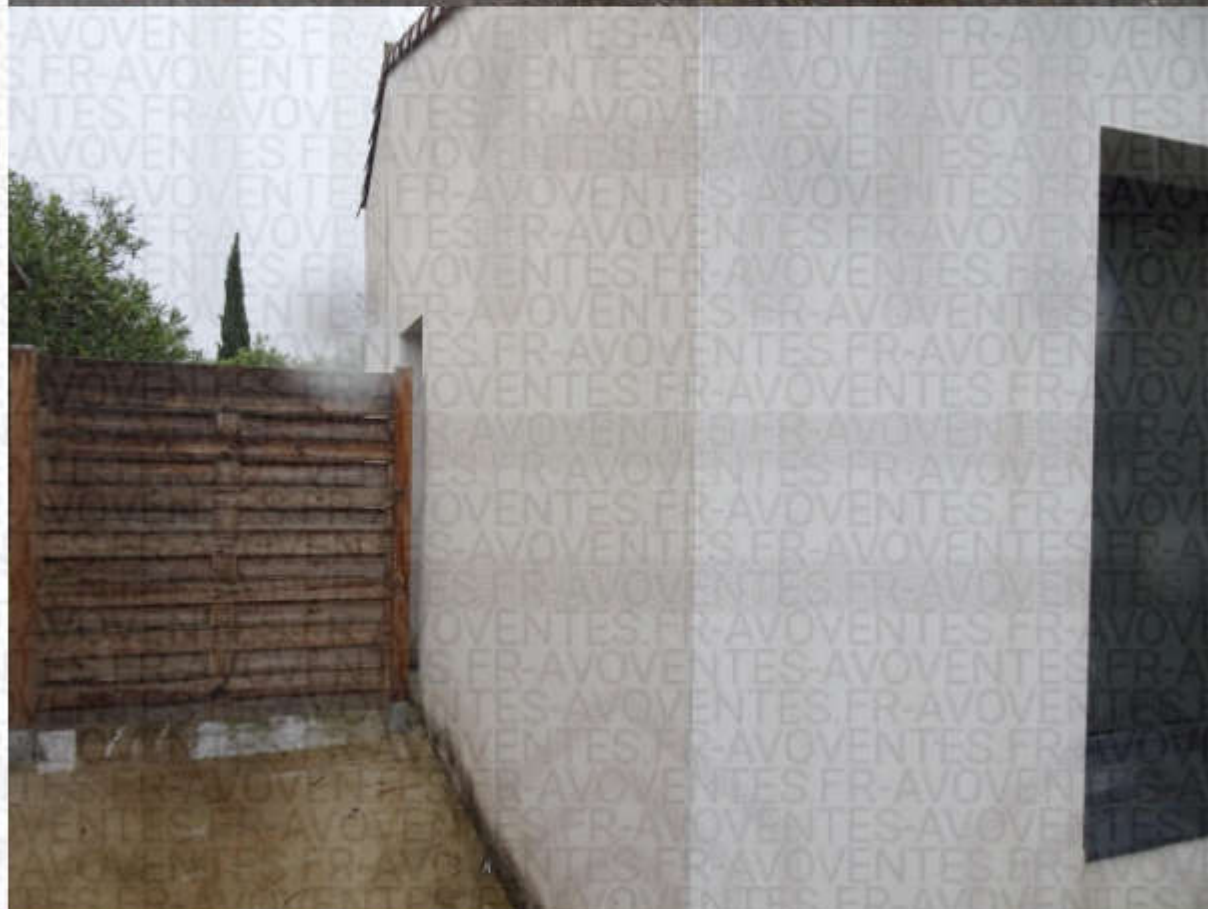
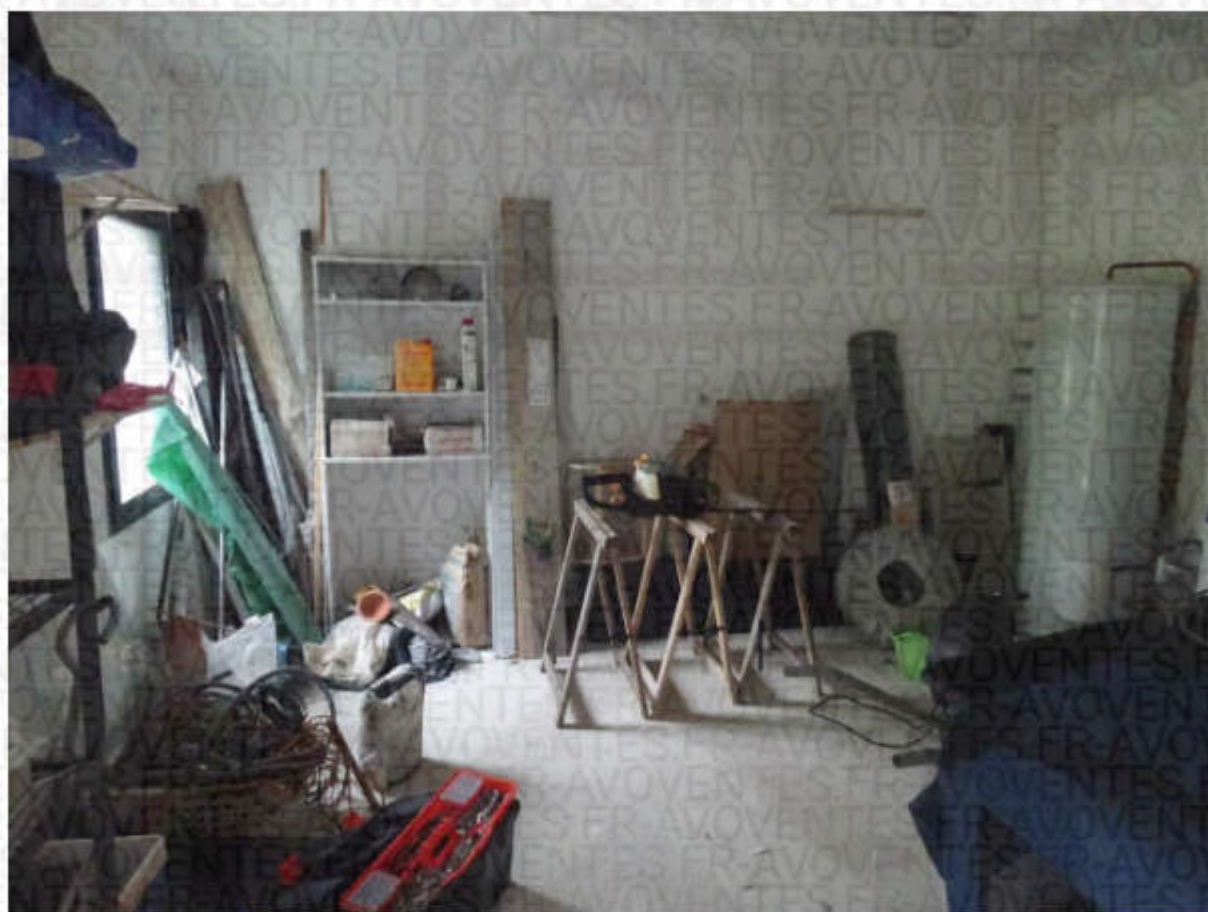
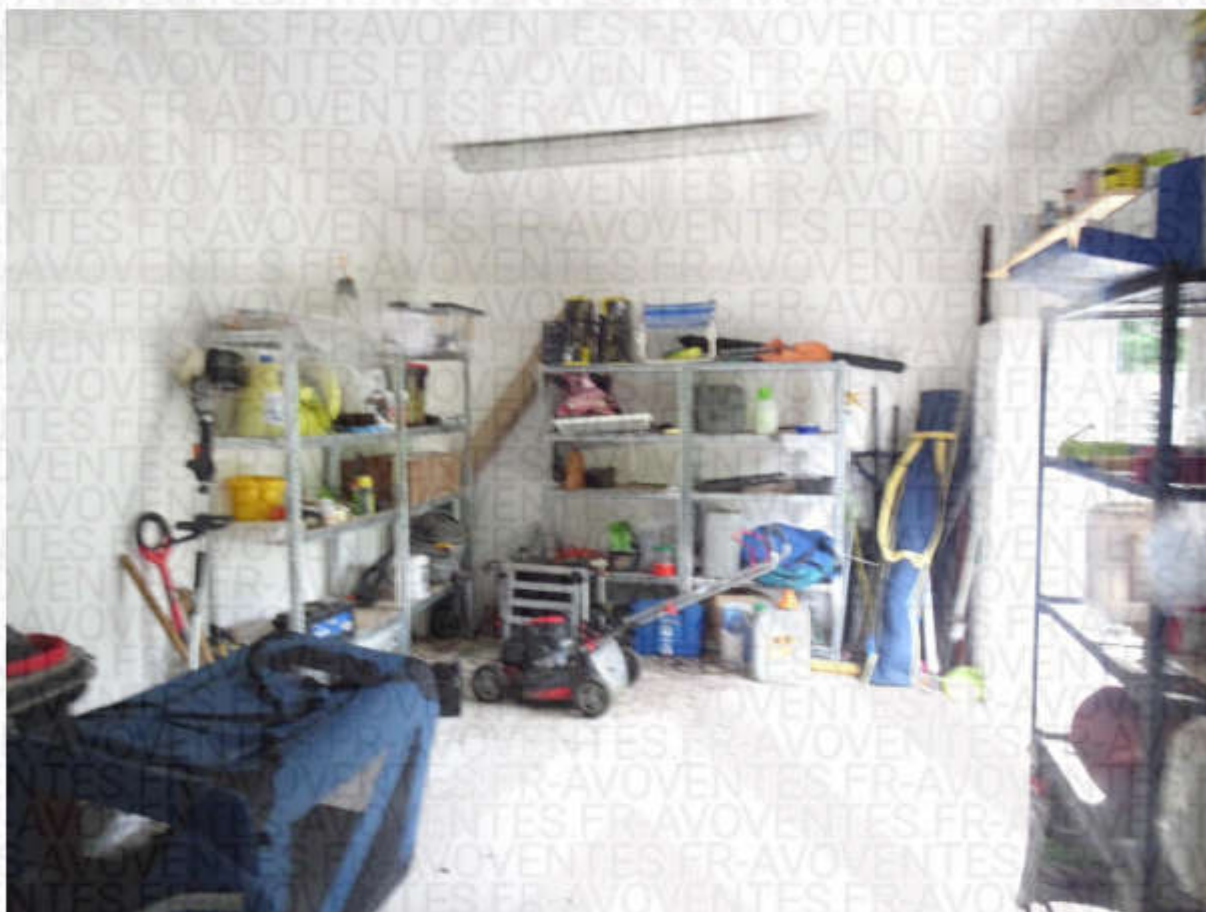
## GARAGE

Le garage est un espace indépendant laissé brut de béton pour le sol et avec une couche d'apprêt blanc sur les murs et le plafond, il reçoit un ballon d'eau chaude sanitaire, un adoucisseur d'eau etc ...
