# PROCES VERBAL DESCRIPTIF DE BIEN

Me suis transporté sur la commune de LUNEL ( hérault) au 830 Chemin des Etoffes à l'effet de procéder à la description exacte et détaillée des biens qui y sont situés et appartiennent à :

Les biens et droits immobiliers ci-après désignés, sis à LUNEL (HERAULT), 830 Chemin des Etottes, une maison d'habitation, cadastrée section BD n° 47 pour 15 a 23 ca

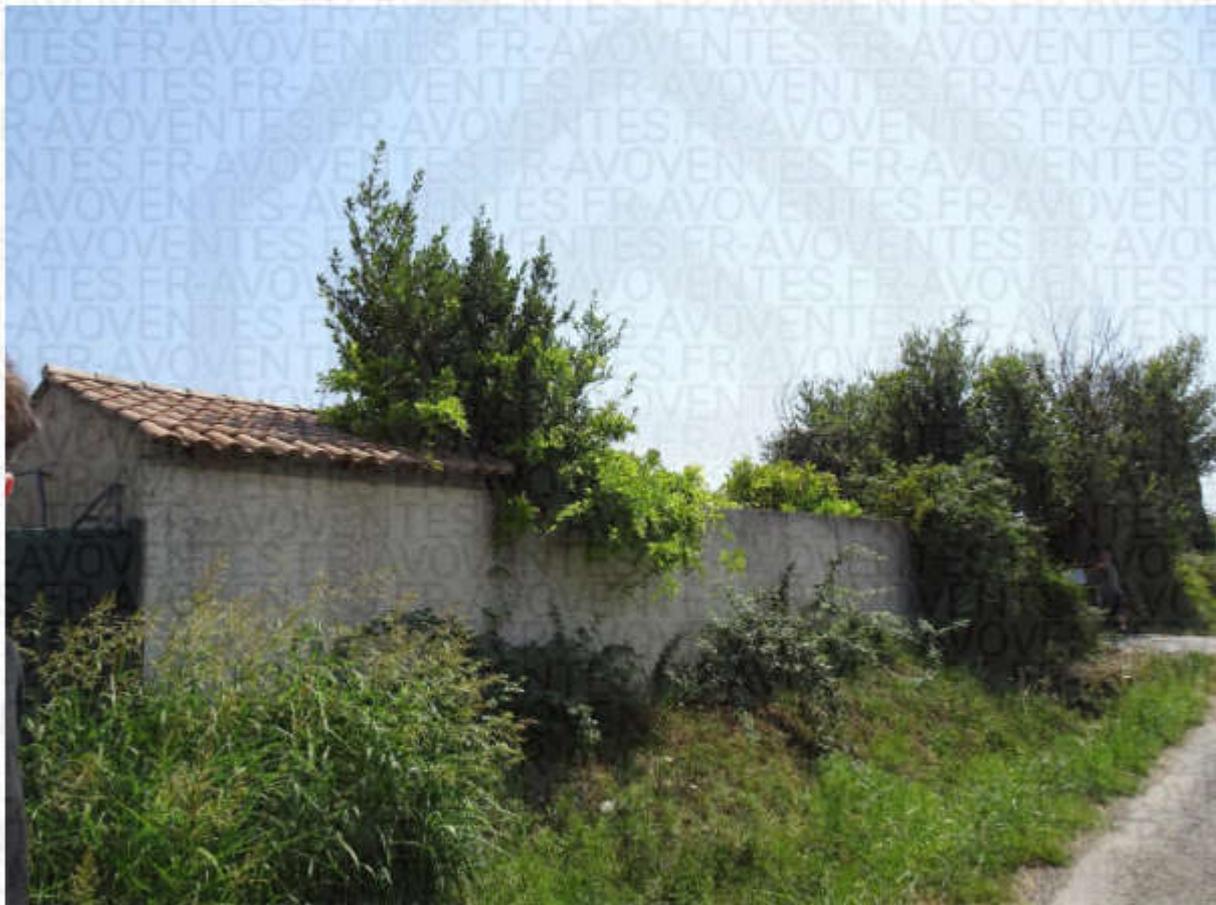
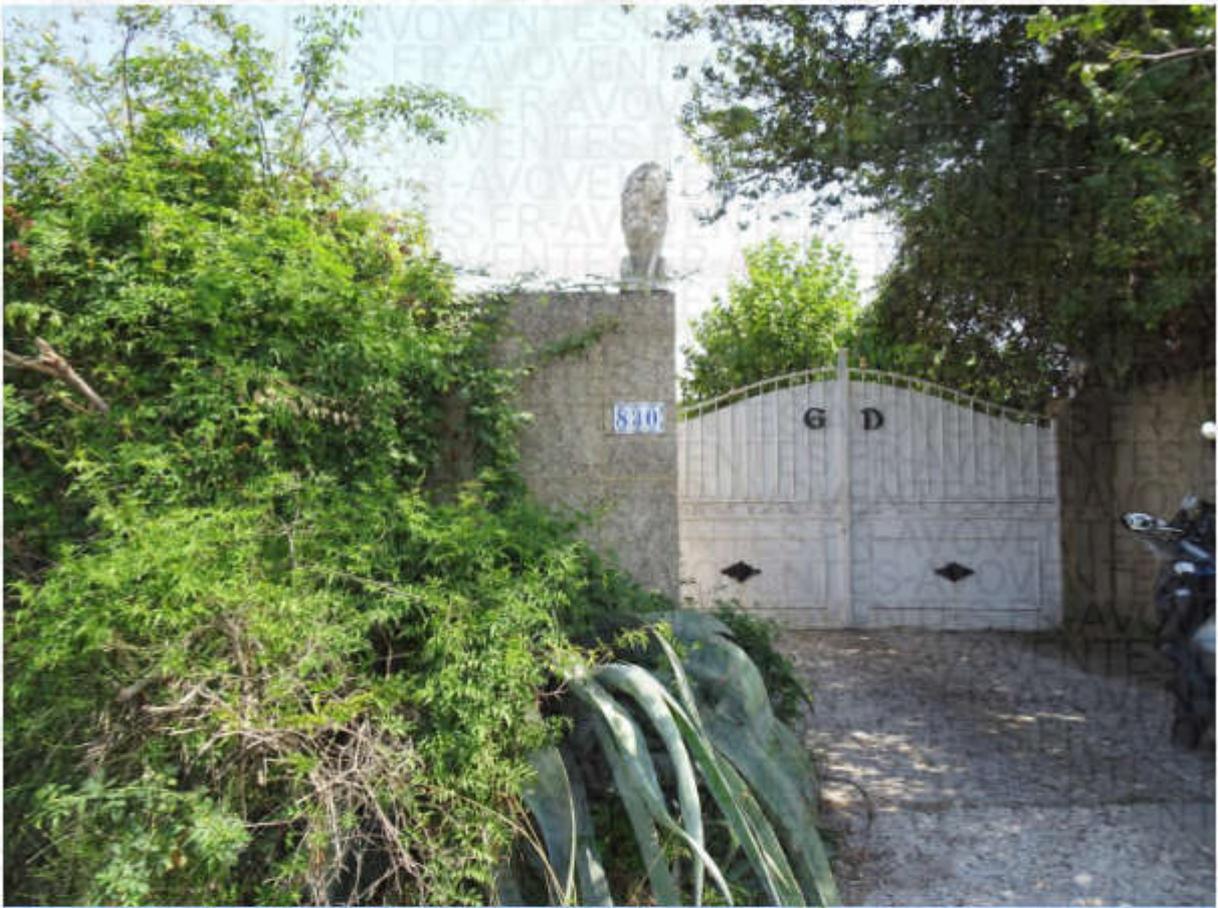
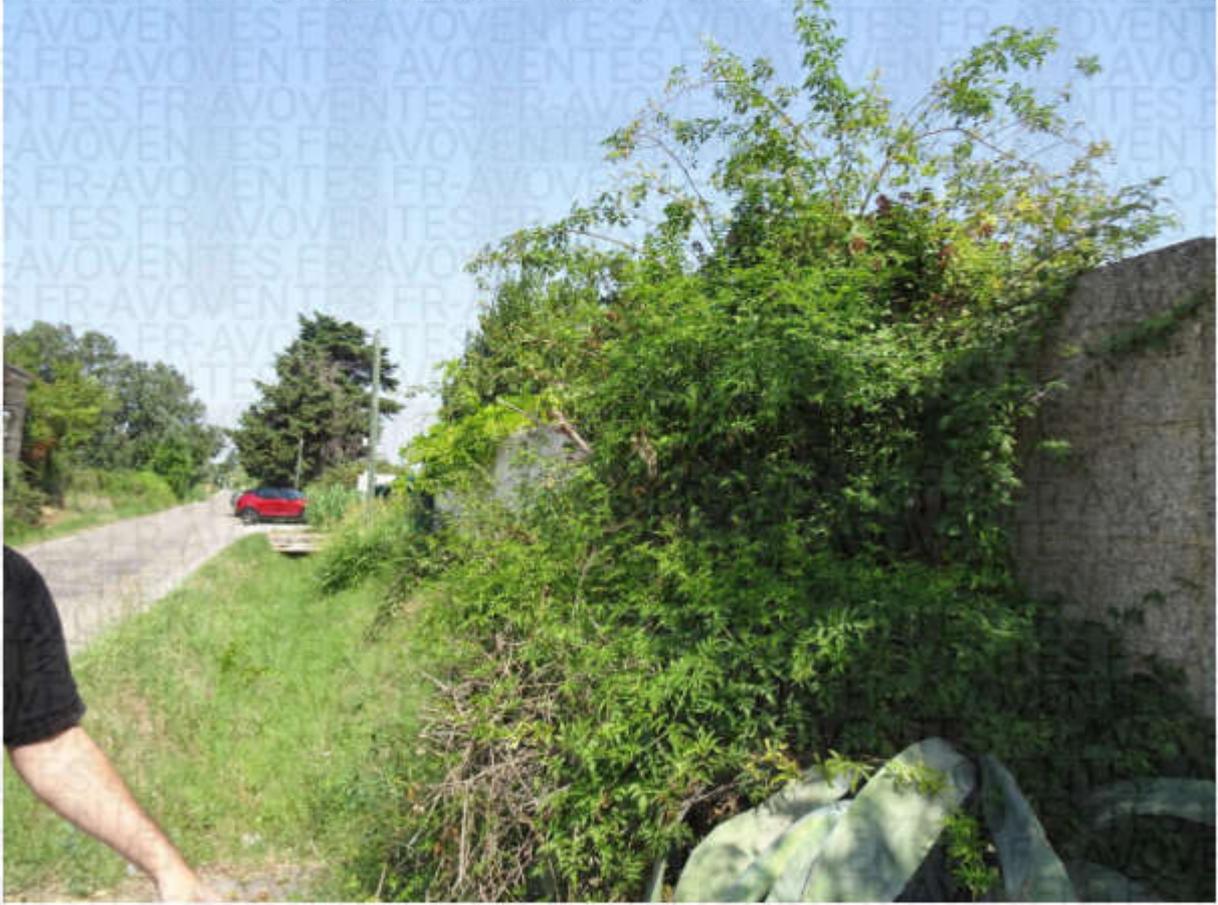
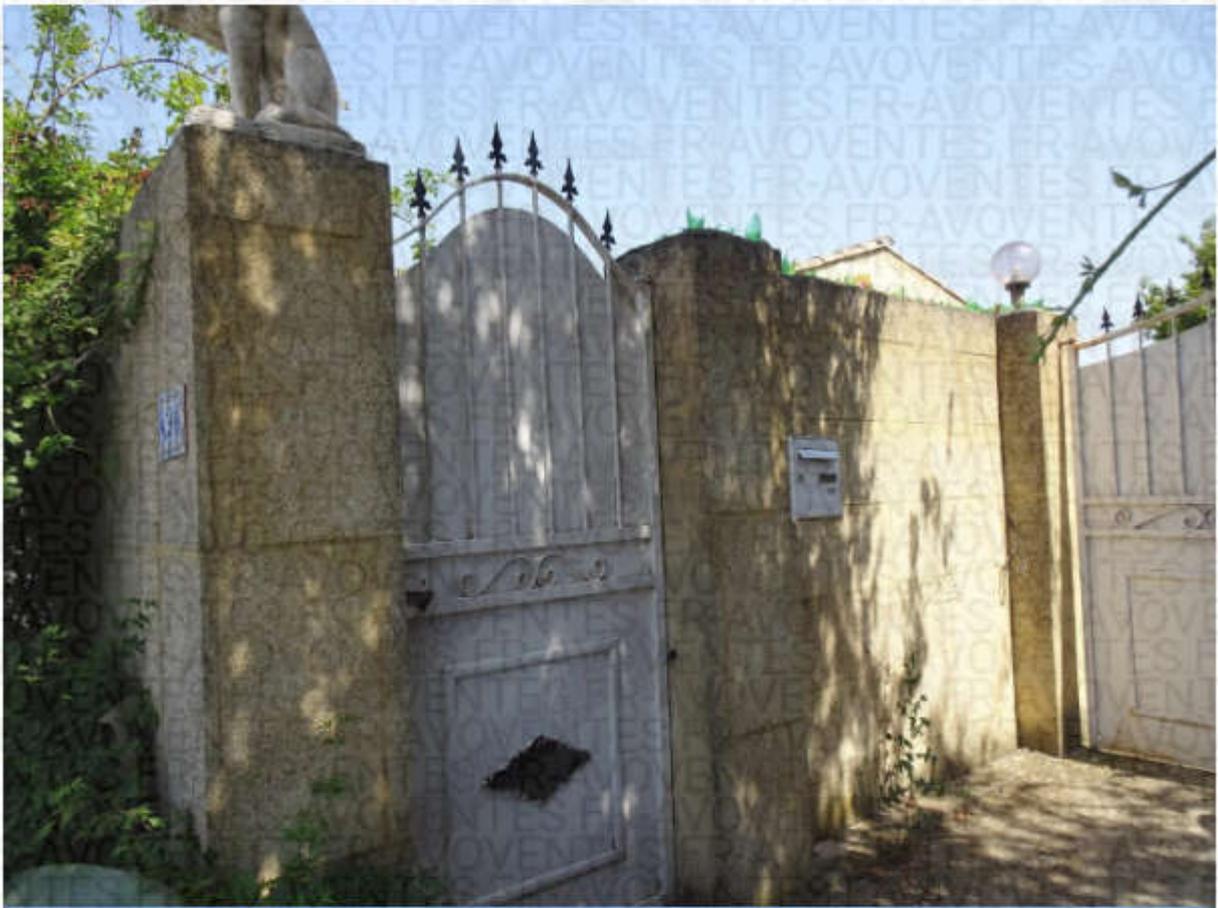
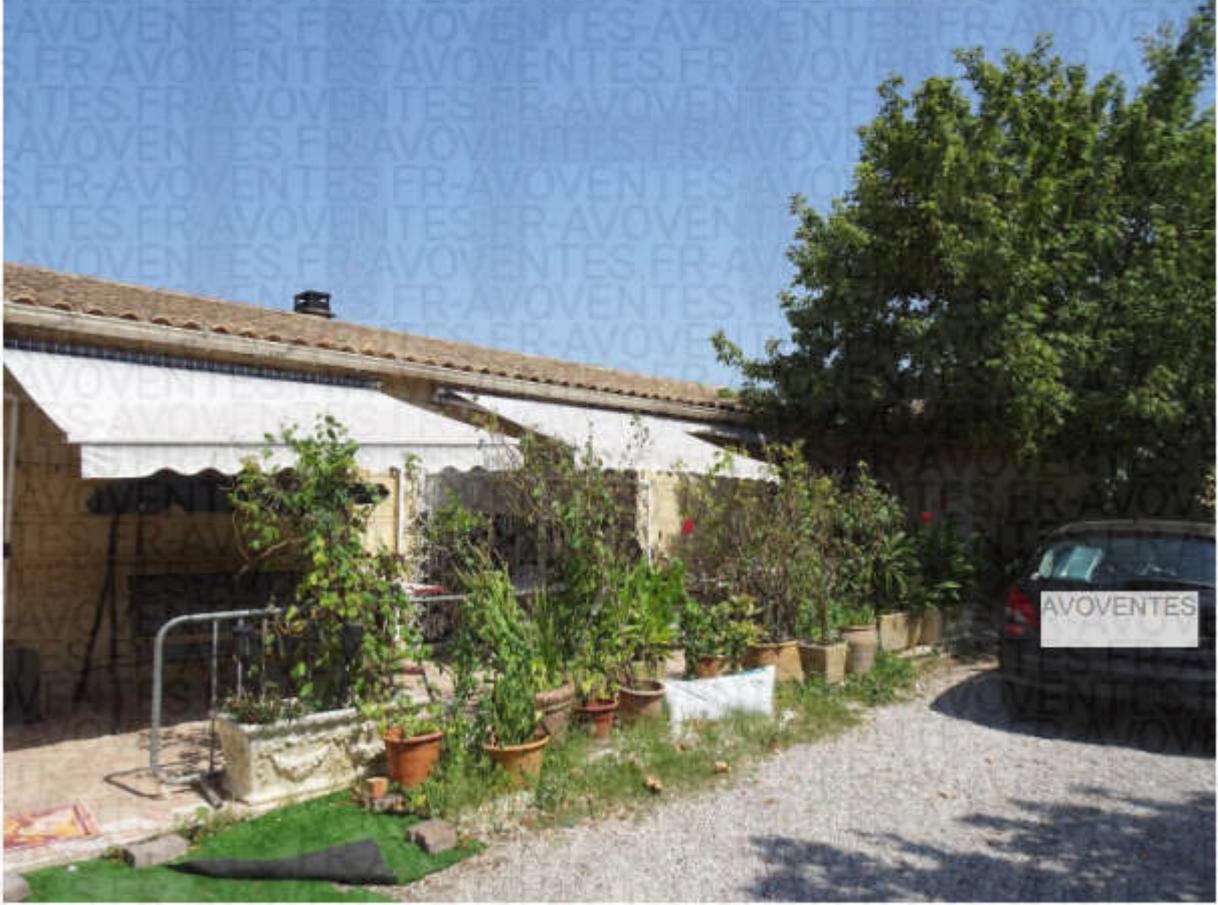
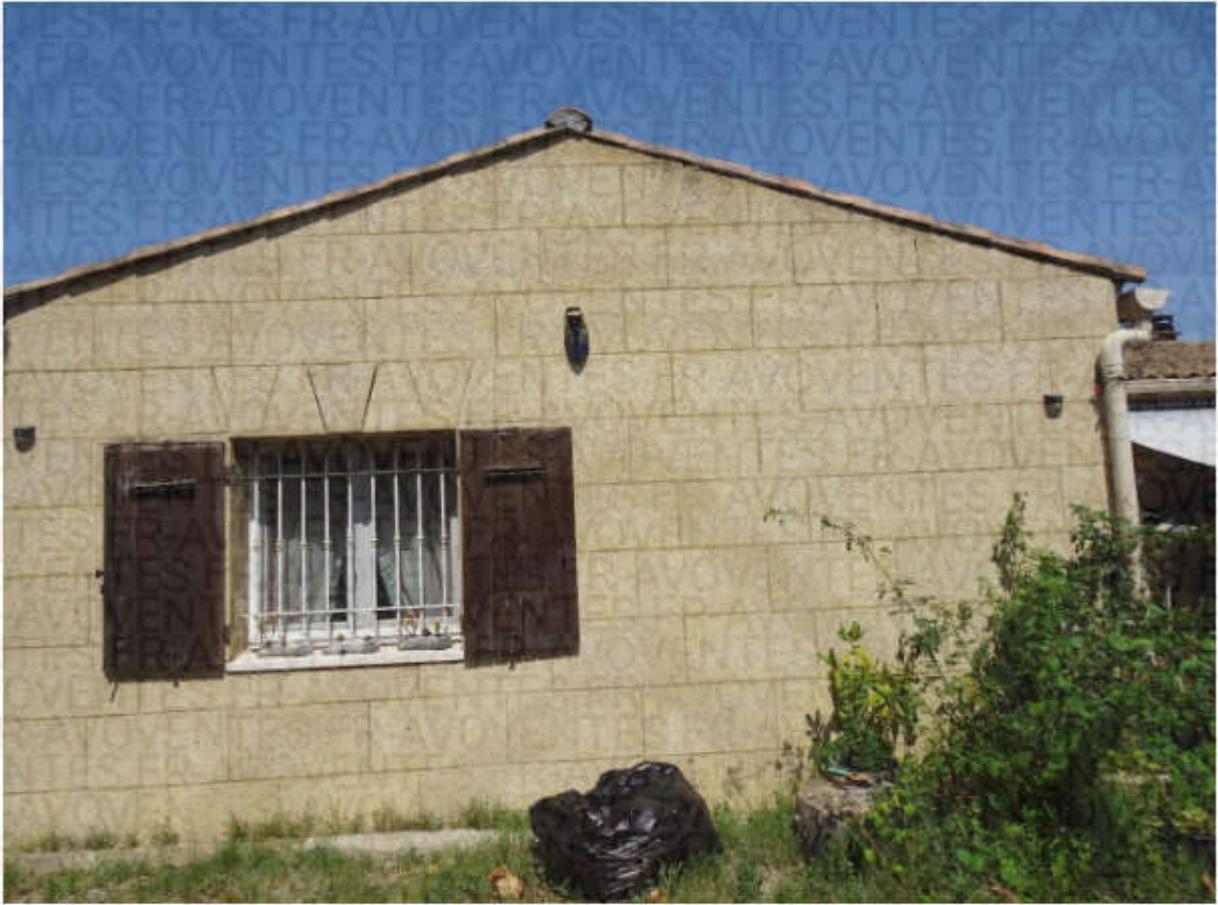
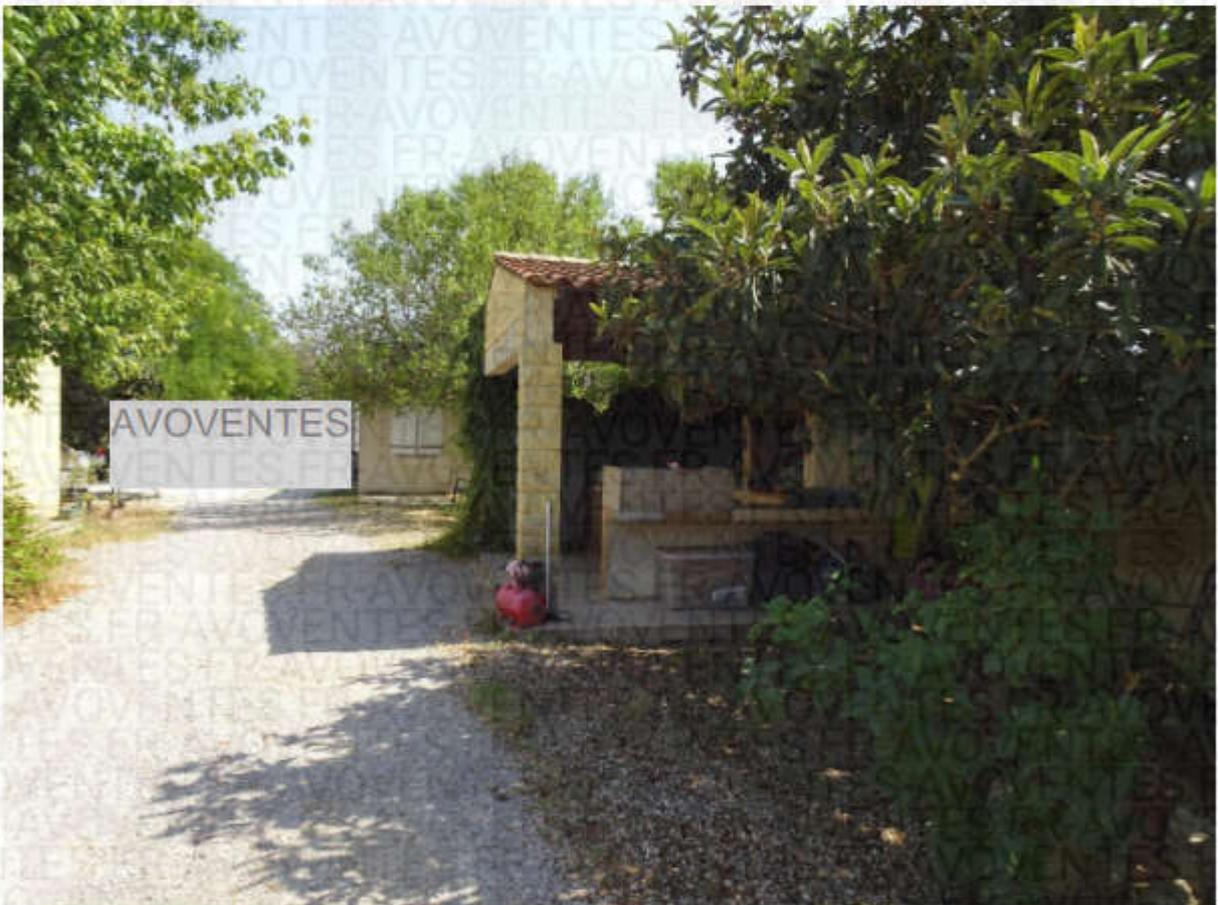
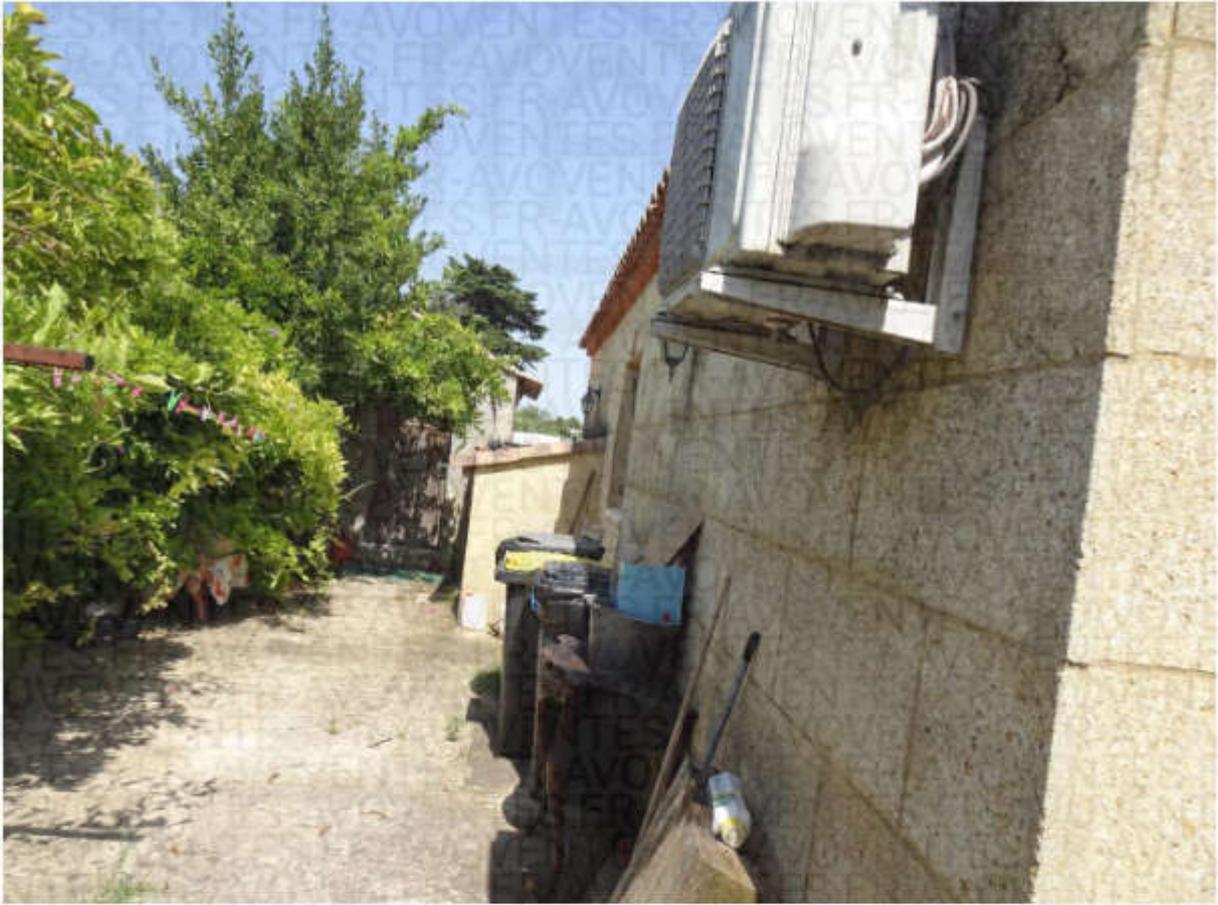
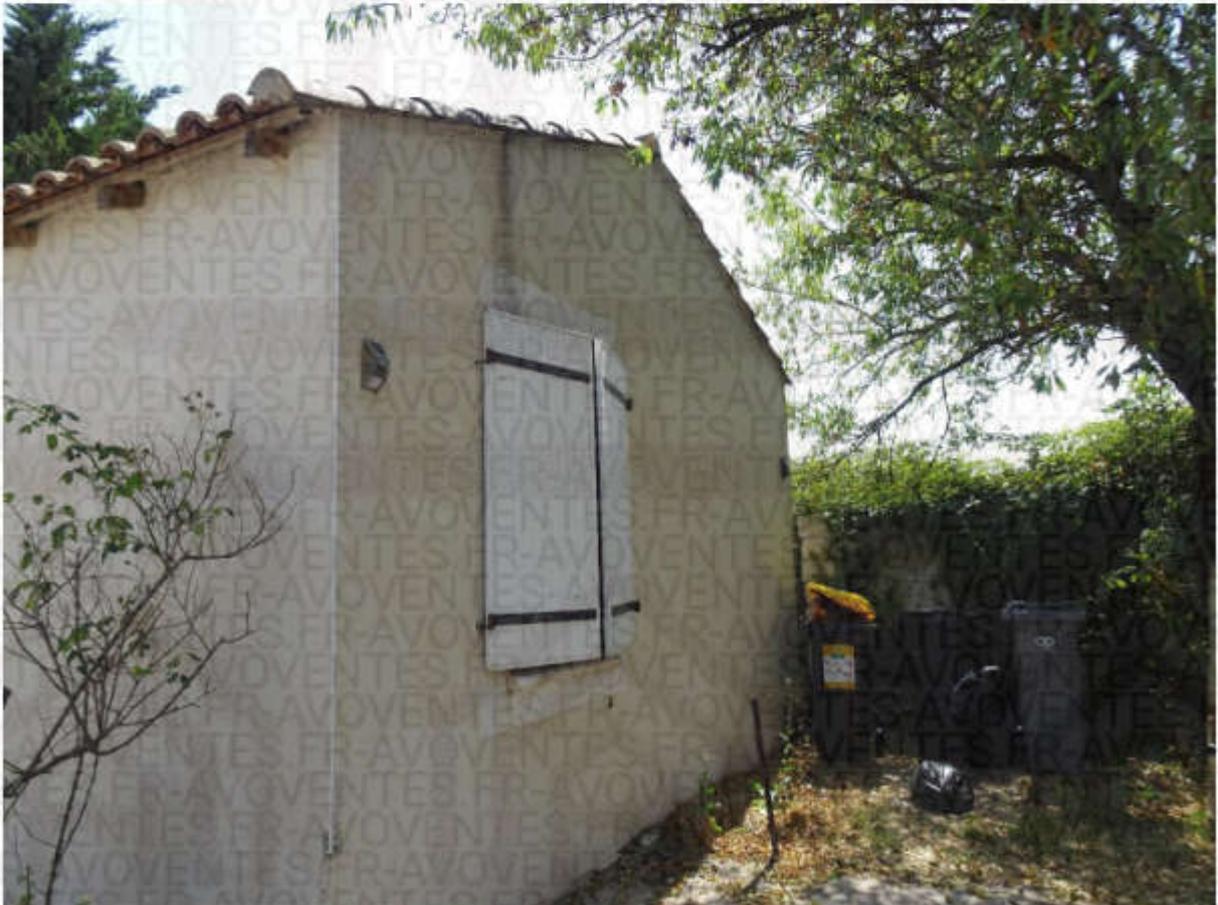
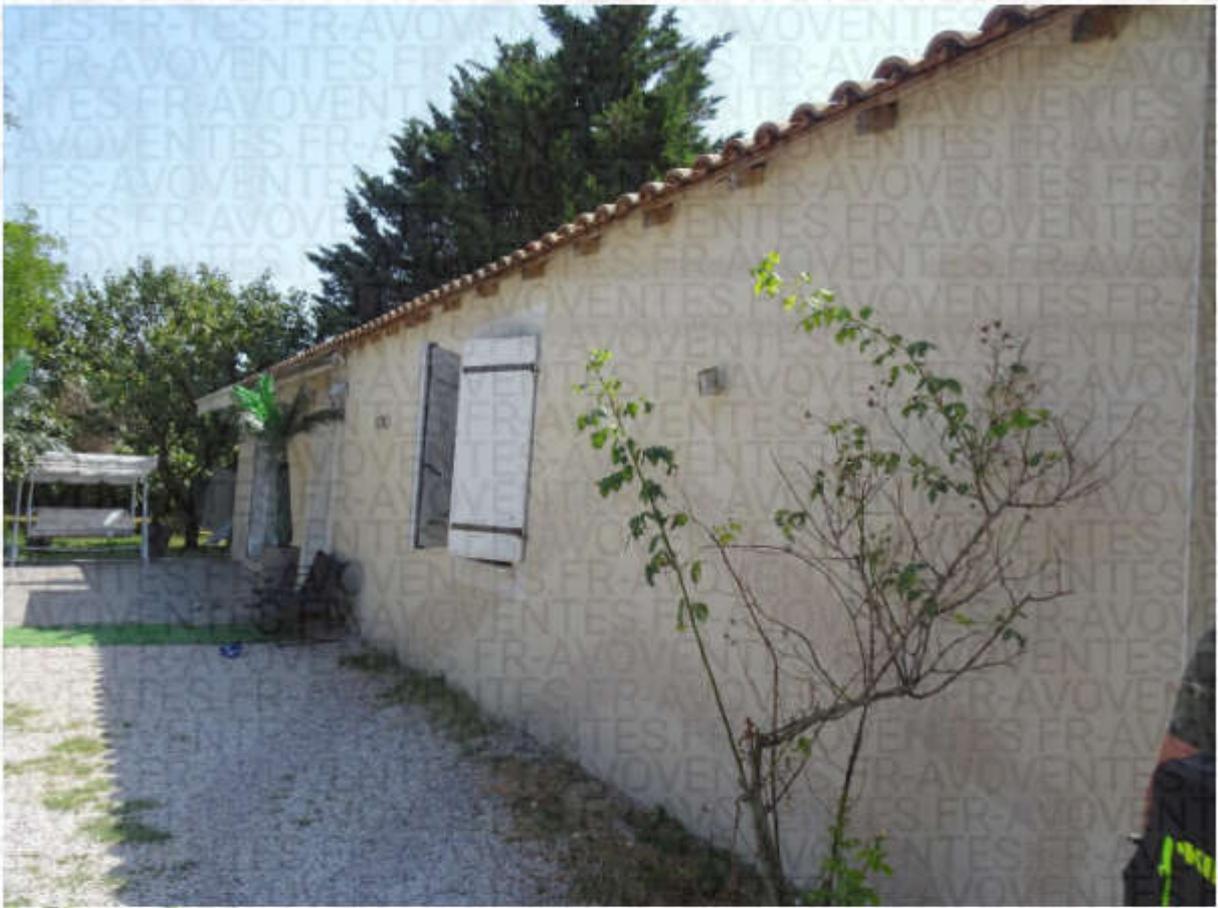
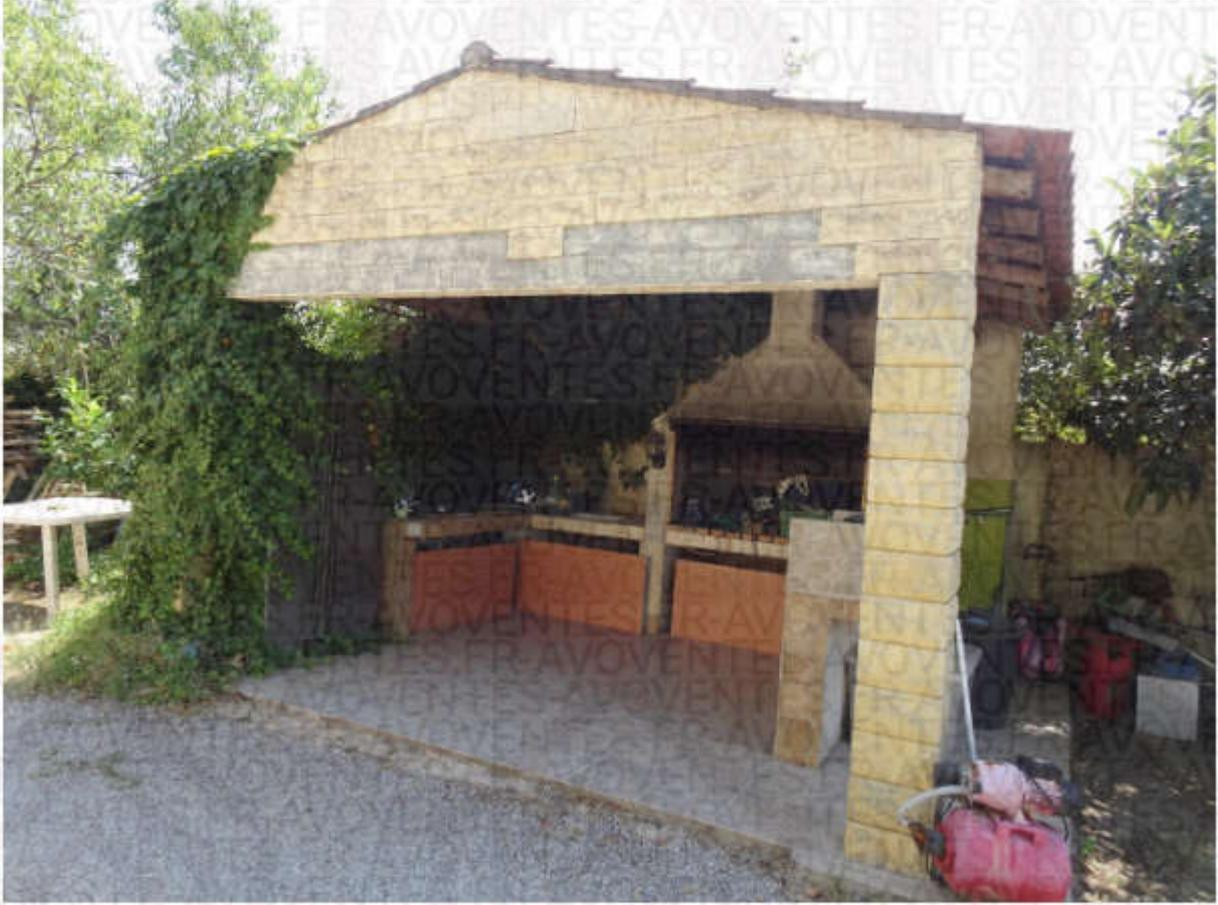
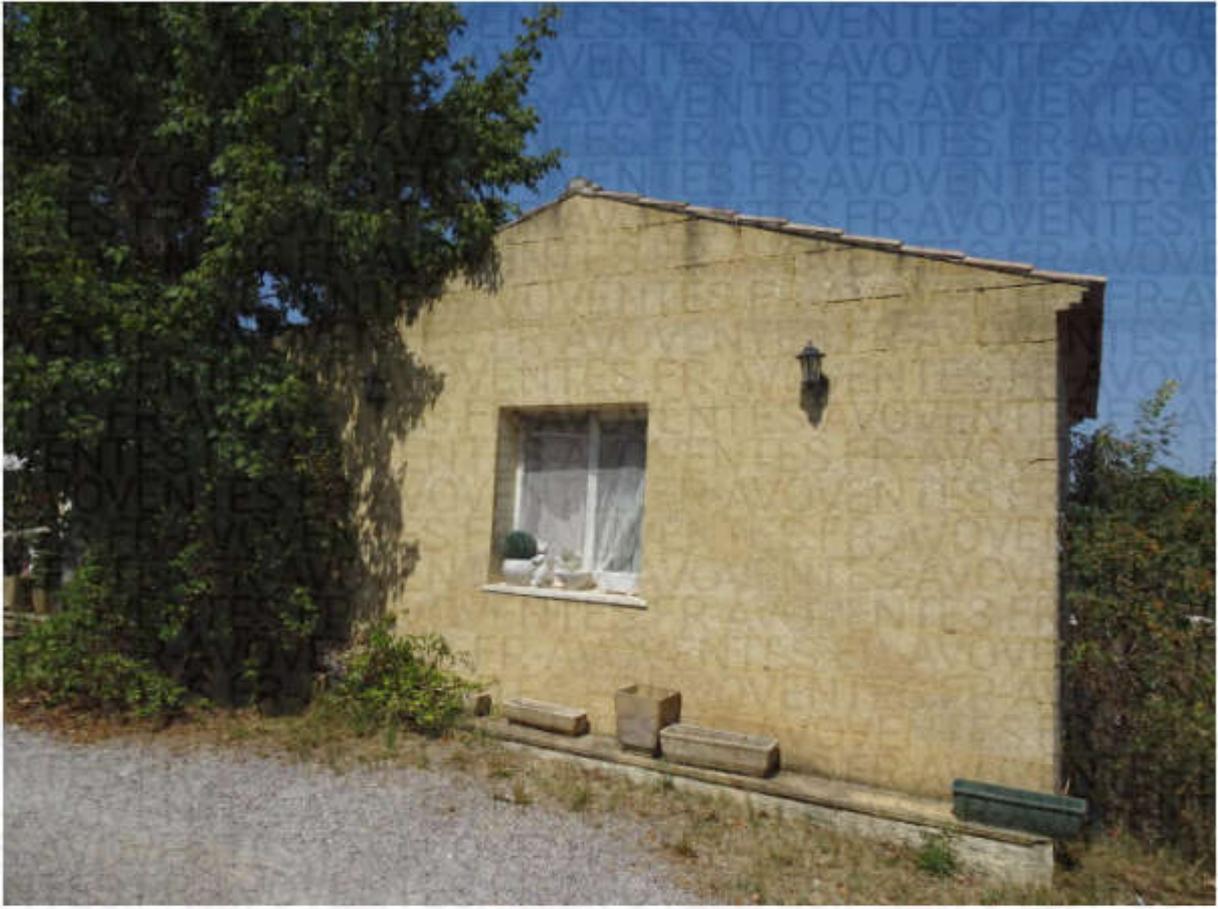
## EXTERIEUR DES PROPRIETES

La porte et la double porte en fer blanche menant à l'intérieur de la propriété ne présentent pas de dégâts notables et semblent être en bon état de fonctionnement

Les murs en grosse briques taillées ne présentent pas de trace de détérioration notable

Le sol en carrelage mosaïque ne présente aucune marque notable

Les volets en bois présentent quelques traces de vieillesse mais ne possèdent pas de dégâts particuliers

Un coin barbecue est également présent composé de meubles en pierre taillées et d'une hotte aspirante présentant des traces dû au feu.

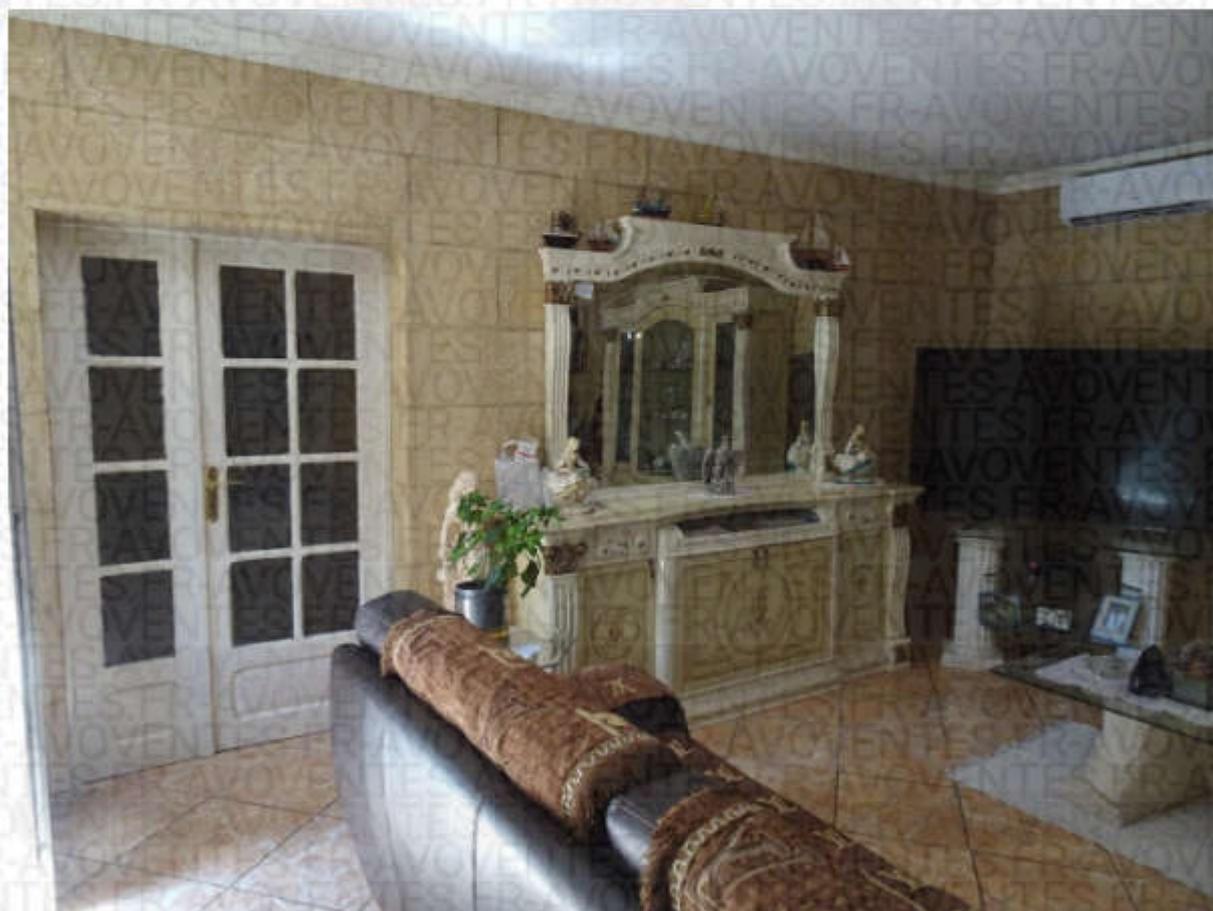
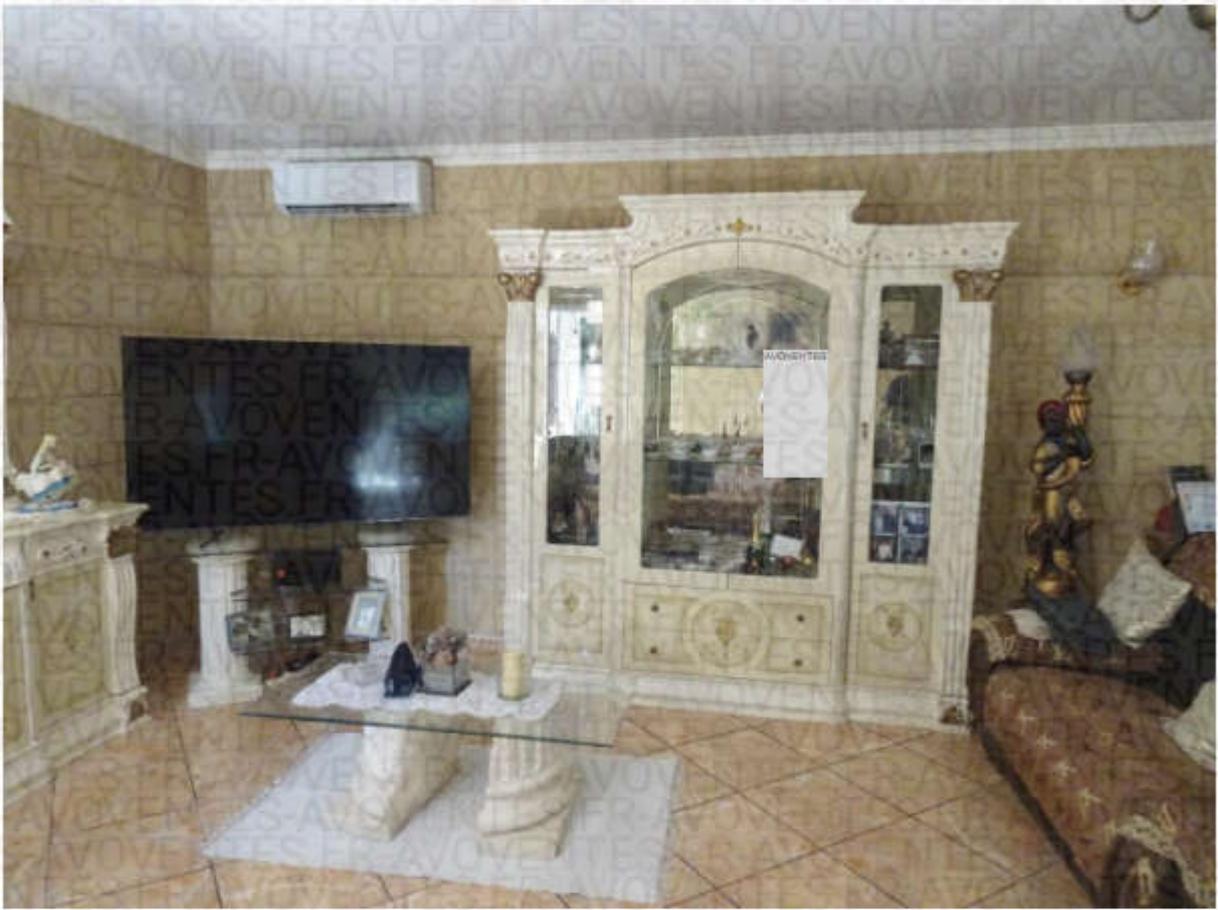
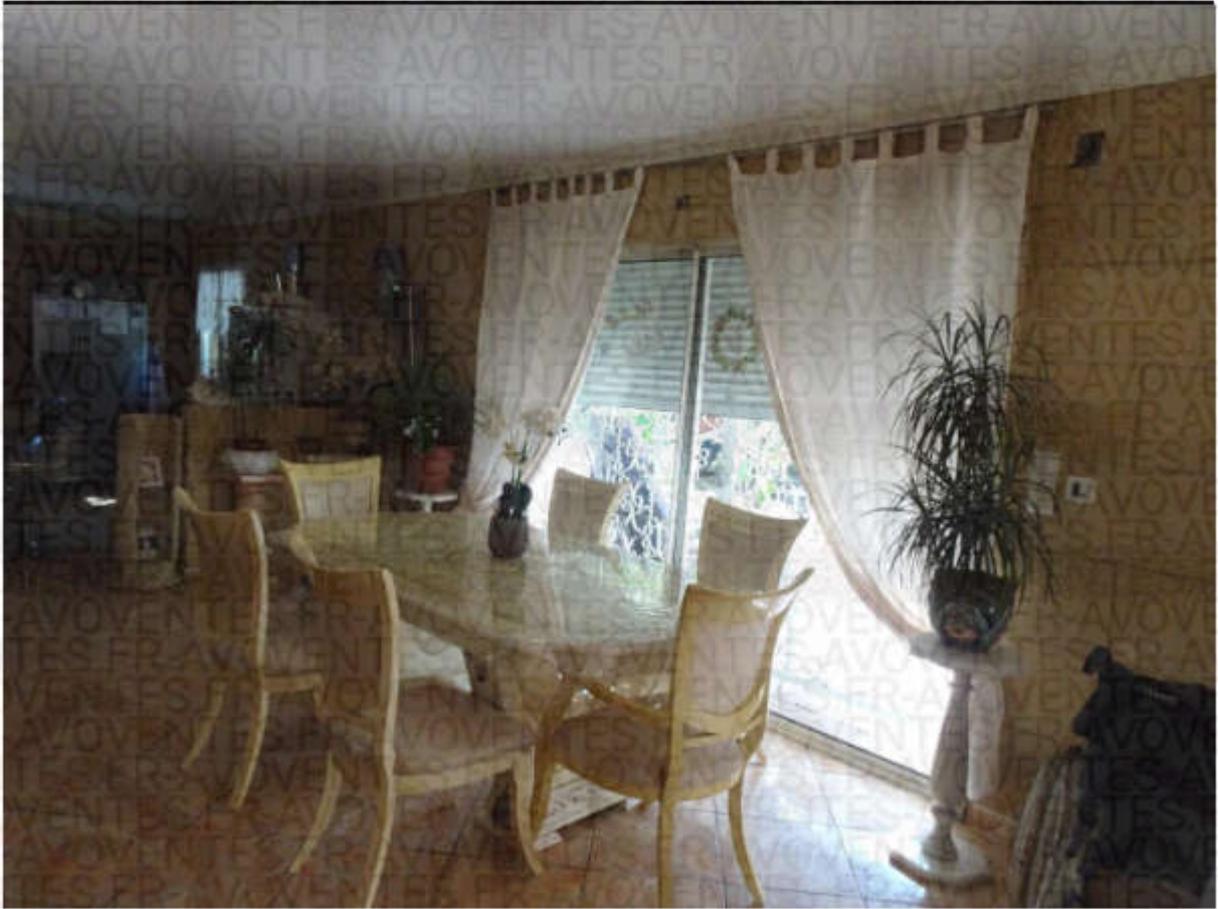
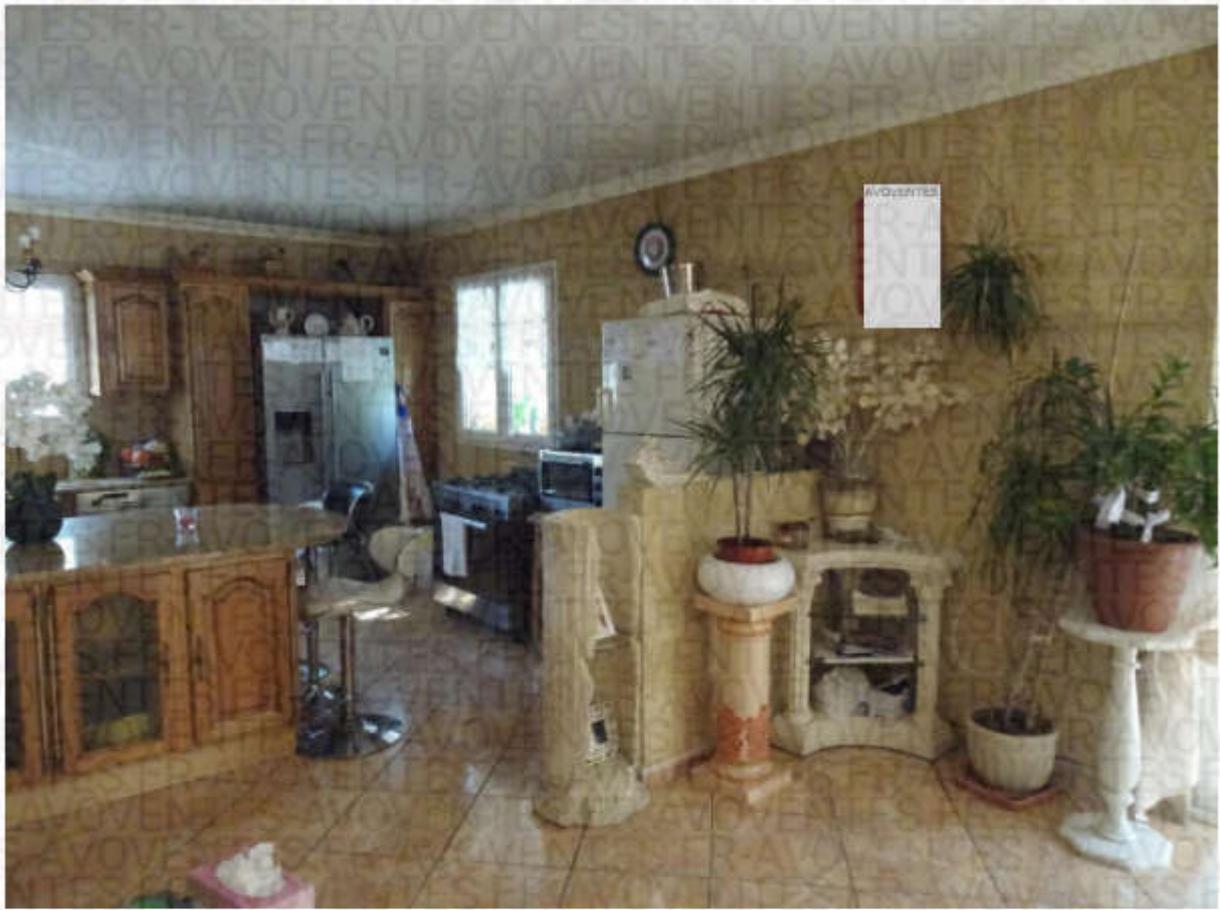
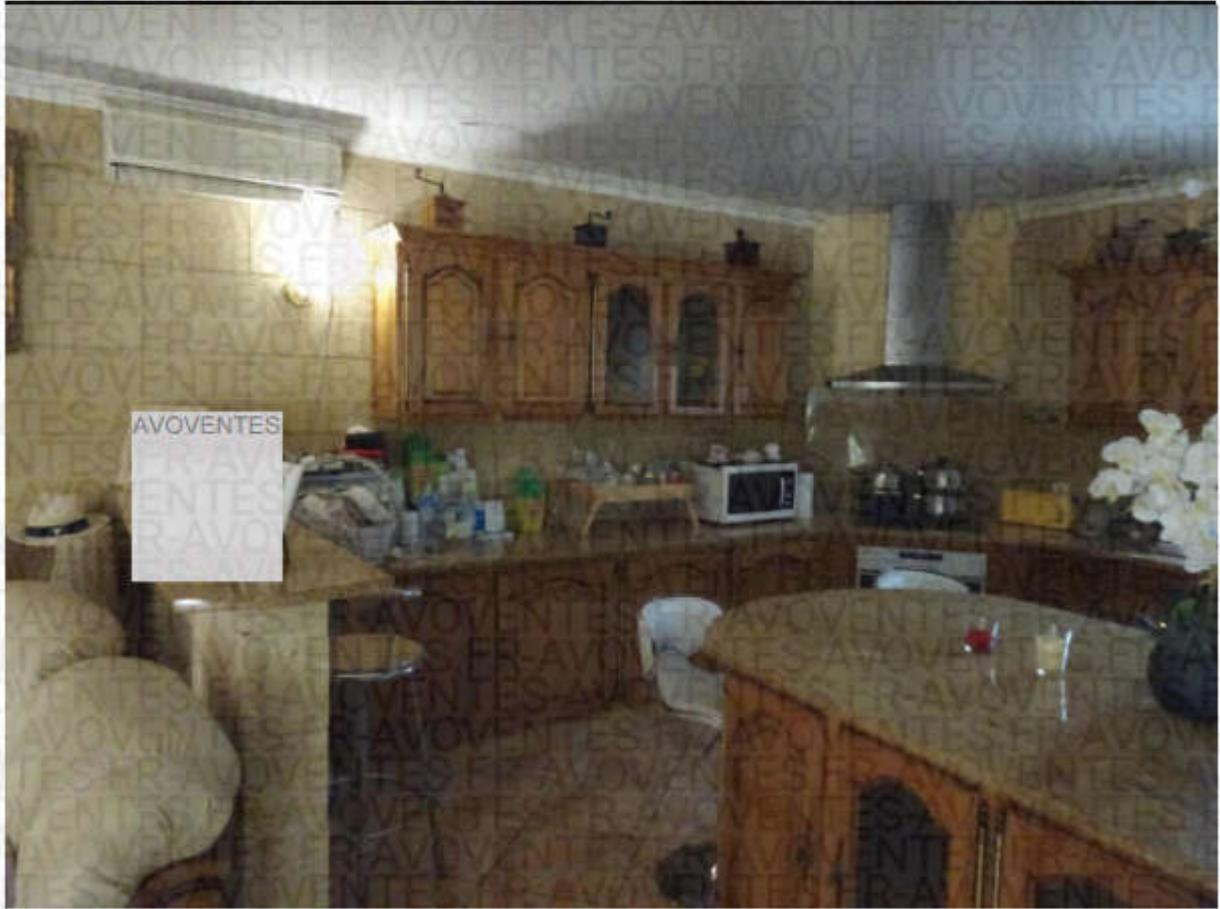
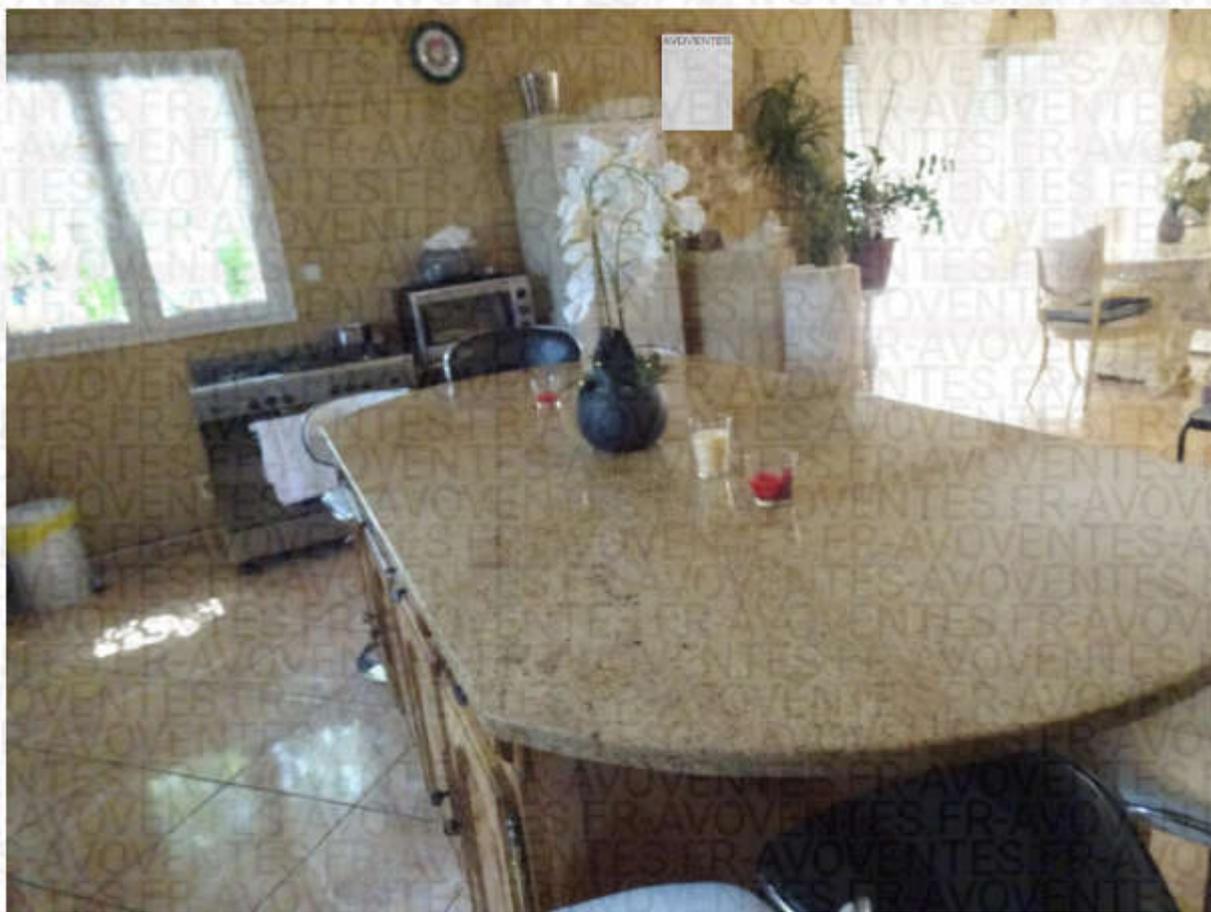
### ENTREE DONNANT SUR SEJOUR & CUISINE

Les murs grosse brique ne laissent apparaître aucune détérioration

Le sol en carrelage de couleur beige ne laisse apparaître aucune dégradation.

Le plafond est en très bon état et ne laisse apparaître aucune dégradation

La porte ainsi que le cadre ne comportent aucun dégât notable

Le coin cuisine est composé de meubles hauts et bas en bois ne présentant aucun dégât notable, d'une hotte aspirante et de quatre plaques à inductions. Un évier est également présent, l'ensemble est maintenu dans un bon état et ne présente pas de traces apparentes.

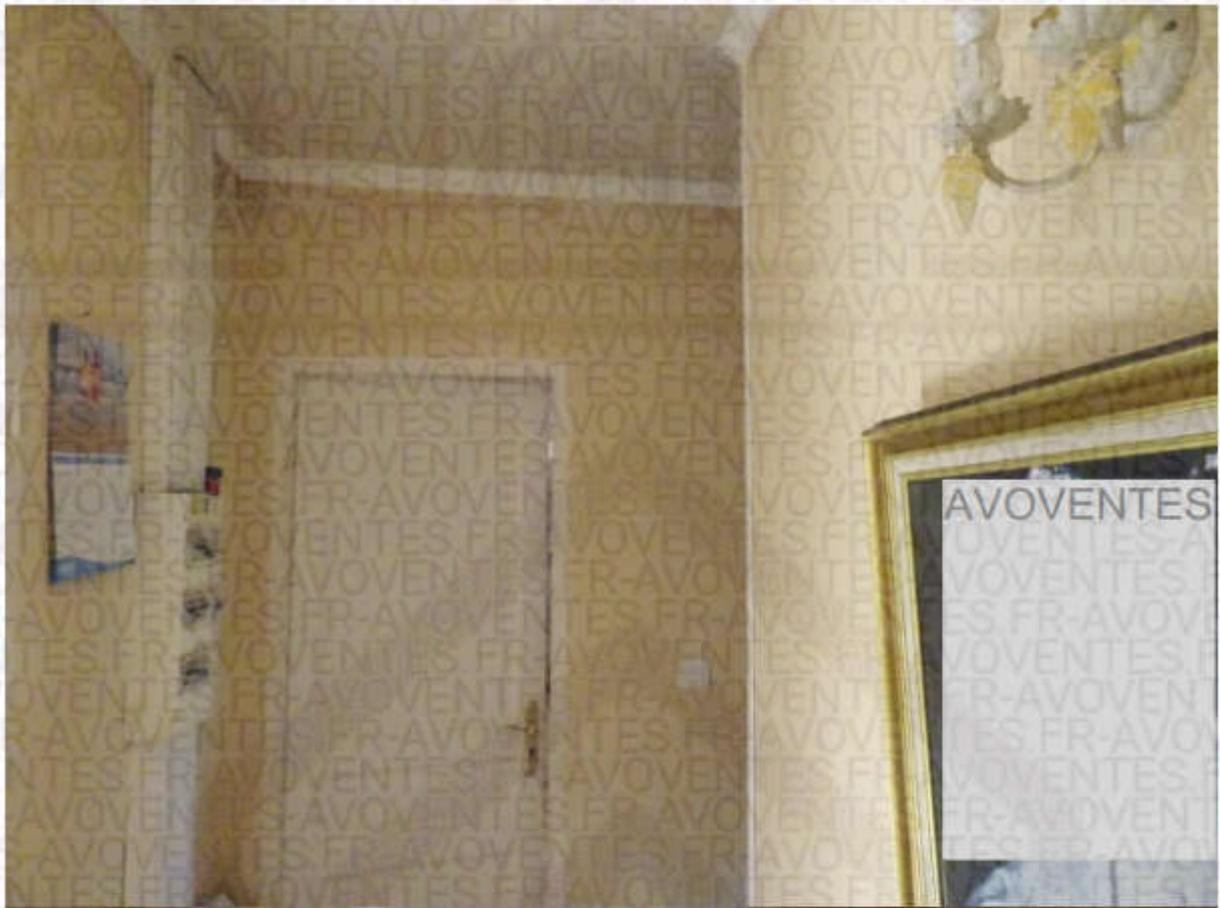
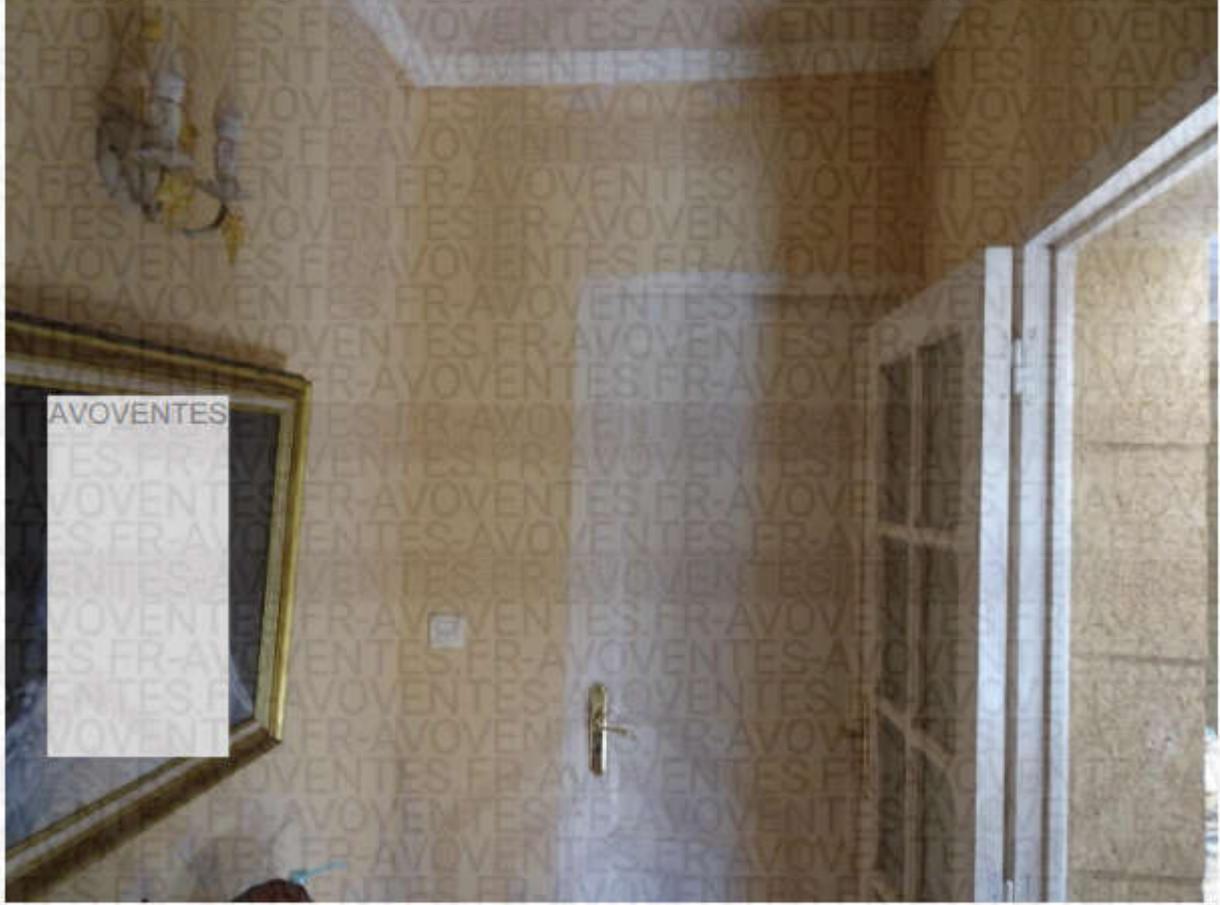
## COULOIR MENANT AUX CHAMBRES

Les murs composé d'un enduit de couleur clair présentent quelques traces beigeâtres,

Le sol possède un revêtement en carrelage de couleur claire.

Le plafond peint en blanc ne présenta pas de marque visible
