# PROCES VERBAL DESCRIPTIF DE BIEN

Me suis transporté sur la commune de LUNEL ( hérault) au 830 Chemin des Etoffes à l'effet de procéder à la description exacte et détaillée des biens qui y sont situés et appartiennent à :

Les biens et droits immobiliers ci-après désignés, sis à LUNEL (HERAULT), 830 Chemin des Etottes, une maison d'habitation, cadastrée section BD n° 47 pour 15 a 23 ca

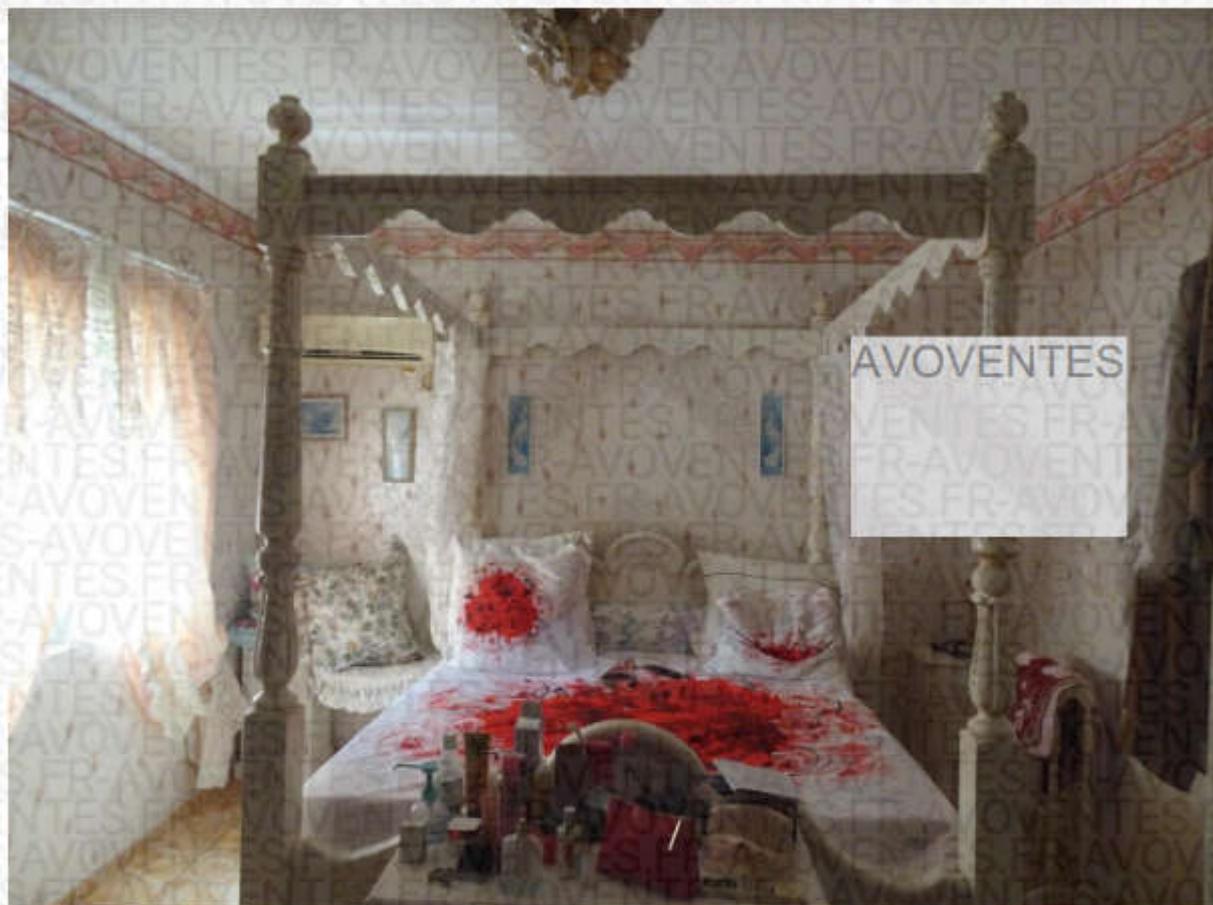
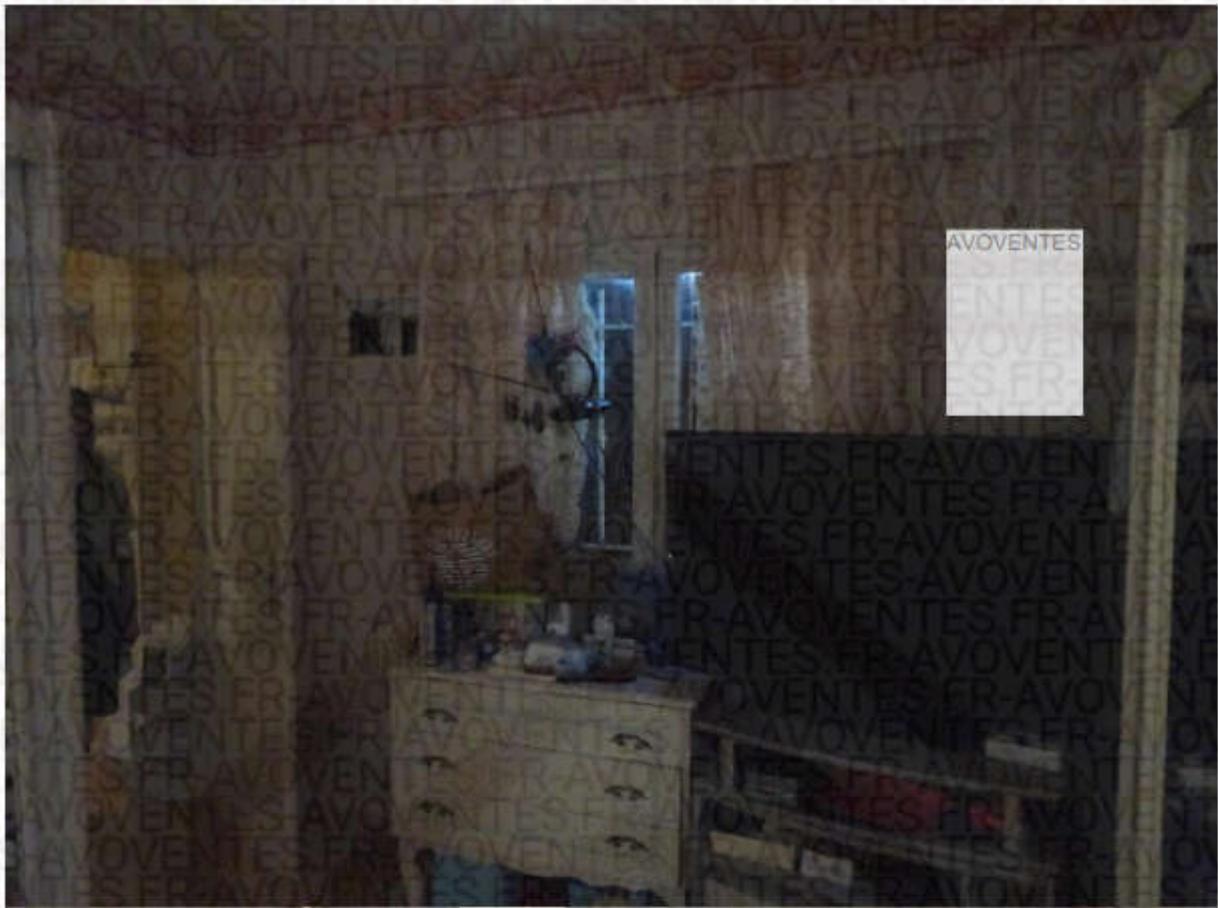
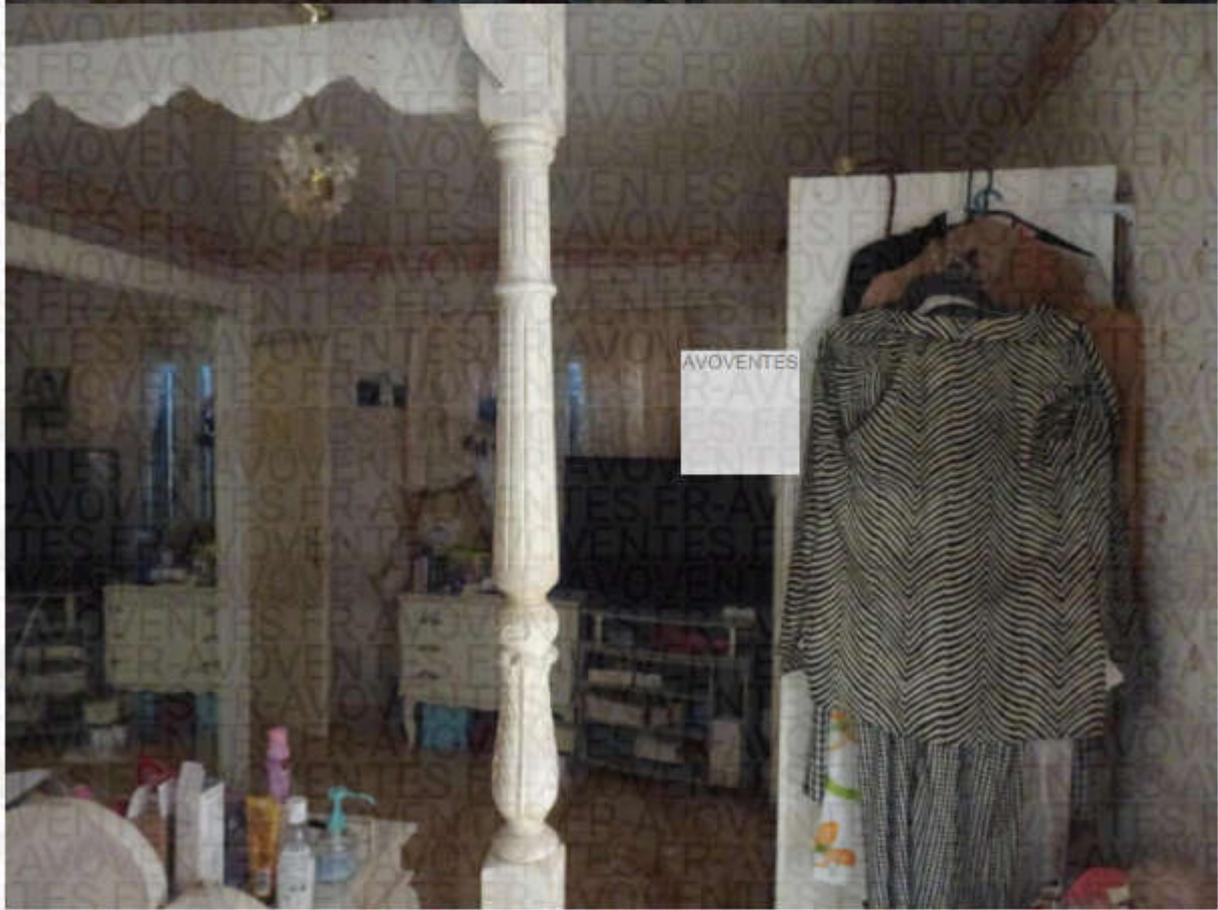
## PREMIERE CHAMBRE

Les murs de la cuisine sont constitués de papier peint blanc avec motifs sans défaut apparent

Le sol est recouvert d'un carrelage beige sans défaut apparent

Cette pièce contient une fenêtre en PVC double vitrage

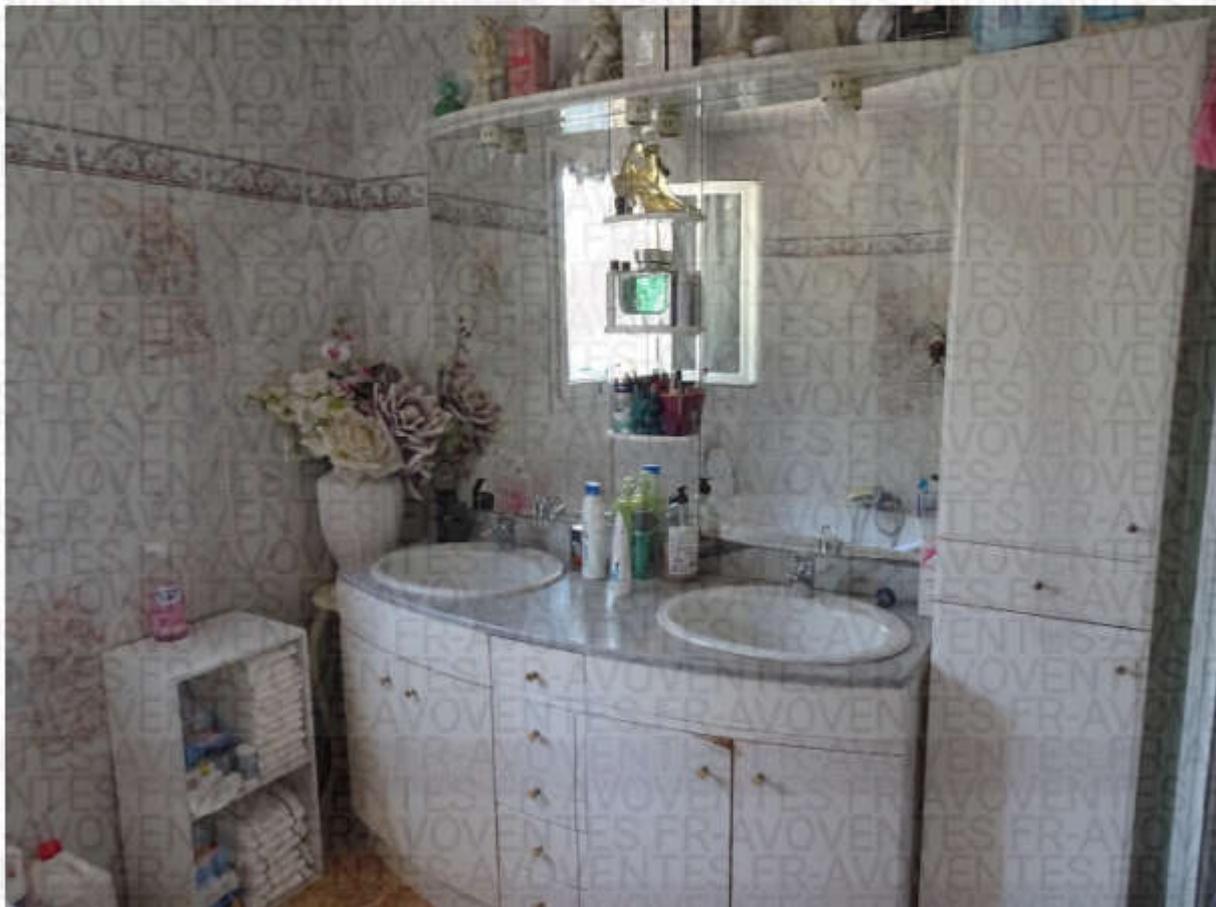
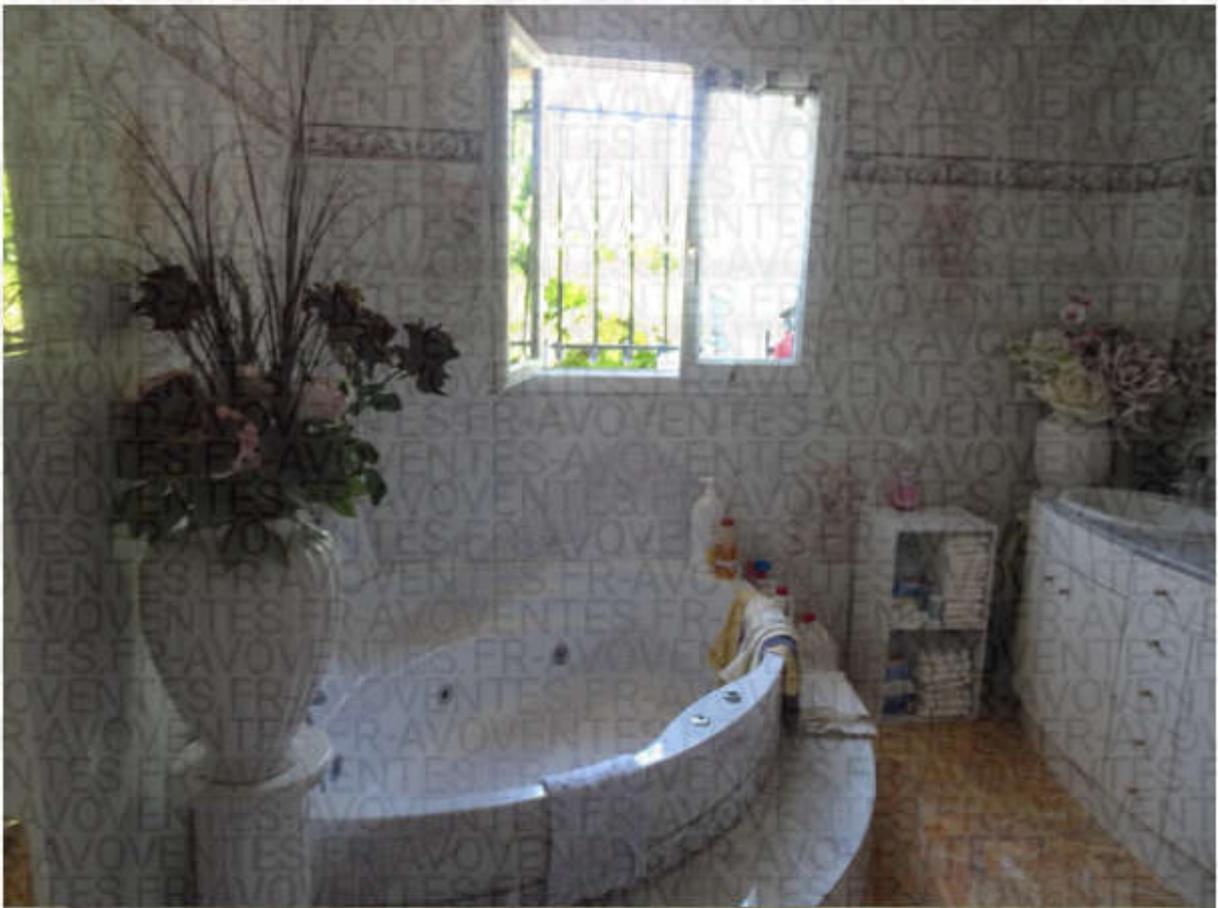
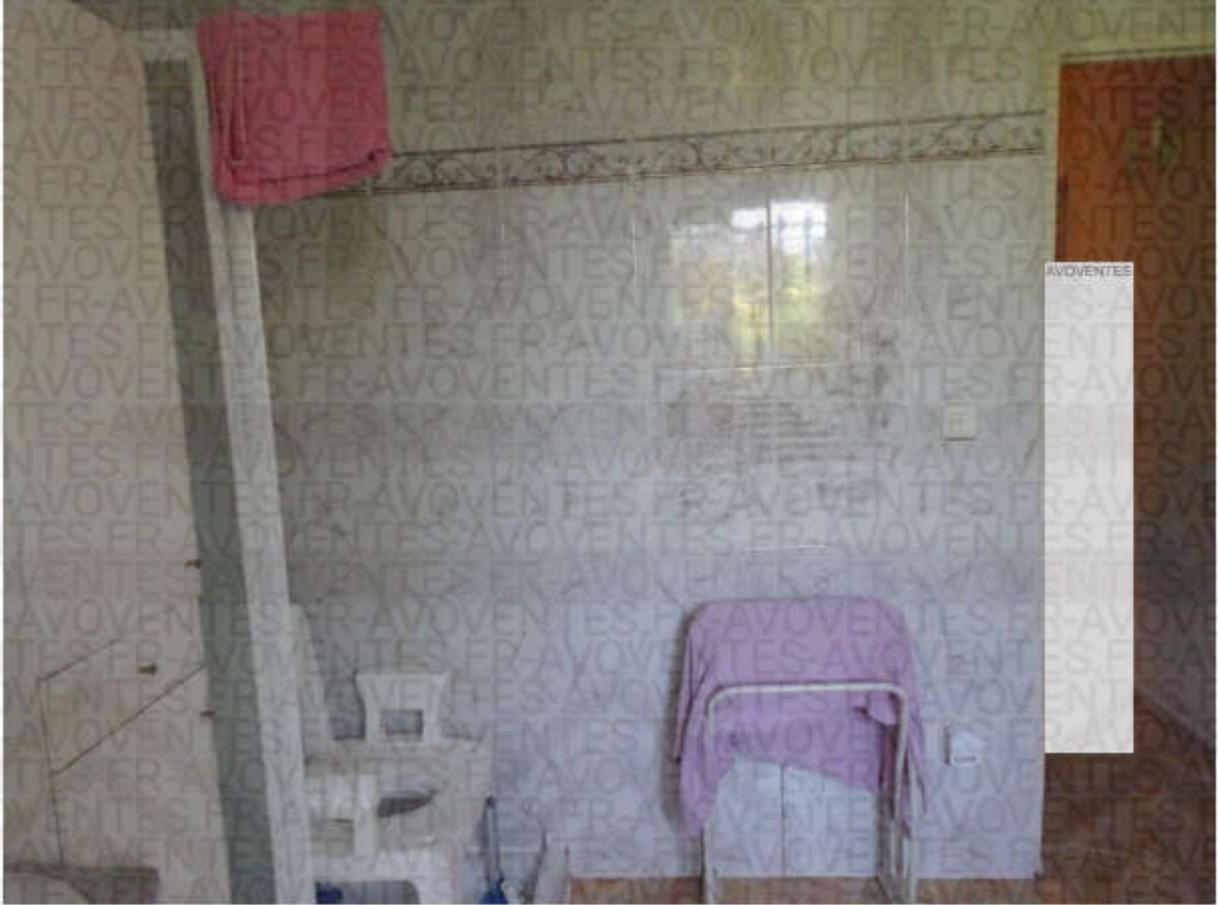
## SALLE DE BAIN

Les murs se composent d'un carrelage de couleur claire a motifs gris, sans défauts apparents

Le sol est recouvert d'un carrelage de couleur claire

La baignoire ne présente aucun dégât et semble en bon état d'entretien

La salle de bain est aussi composée d'une double vasque sans défaut apparent et semblant être en bon état de fonctionnement.

Le meuble bas présente une légère trace sur l'une de ses portes sans pour autant avoir l'air d'être affecté par cette trace.

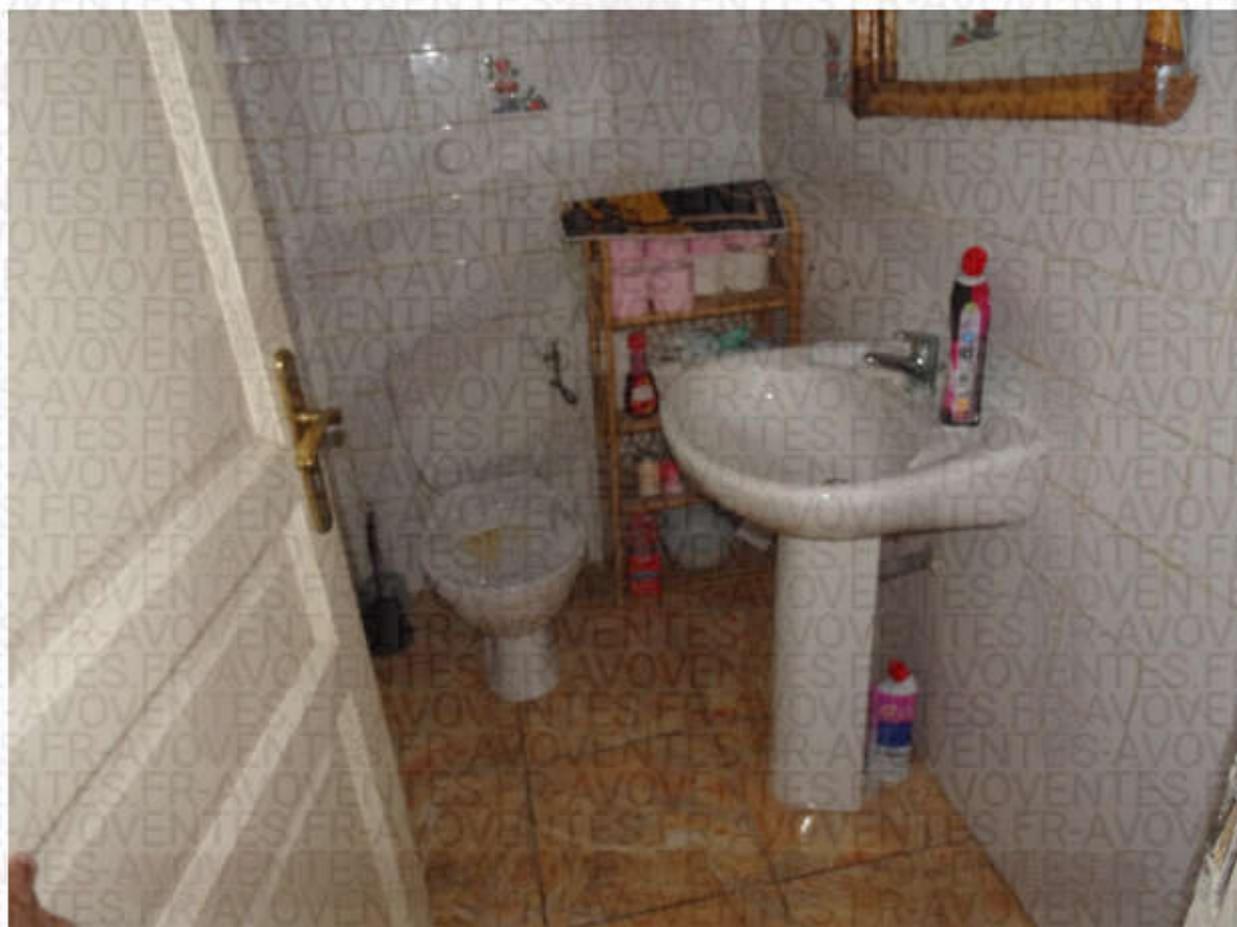
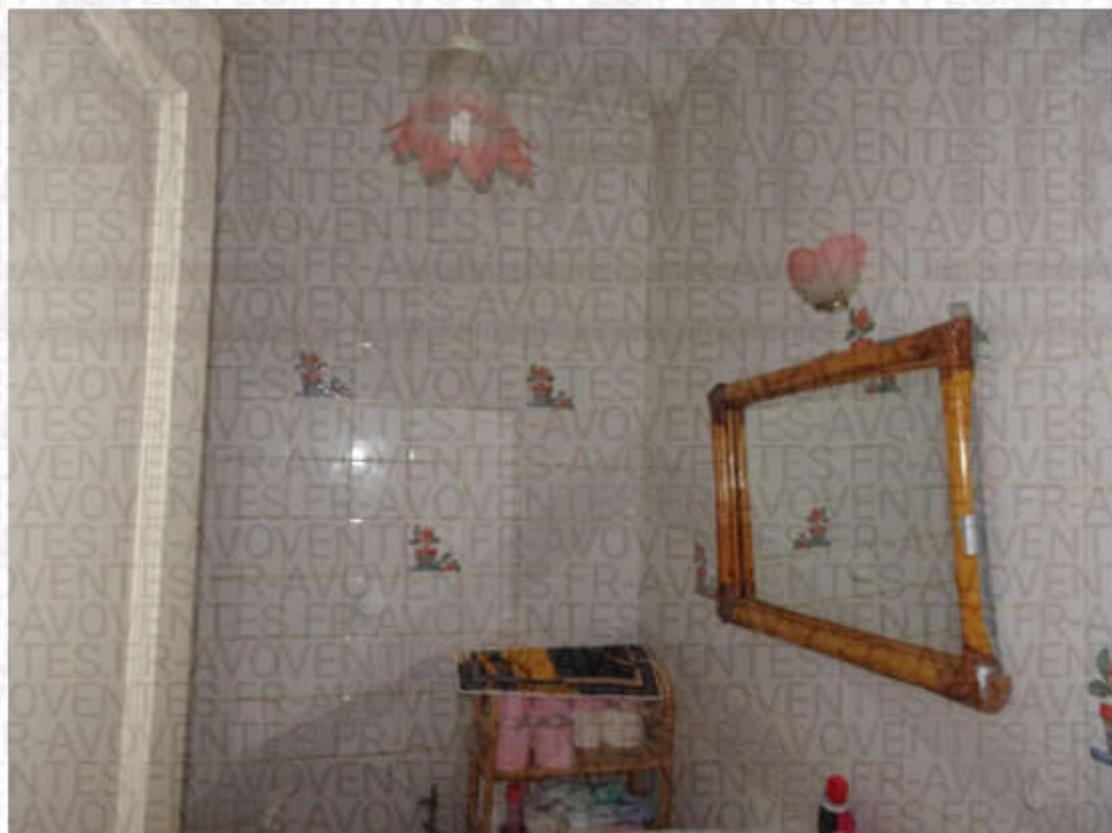
## WC INDEPENDANT

Il se compose d'un WC avec réservoir de chasse maintenu en bon état d'entretien et de fonctionnement, et d'une vasque avec robinet, semblant être en bon état d'entretien et de fonctionnement

Le revêtement de sol y est constitué d'un carrelage beige ne présentant aucun dommage flagrant.

Les murs sont composés d'un carrelage de couleur blanc en bon état

Le plafond est peint de couleur blanche et est lui aussi en bon état

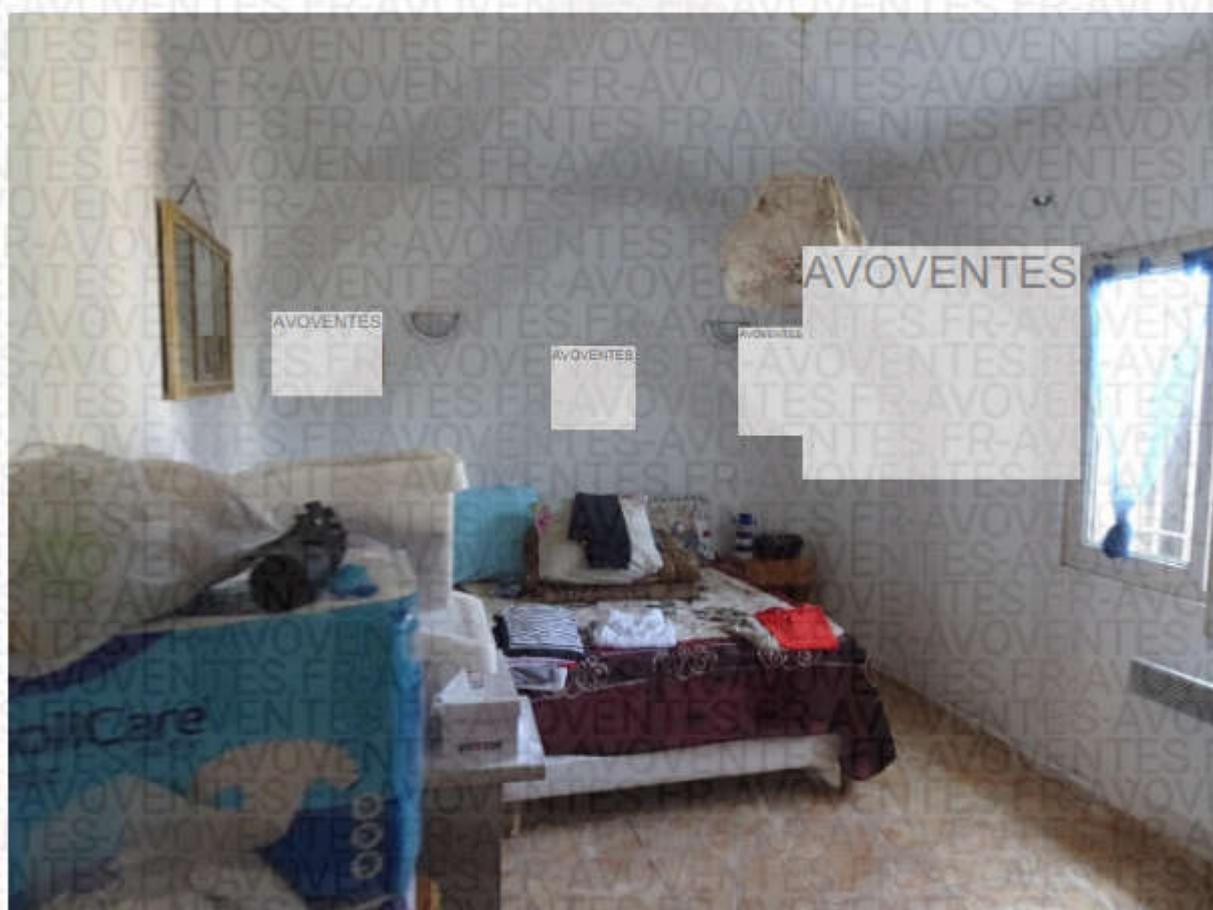
## SECONDE CHAMBRE

Le revêtement de sol est constitué d'un carrelage de couleur beige ne présentant aucun état de dégradation visibles

Le plafond peint ne présente pas de dégradations flagrantes, les cloisons cependant présentent de légères traces grisâtres

Cette pièce comprend une double fenêtre avec encadrement en PVC, double vitrage avec volet bois manuel, l'ensemble maintenu en bon état d'entretien et de fonctionnement.

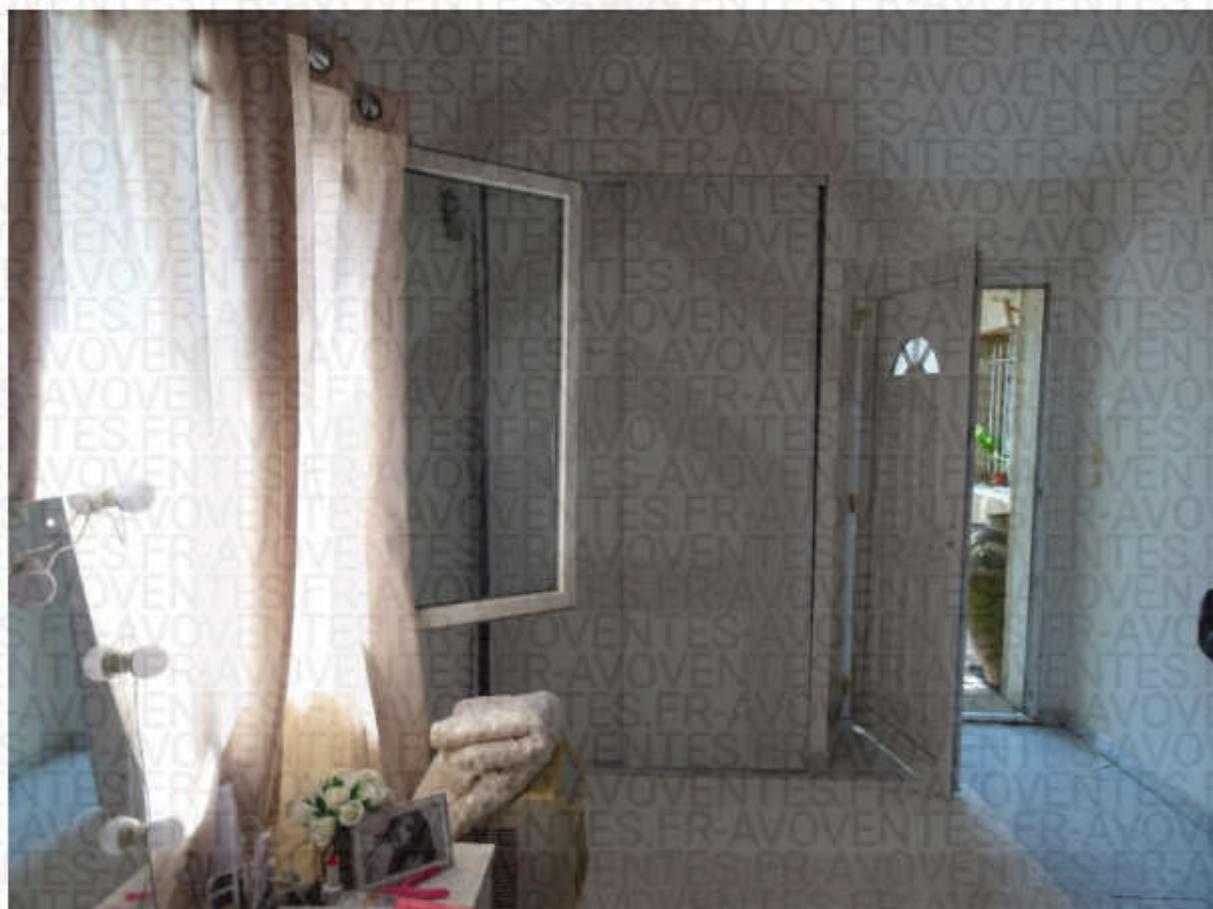
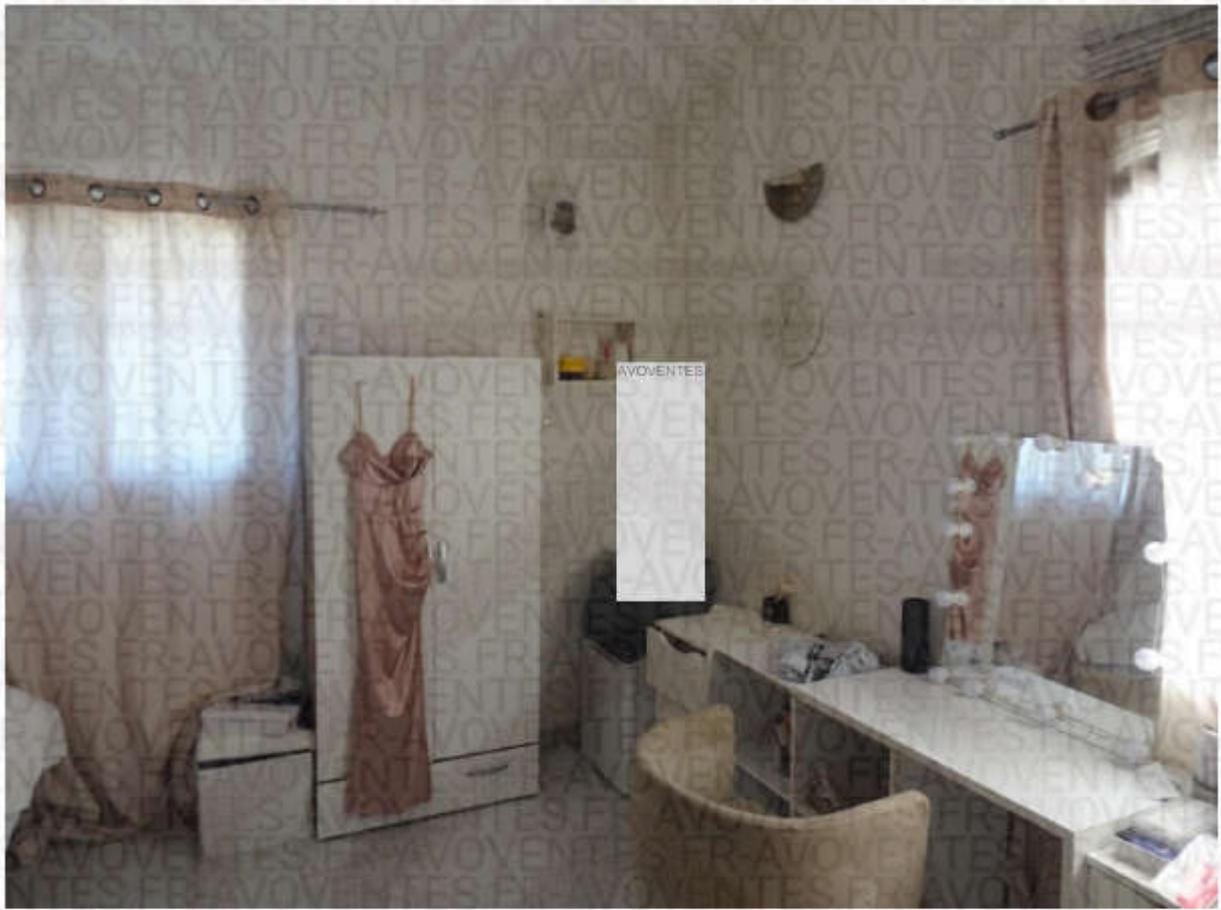
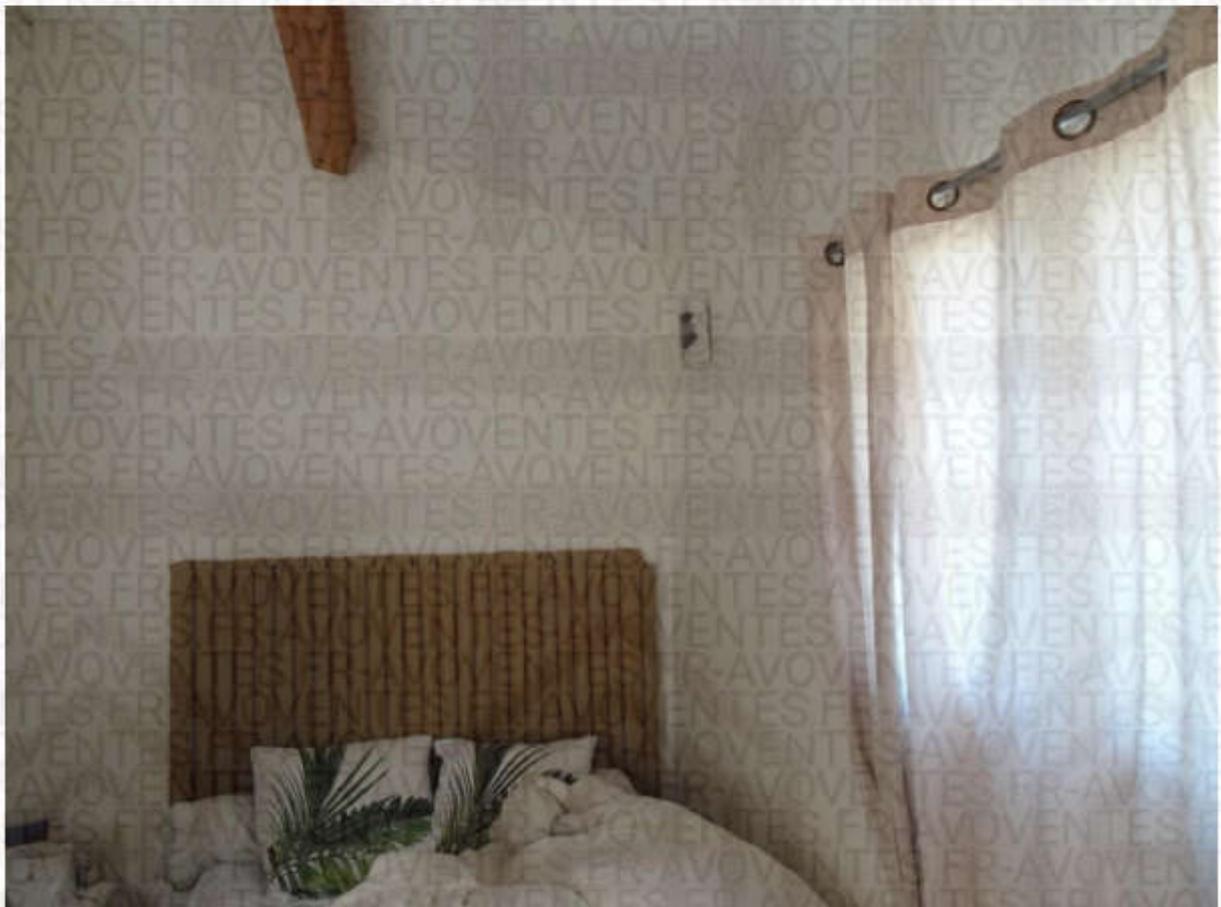
## SECONDE MAISON / CHAMBRE

Les murs et plafonds enduits demeurent sans dégât notable.

Des poutres en bois ne présentant aucun dégât sont présentes sur le plafond.

Le sol recouvert d'un carrelage blanc ne présente aucun dégât notable

Elle bénéficie également de deux ouvertures avec encadrement en PVC double vitrage.

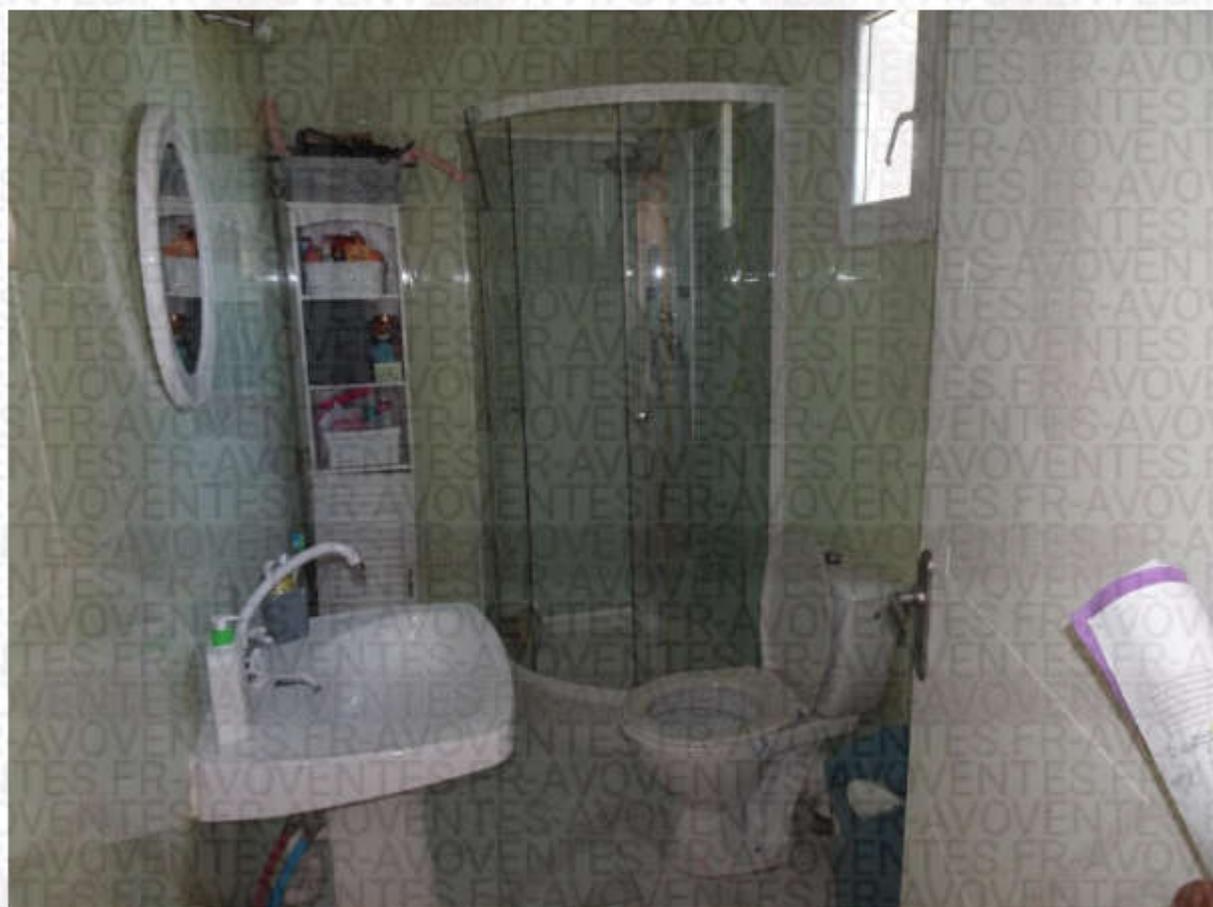
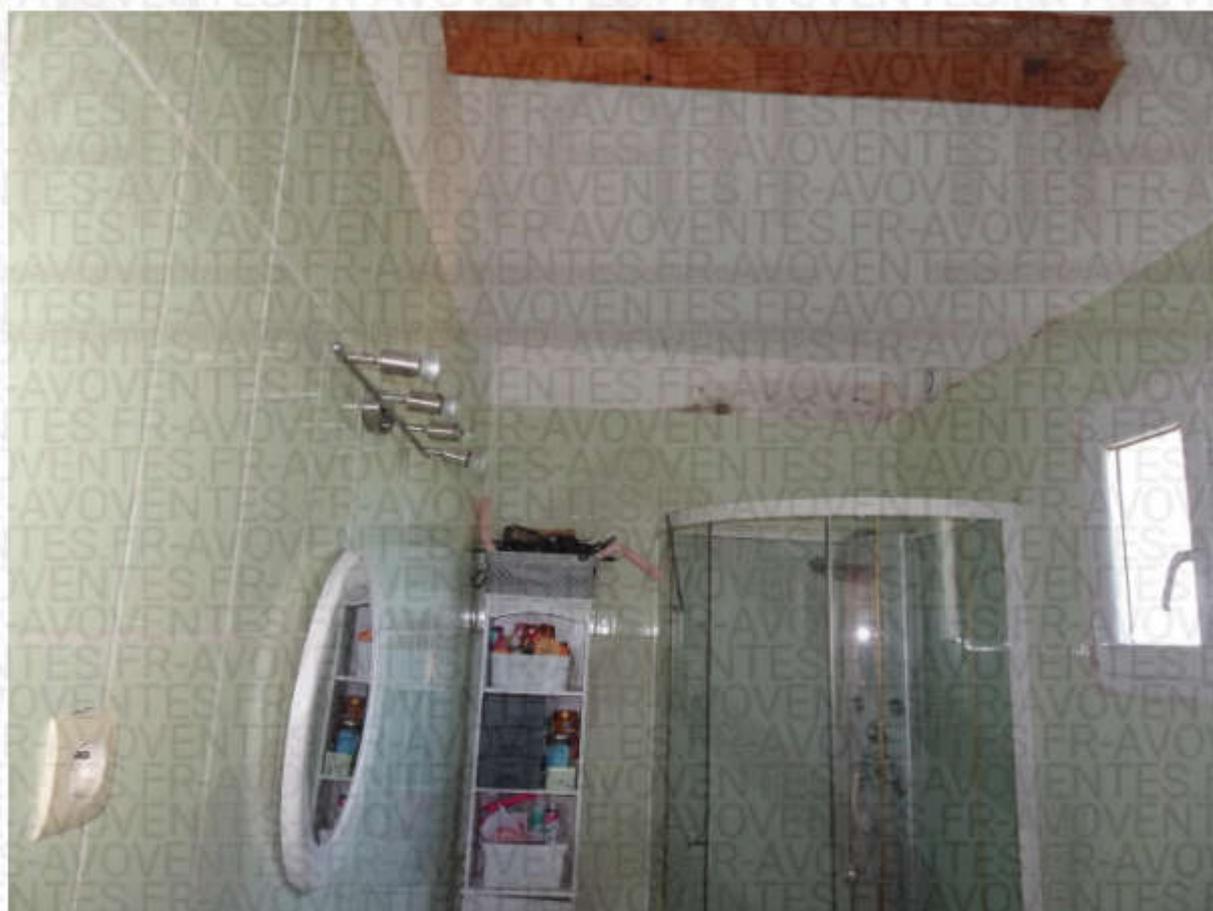
## SECONDE MAISON / SALLE D'EAU

Le revêtement de sol est constitué d'un carrelage de couleur clair maintenu en bon état pour les parties laissées visibles.

Les murs en carrelages ne présentent pas de traces particulières

Le plafond constitué de peinture blanche présente des traces de moisissures a proximité de la VMC, au-dessus de la douche.

La pièce est composée d'un bac de douche fermé avec double porte, d'un WC avec réservoir d'eau en bon état d'entretien et de fonctionnement, ainsi qu'une vasque simple. L'ensemble de la robinetterie être en parfait état d'entretien et n'affiche aucun dégât notable

Cette pièce comprend une petite ouverture simple avec encadrement en PVC double vitrage, l'ensemble est maintenu en bon état d'entretien et de fonctionnement.

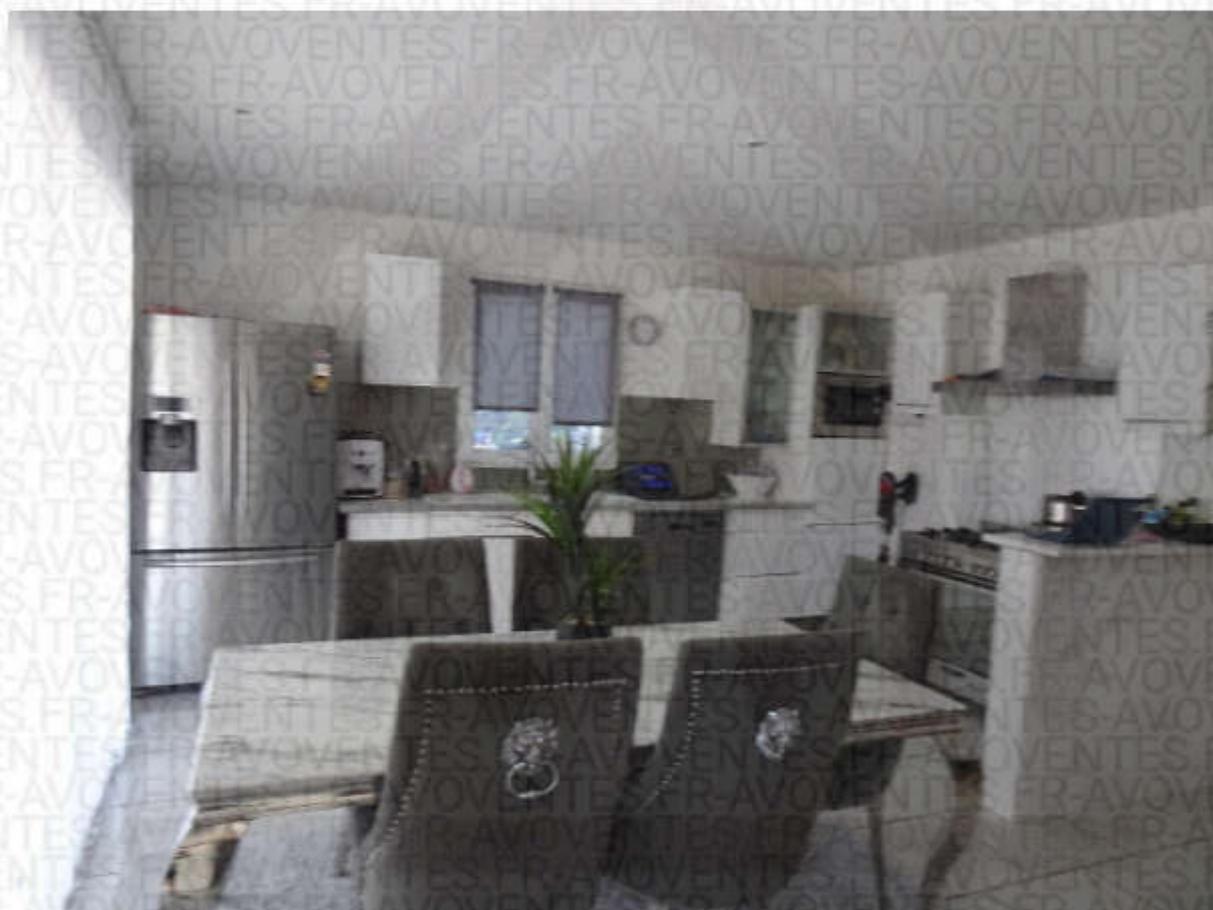
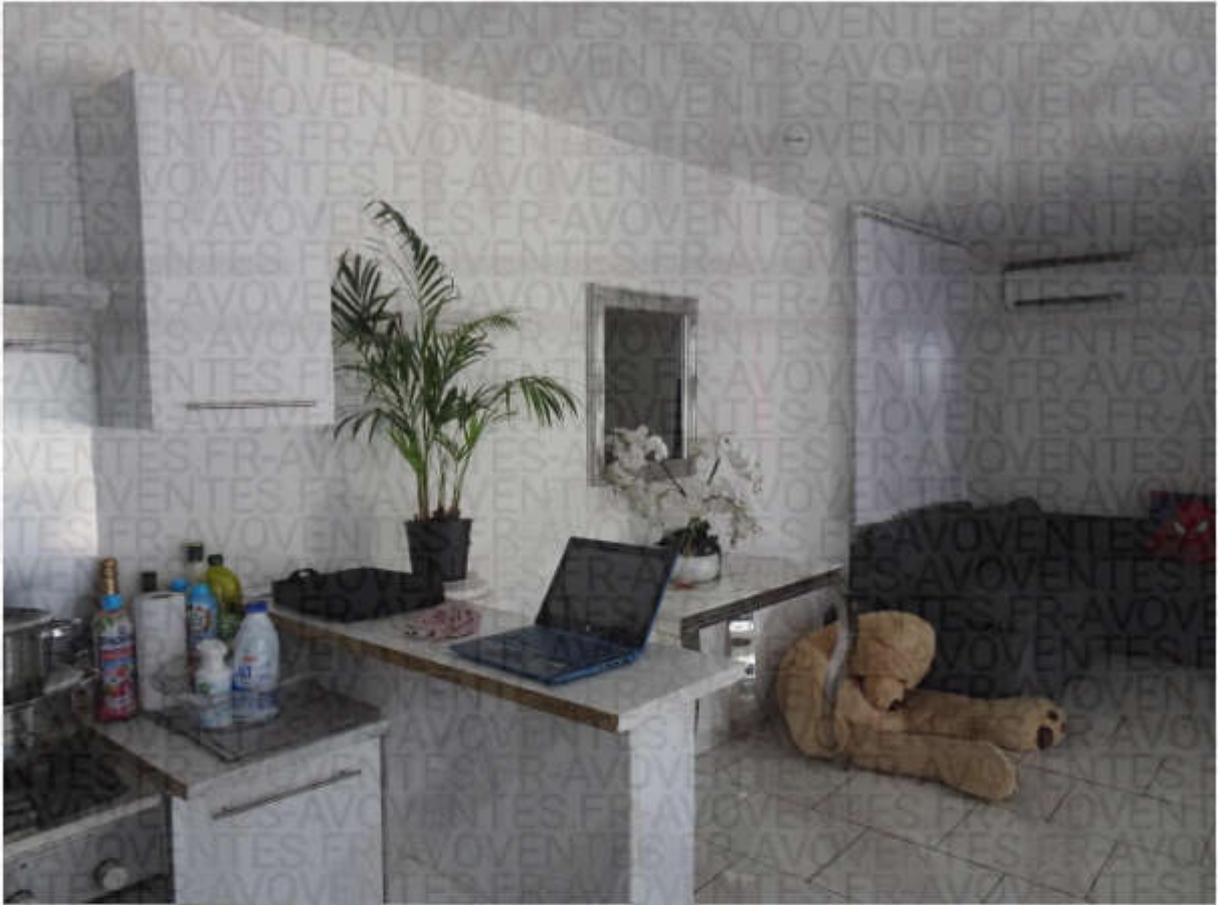
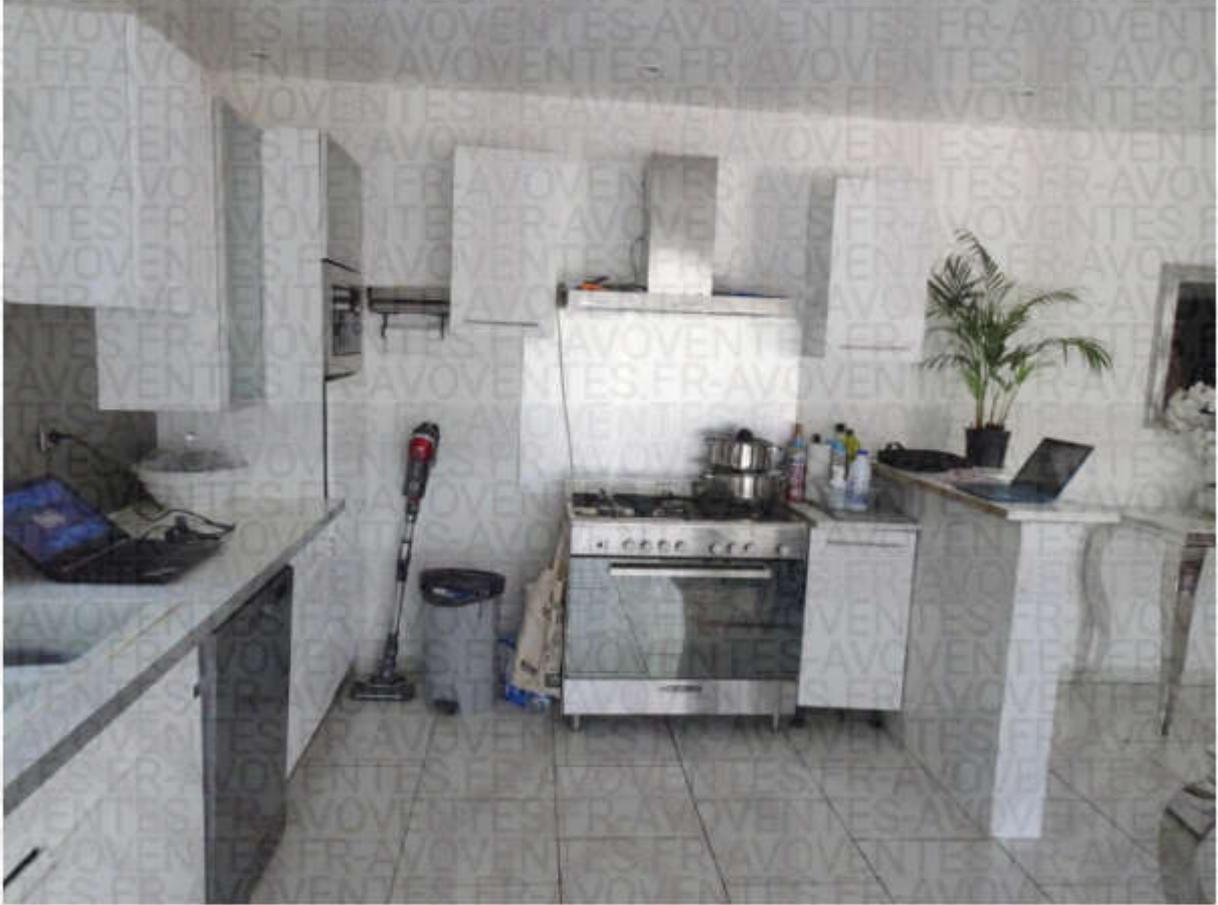
## SECONDE MAISON / SÉJOUR & CUISINE

Le revêtement de sol est constitué d'un carrelage de couleur blanc ne présentant aucun dégât particulier.

Les cloisons ainsi que le plafond peint ne présentent aucune détérioration flagrante

Une baie vitrée avec encadrement en PVC et double vitrage est présente.

Le coin cuisine se compose de meuble haut et bas avec un évier simple, une hotte aspirante est également présente. L'ensemble est maintenu dans un bon état d'entretien et de fonctionnement. Une fenêtre a double battant avec encadré PVC et double vitrage est également présente et est en bon état de fonctionnement d'entretien
