PROCES VERBAL DESCRIPTIF DE BIEN

PROCES VERBAL DESCRIPTIF

Me suis transporté sur la commune de **MONTPELLIER (Hérault) – 2501 Avenue Etienne Meuhl**, à l'effet de procéder à la description exacte et détaillée des biens qui y sont situés et appartiennent à :

Une maison à usage d'habitation à MONTPELLIER 2501 avenue Etienne Mehul cadastrée section OE 127 pour une contenance de 6 a 57 ca.

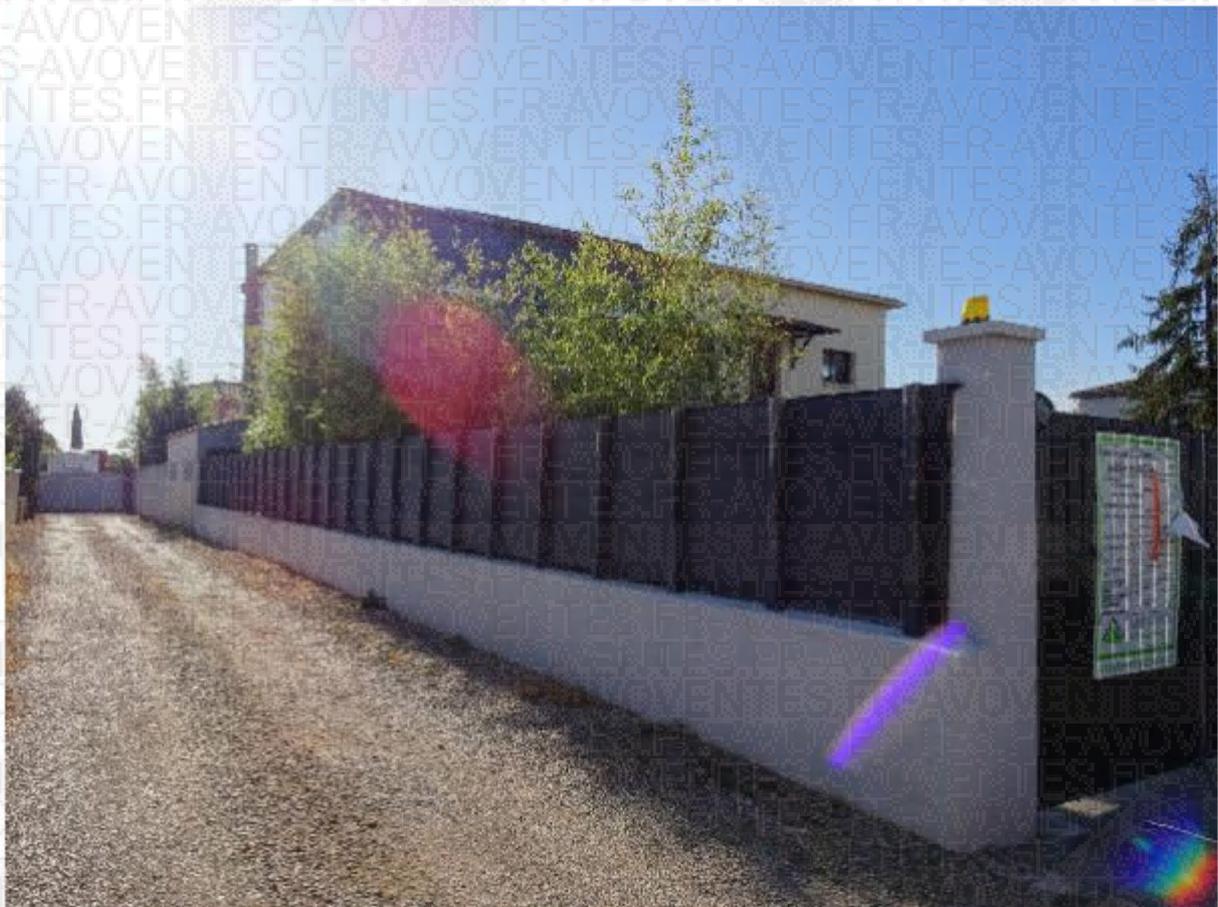
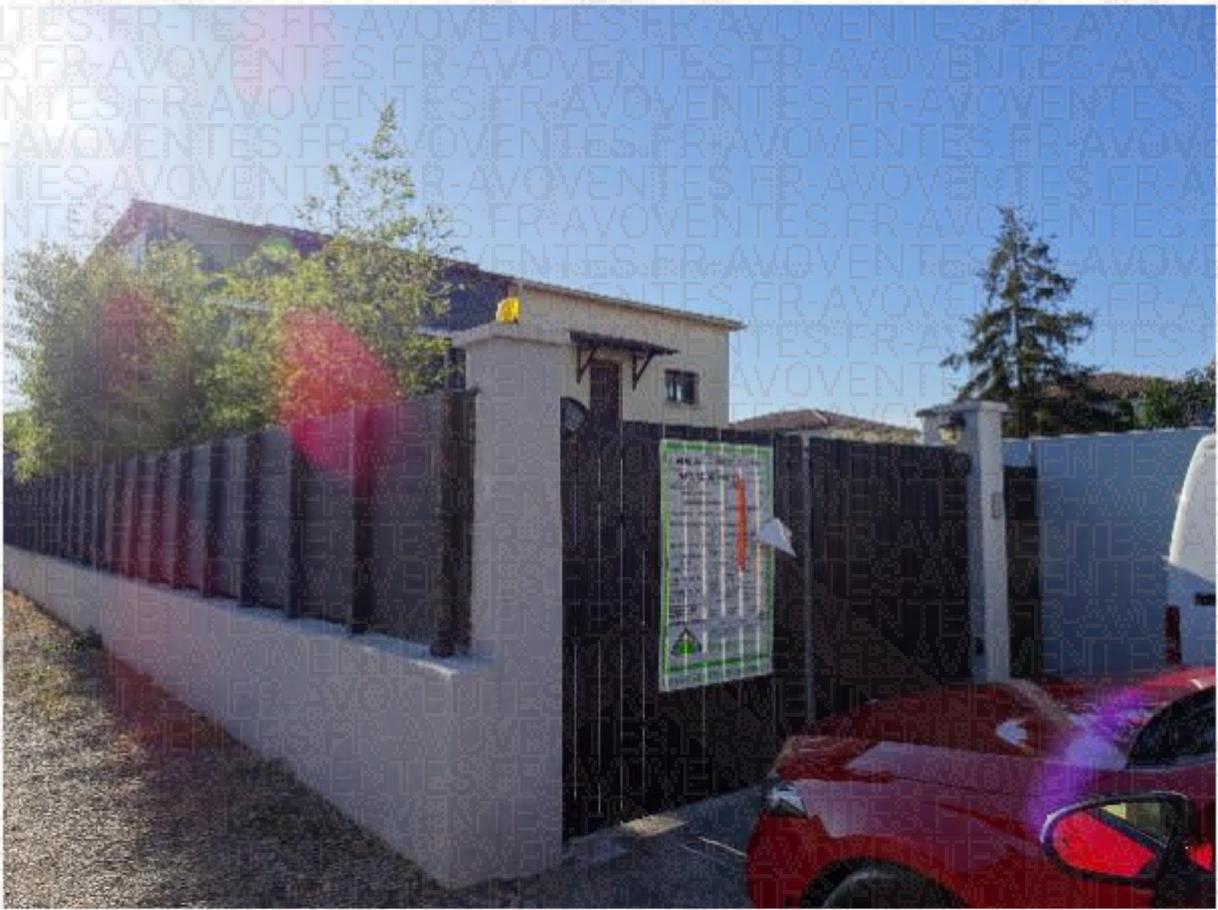
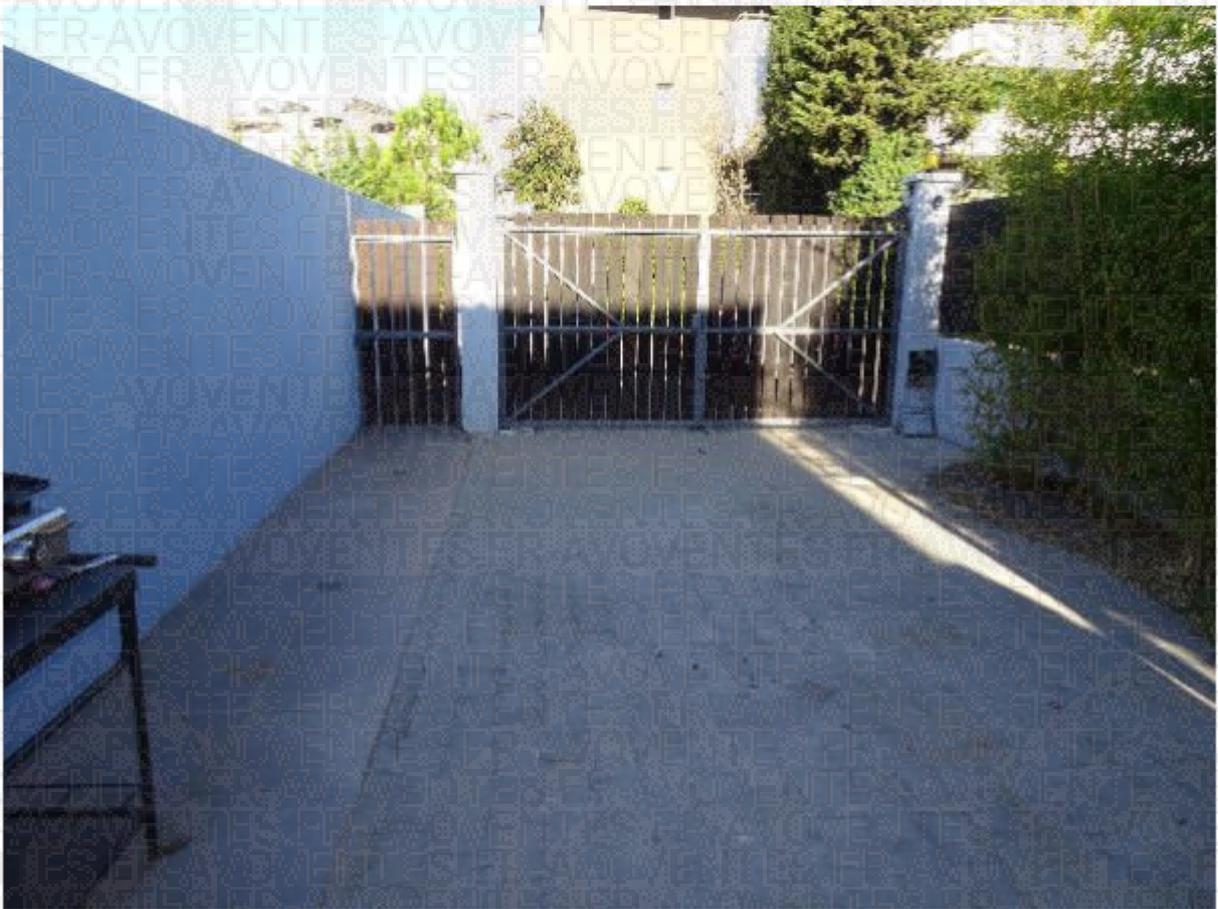
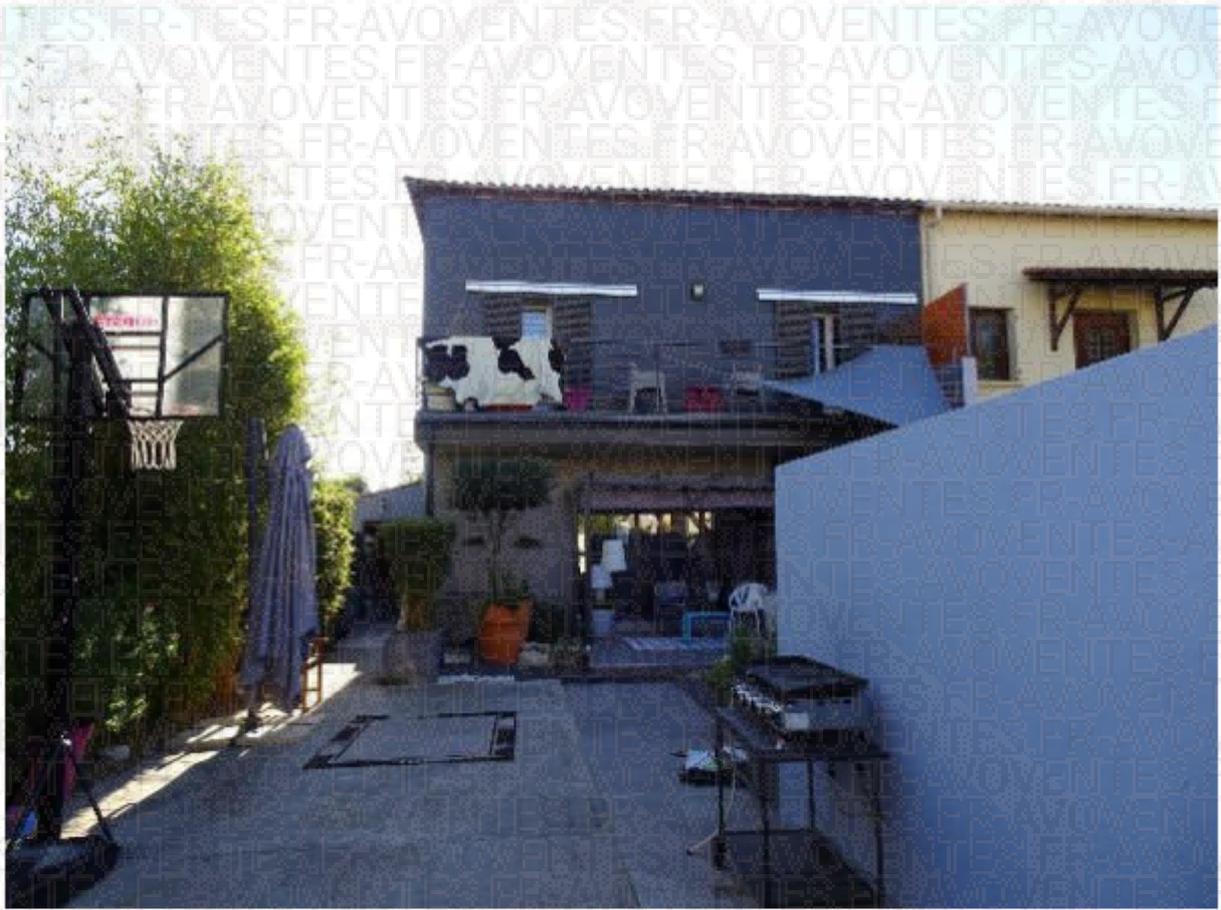
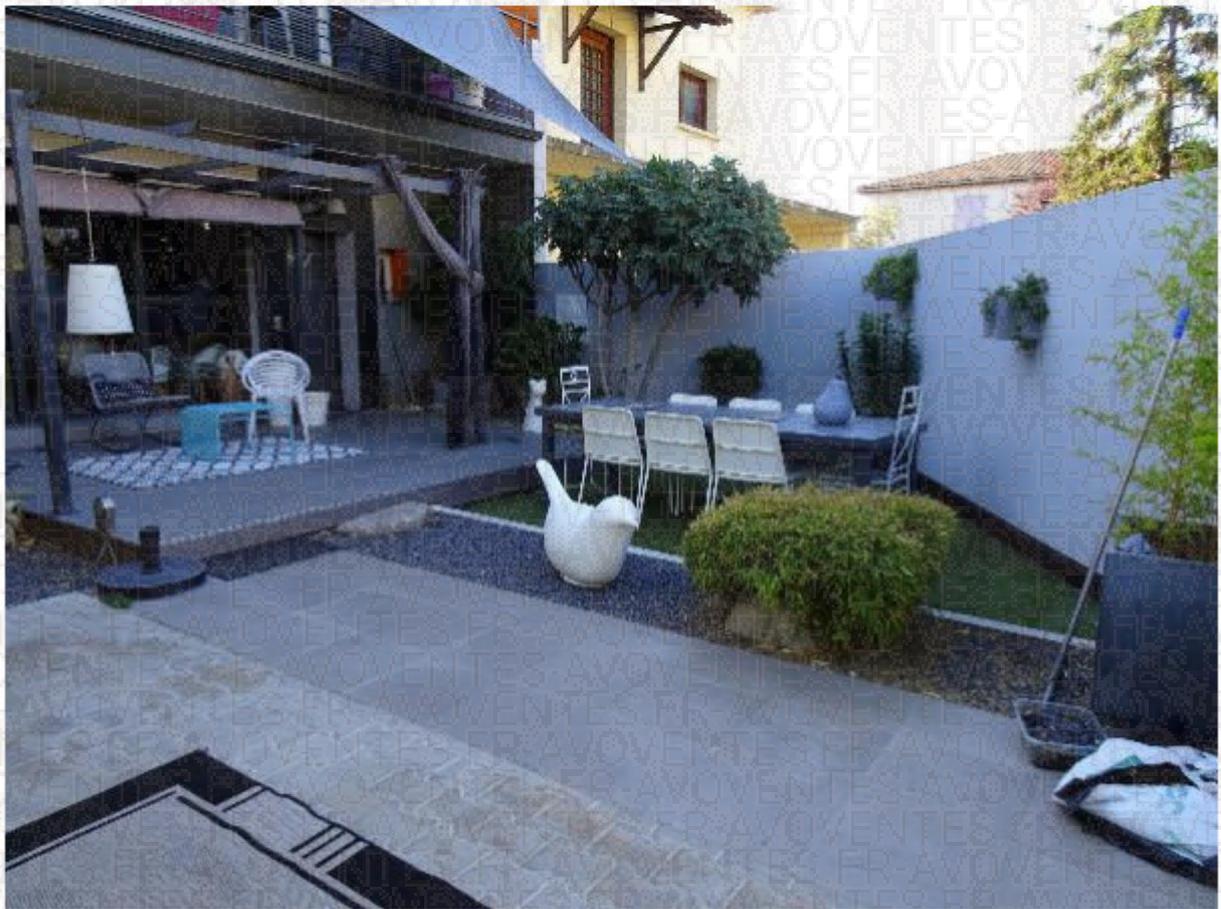
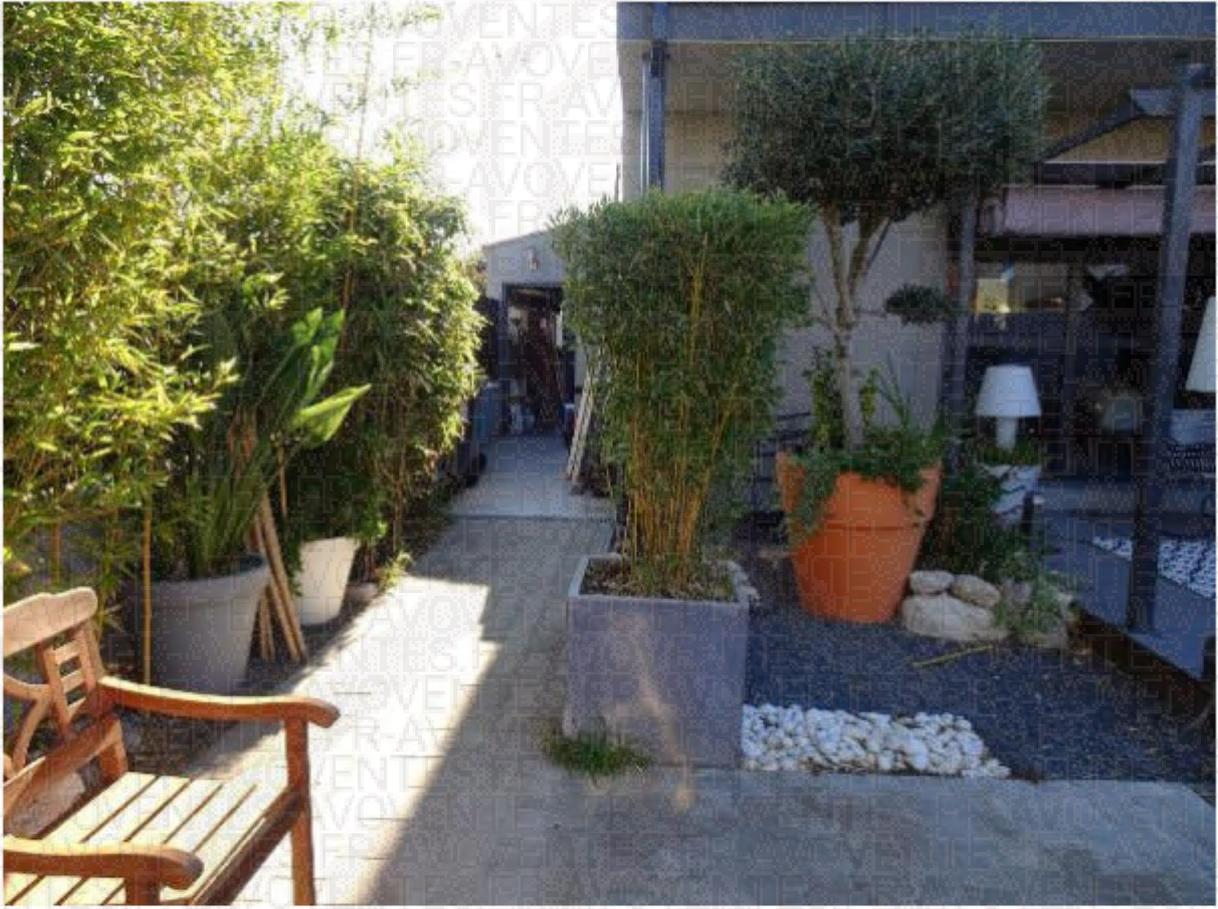
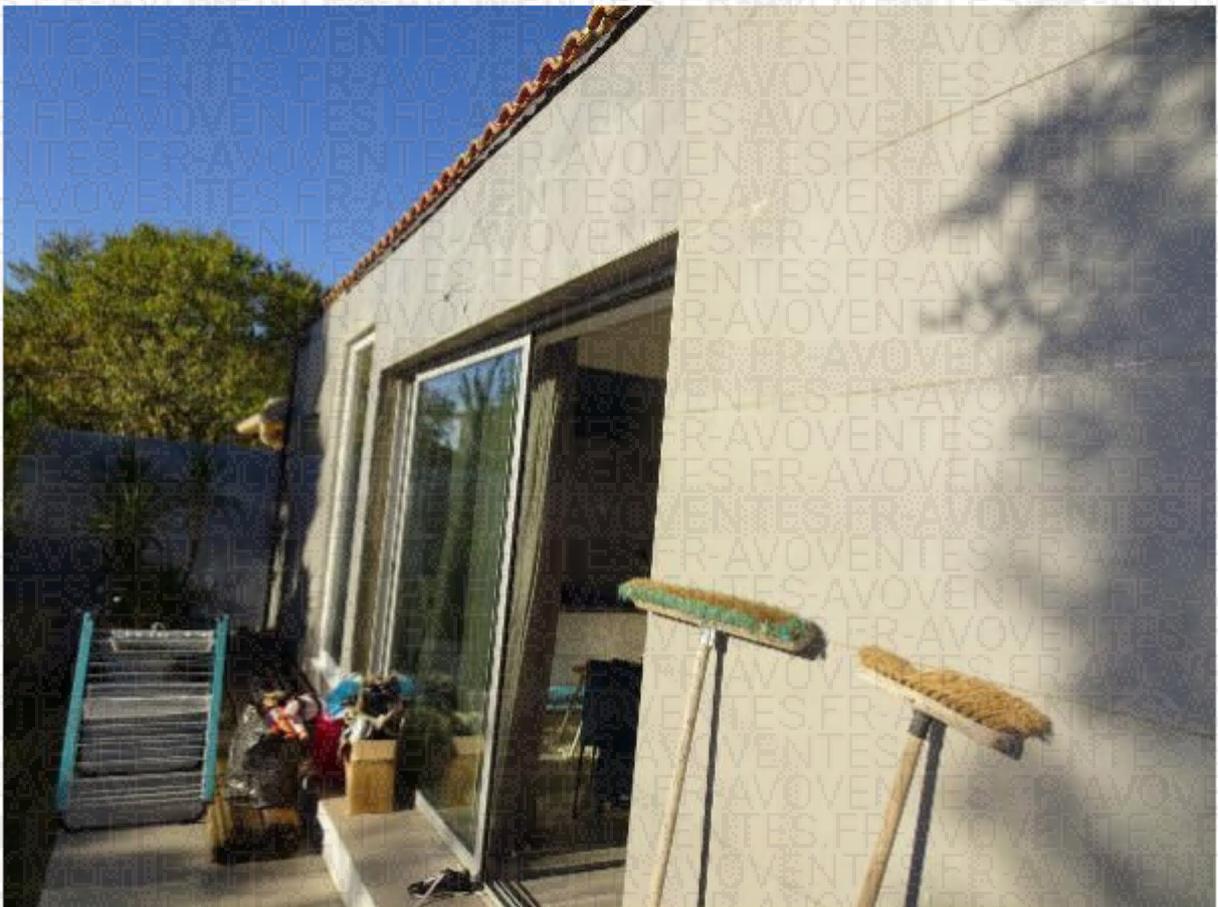
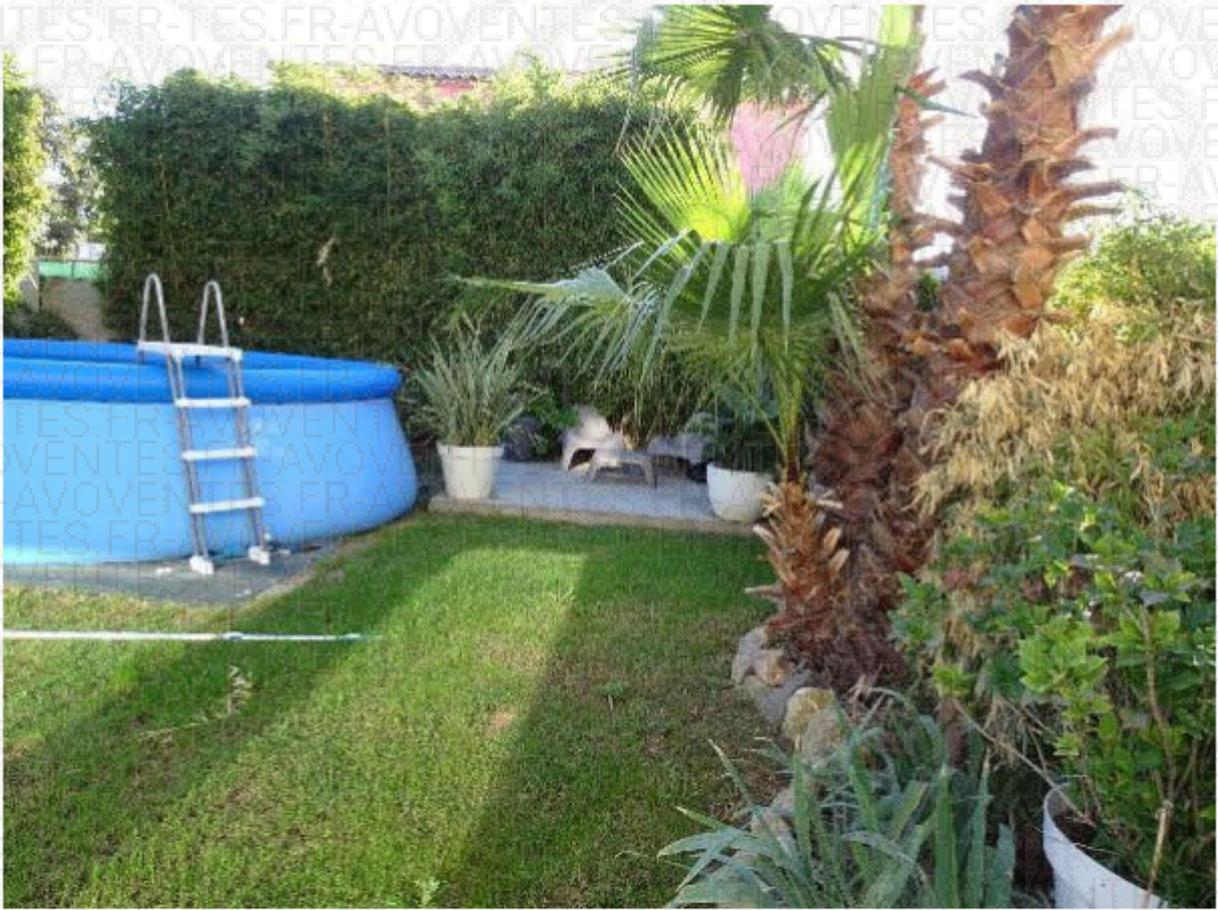
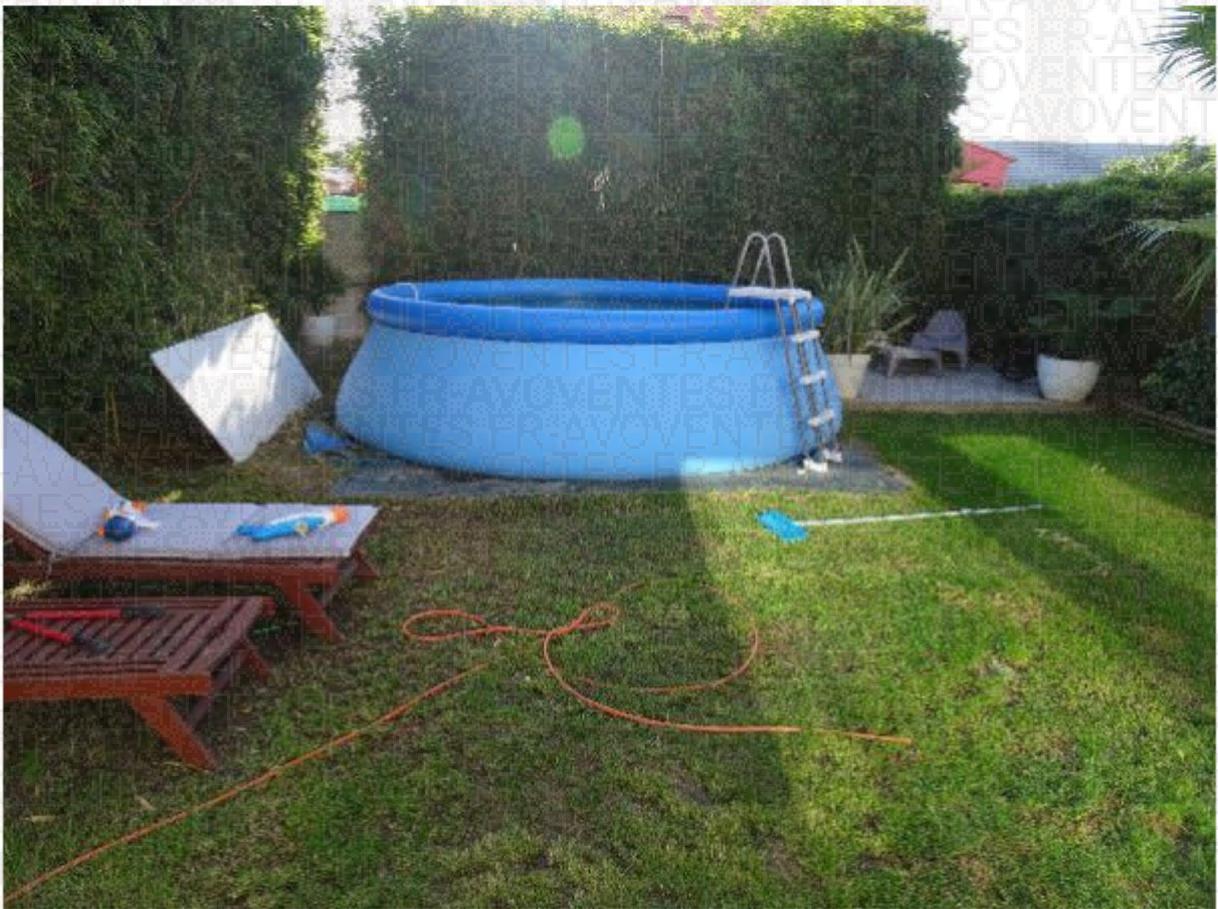
EXTERIEUR

L'accès à la parcelle se fait au moyen d'un portail électrique maintenu en parfait état de fonctionnement.

Un dallage en pierres naturelles et en carrelage permet de délimiter le cheminement jusqu'à l'habitation.

La façade recouverte de carreaux au rez-de-chaussée et de bardage à l'étage ne souffre d'aucune anomalie visible.

La limite séparative, constituée d'un mur crépi, surmonté d'une palissade en bois d'un côté, est en parfait état.

L'avant de la maison est agrémenté d'une pergola ainsi qu'un jardinet avec pelouse synthétique et d'une terrasse en bois et carrelage.

A l'arrière une terrasse carrelée agrémente également cette habitation, laquelle ne mérite aucune observation particulière.

L'espace extérieur demeure parfaitement entretenu (taille des arbustes – tonte de la pelouse).

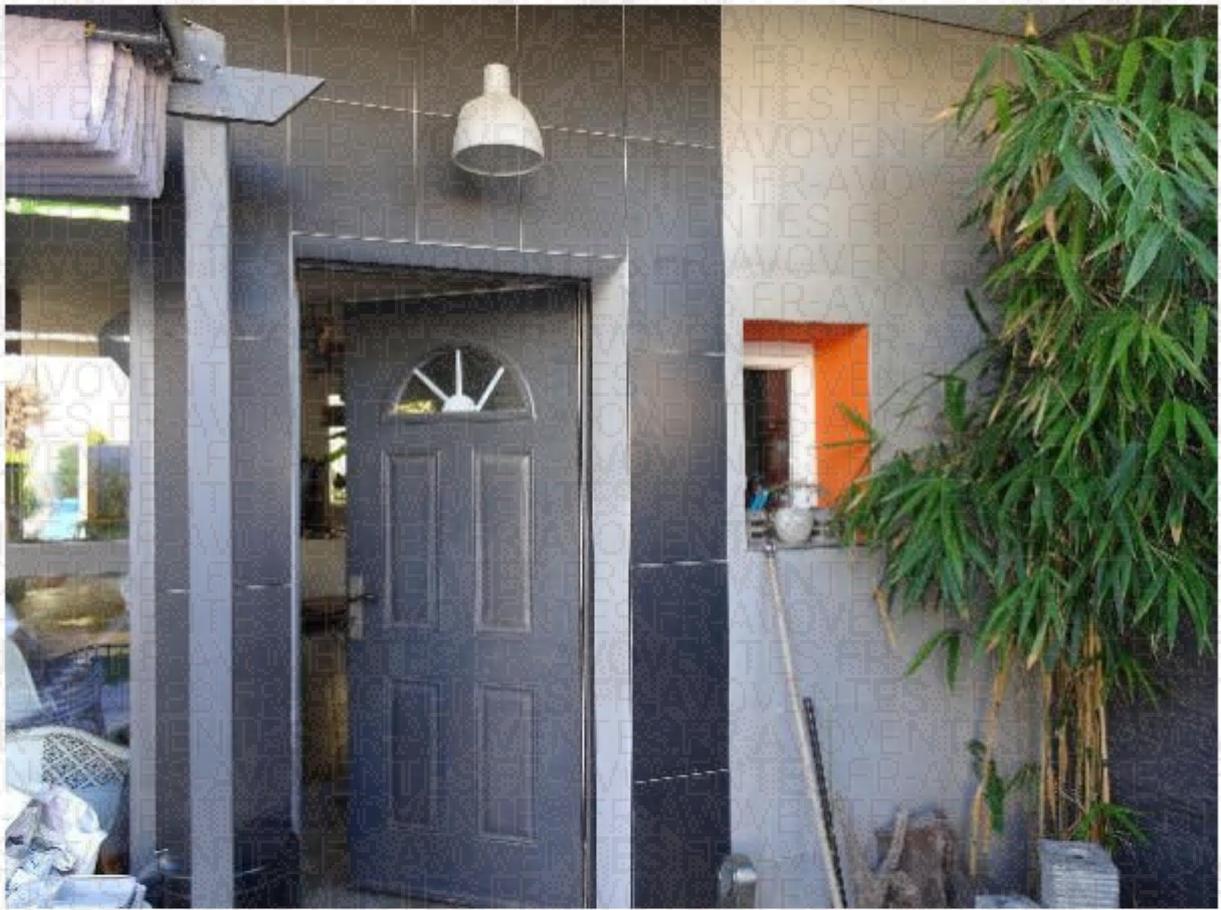
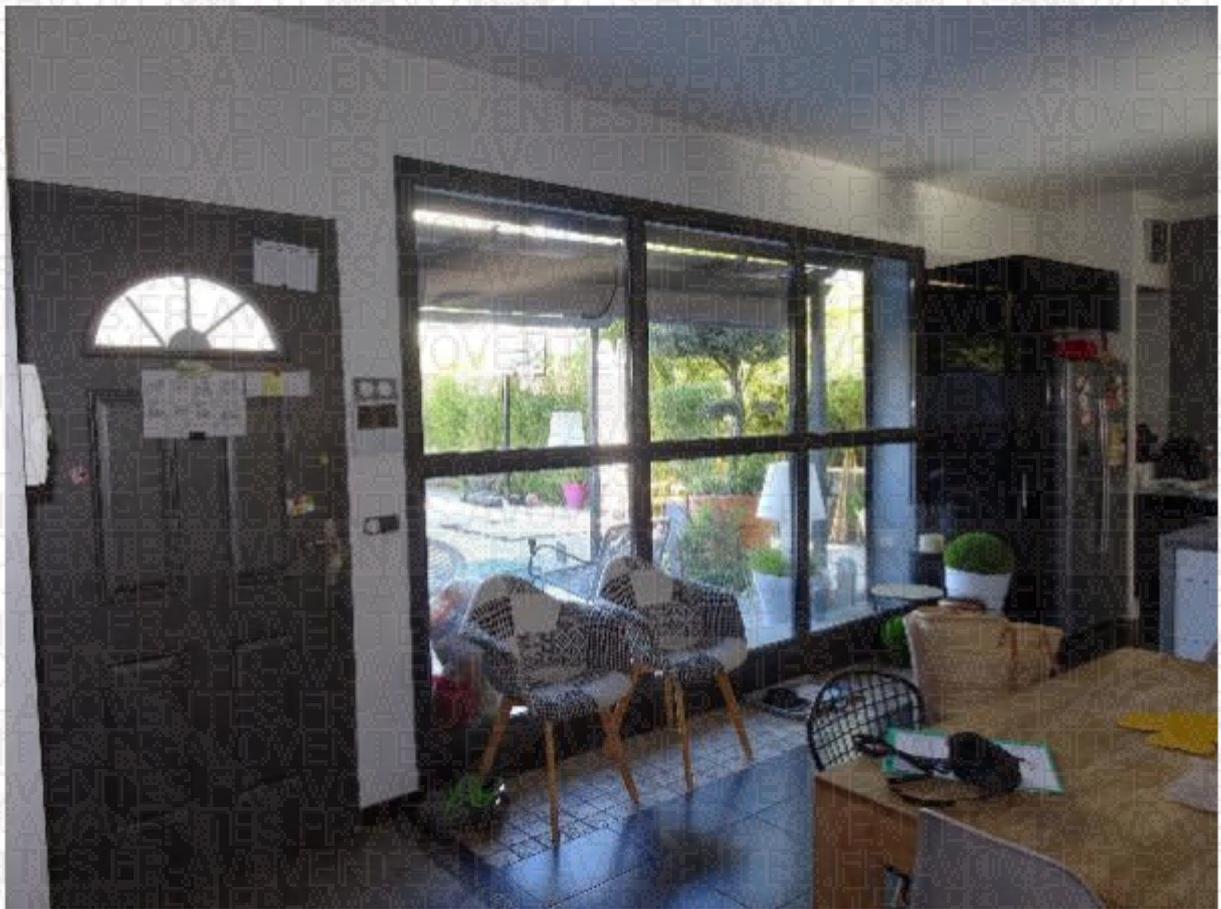
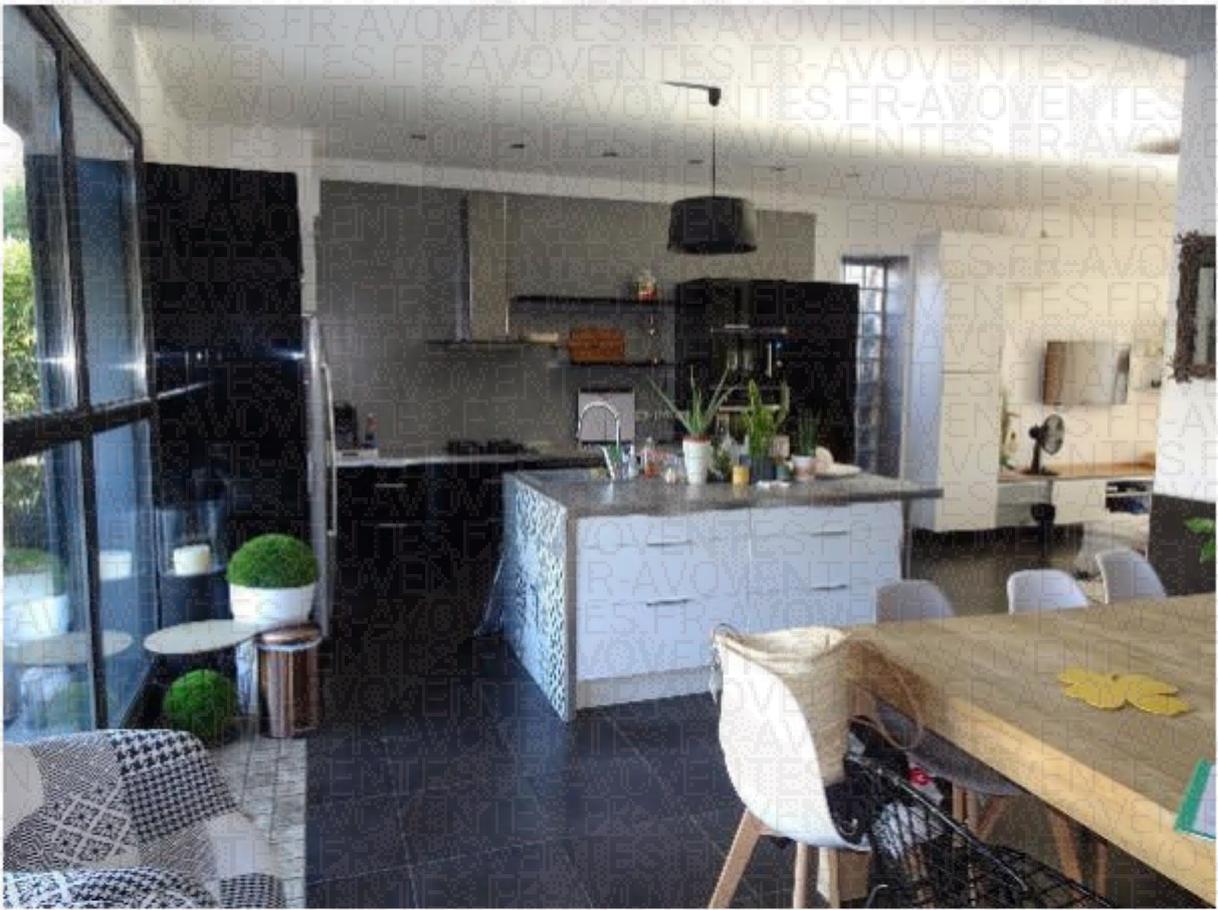
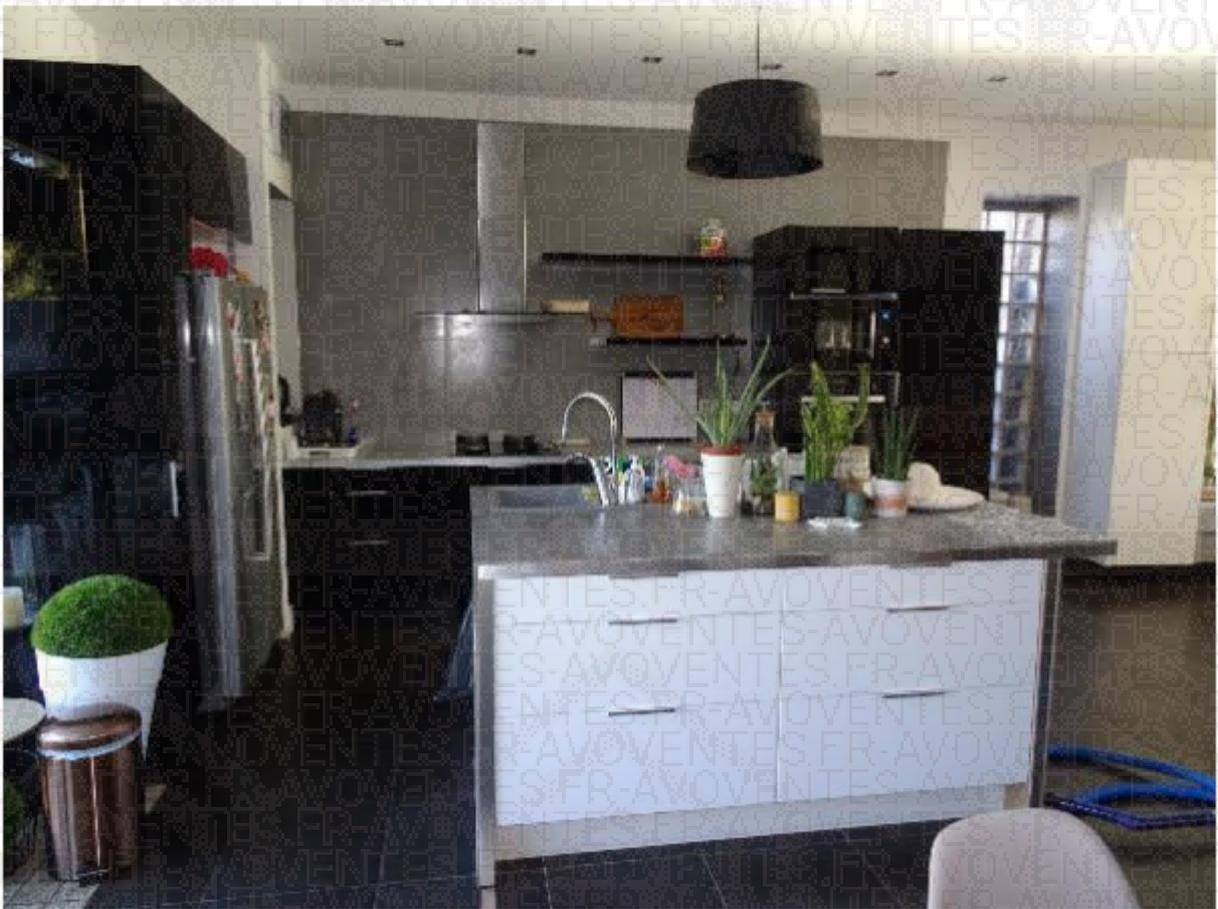
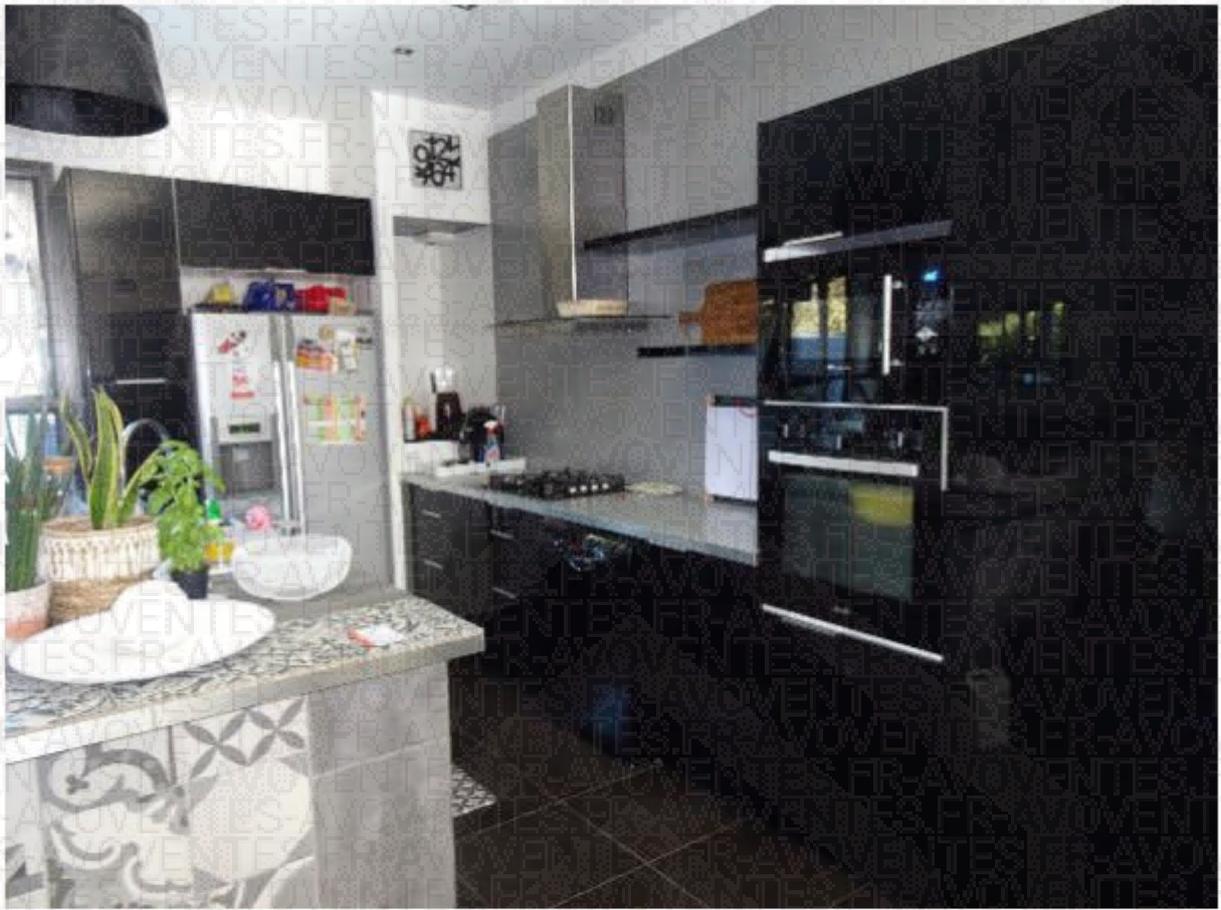
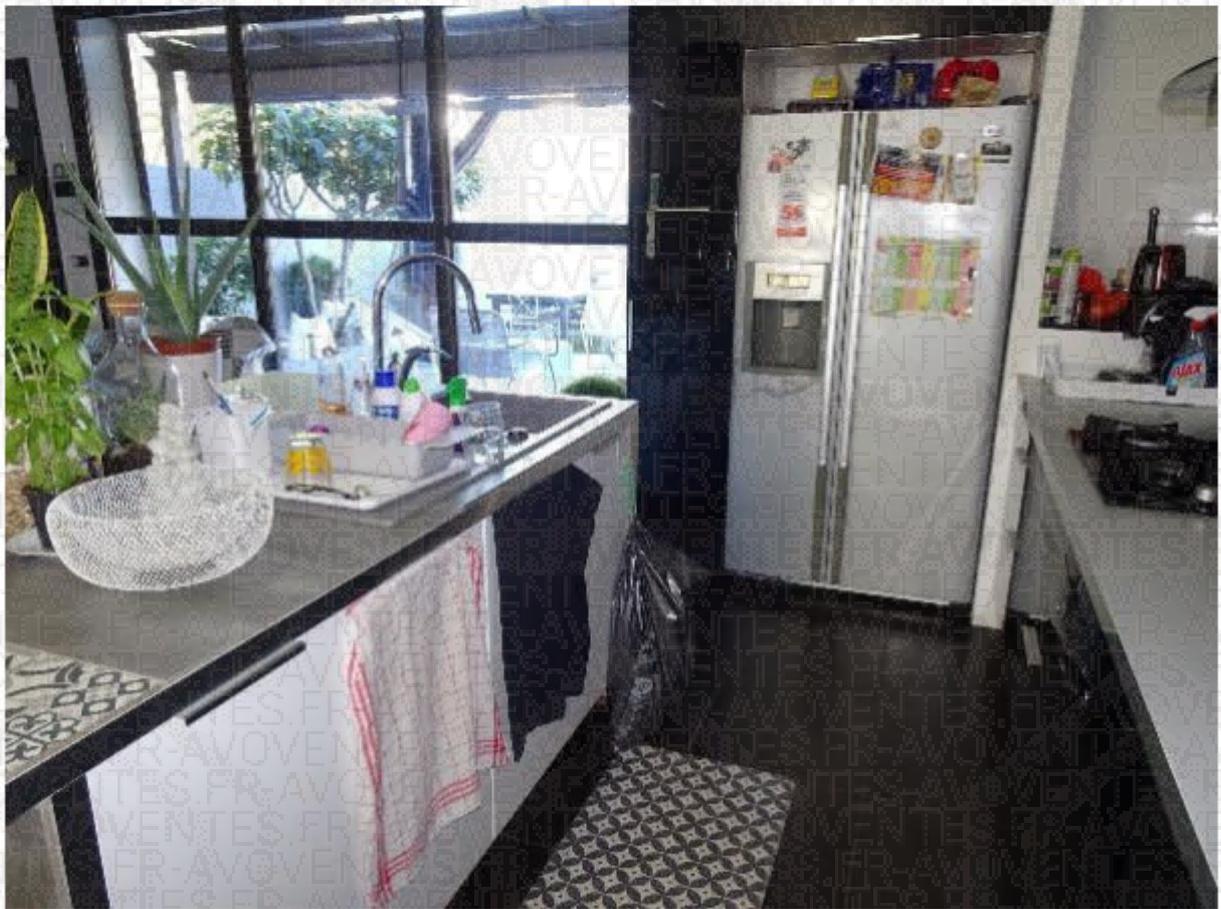
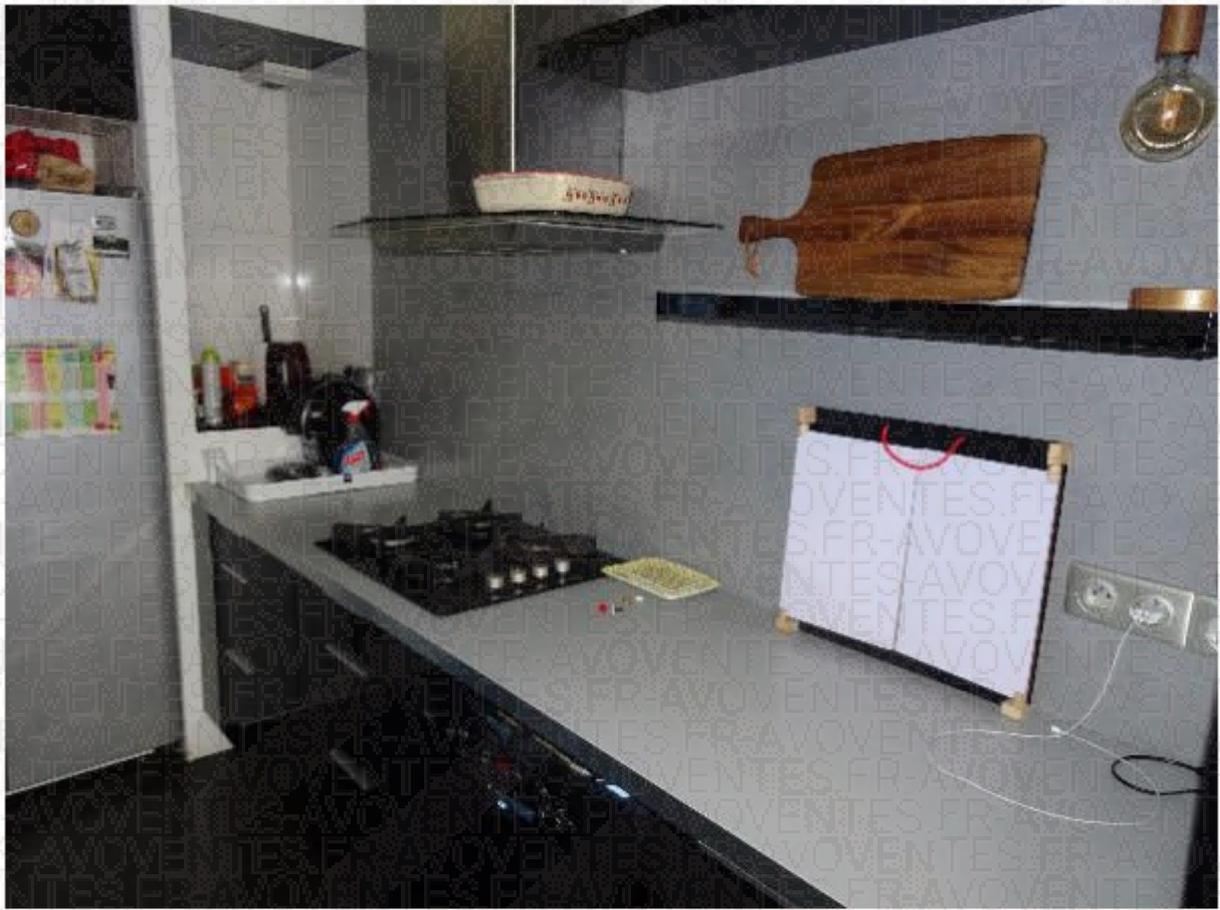
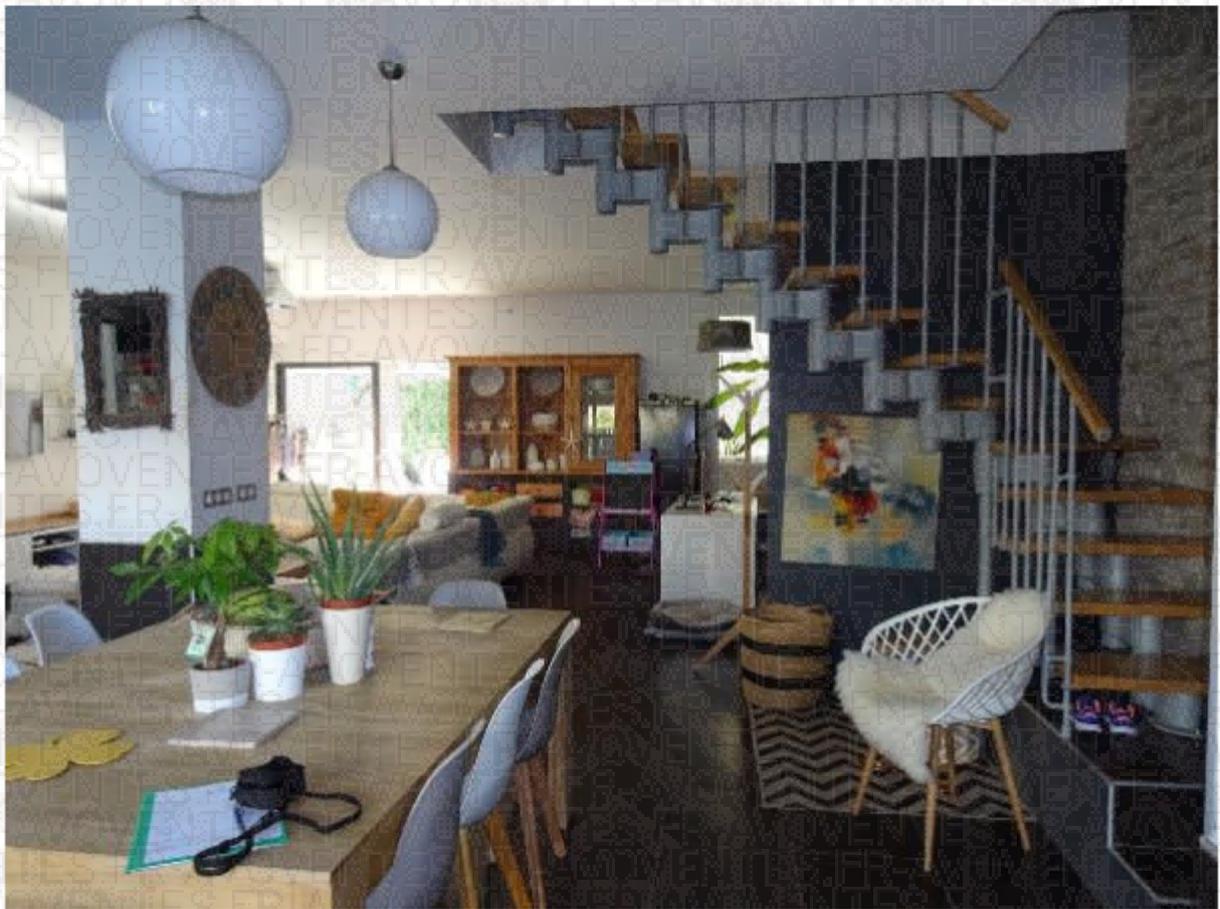
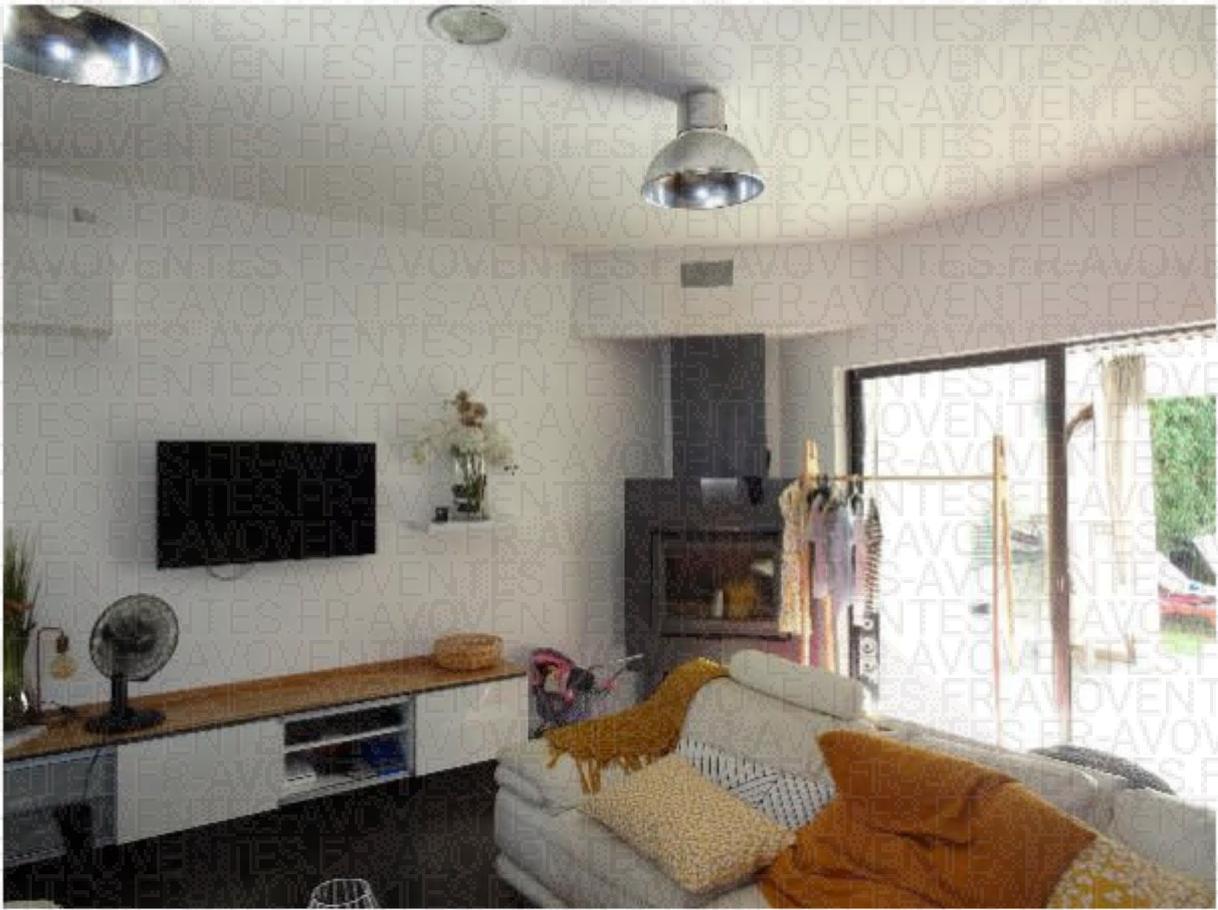
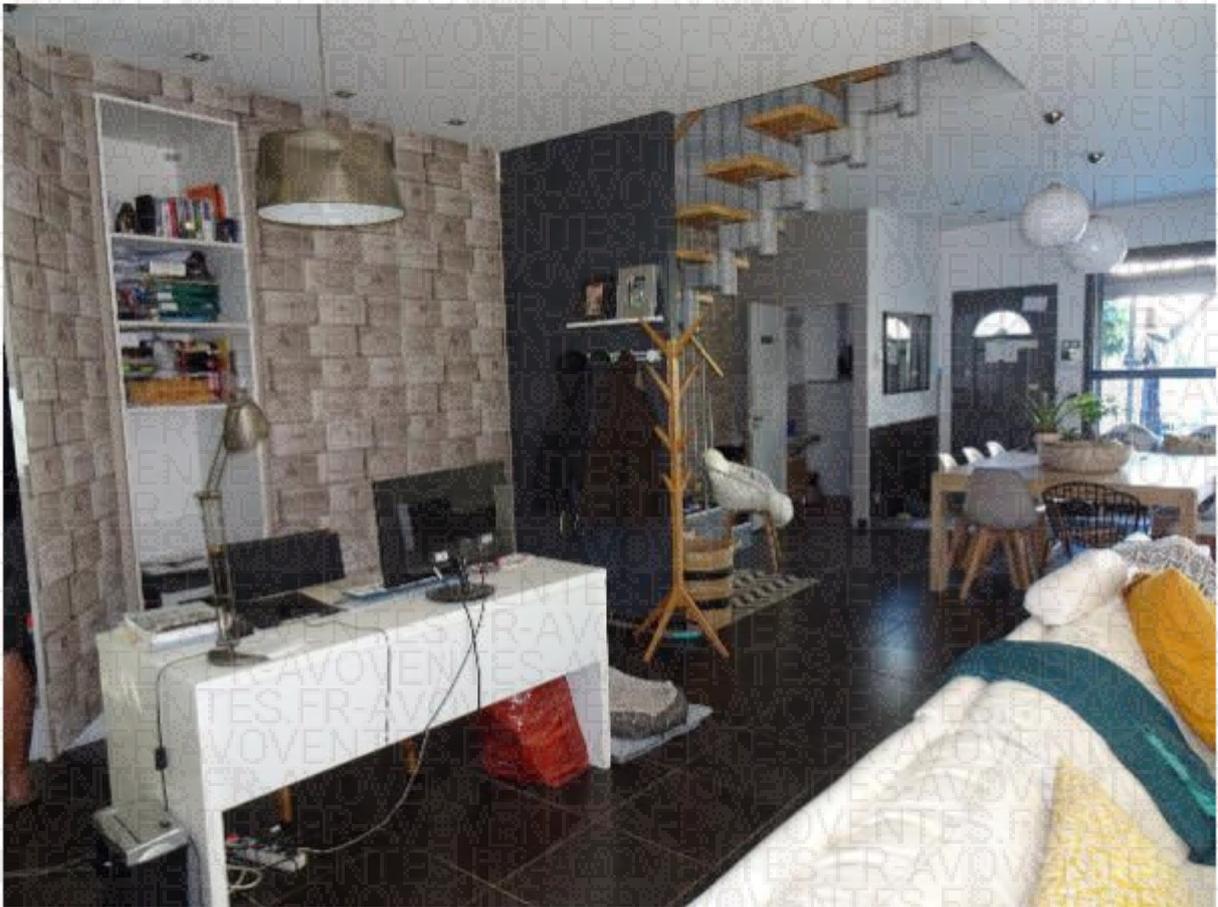
ENTREE / PIECE PRINCIPALE / CUISINE OUVERTE

Elle se compose d'un îlot central avec évier en gré simple bac et robinet mitigeur, feux électriques, emplacements électroménagers, hotte aspirante, plan de travail et crédence, le tout associé à des placards de rangement haut et bas laqué.

L'ensemble demeure dans un excellent état d'entretien.

Le revêtement de sol constitué d'un carrelage foncé ne souffrant d'aucun dommage flagrant.

Le plafond peint en blanc et isolé avec spots encastrés ne supporte aucune dégradation flagrante.

Le revêtement de sol carrelé identique au précédent ne souffre d'aucun dommage pour les parties laissées visibles.

Les murs périphériques en doublage panneaux de placoplâtre, isolés et peints en blanc, demeurent exempts de toute dégradation susceptible d'être rapportée.

Un pan de mur demeure recouvert de pierres de parement.

Le plafond peint en blanc et isolé avec spots encastrés ne présente aucune anomalie.

Cette pièce bénéficie d'une baie vitrée coulissante aluminium double vitrage en excellent état et donnant accès à une extension.

Un insert cheminée à bois agrmente cet espace.
