PROCES VERBAL DESCRIPTIF DE BIEN

PROCES VERBAL DESCRIPTIF

Me suis transporté sur la commune de **MONTPELLIER (Hérault) – 2501 Avenue Etienne Meuhl**, à l'effet de procéder à la description exacte et détaillée des biens qui y sont situés et appartiennent à :

Une maison à usage d'habitation à MONTPELLIER 2501 avenue Etienne Mehul cadastrée section OE 127 pour une contenance de 6 a 57 ca.

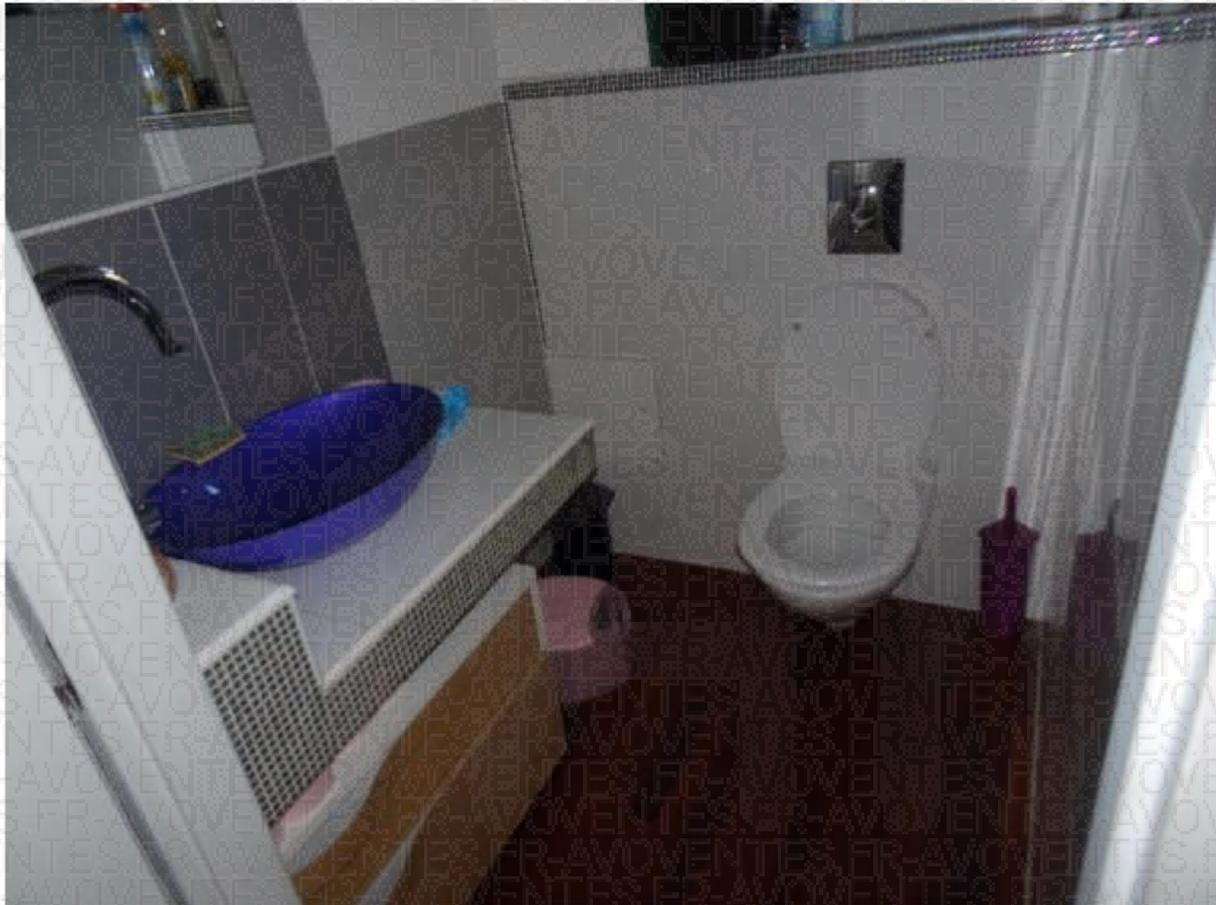
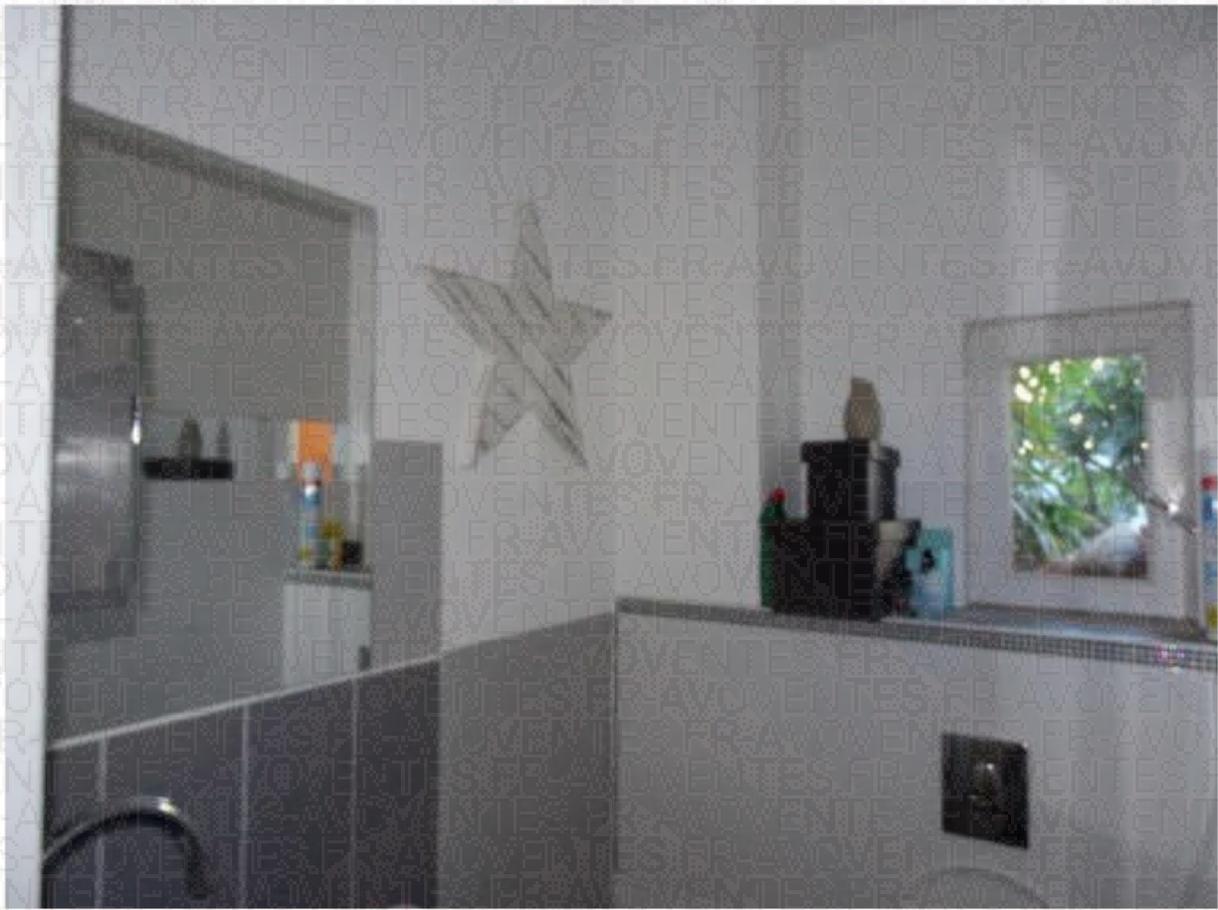
WC INDEPENDANT 1

Il se compose d'un WC suspendu ainsi qu'une vasque sur plan maçonné et miroir, l'ensemble en parfait état de fonctionnement et d'entretien.

Les murs partiellement faïencés et peints demeurent sans aucun dommage flagrant.

Un fenestron agrémente cette pièce.

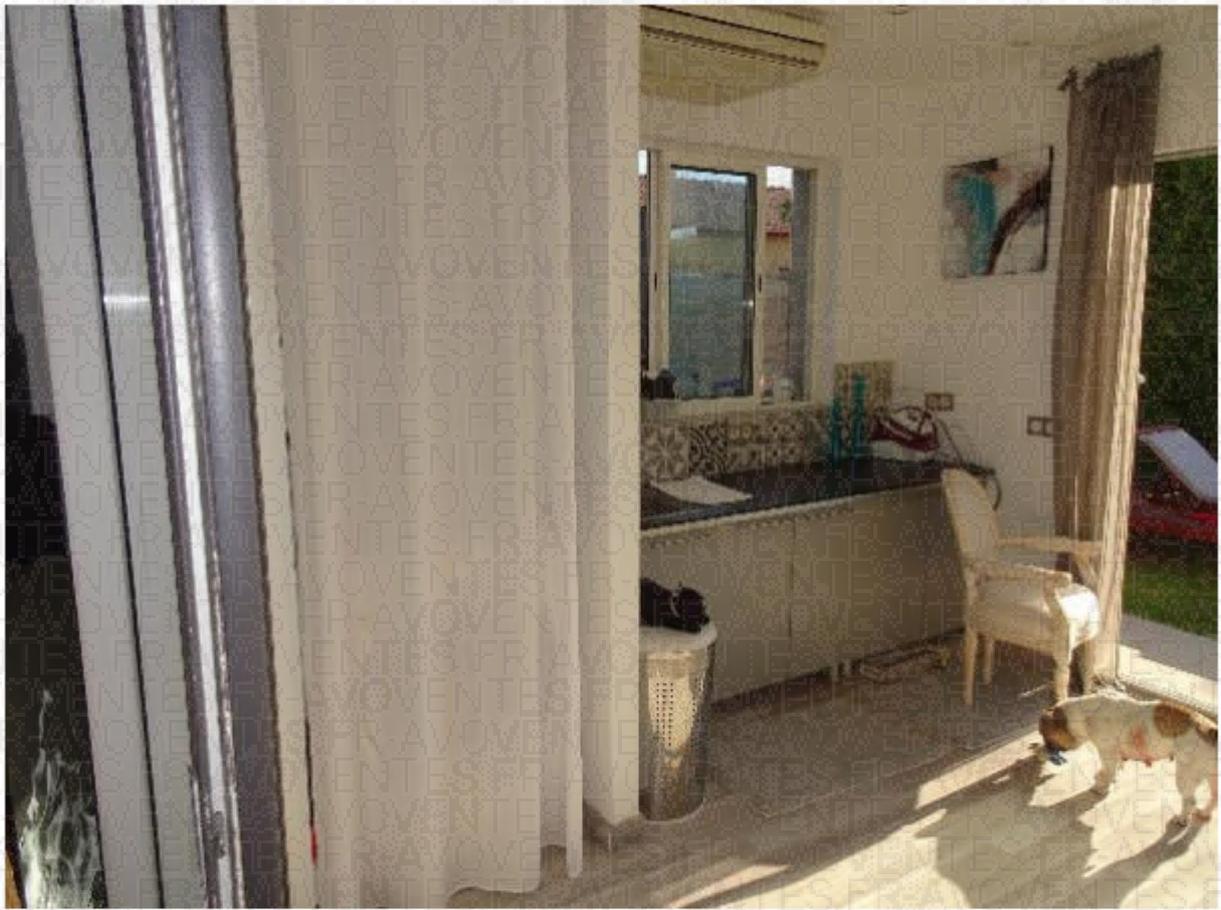
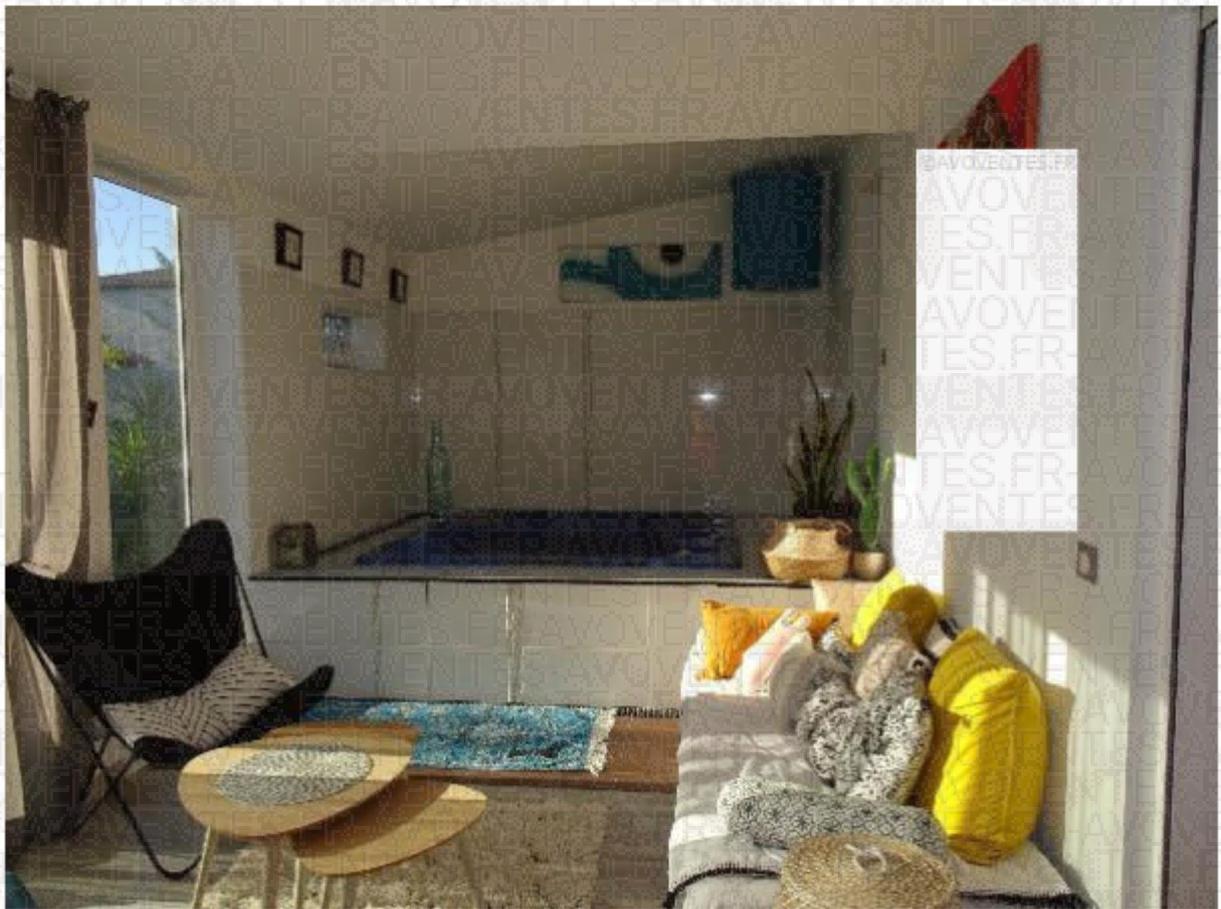
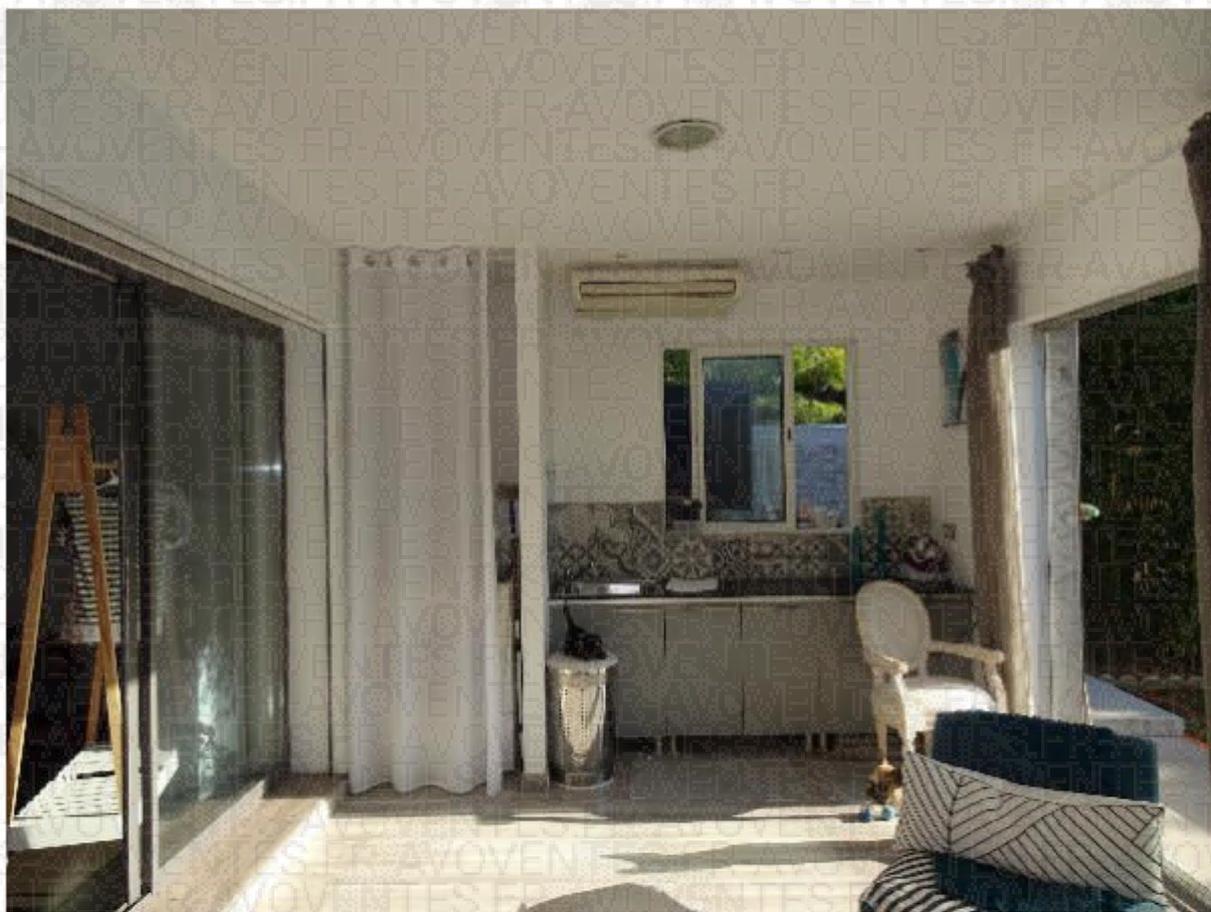
EXTENSION

Le revêtement de sol est constitué d'un parquet stratifié de couleur claire maintenu en très bon état.

Cette pièce bénéficie d'un bain à remous.

Un espace buanderie est aménagé avec meubles bas et évier inox.

Les ouvertures en aluminium double vitrage coulissantes demeurent en parfait état d'entretien et de fonctionnement.

Le plafond peint avec spots encastrés est également exempt de toute anomalie.

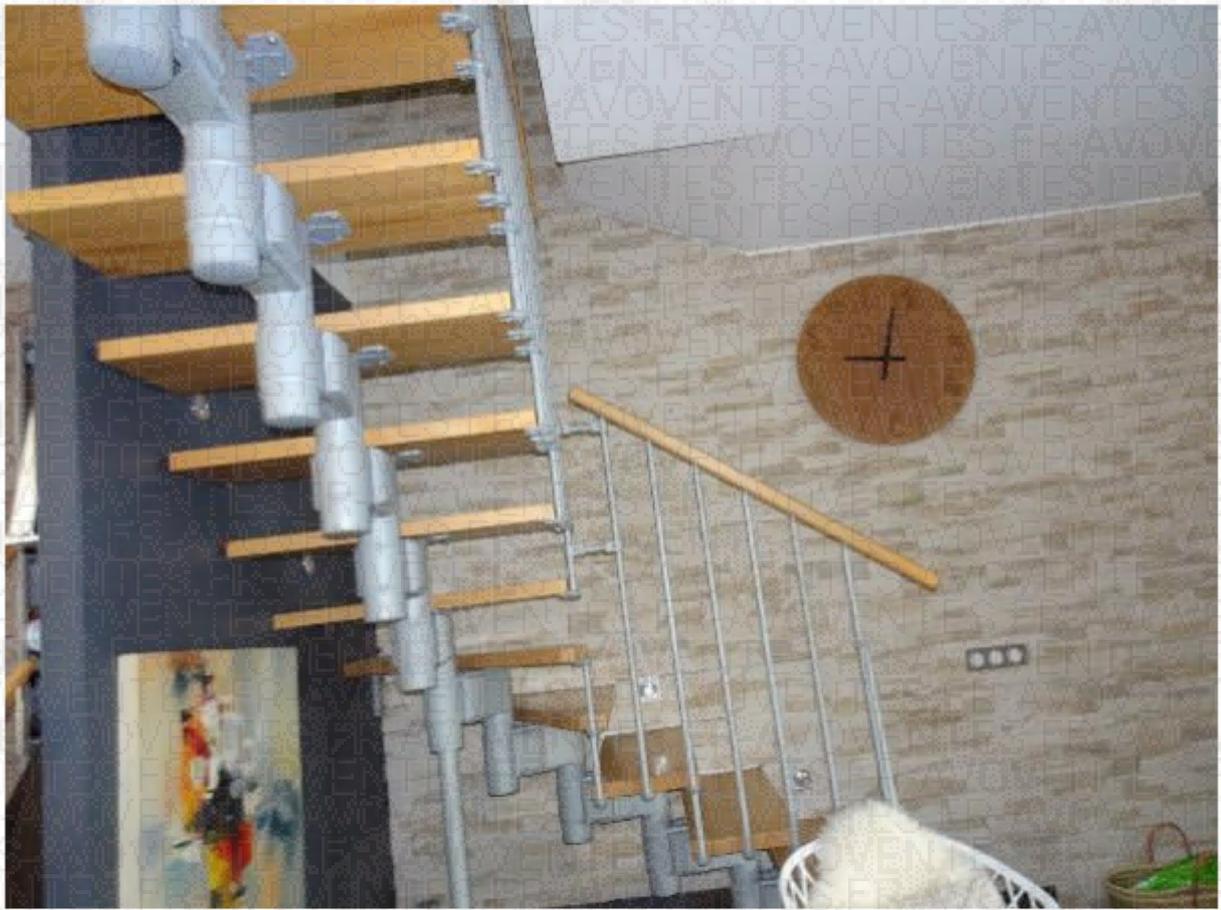
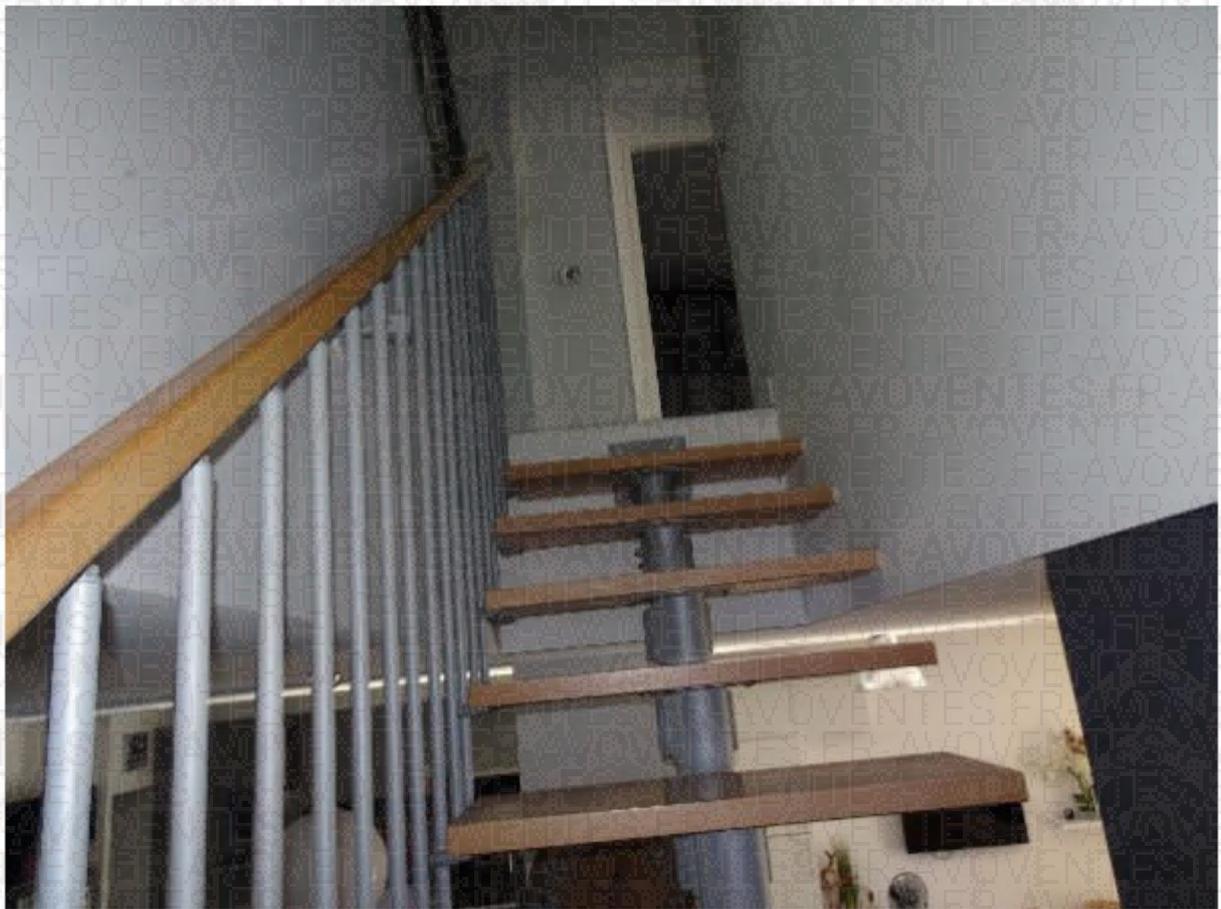
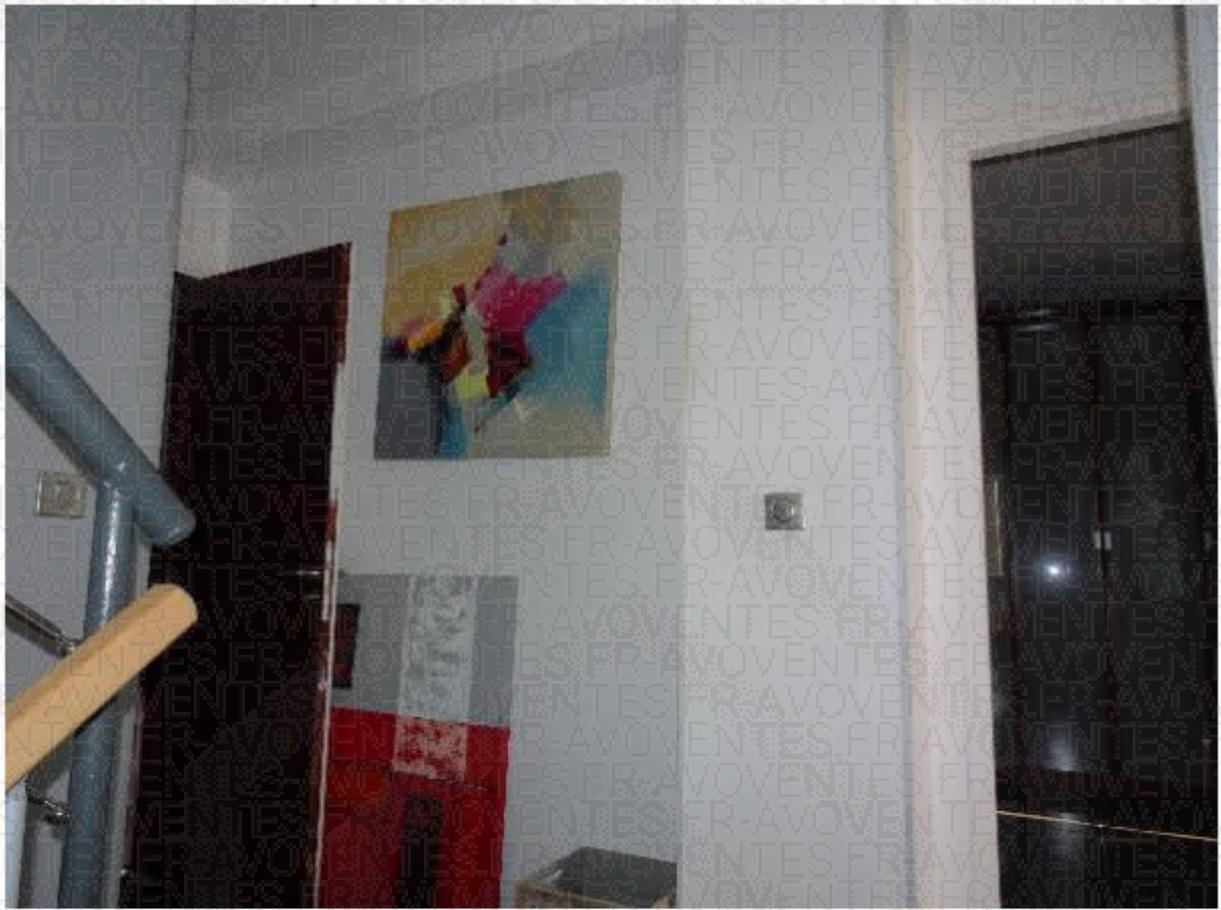
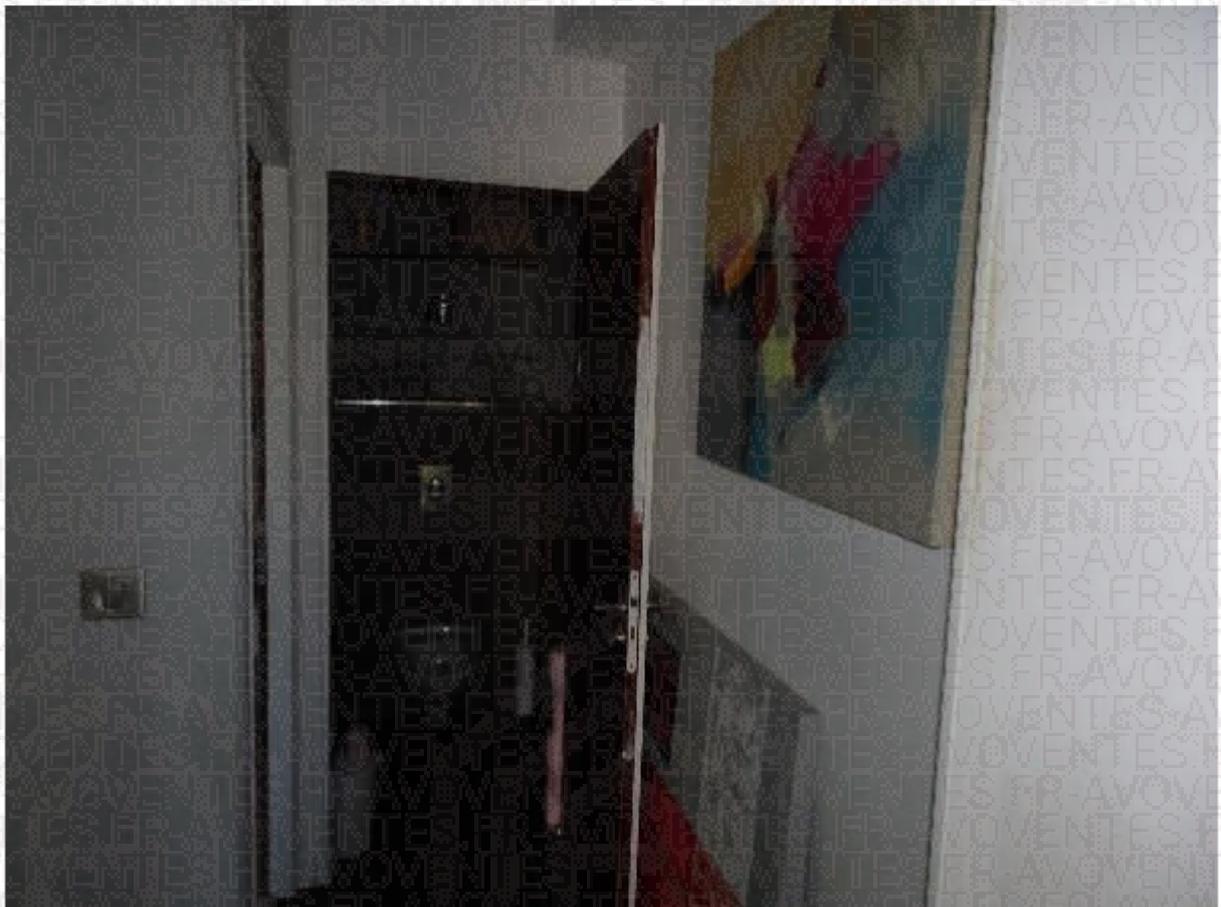
ACCES ETAGE R+1

L'escalier en métal et bois demeure en parfait état d'entretien.

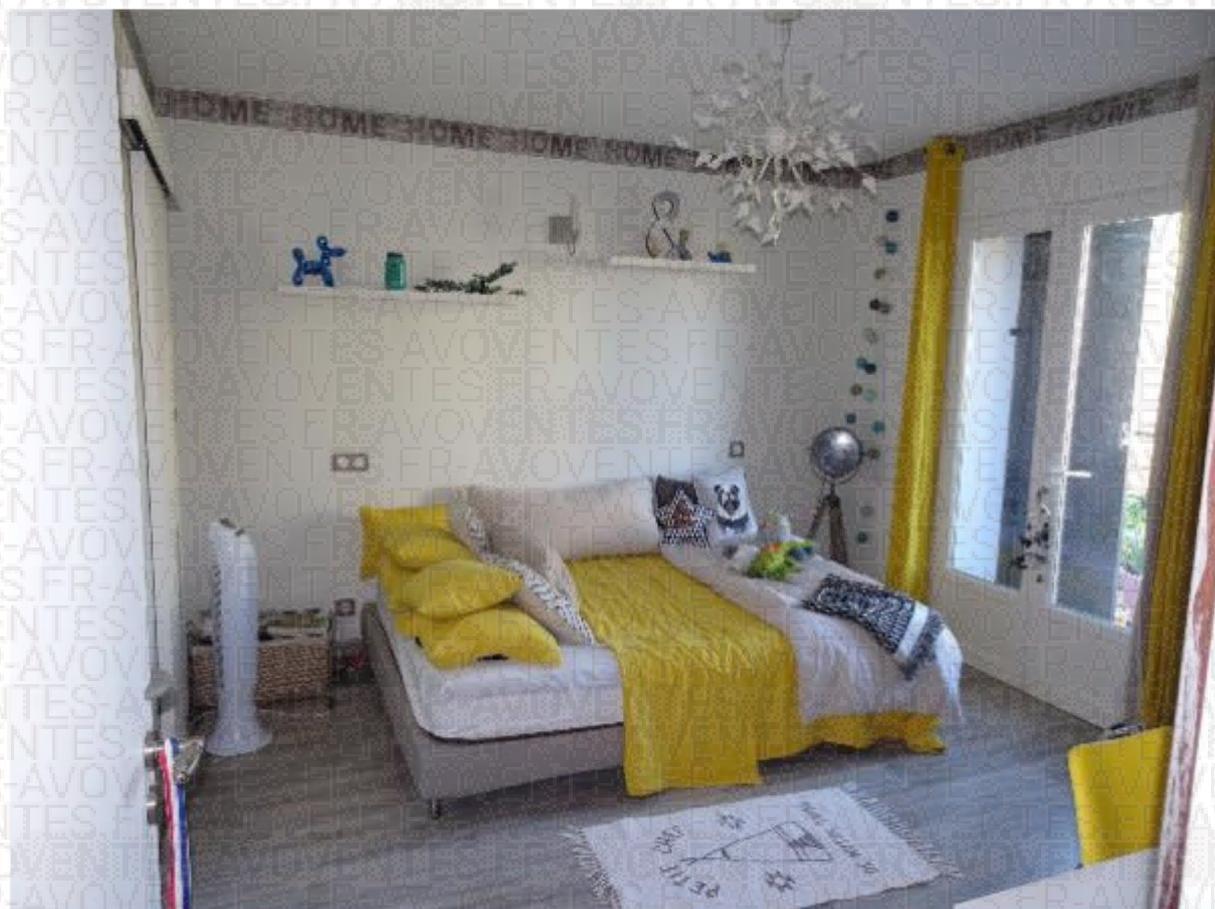
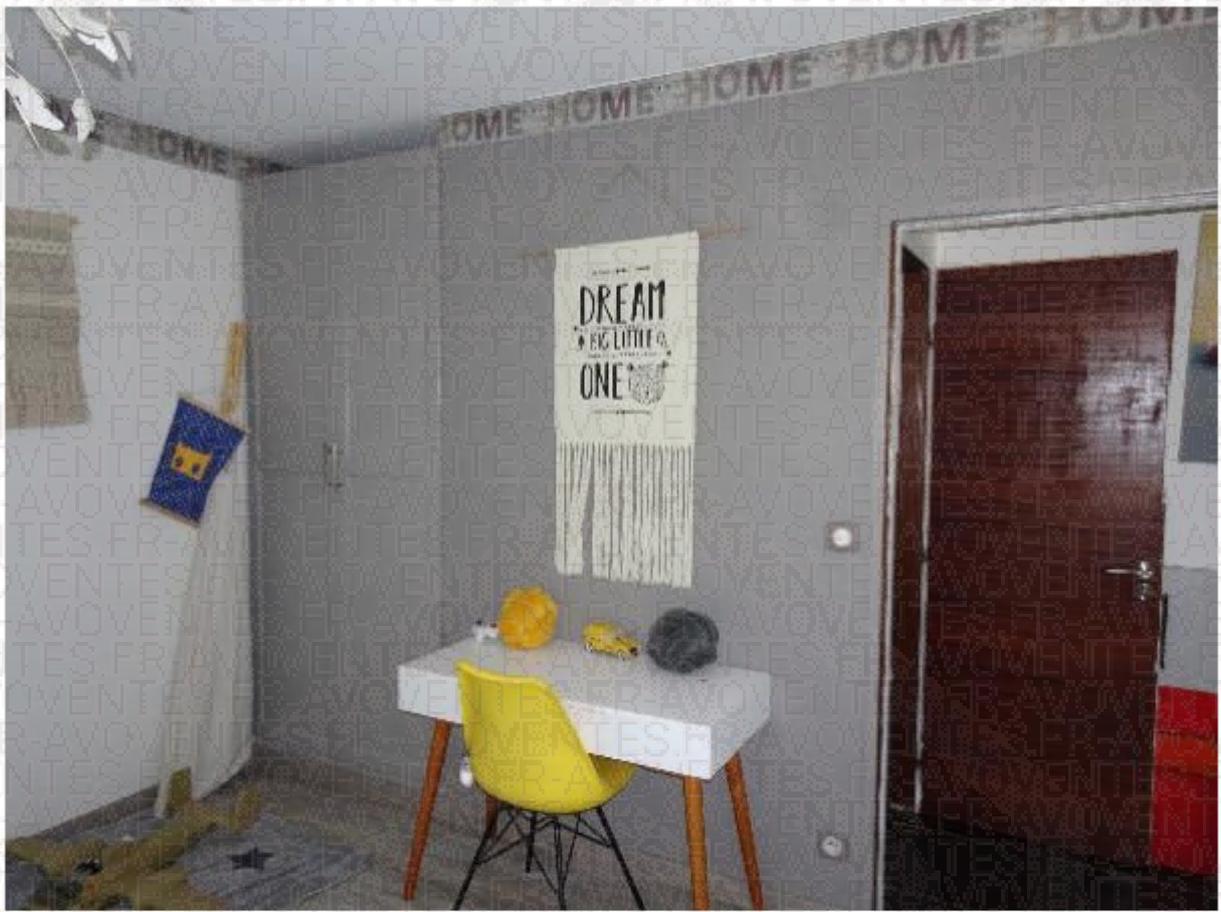
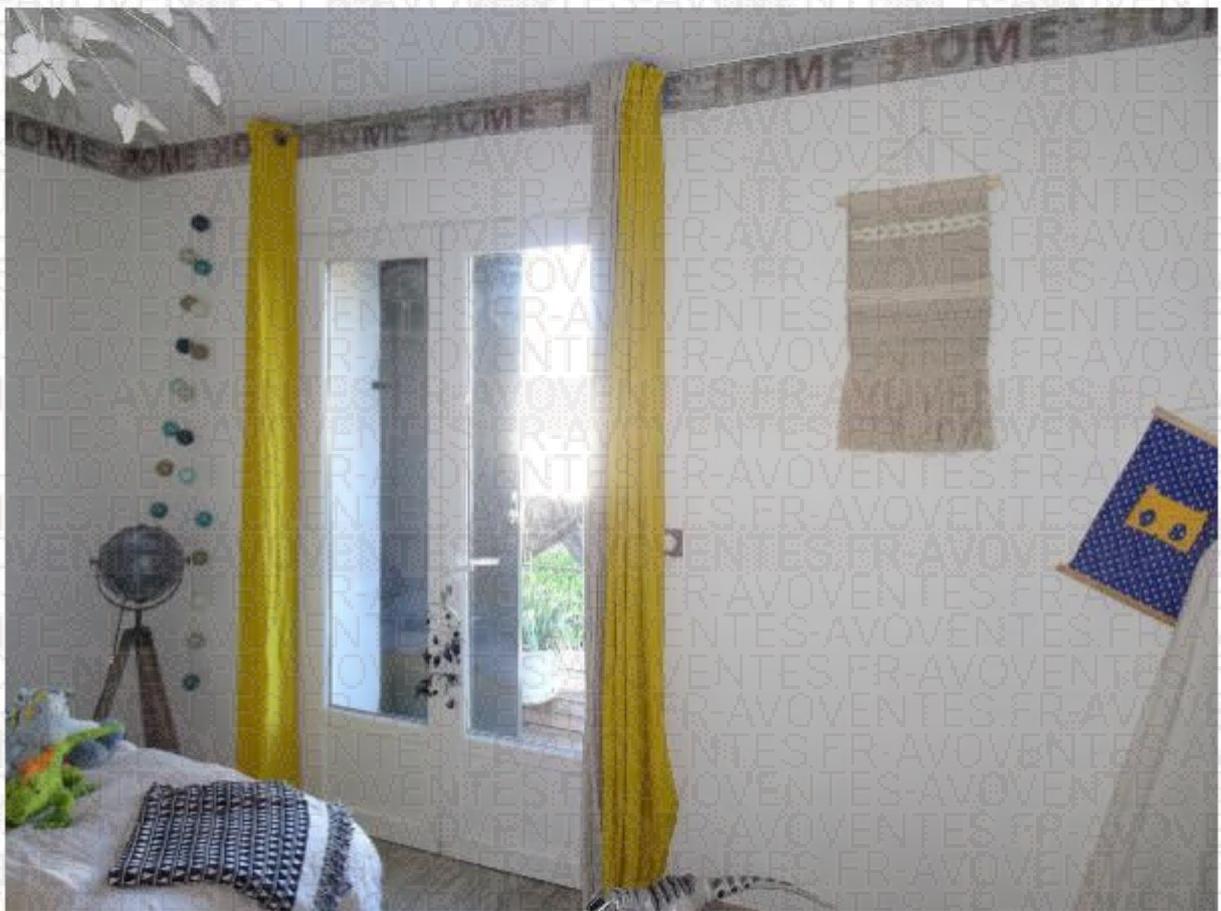
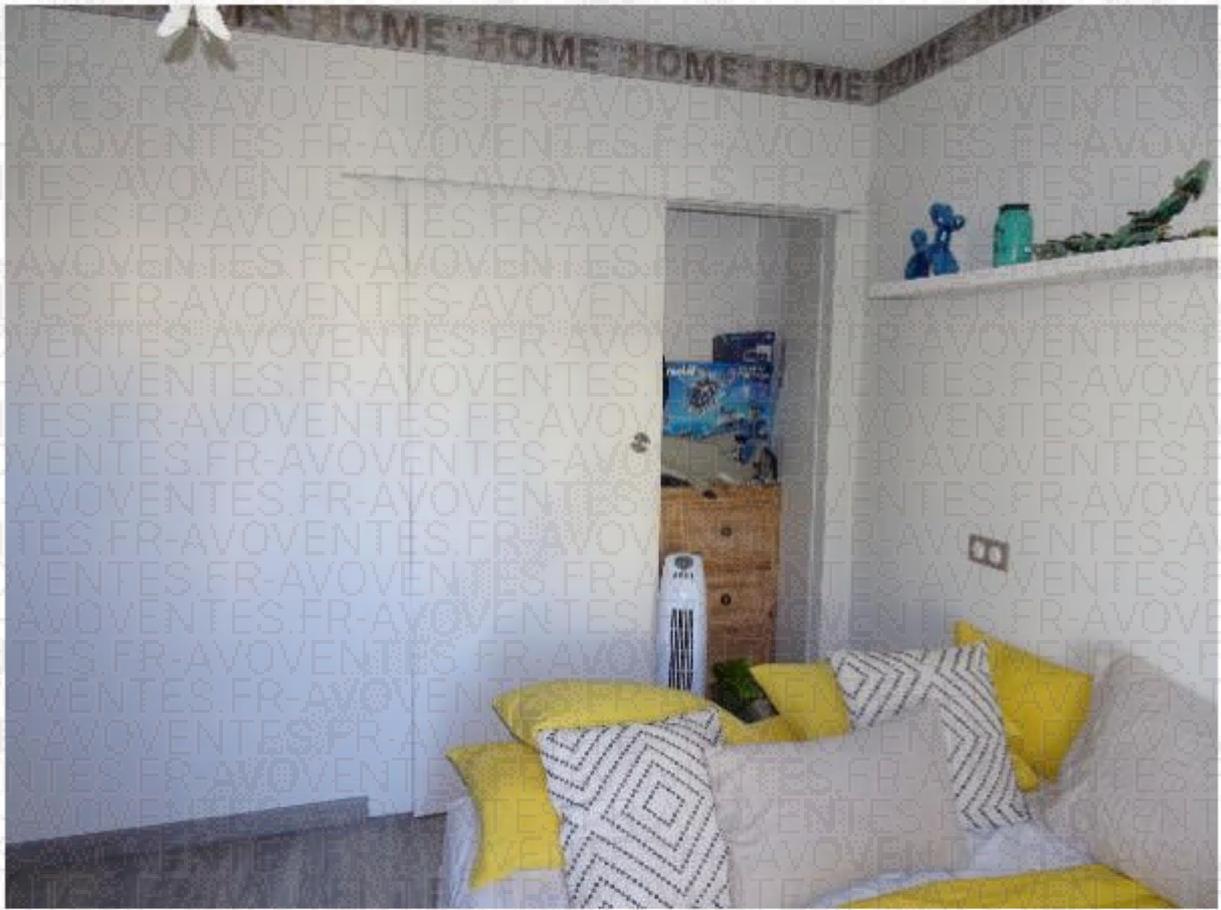
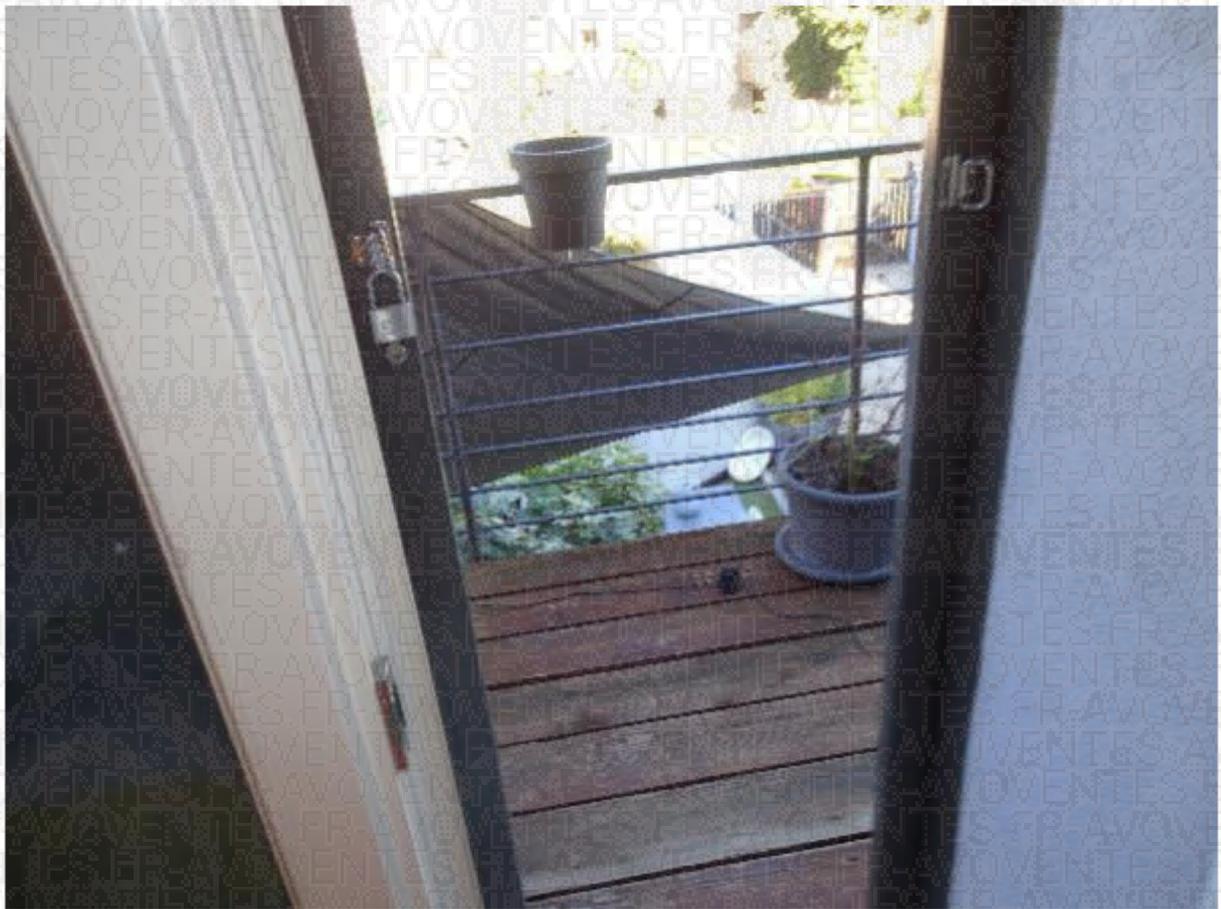
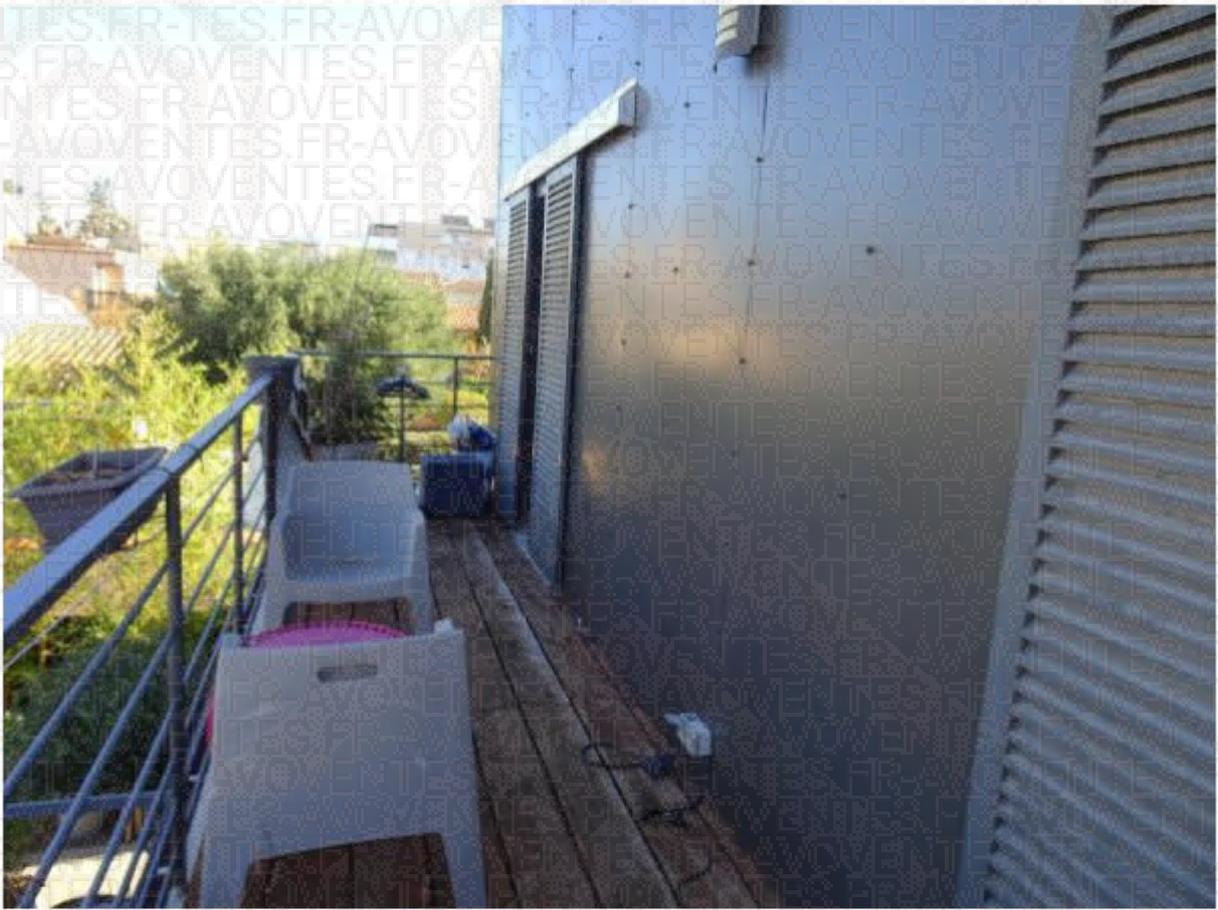
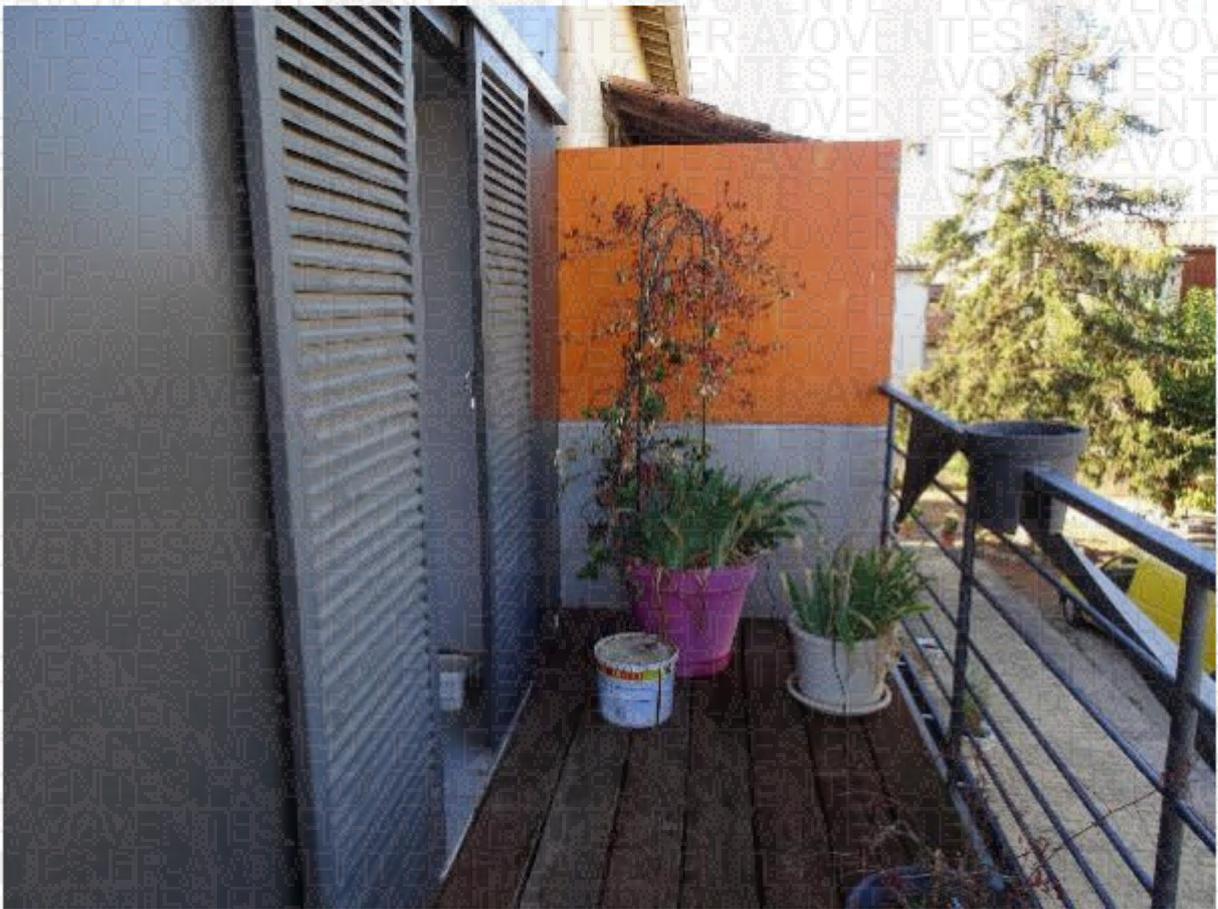
CHAMBRE 1

Le revêtement de sol constitué d'un parquet stratifié de couleur claire demeure exempt de toute dégradation susceptible d'être rapportée pour les parties maintenues visibles.

Les murs et cloisons intégralement peints ne présentent aucune dégradation susceptible d'être mentionnée.

Le plafond peint en blanc demeure exempt de tout défaut notable.

Cette pièce bénéficie d'une porte fenêtre PVC double vitrage associée à des volets coulissants aluminium, l'ensemble en très bon état et donnant accès à un balcon.

Elle est agrémentée de deux placards encastrés entièrement aménagés, l'un avec portes coulissantes, l'autre avec portes, l'ensemble maintenu en excellent état.

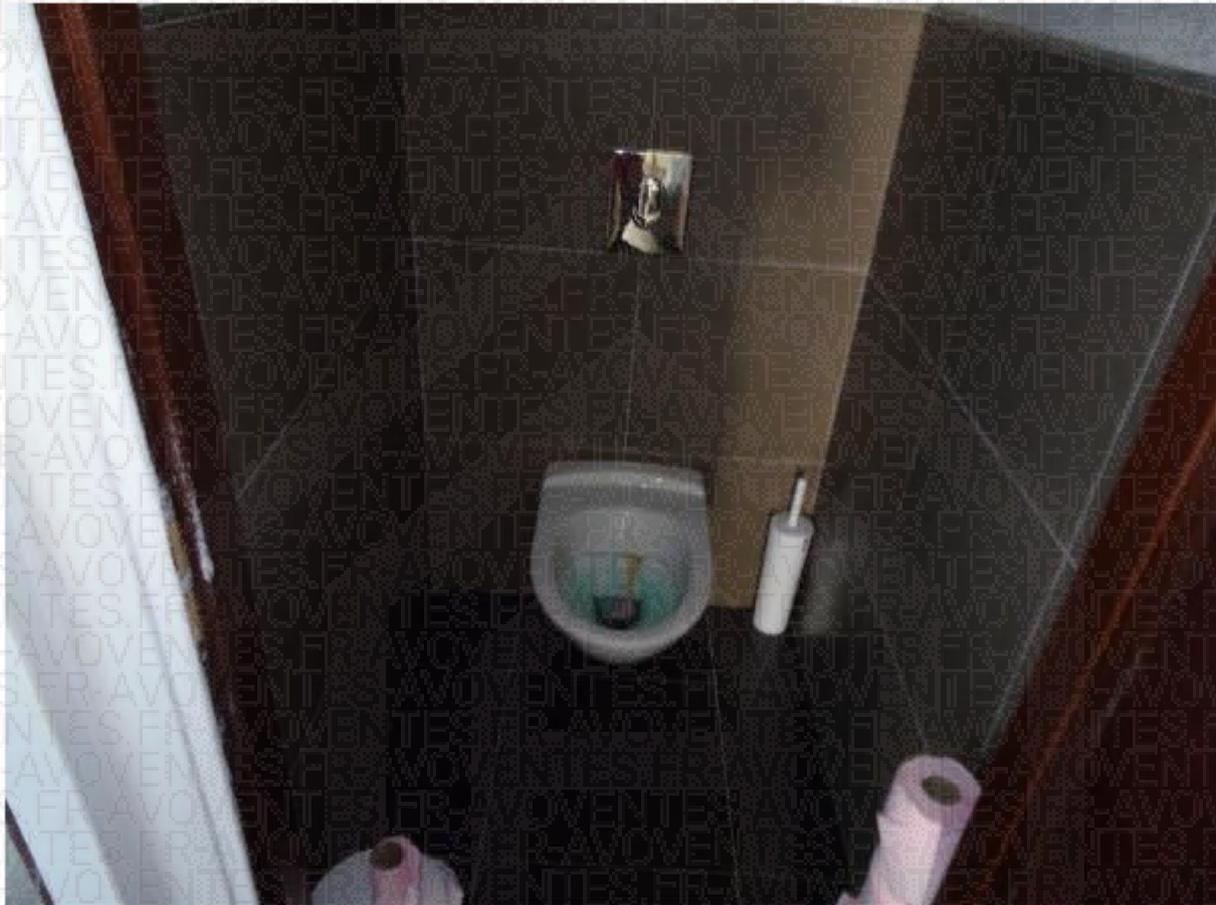
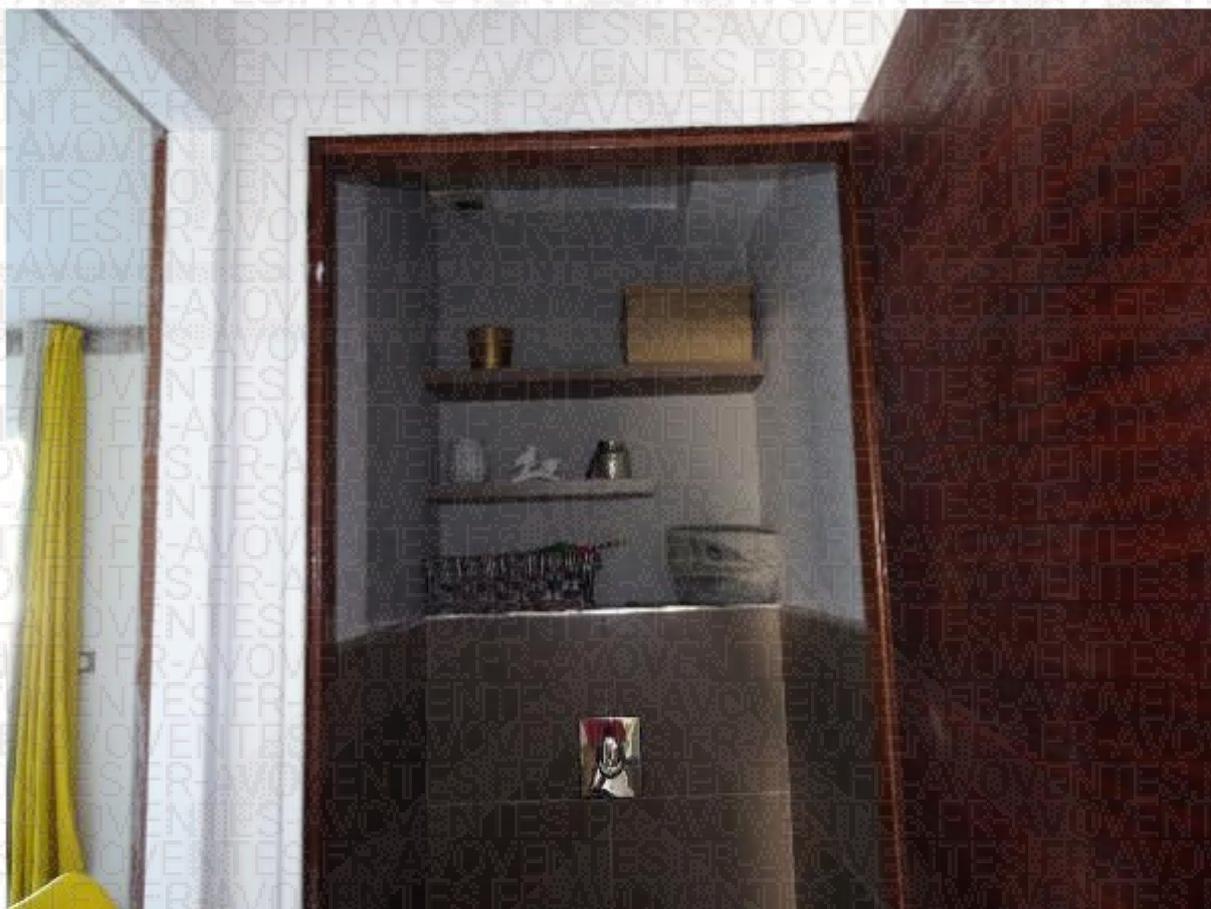
WC INDEPENDANT 2

Il se compose exclusivement d'un WC suspendu, l'ensemble en parfait état de fonctionnement et d'entretien.

Les murs partiellement faïencés et peints demeurent sans aucun dommage flagrant.
