PROCES VERBAL DESCRIPTIF DE BIEN

PROCES VERBAL DESCRIPTIF

Me suis transporté sur la commune de **MONTPELLIER (Hérault) – 2501 Avenue Etienne Meuhl**, à l'effet de procéder à la description exacte et détaillée des biens qui y sont situés et appartiennent à :

Une maison à usage d'habitation à MONTPELLIER 2501 avenue Etienne Mehul cadastrée section OE 127 pour une contenance de 6 a 57 ca.

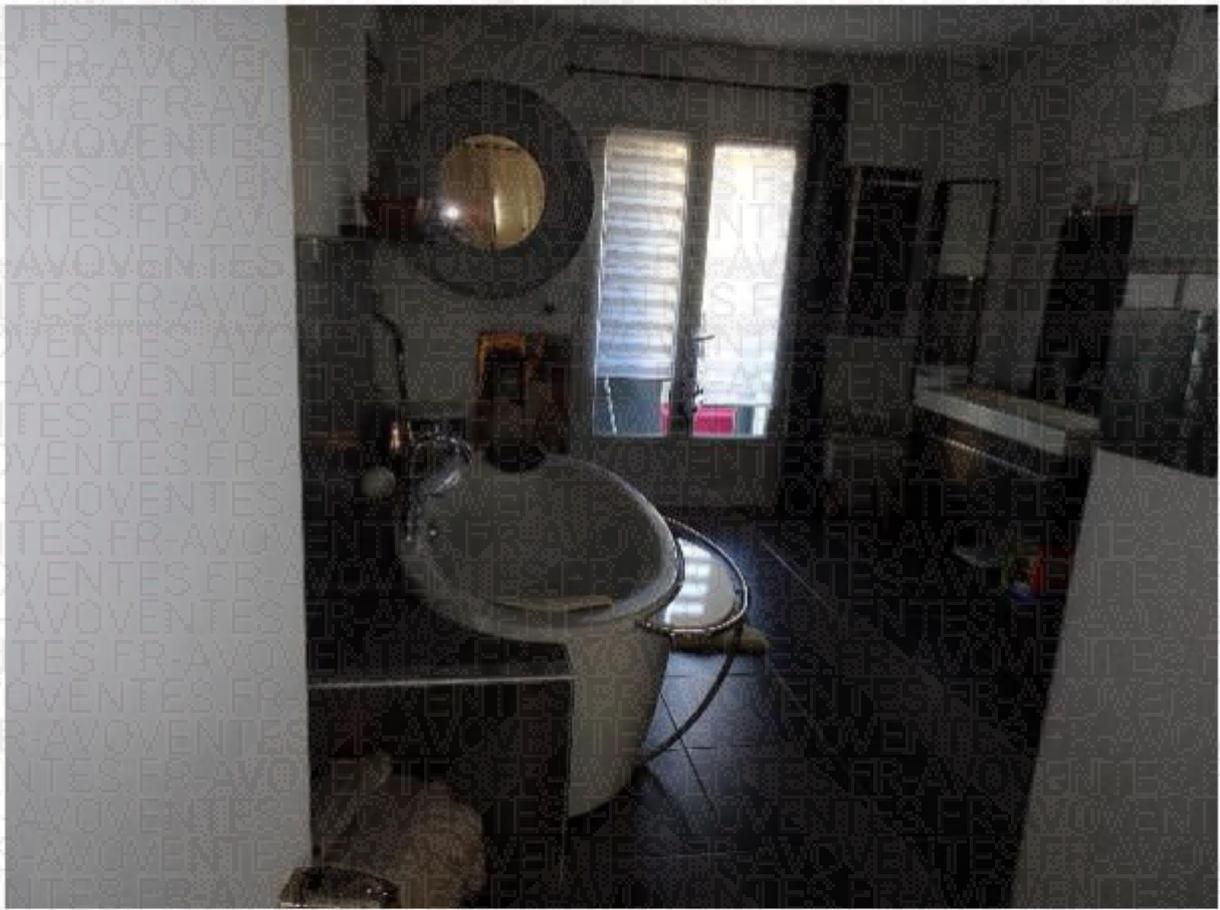
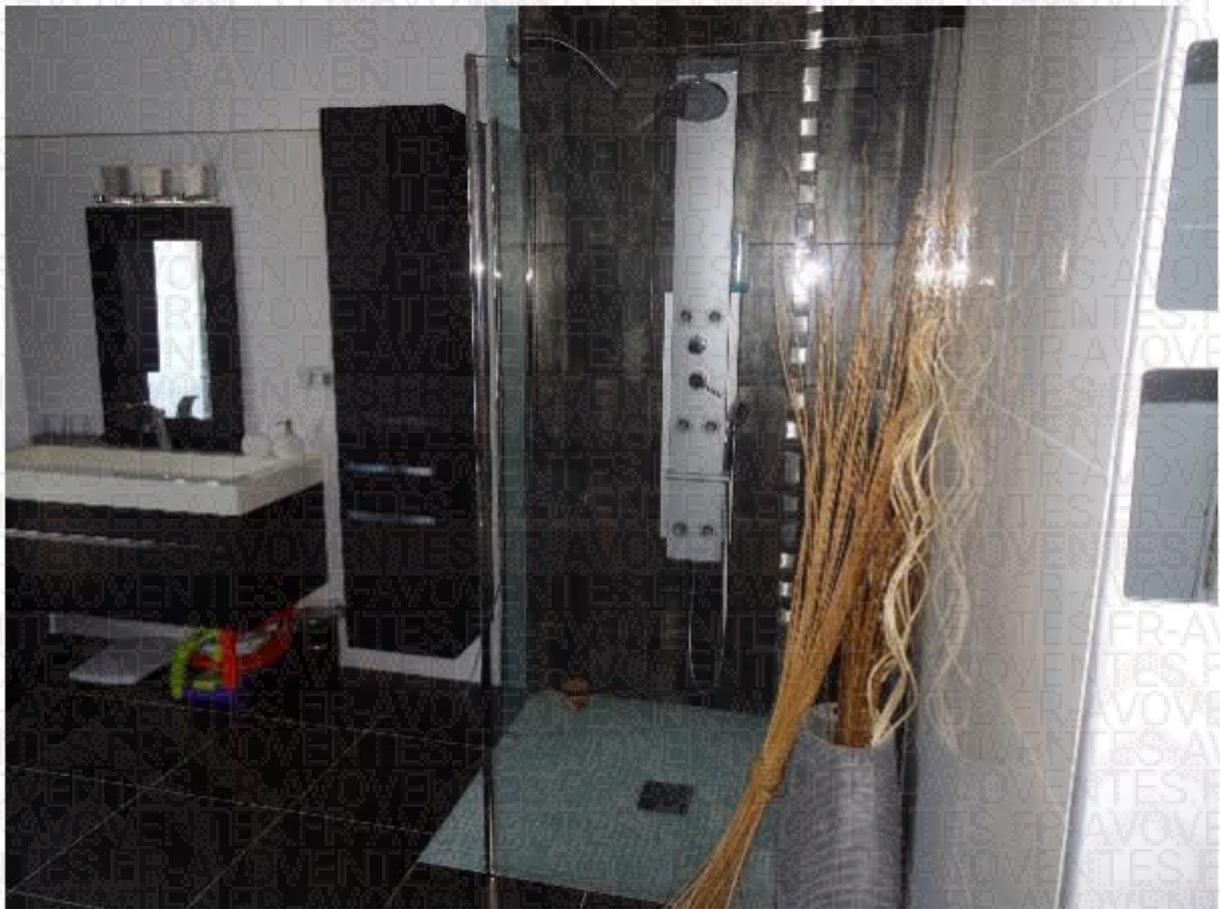
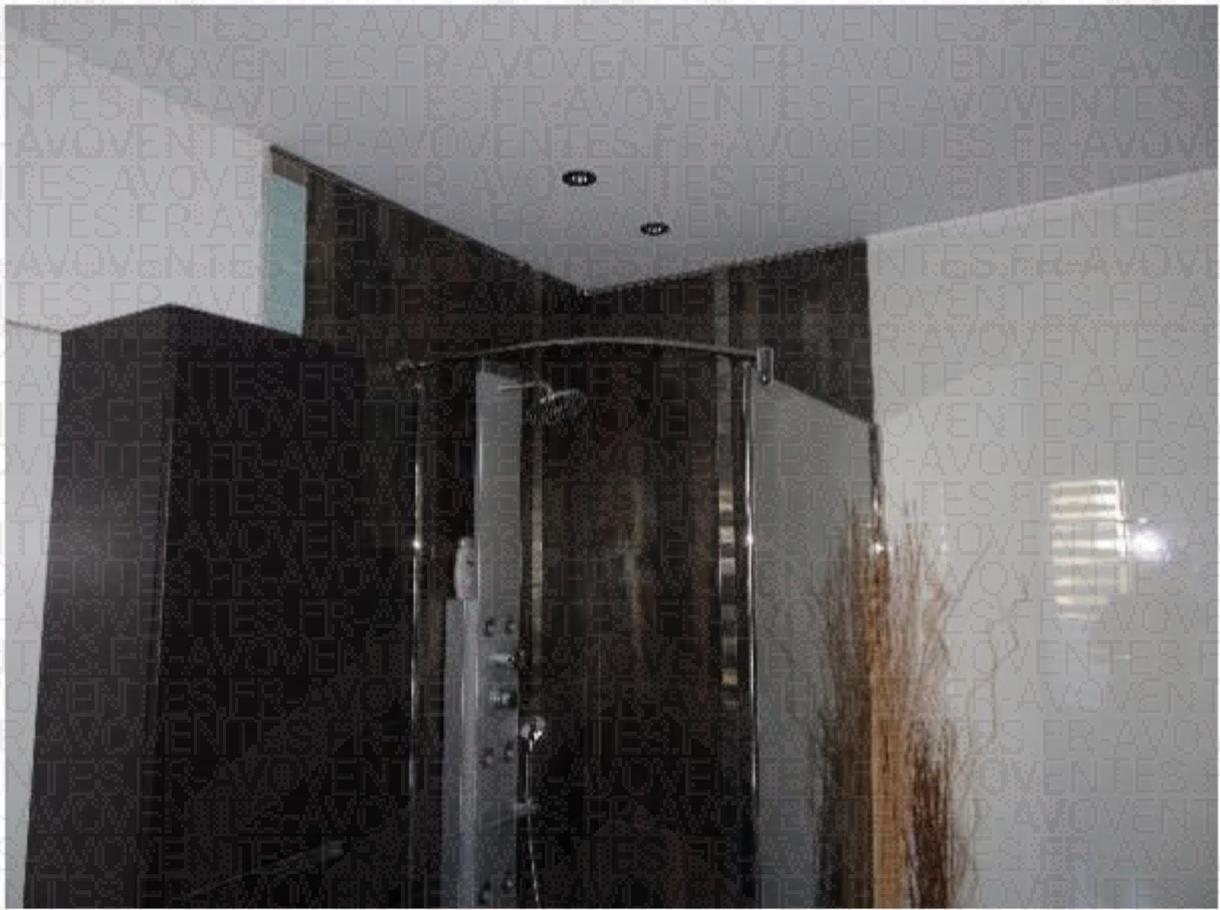
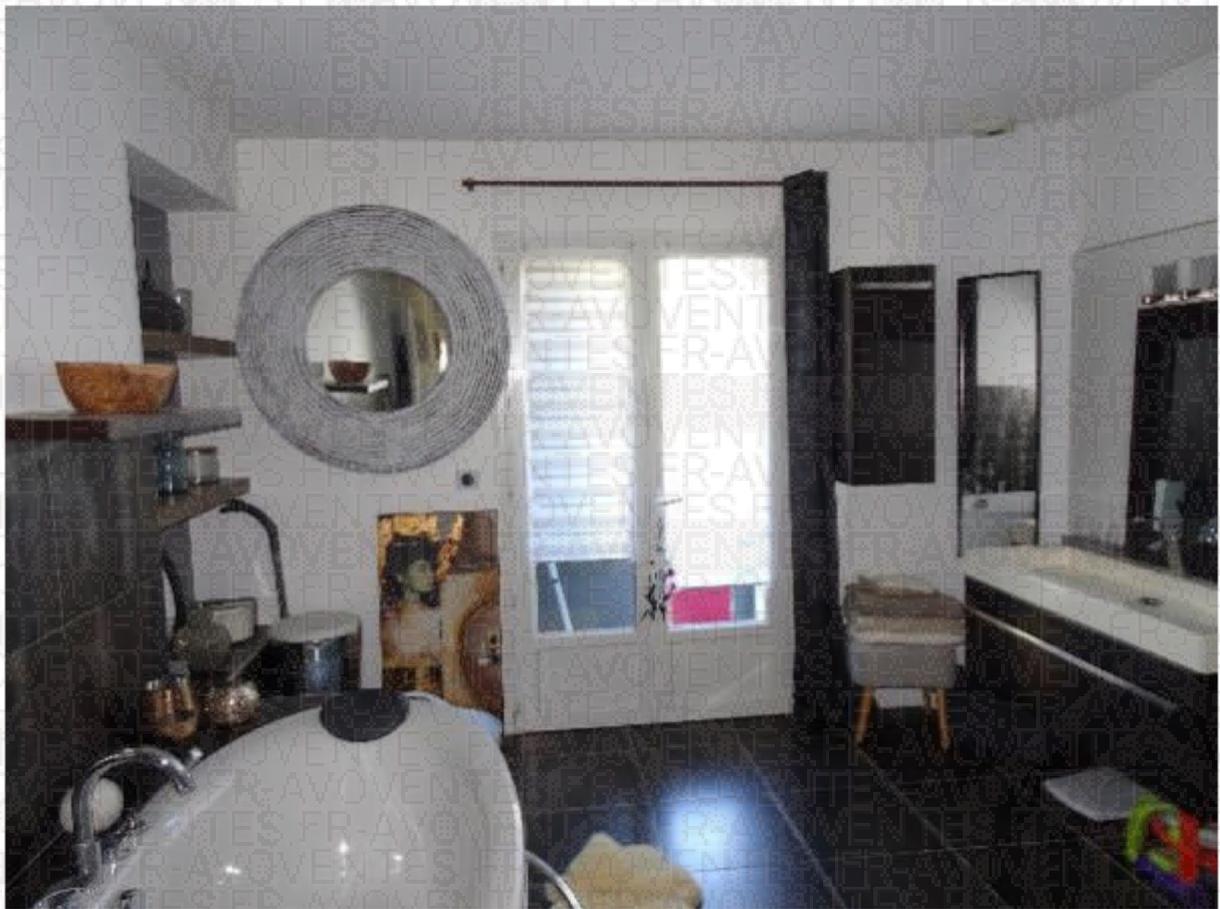
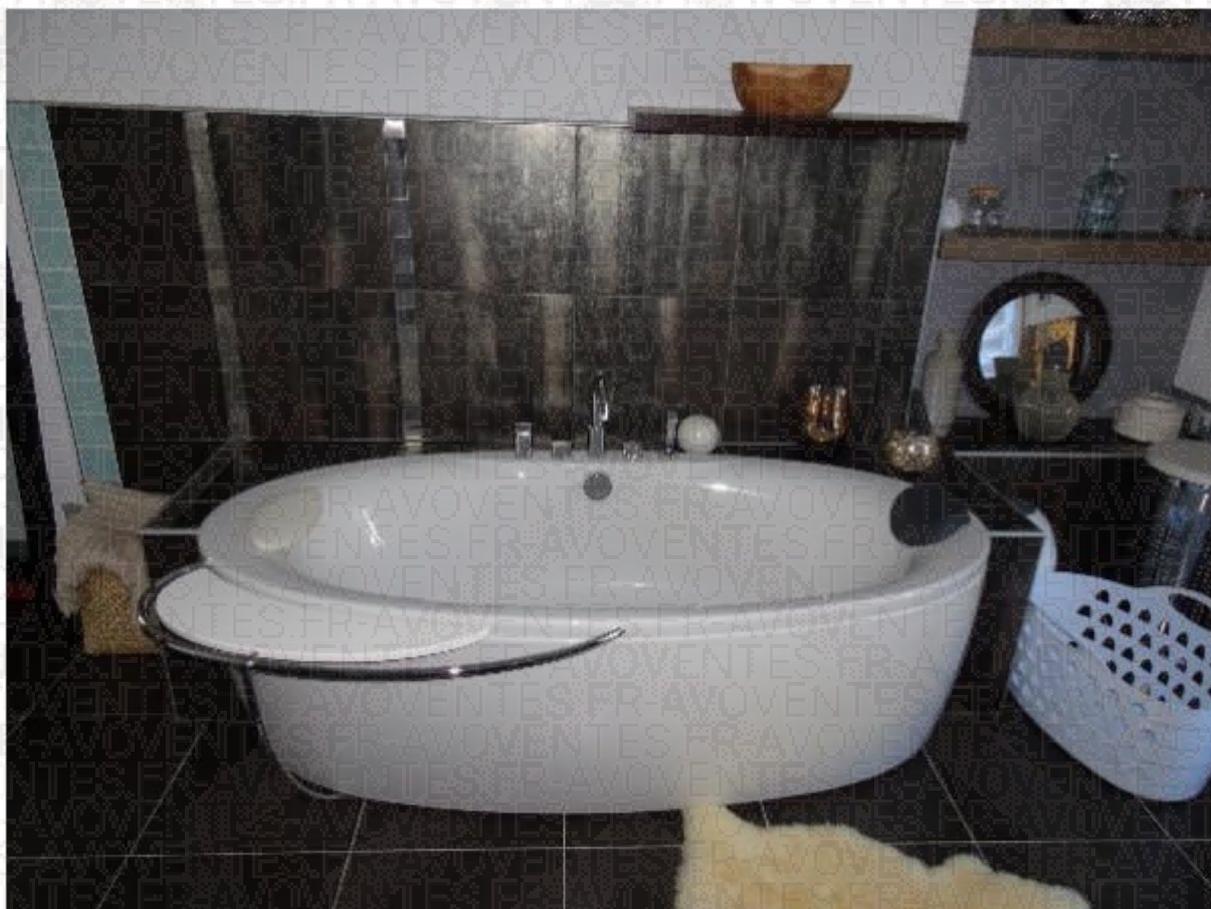
SALLE DE BAIN 1

Elle bénéficie d'un meuble avec vasque intégré, d'une douche à l'italienne paroi verre, d'une baignoire auto-portée, l'ensemble demeurant en excellent état d'entretien.

Le revêtement de sol, constitué d'un carrelage de couleur foncée identique au précédent, demeure exempt de toute dégradation flagrante susceptible d'être rapportée.

Les murs partiellement faïencés et peints ne souffrent d'aucun dommage significatif.

Le plafond peint en blanc est exempt de toute dégradation.

Cette pièce bénéficie d'une porte fenêtre PVC double vitrage associée à des volets coulissants aluminium, l'ensemble en très bon état et donnant sur un balcon.

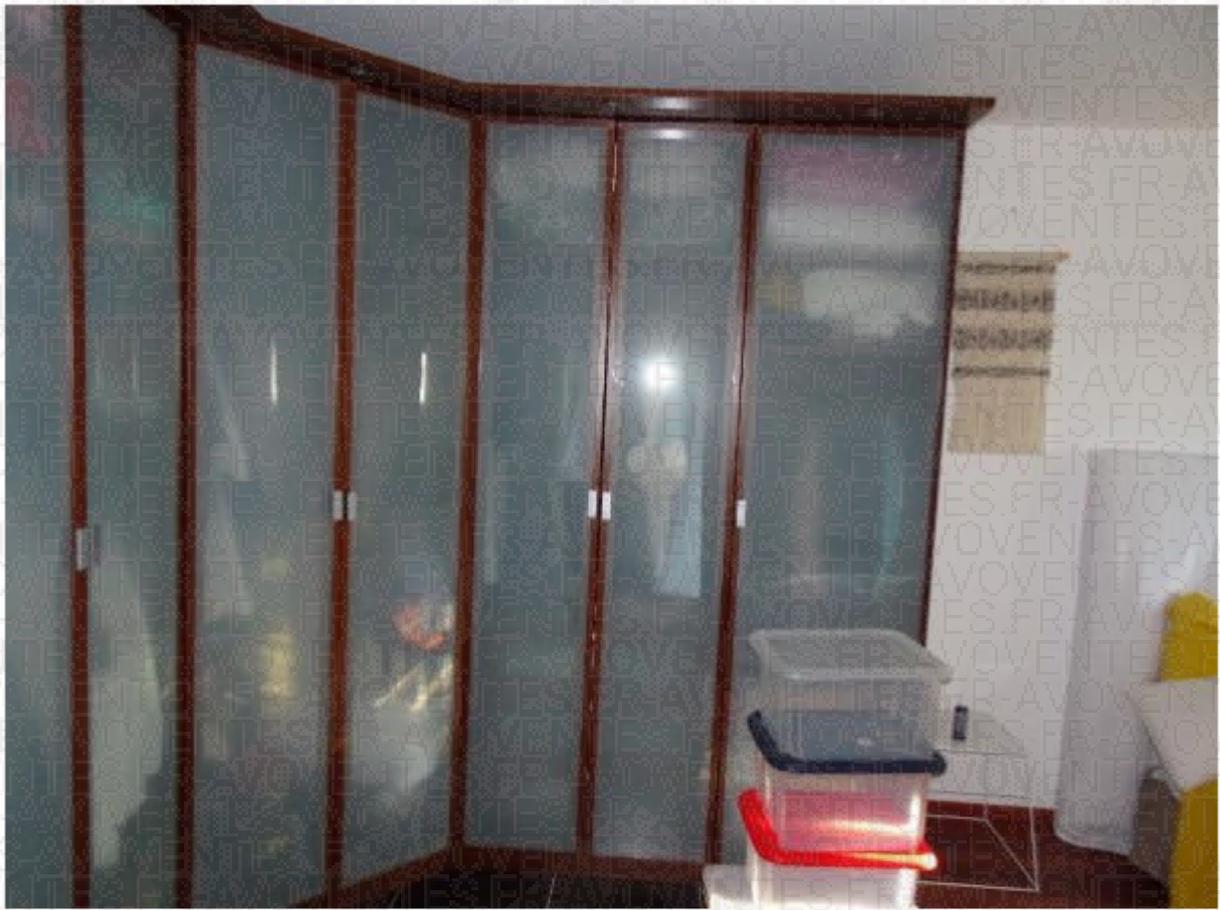
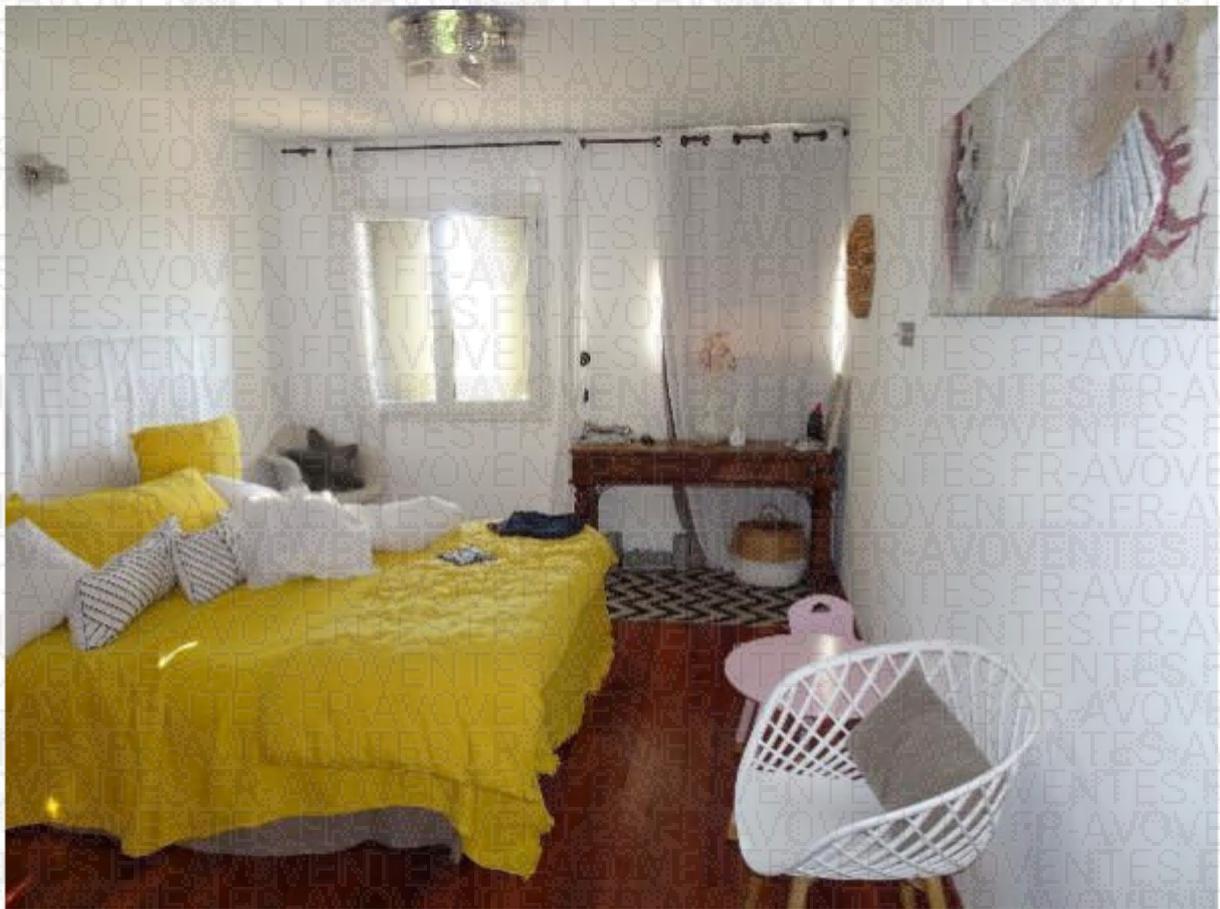
CHAMBRE 2

Le revêtement de sol constitué d'un parquet stratifié de couleur foncée demeure exempt de toute dégradation susceptible d'être rapportée pour les parties maintenues visibles.

Les murs et cloisons intégralement peints ne présentent aucune dégradation susceptible d'être mentionnée.

Le plafond peint en blanc demeure exempt de tout défaut notable.

Cette pièce bénéficie d'une fenêtre PVC double vitrage associée à des volets coulissants aluminium, l'ensemble en très bon état.

Elle est agrémentée de placards entièrement aménagés.

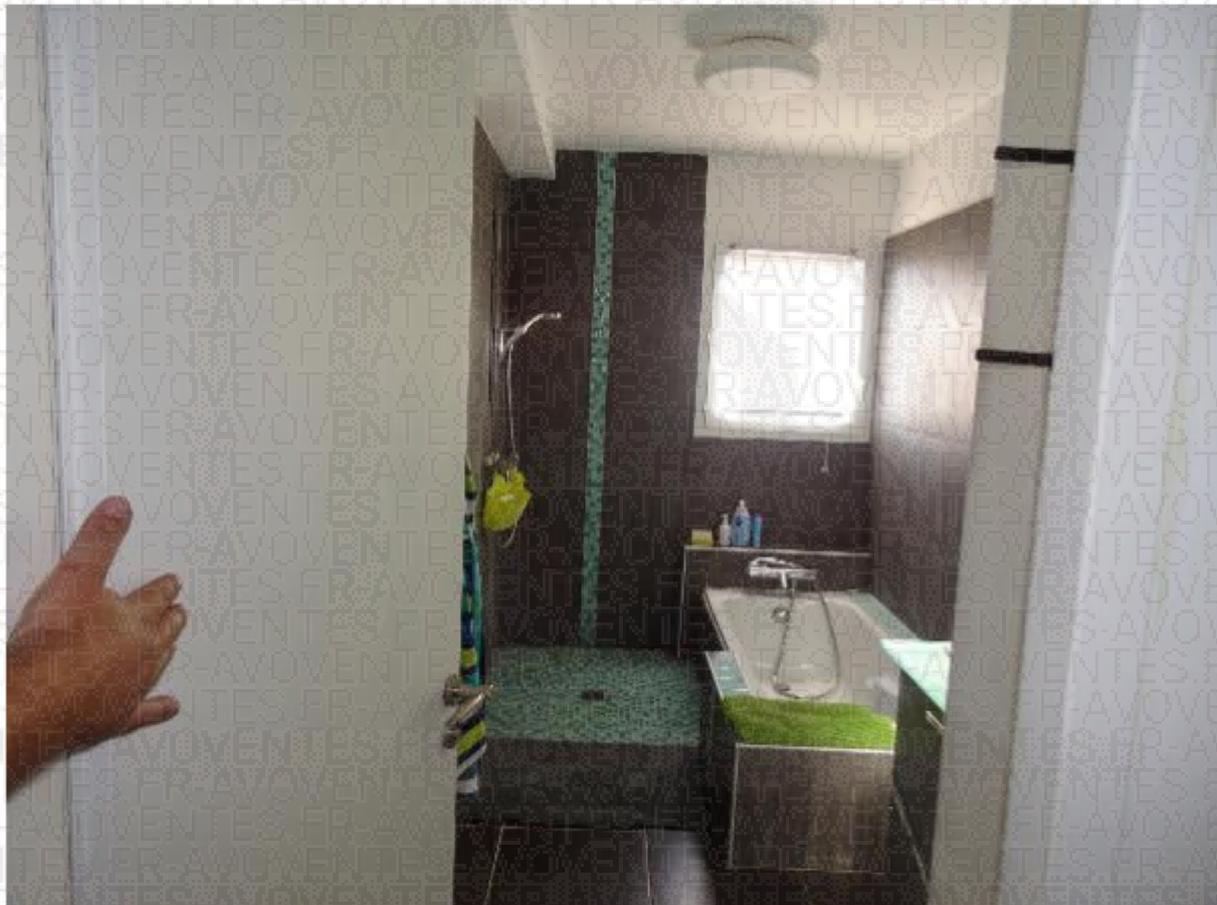
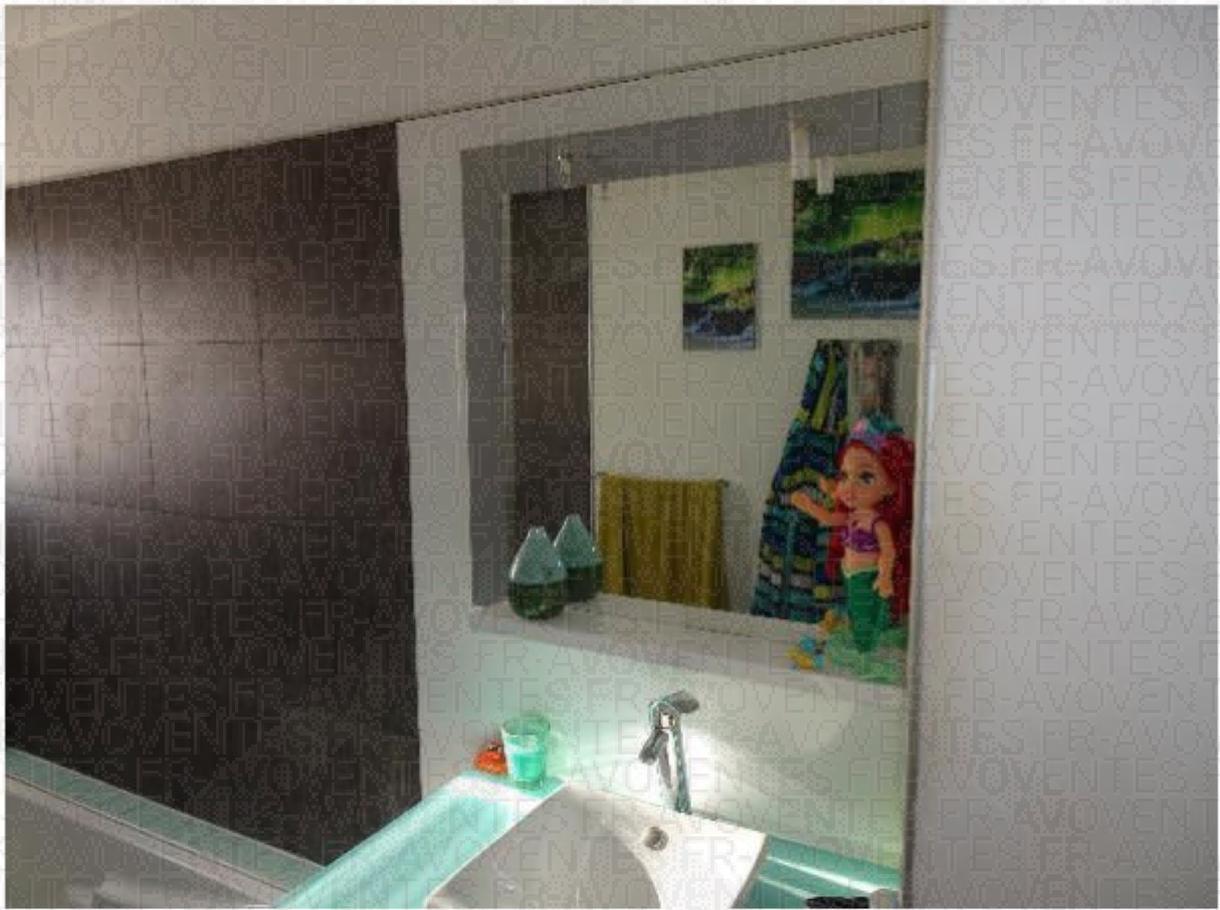
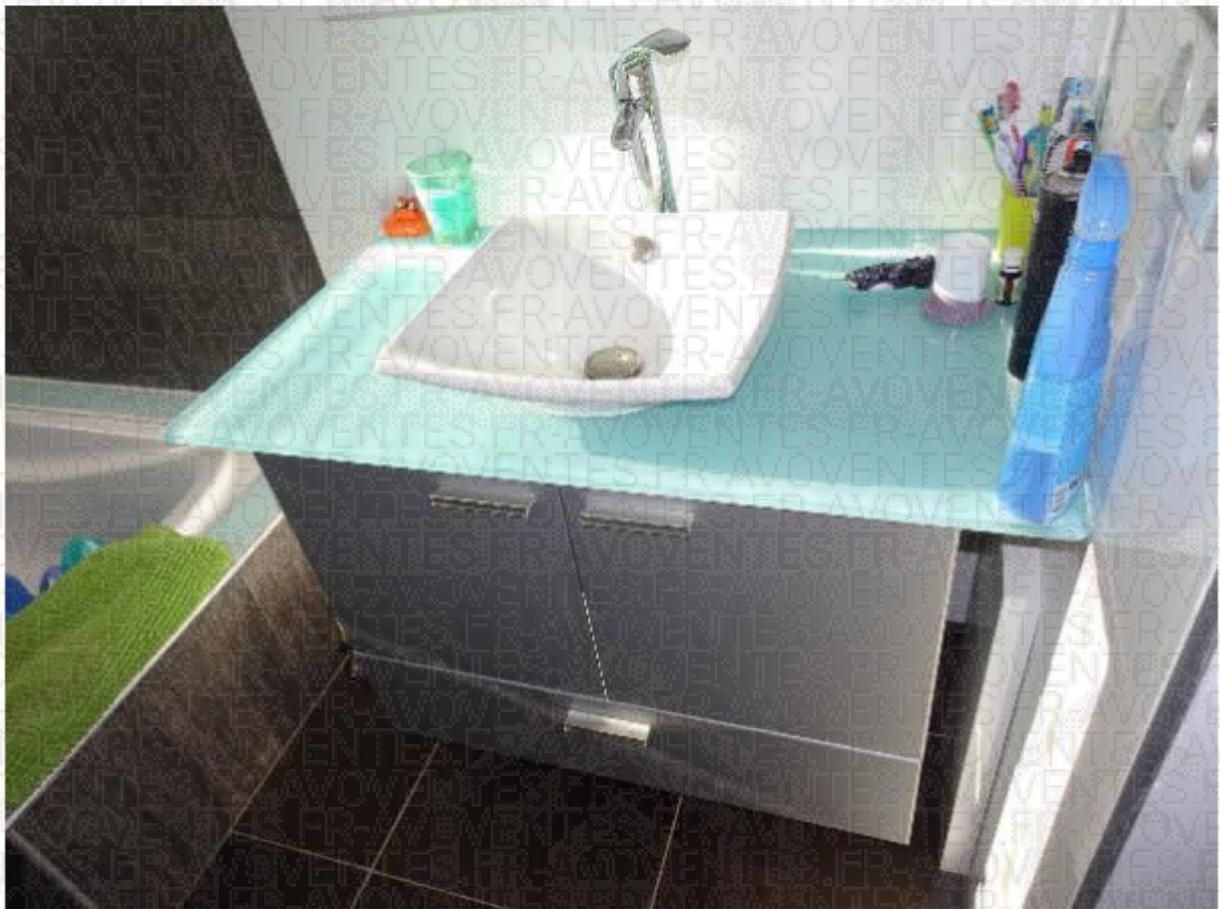
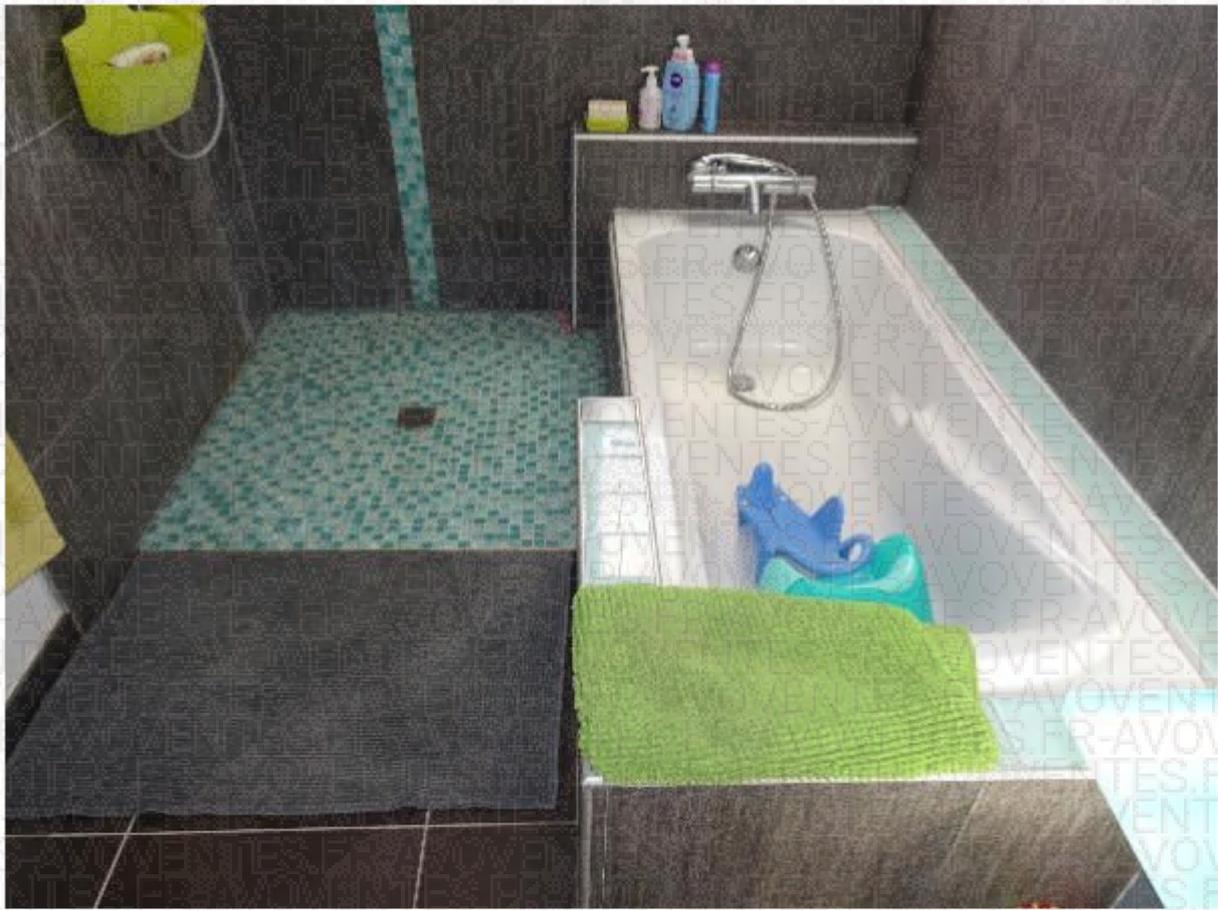
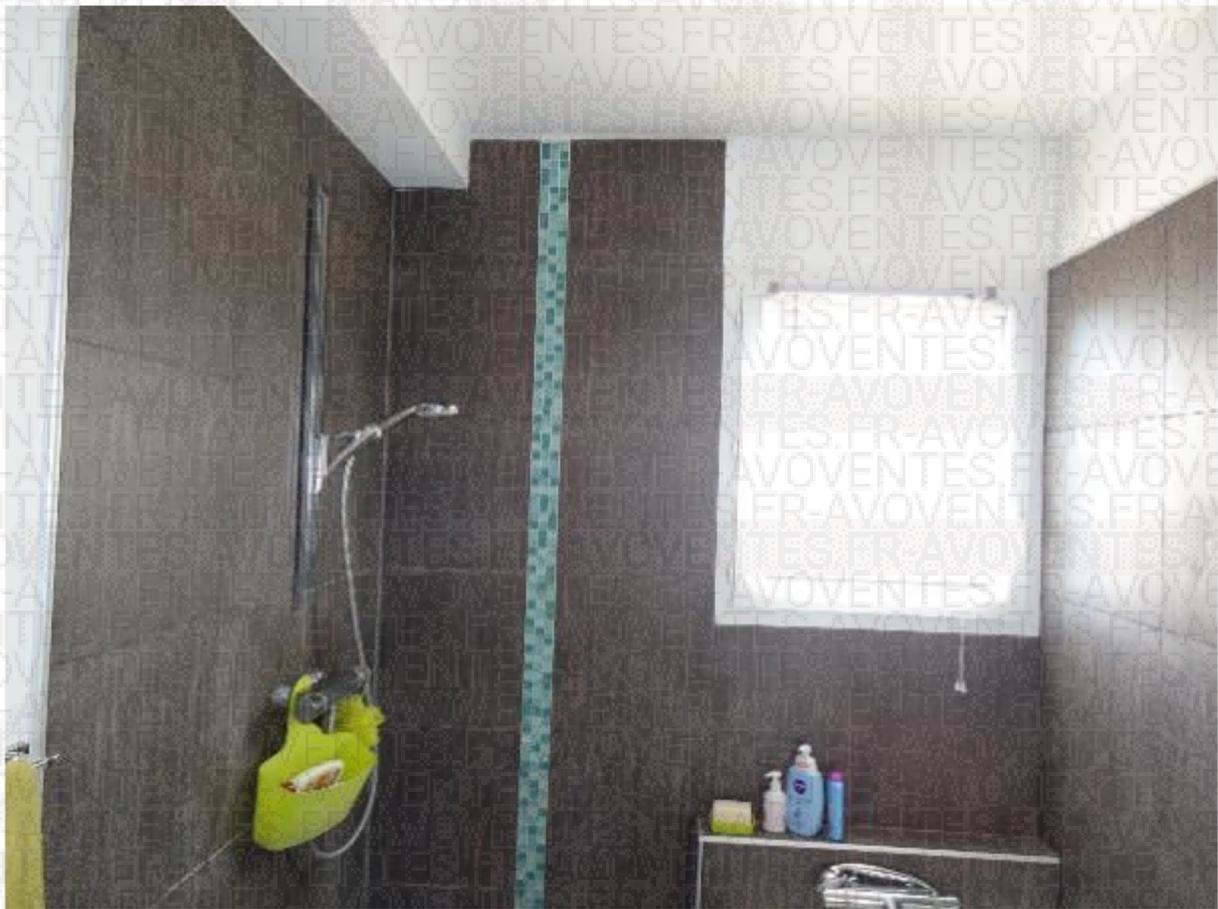
SALLE DE BAIN 2

Elle bénéficie d'un meuble avec vasque, d'une douche à l'italienne, d'une baignoire, l'ensemble demeurant en excellent état d'entretien.

Le revêtement de sol, constitué d'un carrelage de couleur foncée identique au précédent, demeure exempt de toute dégradation flagrante susceptible d'être rapportée.

Les murs partiellement faïencés et peints ne souffrent d'aucun dommage significatif.

Le plafond peint en blanc est en parfait état.

Cette pièce bénéficie d'une ouverture PVC double vitrage en excellent état.

Cette pièce bénéficie d'une porte fenêtre PVC double vitrage associée à des volets coulissants aluminium, l'ensemble en très bon état et donnant sur un balcon.

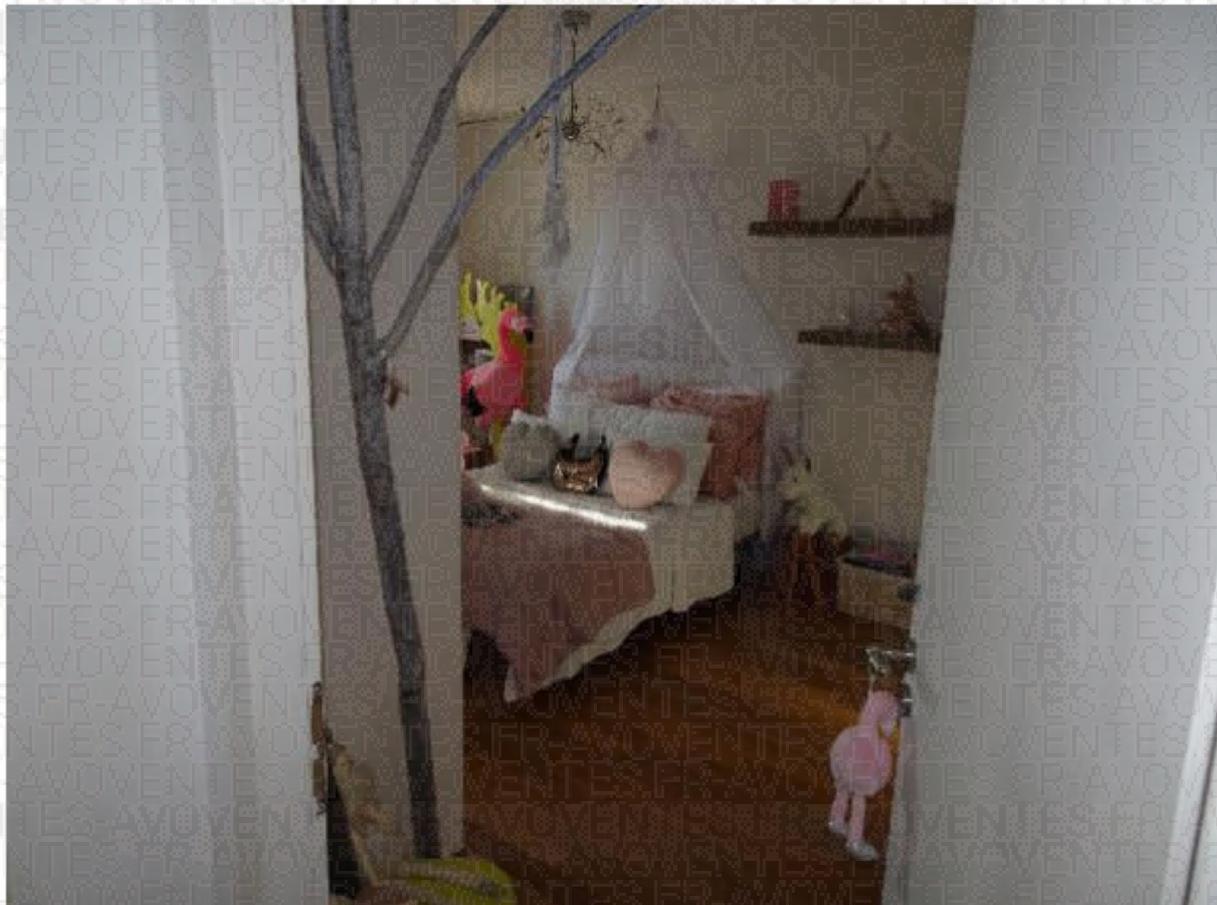
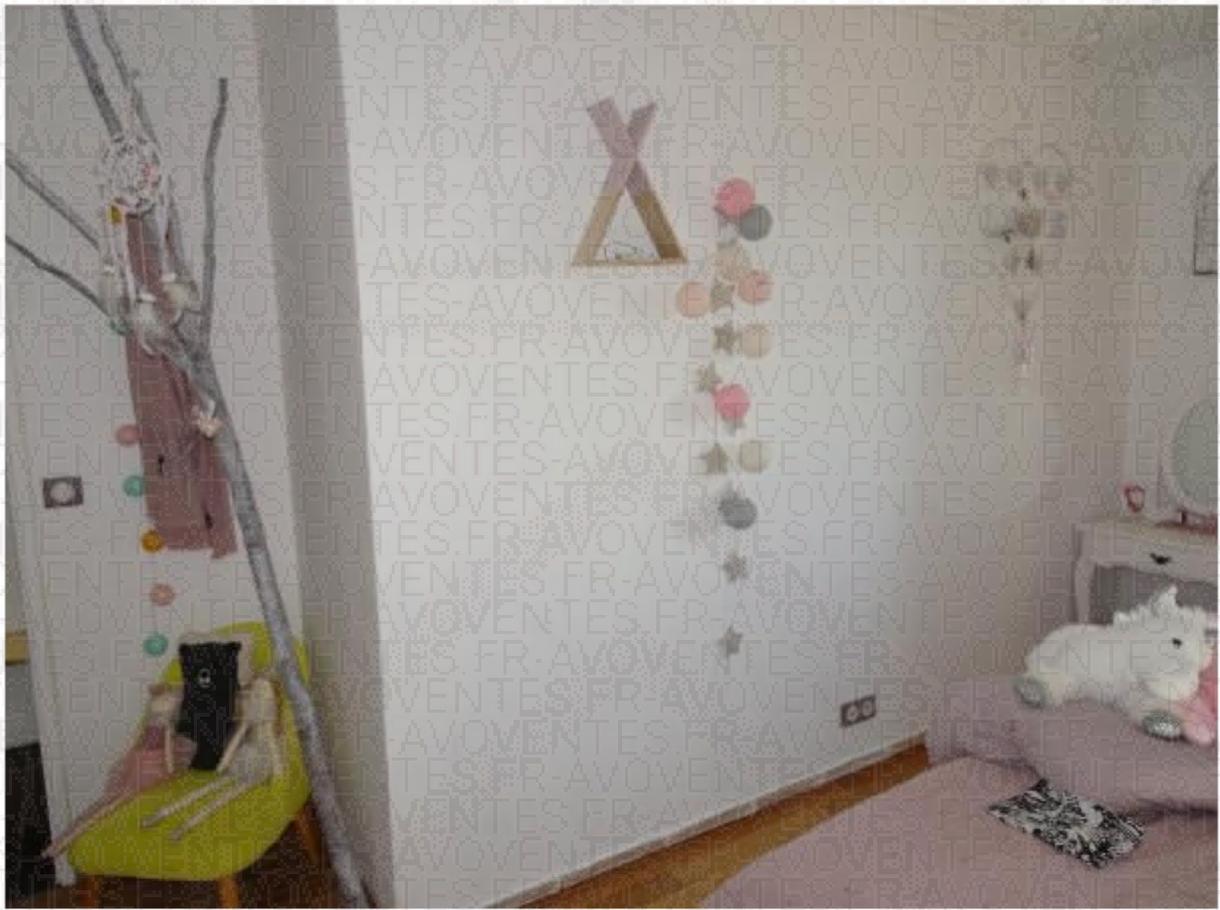
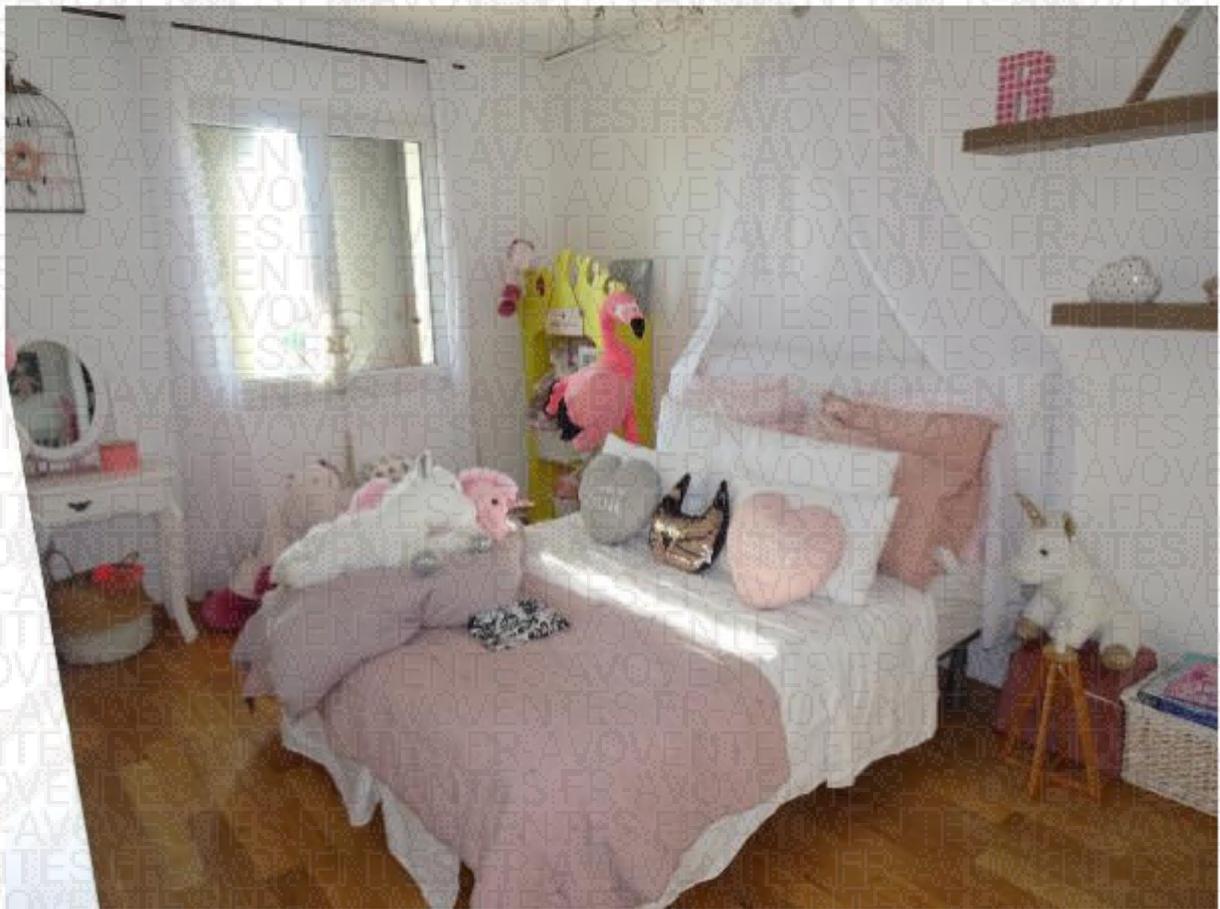
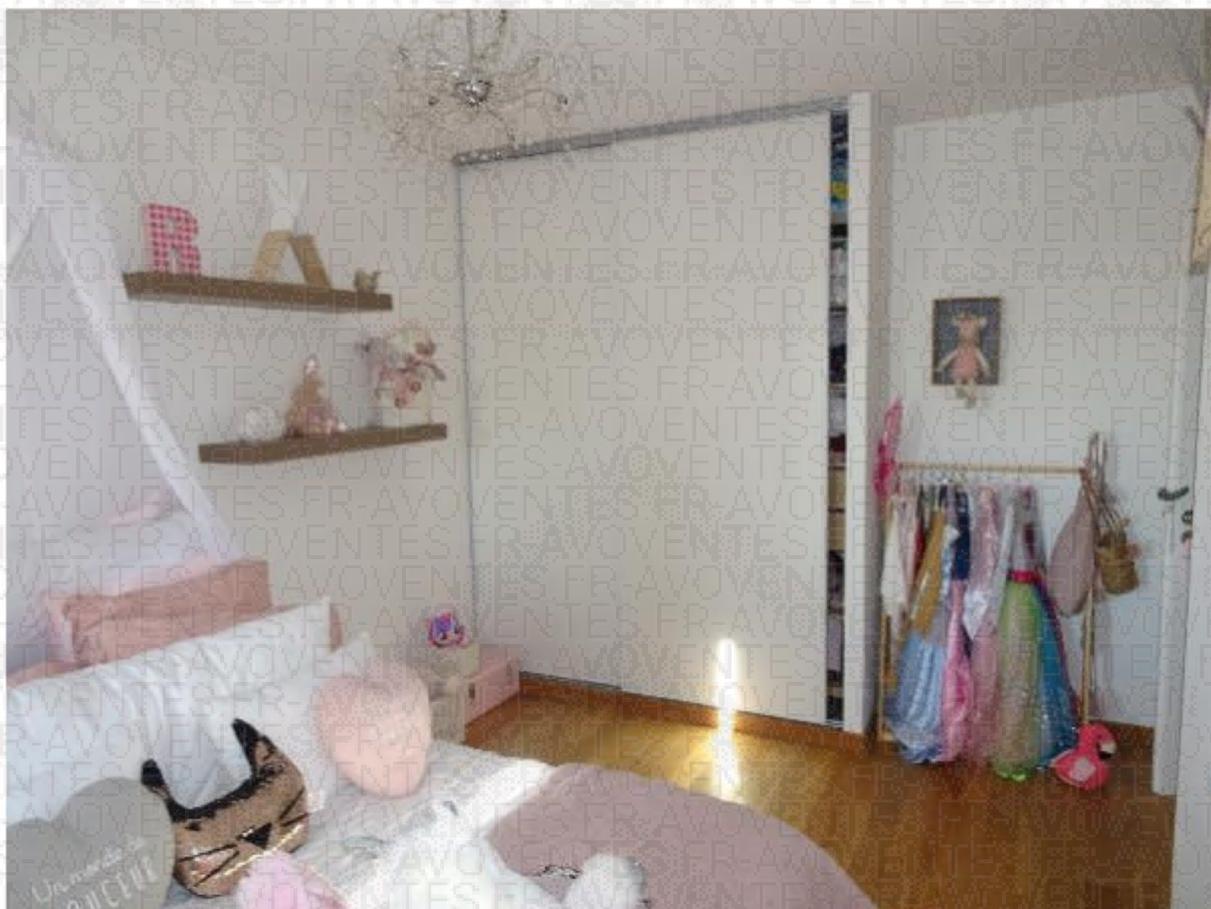
CHAMBRE 3

Le revêtement de sol constitué d'un parquet stratifié de couleur foncée demeure exempt de toute dégradation susceptible d'être rapportée pour les parties maintenues visibles.

Les murs et cloisons intégralement peints ne présentent aucune dégradation susceptible d'être mentionnée.

Le plafond peint en blanc demeure exempt de tout défaut notable.

Cette pièce bénéficie d'une fenêtre PVC double vitrage associée à des volets manuels, l'ensemble en très bon état.

Elle est agrémentée d'un placard entièrement aménagé avec portes coulissantes.

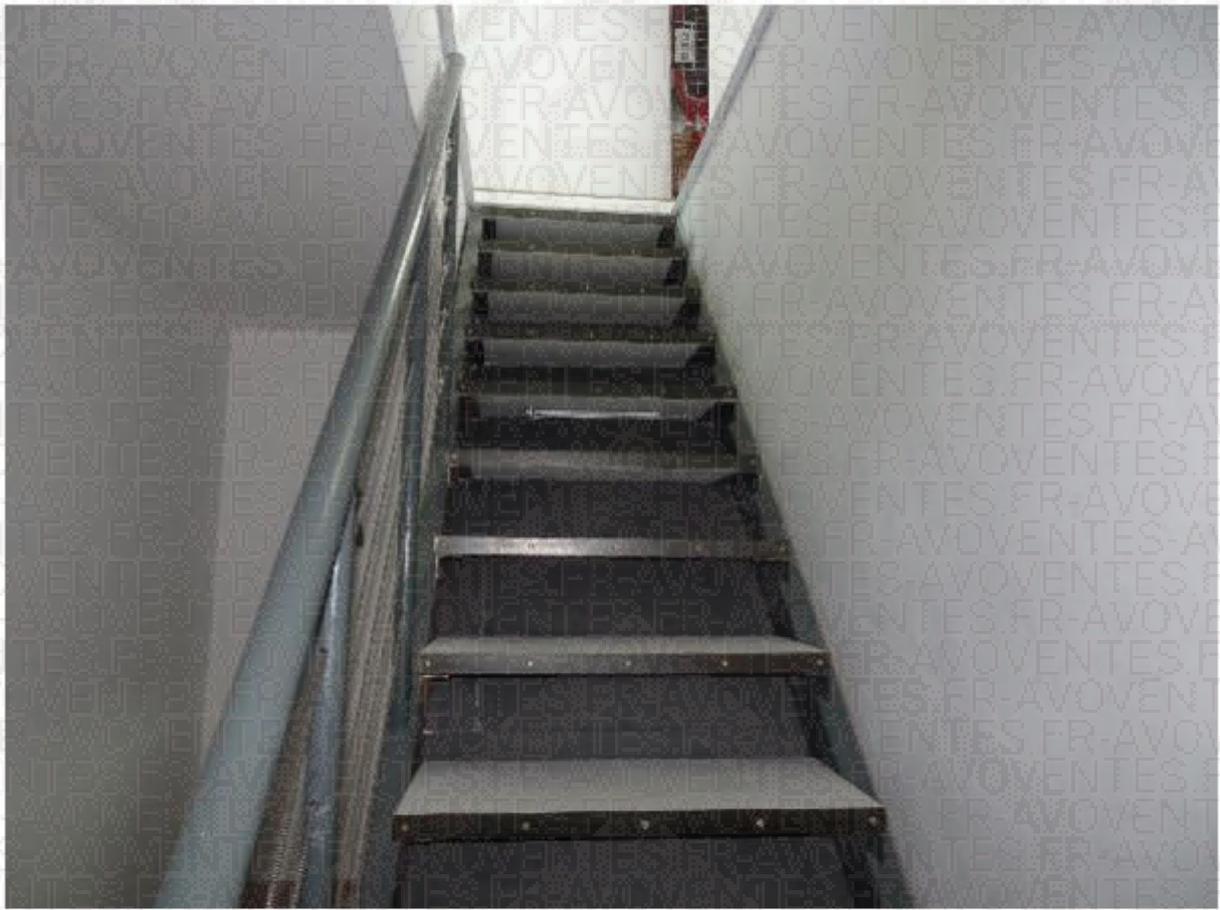
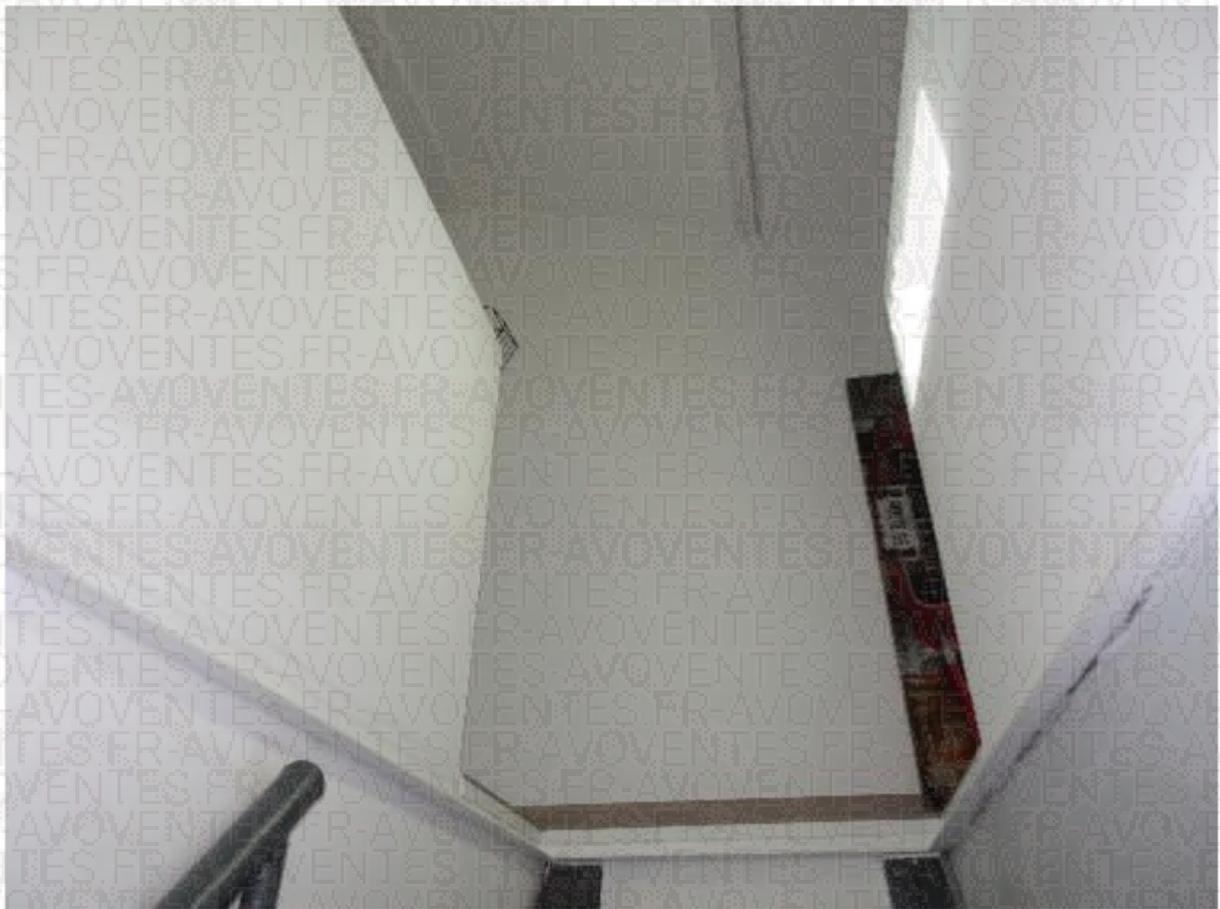
ACCES ETAGE R+2

L'escalier en métal demeure en parfait état d'entretien.
