PROCES VERBAL DESCRIPTIF DE BIEN

PROCES VERBAL DESCRIPTIF

Me suis transporté sur la commune de **MONTPELLIER (Hérault) – 2501 Avenue Etienne Meuhl**, à l'effet de procéder à la description exacte et détaillée des biens qui y sont situés et appartiennent à :

Une maison à usage d'habitation à MONTPELLIER 2501 avenue Etienne Mehul cadastrée section OE 127 pour une contenance de 6 a 57 ca.

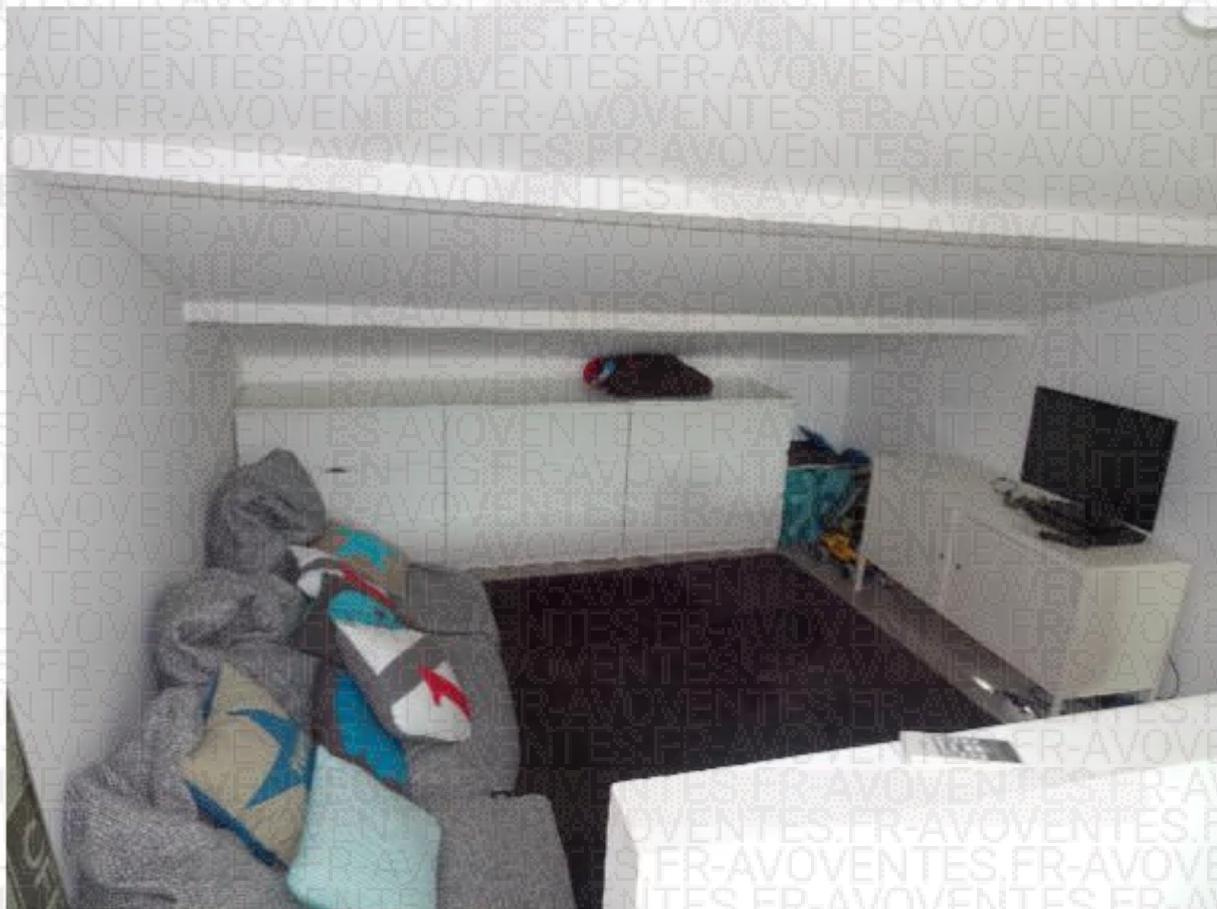
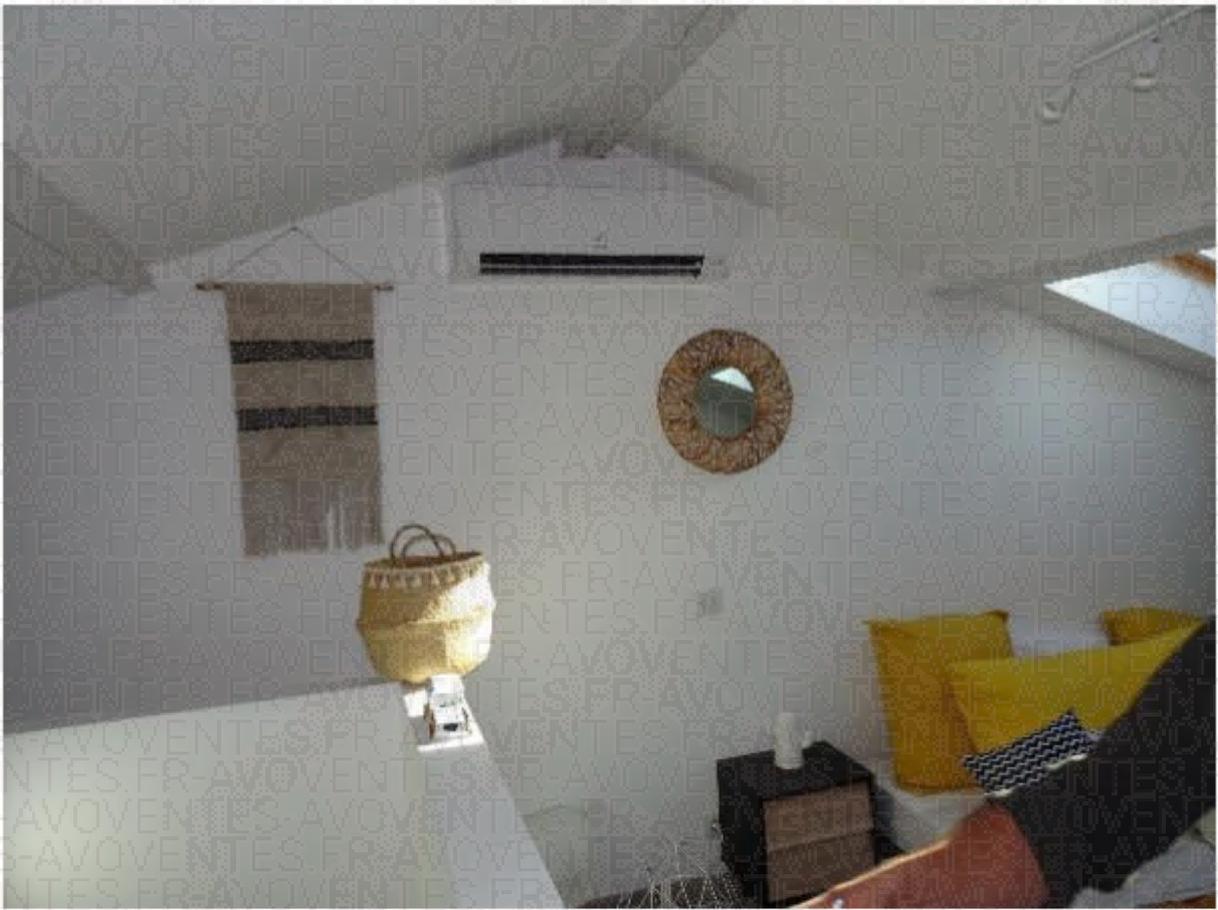
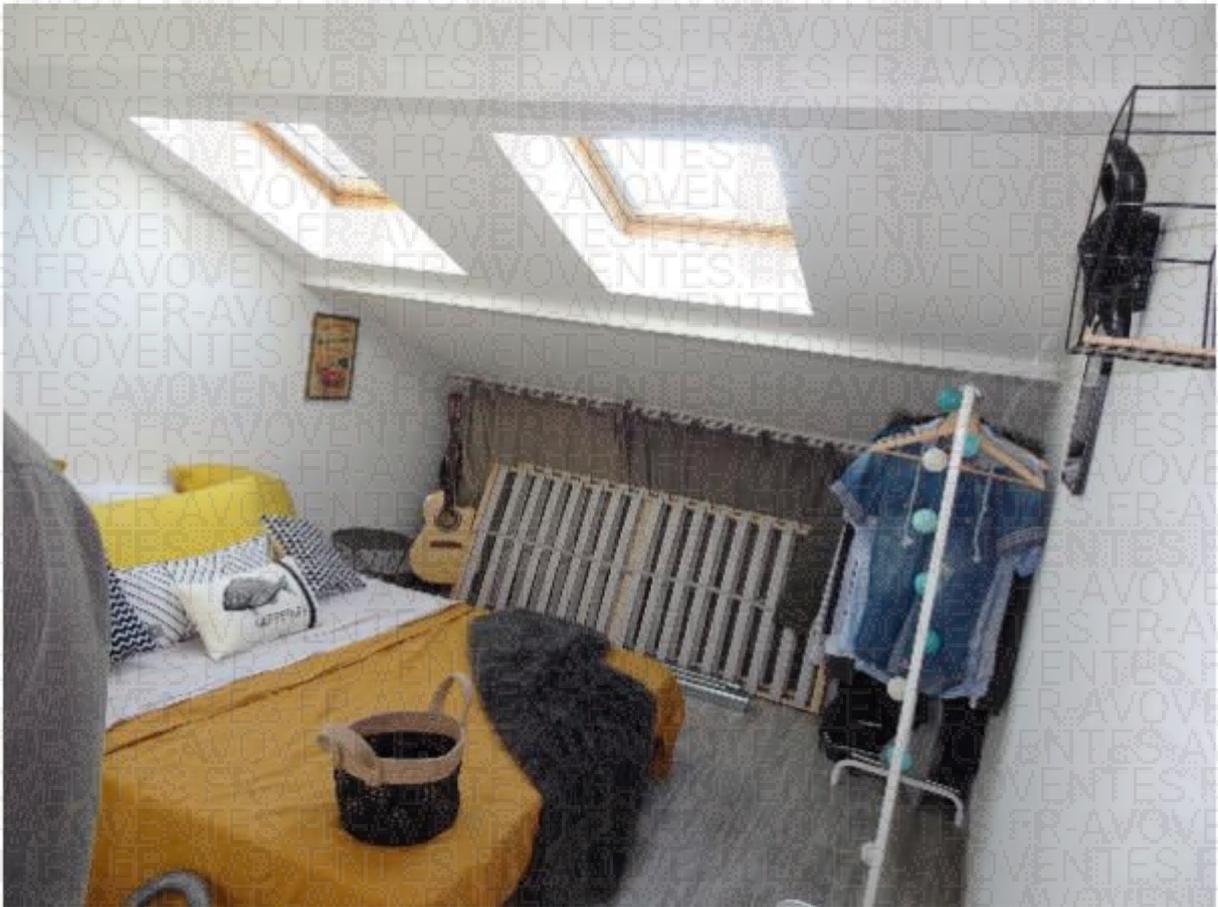
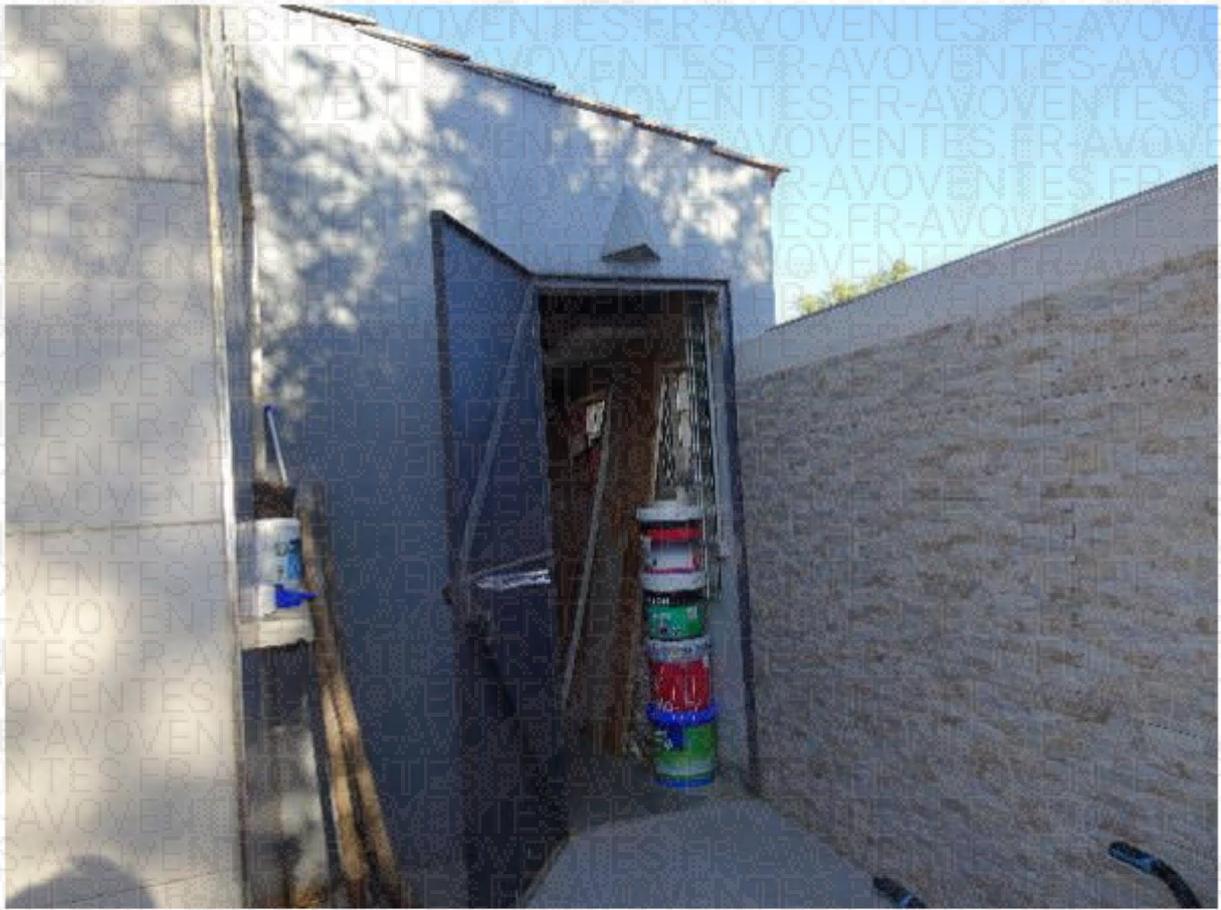
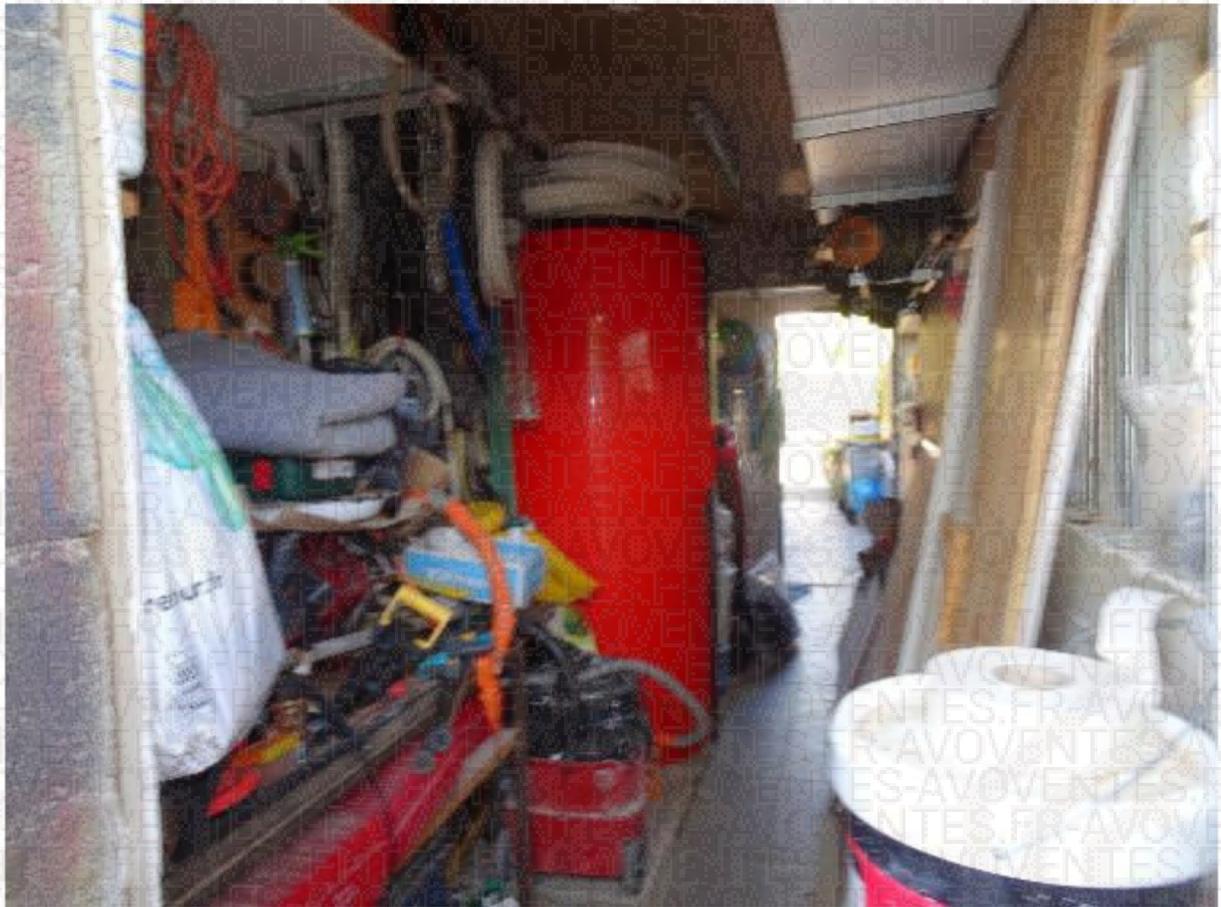
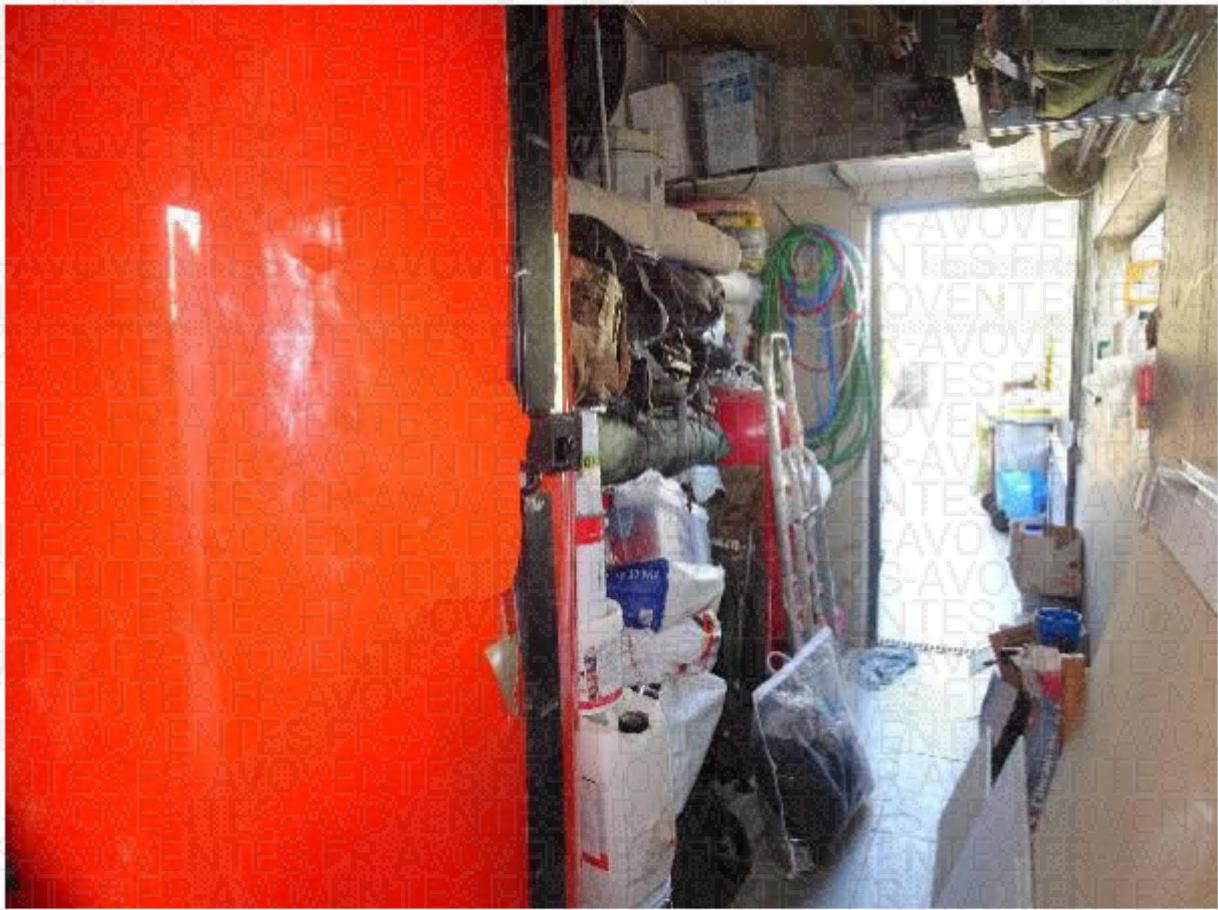
CHAMBRE R+2

Cette pièce est en sous-pente.

Le revêtement de sol constitué d'un parquet stratifié de couleur claire demeure exempt de toute dégradation susceptible d'être rapportée pour les parties maintenues visibles.

Les murs et cloisons intégralement peints en blanc ne présentent aucune dégradation susceptible d'être mentionnée.

Le plafond peint en blanc avec poutres apparentes demeure exempt de tout défaut notable.

Cette pièce bénéficie de deux fenêtres de toit en parfait état de fonctionnement.

Elle est agrémentée de placards bas.
