**PROCES-VERBAL DESCRIPTIF**

Certifie m'être rendu ce jour, à l'adresse du bien objet de la présente procédure, propriété de **AVOVENTES** sis 20 rue de la Condamine à 34080 MONTPELLIER; afin de procéder à leurs descriptions en vue de leur vente.

#### Lot n° 2 et 6

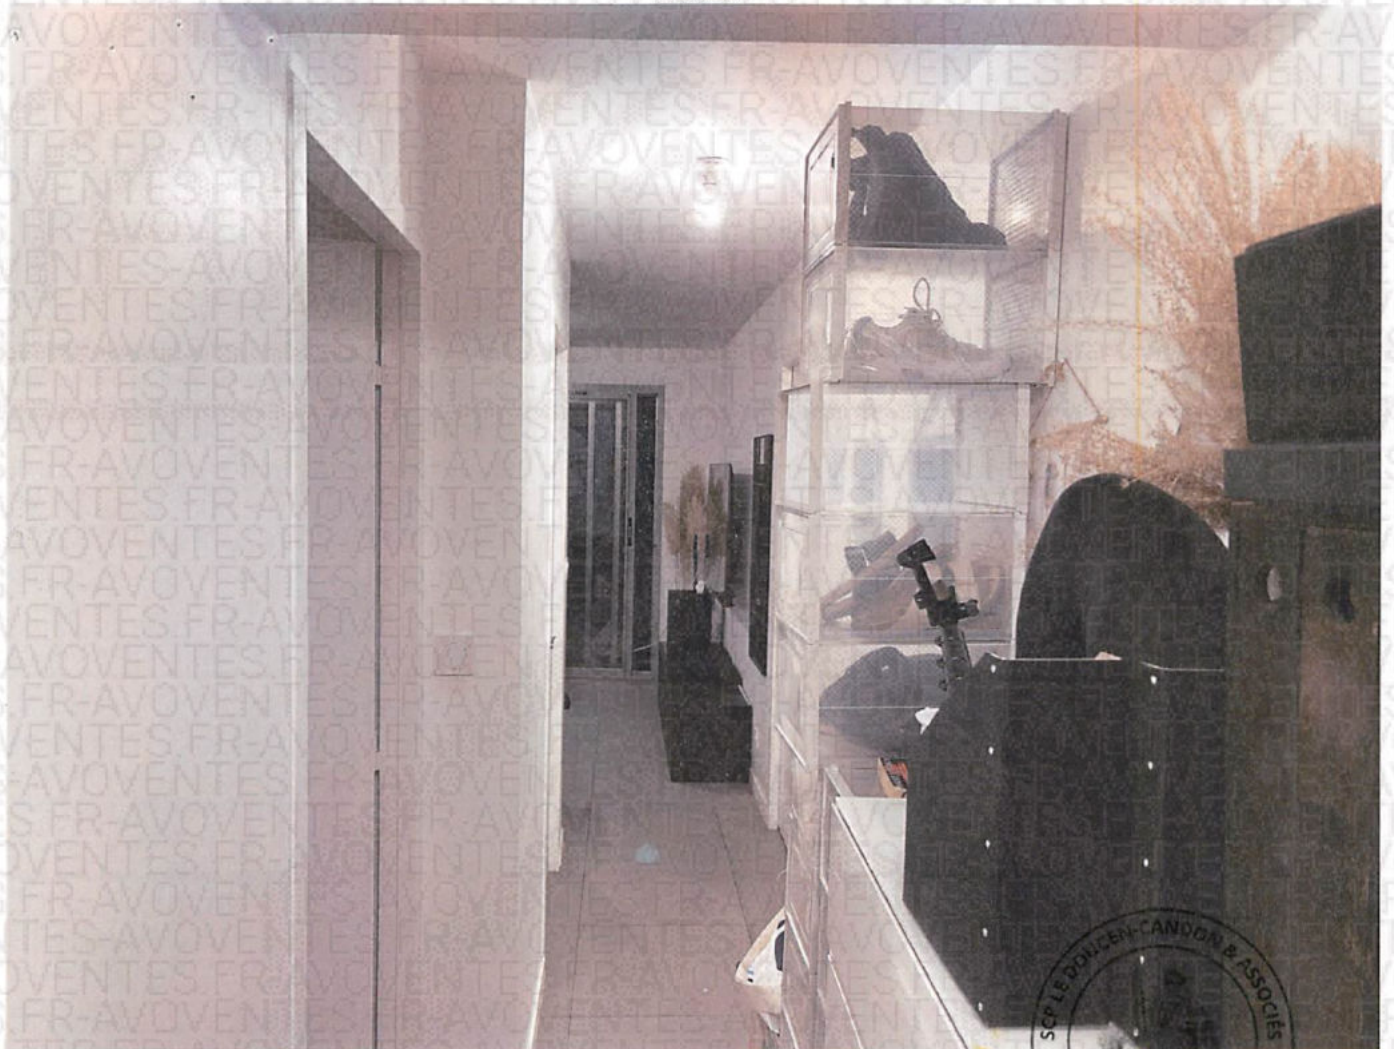
Photo 5

#### Couloir : (Photo 5)

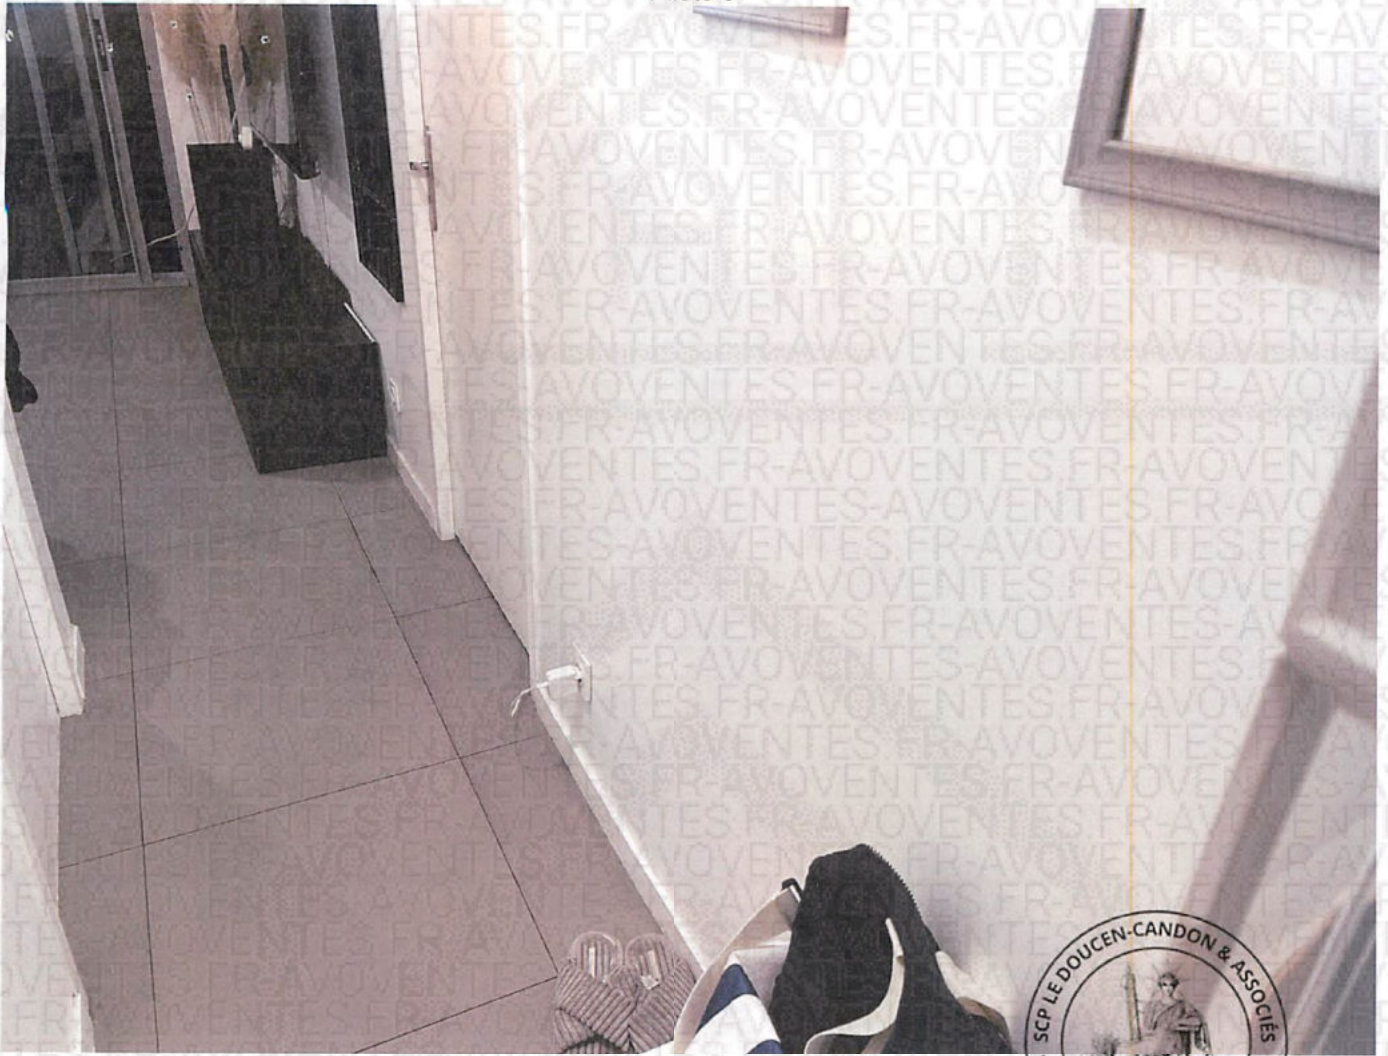
Photo 9

Les revêtements de murs lisses, sont affectés çà et là de quelques traces d'usage. Les équipements électriques sont également affectés de traces sombres. (Photos 8 à 10)

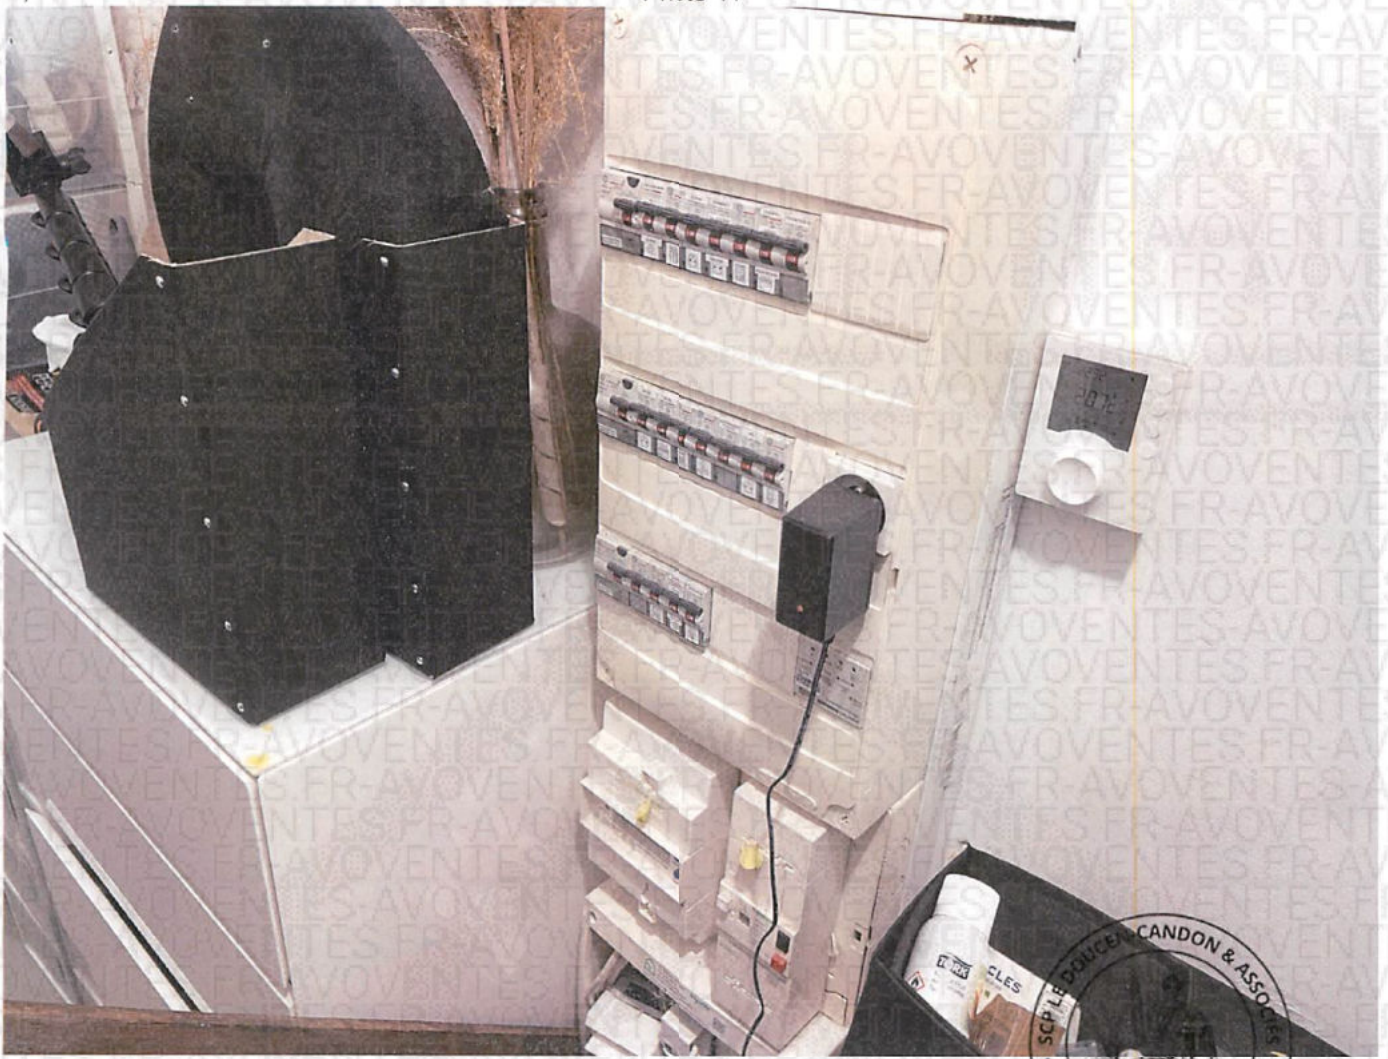
Photo 11

Dans le couloir, le tableau électrique, non gainé. (Photo 11)

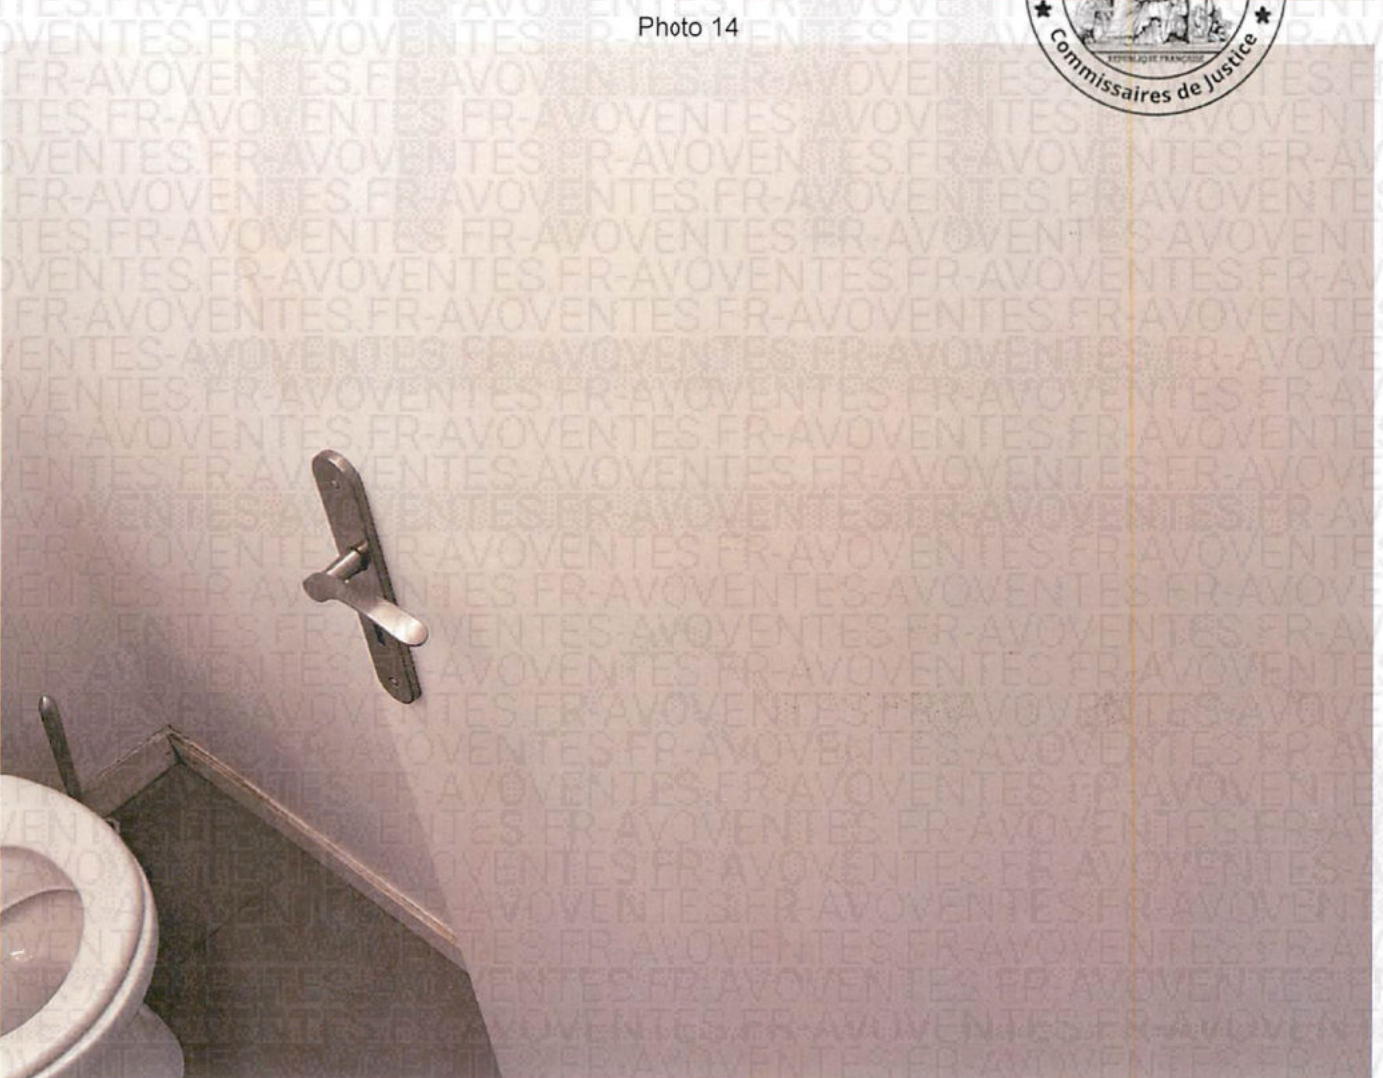
Photo 14

La face extérieure de la porte est en état, affectée de noircissure à mi-hauteur. (Photo 14)

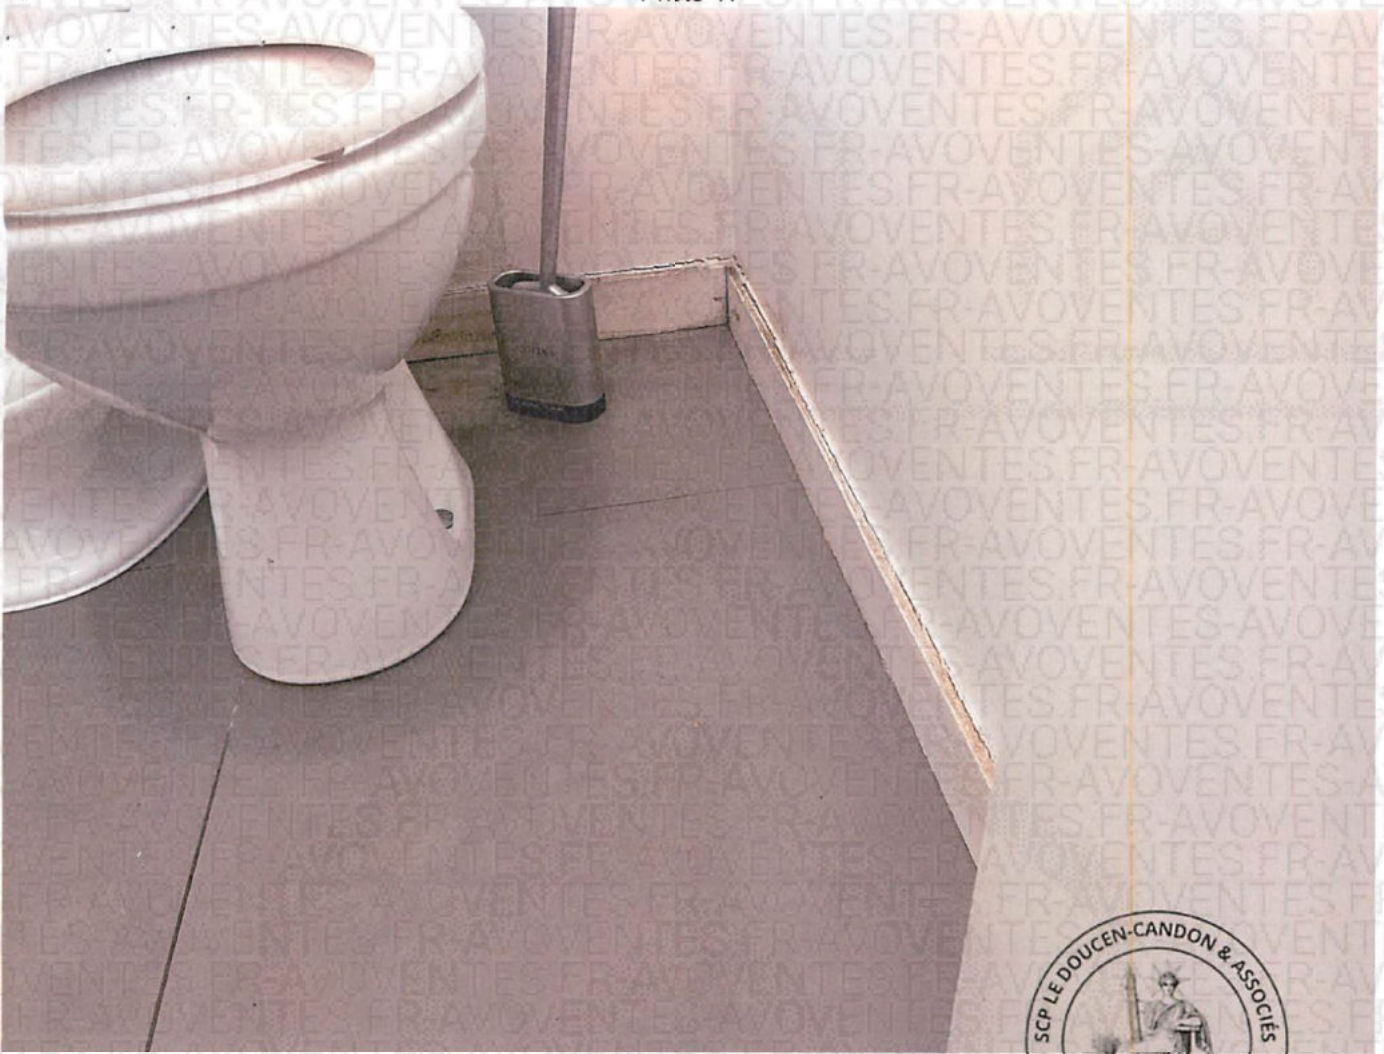
Photo 17

En périphérie, les plinthes sont par endroits affectées de traces d'infiltrations et auréoles. Elles se décollent notamment à proximité du cabinet de toilette. (Photos 17 et 18)

Il m'est indiqué que le toilette est affecté d'une fuite.

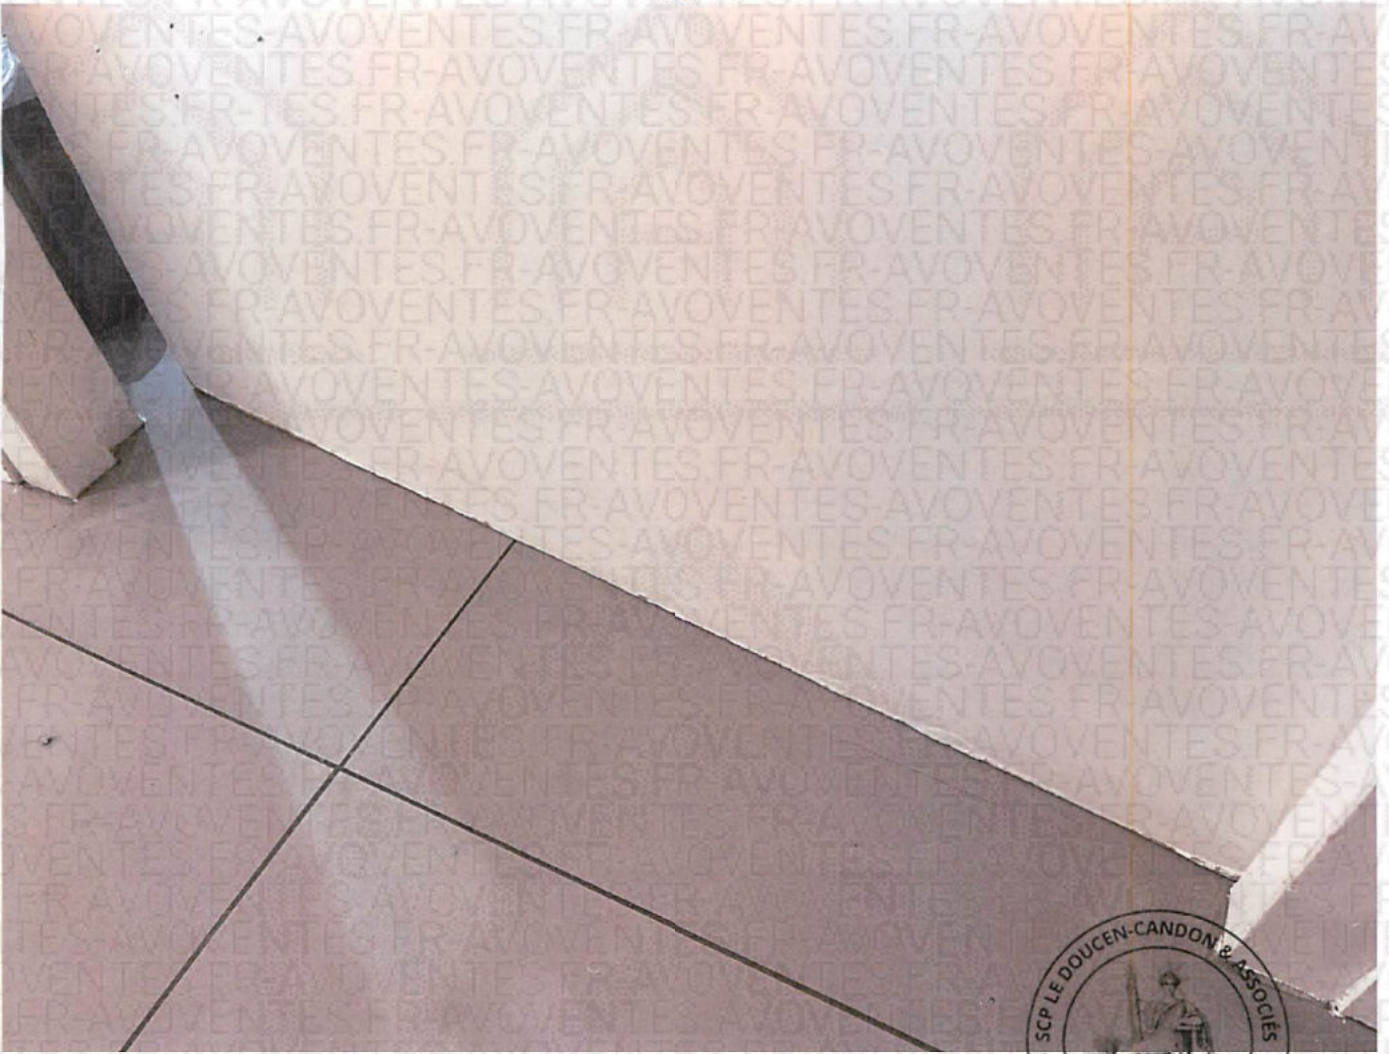
Photo 23

La face extérieure de la porte est en état d'usage, l'arête basse non rectiligne. (Photo 23)

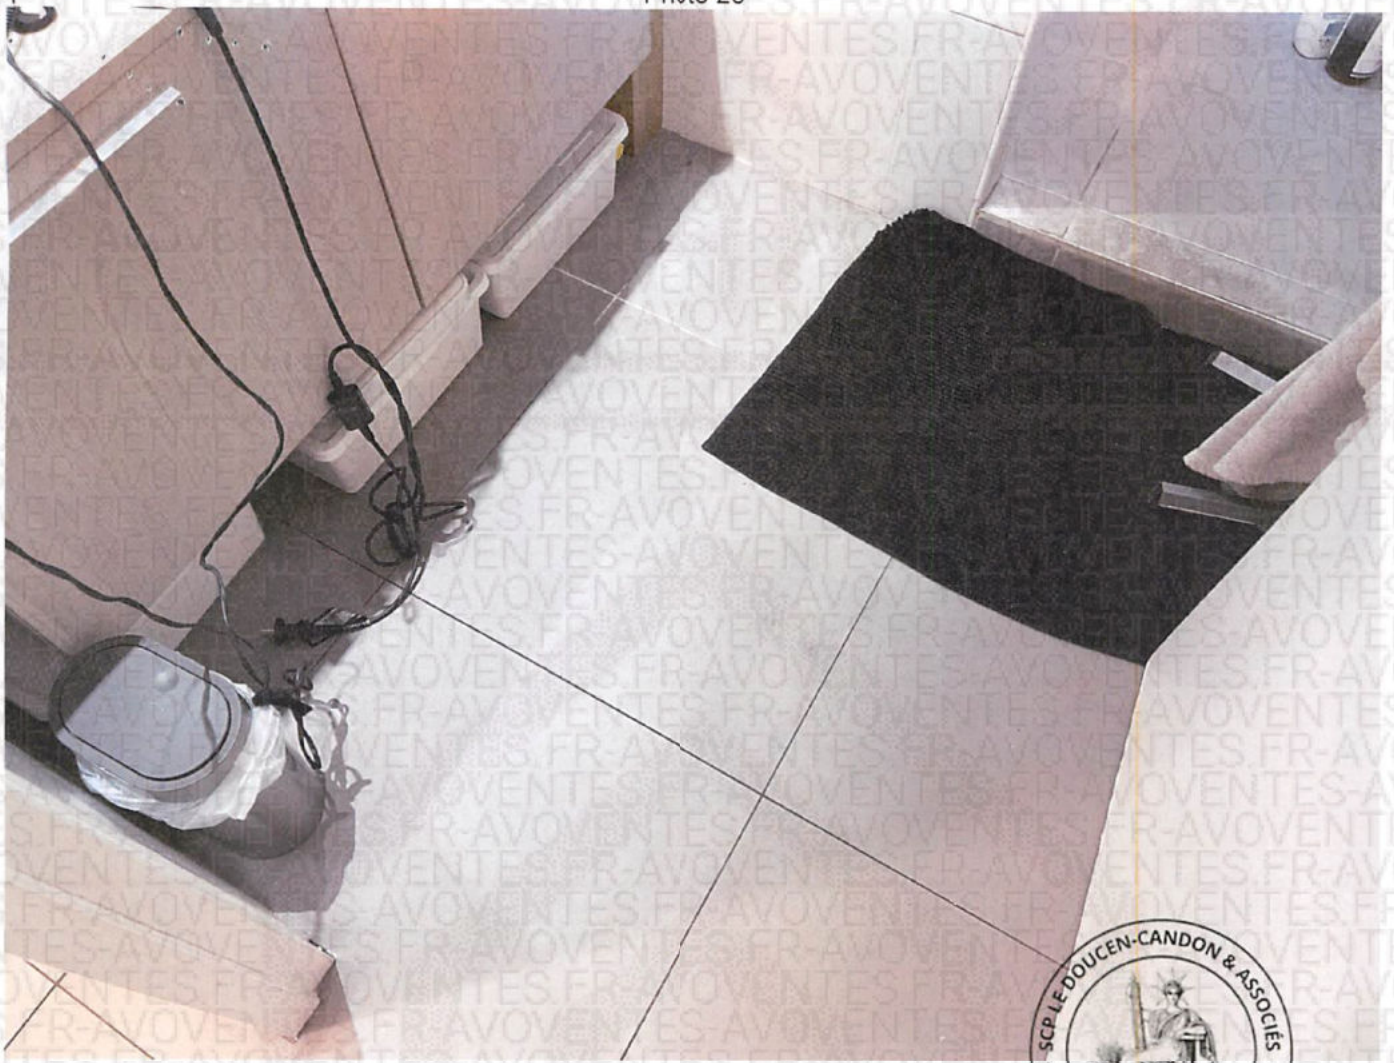
Photo 25

Le sol est couvert d'un carrelage identique à celui de l'entrée. La teinte des joints de carrelage n'est pas homogène. (Photo 25)

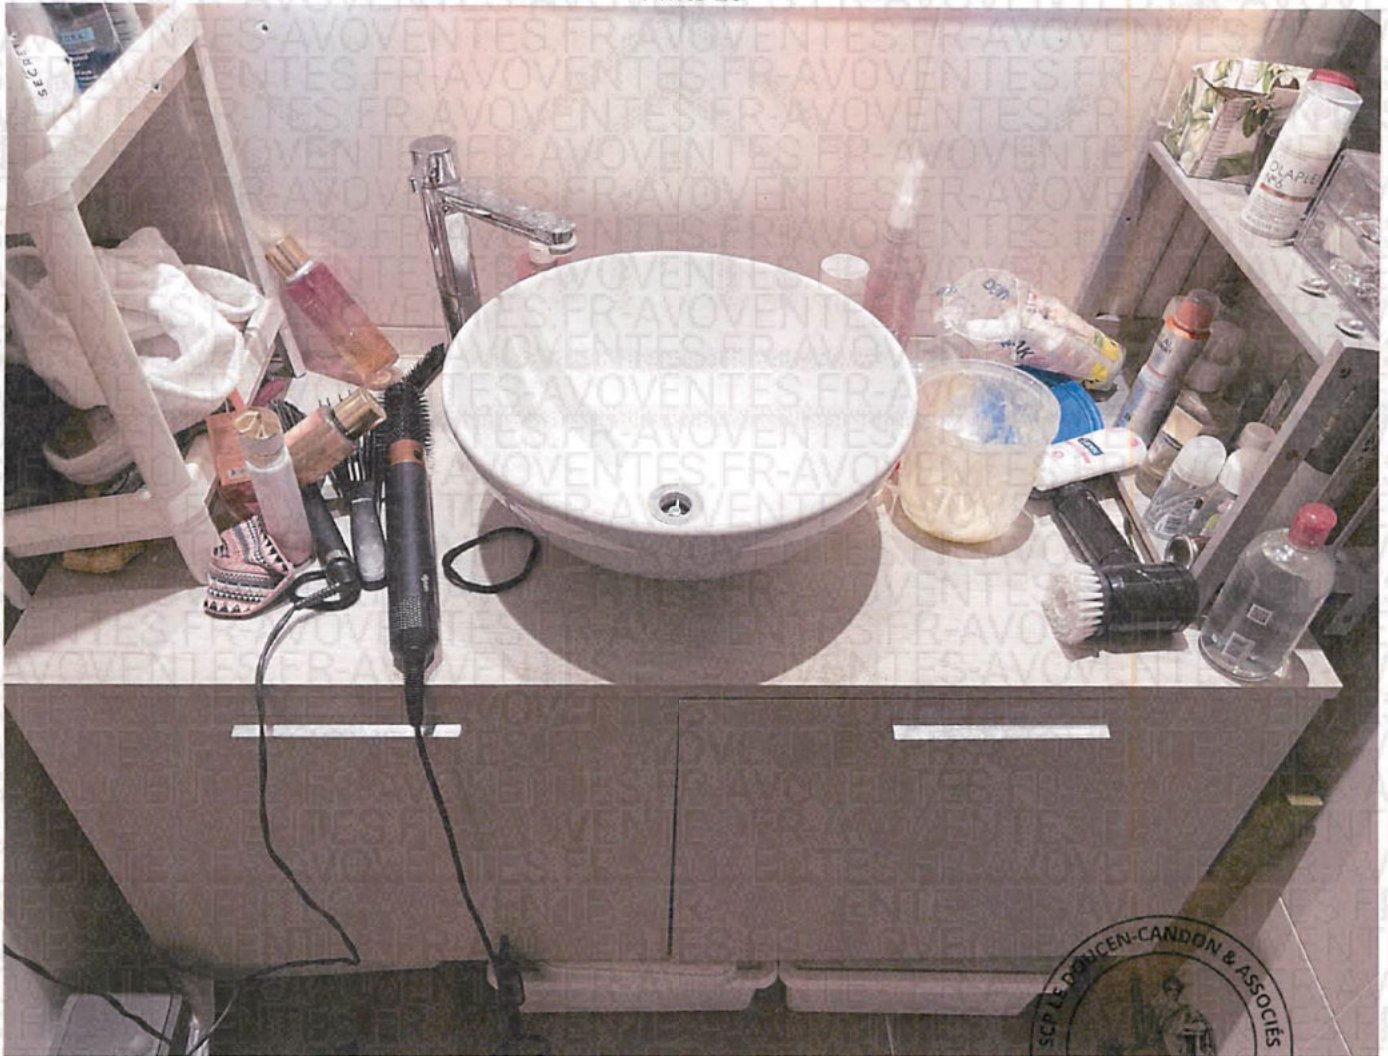
Photo 29

En entrant à main gauche, un meuble vasque. Le meuble est endommagé au niveau de l'accroche de fixation du mitigeur. (Photo 29 et 30)

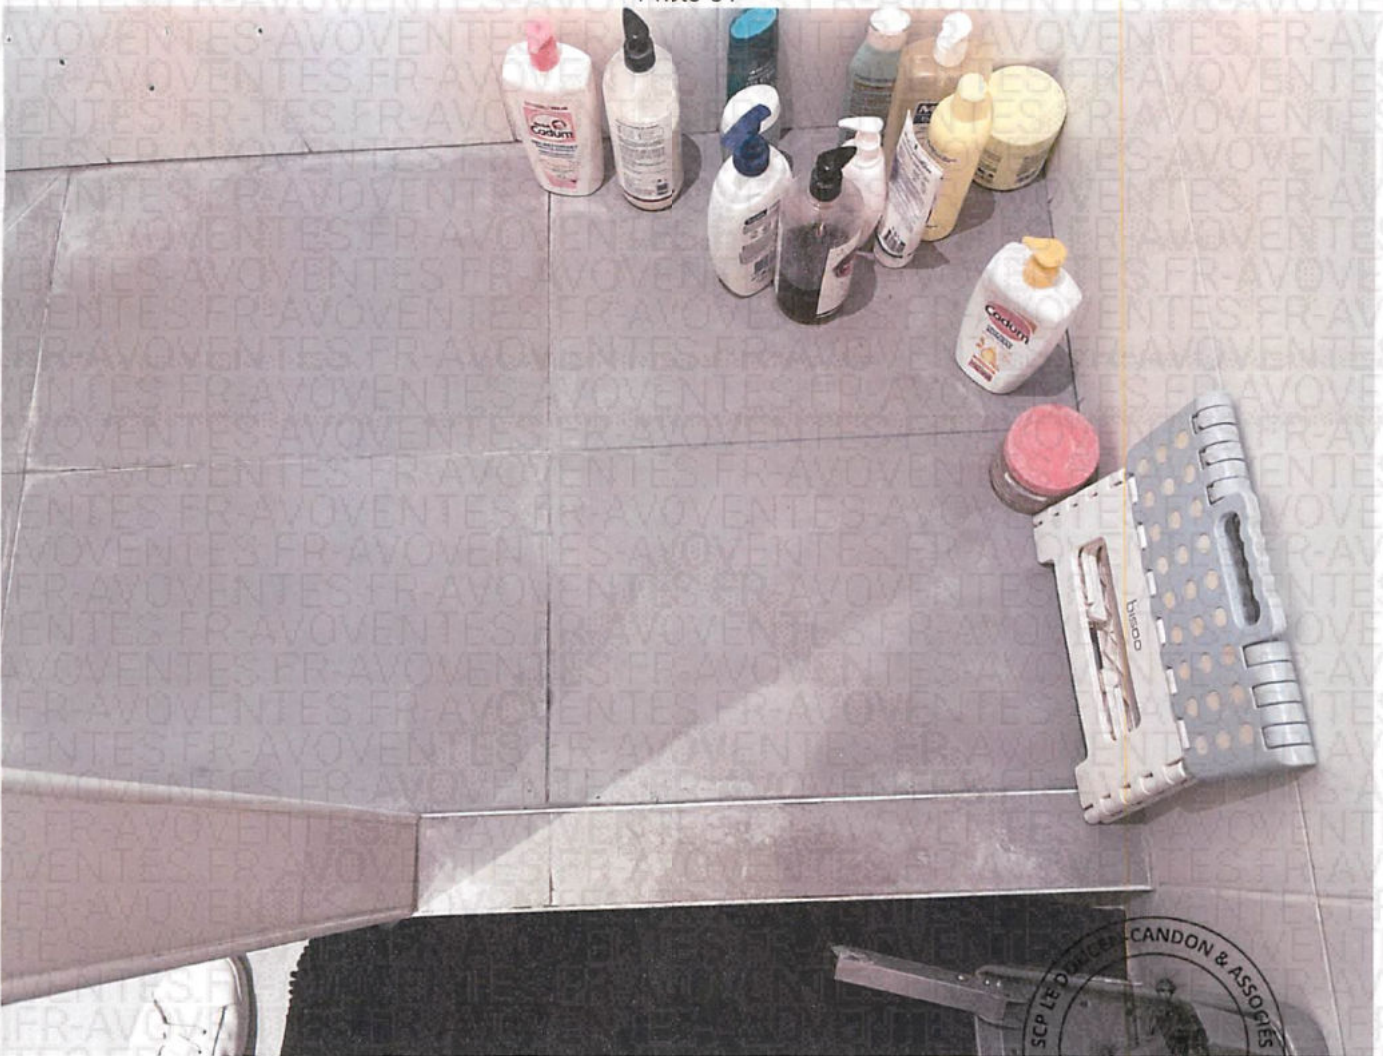
Photo 31

La douche, faïencée, est couverte de traces de calcaire. (Photos 31 et 32)

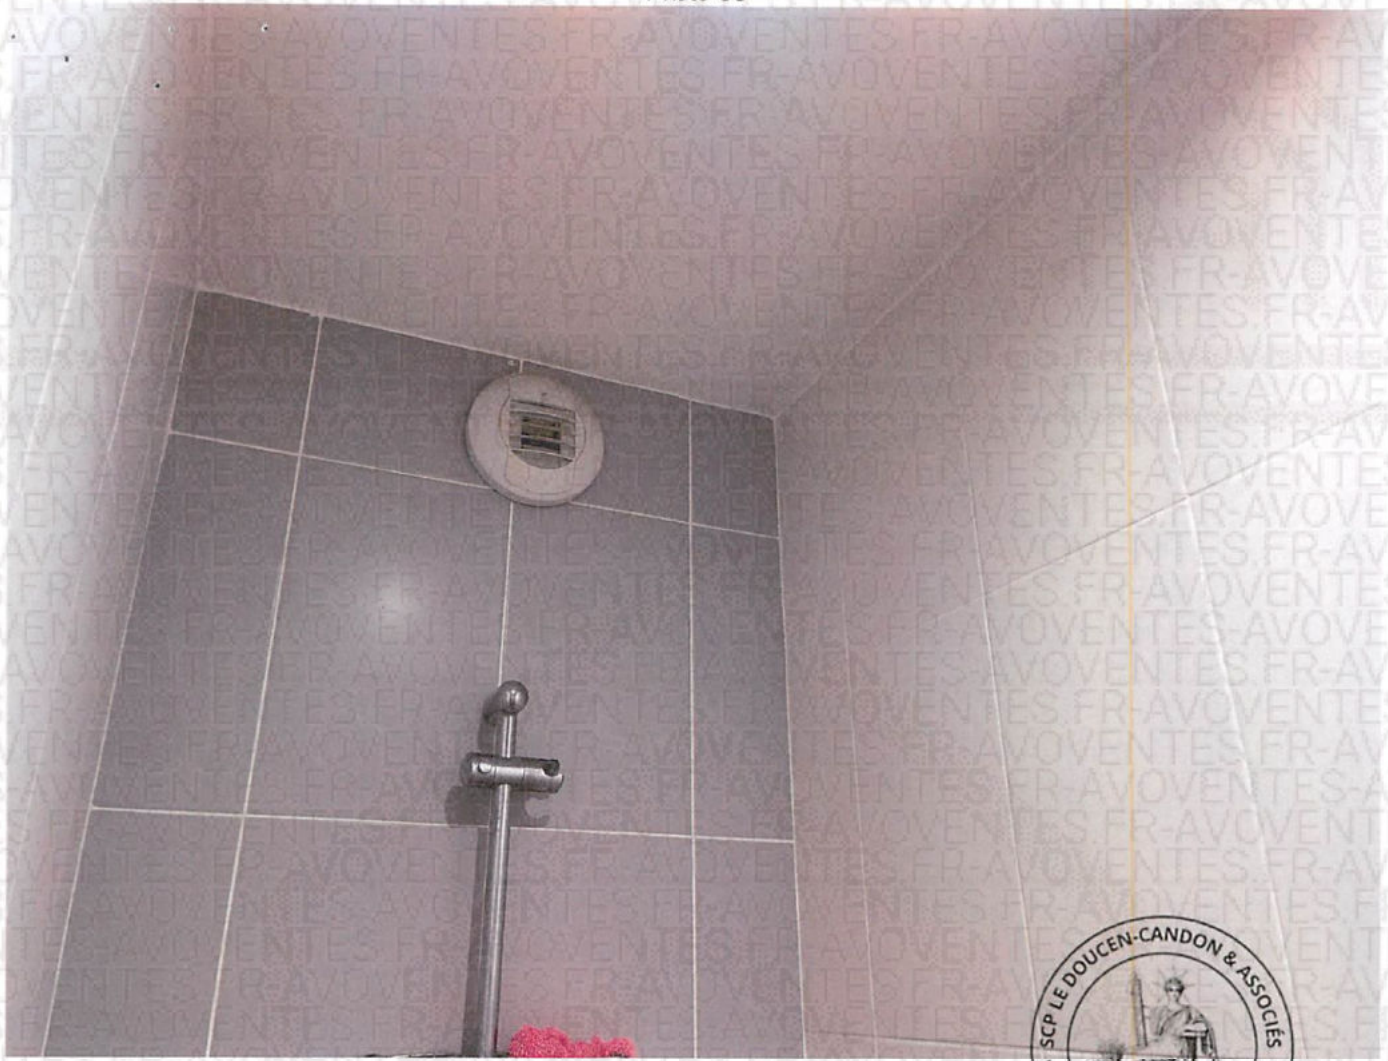
Photo 33

Les surfaces de murs sont faïencées toute hauteur ; présence d'une bouche d'aération au-dessus de l'arrivée d'eau. (Photo 33)

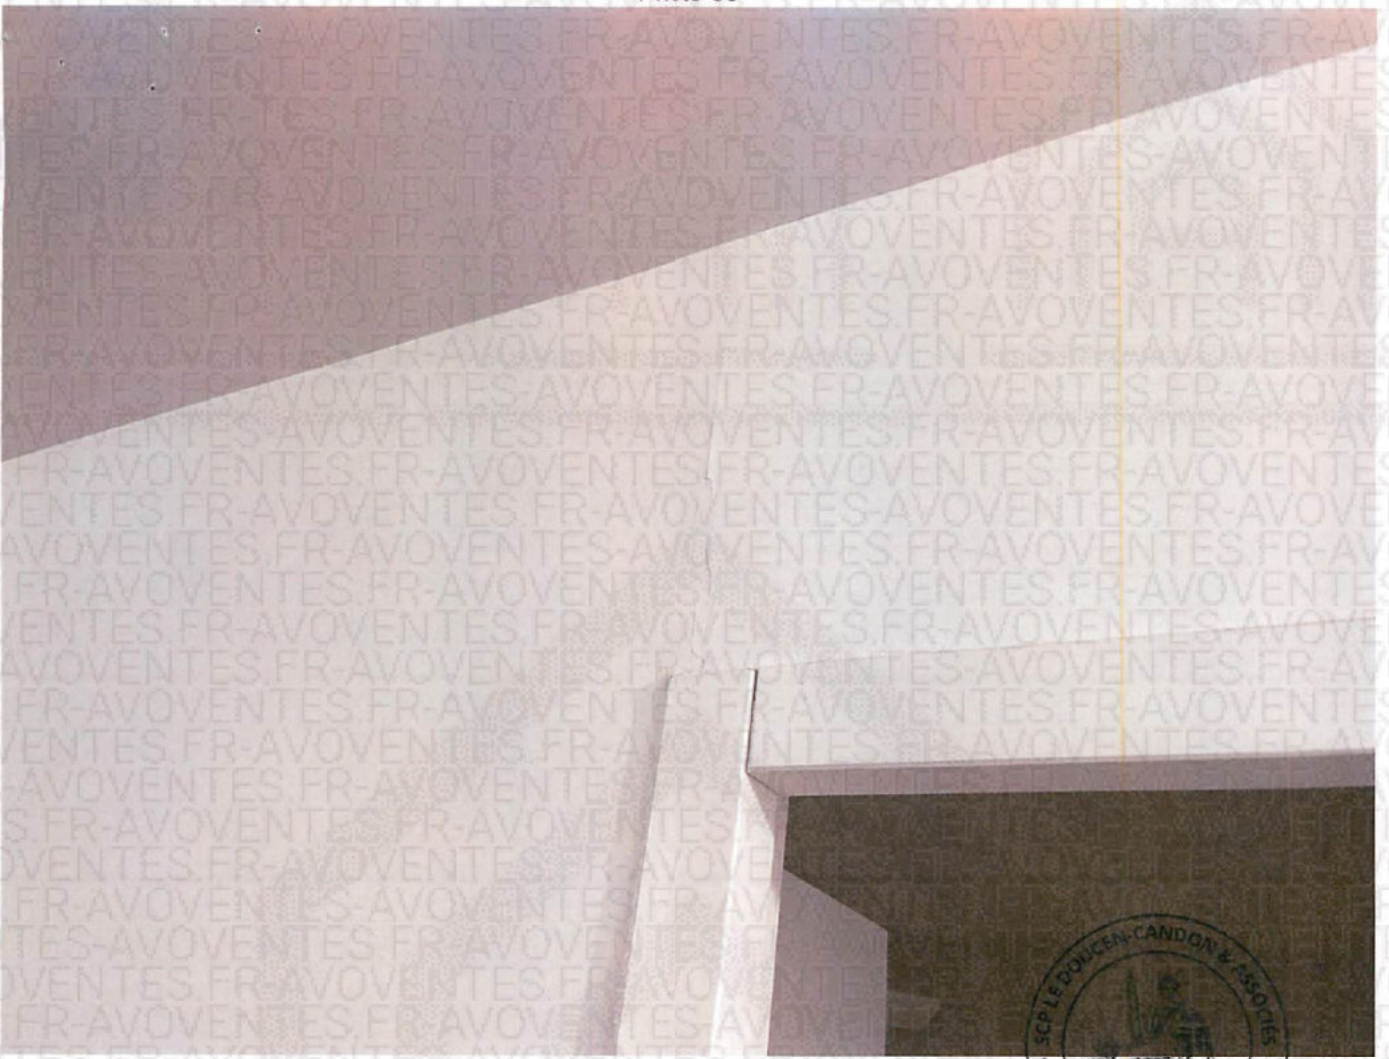
Photo 39

Les revêtements de murs sont constitués d'un doublage. Au-dessus de la porte desservant la chambre, présence de microfissurations verticales. (Photo 39)

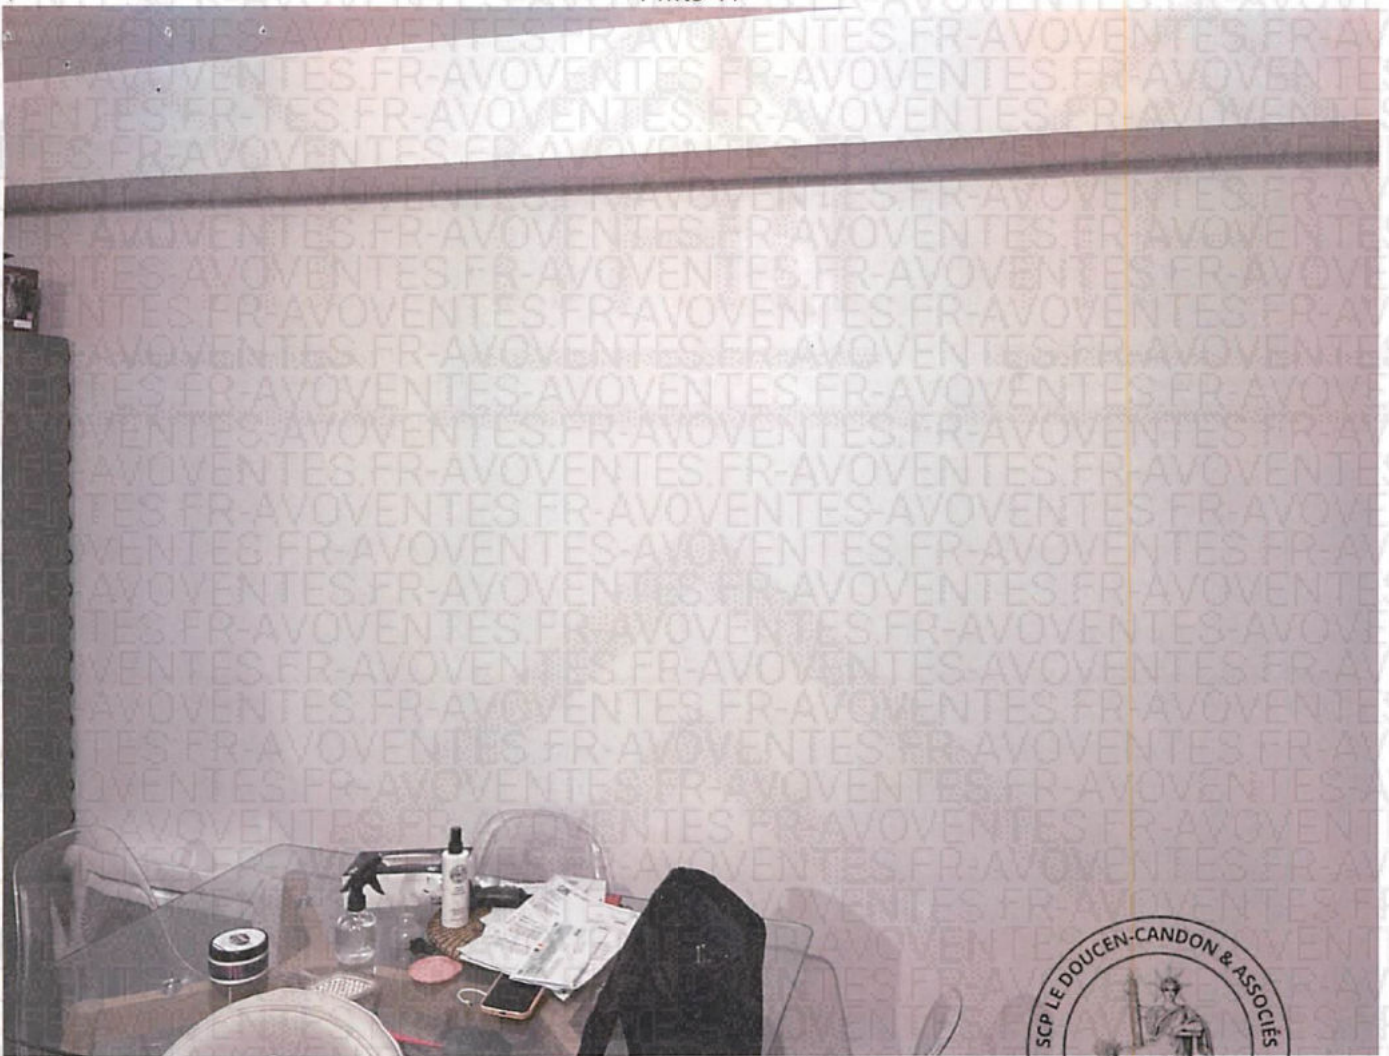
Photo 41

Sur toute la périphérie de la pièce, les revêtements de murs sont en état d'usage, la teinte non parfaitement homogène présente d'anciennes traces d'ancrage à main gauche en entrant. (Photo 41)

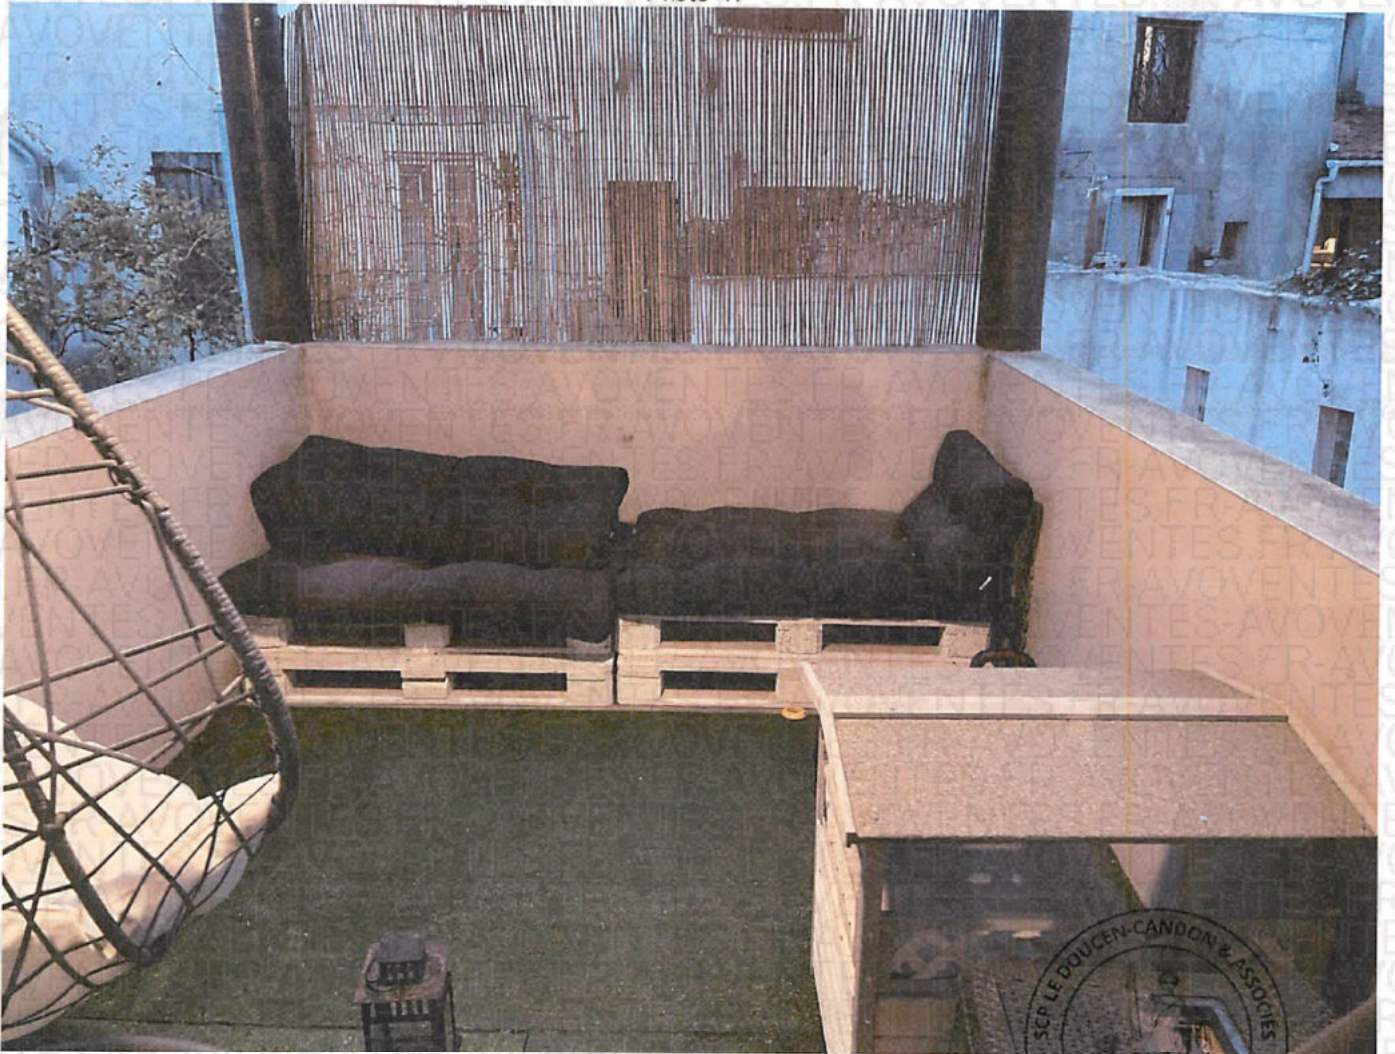
Photo 47

Présence d'un garde-corps périphérique revêtu d'un enduit de façade, en état d'usage. Les surfaces d'enduit sont affectées de coulures. (Photos 46 à 48)

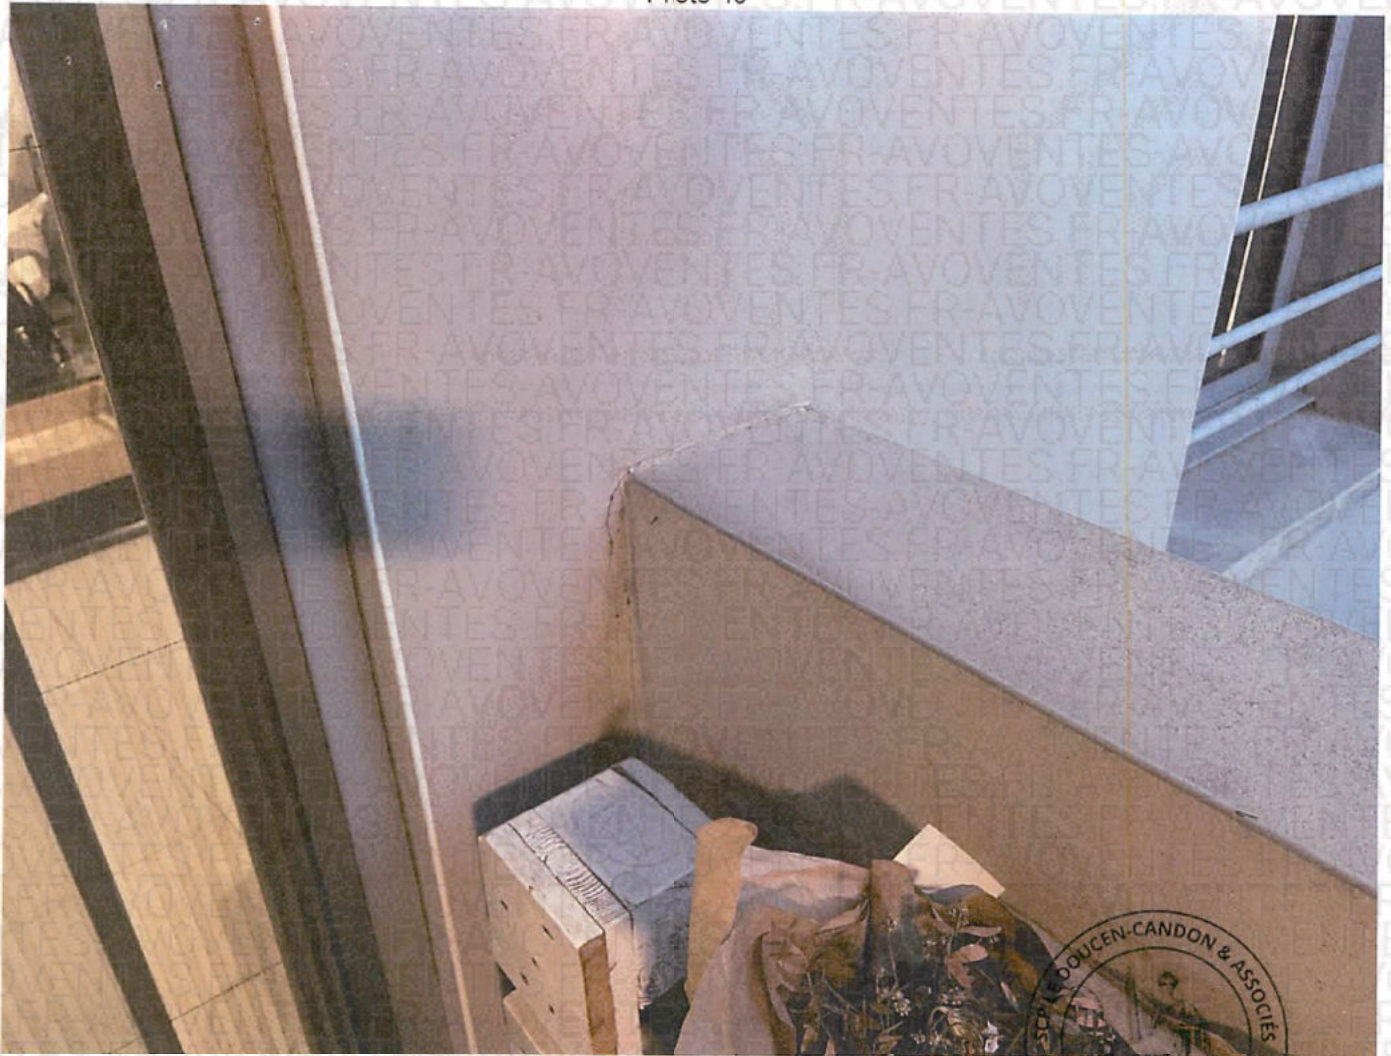
Photo 49

Une fissuration est visible au niveau de l'ancrage du garde-corps sur la façade. (Photo 49)

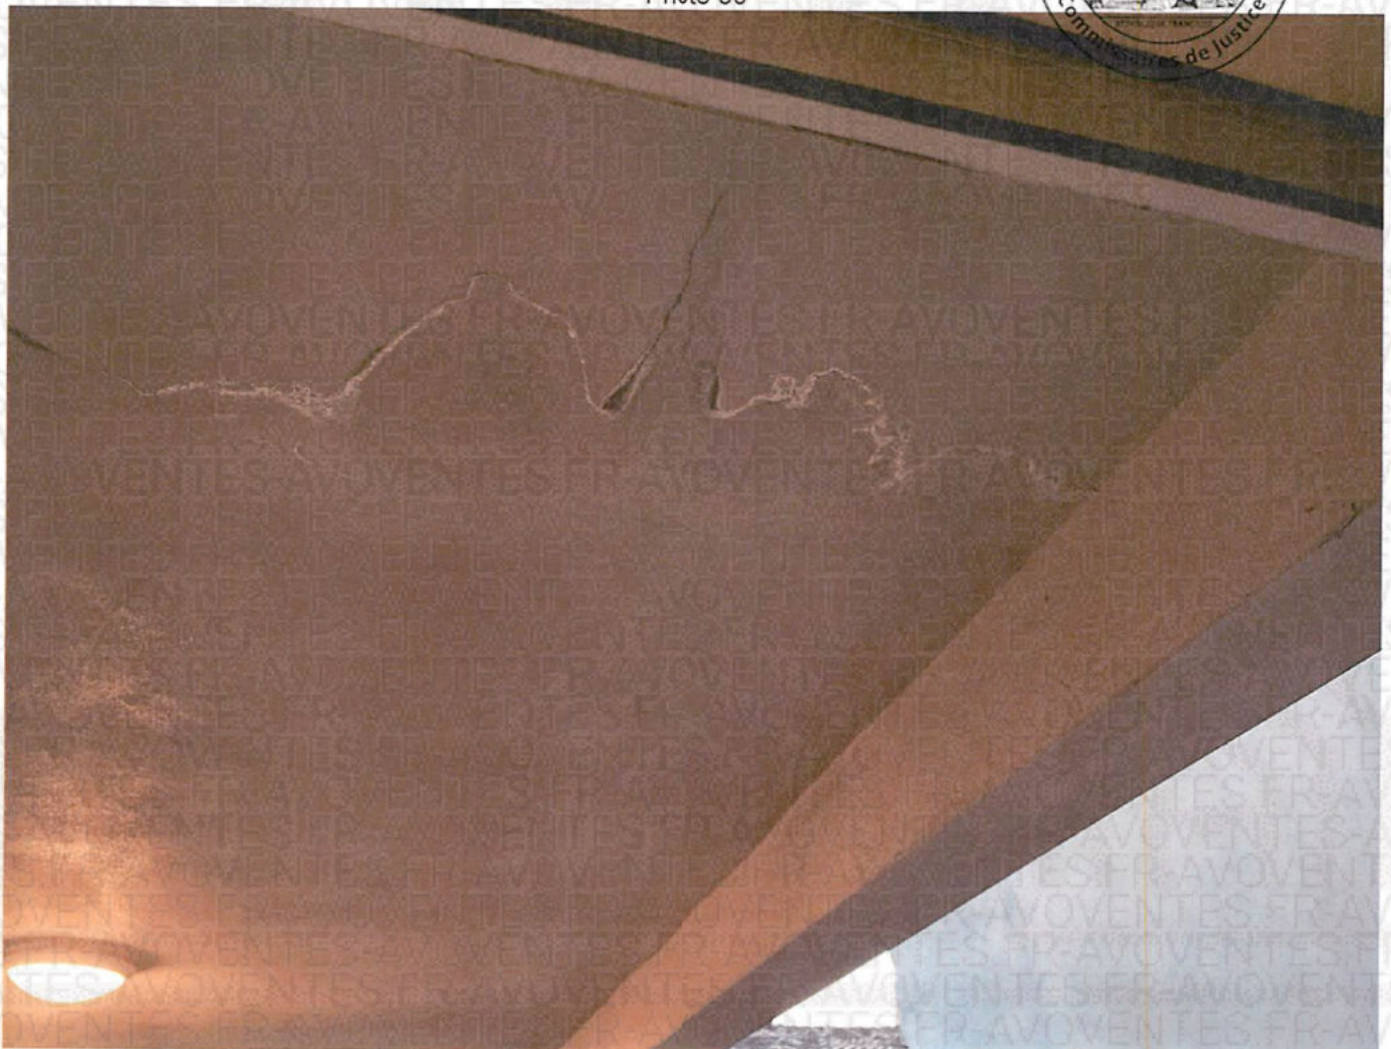
Photo 50

Le plafond qui constitue la sous-face de plancher de l'étage supérieur est marqué d'auréoles. (Photos 50 et 51)

La locataire en place m'indique qu'en cas d'intempérie de l'eau s'écoule.
