**PROCES-VERBAL DESCRIPTIF**

Certifie m'être rendu ce jour, à l'adresse du bien objet de la présente procédure, propriété de **AVOVENTES** sis 20 rue de la Condamine à 34080 MONTPELLIER; afin de procéder à leurs descriptions en vue de leur vente.

#### Lot n° 2 et 6

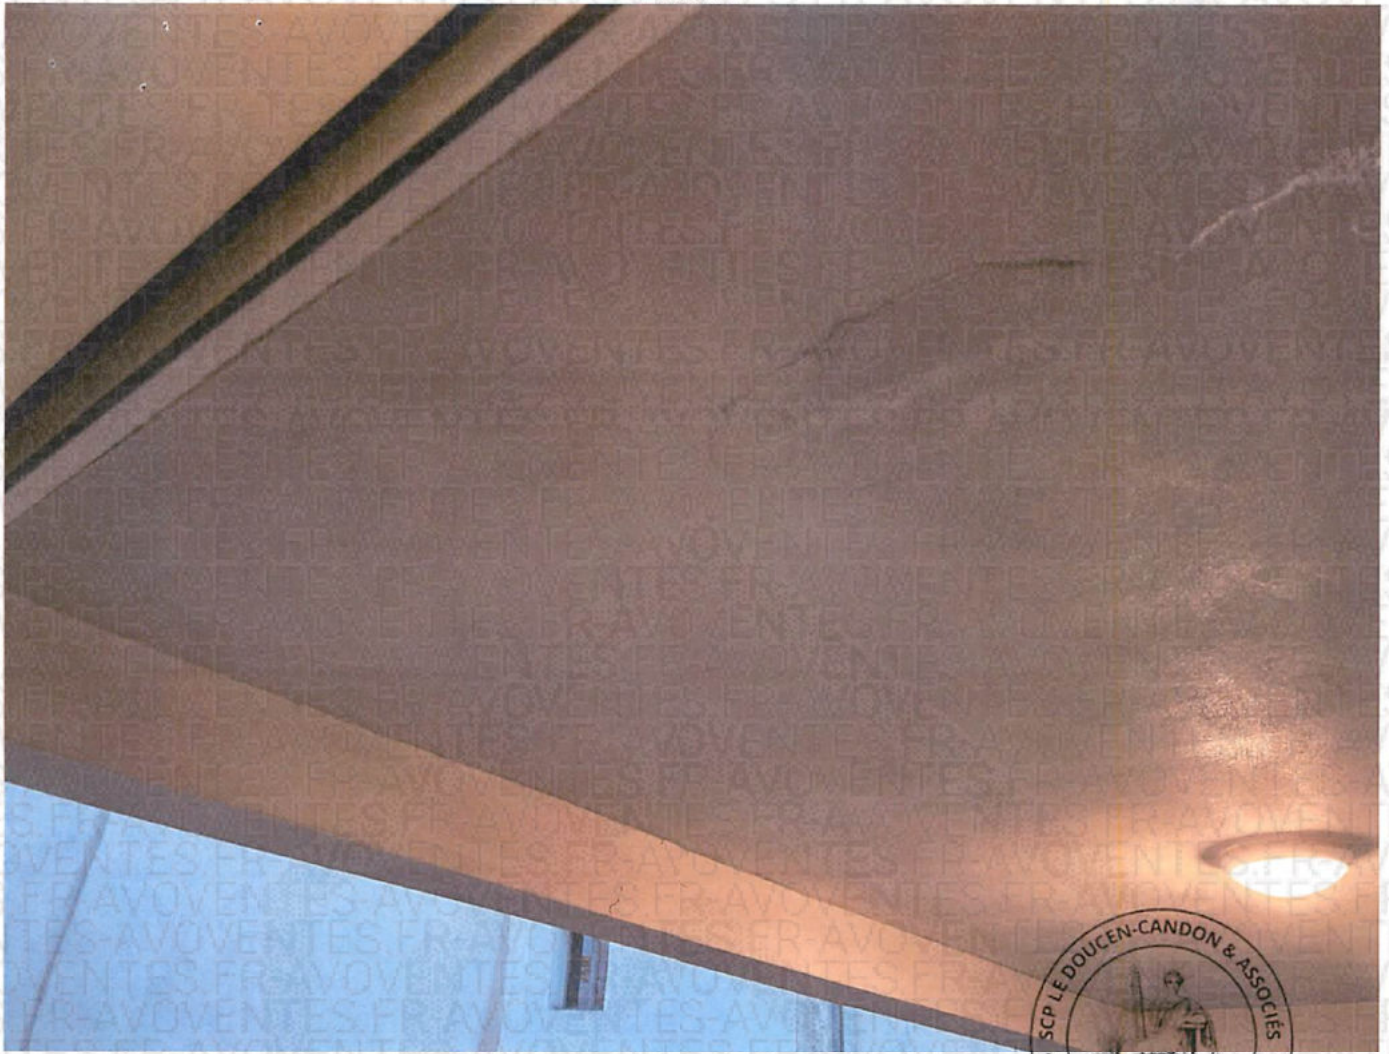
Photo 51

Le plafond qui constitue la sous-face de plancher de l'étage supérieur est marqué d'auréoles. (Photos 50 et 51)

La locataire en place m'indique qu'en cas d'intempérie de l'eau s'écoule.

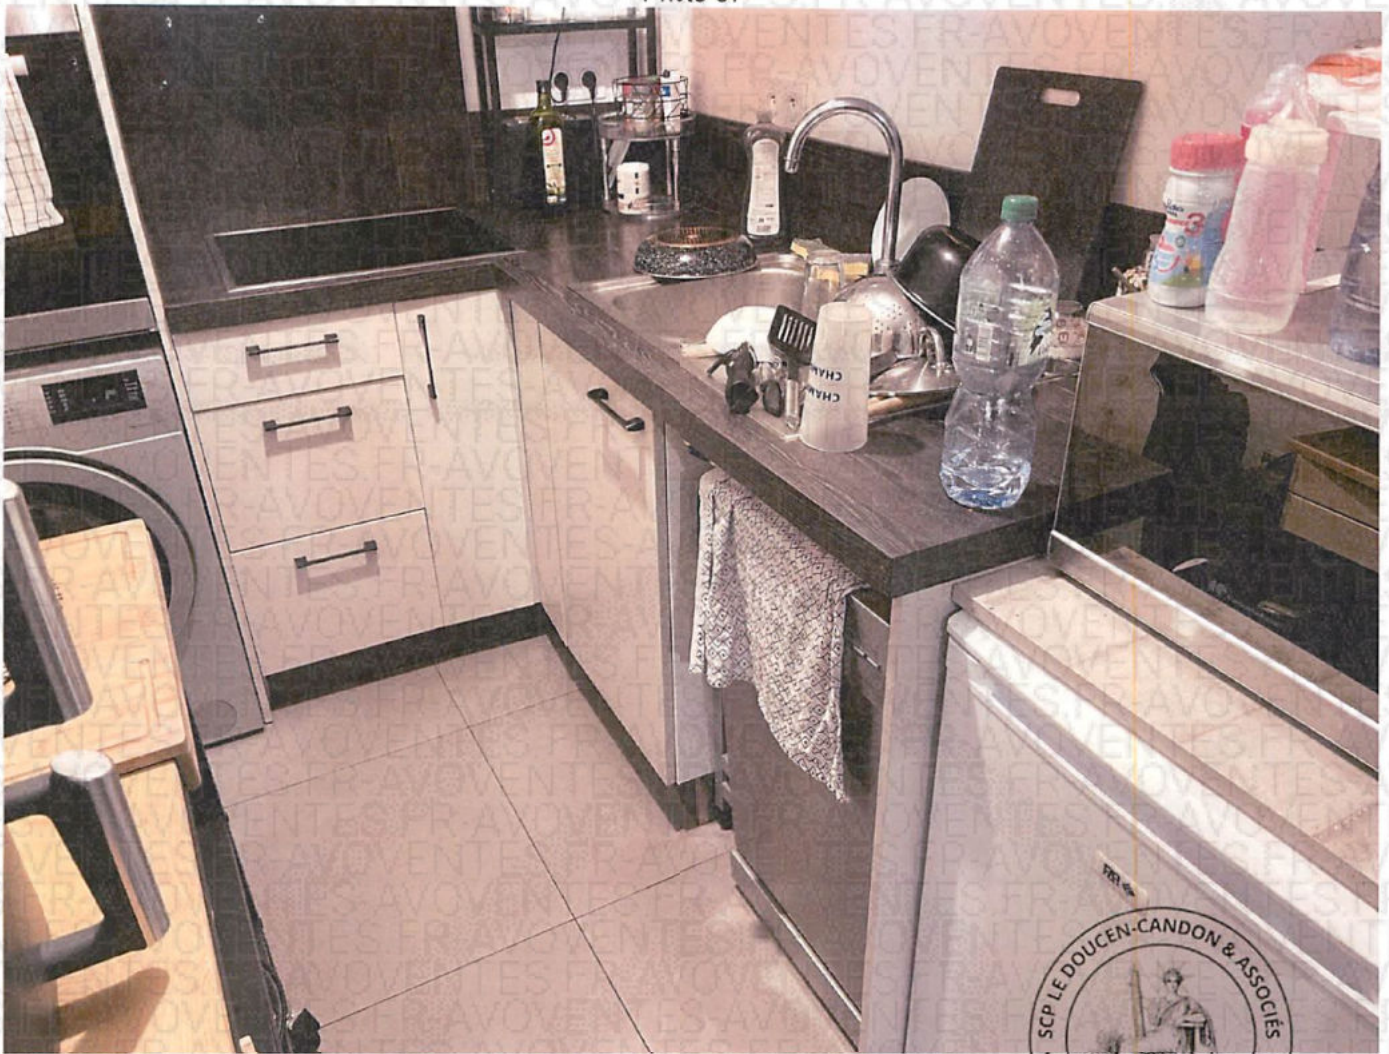
Photo 57

Présence d'une cuisine aménagée en angle, en état. Absence de joint en périphérie du plan de travail. Les teintes de murs entre les meubles de cuisine sont défraîchies, jaunies. (Photos 57 à 59)

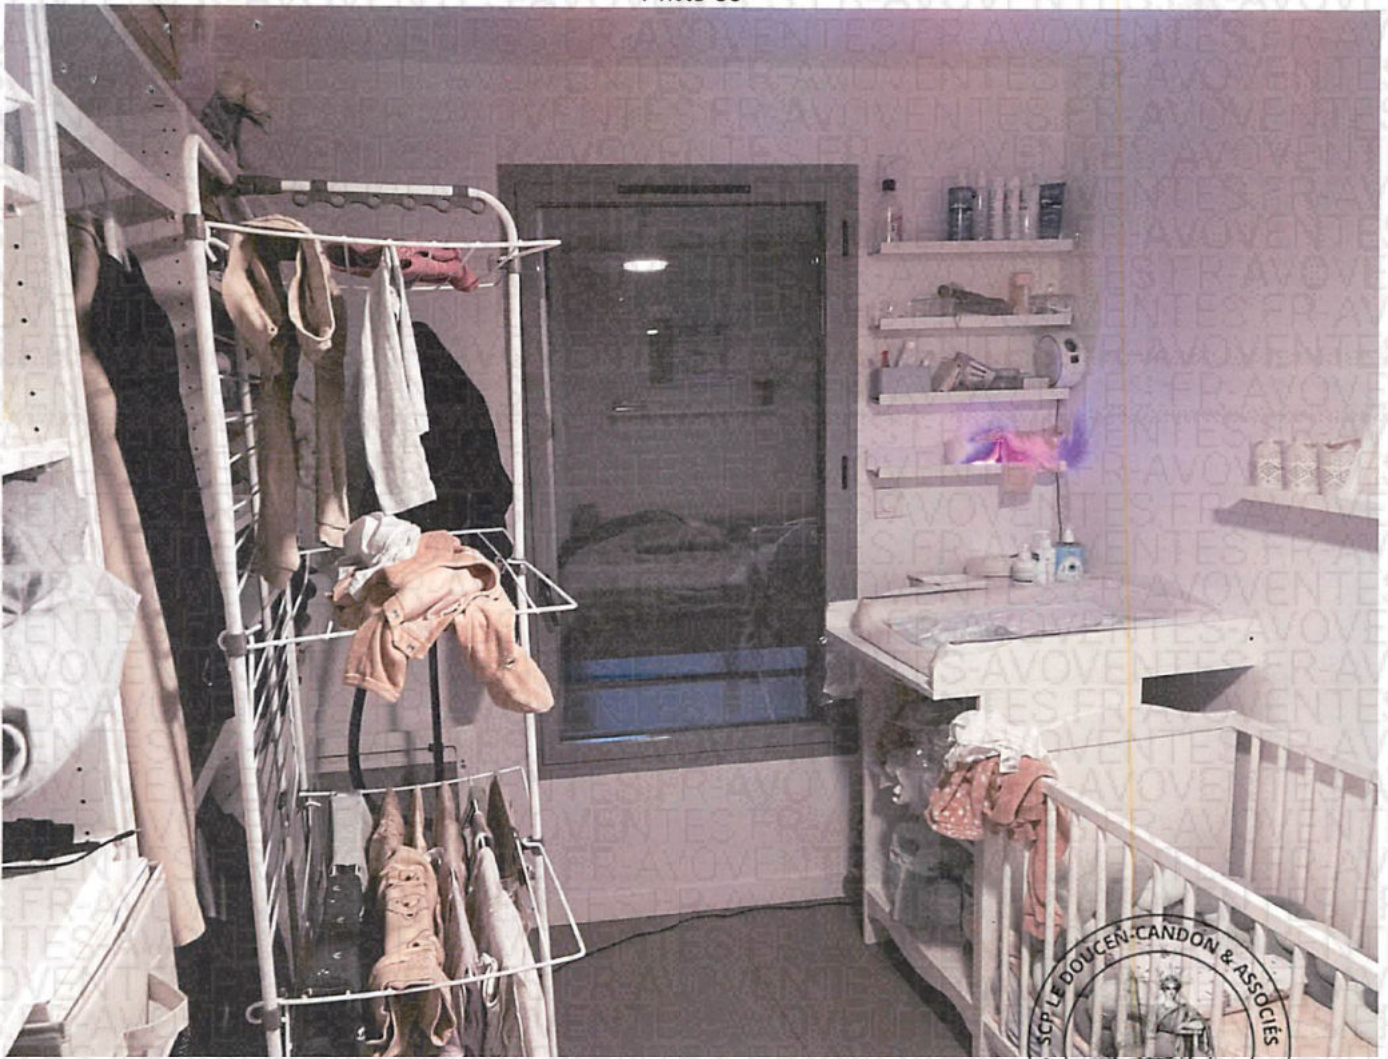
Photo 69

Les parties visibles des revêtements de murs sont affectées de trous de chevilles Molly. L'ensemble est en état d'usage. Le revêtement du plafond également. (Photos 68 à 70)

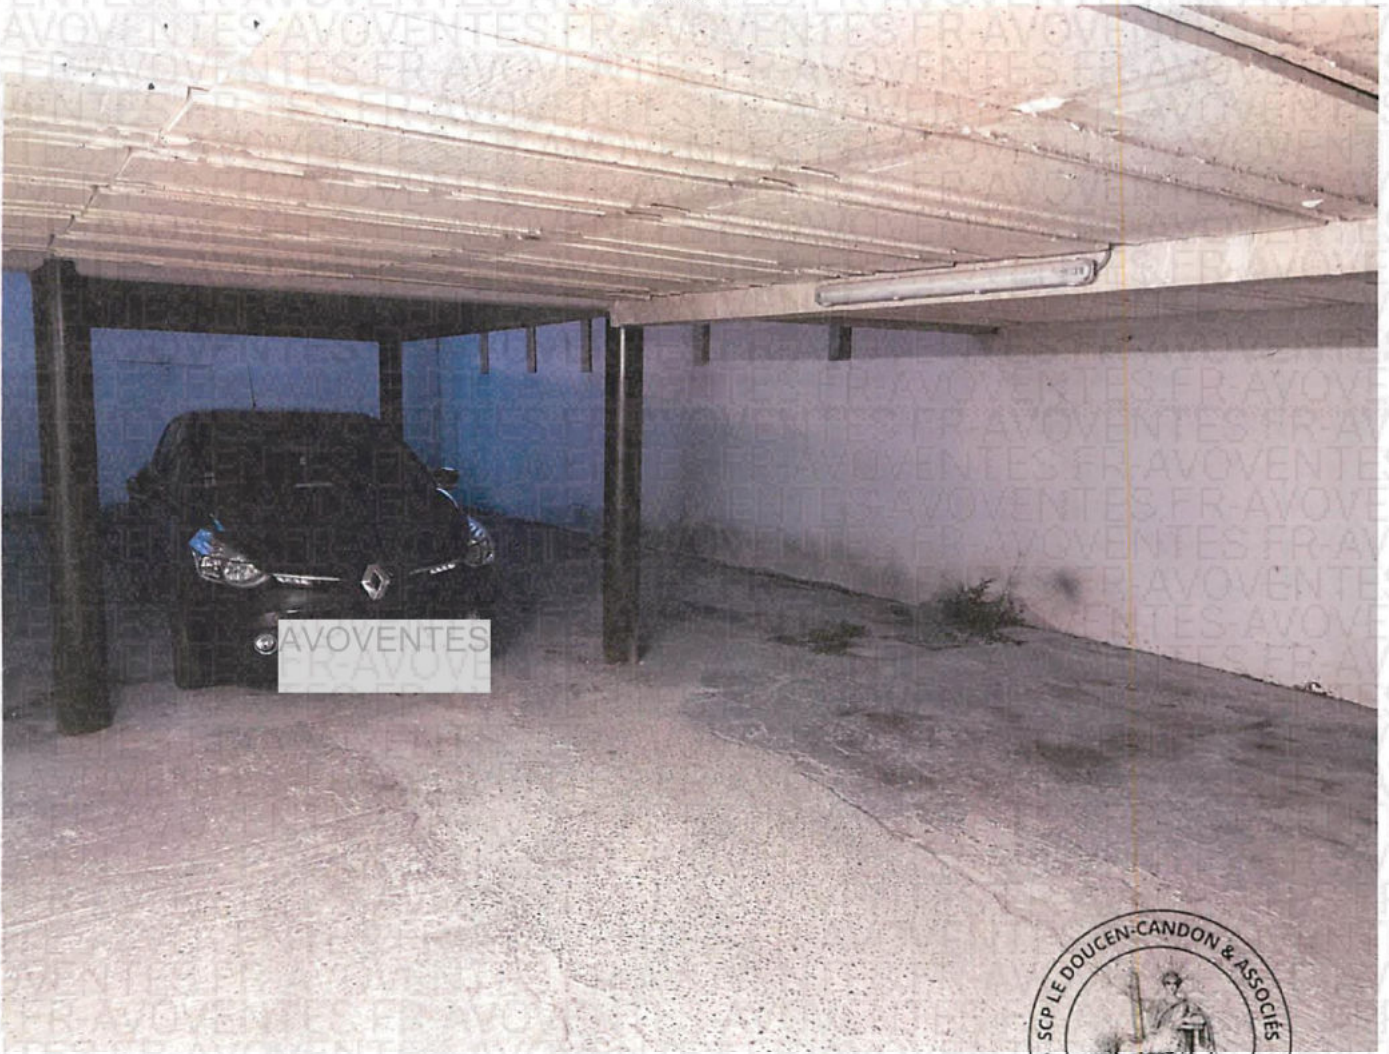
Photo 71

La place de parking au niveau rez-de-chaussée est située à l'angle Nord-ouest de la cour intérieure. L'accès nécessite une manœuvre entre pylônes. (Photo 71)
