**PROCES VERBAL
DE CONSTAT**

PROCES VERBAL DE CONSTAT

67 CHEMIN DU GRES

30500 ALLEGRE LES FUMADES

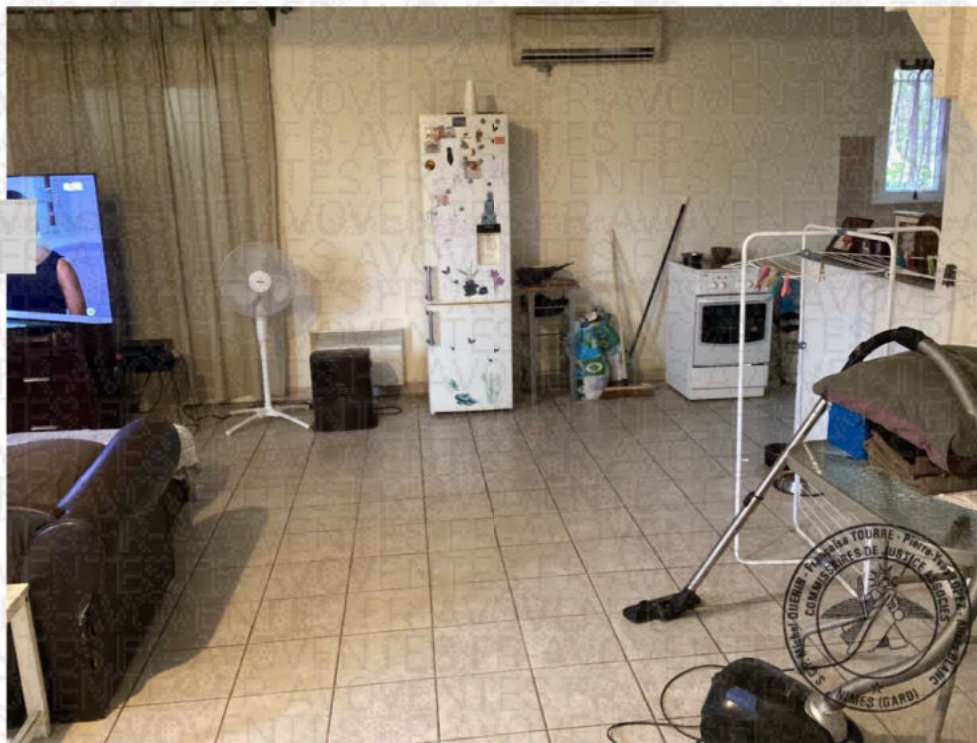
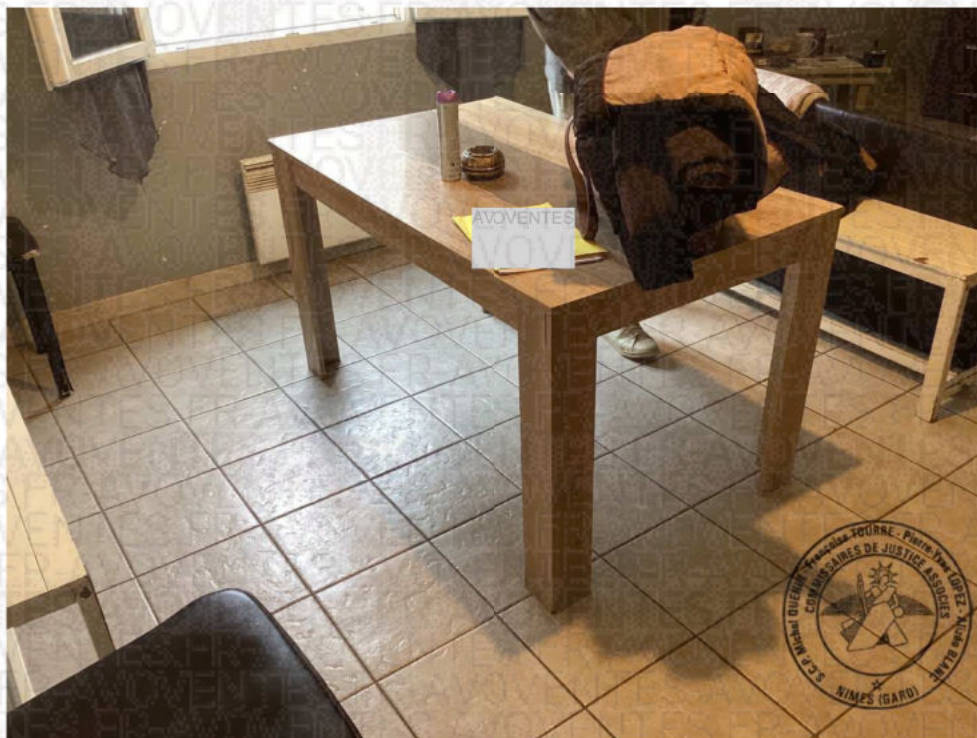
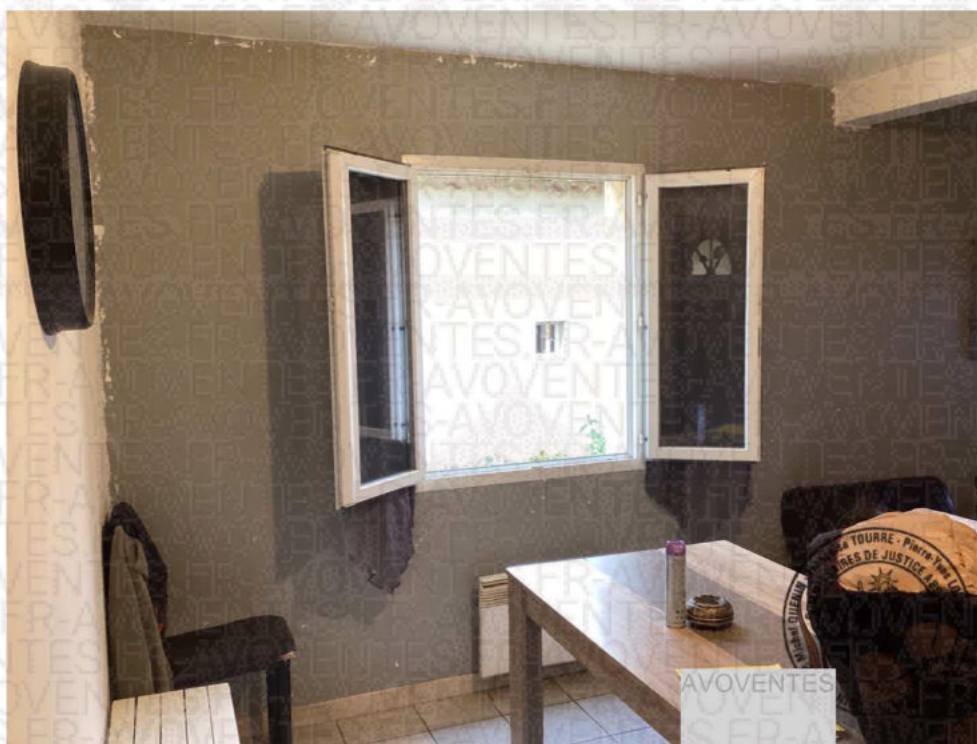
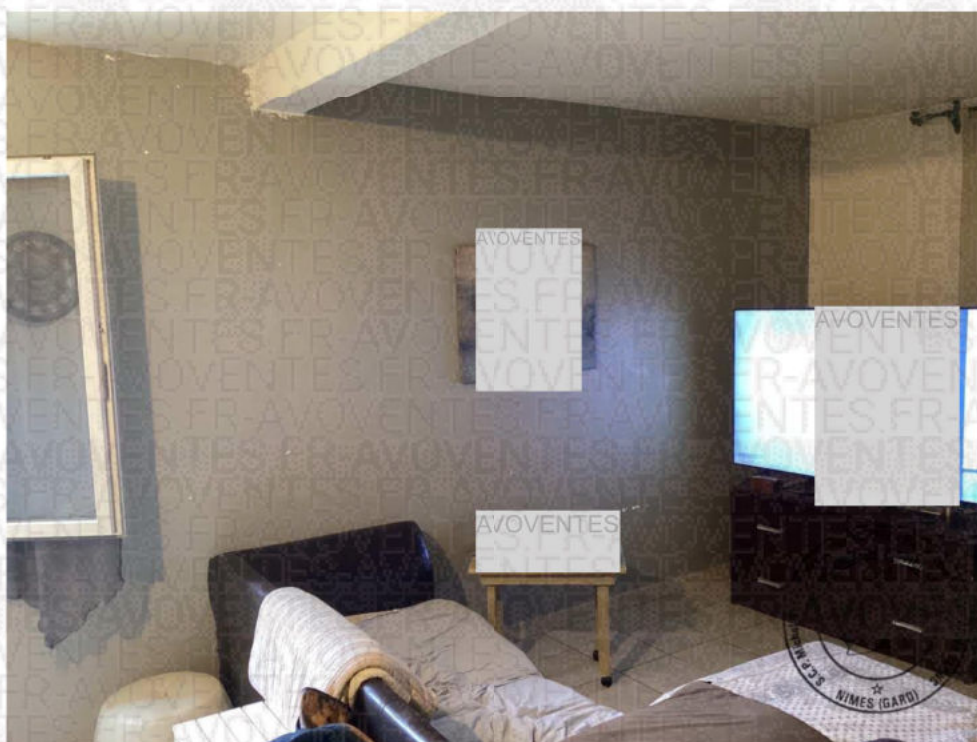
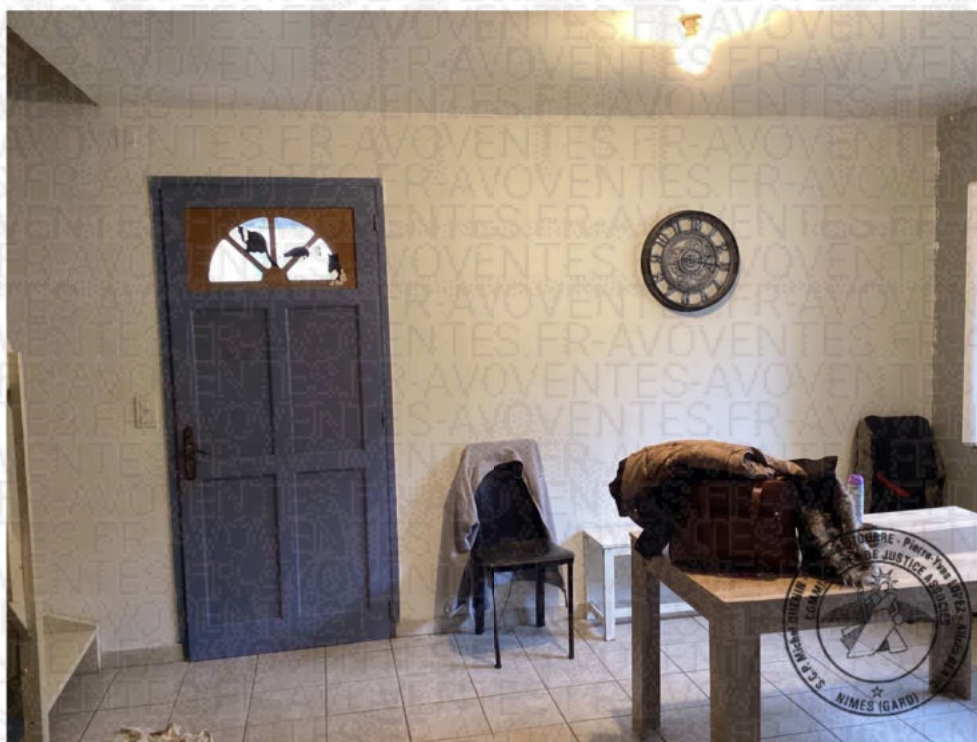
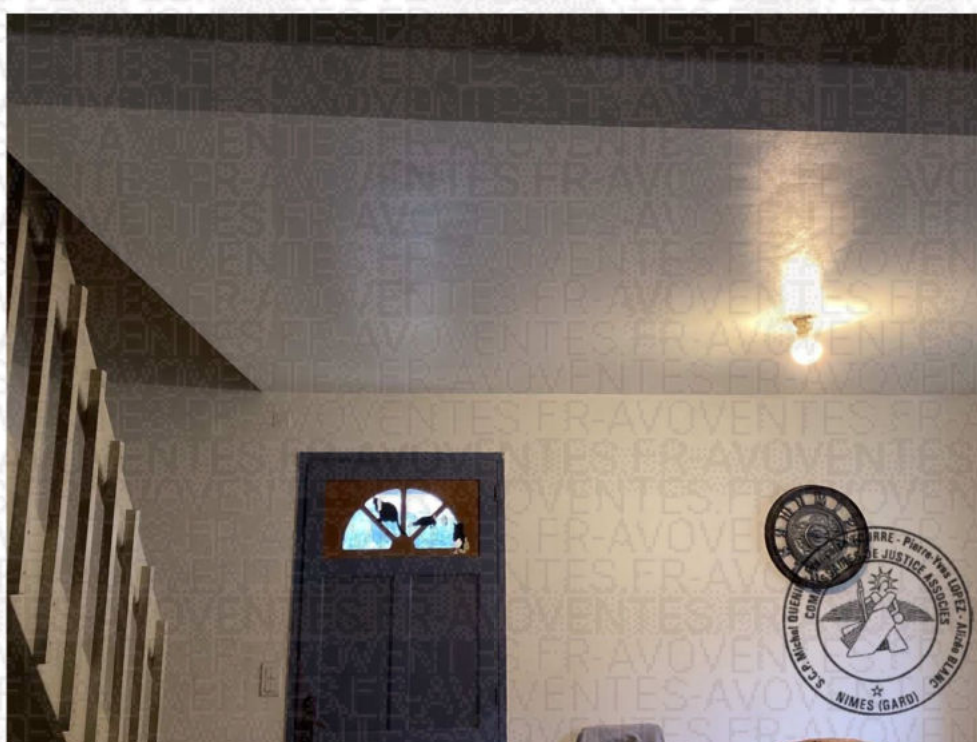
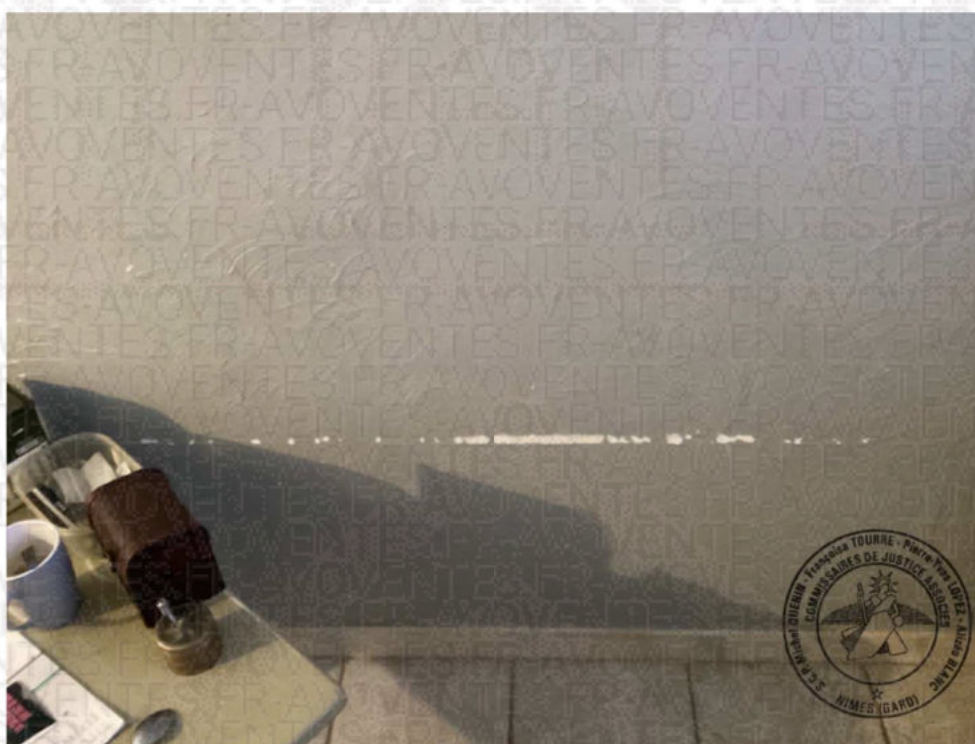
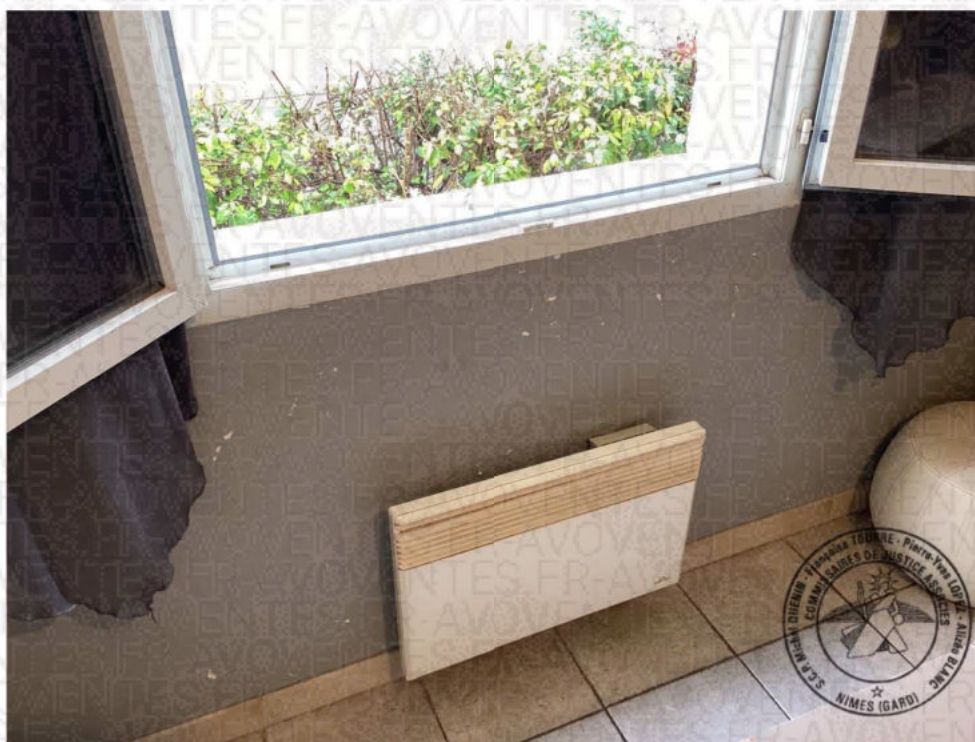
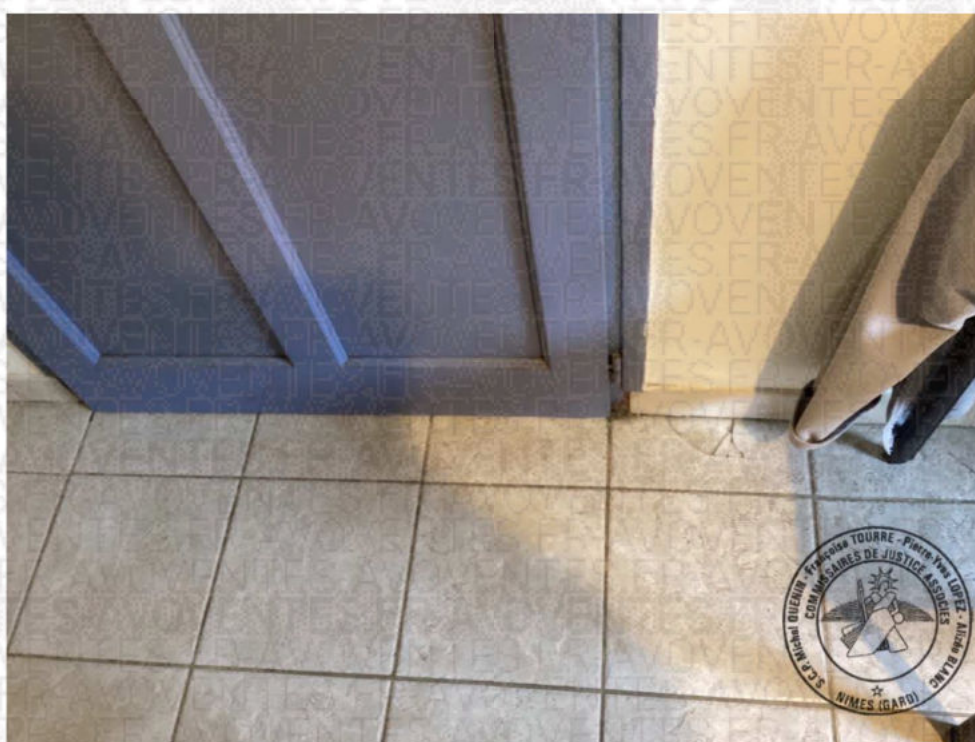
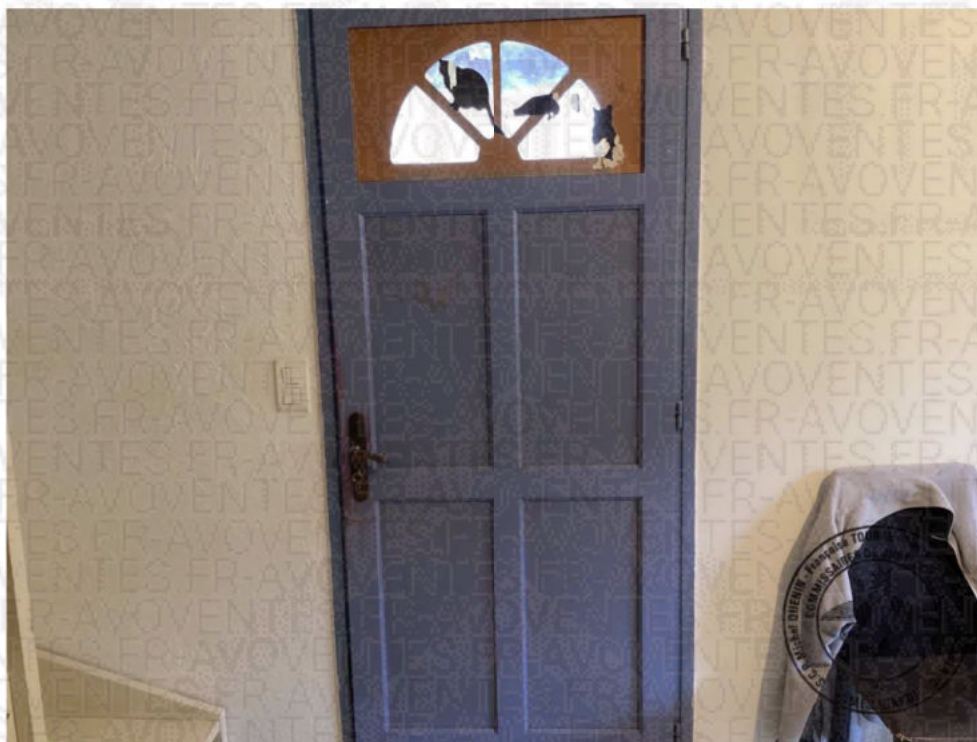
1. Pièce principale

La porte d'entrée bois peinte en bleue est en mauvais état.

Le sol est carrelé, en état d'usage, avec plinthes carrelées assorties sur le pourtour des murs. Nous constatons des carreaux de carrelage fissurés à proximité de la porte d'entrée.

Les murs sont peints, de couleur blanche. Le mur SUD est peint de couleur grise, la peinture s'écaille à divers endroits sur ce pan de mur.

A l'OUEST, une porte fenêtre menuiserie PVC blanche donne accès au jardin à l'arrière. Cette ouverture est pourvue de volets bois double battants, en mauvais état.

Un bloc climatisation est fixé au mur, lequel est hors d'usage selon les déclarations de **AVOVENTES**. A cet endroit, sous le bloc clim, le mur est dégradé et norci.

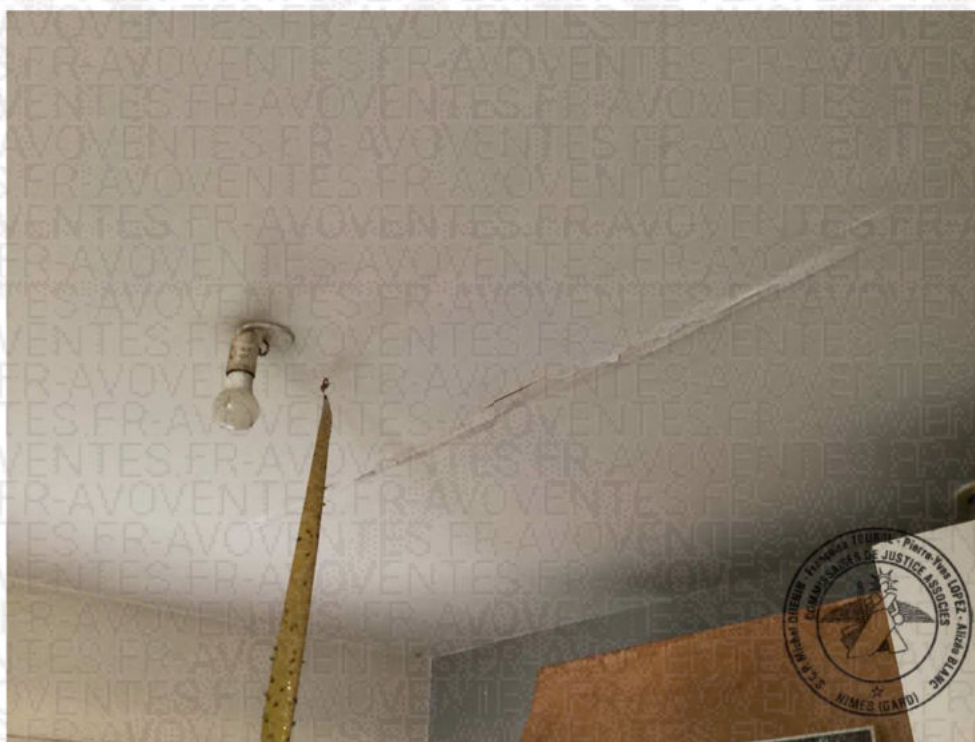
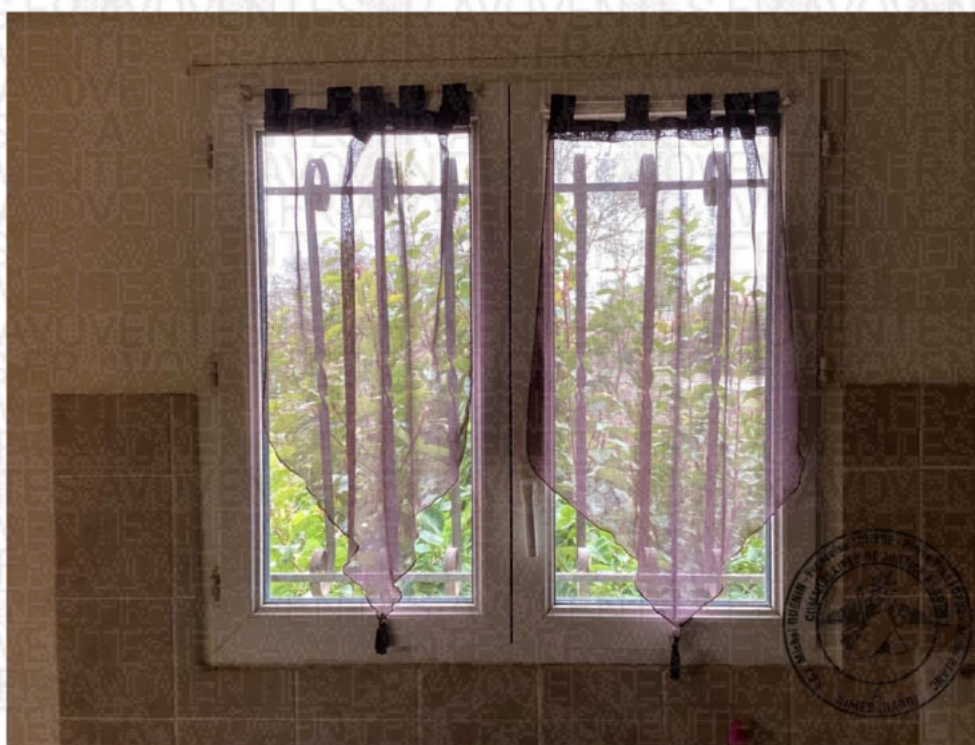
2. Coin cuisine

Le sol est carrelé, les joints sont noircis.

Le plafond est blanchi, en mauvais état, avec une dégradation rectiligne en partie centrale, orientée EST / OUEST. La peinture s'écaille et gondole à cet endroit. nous précise que ces dégradations sont dues à un ancien dégât des eaux provenant de la salle de bains au 1er étage et que ce dégât des eaux serait désormais résolu.

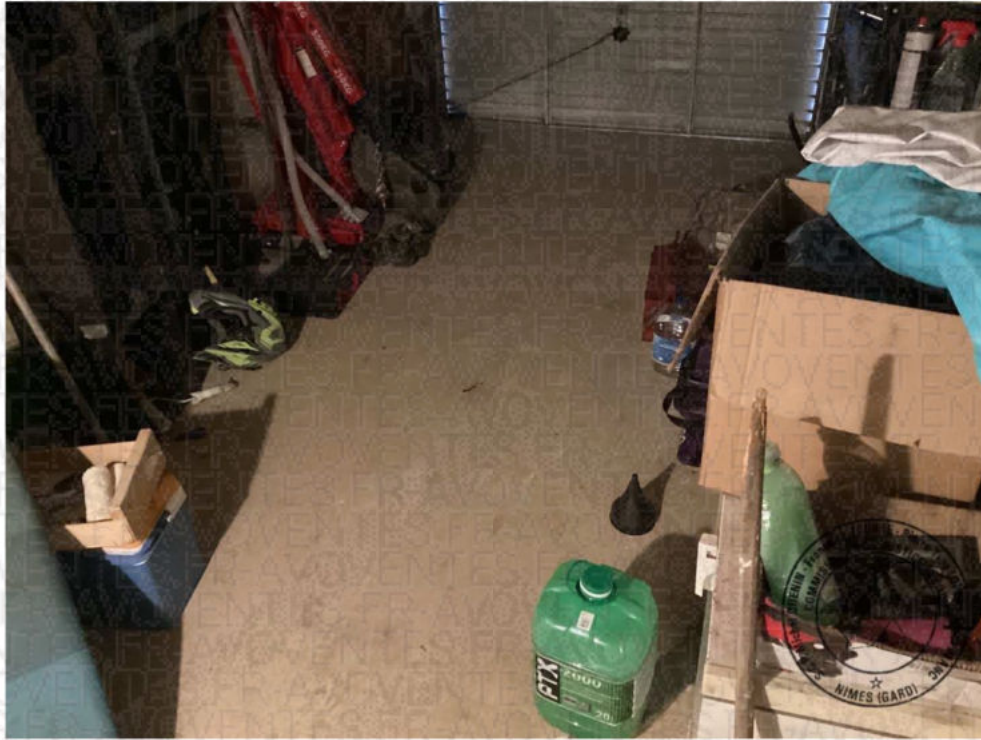
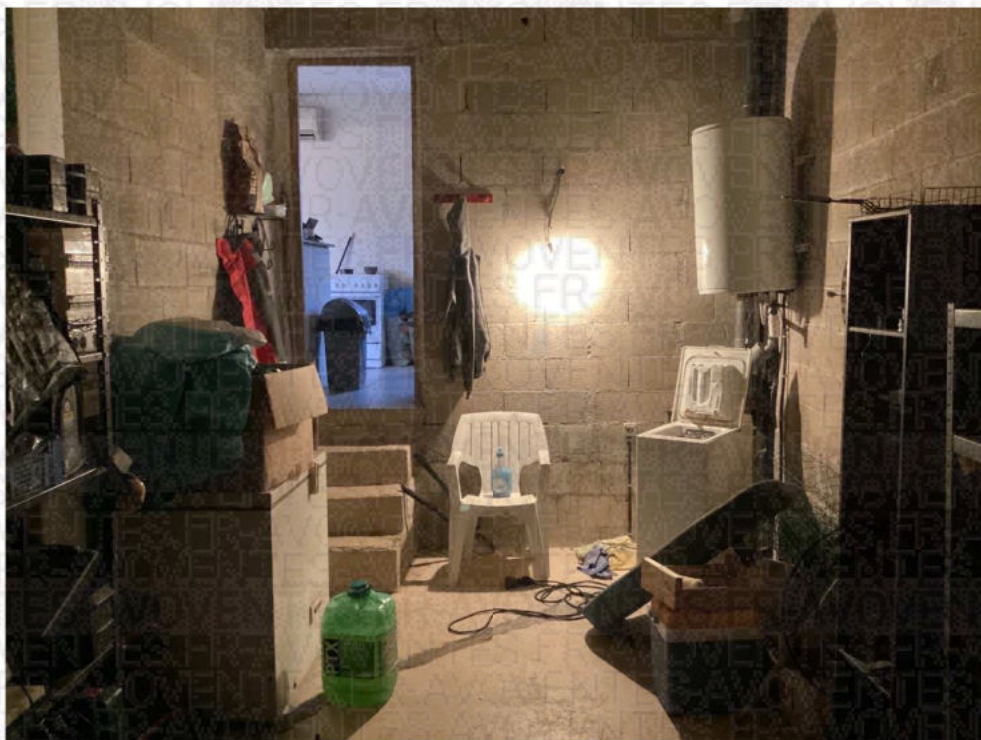
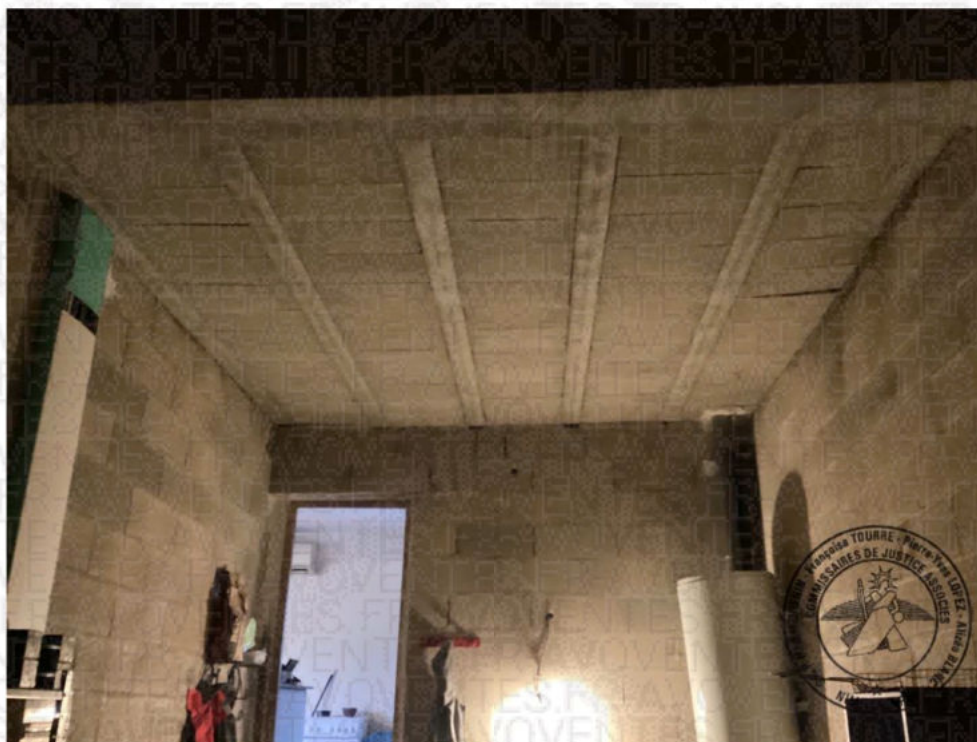
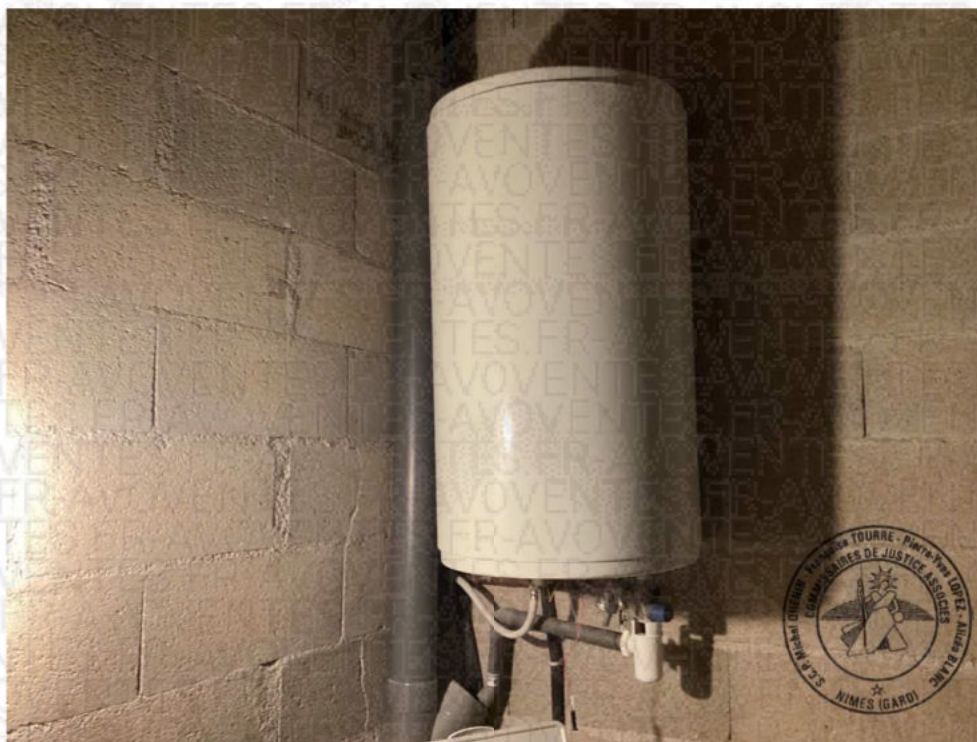
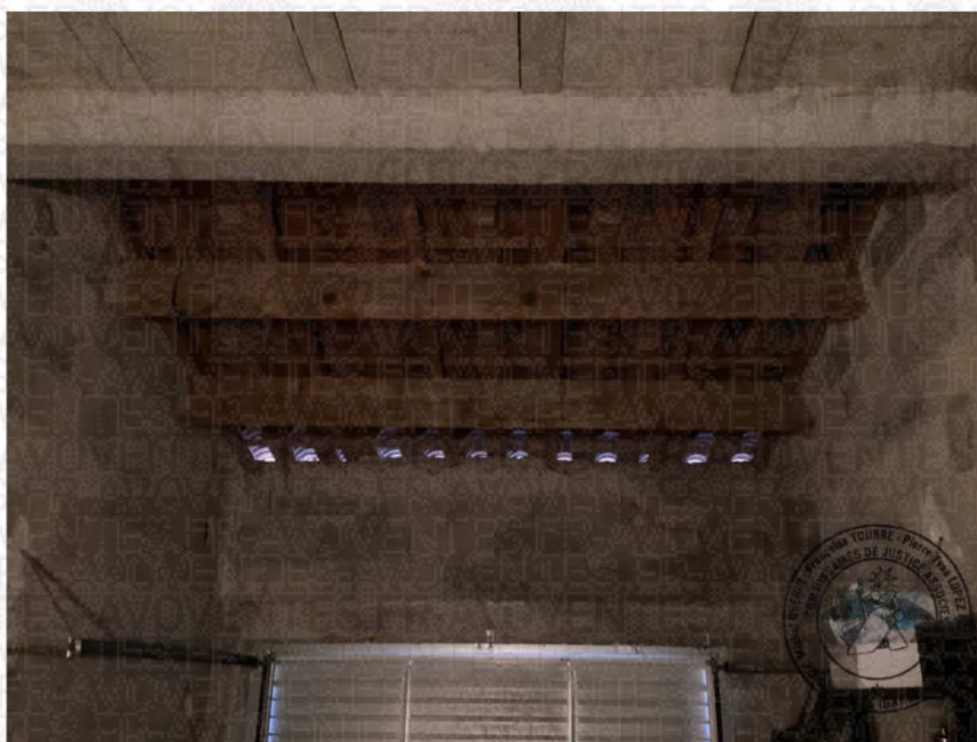
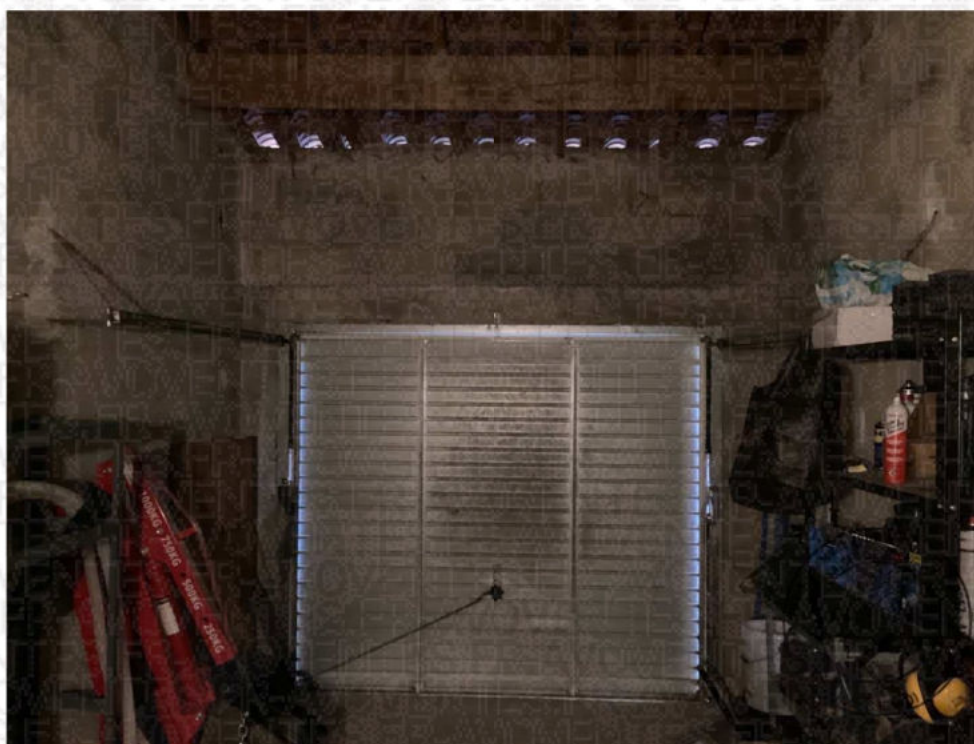
3. Garage

Depuis la cuisine, une porte bois abîmée et des marches d'escaliers bétonnées mènent au garage, d'une superficie d'environ 10,66 m².

Les murs sont en parpaing brut. Nous notons des trous non rebouchés sur le mur de gauche, au fond du garage.

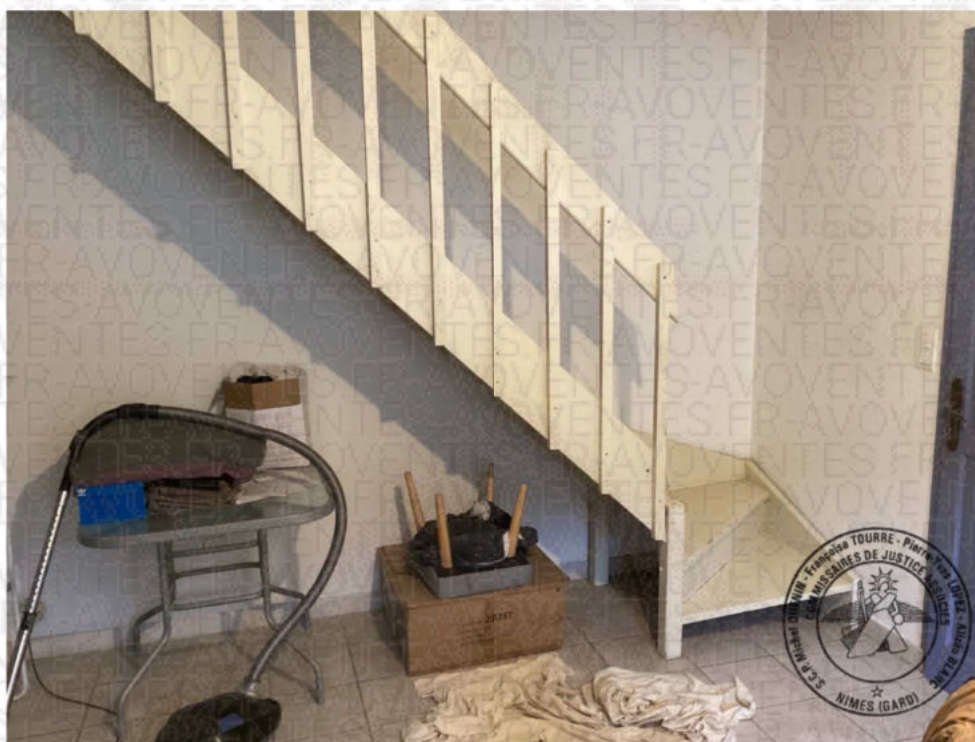
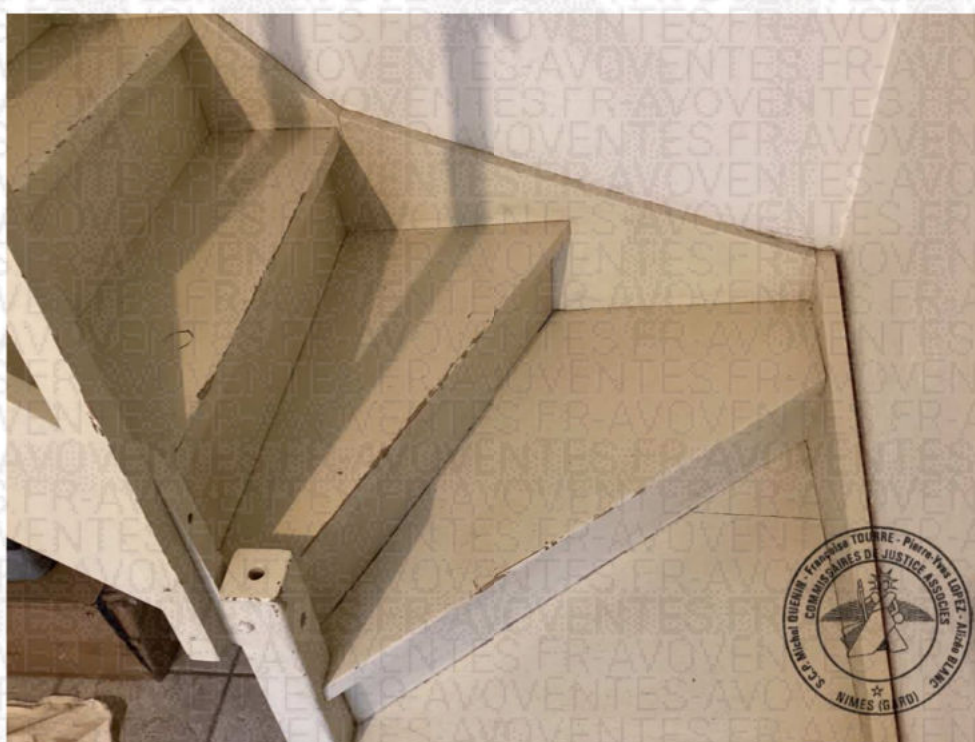
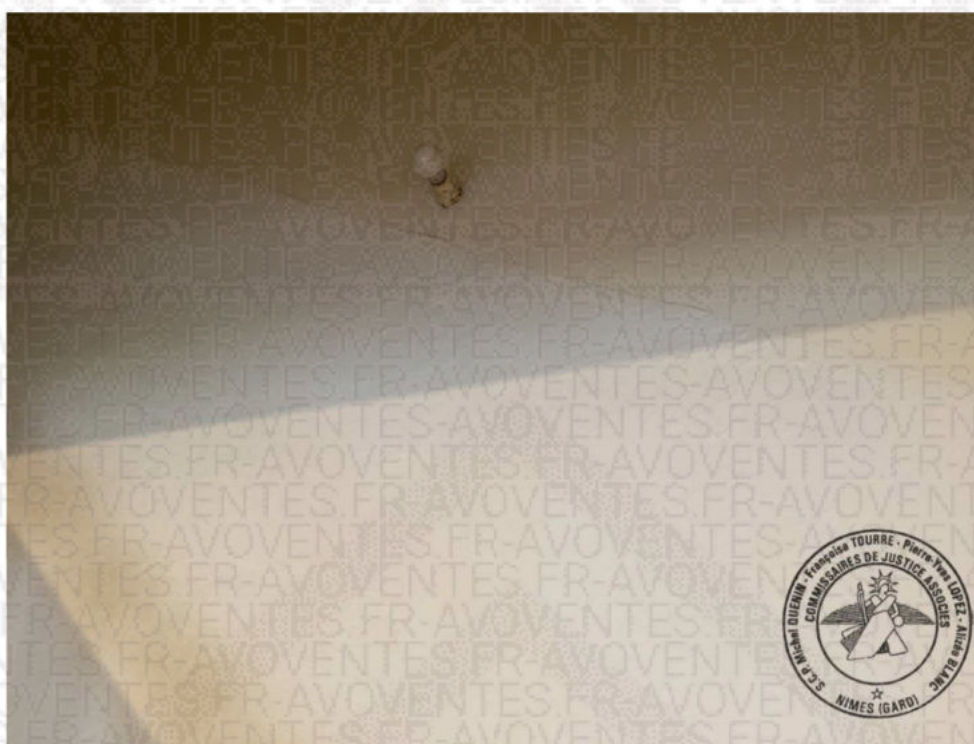
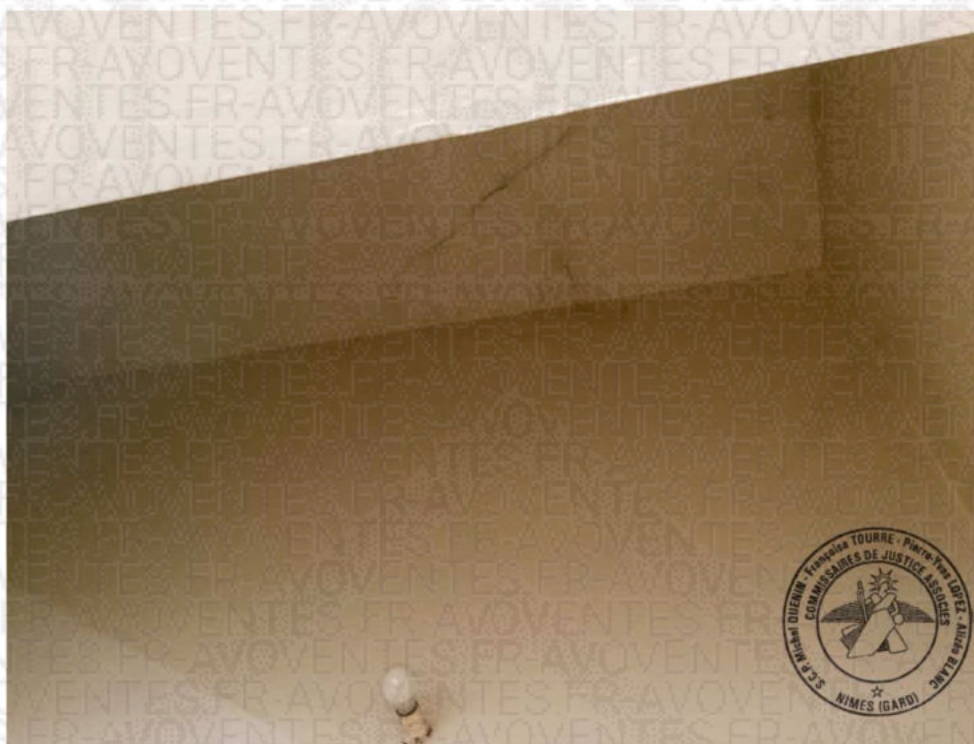
4. Escaliers

Les marches et la rambarde de l'escalier sont dégradées.

AVOVENTESAVOVENTES nous déclare que cet escalier n'est pas aux normes.

Le plafond est blanchi, très sale.

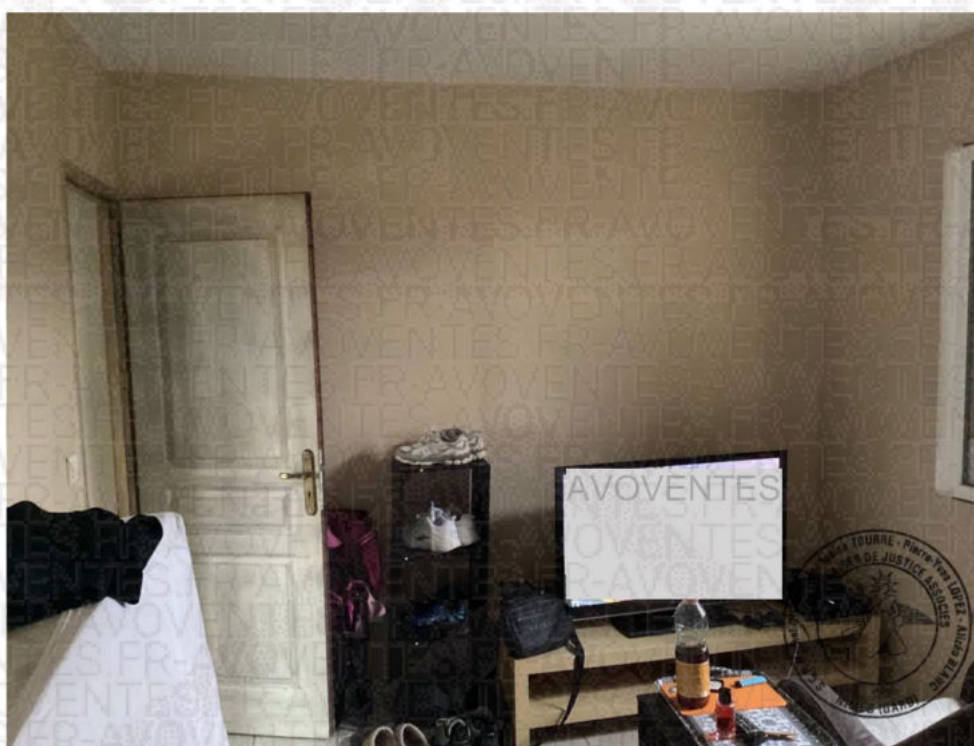
5. Chambre 1

Les murs sont peints, en état d'usage. Nous constatons quelques traces au mur.

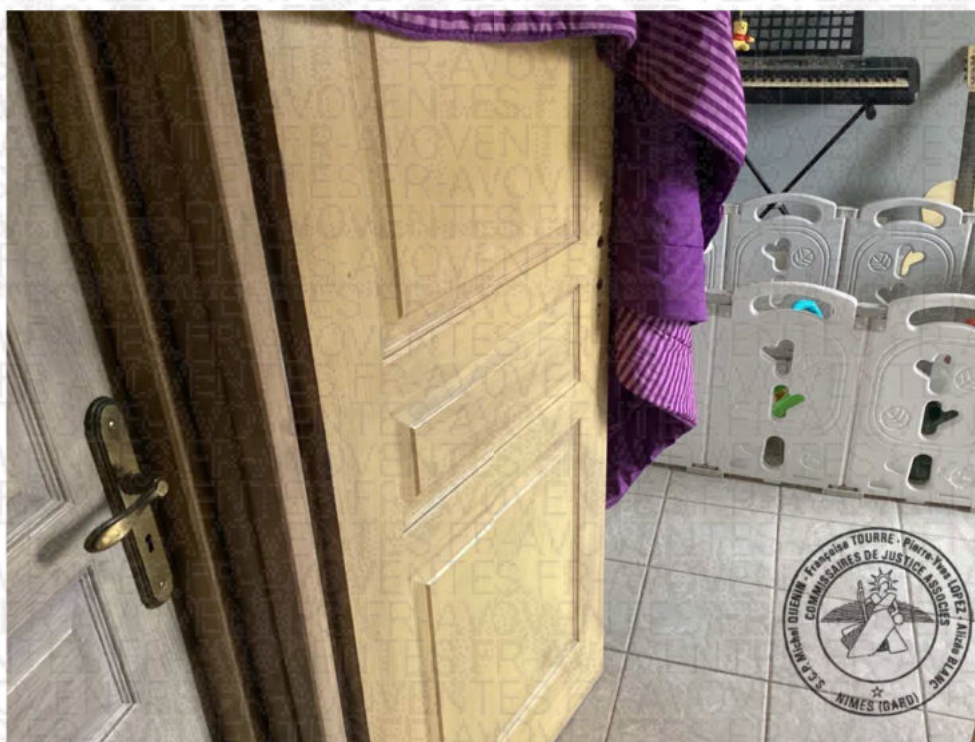
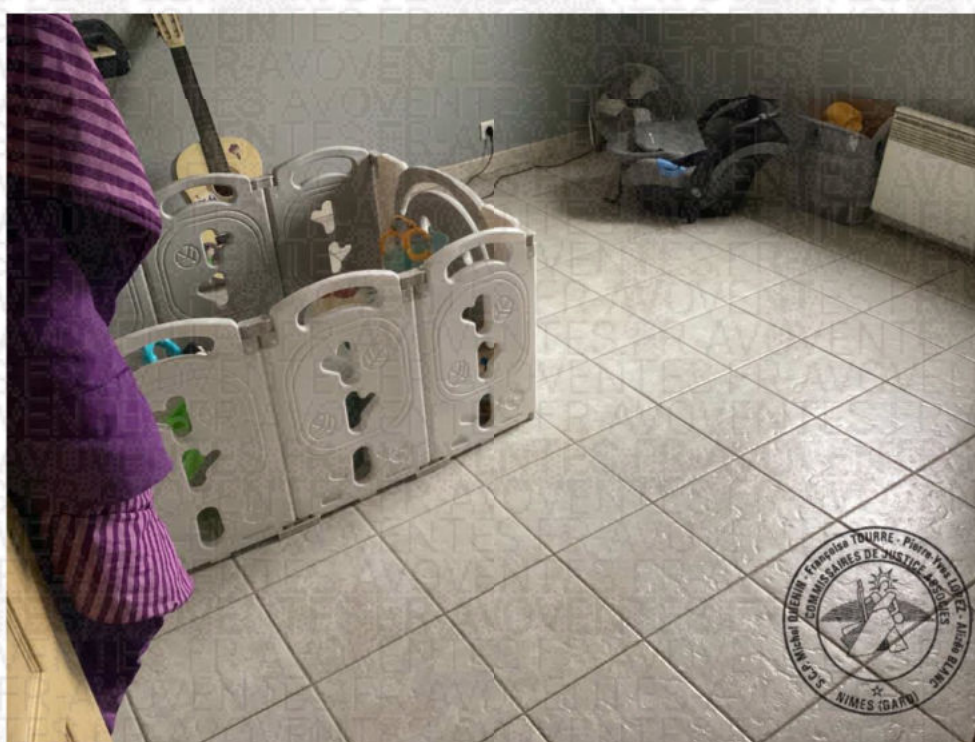
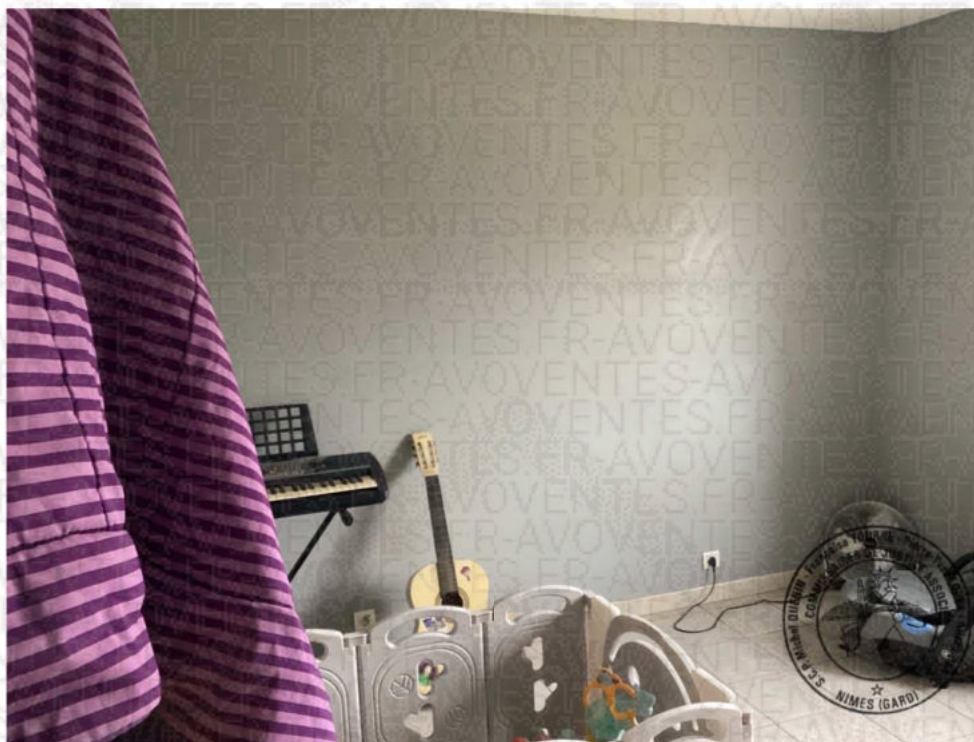
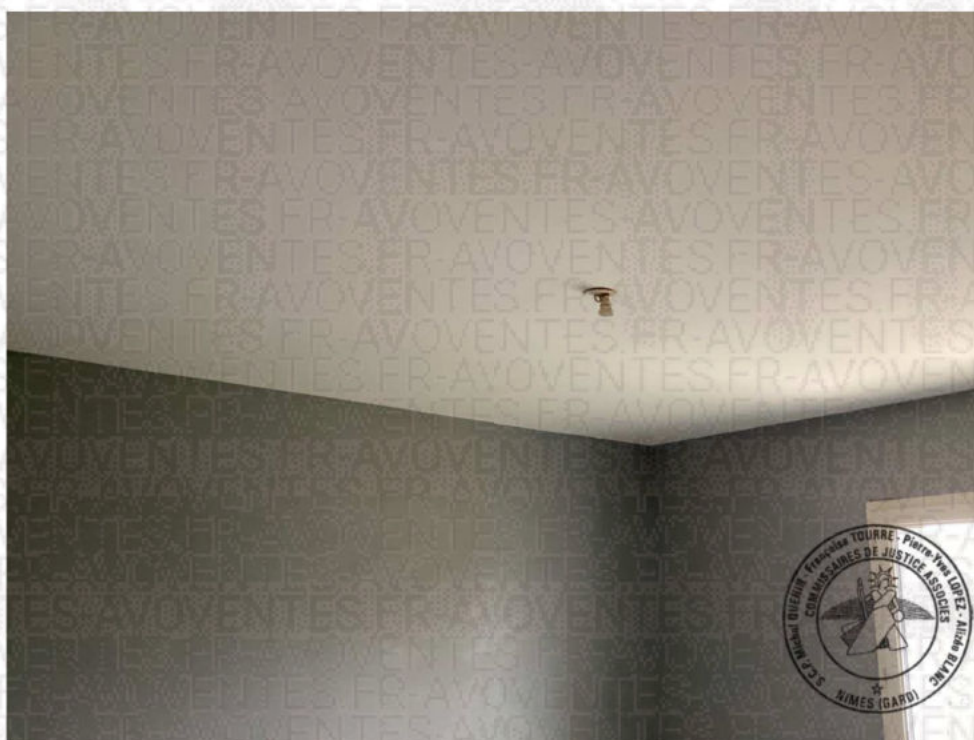
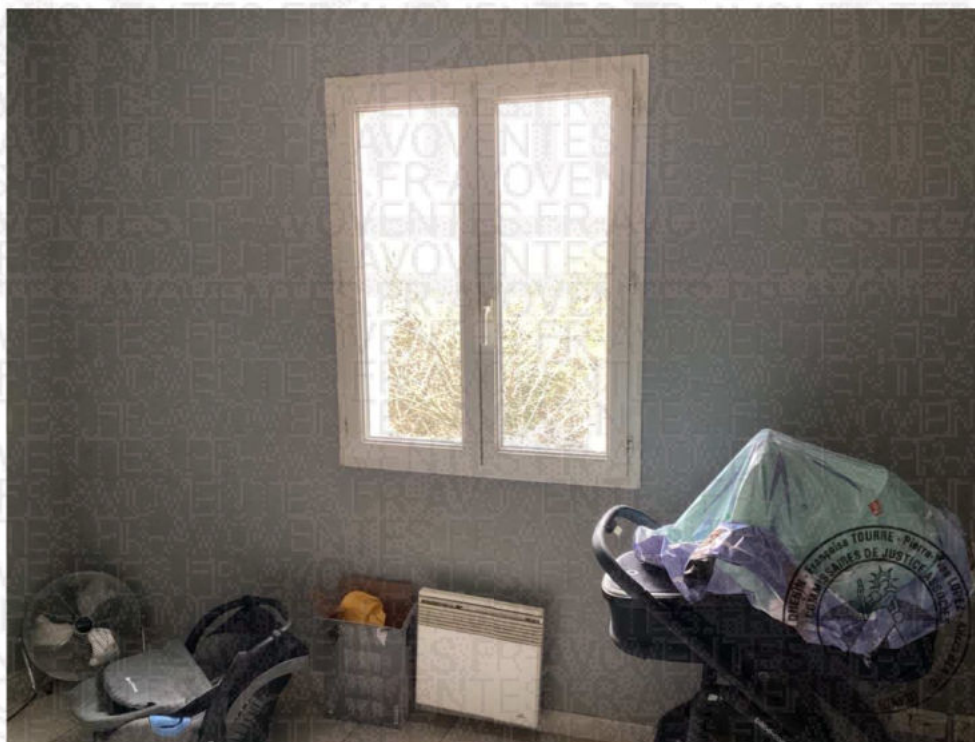
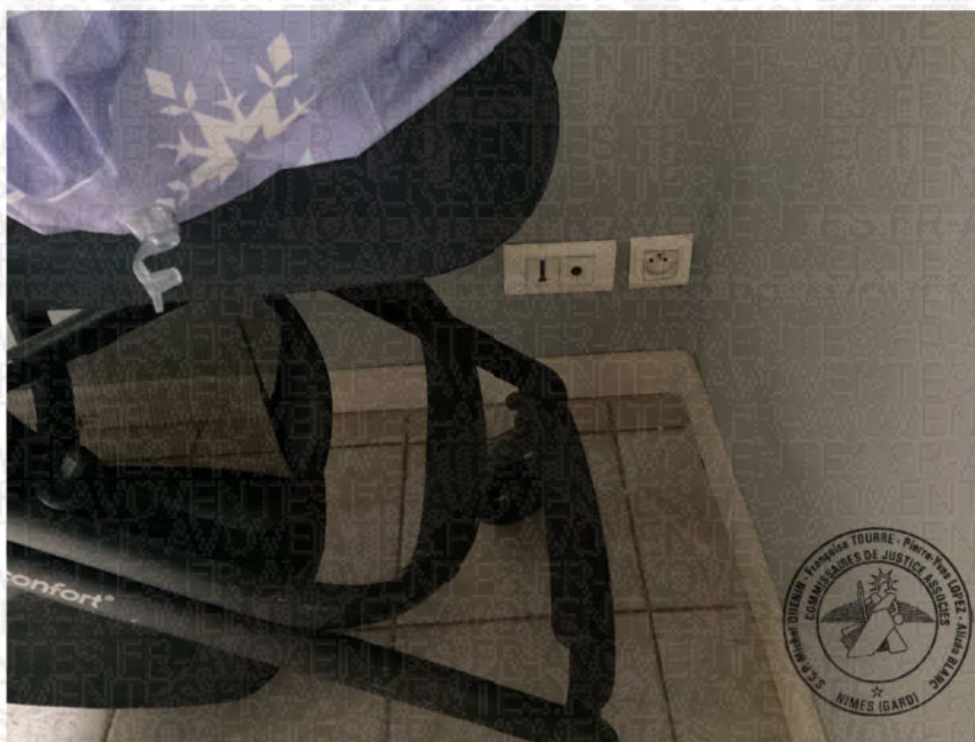
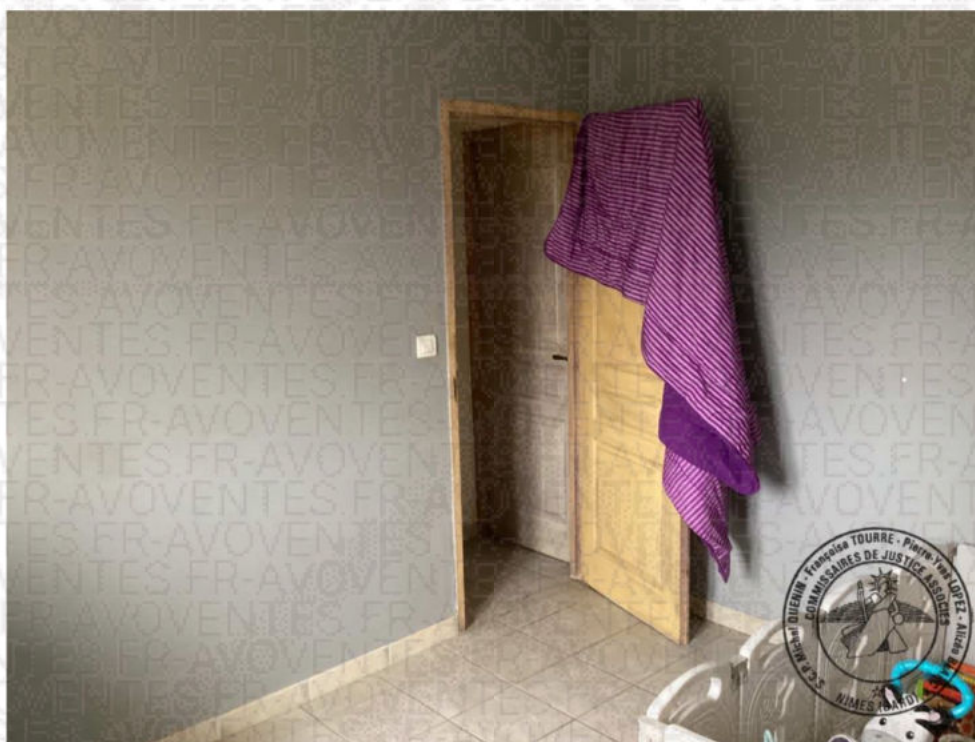
6. Chambre 2

Nous accédons à cette chambre au moyen d'une porte bois dépourvue de poignée. Cette pièce est d'une superficie d'environ 11 m².

Nous notons l'absence de point lumineux en plafond.

Un radiateur électrique est dégradé, mal fixé au mur.
