**PROCES VERBAL
DE CONSTAT**

PROCES VERBAL DE CONSTAT

67 CHEMIN DU GRES

30500 ALLEGRE LES FUMADES

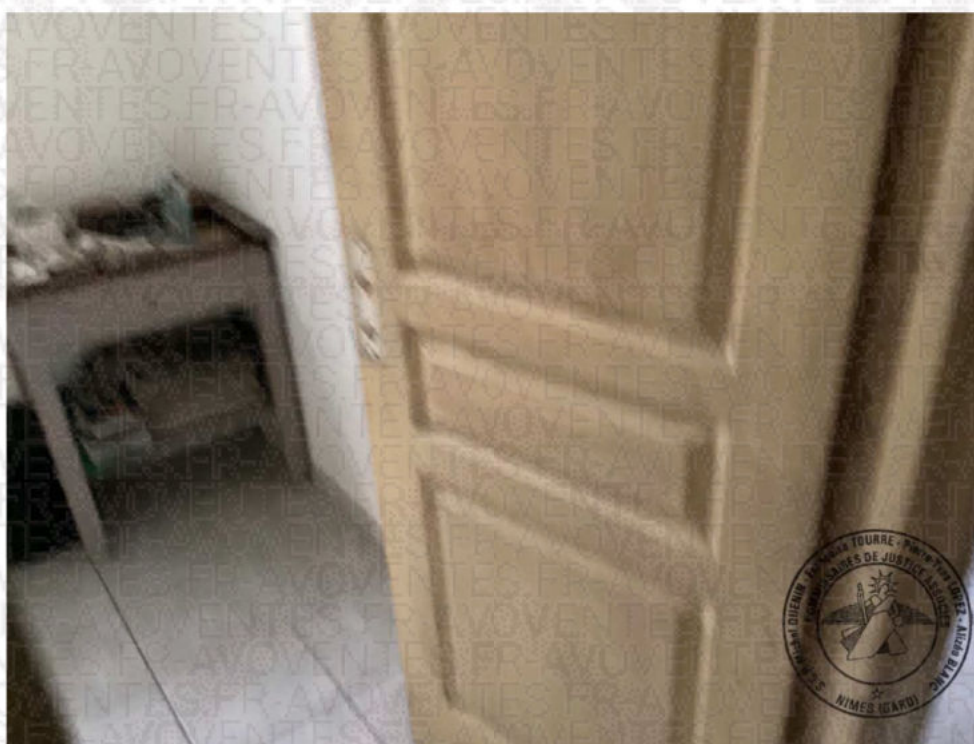
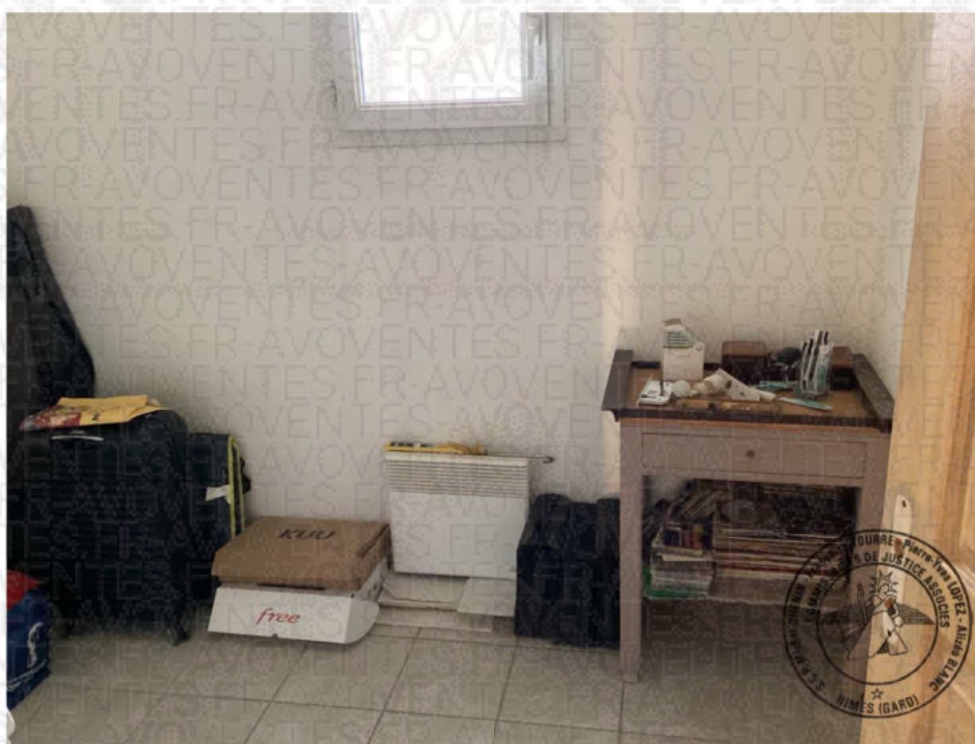
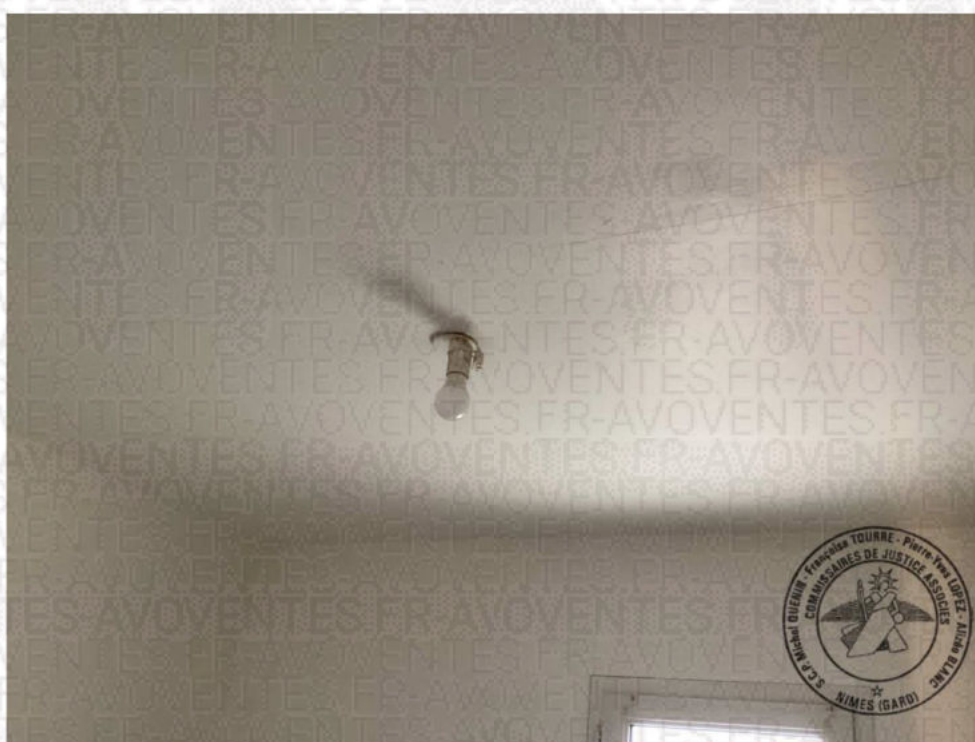
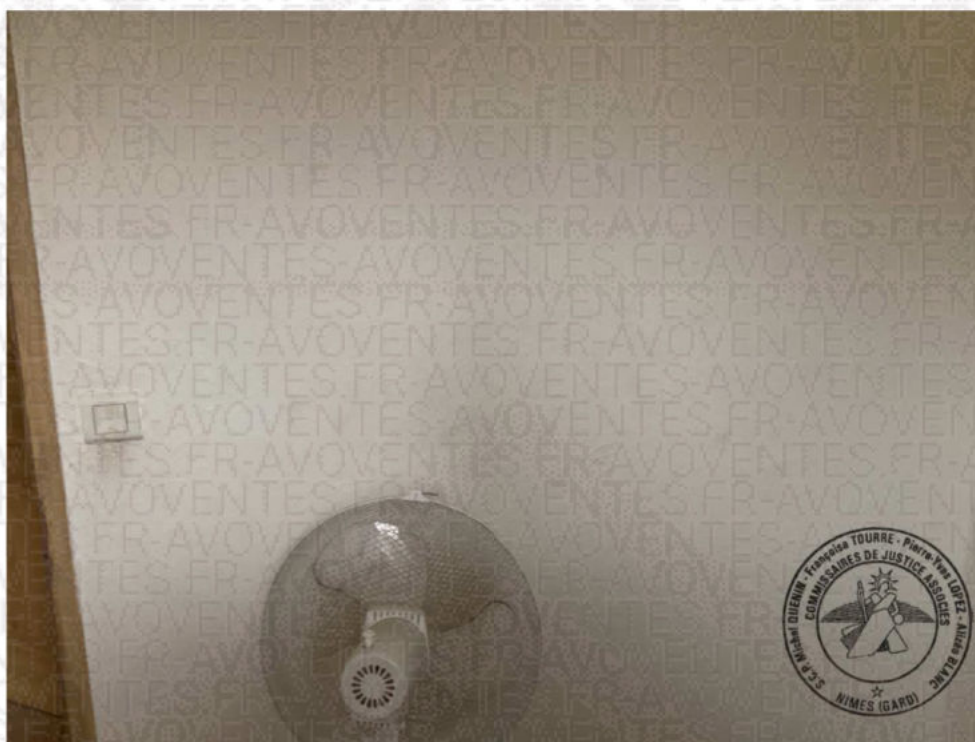
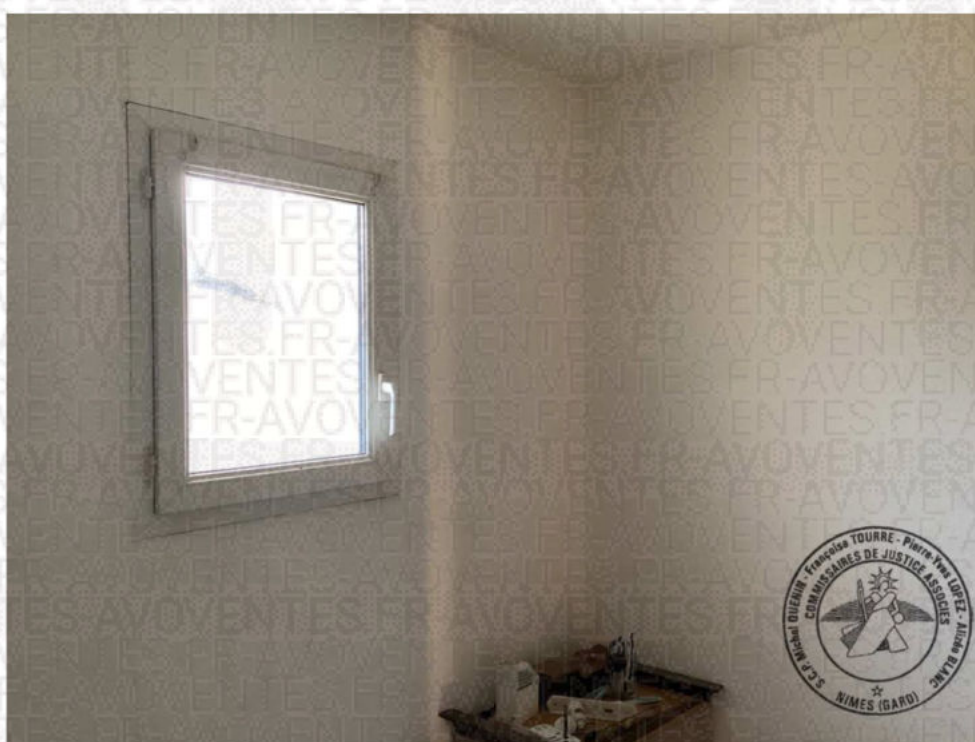
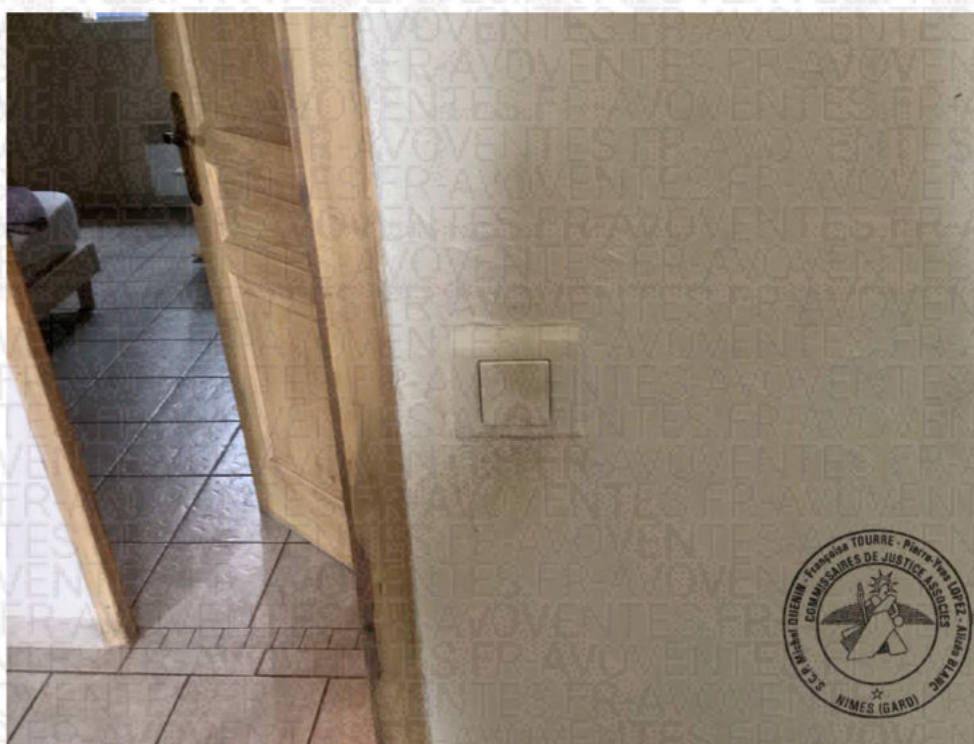
7. Bureau

Nous accédons à cette pièce au moyen d'une porte bois, dépourvue de poignée. Cette pièce est d'une superficie d'environ 5,61 m².

Les murs sont crépis, tâchés.

Nous notons l'absence de lumière en plafond.

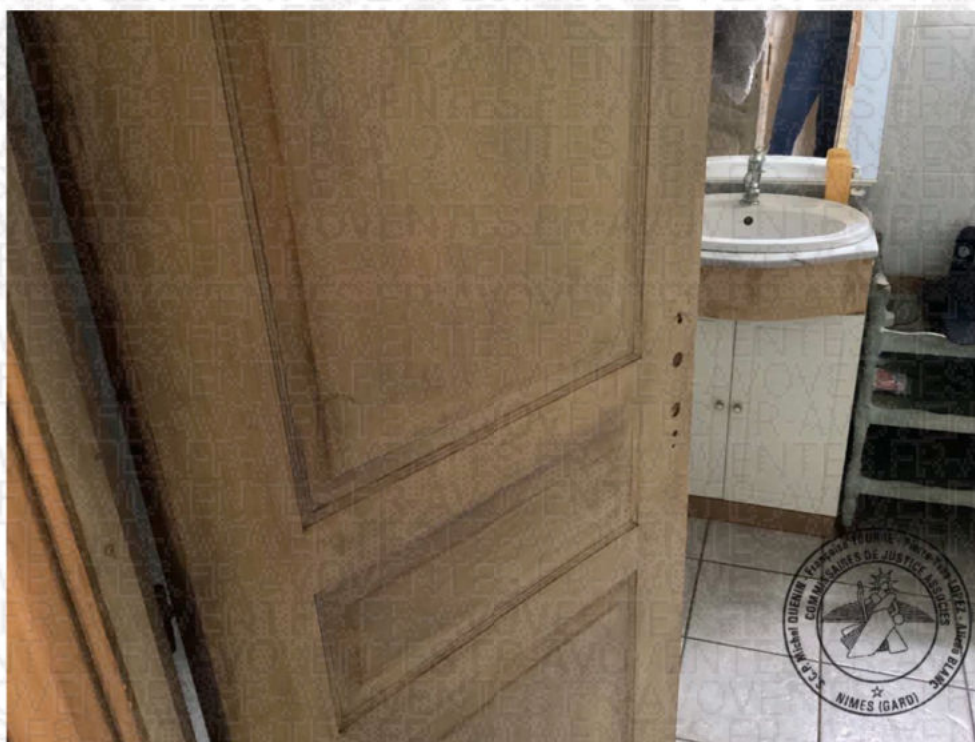
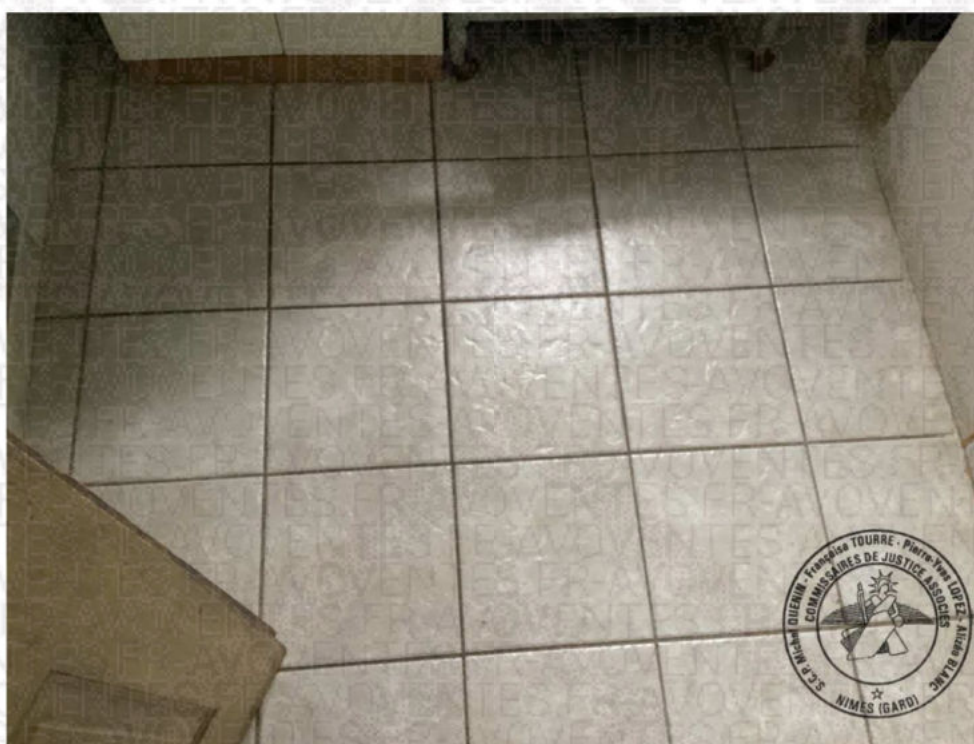
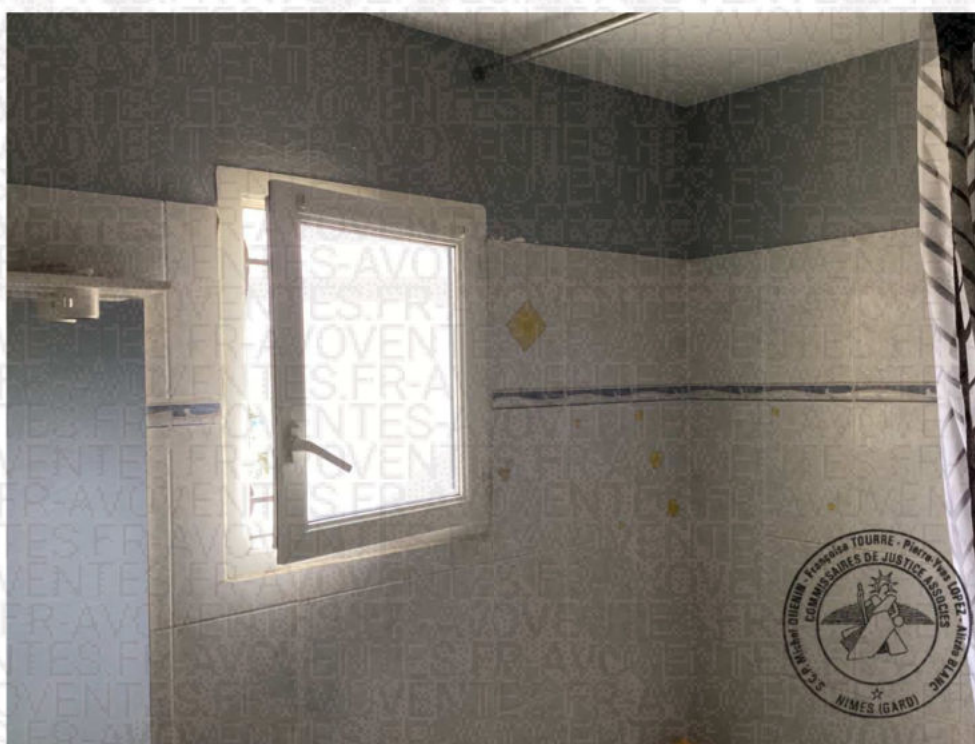
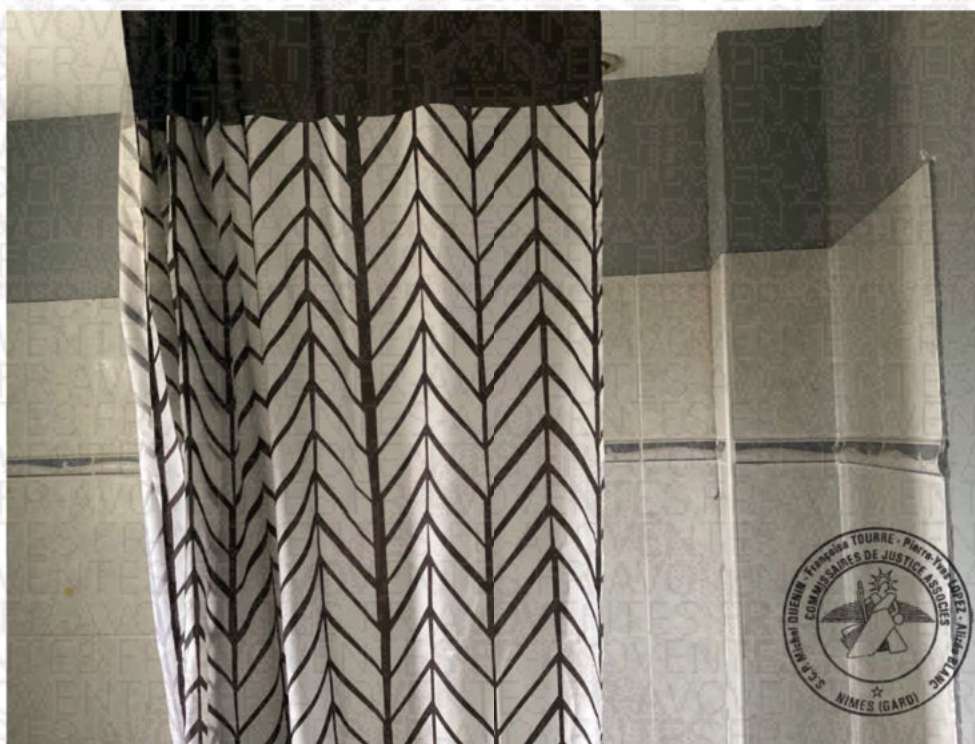
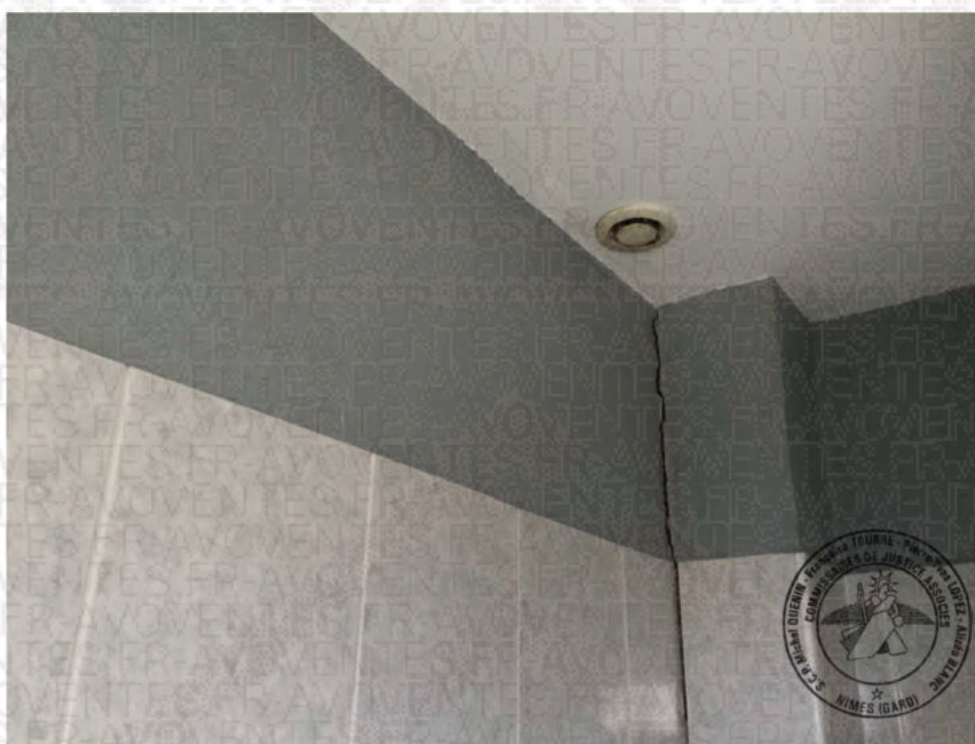
8. Salle de bains

Les murs sont peints, de couleur grise, partiellement faïencés. Nous constatons une profonde fissure verticale sur le mur de droite, côté baignoire.

La pièce est équipée d'une vasque sur meuble bas deux portes, avec robinetterie mitigeur et d'une baignoire céramique avec robinetterie mitigeur. Les joints de la paroi sont grossiers, une dalle de la paroi est manquante.

Nous notons l'absence de lumière en plafond.

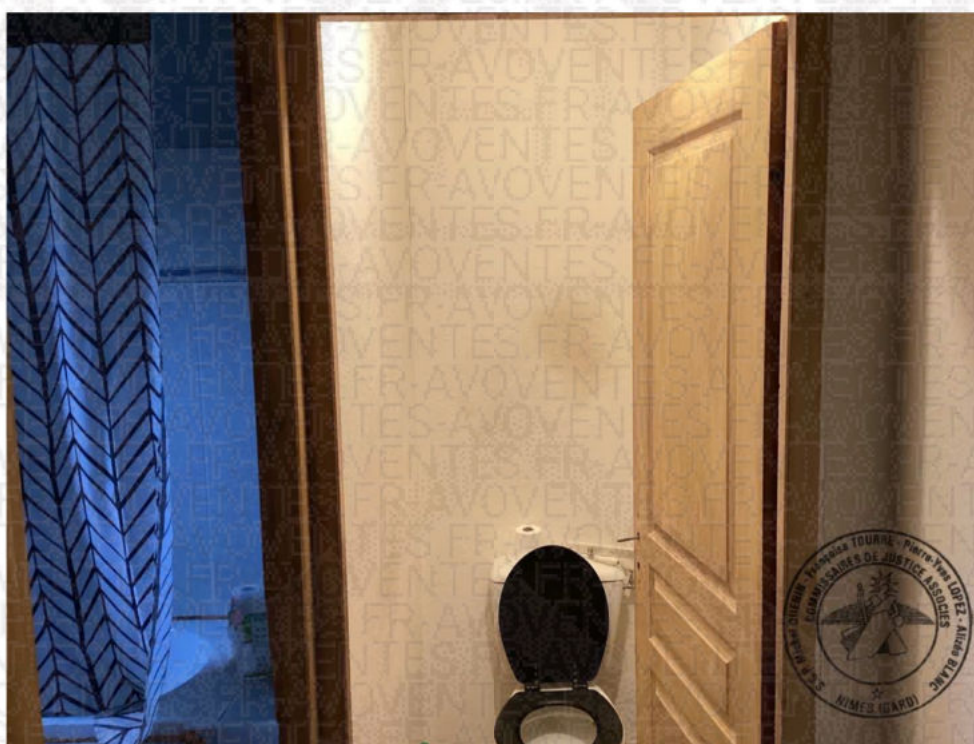
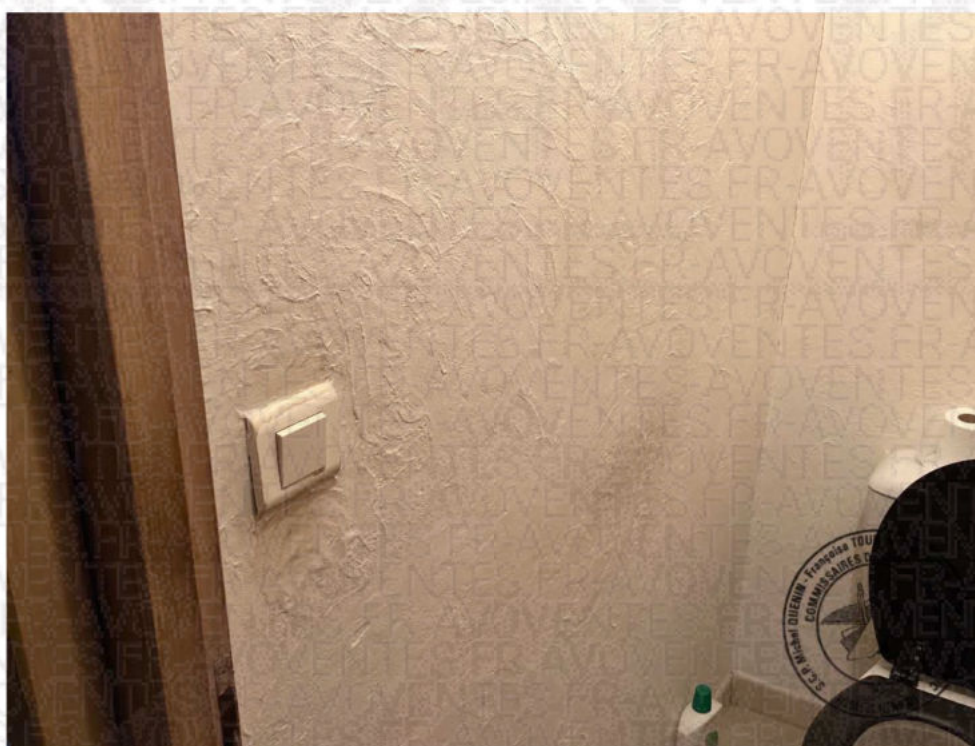
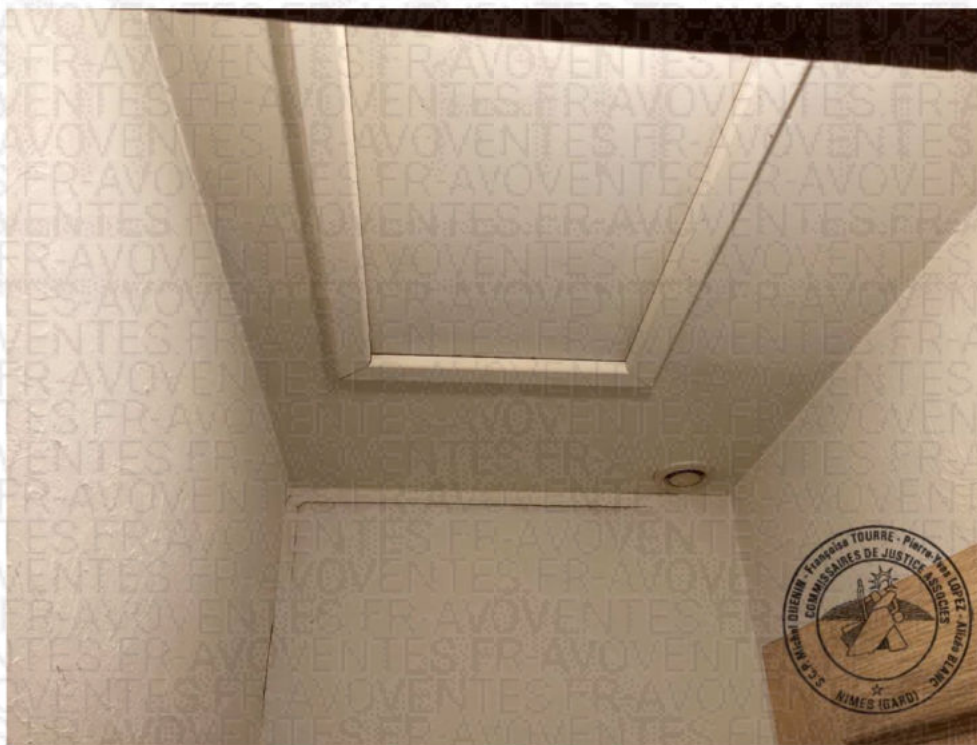
9. Toilettes

Les murs sont crépis, tâchés. Nous notons d'importantes traces sur le mur de gauche et le mur du fond, au-dessus des toilettes.

Au fond de la pièce, à l'angle du mur gauche et du mur du fond, le mur est fissuré. Nous constatons également une fissure en partie haute du mur du fond.

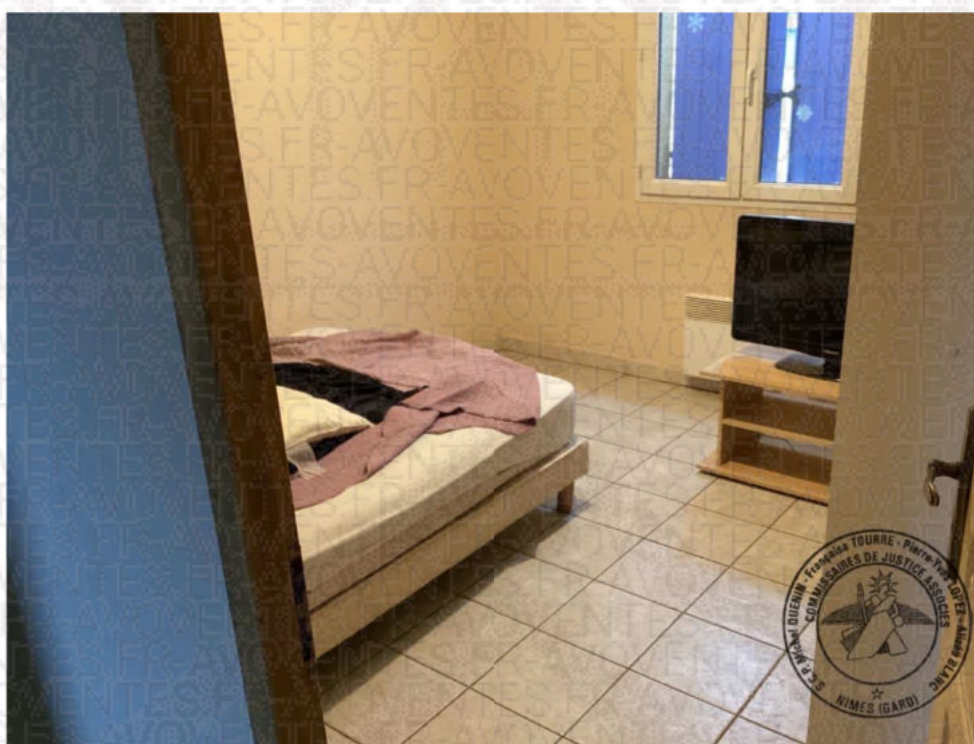
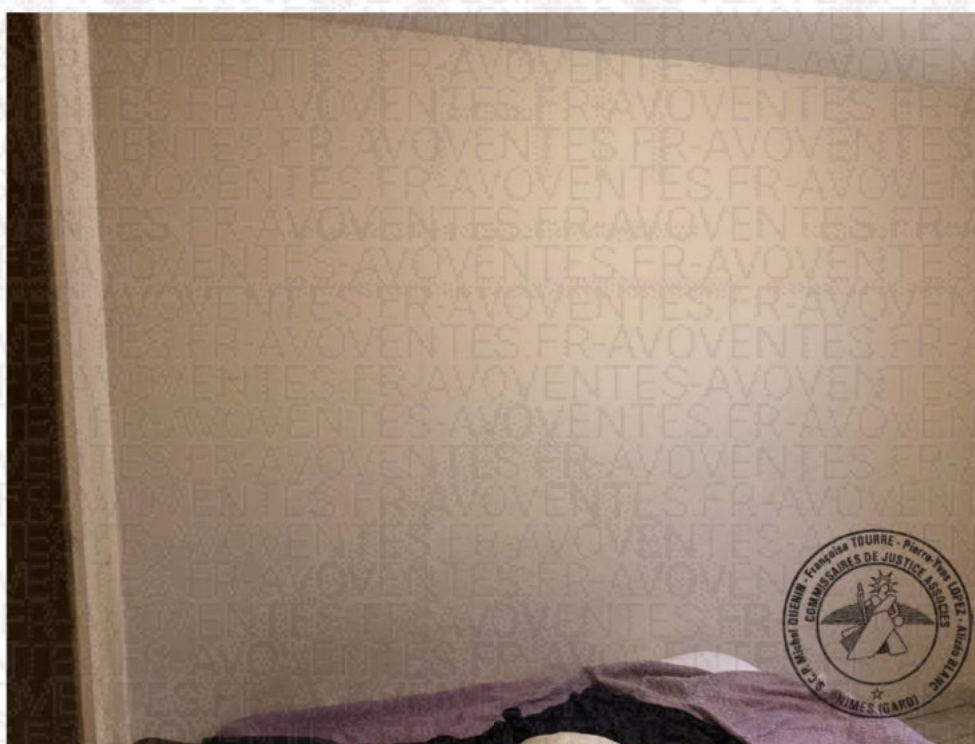
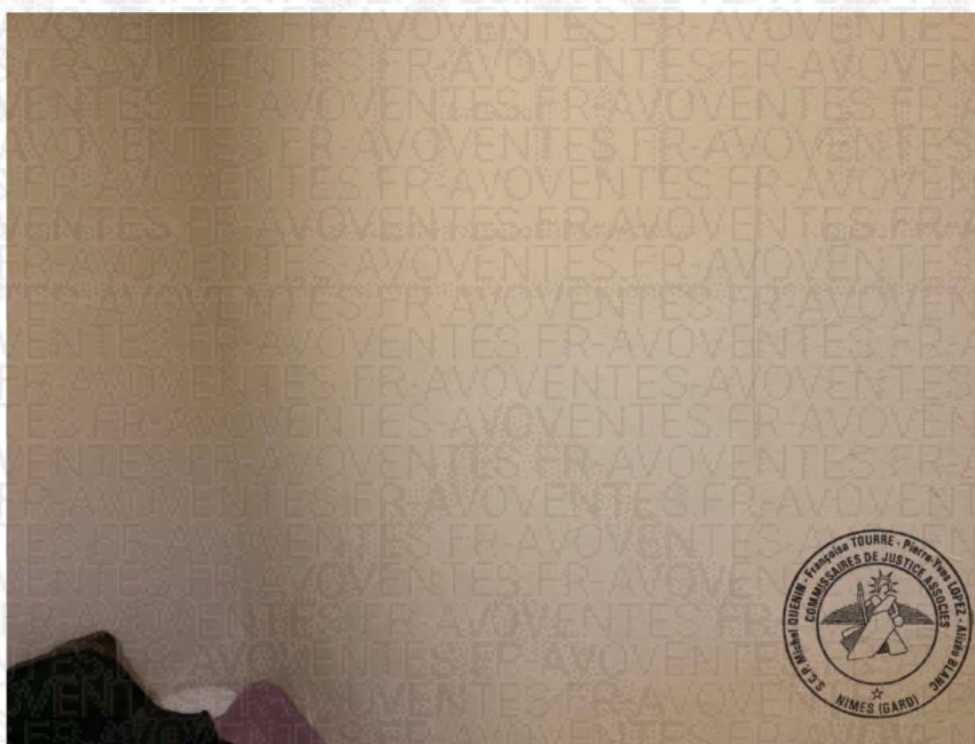
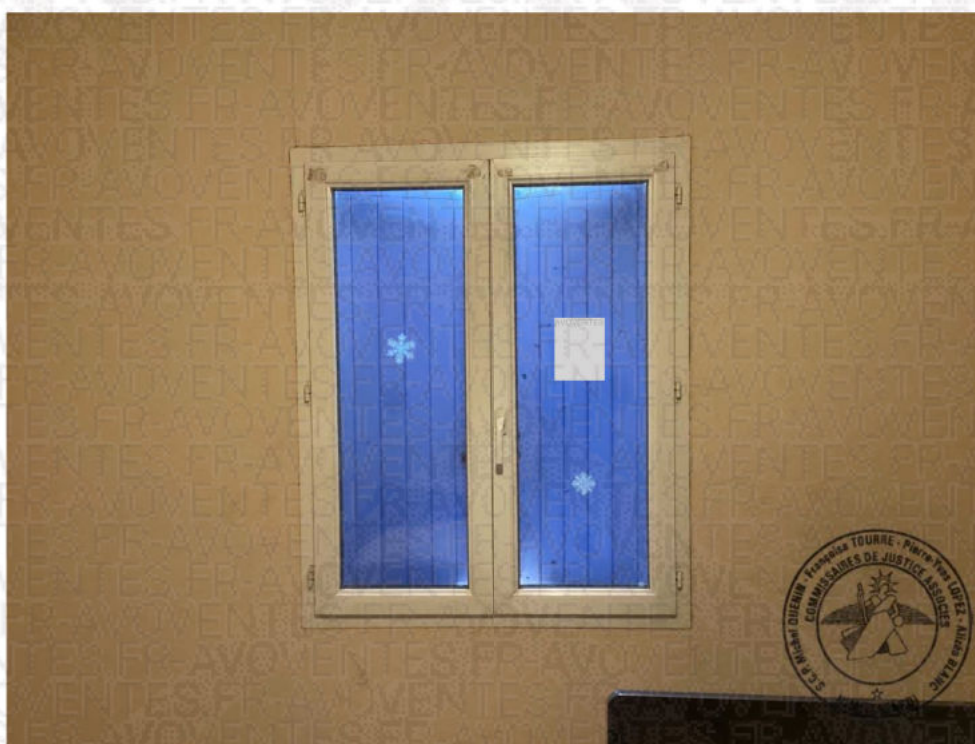
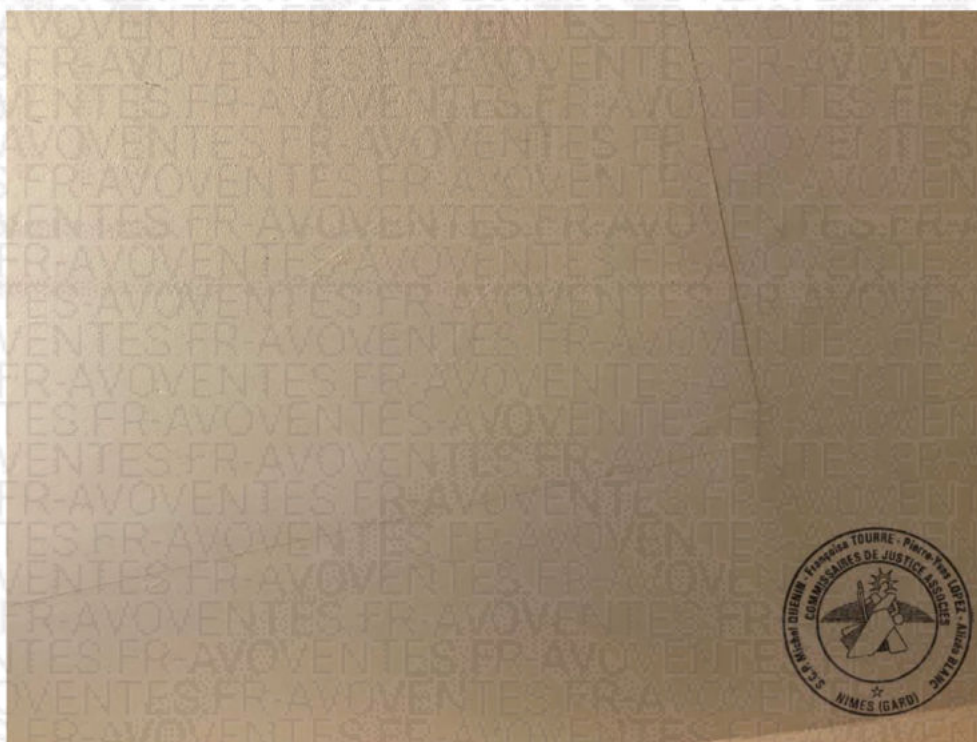
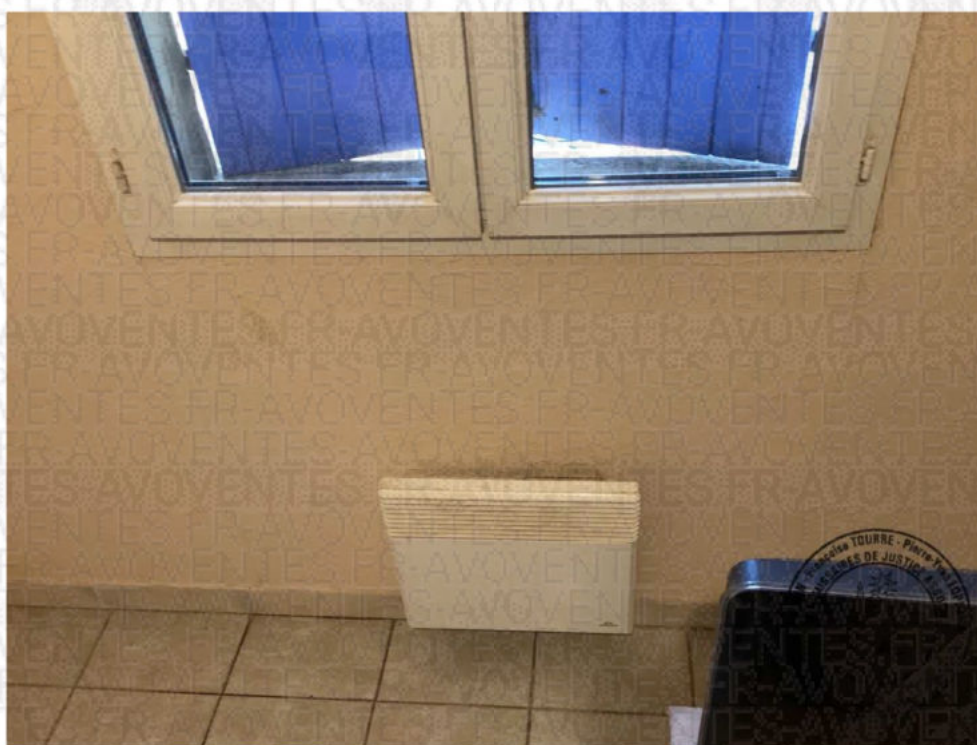
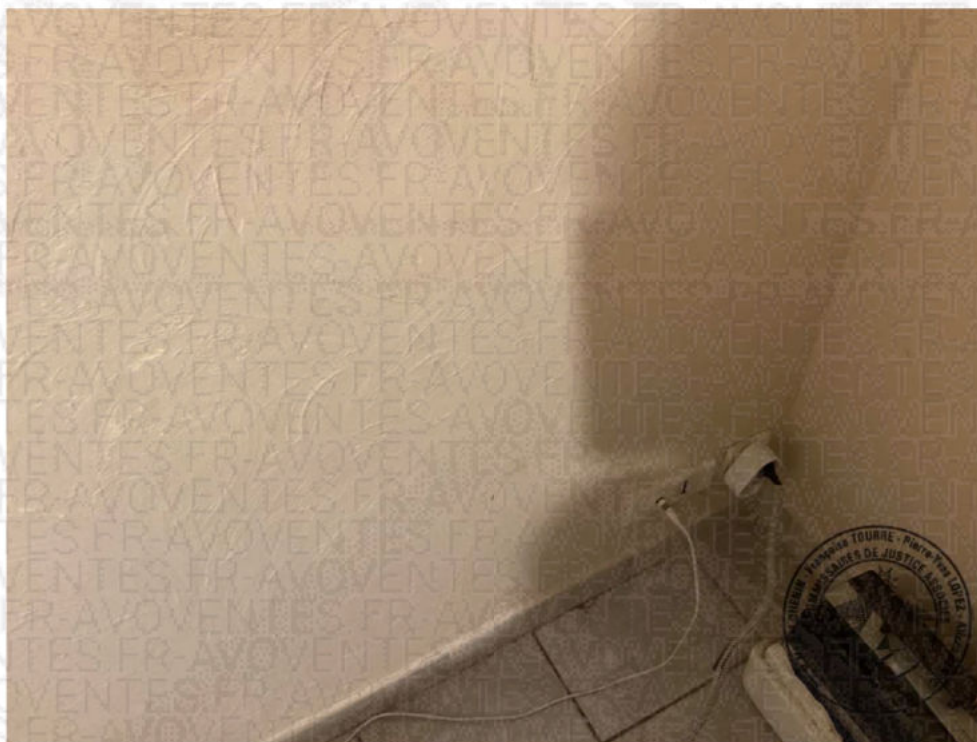
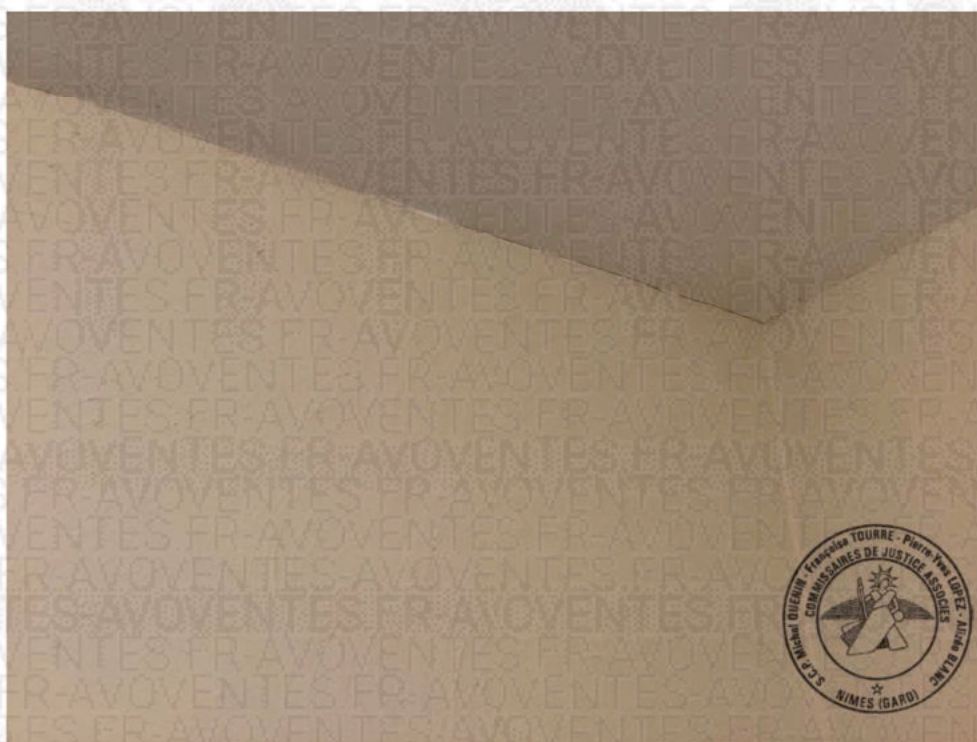
10. Chambre 3

Les murs sont peints, de couleur orangée. Nous notons diverses traces au mur, lesquels sont sales. Nous constatons de légères fissures verticales au niveau des angles de la fenêtre.

Le plafond est blanchi, en état d'usage. Nous constatons des fissures en plafond.
