**PROCES VERBAL
DE CONSTAT**

PROCES VERBAL DE CONSTAT

67 CHEMIN DU GRES

30500 ALLEGRE LES FUMADES

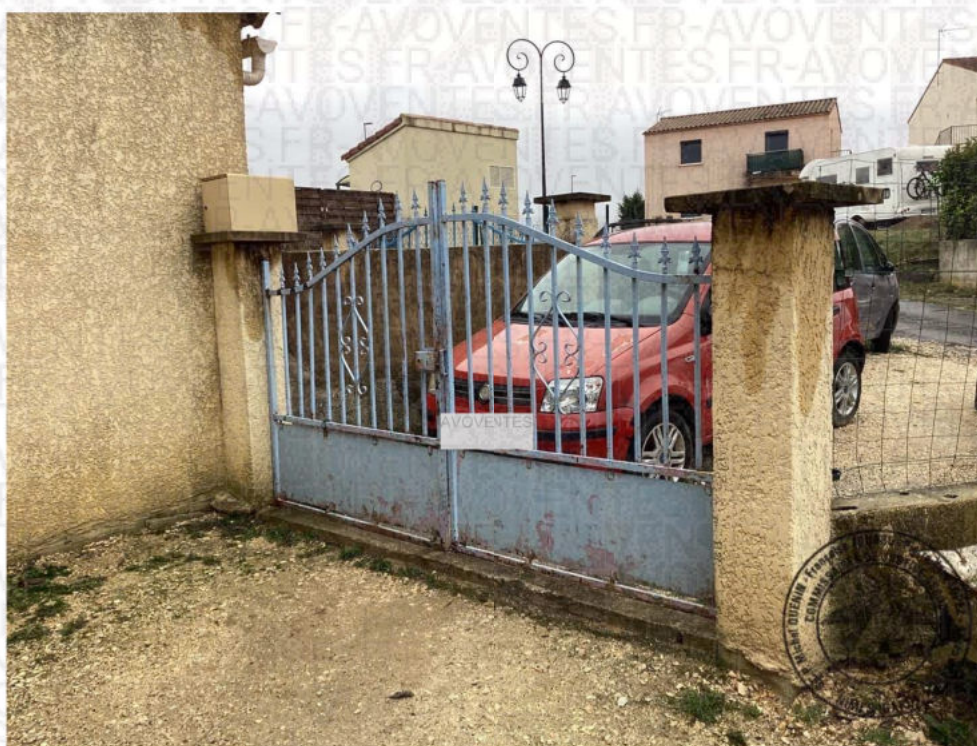
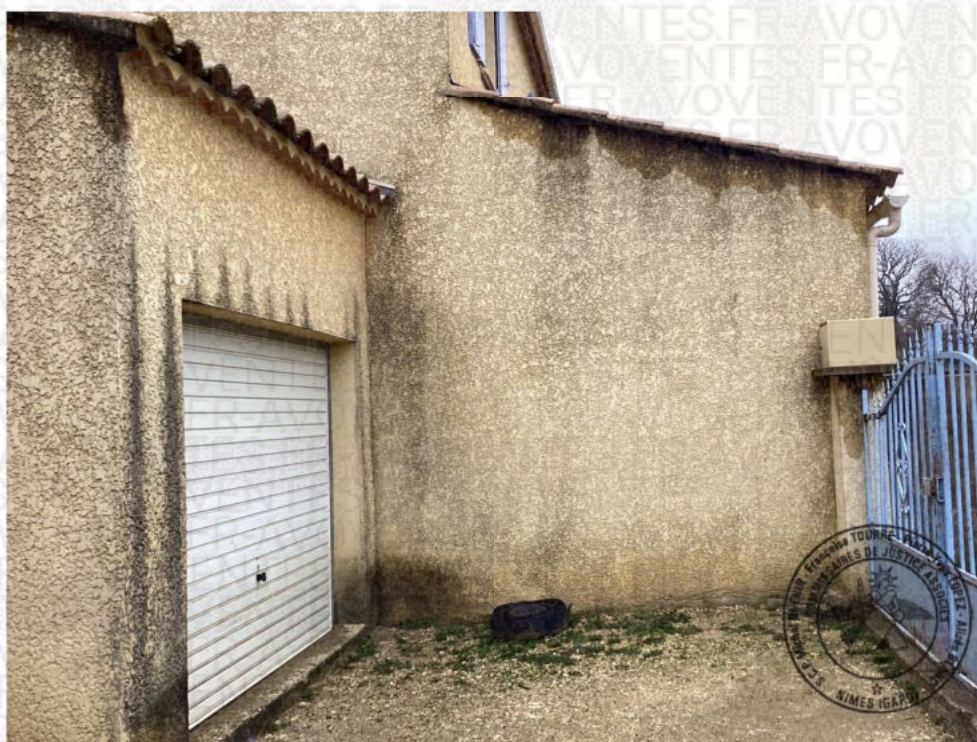
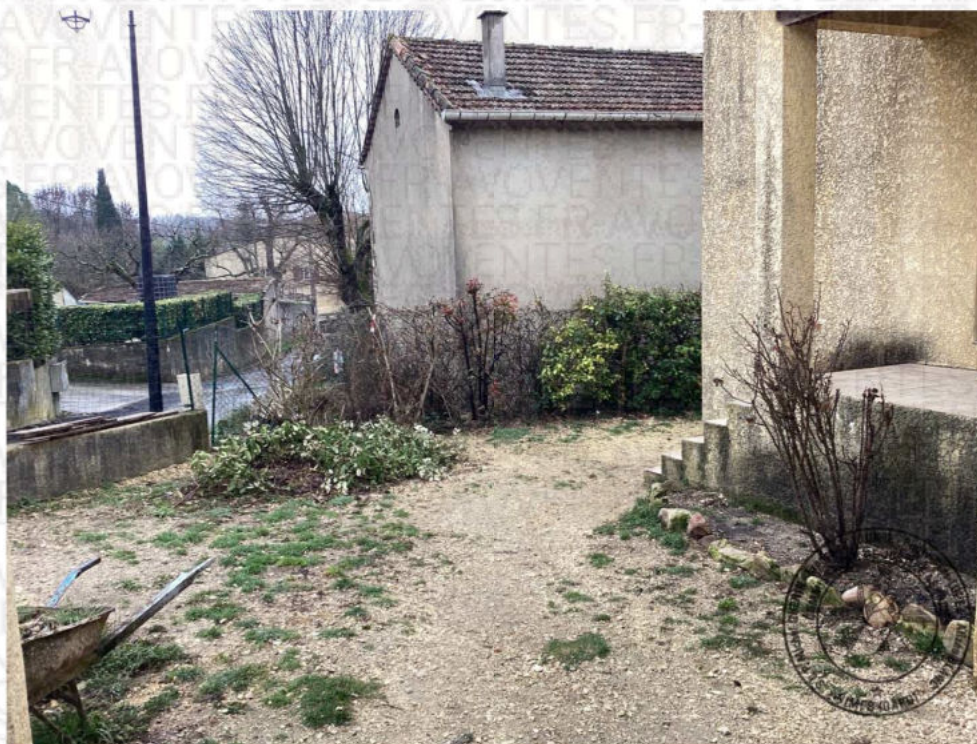
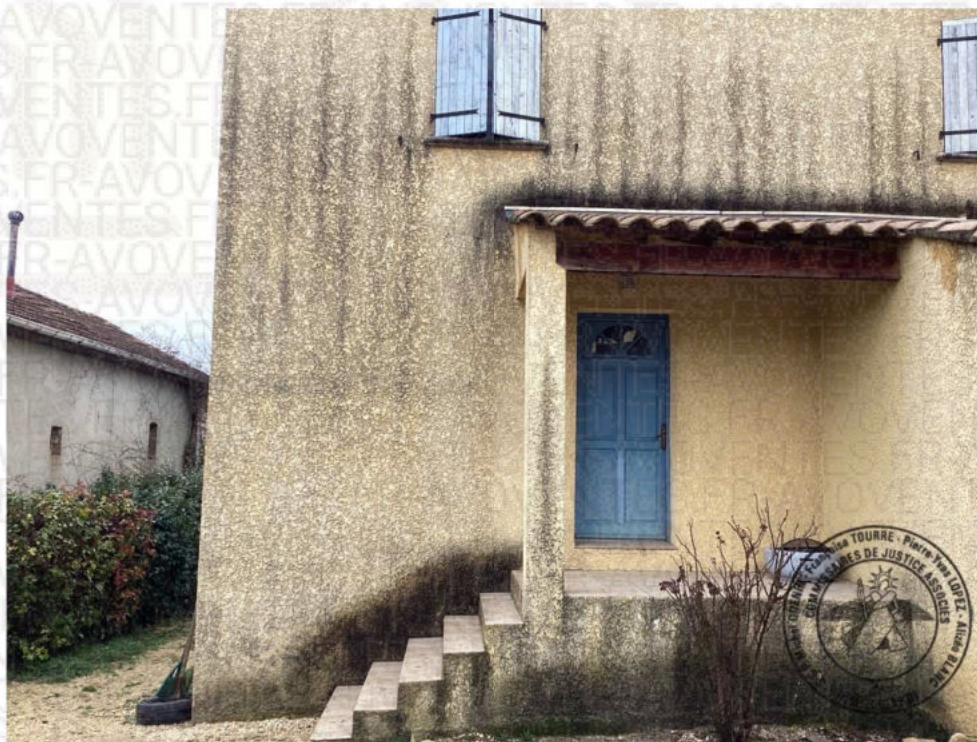
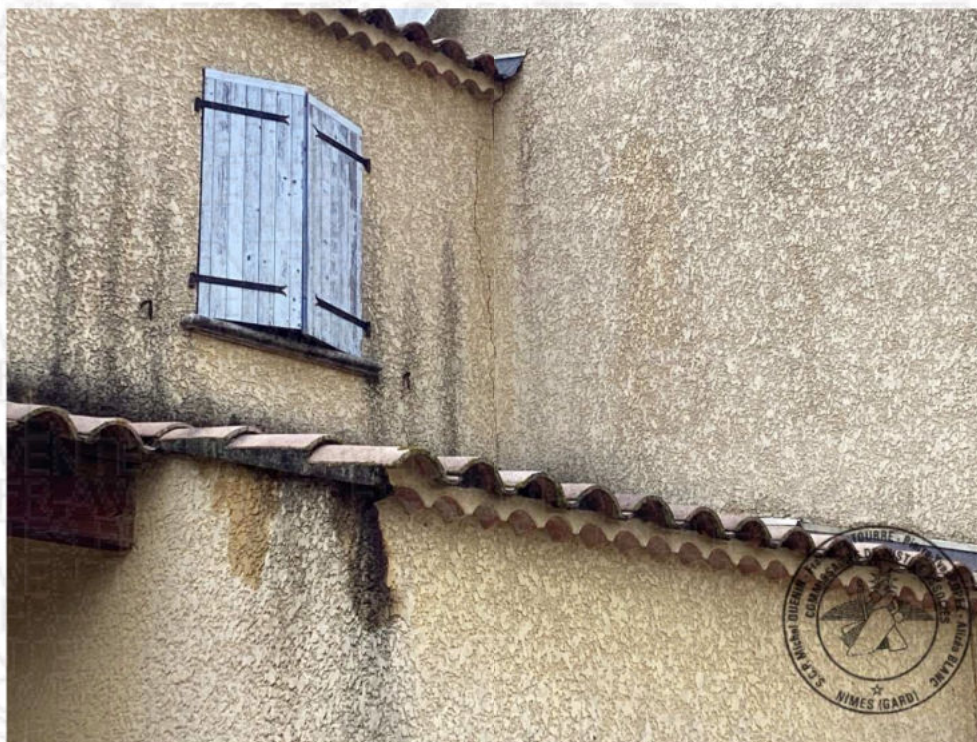
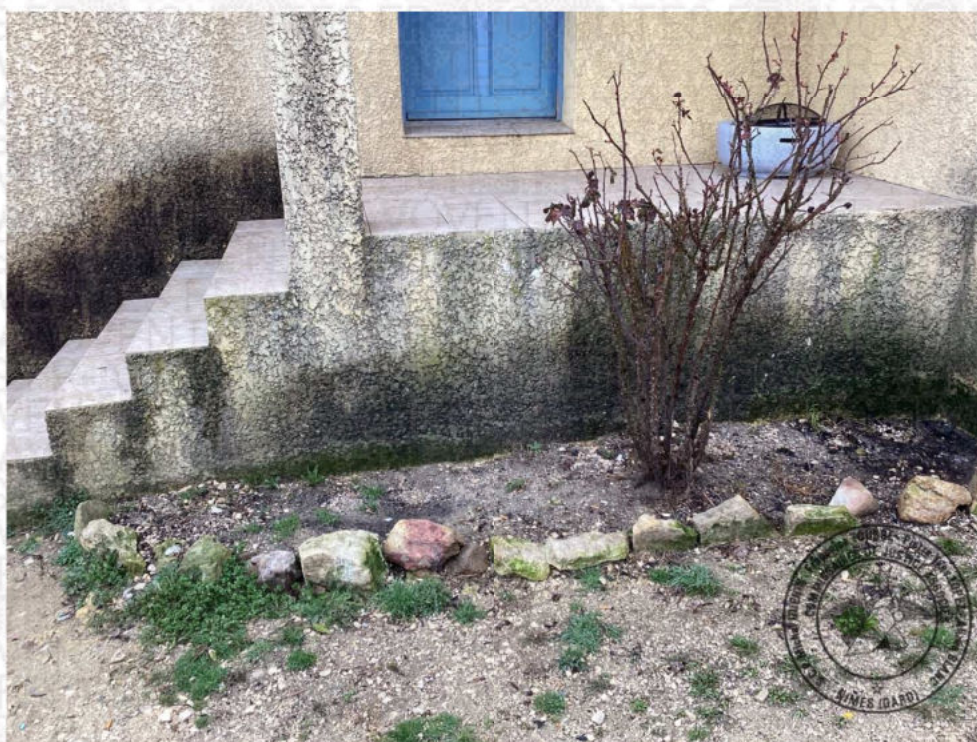
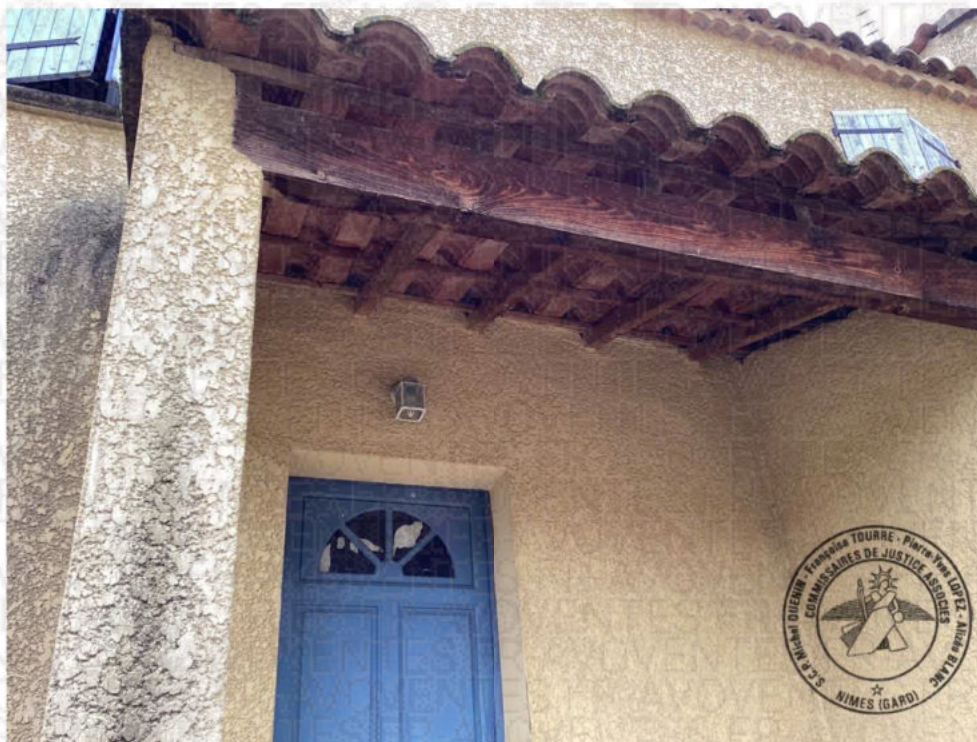
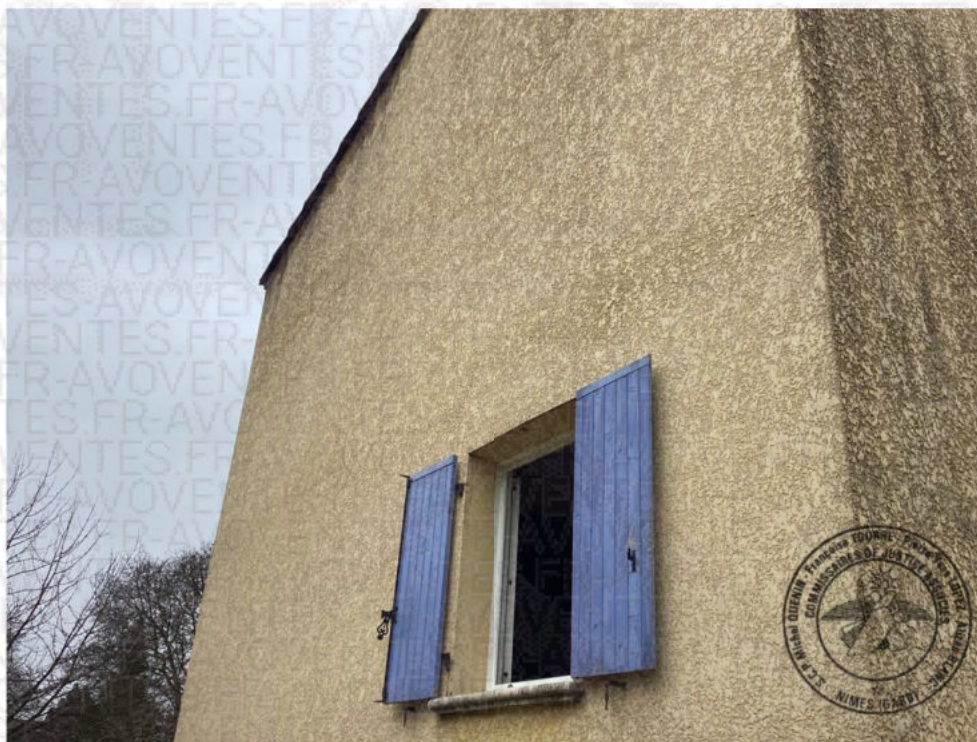
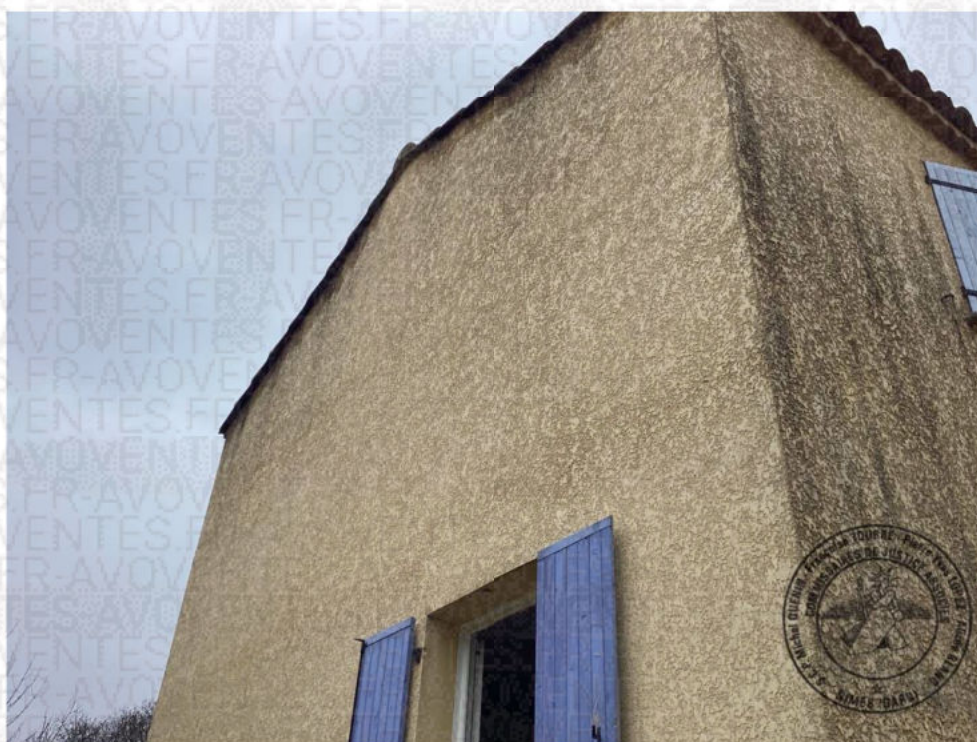
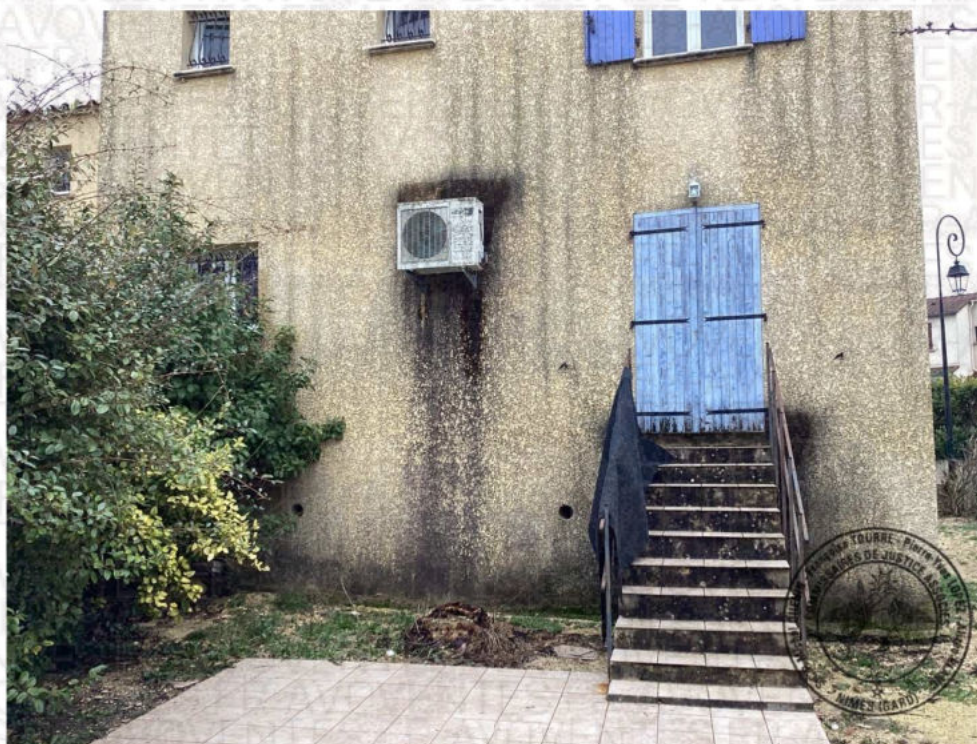
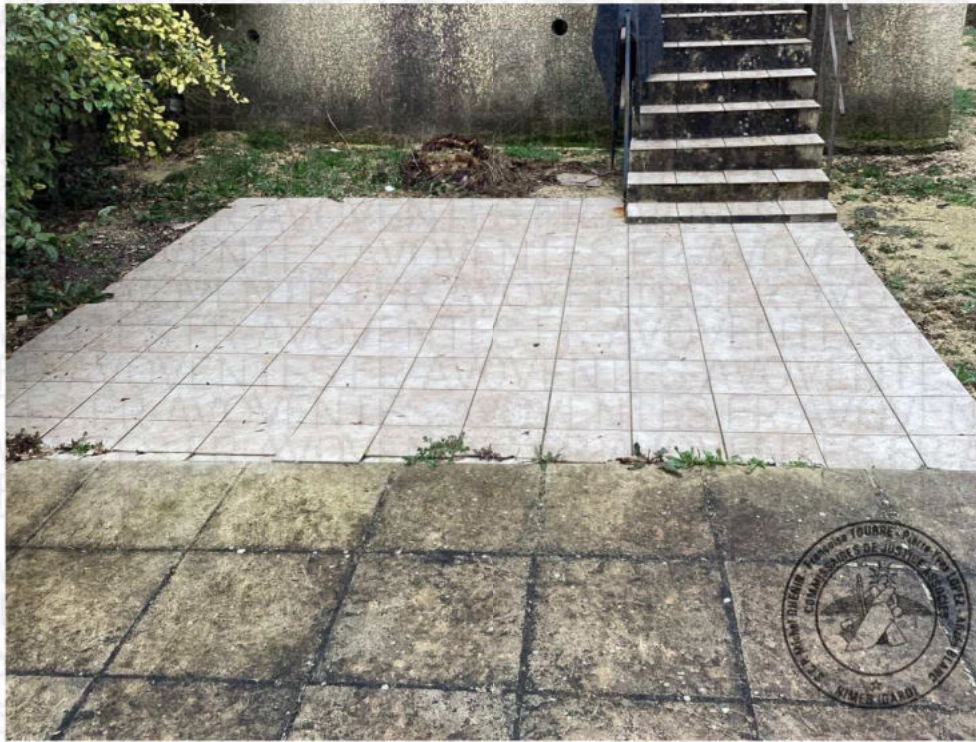
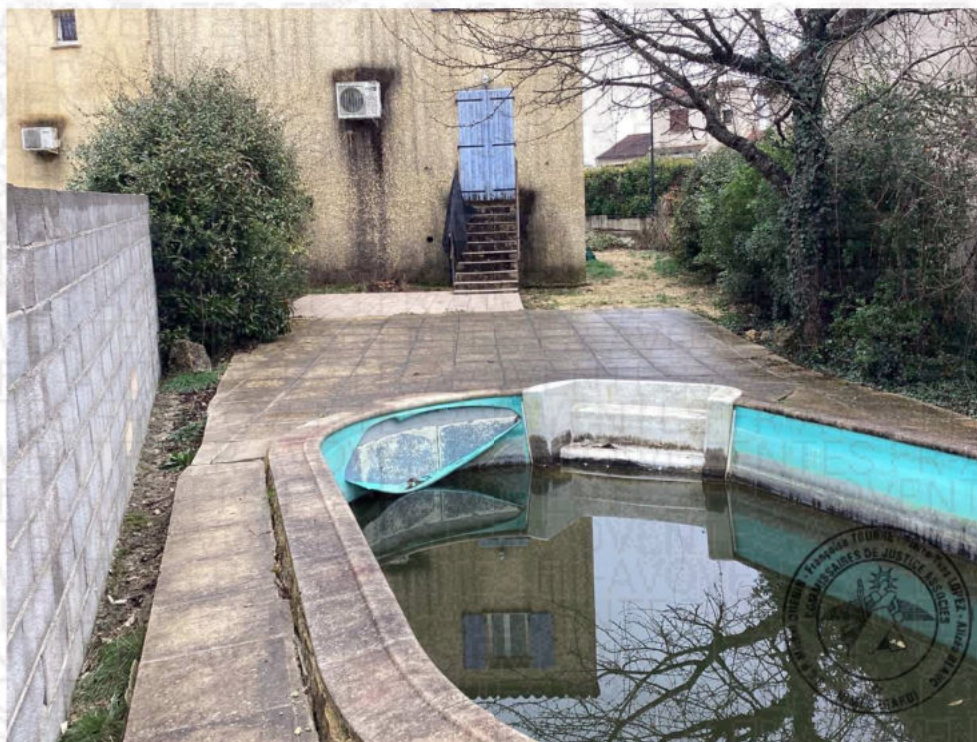
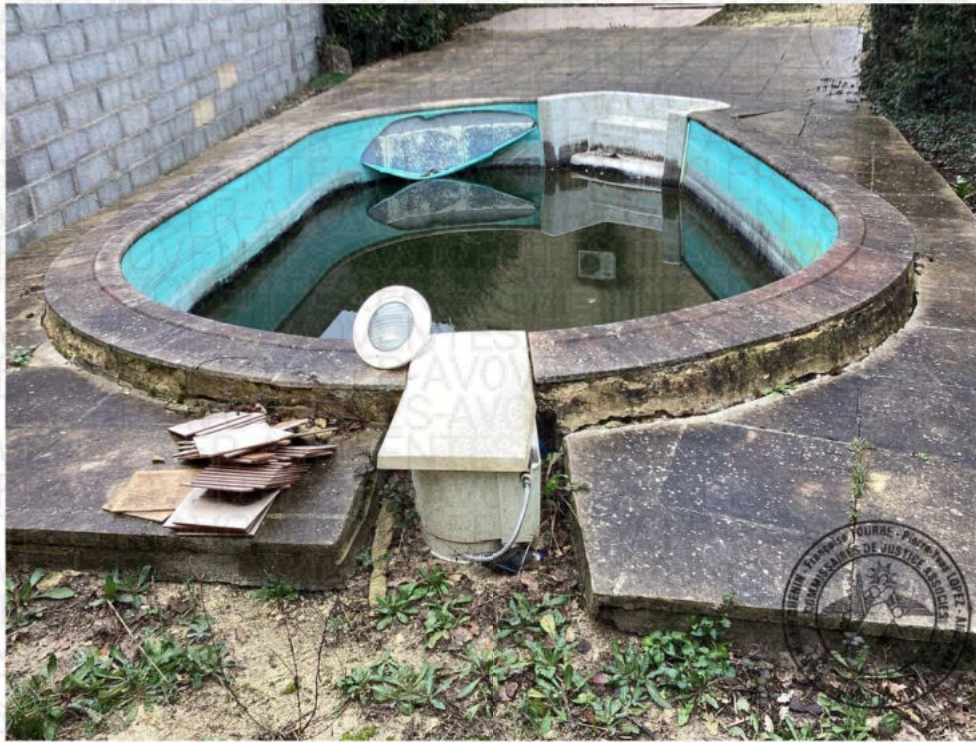
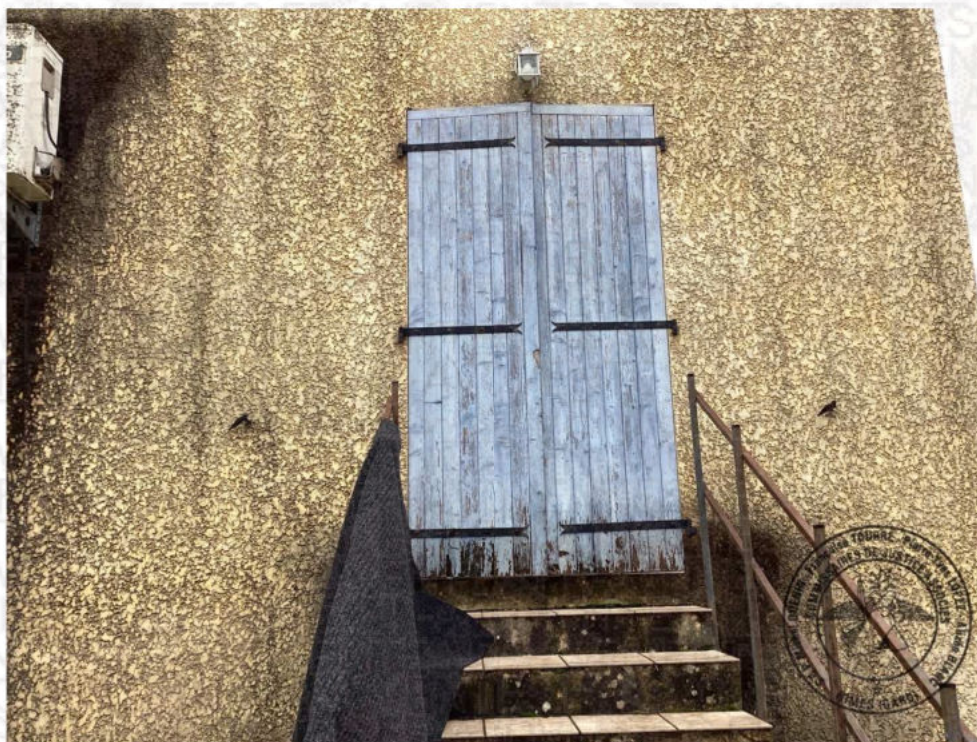
12. Extérieur

La façade est noircie à de très nombreux endroits, notamment en soubassement des façades, en partie haute de la façade EST, en façade OUEST au niveau de l'escalier et du moteur CLIM.

Nous constatons une fissure verticale importante, en partie haute sur la façade EST.

Le jardin est gravillonné, l'extérieur n'est pas entretenu.

Dans le jardin, à l'OUEST de la propriété, se trouve un espace terrasse carrelé et une piscine creusée entourée d'une dalle béton, en très mauvais état. Le liner s'arrache intégralement à un endroit, la coque des escaliers est noircie de saleté. Le système de filtrage de la piscine est situé dans le cabanon bois au fond du jardin.
