# PROCES VERBAL DESCRIPTIF DE BIEN

EXPEDITION (SIP OUEST HERAULT / @AVOVENTES.FR)  
Bien immobilier : 17 rue du Marché Couvert à LA LIVINIÈRE (34)

# PROCES VERBAL DESCRIPTIF

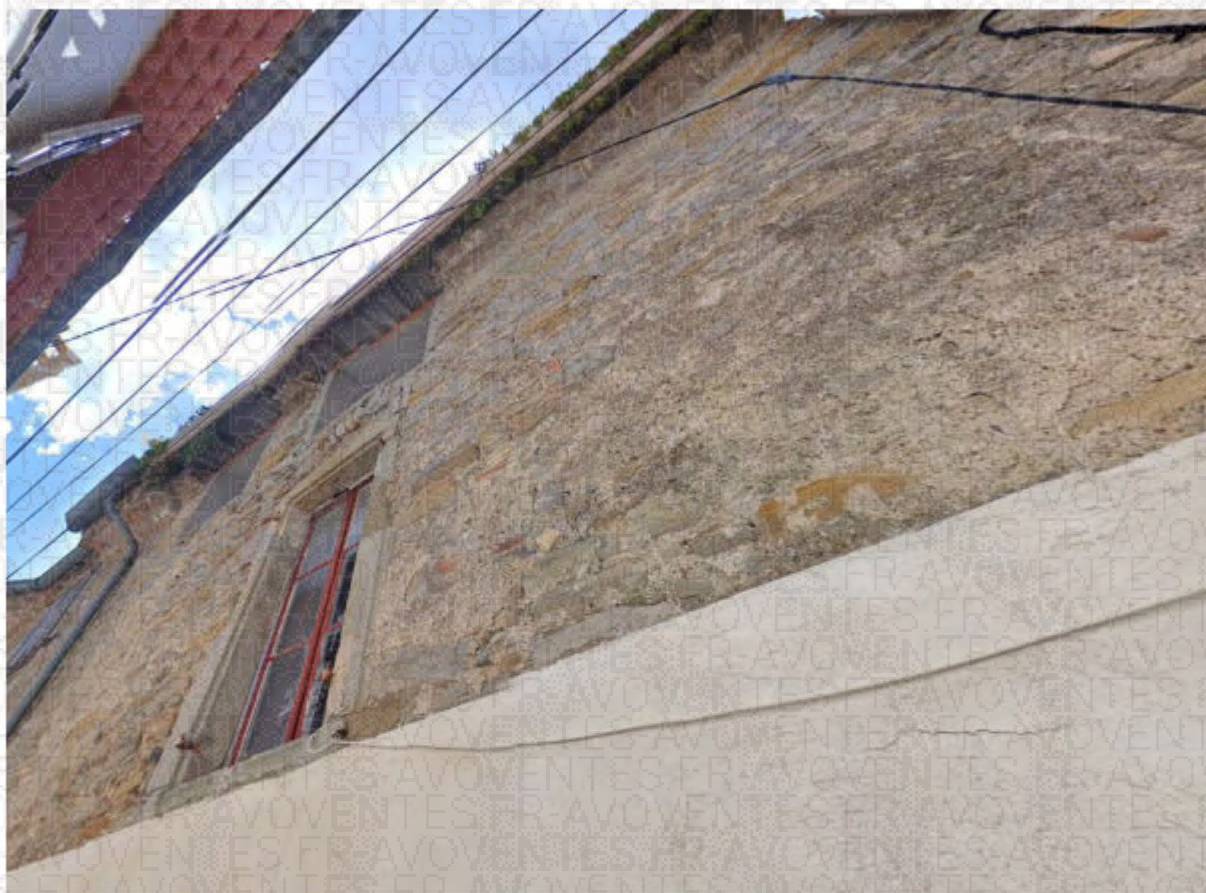
## EXTERIEUR

La façade est dans un état global correct, aucune fissure majeure repérée. La toiture n'est pas visible.

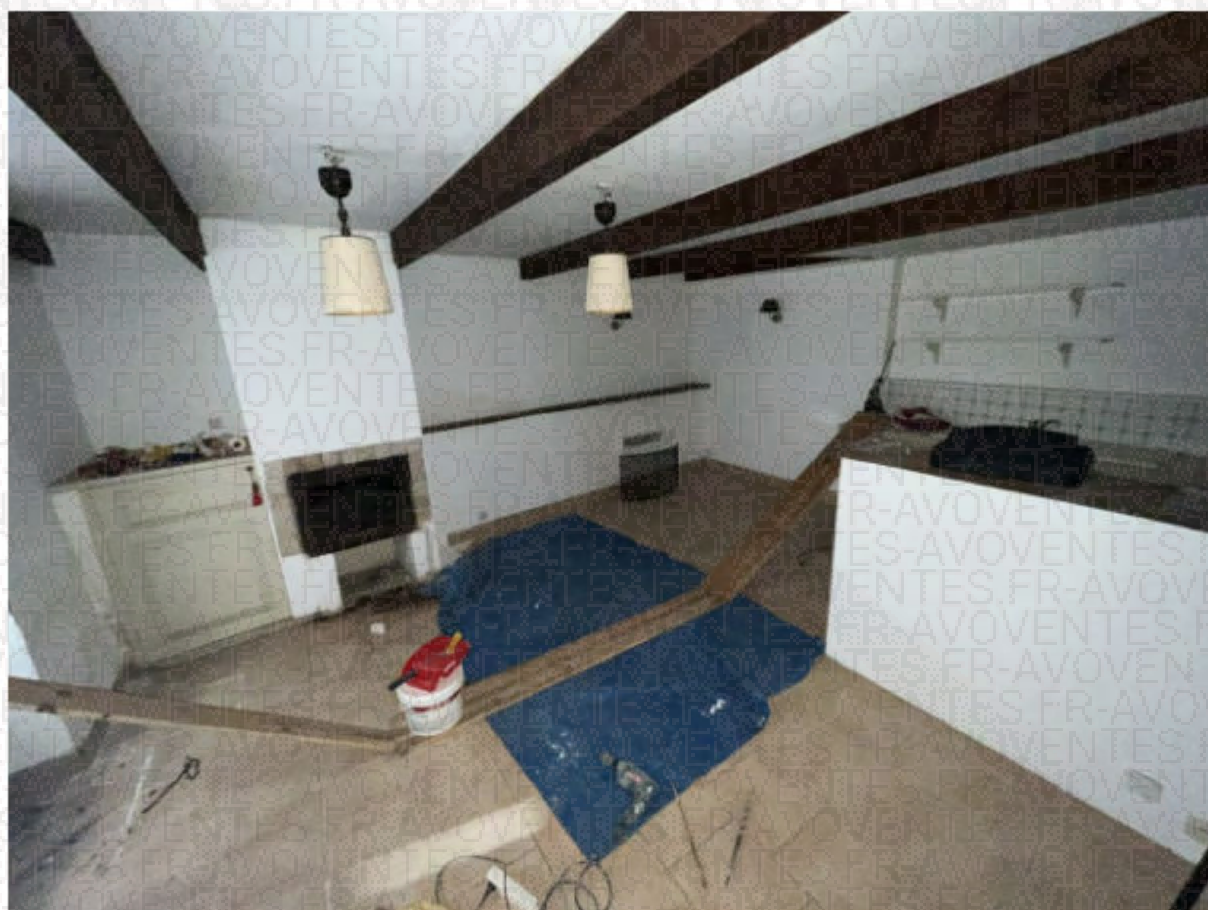
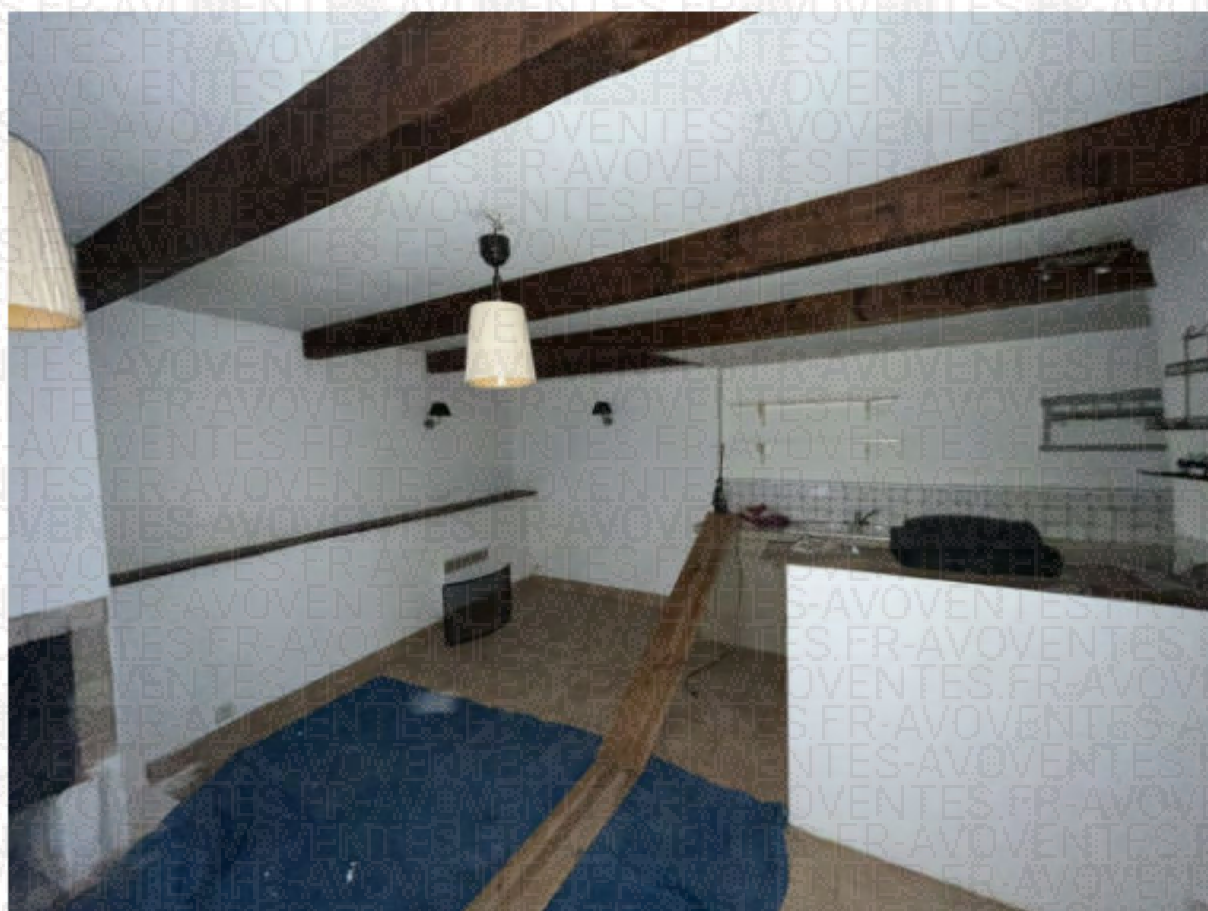
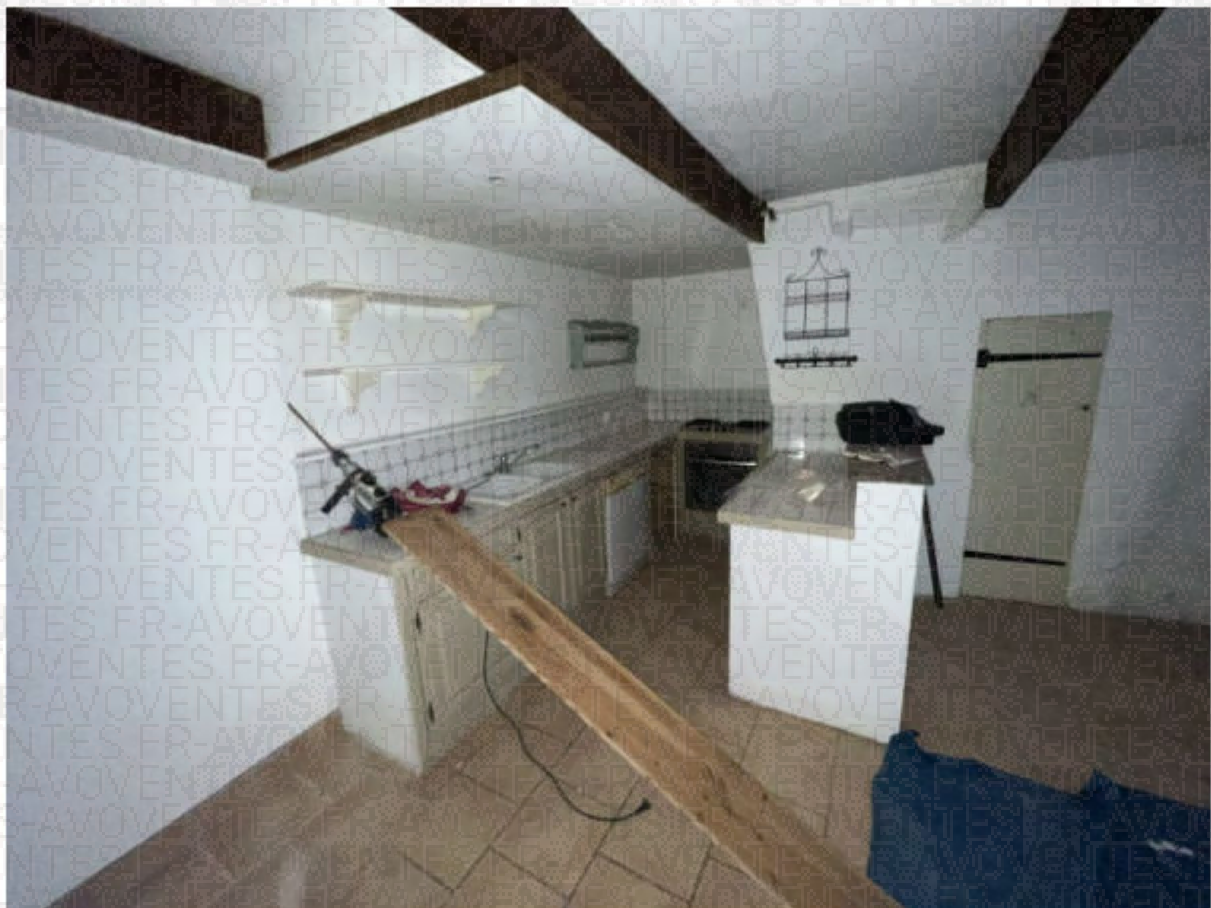
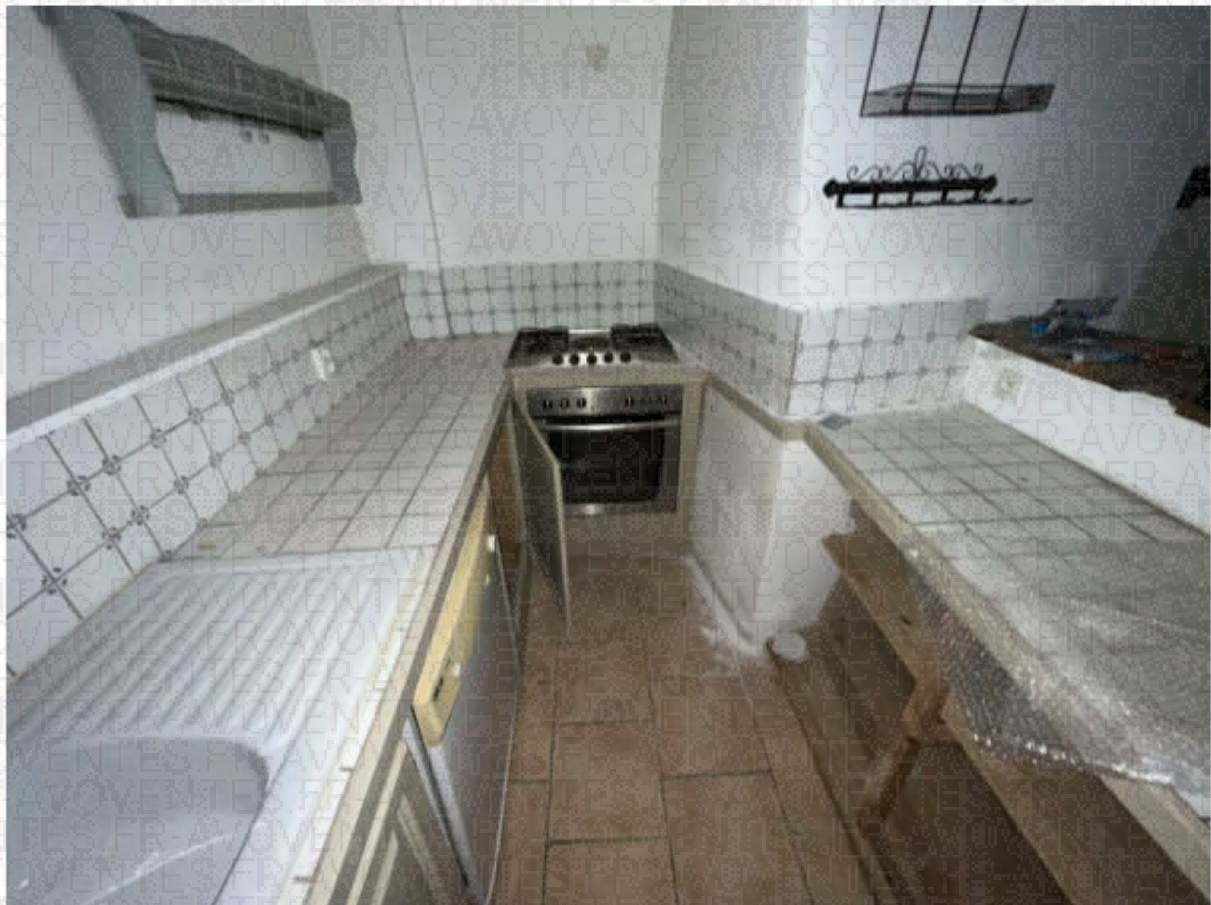
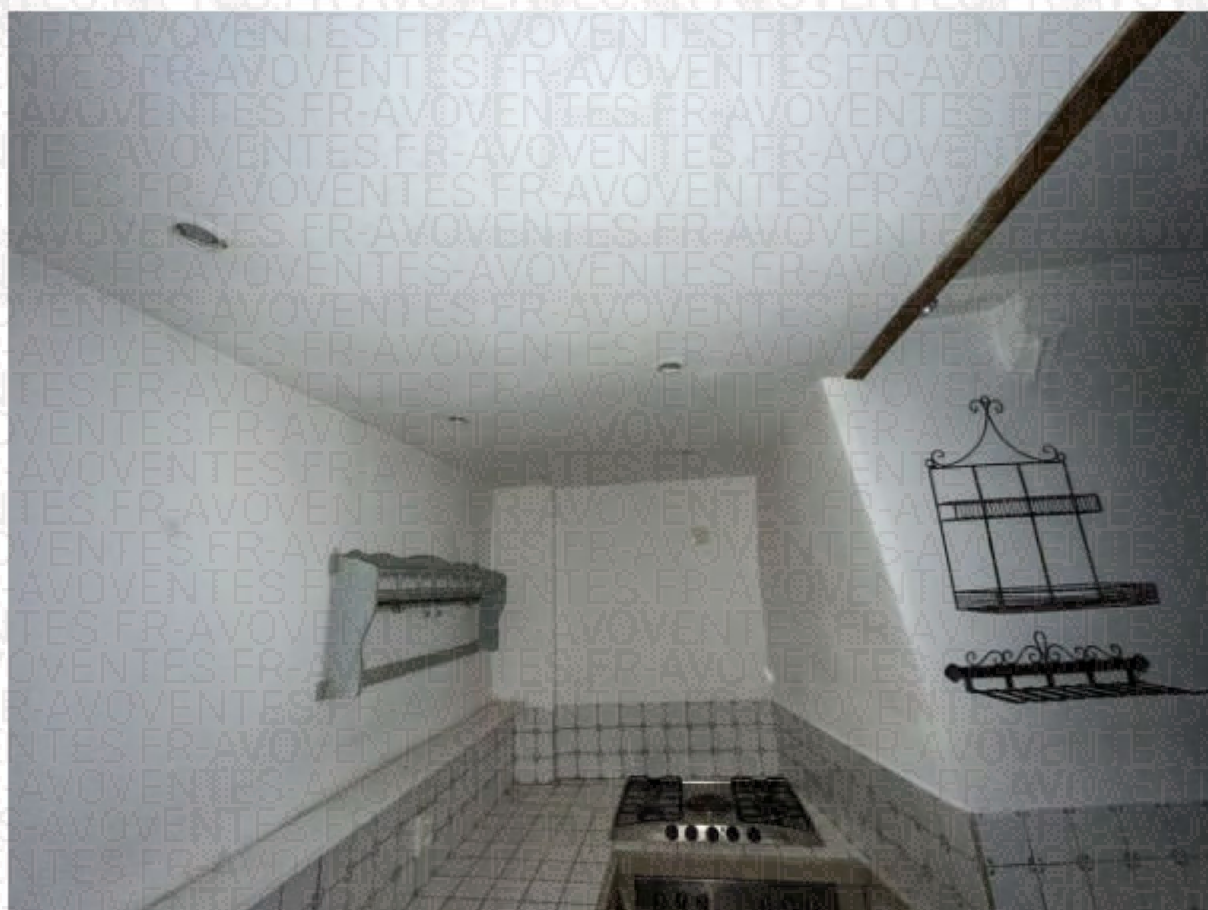
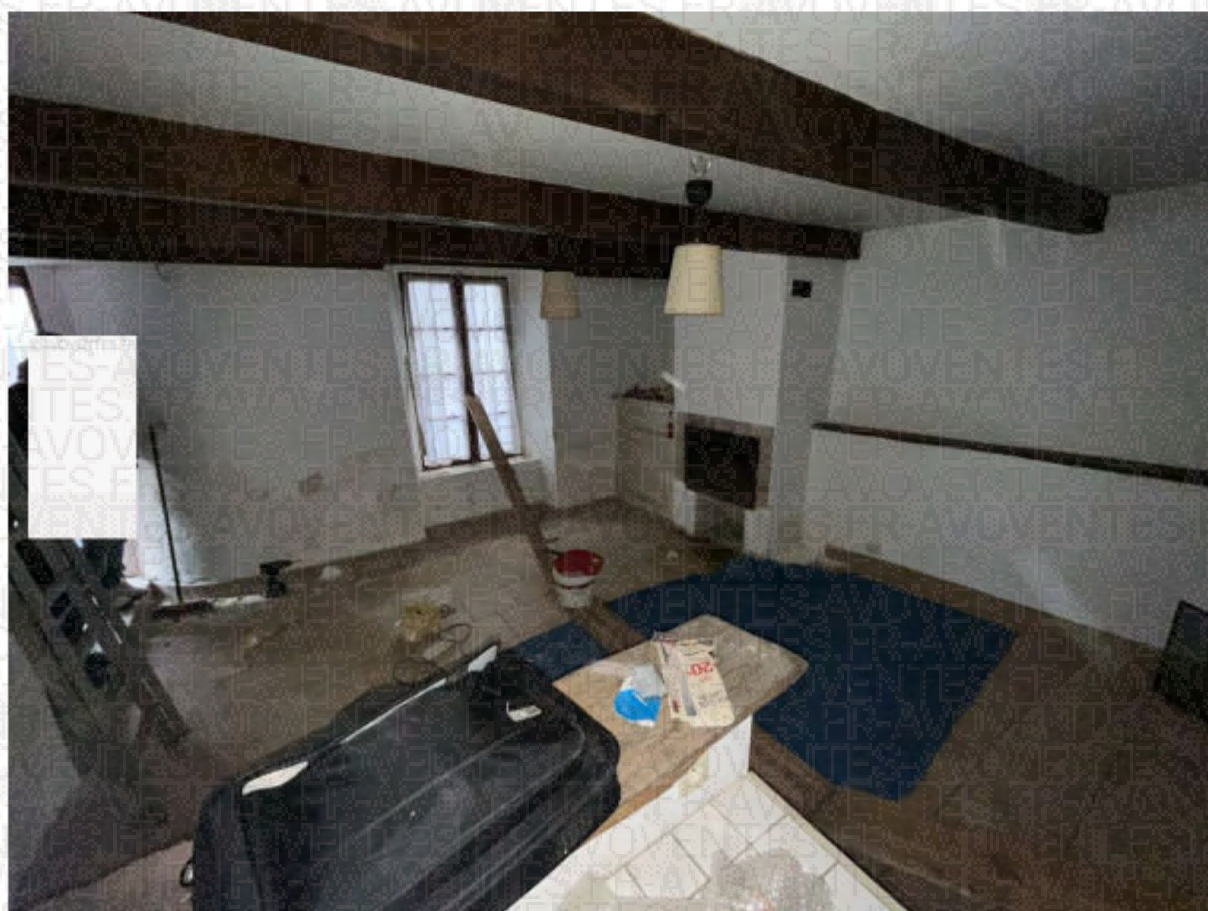
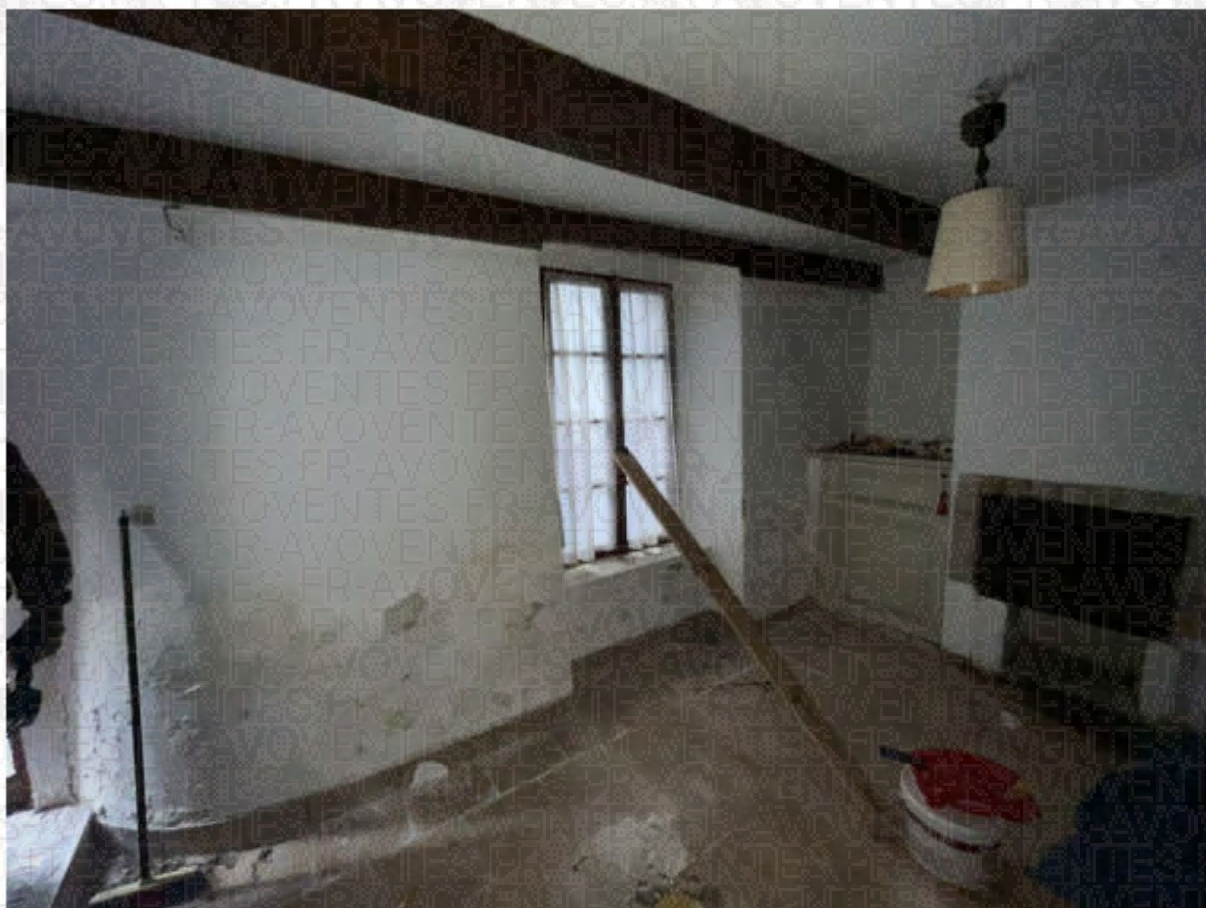
### SEJOUR CUISINE :

Le sol composé d'un carrelage, état correct, à nettoyer.

Les murs et cloisons, enduits, sont dans un mauvais état, traces d'infiltration et d'humidité sur le mur donnant sur la rue.

La menuiserie bois est dans un état correct, ancienne.

Le plafond, enduit, poutres apparentes, état correct.

Présence d'un placard sous escalier, traces d'humidité et d'infiltrations.

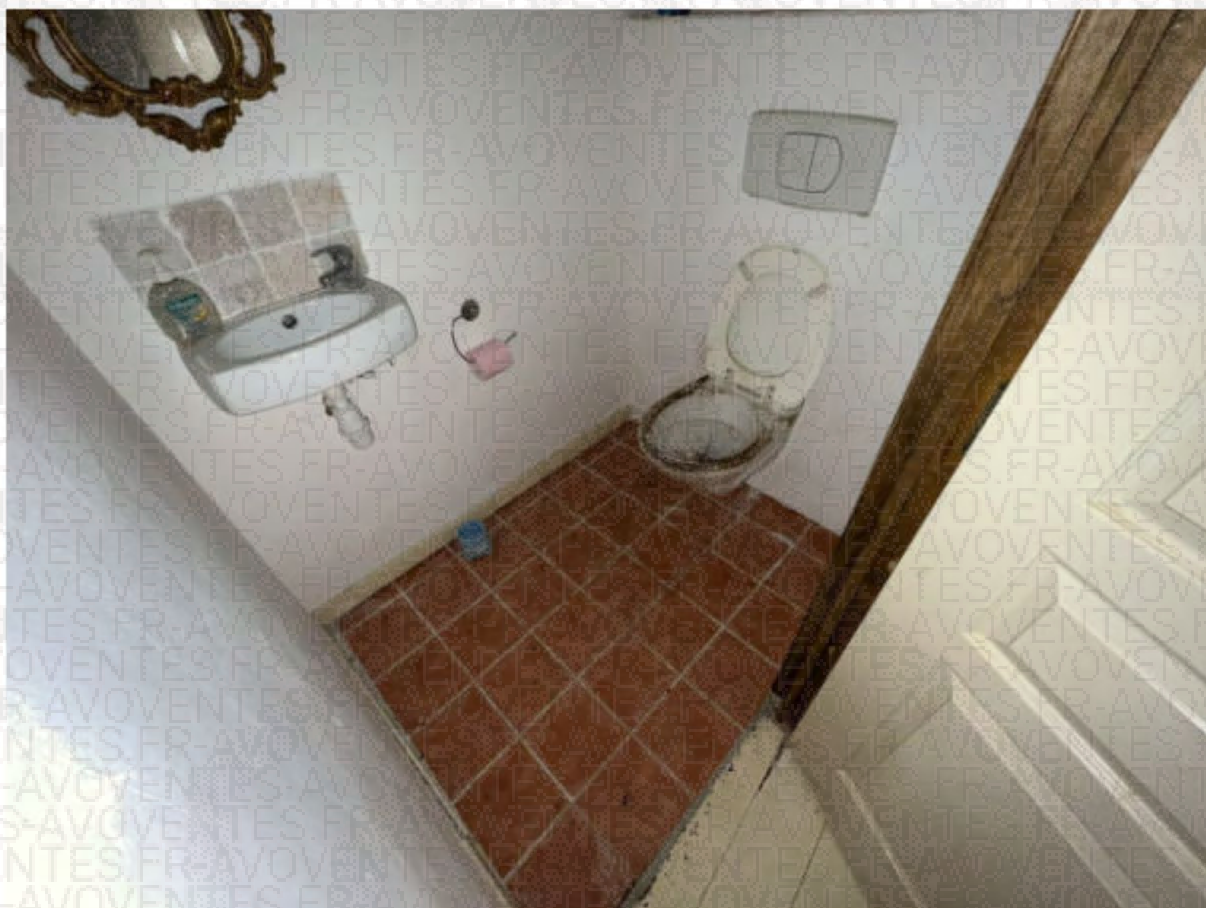
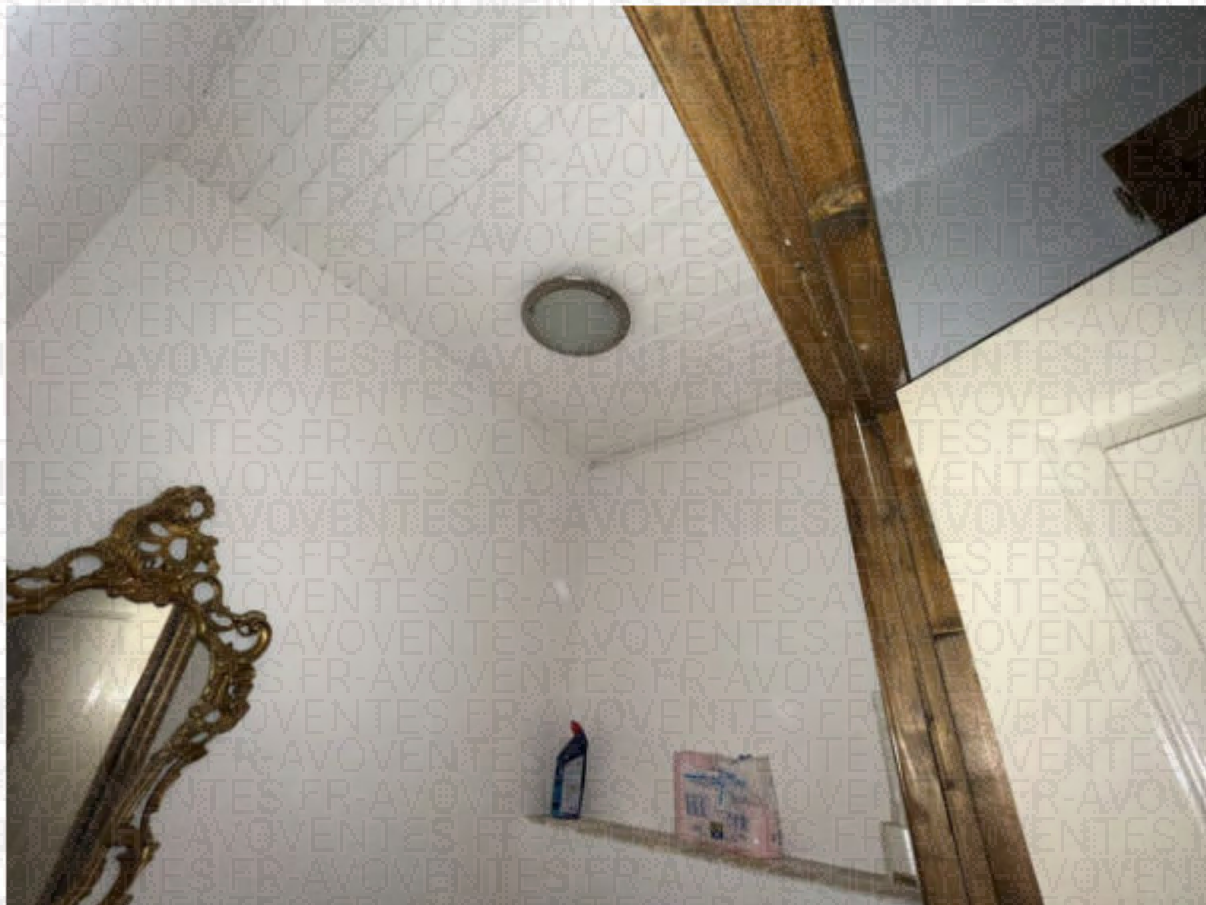
### W-C :

Le sol est composé d'un carrelage ancien, état moyen.

Le petit lavabo suspendu est dans un état correct, les w-c sont en très mauvais état.

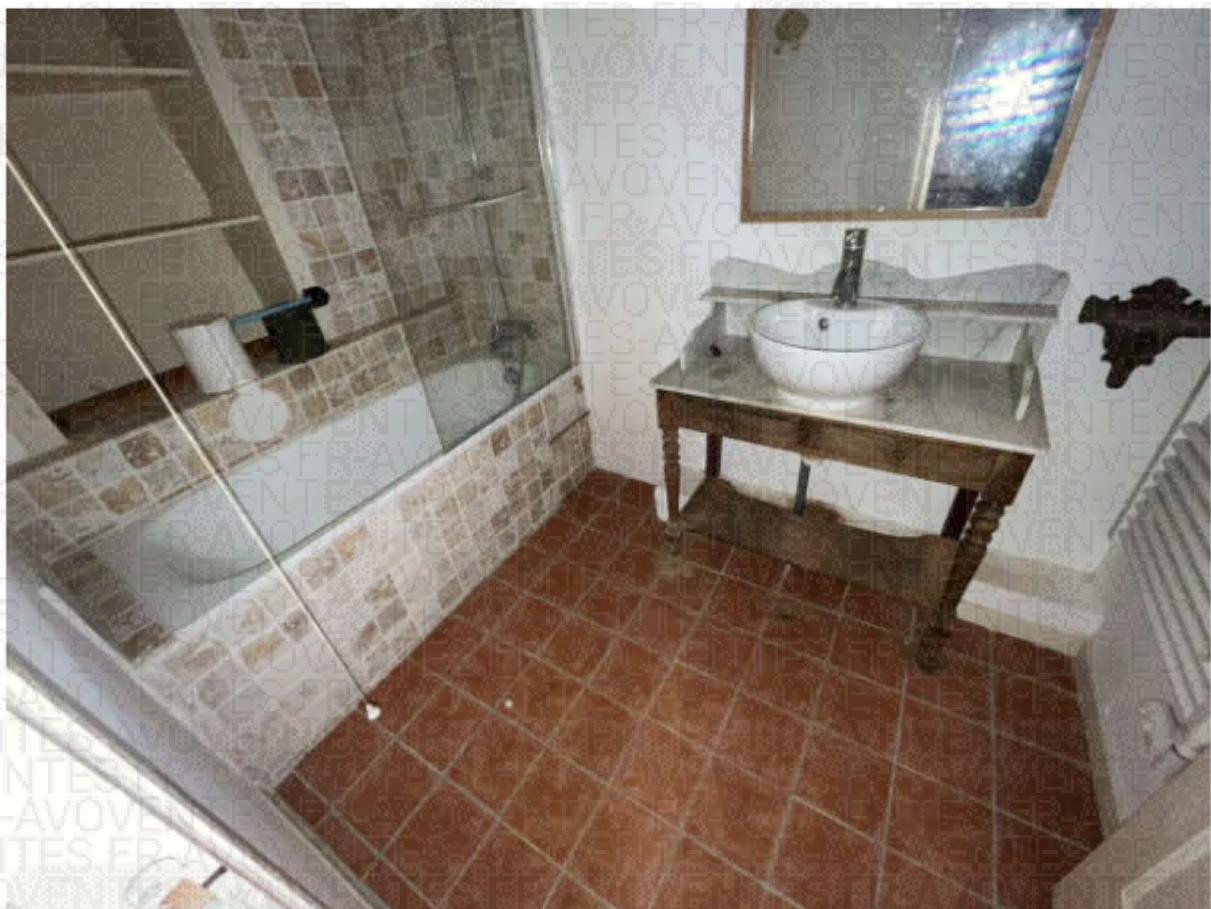
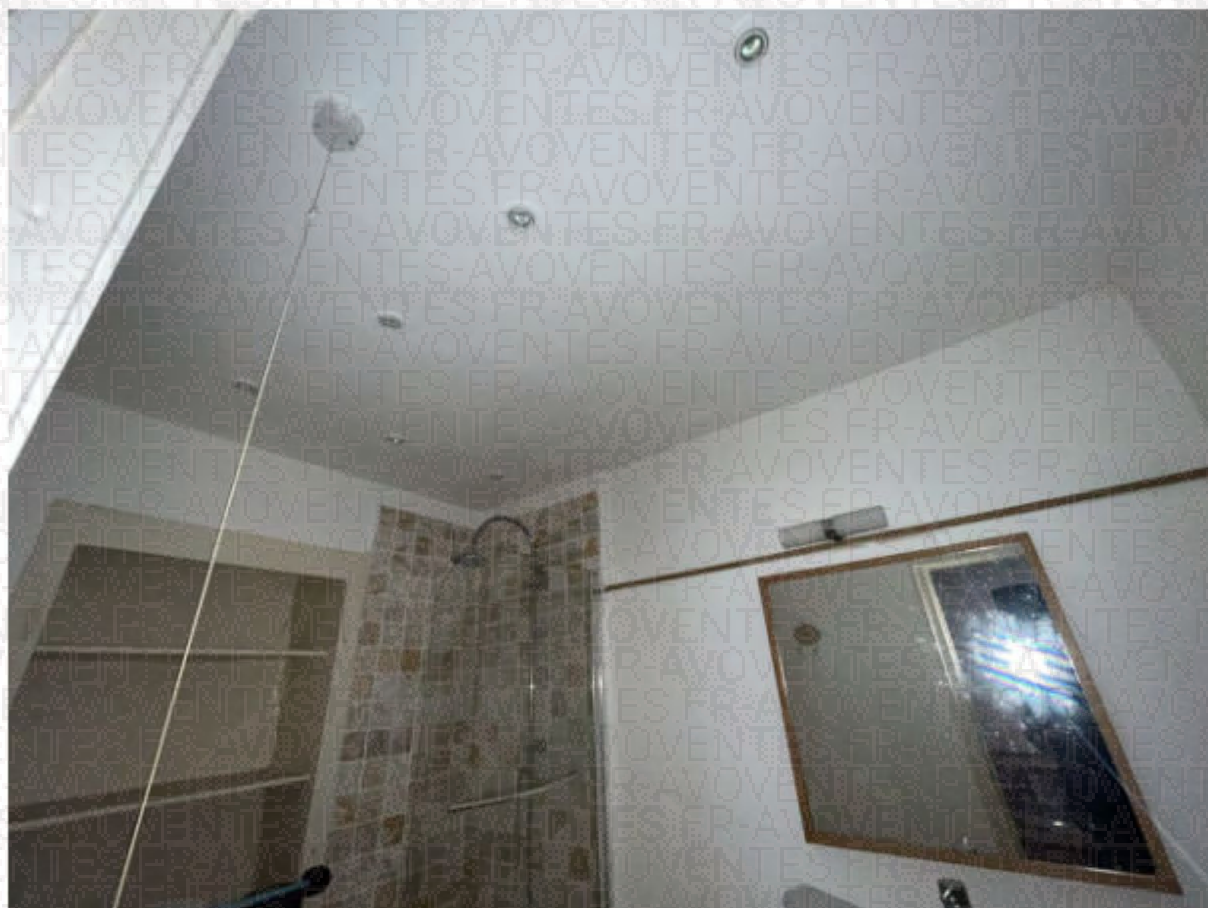
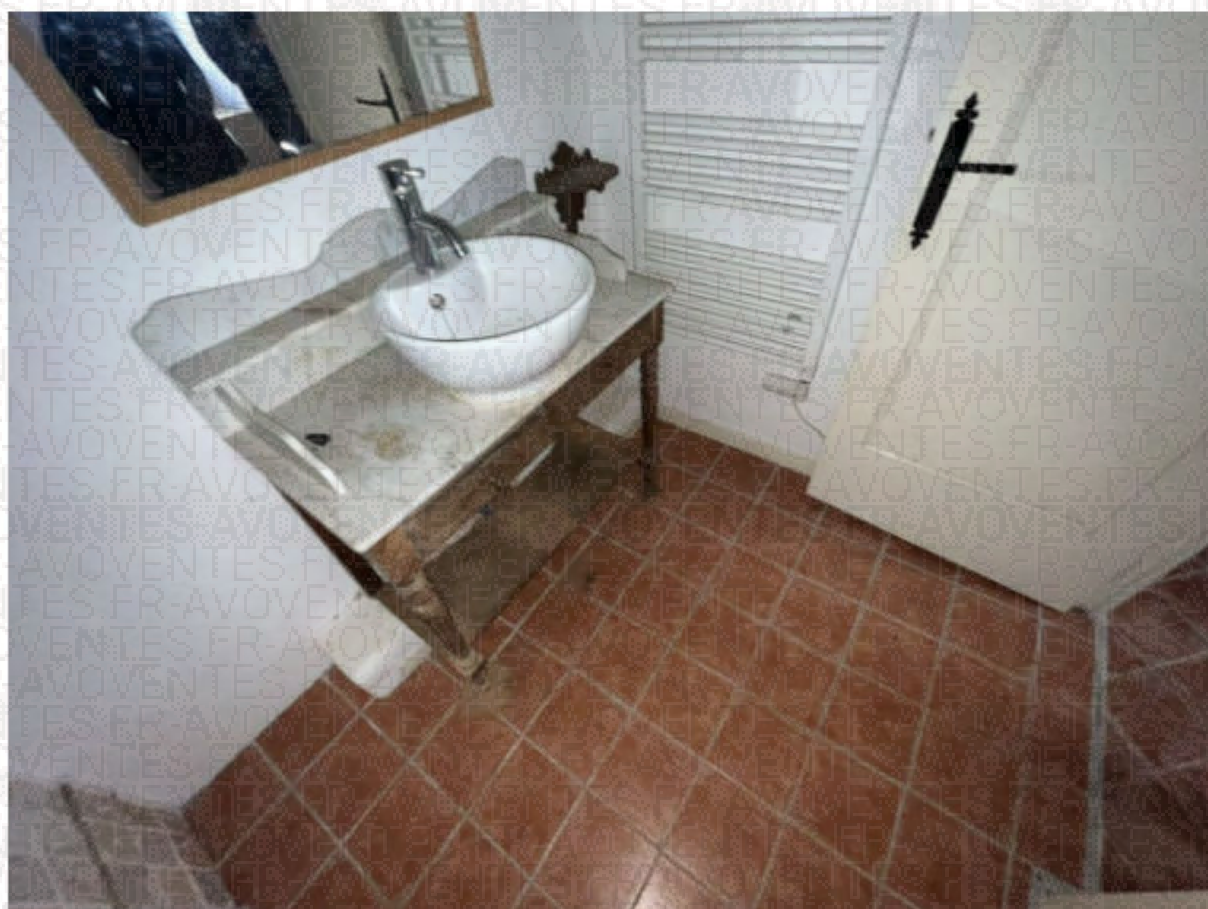
### **SALLE DE BAIN :**

Le sol est composé d'un carrelage ancien, état correct.

Les murs et cloisons, peints et carrelés, sont dans un état correct.

La baignoire et le lavabo sont dans un état correct d'entretien.
