# PROCES VERBAL DESCRIPTIF DE BIEN

EXPEDITION (SIP OUEST HERAULT / @AVOVENTES.FR)  
Bien immobilier : 17 rue du Marché Couvert à LA LIVINIÈRE (34)

# PROCES VERBAL DESCRIPTIF

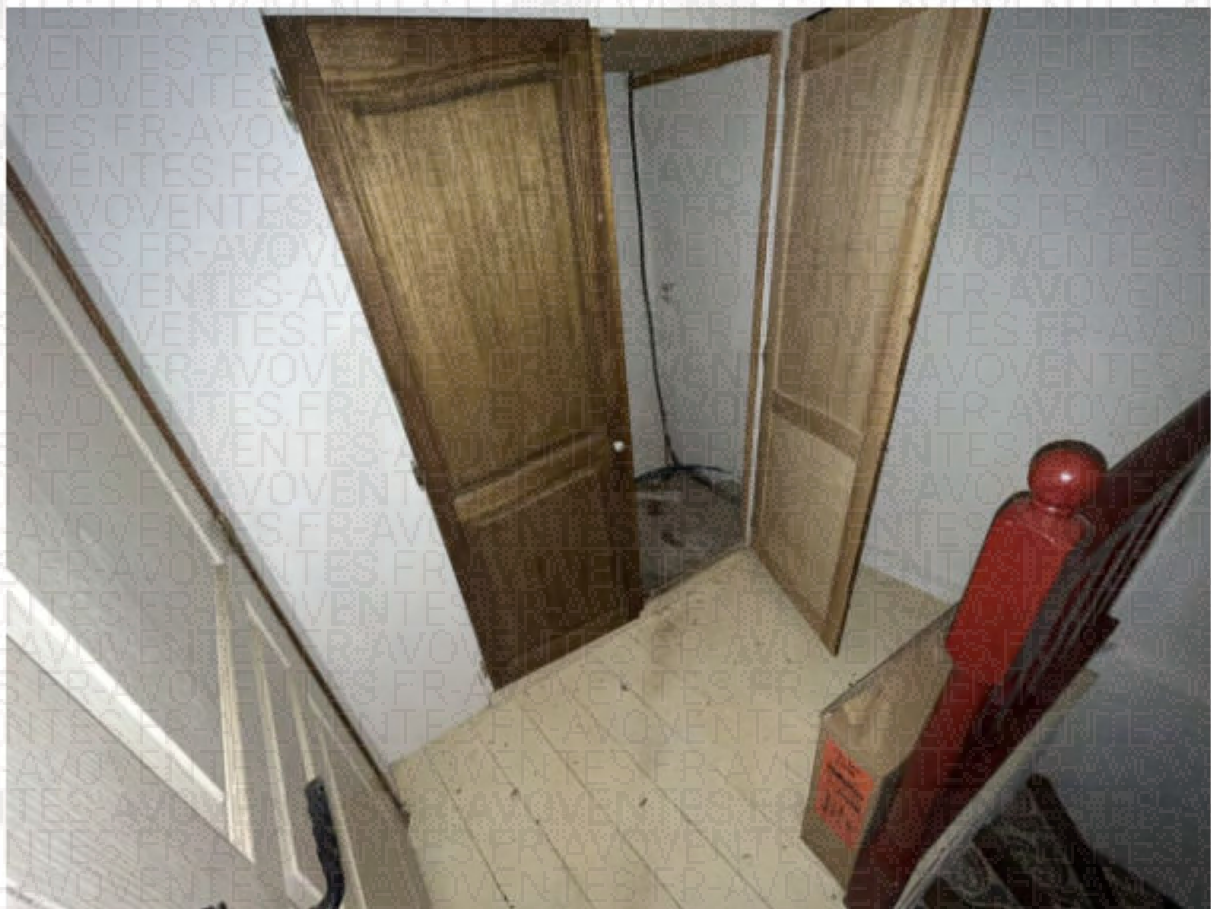
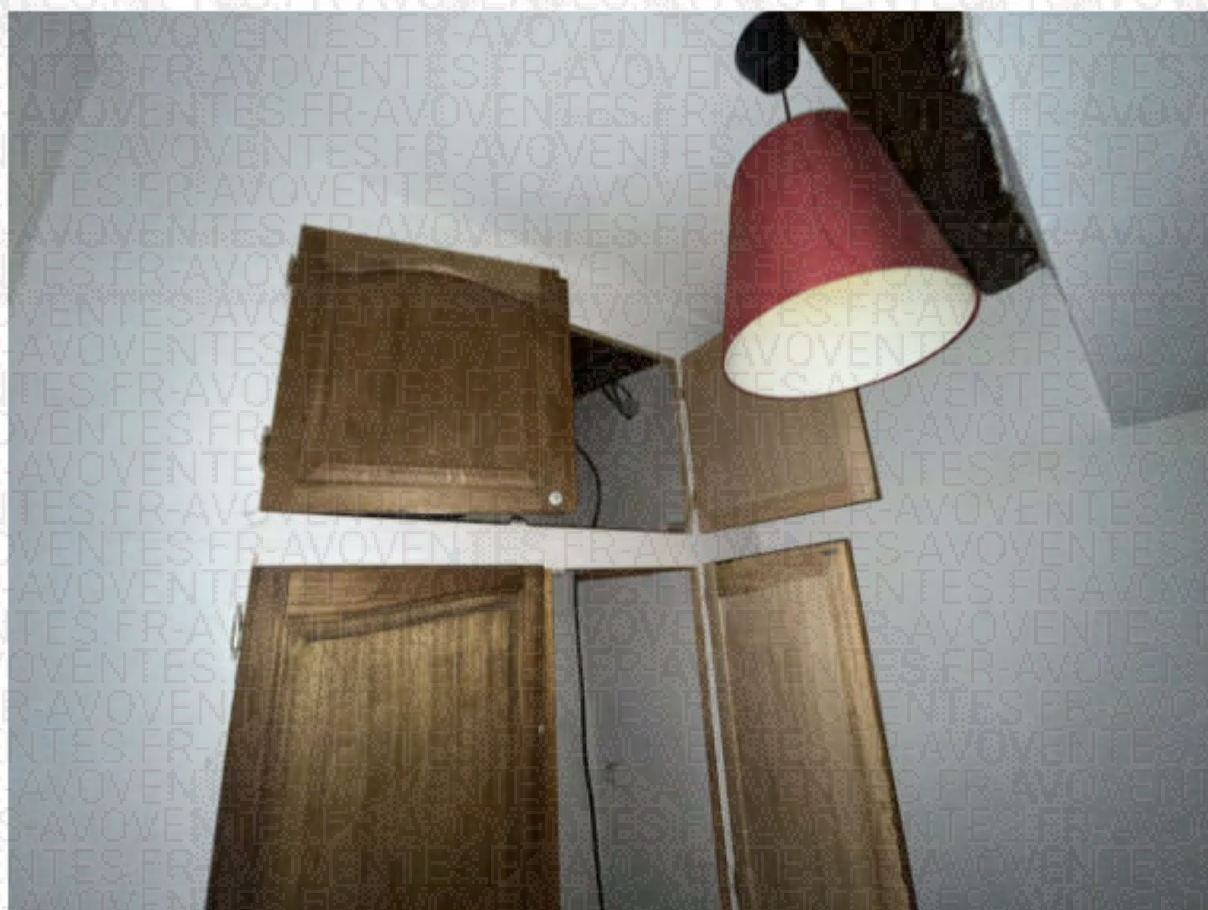
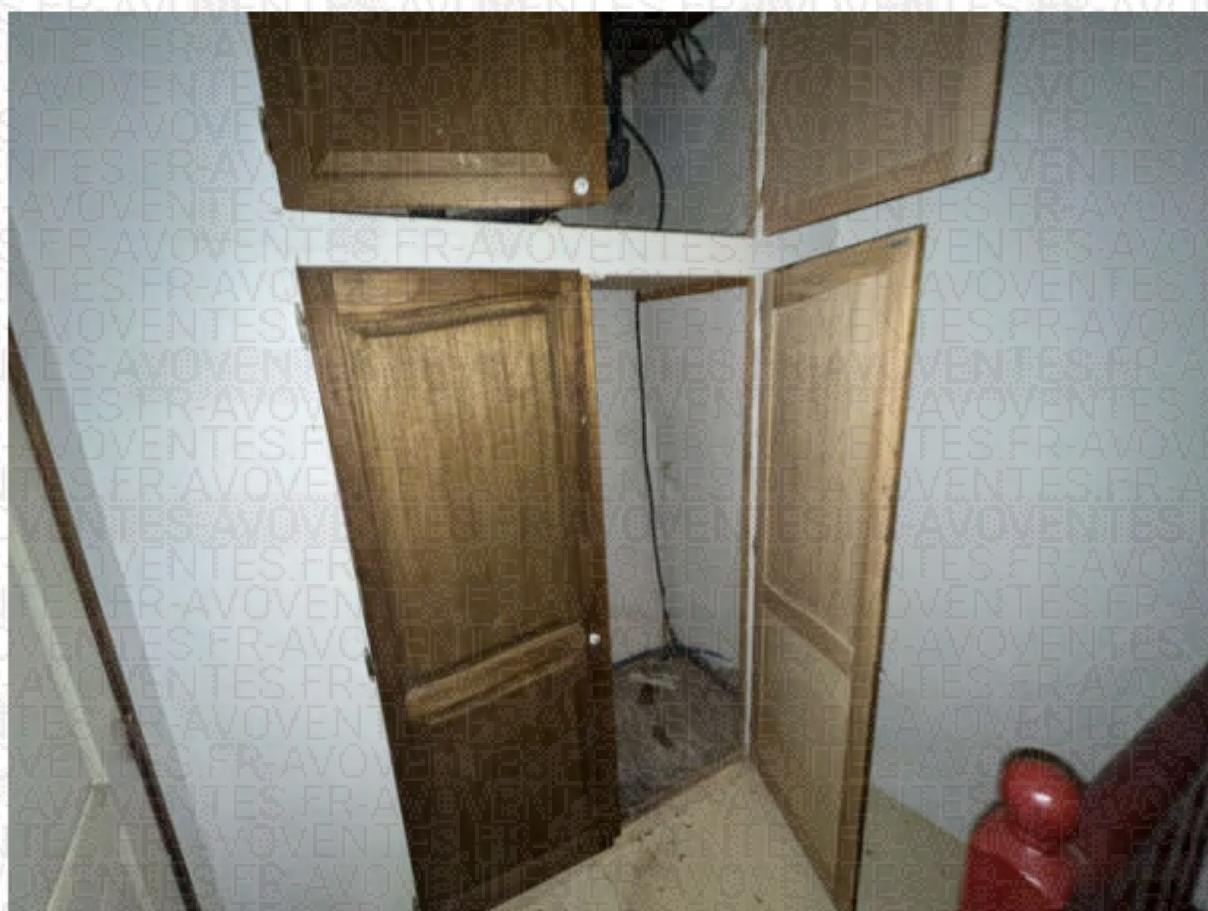
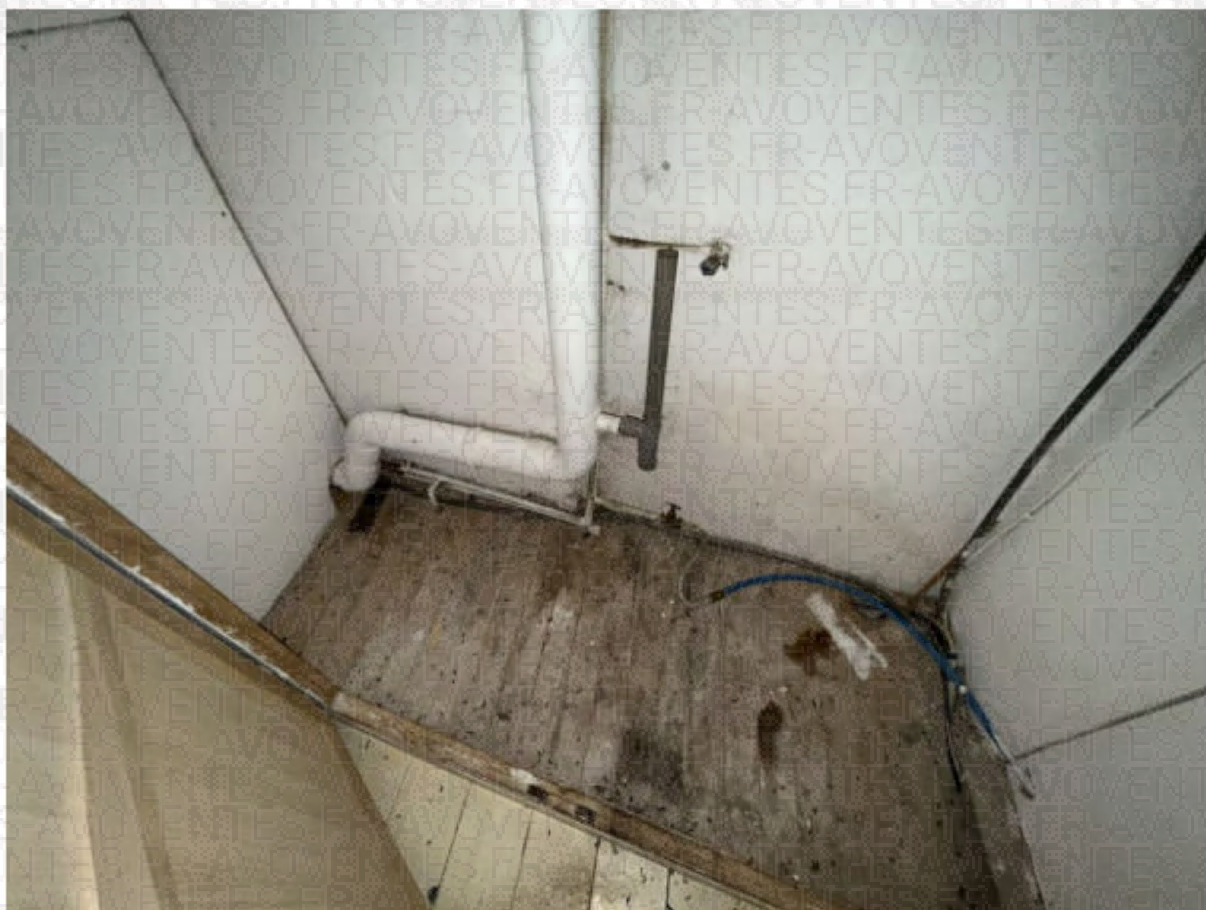
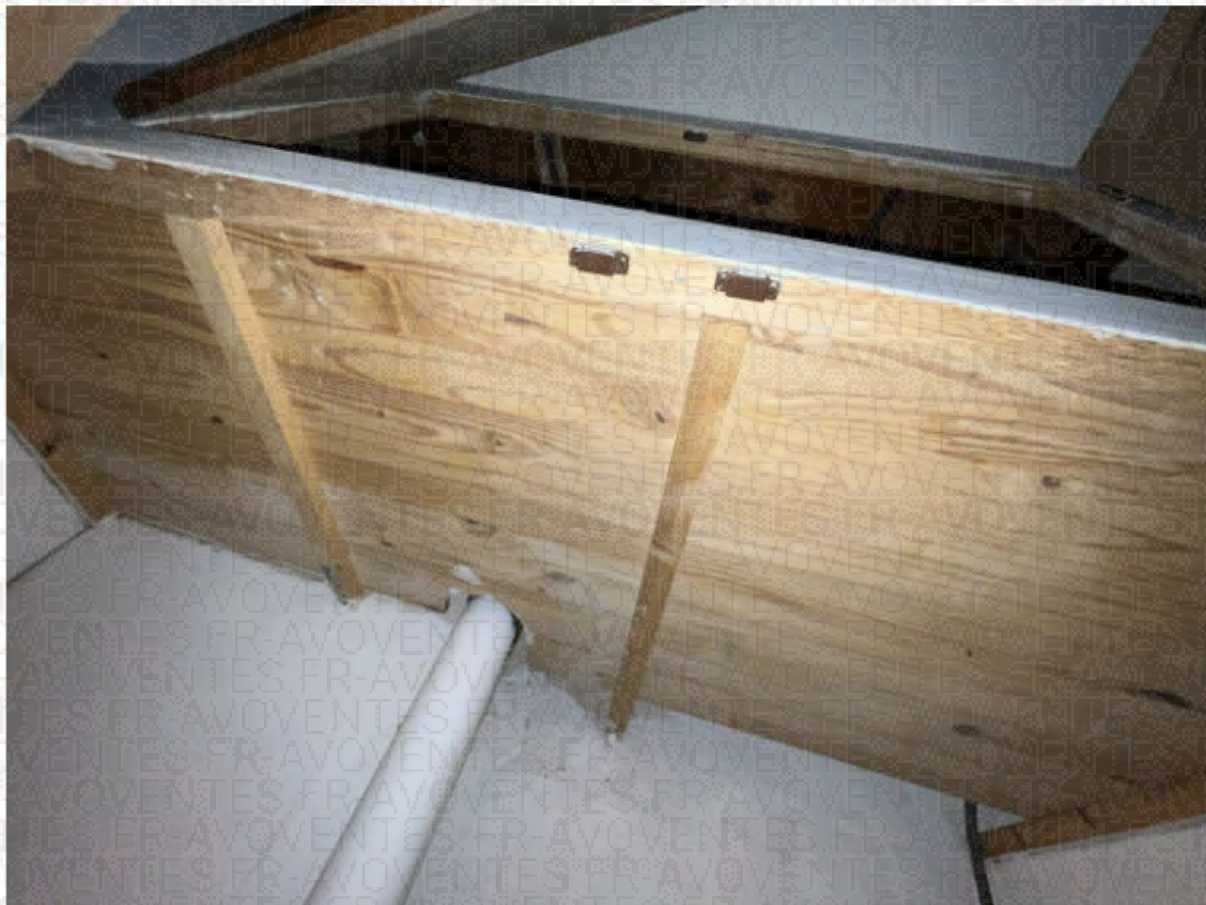
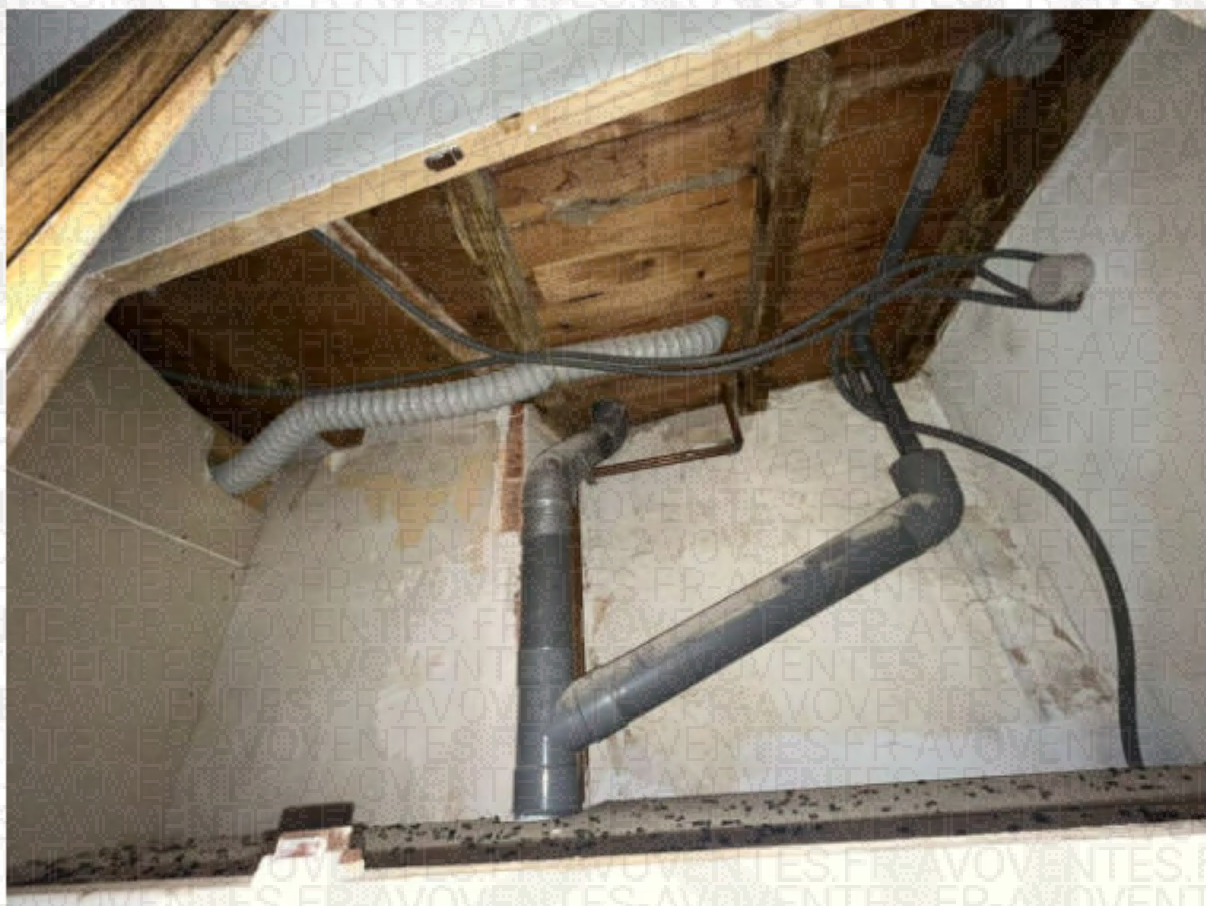
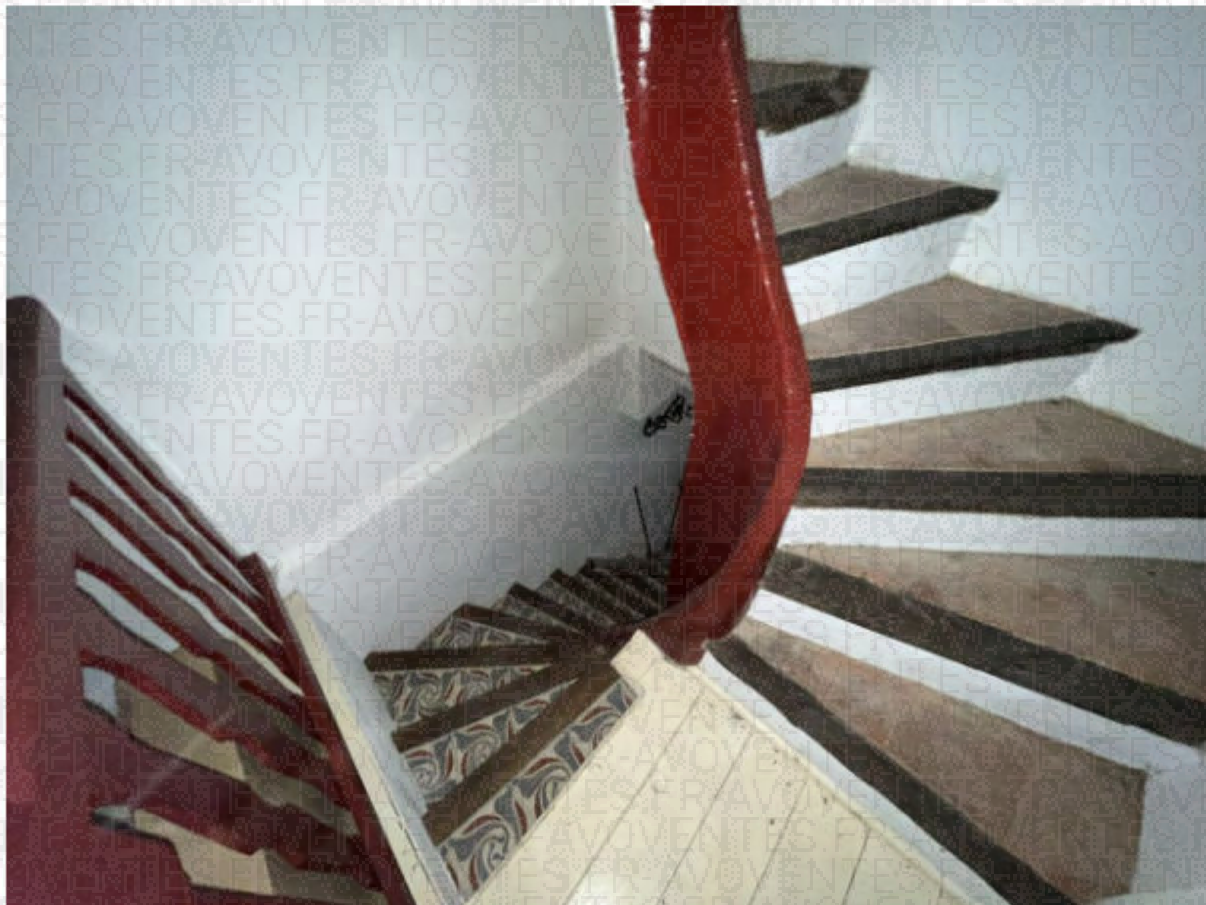
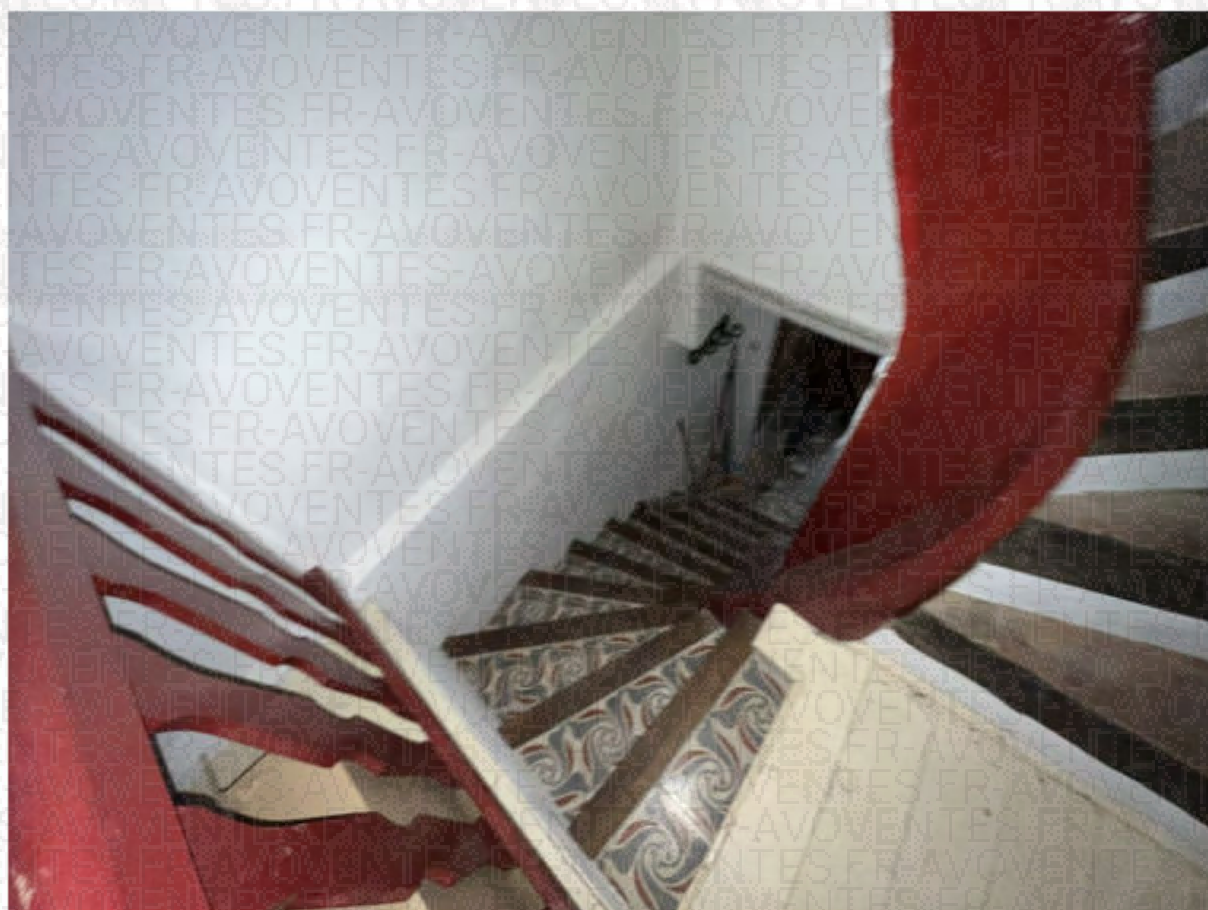
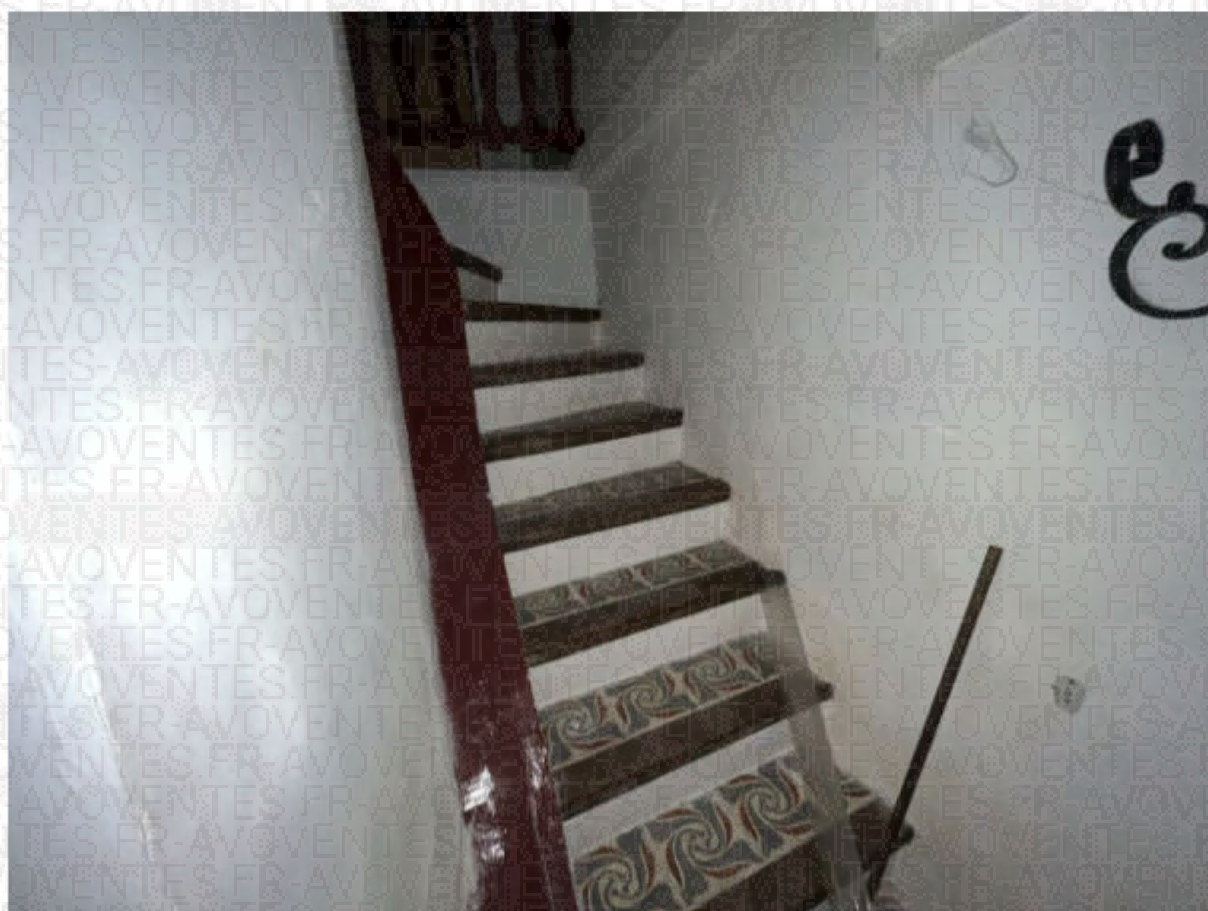
**COULOIR :**

Le sol est composé d'un parquet, état correct, traces au sol, rayures.

Les murs et cloisons, enduits, sont dans un état moyen, traces de frottements.

Cet espace est équipé de deux placards encastrés, état moyen, traces d'humidité et d'infiltrations.

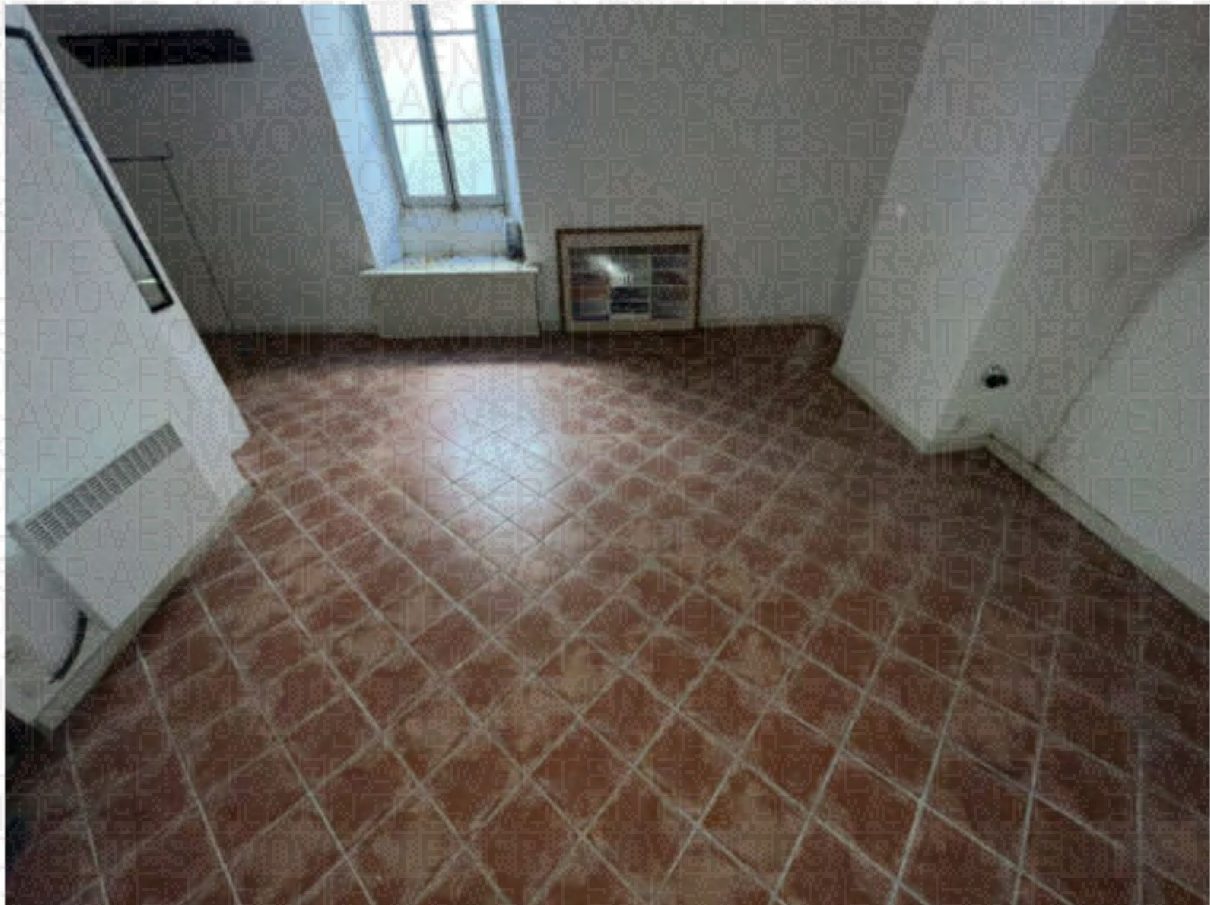
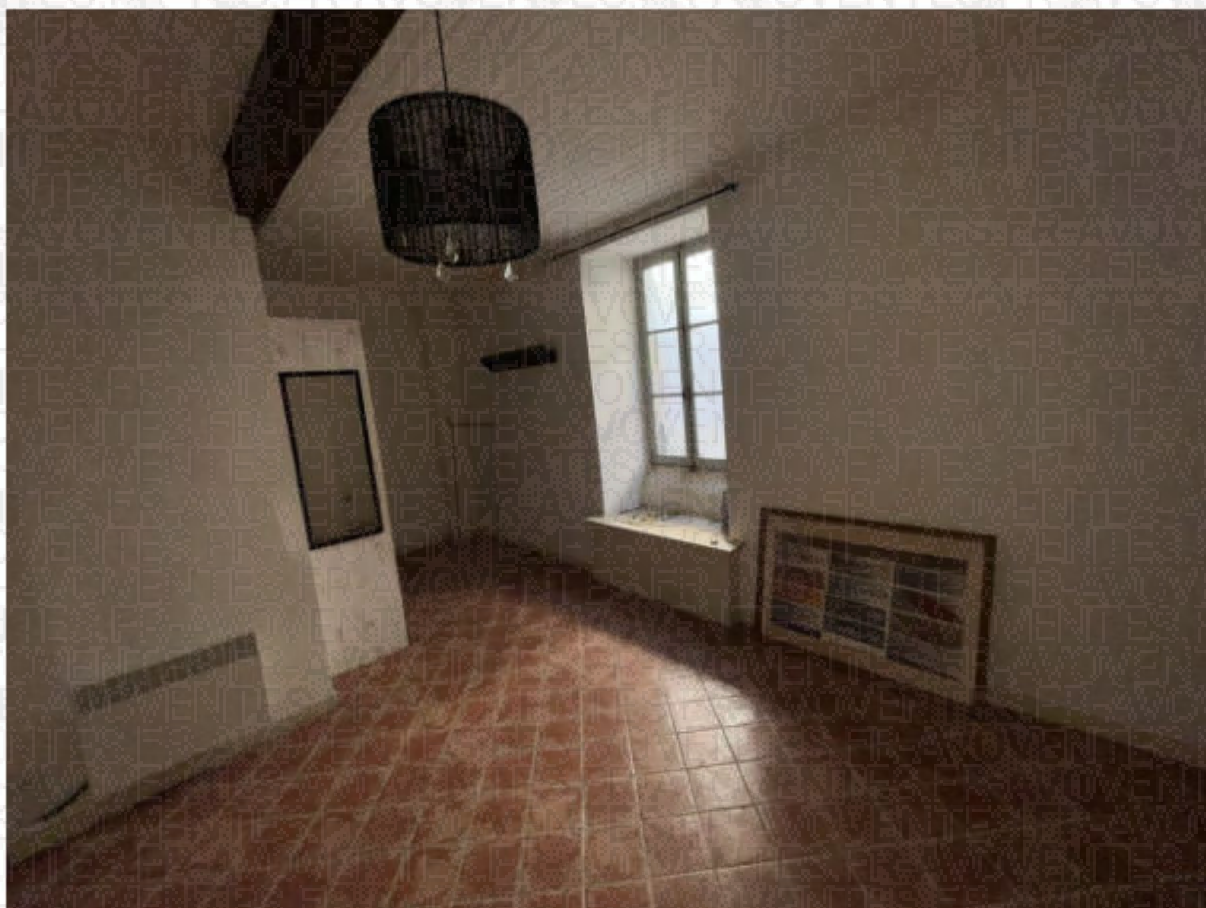
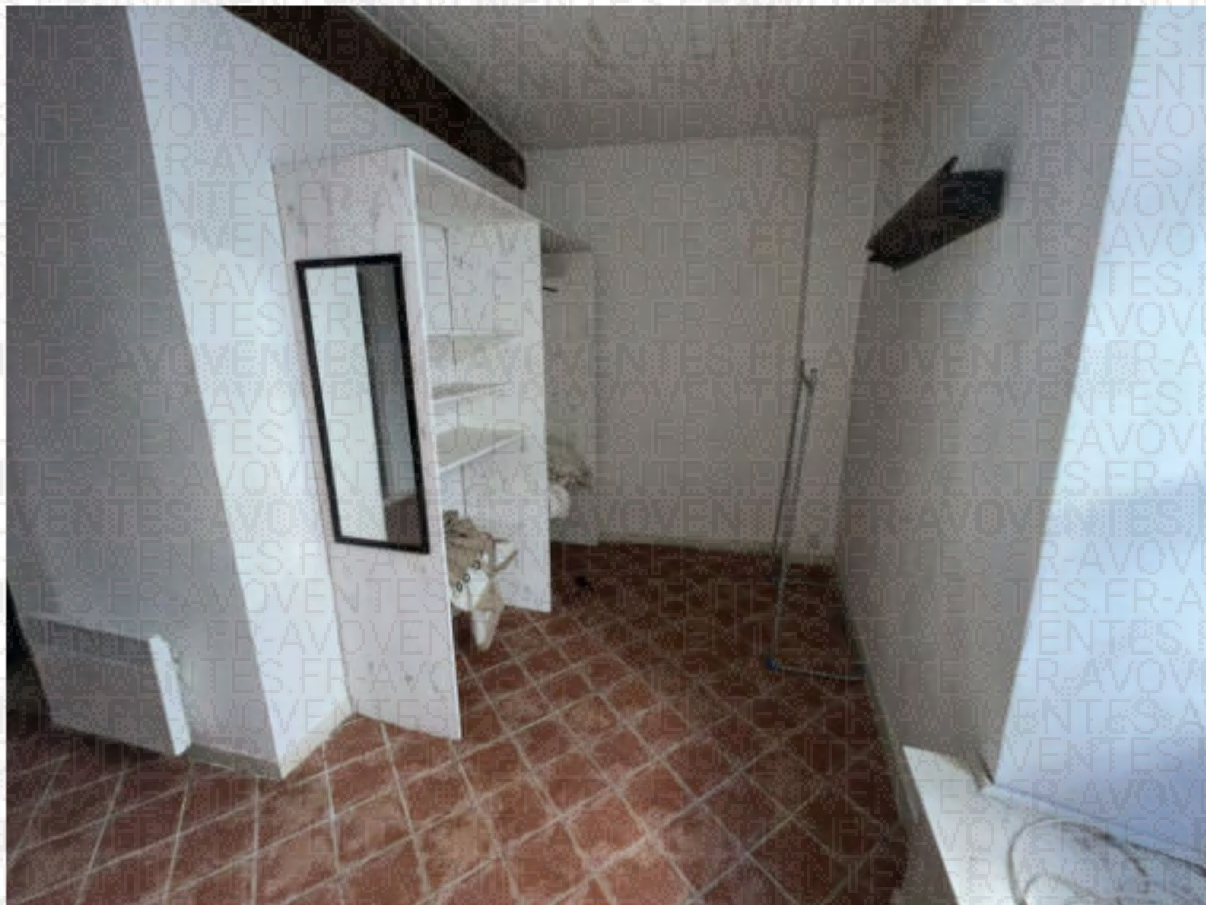
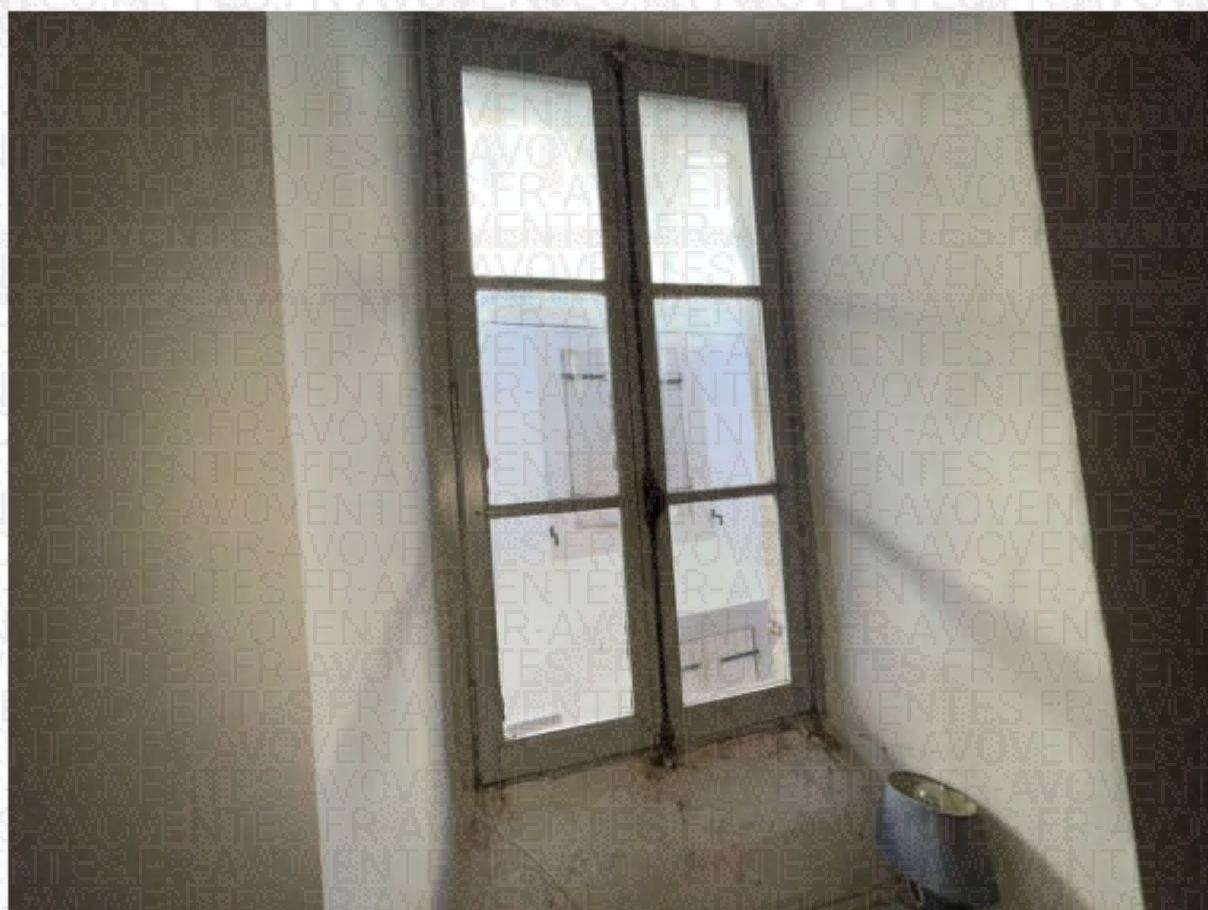
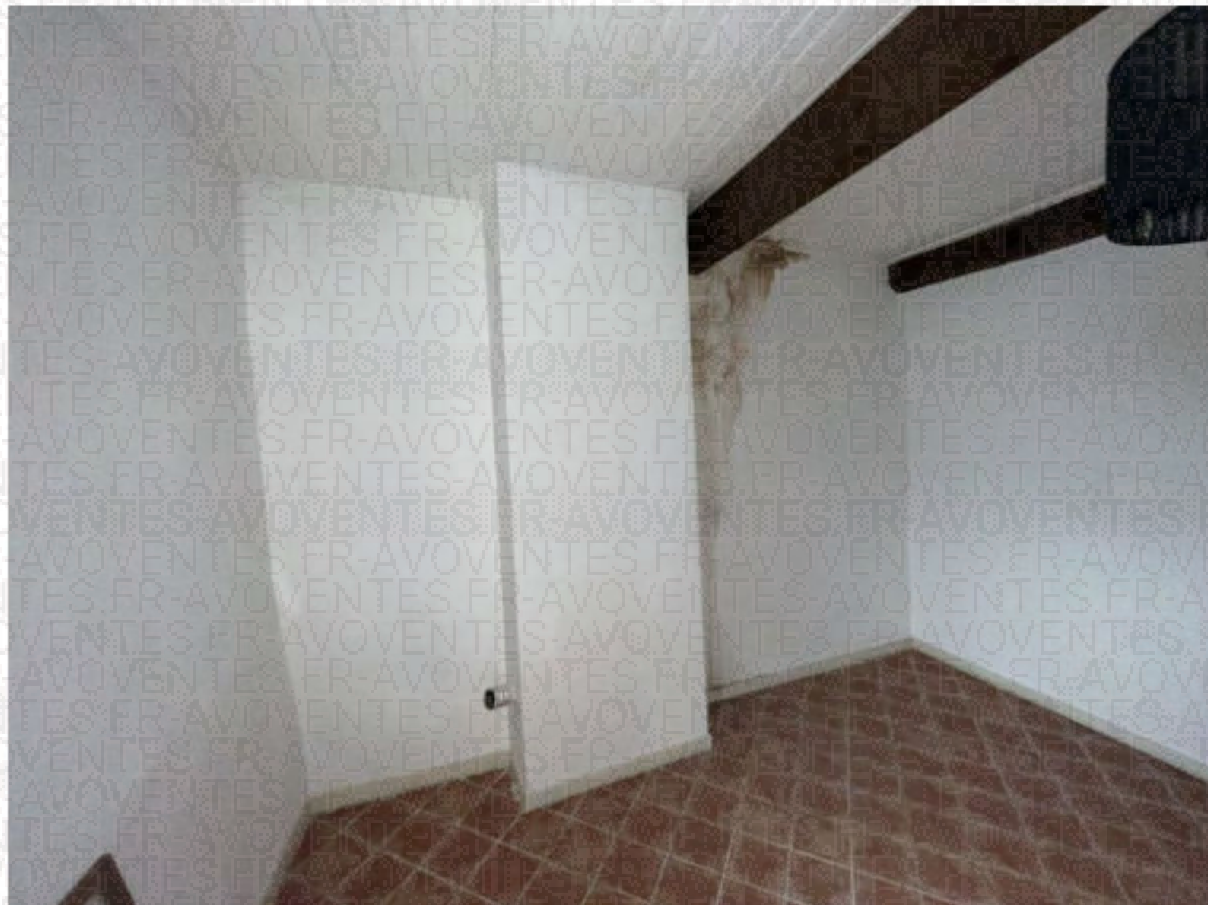
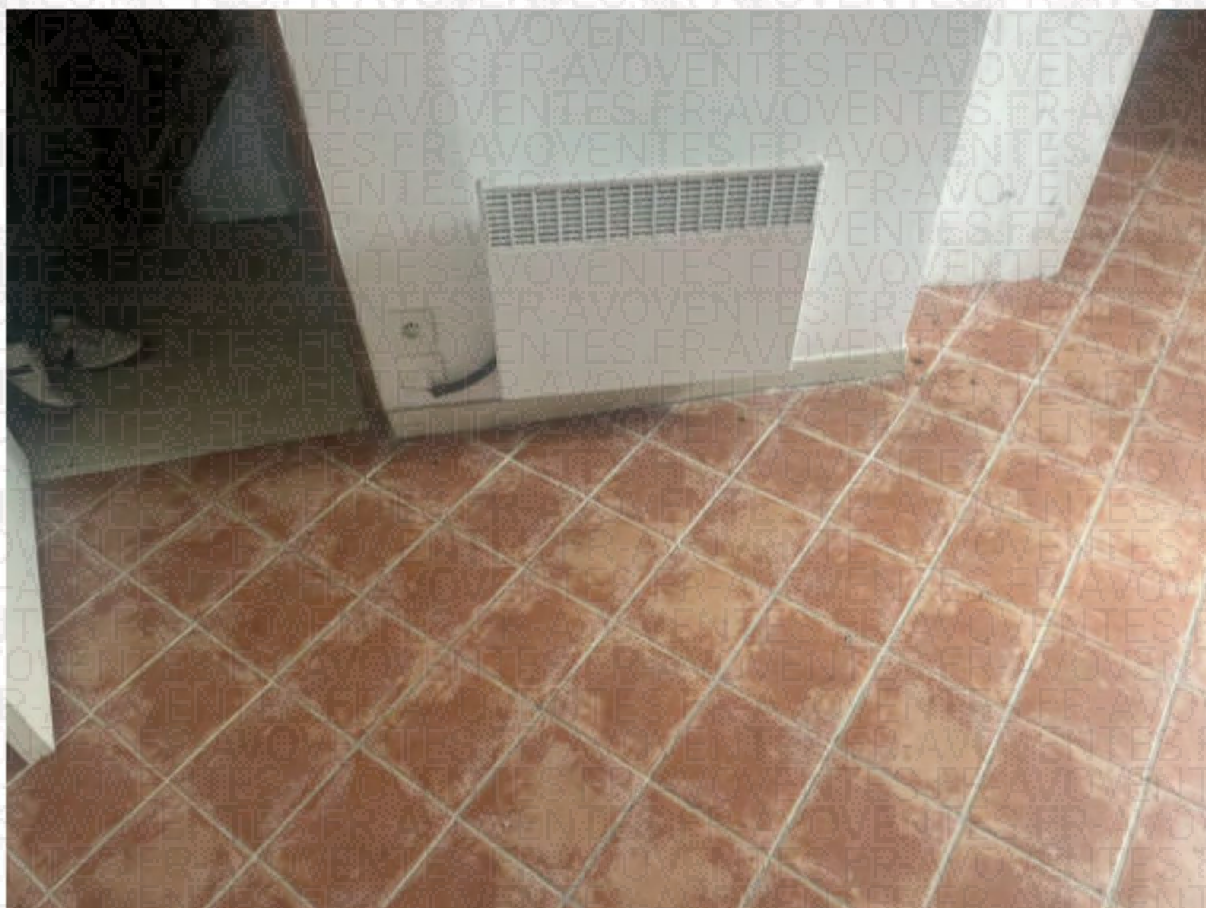
### **CHAMBRE 1 :**

Le sol est composé d'un carrelage ancien, état correct.

Les murs et cloisons, enduits, sont dans un mauvais état, traces de frottements, traces d'humidité et d'infiltrations.

La menuiserie bois est dans un état moyen, ancienne.

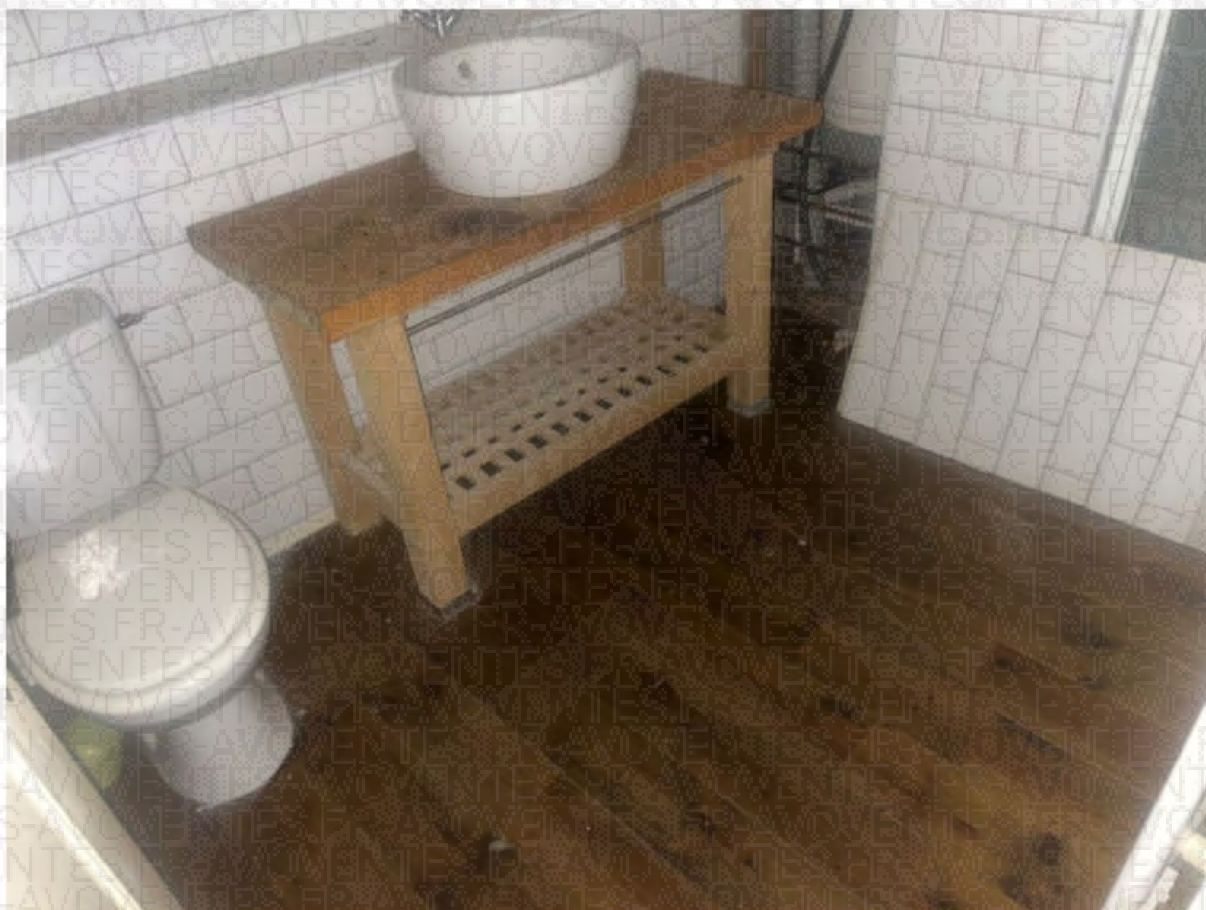
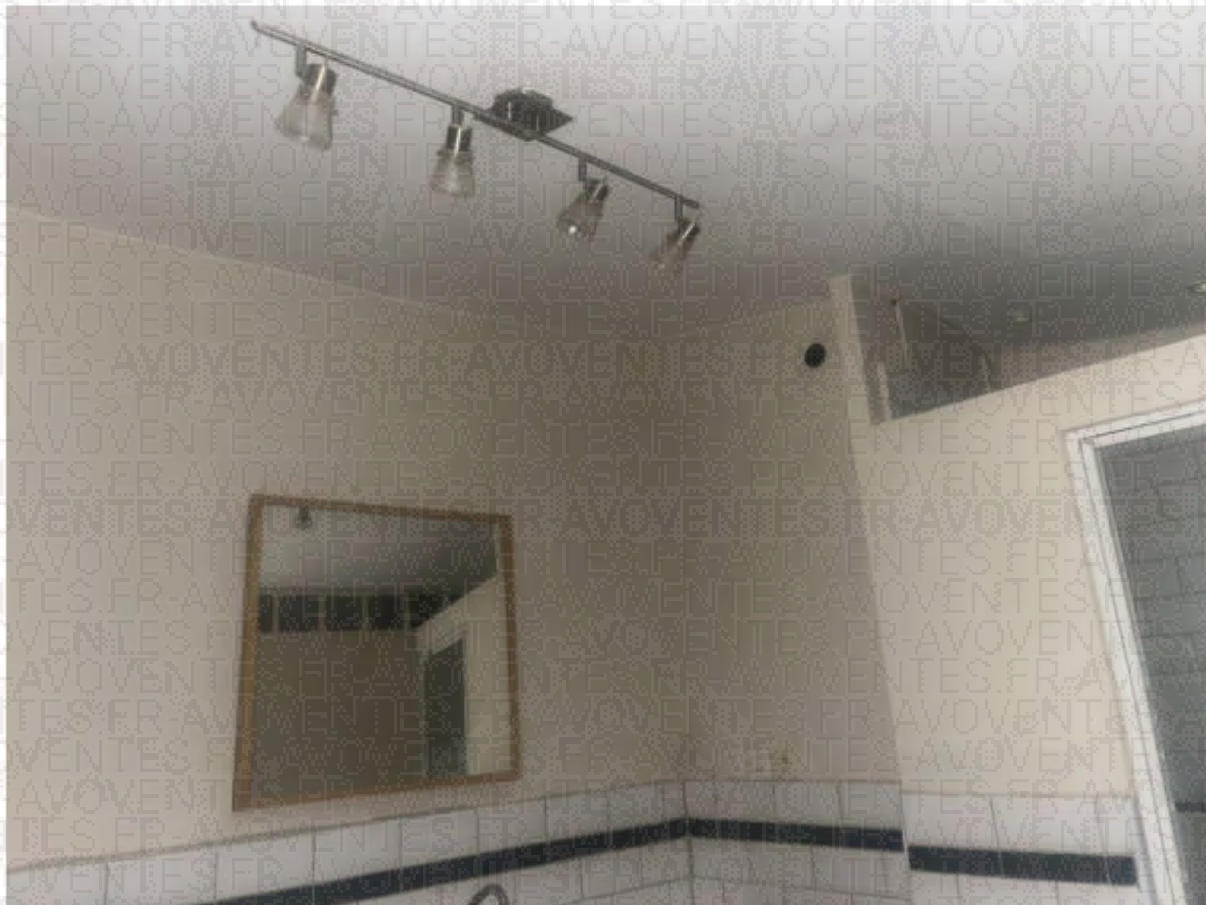
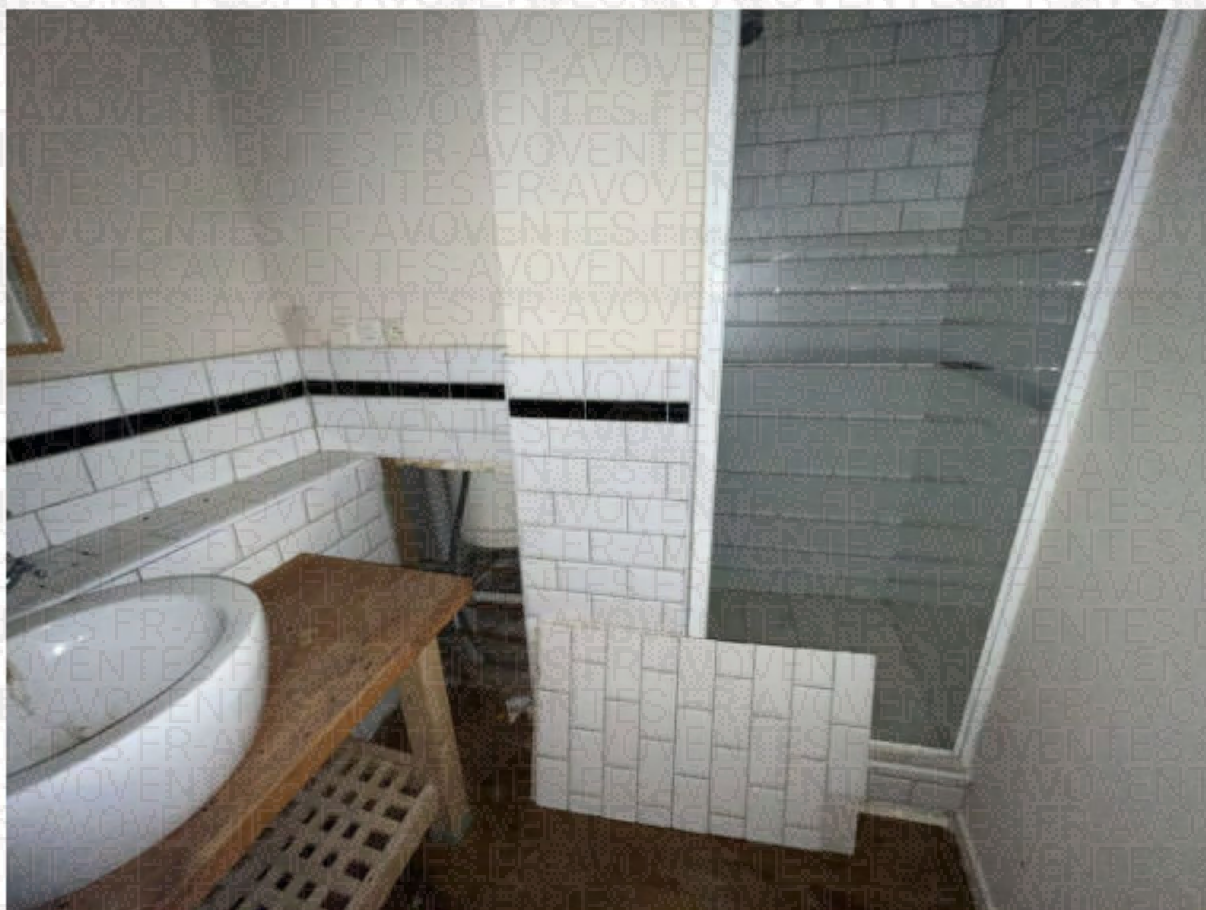
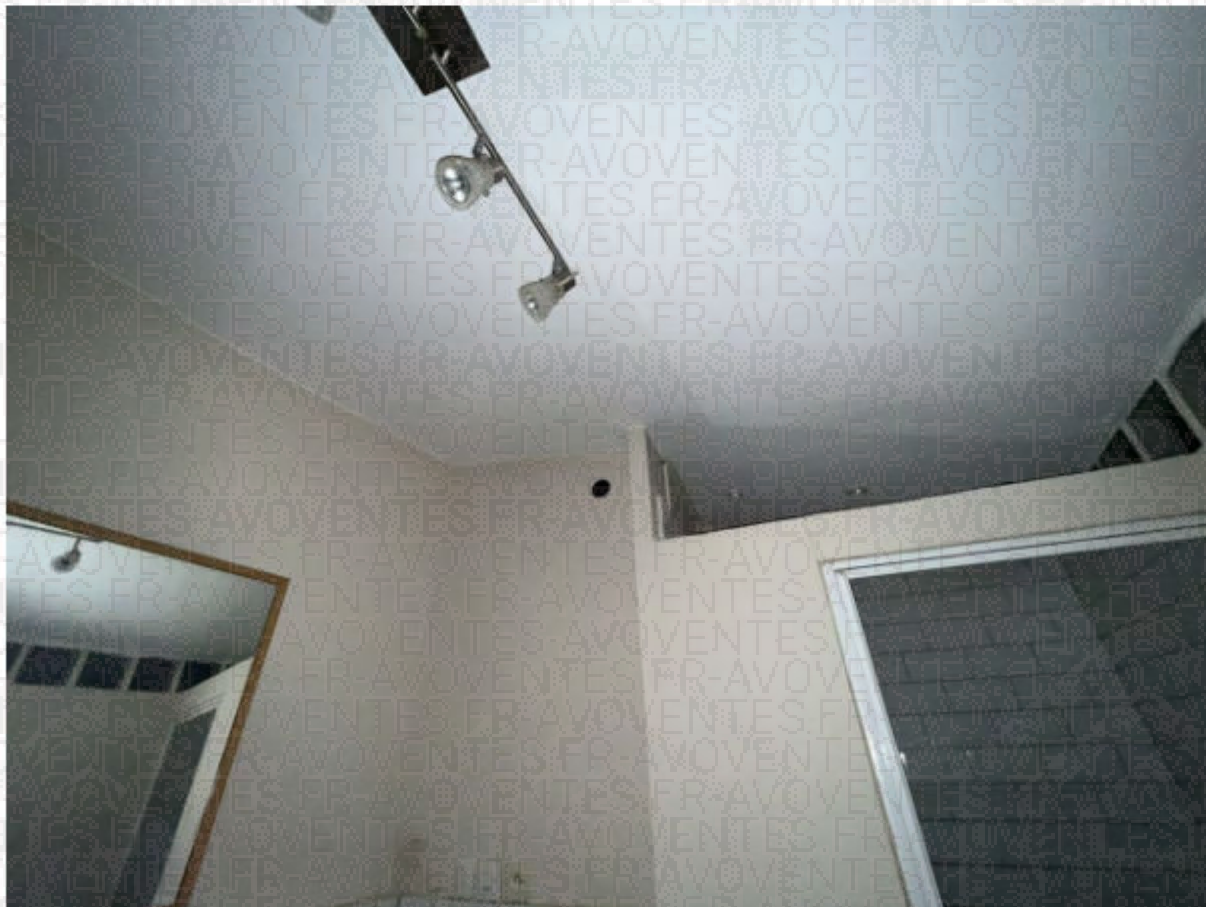
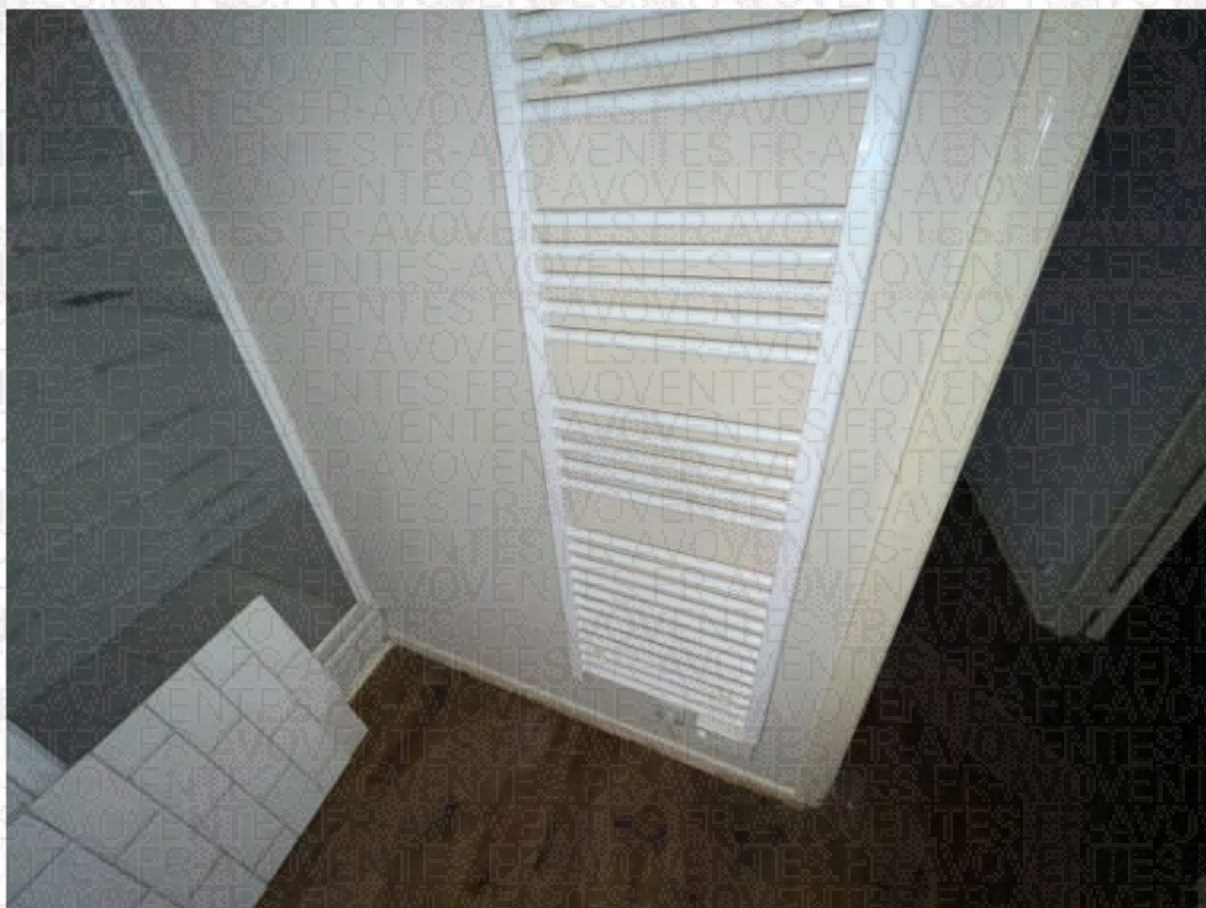
### **SALLE D'EAU :**

Le sol est composé d'un parquet, état correct.

Les murs et cloisons, peints et carrelés, sont dans un état correct.

Présence d'une suspension au plafond, non fonctionnelle.

La cabine de douche, le w-c et le lavabo sont dans un état correct d'entretien.
