# PROCES VERBAL DESCRIPTIF DE BIEN

EXPEDITION (SIP OUEST HERAULT / @AVOVENTES.FR)  
Bien immobilier : 17 rue du Marché Couvert à LA LIVINIÈRE (34)

# PROCES VERBAL DESCRIPTIF

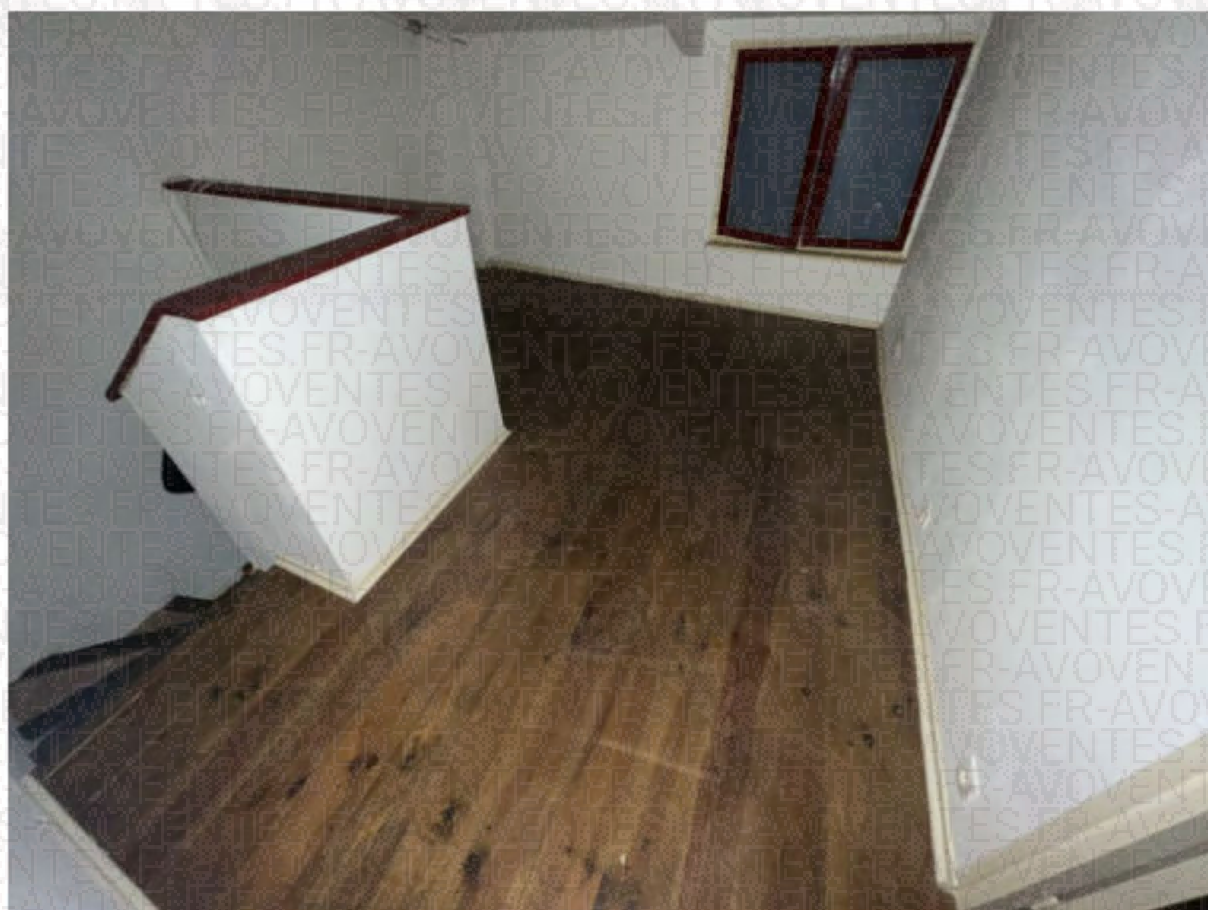
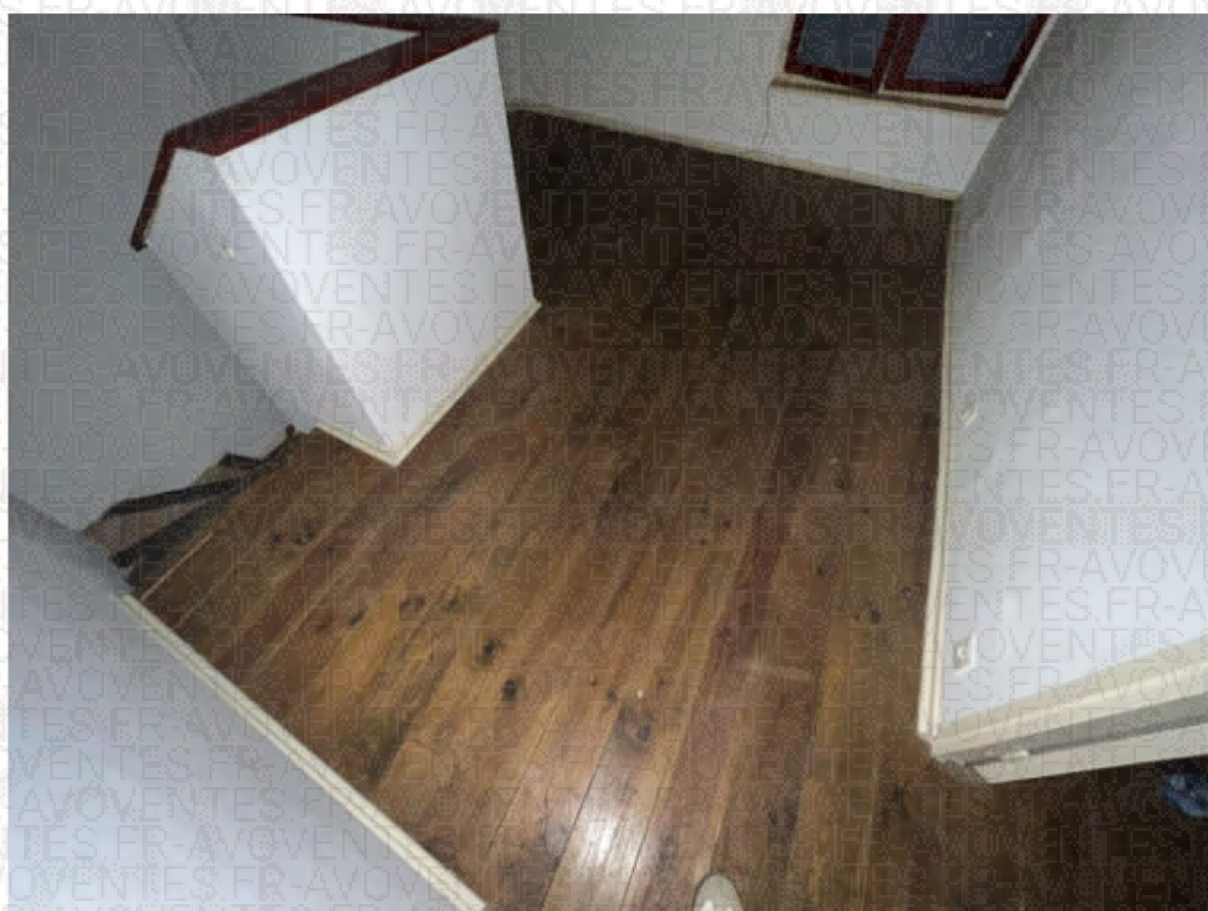
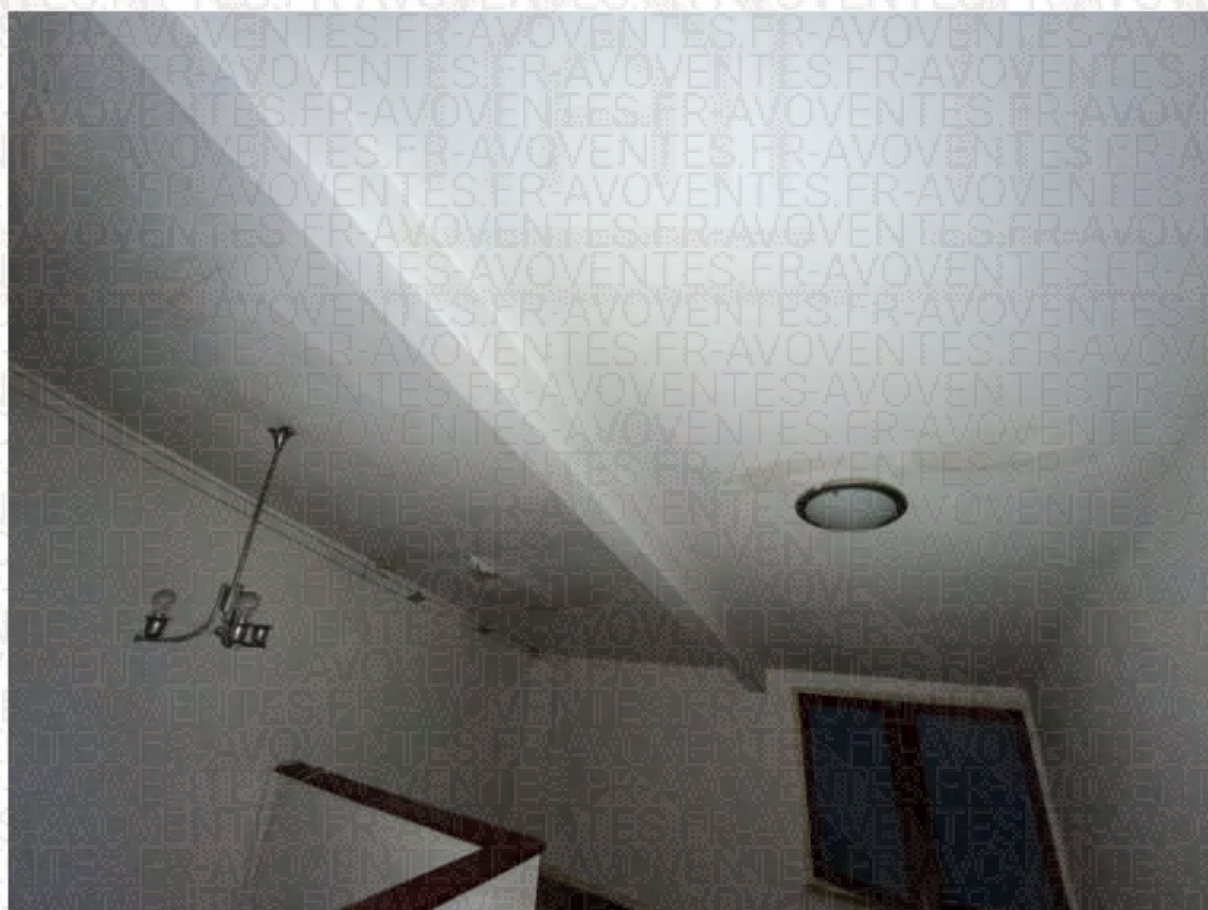
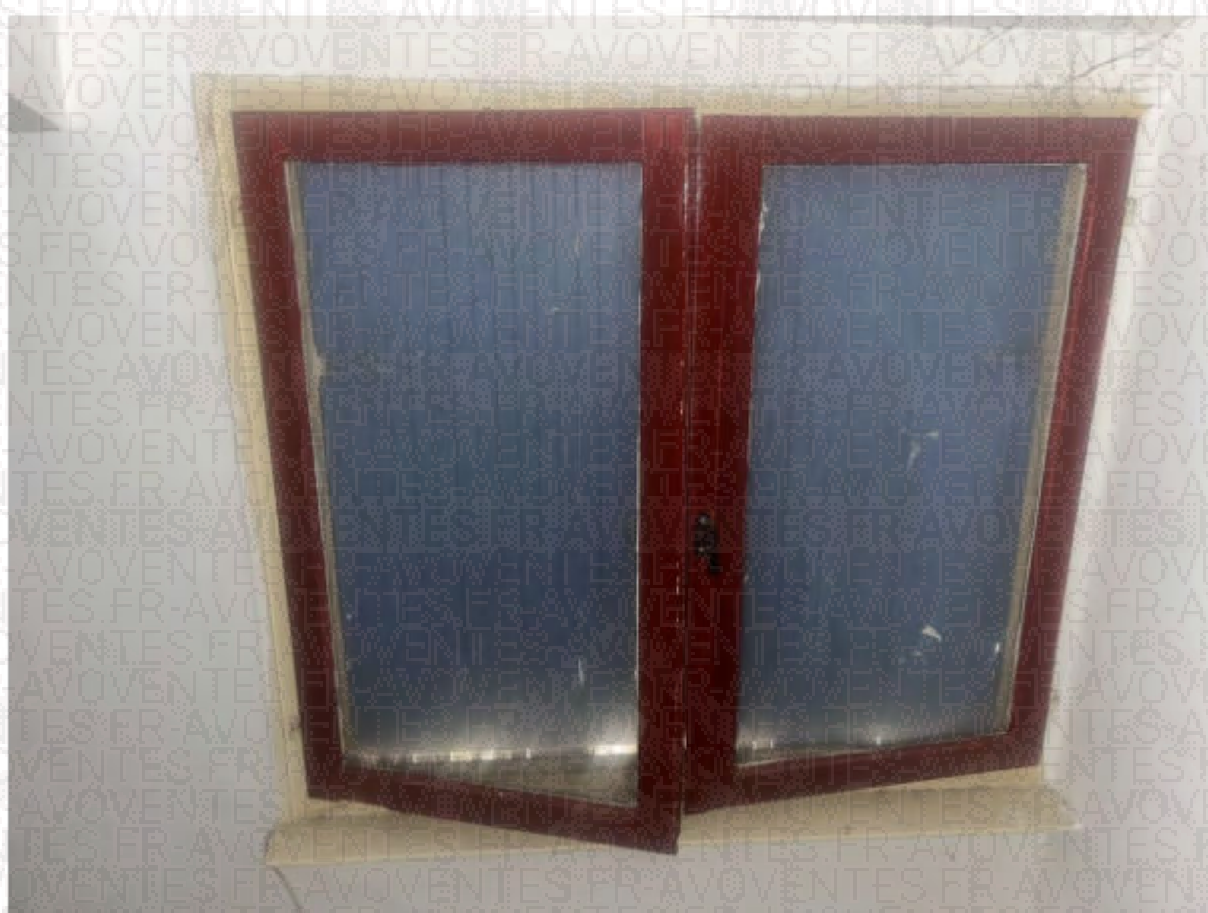
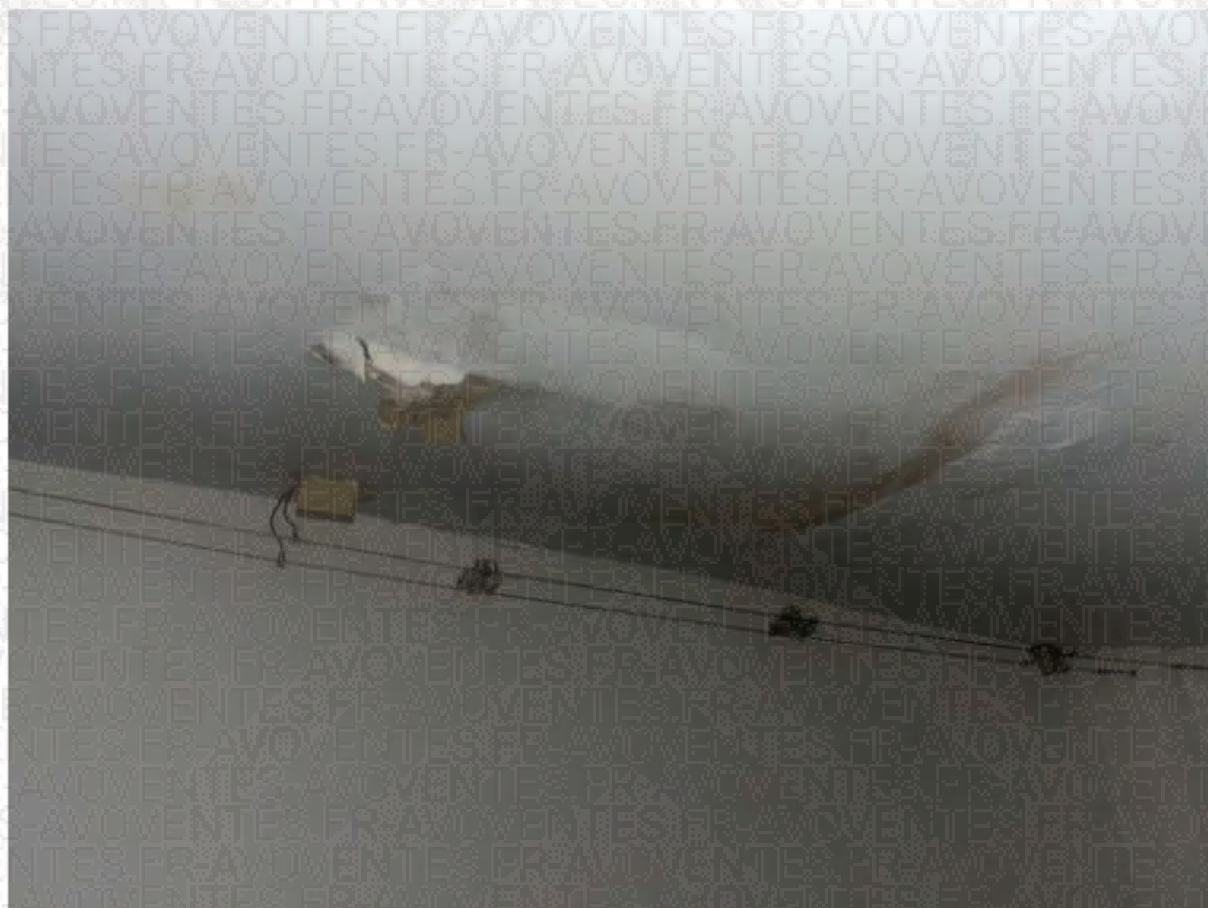
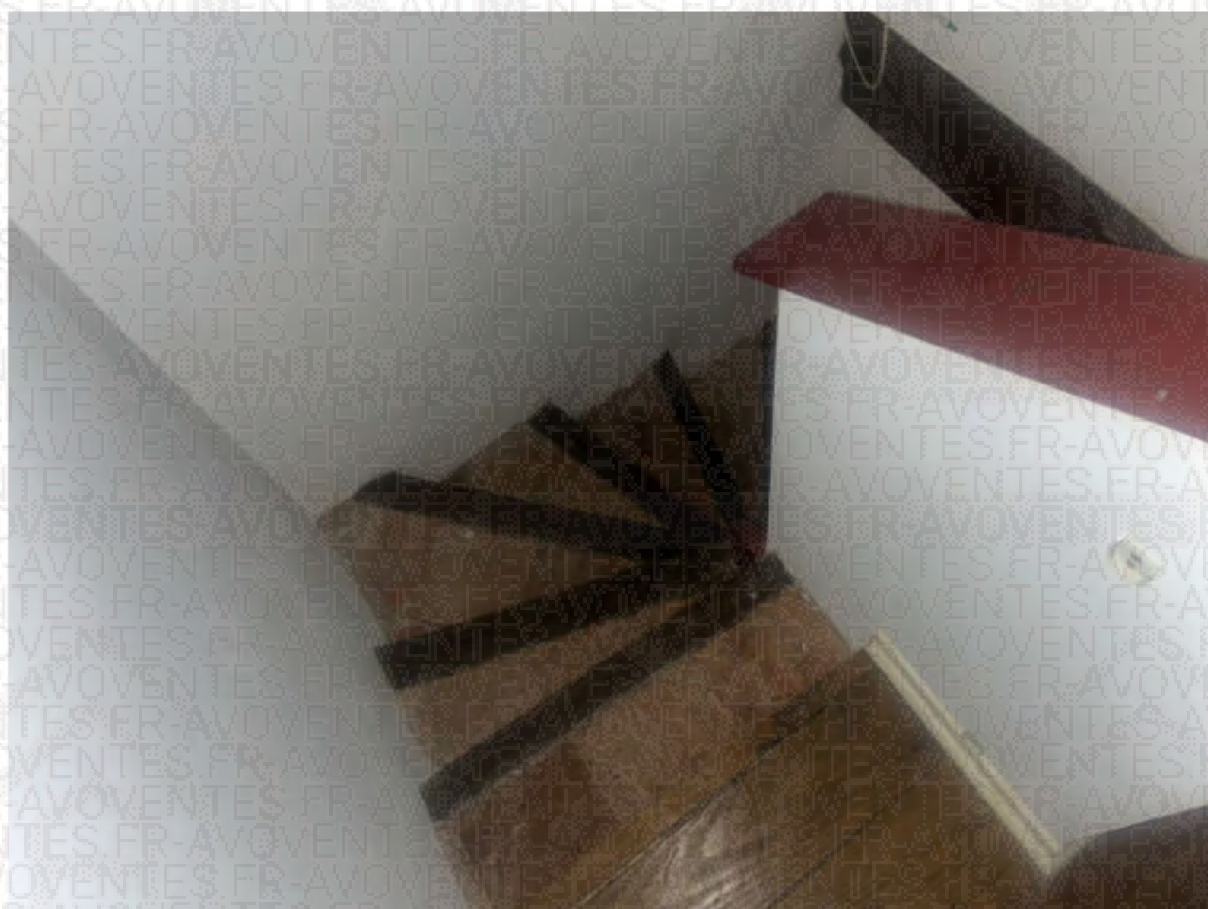
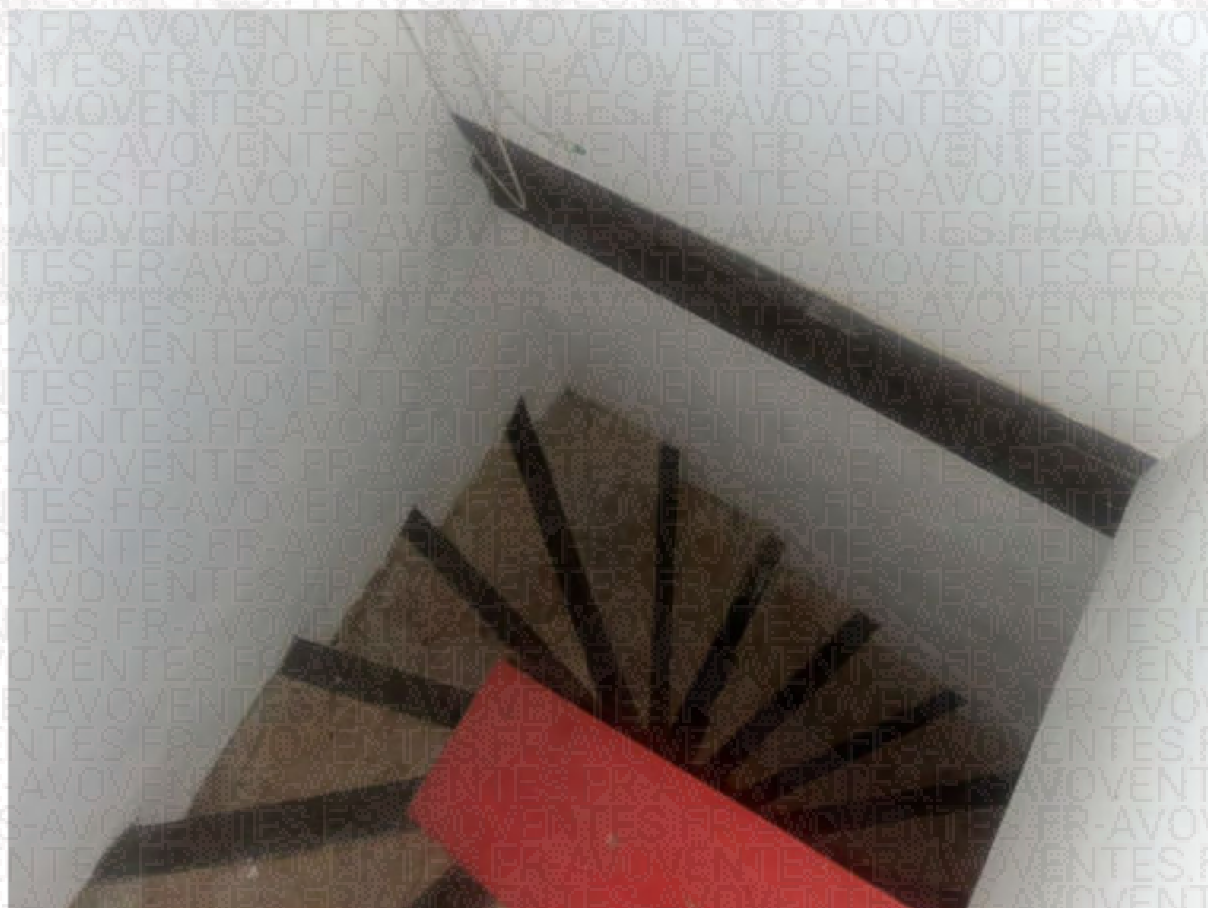
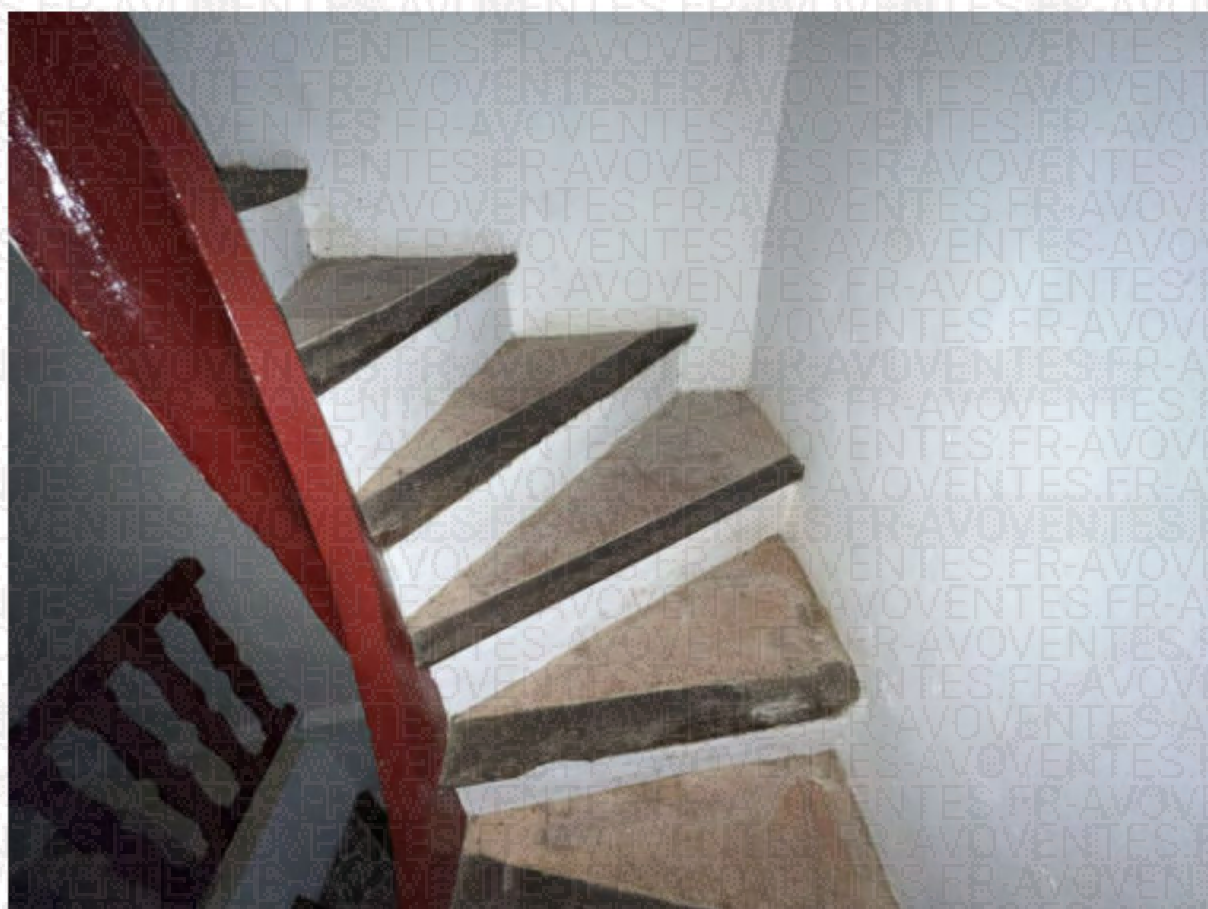
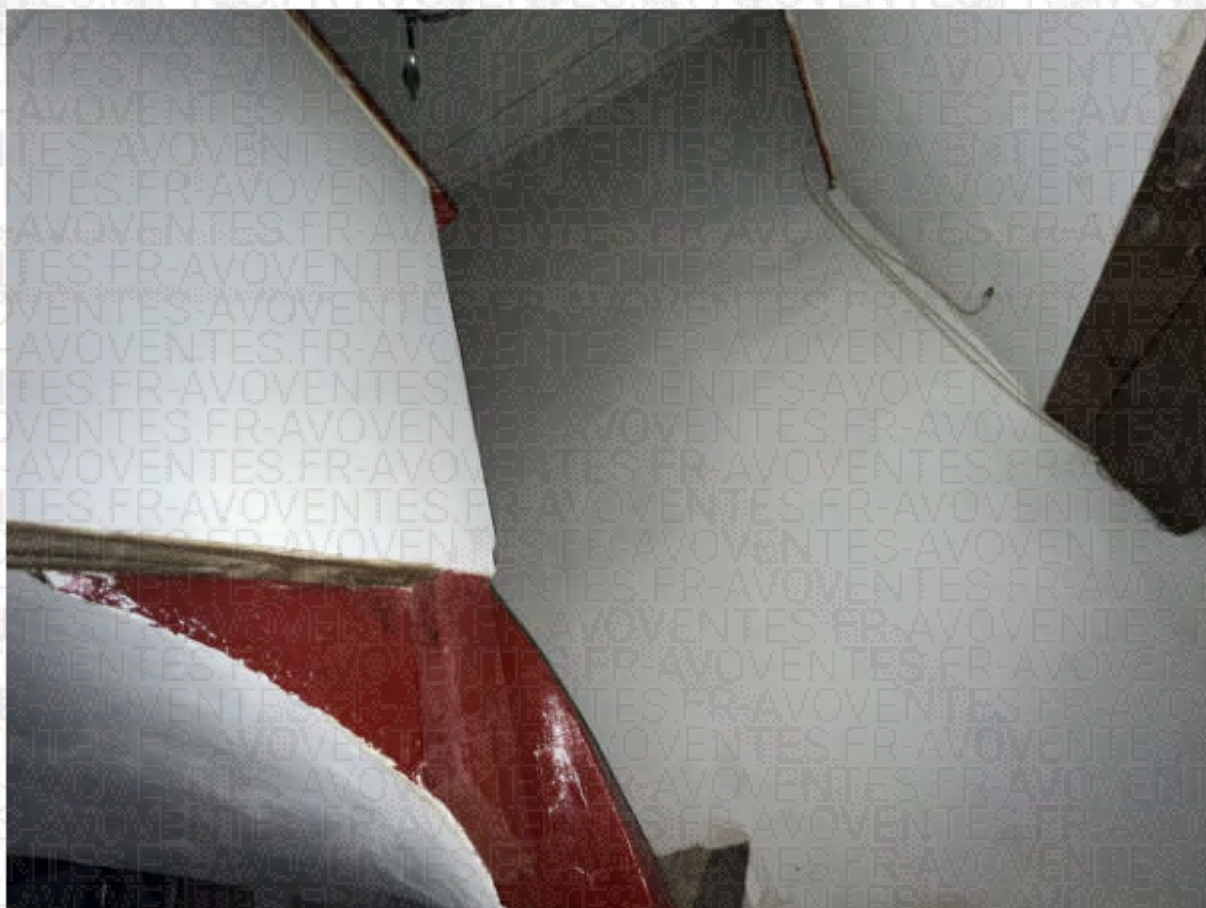
**DEGAGEMENT :**

Le sol est composé d'un parquet, état correct, traces au sol, rayures.

Les murs et cloisons, enduits, sont dans un état moyen, traces de frottements et légères cloques.

Le plafond est dans un mauvais état, traces d'infiltrations et traces d'humidité.

Présence de deux suspensions au plafond, non fonctionnelles.

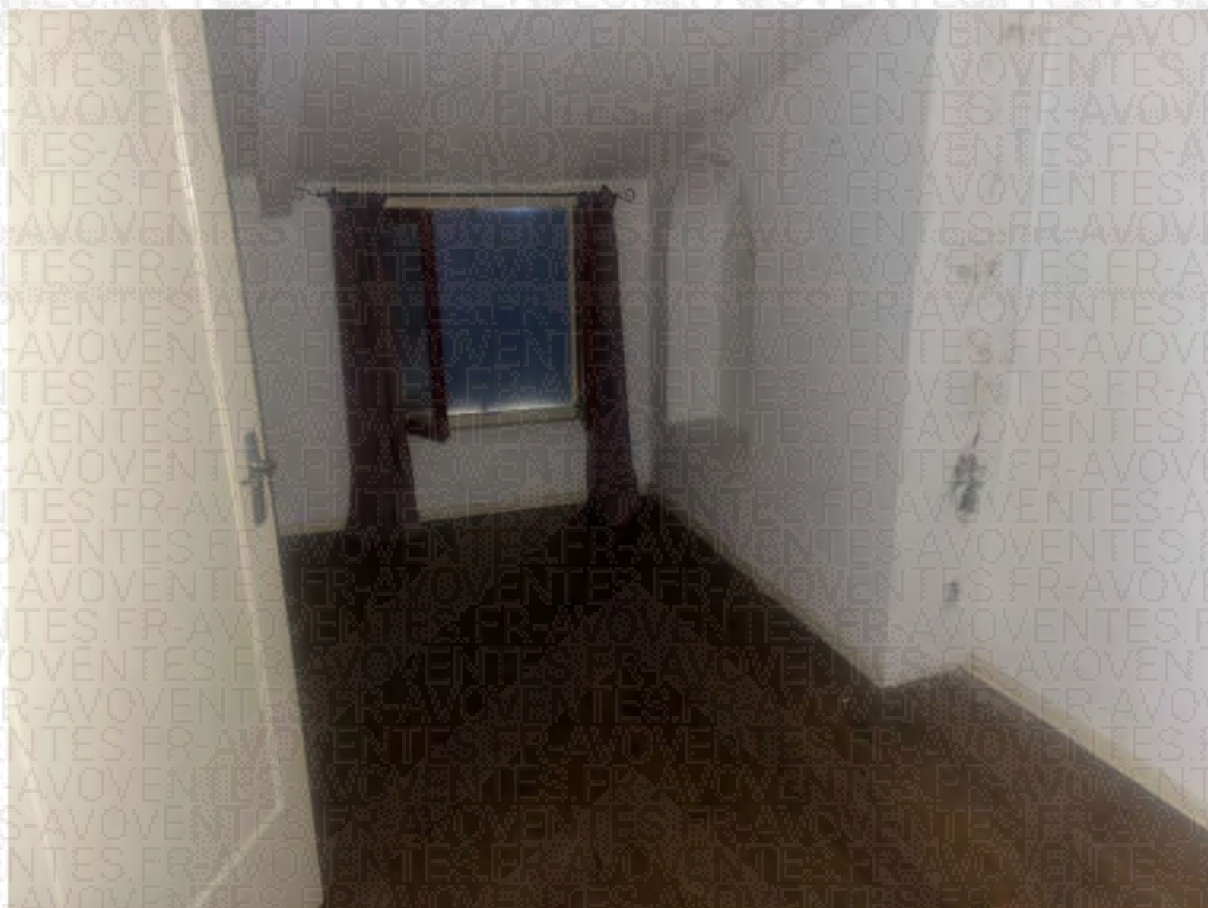
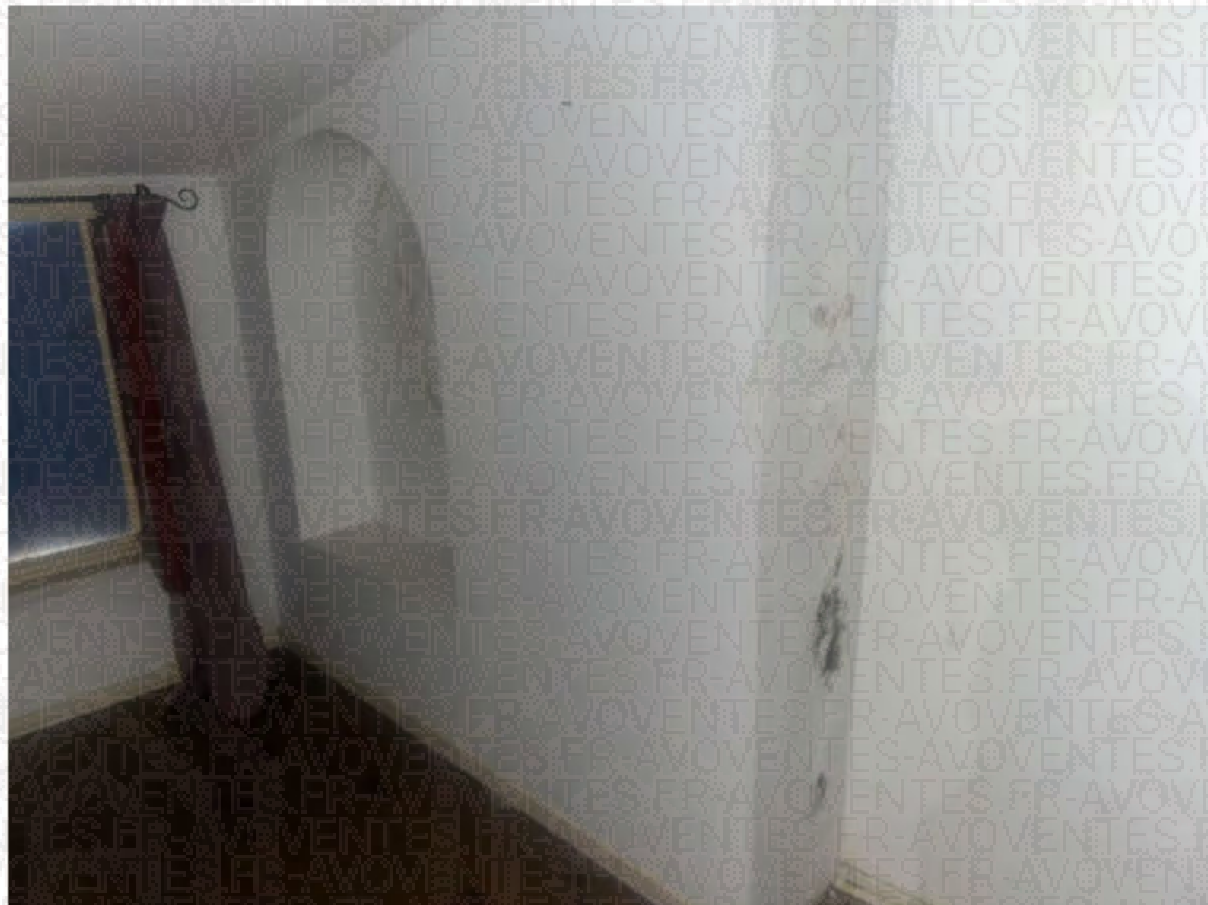
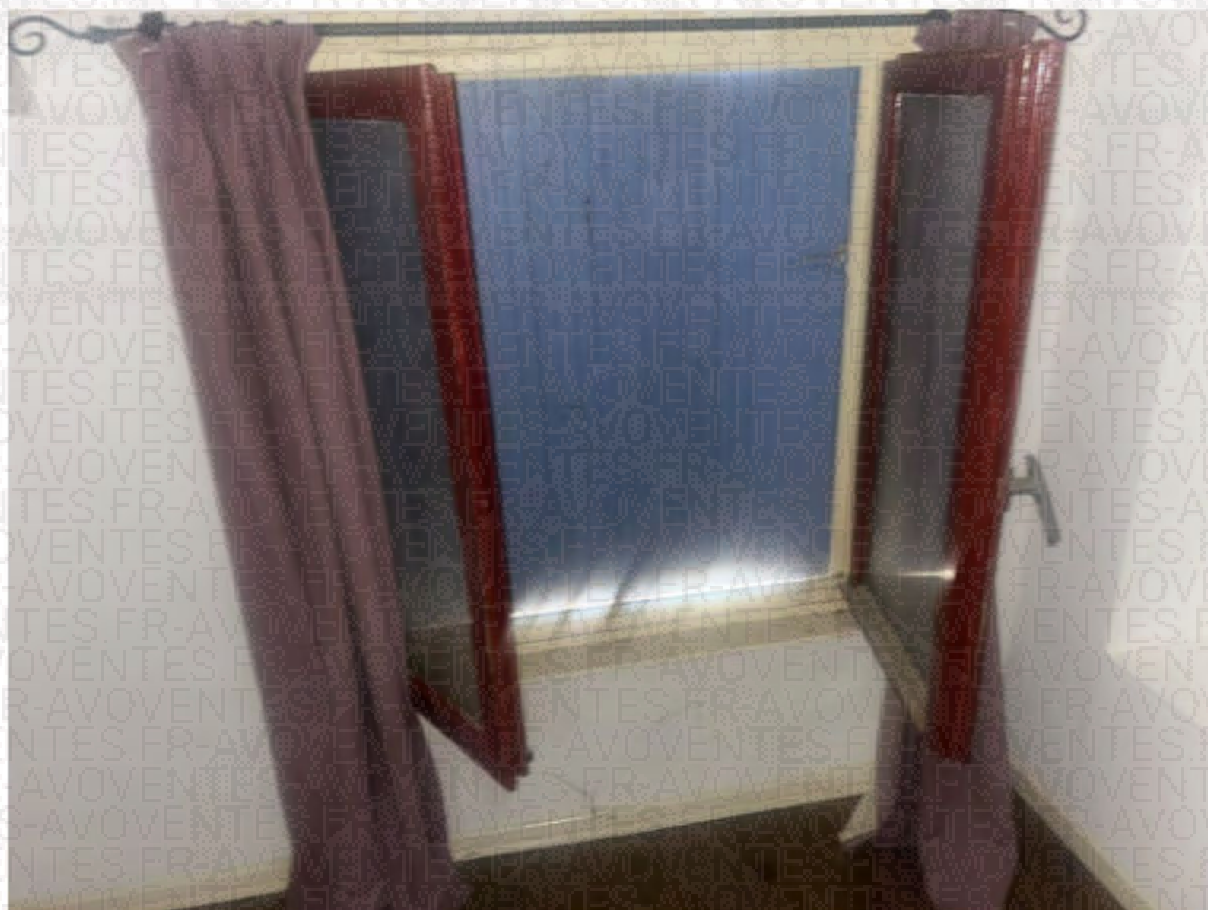
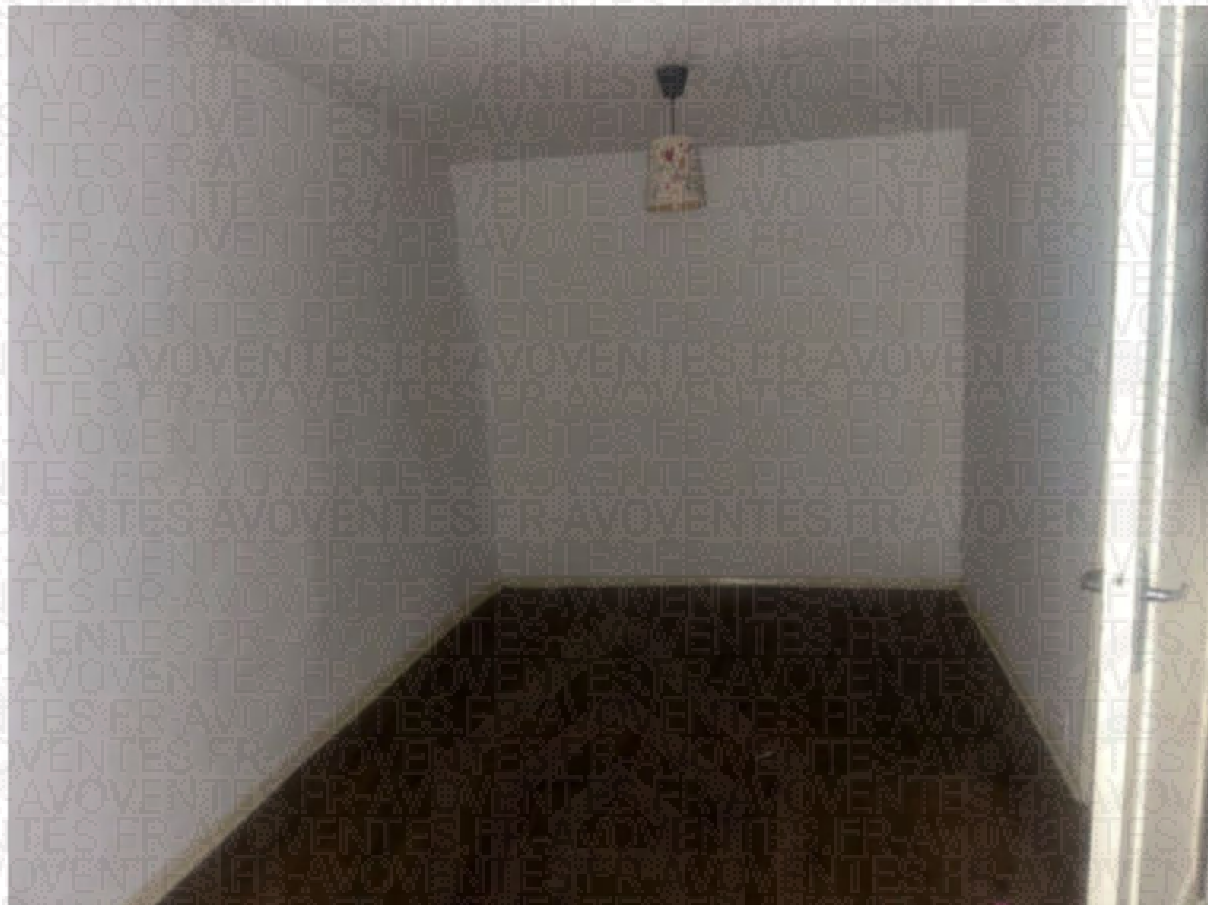
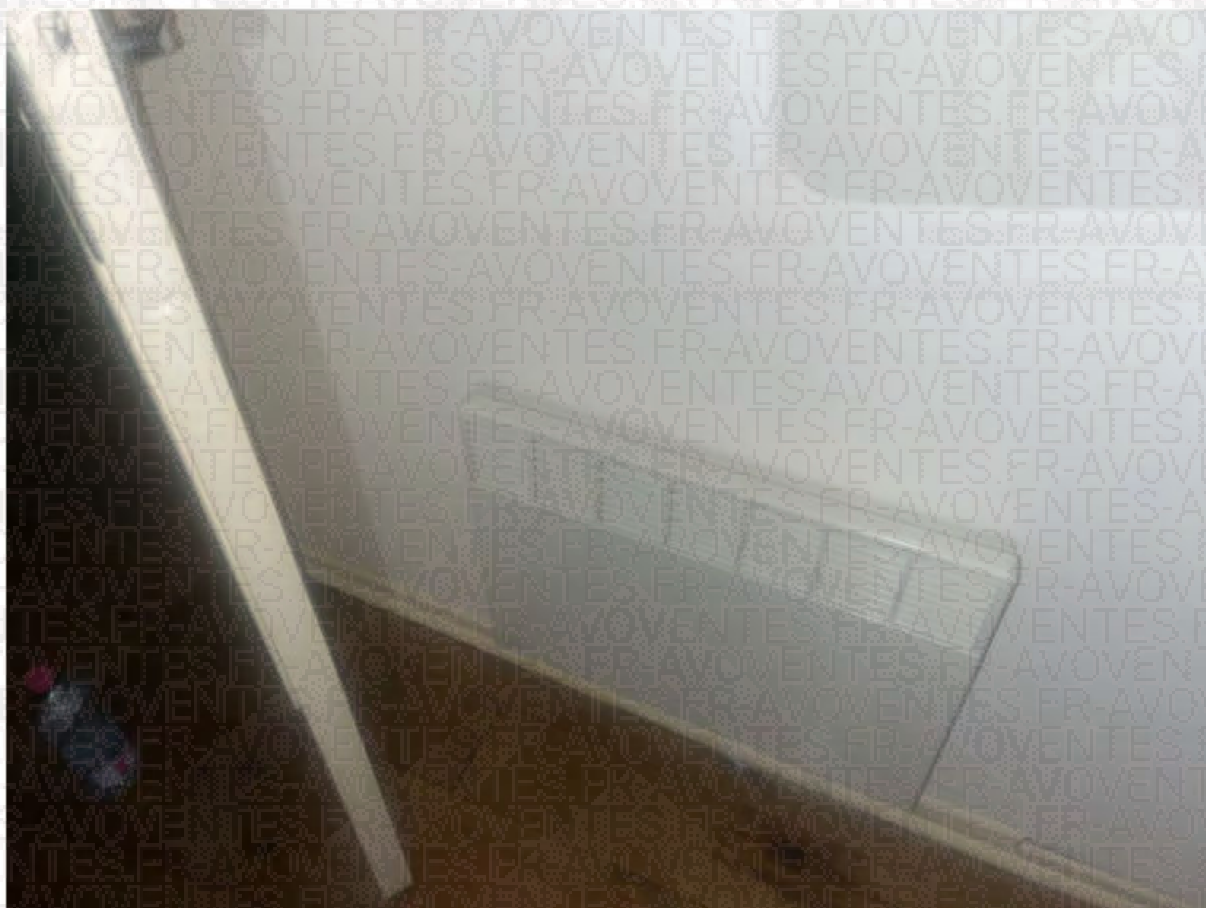
## **CHAMBRE 2 :**

Le sol est composé d'un parquet, état correct.

Les murs et cloisons, enduits, sont dans un état moyen, traces de frottements et traces d'humidité sur le mur de droite.

Présence d'une suspension au plafond, non fonctionnelle.
