# PROCES VERBAL DESCRIPTIF DE BIEN

Bien immobilier : 78 Grand Rue et Rue Mairofoul à RIOLS (34220)

# PROCES VERBAL DESCRIPTIF

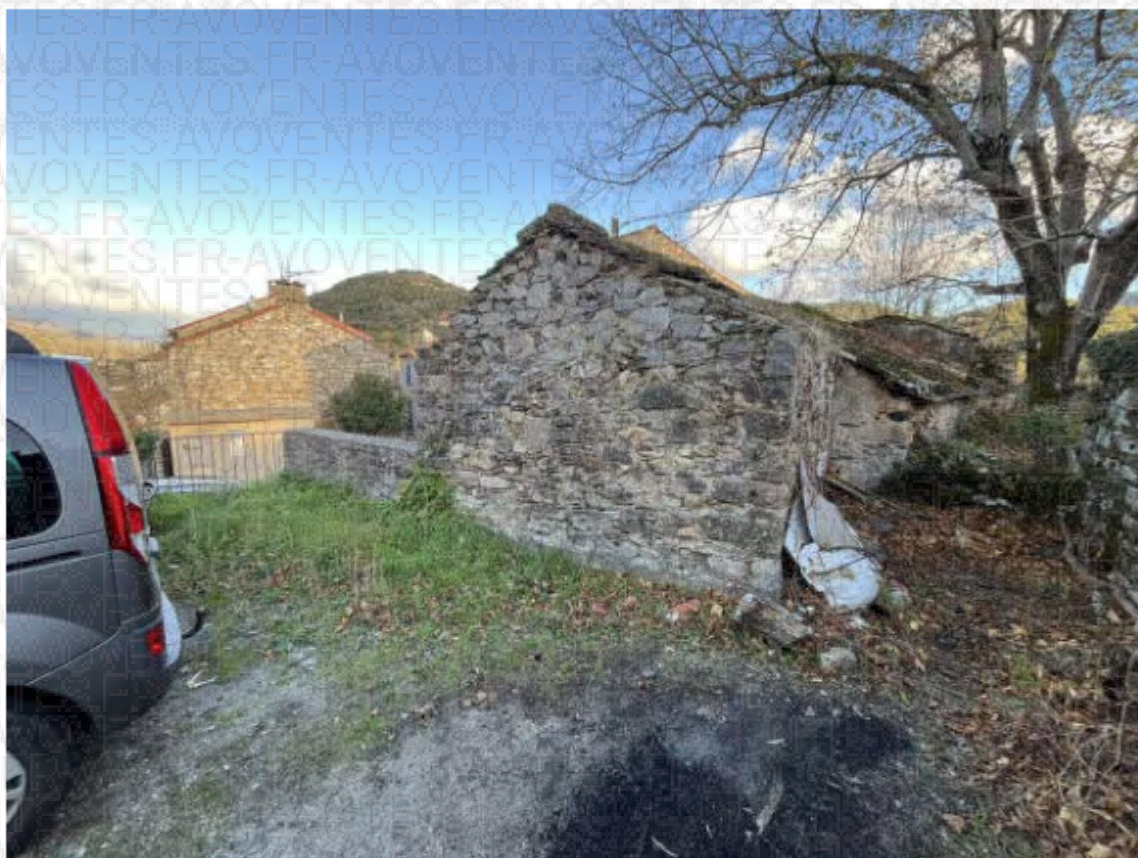
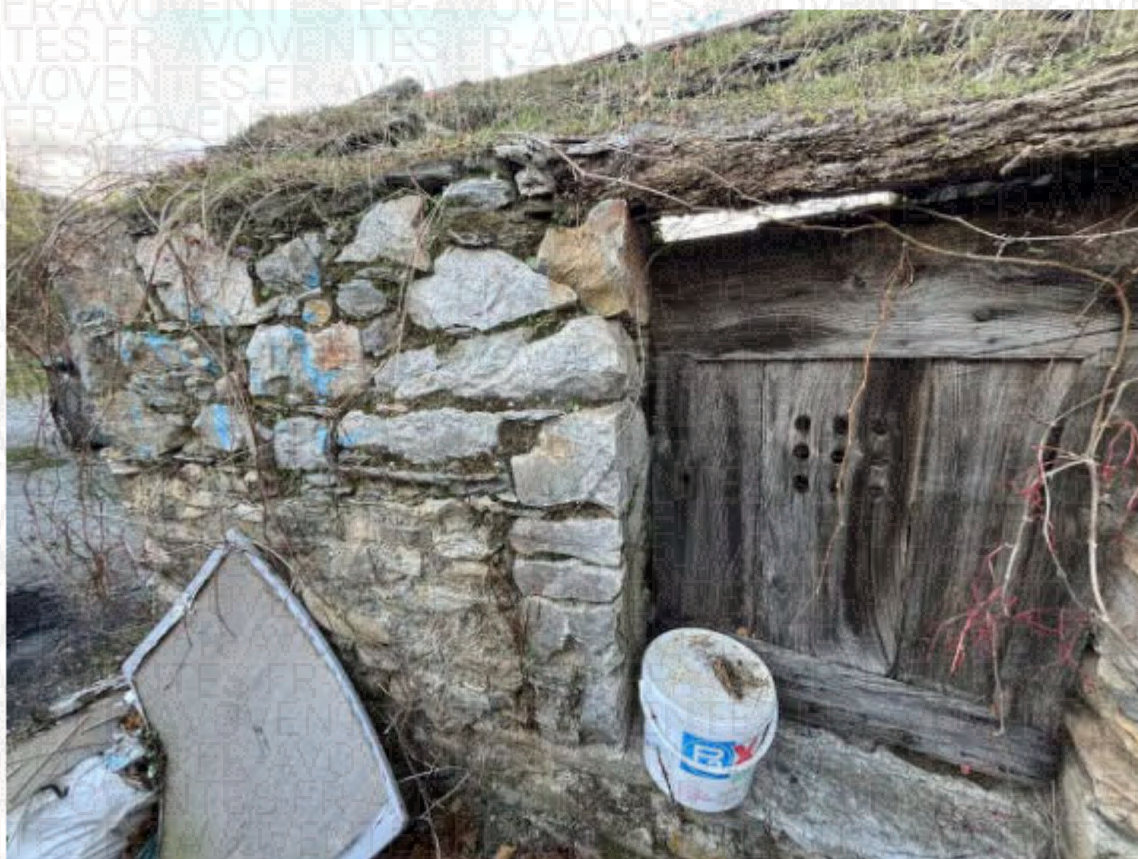
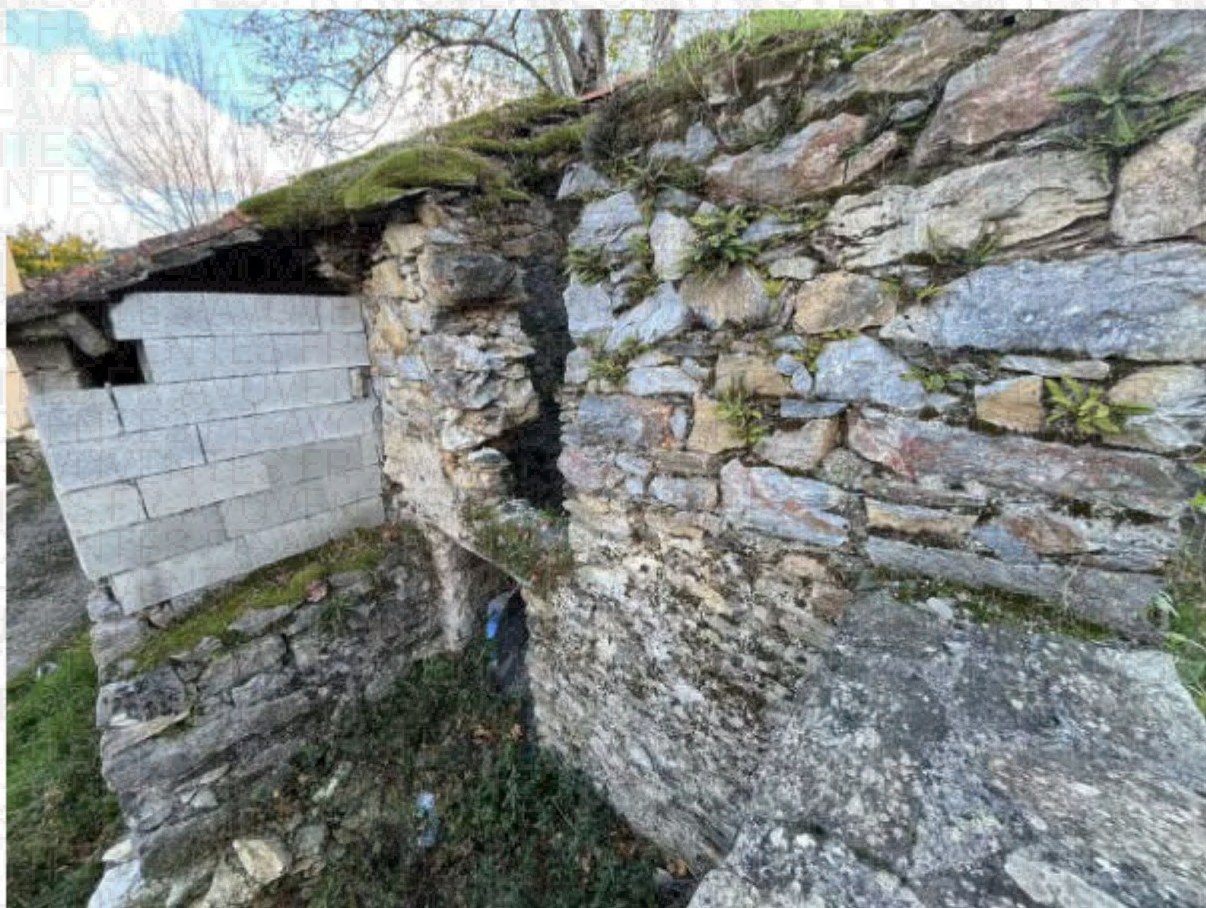
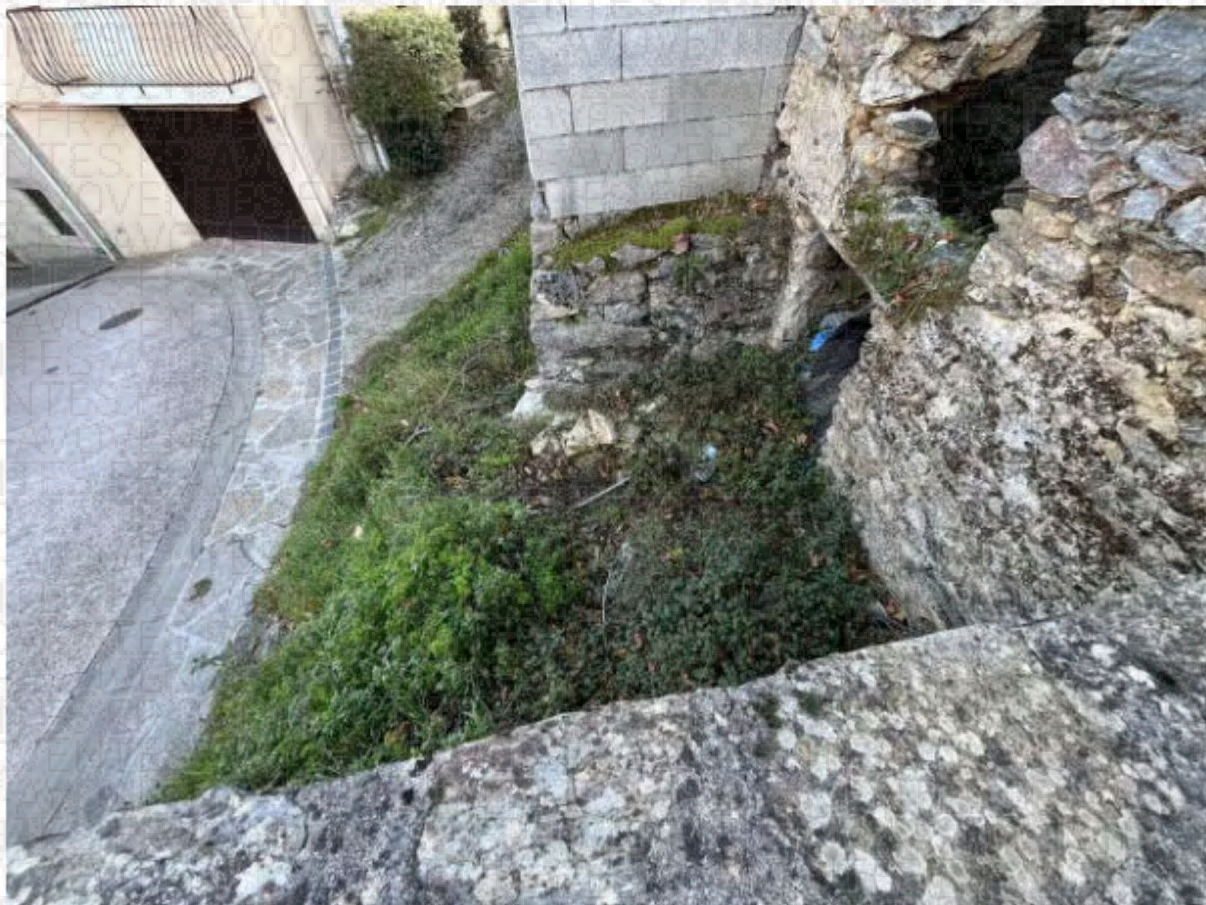
Au niveau de la rue Mairofoul, je suis face à une bâtisse en état de ruine en mauvais état.

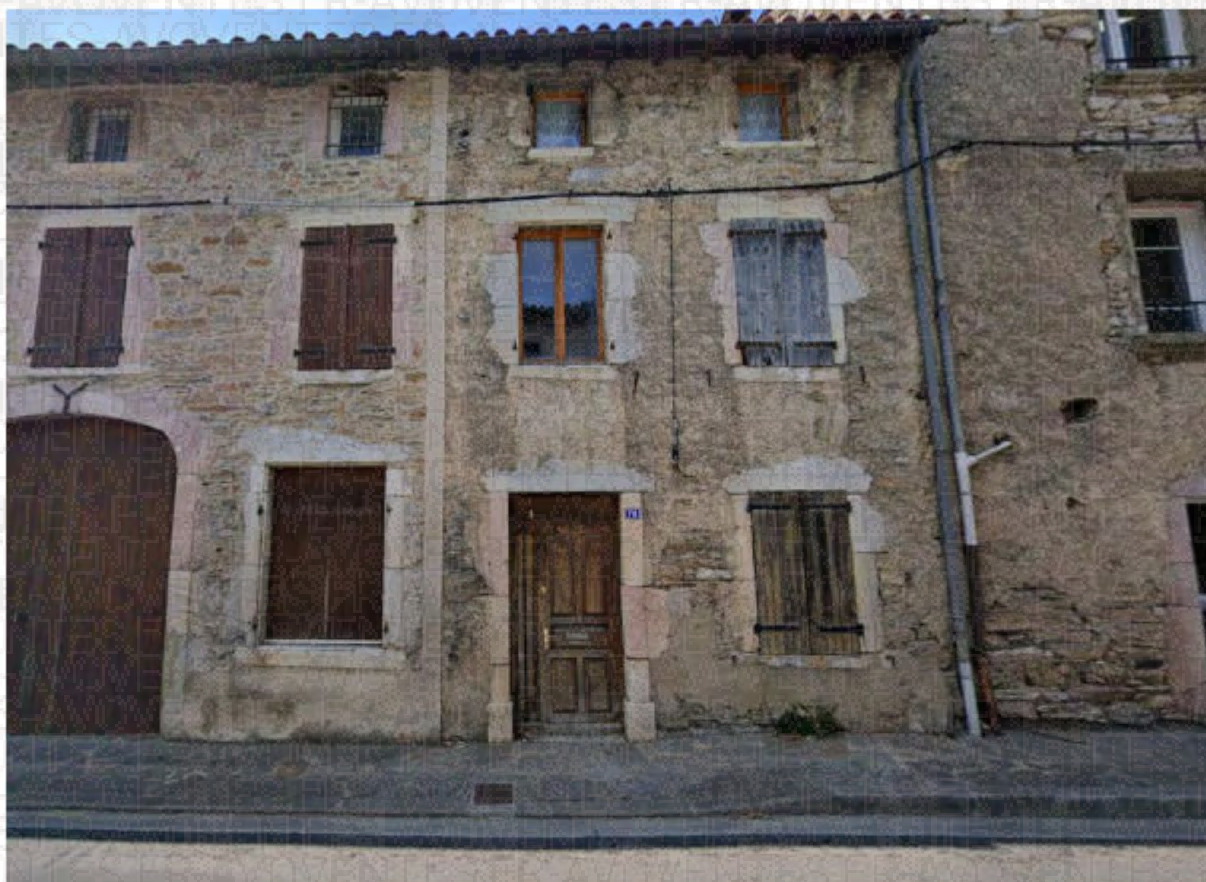
Je me situe maintenant au niveau du 78 Grand Rue. La façade du bâtiment est ancienne et semble en état moyen d'entretien. La toiture n'est pas visible.

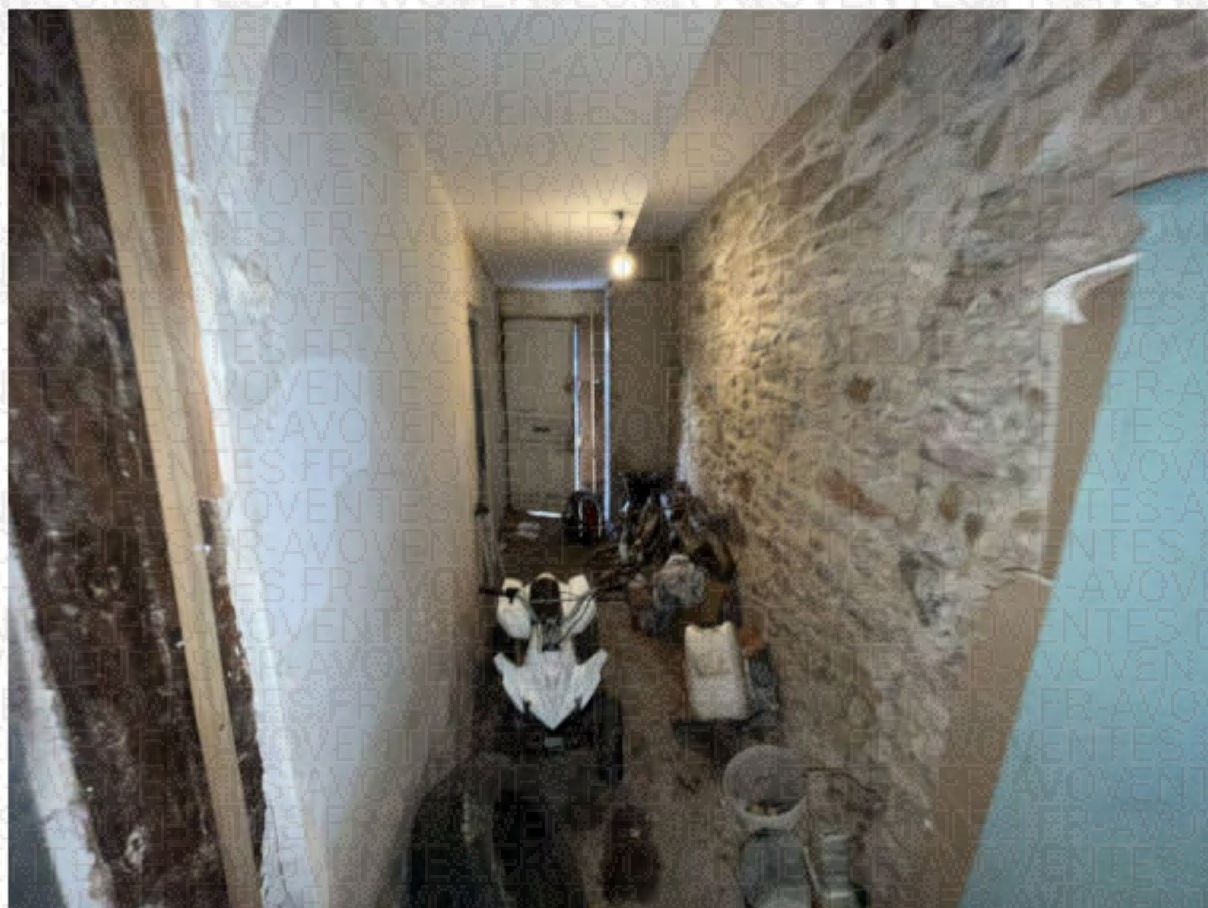
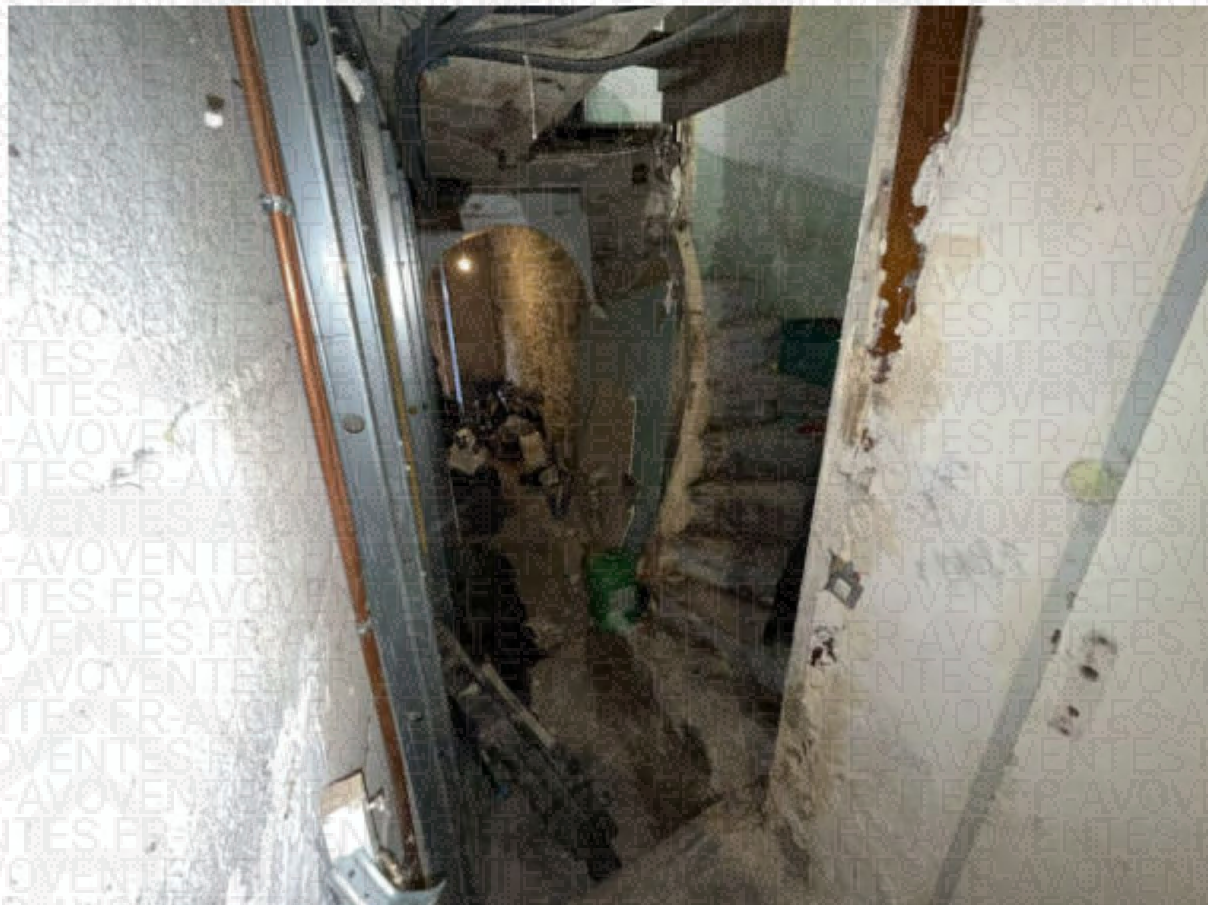
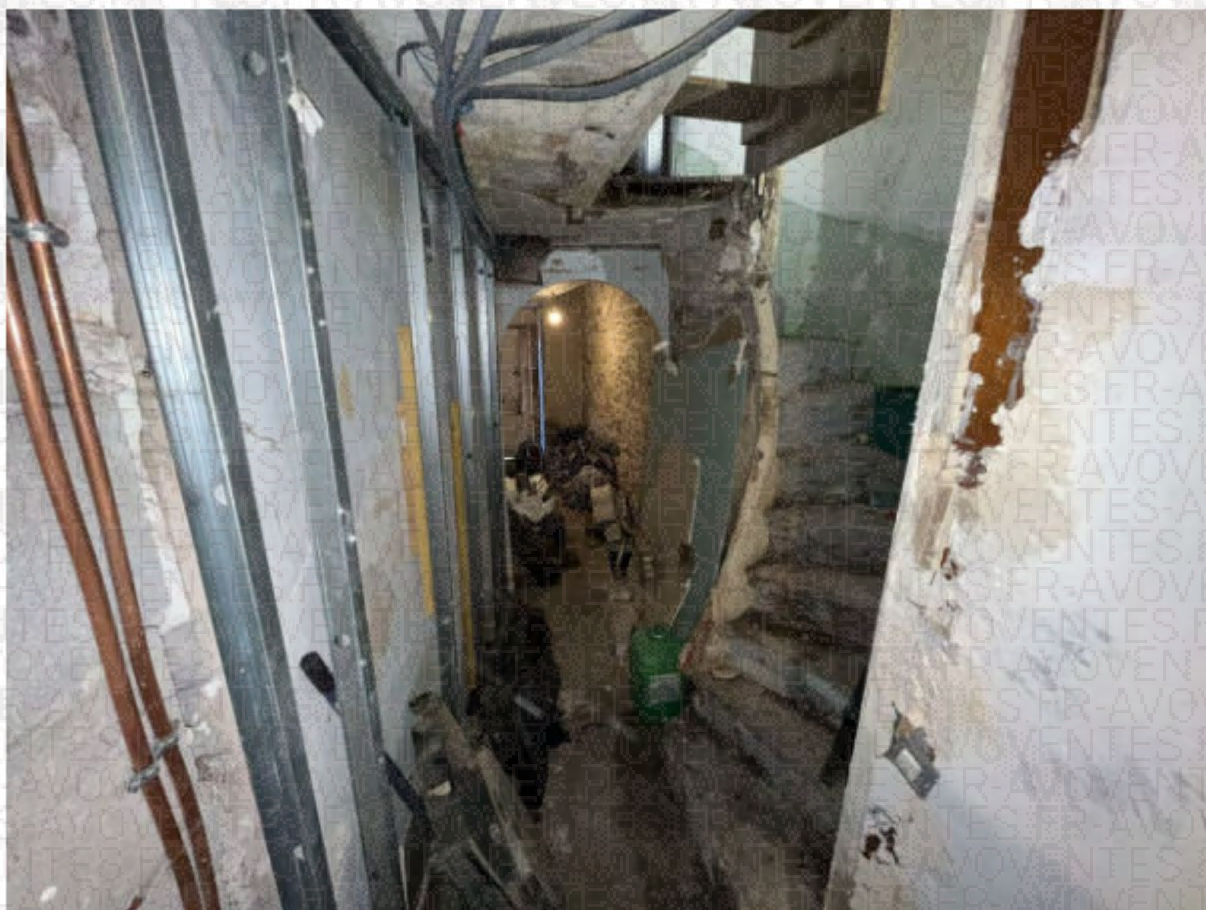
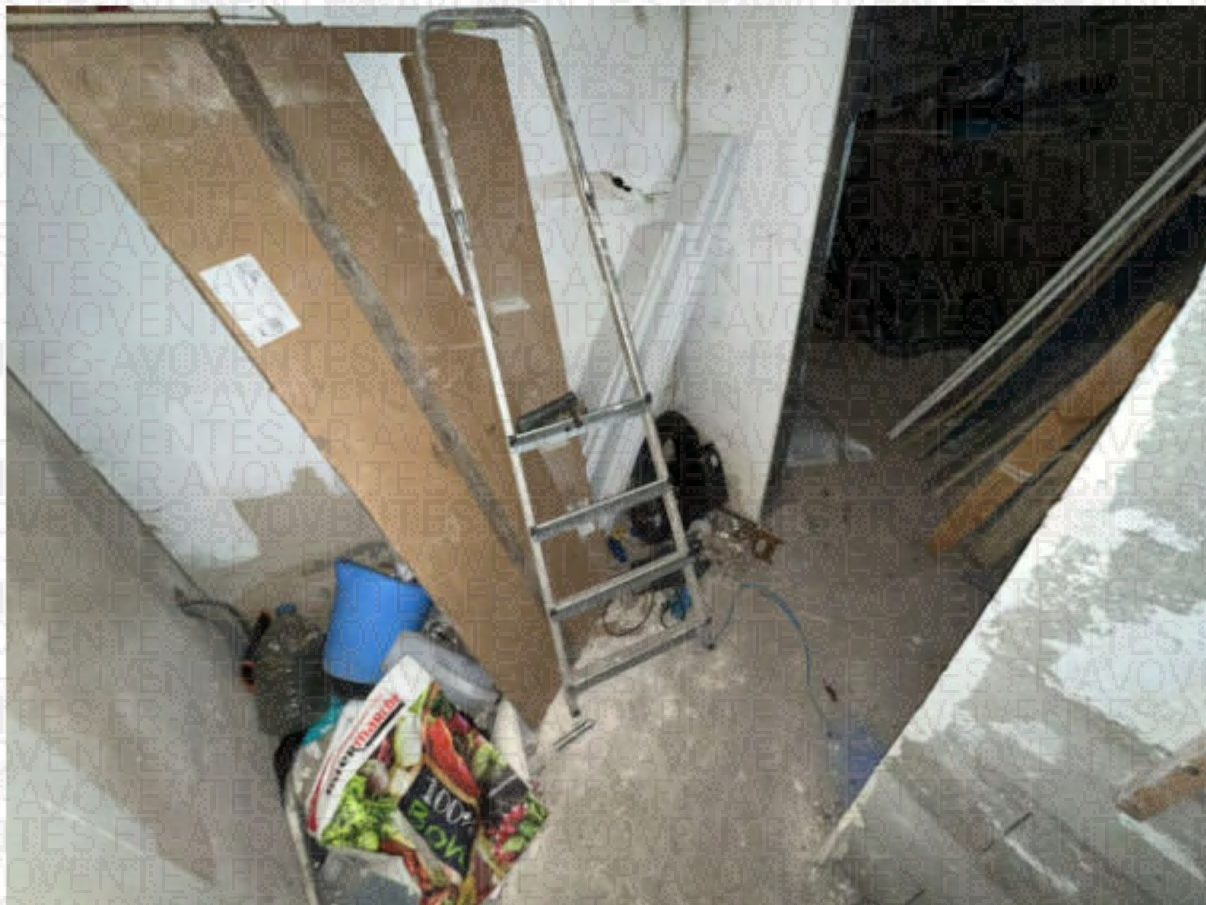
### ENTREE :

Le sol, brut, est en mauvais état d'entretien.

Les murs et cloisons, enduits et en pierres apparentes, sont en très mauvais état d'entretien, l'entretien est précaire, décolllements d'enduit, taches et traces de frottements ainsi que des traces d'humidité par endroits.

Le plafond est absent par endroits, le restant est en mauvais état, la solidité est précaire, notamment sur la fin du couloir. A proximité de l'entrée, le plafond est dans un état correct.

La porte d'entrée est ancienne.

Présence d'une ampoule au plafond, fonctionnelle.

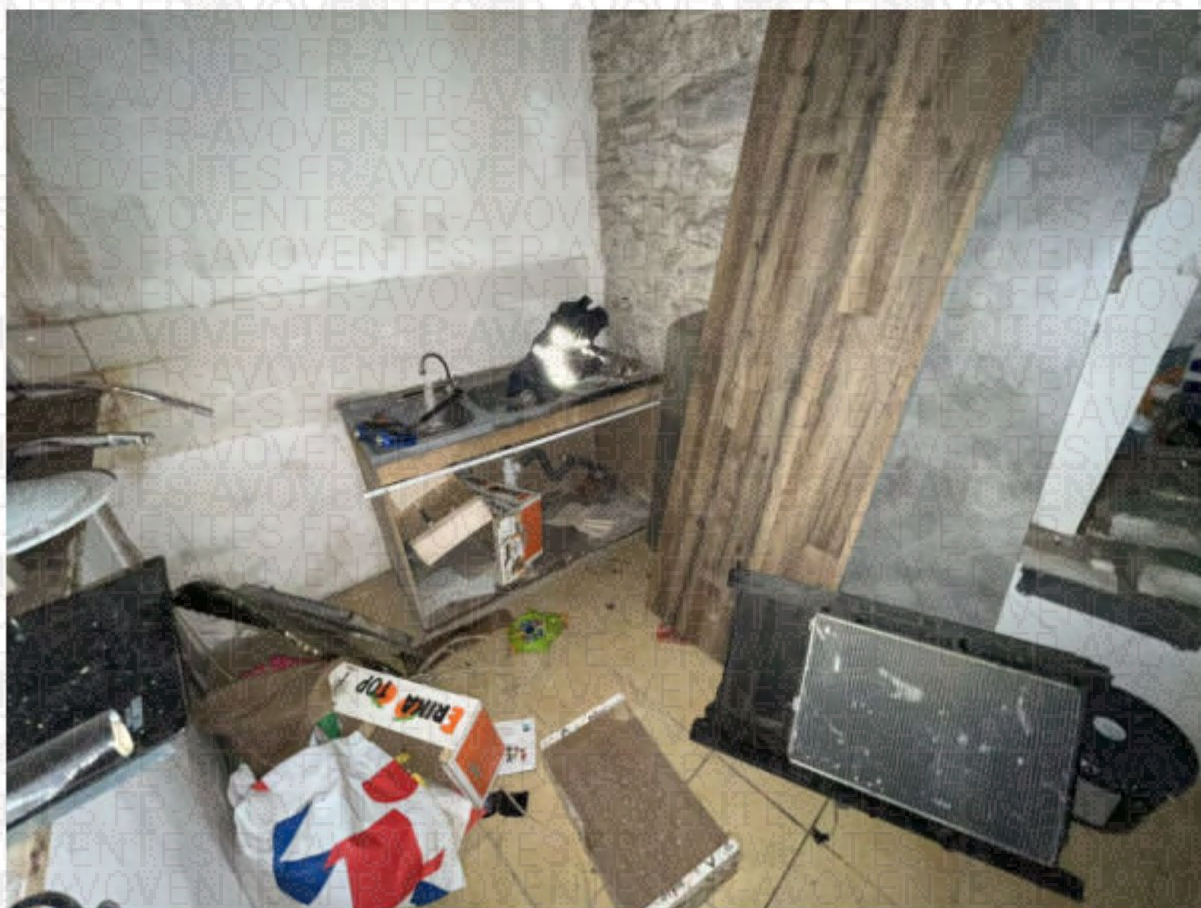
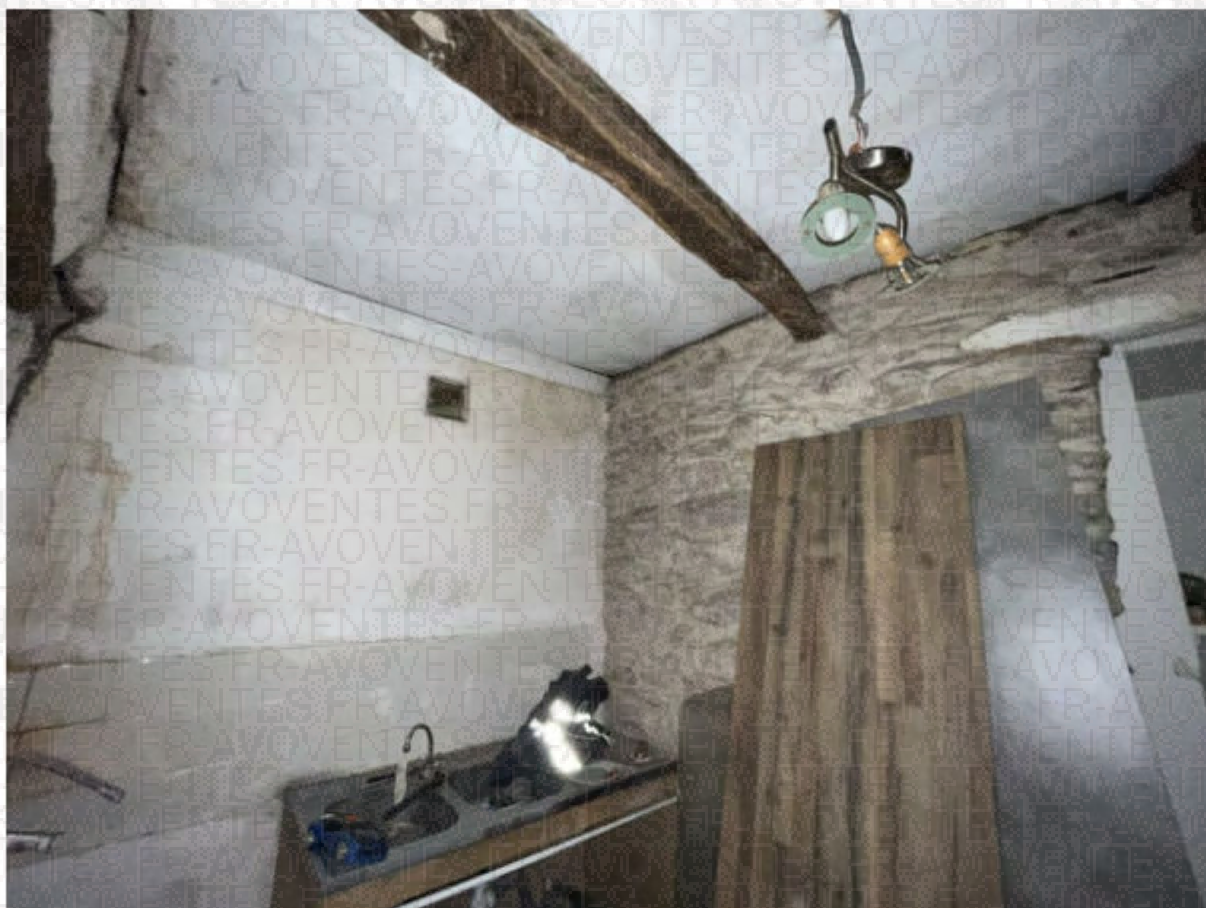
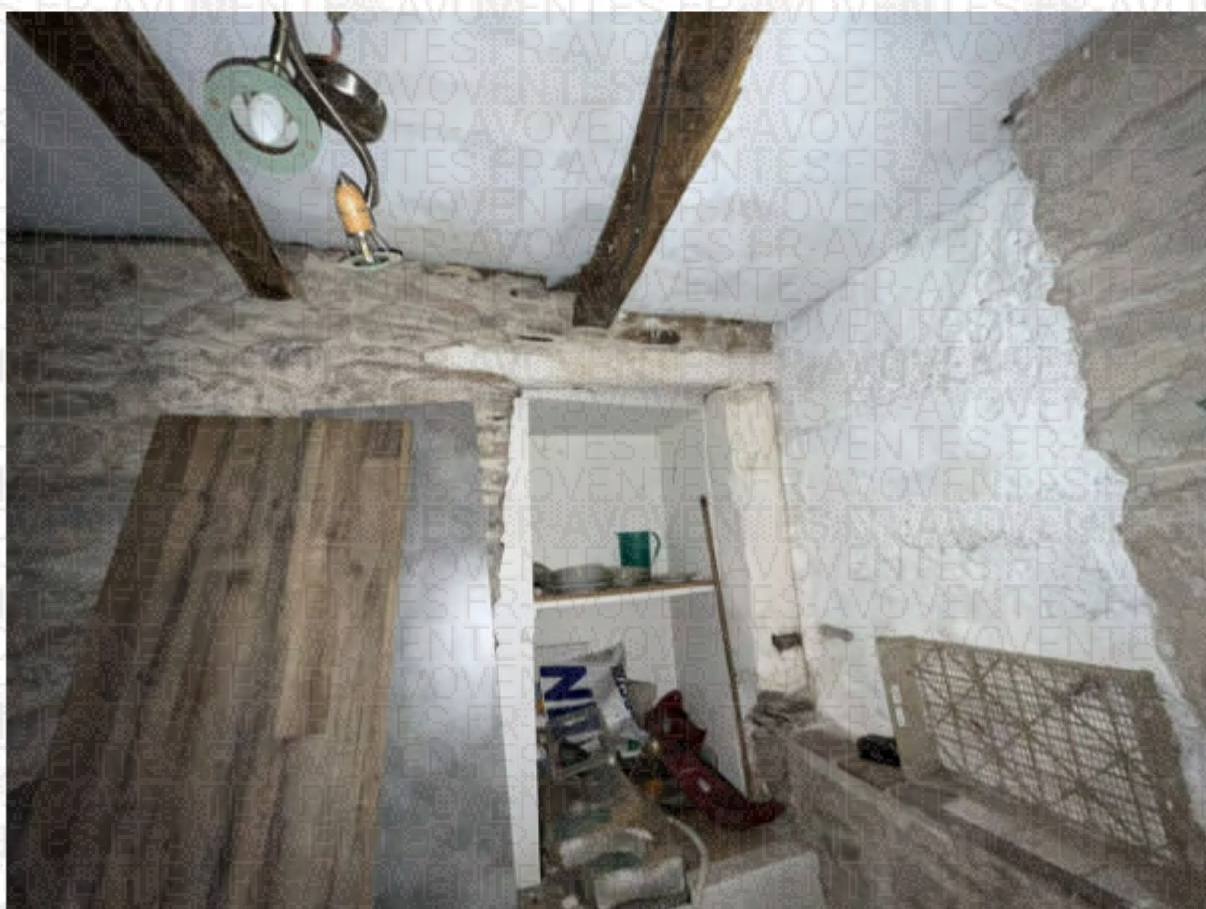
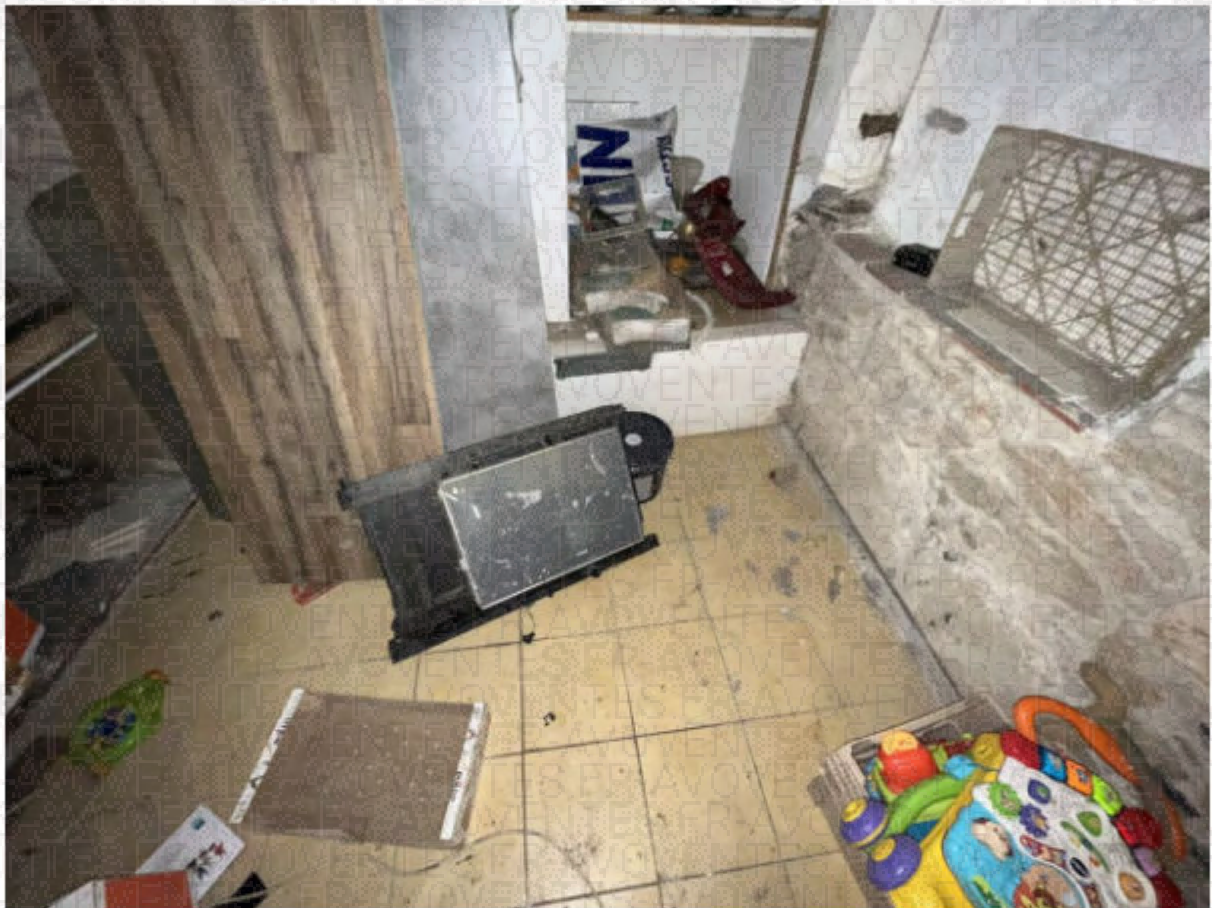
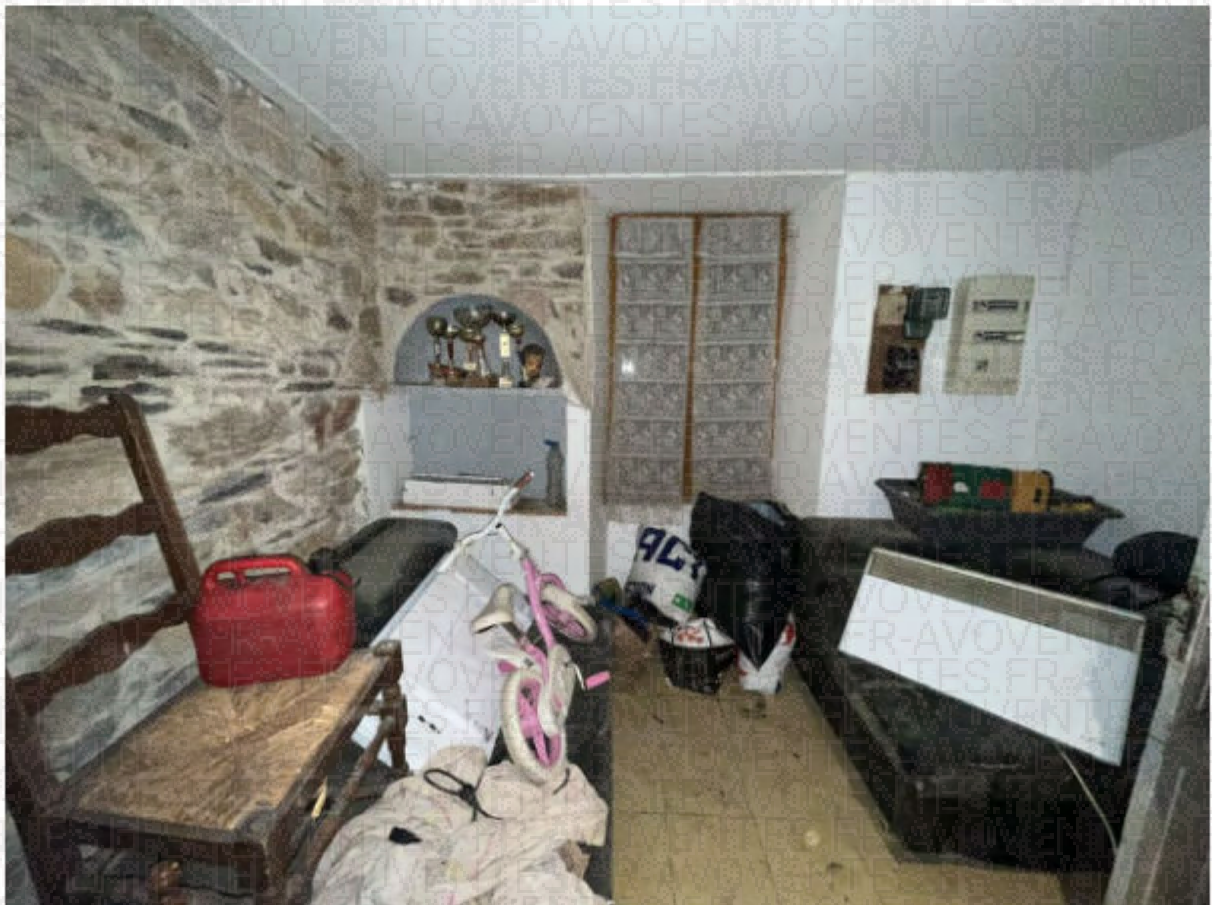
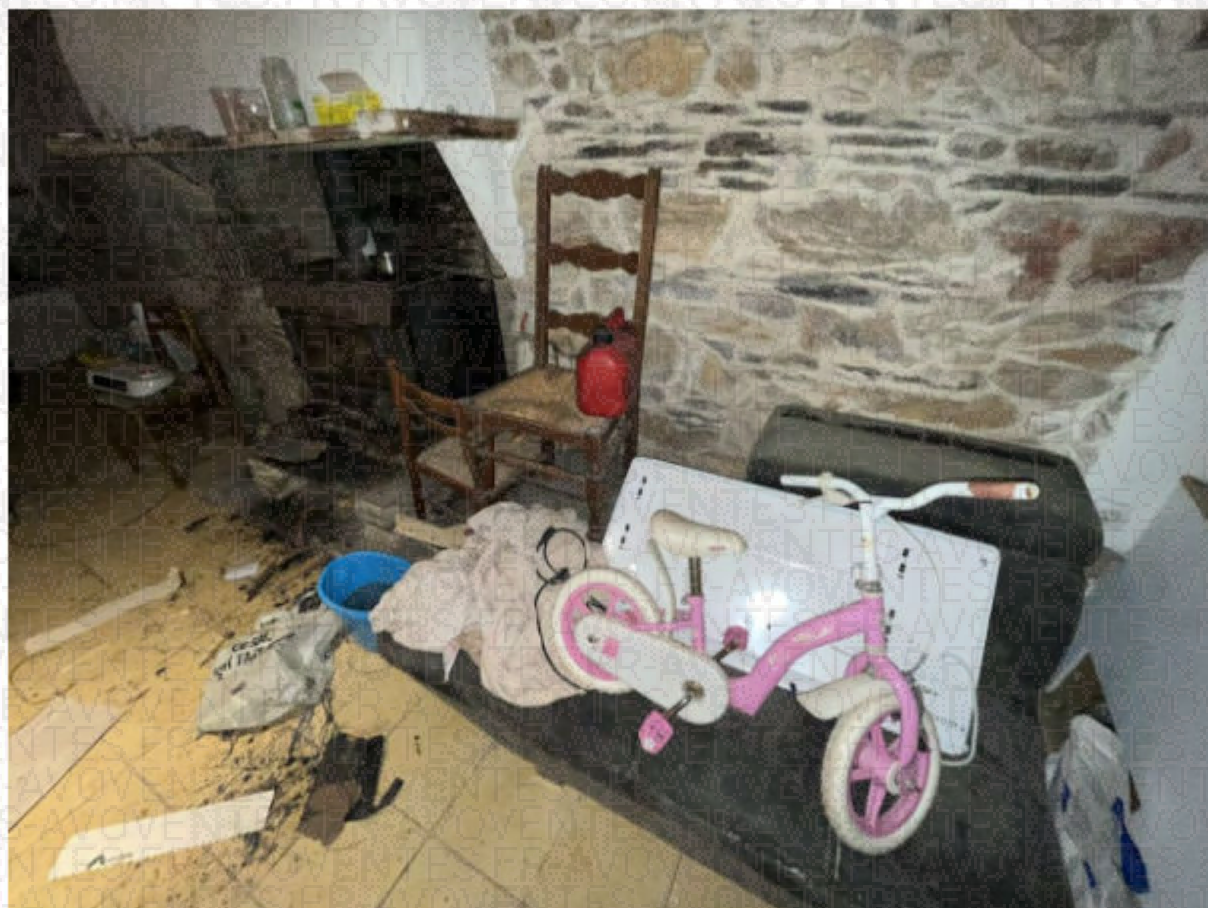
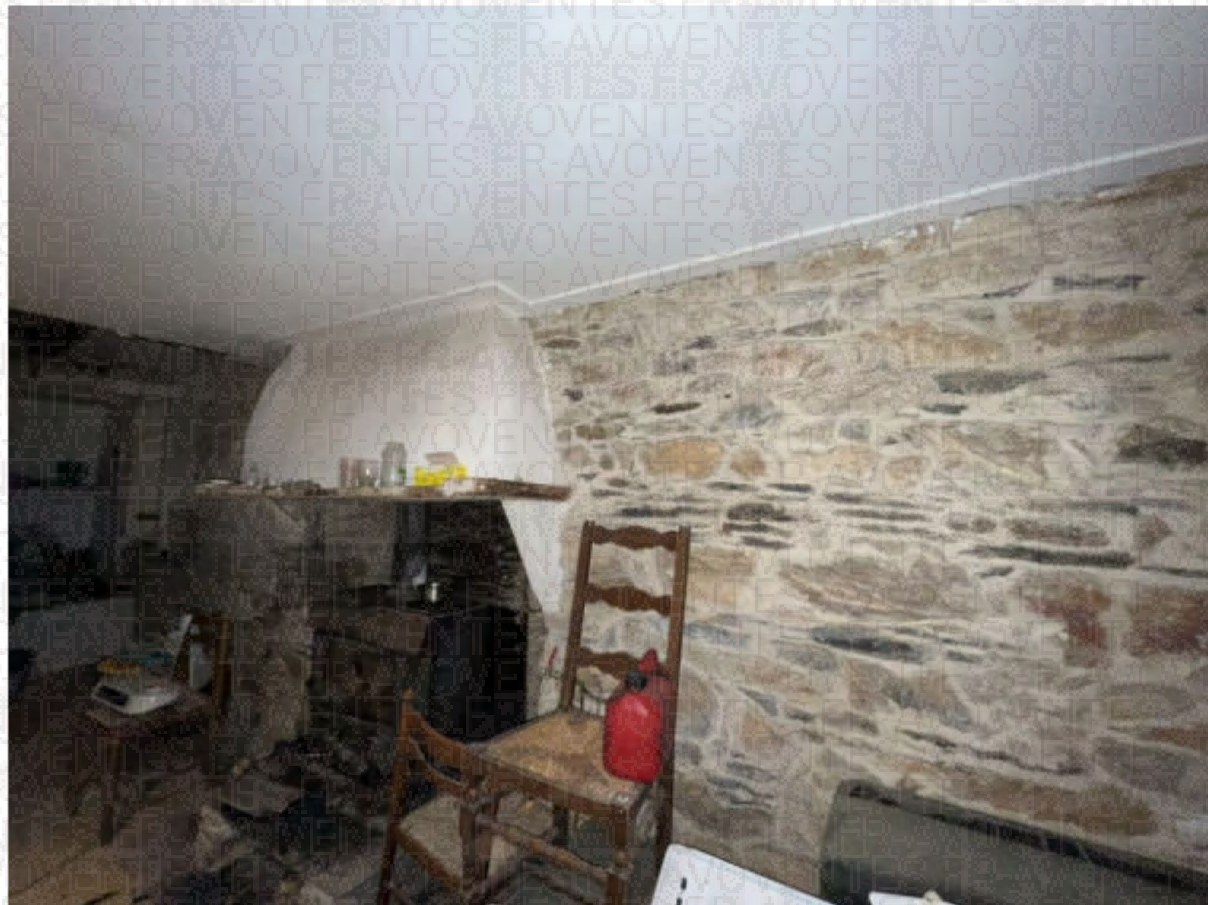
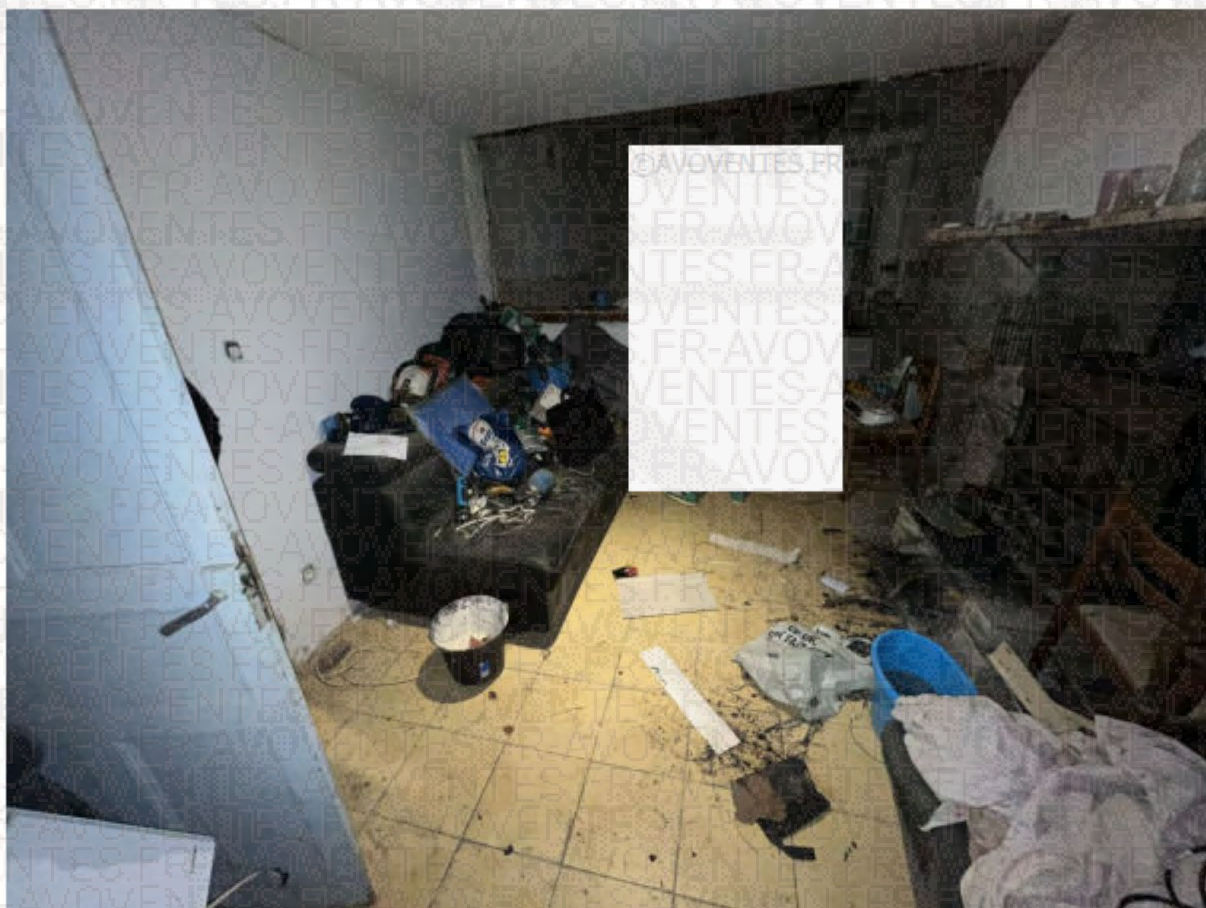
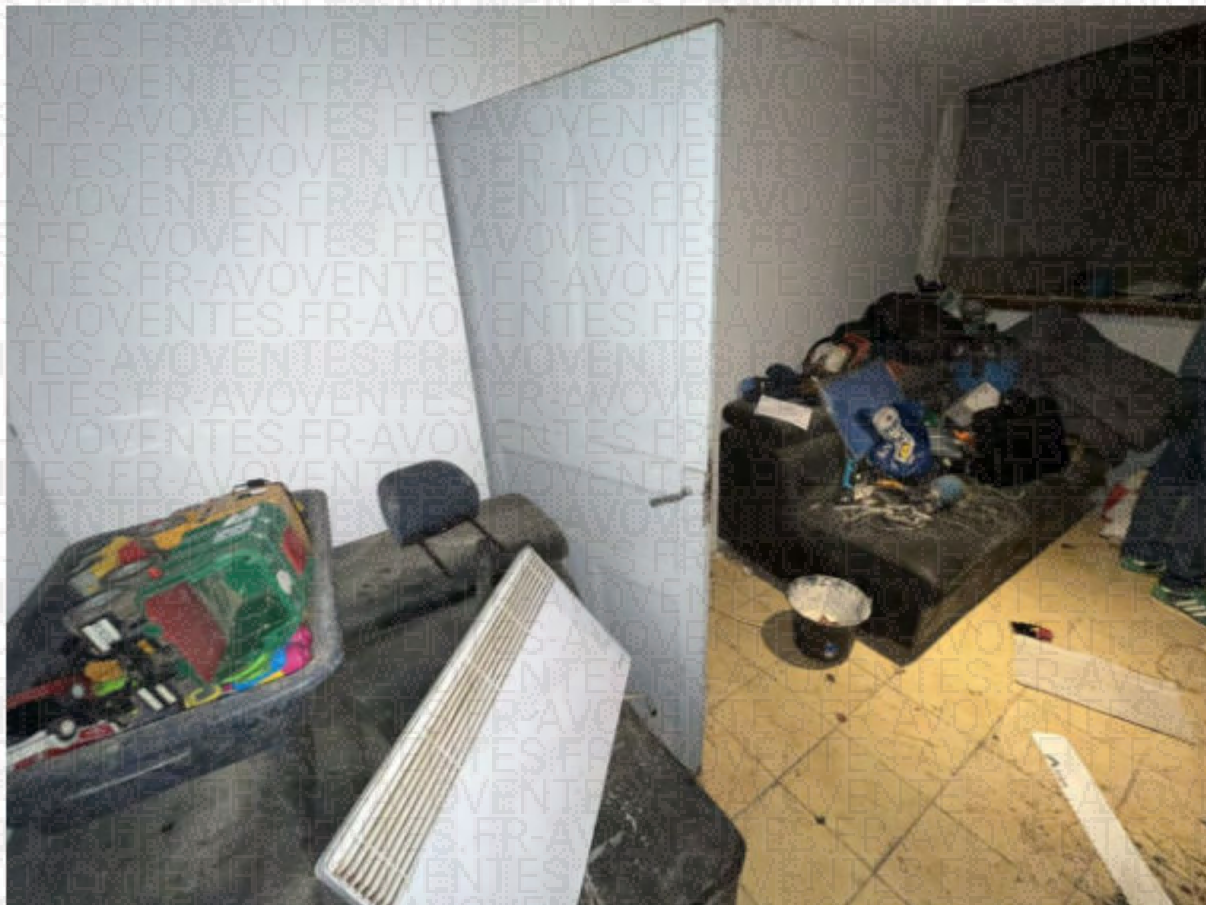
### **SEJOUR :**

Le sol, carrelé, est dans un état moyen, plusieurs carreaux abîmés.

Les murs et cloisons, enduits et en pierres apparentes, sont en très mauvais état d'entretien, l'entretien est précaire, décollements d'enduit, cloques, taches et traces de frottements ainsi que des traces d'humidité par endroits.

Le plafond est dans un état correct.

La menuiserie bois est dans un état correct. Les volets en bois sont anciens. La porte séparatrice est ancienne et en mauvais état.

Présence d'une ampoule au plafond, fonctionnelle.

Les prises et interrupteurs au sein de cette pièce sont en mauvais état de conservation, façades absente, prises désaxées.

Je remarque que la pièce est équipée d'un tableau et d'un compteur électrique, tous les deux anciens.

Je note la présence d'une cheminée au sein de la pièce, non testée, aucune information quant au fonctionnement, de la suie est présente au sol.

Au fond de la pièce, je constate un espace cuisine derrière un bar maçonné. L'ensemble est en mauvais état d'entretien, aucun équipement ne semble parfaitement fonctionnel. Le plafonnier n'est pas fonctionnel.
