# PROCES VERBAL DESCRIPTIF DE BIEN

Bien immobilier : 78 Grand Rue et Rue Mairofoul à RIOLS (34220)

# PROCES VERBAL DESCRIPTIF

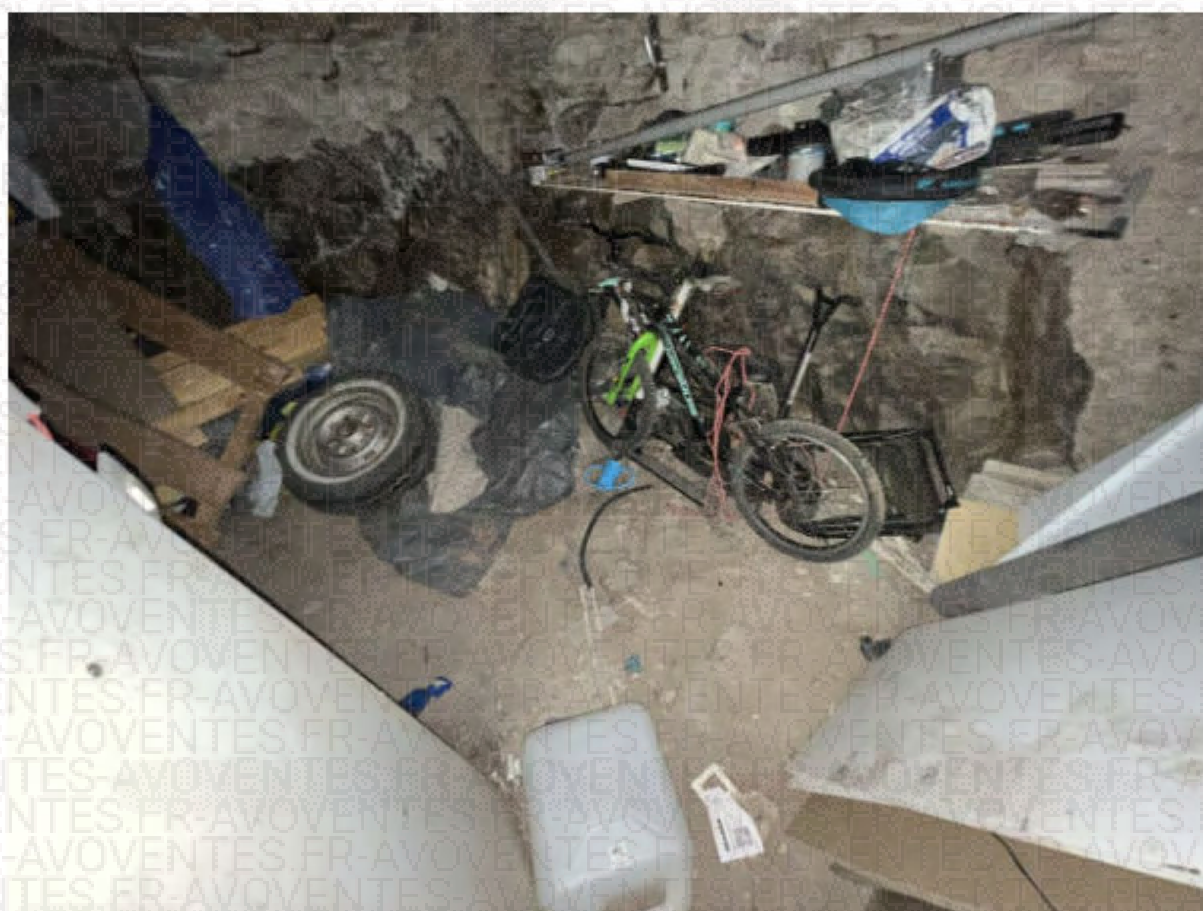
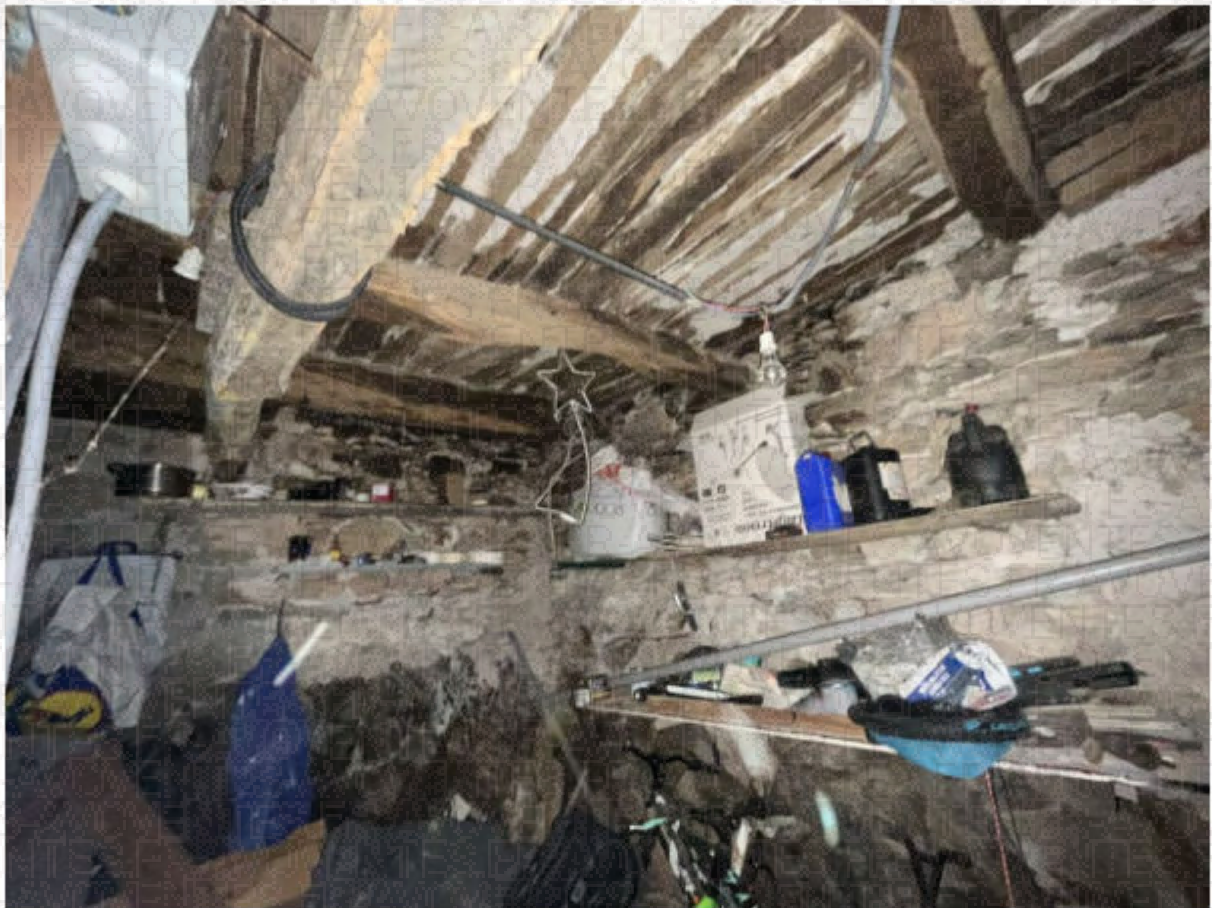
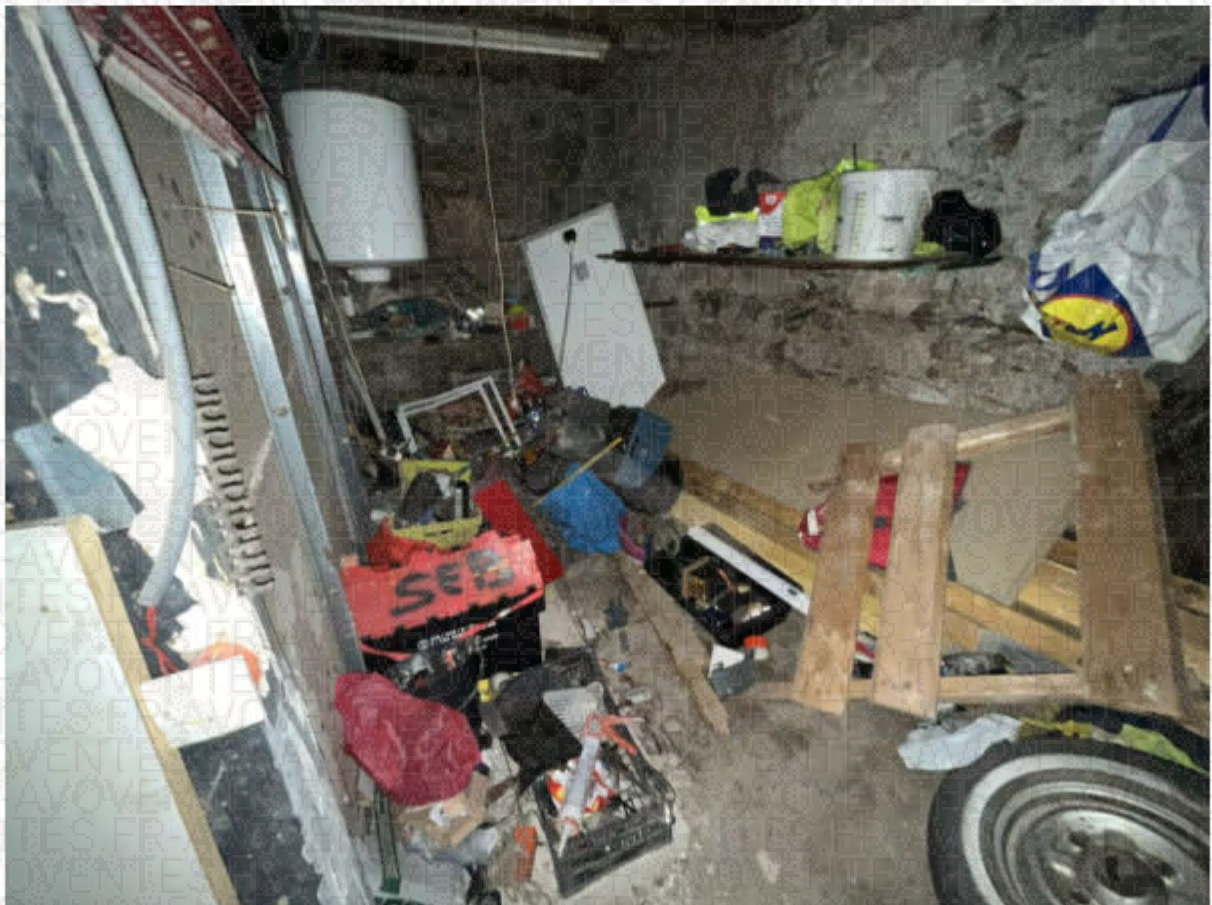
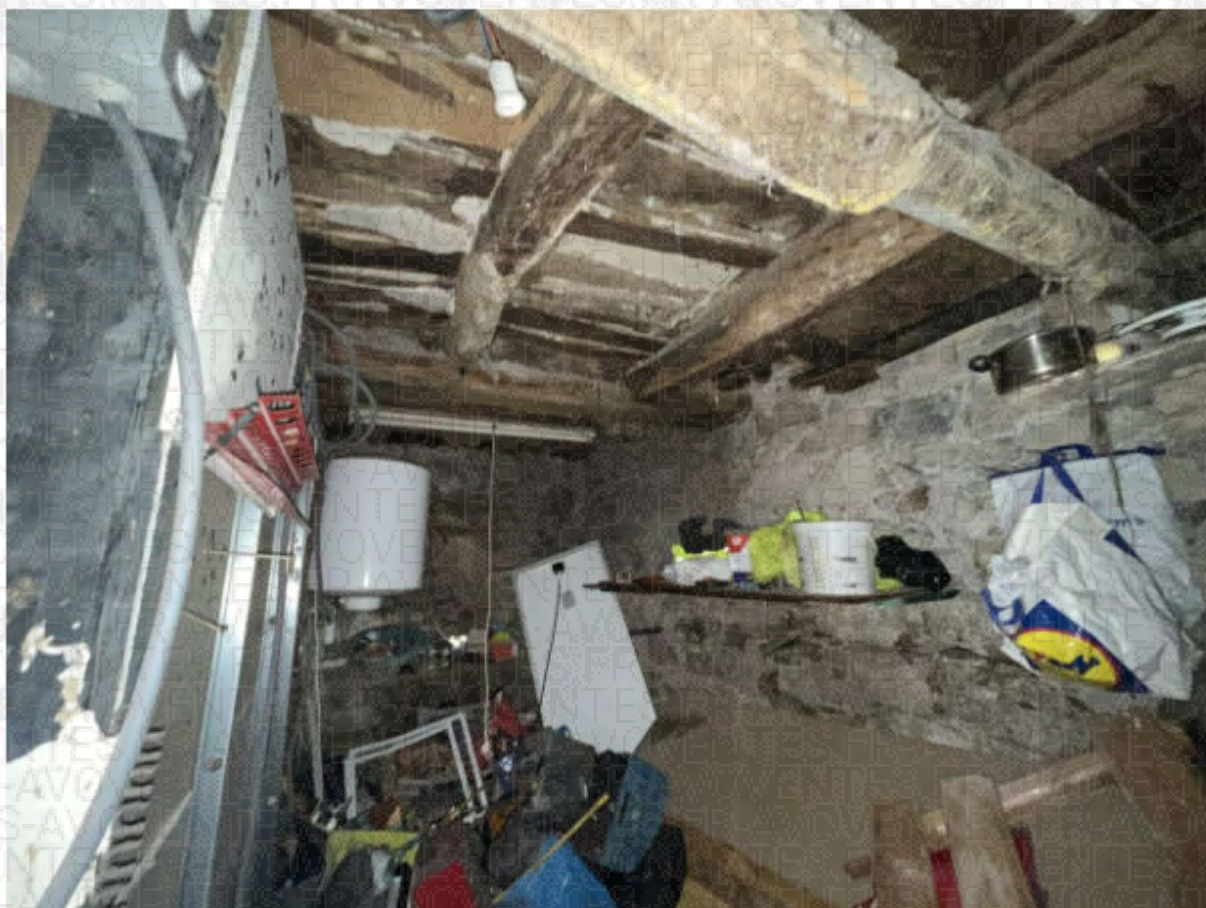
**CELIER :**

Le sol, brut, est en mauvais état d'entretien.

Les murs et cloisons, pierres apparentes, est en mauvais état de conservation. Plusieurs traces d'humidité, l'ensemble est ancien et poussiéreux.

Le plafond est composé du plancher de l'étage supérieur, voliges et poutres visibles. L'ensemble est largement touché par l'humidité, taches sombres à plusieurs endroits. Des renforts partiels avec du scellement récent sont visibles.

Présence d'un chauffe-eau, état correct.

Absence de luminaire fonctionnel.

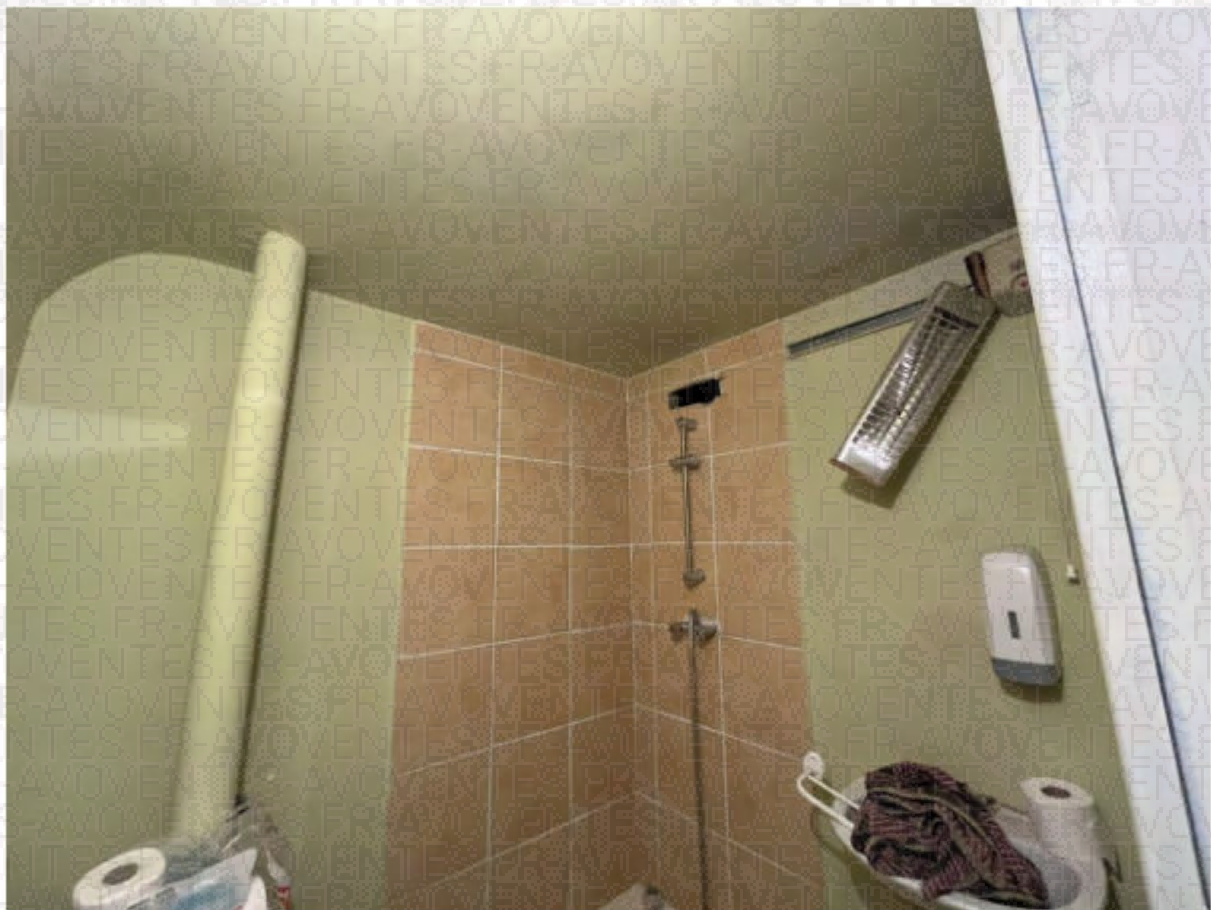
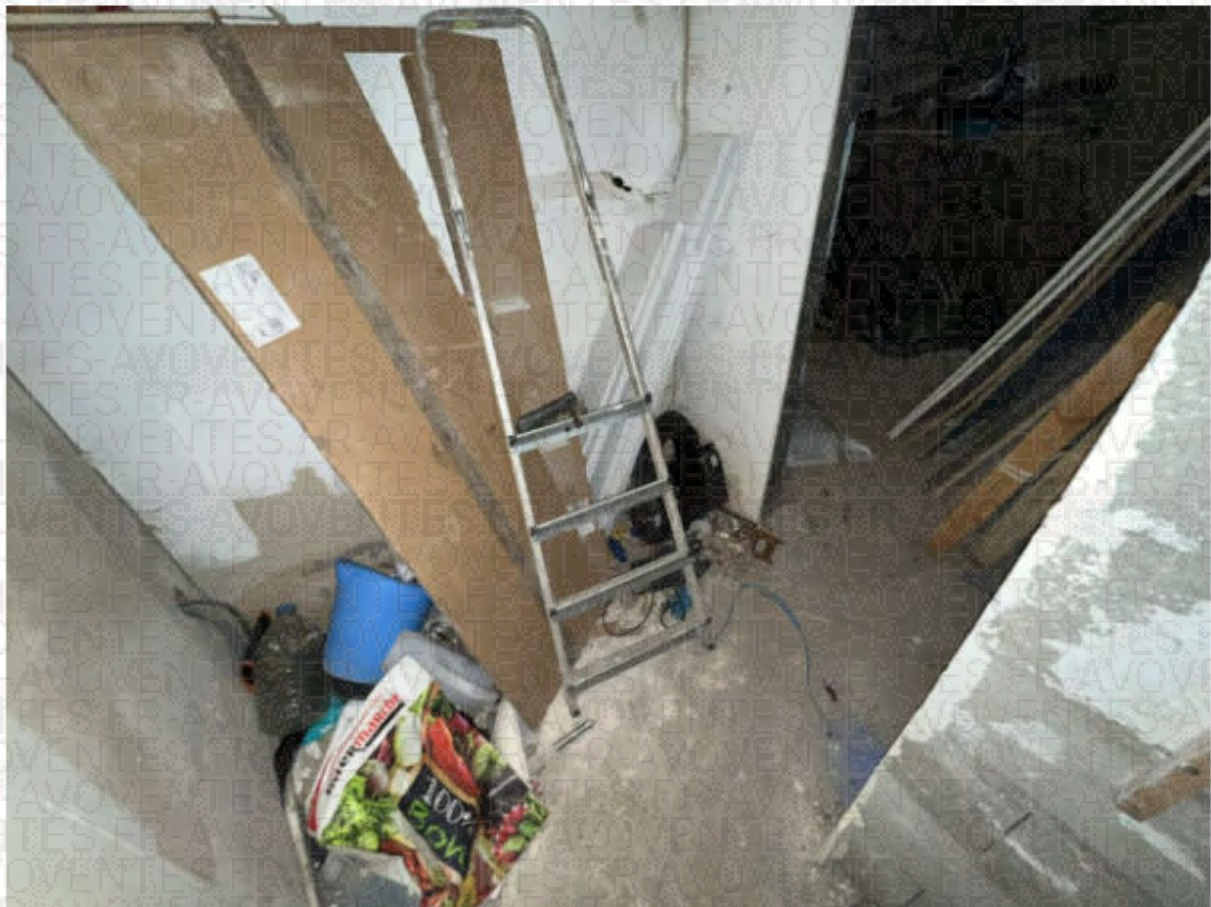
### **SALLE D'EAU :**

Le sol est composé d'un carrelage, état moyen, à nettoyer avec de légers impacts par endroits.

Les murs et cloisons, peints et carrelés, sont dans un état moyen, traces de frottements et impacts.

Le plafond est dans un état correct.

Le bac à douche, le lavabo suspendu et les w-c sur pied sont dans un état moyen d'usage.

Présence d'une ampoule au plafond, fonctionnelle.

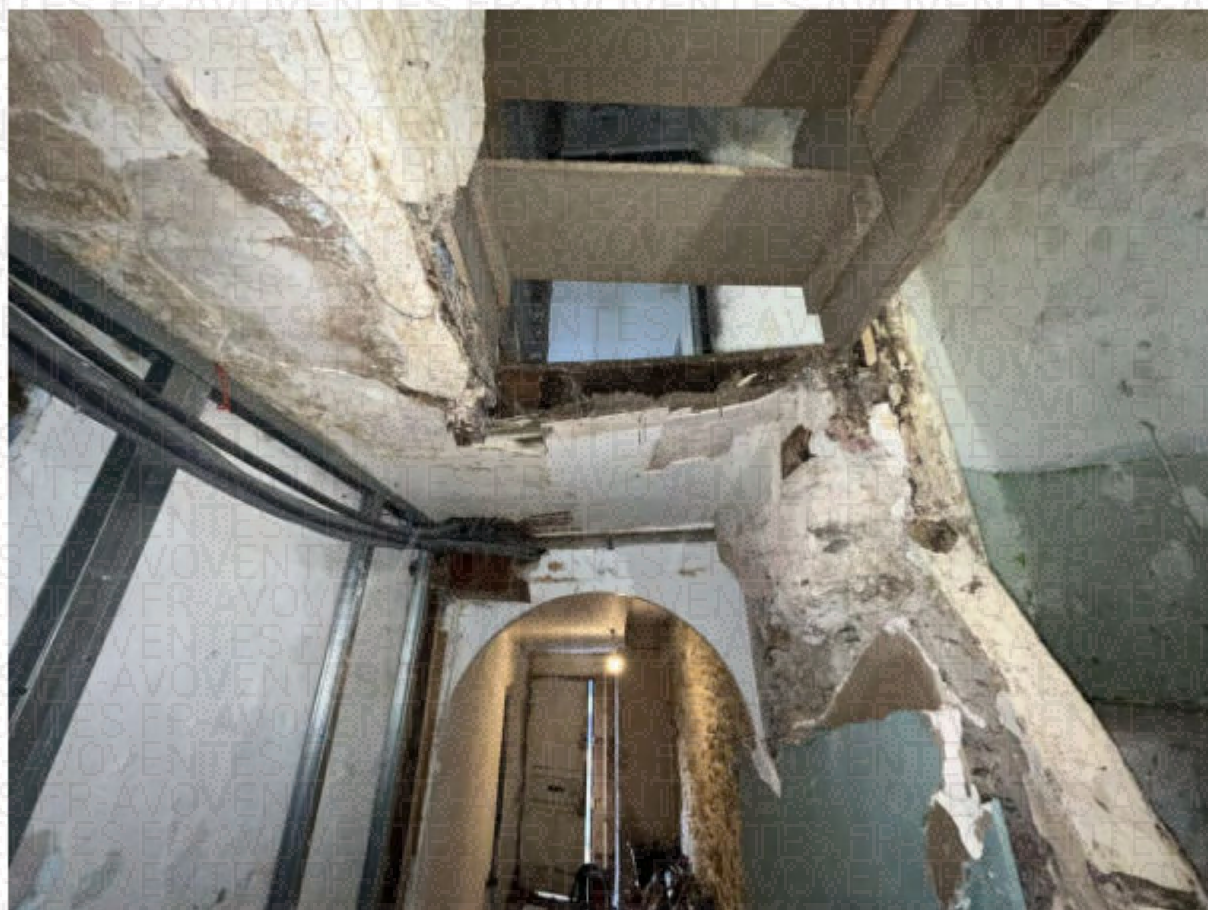
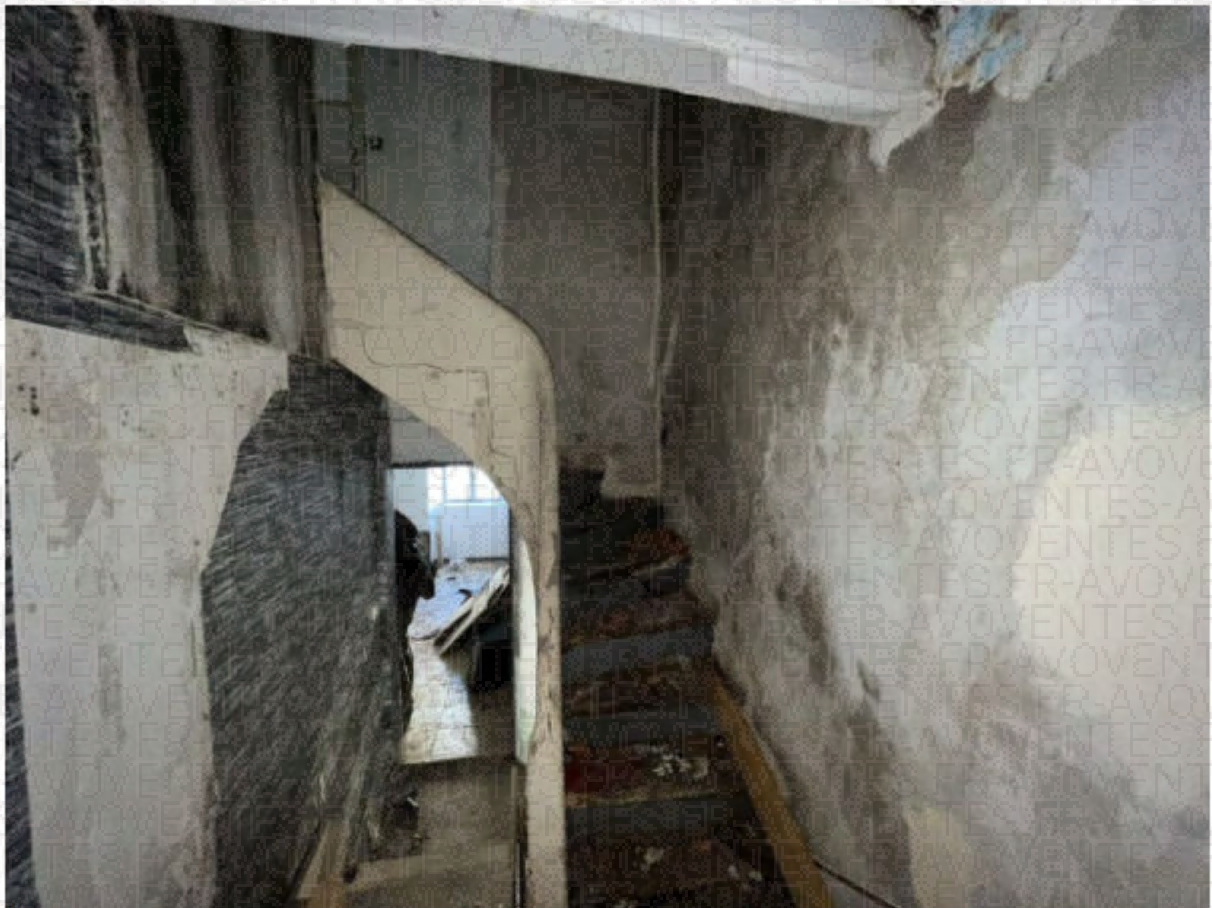
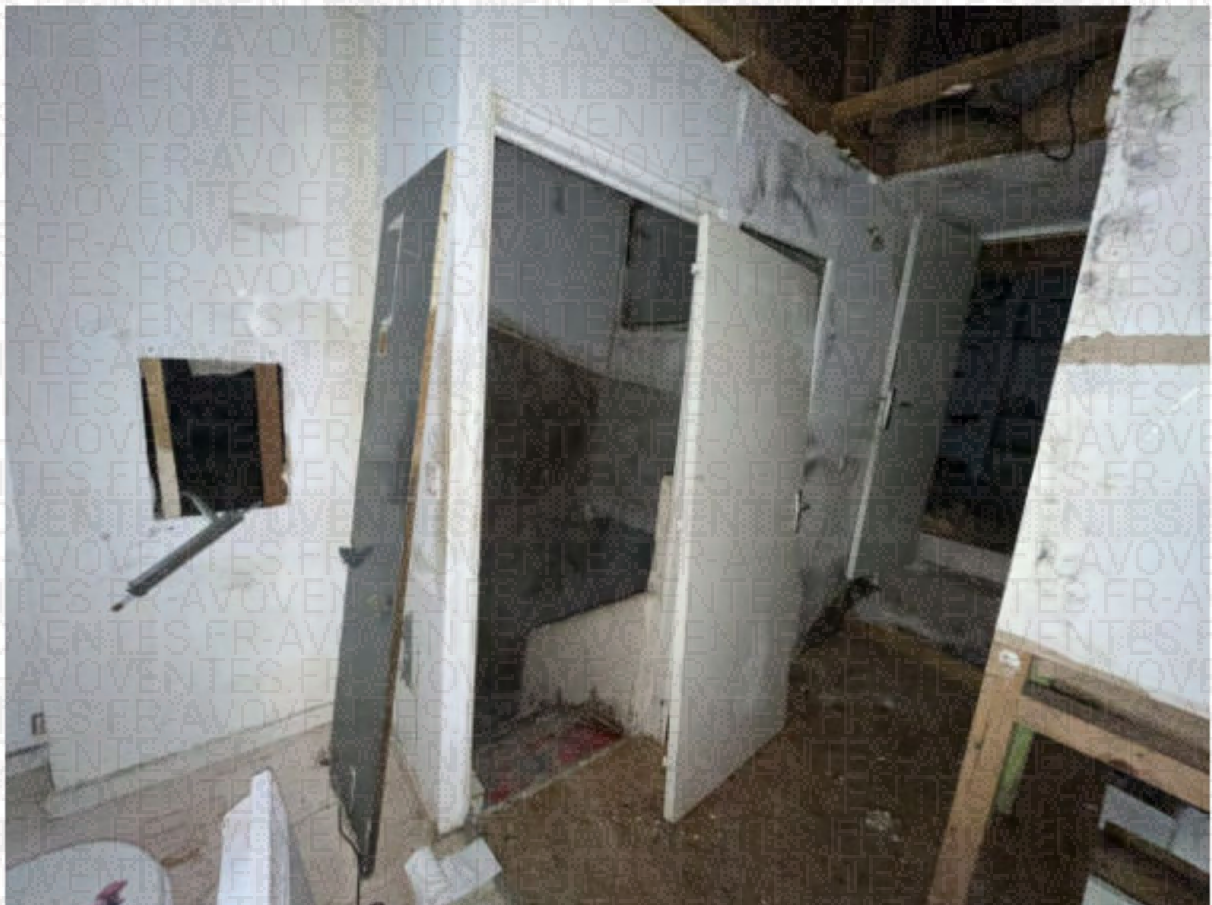
### **ESCALIER :**

La structure de l'escalier, qui dessert les deux étages supérieurs, est en mauvais état, certaines parties semblent dangereuses et n'offrent pas une stabilité satisfaisante, nombreuses fissures importantes.

Les murs et cloisons sont en mauvais état, nombreuses taches, traces d'humidité, l'enduit se craquelle à plusieurs endroits.

Au dernier étage, l'escalier a été cloisonné. Les cloisons sont en mauvais état, taches et traces d'humidité.

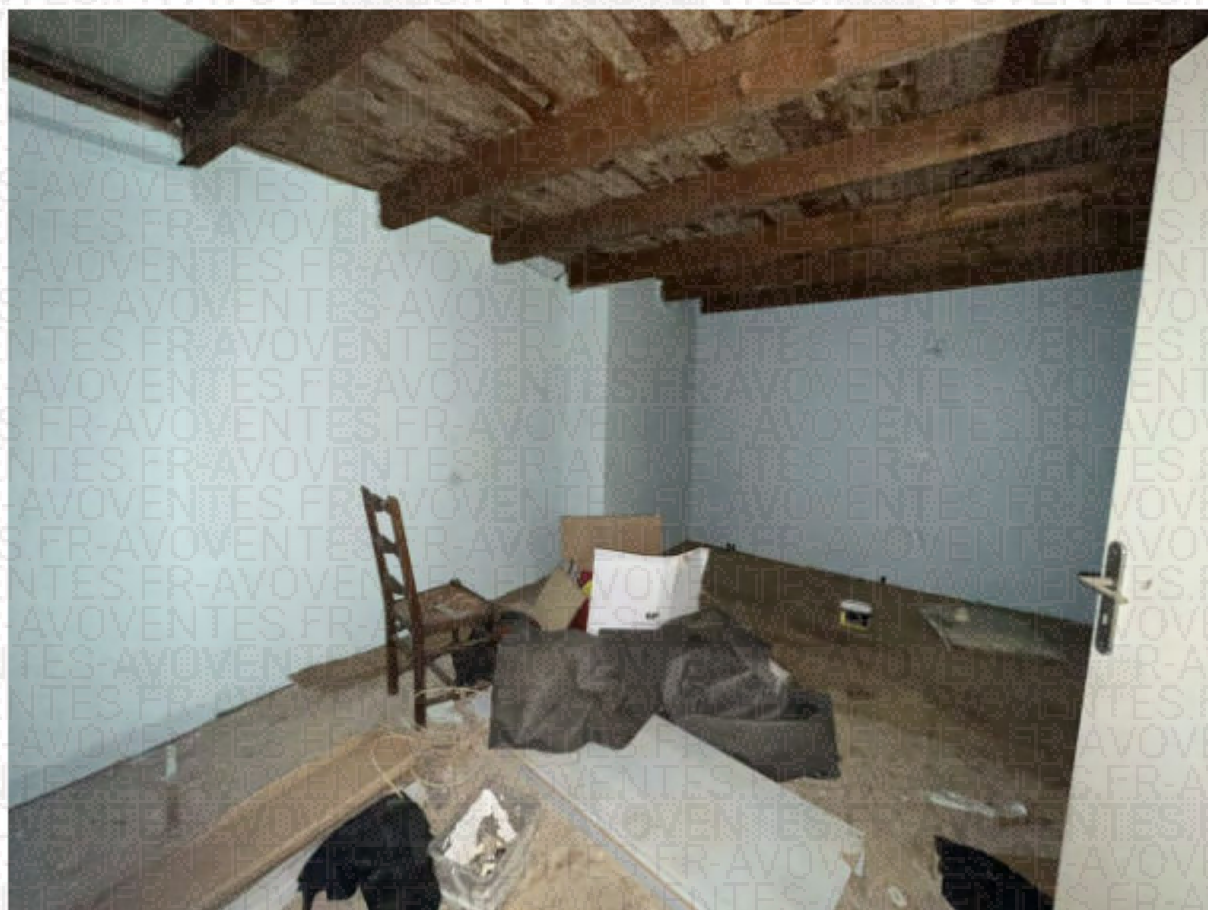
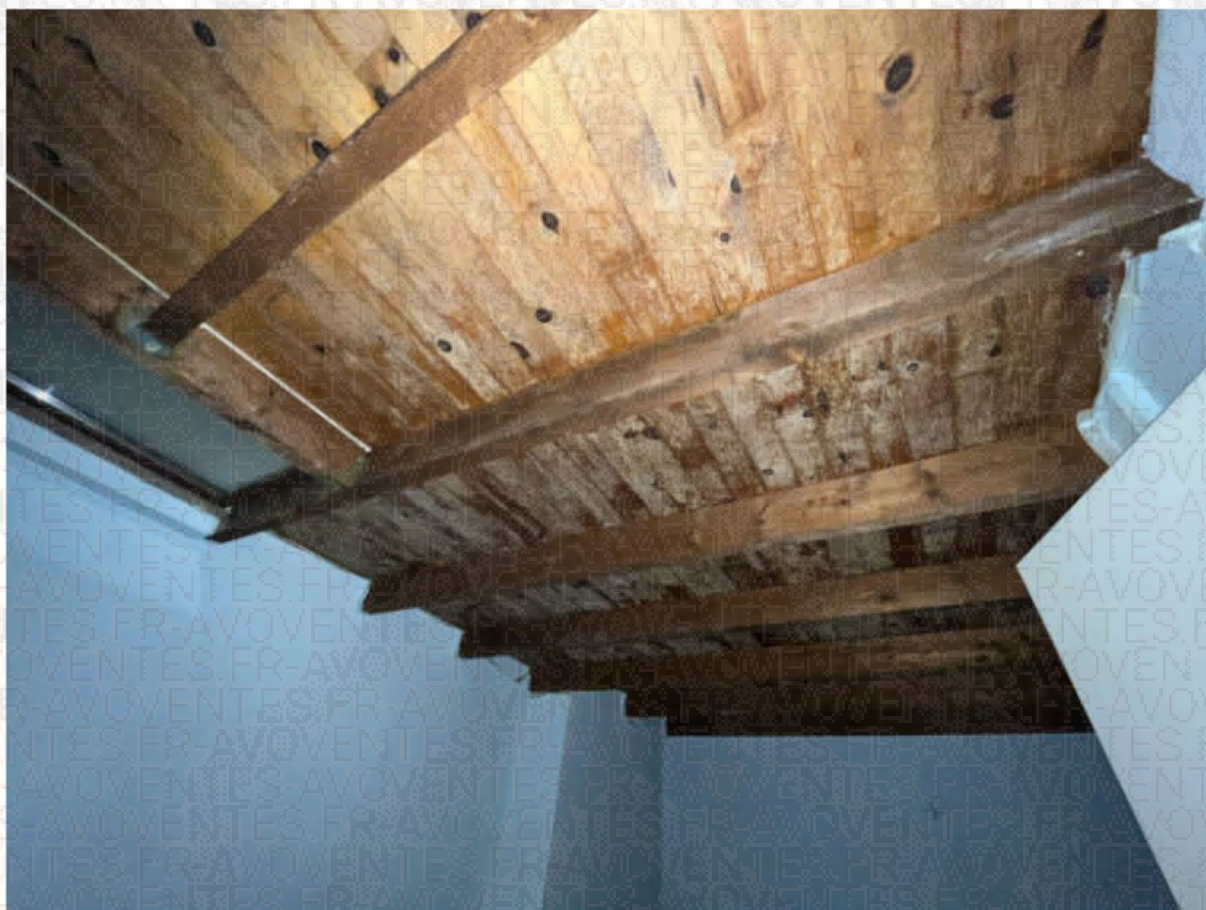
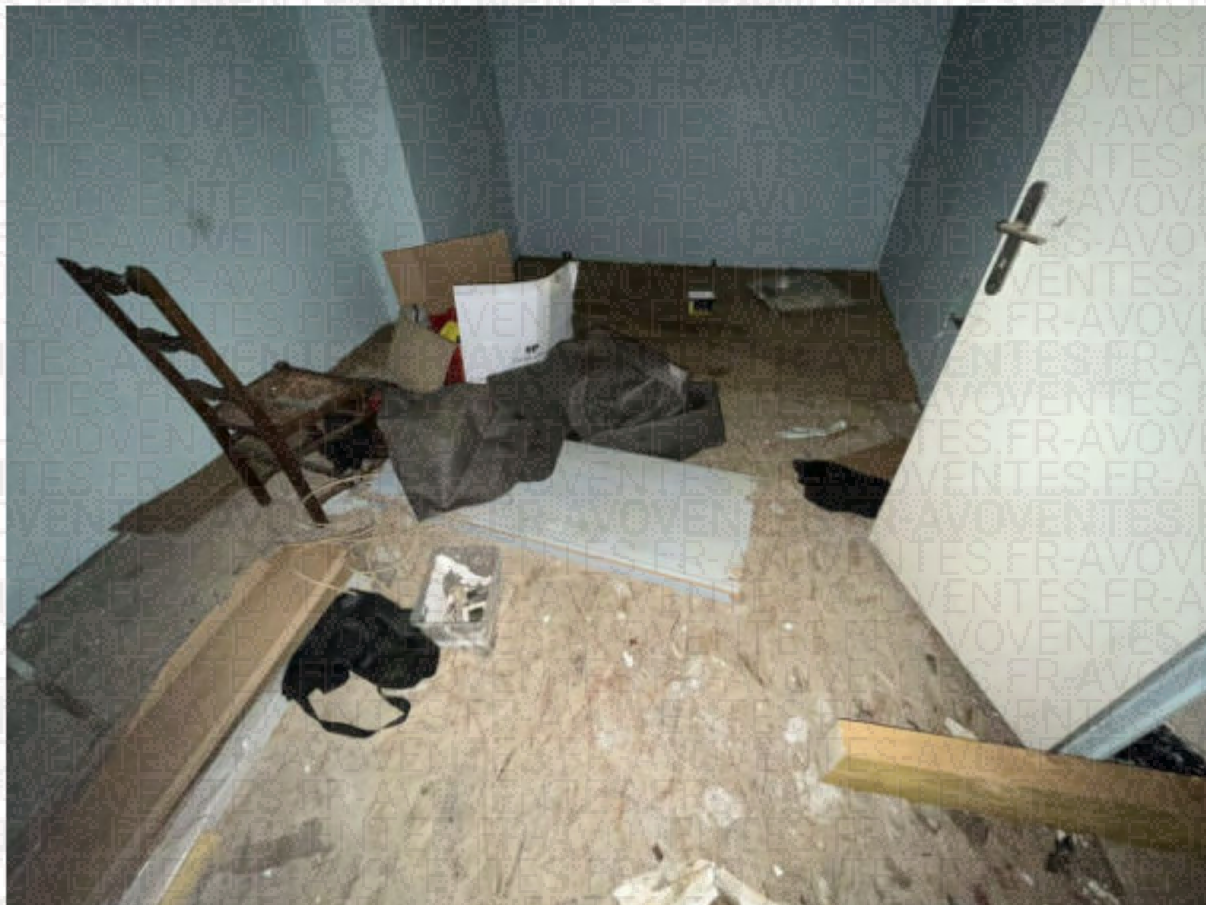
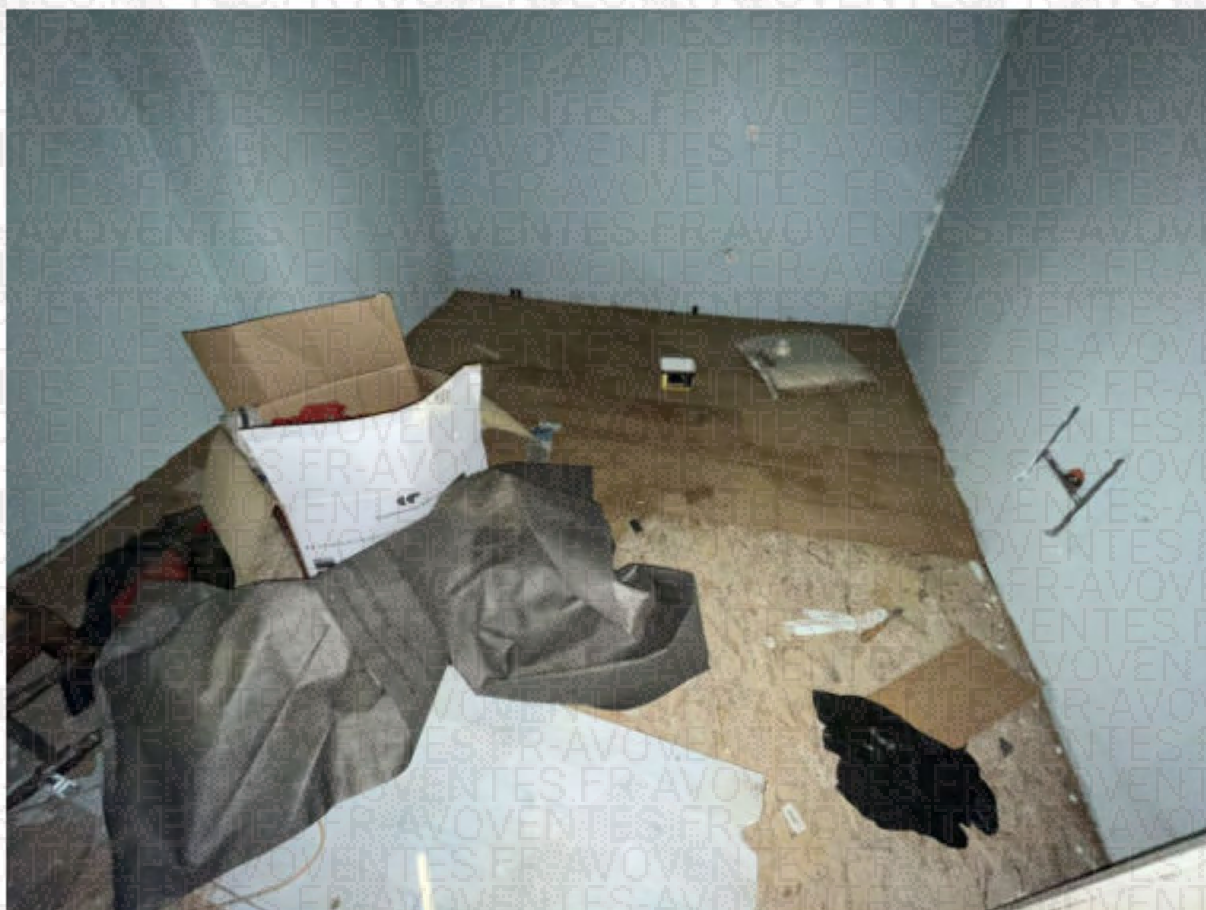
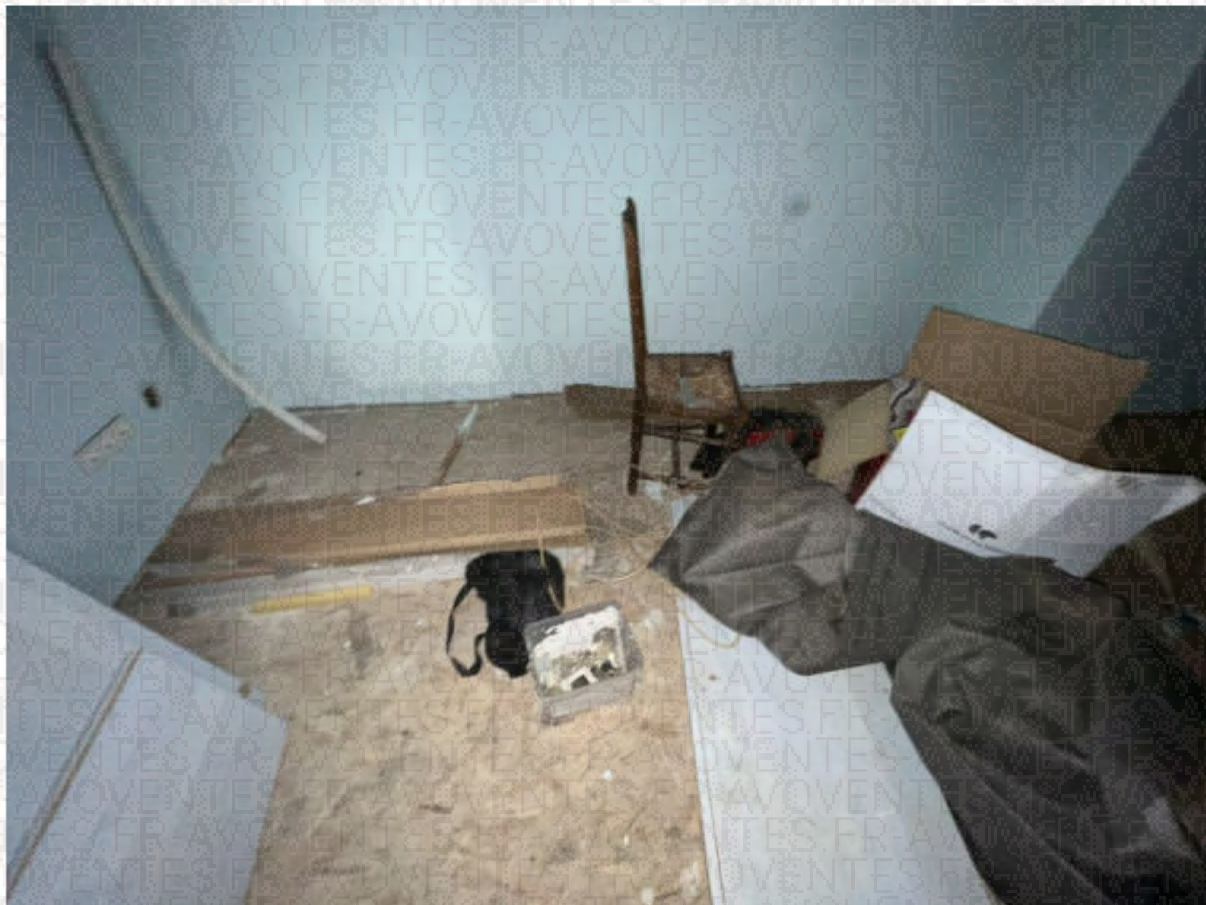
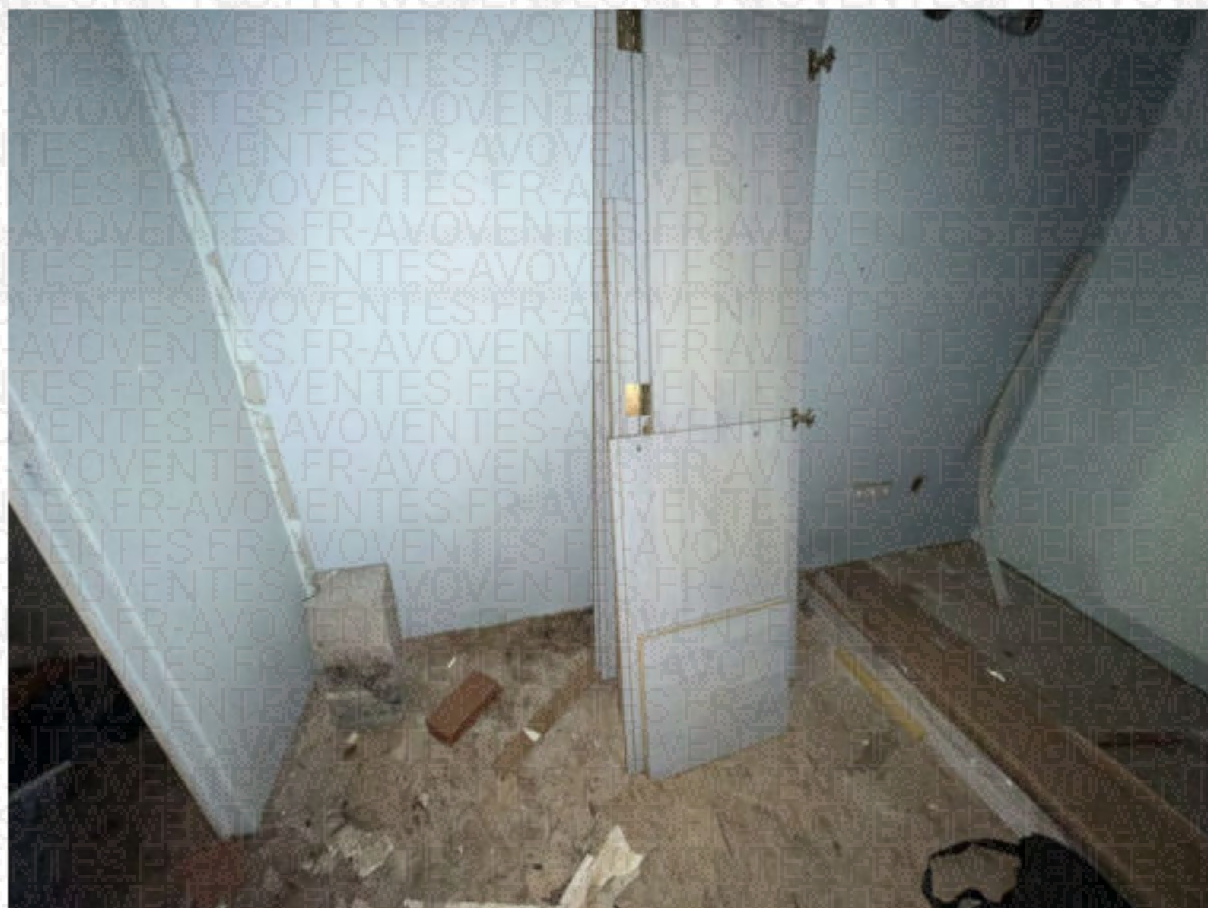
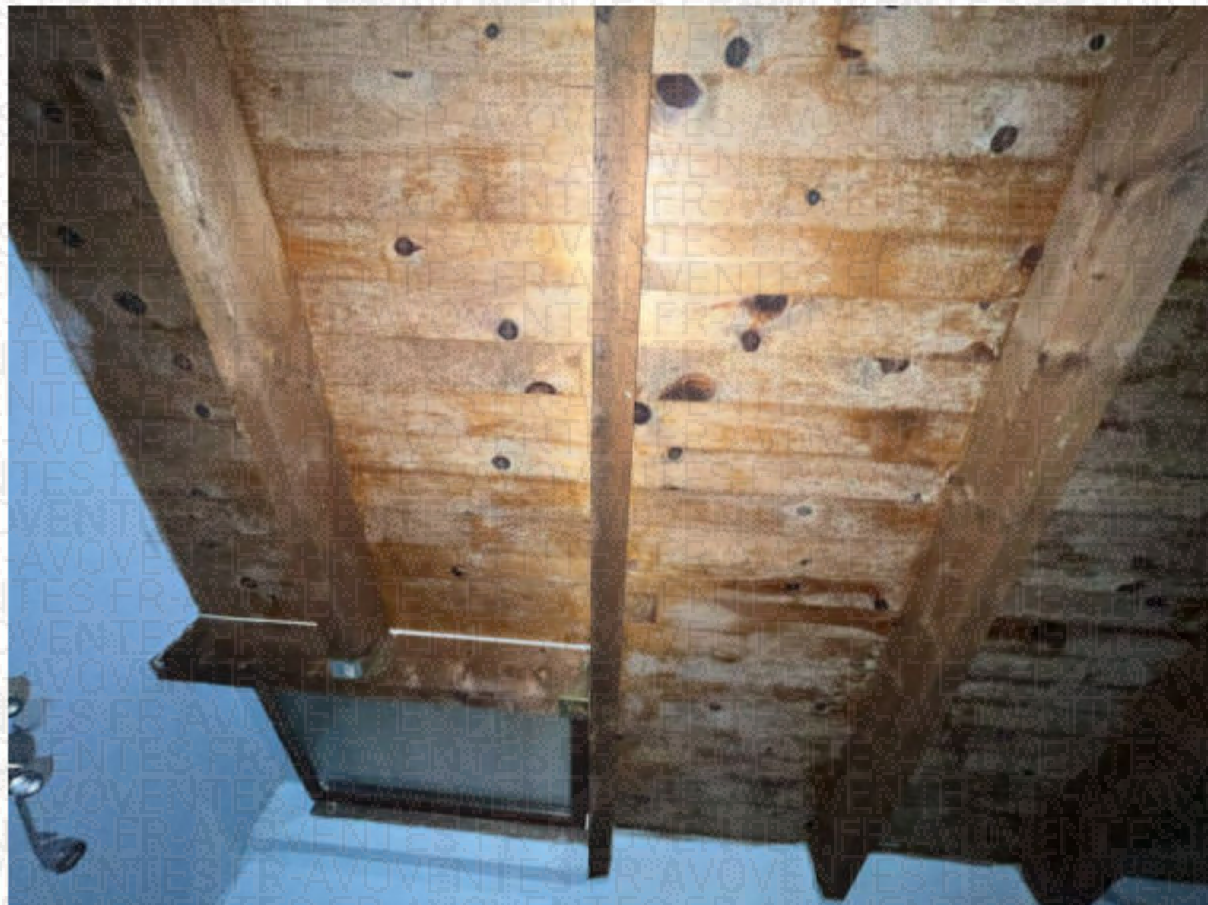
### **CHAMBRE 1 :**

Le sol est globalement en mauvais état, présence partielle d'un parquet en mauvais état, le reste est recouvert de planches en contreplaqué.

Les murs et cloisons sont dans un état moyen, l'ensemble est en cours de rénovation, nombreuses traces de frottements, impacts et différences de peintures.

Le plafond est dans un mauvais état, plancher et poutres visibles, traces d'humidité à plusieurs endroits.

La porte séparative est en état moyen. Présence d'une trappe vitrée donnant sur l'étage supérieur.

Absence de luminaire fonctionnel et de chauffage au sein de cette pièce.

Les prises et interrupteurs au sein de cette pièce sont en mauvais état de conservation, façades absente, prises désaxées.

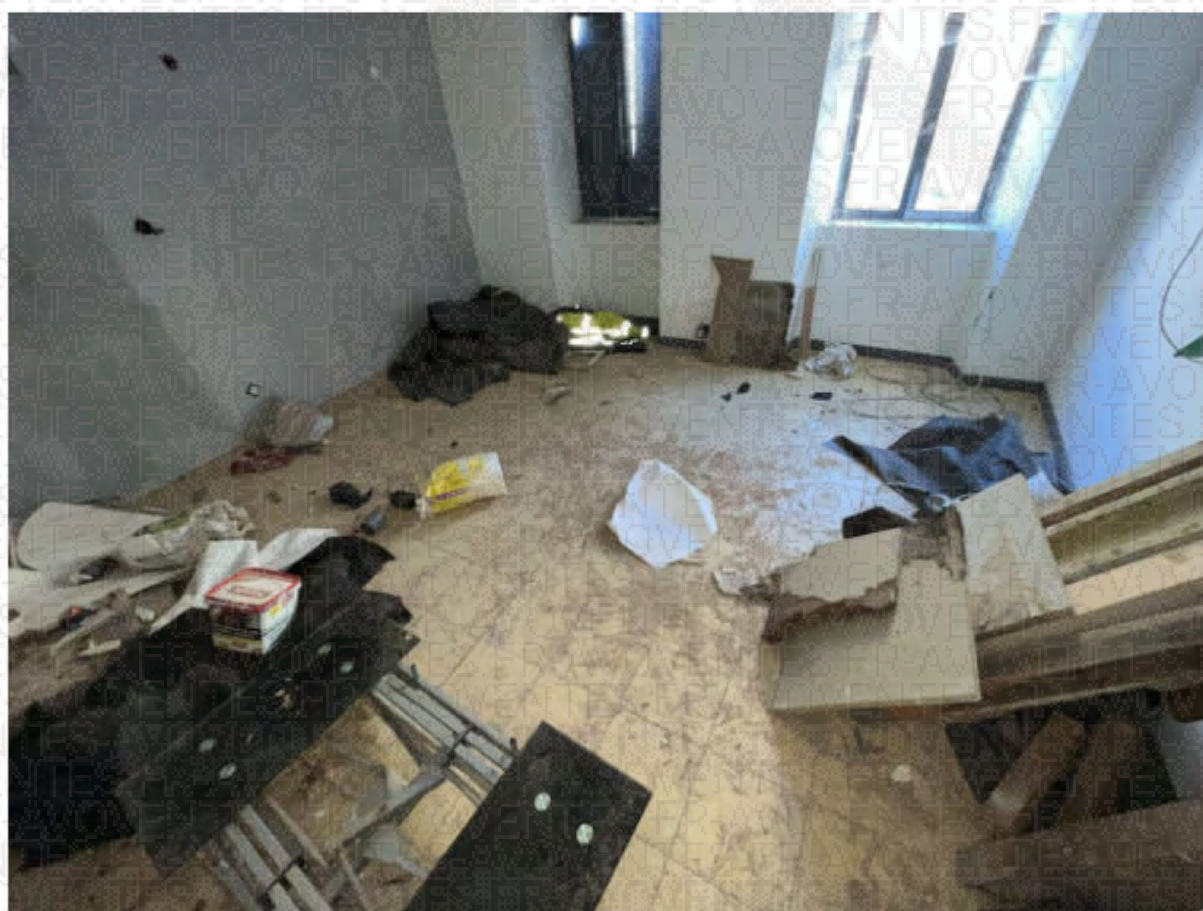
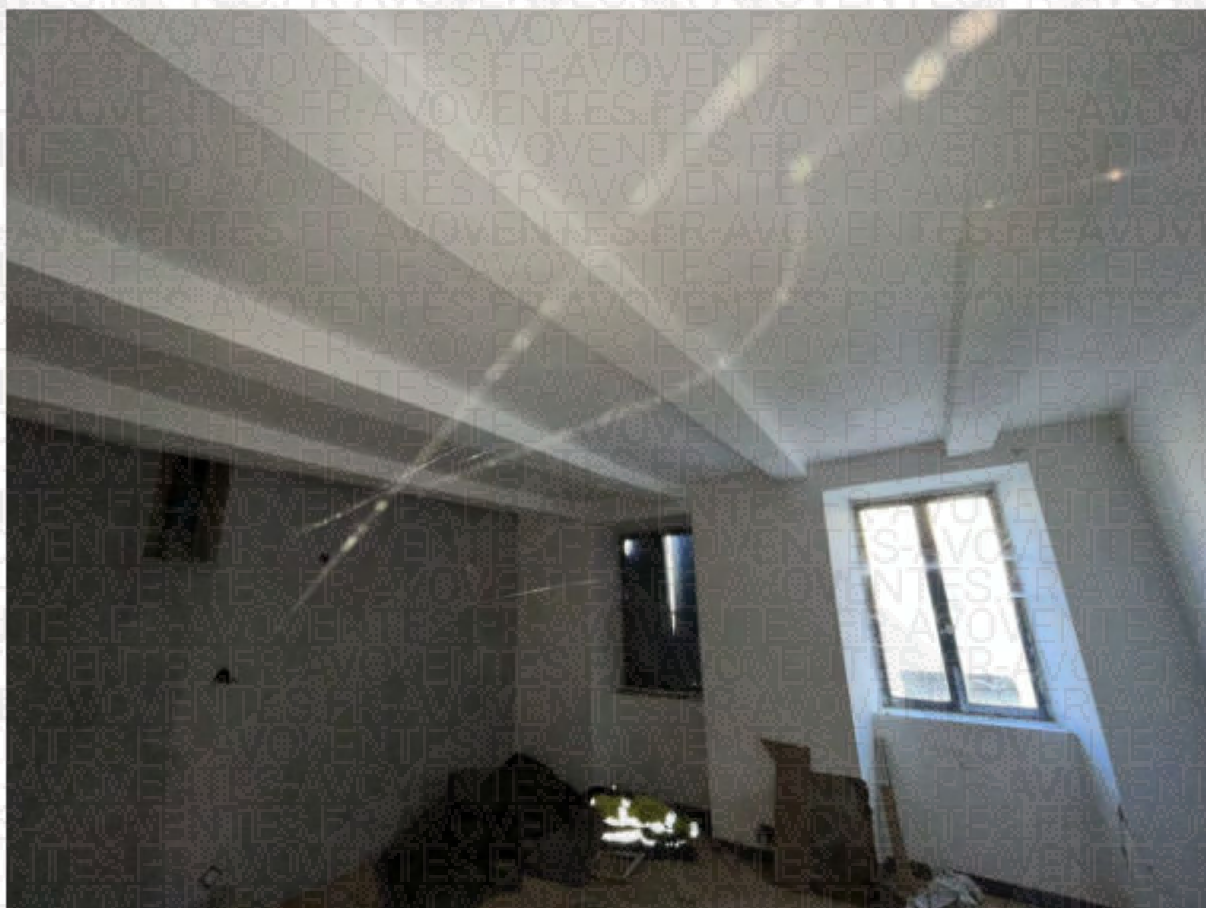
## **CHAMBRE 2 :**

Le sol carrelé est dans un état moyen d'entretien, plusieurs carrelages sont abîmés, sales.

Les murs et cloisons sont dans un état moyen, l'ensemble est en cours de rénovation, nombreuses traces de frottements, impacts et différences de peintures.

Le plafond peint est dans un état correct.

Les menuiseries présentes au sein de cette pièce sont dans un état global correct, anciens.

Absence de luminaire fonctionnel et de chauffage au sein de cette pièce.

Les prises et interrupteurs au sein de cette pièce sont en mauvais état de conservation, façades absente, prises désaxées.

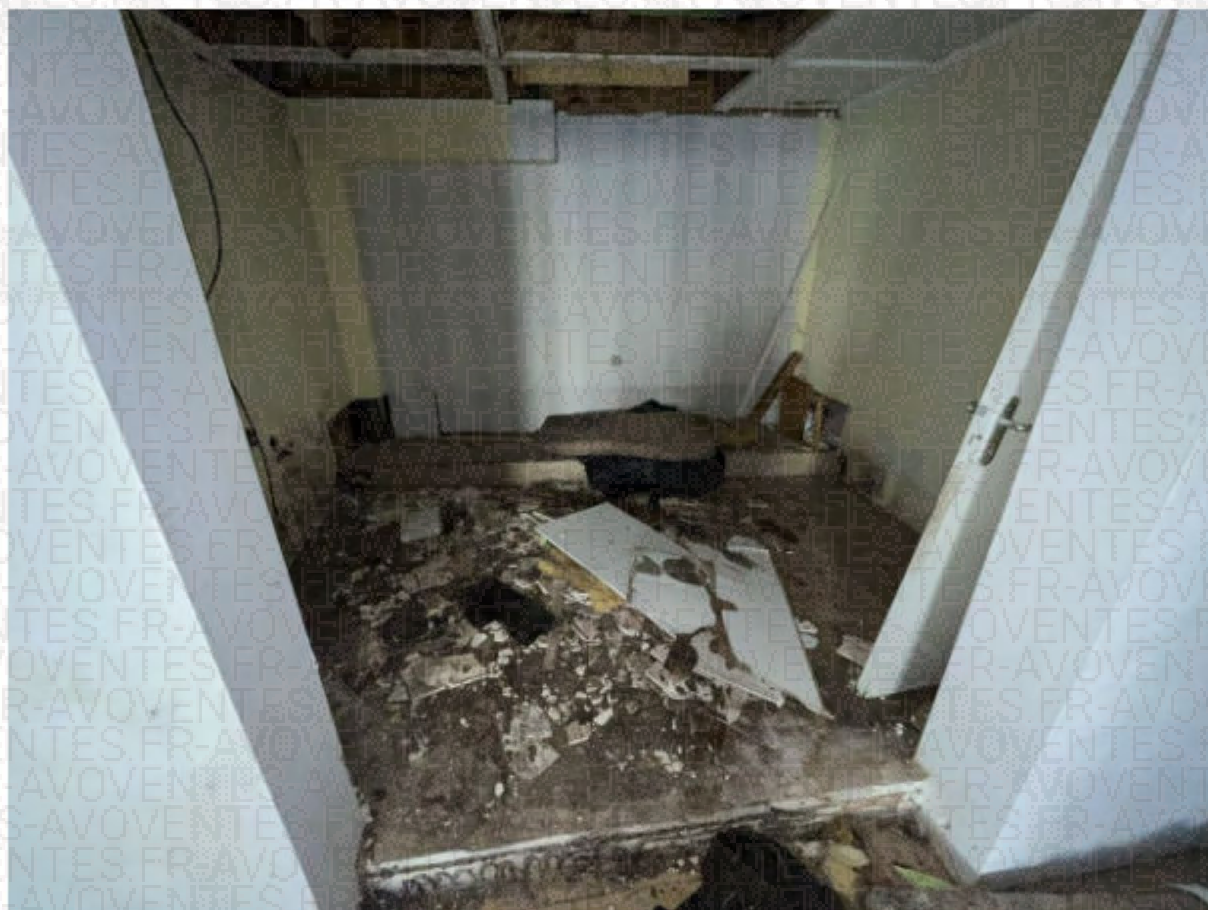
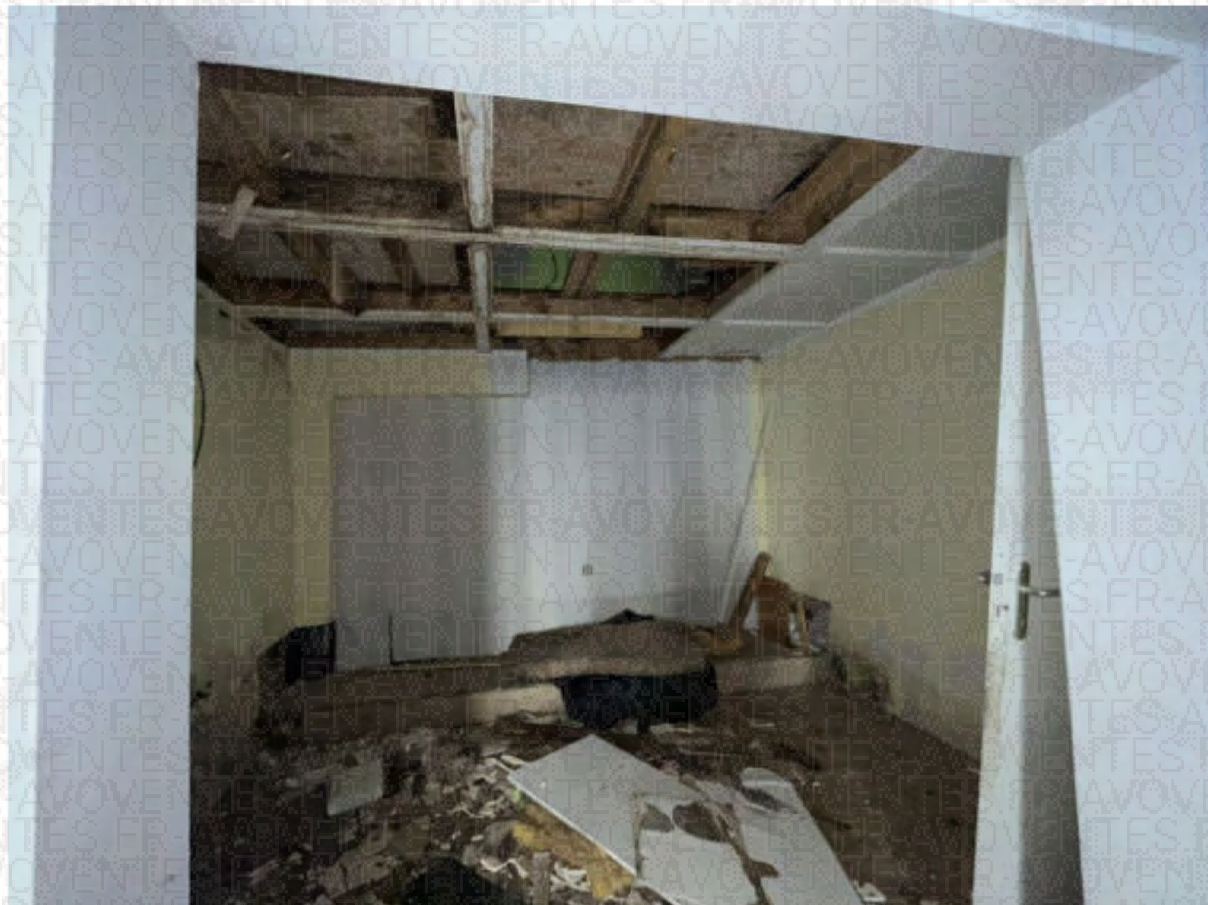
### **DRESSING :**

Le sol est en mauvais état général, nombreux gravats présents au sol.

Les murs et cloisons sont dans un mauvais état, l'ensemble est en cours de rénovation, nombreuses traces de frottements, impacts, traces d'humidité vers le sol. .

Le plafond est en très mauvais état, des parties sont manquantes.

Les portes sont dégonflées.

Absence de luminaire fonctionnel et de chauffage au sein de cette pièce.

Les prises et interrupteurs au sein de cette pièce sont en mauvais état de conservation, façades absente, prises désaxées.
