# PROCES VERBAL DESCRIPTIF DE BIEN

Bien immobilier : 78 Grand Rue et Rue Mairofoul à RIOLS (34220)

# PROCES VERBAL DESCRIPTIF

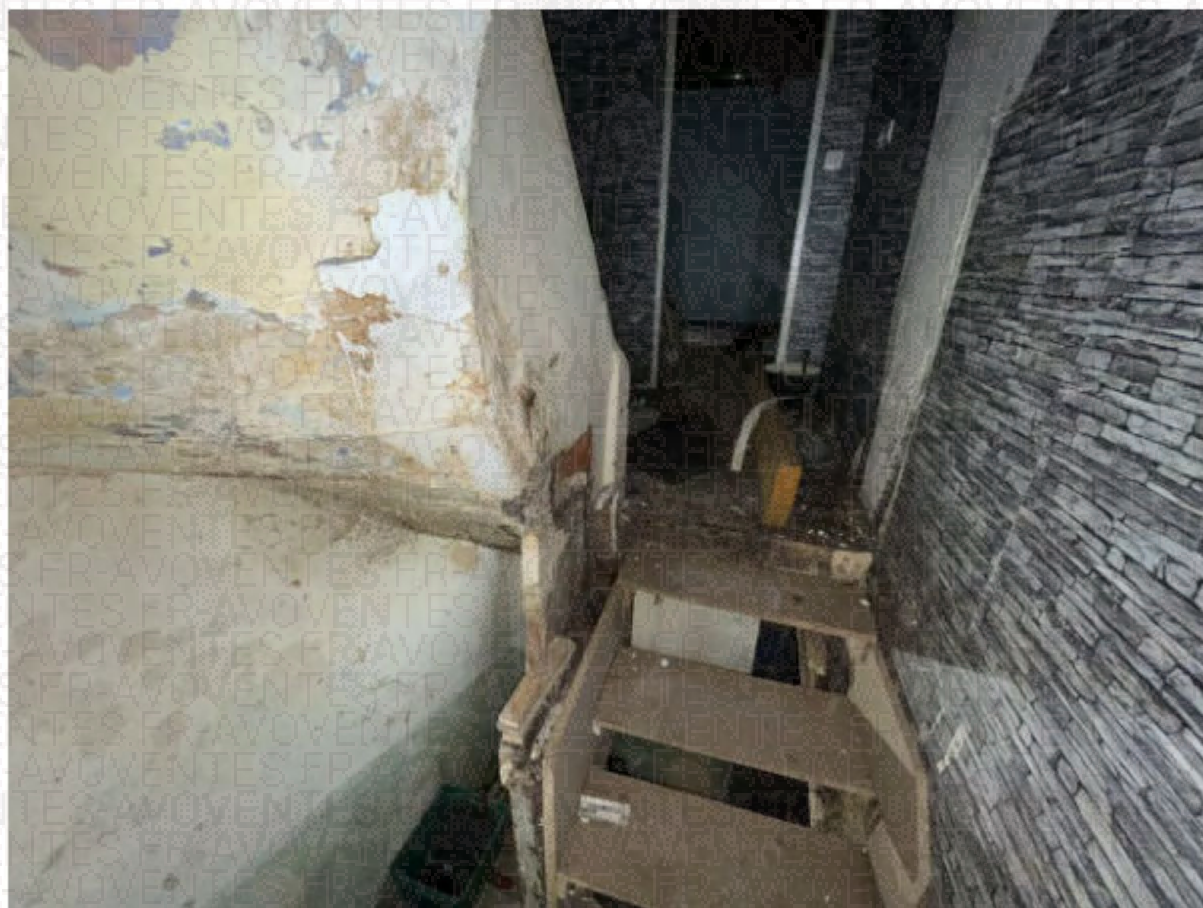
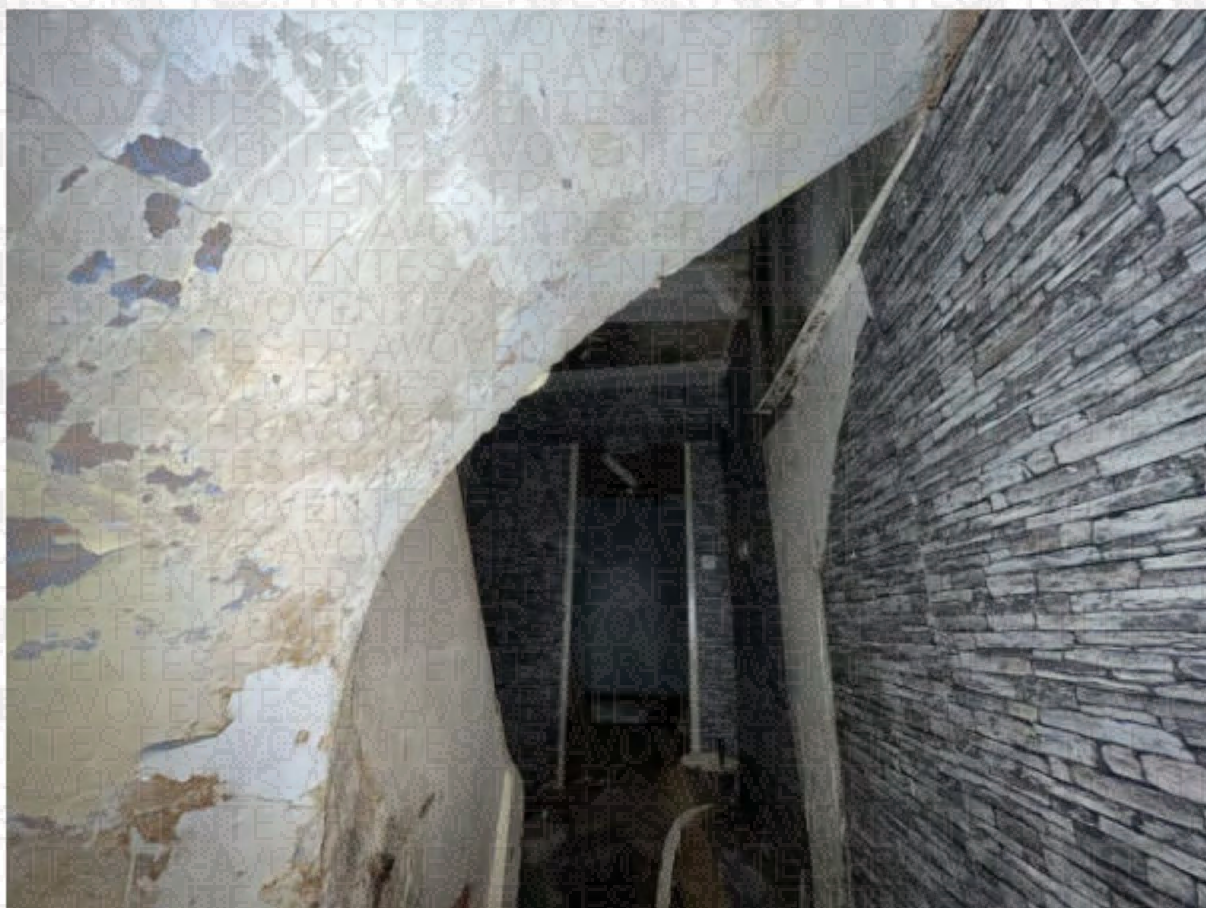
### **DEGAGEMENT :**

Le sol est en très mauvais état, solidité précaire.

Les murs et cloisons sont dans un mauvais état, l'ensemble est en cours de rénovation, nombreuses traces de frottements, impacts et différences de peintures, traces d'humidité et cloques.

Le plafond est en mauvais état.

Absence de luminaire fonctionnel et de chauffage au sein de cette pièce.

Les prises et interrupteurs au sein de cette pièce sont en mauvais état de conservation, façades absente, prises désaxées.

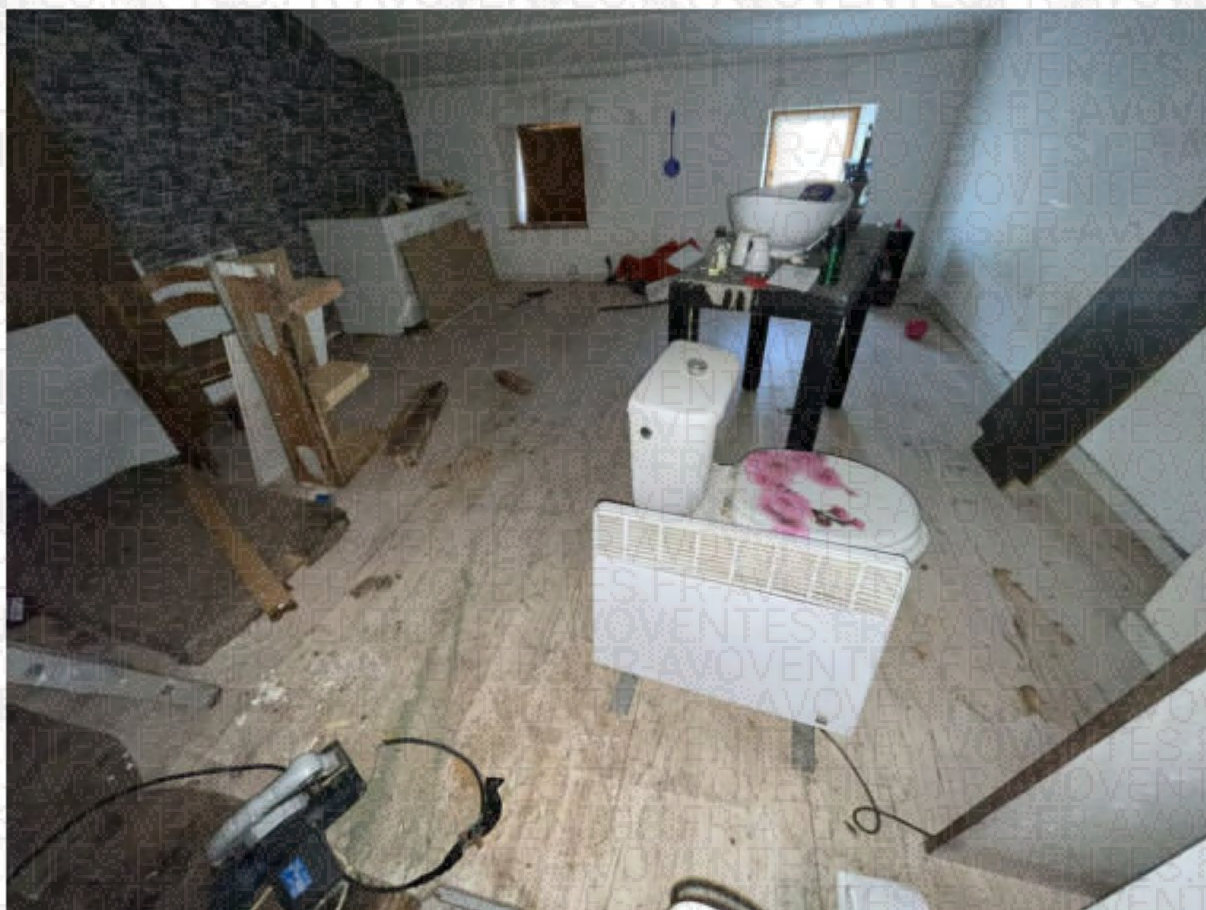
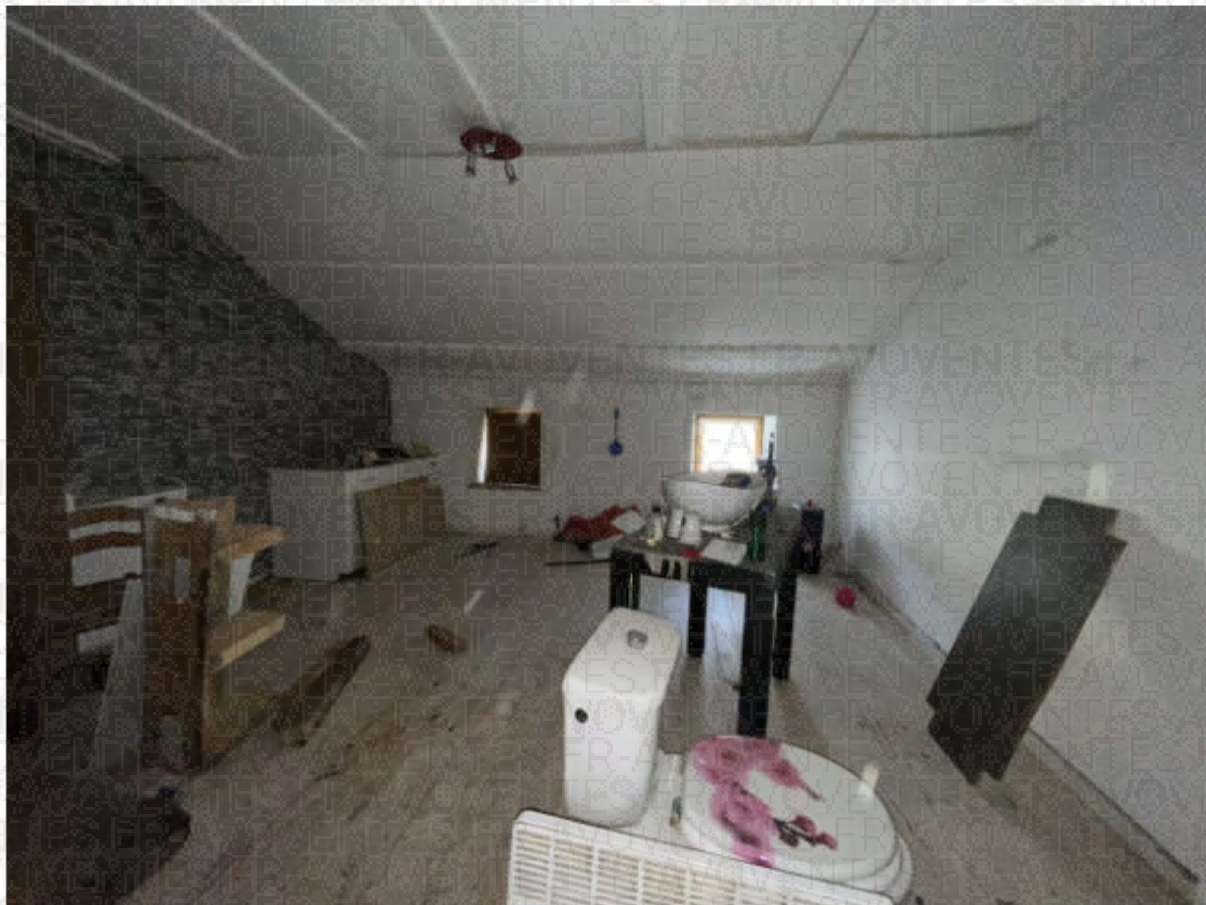
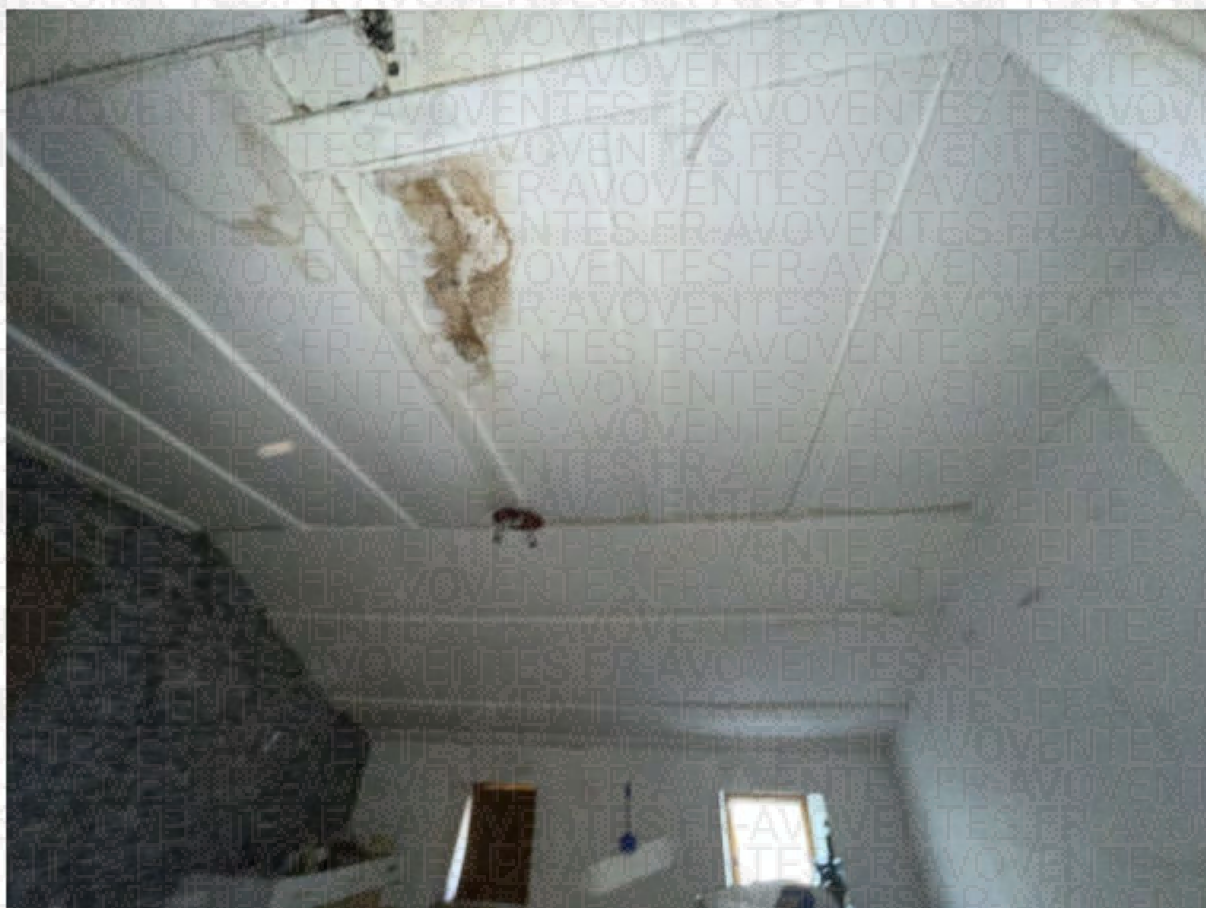
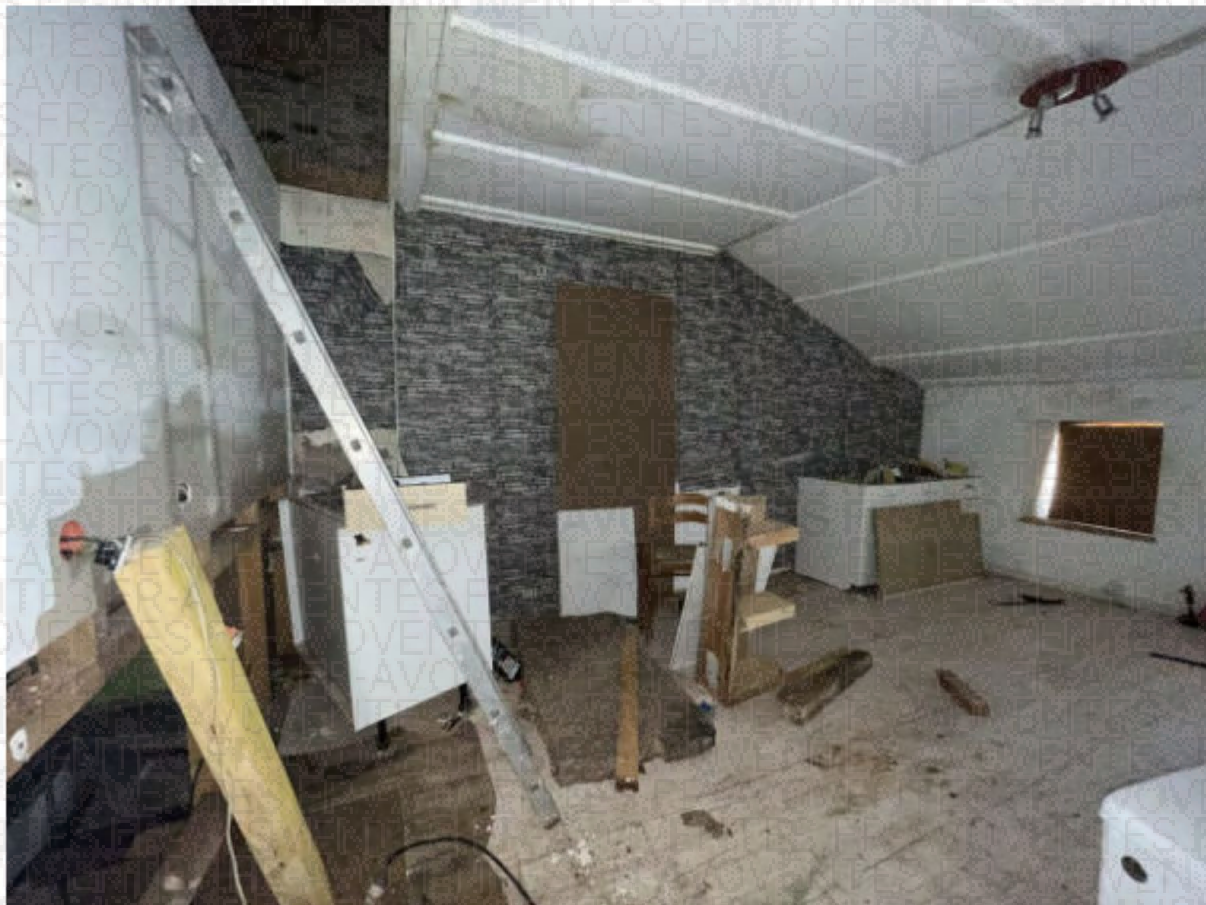
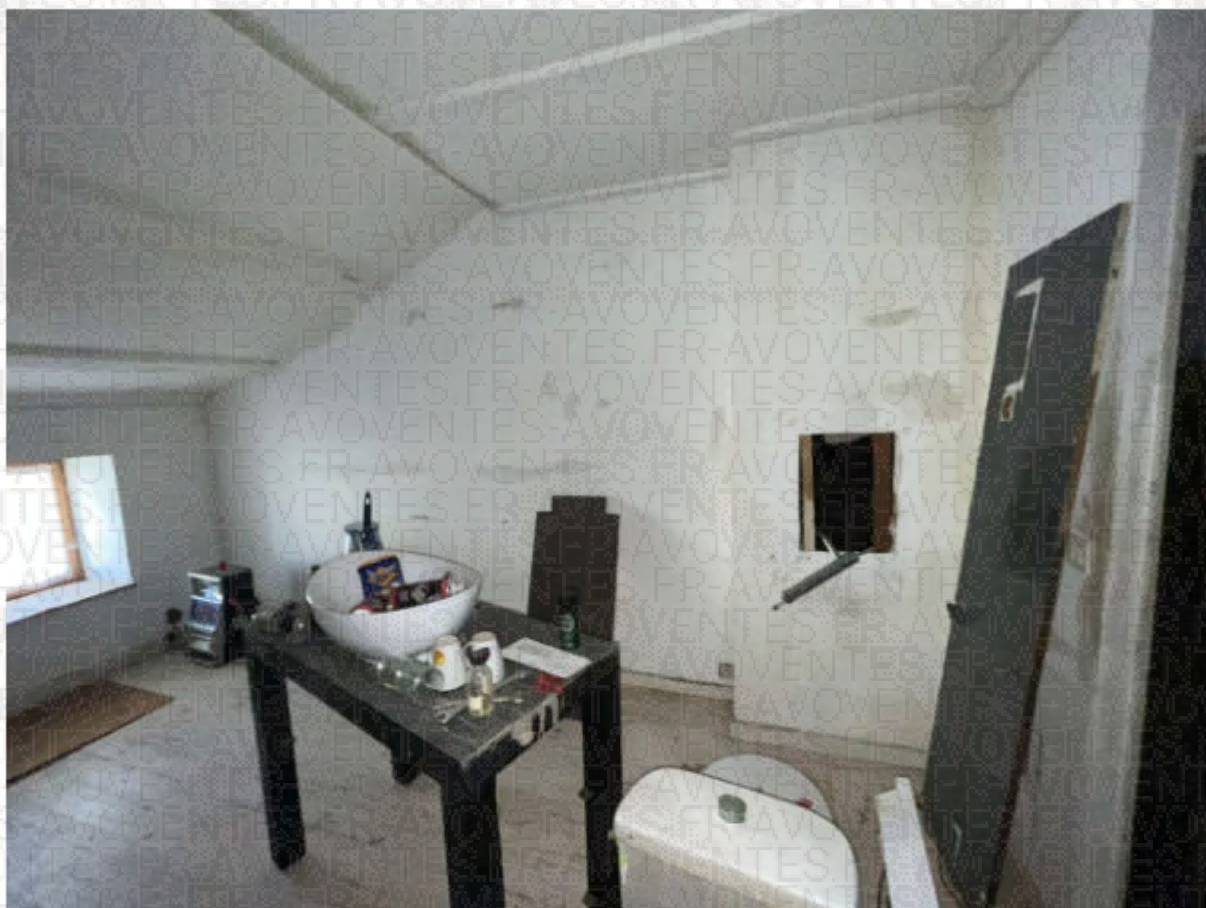
### **SALON :**

Le sol est composé d'un parquet en mauvais état d'entretien, nombreuses taches et traces d'impacts d'humidité.

Les murs et cloisons sont dans un état moyen, l'ensemble est en cours de rénovation, nombreuses traces de frottements, impacts et différences de peintures, décollements d'enduit et de tapisserie. Présence d'une ouverture pratiquée dans une des cloisons.

Le plafond peint est dans un mauvais état, traces d'humidité et d'infiltrations.

Les menuiseries présentes au sein de cette pièce sont dans un état global correct, anciens.

Absence de luminaire fonctionnel et de chauffage au sein de cette pièce.

Les prises et interrupteurs au sein de cette pièce sont en mauvais état de conservation, façades absente, prises désaxées.

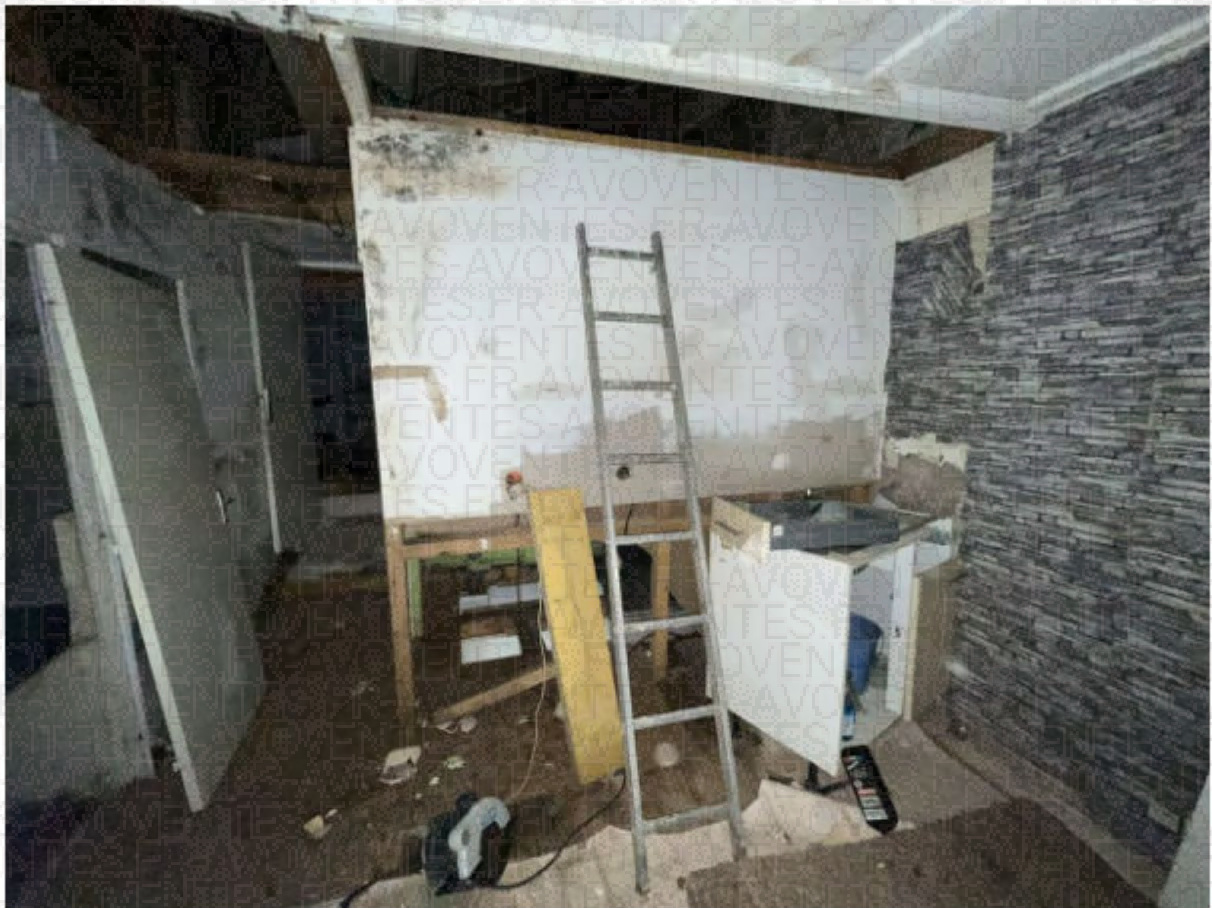
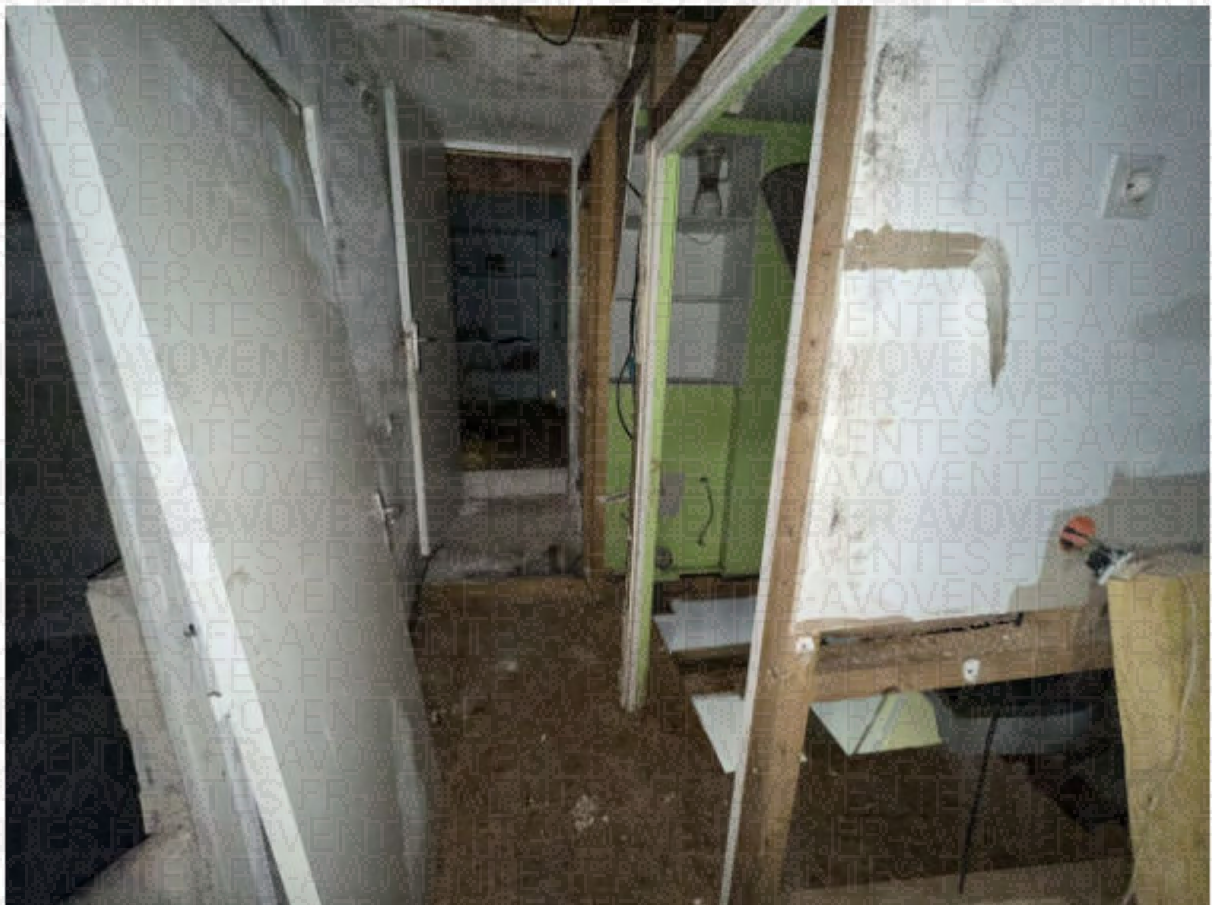
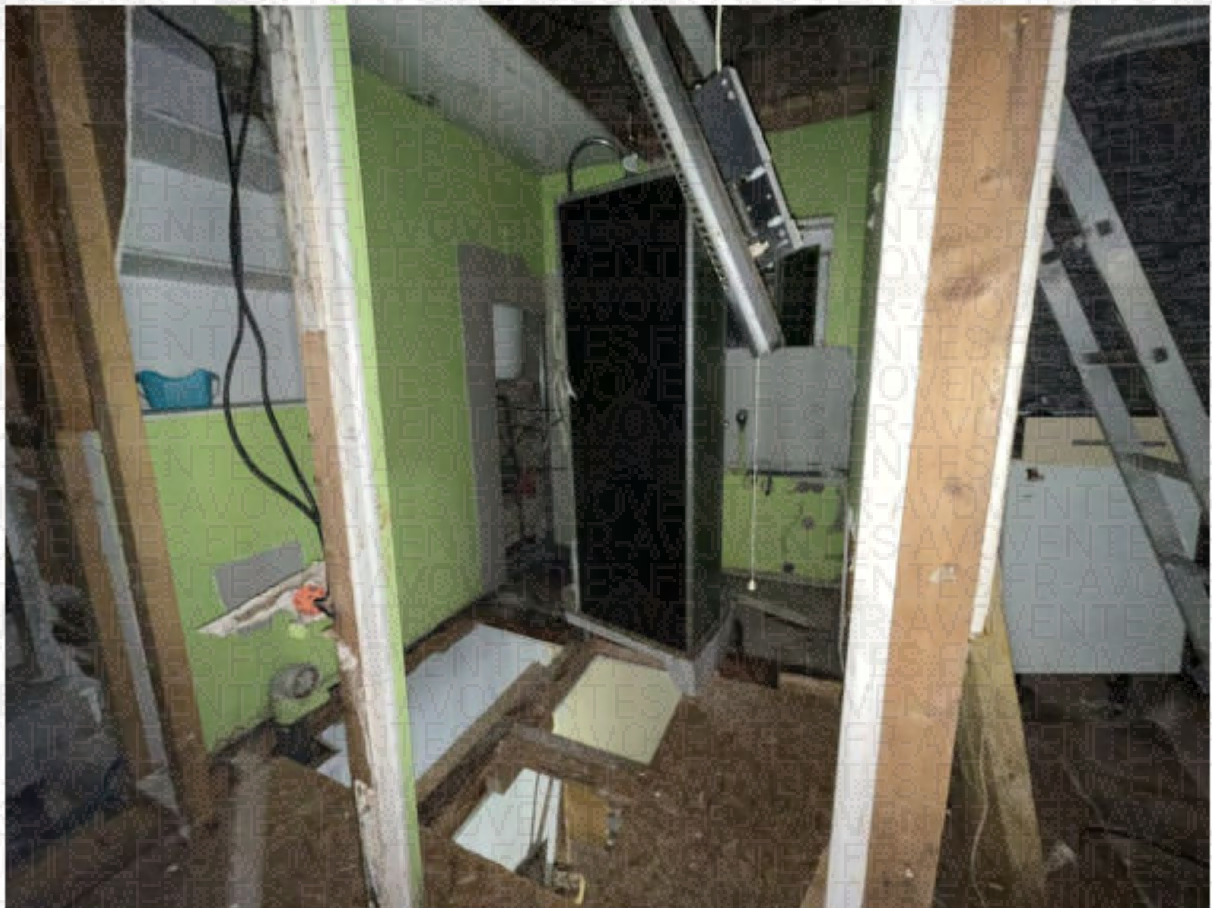
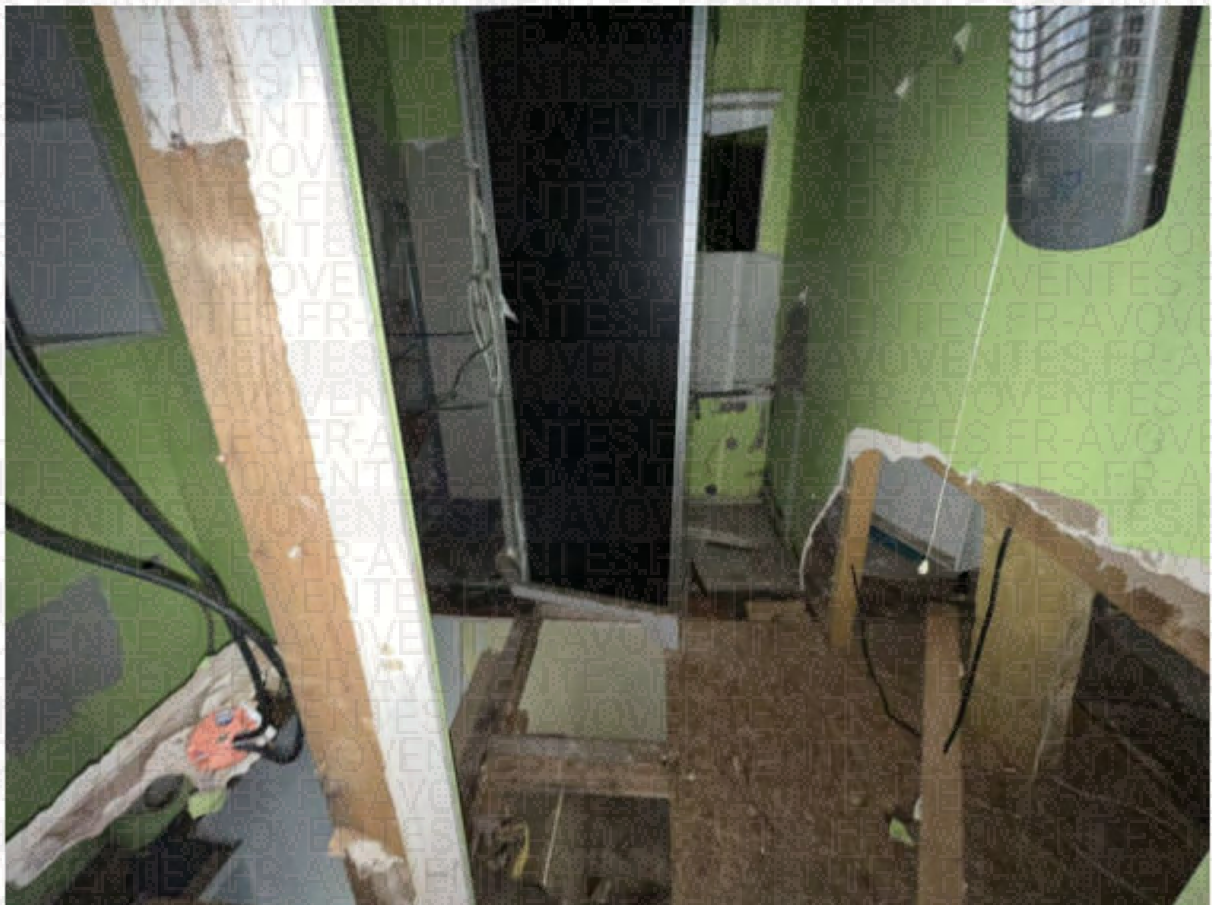
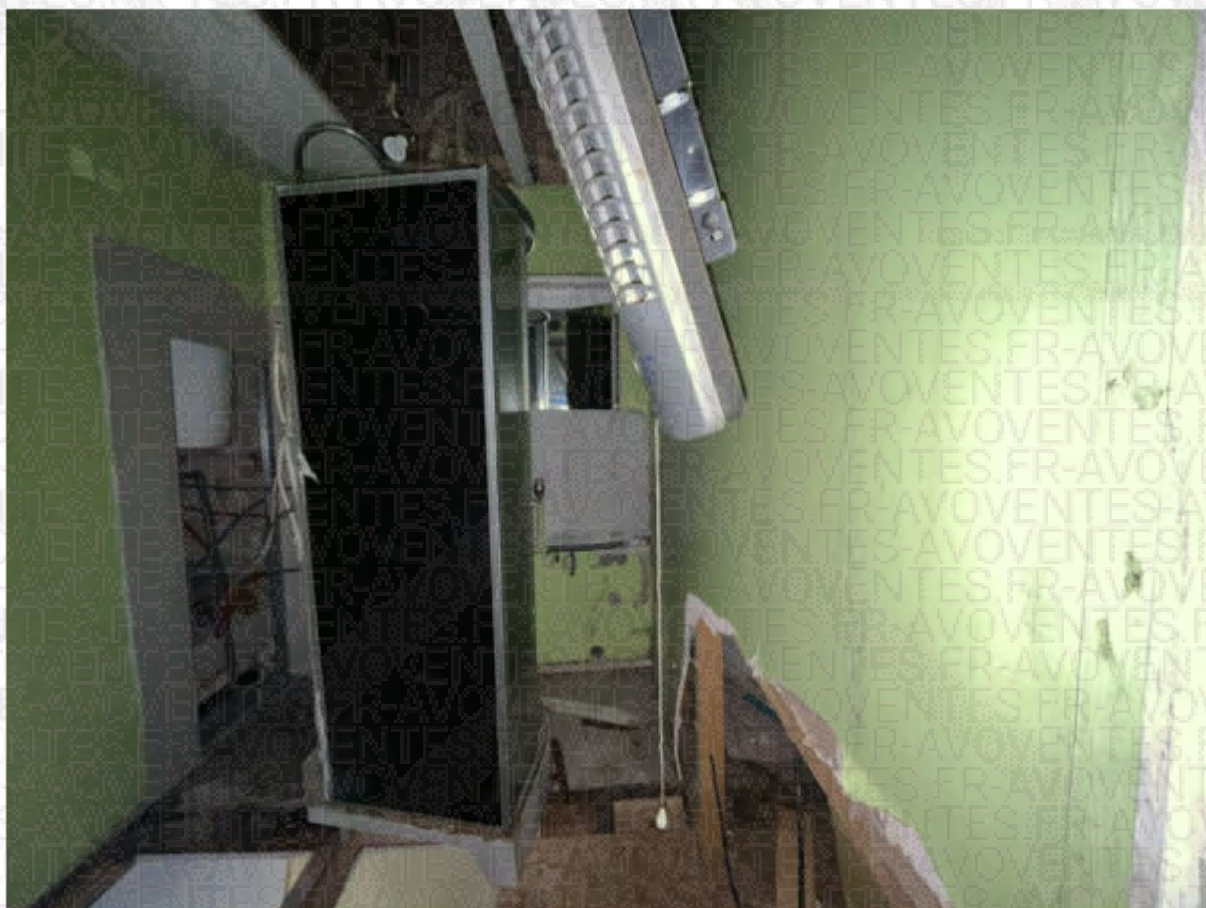
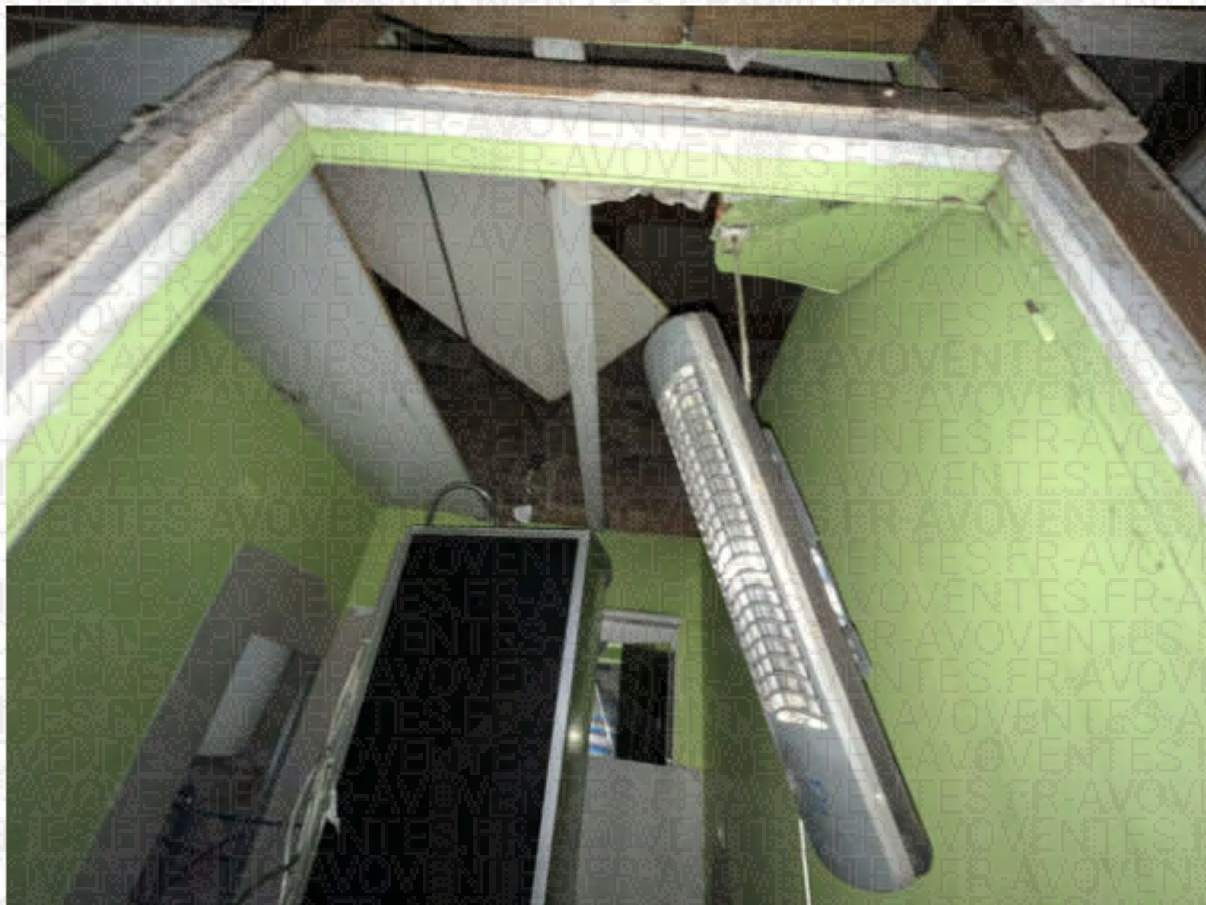
### **DEGAGEMENT :**

Le sol carrelé est dans un très mauvais état, composé de plusieurs planches en contreplaqué, une majorité est absente, de nombreux espaces visibles donnant directement dans la pièce à l'étage inférieure.

Les murs et cloisons sont dans un mauvais état, l'ensemble est en cours de rénovation, nombreuses traces de frottements, impacts, taches et traces d'humidité.

Le plafond peint est dans un mauvais état, traces d'humidité et d'infiltrations.

Absence de luminaire fonctionnel et de chauffage au sein de cette pièce.

Les prises et interrupteurs au sein de cette pièce sont en mauvais état de conservation, façades absente, prises désaxées.

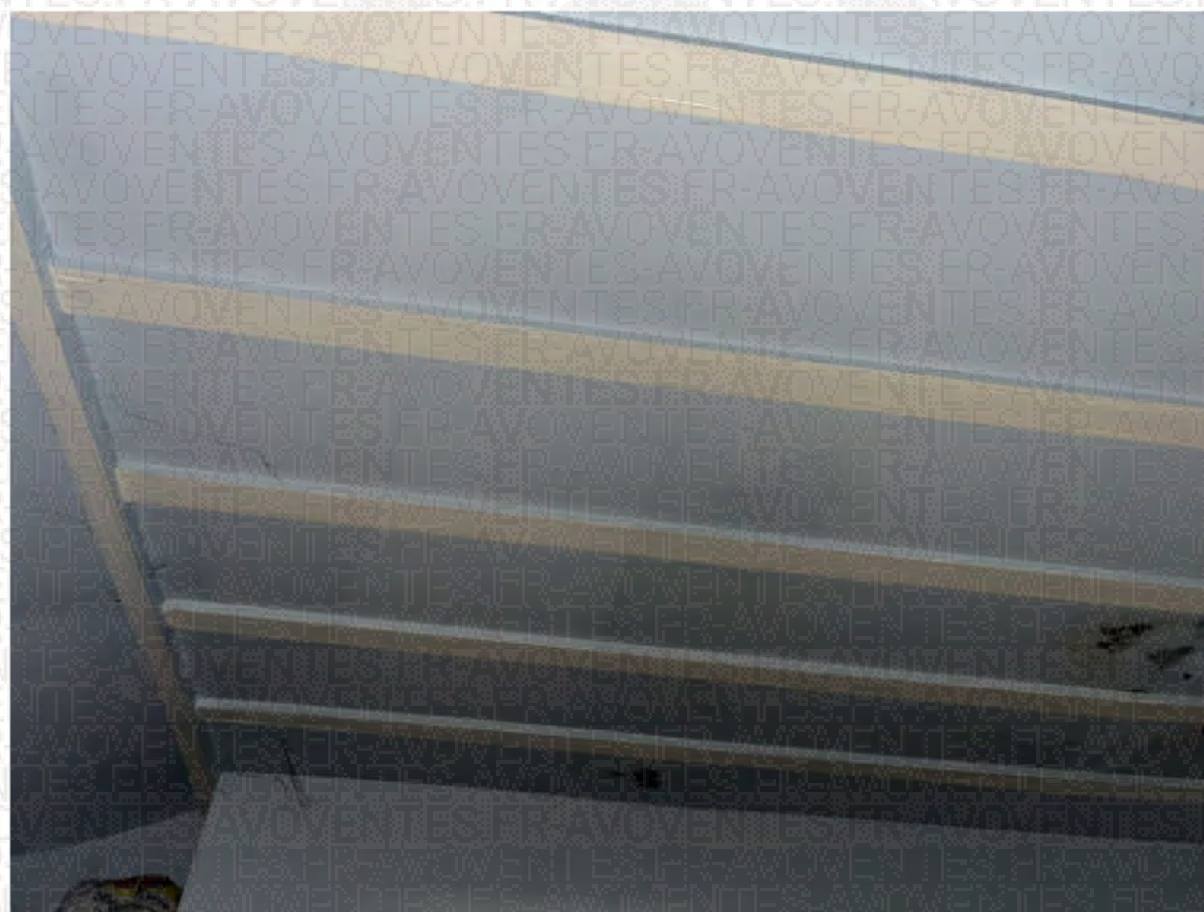
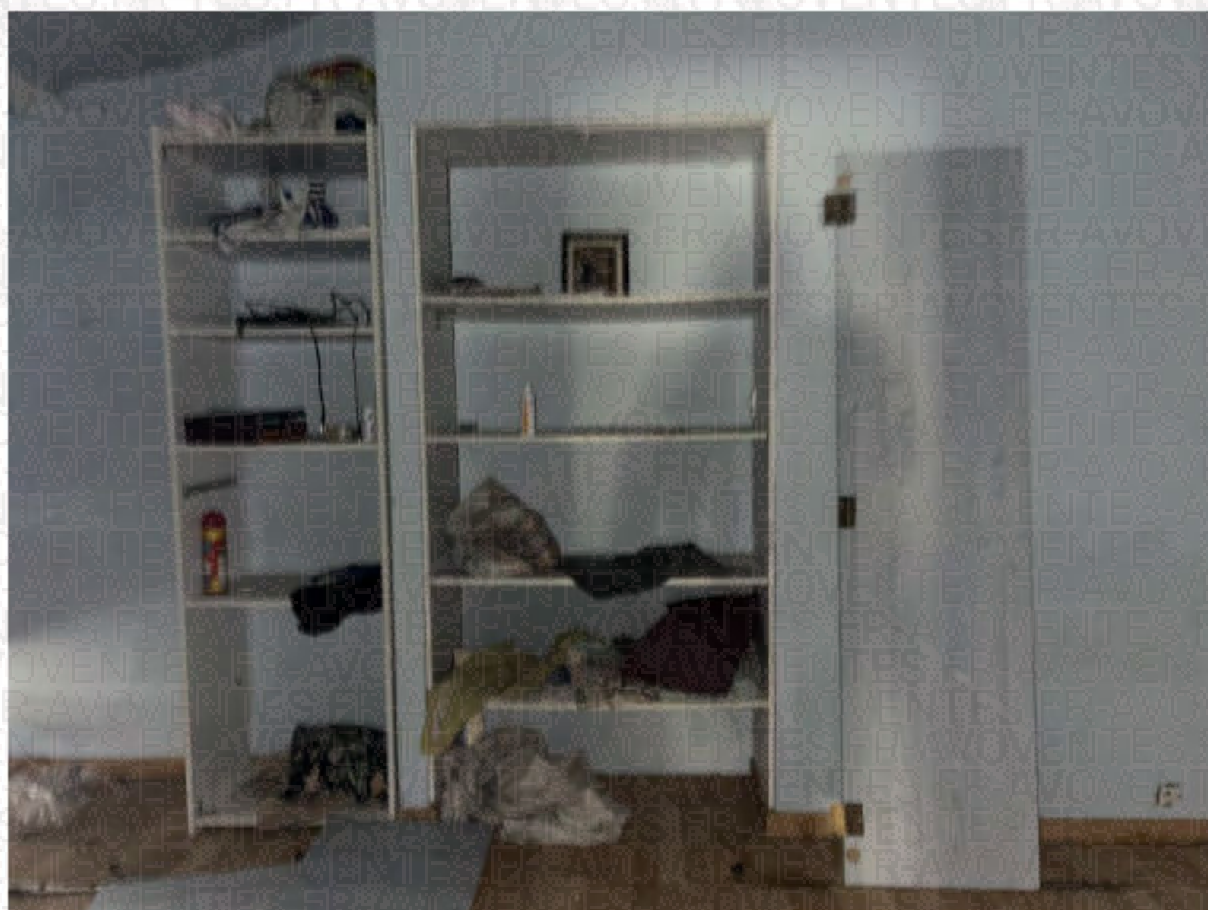
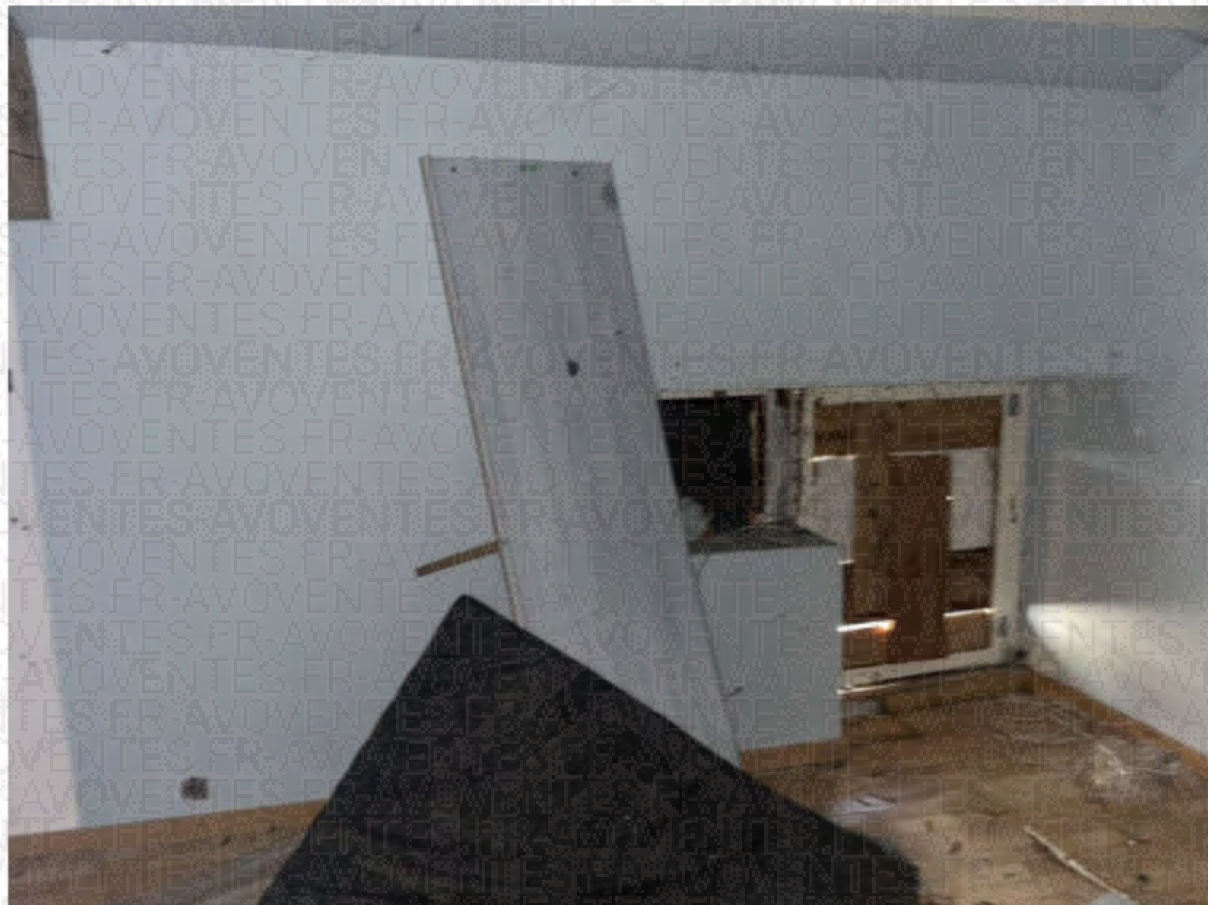
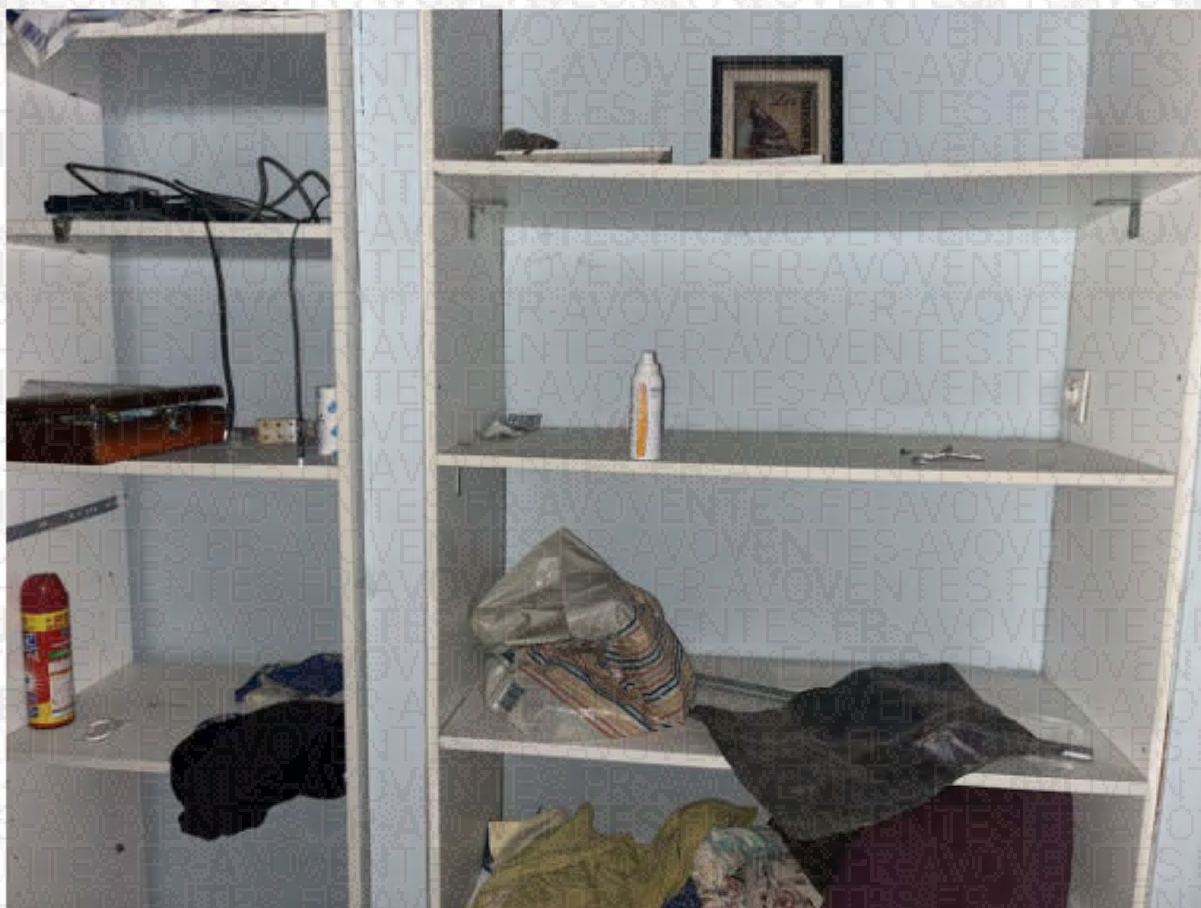
### **CHAMBRE 3 :**

Le sol composé d'un parquet est dans un état moyen, rayures et traces.

Les murs et cloisons sont dans un état moyen, l'ensemble est en cours de rénovation, nombreuses traces de frottements, impacts et différences de peintures, traces d'humidité.

Le plafond peint est dans un mauvais état, traces d'humidité et d'infiltrations.

La menuiserie est en très mauvais état.

Absence de luminaire fonctionnel et de chauffage au sein de cette pièce.

Les prises et interrupteurs au sein de cette pièce sont en mauvais état de conservation, façades absente, prises désaxées.

Présence d'un placard encastré, état correct.
