# PROCES VERBAL DESCRIPTIF DE BIEN

Bien immobilier : Lieudit SIGEAN – 3 rue Marie Curie (11)

# PROCES VERBAL DESCRIPTIF

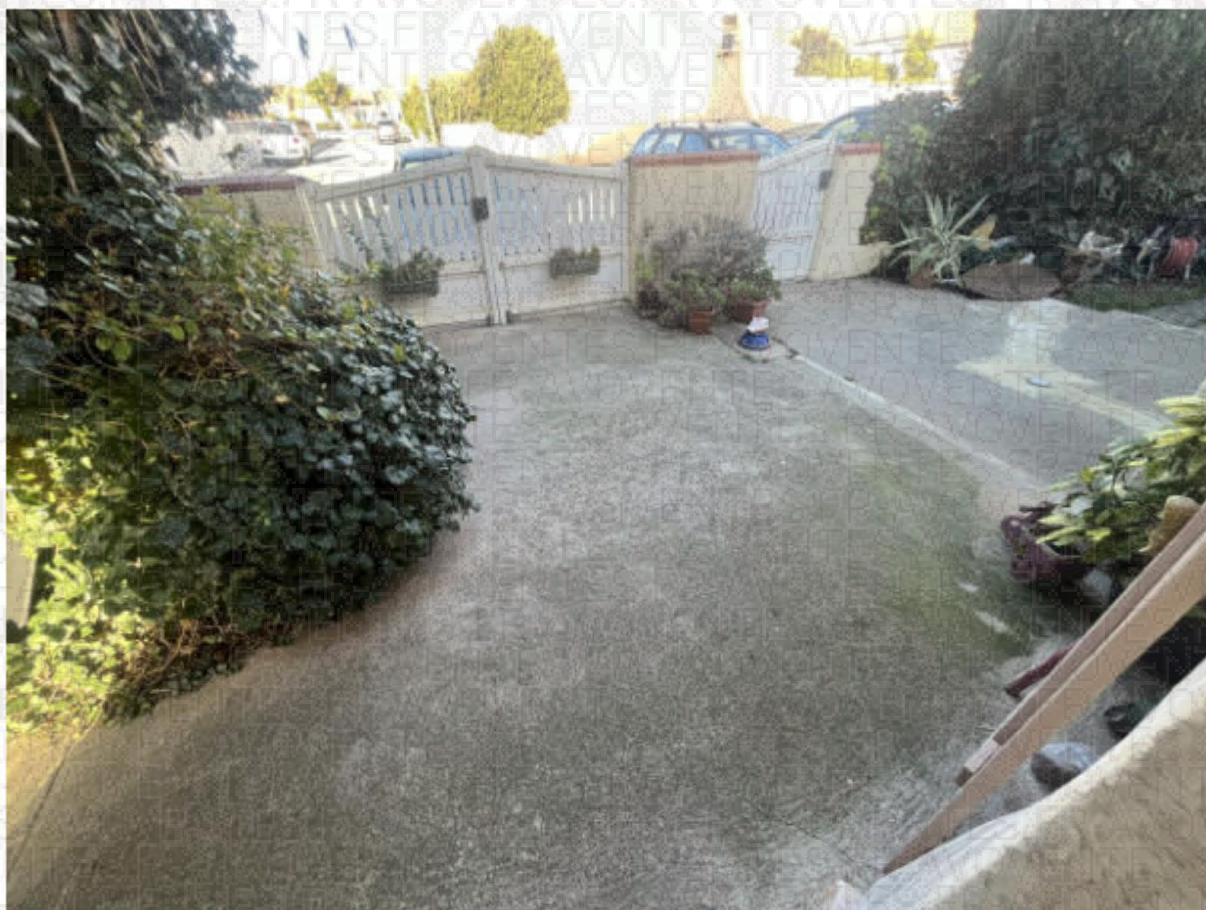
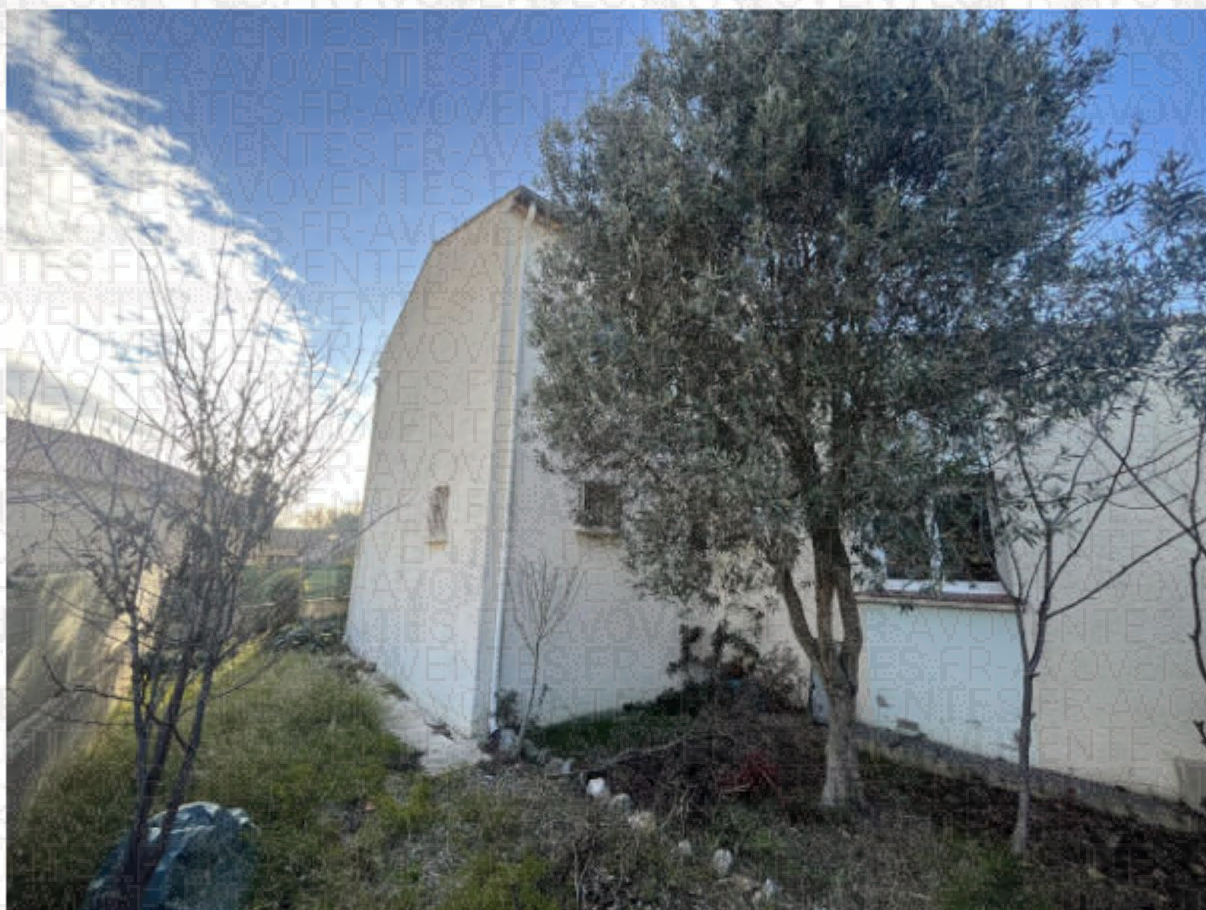
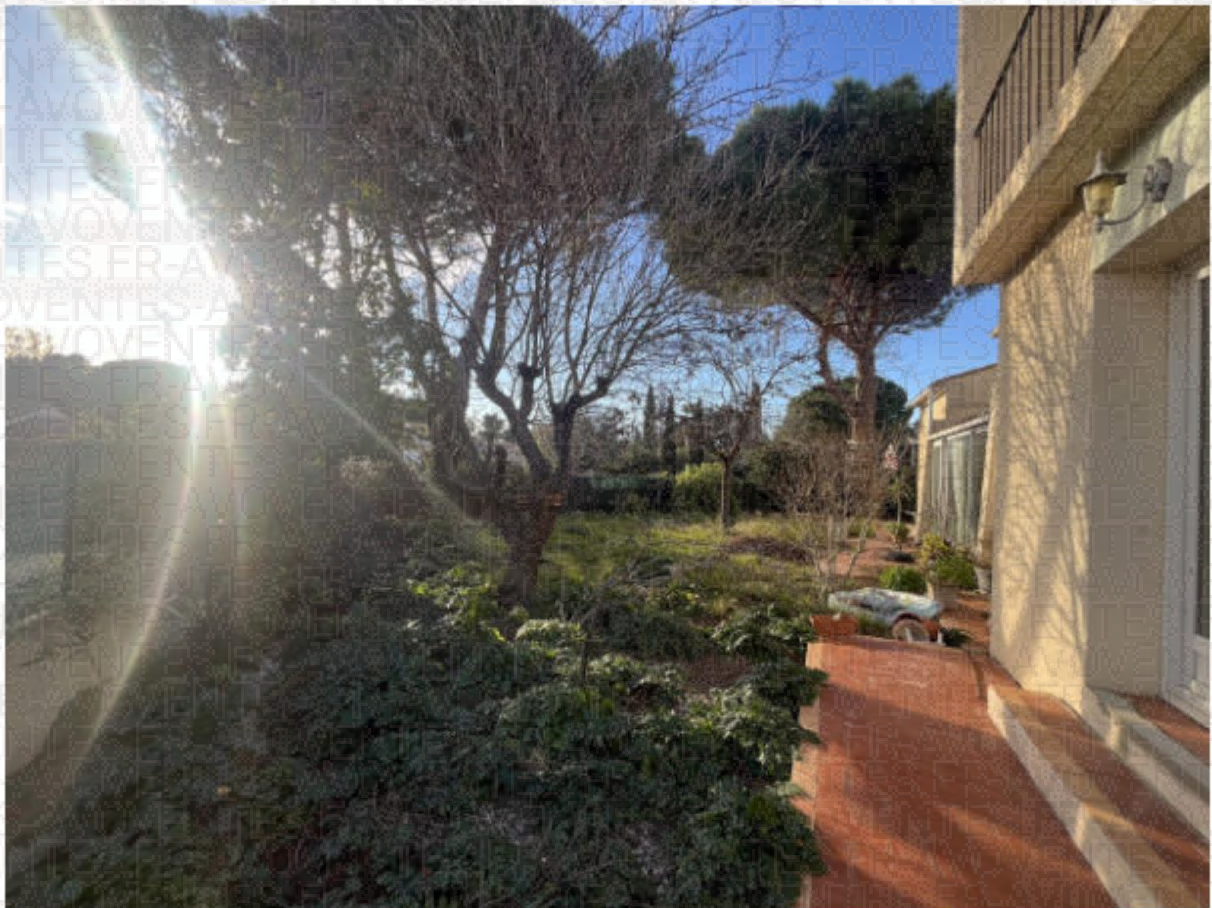
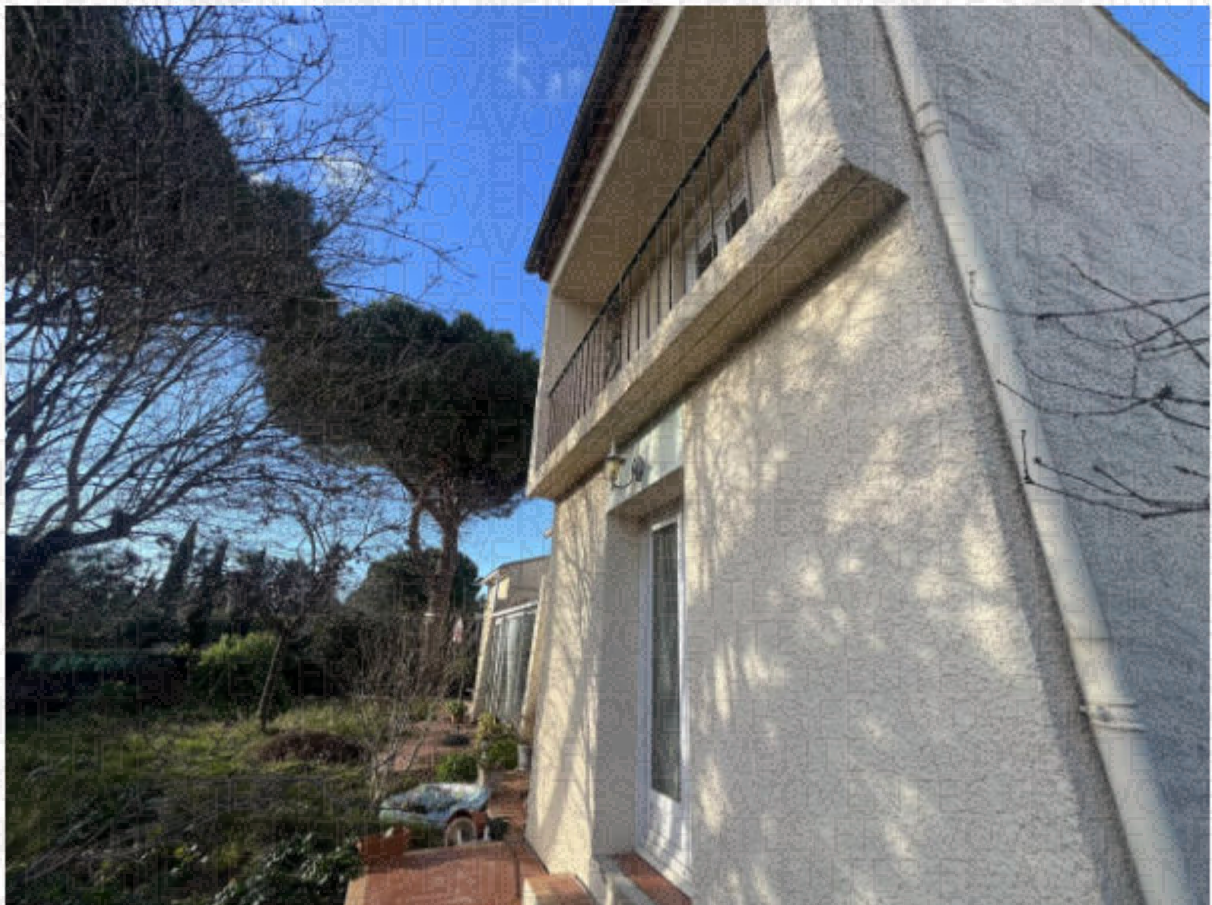
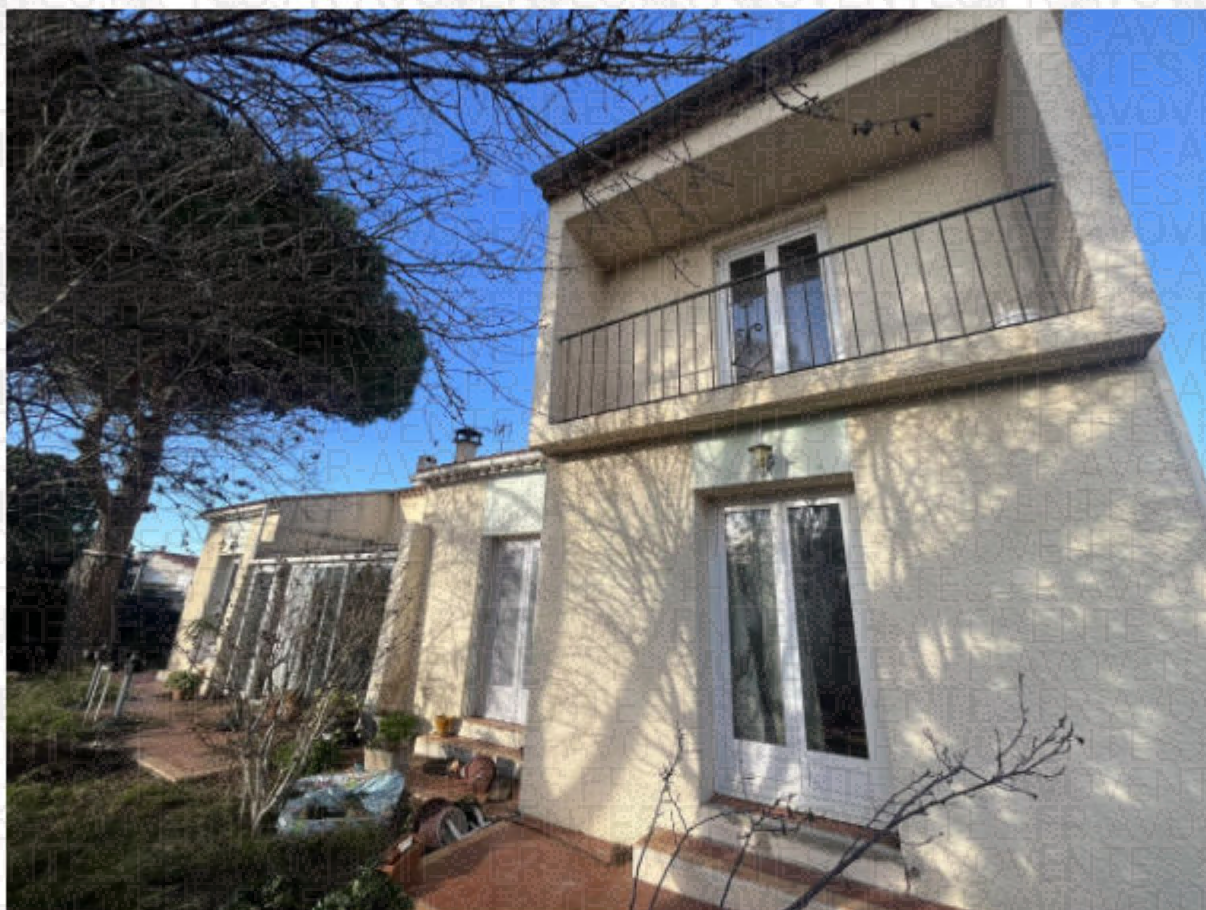
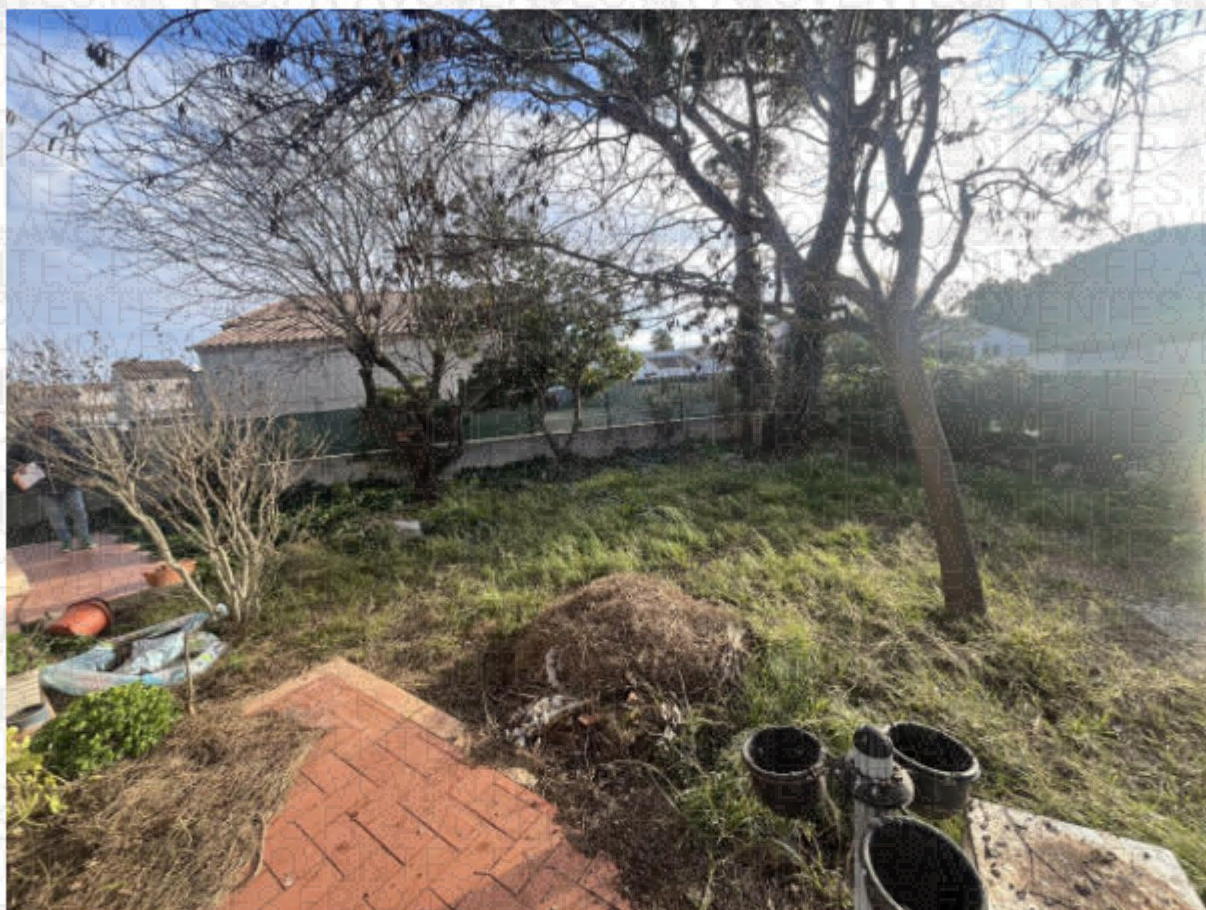
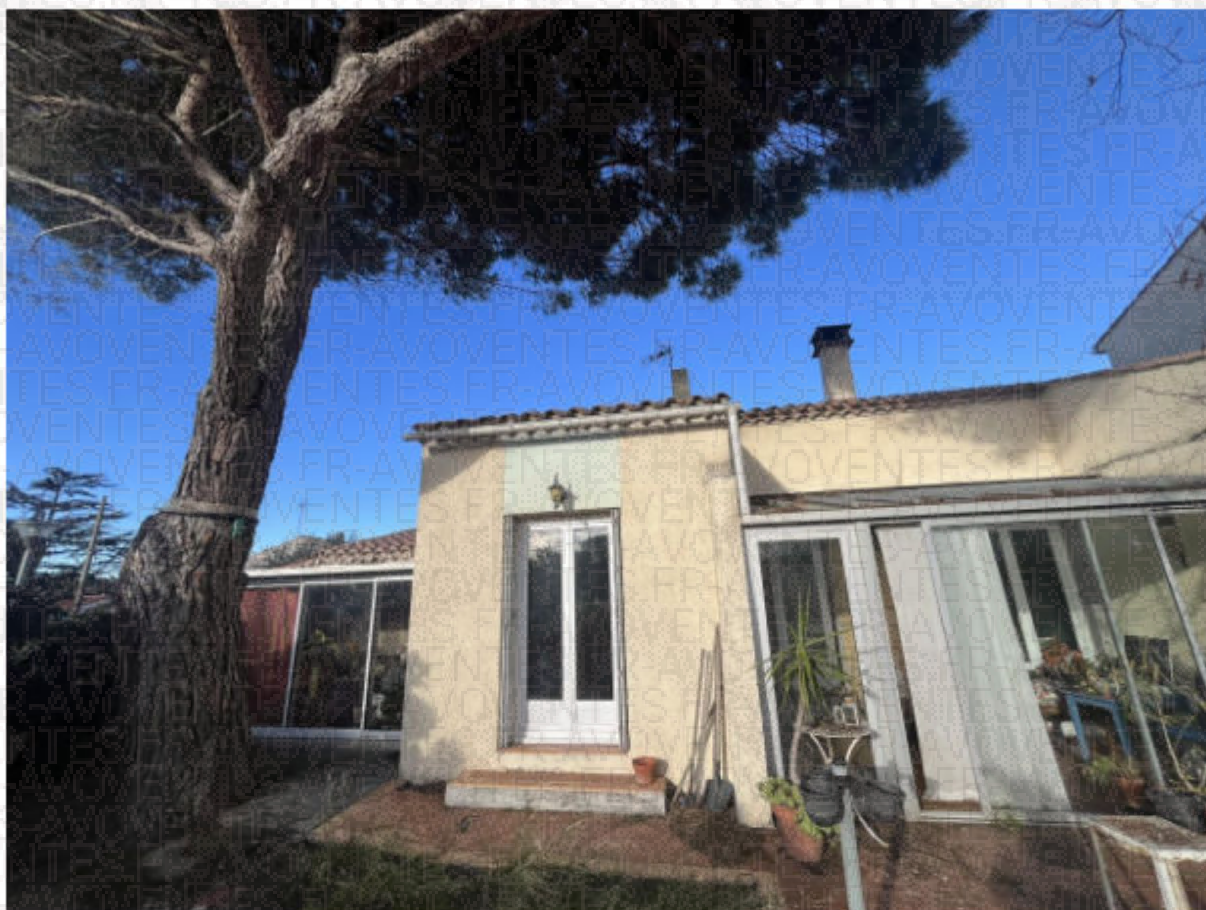
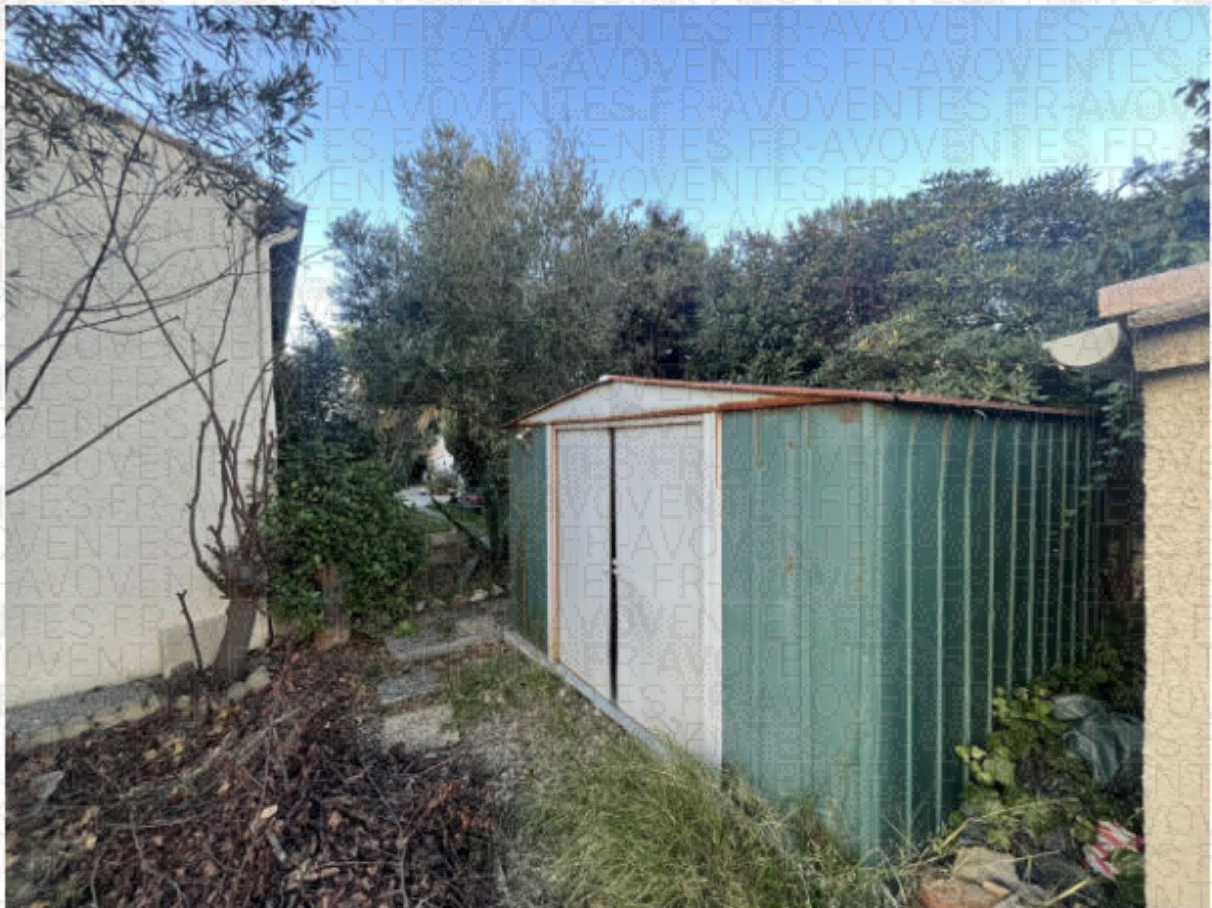
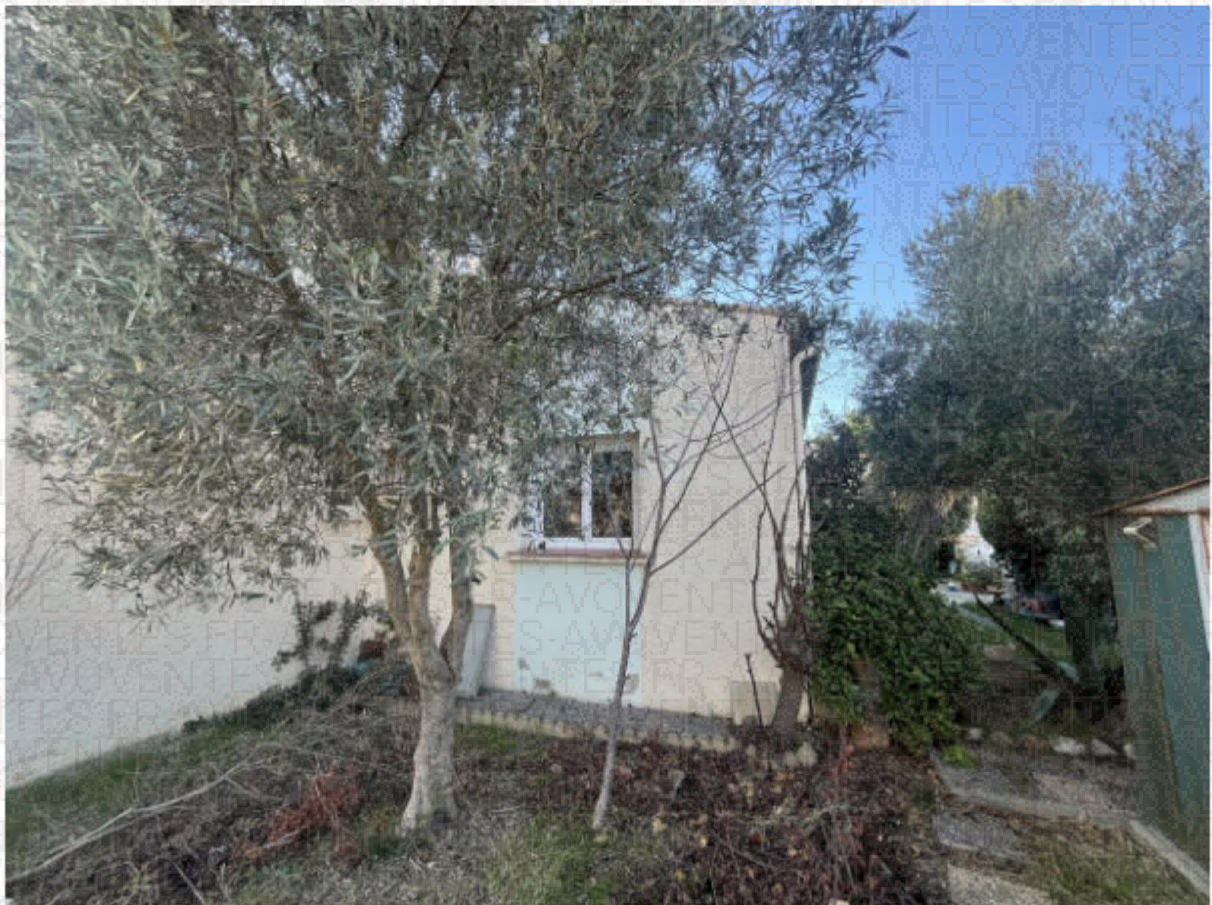
## EXTERIEUR

Le mur de clôture donnant sur la rue est en bon état, portillon et portail en bon état.

La toiture, pour la partie visible, semble en bon état global, aucun dégât majeur constaté visuellement.

Les façades du bâtiment sont en bon état, aucun dégât majeur constaté visuellement.

Le jardin est arboré mais l'entretien ne semble pas régulier.

Présence d'un cabanon maçonné, état global moyen et d'un cabanon, parois métalliques, état moyen.

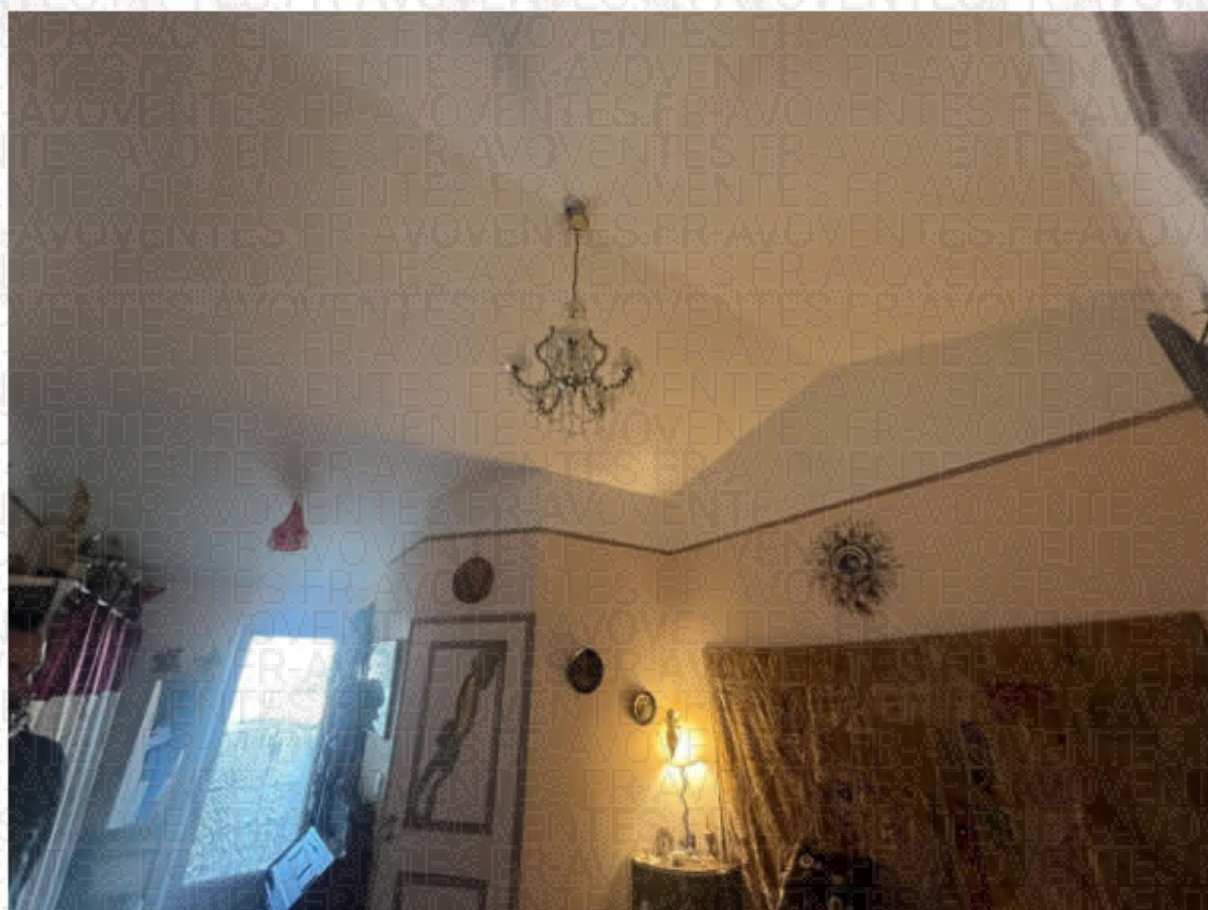
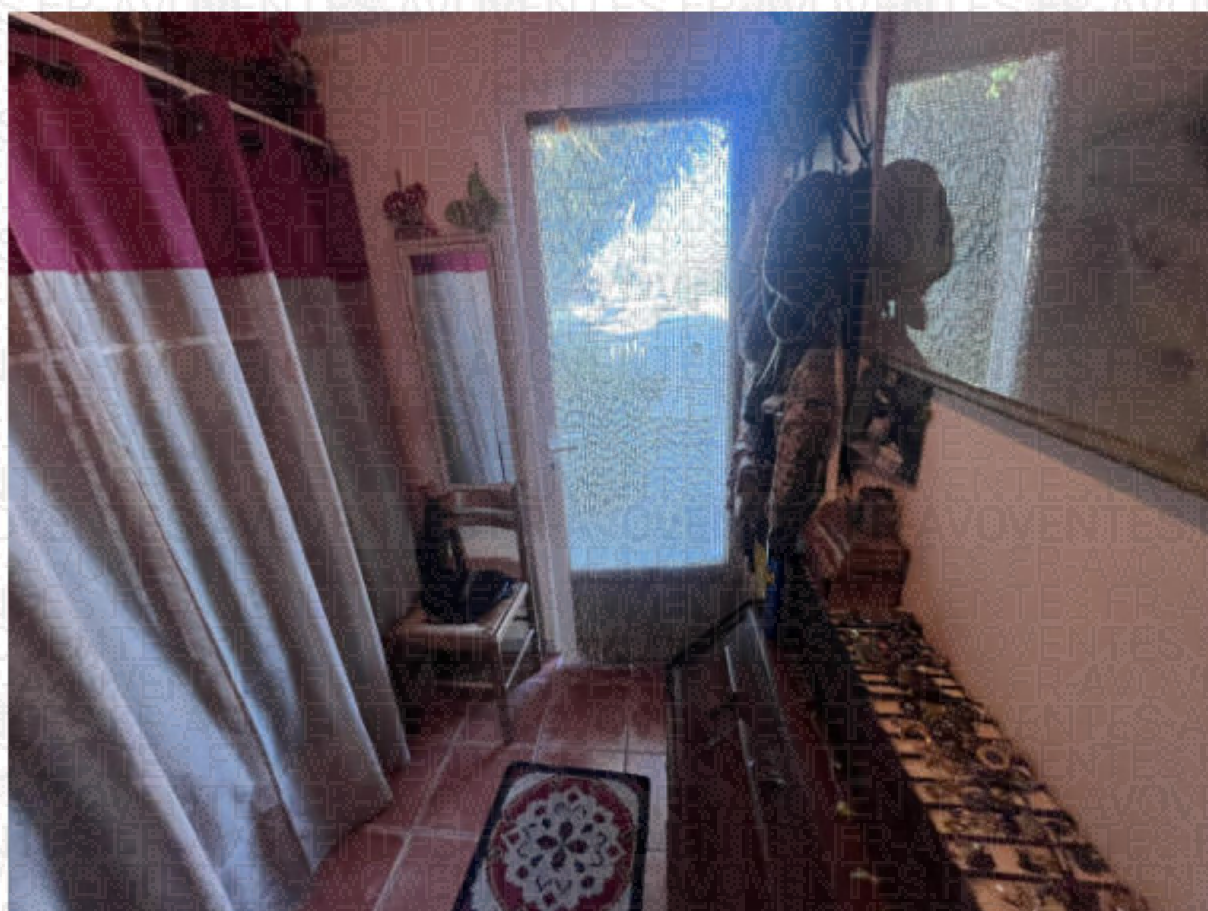
#### CHAMBRE/SALON :

Le sol est composé d'un carrelage, état correct, joints à reprendre, légers accros.

Les murs et cloisons, peints, sont dans un état correct, légères traces de frottements.

La porte palière, vitrée, donnant vers l'extérieur, est dans bon état, volet bois, état correct.

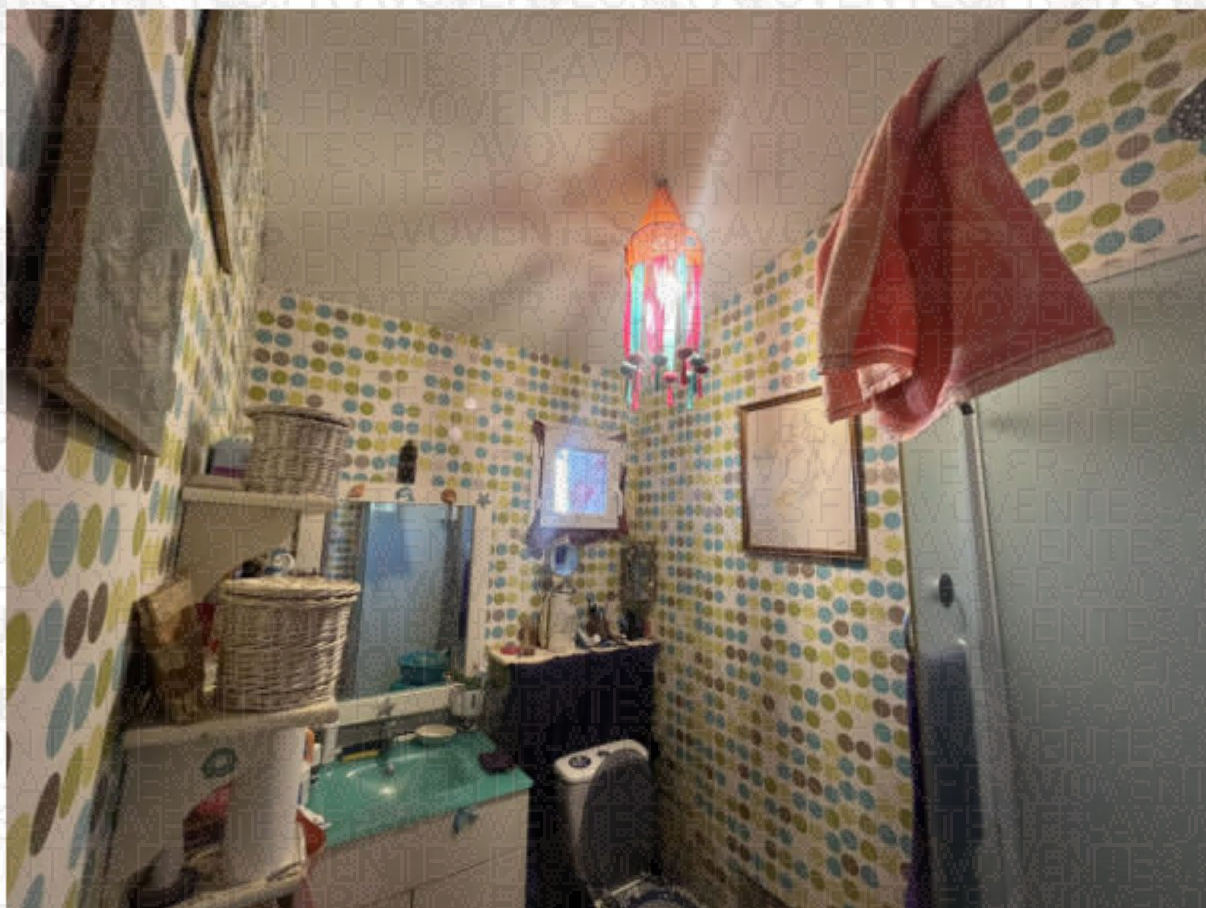
### SALLE D'EAU :

Le meuble lavabo est dans un état correct, le WC sur pied est dans un état correct, la cabine de douche est dans un état moyen d'entretien.

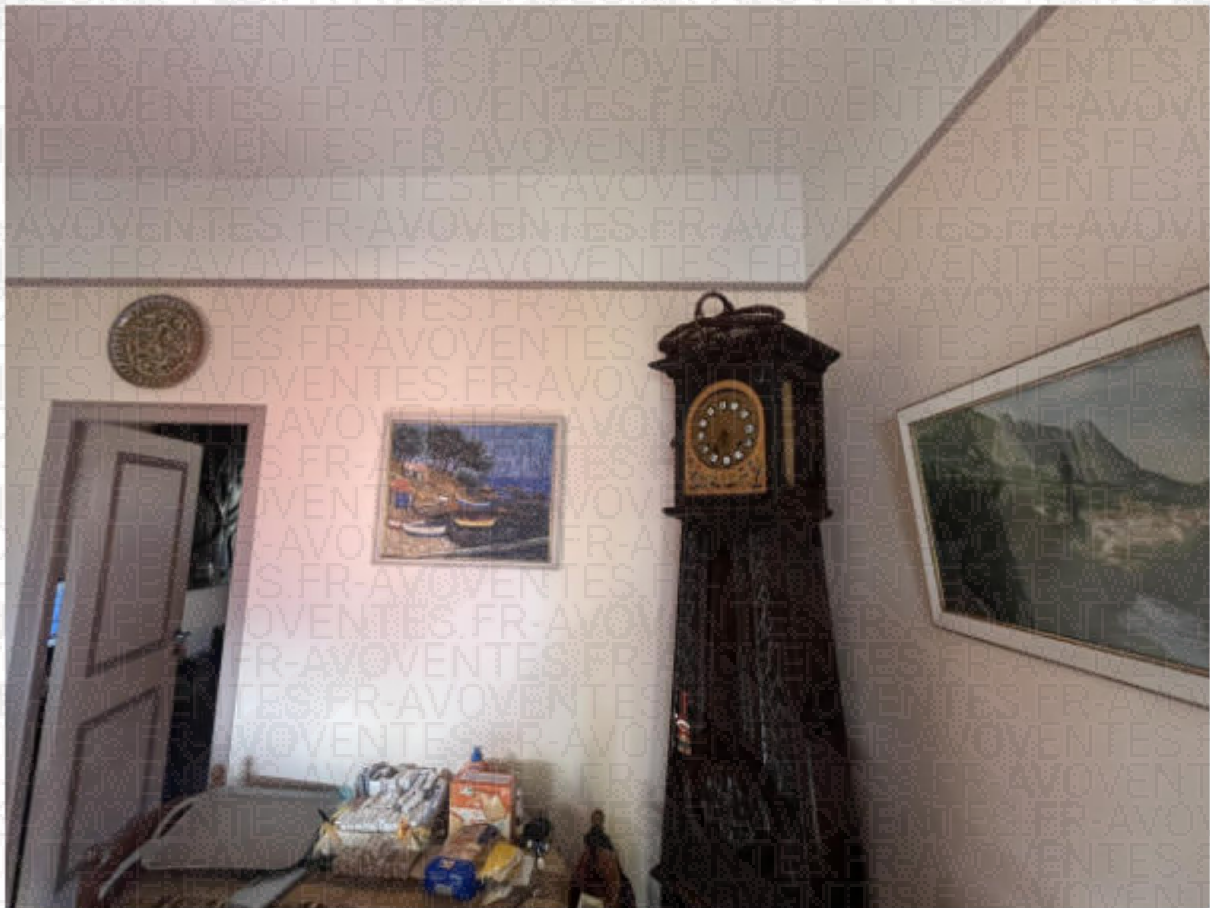
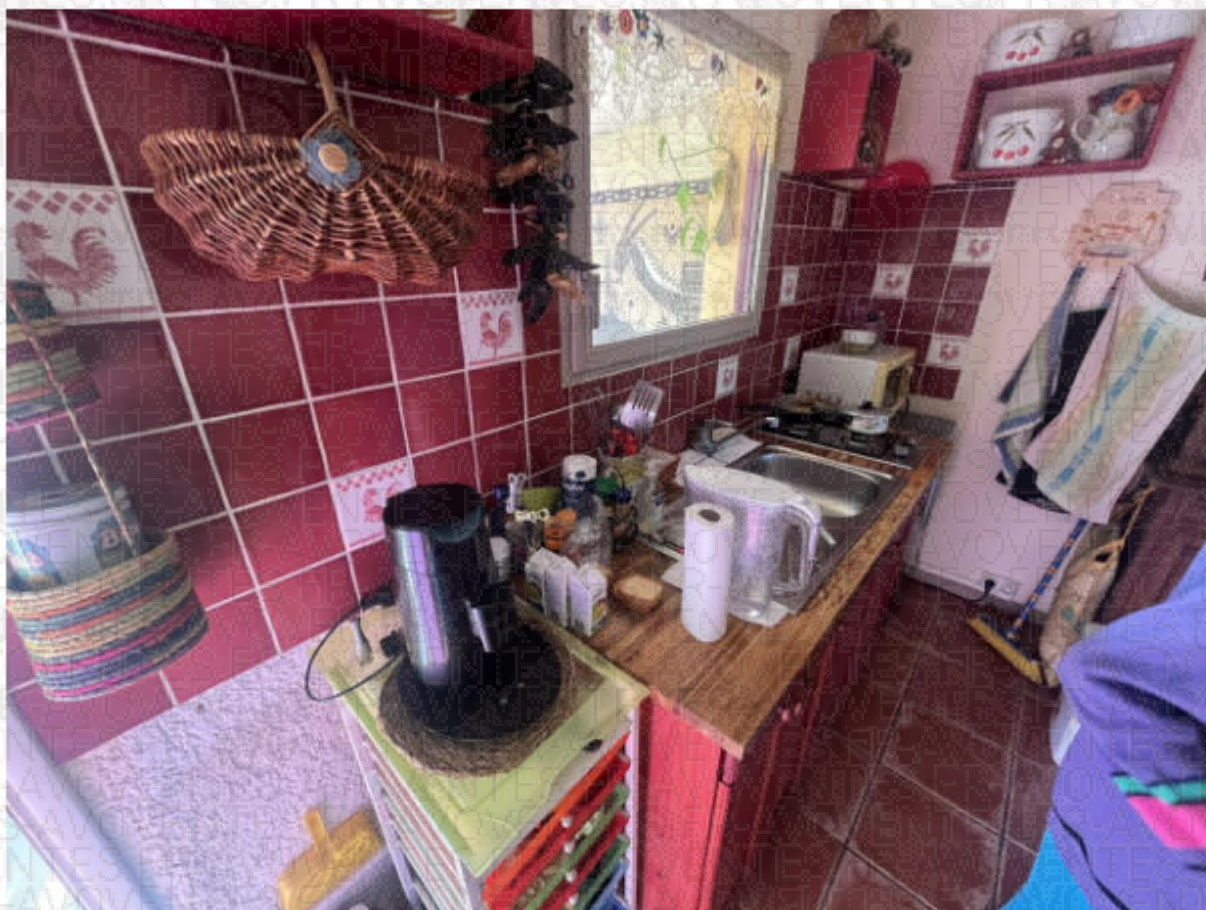
### **CUISINE :**

Les murs et cloisons sont peints et en bon état, traces de frottements par endroits. La partie donnant vers la véranda est plus ancienne, crépie, état global correct, légères fissures au niveau de l'enduit à proximité du plafond.

Le sol est composé d'un carrelage, état correct, certains carreaux bougent.

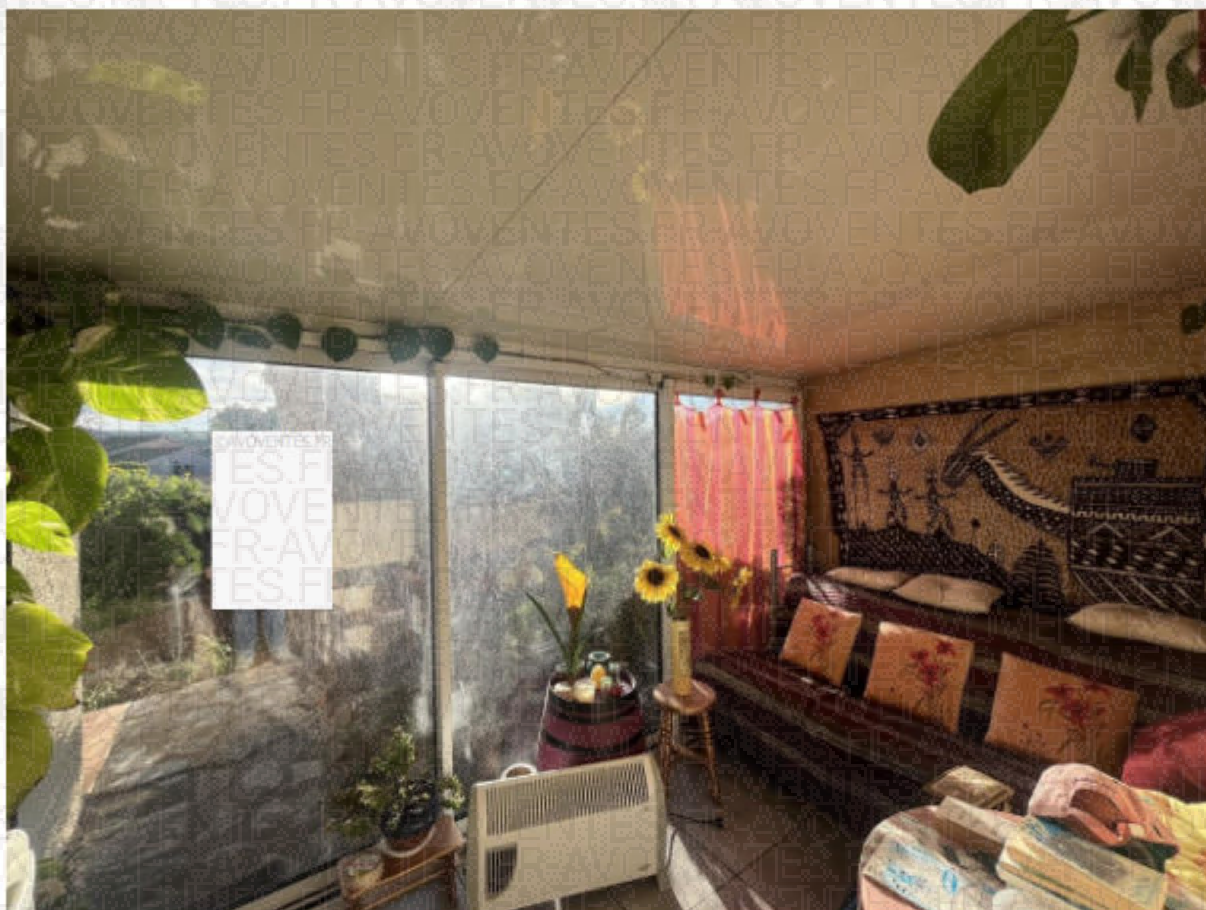
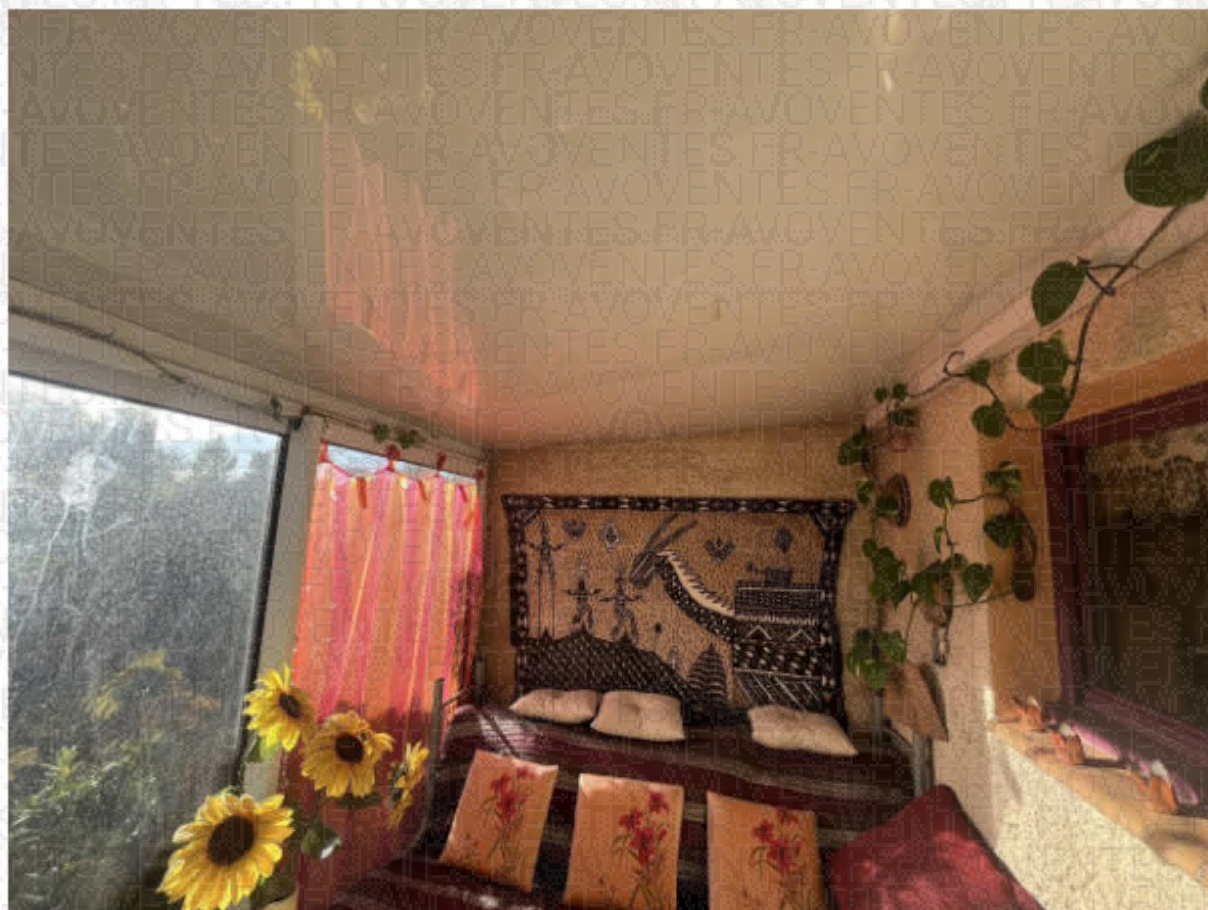
### VERANDA :

Le sol carrelé est dans un état correct, quelques carreaux abîmés.

Présence d'une grande baie vitrée, cadre aluminium donnant sur le jardin, état moyen, ancienne.

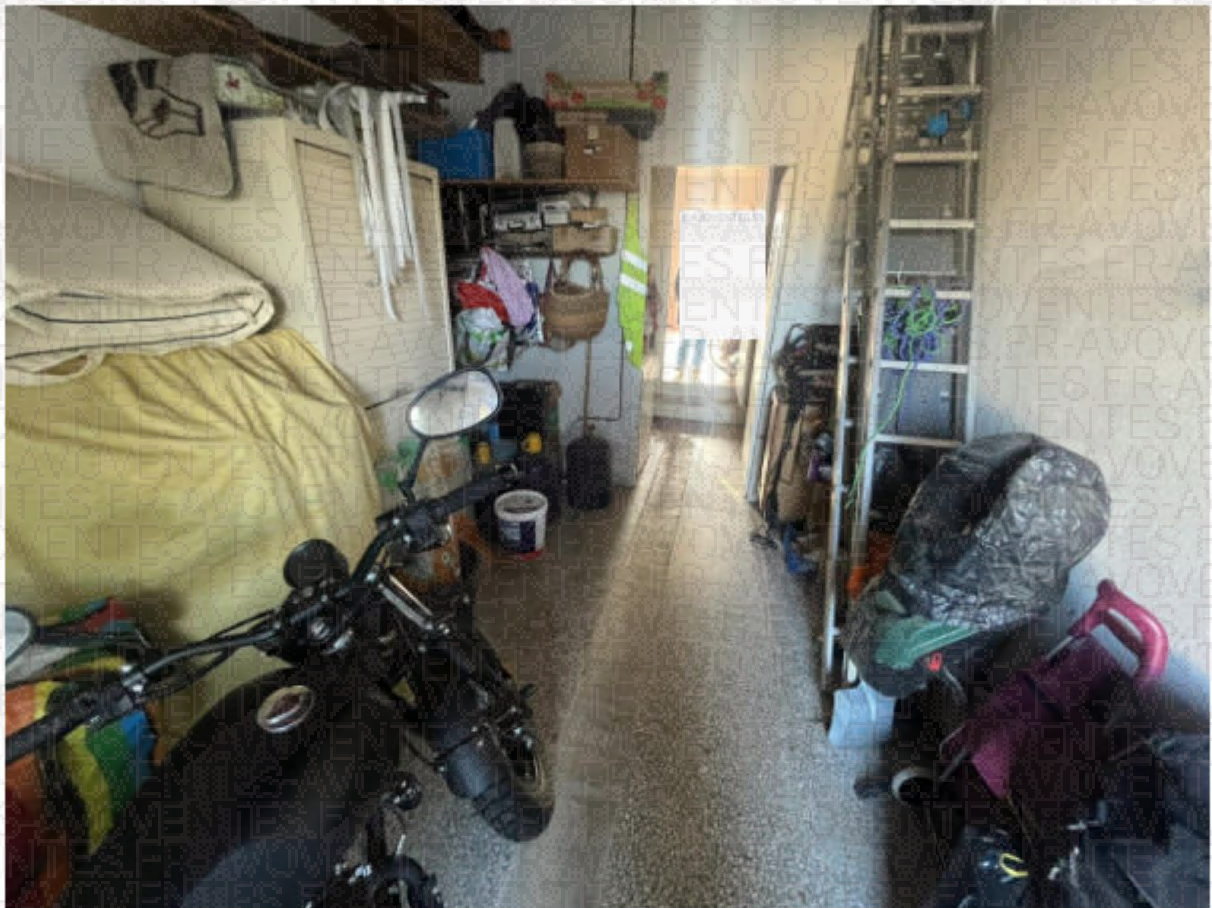
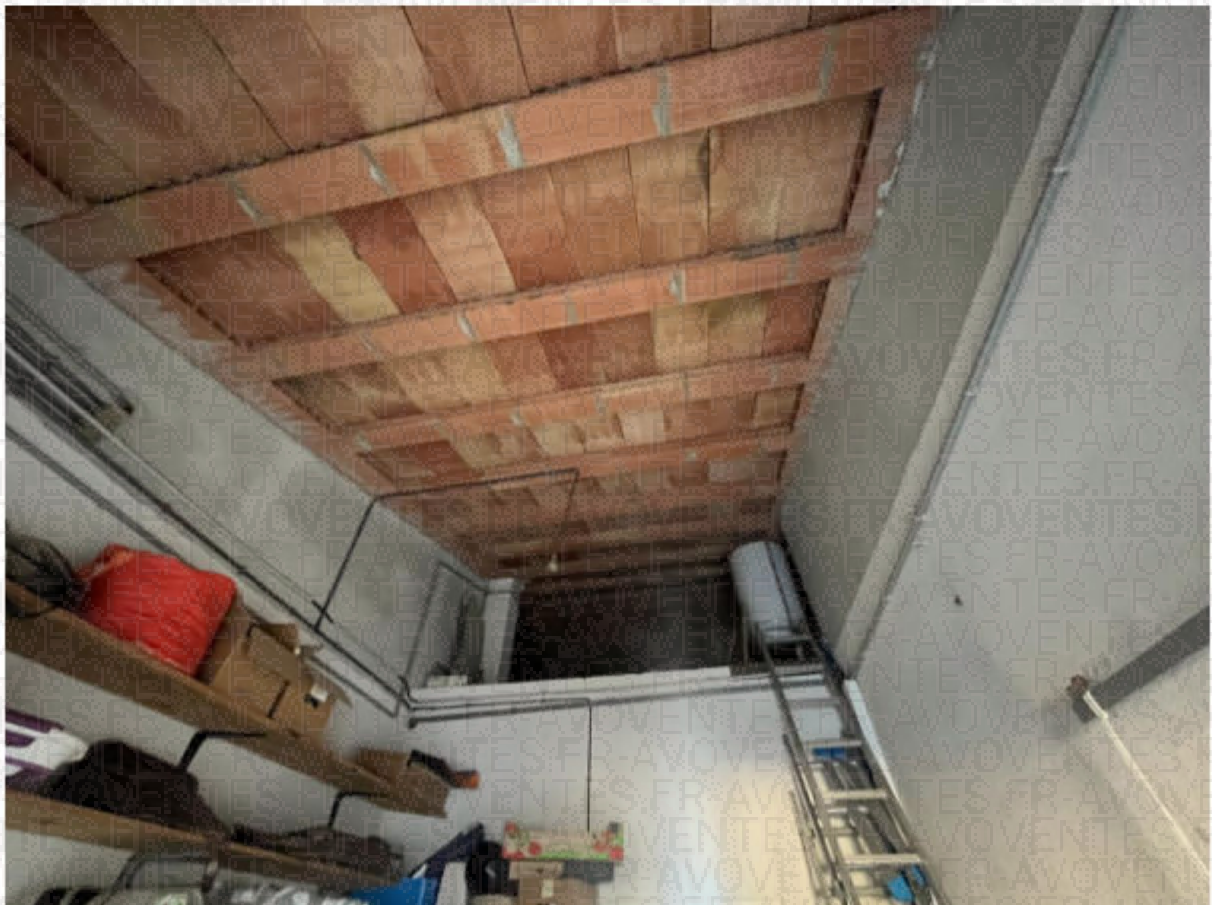
#### **GARAGE :**

Le sol composé d'un carrelage dans un état moyen.

Les murs et cloisons sont partiellement peints, état moyen.

Présence de divers compteurs électriques, anciens.
