# PROCES VERBAL DESCRIPTIF DE BIEN

Bien immobilier : Lieudit SIGEAN – 3 rue Marie Curie (11)

# PROCES VERBAL DESCRIPTIF

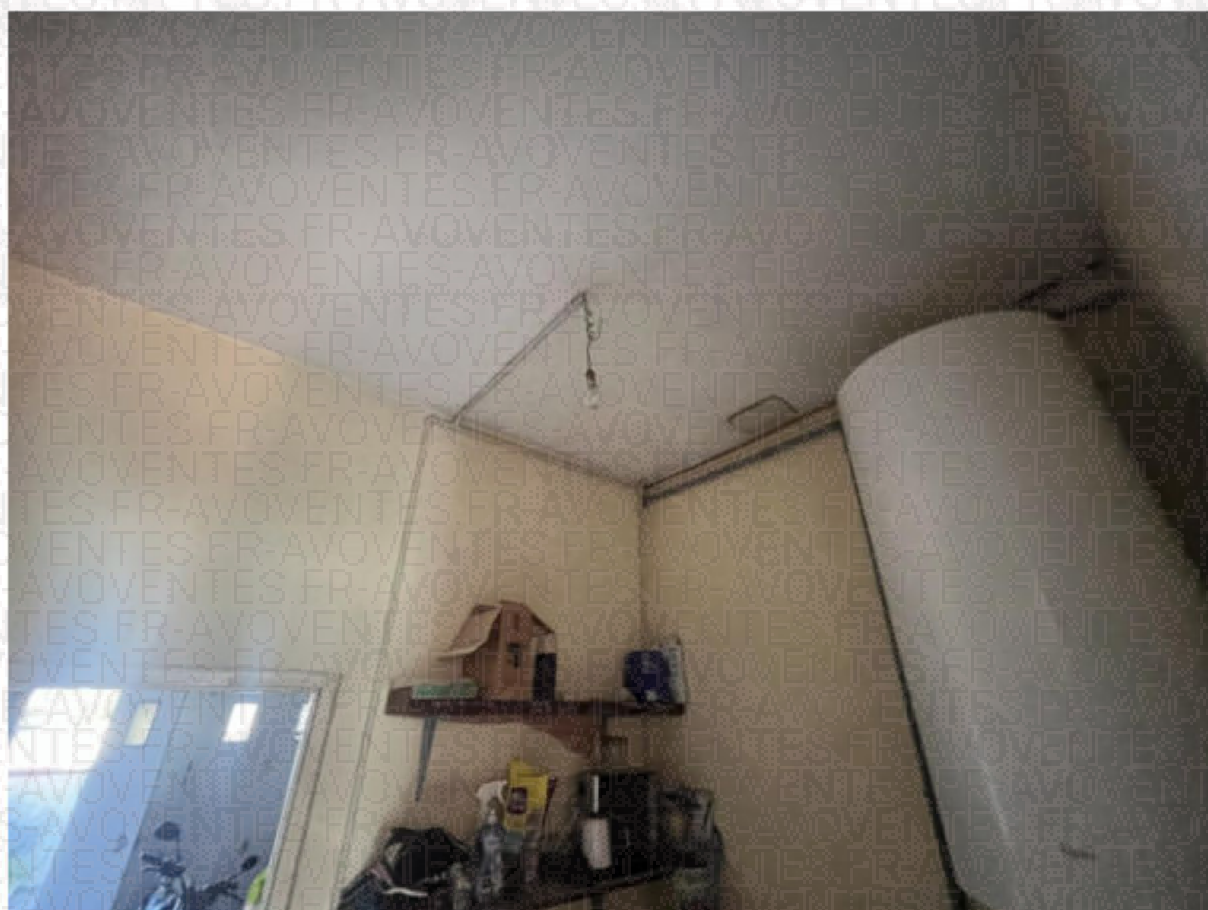
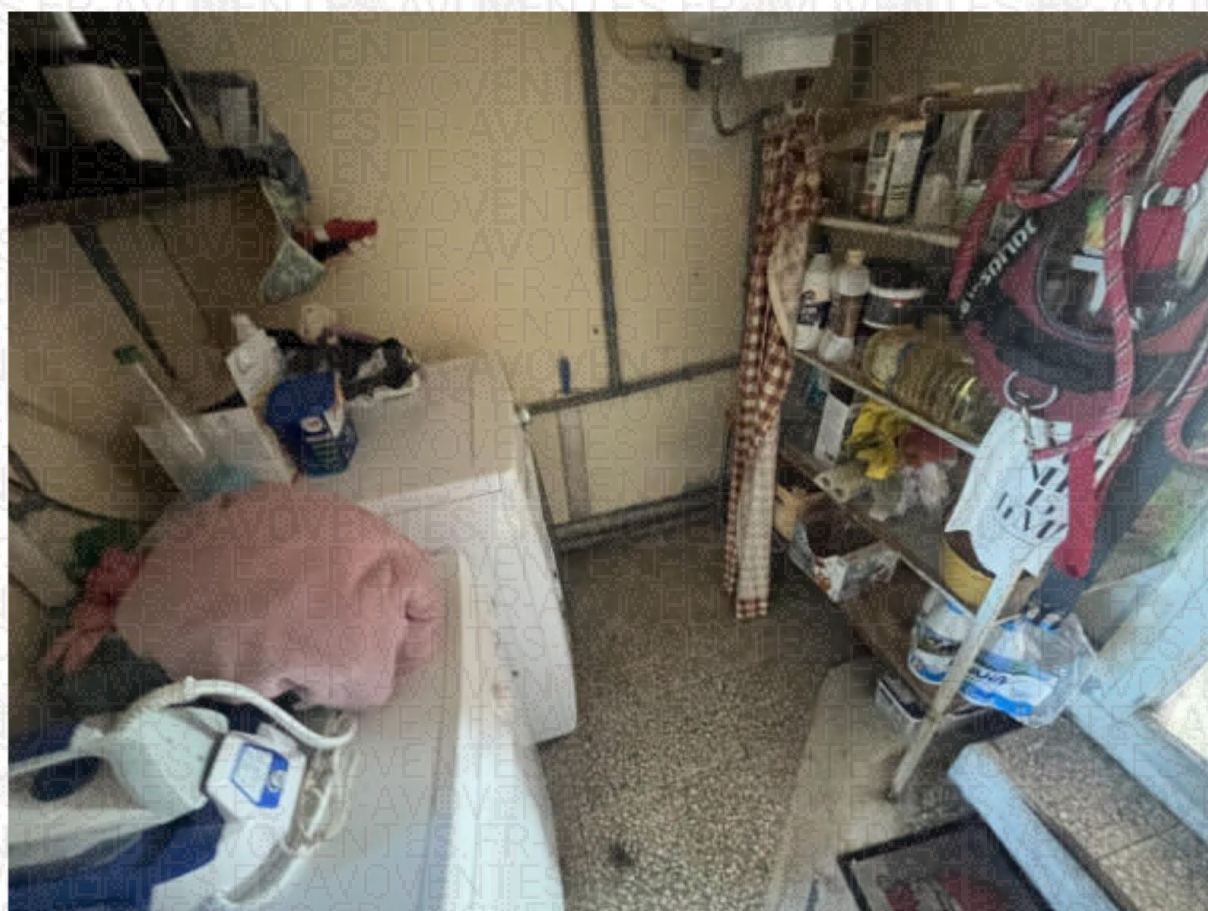
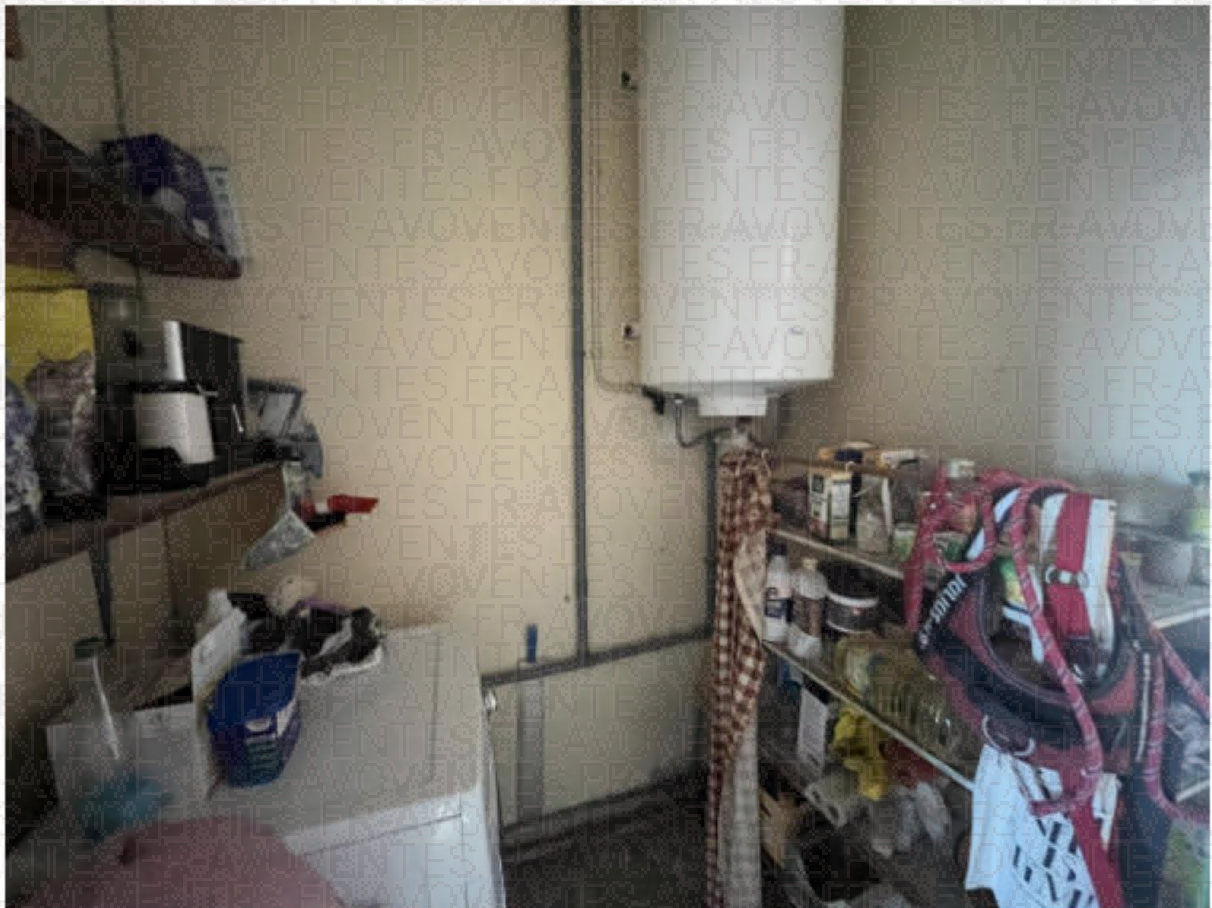
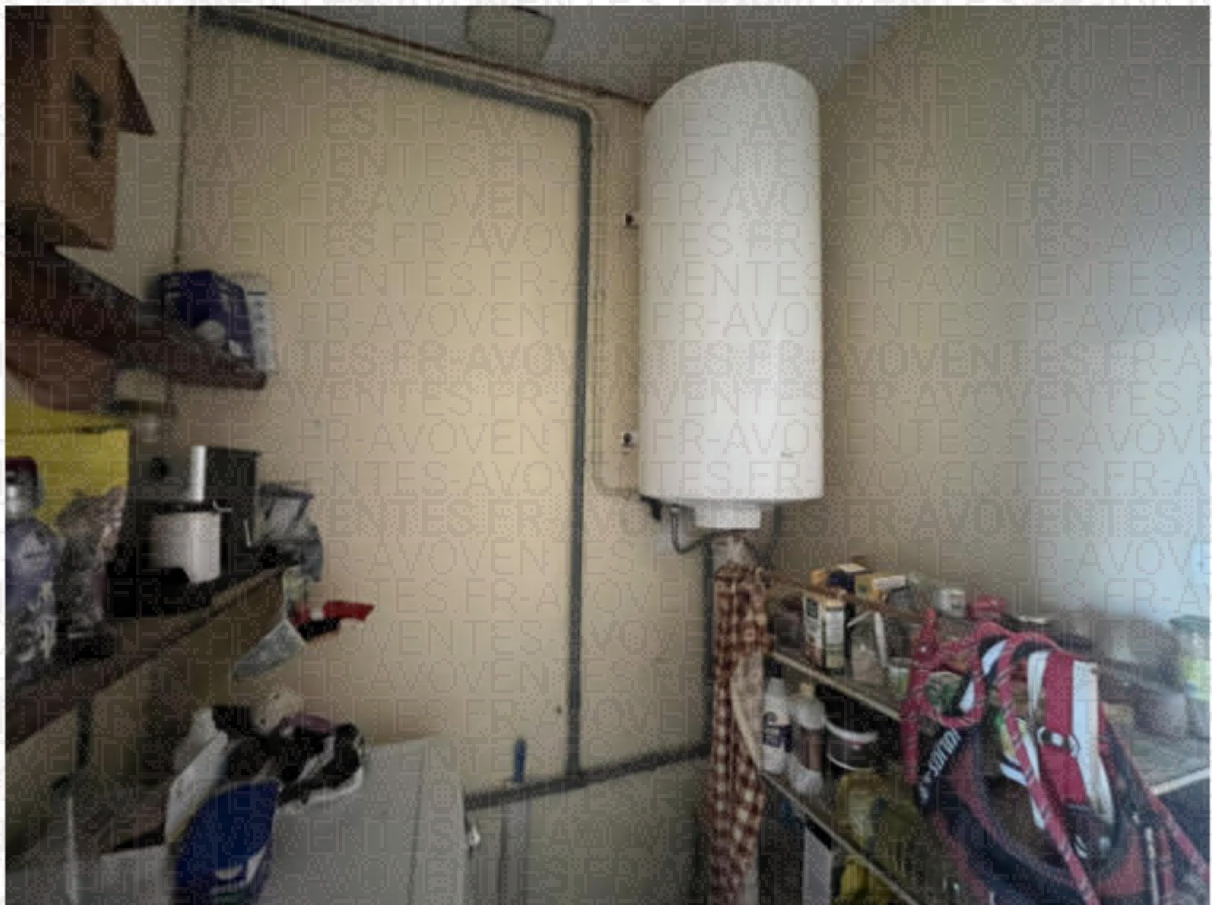
**CELLIER :**

Le sol est composé d'un carrelage dans un état moyen.

Présence d'un chauffe-eau, est correct, non testé, aucun justificatif fourni.

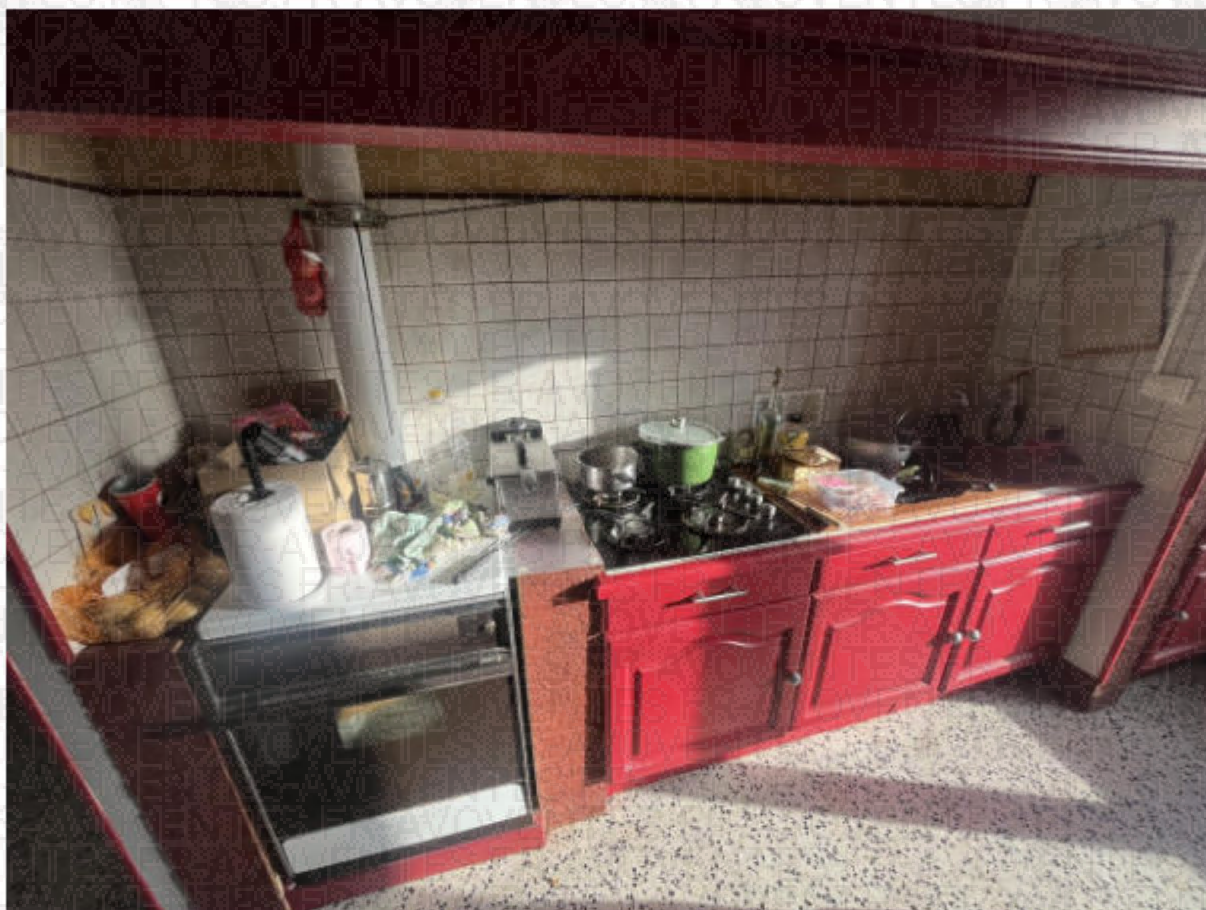
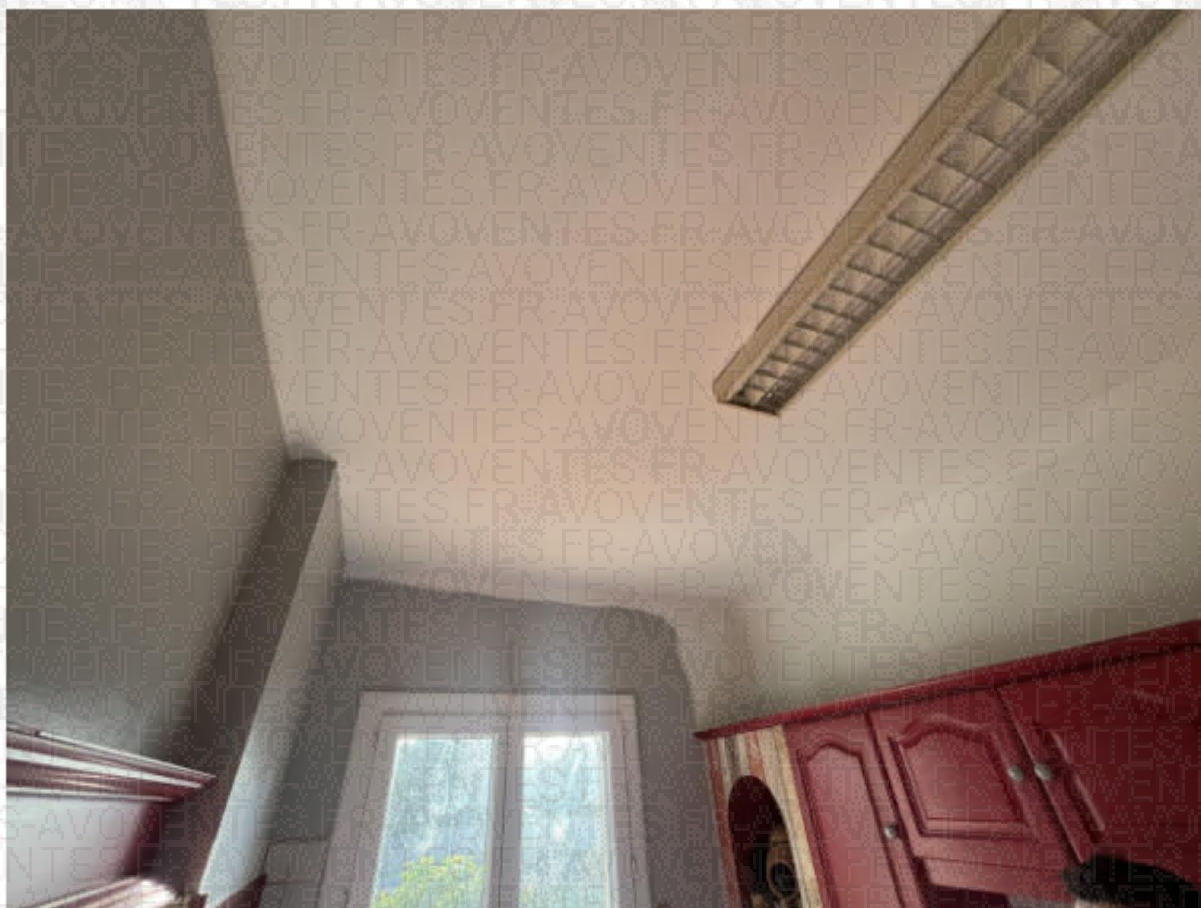
### **CUISINE :**

Les murs et cloisons peints sont dans un état moyen d'entretien

Les crédences carrelées sont dans un état moyen d'entretien.

Les meubles de cuisine sont anciens et maintenus dans un état correct.

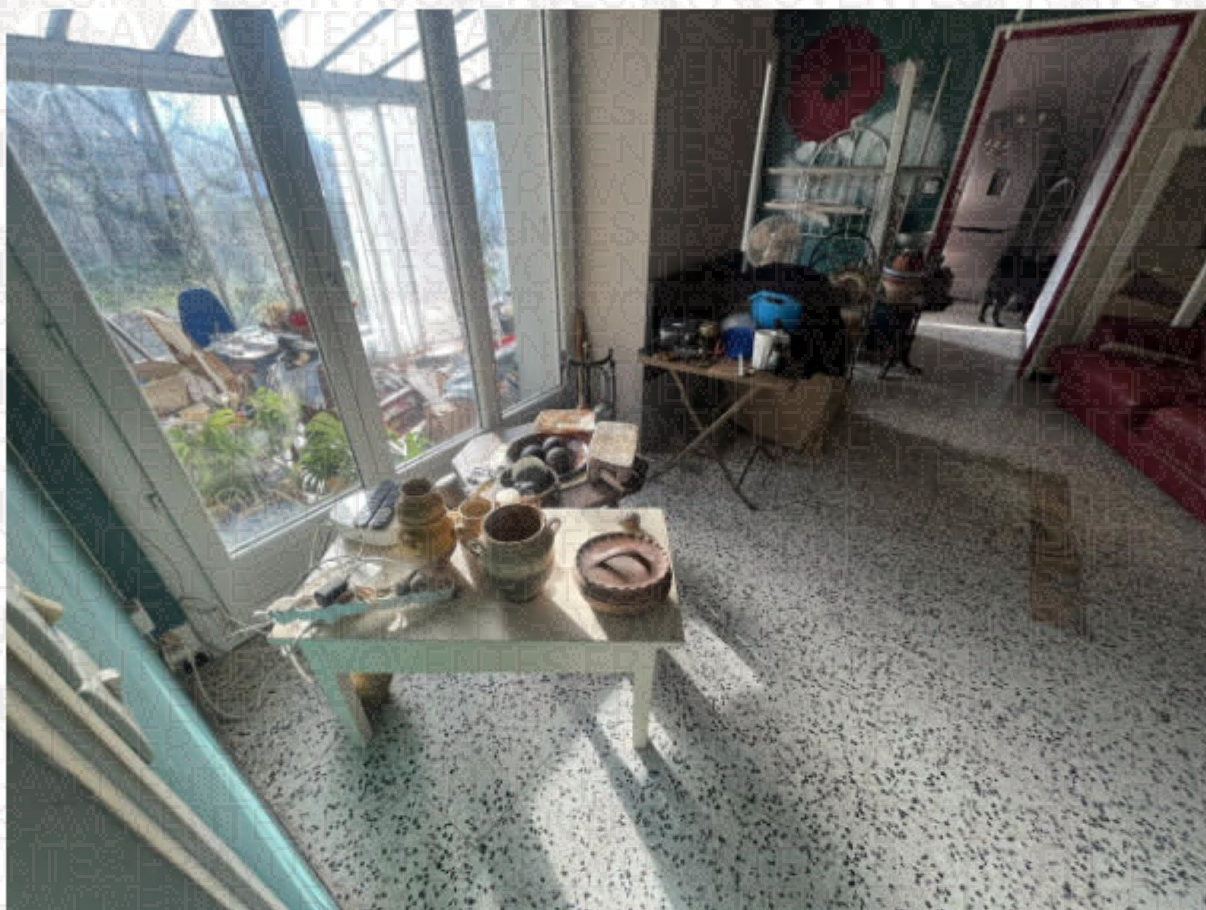
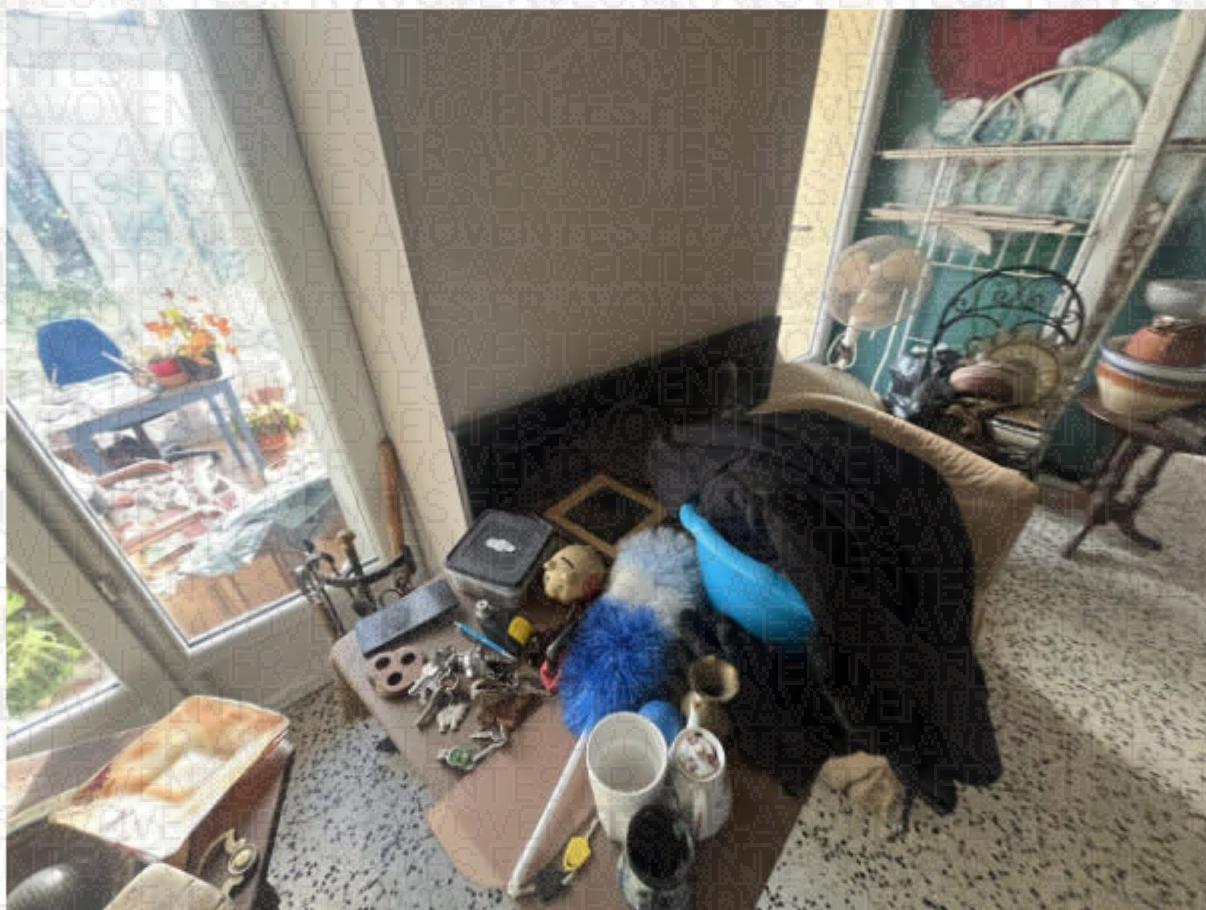
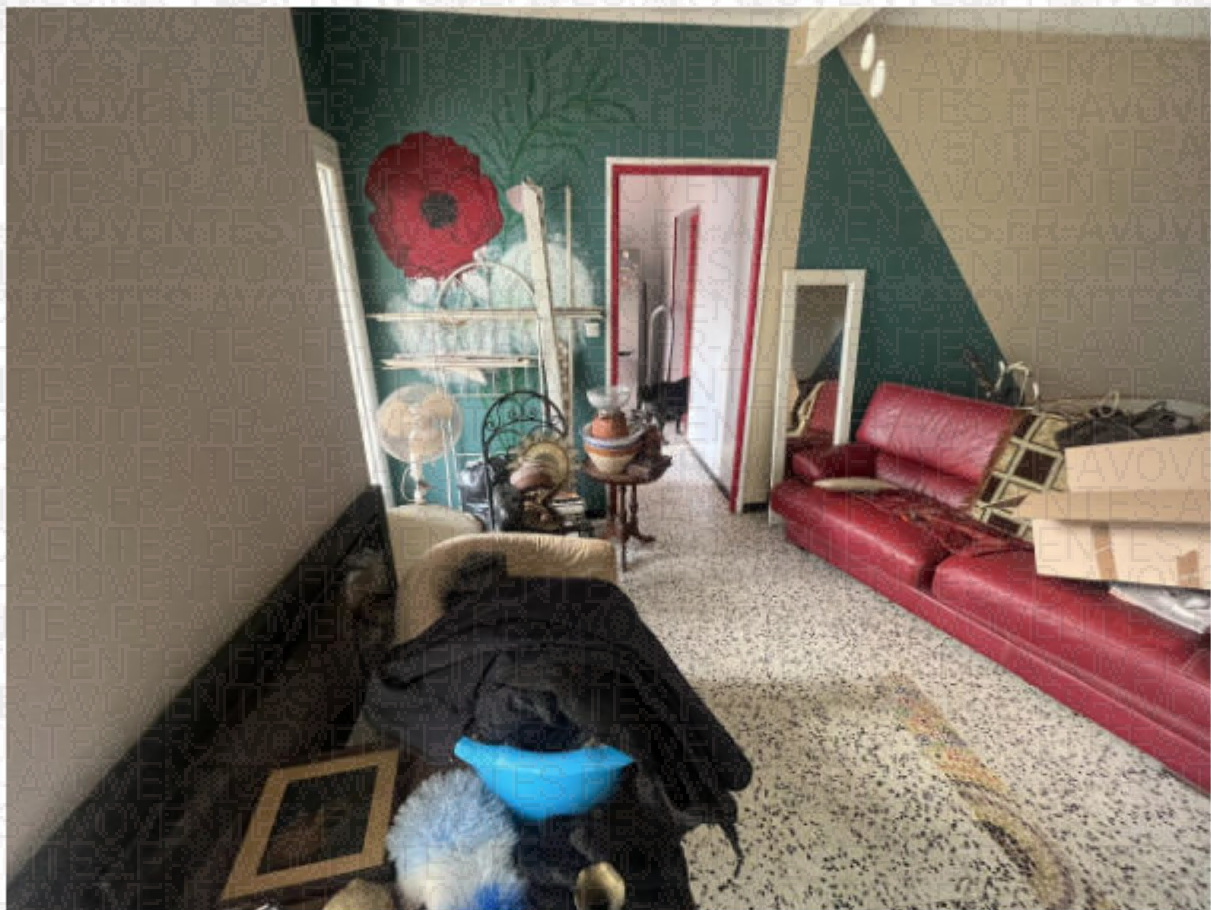
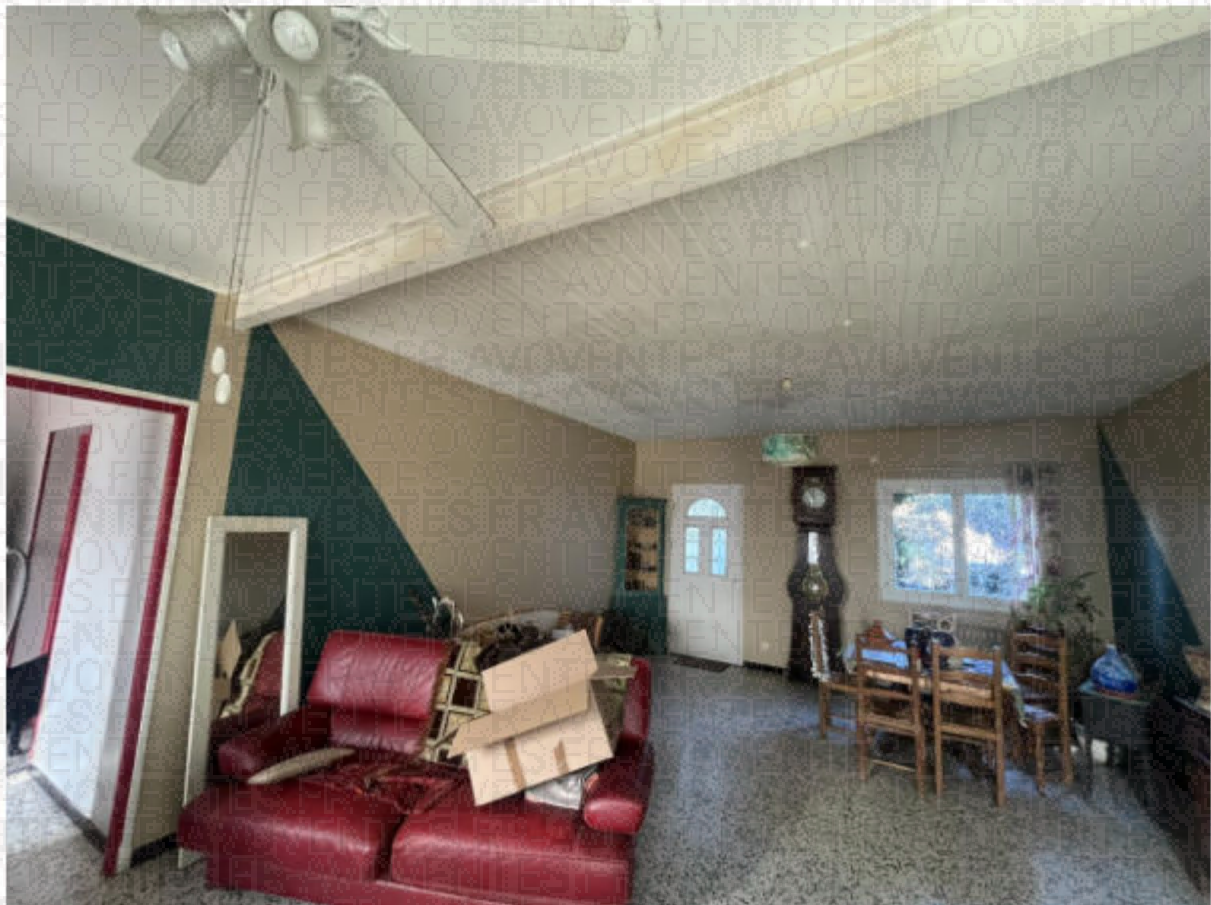
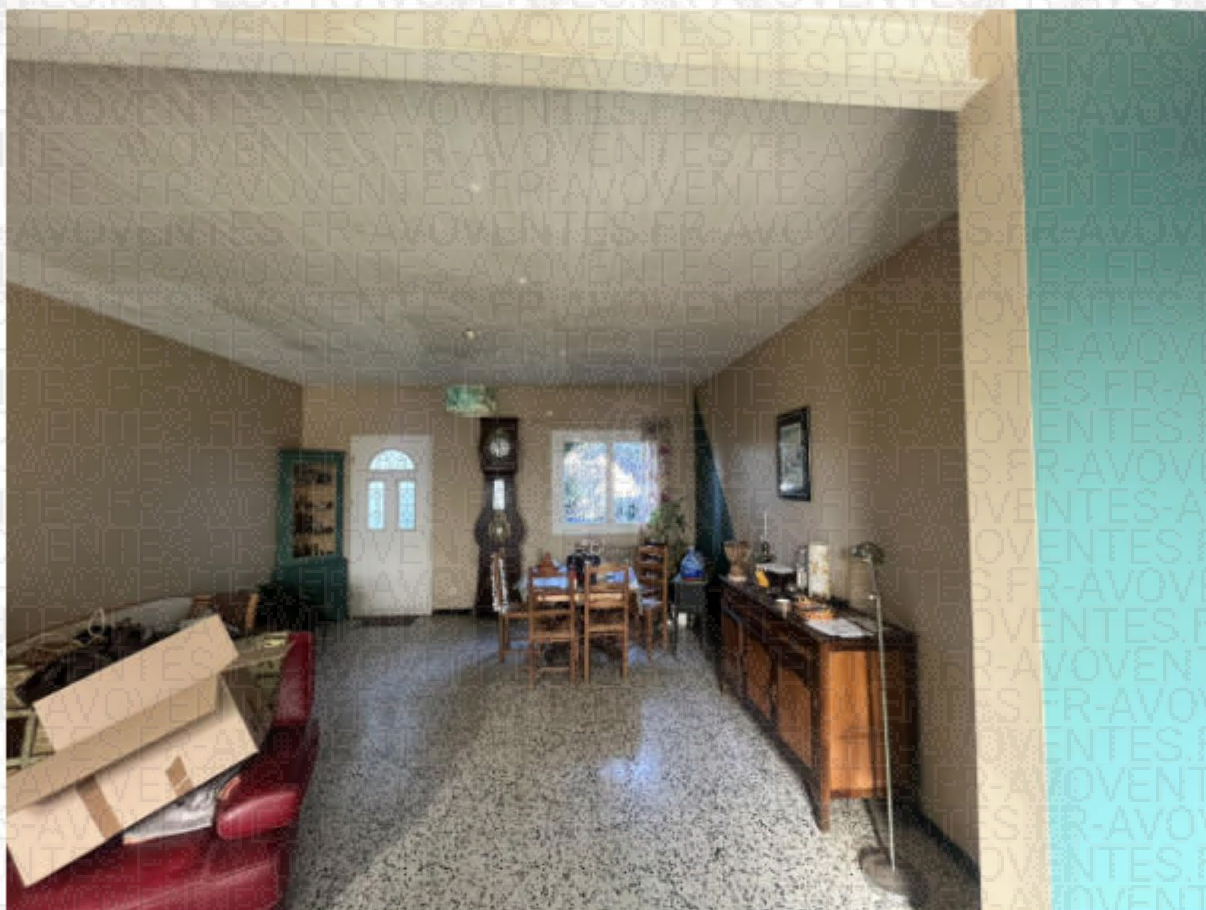
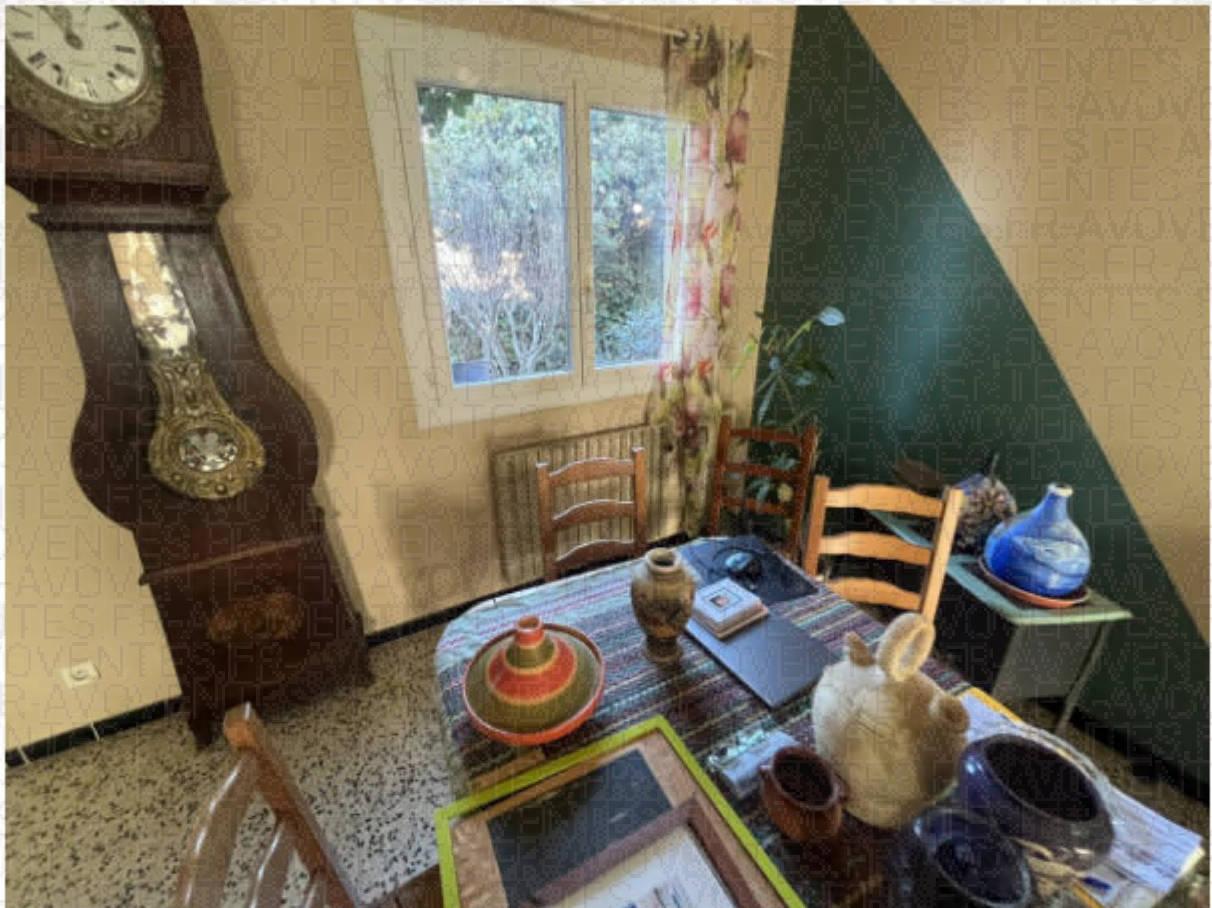
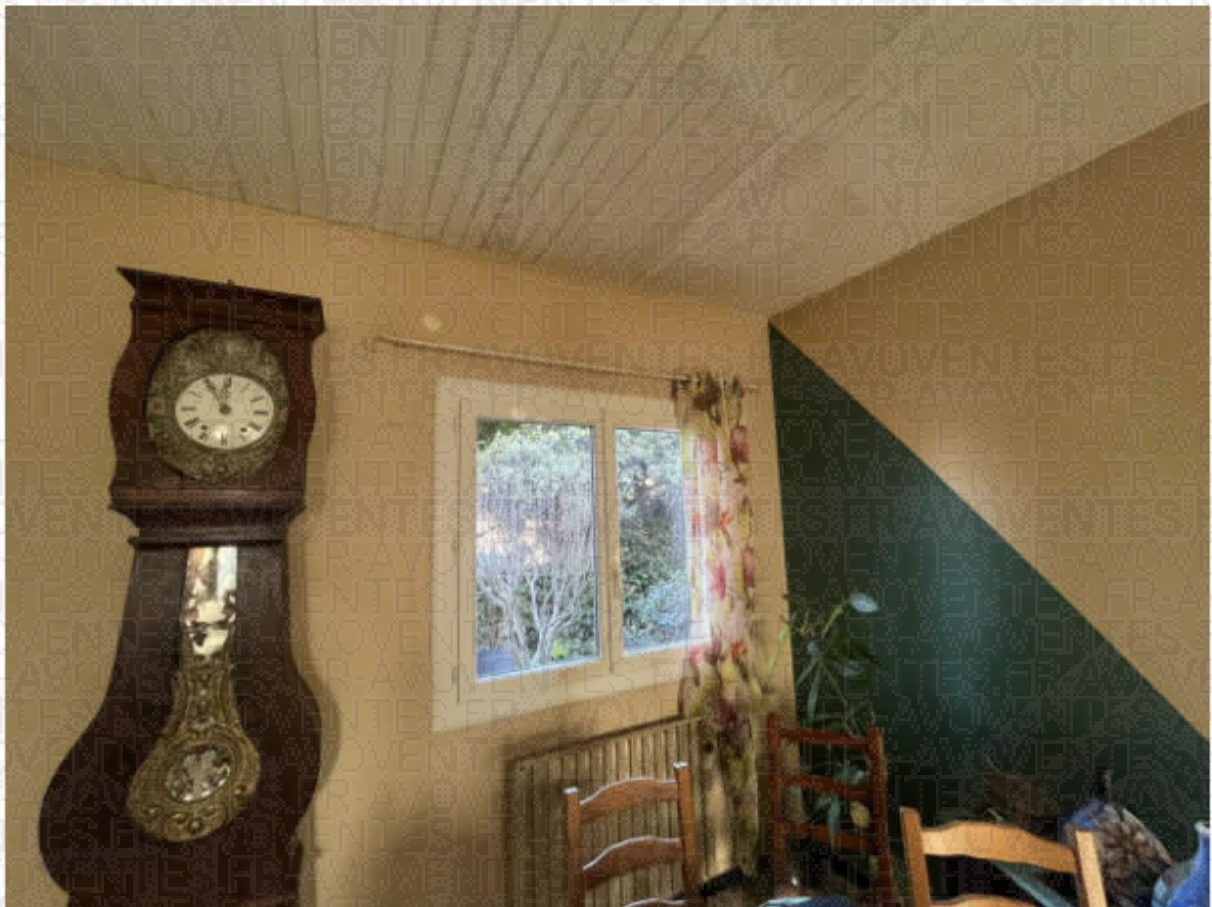
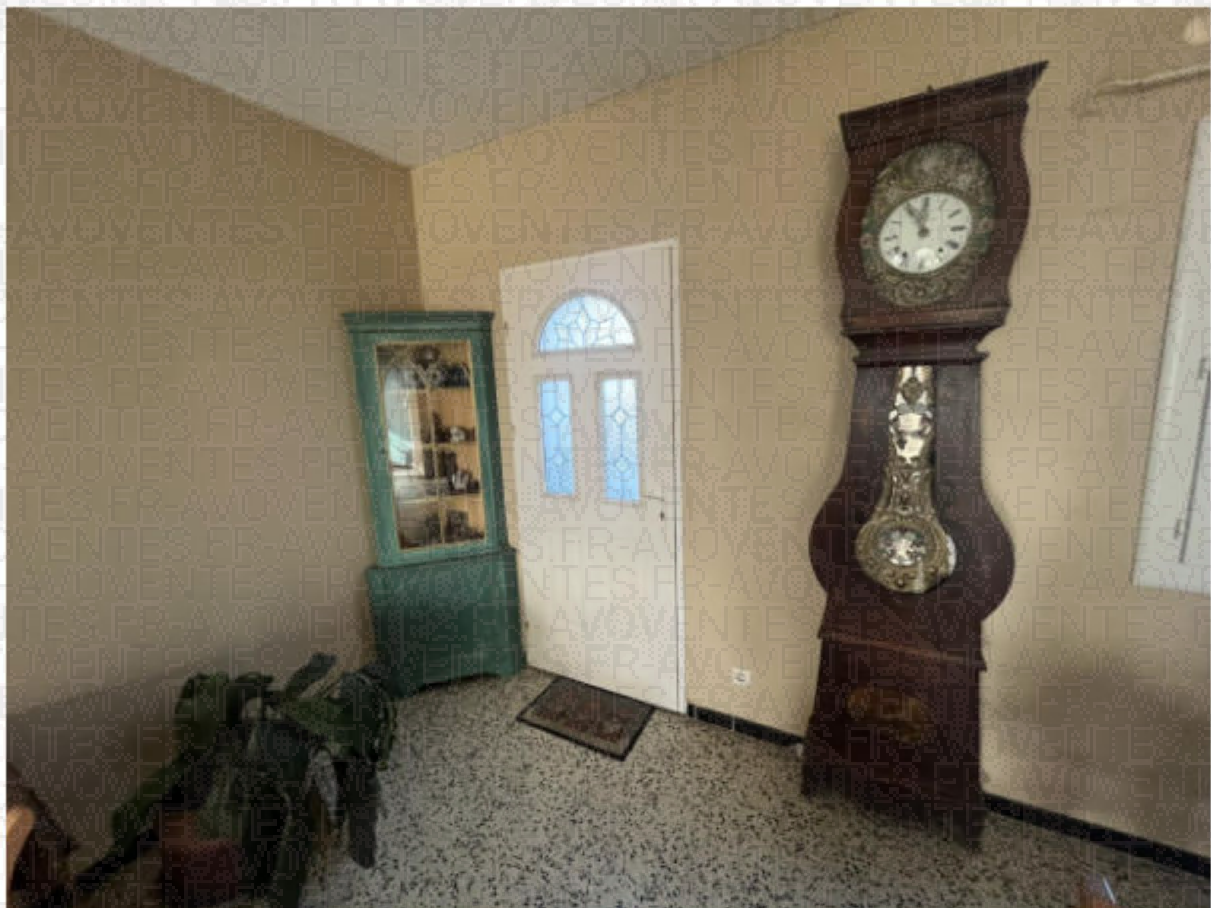
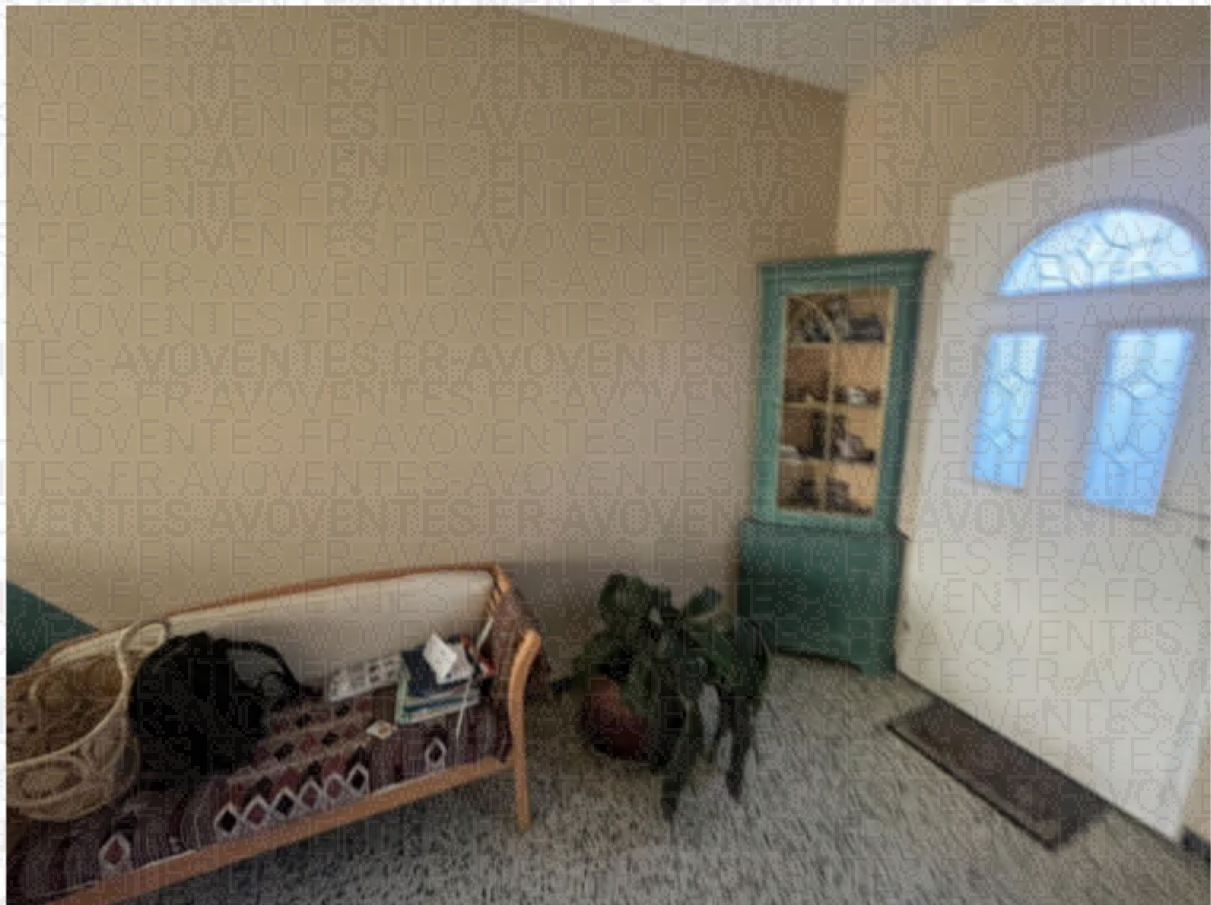
### **SALON :**

Le sol est composé d'un carrelage dans un état moyen, plusieurs traces et fissures.

Le plafond est partiellement peint et recouvert par un lambris peint, l'ensemble est dans un état correct, traces de peinture et taches.

Présence d'un radiateur, vétuste, non, testé.

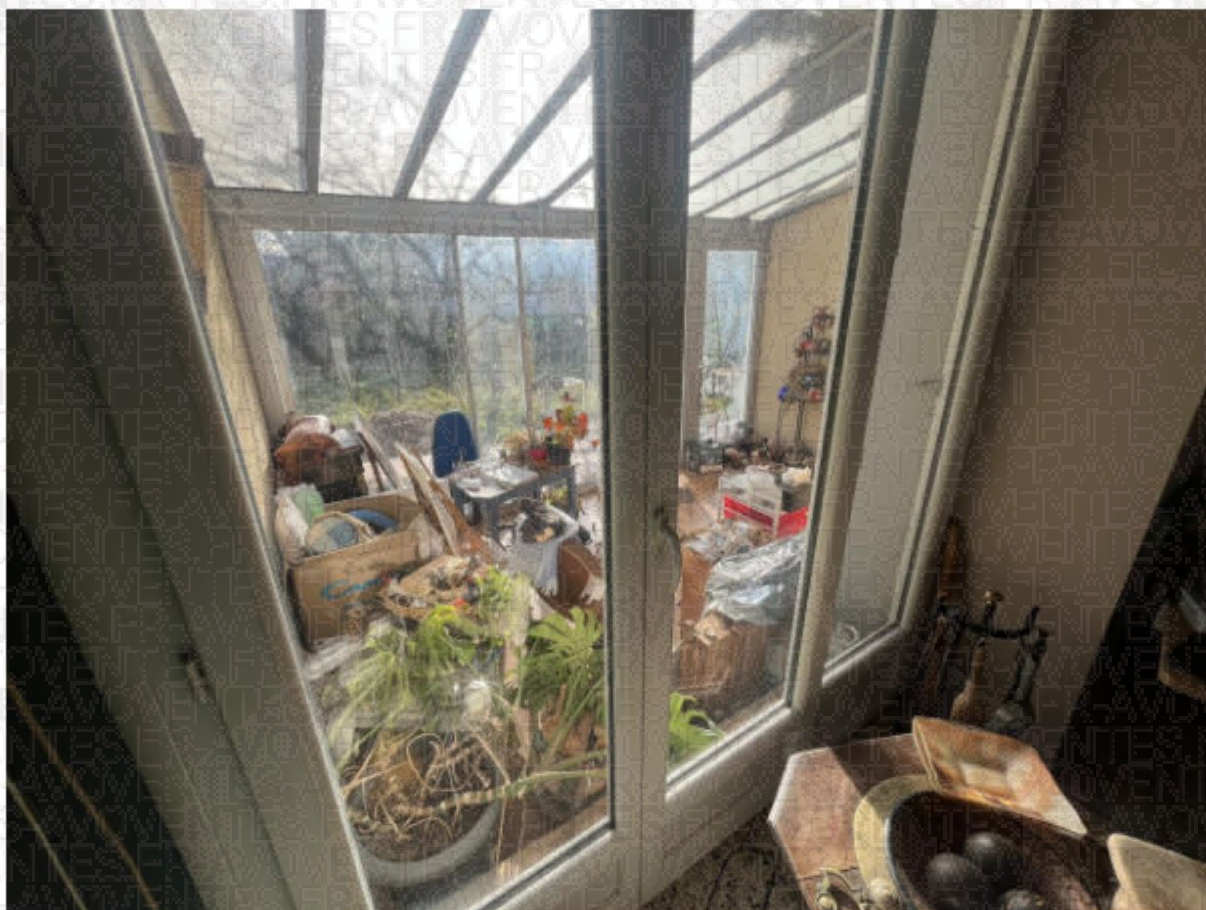
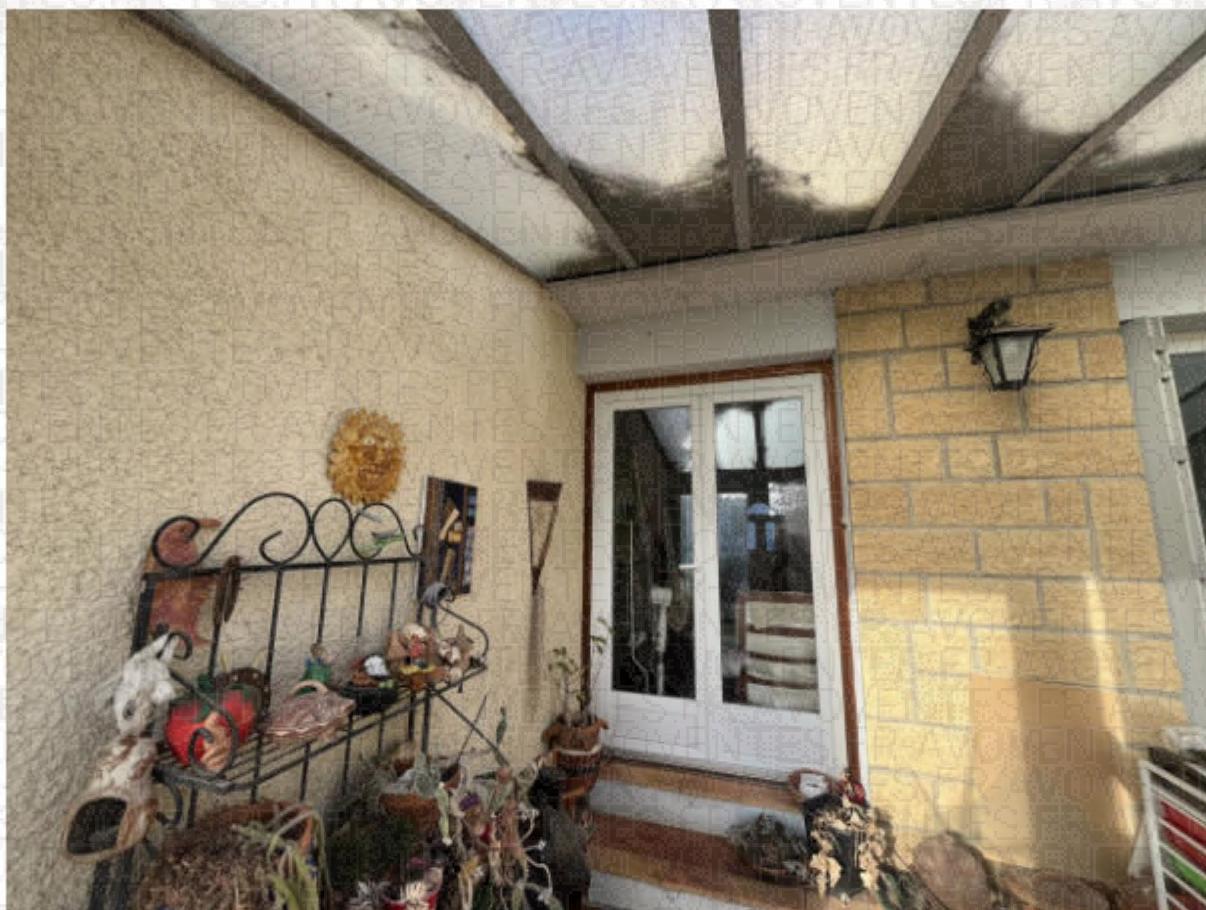
**VERANDA :**

Le sol carrelé est dans un état moyen d'entretien, nombreuses taches.

Les éléments de véranda au plafond sont dans un état moyen entretien, particulièrement sales.

Les menuiseries en aluminium donnant sur l'extérieur sont dans un état moyen d'entretien.
